BENEMERITA UNIVERSIDAD AUTONOMA DE PUEBLA  
FACULTAD DE ARQUITECTURA  
COLEGIO DE ARQUITECTURA

# CENTRO INTEGRAL PÚBLICO VETERINARIO PARA PEQUEÑAS ESPECIES

CLAVE: ARQ2014-1/02C/07

PARA OBTENER EL TÍTULO DE LICENCIADO EN ARQUITECTURA  
PRESENTA:

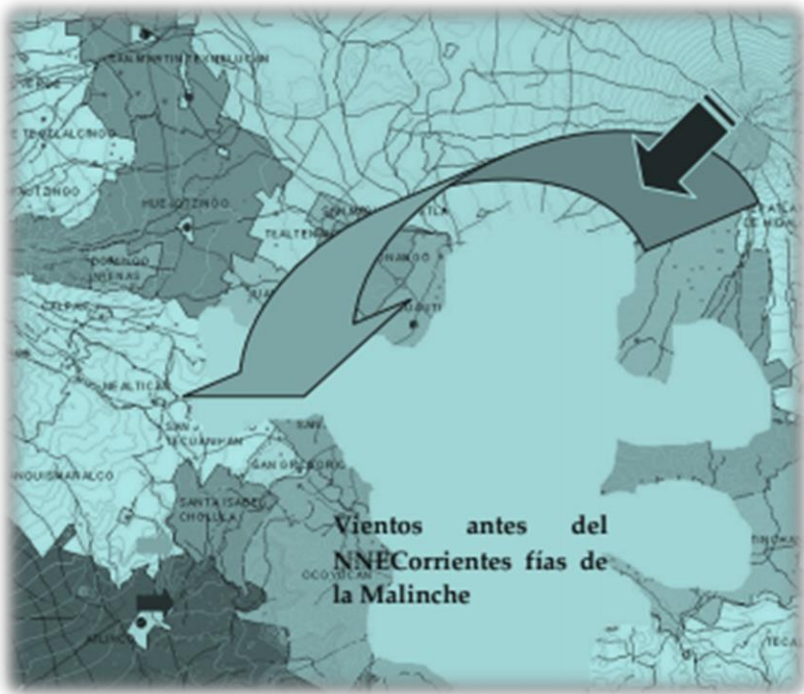
2.5.1.2.1 Vientos

La zona de estudio está caracterizada principalmente por la presencia del extenso Valle de Puebla, al Norte el volcán de La Malinche y al sureste la Sierra del Tentzo.

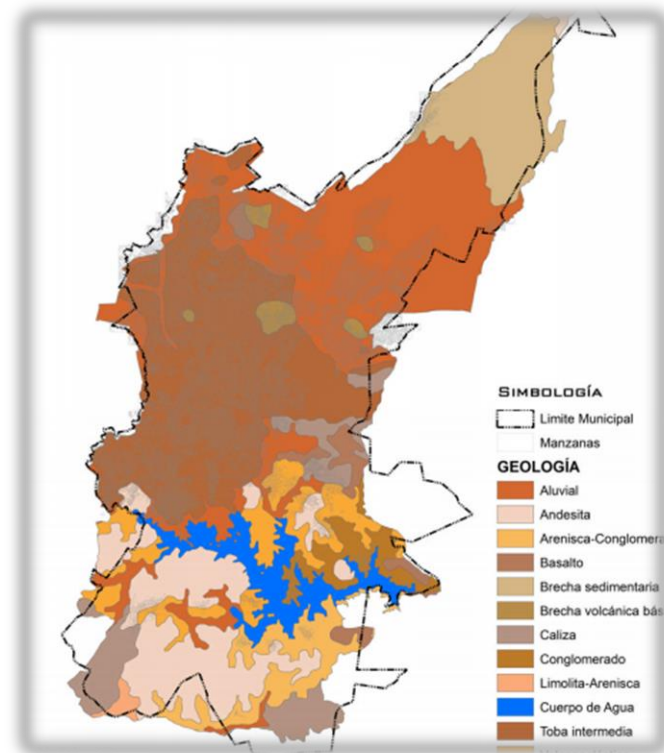
### 2.5.1.4 Geología

En el estado de Puebla se encuentran diversas clasificaciones de rocas, pero la que se localiza en la zona del terreno seleccionado es Andesita y/o Arenisca.

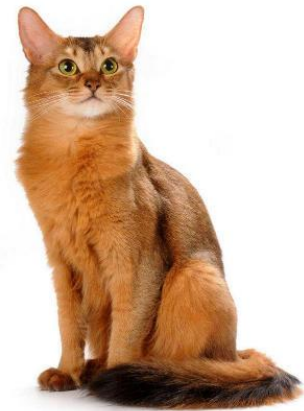
3.1.2 Gatos

- Peso aproximado de un gato promedio es de 2 a 8 Kg.
- 35 a 55 cm de largo.
- Altura de 30 cm. aproximadamente.
- Diámetro del cuerpo de 35 cm. aproximadamente

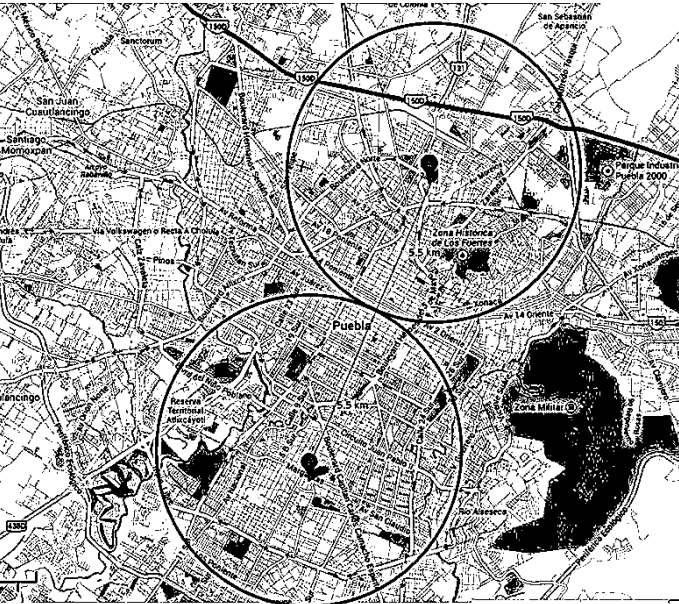
3.3 Radio de Influencia

Se Localizaron los dos centros antirrábicos y hay una distancia de 11km de distancia entre ambos, por lo tanto se llega a la conclusión que de cada centro, su radio de INFLUENCIA son 5.5 km.

Por la tanto nuestro Centro Integral contará con 5.5 km de Radio de Acción, lo cual beneficiará a las colonias:

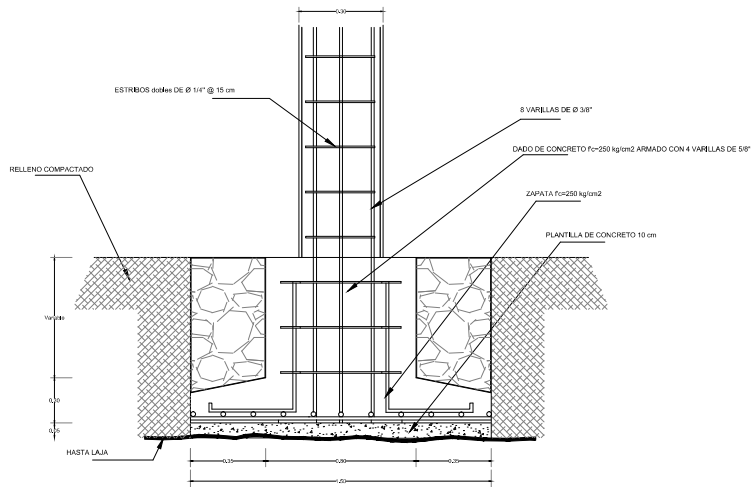
COLUMNA Y CONTRA-TRABE  
Concreto f'c=250kg/cm<sup>2</sup>  
( Para toda la estructura ).

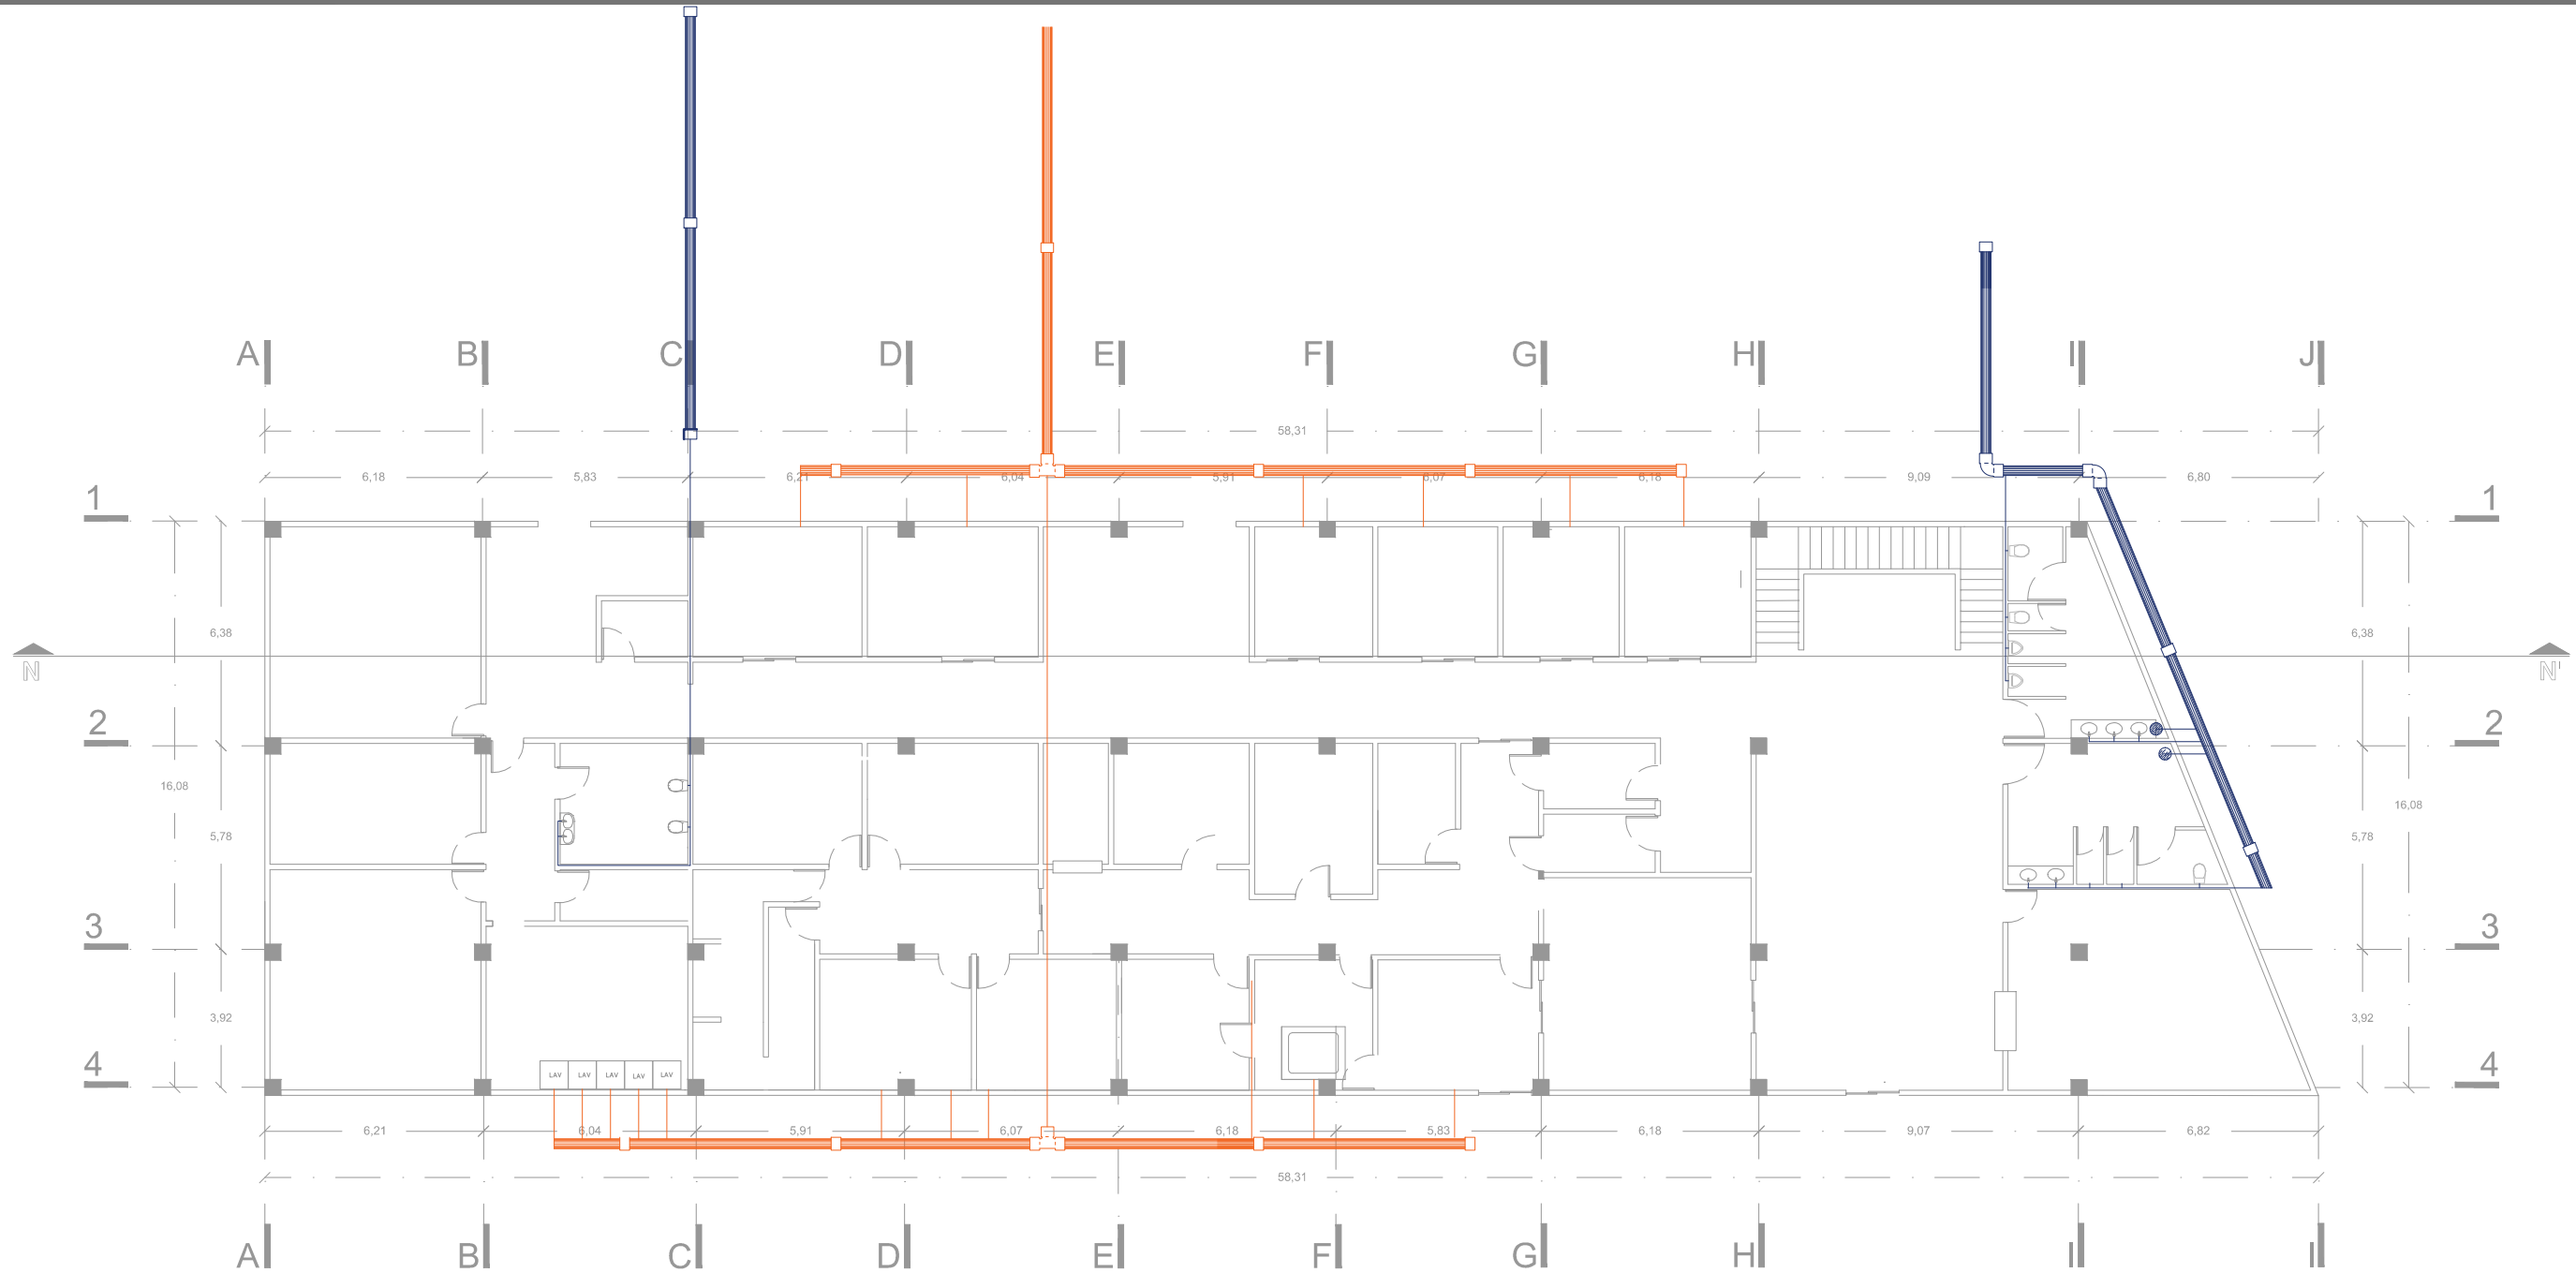
Planta Nivel Cero  
Esc. 1.200

- 1.- CODO 90 PVC. 50 mm.
- 2.- TUBO PVC. 50 mm.
- 3.- CESPOL DE PLOMO C/REG.

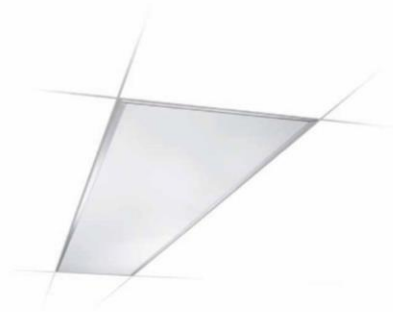
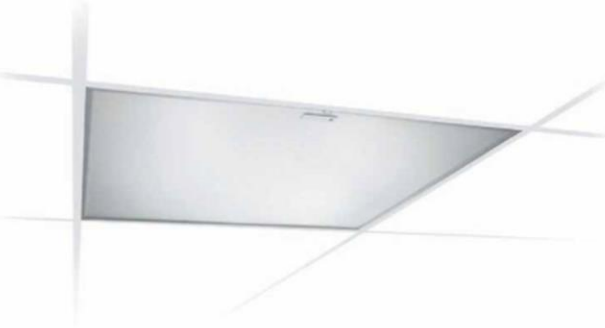
Catalogo Philips

Rotaris TBS740/741

SmartForm TBS461/471

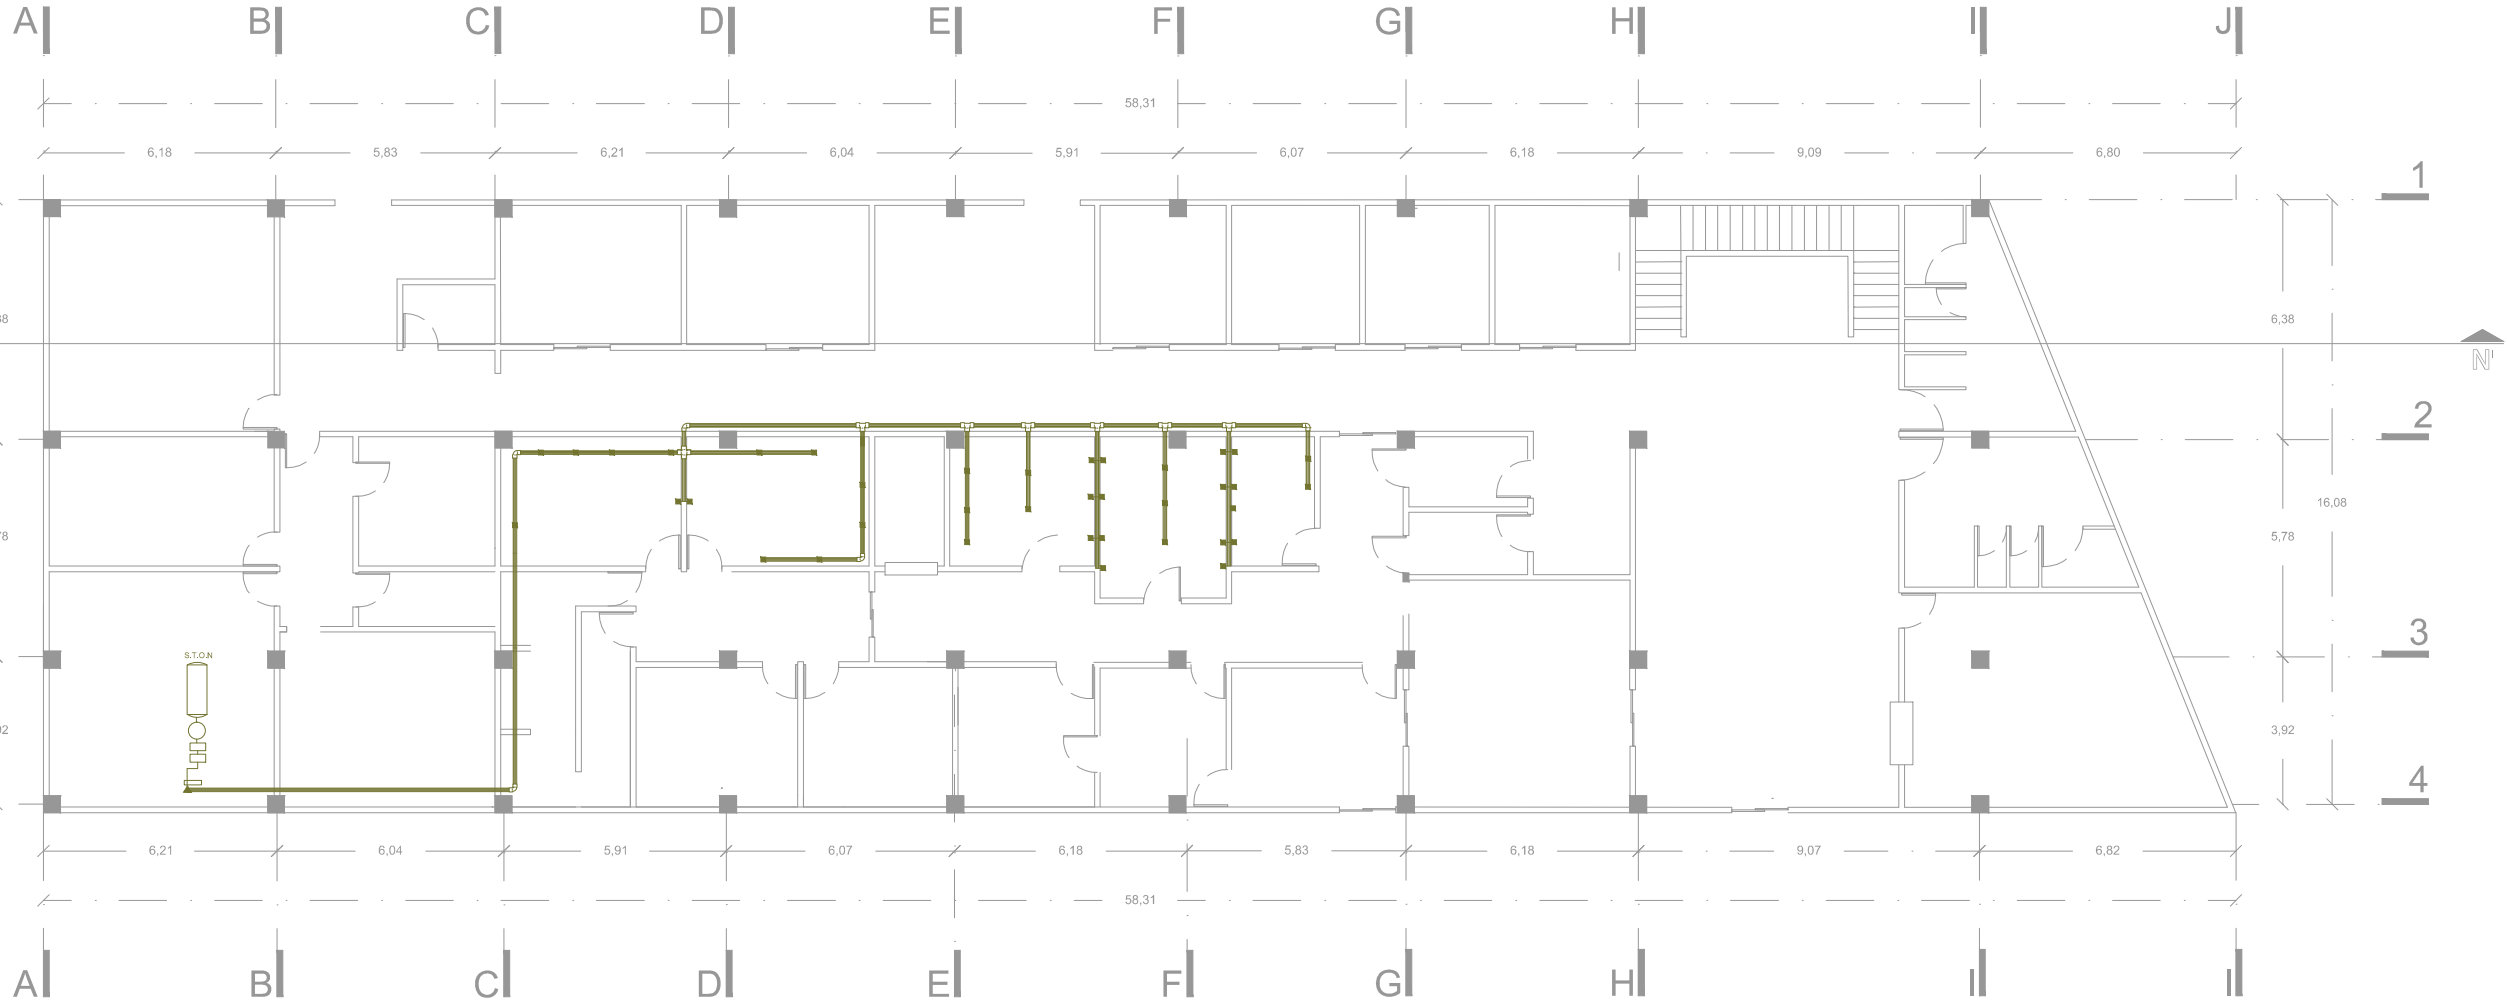
Planta Nivel Cero  
Esc. 1.200

Escala  
1:200  
Cotas  
Metros

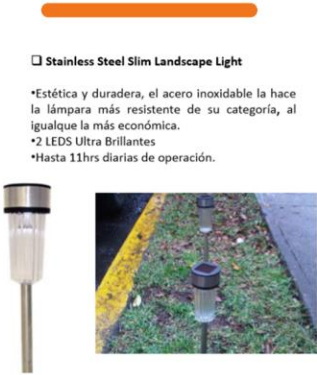
| Lecho bajo de trabe | l.b.f. |

\*Estética y duradera, el acero inoxidable la hace la lámpara más resistente de su categoría, al igual que la más económica.  
\*2 LEDs Ultra Brillantes  
\*Hasta 11hrs diarias de operación.
