Mejoramiento de Infraestructura vial de la calle 3 norte dentro del barrio de Santiago Mixquitla

Tesis para obtener el grado de:

Licenciado en Urbanismo y Diseño Ambiental

Septiembre, 2023

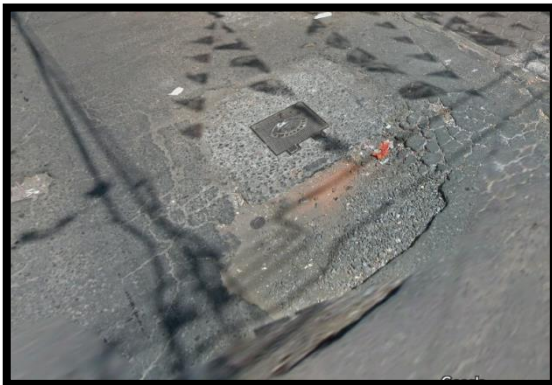
Fig. 5; Falta de mantenimiento en calle 3 norte. (Google Maps, enero 2020).

Las malas condiciones de la infraestructura existente como pavimentación inadecuada y falta de mantenimiento, sobre todo en calles como la 3 norte (figura 5) y la 22 poniente que actualmente cuentan con asfalto que no ha tenido ninguna intervención y presentan deficiencias como la falta de señalética horizontal y vertical, delimitación de espacios para el peatón y de zonas de riesgo.

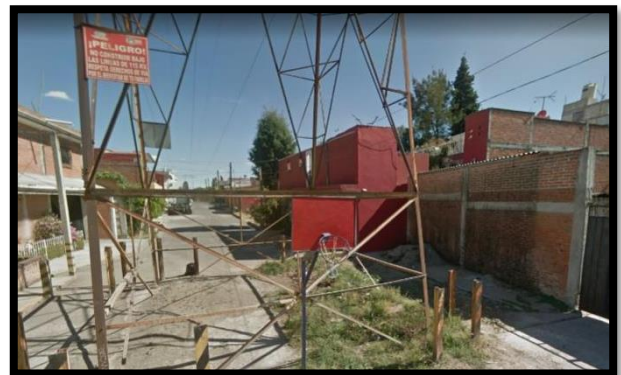
Fig. 6; Falta de delimitación en calle 22 poniente. (Google Maps, enero 2020).

Como se observa (figura 6) hay paso de torres eléctricas que no fueron respetadas en la creación de viviendas y de la misma vialidad, no obstante, la ley prohíbe la construcción de ningún tipo a más de 10 o 15 metros de las torres eléctricas y es aplicable por todo el paso de la línea.

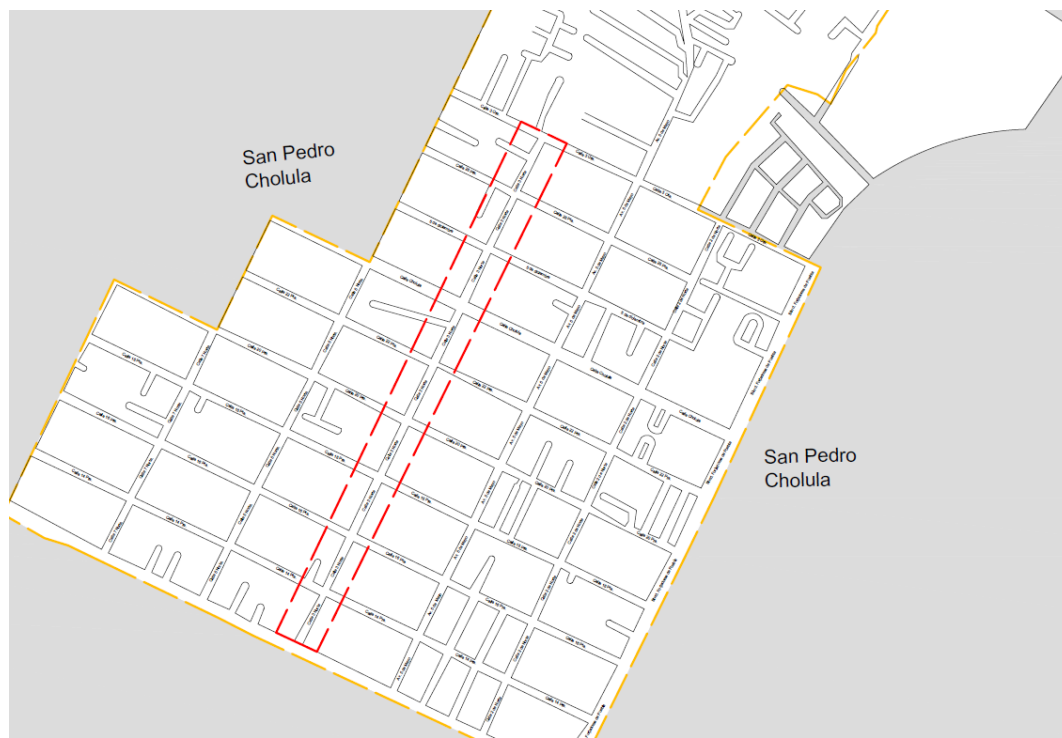
El barrio de Santiago Mixquitla se localiza en el municipio de San Pedro Cholula, al Noreste de la ciudad de Puebla. La vialidad 3 norte se encuentra en la parte central de este barrio (figura 10); esta vialidad se compone por una carpeta asfáltica donde también encontramos distintos elementos urbanos como luminarias y postes de telefonías, así como algunos tipos de señalética verticales.

Fig. 10; ubicación de la calle de estudio 3 norte.

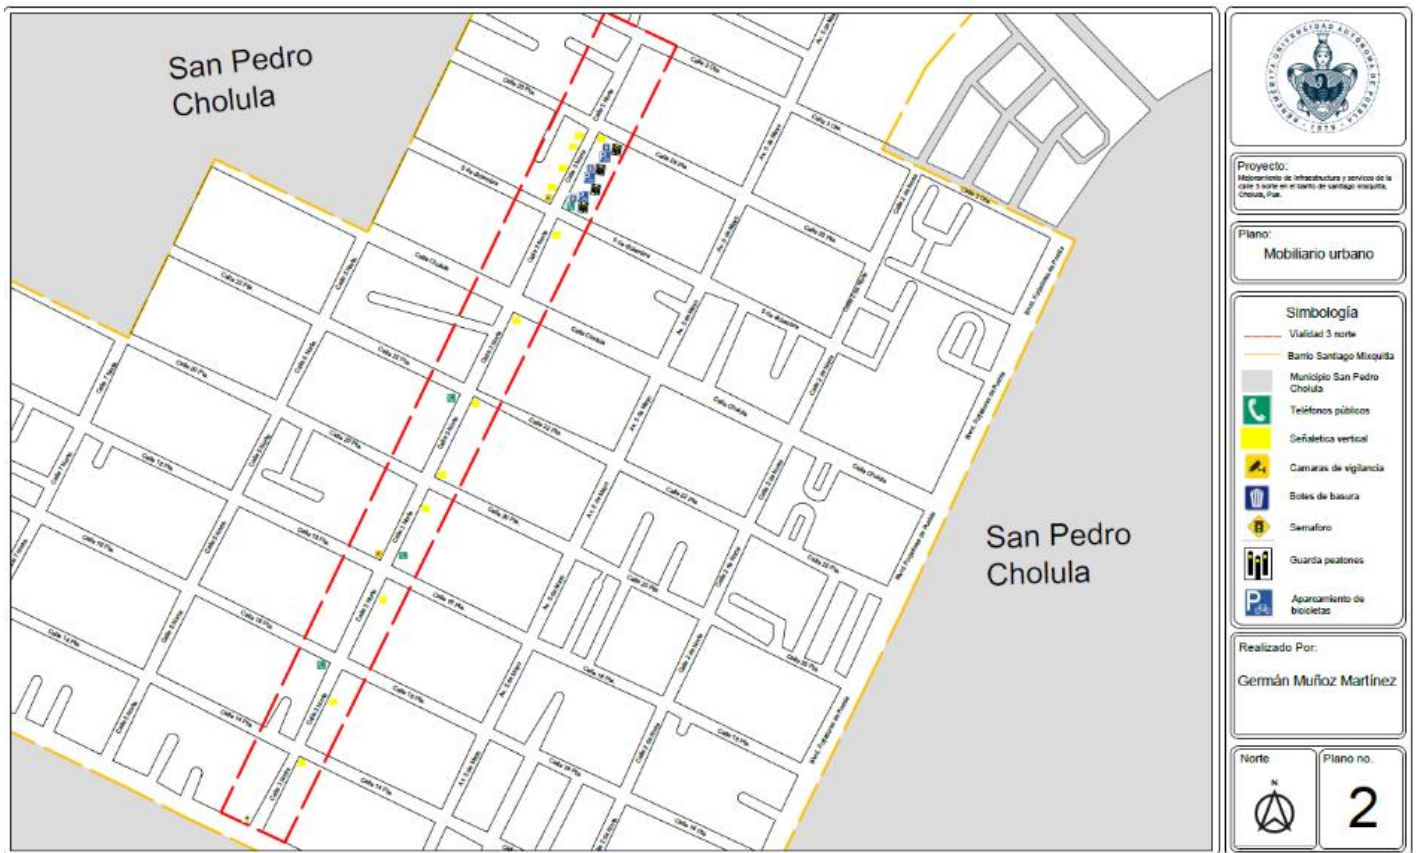
Fig. 12; plano de mobiliario urbano existente

En este plano se puede observar el mobiliario urbano que se tiene en la actualidad, como botes de basura, señalética vertical, aparcamientos de bicicletas, etc. Todo esto dentro de la calle 3 norte.

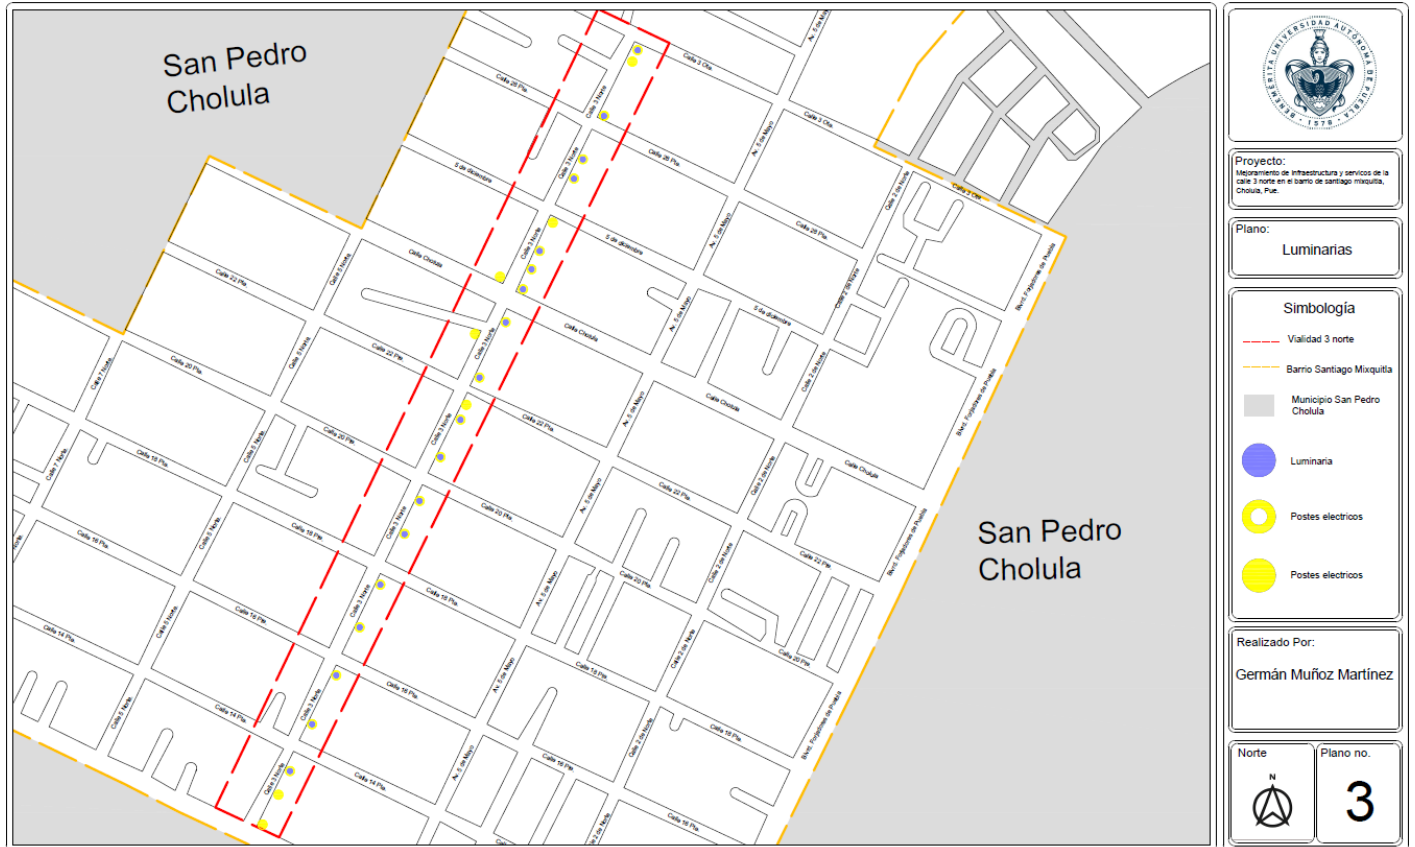
Fig. 13; plano de luminarias existentes en la actualidad.

Aquí podemos observar las luminarias existentes ya sean individuales o que se encuentran en postes de energía eléctrica y que brindan iluminación actualmente en la vialidad.

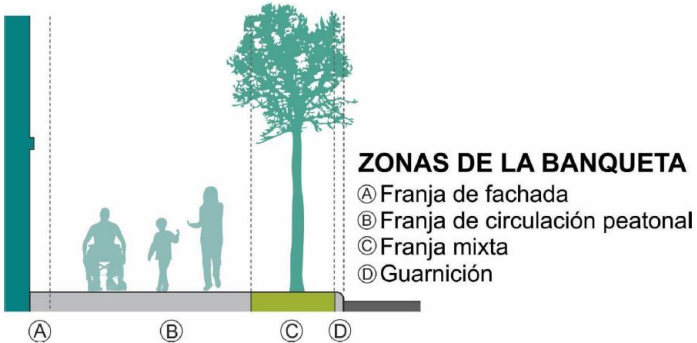
<p>ZONAS DE LA BANQUETA (A) Franja de fachada (B) Franja de circulación peatonal (C) Franja mixta (D) Guarnición</p>
<p>Obstáculos urbanos</p>	<p>Postes de energía eléctrica</p>	<p>Norma técnica de diseño e imagen urbana del estado de Puebla</p>	<p>La norma indica medidas específicas junto con lugares en donde deben estar colocados y se observan postes en lugares donde está prohibido ya que deben estar colocados en la zona de franja mixta junto con otros elementos como señalética y vegetación simple.</p>

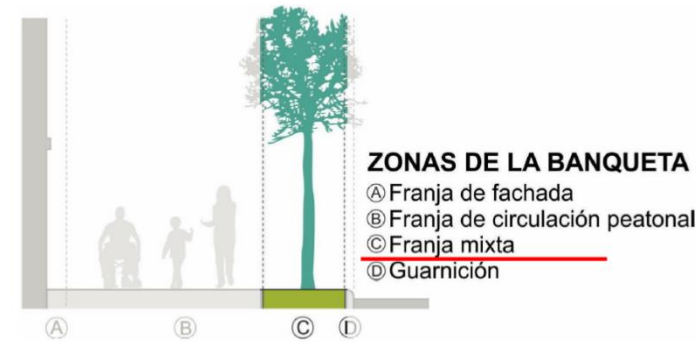
<p>ZONAS DE LA BANQUETA (A) Franja de fachada (B) Franja de circulación peatonal (C) Franja mixta (D) Guarnición</p>
	<p>Postes telefónicos</p>	<p>Norma técnica de diseño e imagen urbana</p>	<p>De igual manera que los postes de energía eléctrica los postes de línea telefónica se encuentran en mal lugar y algunos sin función alguna y mucho menos cumplen con las normas</p>

del estado de Puebla	<p>establecidas por la norma técnica que indican que deben estar establecidos en la franja mixta</p>

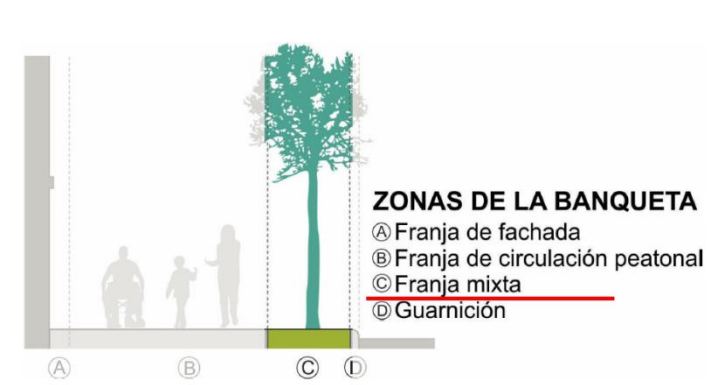
<p>ZONAS DE LA BANQUETA</p> <ul style="list-style-type: none"> Ⓐ Franja de fachada Ⓑ Franja de circulación peatonal Ⓒ <u>Franja mixta</u> Ⓓ Guarnición
	Rampas de estacionamiento o	Norma técnica de diseño e imagen urbana del estado de Puebla	<p>La norma establece que la rampa debe estar colocada en el área de franja mixta y en la acera existente se encuentra en la franja de circulación generando obstáculos principalmente a los usuarios con alguna discapacidad física y también a peatones en general</p>

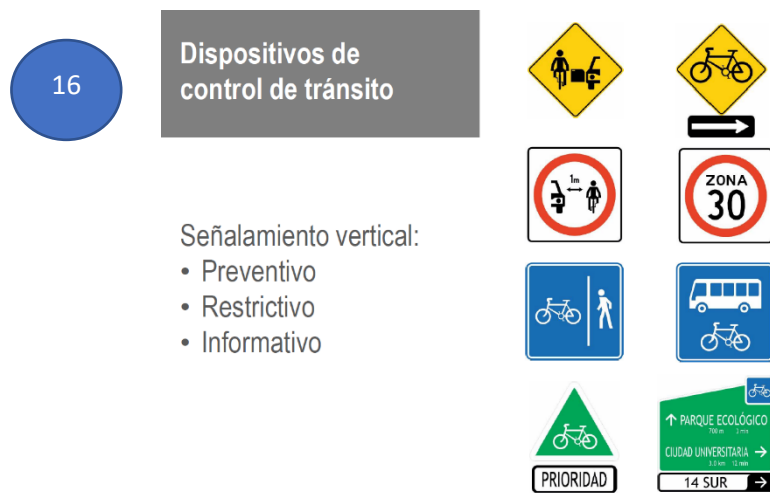
importante de infraestructura peatonal que principalmente desglosa aceras en 4 apartados que son: franja de fachada, franja de circulación peatonal, franja mixta, y la guarnición, además, nos indica la posición que es en el mismo orden hacia la vialidad incluyendo medidas. En la franja de fachada se debe contar con una altura mínima de 2.1 metros para no obstaculizar la franja de circulación peatonal y dentro de la franja de circulación debe haber una anchura de 1.5 metros para calles terciarios y sin ningún tipo de obstáculo urbano como anuncios, árboles, postes, etc. (figura 16)

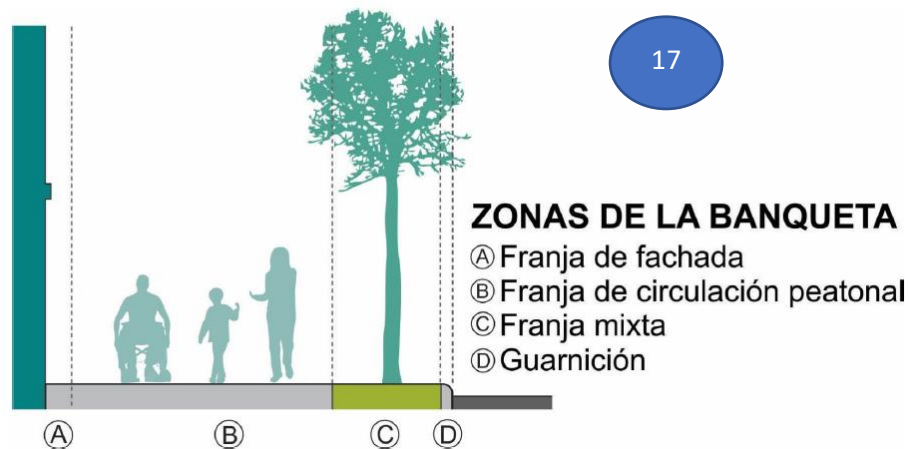
Además de todo lo mencionado dentro del área de estudio existen muchos obstáculos urbanos como los postes de energía eléctrica que estorban al peatón dentro de la acera en general. Para este punto se tomó en cuenta de igual manera la norma técnica de diseño e imagen urbana del estado de Puebla, esta nos indica que no puede existir ningún tipo de mobiliario en las áreas de franja de fachada, franja de circulación peatonal, ni guarnición y que solo puede ser colocada dentro de la franja mixta igual que la vegetación y otros elementos urbanos, sin estorbar al peatón y al automovilista. Esto también aplica para los postes telefónicos que de igual manera en el área están colocados en una mala posición en el área de estudio. La norma técnica de diseño e imagen urbana del estado de Puebla nos indica medidas que debe de cumplir la franja mixta, en vías secundarias como esta área de estudio debe tener una longitud de .60 m mínima para tener un buen

funcionamiento y que debe ser considerada una área verde o permeable y recalca que el área verde es primordial en esta área, más que el mobiliario urbano, además debe estar al mismo nivel que la franja de circulación peatonal y la guarnición. **(Figura 17)**

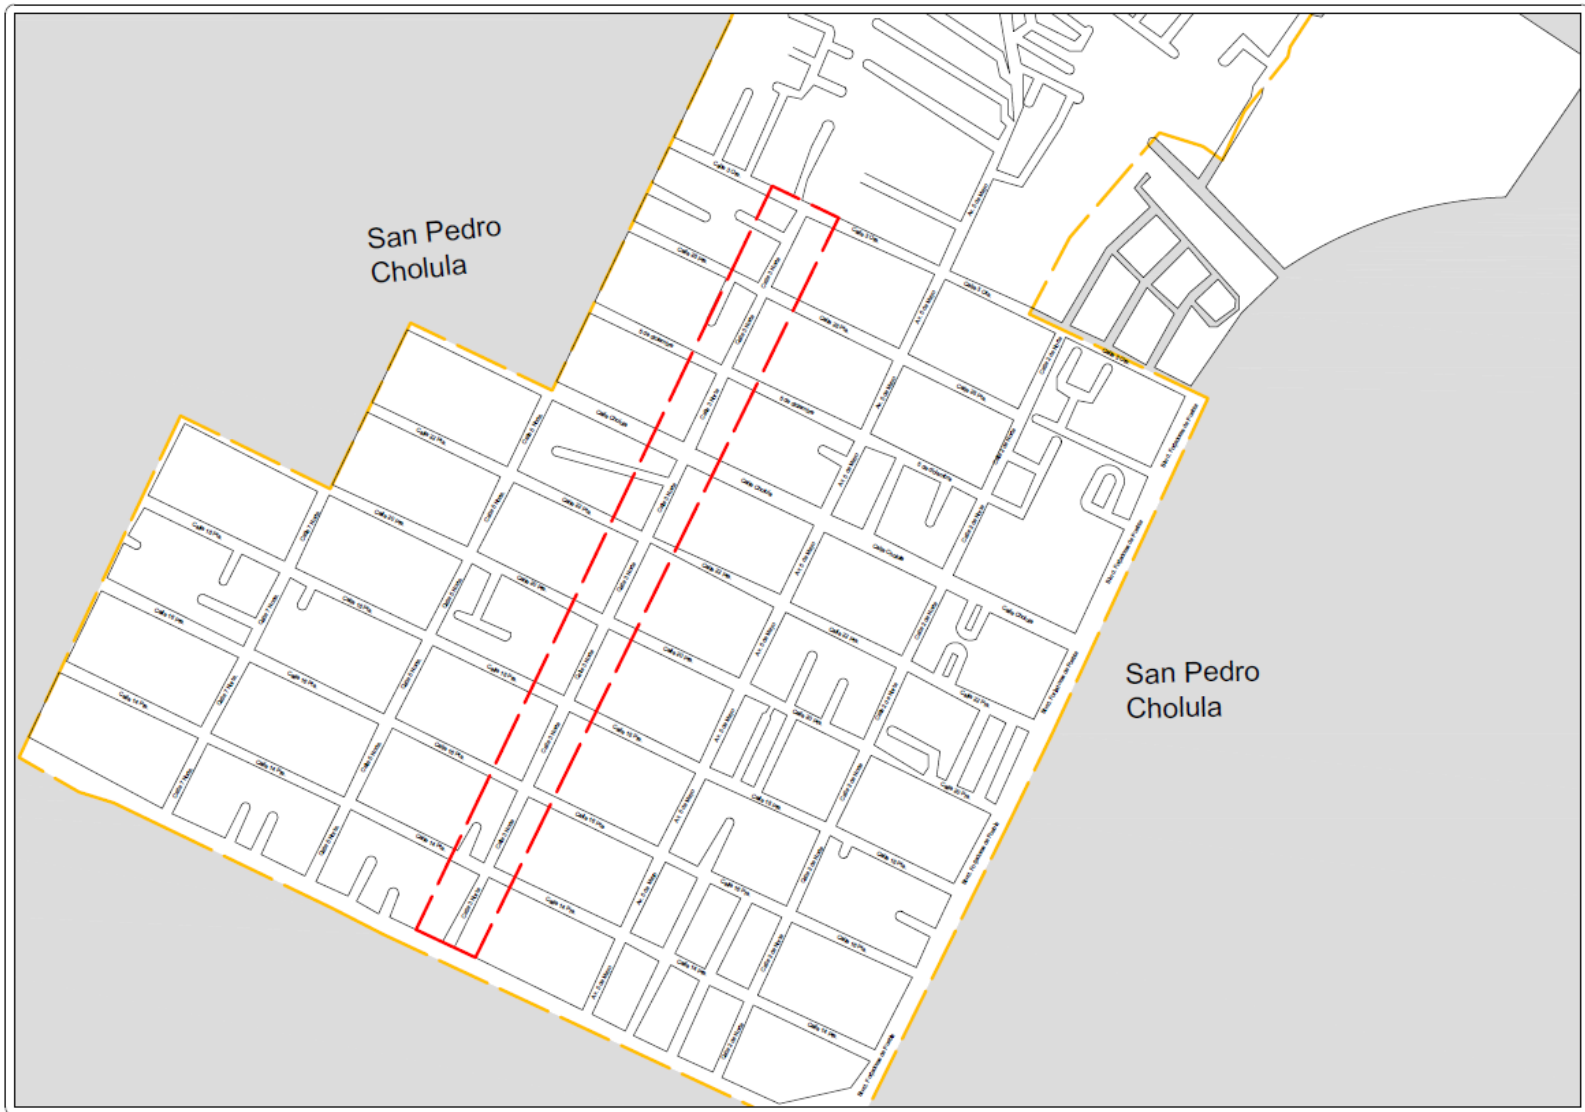
Plano no.
1

Proyecto:
Mejoramiento de infraestructura y servicios de la calle 3 norte en el barrio de Santiago Mixquitla, Cholula, Pue.

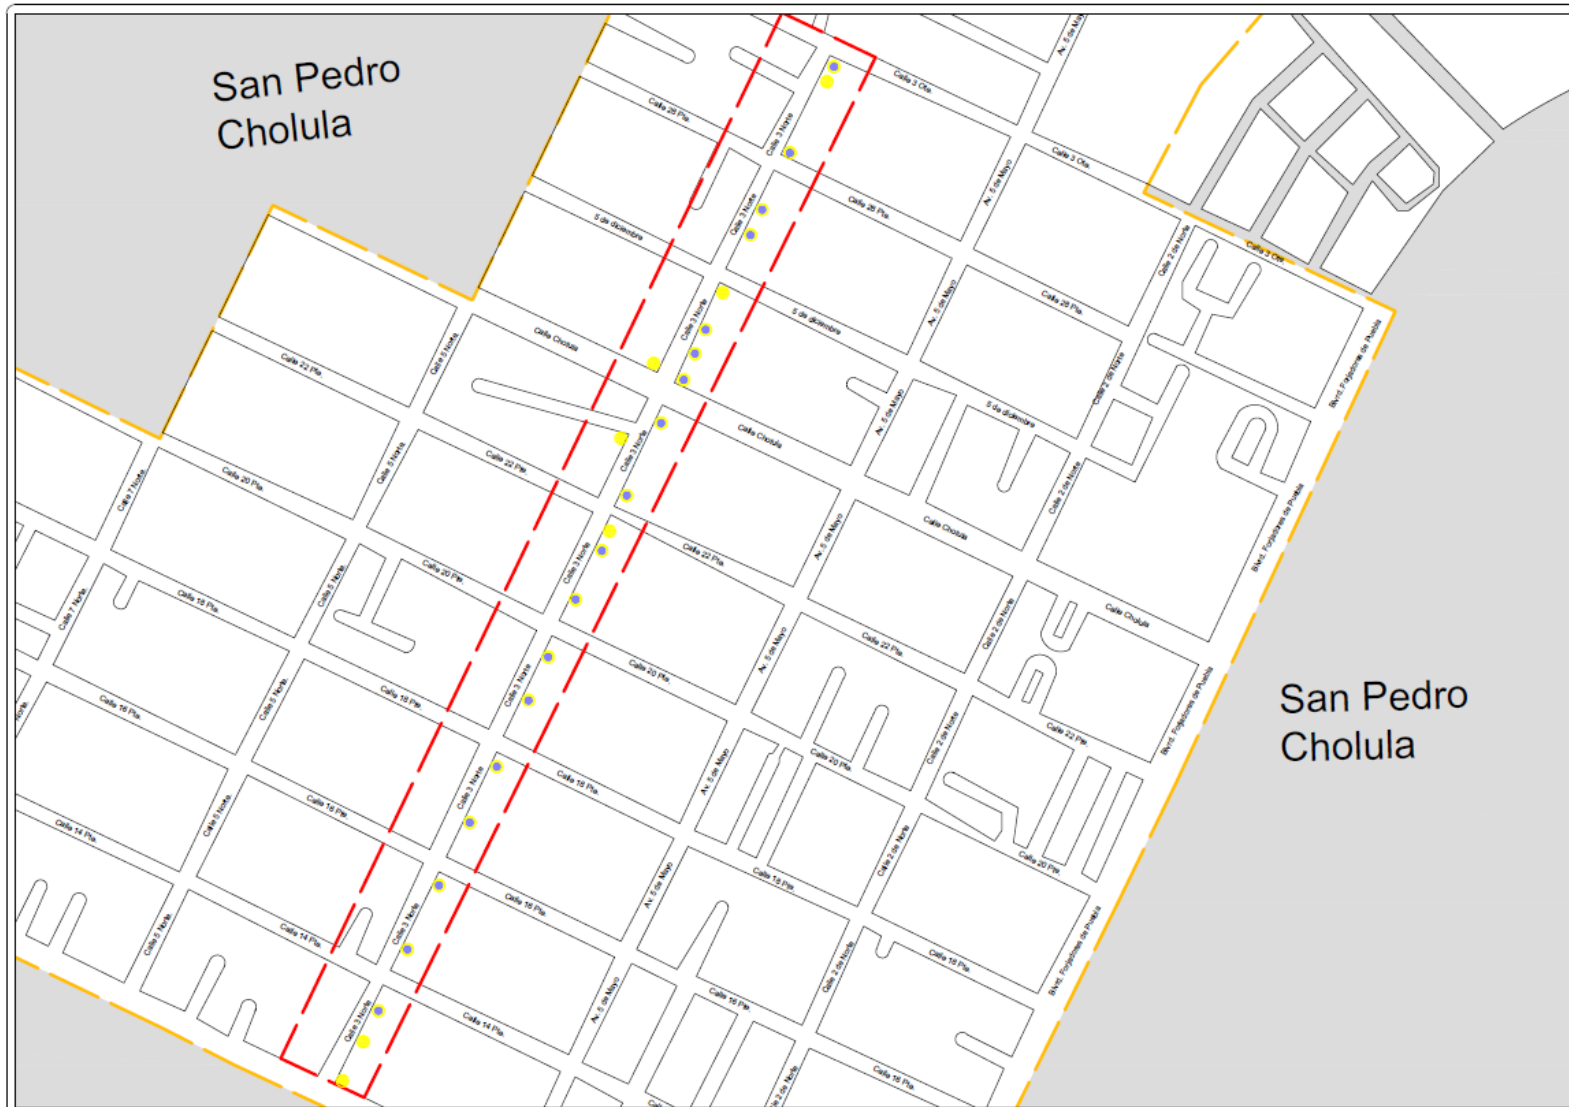
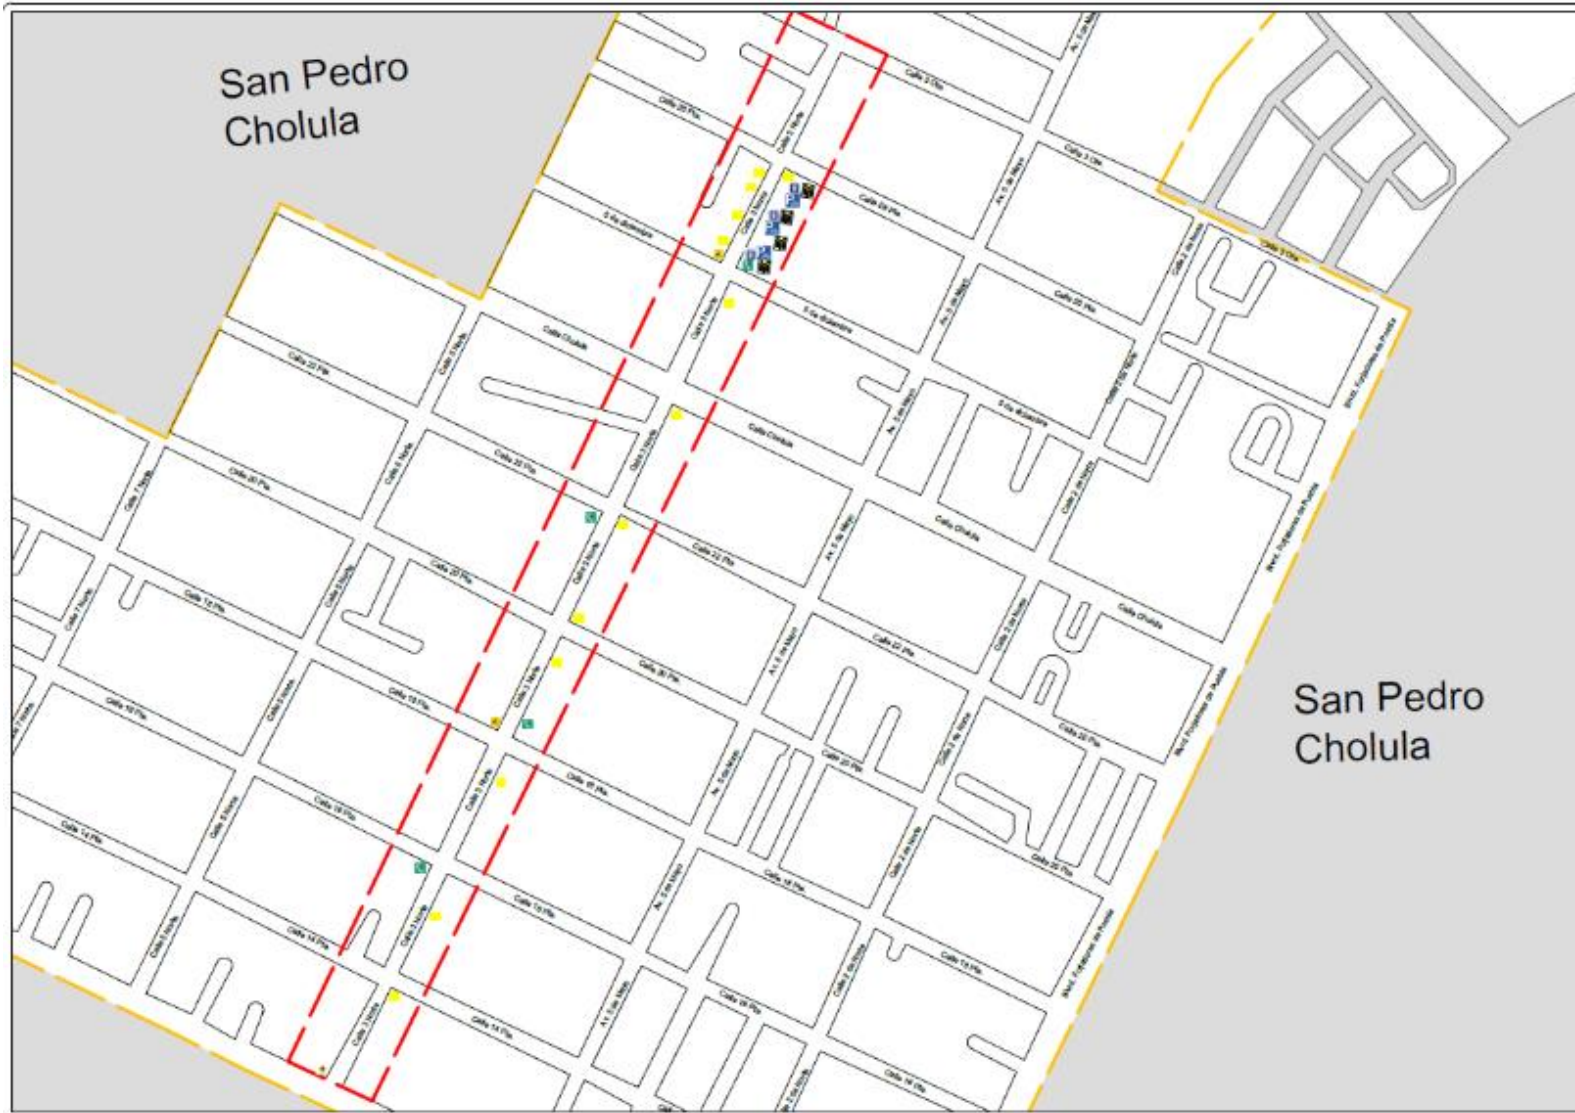
Plano no.
3

Proyecto:
Mejoramiento de infraestructura y servicios de la
calle 3 norte en el centro de Santiago Mixquita,
Cholula, Pue.

Plano:
Mobiliario urbano

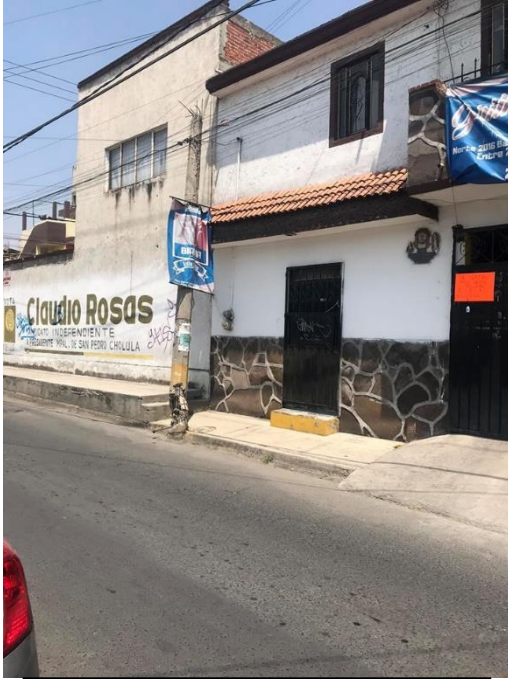
Foto 1; obstrucción peatonal.
Fotografía propia.

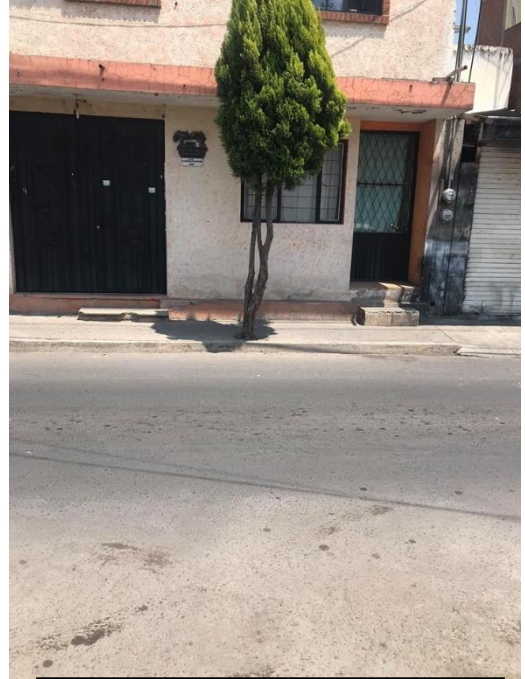
Foto 2; obstrucción peatonal.
Fotografía propia.

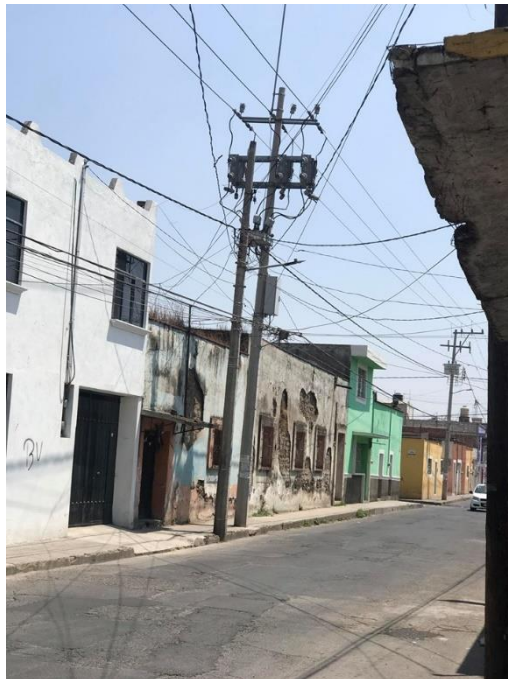
Foto 3; obstrucción peatonal.
Fotografía propia.

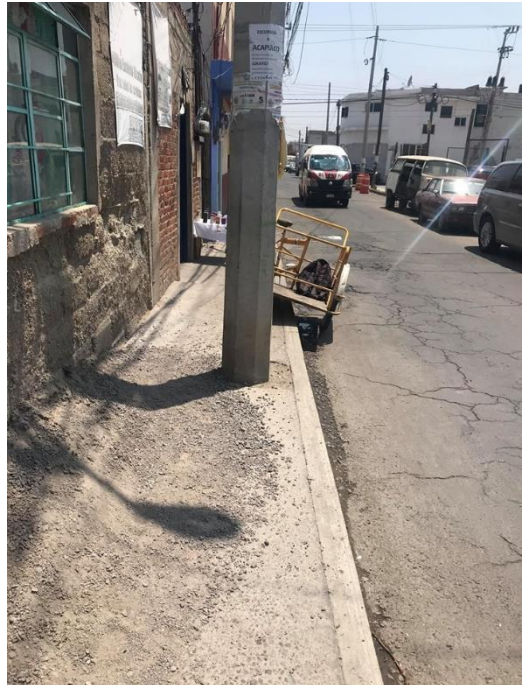
Foto 4; obstrucción peatonal.
Fotografía propia.

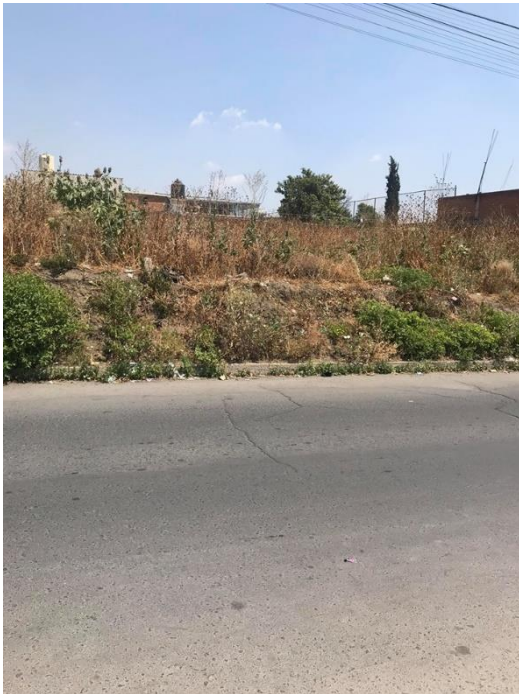
Foto 7; obstrucción peatonal.
Fotografía propia.

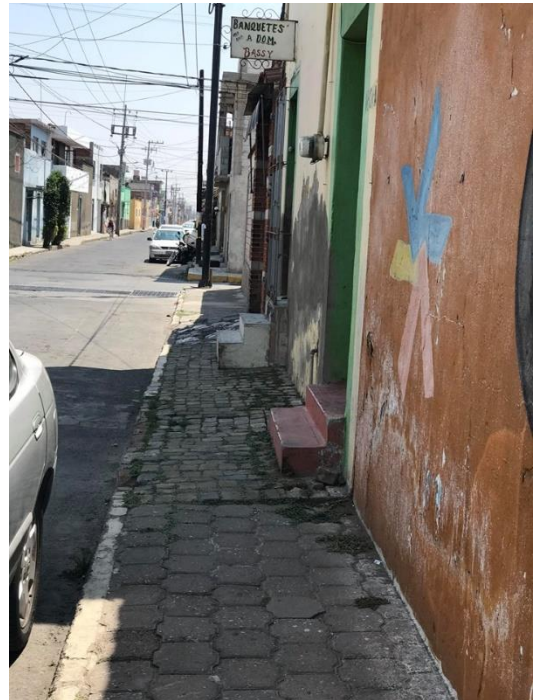
Foto 8; obstrucción peatonal.
Fotografía propia.

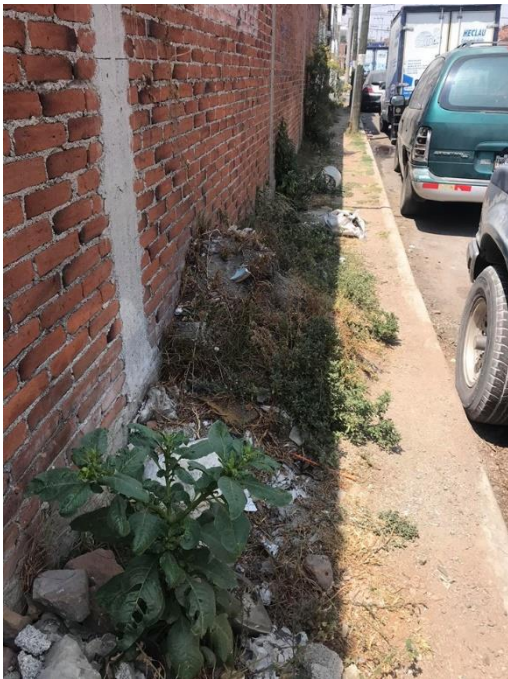
Foto 9; obstrucción peatonal.
Fotografía propia.

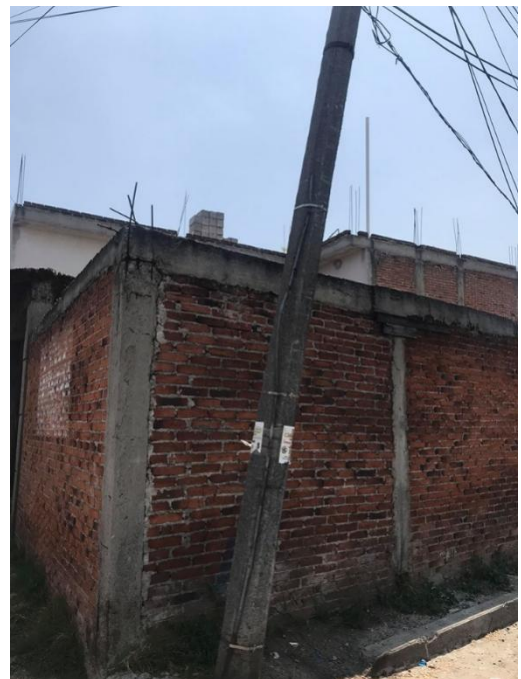
Foto 10; obstrucción peatonal.
Fotografía propia.

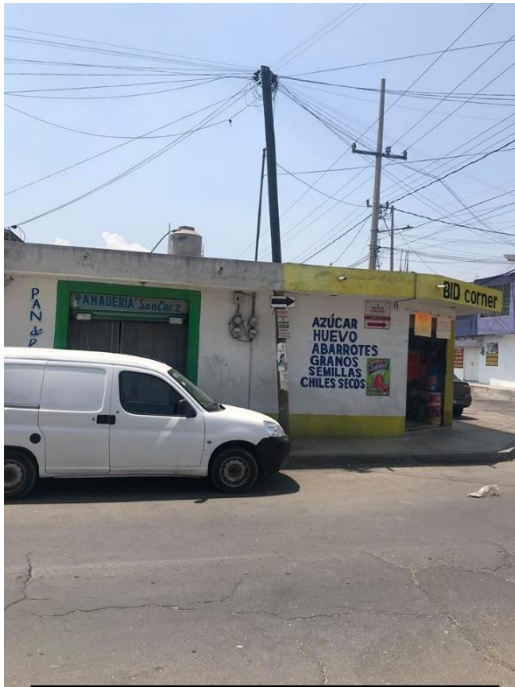
Foto 11; obstrucción peatonal.
Fotografía propia.

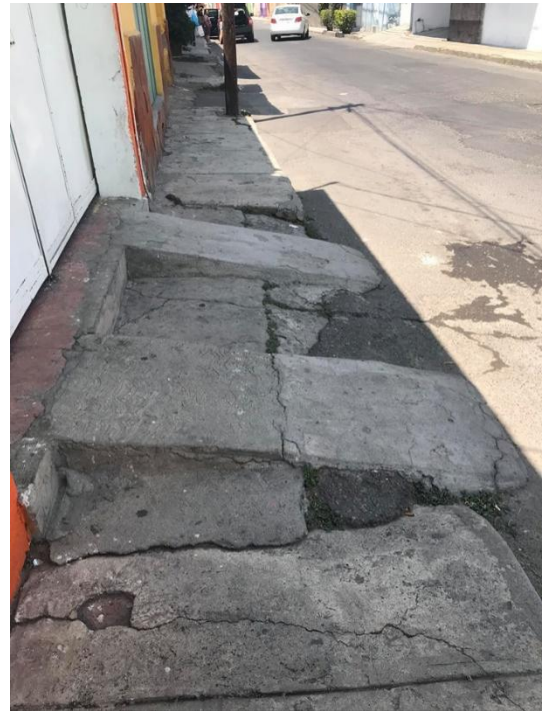
Foto 12; obstrucción peatonal.
Fotografía propia.

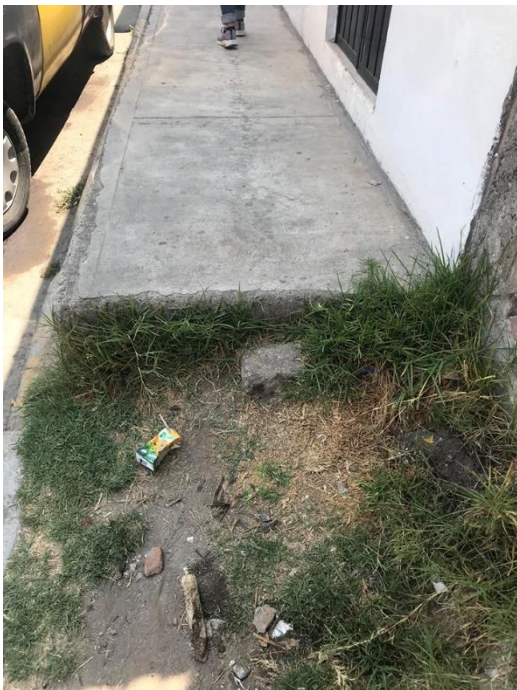
Foto 6; falta de mantenimiento.
Fotografía propia.

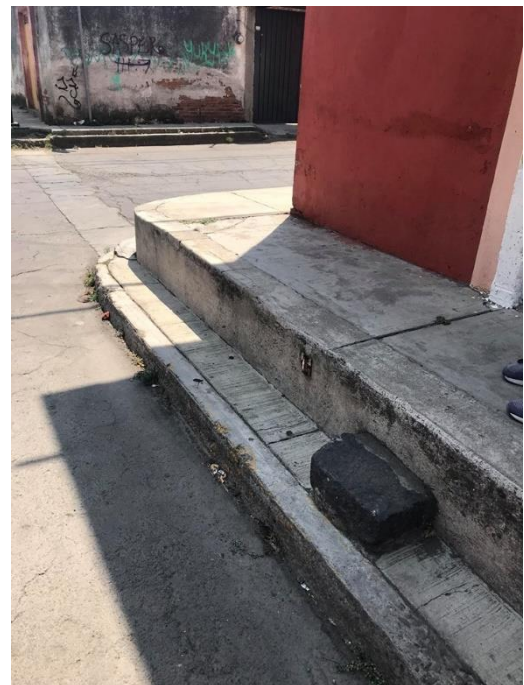
Foto 5; obstrucción peatonal.
Fotografía propia.
