**TOPOGRAFÍA APLICADA EN EL ESTUDIO DE LA GEOFORMA  
DEL COLAPSO ESTRUCTURAL EN EL MUNICIPIO DE SANTA  
MARÍA ZACATEPEC, PUEBLA.**

**TESIS.**

**PARA OBTENER EL GRADO DE LICENCIATURA EN  
INGENIERÍA TOPOGRÁFICA Y GEODÉSICA.**

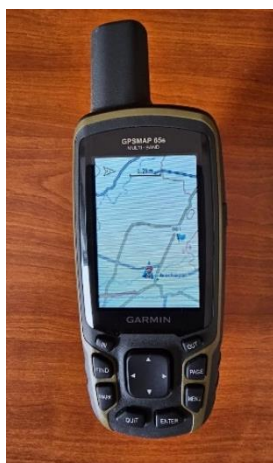
Figura 2. GPS GARMIN 65S multi-band.

También se utilizó GPS GARMIN 65S multi-band con capacidad de conectarse a cinco sistemas GNSS simultáneamente sensores (GPS, GLONASS, Galileo, QZSS e IRNSS), al contar con tecnología de multibanda, el dispositivo no está limitado a la cantidad de “canales de navegación”, permitiendo la conexión a múltiples constelaciones satelitales, (ver figura 2).

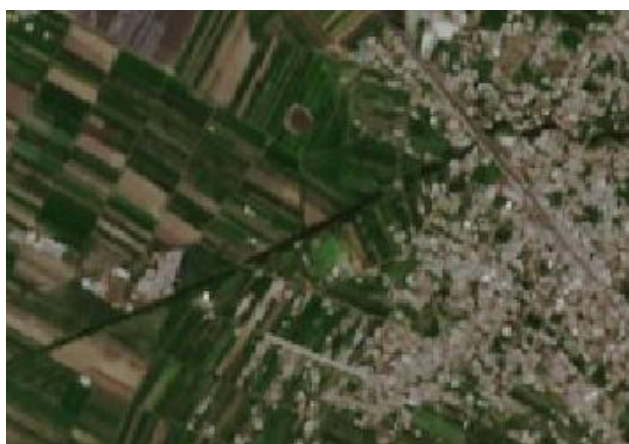
En la figura 6, muestra el color natural, se puede observar el socavón a solo 2 meses del colapso, durante el periodo próximo al colapso se presentaron múltiples precipitaciones que pudieran generar diversas filtraciones y variaciones en el terreno del hundimiento provocando esto una rapidez en sus alteraciones, aunque a simple vista en la fotografía no se contempla ninguna anomalía a sus alrededores.

Figura 6. Color natural, R = Banda 4, G = Banda 3, B = Banda 2, 25 de julio de 2021.

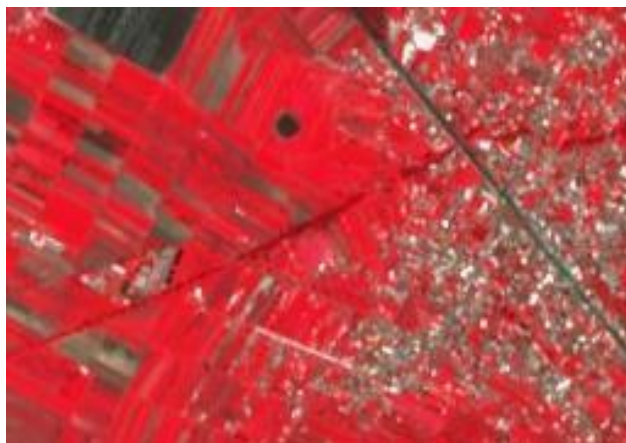
En la figura 7, se realizó la combinación de bandas color natural y falso color infrarrojo, se muestra un aumento de vegetación a los alrededores debido a las precipitaciones en la zona, originando esto el acrecentamiento de dimensión sobre el colapso.

Figura 7. Combinación de color natural e Infrarrojo falso color, R = Banda 8, G = Banda 4, B = Banda 3. 25 de julio de 2021.

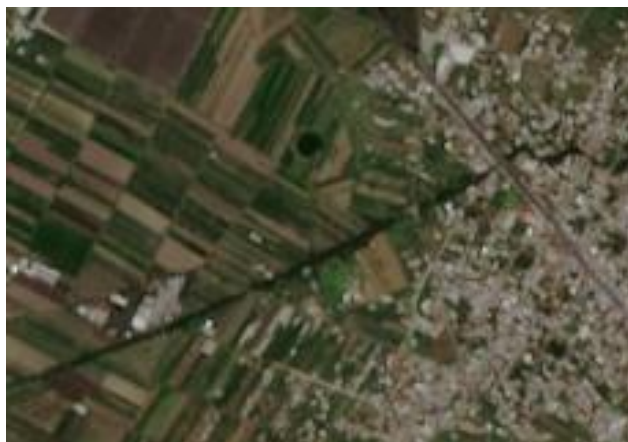
En la figura 8, se muestra el color natural, a un año del hallazgo de el “socavón”, el cual creció hasta consumir por completo la vivienda que se encontraba a un extremo de la zona afectada, dicha propiedad colapso a pocos meses del hundimiento.

Figura 8. Color natural, R = Banda 4, G = Banda 3, B = Banda 2, 10 de julio de 2022.

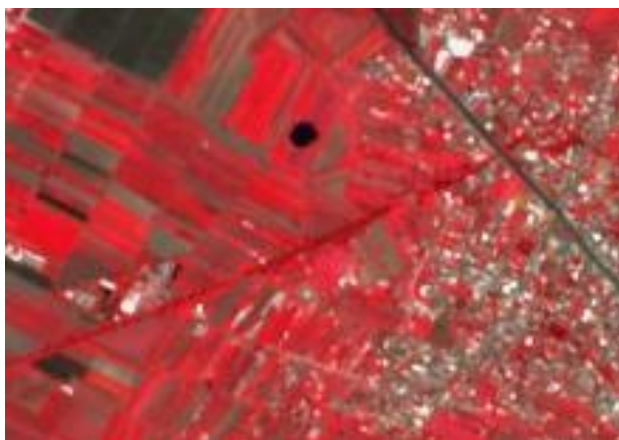
En la figura 9, mediante las combinaciones de bandas se expone un aumento de dimensión del socavón, causado por el incremento de las lluvias en la zona que ha erosionado la superficie. En el lado derecho de la superficie se puede observar la formación de una nueva hendedura.

Figura 9. Combinación de color natural e Infrarrojo falso color, R = Banda 8, G = Banda 4, B = Banda 3. 10 de julio de 2022.

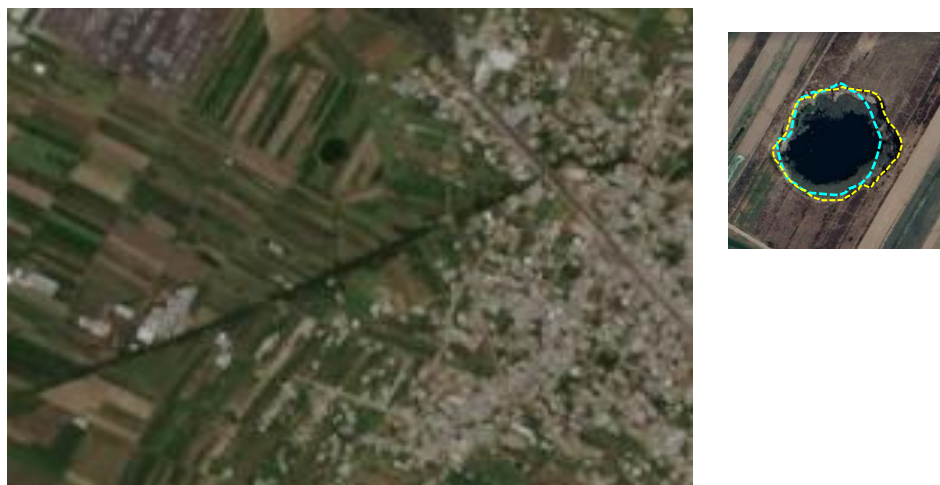
En la figura 10, se presenta una imagen en color natural tomada dos años después del colapso, en la cual se observa el aumento considerable en la superficie afectada con el paso del tiempo. La deformación en la parte derecha creció significativamente, probablemente debido a las intensas lluvias que se presentan en la zona.

figura 10. Color natural, R = Banda 4, G = Banda 3, B = Banda 2, 15 de julio de 2023.

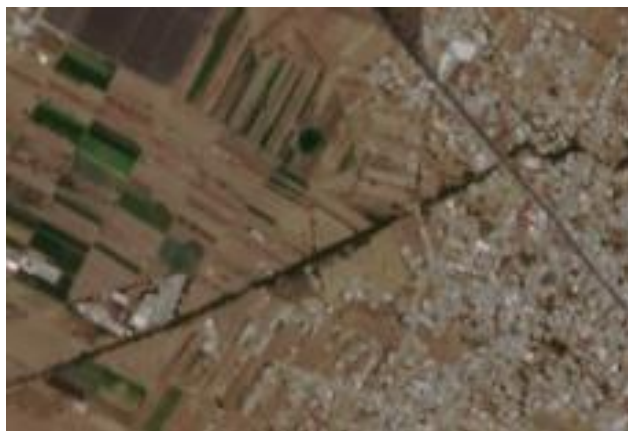
En la figura 12, se observa un cambio significativo en la vegetación, causado por la escasez de lluvia que se registró en los primeros meses de 2024. La falta de precipitación provocó la formación diversas grietas en los alrededores de la zona de estudio. Además, se pueden ver sedimentos en el interior, lo que indica que el socavón continúa expandiéndose hasta la fecha.

Figura 12. Color natural, R = Banda 4, G = Banda 3, B = Banda 2. 25 de mayo de 2024.

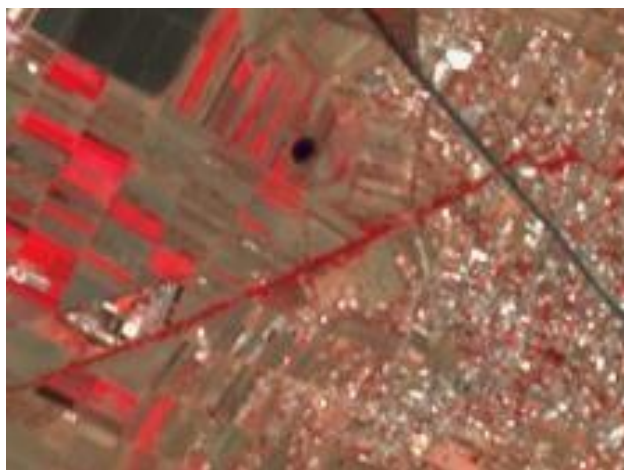
En la figura 13, se puede apreciar el cambio en la vegetación, pasando de un rojo intenso, que representaba una mayor densidad, a un tono rosado, indicando una vegetación menos densa. Este cambio ocurrió durante los meses en los que se presentó la sequía.

Figura 13. Combinación de color natural e Infrarrojo falso color, R = Banda 8, G = Banda 4, B = Banda 3. 25 de mayo de 2024.

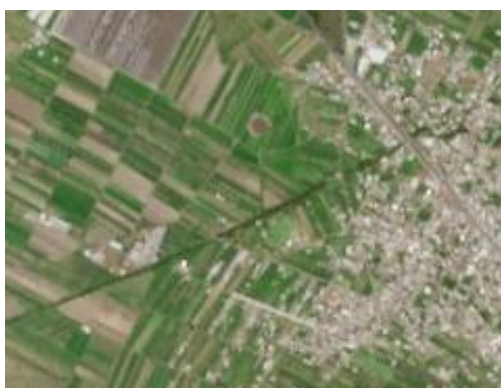
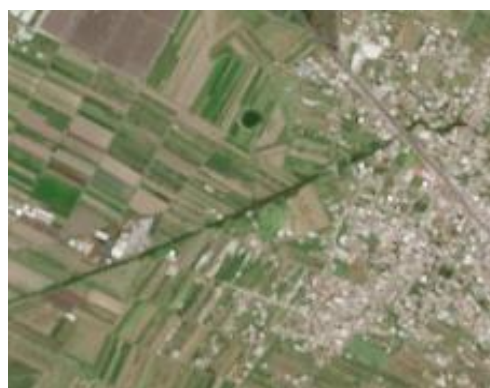
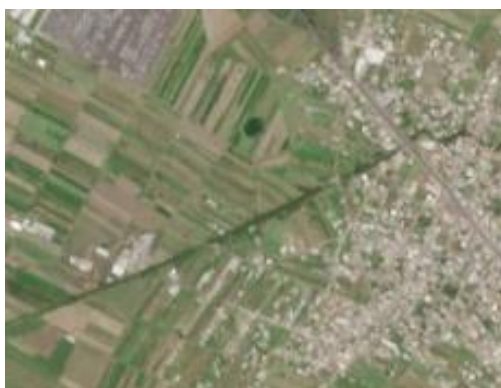
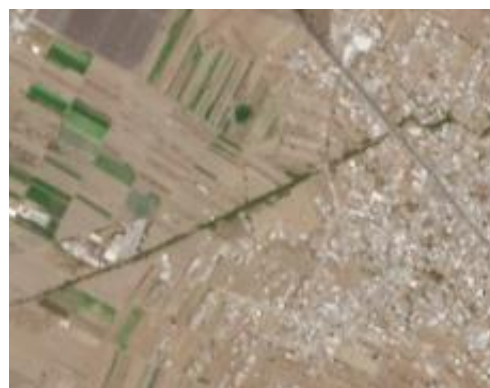
Las figuras 14,15,16 y 17 muestran la zona de estudio en color natural a lo largo de los años, desde el momento en que se presentó la anomalía geológica o hundimiento. El estudio, basado en imágenes satelitales, abarca desde julio de 2021, hasta mayo de 2024. Se puede apreciar como la región ha sido impactada por el cambio climático y las sequias recurrentes, lo que ha provocado una reducción progresiva en la vegetación. Esta región, conocida por su abundante vegetación y escorrentías del rio Actiopa, muestra en el 2024 una mayor afectación en sus alrededores.

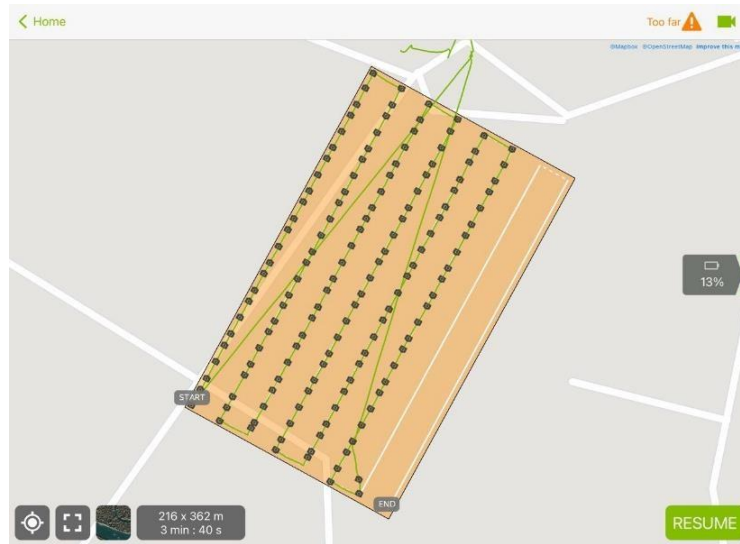
Figura 18. Trazo de vuelo fotogramétrico.

Se realizó un vuelo fotogramétrico con un dron Dron DJI Phantom 3 Pro, en la zona de estudio para conocer a detalle las actualizaciones que ha tenido el “socavón”. Se trazo un Plan de vuelo fotogramétrico que consistió en 6 líneas de vuelo, que cubrieron 216m x 362m a una altura de 60m y una velocidad de 5.8 m/s, (ver figura 18).

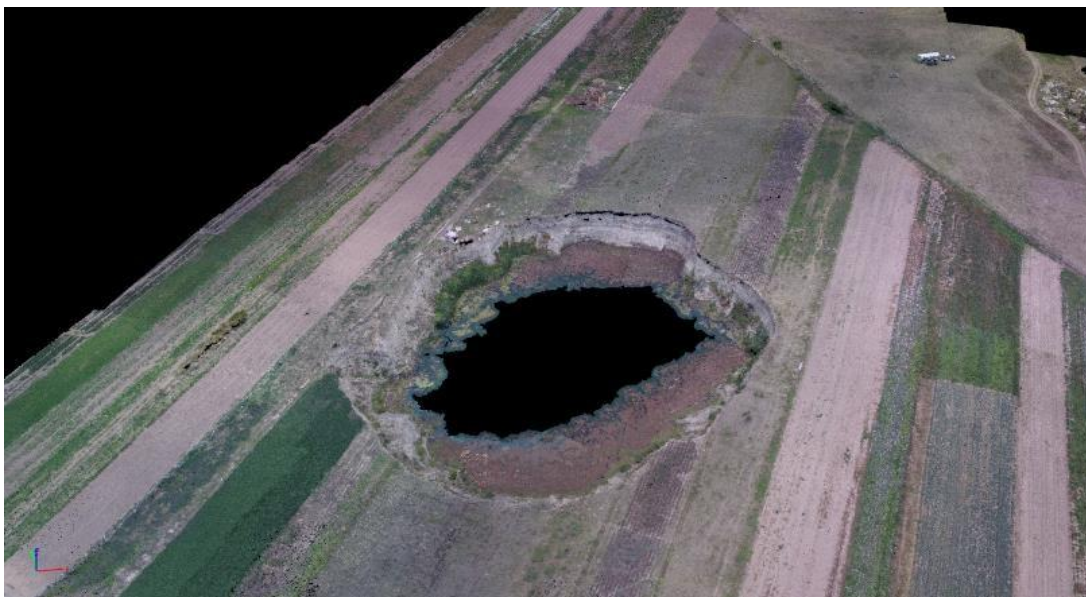
En la figura 24, se muestra la digitalización terminada del socavón para conocer sus dimensiones, con un área interna promedio de 34 118.94 m<sup>2</sup>, obtenida mediante el vuelo de dron realizado previamente.

Figura 24. Imagen del socavón obtenida mediante el vuelo de dron y procesamiento en pix4dcapture.

Mediante un proceso de nube de puntos en pix4dcapture se estimó un área interna promedio de 34 118.94 m<sup>2</sup>, también se calculó una profundidad de 45 a 50 metros hasta la fecha.

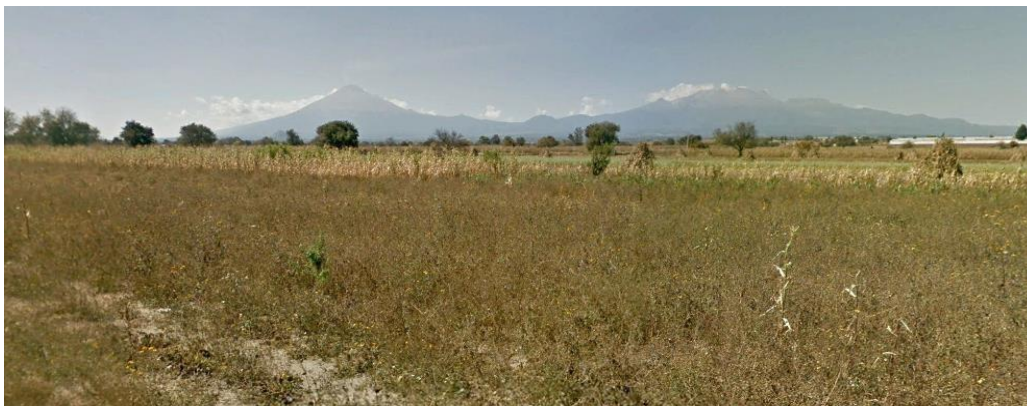
A pesar del colapso ocurrido, las alteraciones generadas en la zona son muy pocas y el proceso geomorfológico en sus alrededores continúa desarrollándose de la misma manera, (ver figura 27 y 28).

Figura 27. 1. **Entorno General:** Se muestra un paisaje rural con poca vegetación, típica de campos abiertos. Se observan una extensión considerable de terreno llano. **Pendiente e Inclinación:** El terreno parece ser bastante plano, sin inclinaciones. Esto indica que la pendiente del área es baja. **Uso del suelo y Vegetación:** dado a la baja y dispersa vegetación del área, se puede suponer que los cultivos agrícolas o pastizales es el uso principal del suelo. **Montañas en el Fondo:** al horizonte, se puede observar que está conformado por las montañas de la sierra nevada y se logra apreciar el volcán Popocatepetl. 2. **Características Geomorfológicas:** **Superficie Plana:** la principal característica geomorfológica es la planicie. Posiblemente sea un área de acumulación de sedimentos o poca erosión. **Formaciones Montañosas:** las montañas apuntan a presencia de actividad tectónica y volcánica en la región.

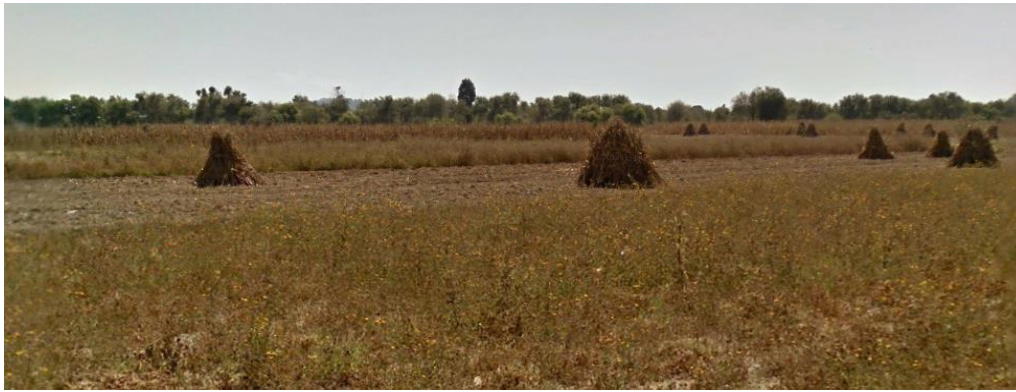
Figura 28.1. **Entorno general:** se muestra una extensión de terreno predominante plano y vegetación baja, se puede observar que el área es utilizada para la agricultura. **Pendiente o inclinación:** la zona es bastante plana, con una baja inclinación y pendiente visible, lo cual es muy común en las llanuras. **uso del suelo y vegetación:** la vegetación baja y dispersa, indican que el área se utiliza para cultivos generalmente de cereales o pastos. **2. Características geomorfológicas: superficie plana:** su geomorfología más destacable es la planicie de la zona, por su falta de grandes elevaciones o depresión. **Entorno vegetal y estructuras:** al fondo se puede observar arbustos y arboles más grandes que pueden indicar los límites de campos agrícolas o corrientes hidrológicas.

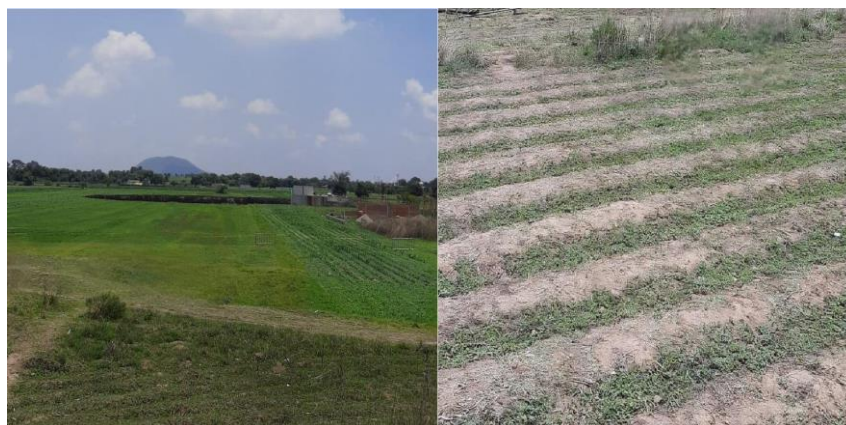
La edafología de la zona de estudio muestra unos suelos fértiles y óptimos para la agricultura, (ver figura 29). La textura del suelo se presenta entre franco arcillosa y franco arenoso, lo que podría proporcionar un buen recuento entre el drenaje y la capacidad de retención de nutrientes. La vegetación existente y prácticas agrícolas parece indicar la aun fertilidad del suelo.

Figura 29. **1. Tipo de suelo:** la agricultura en la zona apunta a suelos con buena capacidad de cultivo, los colores del suelo marrones y marrón oscuro usualmente se presentan debido a la

materia orgánica presente, que sugiere tierras fértiles en su uso agrícola. **2. Estructura del suelo:** los suelos de esta área muestran una compactación debido al uso de maquinaria agrícola. **3. Fertilidad del suelo:** mediante la fertilización esta región suele ser enriquecida con nutrientes, para mantener el constante rendimiento de los cultivos. **4. Condiciones ambientales:** el clima en la región favorece a la formación del suelo agrícola por sus temperaturas moderadas y templadas.

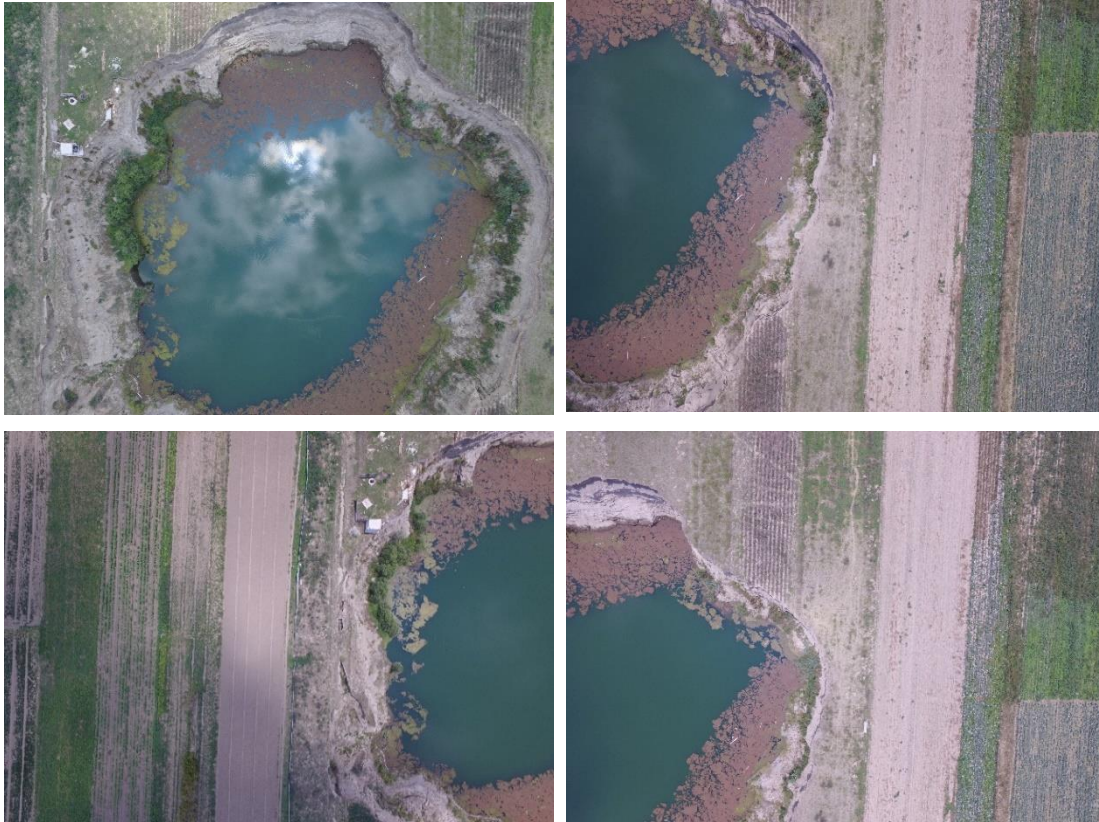
Los resultados del vuelo de dron, se presentan con fotografías a mayor acercamiento y distinción de la zona estudiada,( ver figura 33 y 34).

Figura 33. Fotografías del “socavón” obtenidas por un vuelo de dron, en ellas se puede observar a mayor detalle los derrumbes, sedimentos y profundidad que presenta el colapso.

Por medio de estas fotografías se pudo tener un mayor acercamiento a las zonas dañadas, al estudio del suelo, su geomorfología y al cambio notorio que ha presentado el colapso a su alrededor, a través de los años. Se puede detallar los derrumbes que ha presentado el “socavón” que hasta la fecha continúan.

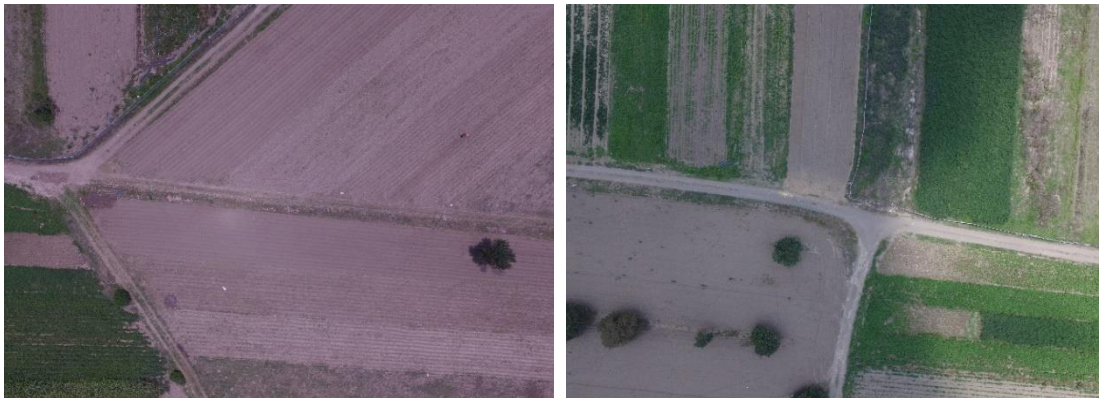
Figura 34. Fotografías de los diferentes tipos de suelo que presentan a los alrededores del colapso.
