BENEMERITA UNIVERSIDAD AUTONOMA DE PUEBLA

**PROPUESTA DE INTERVENCIÓN PARA MEJORAR LAS CONDICIONES DE
CAMINABILIDAD EN EL FRACCIONAMIENTO VALLE DEL ÁNGEL, PUEBLA.**

TESIS PRESENTADA PARA OBTENER EL GRADO DE
LICENCIATURA EN URBANISMO Y DISEÑO AMBIENTAL

FEBRERO 2022

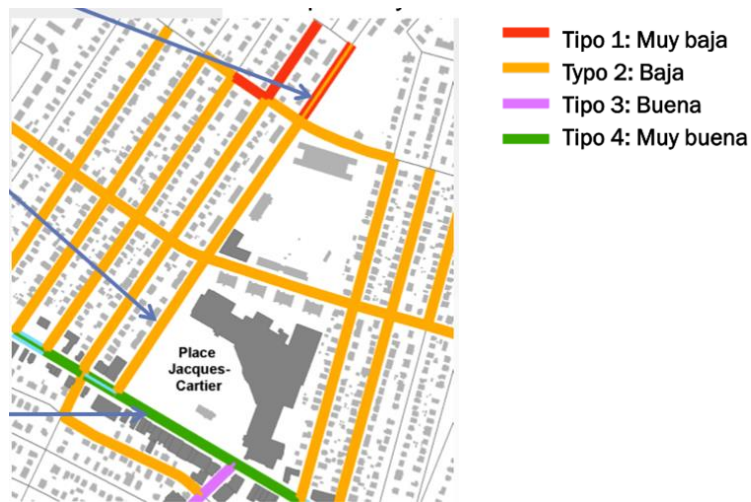
Figura 5. Plano de Place Jacques Cartier
(Paula Negrón 2018)

- Ampliación de la zona de banqueta.
- Zona de Separación con arbolado.
- Pasos peatonales con adoquín.
- Ampliación de banqueta en las esquinas “orejas”.
- Espacios para esparcimiento.
- Bancas para el descanso de los peatones.
- Camellones para el uso exclusivo de peatones.
- Propuesta de espacios públicos.
- Implementación de pasos peatonales y señalización vertical.

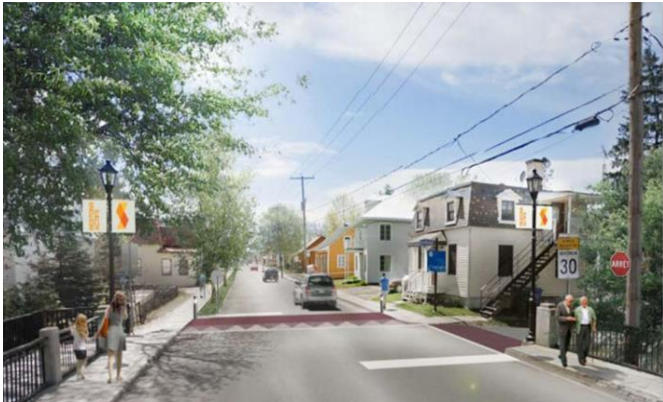
Figura 6. Implementación de pasos peatonales y señalización vertical. (Paula Negrón 2018)

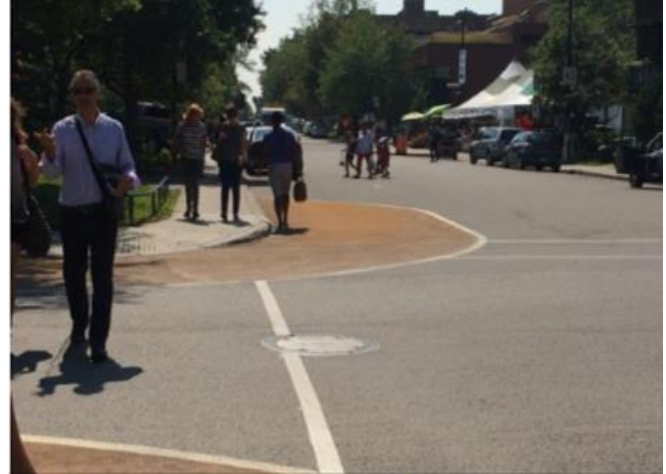
Figura 7. Ampliación de banqueta en las esquinas "orejas" (Paula Negrón 2018)

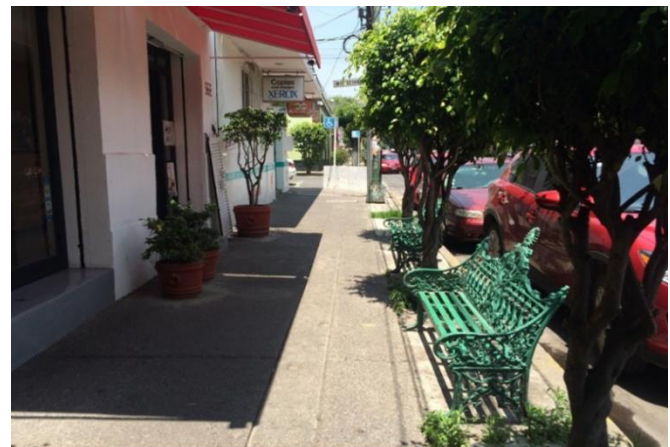
Figura 9. Bancas para el descanso de los peatones (Paula Negrón 2018)

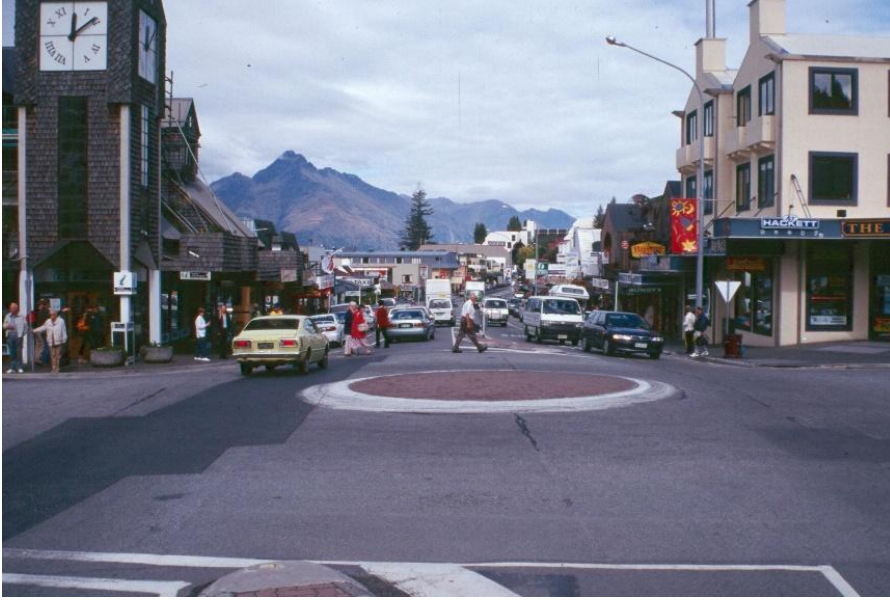
Grandes islas circulares, levantadas, en medio de las principales intersecciones, alrededor de las cuales todos los vehículos que se aproximan deben viajar hasta llegar a su calle de destino, donde luego se apagan. Los beneficios:

Figura 11. Recuperada de "Traffic Calmming" ejemplo de rotondas (s.a).

- Crea un flujo de tráfico "calmado" y constante.
- Reducción de puntos de conflicto, lo que puede provocar menos accidentes.
- Las señales de tráfico no son requeridas habitualmente (aunque las señales de control de tráfico son prominentes).
- Las calles se estrechan a medida que se acercan a la rotonda, y los pasos de peatones se instalan en estos accesos, lo que ralentiza los vehículos que se aproximan y brinda a los peatones una oportunidad segura y obvia de cruzar.
- Mejorado con fuentes, esculturas o paisajes atractivos, la isla puede servir como una sorprendente puerta de entrada.
- Una rampa inclinada alrededor del perímetro de la isla elevada permite a los autobuses, camiones y otros vehículos grandes maniobrar la curva continua mientras se mantiene baja la velocidad.

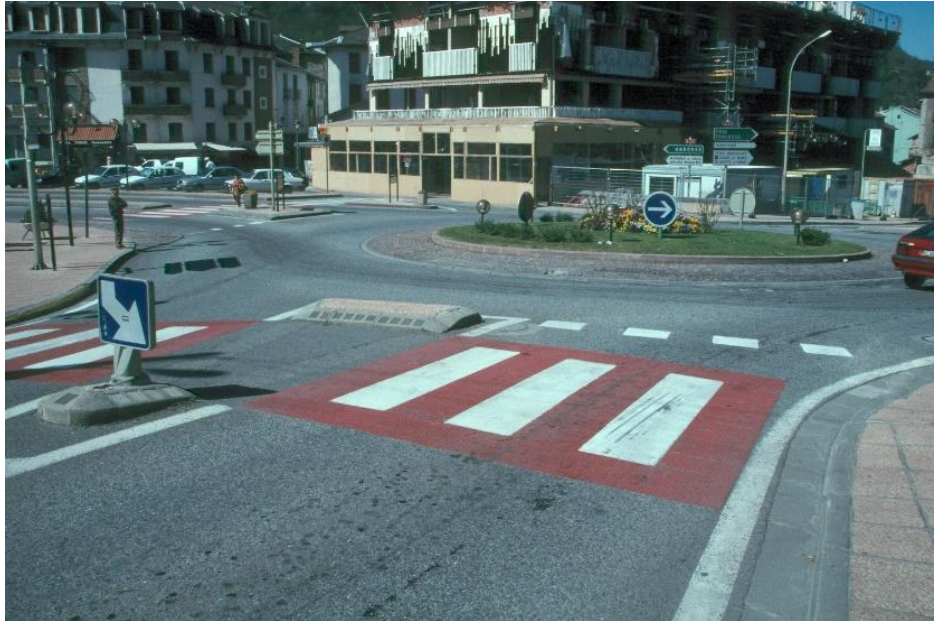
Figura 12. Recuperada de "Traffic Calmming" círculos de tráfico (s.a).

- Ayuda a reducir la velocidad del tráfico en los vecindarios y recuerda a los conductores que deben proceder con cuidado.
- Ayuda a mantener bajas las velocidades del vehículo cuando se usan en una serie
- Brinda una oportunidad para la actividad comunitaria en áreas residenciales, donde los
- ciudadanos pueden crear plantaciones o agregar otras mejoras.

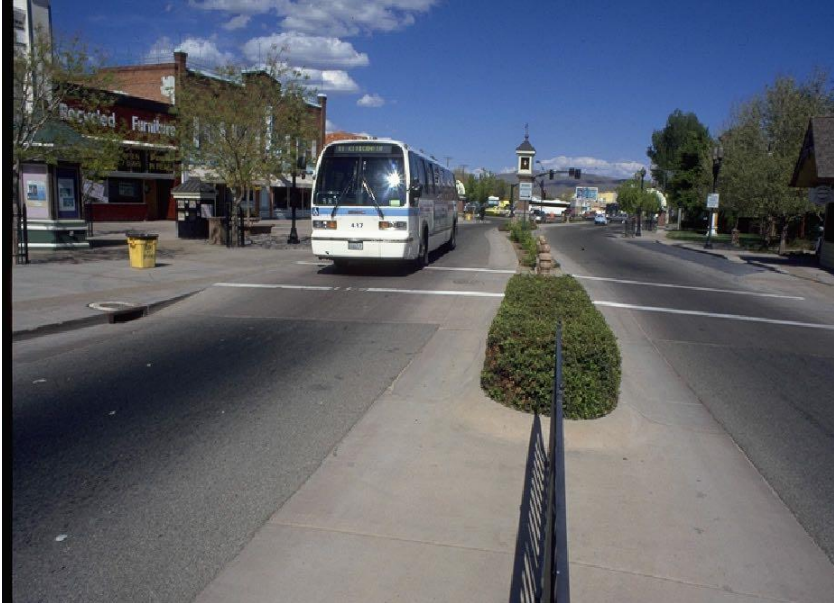
Figura 13. Recuperada de "Traffic Calmming" medias elevadas (s.a).

- Reducir el espacio del vehículo

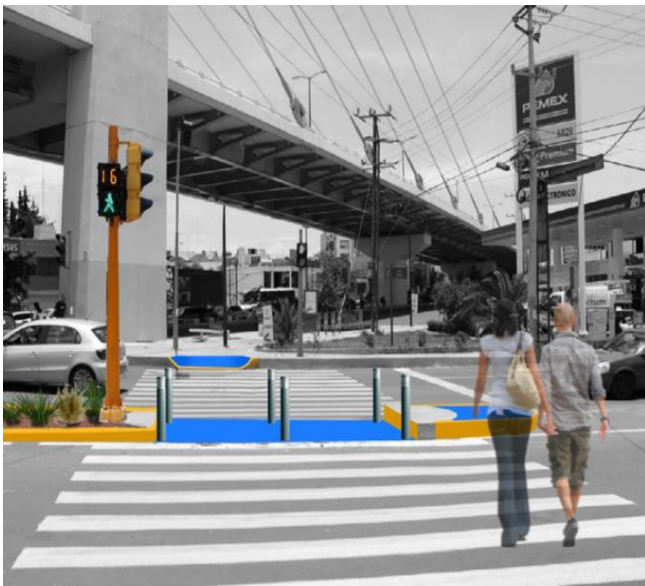
Figura 16. Proyecto de paso peatonal Hermanos Serdán
Fuente: (PMUS)

De igual forma buscaron integrar conceptos como seguridad, accesibilidad y conectividad al diseño de las calles mediante infraestructura peatonal, ordenamiento de transporte público, gestión de tránsito vehicular y revitalización del espacio público con el uso de elementos como:

- Pasos a nivel
- Semáforos peatonales
- Cebras peatonales
- Guarniciones
- Señalizaciones
- Rampas para sillas de ruedas
- Paradas de autobús
- Extensiones de banquetas (orejas)

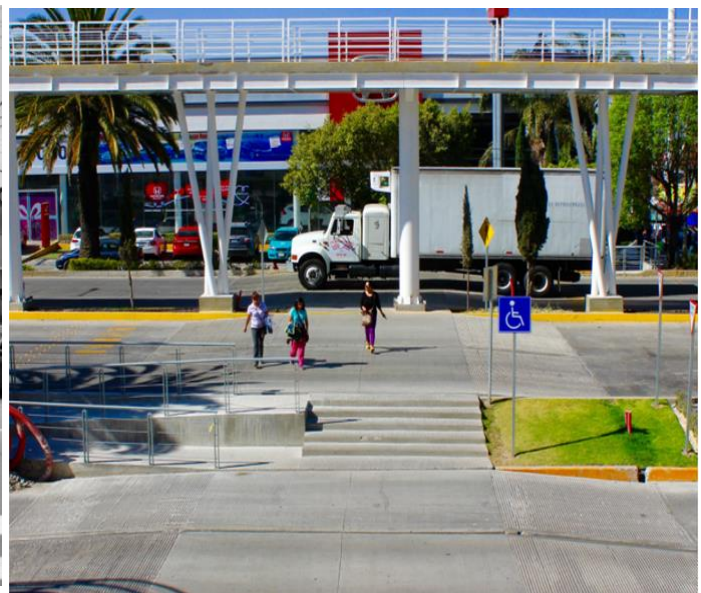
Figura 17. Proyecto de paso peatonal Hermanos Serdán
Fuente: (PMUS)

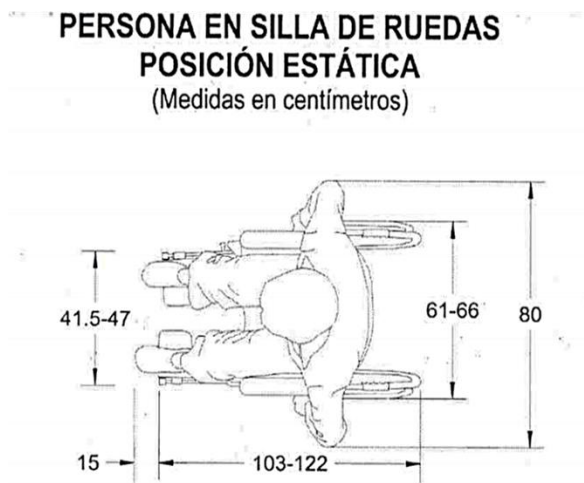
Figura 18. Medidas para silla de ruedas Fuente: Norma Técnica

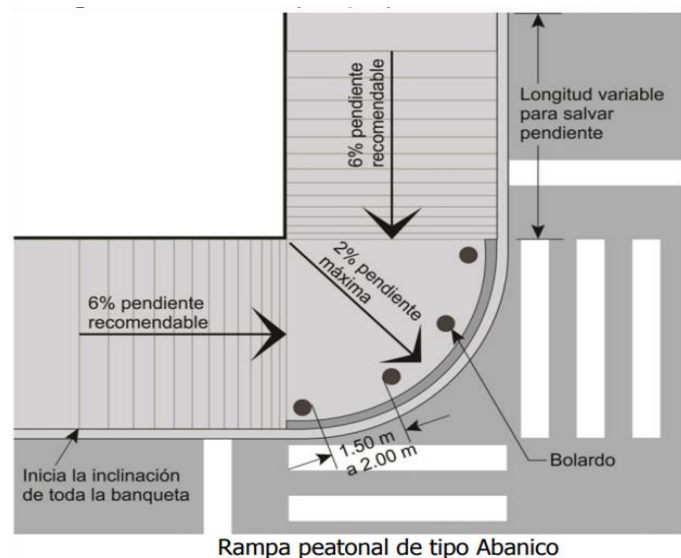
Figura 25. Rampa peatonal tipo abanico Fuente: Norma Técnica

Existen diferentes tipos de rampas peatonales según las condiciones del sitio, pero la rampa peatonal de tipo Abanico será el tipo de rampa preferente en el Municipio.

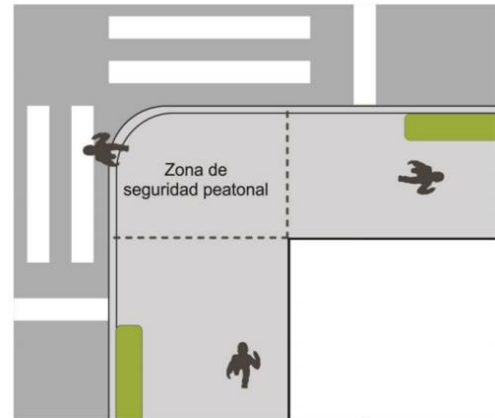
Figura 29. Zona de seguridad peatonal Fuente: Norma Técnica

En caso de que el largo de la sección libre del camellón o isla sea mayor a 3.00 m y su ancho sea mayor de 2.50 m los bolardos se colocarán a 0.30 m del borde exterior de la guarnición del camellón, con una separación de 1.50 m a 2.00 m de cualquier elemento.

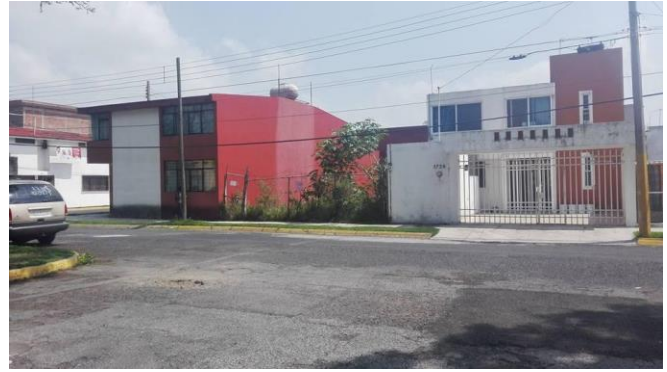
El fraccionamiento Valle del Ángel se encuentra en el Valle de Puebla y particularmente este se encuentra en una superficie plana, ubicado en la cota 2200, por lo cual la zona de estudio no cuenta con pendientes tan pronunciadas. (INEGI, 2010)

Figura 39. Topografía plana. (Sánchez 2018)

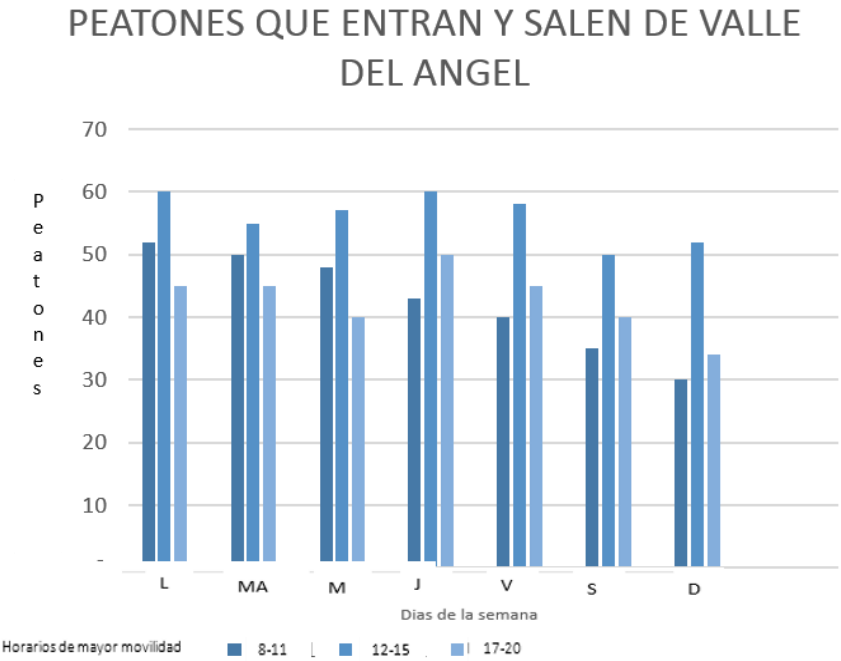
Figura 46. Gráfica de movilidad peatonal (Autoras, 2018)

En cuanto a la movilidad peatonal podemos observar en la gráfica (ilustración 69) que existe un

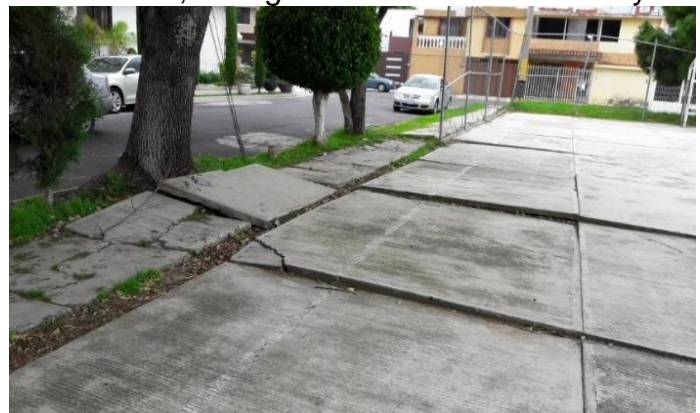
La situación en la que se encuentra la cancha es crítica y peligrosa, ya que debido a que el material con el que están hechas, es concreto y por la cercanía y mal ubicación de árboles, esta se ha levantado del suelo, provocando obstáculos en la superficie de esta, propiciando accidentes y zonas de riesgo para el aprovechamiento de estas.

El área deportiva no cuenta con una buena limitación que proteja a los usuarios de esta, como a los agentes transitorios en la periferia o a las casas cercanas a las canchas, ya que con un balón uno puede causarles daños superficiales a los condominios. Su intención principal era crear una barrera natural, pero por falta de mantenimiento, la vegetación ha ido muriendo y los árboles mal ubicados hacen que las guarniciones y el concreto utilizado, se levante.

Figura 48. Canchas del Fraccionamiento Valle del Ángel (Sánchez, 2018)

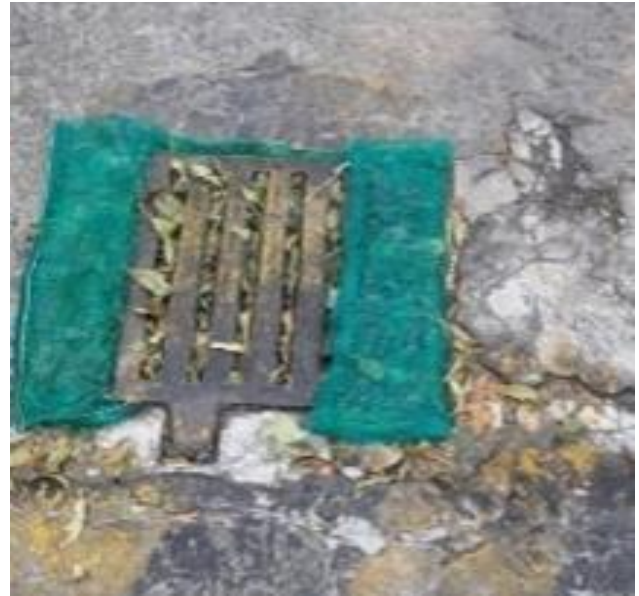
El sistema de alcantarillado en el fraccionamiento valle del ángel resulta ser muy eficiente, ya que no se presentan encharcamientos o inundaciones debido a que la ubicación de alcantarillas y pozos de visita es abundante y dispersa por todo el fraccionamiento, ya que las alcantarillas se encuentran ubicadas cuatro por calle y un pozo de visita por calle.

Figura 51. Imagen de alcantarillado (Sánchez, 2018)

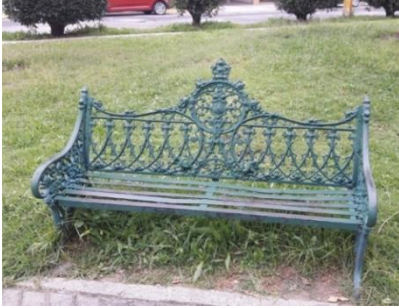
Figura 53. Mobiliario (Vázquez, 2018)

En la actualidad el mobiliario urbano con el que cuenta el fraccionamiento está en mal estado en casi todo el fraccionamiento, ya sea por abandono que provoca el deterioro, por falta de mantenimiento, el mal uso que les da la gente y el poco cuidado de los usuarios al momento de utilizarlos. Por ejemplo, donde mayor se observa el deterioro, es en los botes de

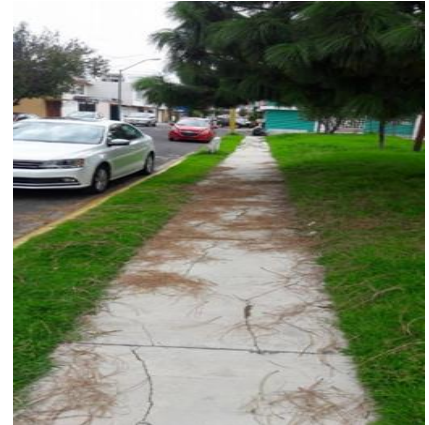
Figura 54. Estado actual de las banquetas. (Sánchez, 2018)

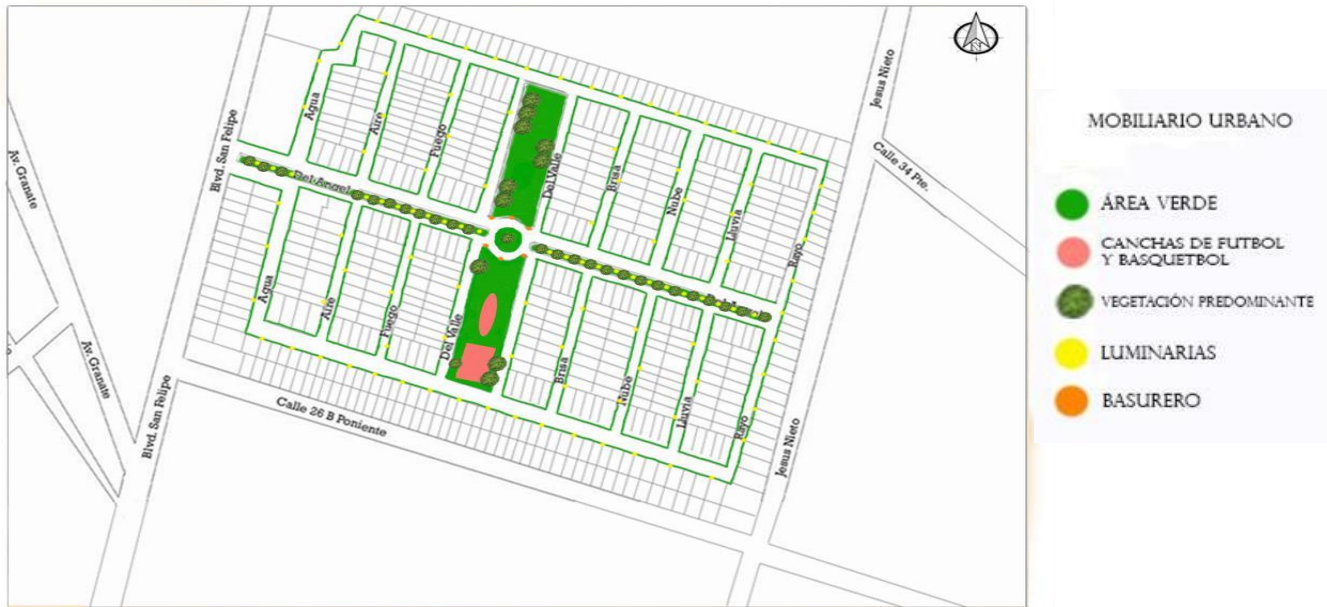
Figura 55. Plano de Mobiliario (Autoras, 2018)

El fraccionamiento actualmente cuenta con 3 bancas, ubicadas en las áreas verdes, cabe destacar que las bancas igual carecen de mantenimiento y debido a su mal ubicación y al material con el que están elaboradas, su temperatura es extrema ya sea el exceso de calor o el frío, es decir, no son agradables para el usuario en ciertas horas.

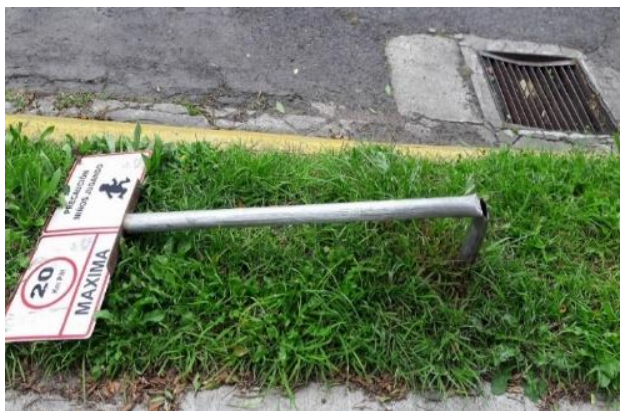
El fraccionamiento carece de una buena ubicación de la señalética existente y en algunos casos, la falta de mantenimiento de esta ha provocado que estos elementos se caigan y ya no cumplan con su función, se pueden apreciar las consecuencias de la falta de mantenimiento (ilustración 57), esta se puede observar empezando desde la entrada al fraccionamiento, hasta los avisos preventivos tanto vehiculares como peatonales que se encuentran al final de este.

Figura 57. Señalética calle del Ángel (Vázquez, 2018)

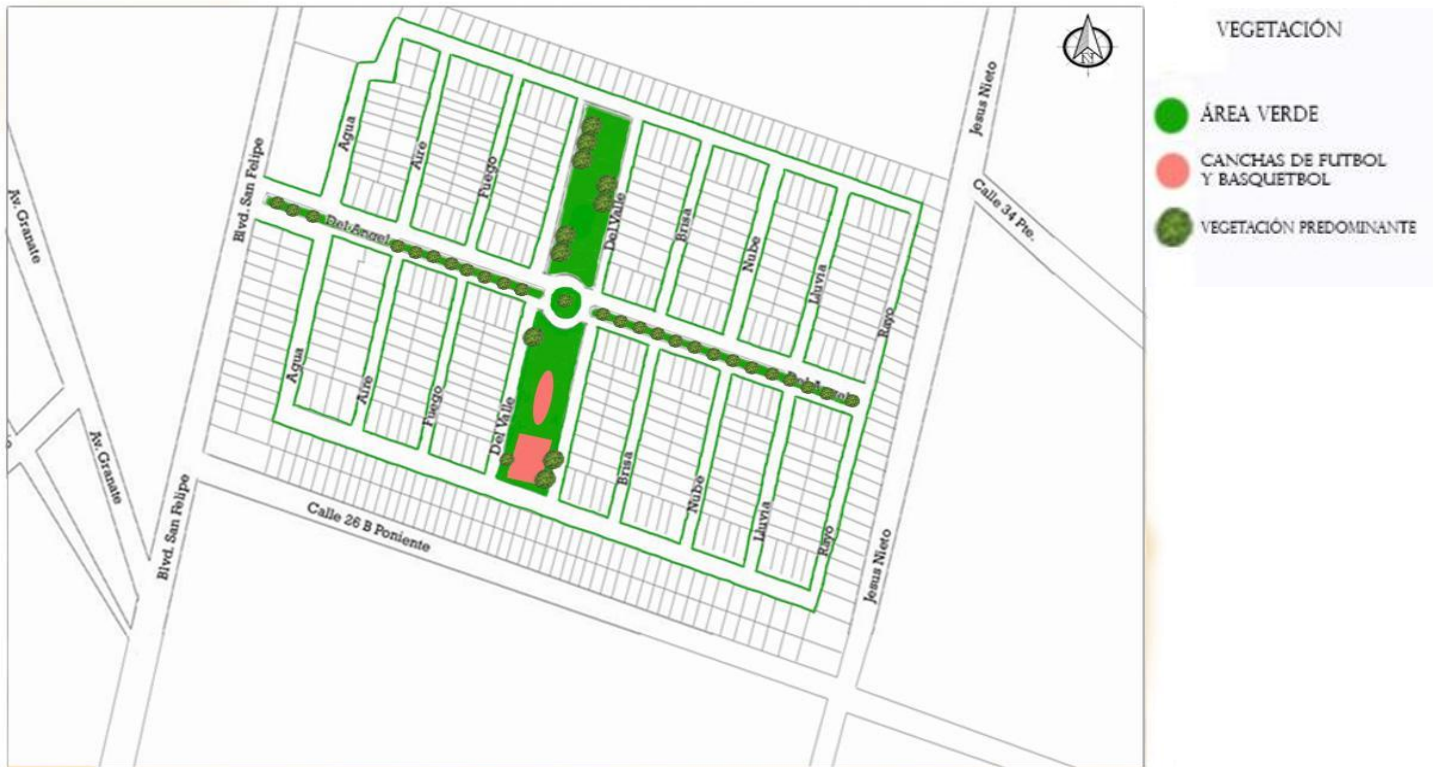
Figura 58. Plano de vegetación (Autoras, 2018)

La especie que predomina en el fraccionamiento es la jacaranda, aunque también se cuenta con diversas especies como el ciprés italiano, el cedro limón, limonero, bugambilia, y la pata de elefante, el área verde está distribuida principalmente en dos ejes, de este a oeste y de norte a sur.

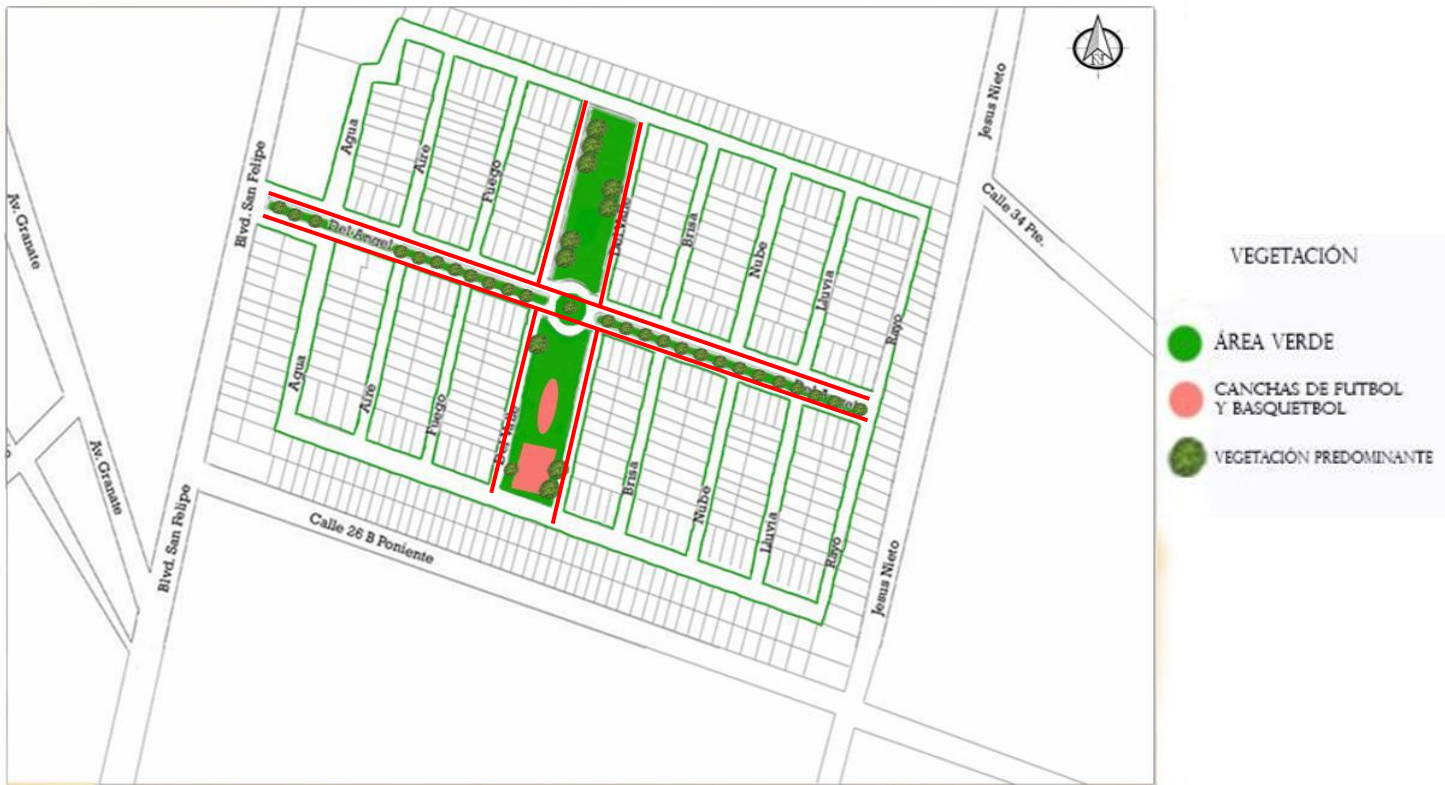
Figura 63. Plano de principales recorridos marcados en rojo (Autoras 2018)

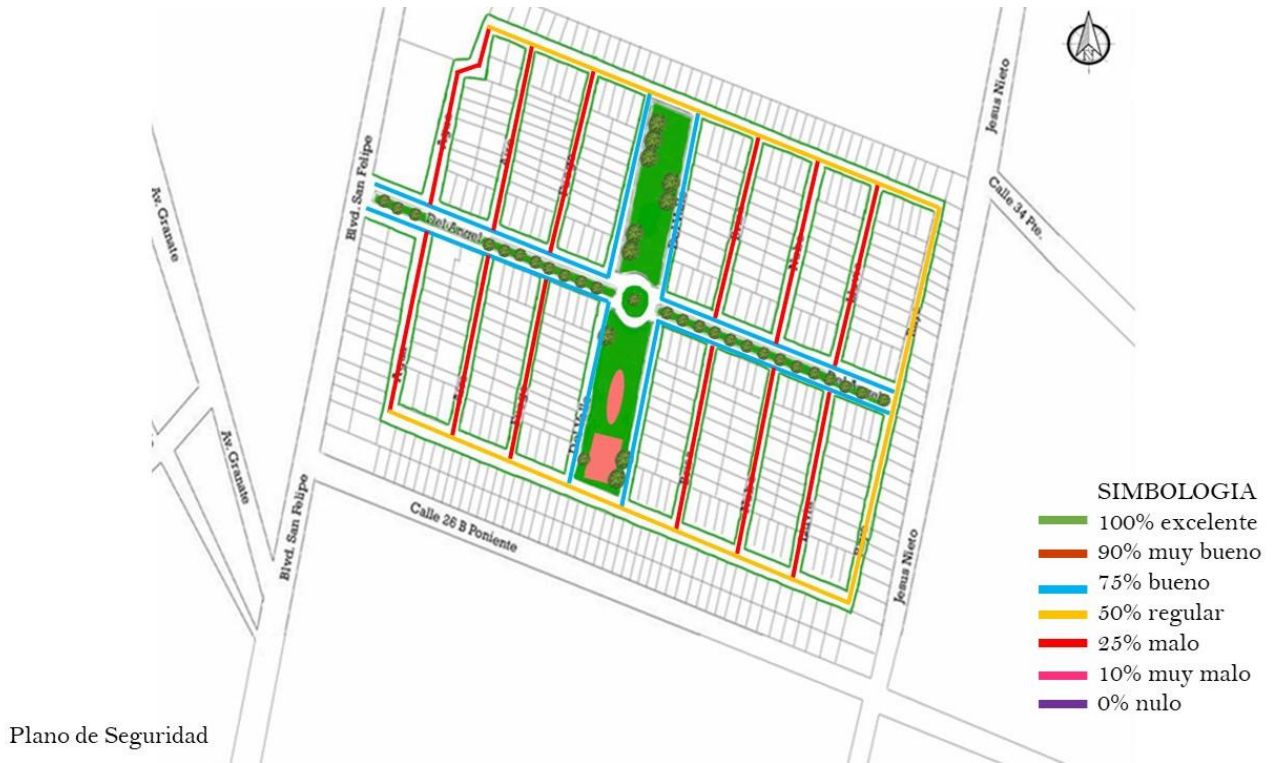
Figura 64. Plano de seguridad. (Autoras, 2018)

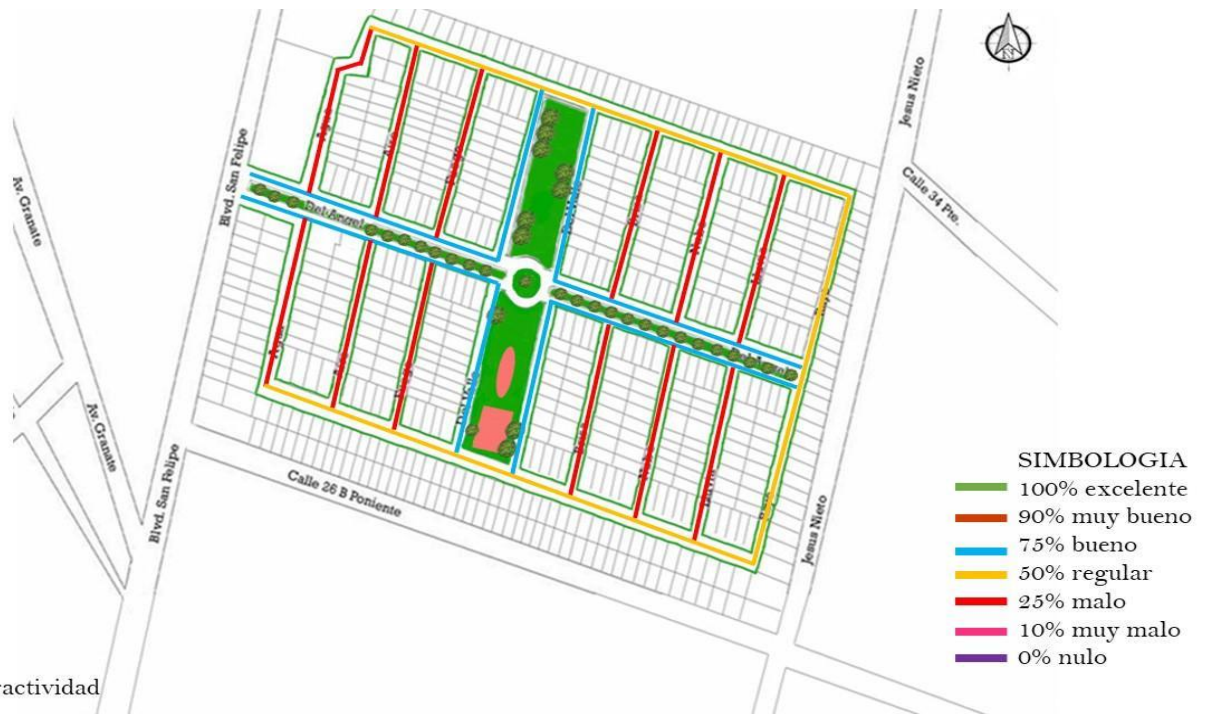
Figura 66. Plano de atractividad (Autoras, 2018)

Y en cuanto a la atractividad tenemos que las vialidades con los ejes verdes son más atractivas y cómodas para los peatones y estos prefieren trasladarse por estas para realizar sus actividades cotidianas, ya que sus condiciones de confort y atractivo visual son más sobresalientes que el resto.

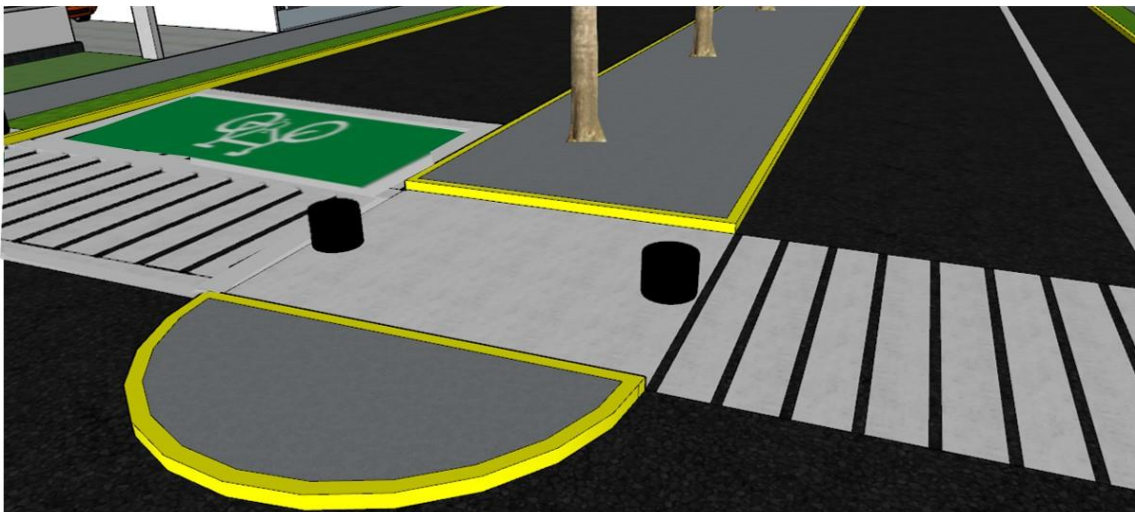
Figura 72. Sección libre de camellón (Autoras, 2018)
