BENEMÉRITA UNIVERSIDAD AUTÓNOMA DE PUEBLA

**DETERMINACIÓN DE LAS PROPIEDADES
DINÁMICAS DEL SUELO EN CU PARA
FINES DE DISEÑO SÍSMICO.**

T E S I S

QUE PARA OBTENER EL GRADO DE:
MAESTRO EN INGENIERÍA ESTRUCTURAL

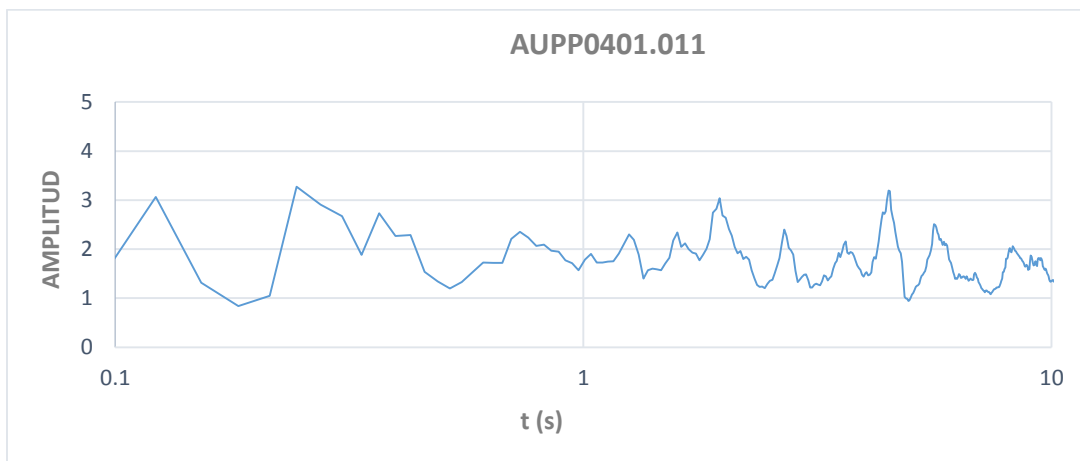
Figura 2.11. Señal obtenida del registro de sísmico del 01.01.04.

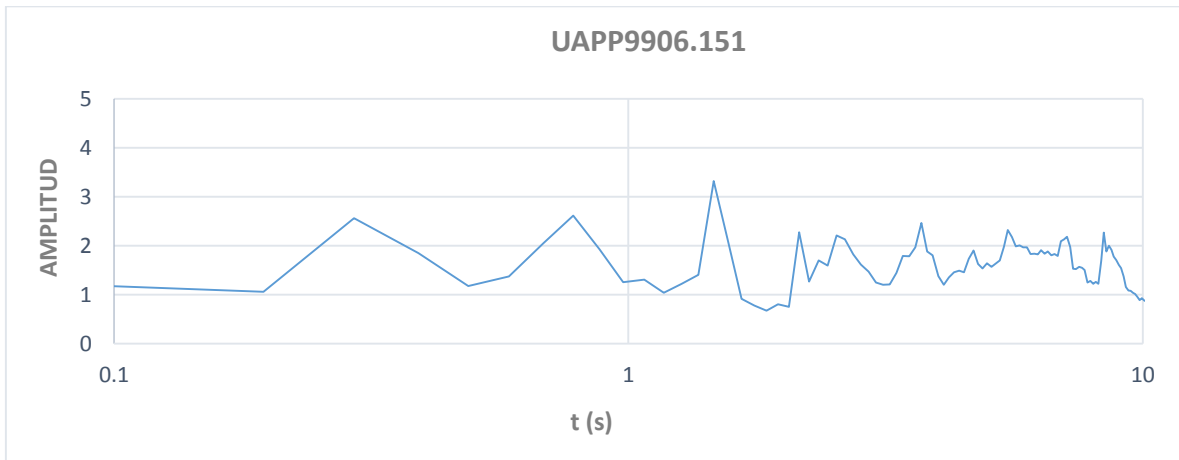
Figura 2.13. Señal obtenida del registro de sísmico del 15.06.99.

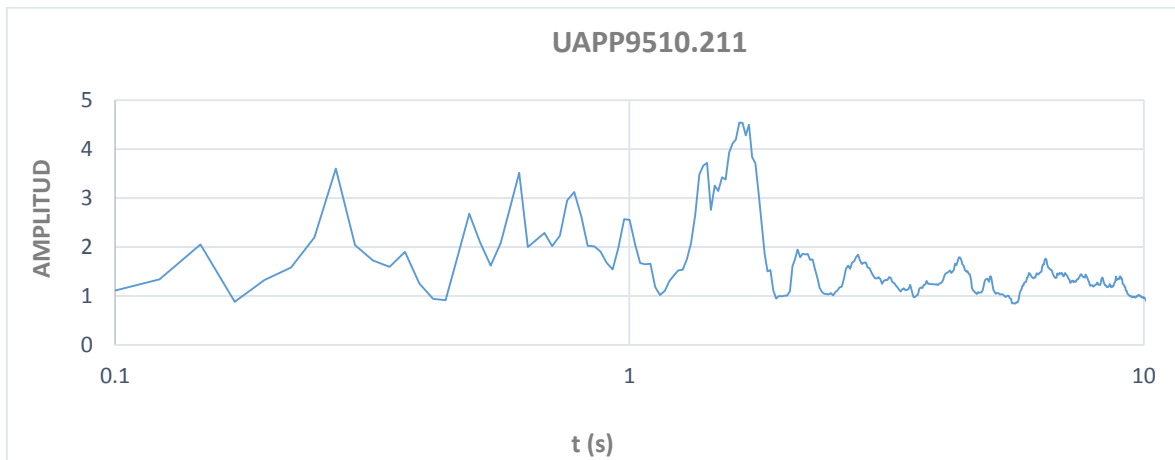
Figura 2.14. Señal obtenida del registro de sísmico del 21.10.95.

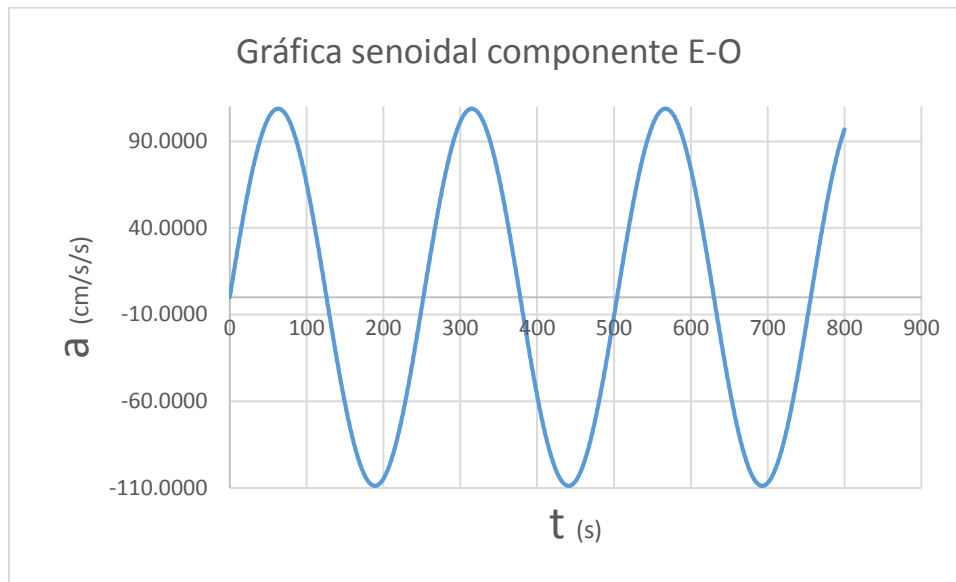
Figura 2.16 Gráfica senoidal de aceleración máxima de la componente E-O contra frecuencia dominante del suelo.

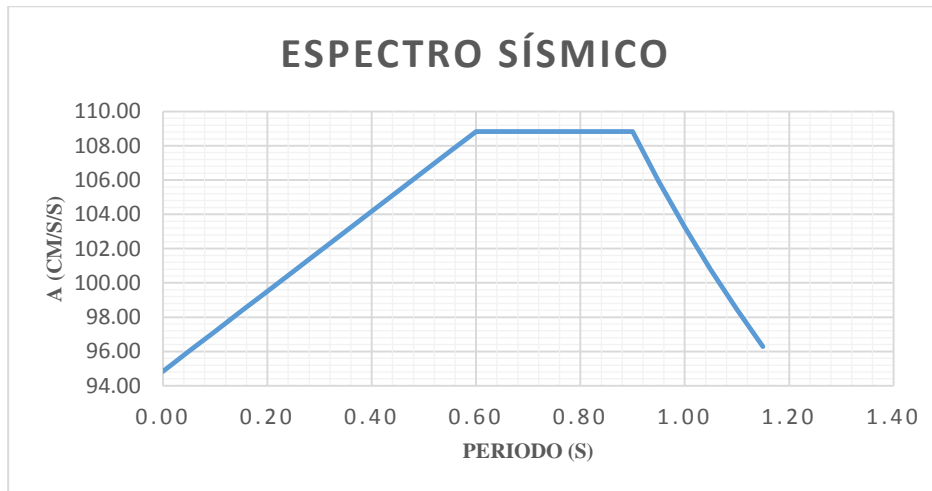
Figura 2.18 Propuesta de espectro de diseño a partir de los parámetros de aceleración y periodos en el suelo de CU.

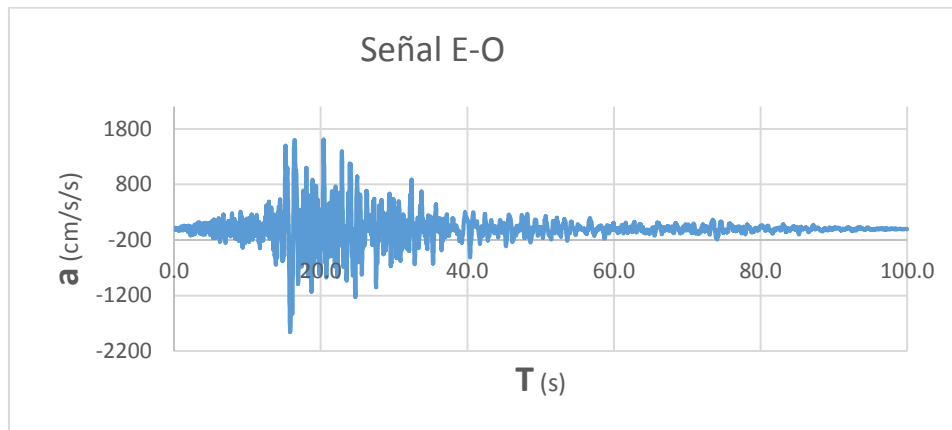
Figura 2.20 Señal sintética E-O.

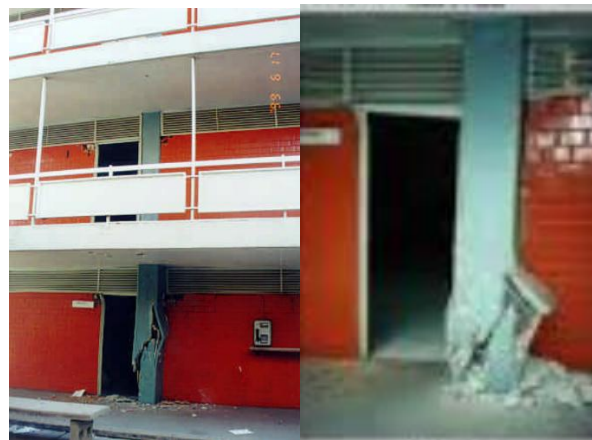
Los daños más importantes se presentaron en las columnas de la planta baja del marco interior. Las columnas exhibieron articulaciones plásticas por flexión con severo deterioro de corte (fig. 3.2), así como grietas por corte en media altura. Los estribos de alambroón de 6.4 mm de diámetro estaban separados a cada 300 mm, como era costumbre en la práctica de diseño de hace algunas décadas. El recubrimiento de las columnas era menor de que actualmente se exige; la calidad del concreto no era la adecuada para estructuras de esta importancia. (*Informe técnico del sismo de Tehuacán, CENAPRED 1999*).

Figura 3.1 Daño en columna en edificio de Facultad de Medicina. Tomada de informe técnico del sismo de Tehuacán de 1995 (CENAPRED)

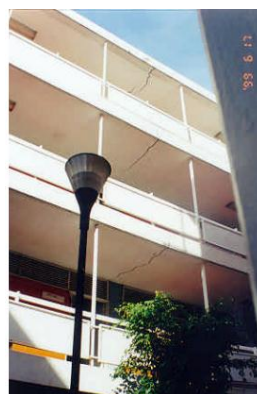
Figura 3.2 Daño en losas en edificio de Facultad de Medicina.

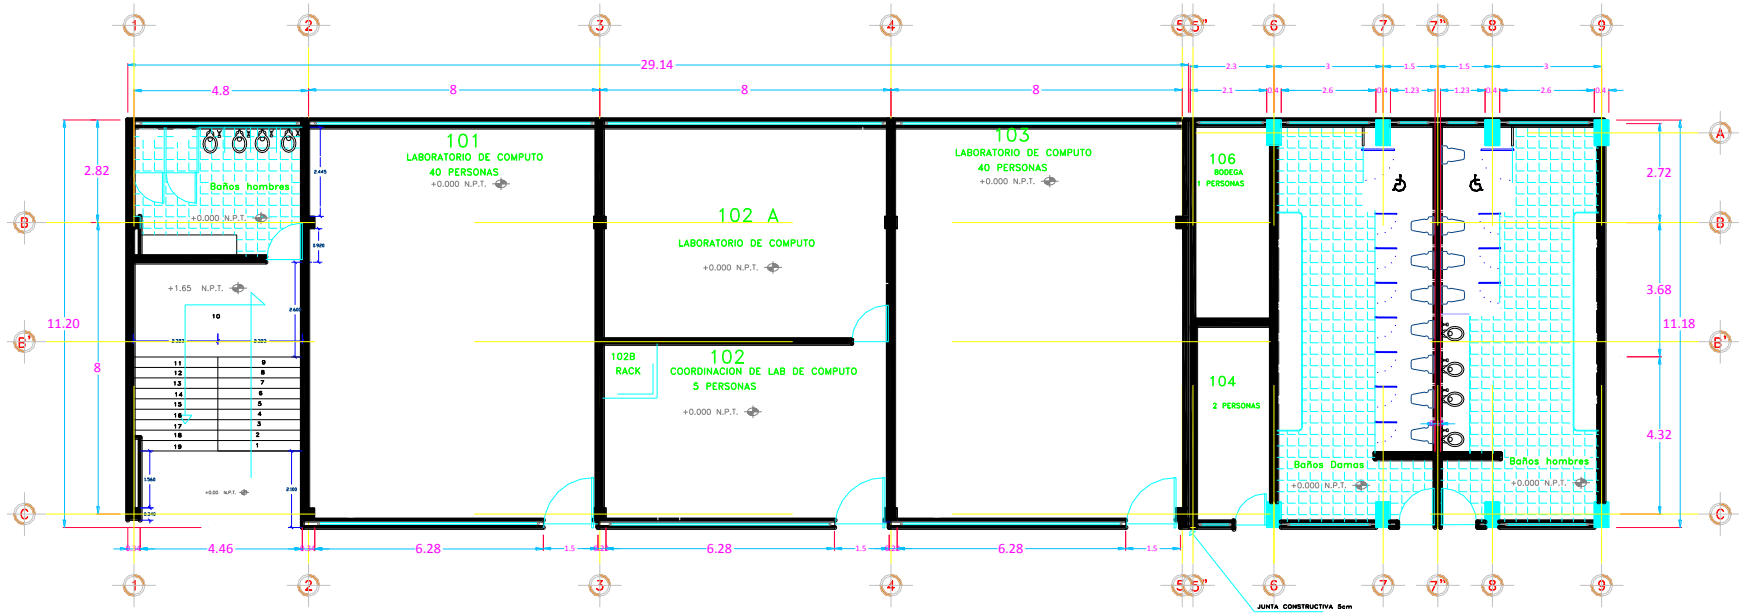
Figura 3.10 Planta Segundo Nivel de edificio ING8

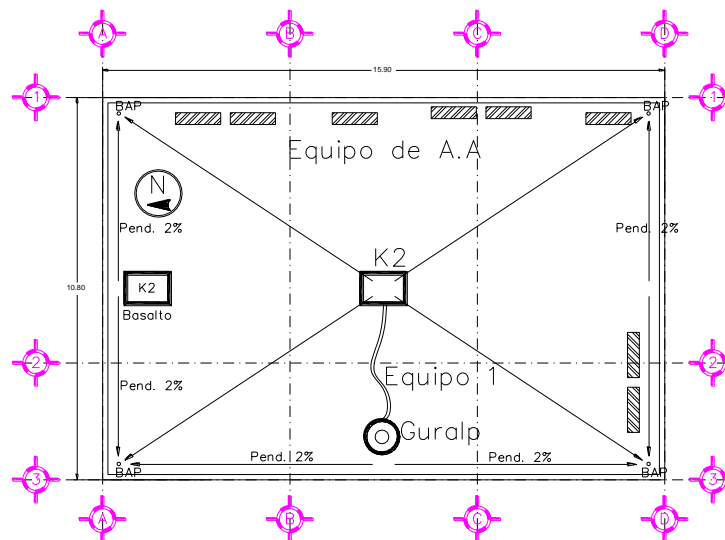
Cabe destacar que la losa de azotea tiene equipos de aire acondicionado, pero estos se encontraban apagados, por lo cual no fue un factor que influyera en la toma de registros.

Figura 3.14 Imagen de distribución de equipos en la losa de azotea de edificio ING7.
