ESTRATEGIA DE INTERVENCIÓN PARA EL
PALACIO PICHARDO,
CIUDAD DE CAMAGÜEY, CUBA

TESIS PROFESIONAL PARA OBTENER EL TÍTULO DE
LICENCIADO EN ARQUITECTURA

PRESENTA
ALDAIR FERNÁNDEZ DE LARA SÁNCHEZ

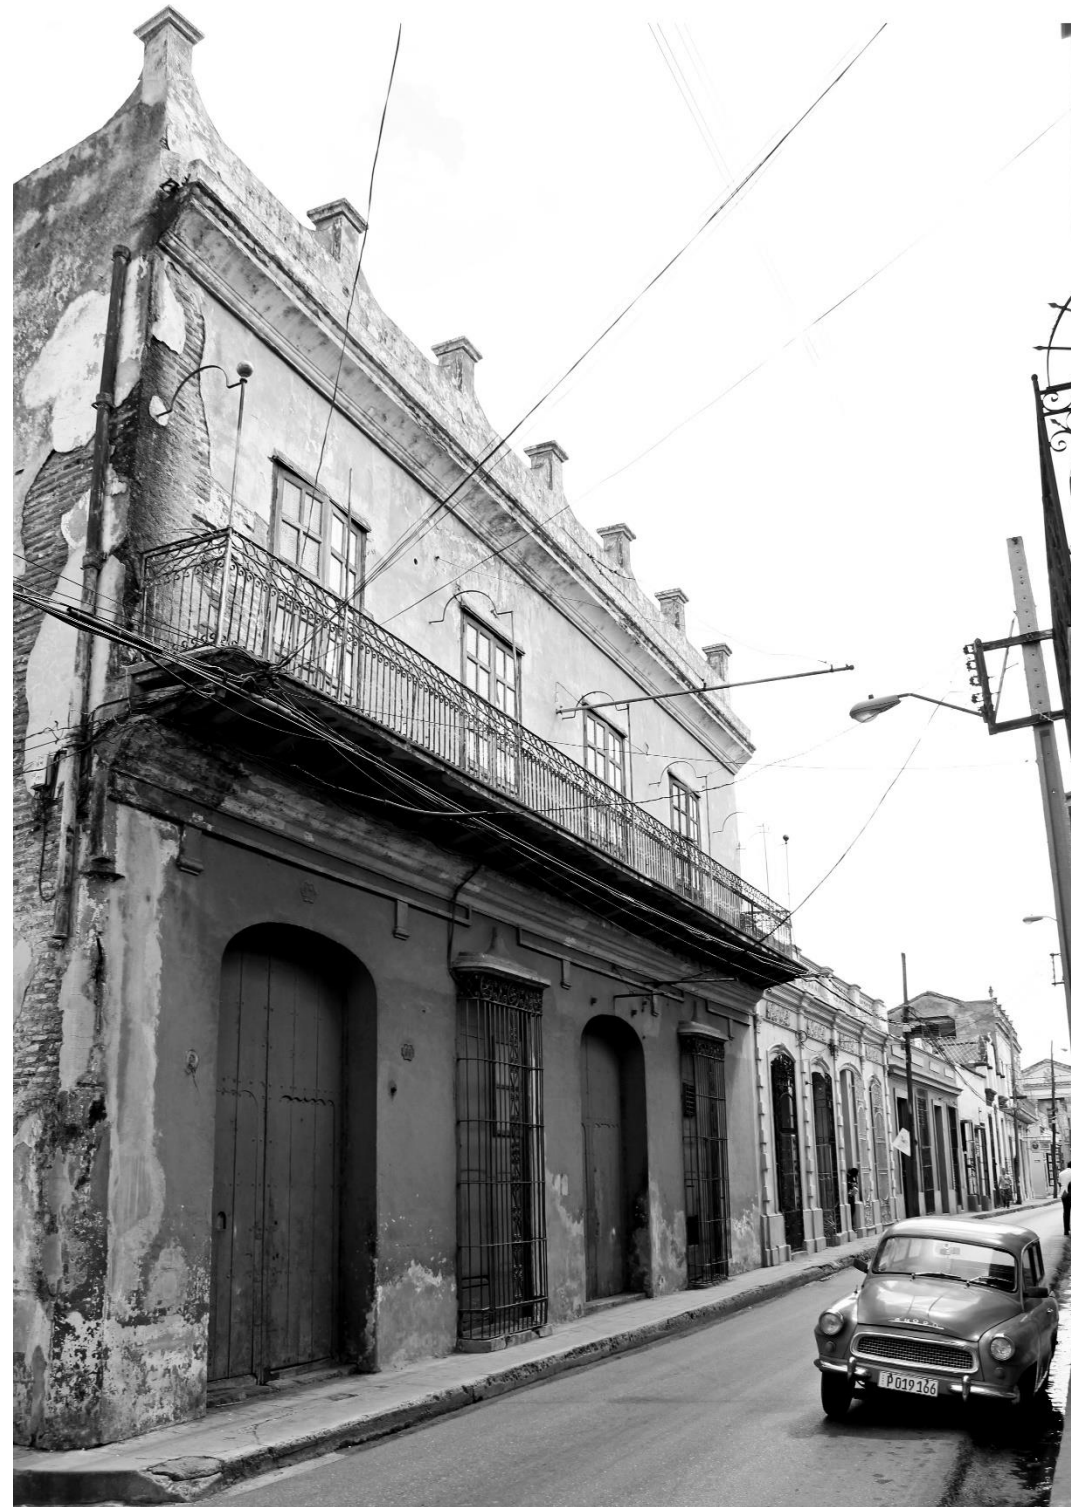
Calle Avellaneda 66, Ciudad de Camagüey, CUBA.

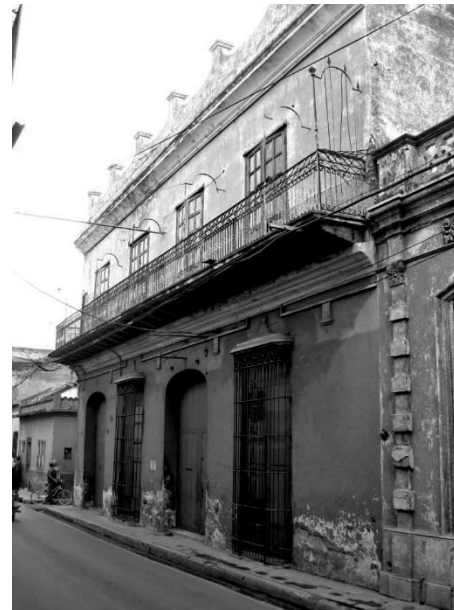
Fachada Poniente y Oriente del Palacio Pichardo y su identificación de deterioro, Camagüey, Cuba
Foto: Aldair Fernández de Lara, Febrero 17, 2015

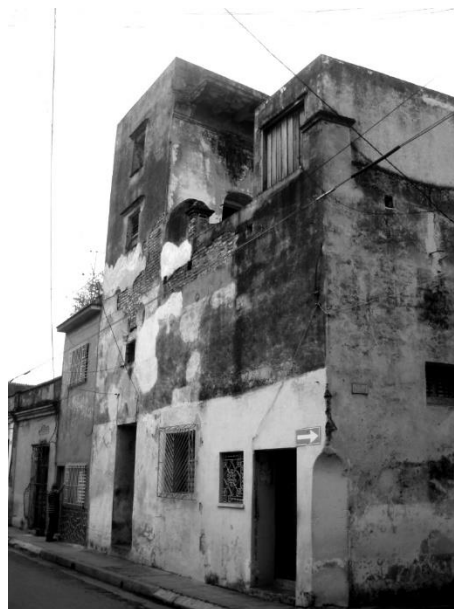
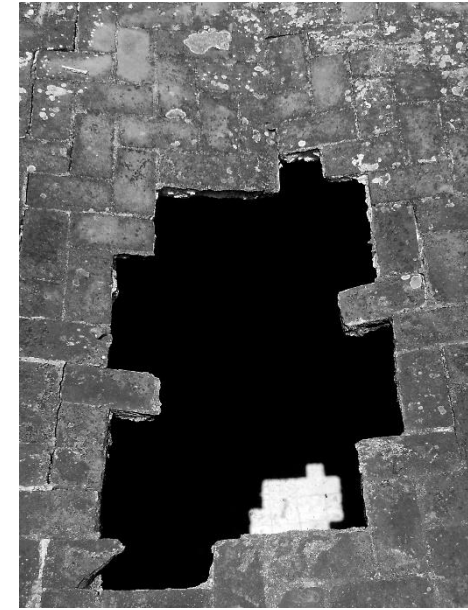
Registro de Deterioro Cubierta del Palacio Pichardo, Camagüey, Cuba
Foto: Universidad de Camagüey, Febrero 17, 2015

Se comprueba que la cubierta se encuentra completamente deteriorada, presenta colapso parcial, pérdida de viguetas en la estructura, y otras viguetas evidencian fisuras verticales en el centro de la luz, se presenta pérdida de enladrillado y el mortero de la impermeabilización, y se identifica vegetación parásita y escombros.

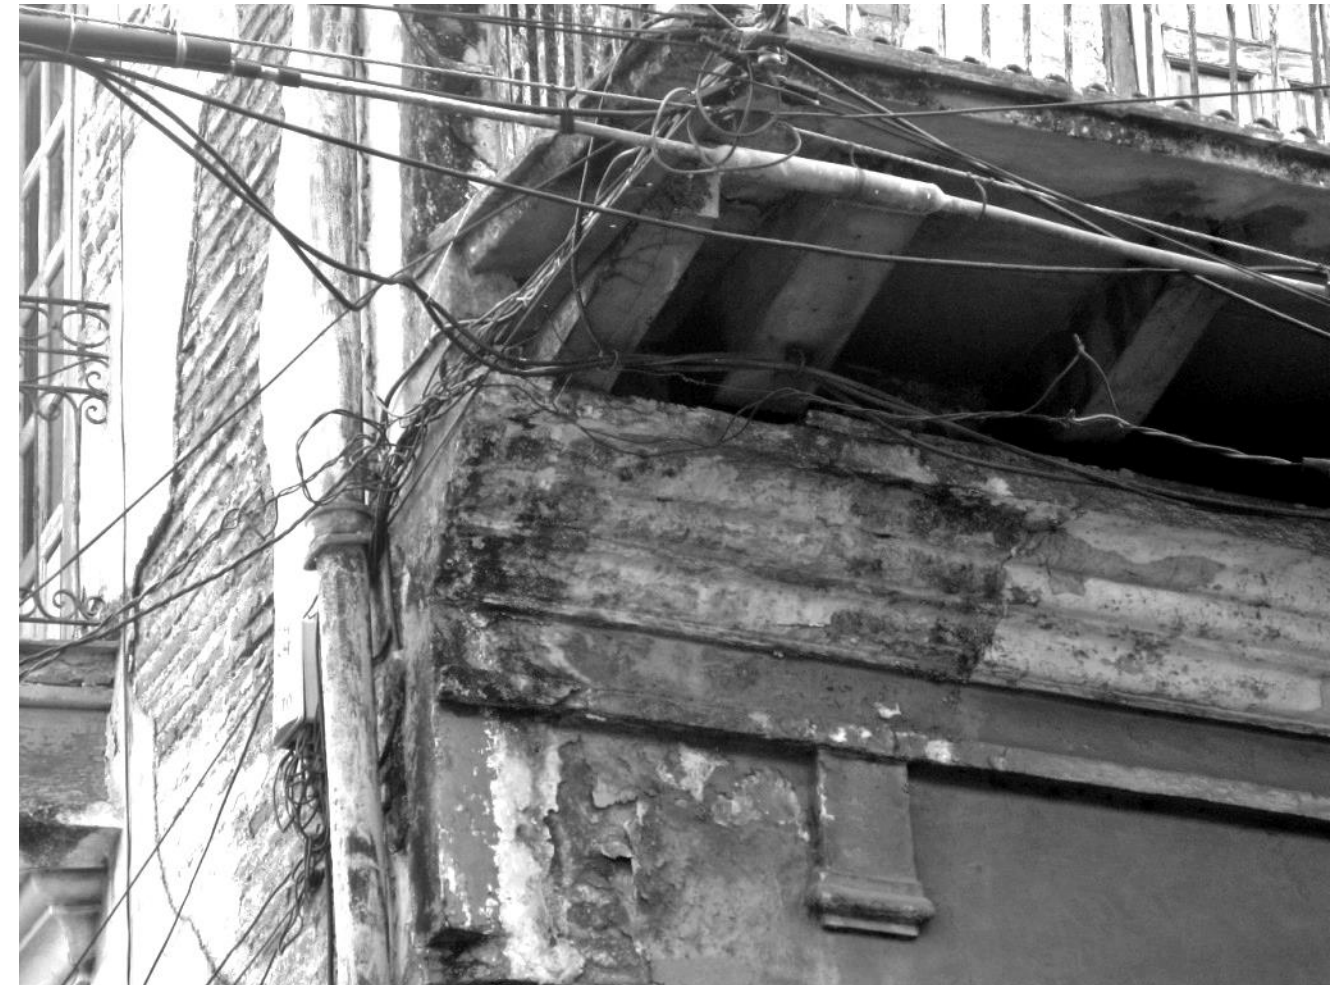
El edificio se encuentra desconectado de la red eléctrica y telefónica de la ciudad. Todas las instalaciones están completamente deterioradas producto del vandalismo, la falta de mantenimiento, y el desuso.

Redes Técnicas de Electricidad y Telefonía en mal estado
Foto: Universidad de Camagüey, Febrero 17, 2015

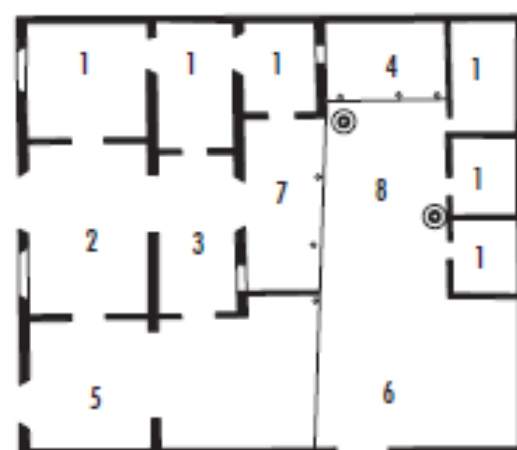
1. Habitación. 2. Sala. 3. Sala. 4. Cocina.
5. Zaguán. 6. Caballeriza. 7. Colgadizo. 8. Patio.

Planta de la Casa Camagüeyana Rectangular
Fuente: Guía de Arquitectura y Paisaje, Camagüey

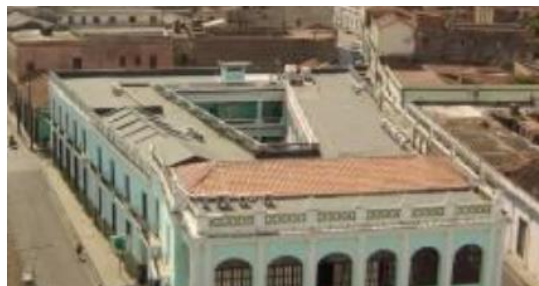
Vista Aérea de una construcción Camagüeyan. Se observa el patio central, los vanos, los portales, techos inclinados para el almacenamiento de agua.
Fuente: Acciones de Conservación en el Centro Histórico de Camagüey

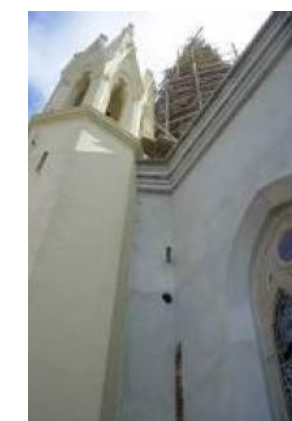
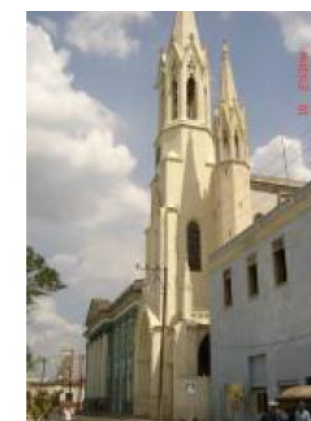
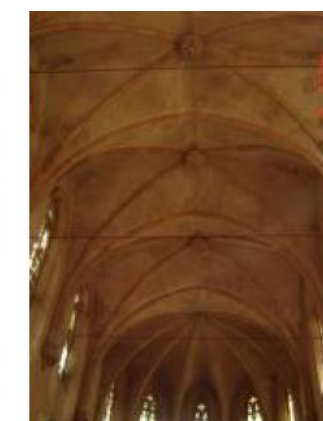
Templo del Sagrado Corazón. Vista exterior e interior.
Fuente: Acciones de Conservación en el Centro Histórico de Camagüey

La acción constructiva de mayor envergadura llevada a cabo en la ciudad es sin dudas la rehabilitación del templo del Sagrado Corazón. En él, se sustituyó el techo original de madera por una estructura compuesta de cerchas metálicas, las cuales quedan ocultas por las bóvedas interiores que fueron consolidadas y reforzadas mediante tensores de acero que se rigidizan con los contrafuertes exteriores. Además se reconstruyeron las tres agujas de edificio que se encontraban en mal estado.

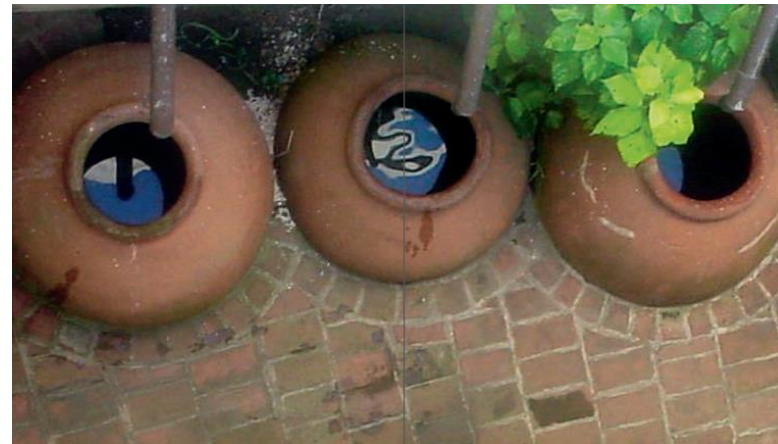
Tinajones de la ciudad de Camagüey, utilizados para almacenar agua, debido al tiempo de sequía.
Fuente: Guía de Arquitectura y Paisaje, Camagüey

Se dice que los tinajones tienen presencia en la localidad desde 1620; a mediados del XVII la mayoría de las casas contaba con los grandes recipientes que recogían agua de lluvia por medio de canalizaciones en los techos. Su uso se propagó debido a una epidemia de filariasis que se pensaba provenía del agua contaminada de los ríos y lagunas, ya que la ciudad se abastecía principalmente del río Tímina y de cuatro lagunas cercanas a la villa.

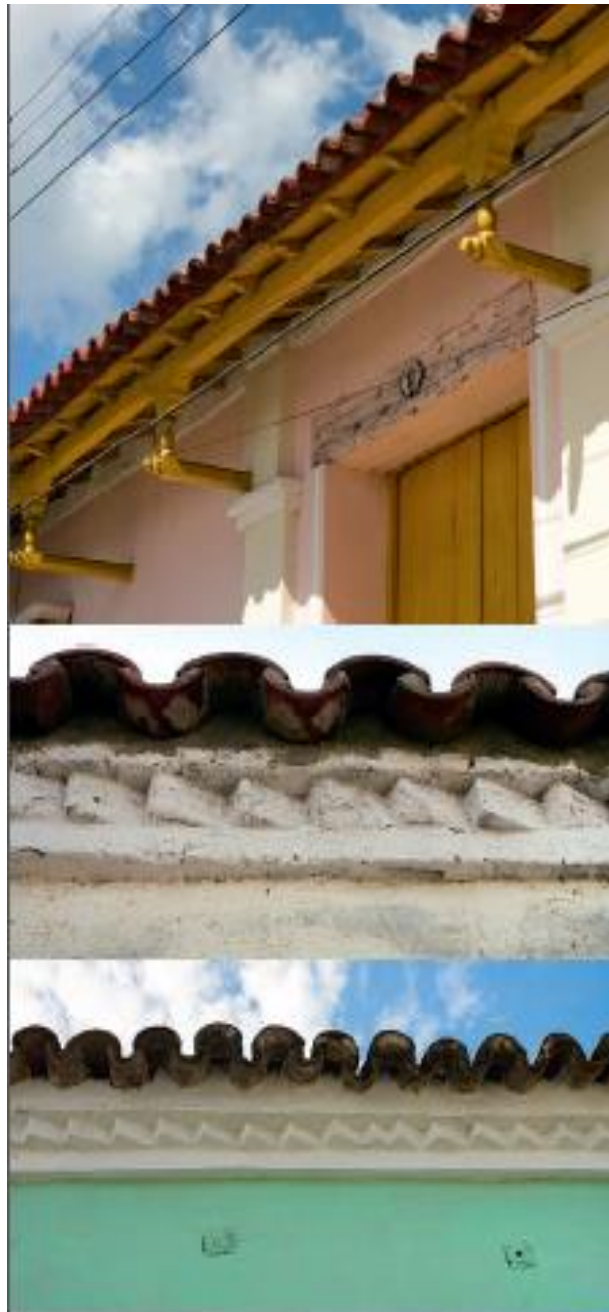
Detalles de aleros. Camagüey, República de Cuba
Fuente: Guía de Arquitectura y Paisaje, Camagüey

El alero como elemento de transición entre la cubierta y los muros exteriores del edificio, permite que el agua de lluvia descargue separada de su superficie y no dañe las cabezas de las vigas que descansan en el muro.

En Camagüey el más característico es el de tornapunta, propio de la región central de Cuba, que se desarrolla alcanzando múltiples y variadas decoraciones.

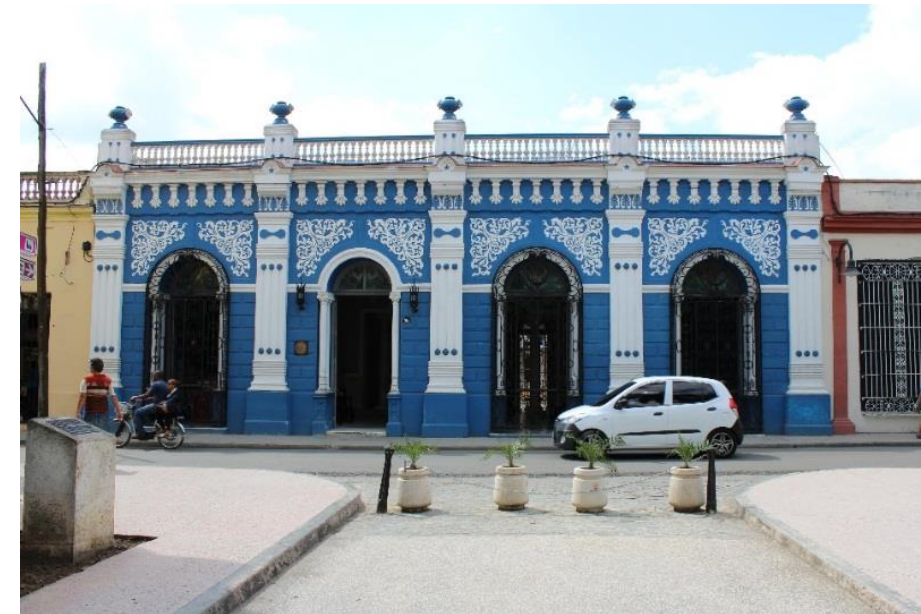
Detalles de pilastras en el edificio de la Oficina del historiador de la arquitectura en Camagüey, República de Cuba
Fuente: Guía de Arquitectura y Paisaje, Camagüey

La pilastra aparece en la arquitectura colonial camagüeyana para enmarcar y jerarquizar la puerta principal, quizá recordando de forma muy sencilla las grandes portadas habaneras con su decoración. En las viviendas más antiguas se usaba la pilastra corrida muy sencilla a ambos lados de la puerta. En la primera mitad del siglo XVIII aparece la pilastra seccionada de formas simples con un perfil muy grueso, tosco y finalmente truncado, en la que se aprecia cierta imperfección en su trazado.

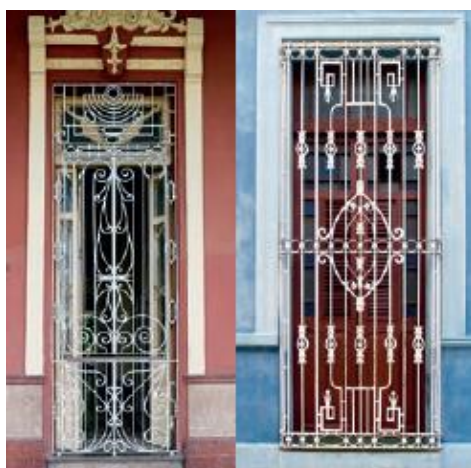
Herrería sobrepuesta en ventanas de Madera, Camagüey, República de Cuba
Fuente: Guía de Arquitectura y Paisaje, Camagüey

La herrería aplicada a la arquitectura posee un gran valor, tanto por su funcionalidad de protección de puertas y ventanas, verjas, barandas, balcones, guardavecinos y guardacantones, lámparas y señalizaciones como por su valor artístico. Se ha utilizado desde la colonia, y es signo de desarrollo y del poder adquisitivo de la sociedad, ya que sintetizan hábitos de vida, costumbres y valores socioculturales esenciales

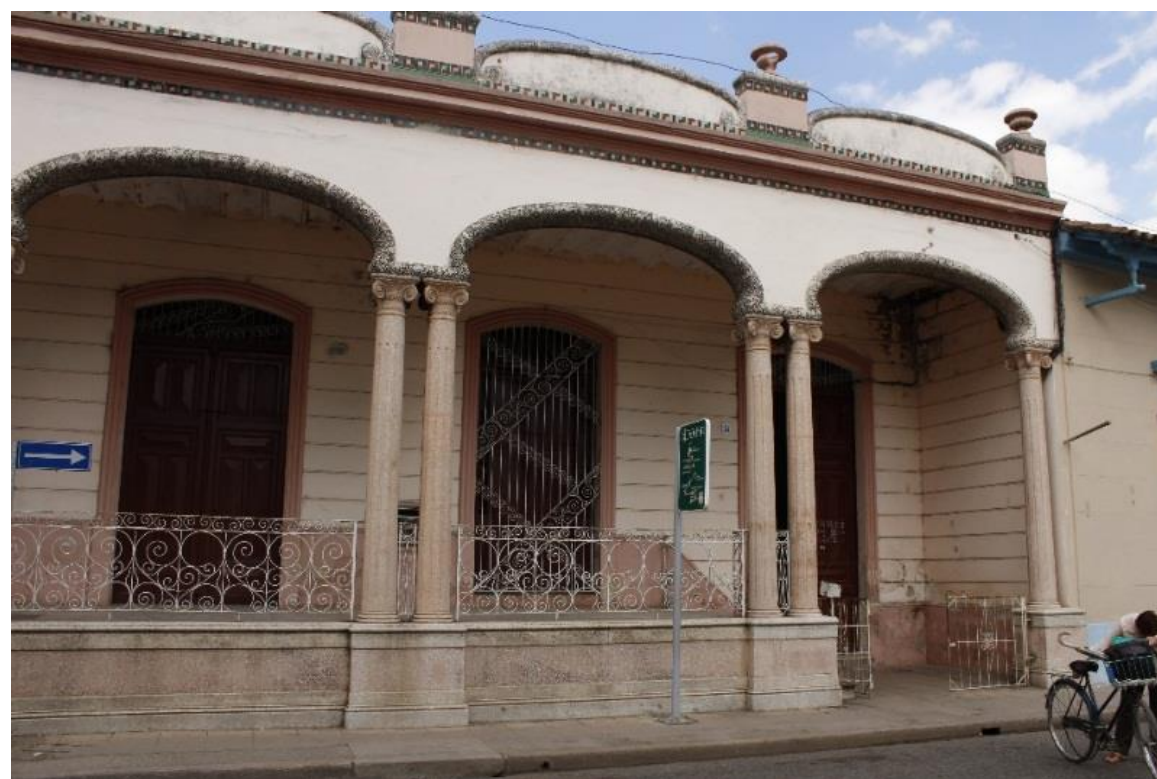
Ejemplo de arco carpanel en portal de una casa Camagüeyana
Fuente: Fernández de Lara Aldair, Febrero 2015, Ciudad de Camagüey.

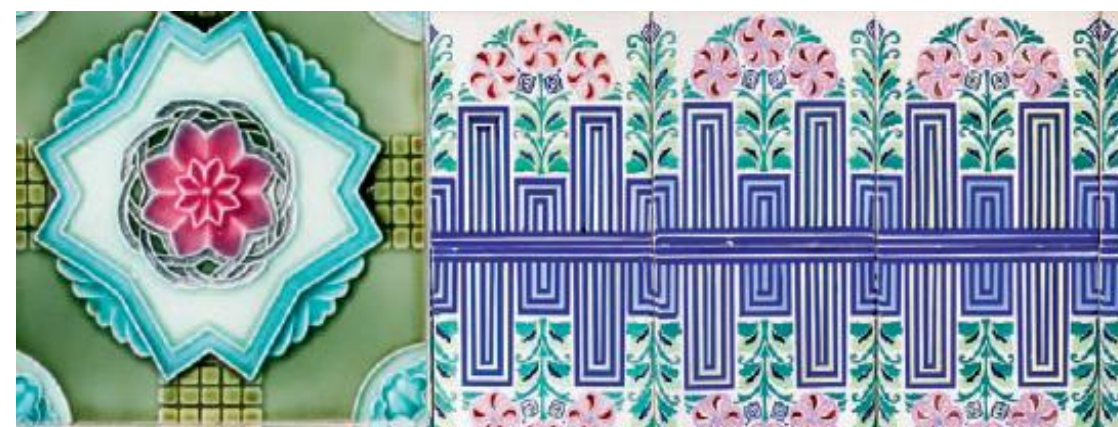
Azulejos en muro de una casa camagüeyana de estilo ecléctico.
Fuente: Guía de Arquitectura y Paisaje, Camagüey

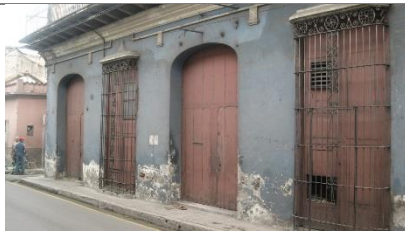
<p>Fachada principal con elementos que deben ser preservados. Foto: Aldair Fernández de Lara, Febrero 14, 2014</p>

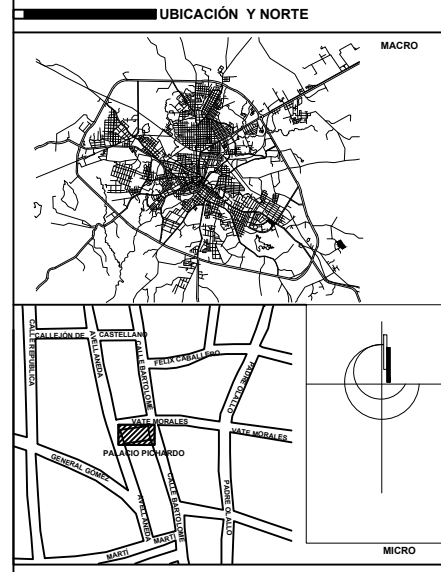
CROQUIS PRIMER NIVEL
SECCIONES A- B
ESCALA: S/E

LEVANTAMIENTO ARQUITECTÓNICO PRIMER NIVEL PALACIO PICHARDO
SECCIÓN B

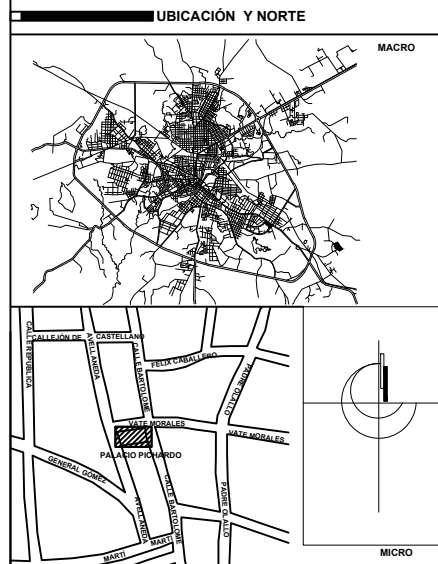
CROQUIS TERCER NIVEL
SECCIONES A-B
ESCALA: S/E

DETERIOROS Y ALTERACIONES EN TERCER NIVEL PALACIO PICHARDO
SECCIÓN B

En los pisos el principal deterioro es la suciedad, además de la degradación de los elementos de piso en el patio interior, perforaciones y la pérdida de elementos. Las causas de estos deterioros son la humedad, la falta de mantenimiento y acciones constructivas.

Los muros, estructuralmente se encuentran en buenas condiciones, los deterioros en su generalidad son constructivos. El principal deterioro es el desprendimiento del revestimiento, aparición de hongos y mohos.

En el entrepiso los deterioros están relacionados con el derrumbe parcial de la cubierta, el área deteriorada presenta pérdida de la tablazón y degradación de la estructura, causados por la humedad provocada por la irrigación, las filtraciones y la falta de mantenimiento.

La cubierta (azotea) se encuentra completamente deteriorada, presenta un derrumbe parcial, pérdida de viguetas en la estructura, otras viguetas con fisuras verticales en el centro de la luz, asentamiento, pérdida de elementos y las juntas de mortero de la impermeabilización, vegetación parásita y escombros. Las causas de estos deterioros son la falta de mantenimiento y las filtraciones.

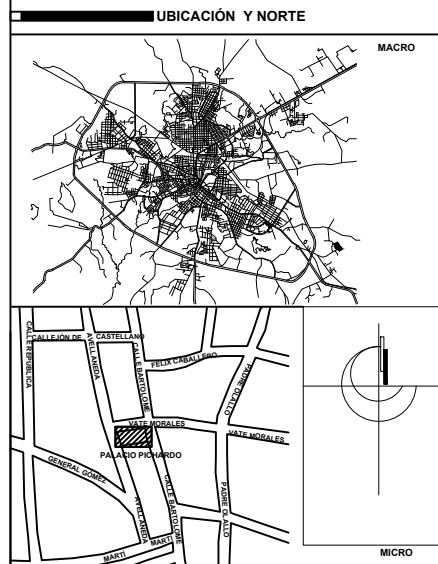
**PROPUESTA DE RESTAURACIÓN EN PRIMER NIVEL PALACIO PICHARDO
SECCIÓN B**

**CROQUIS PRIMER NIVEL
SECCIONES A- B
ESCALA: S/E**
