**BENEMÉRITA UNIVERSIDAD AUTÓNOMA DE  
PUEBLA**

Tesis para obtener el título de Maestría en Arquitectura con  
especialidad en Conservación del Patrimonio Edificado

**“Caracterización de la Arquitectura Civil del siglo XVI al XVIII  
en el centro histórico de San Pedro Cholula, Puebla”.**

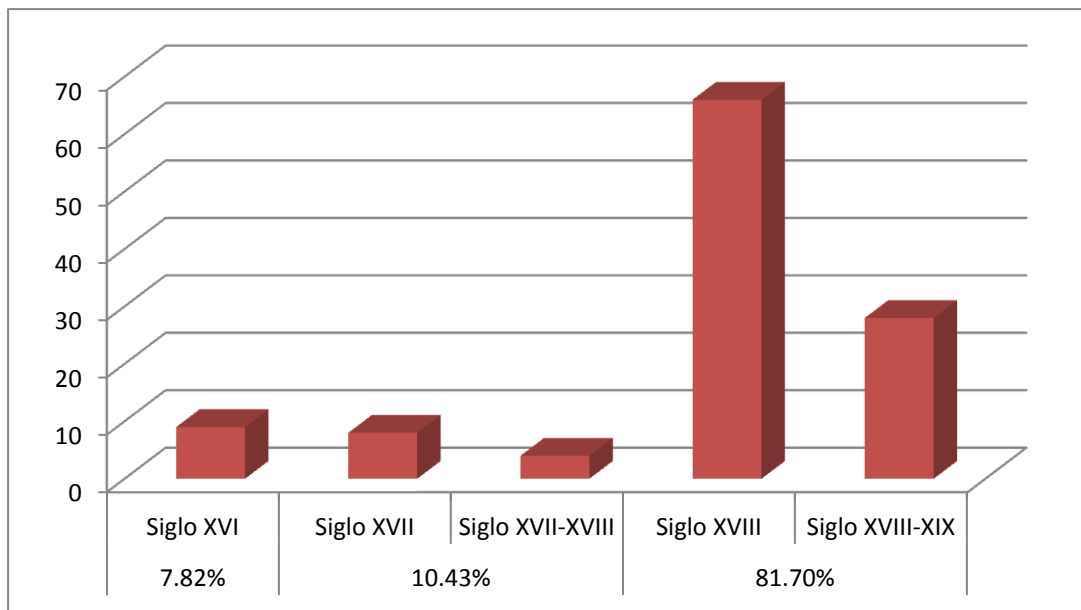
Gráfica no.2. Porcentajes por periodos de Estado actual de arquitectura civil de San Pedro Cholula.  
Fuente: Realizado por autora en base a resultados de visita de campo.

En el estudio que se hizo sobre el estado físico de los inmuebles, se observó que en los edificios del siglo XVI, solo uno está en buen estado y los demás regular, y otro porcentaje de las casas del siglo XVII tuvieron un porcentaje igual de estado regular y bueno; aunque se localizó un alto número de los mismos que se encontraron en mal estado. A partir del siglo XVII-XVIII al XX, el estado en el que se encontraban la mayoría de los inmuebles fue regular, lo que significa que en cuanto mas reciente la época de construcción mayor era el porcentaje de edificios en buen estado cómo se puede ver en la gráfica 2. (ver gráfica no 2 ).

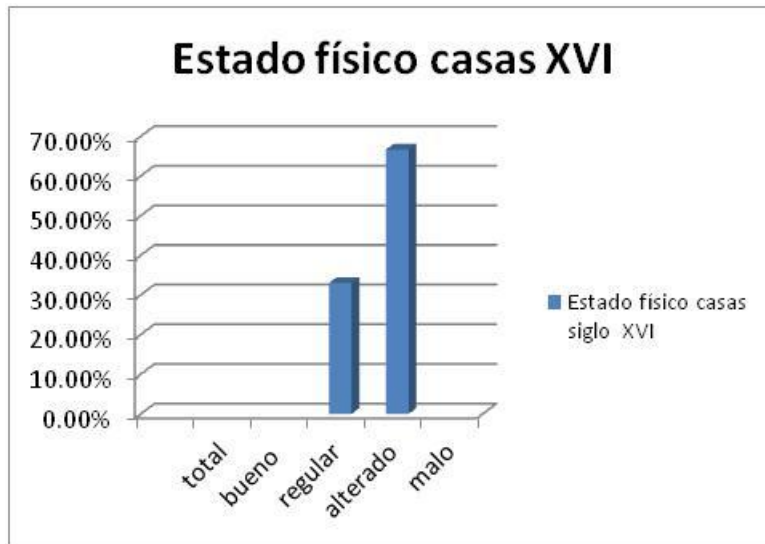
**Gráfica 6 Estado físico de inmuebles siglo XVI.**

Empezaremos con los resultados del análisis de las casas del siglo XVI, donde encontramos un total de 3, 2 se encuentran en estado alterado, lo que arroja un 66.66% del total de inmuebles analizados; y un 33.33% presentan estado regular, pues es un inmueble que se encuentra en buenas condiciones.

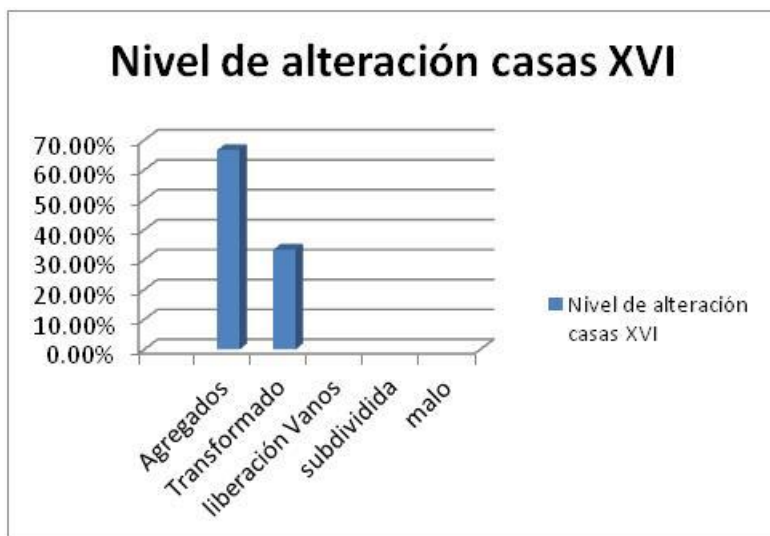
**Gráfica 7 Nivel de alteración de inmuebles siglo XVI.**

Pasando al nivel de alteración de los mencionados tenemos que el 66.66% presentaron agregados y un 33.33% se encontró transformado, quedando solamente una habitación de la primera crujía y lo que resta del edificio son construcciones posteriores, fuera de la época colonial.

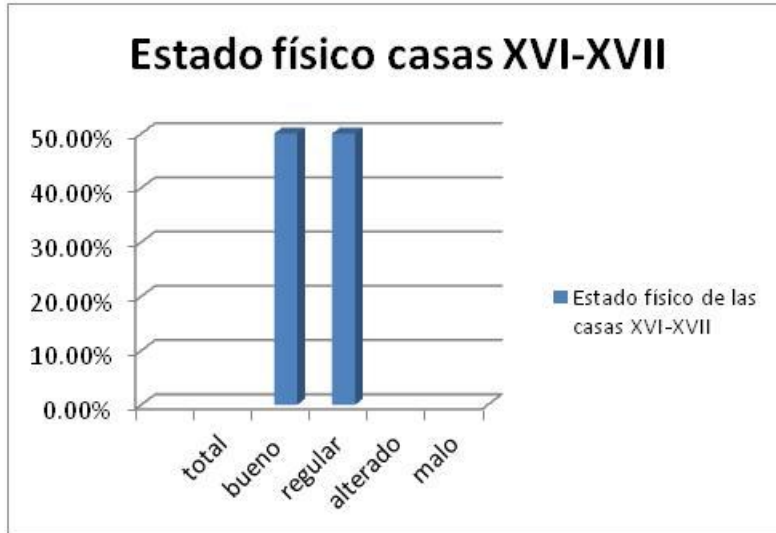
Gráfica 8 Estado físico de inmuebles siglo XVI-XVII.

Ahora con respecto al estado de las casas del siglo XVI-XVII, se observó que en su estado físico el 50% se encontró en buen estado y el otro 50% en estado regular de las 6 casas que se analizaron.

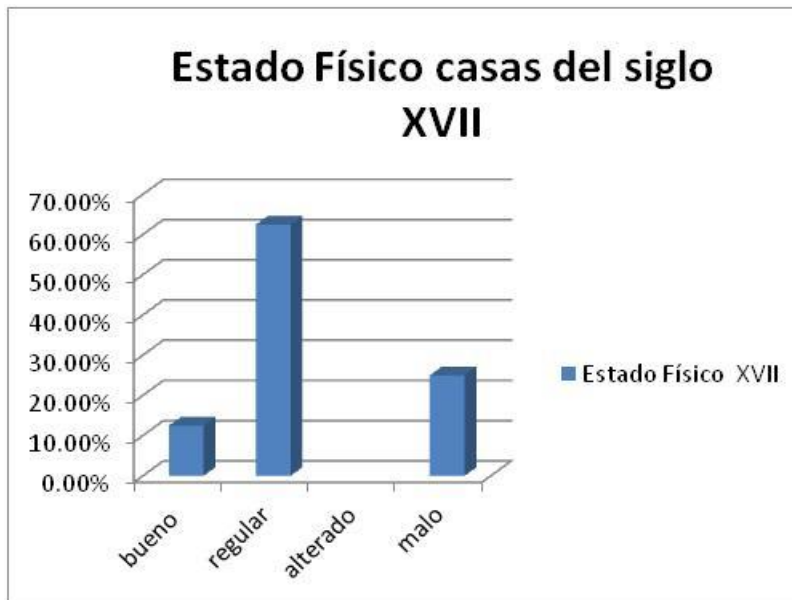
Gráfica 10 Estado físico de inmuebles siglo XVII.

Mencionaremos a continuación el estado actual de las casas del siglo XVII, que en total fueron 8 inmuebles, donde se identificó que el 12.50% se encuentra en buen estado, un 62.50% en estado regular y en un 25% en mal estado.

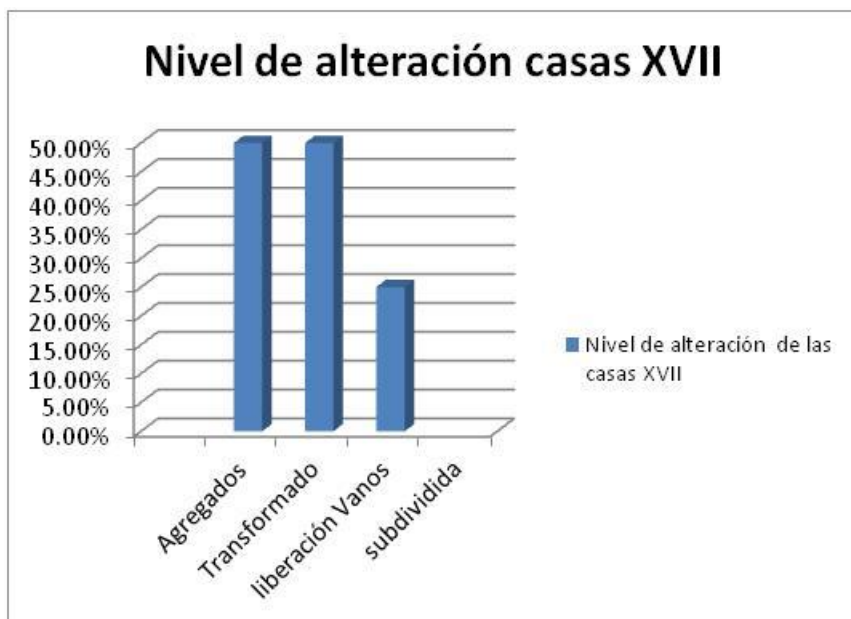
Gráfica 11 Nivel de alteración de inmuebles siglo XVII.

Con respecto al nivel de alteración de los ejemplos mencionados se observó que tienen agregados un 50% del total de las casas observadas, se encontraron transformadas un 50% y con liberación de vanos en un 25%.

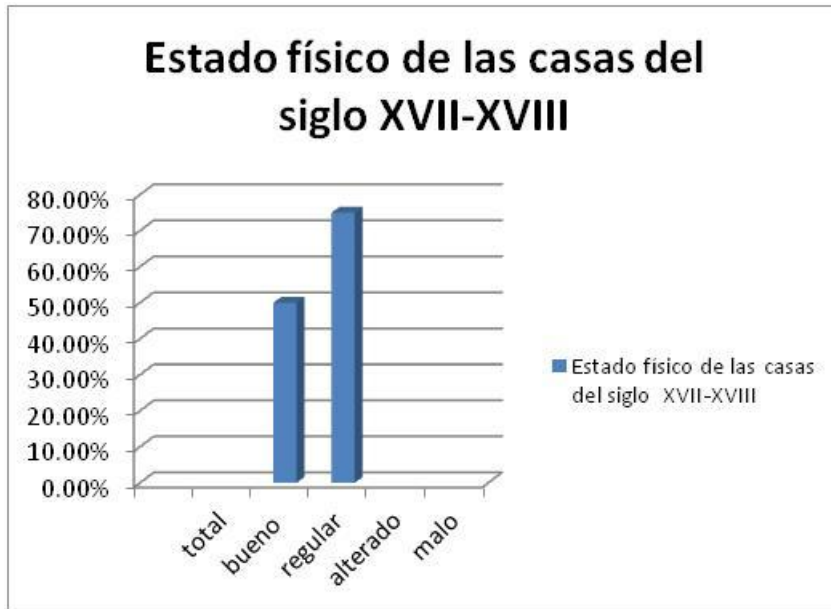
Gráfica 12 Estado físico de inmuebles siglo XVII-XVIII.

En los casos estudiados correspondientes al periodo XVII-XVIII, se hallaron que de los 4 estudiados el 50% tienen un buen estado y un 75% del total tienen un estado regular.

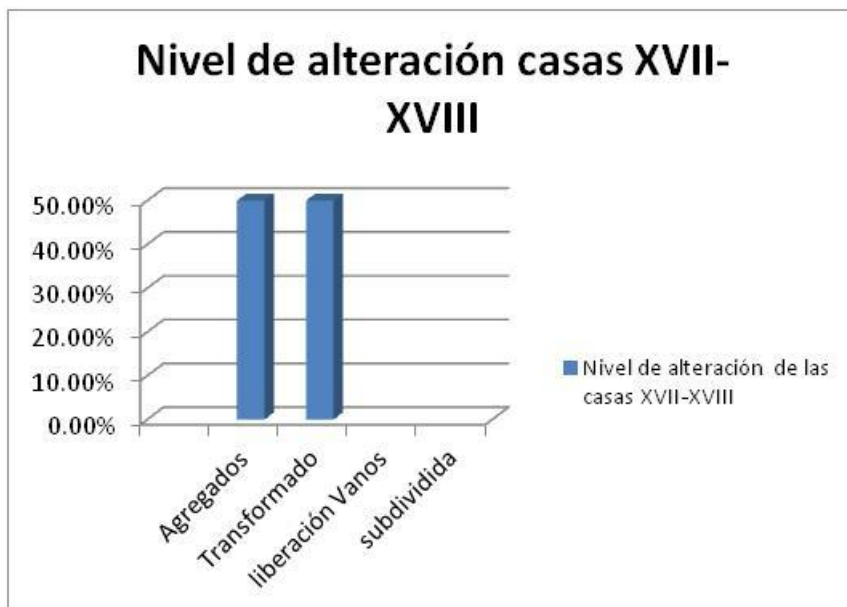
Gráfica 13 Nivel de alteración de inmuebles siglo XVII-XVIII.

En cuanto a su tipo de alteración de los anteriores se observó que del total el 50% tiene agregados y 50% están transformados.

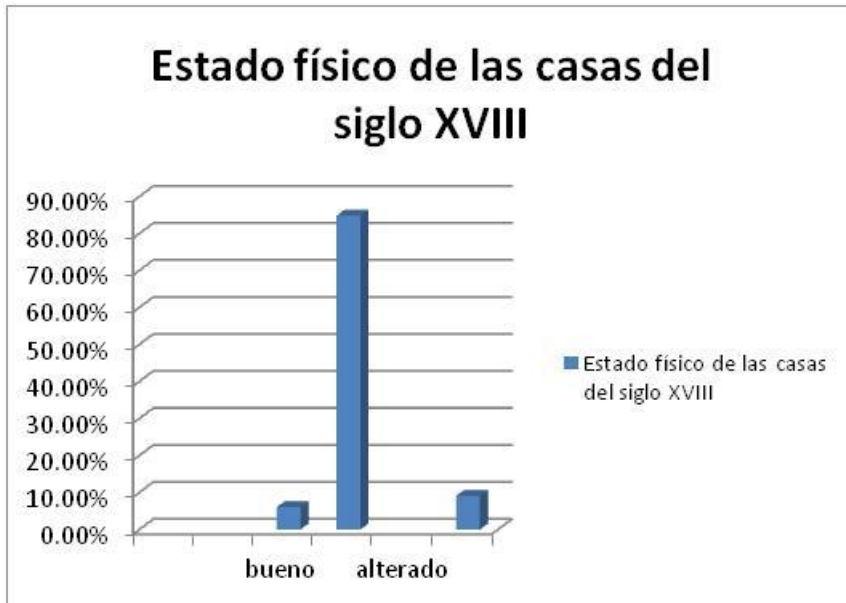
Gráfica 14 Estado físico de inmuebles siglo XVIII.

En el siglo XVIII las viviendas presentaron un estado físico bueno en un 6.06% de los 66 inmuebles estudiados, un 84.04% en estado regular y un 9.09% en mal estado.

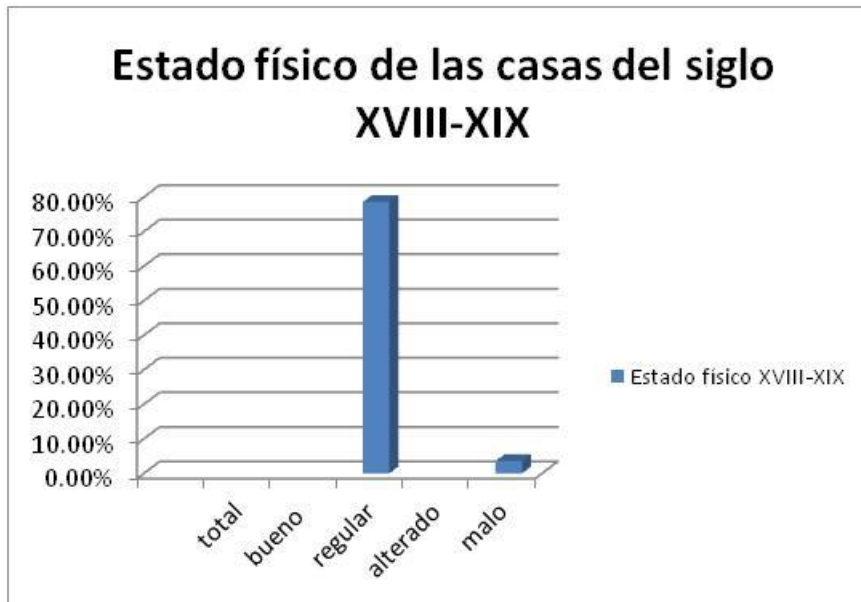
Gráfica 16 Estado físico de inmuebles siglo XVIII-XIX.

Pasando a la parte final de esta etapa de análisis en cuanto a las casas del siglo XVIII al XIX, que en total suman 28 inmuebles, su estado físico actual fue de 78.57% en buen estado y un 3.57% en mal estado, de la totalidad de los edificios.

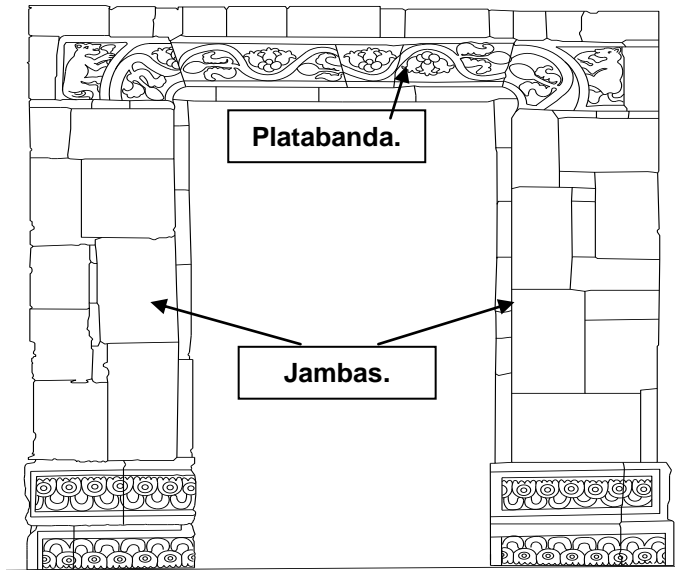
Imagen no 3. Enmarcamiento de puerta casa Miguel Alemán no 1108-1110, detalles de ornamentación Fitomorfa y zoomorfa en platabanda y plinto

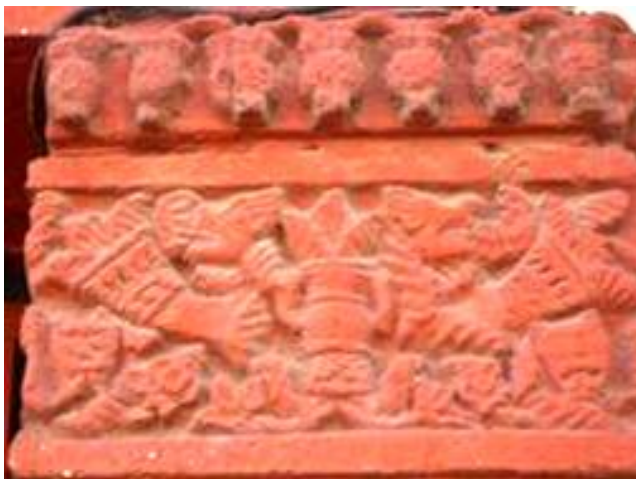
**Foto no 2.-Detalle de imposta prehispánica del inmueble de la 3 sur no. 501**

También mencionaremos la presencia de estos elementos en dos casas que aunque estén ubicadas en el periodo XVIII, en realidad tiene elementos arquitectónicos que corresponden al siglo XVI, tales como plintos prehispánicos en basa de pilastra de enmarcamiento principal; y en la región de las impostas se localizan piedras prehispánicas, lo anterior se manifiesta en los inmuebles localizada en la 3 sur no 501 y en la 6 poniente no 510-512.

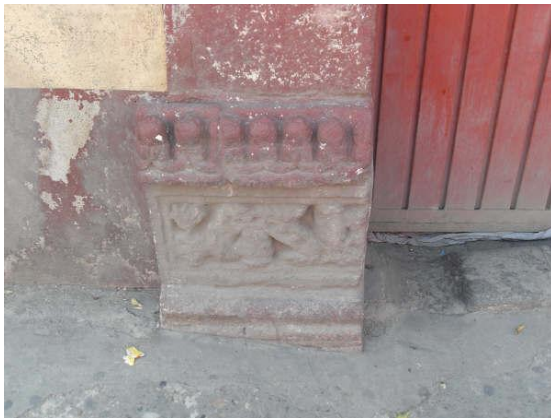
Foto no 3.-Enmarcamiento y detalle de plinto prehispánico de la casa de la 3 sur no. 501.

En la mayoría de las fachadas se encuentran la cornisa rectilínea en el remate de los enmarcamientos de los accesos, como elemento representativo de estos inmuebles. Y en el caso de la casa de la 3 sur no. 501 también lo presenta, lo que hace que se corrobore la hipótesis de que este inmueble si fue realizado durante el siglo XVI, aunque se tenga catalogado en el siglo XVIII.

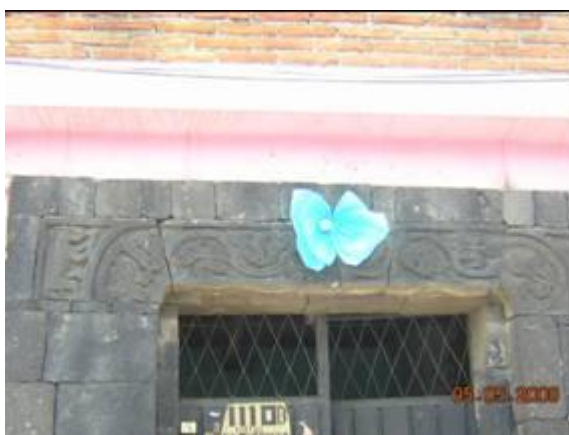
Foto no 5.-Detalles de platabanda con motivos prehispánicos fitomorfos, en la casa ubicada en la calle Miguel Alemán no. 1108-1106

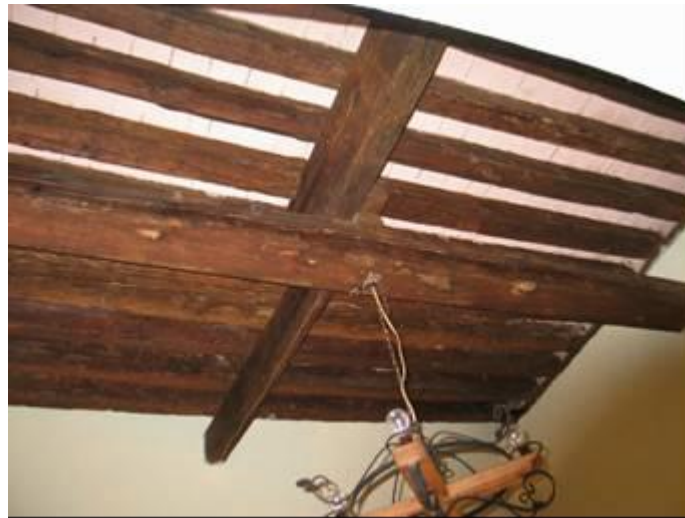
Foto no 6.-Detalles de cubierta de viguería , donde se observan las vigas de arrastre y las de apoyo Casa de la 3 norte no..

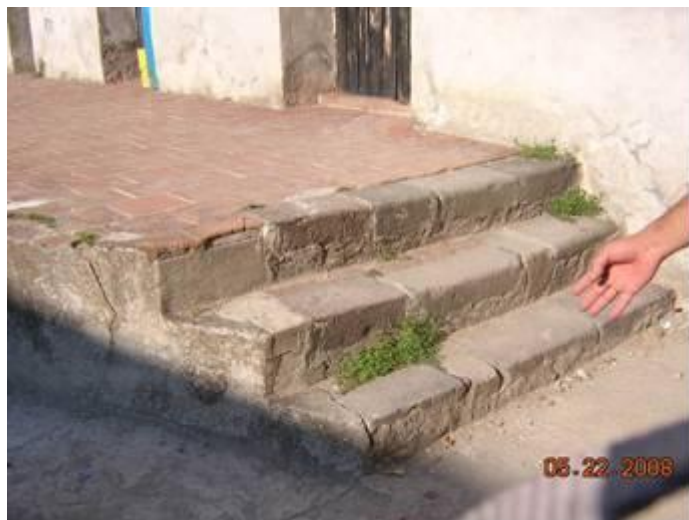
Foto no. 7.- Detalle de escaleras que permiten el acceso al pasillo que rodea el patio central y que comunica a las habitaciones por el exterior.

En cuanto a la distribución de los espacios interiores, estos se organizan alrededor del patio central, se detectó un pasillo alrededor del patio central, con diferente nivel que el del patio, al cual se accede con tres escalones, y que comunica a las habitaciones por el exterior, se manejó como hipótesis que este patio estuvo techado con una cubierta de material perecedero, esto es que tuvo sus pilares de madera, al igual que la vigas que sostenían la cubierta y finalmente tendrían su acabado final de teja, de esta manera este pasillo que se mencionó tuvo su protección para vestibular.

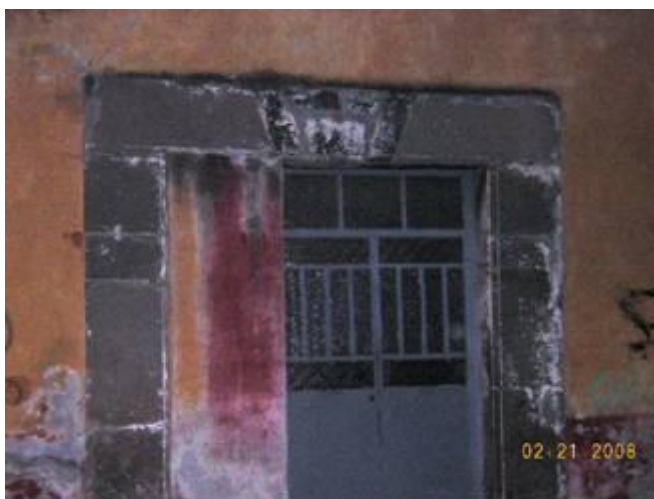
Foto no. 9.-Detalle de Enmarcamiento, jambas y platabanda de cantería. Casa 3 norte no 605.

Uno de los elementos de los enmarcamientos fue la platabanda en un 17%, ya que estaba conformado por dovelas de cantería y de piedra volcánica, y en un 50 % dintel de cantería. En un 33 % se identificaron arcos rebajados; sobre los arcos y sobre dinteles se observaron anagramas de San Pedro y en otros de la Virgen María en un 33%.

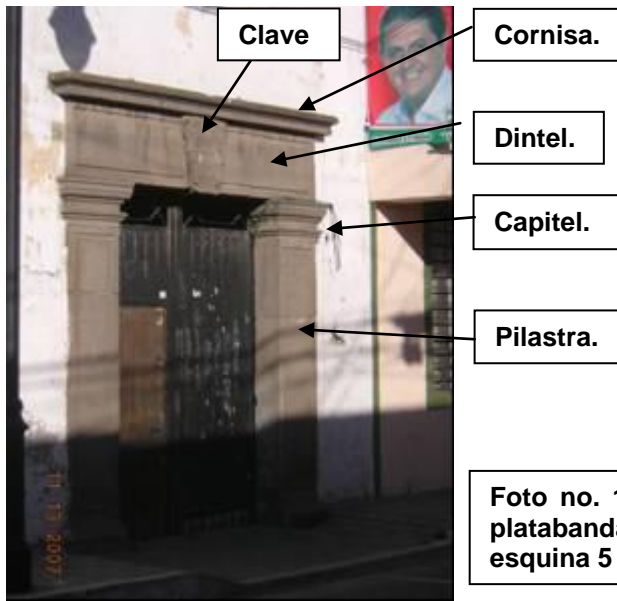
Foto no. 10.-Detalle de Enmarcamiento, jambas y platabanda de piedra cantería. Casa 6 oriente y esquina 5 de mayo no. 1.

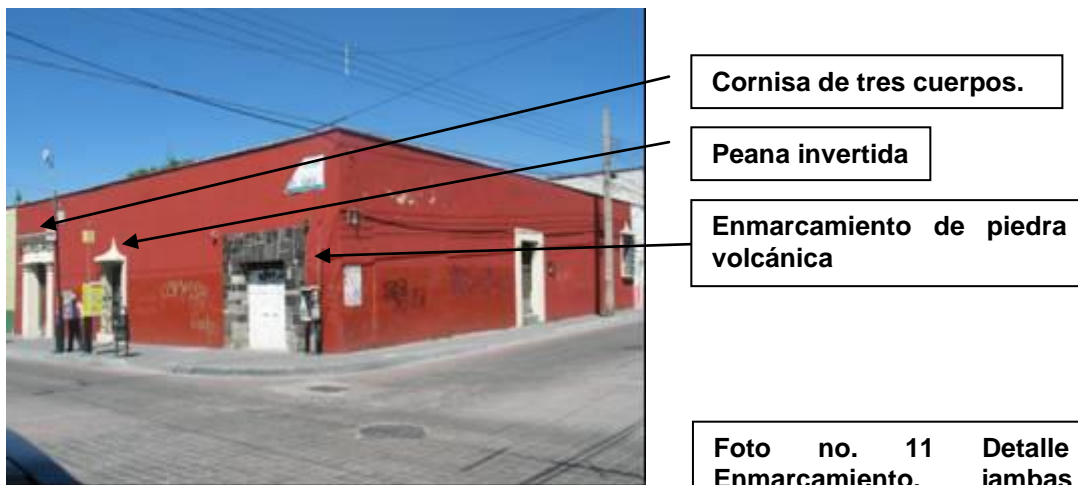
Foto no. 11 Detalle de Enmarcamiento, jambas y platabanda de piedra volcánica. Casa 8 poniente no 103.

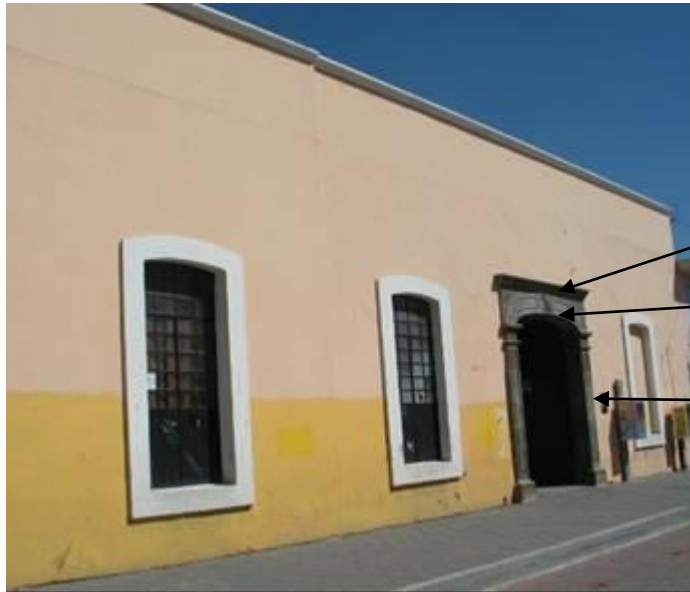
Cornisa rectilínea

Arco rebajado de cantería

Pilastras de cantería

Foto no. 12 Detalle de Enmarcamiento, jambas y arco rebajado de cantería. Casa calle. 5 de Mayo No. Oficial 401.

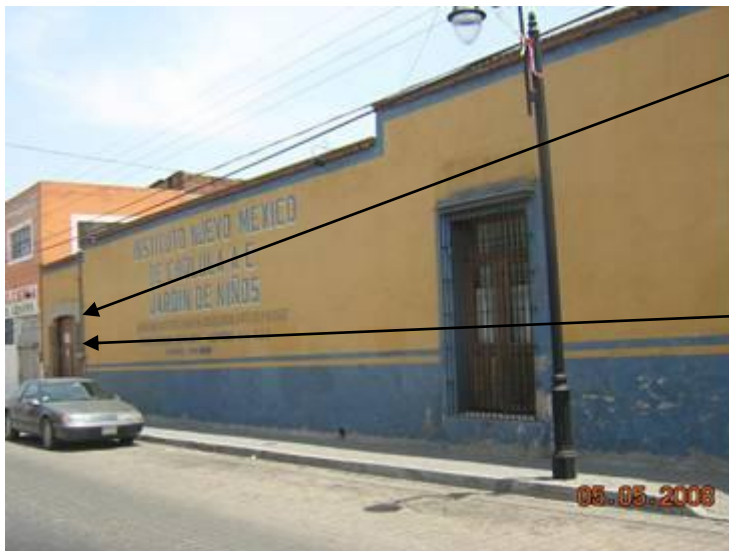
Arco rebajado de cantería

Pilastras de cantería

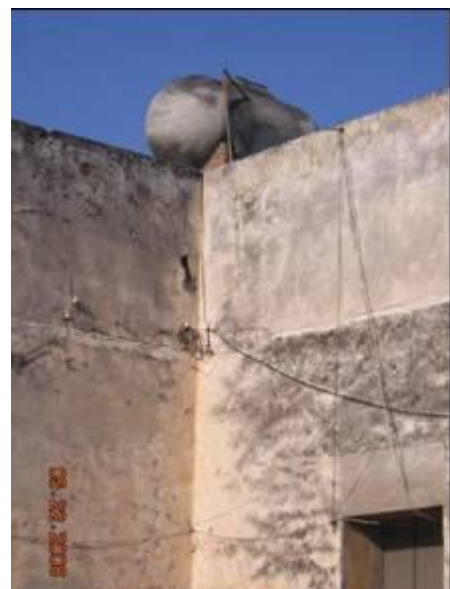
Foto no. 15.- Imagen de estado actual de repellido de muros exteriores. Casa 6 oriente y esquina 5 de mayo no. 1.

En la casa que se analizó como ejemplo de los inmuebles del siglo XVII, se detectó que los enmarcamientos de las puertas a las habitaciones tenían un recubrimiento que hacía que se desvaneciera el mismo y formara un solo nivel con el recubrimiento de los muros. **Ver Anexo 3 tabla 11.**

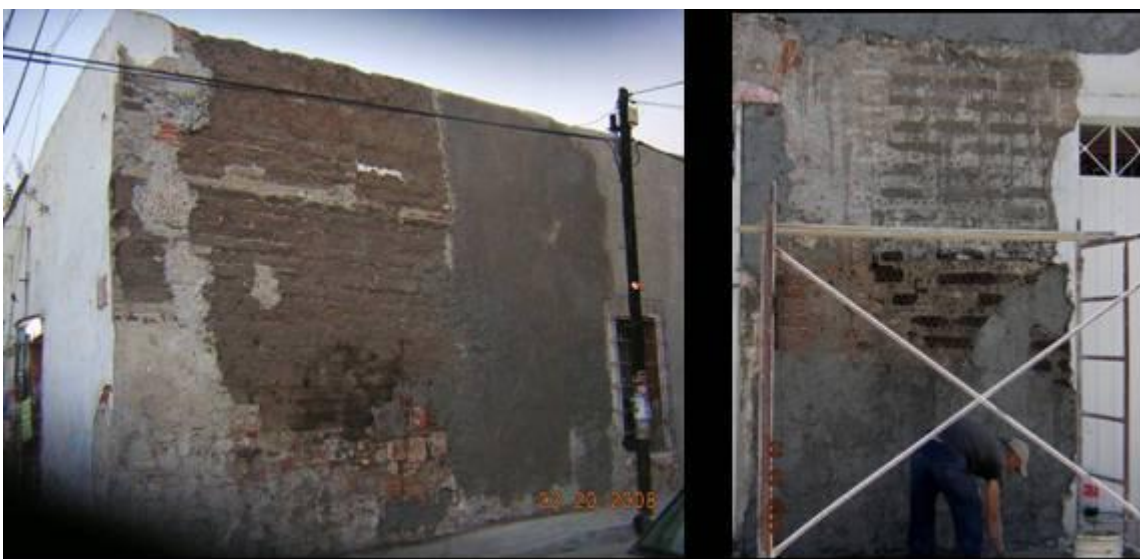
**Foto no. 16.- Muro de tabique de adobe de la casa de la 6 oriente esquina con 5 de mayo no 1, durante intervención.**

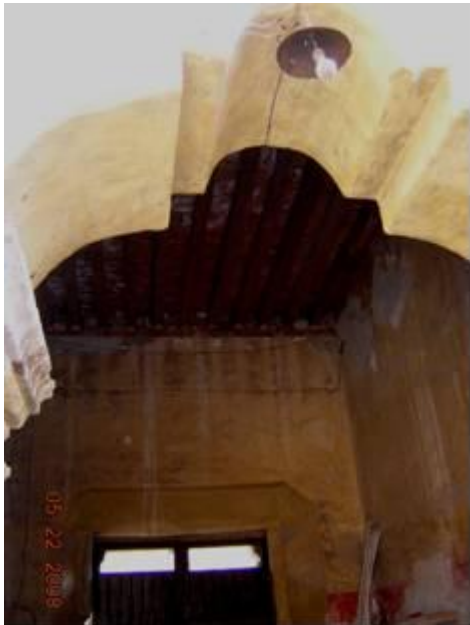
Continuando con la estructura del edificio en el mismo caso que en los inmuebles del siglo XVI; en los entrepisos y losas de azotea hubo vigas de arrastre, luego las de apoyo, posterior a estas el tejamanil que estuvo de soporte del terrado que tendrá en la parte superior las vigas que separaron el piso de madera de la siguiente planta.

Foto no. 17.- Vista de vigería de zaguán de la Casa 6 oriente y esquina 5 de mayo no. 1.

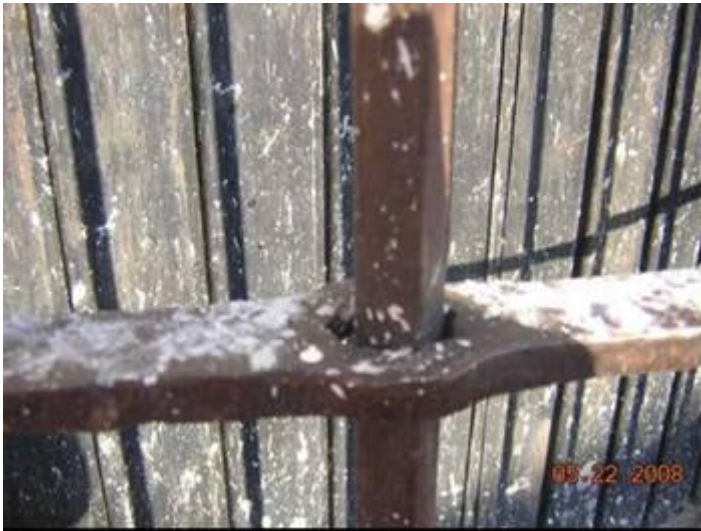
Foto no. 19.- Imagen de la herrería de forja, que se encuentra actualmente en las fachadas exteriores del inmueble de la 6 oriente no 1.

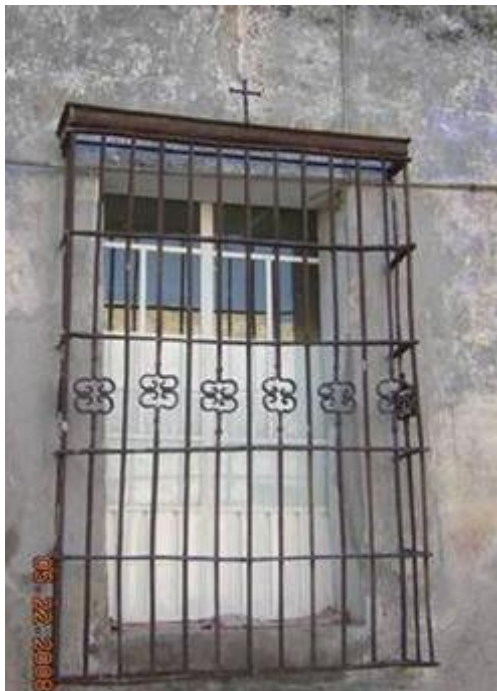
Foto no. 20.- Fotografía donde se muestra la herrería que se encontró en las ventanas de las fachadas interiores del mencionado inmueble.

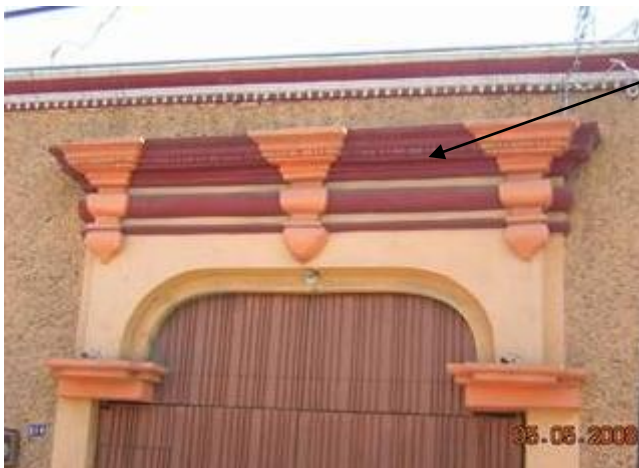
Cornisa ornamentada de tres cuerpos

Foto 22.- Detalle de ornamentación en cornisa de 3 cuerpos, casa 7 poniente no 314.

En un 39.39% se encontraron cornisas rectilíneas en las fachadas como elemento representativo de estos inmuebles, y el elemento que se adiciona son los dentículos en la parte inmediata inferior a las cornisas en un 24.24%; ya en un menor porcentaje pero que es necesario mencionarlo porque es representativo del barroco en Cholula es la cornisa con ornamentación de 2 o mas cuerpos en un 9.09%.

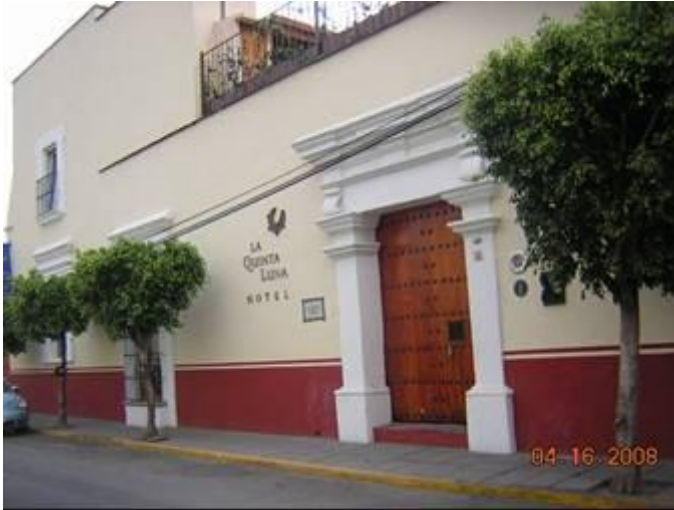
**Foto no. 24.- Fachada principal de la Quinta Luna, donde observamos la cornisa ornamentada de 3 cuerpos, detalle de un roleo a cada lado del acceso principal, con columnas con capitel dórico con doble collarino.**

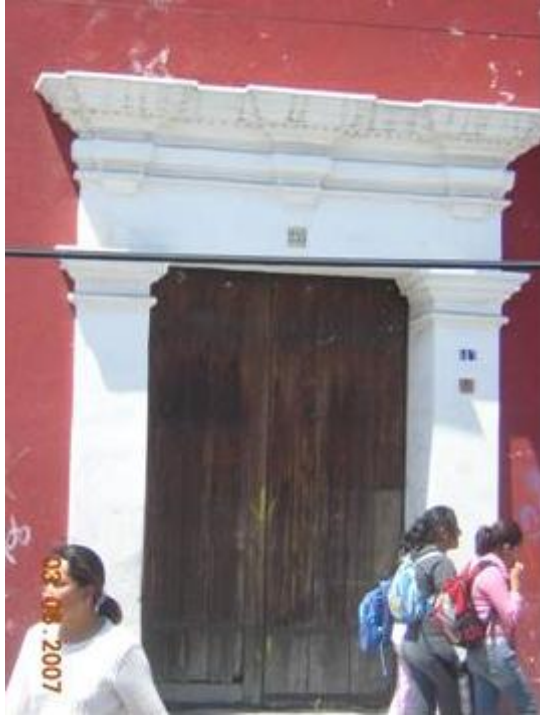
Foto no. 25.- Ornamentación en cornisa de tres cuerpos, con franja con dentículos, en el inmueble de la calle 8 poniente no. 101.

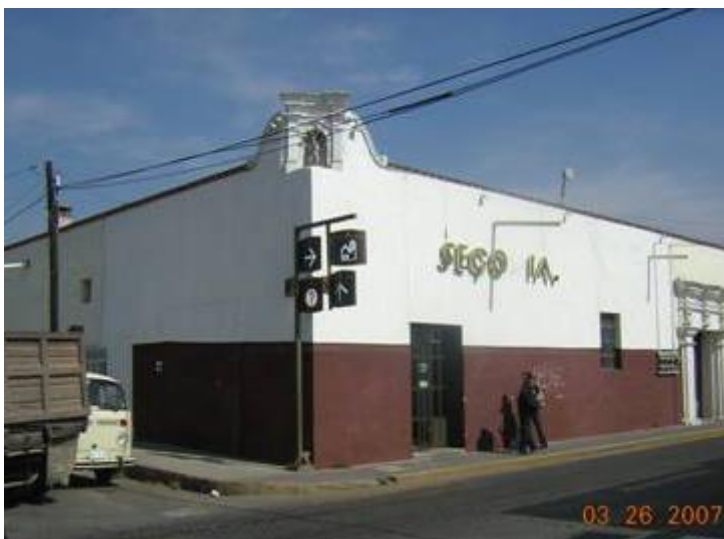
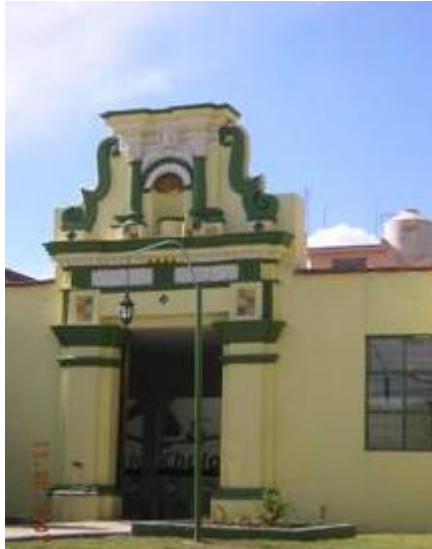
Foto no 26 y 27.- Calle 4 norte No. Oficial Esquina 8 oriente no. 801

En estas casas hay un elemento que se anexa a las fachadas exteriores, se llama Imafrente, y contiene los siguientes elementos: en primer lugar tienen nichos en un 15.15%, columnillas con fuste estriado (3.03%) y su capitel dórico (3.03%), conchas y roleos mixtilíneos en un 3.03%.

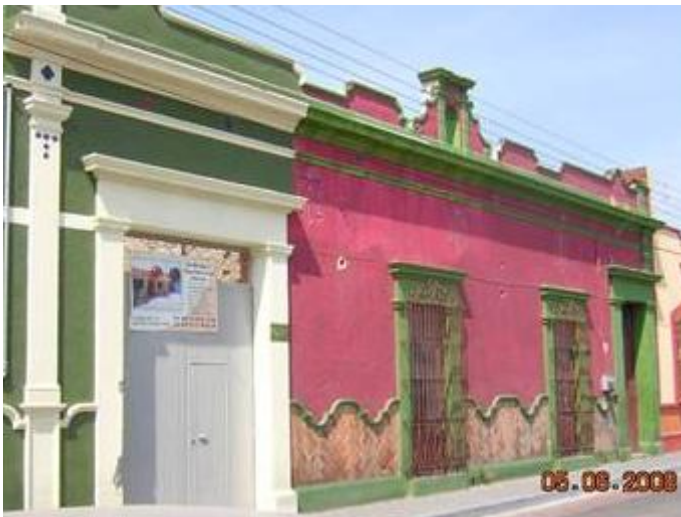
Foto no 28.- Casa 5 norte no. 813. Detalle de enmarcamiento típico siglo XVIII.

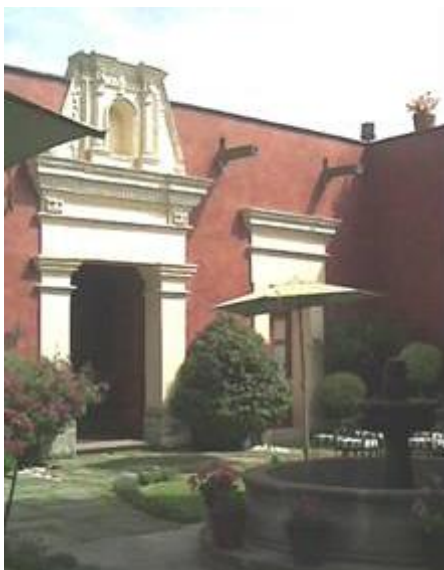
Foto no. 30.-Detalle de enmarcamiento de fachada interior de la calle 3 sur no. 702.

Estudiando los balcones que existieron en este siglo, encontramos como base del enmarcamiento una guardamalleta con ladrillos en un ejemplo que conforma el 3.03% de la totalidad de inmuebles estudiados (Ver foto no. 30). Continuando con el análisis se localizó en la base del balcón un elemento llamado ménsula y se identificó que era de madera (3.03%), posterior a este elemento se encontró una laja de cantería en el piso (24.24%), hubo mayor presencia de jambas en los enmarcamientos (39.39%) y en menor cantidad se encontraron pilastras en un 12%.

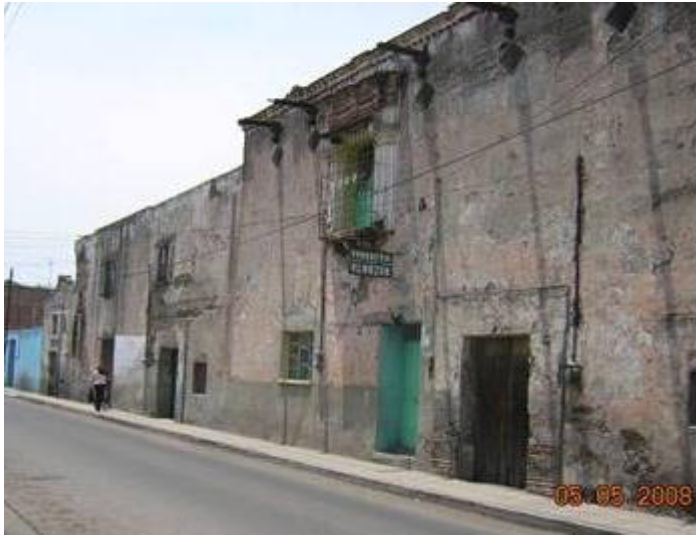
Foto no. 32.-Detalle de enmarcamiento de fachada interior de la calle 3 sur no. 702.

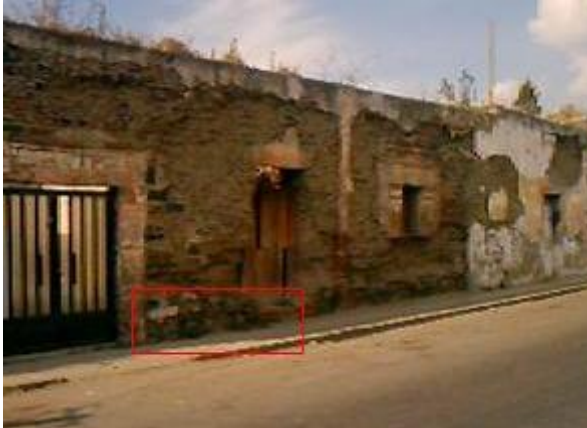
**Foto no. 34.- Detalle de zoclo en la casa ubicada en la 6 norte no 605. Fotografía antes de ser intervenida y después de ser intervenida.**

El caso de las casas de este periodo no es la excepción con respecto al zoclo de piedra en las fachadas exteriores y en algunos casos llegó a formar parte del acabado del paramento exterior. **Ver anexo 3 tabla 19, 20, 21,22 y 23.**

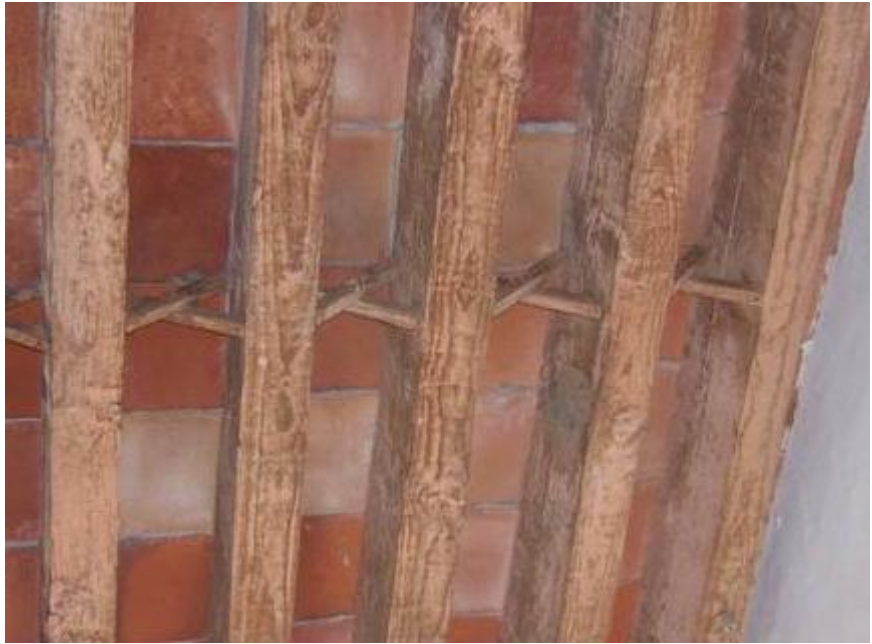
En el análisis realizado a los inmuebles del siglo XVIII, se encontraron cubiertas de viguería de la misma manera que los anteriores casos de los siglos XVI y XVII, con sus vigas de arrastre, de apoyo, tejamanil y o ladrillo, terrado, luego se colocaba el mortero de cal y arena, y por ultimo el enladrillado con su capa baba de nopal para darle el acabado final que funcionaba como impermeabilizante en un 100%.

Foto no. 36.-Vista interior de cubierta de viguería.  
Casa 6 poniente no. 108.

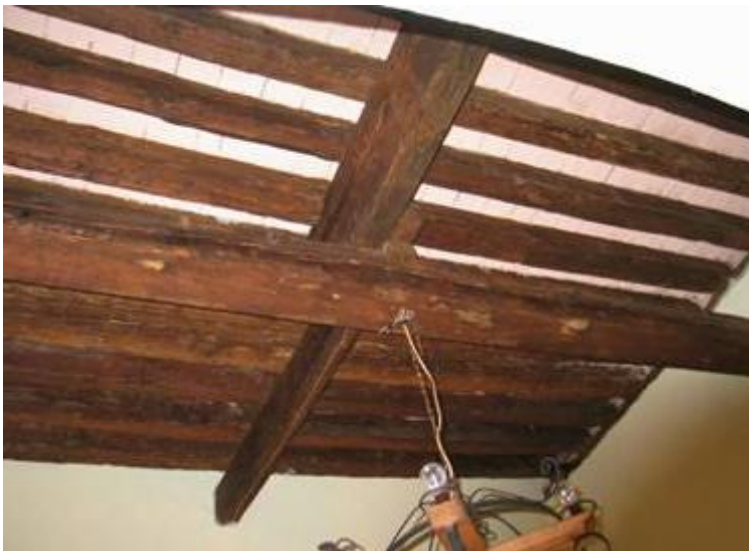
Foto no .37.- Vista interior de cubierta de viguería de casa ubicada en la 3 norte no 206.

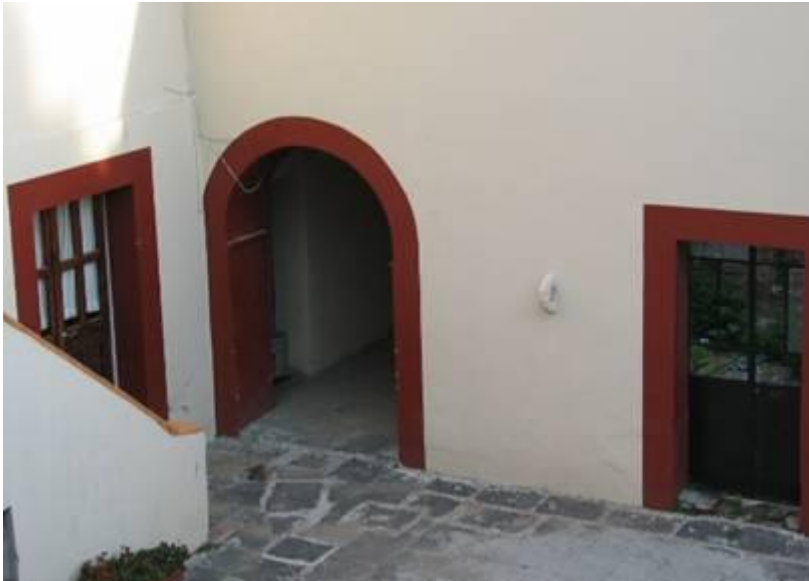
**Foto no. 38.- Detalle de patio de casa del siglo XVIII, de cantería, en el inmueble**

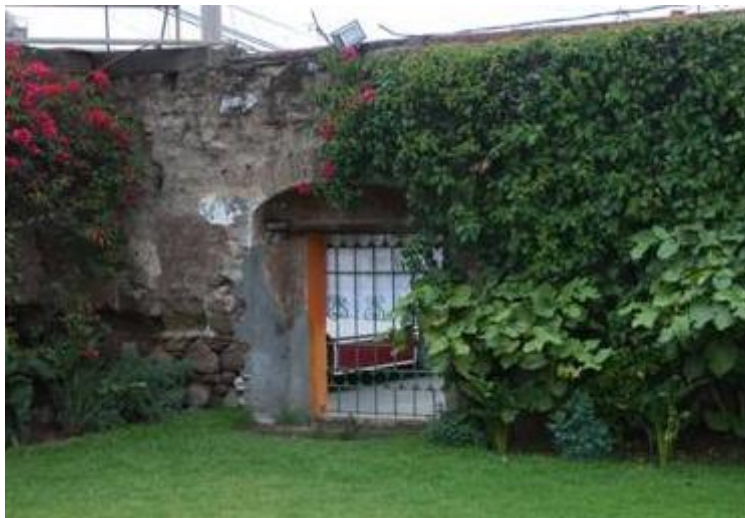
**Foto no. 39.- Detalle de patio de casa del siglo XVIII, de cantería, en el inmueble de la calle 5 norte no.813.**
