PROPUESTA DE IMPLEMENTACIÓN DE LA NORMA ISO  
45001 EN UNA EMPRESA TEXTIL

TESIS

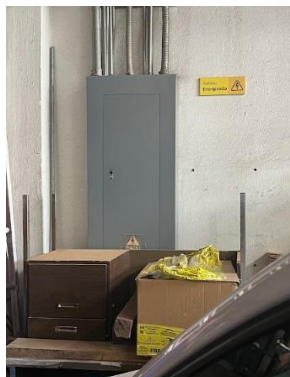
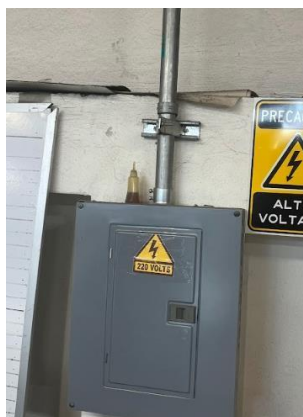
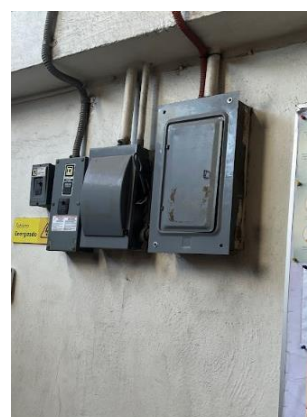
Tabla G. Ficha del riesgo #3 - Centro de carga sin etiquetas/tapas ciegas.

| Medidas existentes: | | | Etiquetado ausente; inspecciones eléctricas esporádicas. | | | | | | | | | | | | | |

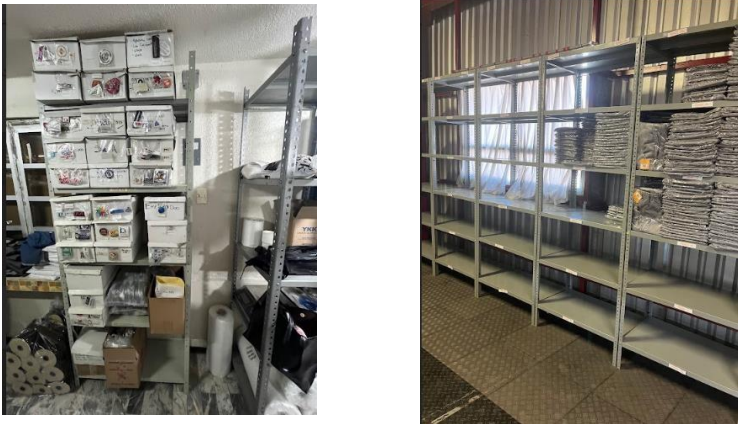
Tabla 10. Ficha del riesgo #4 - Estantes sin etiquetas de especificaciones de peso/altura máxima, y falta de anclaje.

| Descripción y fuente del riesgo: | | La ausencia de señalización de capacidades máximas y una falta completa de anclaje de seguridad hace que los mismos sean propensos a colapsos. | | | | | | | | | | | | | | |
| Medidas existentes: | | Sin anclaje ni etiquetado visible. | | | | | | | | | | | | | | |

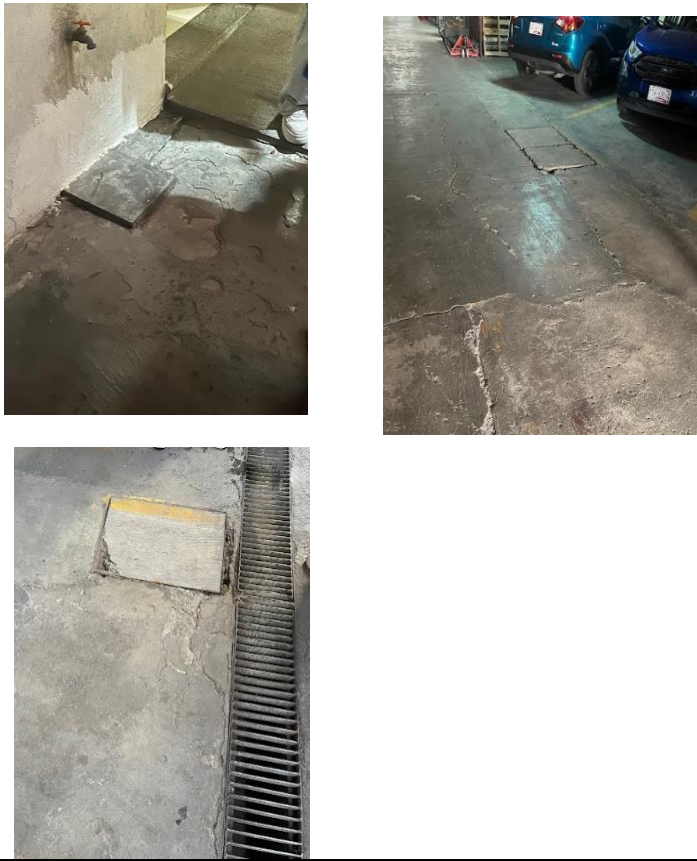
Tabla 11. Ficha del riesgo #5 - Desniveles por tapas deterioradas o alcantarillas expuestas

| Riesgo identificado: | | Desniveles por tapas deterioradas o alcantarillas expuestas. | | | | | | | | | | | | | |
| Descripción y fuente del riesgo: | | Existen desniveles por tapas de registro deterioradas y alcantarillas expuestas, las cuales además de tener las líneas amarillas de seguridad deterioradas, representan un riesgo de tropiezo el cual es propenso a causar lesiones. | | | | | | | | | | | | | |
| Medidas existentes: | | Tapa metálica presente pero deteriorada; sin señalización. | | | | | | | | | | | | | |

| <p>Imágenes:</p> | <p>The images show three different locations of floor damage. The top-left photo shows a corner where a concrete slab is missing, exposing the subfloor. The top-right photo shows a cracked and uneven concrete surface next to a blue car. The bottom photo shows a rectangular concrete slab missing from a drainage grate, with the grate itself being a metal grid.</p> |

***Riesgo 5. Desniveles por tapas deterioradas o alcantarillas:***

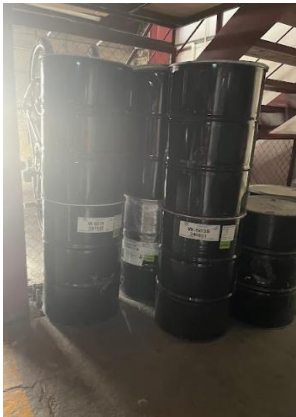
Tabla 12. Ficha del riesgo #6 - Falta de kit antiderrame cerca de químicos.

| Medidas existentes: | Ninguna. | | | | | | | | | | | | | |

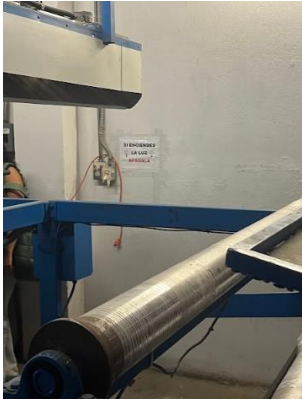
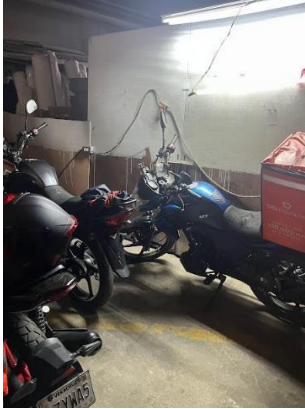
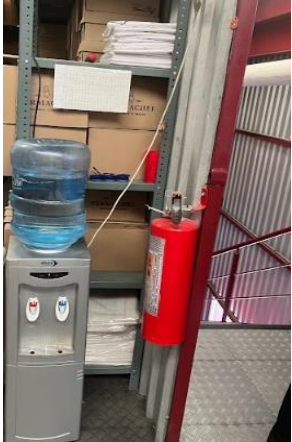
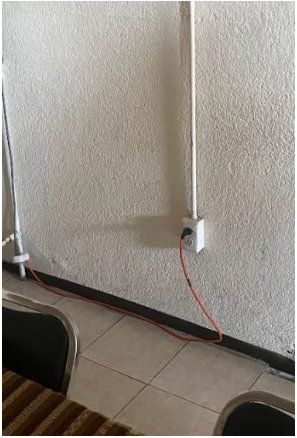
Tabla 13. Ficha del riesgo #7 - Uso de extensiones eléctricas.

| Medidas existentes: | Uso común; sin canalización ni protección. |

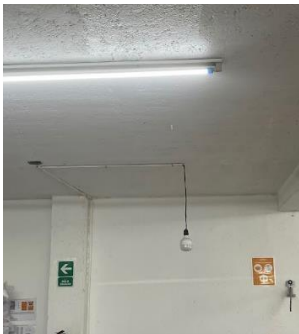
Tabla 20, Ficha del riesgo #14 - Iluminación deficiente.

| Riesgo identificado: | | Iluminación deficiente. | | | | | | | | | | | | | |

| Medidas existentes: | Iluminación mínima; sin mediciones de lux. |

#### ***Riesgo 14, Iluminación deficiente:***

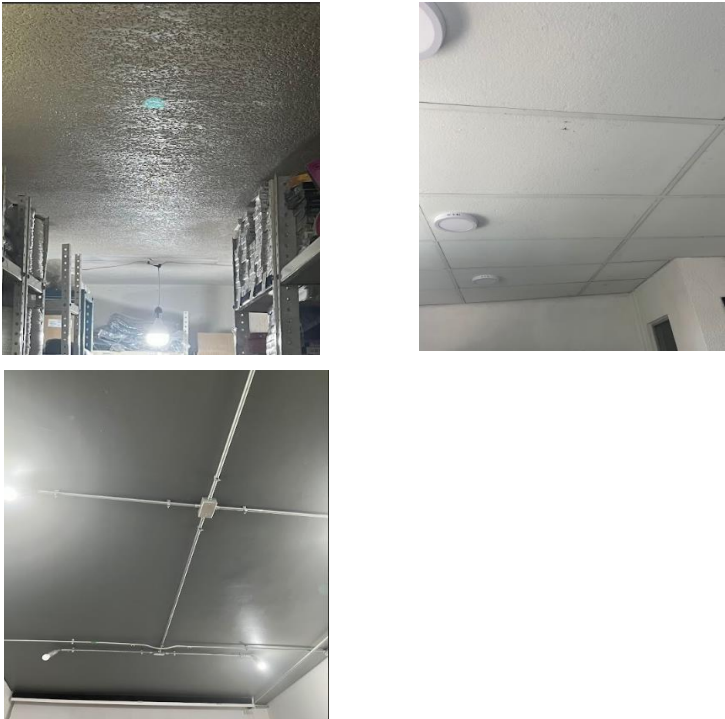
Tabla 22. Ficha del riesgo #16 - Falta de detector de humo.

| Medidas existentes: | Ninguno en áreas evaluadas. |

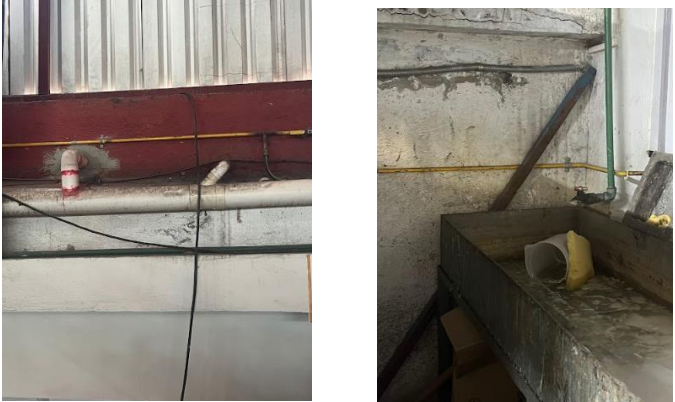
Tabla 23. Ficha del riesgo #17 - Tubería de gas sin etiquetado/sin uso.

| Descripción y fuente del riesgo: | El mal manejo o identificación del gas puede generar explosiones o fugas de gas, además de que existen casos en los cuales se dejó tubería obsoleta sin uso instalada lo cual genera confusión y riesgo. | | | | | | | | | | | | | |
| Medidas existentes: | Etiquetado ausente; tubería aparentemente en desuso. | | | | | | | | | | | | | |

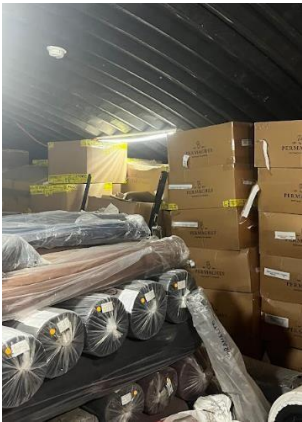
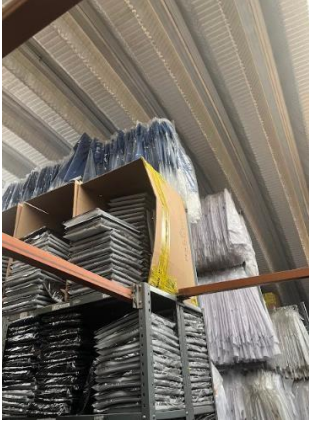
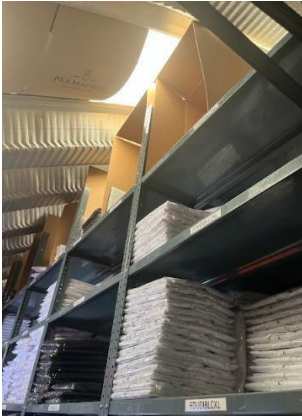
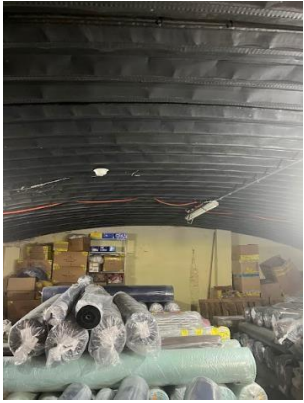
Tabla 25. Ficha del riesgo #1G - Material expuesto al calor.

| Medidas existentes: | Ninguna protección térmica ni reubicación del material. | | | | | | | | | | | | | |

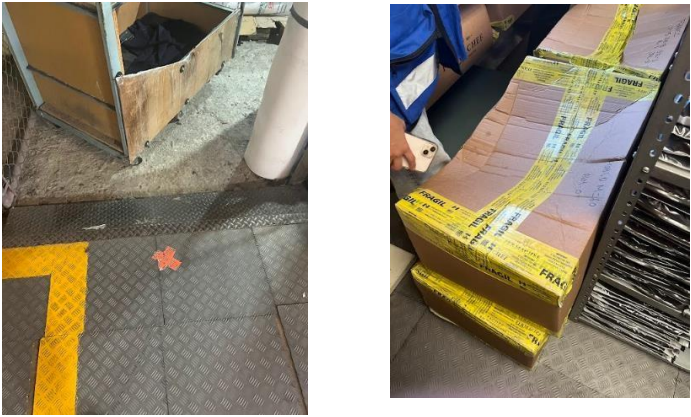
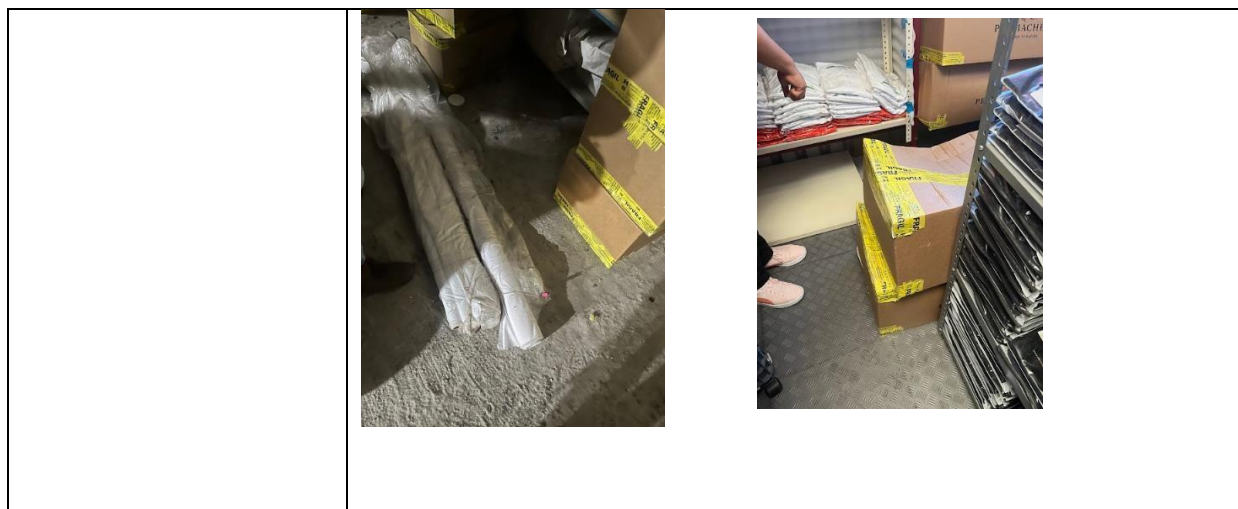
Tabla 26. Ficha del riesgo #20 - Entradas o pasillos obstruidos.

| Medidas existentes: | | Apilamiento sin control; sin delimitación de zonas seguras. | | | | | | | | | | | | | | |

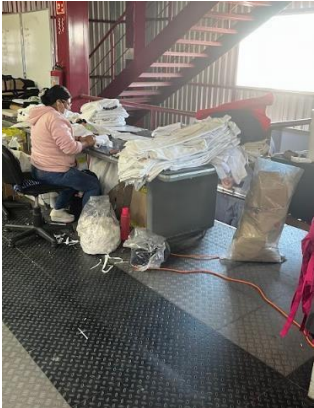
Tabla 2G. Ficha del riesgo #23 - Puesto improvisado de trabajo.

| Medidas existentes: | Mobiliario adaptado por los propios trabajadores. | | | | | | | | | | | | | |

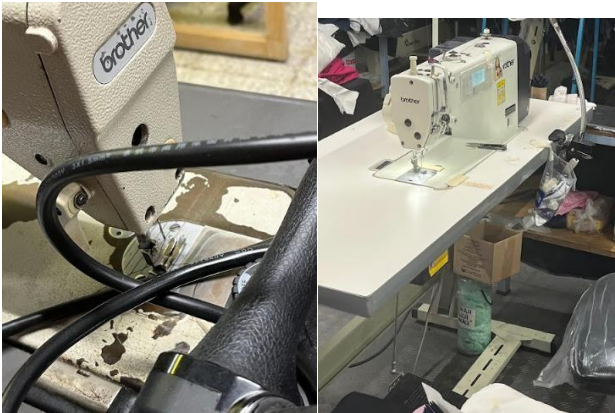
Tabla 30. Ficha del riesgo #24 - Maquinaria sin protecciones.

| Descripción y fuente del riesgo: | La existencia de maquinaria con exposición directa de partes móviles puede causar lesiones graves y es un incumplimiento crítico de seguridad mecánica |
| Medidas existentes: | Ninguna barrera física. |

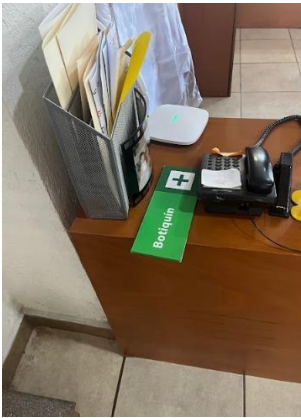
Tabla 31. Ficha del riesgo #25 - Falta de extintor o botiquín.

| Medidas existentes: | Señalización sin respaldo físico. |
