El diseño arquitectónico en los espacios de educación  
especial. Caso de atención múltiple. Tepeaca de  
Negrete, Puebla.

**TESIS PARA OBTENER EL GRADO DE MAESTRO EN DISEÑO  
ARQUITECTONICO**

**El diseño arquitectónico en los espacio de educación especial. Caso Centro de atención múltiple. Tepeaca de Negrete, Puebla.**

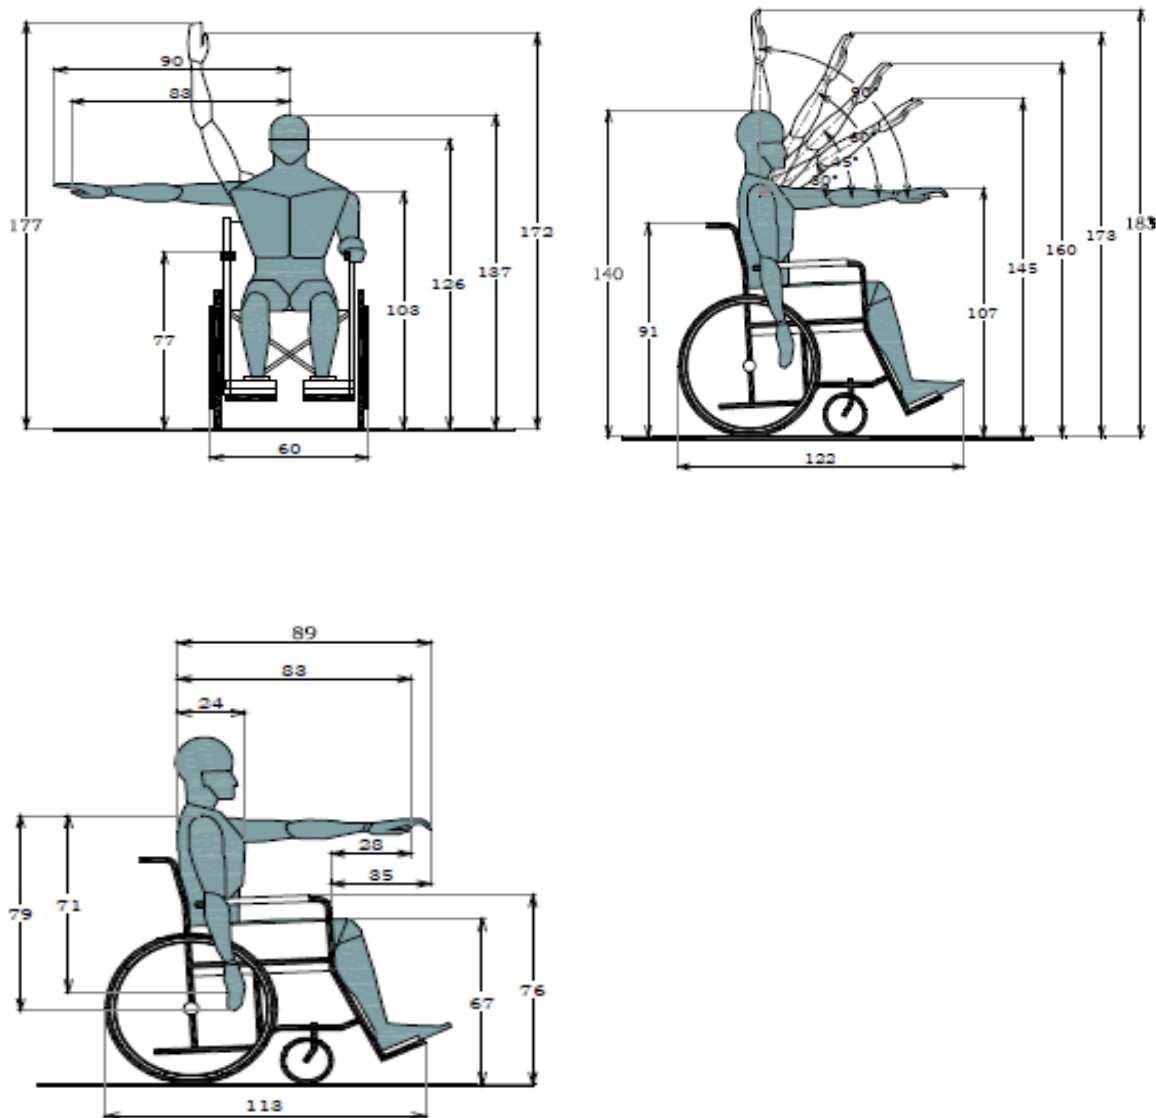
Para dimensionar la extensión, holgura y de más parámetros es preciso englobar el conjunto individuo – silla de ruedas, planteamiento que exige conocimientos acerca de la peculiaridades de esta última. Las figuras presentadas en la imagen 4 contemplan la antropometría promedio de los individuos sujetos a la dependencia de la silla de ruedas.

**Imagen 4.** Dimensiones de individuo – silla. (INIFED. Normas y especificaciones para estudios proyectos construcción e instalaciones, en su volumen 3 Estudios Preliminares, Tomo II Norma para personas con discapacidad, pág. 6.)

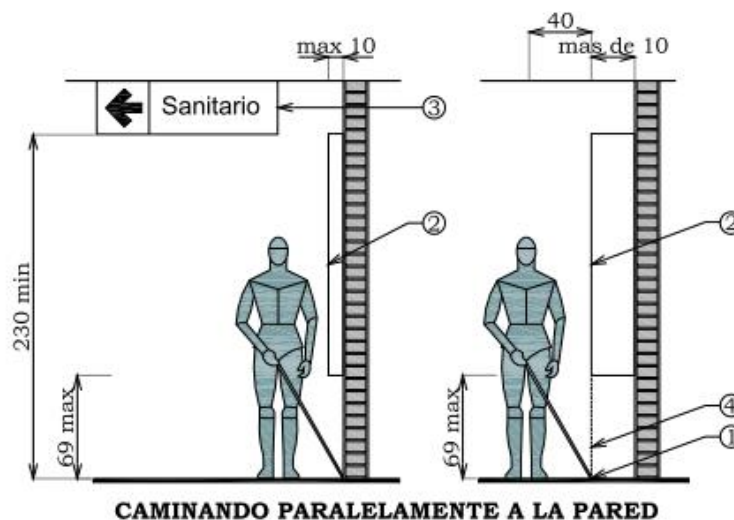
Cuando en las circulaciones en pasillos o pasos existan obstáculos fijos a la pared y estos sobresalgan más de 10 cm, el obstáculo debe estar ubicado a una altura máxima de 69 cm y se instalará en el pavimento, a paño del límite exterior del obstáculo, un borde boleado de 0.5 cm para indicar al invidente la existencia de este. Cuando el obstáculo sobresalga menos de 10 cm, este debe contar con una altura máxima de 69 cm.

NOMENCLATURA	
1)	BORDE BOLEADO DE 0.5 CM
2)	OBSTÁCULO (VITRINAS, TELÉFONOS, ETC.)
3)	SEÑALIZACIÓN EN PLAFÓN
4)	TIRA TÁCTIL O CAMBIO DE TEXTURA

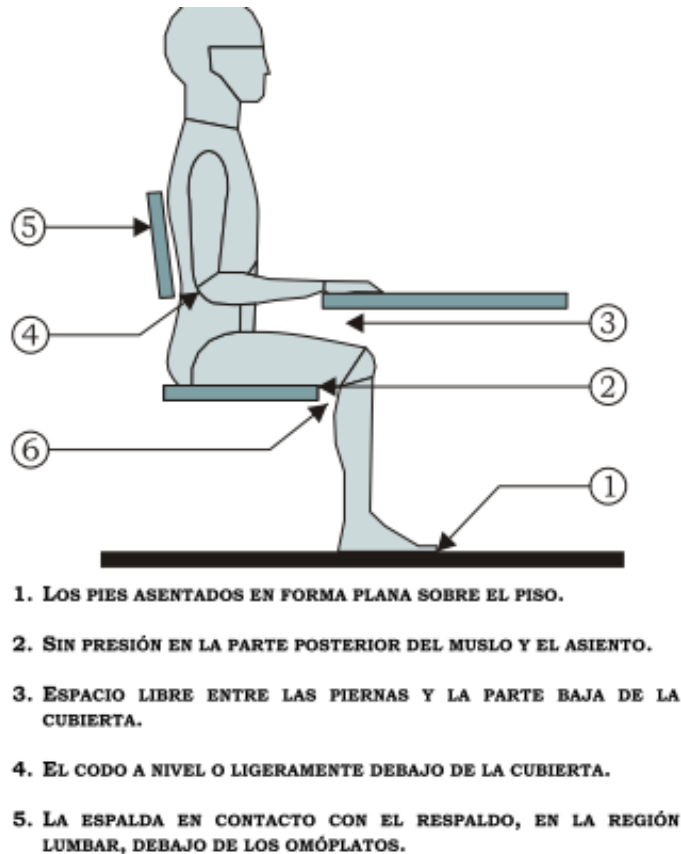
- a) Colocación de ambos pies en forma plana sobre el piso.
- b) Carencia de presión en la parte posterior de los muslos, cercana a las rodillas.
- c) Holgura entre las piernas y la parte inferior de la mesa.
- d) Posición de la cubierta de la mesa a la altura de los codos o un poco más alta.
- e) Espalda apoyada en un respaldo que cubra la parte superior de la región lumbar.
- f) Existencia de una pequeña holgura entre la pantorrilla y la parte frontal del asiento. Para el diseño hay que tomar en cuenta también:
- g) El ángulo formado entre el asiento y el respaldo, el cual deberá ser de 95°.
- h) Los anchos de la cubierta para cada estatura.

**Imagen 12.** Postura de confort. (INIFED. Normas y especificaciones para estudios proyectos construcción e instalaciones, en su volumen 3 Habilidad y funcionamiento, Tomo III mobiliario, pág. 10)

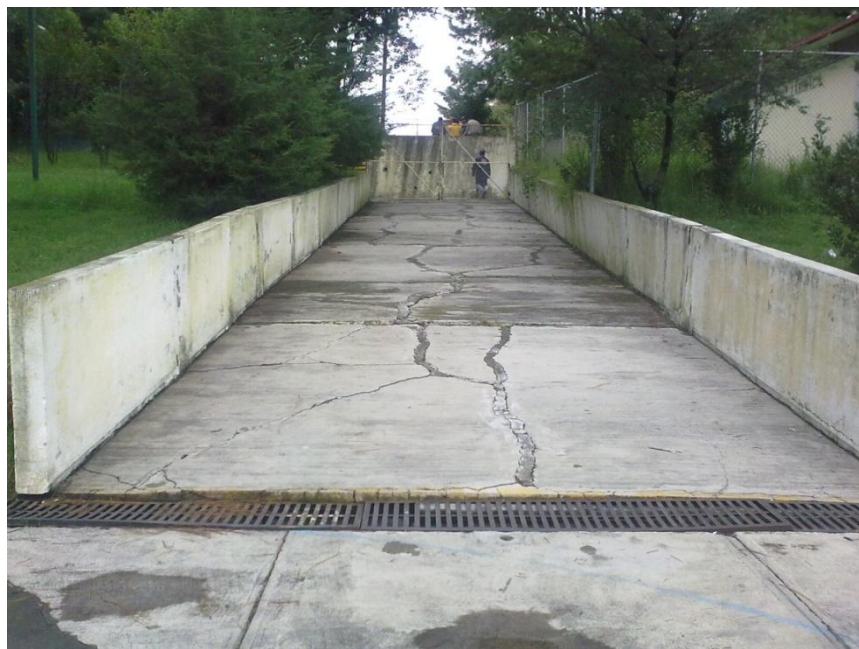
**Imagen 29.** Acceso al área designada para educación nivel primaria (rampa), CAM Col. San Miguel Cd. Puebla (foto tomada mayo 2010).

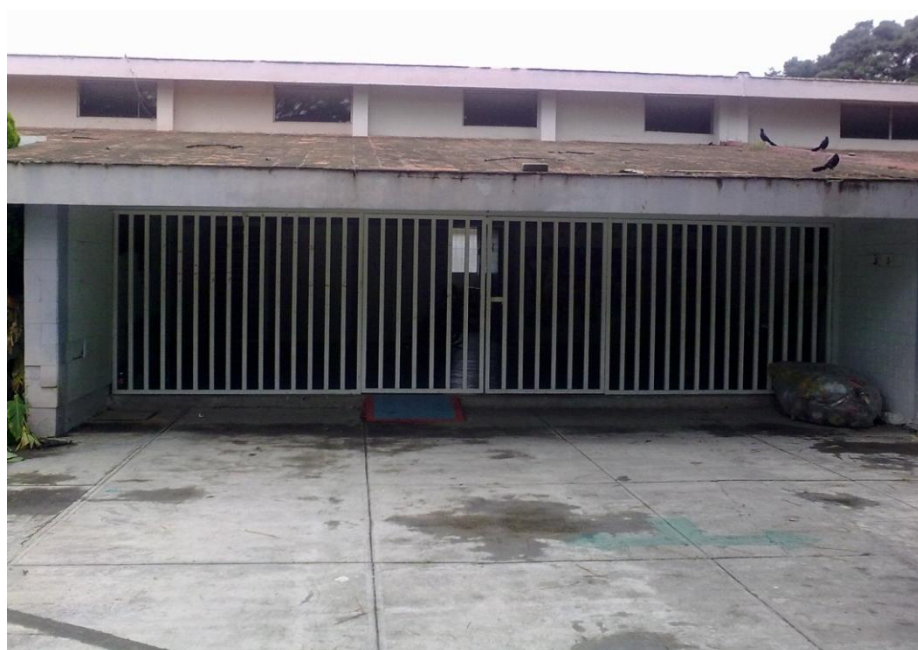
**Imagen 30.** Acceso al área designada para educación nivel primaria (acceso a salones), CAM Col. San Miguel Cd. Puebla (foto tomada mayo 2010).

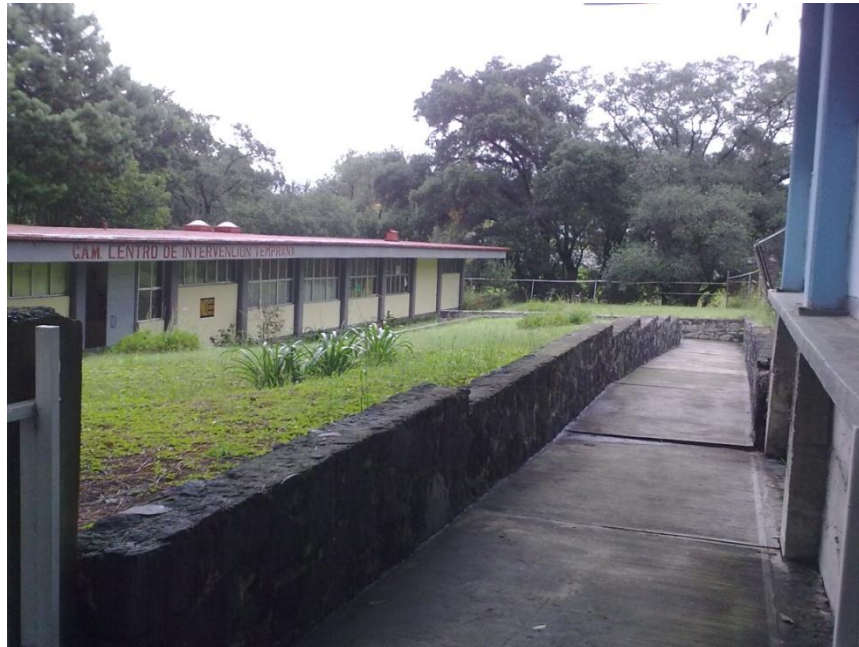
**Imagen 31.** Acceso al área designada para educación en estimulación temprana (rampa), CAM Col. San Miguel Cd. Puebla (foto tomada mayo 2010).

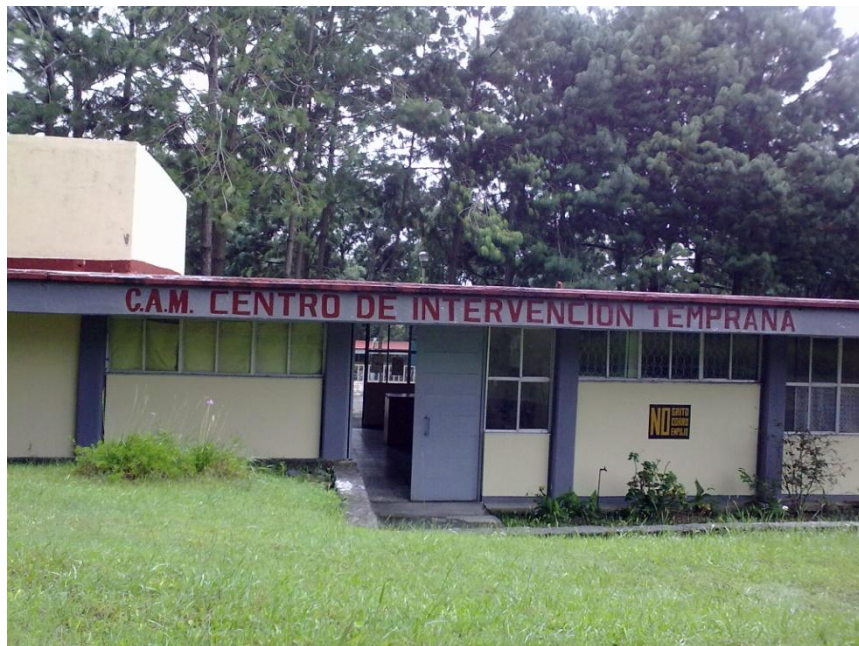
**Imagen 32.** Acceso al área designada para educación en estimulación temprana (acceso a salones), CAM Col. San Miguel Cd. Puebla (foto tomada mayo 2010).

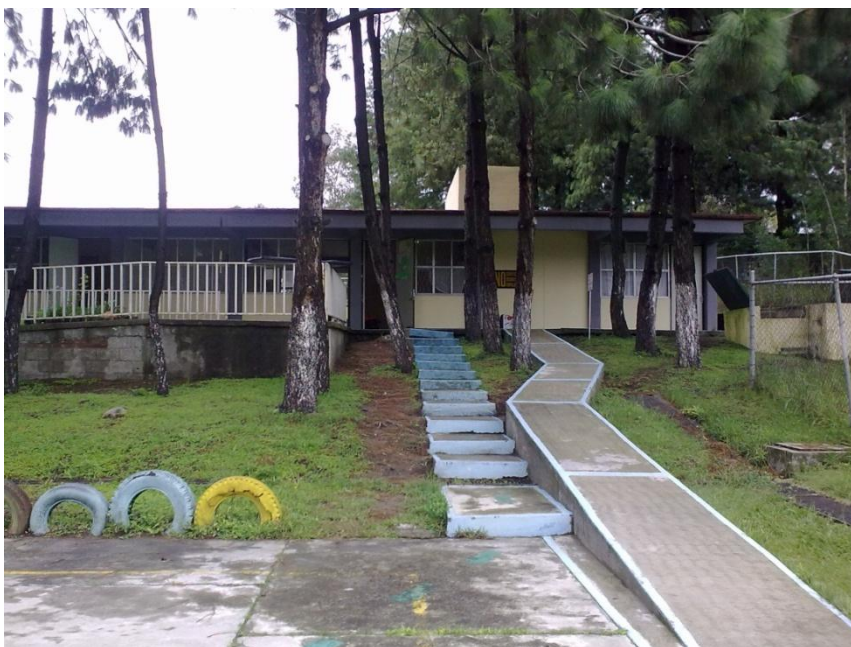
área de educación preescolar a través de escalera y rampa, como se muestra en la imagen 33.

**Imagen 33.** Acceso al área designada para educación preescolar (rampa), CAM Col. San Miguel Cd. Puebla (foto tomada mayo 2010)-

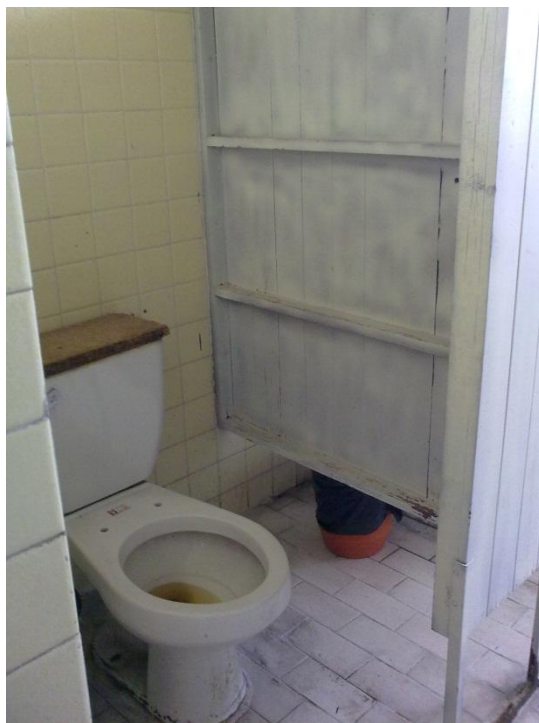
**Imagen 34.**Sanitarios del área educación primaria, CAM Col. San Miguel Cd. Puebla (foto tomada mayo 2010)

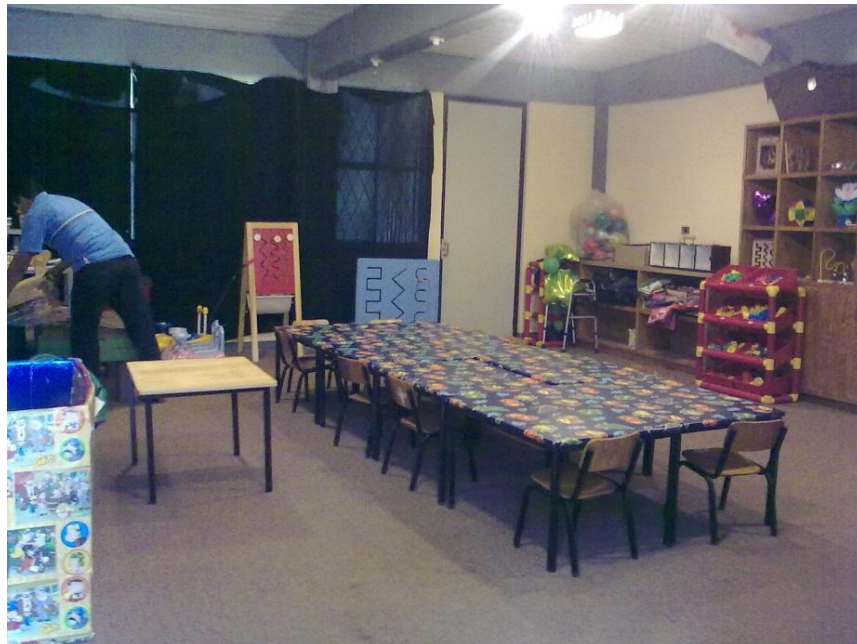
La imagen 38 muestra mobiliario utilizado en el área de estimulación temprana.

**Imagen 38.** Salón de estimulación temprana. Centro de Múltiple Colonia San Miguel, Puebla. (Fotos septiembre 2010)

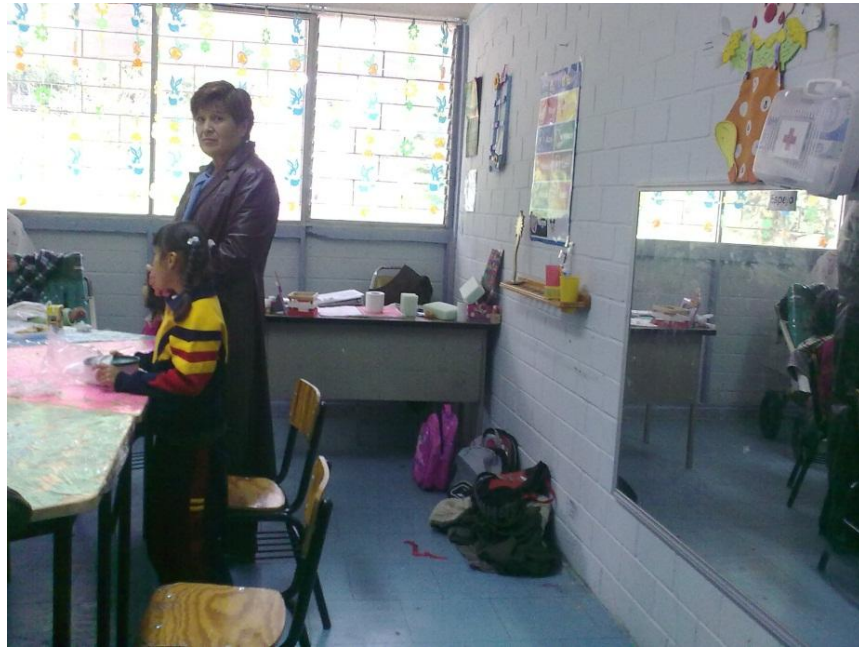
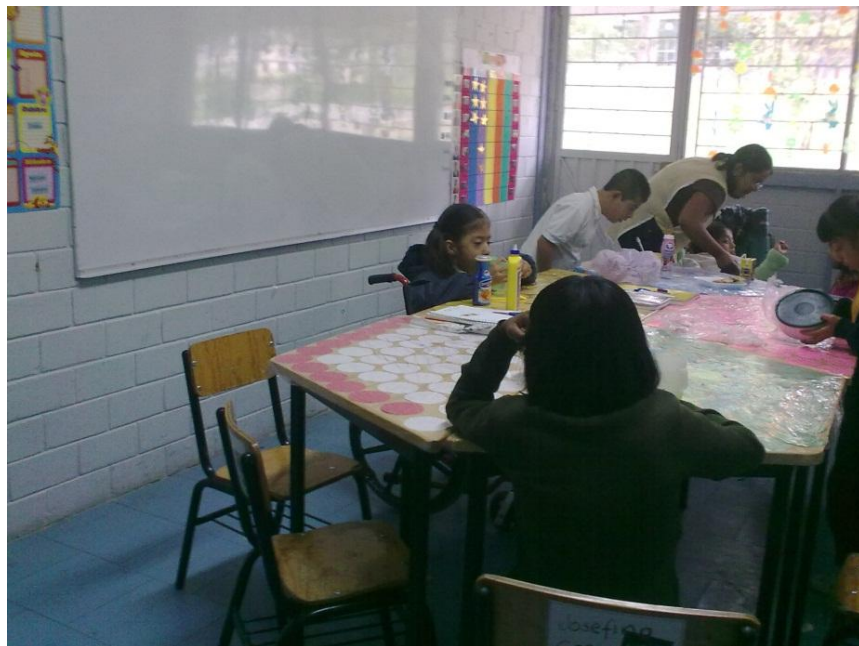
En la imagen 39 y 40 se muestra el mobiliario utilizado en el área de educación primaria.

**Imagen 39.** Salón de 3° grado de primaria. Centro de Múltiple Colonia San Miguel, Puebla. (Fotos septiembre 2010)

**Imagen 40.** Salón de 3° grado de primaria. Centro de Múltiple Colonia San Miguel, Puebla. (Fotos septiembre 2010).

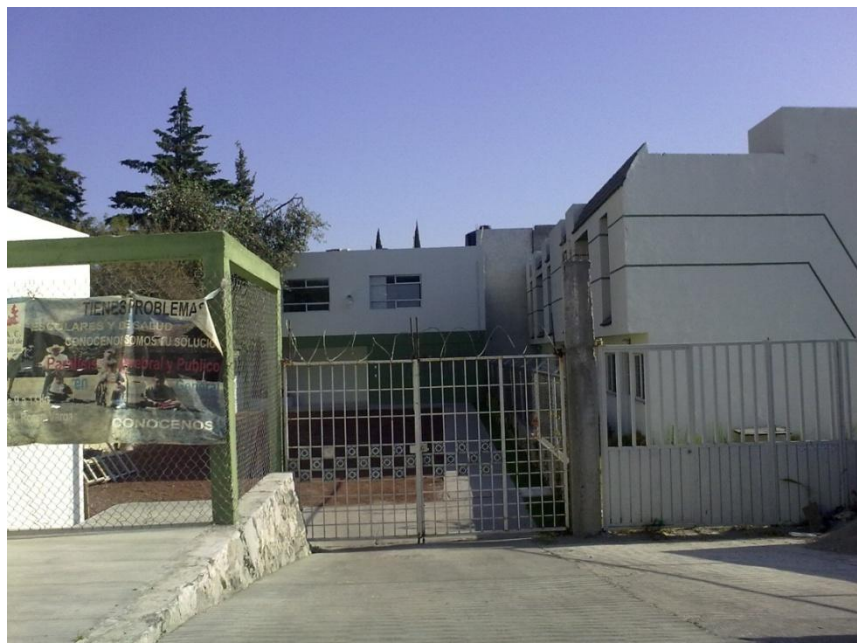
En la imagen 42 se muestra el acceso principal y rampa de acceso a CERA.

**Imagen 42.** Acceso principal a CERA. (Foto septiembre 2010).

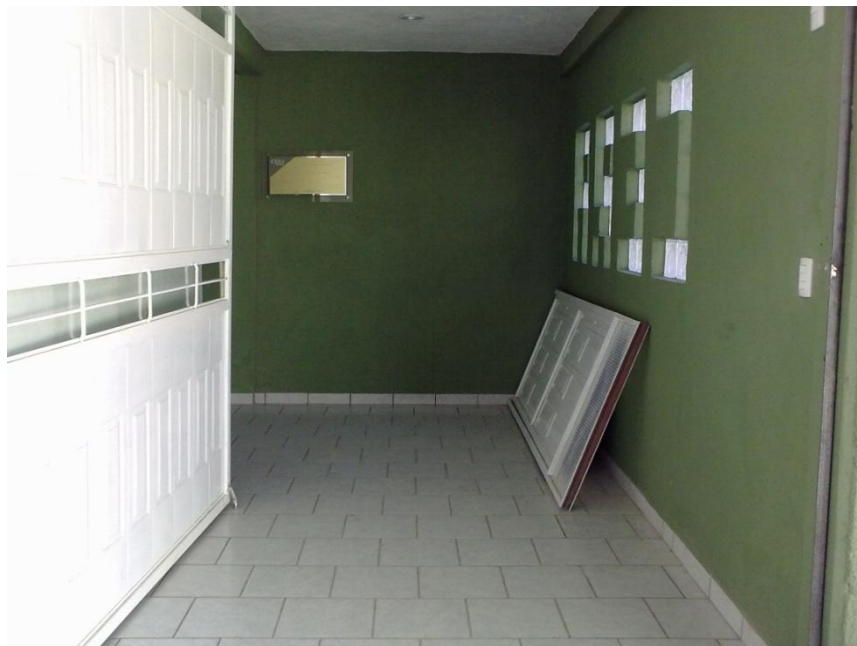
**Imagen 43.** Acceso principal a CERA, entrada al edificio. (Foto septiembre 2010)

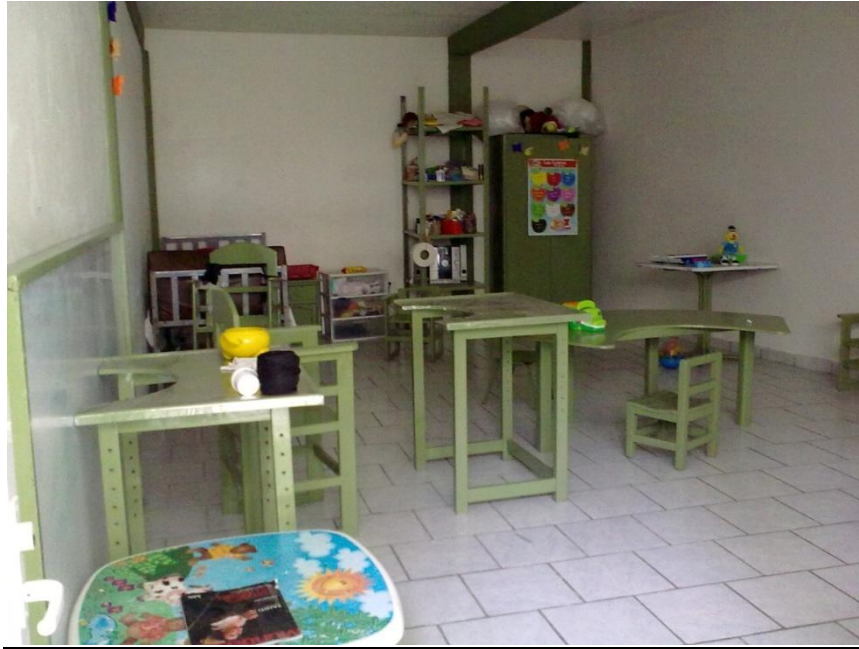
En la imagen 45 y 46 se muestra imágenes de salón destinado a estimulación temprana y educación primaria respectivamente.

**Imagen 45. Salón clase 1.**Centro de Atención de Rehabilitación y Aprendizaje (CERA), Puebla. (Fotos septiembre 2010).

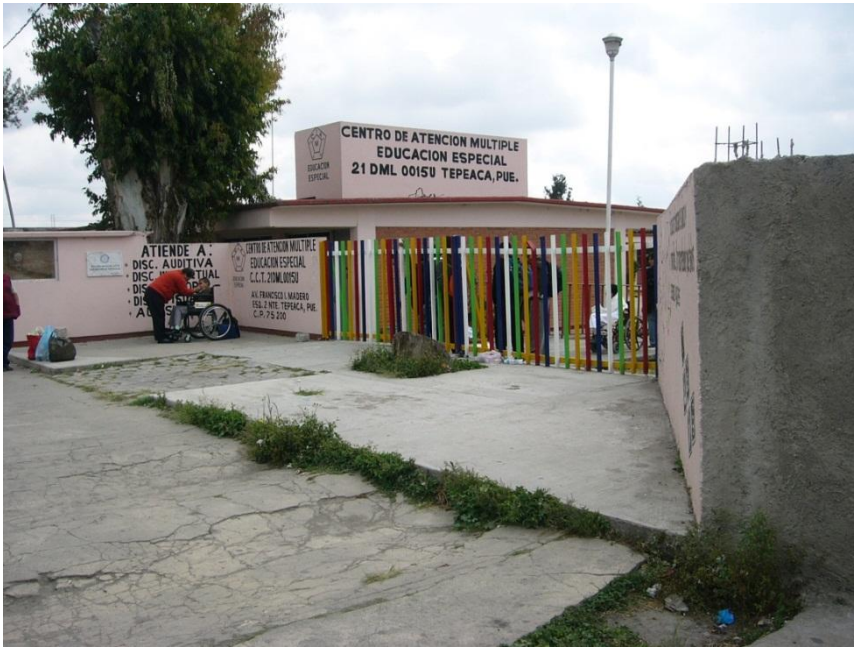
**Imagen 54.** Acceso exterior Centro de Atención Múltiple Tepeaca. Ubicado en calle Francisco I. Madero (Foto septiembre 2010).

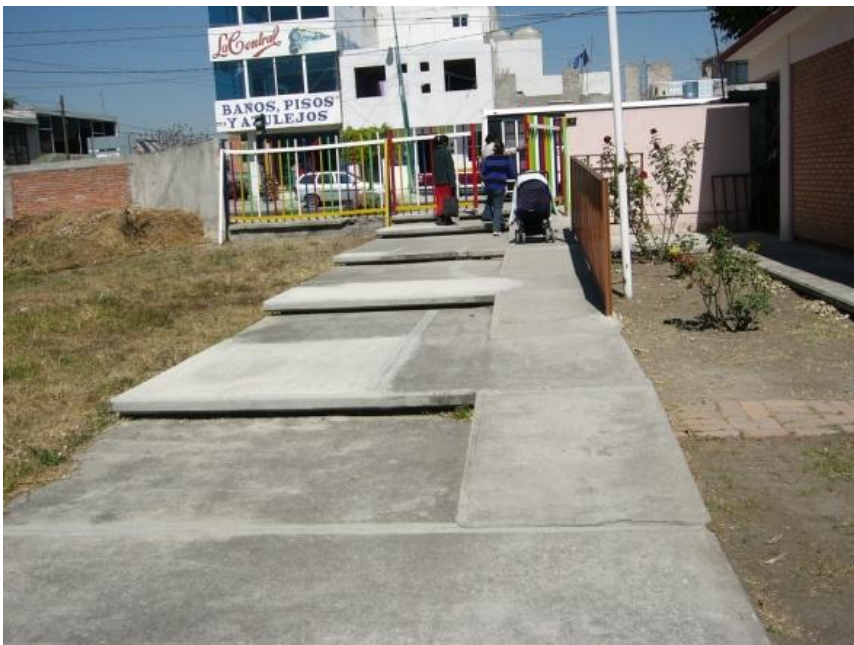
**Imagen 55.** Acceso interior Centro de Atención Múltiple Tepeaca, ubicación de la rampa. Ubicado en calle Francisco I. Madero (Foto septiembre 2010)

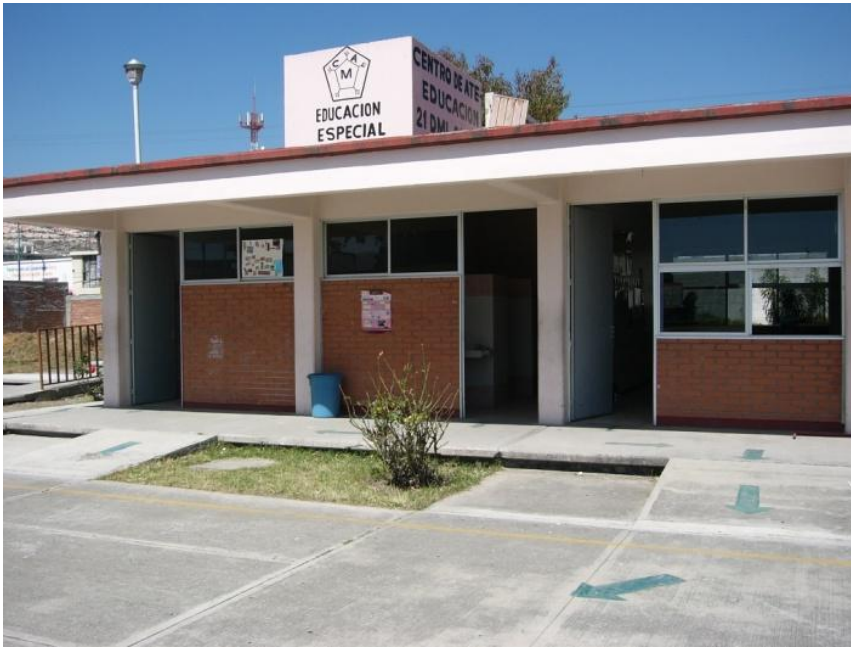
**Imagen 56.** Pasillo de sanitarios y aula primaria, preescolar y estimulación temprana. Centro de Atención Múltiple Tepeaca. Ubicado en calle Francisco I. Madero (Foto septiembre 2010)

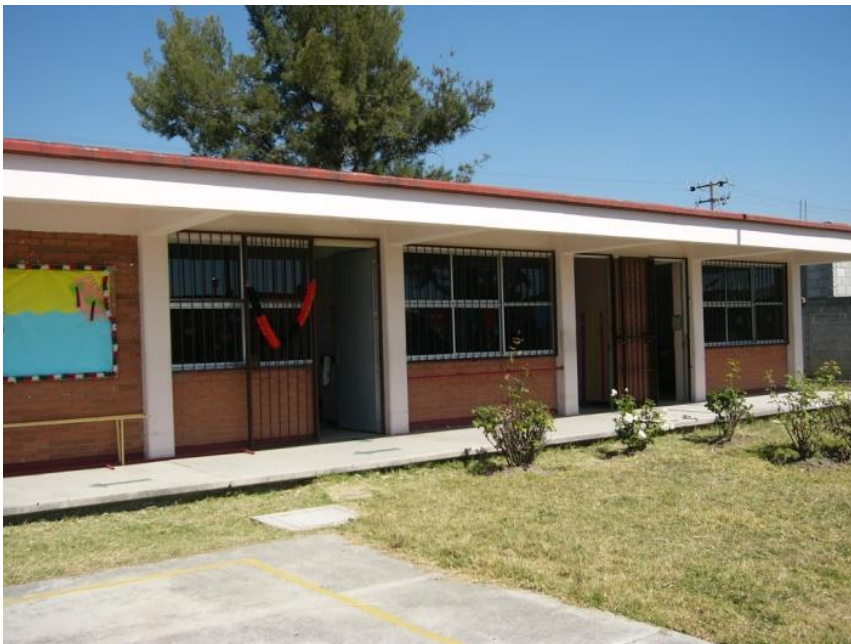
**Imagen 57.** Pasillo de sanitarios y aula primaria, preescolar y estimulación temprana, donde se cuenta con barandal. Centro de Atención Múltiple Tepeaca. Ubicado en calle Francisco I. Madero (Foto septiembre 2010).

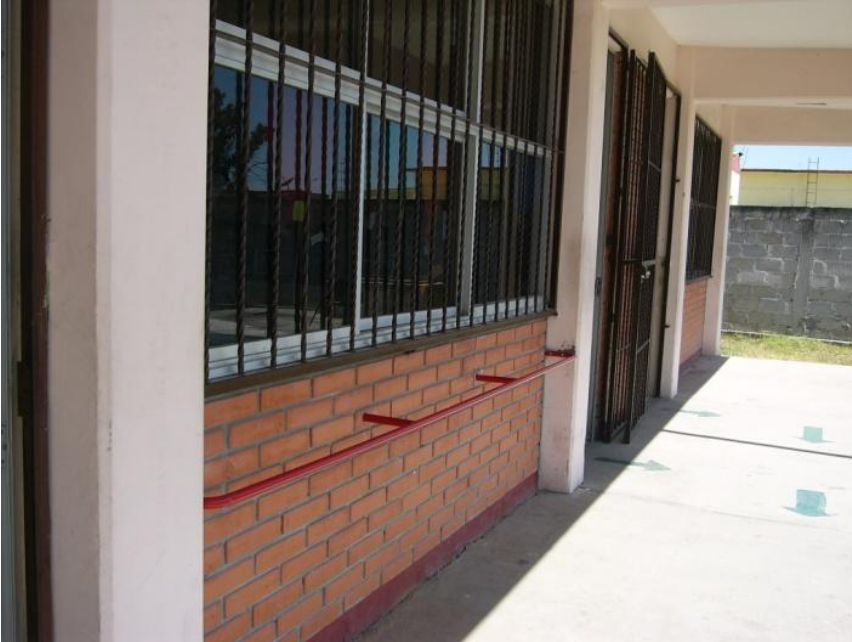
**Imagen 58.** Pasillo con 80 cm de ancho, existe barandal solo en el muro aula primaria, preescolar y estimulación temprana. Centro de Atención Múltiple Tepeaca. Ubicado en calle Francisco I. Madero entre (Foto septiembre 2010)

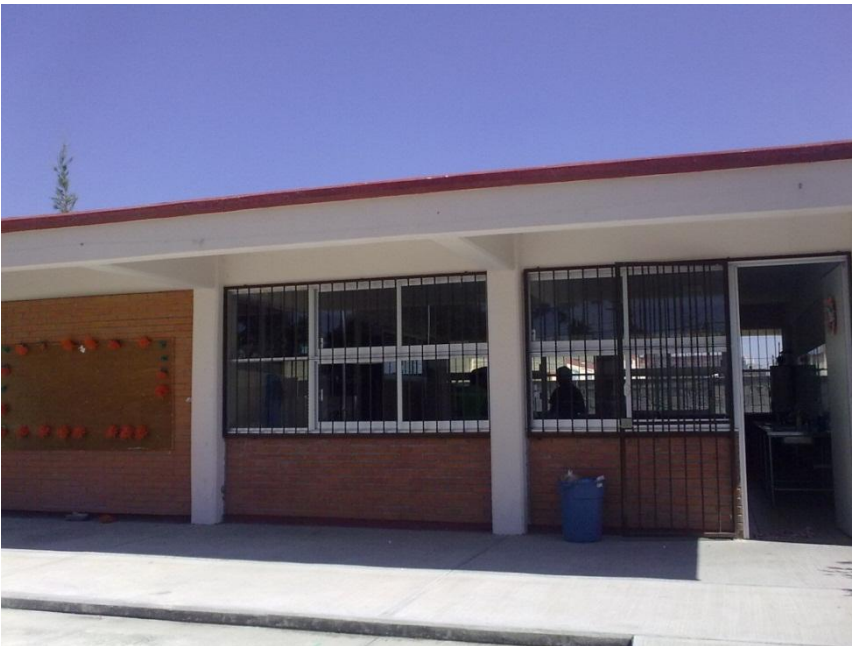
**Imagen 59.** Taller de cocina. Centro de Atención Múltiple Tepeaca. Ubicado en calle Francisco I. Madero entre (Foto septiembre 2010).

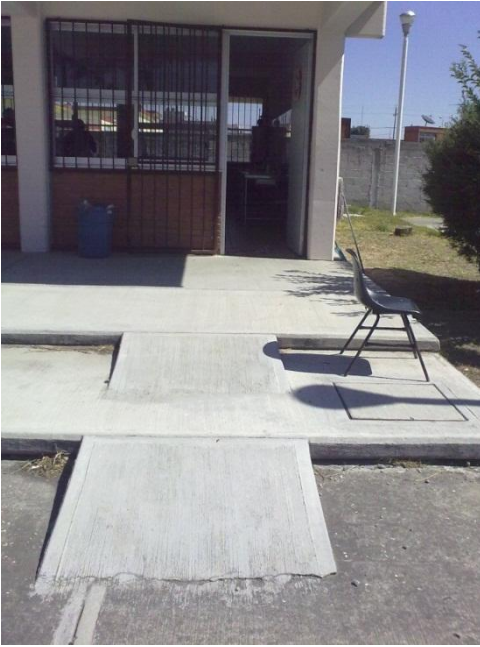
**Imagen 60.** Taller de cocina, rampa. Centro de Atención Múltiple Tepeaca. Ubicado en calle Francisco I. Madero entre (Foto septiembre 2010).

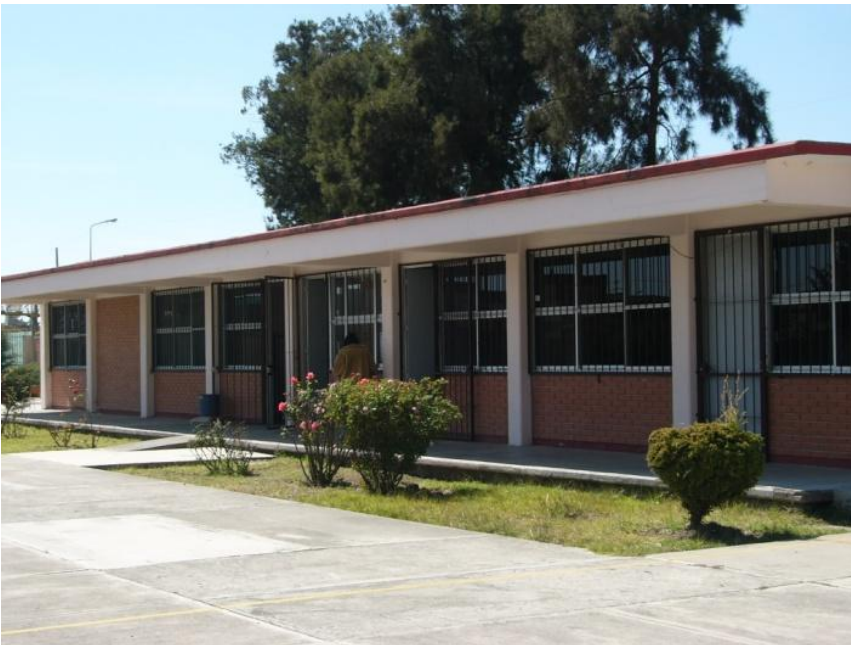
**Imagen 61.** Pasillo con 80 cm de ancho, no existe barandal área de dirección y aulas primaria. Centro de Atención Múltiple Tepeaca. Ubicado en calle Francisco I. Madero (Foto septiembre 2010)

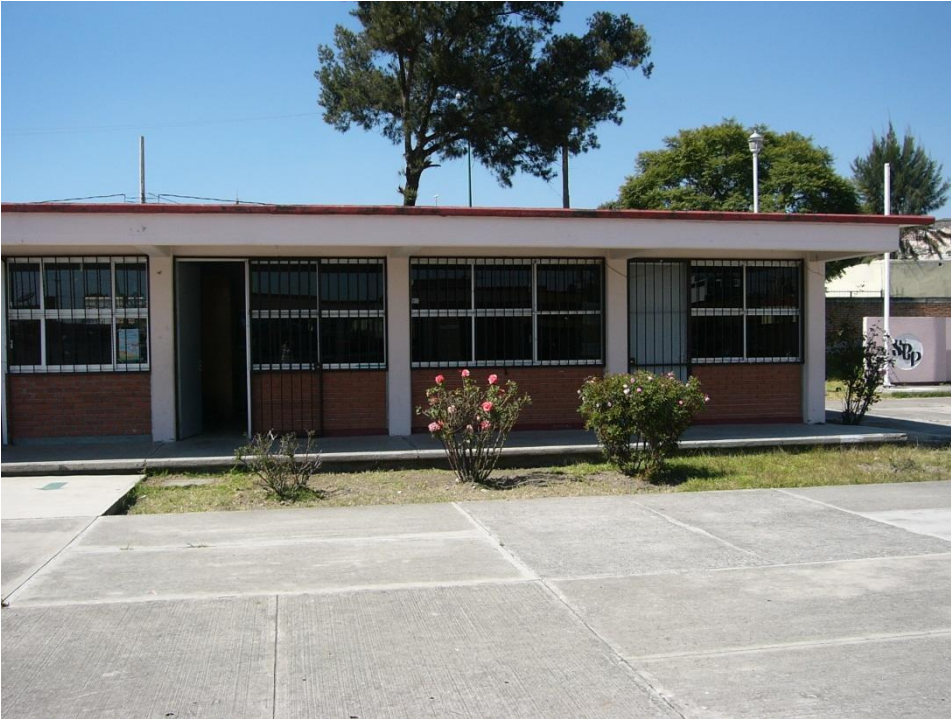
**Imagen 62.** Pasillo con 80 cm de ancho, no existe barandal área de dirección y aulas primaria. Centro de Atención Múltiple Tepeaca. Ubicado en calle Francisco I. Madero (Foto septiembre 2010)

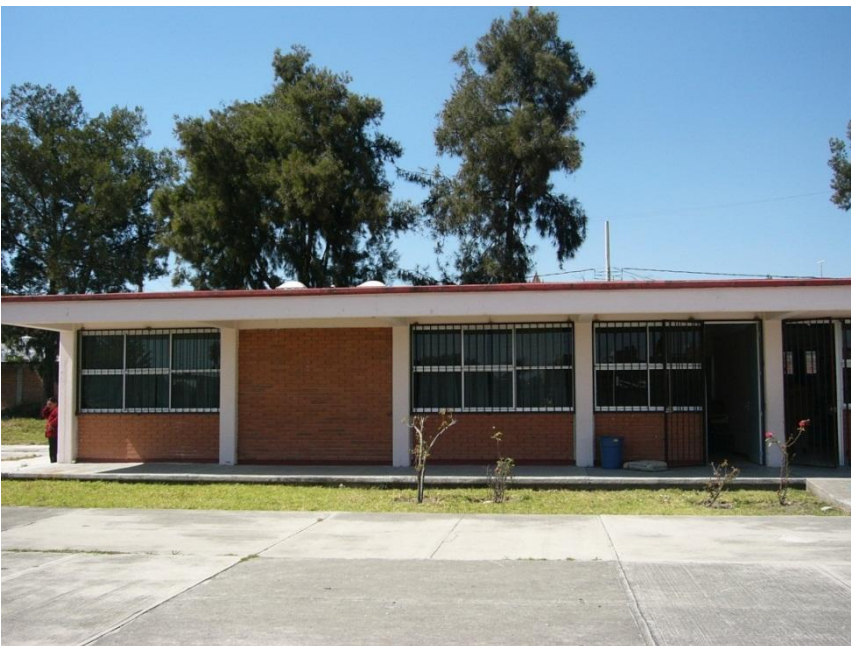
**Imagen 63.** Pasillo con 80 cm de ancho, no existe barandal área de dirección y aulas primaria. Centro de Atención Múltiple Tepeaca. Ubicado en calle Francisco I. Madero (Foto septiembre 2010).

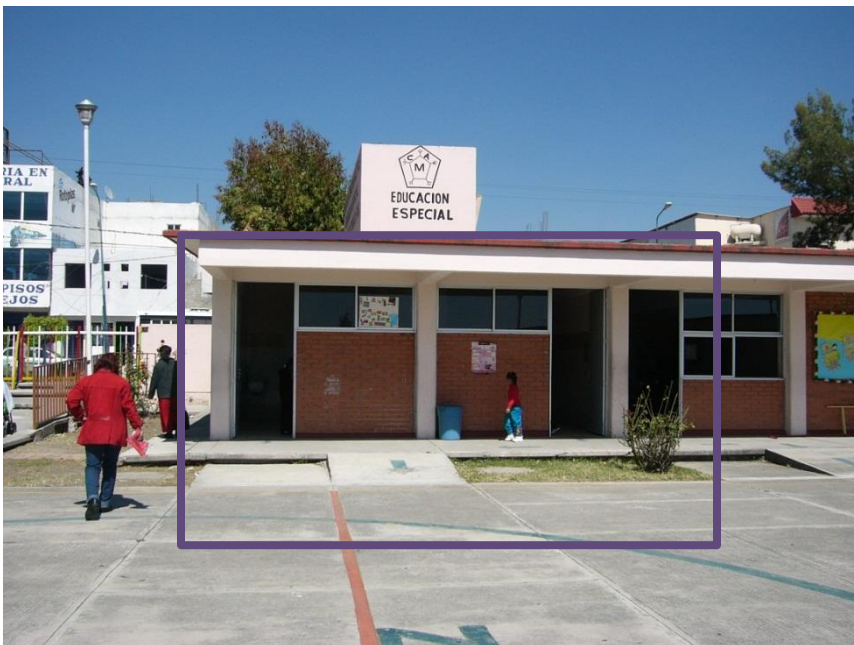
**Imagen 64.** Módulo de sanitarios en el edificio de estimulación temprana, pre-escolar y primaria. Centro de Atención Múltiple Tepeaca. Ubicado en calle Francisco I. Madero (Foto septiembre 2010).

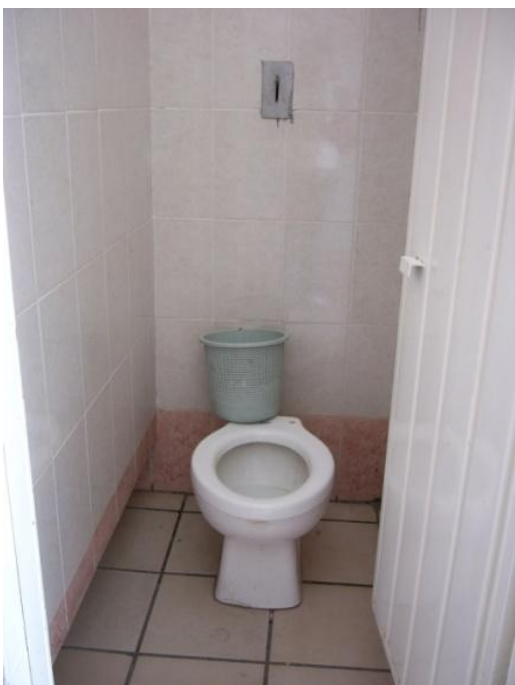
**Imagen 65.** Sanitarios en un área de 60 cm de ancho por 70 cm de largo. Centro de Atención Múltiple Tepeaca. Ubicado en calle Francisco I. Madero (Foto septiembre 2010)

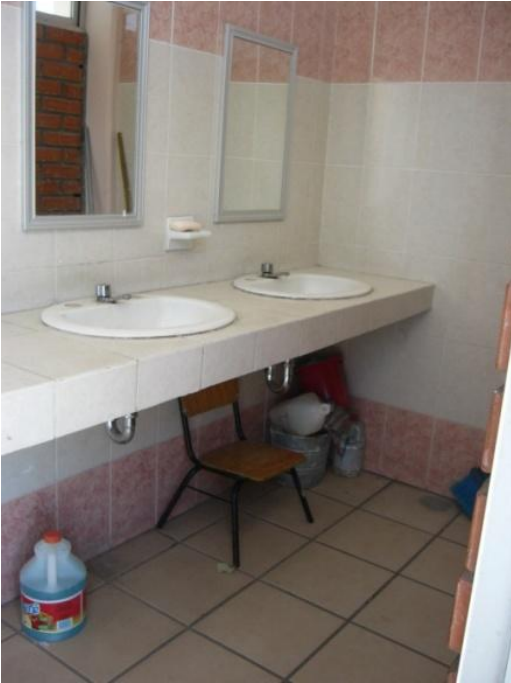
**Imagen 66.** Sanitarios, área de lavabos a una altura de 60 cm. Centro de Atención Múltiple Tepeaca. Ubicado en calle Francisco I. Madero. (Foto septiembre 2010)

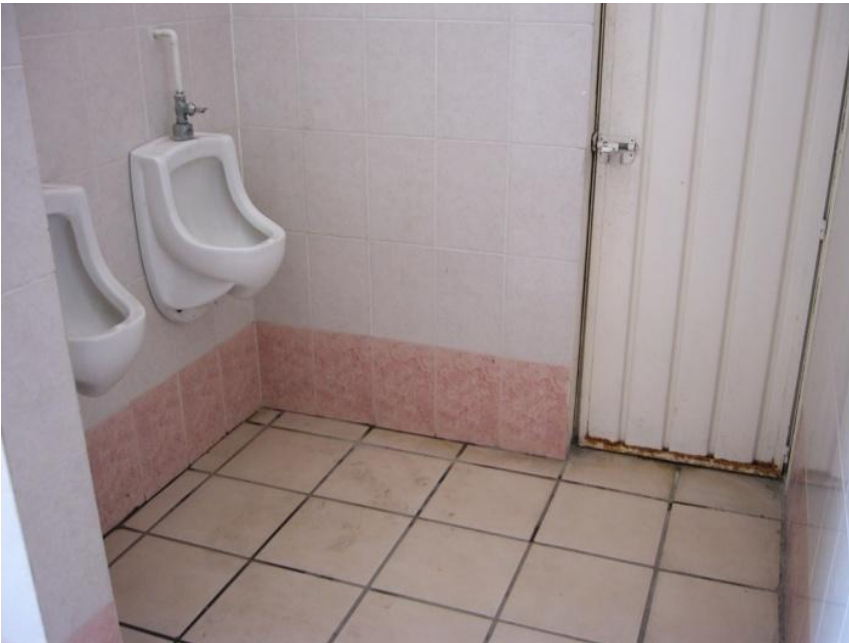
**Imagen 67.** Sanitarios, área de mingitorios. Centro de Atención Múltiple Tepeaca. Ubicado en calle Francisco I. Madero. (Foto septiembre 2010).

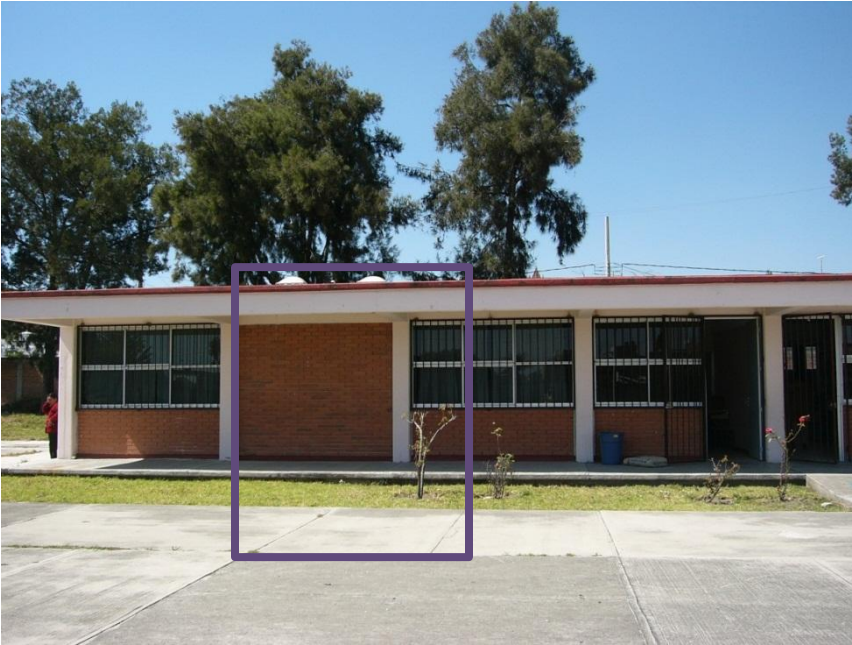
**Imagen 68.** Módulo de Sanitarios, área de dirección y aulas del nivel primaria. Centro de Atención Múltiple Tepeaca. Ubicado en calle Francisco I. Madero. (Foto septiembre 2010).

El acceso es de 60 cm, el modulo es de 60 cm por 80 cm se cuenta con 2 cubículos de sanitarios, el espacio es insuficiente no se cuenta con ventanas para ventilación del propio espacio, tal como iluminación natural por lo que se usa todo el día luz artificial.

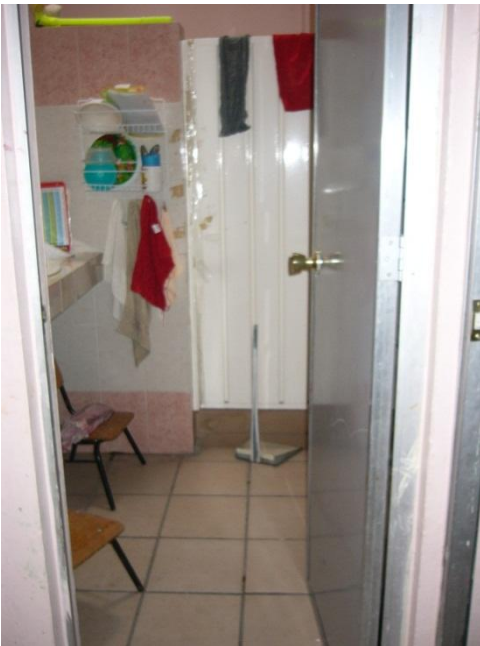
**Imagen 69.** Módulo de Sanitarios, área de dirección y aulas del nivel primaria. Centro de Atención Múltiple Tepeaca. Ubicado en calle Francisco I. Madero. (Foto septiembre 2010).

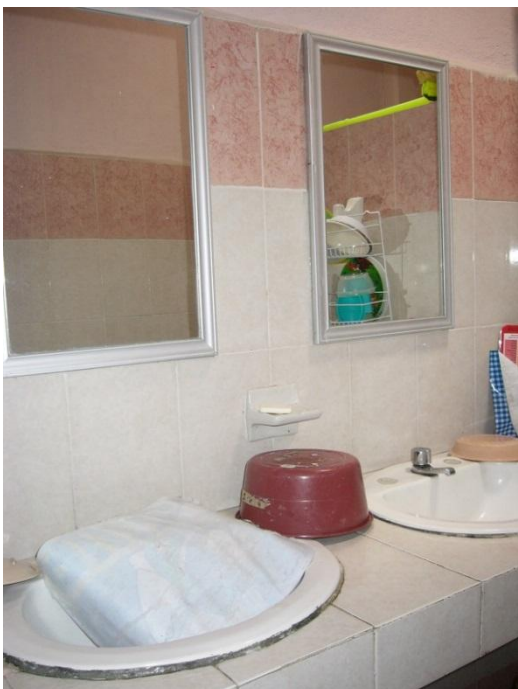
**Imagen 70.** Módulo de Sanitarios, área de dirección y aulas del nivel primaria. Centro de Atención Múltiple Tepeaca. Ubicado en calle Francisco I. Madero. (Foto septiembre 2010).

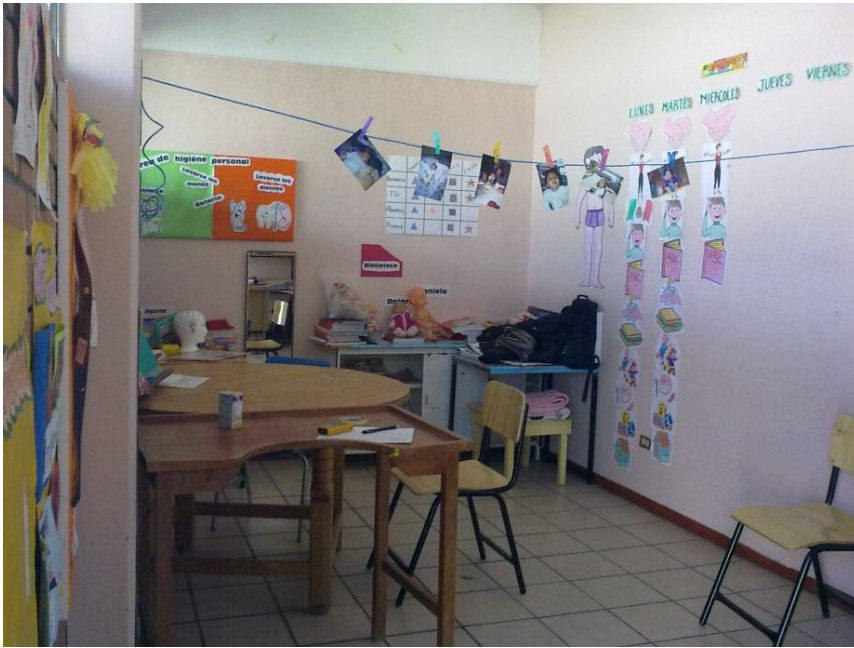
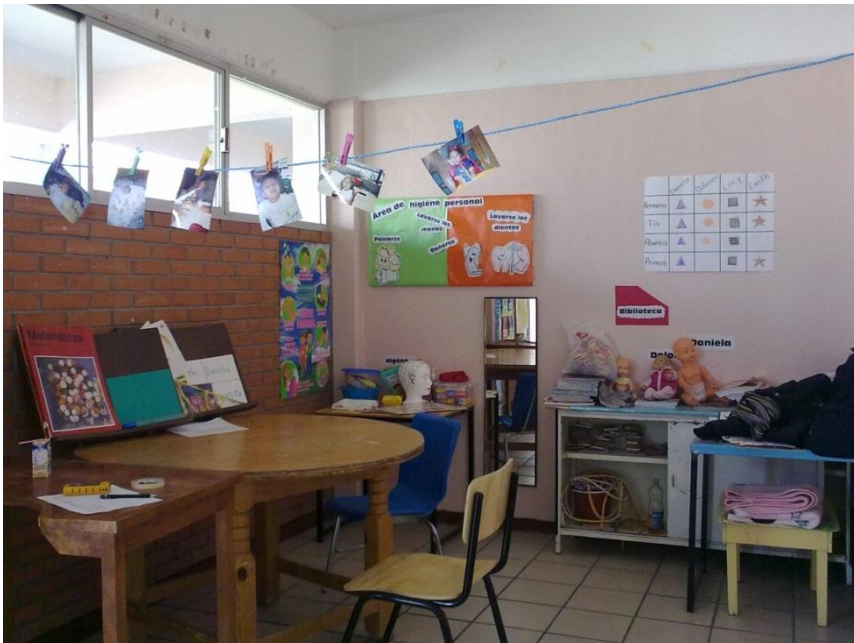
Los espacios son adaptados el salón de 3er grado de primaria está ubicado norte de la modulo está cerca de la barda perimetral con un árbol nativo (alcanfor) lo que provoca el no acceso de la entrada del sol ocasionado que el espacio es frío para el usuario, el espacio está diseñado para bodega, pero actualmente es utilizado como salón por lo que las medidas son 2.88 por 3.05 metros, el espacio es insuficiente, como se muestra en la imagen 71 y 72.

**Imagen 71.**Salón de clases 3er grado de primaria. CAM Centro de Múltiple Tepeaca. Ubicado en calle Francisco I. Madero (Fotos septiembre 2010)

**Imagen 72** .Salón de clases 3er grado de primaria. CAM Centro de Múltiple Tepeaca. Ubicado en calle Francisco I. Madero (Fotos septiembre 2010).

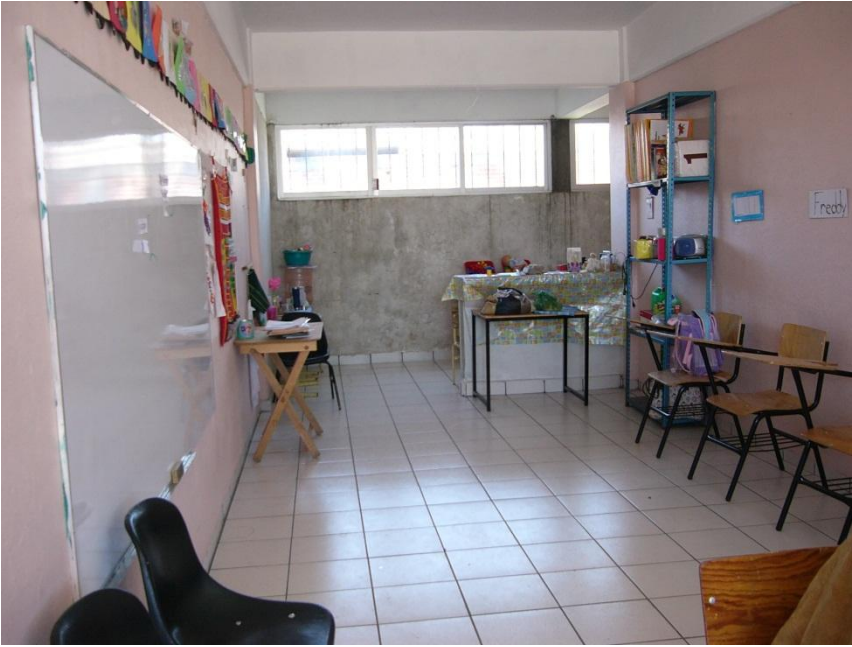
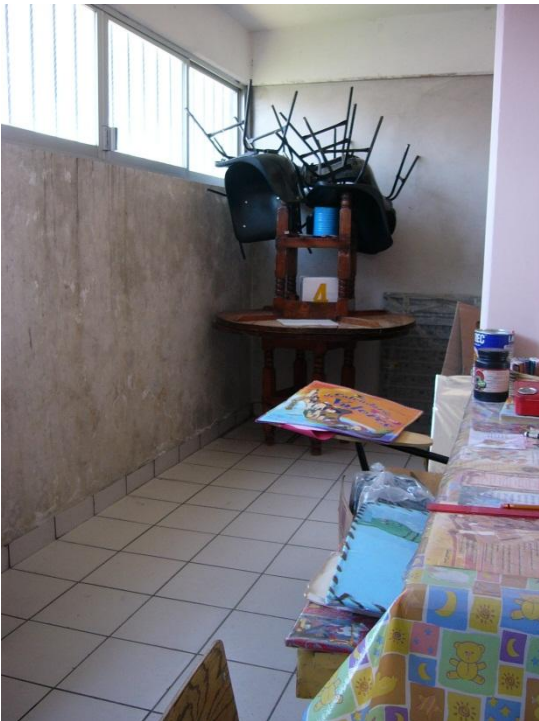
El salón de 2º grado es una adaptación del espacio, ya se reporta por el personal que este espacio se dispuso para acceso principal al CAM, por necesidad de la institución se habilito una cocina para proporcionar desayunos a la comunidad escolar, proyecto que actualmente ya no existe. Imagen 79 y 80.

**Imagen 79.** Salón 2º grado de primaria. Centro de Múltiple Tepeaca. Ubicado en calle Francisco I. Madero (Fotos septiembre 2010).

**Imagen 80.** Salón 2º grado de primaria. Centro de Múltiple Tepeaca. Ubicado en calle Francisco I. Madero (Fotos septiembre 2010).

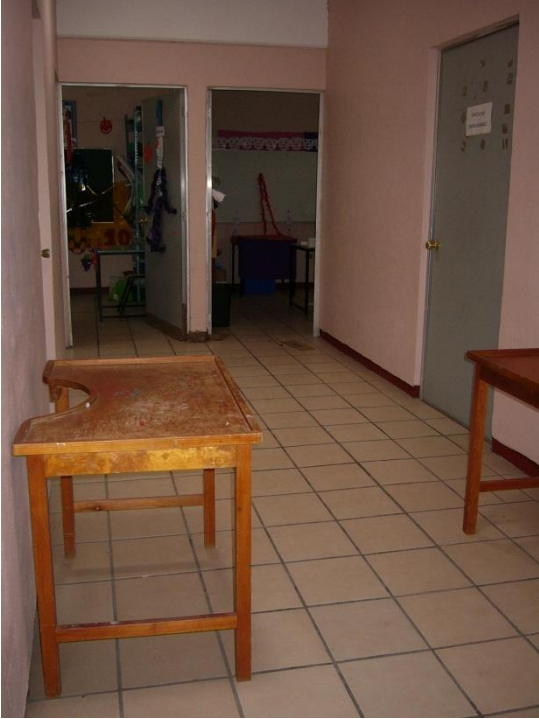
Los salones de 1ero y 4to de primaria se encuentra en el área destinada a apoya docente, es decir, cubículos en los que se dan servicios de psicología, comunicación y trabajo social.

**Imagen 81.** Acceso a lossalones1° y 4to grado de primaria.Centro de Múltiple Tepeaca. Ubicado en calle Francisco I. Madero (Fotos septiembre 2010).

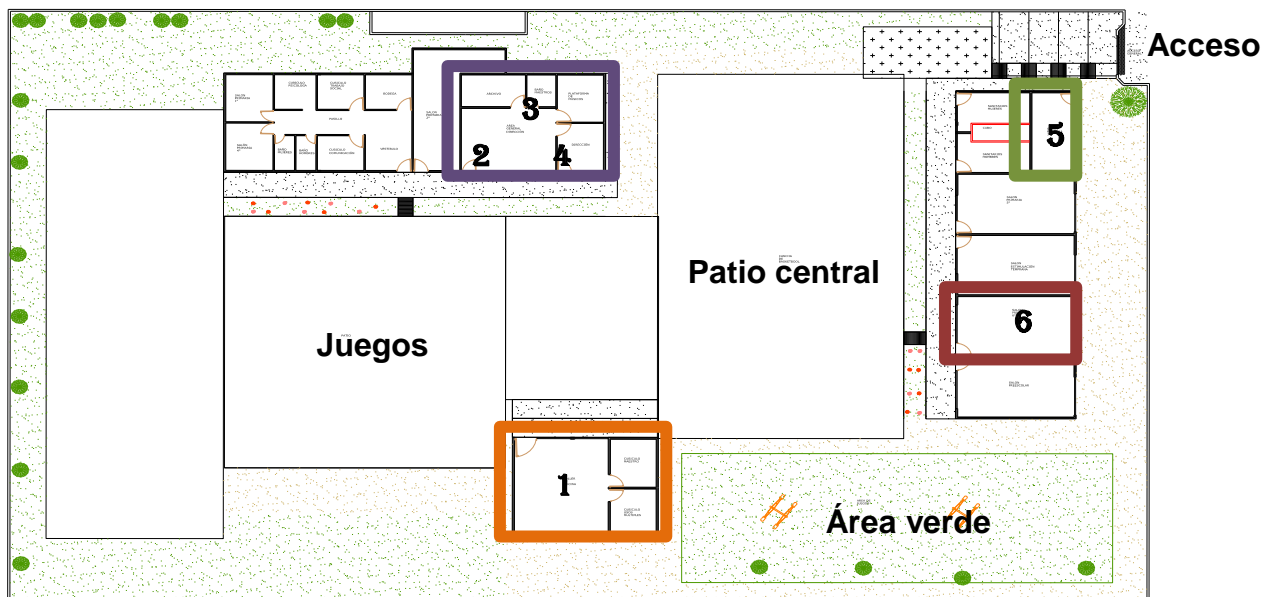
**Imagen 86.** Sistema de construcción tipo CAPFCE para Educación Especial, plano arquitectónico de espacios existentes CAM Centro de Atención Múltiple Tepeaca. Ubicado en calle Francisco I. Madero (Plano arquitectónico noviembre 2012)
