El diseño arquitectónico en los espacios de educación  
especial. Caso de atención múltiple. Tepeaca de  
Negrete, Puebla.

**TESIS PARA OBTENER EL GRADO DE MAESTRO EN DISEÑO  
ARQUITECTONICO**

**El diseño arquitectónico en los espacio de educación especial. Caso Centro de atención múltiple. Tepeaca de Negrete, Puebla.**

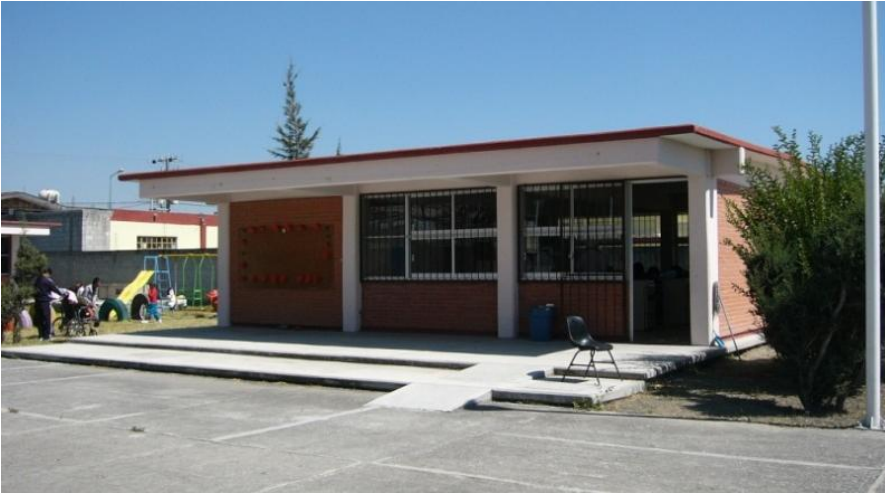
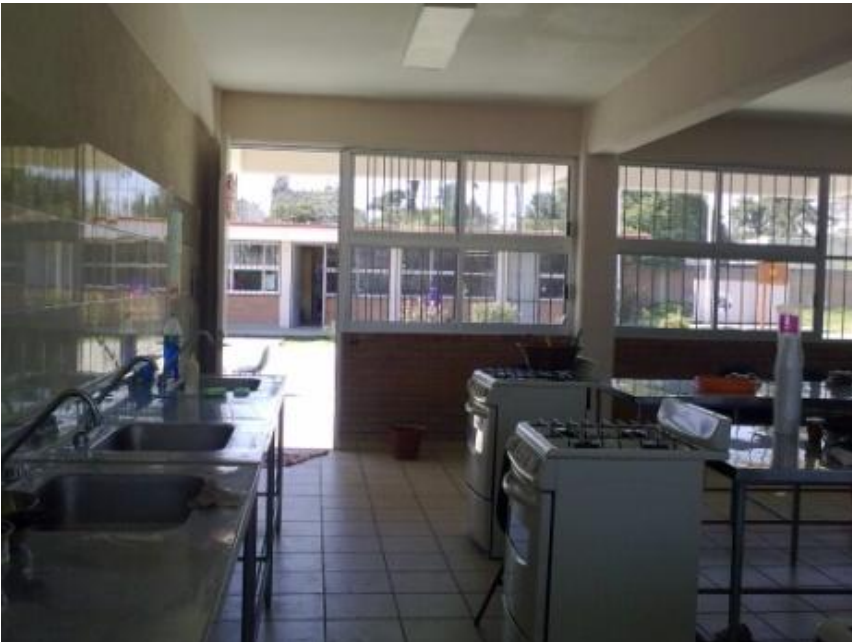
**Imagen 86. 1. Salón. Taller de cocina** CAM Centro de Atención Múltiple Tepeaca. Ubicado en calle Francisco I. Madero (Fotos septiembre 2010)

**Imagen 86. 2. Salón. Taller de cocina, imagen interior.** CAM Centro de Atención Múltiple Tepeaca. Ubicado en calle Francisco I. Madero (Fotos septiembre 2010)

Existe una falla estructural en muro del salón Taller de cocina.

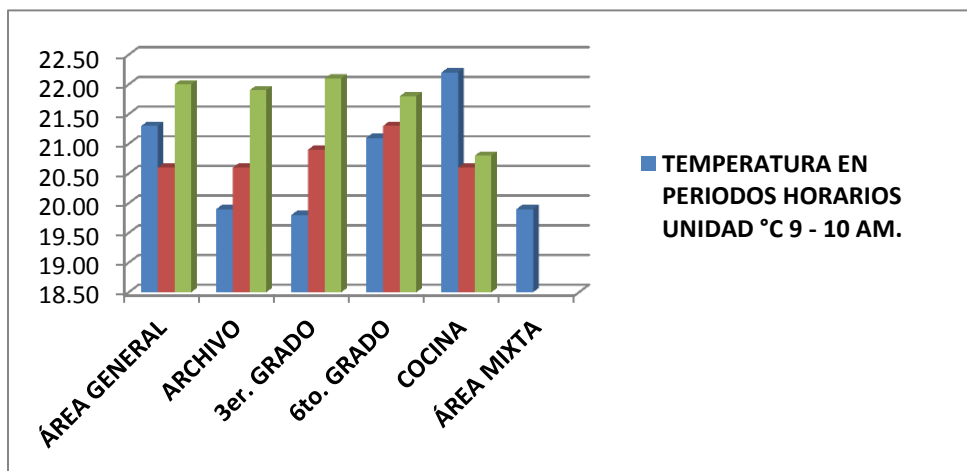
**Imagen 90.** Grafica de datos de temperatura, datos de espacios críticos en el CAM Centro de Atención Múltiple Tepeaca. Ubicado en calle Francisco I. Madero, para obtener la información necesaria y realizar la valoración correspondiente.

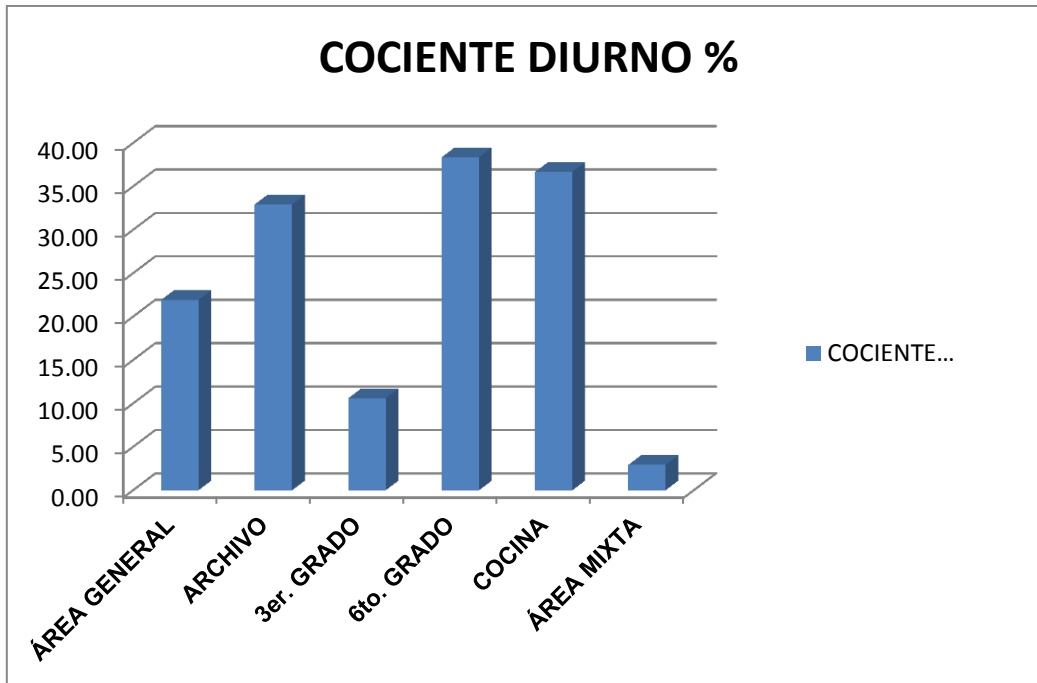
**Imagen 92.** Grafica de datos de Intensidad Lumínica, datos de espacios críticos en el CAM Centro de Atención Múltiple Tepeaca. Ubicado en calle Francisco I. Madero, para obtener la información necesaria y realizar la valoración correspondiente.

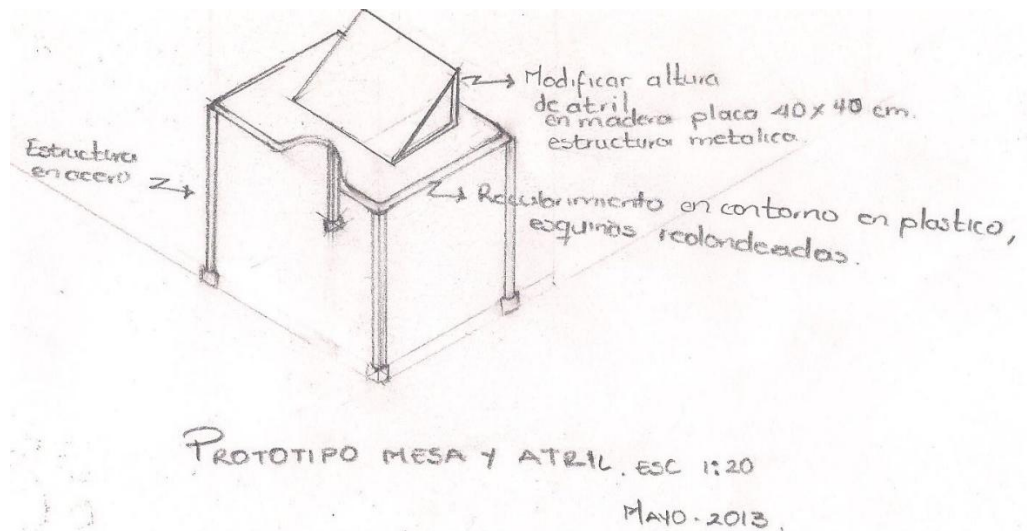
**Imagen 95.** Prototipo de mesa y atriil para Centros de Atención Múltiple.

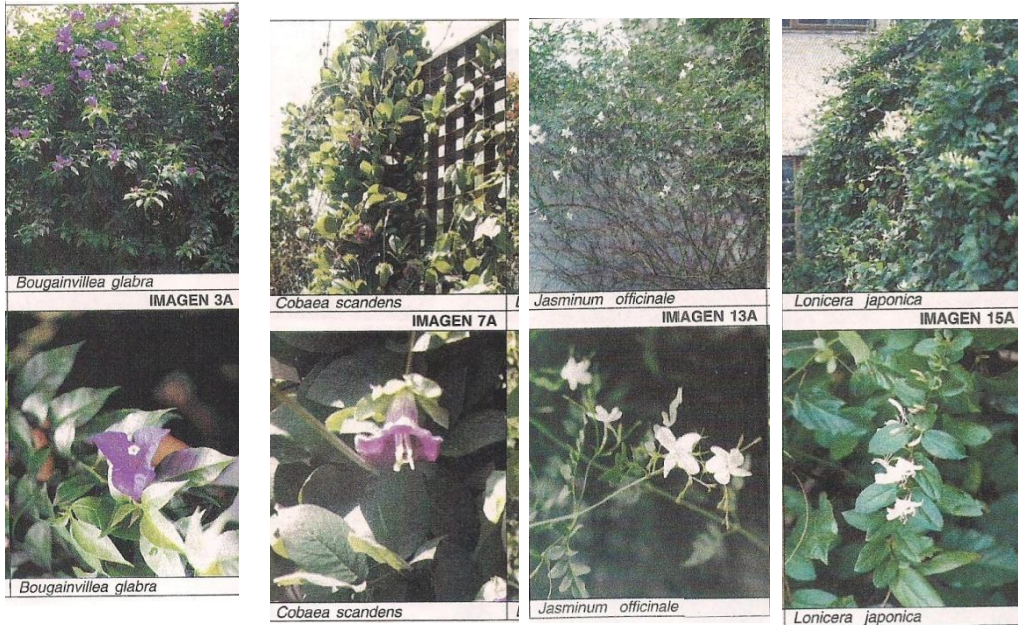
**Imagen 104.** Trepadora Buganvilla. Dimensiones 3 por 4 m. Textura media. Proporciona color gran parte del año.

**Imagen 104.** Trepadora Buganvilia. Dimensiones 3 por 4 m. Dimensiones 3 x 4 m. Textura media. Proporciona color gran parte del año.
