EL PATRIMONIO EDIFICADO COMO INSTRUMENTO DE PROGRESO EN SAN PEDRO CHOLULA

PROYECTO DE CONSERVACIÓN DE LA IMAGEN URBANA DEL POLÍGONO DE PUEBLO MÁGICO

TESIS PRESENTADA COMO REQUISITO PARA OBTENER EL TÍTULO
DE: **LICENCIATURA EN ARQUITECTURA**

CLAVE DE TESIS:
ARQ2017-01/039-09

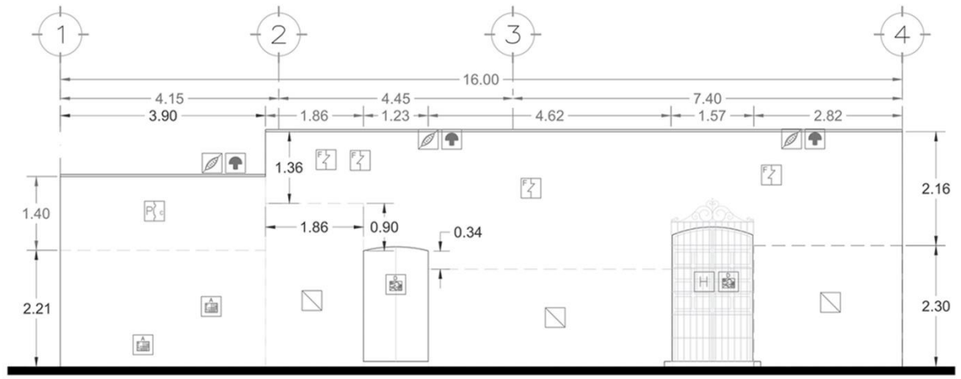
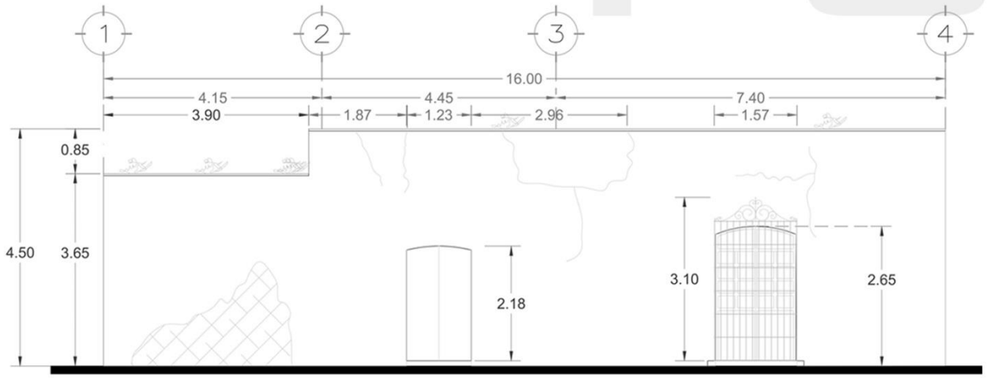
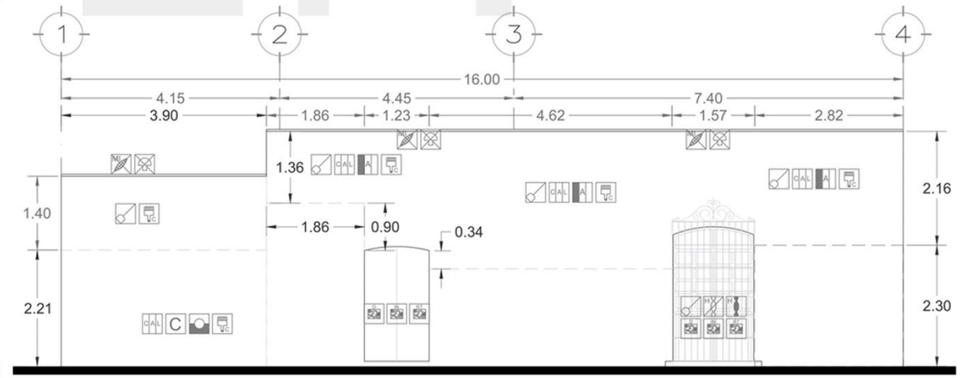
INMUEBLE NO. 431
3 PONIENTE NO. 120-A, CENTRO, SAN PEDRO CHOLULA, PUEBLA

INMUEBLE NO. 431
LEVANTAMIENTO DE DETERIOROS
S/E

INMUEBLE NO. 431
PROPUESTA DE INTERVENCIÓN
S/E

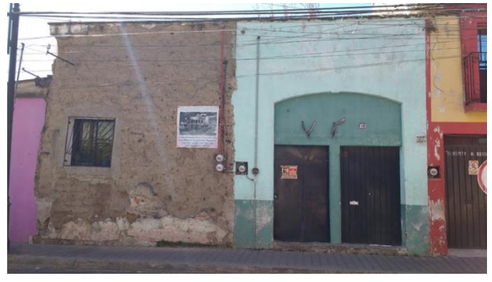
Deterioros:
DAP-2; **DAP-3;**
DAP-11; **DAP-14;**

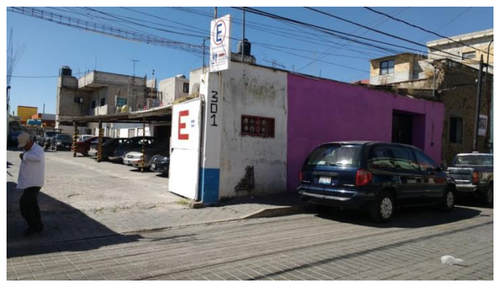
Deterioros:
DAP-3;
DAP-11;
DAP-13;

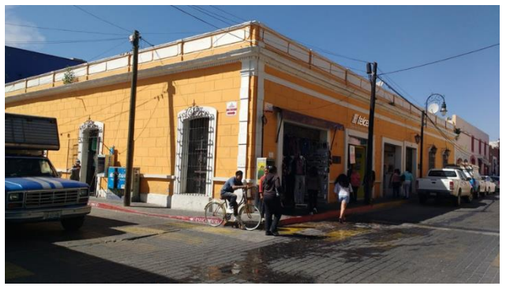
Deterioros:

DAP-11;

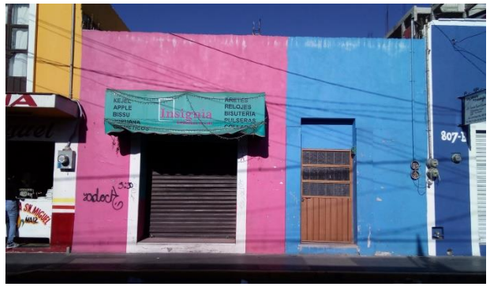
Deterioros: **DAP-14, DAP-24, DAP-3, DAP-21**

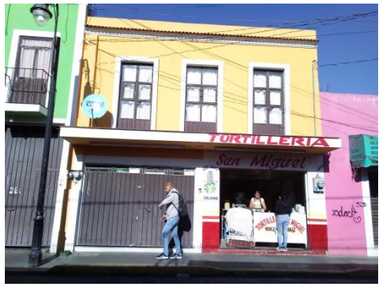
Deterioros: **DAP-3**

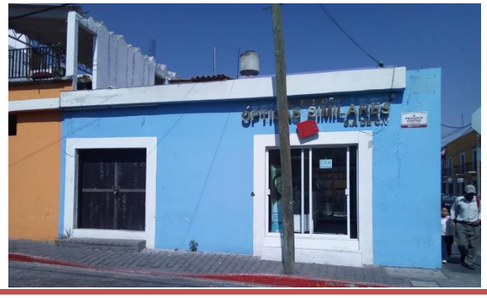
Deterioros: **DAP-3, DAP-11, DAP-21, DAP-24, DAP-15**

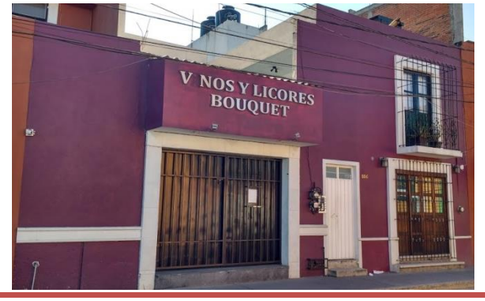
Deterioros: **DAP-27**

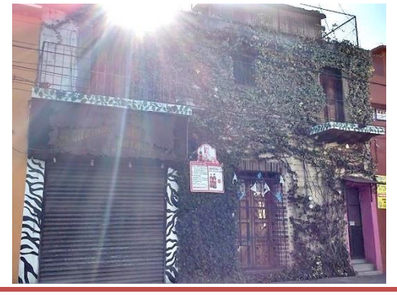
Deterioros: **DAP-27**
