BENEMÉRITA UNIVERSIDAD AUTÓNOMA DE PUEBLA

INCOMPATIBILIDAD DIELECTRICA DE CABLES SEMIAISLADOS EN REDES GENERALES DE DISTRIBUCIÓN

TESIS

Maestro en Ingeniería
Con opción terminal en
Sistemas Eléctricos de Potencia

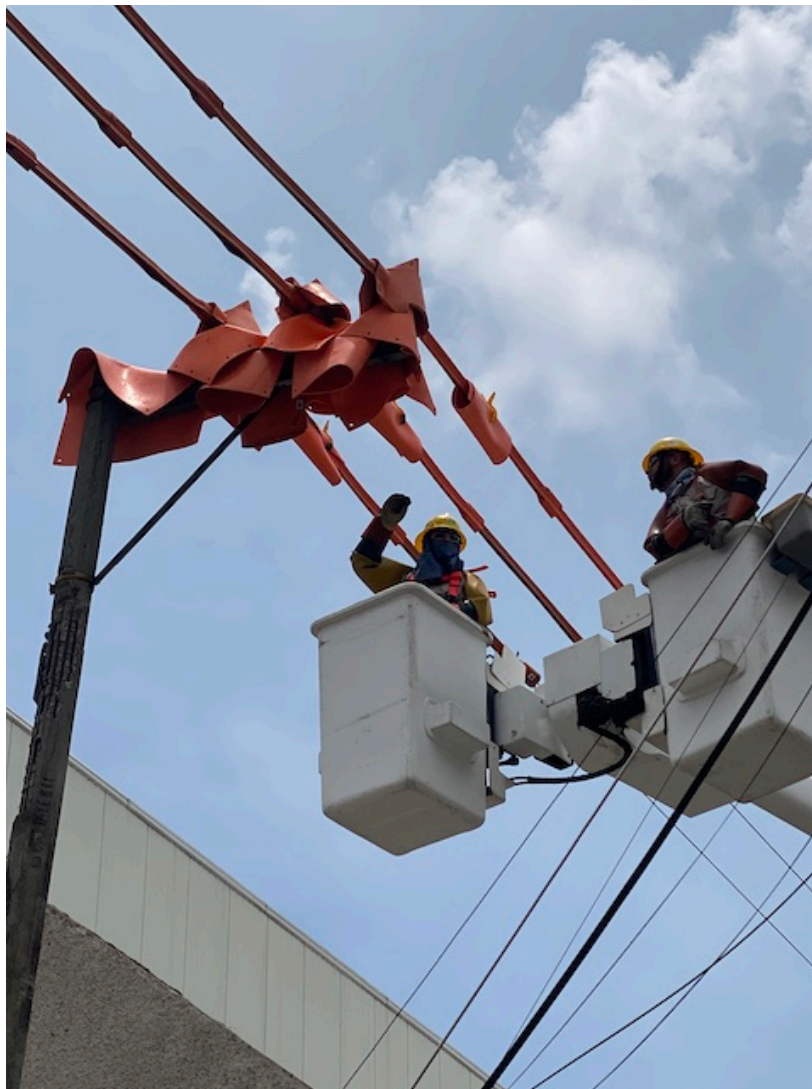
La figura 6 muestra los trabajos de mantenimiento de cambio de aislador en líneas de media tensión energizadas, se puede apreciar la cantidad de equipo utilizado el

cual ejerce presión sobre las líneas de distribución, en un conductor dañado esto puede ser causa de su ruptura por tensión mecánica y un accidente del cual no se puede estimar su valor económico.

Figura 6.- Mantenimiento preventivo, cambio de aislamiento en líneas energizadas con conductores cubiertos.

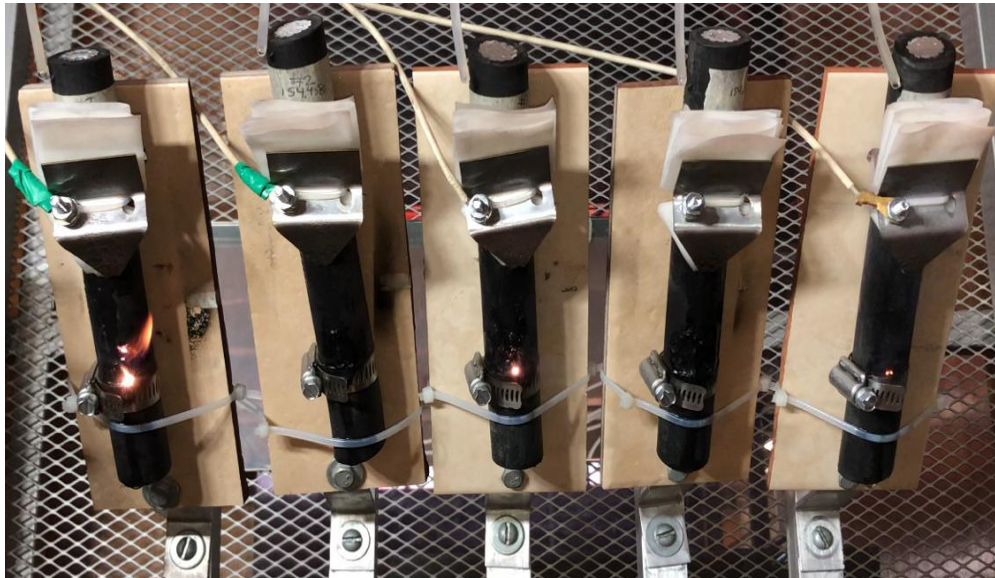
En la figura 21, se observa el arreglo completo, se puede observar el flameo y descargas superficiales presentadas durante la prueba del plano inclinado en muestras de cable proporcionado.

Figura 21.- Muestras de cable durante prueba de plano inclinado [24].
