Benemérita Universidad Autónoma de Puebla

**ANÁLISIS DE PATOLOGÍA EN FACHADAS DEL CONJUNTO CONVENTUAL  
FRANCISCANO ATLIXCO PUEBLA, Y PROPUESTA DE SOLUCIÓN**

Tesis para obtener el grado de:

Arq. Solangel Ávila Martínez

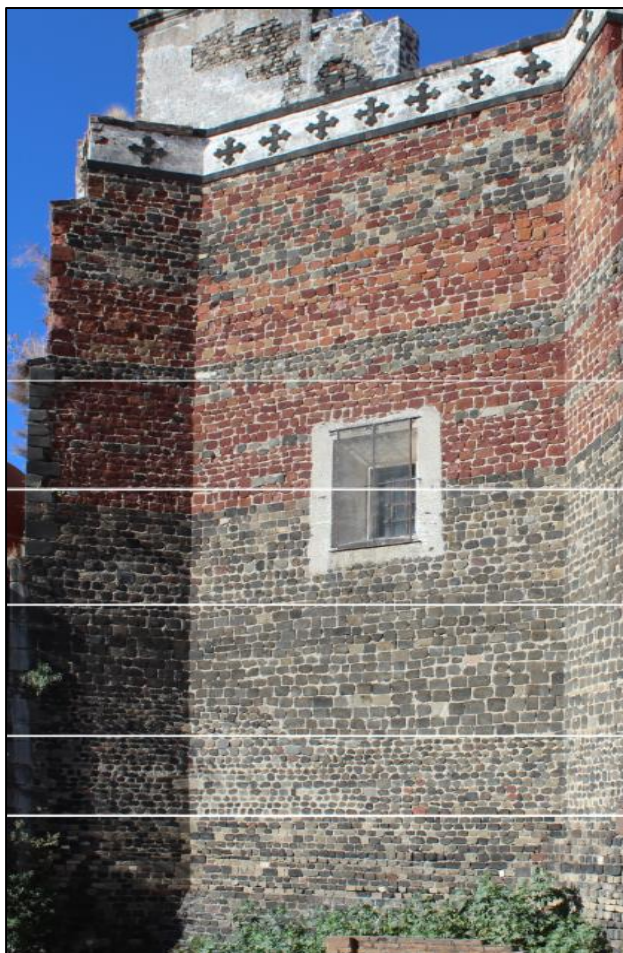
La manera de colocación de las piedras y su estructura, además del color y tamaño muestra diferentes secciones (Figura 40), lo que indica una etapa de construcción. El maestro y estudioso de este conjunto, Sánchez (2019, p.117) menciona que esto podría ser debido a que son los llamados “muros de limosna” que varían en su construcción debido a los trabajadores y cuadrillas que ejecutaban la obra pues pertenecían a congregaciones que se comprometían a elaborar una parte del edificio y después de terminar su parte, entregaban a otra y por eso las hiladas varían. Los muros del templo tienen de grosor, una correspondencia de 2 ½ varas (1 vara =83.6cm) y del convento 1 ½, la unidad de medida usada en ese momento.

**Fig.40. Fotografía de fachada oriente del templo donde se observan diferencias en tamaños de piedra y coloración en las hiladas.**

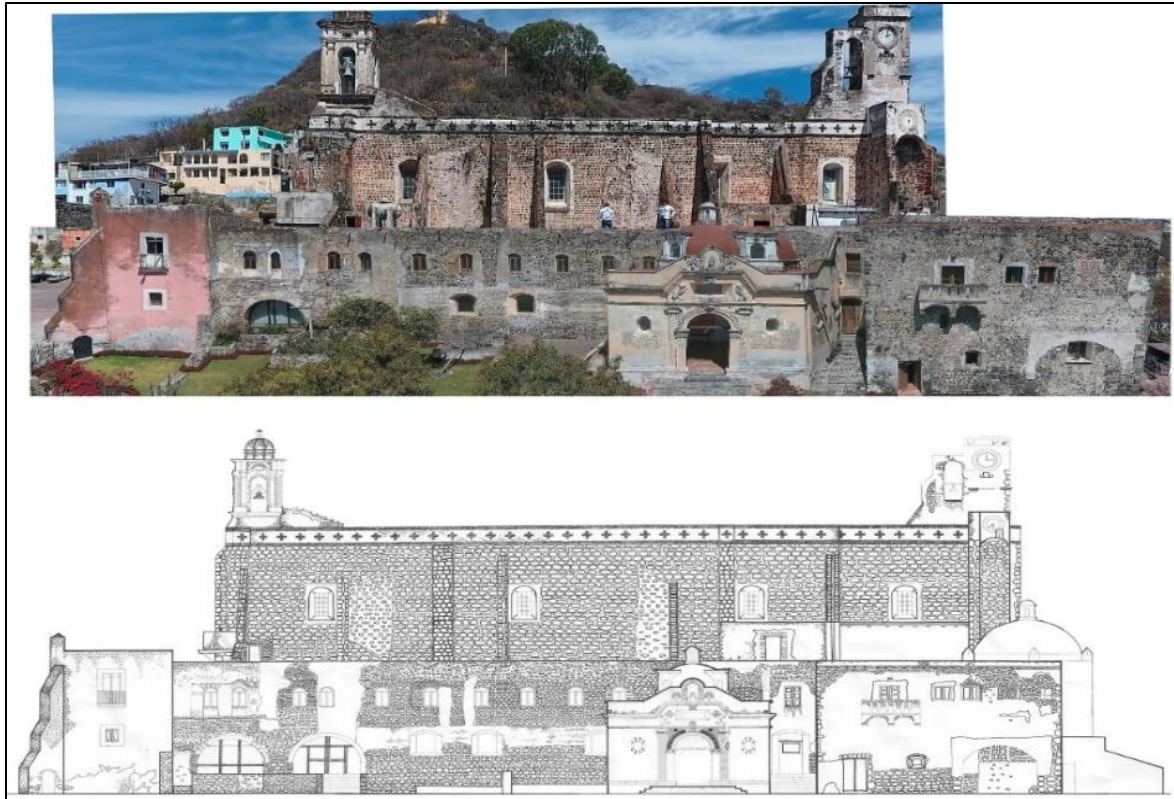
**Fig. 45. Ejemplo de caracterización de materiales de las fachadas sur del conjunto conventual de Atlixco en comparación con su fotografía en la realidad para mostrar el análisis al observar.**

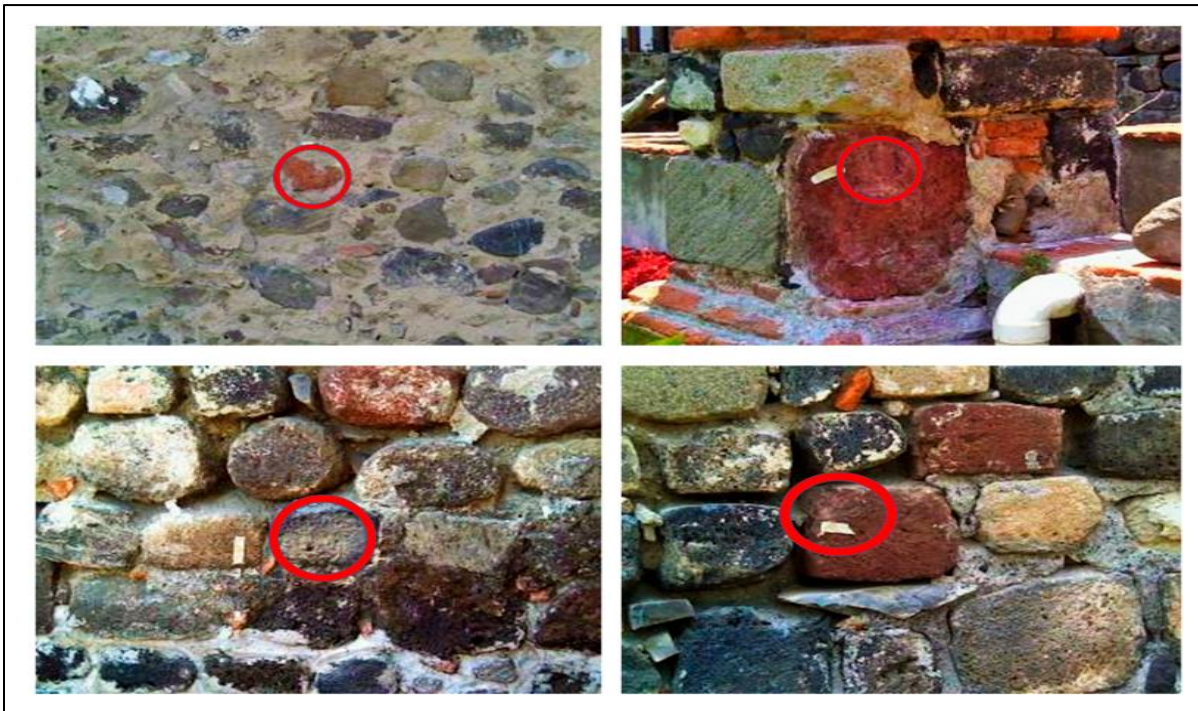
**Fig. 46. Fotografías que ejemplifican los tipos de piedra y otros encontrados en la caracterización de materiales en fachadas del conjunto.**

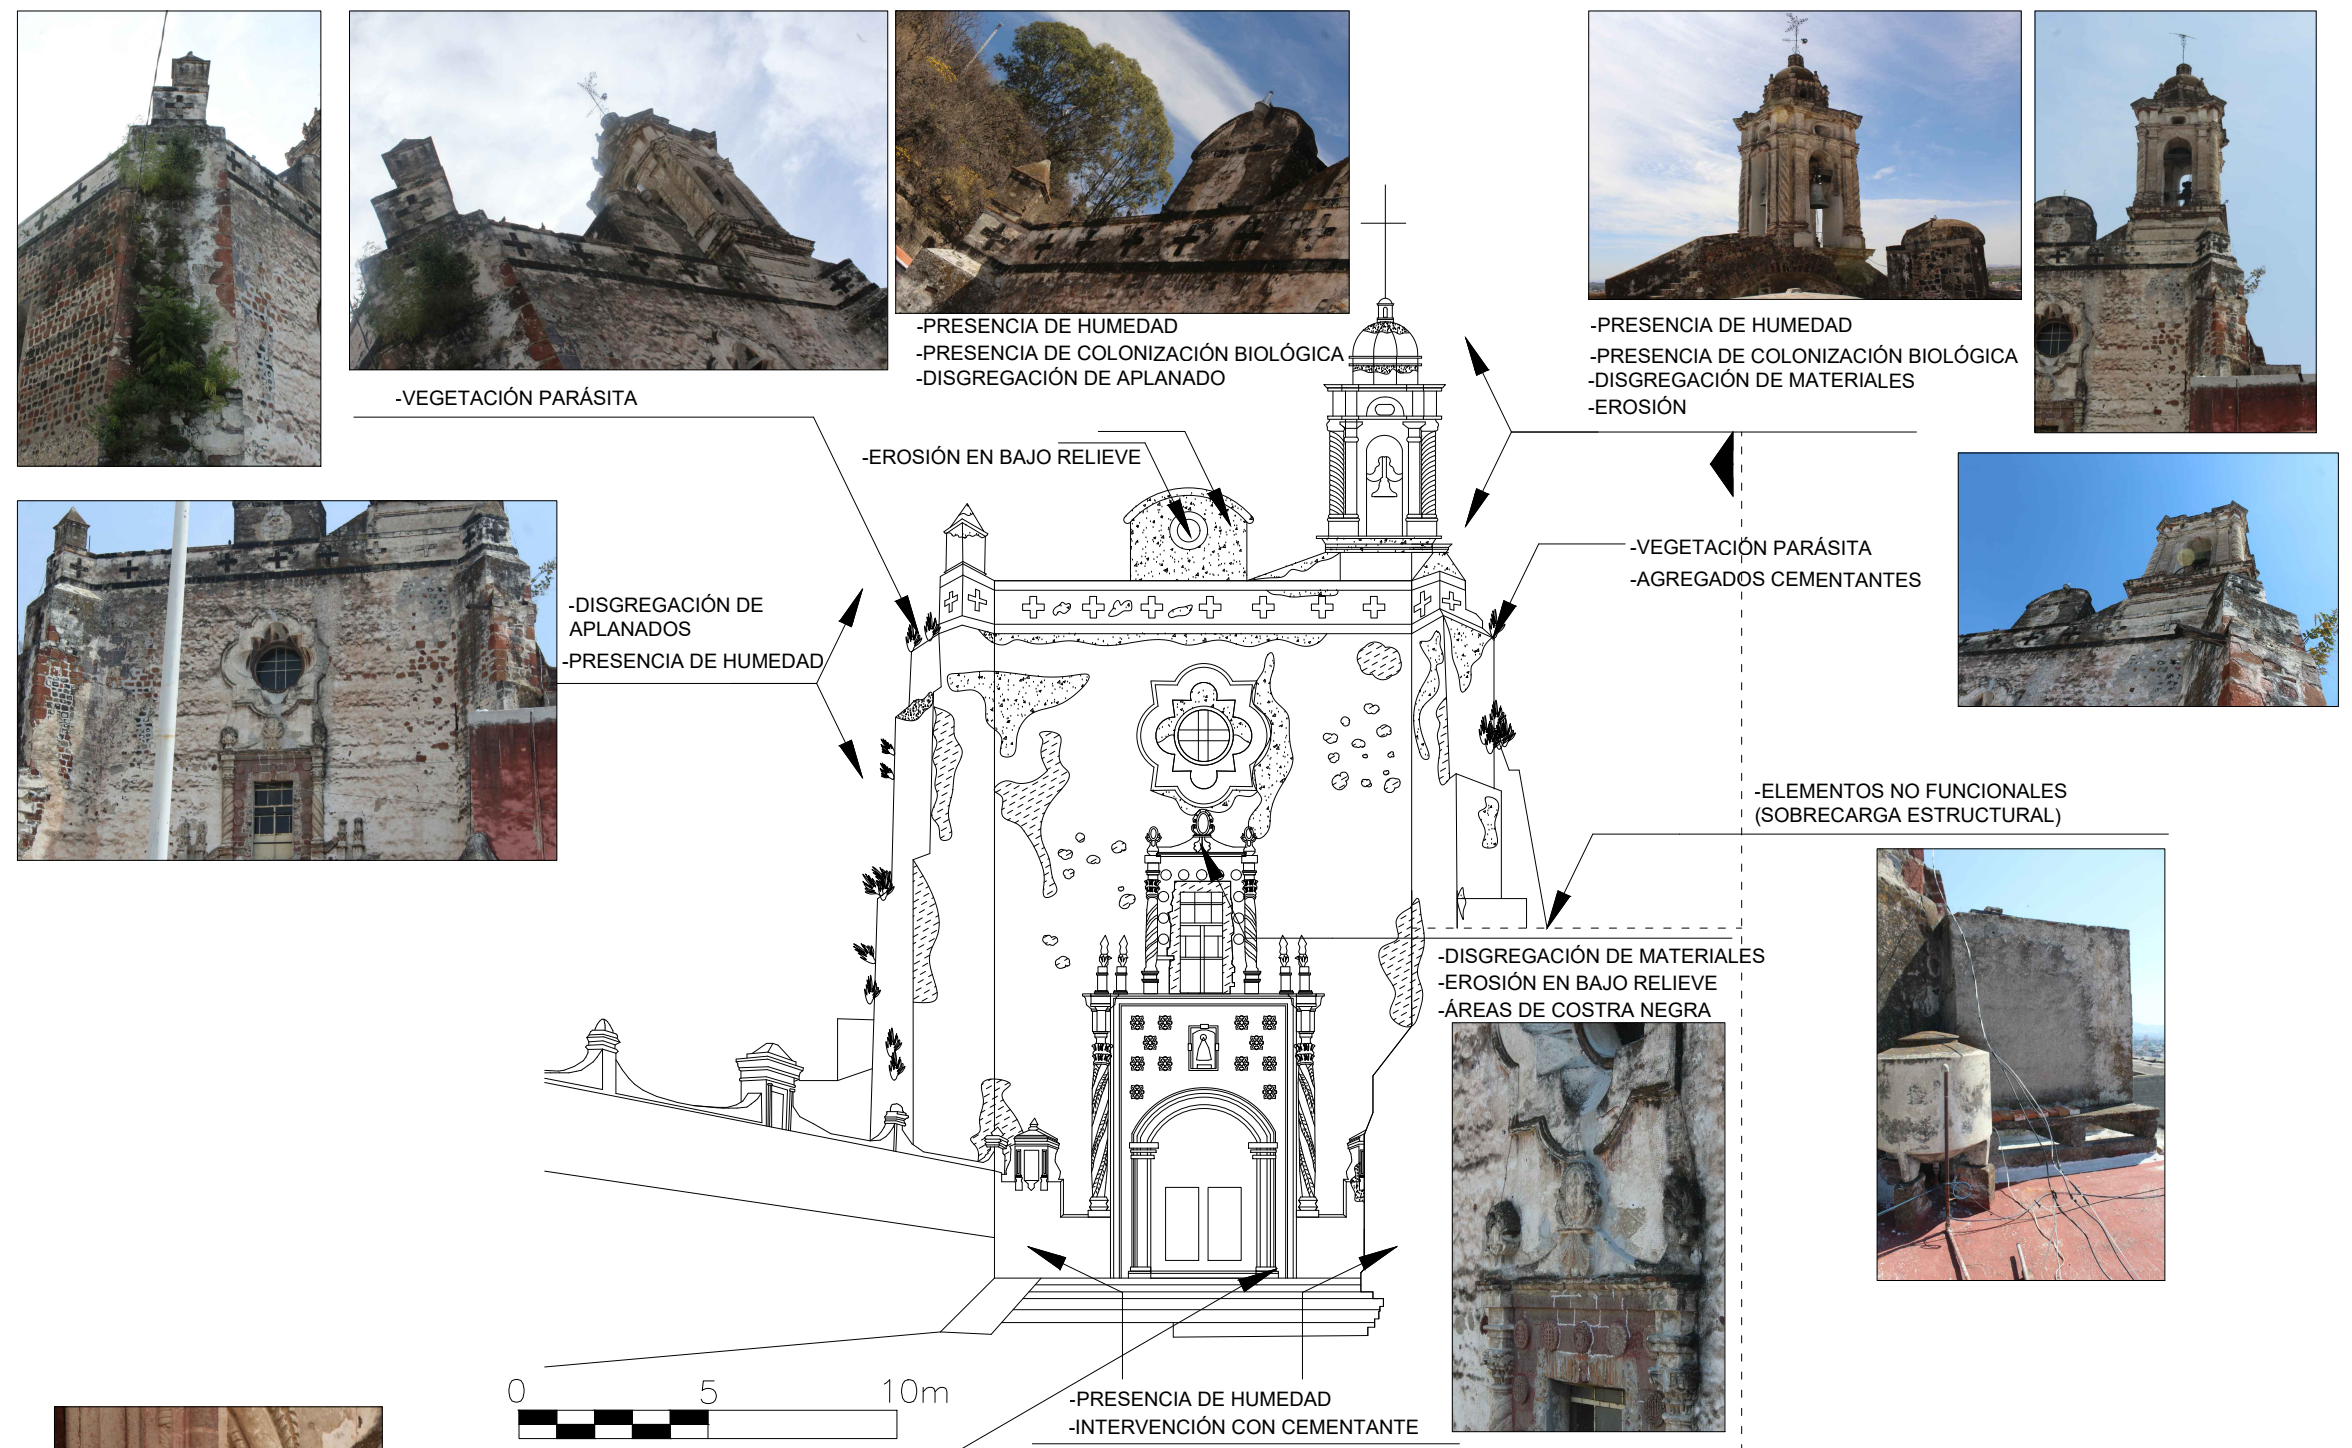
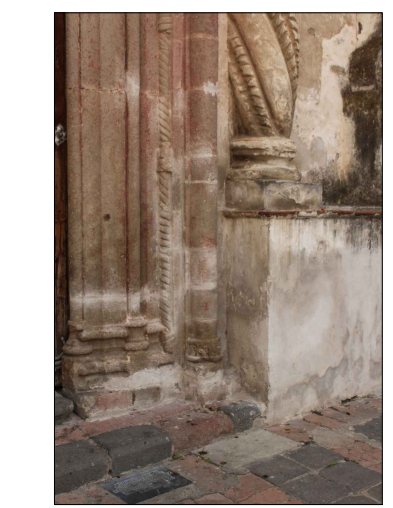
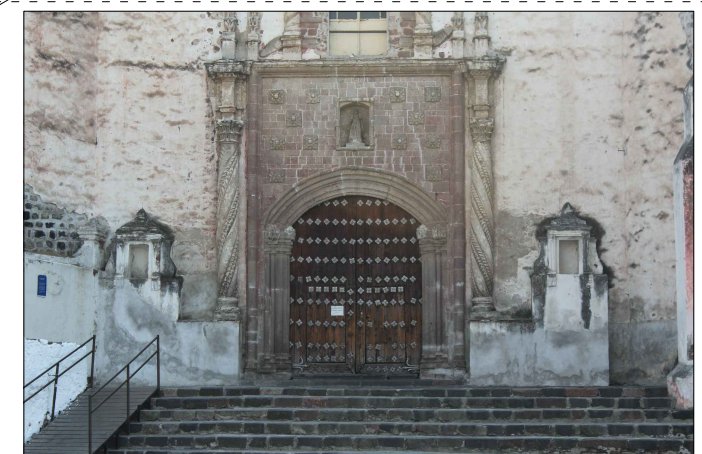
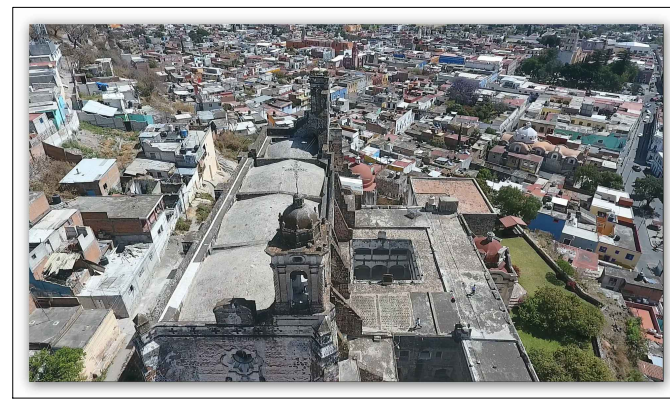
**PLANO:**  
 PLANO DE DETERIORO: FACHADA PONIENTE (TEMPLO)

-PRESENCIA DE HUMEDAD  
-DESGASTE DE MATERIAL

-DISYUNCIÓN EN PELÍCULA DE PINTURAS

-DISGREGACIÓN DE APLANADOS  
-DISYUNCIÓN DE PELÍCULA  
-PRESENCIA DE HUMEDAD  
-INTERVENCIÓN CON CEMENTANTE

-EROSIÓN EN ESCALONES  
(REDONDEAMIENTO)

-DISGREGACIÓN DE  
MATERIALES

-EROSIÓN EN ELEMENTOS DE CANTERÍA  
(INCREMENTO DE RUGOSIDAD)

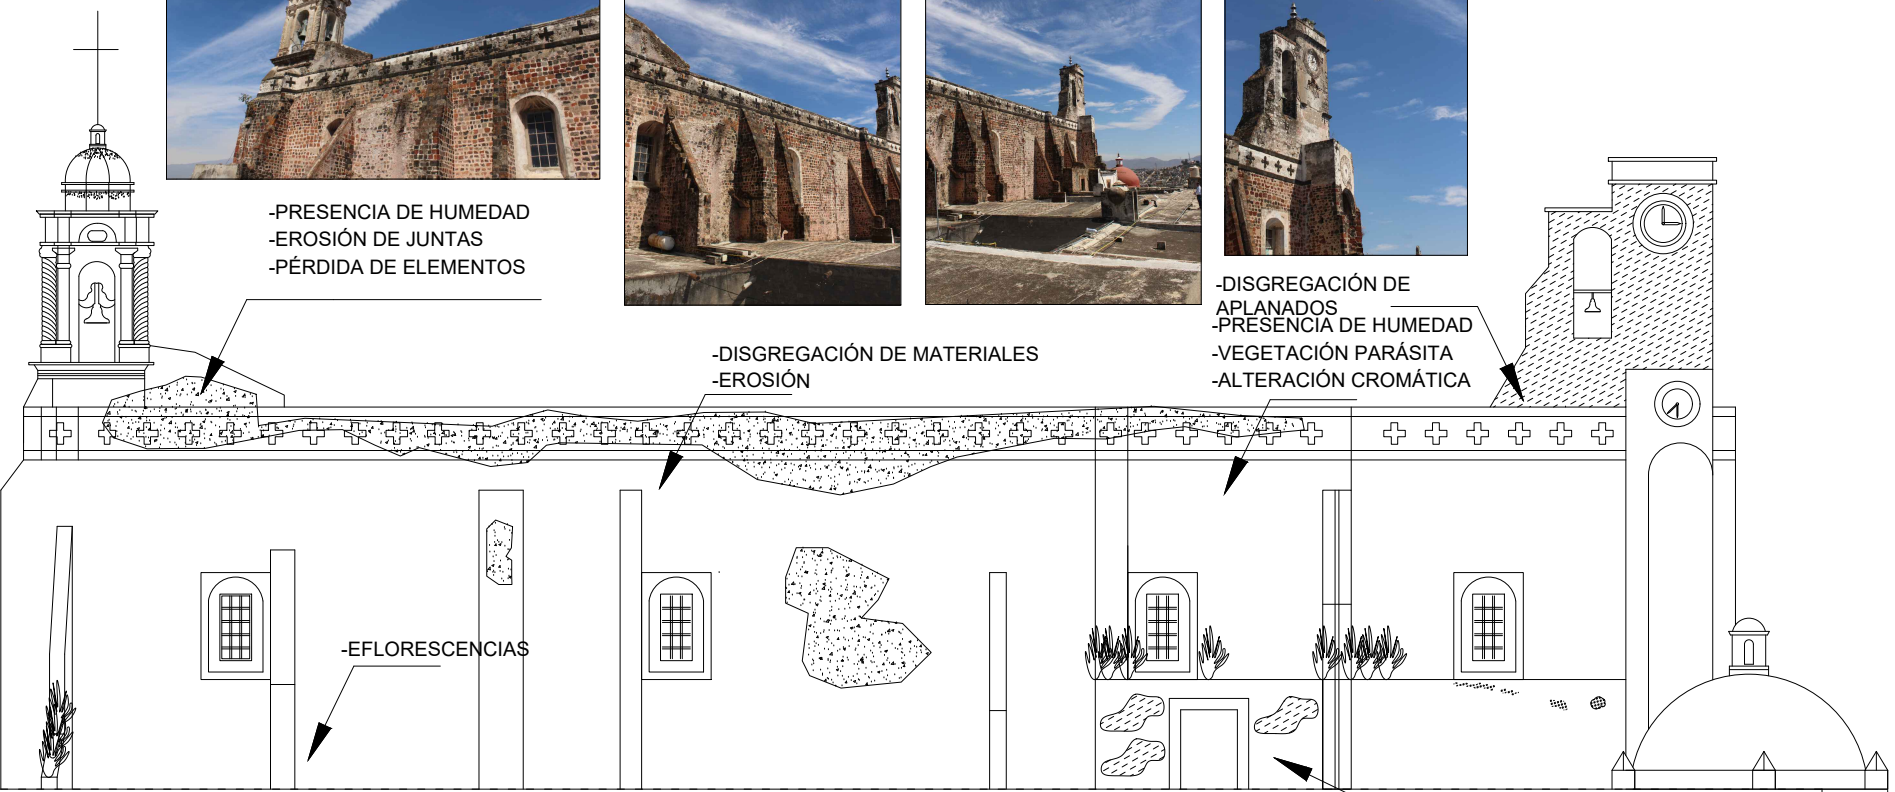
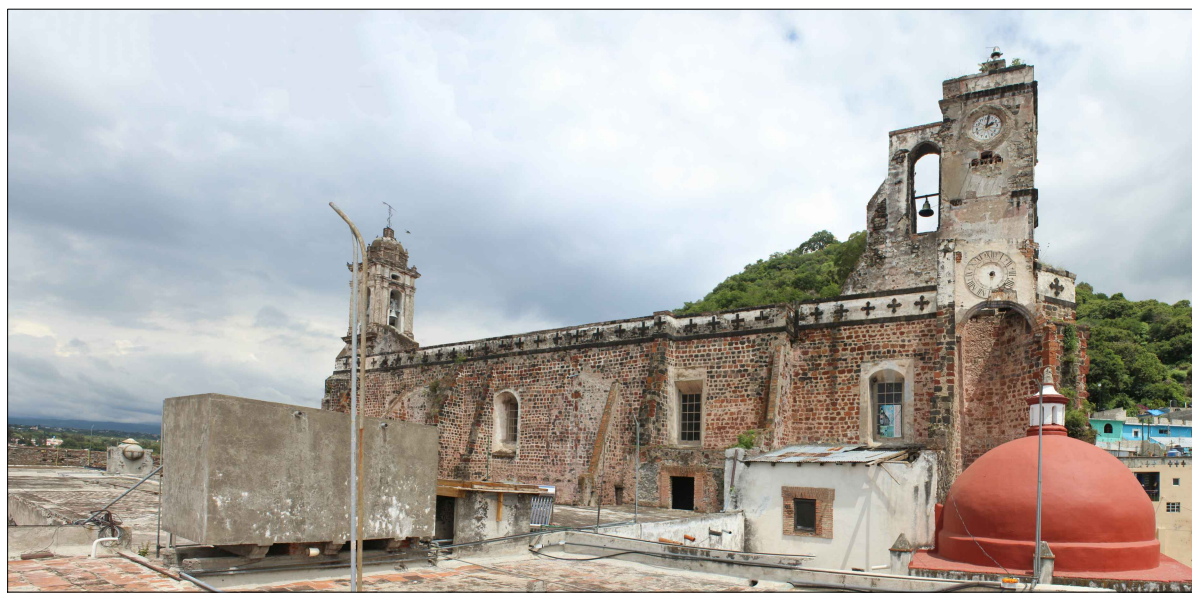
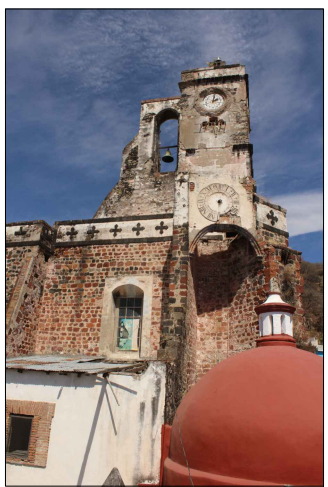
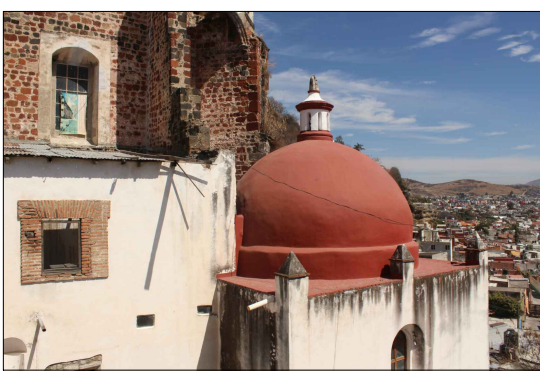
PLANO:  
 PLANO DE DETERIORO : FACHADA NORTE

-PRESENCIA DE HUMEDAD  
 -EROSIÓN DE JUNTAS  
 -PÉRDIDA DE ELEMENTOS  
 -VEGETACIÓN PARÁSITA

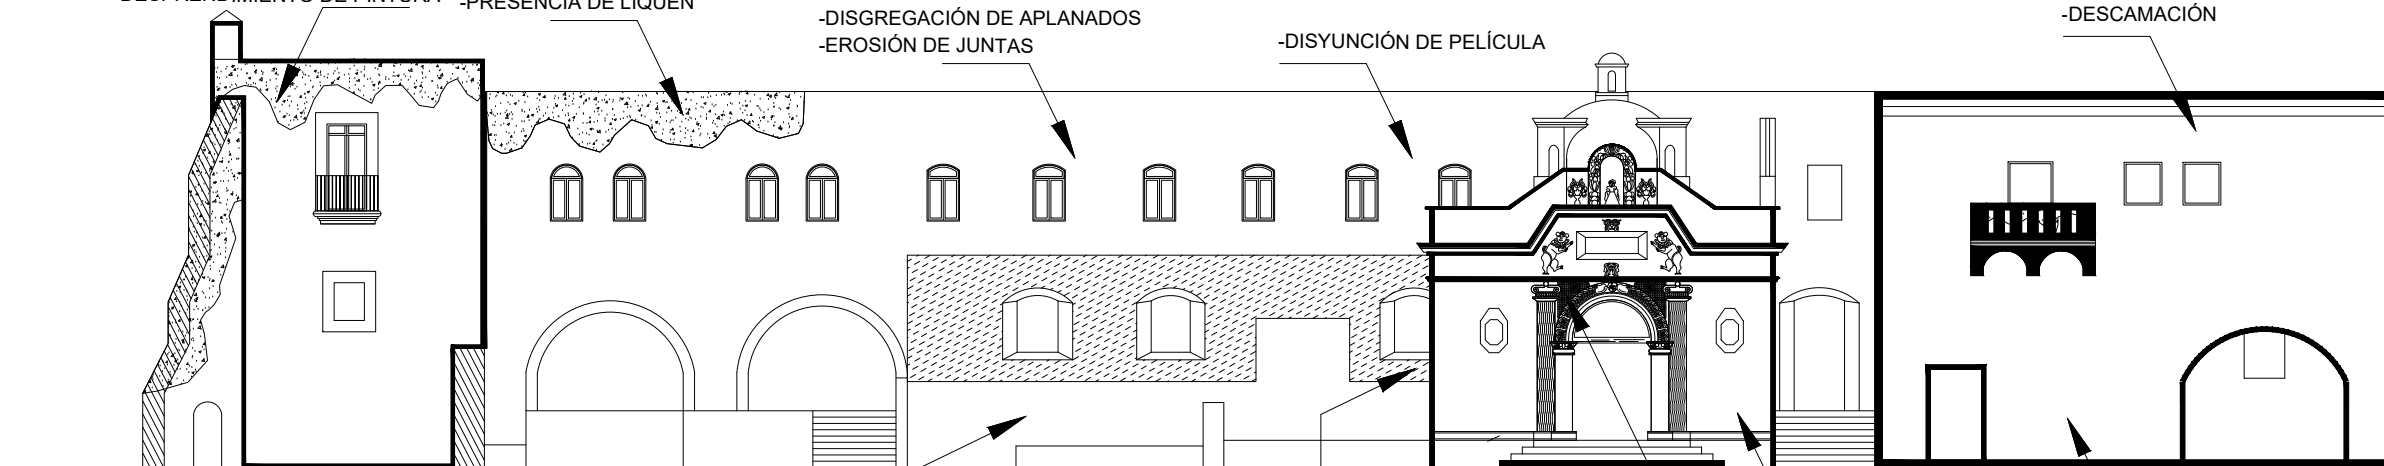
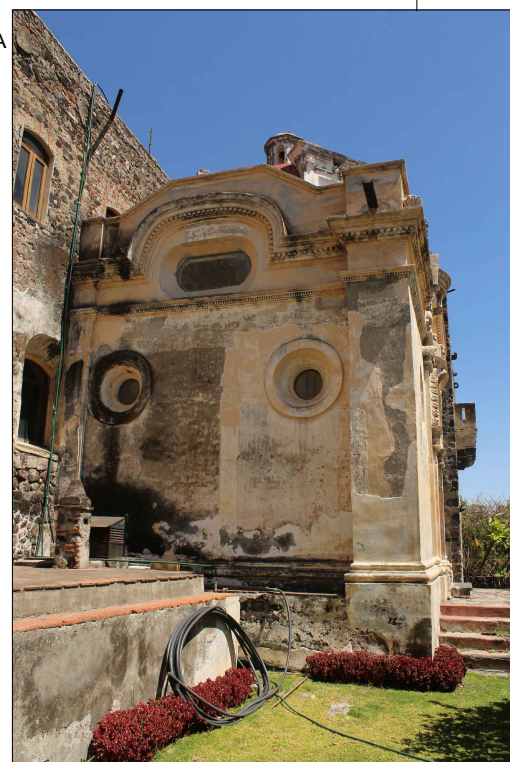
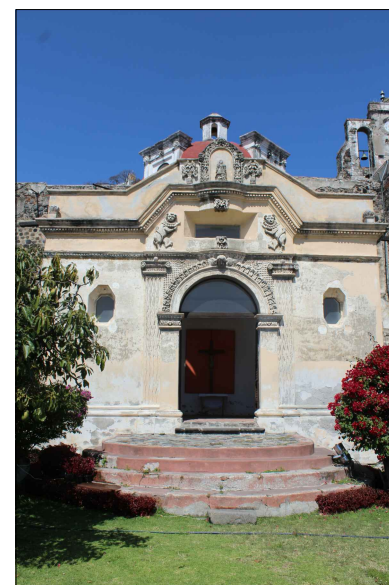
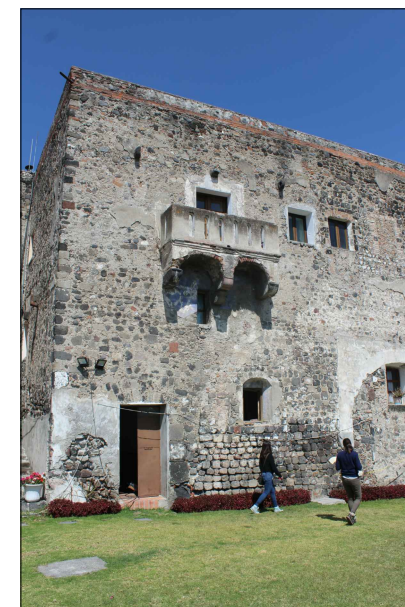
PLANO:  
PLANO DE DETERIORO: FACHADA SUR (TEMPLO)

- DISYUNCIÓN DE PELÍCULA

- DESCAMACIÓN

- DESCAMACIÓN EN PIEDRA

- PRESENCIA DE HUMEDAD
- PRESENCIA DE HONGOS
- DISGREGACIÓN DE MORTEROS

- PRESENCIA DE HUMEDAD
- DISGREGACIÓN DE APLANADOS
- ARENIZACIÓN EN PORTADA DE ARGAMASA

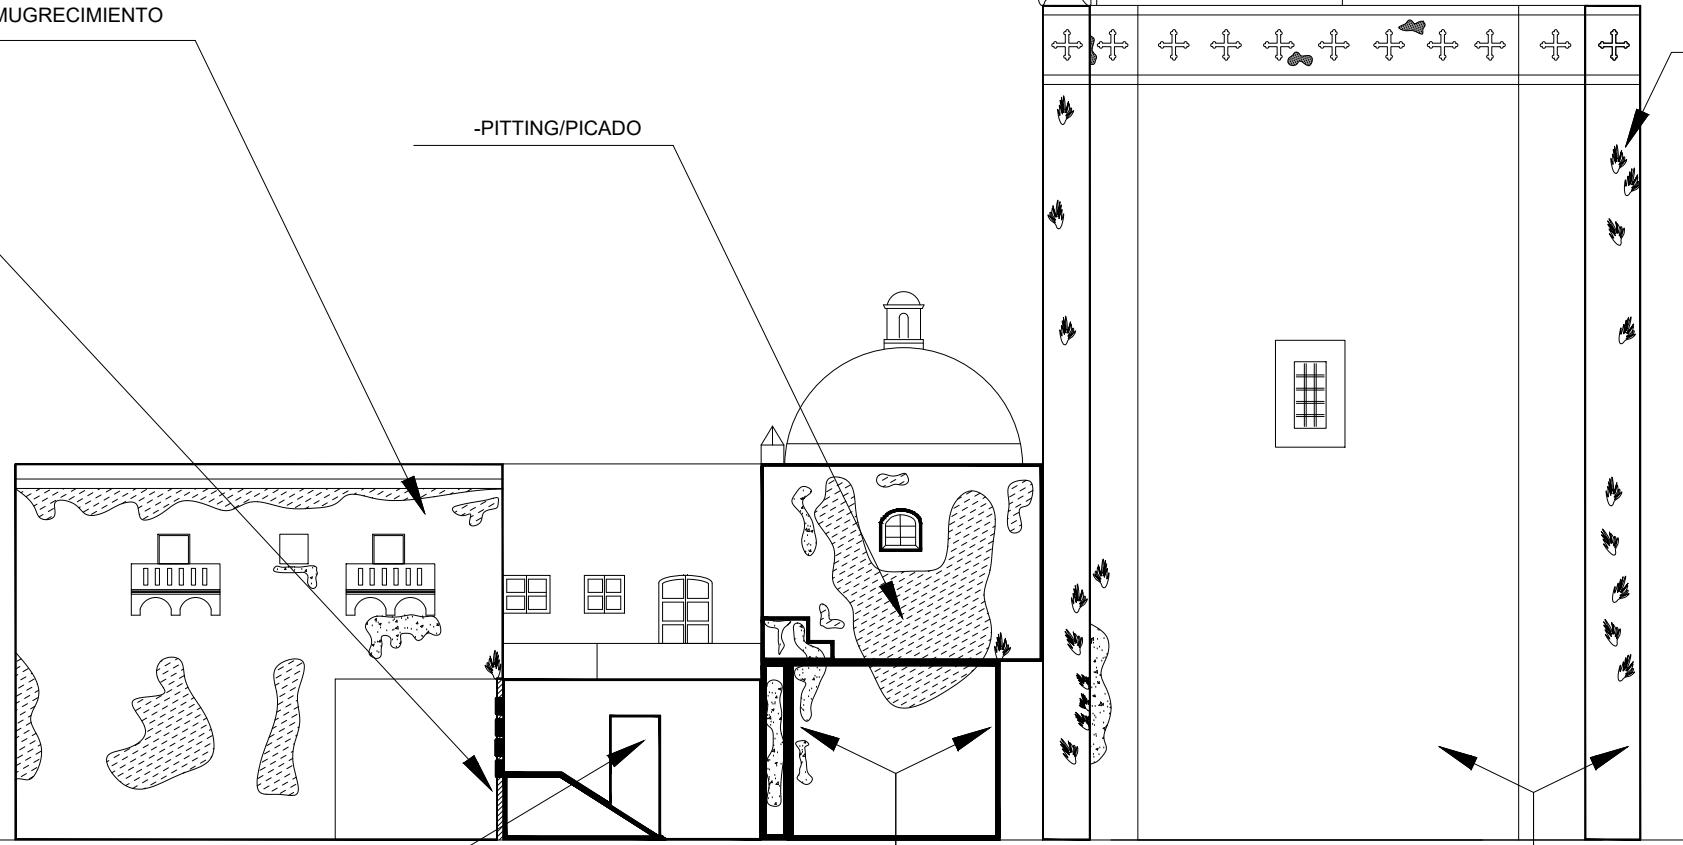
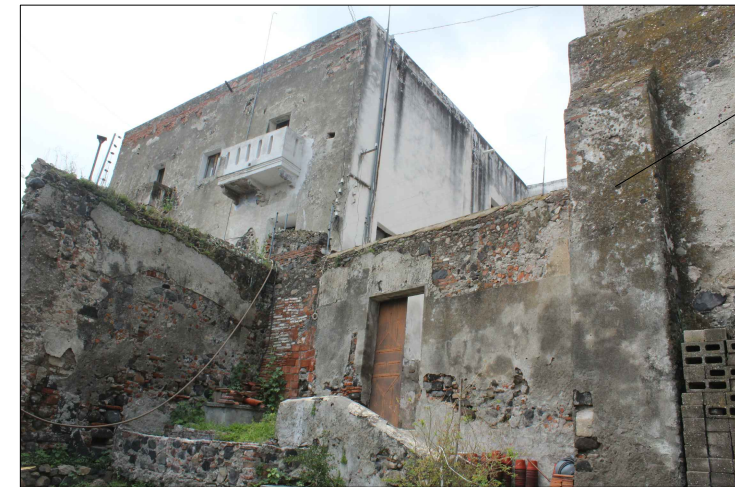
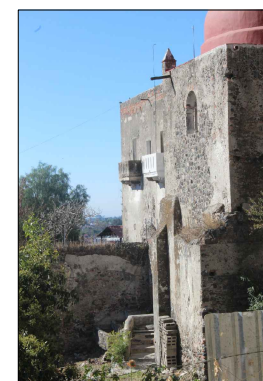
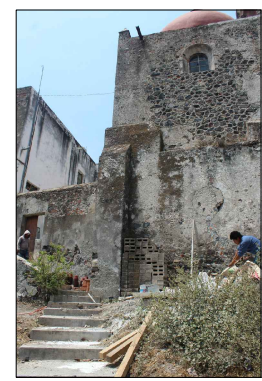
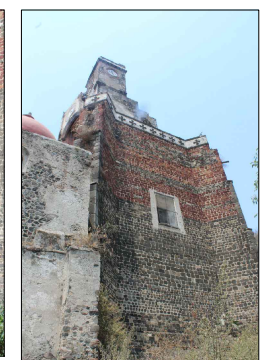
PLANO:  
 PLANO DE DETERIORO: FACHADA SUR  
 (PORTAL, CLAUSTRO, CAPILLA Y ANEXO)

-PITTING/PICADO

-VEGETACIÓN PARÁSITA  
-ALTERACIÓN CROMÁTICA  
-PRESENCIA DE LIQUEN

-DISGREGACIÓN DE APLANADOS  
-VEGETACIÓN PARÁSITA  
-EROSIÓN DE JUNTAS

-VEGETACIÓN PARÁSITA  
-PÉRDIDA DE SILLARES

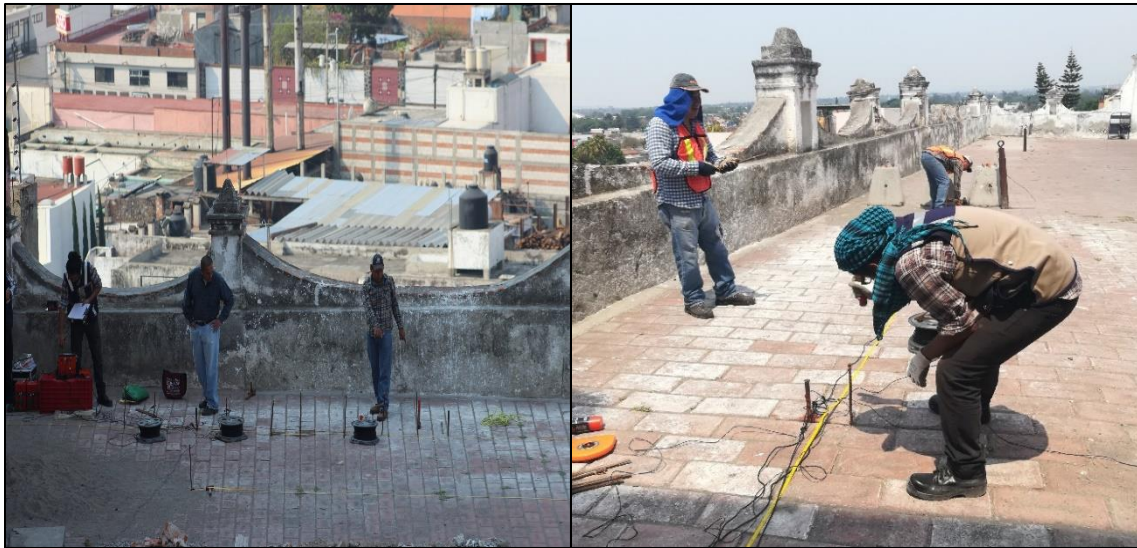
**Fig. 47. Fotografías del trabajo en el atrio del conjunto.**  
Fuente: Fotografía Solangel Ávila, 2019.

Con base en los resultados geo eléctricos se puede concluir que el problema de asentamiento en la parte suroeste del atrio es causado por materiales de relleno que con el tiempo se han estado humedeciendo hasta la saturación, debido a flujos de agua que se infiltra en la parte alta y que llegan al sitio a través de las fisuras de la brecha dacítica. Estos flujos siguen tres direcciones; una noroeste-sureste (NW-SE) y los otros dos con una dirección noreste-suroeste (NE-SW), ambas convergen en la línea 1, 2 y 3 (figura 52). El agua, en los materiales de relleno puede ejercer una presión lateral si encuentra una barrera que impida su trayectoria, y puede con el tiempo generar daños a la barrera que la obstaculiza. El flujo de humedad al estancarse provoca saturación al suelo y posible pérdida de su capacidad de carga ocasionando asentamientos del terreno. Las vibraciones producidas por los sismos también pueden causar ajustes en los suelos granulares sueltos húmedos y provocar pérdida de consistencia.

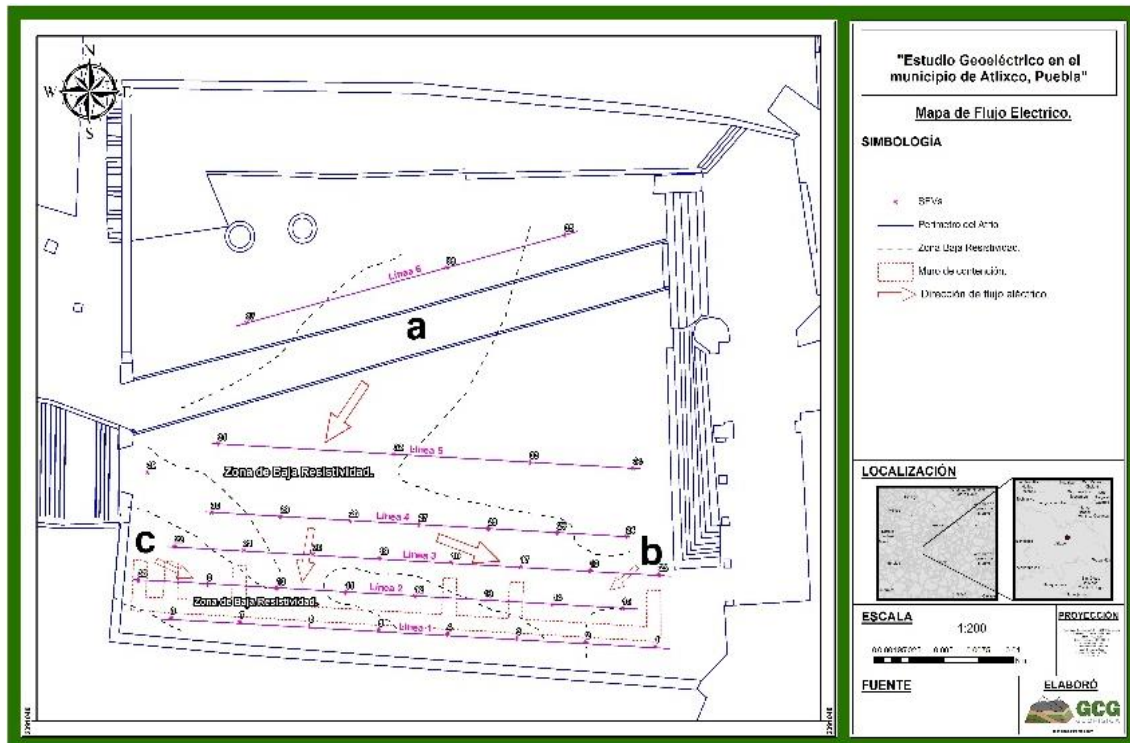
**Fig. 52. Dirección de la corriente eléctrica dentro del sitio.**

La información recolectada sirvió para confirmar supuestos sobre la desestabilidad en sus estratos probablemente debido a una intervención realizada en el año 2006 para corregir el inicio de problema por medio de una losa de cimentación. Se puede decir que el problema de asentamiento en la parte suroeste del atrio, es causado por materiales de relleno que con el tiempo se han estado humedeciendo hasta la saturación debido a flujos de agua que se infiltra en la parte alta y que al llegar al sitio a través de las fisuras de la brecha dacítica y que, a su vez, están permeando en las fachadas del poniente.

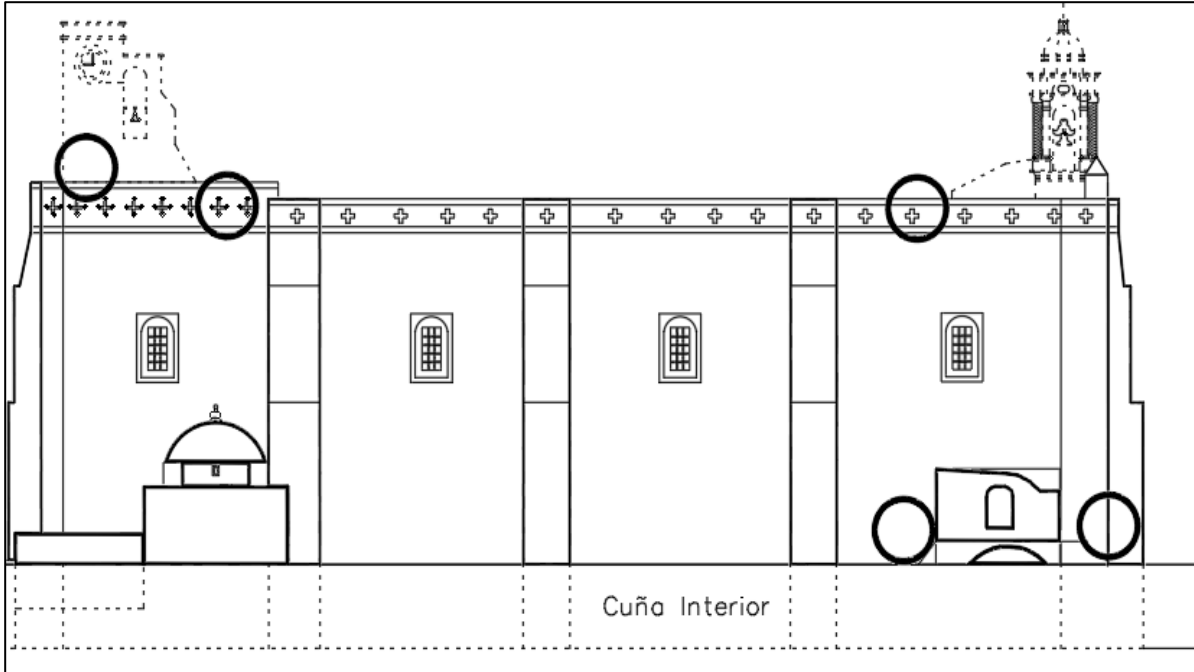
Para determinar la zona de muestreo, se tomó en consideración la primera evaluación de deterioros realizada. En esta se contempló que los materiales que percibían más estrés eran los ubicados en la fachada norte y la fachada sur (Figura 53). La fachada sur (Figura 54), muestra mayor diversidad en materiales y desprendimientos, por lo que la recolección era de mayor facilidad y sin comprometer la integridad del sistema constructivo o alguno de los inmuebles de manera global.

**Fig. 53. Zona de muestreo en fachada norte.**  
 Fuente: Gráfico de Solangel Ávila,2019.

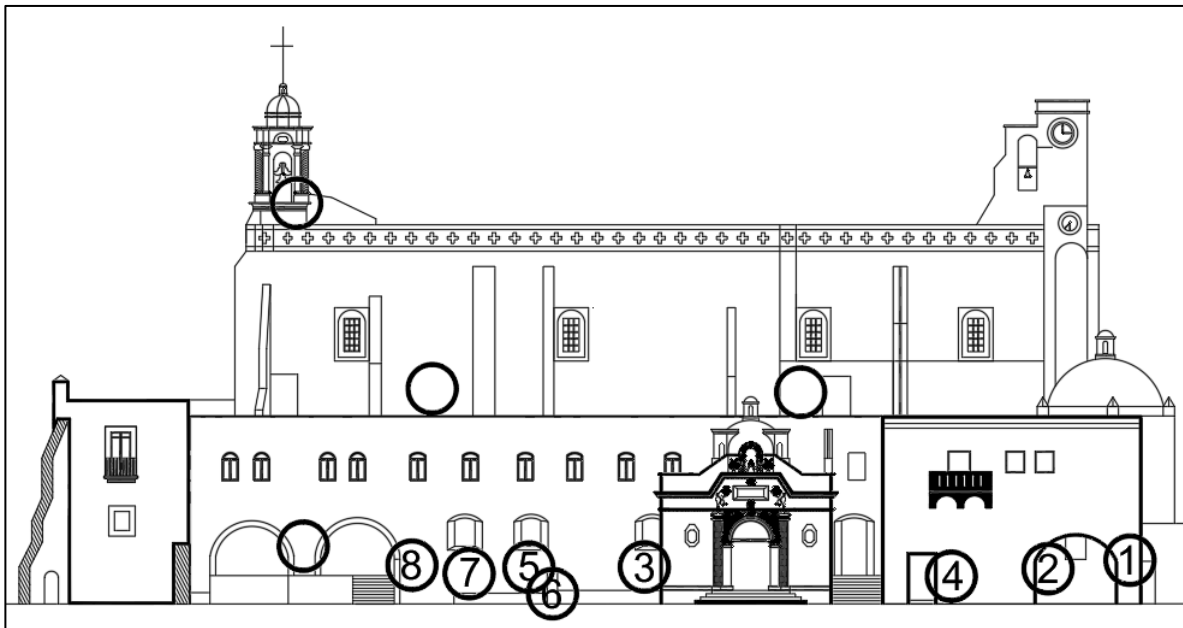
**Fig. 54. Zona de muestreo en fachada sur.**  
 Fuente: Gráfico de Solangel Ávila,2019.

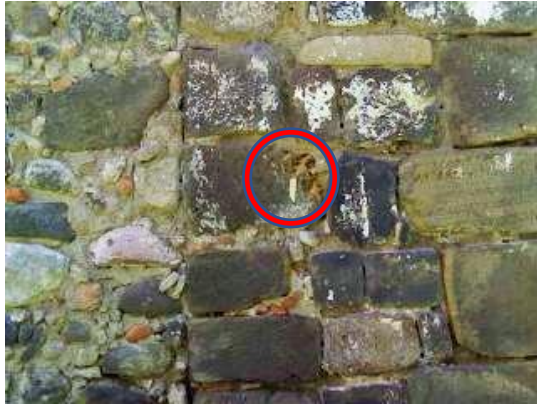
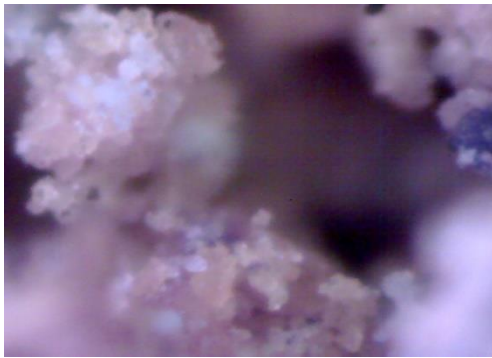
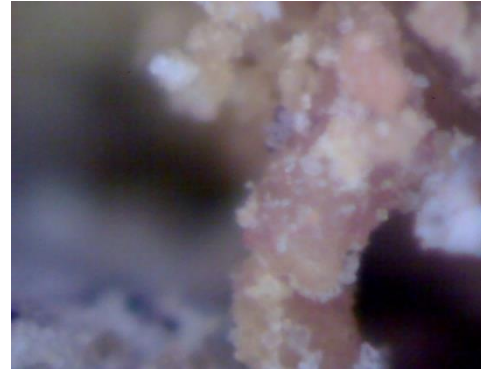
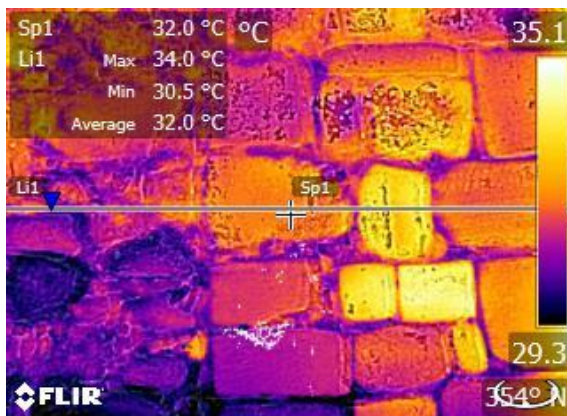
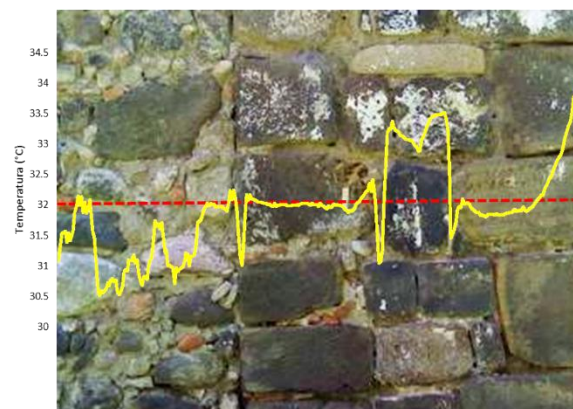
## ZONA DE MUESTREO # 1 (Piedra Negra-interior café)

Temp. Máx.	34.0 °C
Temp. Min	30.5 °C
Average	32.0 °C

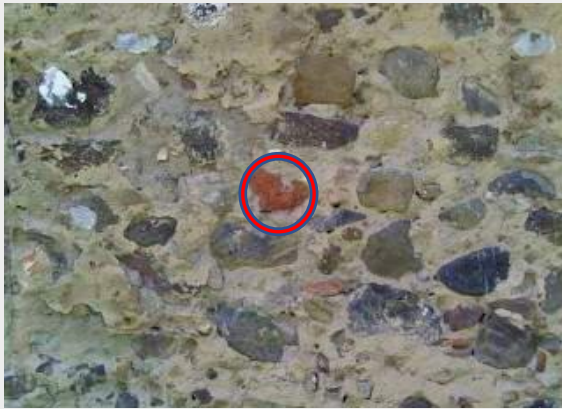
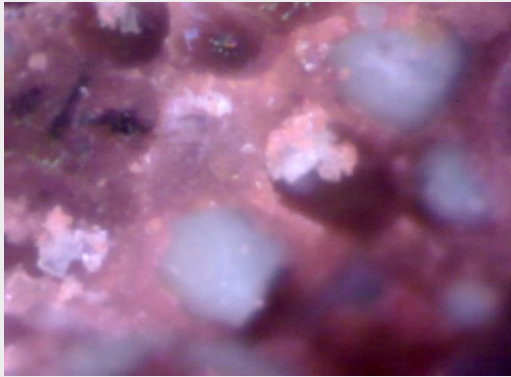
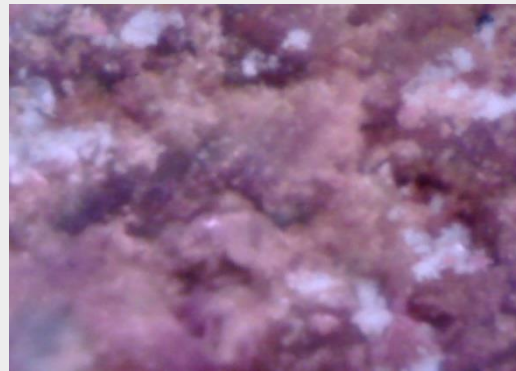
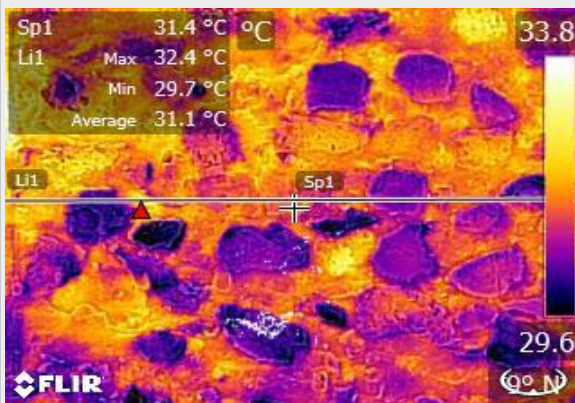
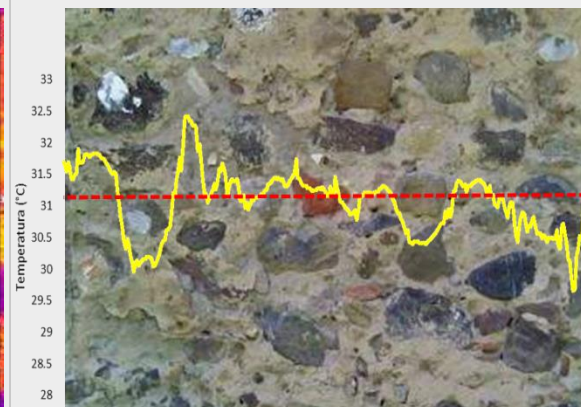
## ZONA DE MUESTREO # 2 (Piedra Rosa)

Temp. Máx.	32.4 °C
Temp. Min	29.7 °C
Average	31.1 °C

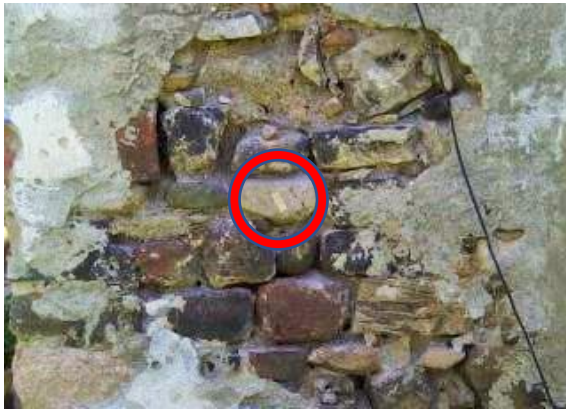
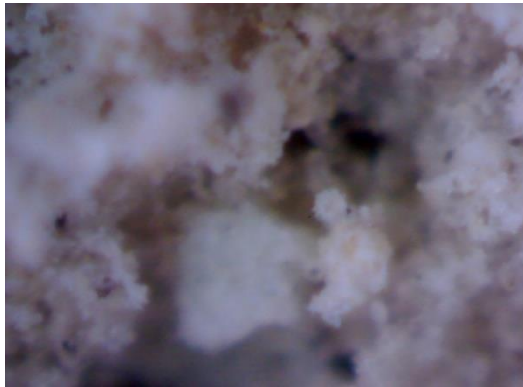
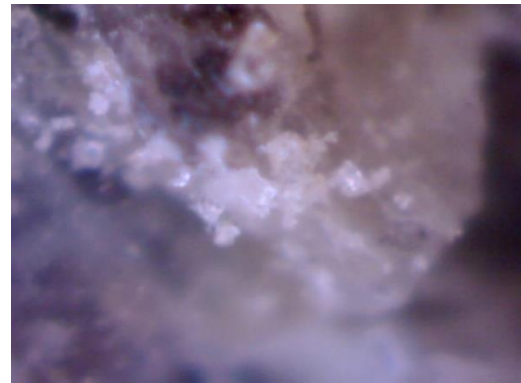
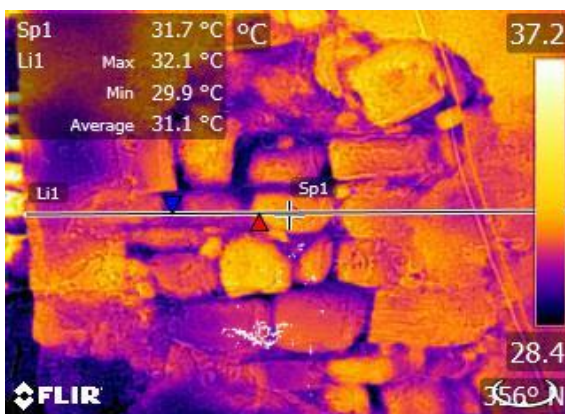
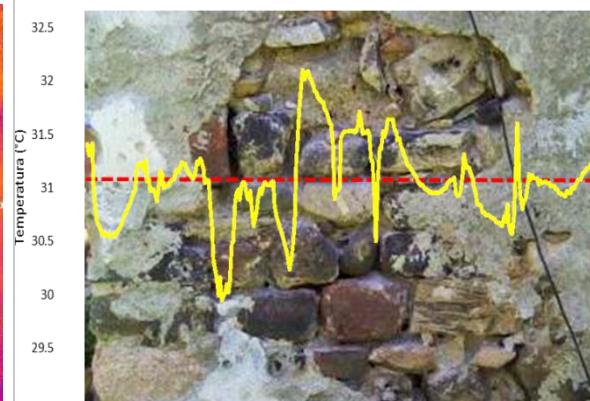
### ZONA DE MUESTREO # 3 (Piedra gris amarillento)

Temp. Máx.	32.1 °C
Temp. Min	29.9 °C
Average	31.1 °C

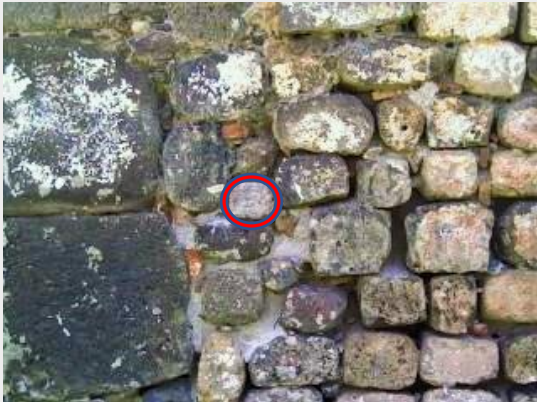
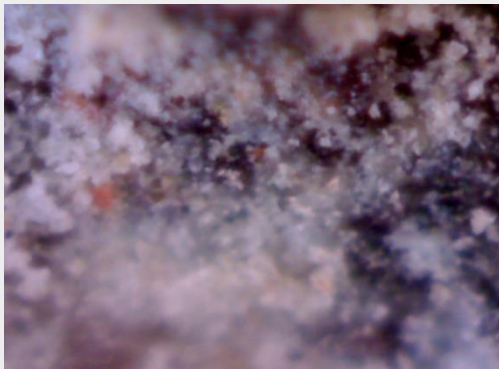
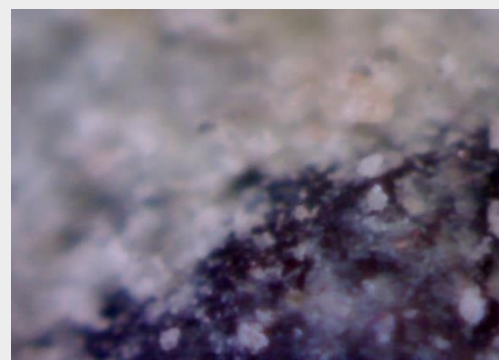
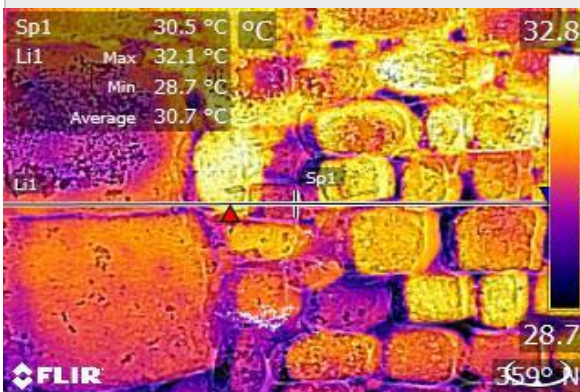
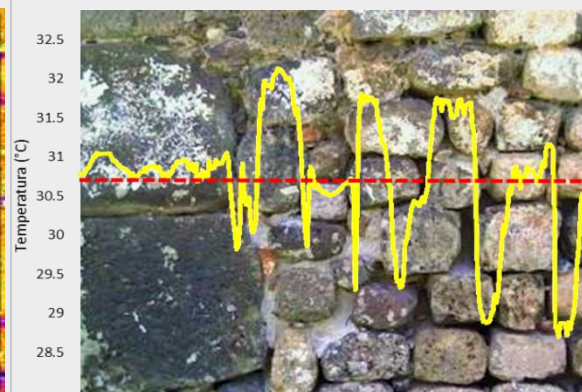
### ZONA DE MUESTREO # 4 (Piedra grisácea)

Temp. Máx	32.1 °C
Temp. Min	28.7 °C
Average	30.7 °C

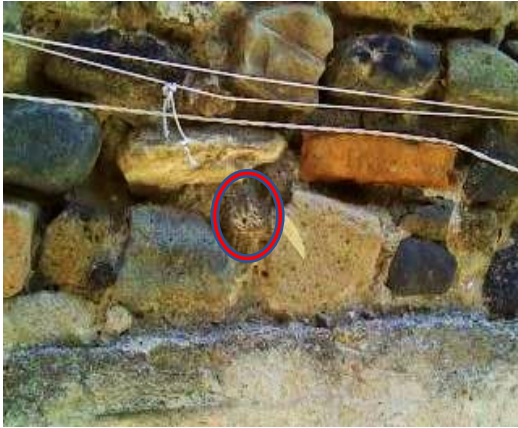
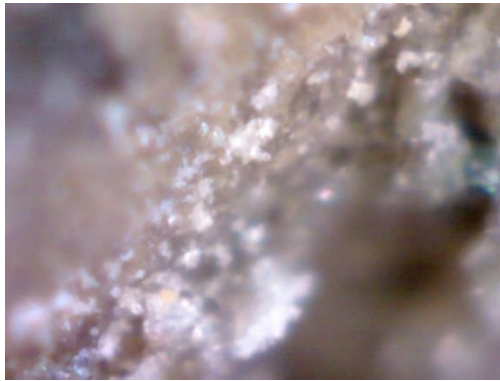
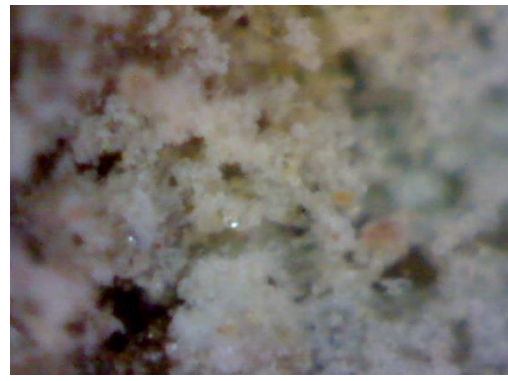
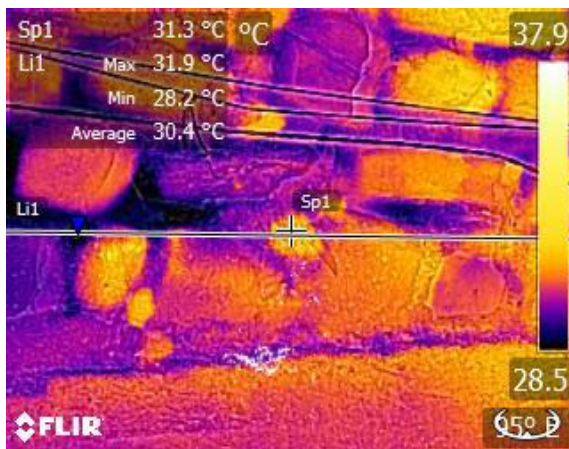
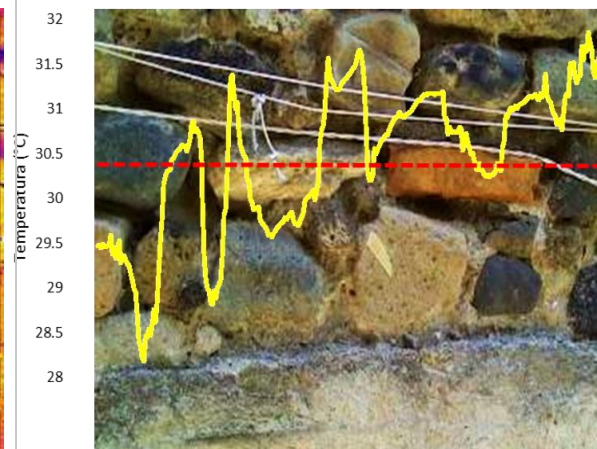
## ZONA DE MUESTREO # 5 (Piedra café chocolate)

Temp. Máx.	31.9 °C
Temp. Min	28.2 °C
Average	30.4 °C
