Benemérita Universidad Autónoma de Puebla

**ANÁLISIS DE PATOLOGÍA EN FACHADAS DEL CONJUNTO CONVENTUAL  
FRANCISCANO ATLIXCO PUEBLA, Y PROPUESTA DE SOLUCIÓN**

Tesis para obtener el grado de:

Arq. Solangel Ávila Martínez

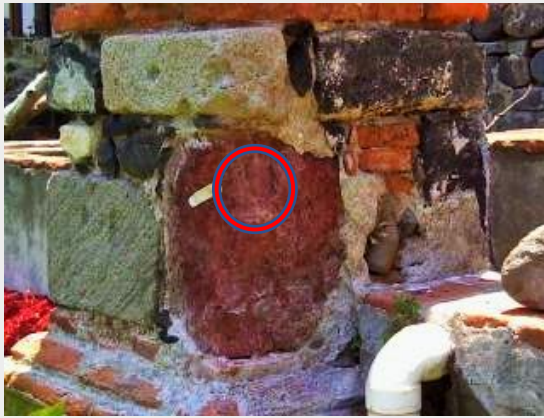
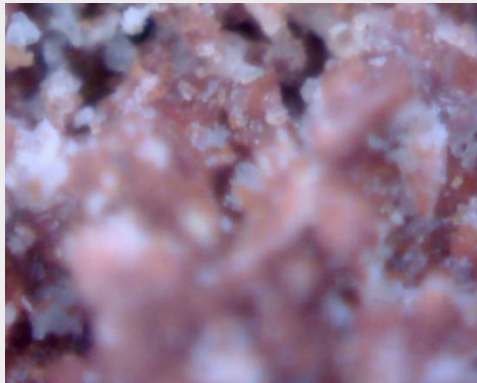
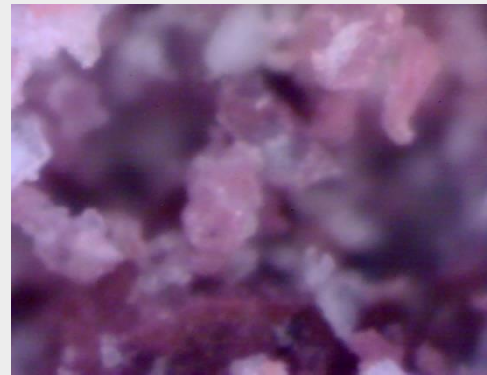
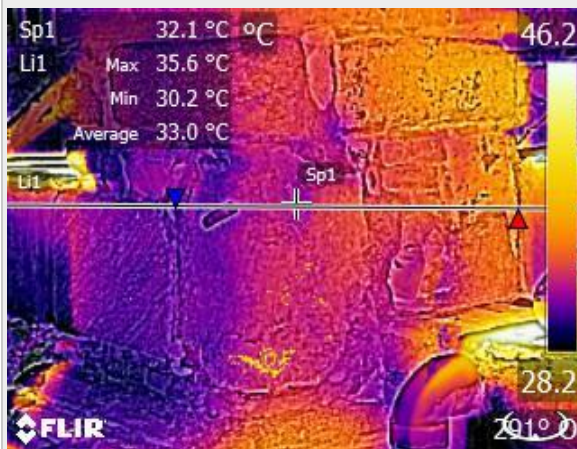
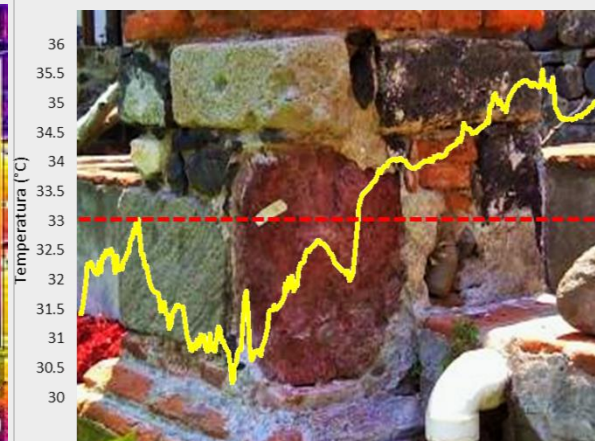
### ZONA DE MUESTREO # 6 (Piedra rojo intenso)

Emisividad:	0.95	Temp. Máx.	35.6 °C
Temp. refl.:	20 °C	Temp. Min	30.2 °C
Distancia:	1 m	Average	33.0 °C
Temp. atmosférica:	20 °C		
Temp. óptica ext.:	20 °C		
Trans. óptica ext.:	1		
Humedad relativa:	50%

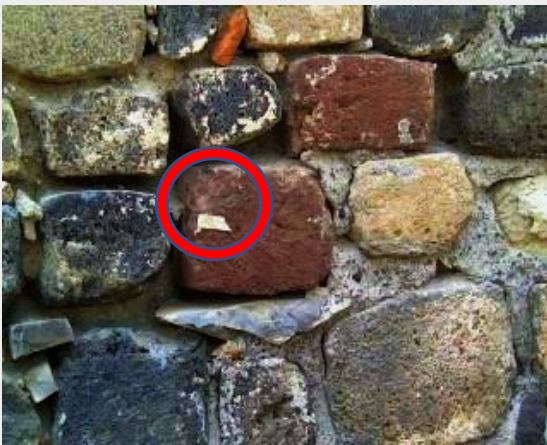
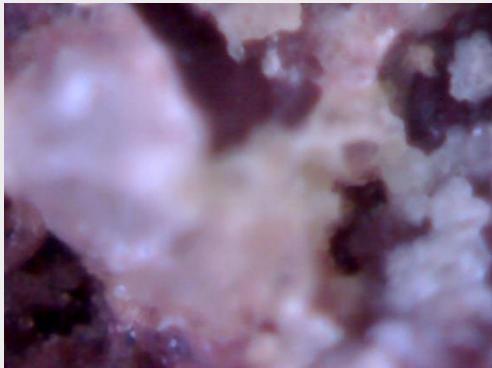
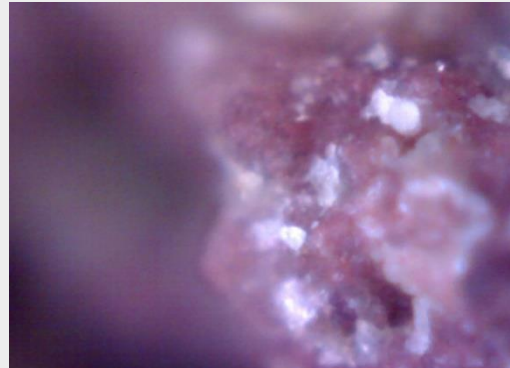
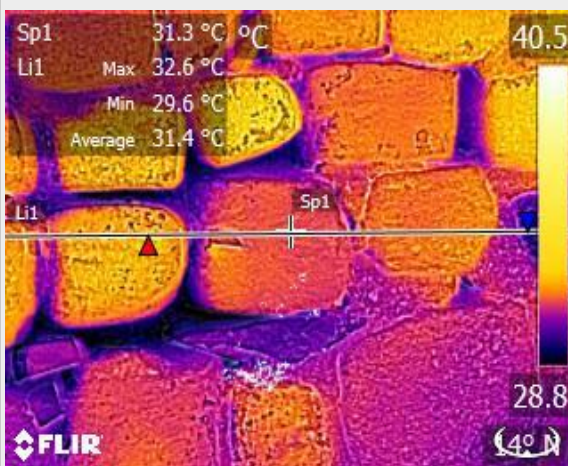
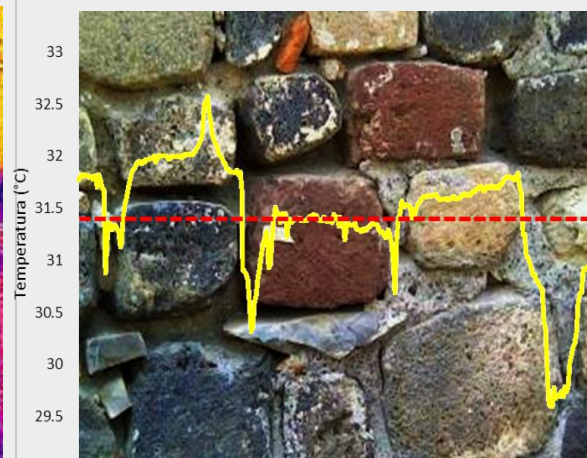
### ZONA DE MUESTREO # 8 (Piedra magenta)

Temp. Máx.	32.6 °C
Temp. Min	29.6 °C
Average	31.4 °C

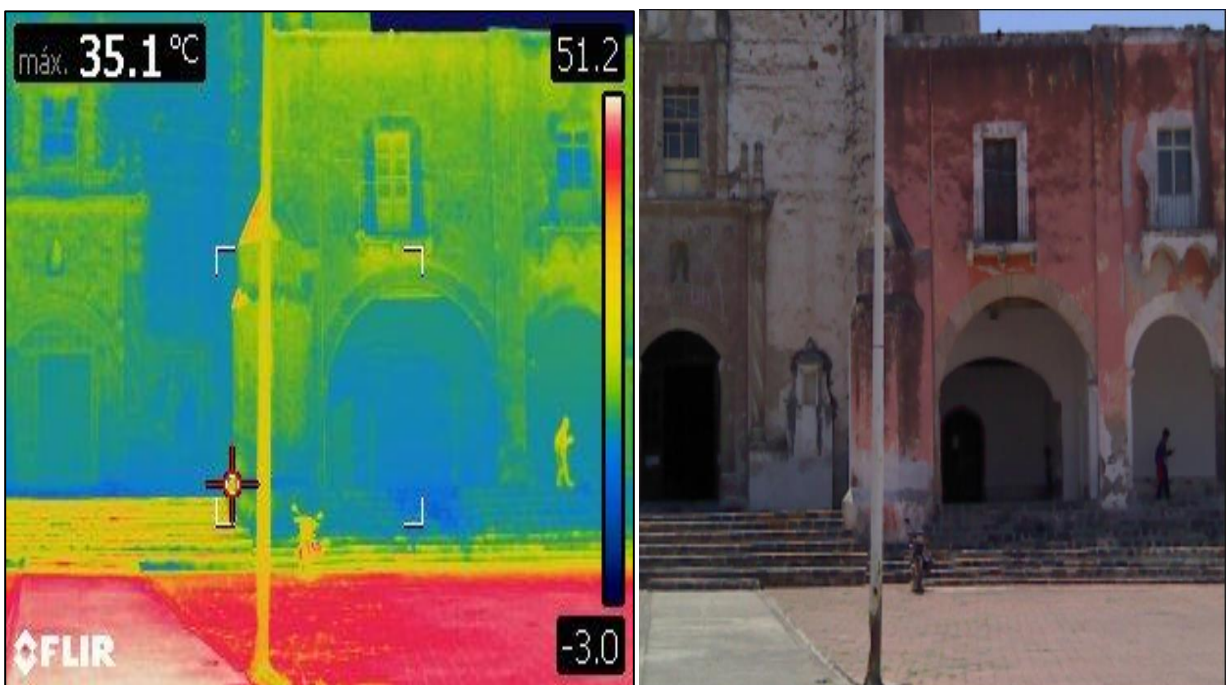
Como puede observarse al comparar la fotografía con su termografía (Figura 59), las zonas de materiales llegan a exhibir diferencias de temperatura de entre 2 a 4 grados, aun siendo del mismo sistema o área.

**Fig. 59. Ejemplo de una fotografía real de un área de la fachada poniente y su correspondiente termografía.**

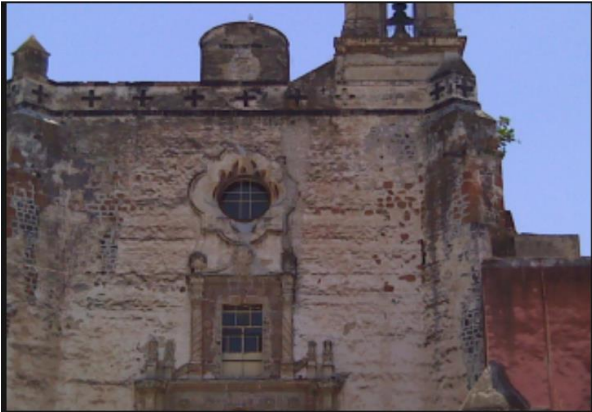
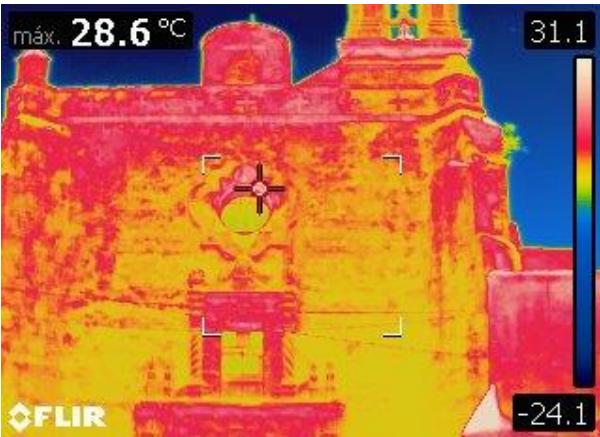
FACHADA:	ORIENTACIÓN:		
Poniente (Templo)	Poniente		
FRACCIÓN DEL CONJUNTO:	TEMPERATURAS:		
Acabados cercanos al óculo del templo	MÁXIMA	MÍNIMA	APROX.
	31.1	-24.1	28.6
MATERIALES:			
Piedra, morteros a base de cal, revestimiento a base de cal que ya está en su mayoría perdido.			
DESCRIPCIÓN DEL ELEMENTO ARQUITECTÓNICO:			
Interiormente de una sola nave, planta rectangular muros altos de gran espesor y provistos de contrafuertes.			
OBSERVACIONES:			
La temperatura que registra en el cielo afecta la temperatura, sin embargo, se observa que las partes donde hay perdida de acabados tienen cambios de temperatura con variaciones de 2 a 5 grados.			
FOTOGRAFÍA:

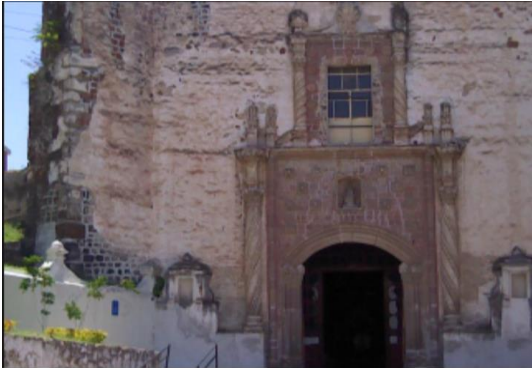
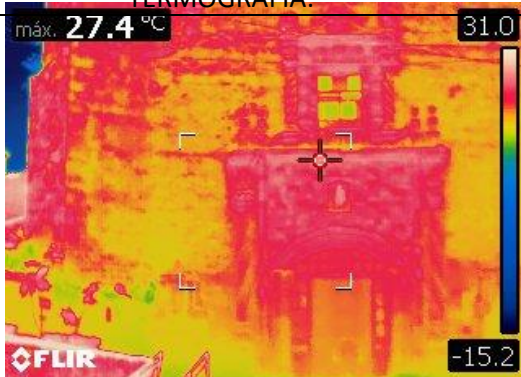
FACHADA:	ORIENTACIÓN:		
Poniente (Templo)	Poniente		
FRACCIÓN DEL CONJUNTO:	TEMPERATURAS:		
Portada del acceso del templo	MÁXIMA	MÍNIMA	APROX.
	31	-15.2	27.4
MATERIALES:			
Argamasa: mezcla de cal, arena y agua			
DESCRIPCIÓN DEL ELEMENTO ARQUITECTÓNICO:			
<p>Esta portada agregada probablemente en el siglo XIX, con cerramiento de arco rebajado, arquivolta con molduras cóncavas y convexas; las jambas tienen una apariencia similar y en la imposta un capitel con motivos florales; un cordón franciscano circunda todo el contorno, a cada extremo del vano hay una moldura horizontal de sección semicircular y una columna de fuste entorchado con dos bandas, una lisa y otra con relieve vegetal, éstas tienen reminiscencias corintias y sobre estas se prolonga la altura para cerrar con una moldura horizontal que termina el marco.</p>			
OBSERVACIONES:			
<p>La temperatura que registra en el cielo afecta la temperatura, sin embargo, se observa que el área que cubre la argamasa presenta la misma temperatura, supuesta del material.</p>

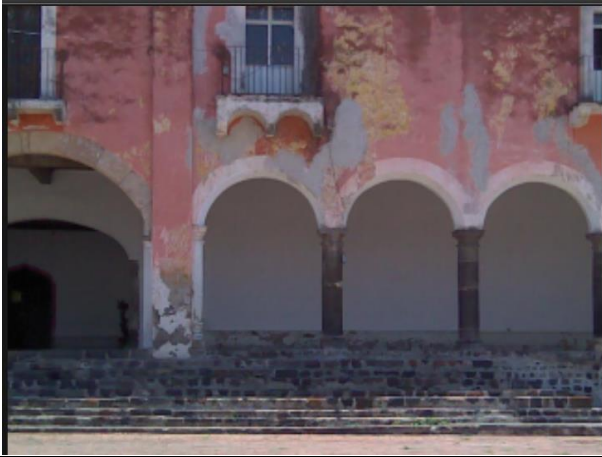
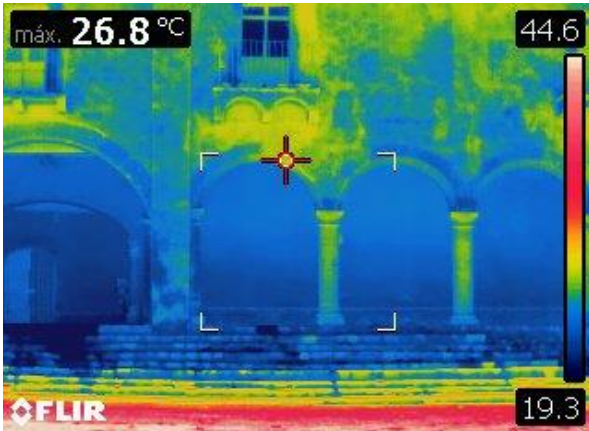
<b>FACHADA:</b>		<b>ORIENTACIÓN:</b>	
Poniente (Portal de Peregrinos)		Poniente	
<b>FRACCIÓN DEL CONJUNTO:</b>		<b>TEMPERATURAS:</b>	
Arcada del portal de peregrinos	MÁXIMA	MÍNIMA	APROX.
	44.6	19.3	26.8
<b>MATERIALES:</b>			
Piedra, ahora con pintura vinílica recubriendo de manera no uniforme, intervenciones con cemento.			
<b>DESCRIPCIÓN DEL ELEMENTO ARQUITECTÓNICO:</b>			
Tiene cuatro arcos de columnas de sección semicilíndrica, coronada con capiteles de origen toscano forman la portería o portal de sacramento, los arcos son de medio punto. Balcones del siglo XX.			
<b>OBSERVACIONES:</b>			
Las partes intervenidas con cemento absorben más calor.			
<b>FOTOGRAFÍA:</b>

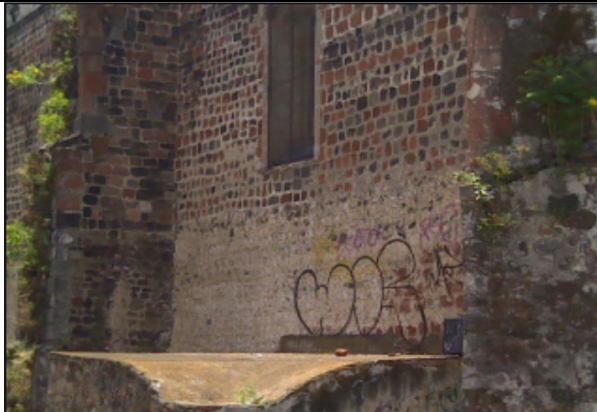
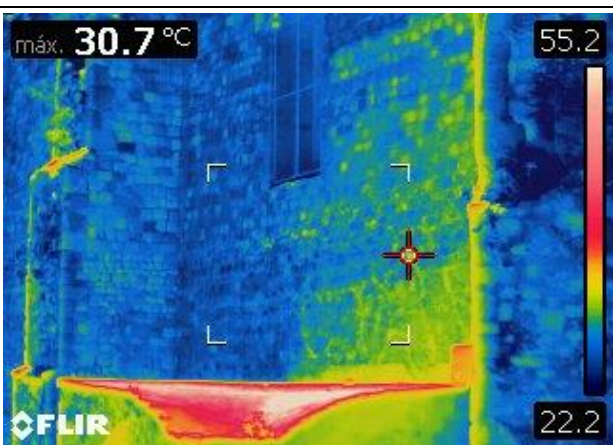
FACHADA:	ORIENTACIÓN:		
Norte (Templo)	Norte		
FRACCIÓN DEL CONJUNTO:	TEMPERATURAS:		
Contrafuerte y parte trasera del baptisterio	MÁXIMA	MÍNIMA	APROX.
	55.2	22.2	30.7
MATERIALES:			
Piedra, morteros a base de cal, revestimiento a base de cal que ya está en su mayoría perdido.			
DESCRIPCIÓN DEL ELEMENTO ARQUITECTÓNICO:			
Se trata de un elemento ortogonal. Los contrafuertes son escalonados, típicamente de esta orden monástica franciscana. Las piedras son aparentes, presentan pérdida y disgregación de los morteros, donde han aflorado vegetación invasiva.			
OBSERVACIONES:			
Las áreas dónde hay presencia de vegetación la temperatura tiende a ser menor y muestra presencia de humedad.			
FOTOGRAFÍA:

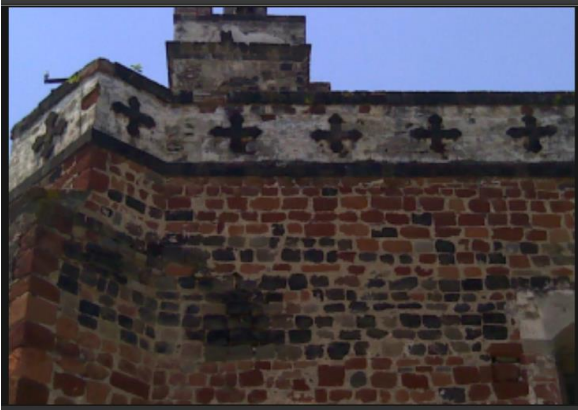
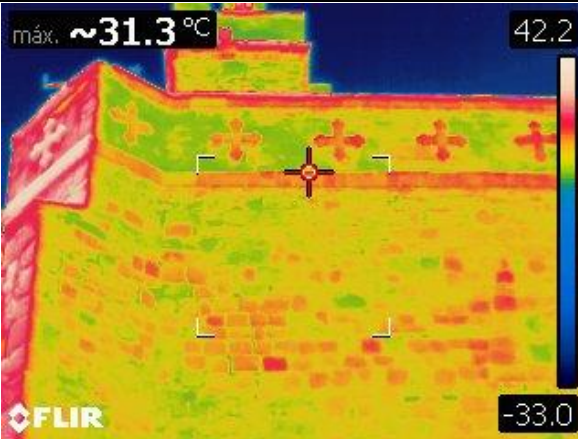
FACHADA:	ORIENTACIÓN:		
Norte (Templo)	Norte		
FRACCIÓN DEL CONJUNTO:	TEMPERATURAS:		
Cenefa de listeles sobre muros y contrafuertes	MÁXIMA	MÍNIMA	APROX.
	42.2	-33	31.3
MATERIALES:			
Piedra y morteros a base de cal como la base, elementos decorativos con acabado de cal y cruces de piedra.			
DESCRIPCIÓN DEL ELEMENTO ARQUITECTÓNICO:			
Los listeles de piedra forman una especie de alfiz con tendencia mudéjar. Estos se alinean cruces de brazos iguales en las 3 primeras bóvedas y cabos a trebolados en la última que se encuentra sobre el presbiterio.			
OBSERVACIONES:			
Las partes sin vegetación parasitaria permanecen con la temperatura correspondiente a su asoleamiento. Los materiales que son parecidos remanan en su temperatura y más si no hay pérdidas.			
FOTOGRAFÍA:

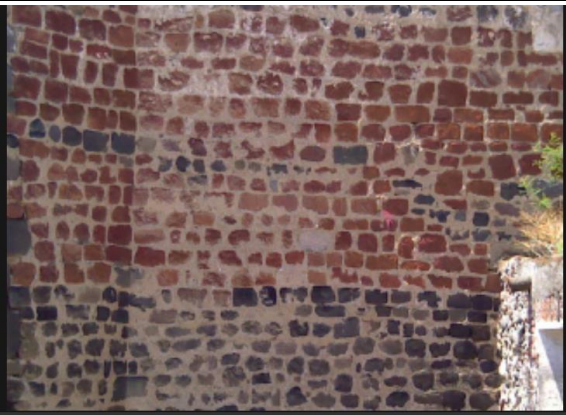
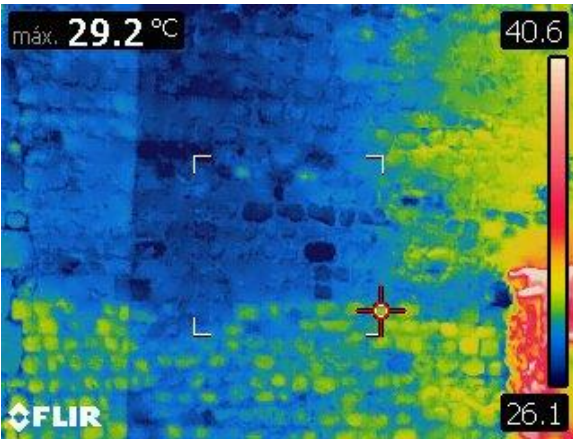
FACHADA:	ORIENTACIÓN:		
Norte (Templo)	Norte		
FRACCIÓN DEL CONJUNTO:	TEMPERATURAS:		
Templo	MÁXIMA	MÍNIMA	APROX.
	40.6	26.1	29.2
MATERIALES:			
Piedra y morteros a base de cal.			
DESCRIPCIÓN DEL ELEMENTO ARQUITECTÓNICO:			
Aparejo regular entre los contrafuertes centrales del templo.			
OBSERVACIONES:			
Las partes con pérdida de mortero muestran más variación de temperatura.			
FOTOGRAFÍA:

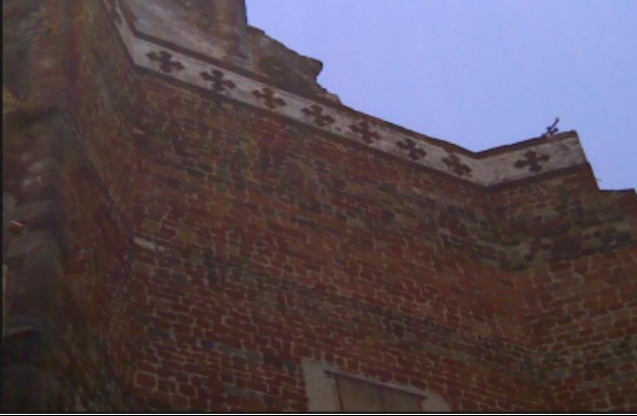
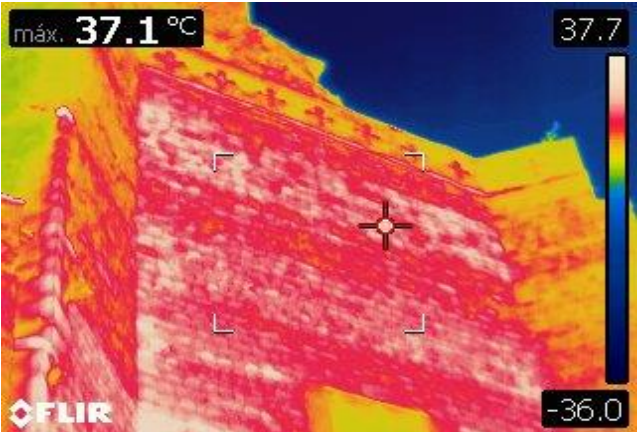
FACHADA:	ORIENTACIÓN:		
Oriente (Templo)	Oriente		
FRACCIÓN DEL CONJUNTO:	TEMPERATURAS:		
Parte trasera del templo y parte baja de la espadaña.	MÁXIMA	MÍNIMA	APROX.
	37.7	-36.	37.1
MATERIALES:			
Piedra y mortero a base cal - arena.			
DESCRIPCIÓN DEL ELEMENTO ARQUITECTÓNICO:			
Las piedras son aparentes y presentan una alta porosidad al estar expuestas. En esta fachada pueden observarse atapas constructivas con los colores de las piedras y las líneas de colocación.			
OBSERVACIONES:			
Las hiladas de piedra, a pesar de ser basaltos, por su misma composición química, presentan variación de temperatura.			
FOTOGRAFÍA:

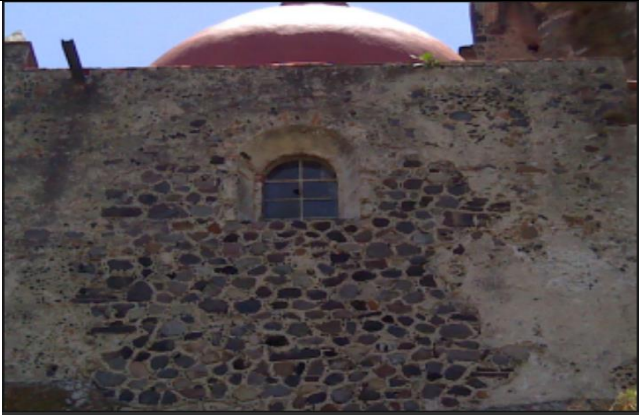
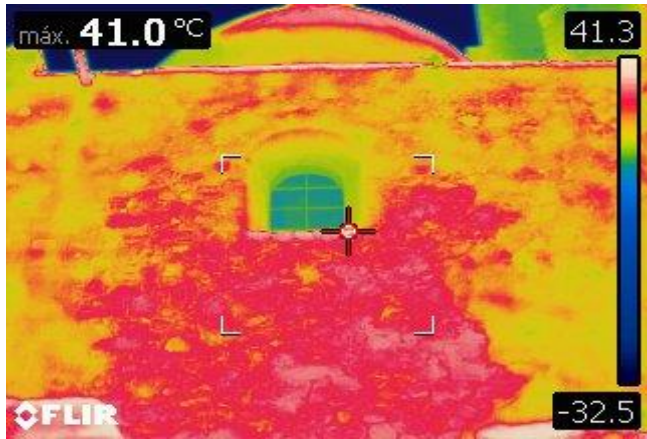
FACHADA:	ORIENTACIÓN:		
Oriente (Sacristía)	Oriente		
FRACCIÓN DEL CONJUNTO:	TEMPERATURAS:		
Sacristía	MÁXIMA	MÍNIMA	APROX.
	41.3	-32.5	41
MATERIALES:			
Piedra, morteros a base de cal, revestimiento a base de cal que ya está en su mayoría perdido.			
DESCRIPCIÓN DEL ELEMENTO ARQUITECTÓNICO:			
Planta cuadrada muros altos de gran espesor y techo de cúpula.			
OBSERVACIONES:			
La temperatura que registra en el cielo afecta la temperatura, se observa que las piedras sin acabado, absorben más el calor.			
FOTOGRAFÍA:

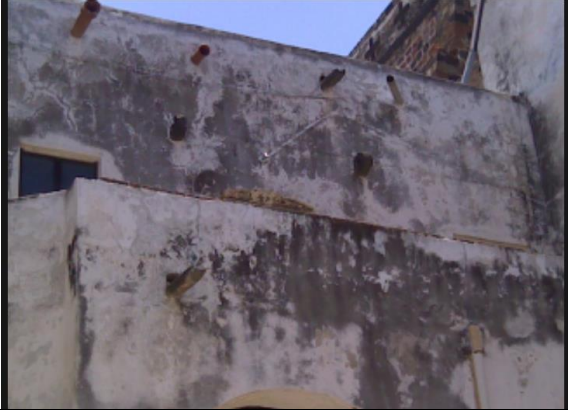
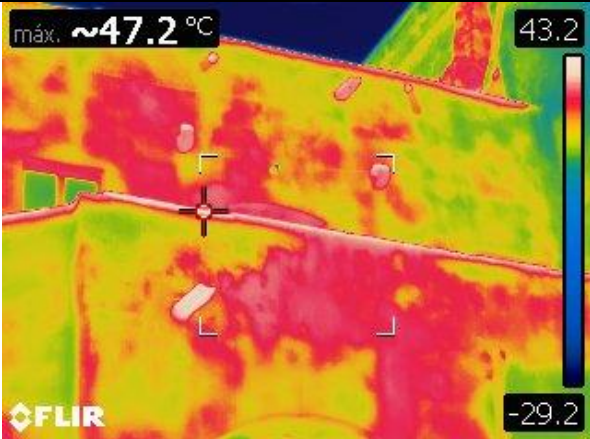
FACHADA:	ORIENTACIÓN:		
Oriente (Convento)	Oriente		
FRACCIÓN DEL CONJUNTO:	TEMPERATURAS:		
Balcón del Convento.	MÁXIMA	MÍNIMA	APROX.
	43.2	-29.2	47.2
MATERIALES:			
Recubrimientos casi completos, acabado con pintura vinílica.			
DESCRIPCIÓN DEL ELEMENTO ARQUITECTÓNICO:			
Balcón irregular.			
OBSERVACIONES:			
La situación de los acabados incide en la temperatura que alberga la fachada.			
FOTOGRAFÍA:

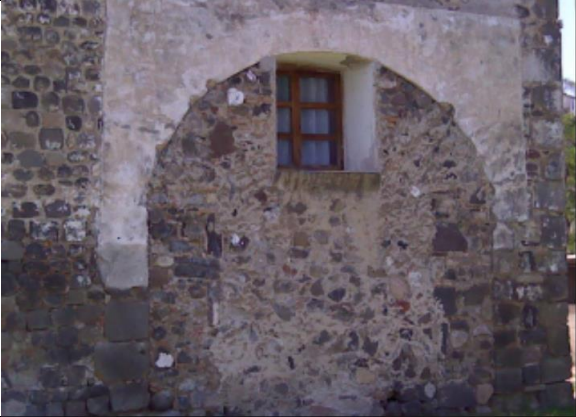
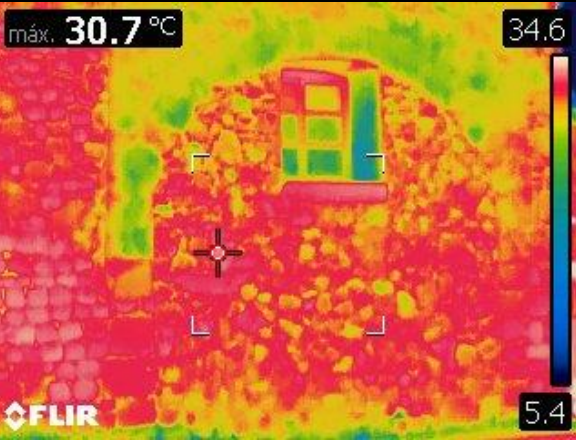
FACHADA:	ORIENTACIÓN:		
Sur (edificio anexo al convento)	Sur		
FRACCIÓN DEL CONJUNTO:	TEMPERATURAS:		
Anexo posterior a convento	MÁXIMA	MÍNIMA	APROX.
	34.6	5.4	30.7
MATERIALES:			
Piedra, morteros a base de cal, revestimiento perdido. Una parte tiene rastros de adobe.			
DESCRIPCIÓN DEL ELEMENTO ARQUITECTÓNICO:			
De planta cuadrada, este anexo parece haber sido intervenido numerosas veces, entre ellas un arco de medio punto tapiado.			
OBSERVACIONES:			
Cada material y cada tipo de piedra, siempre y cuando sean el mismo, prestan aparentemente la misma temperatura.			
FOTOGRAFÍA:

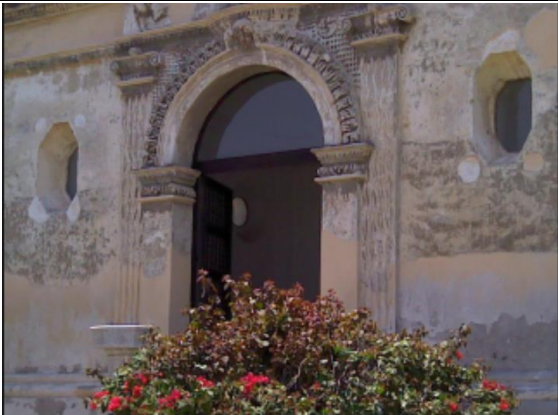
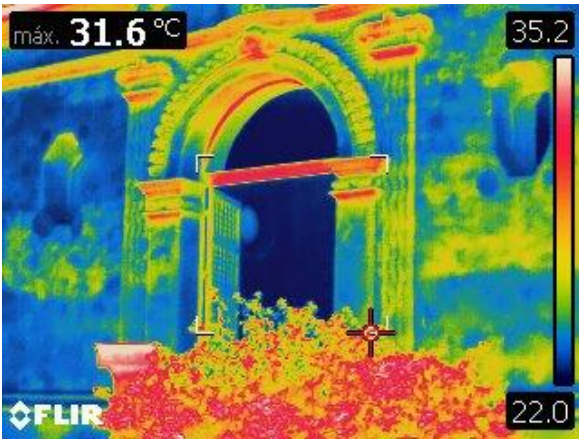
FACHADA:	ORIENTACIÓN:		
Sur (Capilla)	Sur		
FRACCIÓN DEL CONJUNTO:	TEMPERATURAS:		
Fachada de Capilla junto al jardín.	MÁXIMA	MÍNIMA	APROX.
	35.2	22.	31.6
MATERIALES:			
Portada de argamasa, pintura vinílica y pequeñas intervenciones con cemento.			
DESCRIPCIÓN DEL ELEMENTO ARQUITECTÓNICO:			
Planta rectangular, techo de cúpula con tambor octogonal.			
OBSERVACIONES:			
Las adicciones como el cemento le generan variación de temperatura y generan más absorción de calor.			
FOTOGRAFÍA:

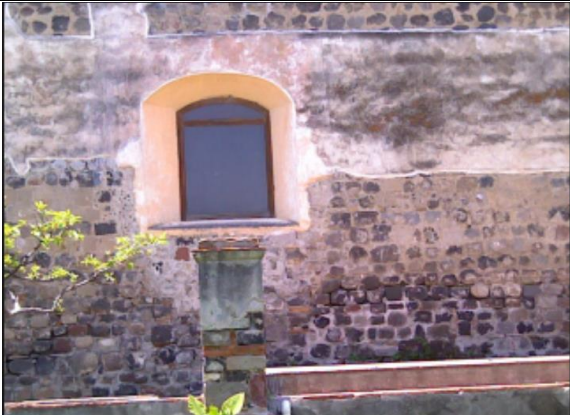
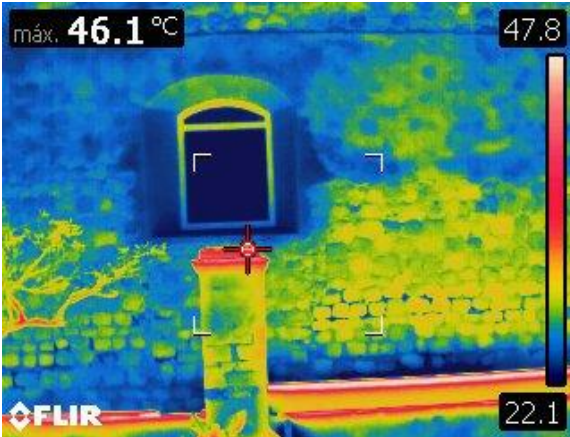
FACHADA:	ORIENTACIÓN:		
Sur (Convento)	Sur		
FRACCIÓN DEL CONJUNTO:	TEMPERATURAS:		
Sección lateral del convento con ventanas.	MÁXIMA	MÍNIMA	APROX.
	47.8	22.1	46.1
MATERIALES:			
Piedra, morteros a base de cal, revestimiento a base de cal que ya está en su mayoría perdido.			
DESCRIPCIÓN DEL ELEMENTO ARQUITECTÓNICO:			
Este muro presenta una diversidad de deterioros y acabados, así como varias pérdidas.			
OBSERVACIONES:			
La termografía muestra una correspondencia en relación a una misma temperatura para cada tipo de material.			
FOTOGRAFÍA:

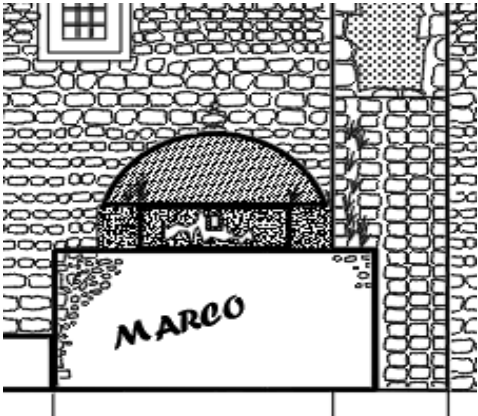
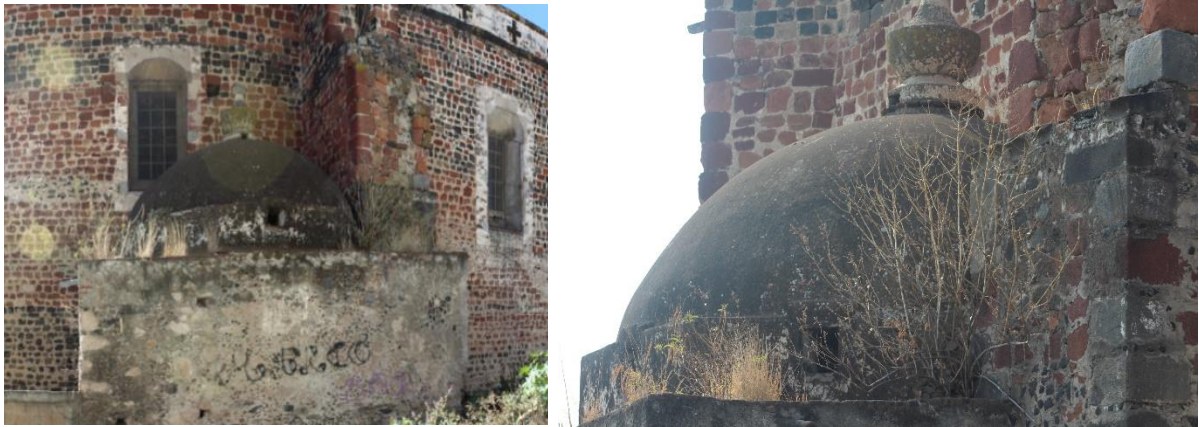
DATOS DEL EDIFICIO		DATOS DE LA LESIÓN	
ÁREA	AÑO	ORIENTACIÓN	EXPOSICIÓN
Cúpula de anexo al templo	S. XVII	Norte	Solar, Contaminación
USO	AGENTE		
Capilla lateral al altar	Extrínseco: biológico.		
CARACTERÍSTICAS DE LA LESIÓN			
TIPO DE ELEMENTO	CAUSA	MATERIAL	
Arquitectónico	Humedad	Desconocido	
CROQUIS DEL DETERIORO

LOCALIZACIÓN (REF. PLANO)		DESCRIPCIÓN SINTOMAS	
Entre 17 y 19, S y U		Colonización de microorganismos, musgos, líquenes y vegetación superior.	
OBSERVACIONES:			
N/A

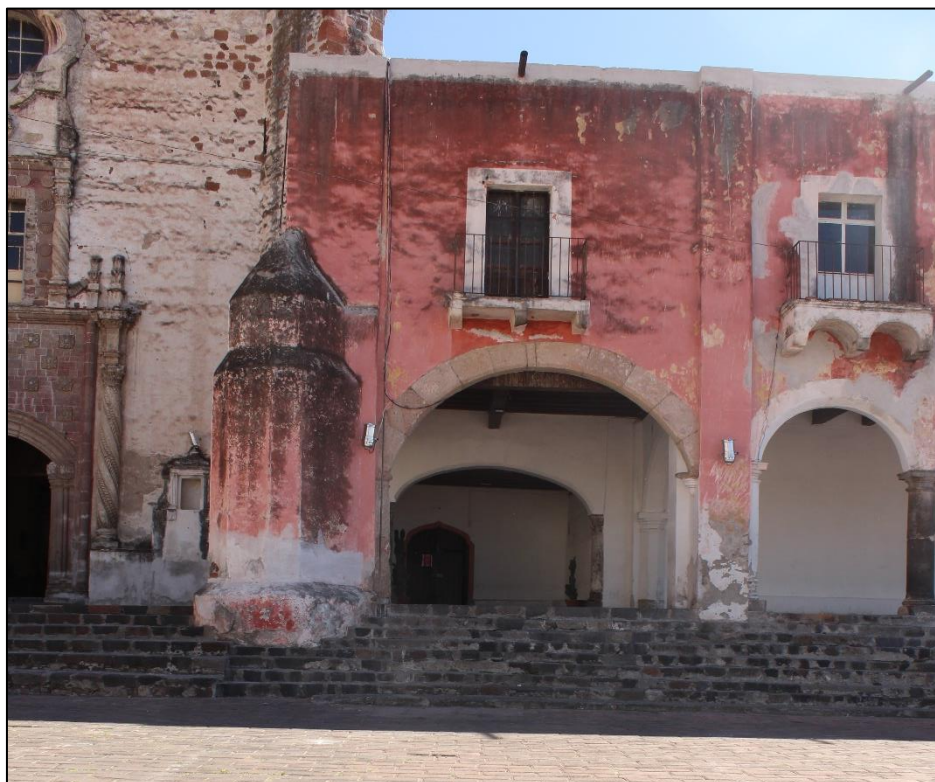
**Fig. 65. Fotografía parcial del portal de peregrinos.**  
Fuente: Solangel Ávila, 2019.

REGISTRO DE INSPECCIÓN							
Fecha: <b>31 de mayo de 2020</b>			Inspector: <b>Arq. Solangel Ávila Martínez</b>				
Fachada: <b>Poniente</b>			Edificio: <b>Portal de Peregrinos</b>				
Detalle							
Elemento: <b>Columna</b>	Altura aproximada: <b>3 metros</b>	Última inspección (fecha):  <b>Enero 2020</b>	Motivo de inspección:	Inspección periódica (Preventiva) [ <b>X</b> ]			
Tipo: <b>Estructural</b>	Cantidad: <b>1</b>			Solicitud de mantenimiento (Correctivo) [   ]			
Descripción:							
<b>El elemento presenta una alteración de color y un área negra que parece humedad.</b>							
Deterioro/Falla	Condición			% de deterioro	Observaciones		
	Ninguno	Leve	Grave				
Grietas / Fisuras							
Suciedad /Manchas		<b>X</b>			<b>Parece una variante de moho.</b>		
Focos de Humedad /Hongos		<b>X</b>			<b>La bajante está ocasionando el problema.</b>		
Deformación en muro							
Deformación en techo							
Desprendimiento de acabado

Condición de pintura (abombamientos, despegues u otros)		<b>X</b>			<b>Presenta desprendimientos pequeños de pintura y cambio en la tonalidad.</b>		
Otros (especificar)							
Resumen General de la Inspección							
Condición general:	Aceptable ( )	Regular ( <b>X</b> )	Deficiente ( )	Intervención requerida:	Ninguna / Limpieza ( <b>X</b> )	Reparación ( )	Sustitución/ Renovación ( )
Plazo de intervención:	Ninguno ( )	Programable ( <b>X</b> )	Urgente ( )	Indique plazo:	<b>Se puede limpiar en un plazo de 1 a 3 meses.</b>

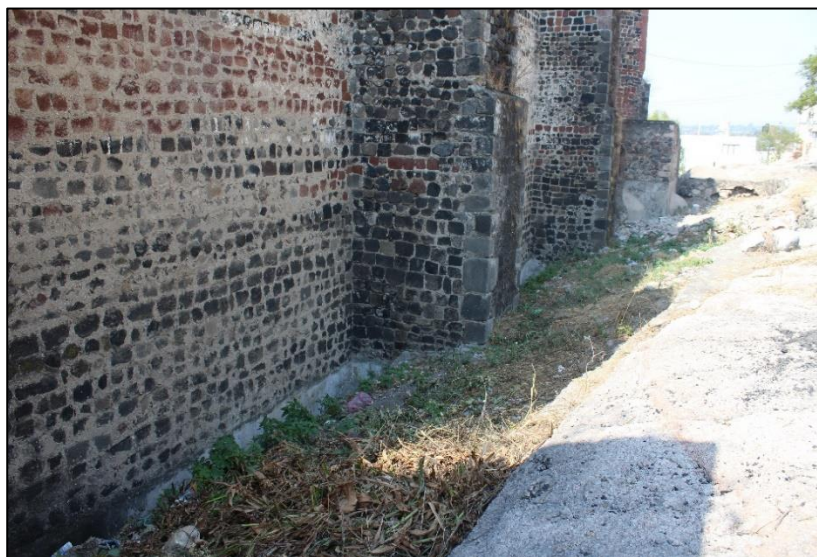
**Fig. 73. Fotografía ilustrativa.**  
Fuente: Fotografía Solangel Ávila, 2019.

Debido a que presenta una pequeña cuña (Figura 73) respecto a su nivel de acceso y el nivel de las casas y la ladera del cerro, en esta cuña se acumulan las aguas y por consecuencia se llena de vegetación que ha permeado desde abajo hacia arriba.

Deseablemente se debería realizar o evaluar la posibilidad de construir una manera de canalizar esa agua y evacuarla para que no siga topando con la lateral del templo, ya sea un ramaleo hidráulico, pozo de absorción, etc. Se necesita un estudio de esta área para establecer la viabilidad de esta recomendación.
