**RESTAURACION DE LA CASA NO. 5 DE LA 2 ORIENTE EN EL  
CENTRO HISTÓRICO DE ATLIXCO  
PARA SU UTILIZACIÓN COMO UN CENTRO CULTURAL**

**TESIS PARA OBTENER EL TITULO DE  
"LICENCIADO EN ARQUITECTURA"**

Puebla, Pue. Abril 2019

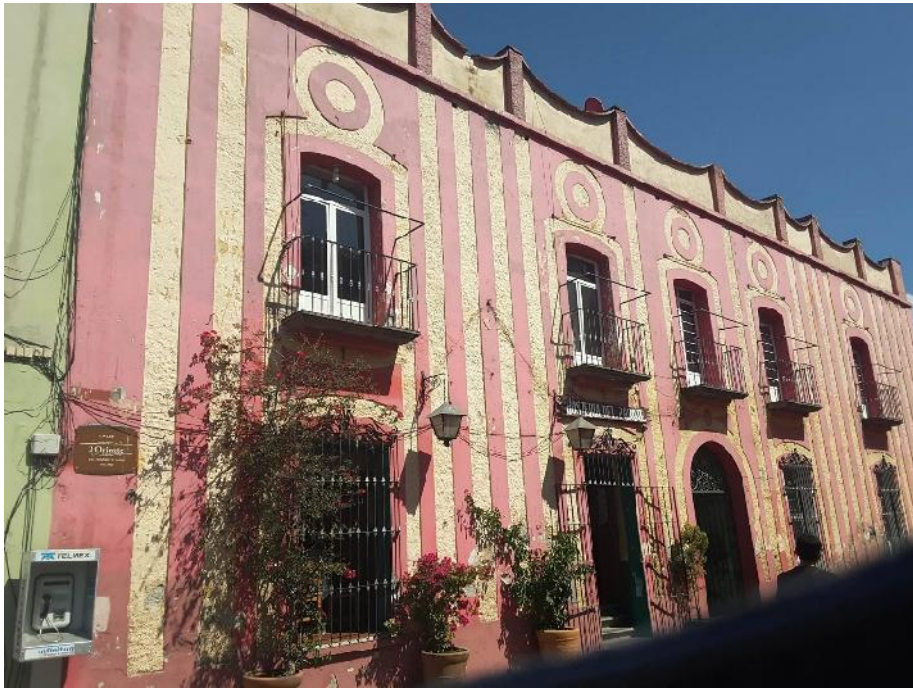
*IMAGEN 2: Muestra de la Fachada*  
*Fuente: Visita de Campo – Hernández, López, Sánchez*

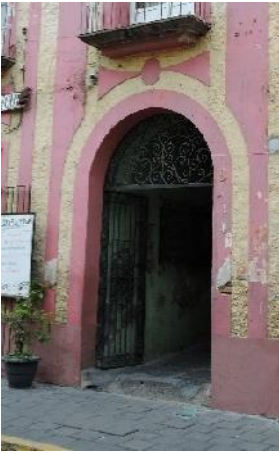
**IMAGEN 1.1 Acceso Principal**  
Fuente: Visita 15 de Septiembre 2017

El acceso principal del inmueble (*Imagen 1.1*) consta de un acceso de 2 metros de ancho por 2 metros de ancho por 3 metros de alto a base de un arco de medio punto en el remate, conservando la herrería original

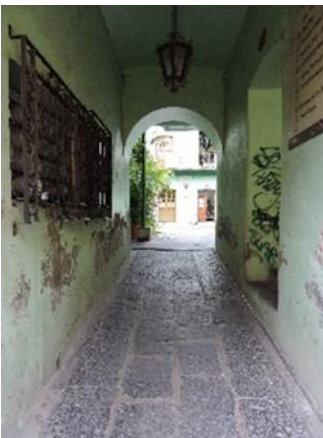
**IMAGEN 2.1 Pasillo de Acceso**  
Fuente: Visita 15 de Septiembre 2017

El pasillo de acceso (*Imagen 2.1*) es una rampa que lleva al patio principal a una altura de 70 cm por encima del nivel de banqueta, en el muro izquierdo se encuentra el tablero eléctrico (*Imagen 2.2*) el cual distribuye la energía a toda la casa, con herrería nueva conservando el estilo original.

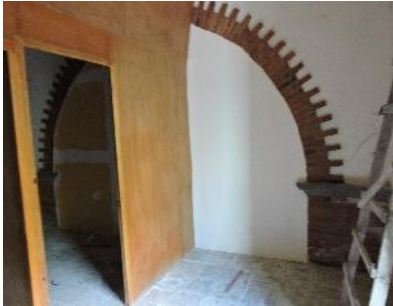
El muro que dividía originalmente los espacios se abrió para crear una conexión entre ambos *(Imagen 3.1)*, el acceso original que conectaba con el patio central fue clausurado, al igual que el arco de medio punto *(Imagen 3.2)* que comunicaba el local 1 con el local 2.

IMAGEN 3.2 Arco Bloqueado  
Fuente: Visita 09 de Noviembre 2017

En el muro colindante con el local 1 se encuentra un arco de medio punto *(Imagen 3.2)* con un altura de 2.93 metros y .80 m de ancho, el cual esta clausurado.

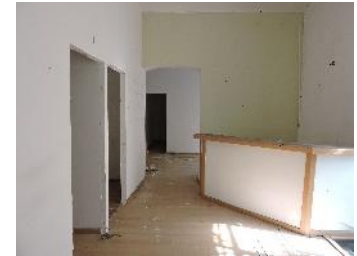
IMAGEN 3.1 Muro Divisorio  
Fuente: Visita 09 de Noviembre 2017

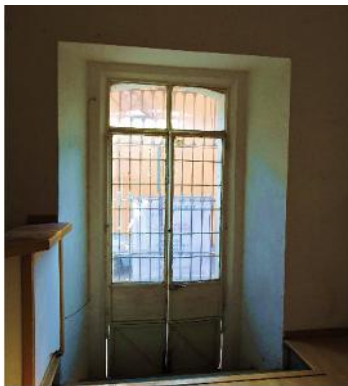
La herrería que cubre los 2 accesos desde la fachada al interior del local *(Imagen 3.3)*, fueron modificados, ya que la función original era una protección sólida, por lo que fue cortada en dos hojas para crear accesos desde la calle.

IMAGEN 3.3 Acceso desde la Calle  
Fuente: Visita 09 de Noviembre 2017

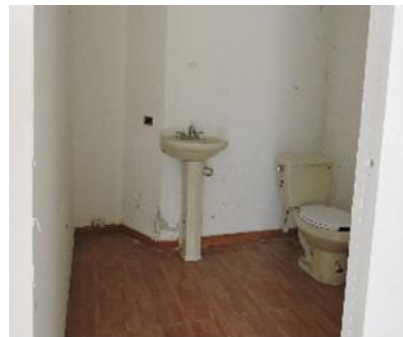
Los daños en este espacio son humedades del muro colindante con la casa contigua y muros colindantes con el

patio central *(Imagen 3.4 y 3.5)*

IMAGEN 3.4 Humedades en Muro  
Fuente: Visita 09 de Noviembre 2017

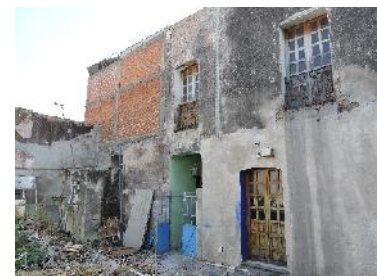
El patio trasero de la casa comprende un área de 50.61 m<sup>2</sup> y cabe resaltar que solo se delimita por los muros colindantes de las edificaciones aledañas, ya que no cuenta con muro perimetral propio (Imagen 17.1).

El espacio está ocupado por escombros y se aprecia humedades en el muro colindante a los espacios de la casa y cierto hundimiento en el firme del piso.

IMAGEN 17.1 Patio 2  
Fuente: Visita 09 de Noviembre 2017

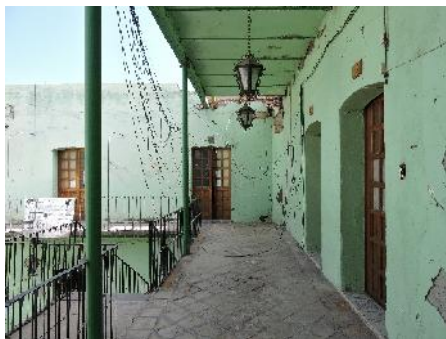
Los daños en este espacio son las instalaciones eléctricas, las cuales atraviesan los muros o quedan expuestas, también humedades debido a las bajadas de agua pluvial ahogadas en las esquinas de los muros.

IMAGEN 18.3 Tendido Eléctrico en Pasillo

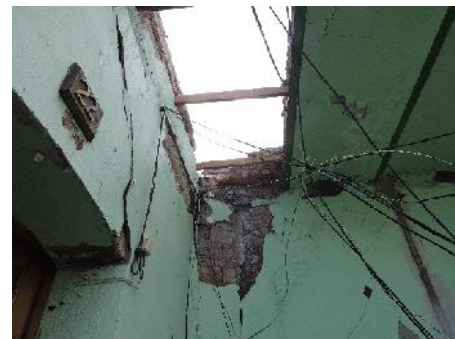
Así mismo debido al sismo del 19 de Septiembre parte de la losa del segundo piso colapso y daño la herrería tanto del barandal y la escalera, así como las lámparas del segundo piso *(Imagen 18.5 y 18.6)*.

IMAGEN 18.3 Colapso de Losa

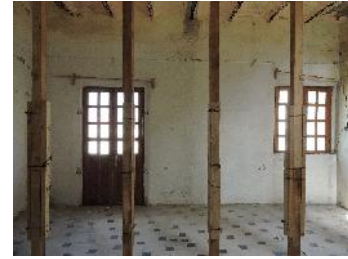
En la segunda mitad se encuentran un balcón de 1 m de ancho por 2 m de alto conservando el barandal con la herrería original, y una ventana de 1.28 m de ancho por 1 m de alto teniendo 1 m de antepecho (Imagen 23.3).

IMAGEN 23.3 Balcones al Patio 2  
Fuente: Visita 09 de Noviembre 2017

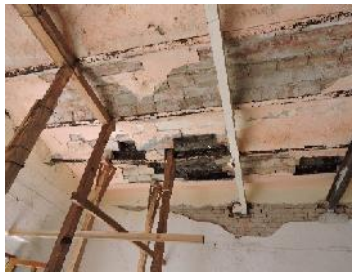
Los daños por la falta de mantenimiento son humedades en los muros y losas, así mismo derivado del sismo existe colapso parcial de la losa que comprende la segunda mitad, además de desprendimiento de recubrimiento de las losas y pandeo de las vigas de apoyo de la bóveda, también grietas en muros y losetas del piso botadas (Imagen 23.5, 23.6 y 23.7).

IMAGEN 23.6 Colapso de Losa  
Fuente: Visita 09 de Noviembre 2017
