BENEMÉRITA UNIVERSIDAD AUTÓNOMA DE PUEBLA

TESIS

“TEMPLO DE LA TERCERA ORDEN EN SAN JUAN DE LOS LAGOS.

PROYECTO DE CONSERVACIÓN Y DIFUSIÓN DE SUS VALORES CULTURALES”

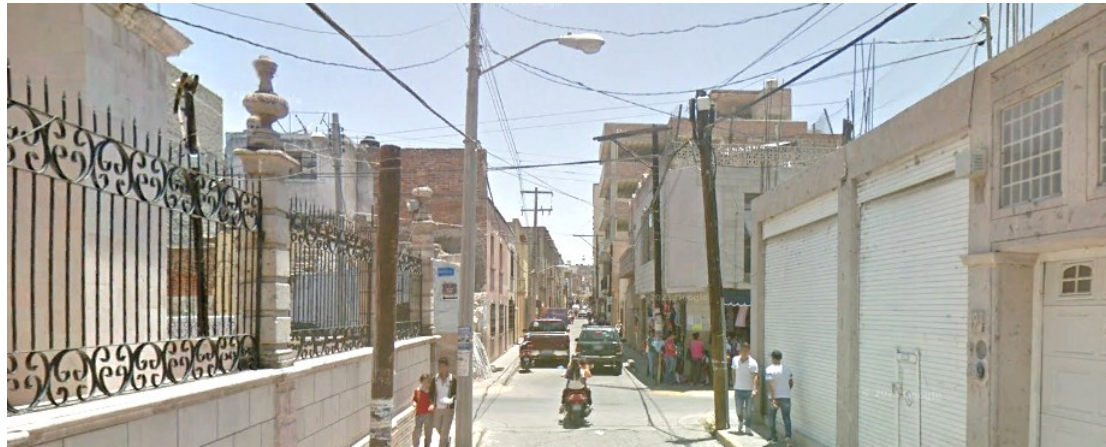
A nivel urbano son notables las transformaciones en el contexto inmediato del objeto de estudio, ya que en una sola calle (Minerva) se observan edificaciones de los siglos XVIII a XXI, con predominio del siglo XX, y el número de niveles oscila entre 1 y 6, lo que genera perfiles urbanos poco uniformes (ver fig. 66-67).

Figura 66. Calle Minerva vista desde el Templo, donde se aprecia el perfil urbano poco uniforme, con distintos niveles de construcción. (Fuente: Google Earth, 2022).

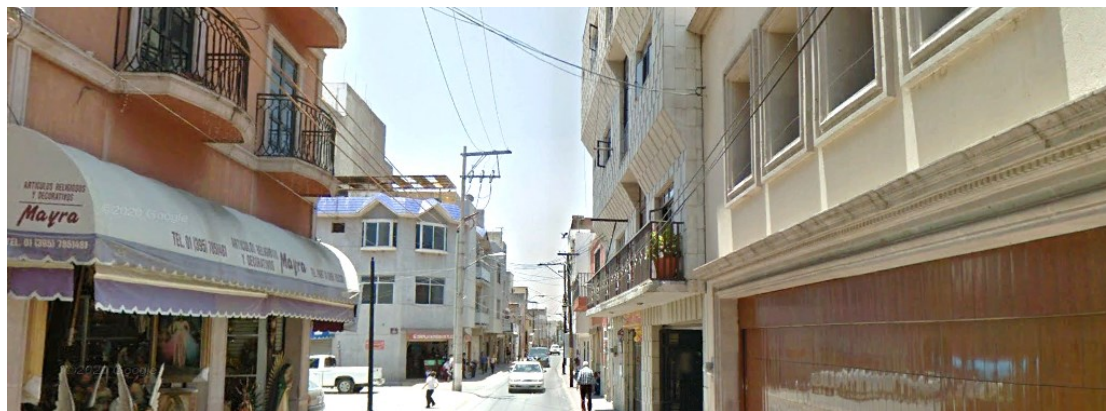
Figura 67. Vista de Calle Morelos, tomada a una cuadra del Templo, donde se aprecia el perfil urbano poco uniforme, carente de imagen urbana armónica. (Fuente: Google Earth, 2022).

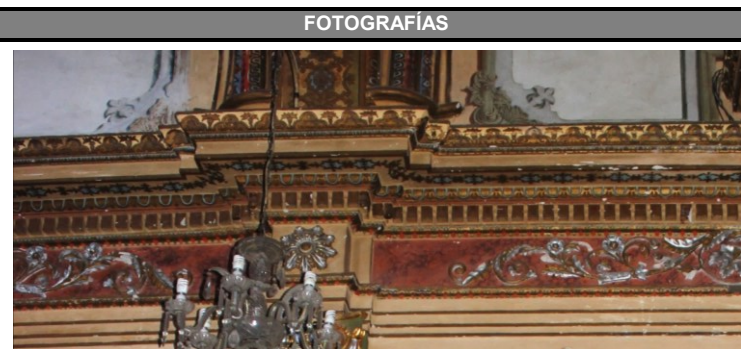
Fig. 1 Detalle de cornisa recubierta de policromía de pintura a la cal y ornamentos en altorrelieve (Autor: Luis Gutiérrez, 2021).

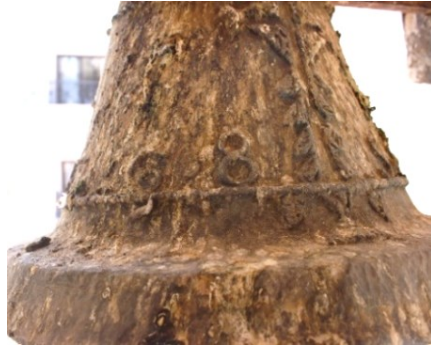
Otro agente biológico es la presencia de palomas en cubiertas y espadaña, que trae aparejado la presencia de guano, este sustrato natural al humedecerse afecta a los materiales al convertirse en ácido, pero también sirve de medio de cultivo para que proliferen microorganismos. La presencia del guano en las campanas (metal), favorece el ataque químico que afecta las cualidades estéticas e históricas de las mismas; incluso se ha perdido los altorrelieves con nombre y fecha de elaboración de varias campanas, lo que dificulta su datación y valoración de su dimensión

Figura 82. Depósito de guano sobre campana en espadaña (Autor: Luis Gutiérrez, 2021).

estética e histórica (ver fig. 82). El guano afecta el piso de la espadaña, deteriora la mampostería de piedra.

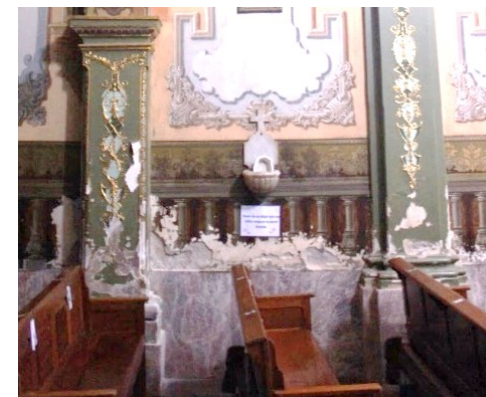
Humedad. La humedad por capilaridad se presenta de manera permanente, mientras que la microcapilaridad es temporal (tal como se analizó en la Estancia de Investigación). En el Templo, la serie de intervenciones inadecuadas favorecen la saturación del suelo, por lo que la humedad tiende a ascender de manera permanente por la cimentación y muros, cuyo material es poroso, lo que ocasiona manchas, desprendimiento de aplanado, pérdida de pintura, etc. A este fenómeno se le conoce como capilaridad (ver fig. 83). El volumen de humedad ascendente se relaciona al ciclo del agua en la zona, por lo que se incrementa durante la temporada de lluvia. Por otro lado, la humedad por precipitación pluvial tiende a filtrarse en cubiertas debido a la inadecuada impermeabilización, y del sistema de desagüe pluvial, lo cual se aúna a la capacidad de absorción de la piedra y el mortero de cal-arena (ver fig. 84). ■

Figura 83. Pérdida de pintura mural y disgregación de morteros por presencia de humedad por capilaridad. (Autor: Luis Gutiérrez, 2021).

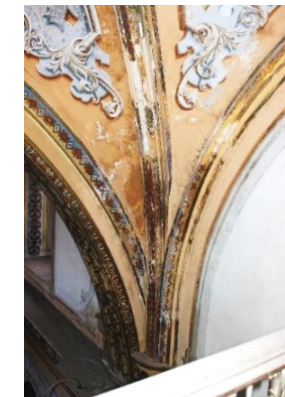
Figura 84. Pérdida de pintura por presencia de humedad por filtración. (Autor: Luis Gutiérrez, 2021).

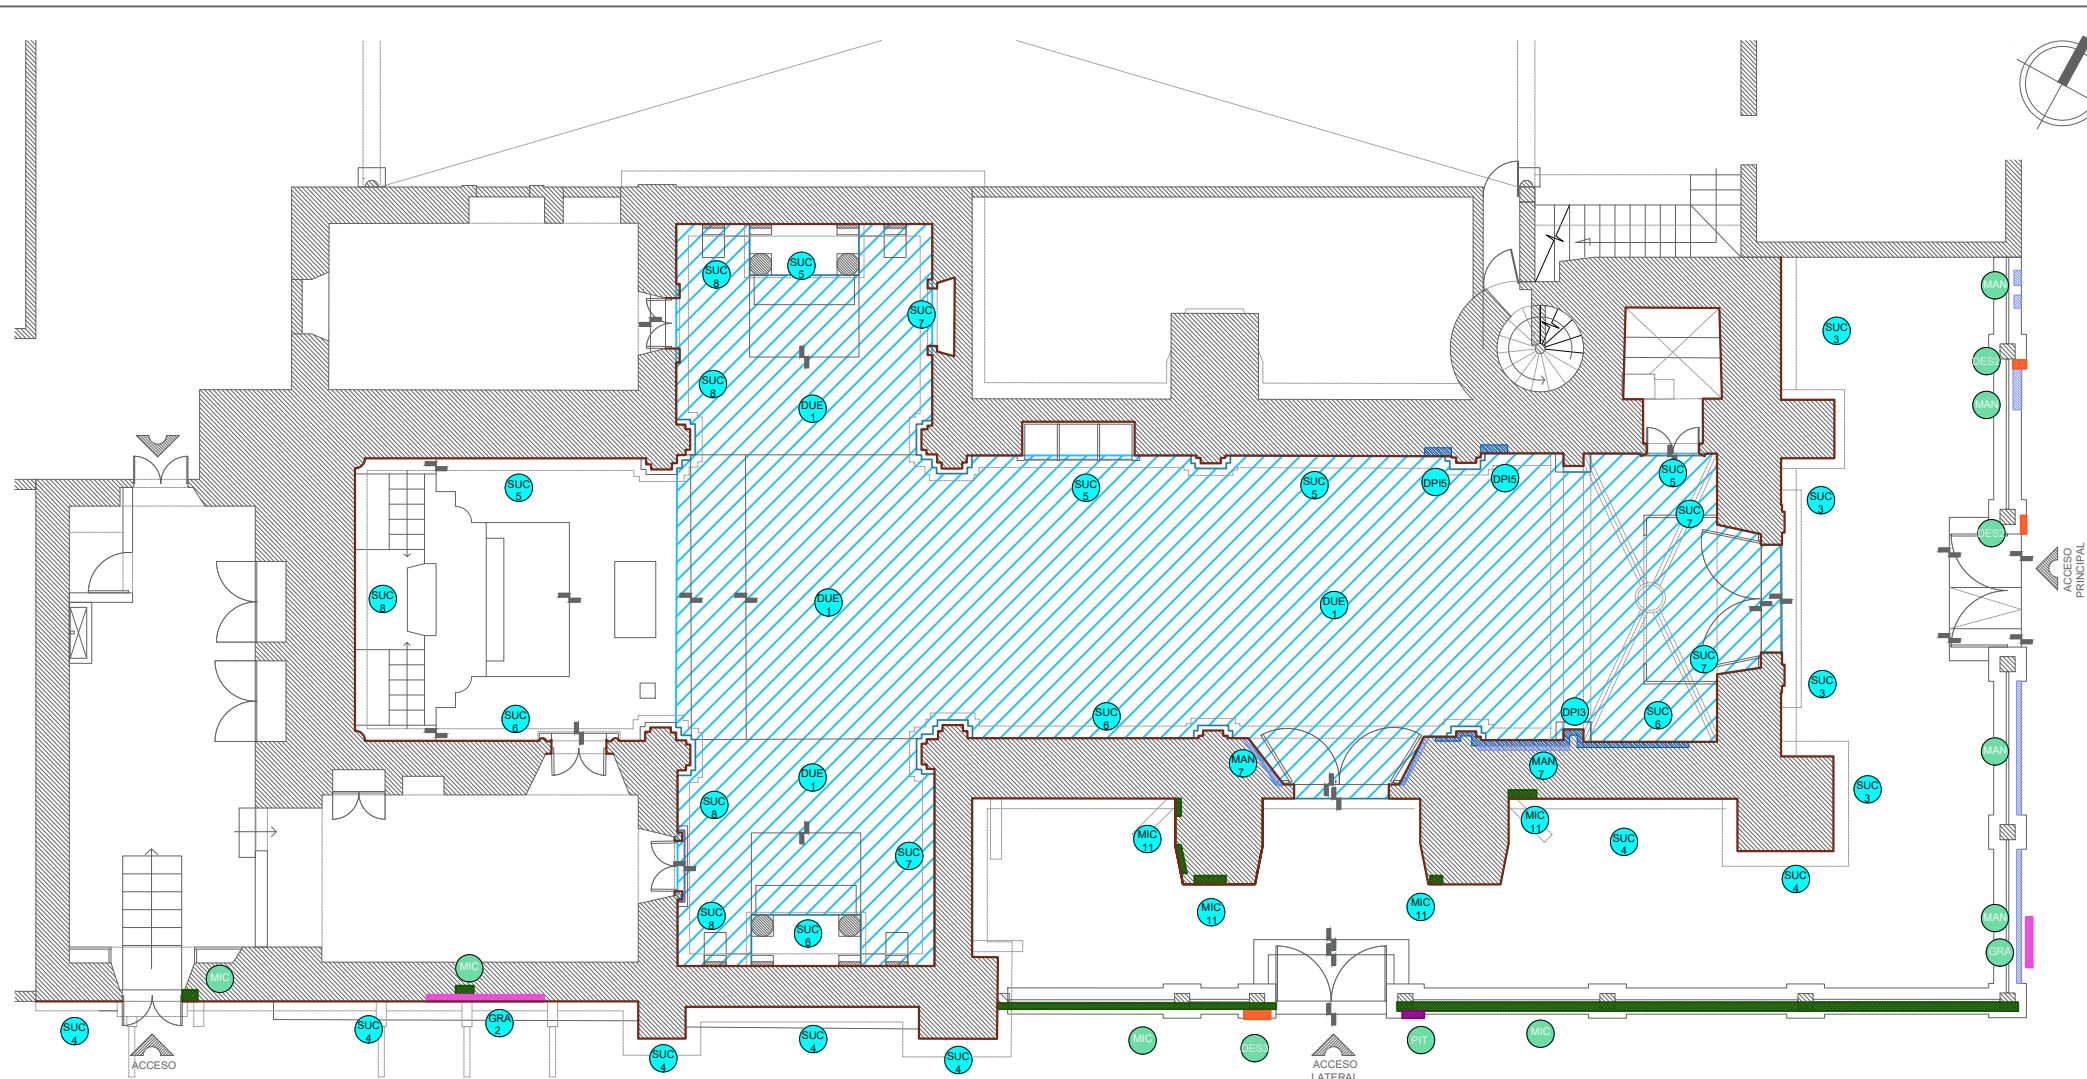
DETERIOROS
PLANTA DE SOTOCORO
N+1.00 M

SIMBOLOGÍA DE DETERIOROS		
	MUSI-DPI	DESPRENDIMIENTO DE PINTURA VINÍLICA O A LA CAL EN PAÑO INTERIOR DE MURO SUR, A UNA ALTURA MÁXIMA DE 2 M SOBRE NAVE.
	MUNI-DPI	DESPRENDIMIENTO DE PINTURA A LA CAL EN PAÑO INTERIOR DE MURO NORTE, A UNA ALTURA MÁXIMA DE 2 M SOBRE NAVE.
	ATOEMAN	MANCHAS O DECOLORACIONES POR PRESENCIA DE HUMEDAD, EN LAMINADOS DE TOBA RIOLÍTICA, EN PARAMENTO ORIENTE DE BARRA ATRIAL, A 1.5 M SOBRE NIVEL DE CALLE.
	MUSIMAN	MANCHAS O DECOLORACIONES EN PINTURA A LA CAL POR PRESENCIA DE HUMEDAD, EN PAÑO INTERIOR DE MURO SUR, ALTURA 0.8 - 3.4 M SOBRE NAVE.
	ATOEDS	DESCAMACIÓN DE PIEZAS DE TOBA RIOLÍTICA EN BARRA ATRIAL ORIENTE.
	ATSEDES	DESCAMACIÓN DE PIEZAS DE TOBA RIOLÍTICA EN BARRA ATRIAL SUR.
	ATOEMIC	MICROFLORA SOBRE TOBA RIOLÍTICA, EN PARAMENTO SUR DE BARRA ATRIAL, A UNA ALTURA MÁXIMA DE 1.6 M SOBRE CALLE.

SIMBOLOGÍA DE DETERIOROS		
	MUSEMIC	MICROFLORA SOBRE TOBA RIOLÍTICA, EN PAÑO EXTERIOR DE MURO SUR, A UNA ALTURA DE 0 - 2 M SOBRE CALLE.
	MUESUC	DEPÓSITO DE SUCIEDAD EN FACHADA ORIENTE
	MUESUC	DEPÓSITO DE SUCIEDAD EN FACHADA SUR
	MUNISUC	DEPÓSITO DE SUCIEDAD EN PAÑO INTERIOR DE MURO NORTE
	MUSISUC	DEPÓSITO DE SUCIEDAD EN PAÑO INTERIOR DE MURO SUR
	MUOSUC	DEPÓSITO DE SUCIEDAD EN PAÑO INTERIOR DE MURO ORIENTE
	MUOSUC	DEPÓSITO DE SUCIEDAD EN PAÑO INTERIOR DE MURO PONIENTE
	MUJUE	DECOLORACIÓN Y PÉRDIDA DE BARNIZ EN PISO DE DUELA
	ATOEGRA	GRAFITI SOBRE PARAMENTO DE BARRA ATRIAL ORIENTE, A UNA ALTURA DE 1 M SOBRE NIVEL DE CALLE.
	MUSEGRA	GRAFITI SOBRE PARAMENTO EXTERIOR DE MURO SUR, A UNA ALTURA DE 2 M SOBRE NIVEL DE CALLE.
	ATSEPIT	PINTURA VINÍLICA SOBRE TOBA RIOLÍTICA, EN PARAMENTO SUR DE BARRA ATRIAL, ALTURA MÁXIMA DE 1.8 M SOBRE CALLE.

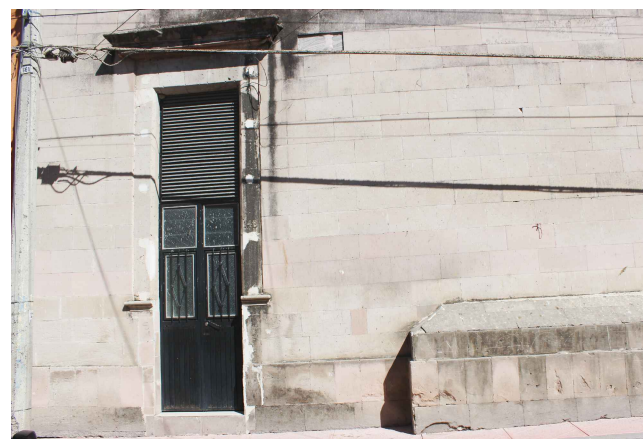
Figura 1. Formaciones de microflora y descamación de laminados de piedra en fachada de sacristía (Autor: Luis Gutiérrez, 2021).

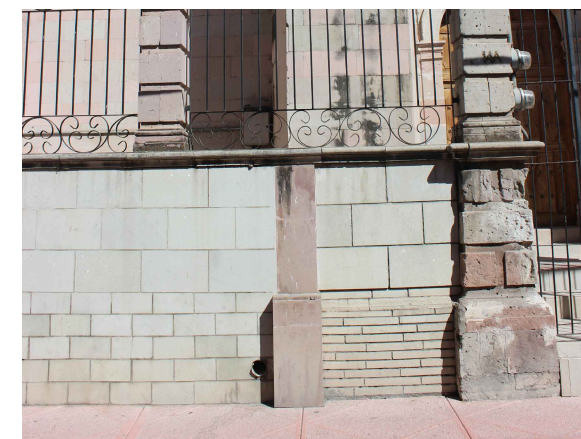
Figura 2. Formaciones de microflora en cornisa y descamación de laminados de piedra en barra atrial (Autor: Luis Gutiérrez, 2021).

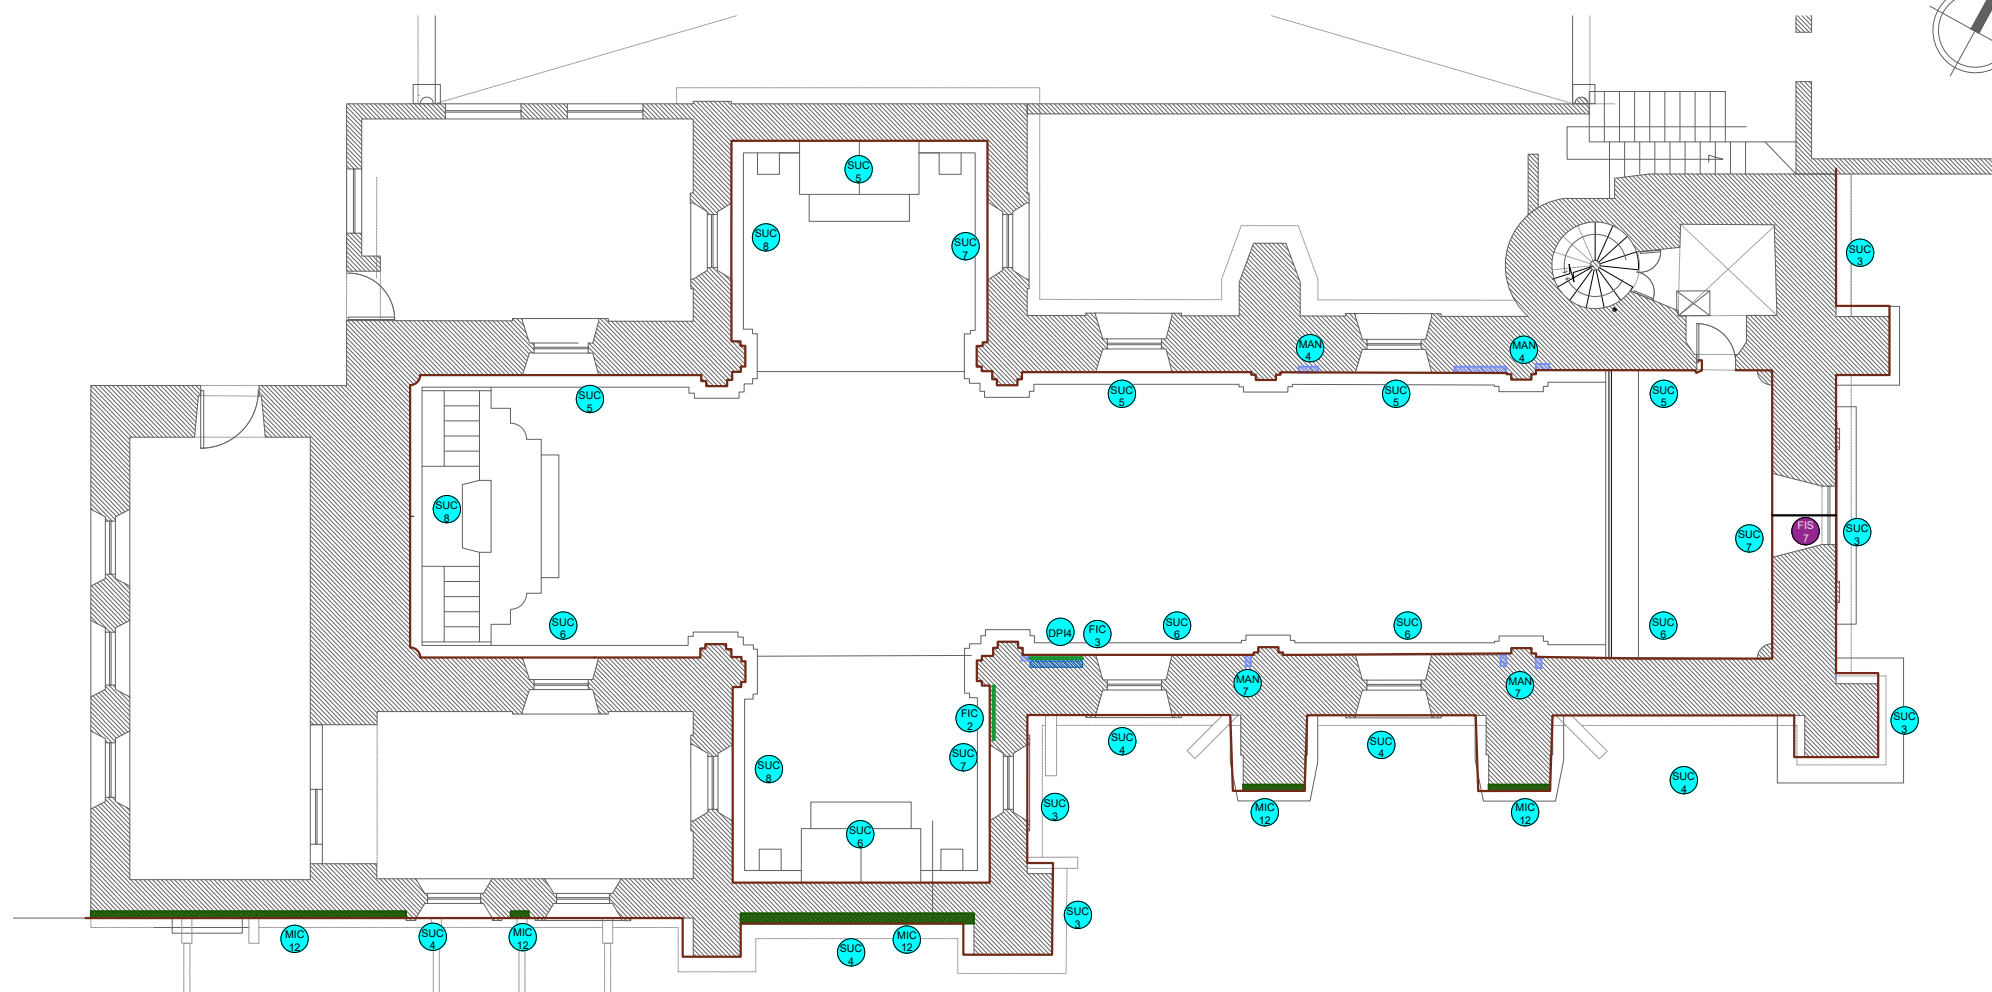
PLANTA DE NIVEL DE CORO
N+5.90 M

SIMBOLOGÍA DE DETERIOROS		
	MUSI- DPI2	DESPRENDIMIENTO DE PINTURA VINÍLICA O A LA CAL EN PAÑO INTERIOR DE MURO SUR, A UNA ALTURA DE 5 - 8 M SOBRE NAVE.
	MUNI- MAN2	MANCHAS O DECOLORACIONES EN PINTURA A LA CAL POR PRESENCIA DE HUMEDAD, EN PAÑO INTERIOR DE MURO NORTE, A UNA ALTURA 2-8 M. SOBRE NAVE.
	MUSI- MAN	MANCHAS O DECOLORACIONES EN PINTURA A LA CAL POR PRESENCIA DE HUMEDAD, EN PAÑO INTERIOR DE MURO SUR, ALTURA 0.8 - 3.4 M SOBRE NAVE.
	MUOI- FIC	FISURAS EN PINTURA A LA CAL EN PAÑO INTERIOR DE MURO ORIENTE, A UNA ALTURA DE 5.2 - 7.7 M SOBRE NIVEL DE NAVE.
	MUSI- FIC	FISURAS EN PINTURA A LA CAL EN PAÑO INTERIOR DE MURO SUR, A UNA ALTURA DE 5.2 - 7.4 M SOBRE NIVEL DE NAVE.

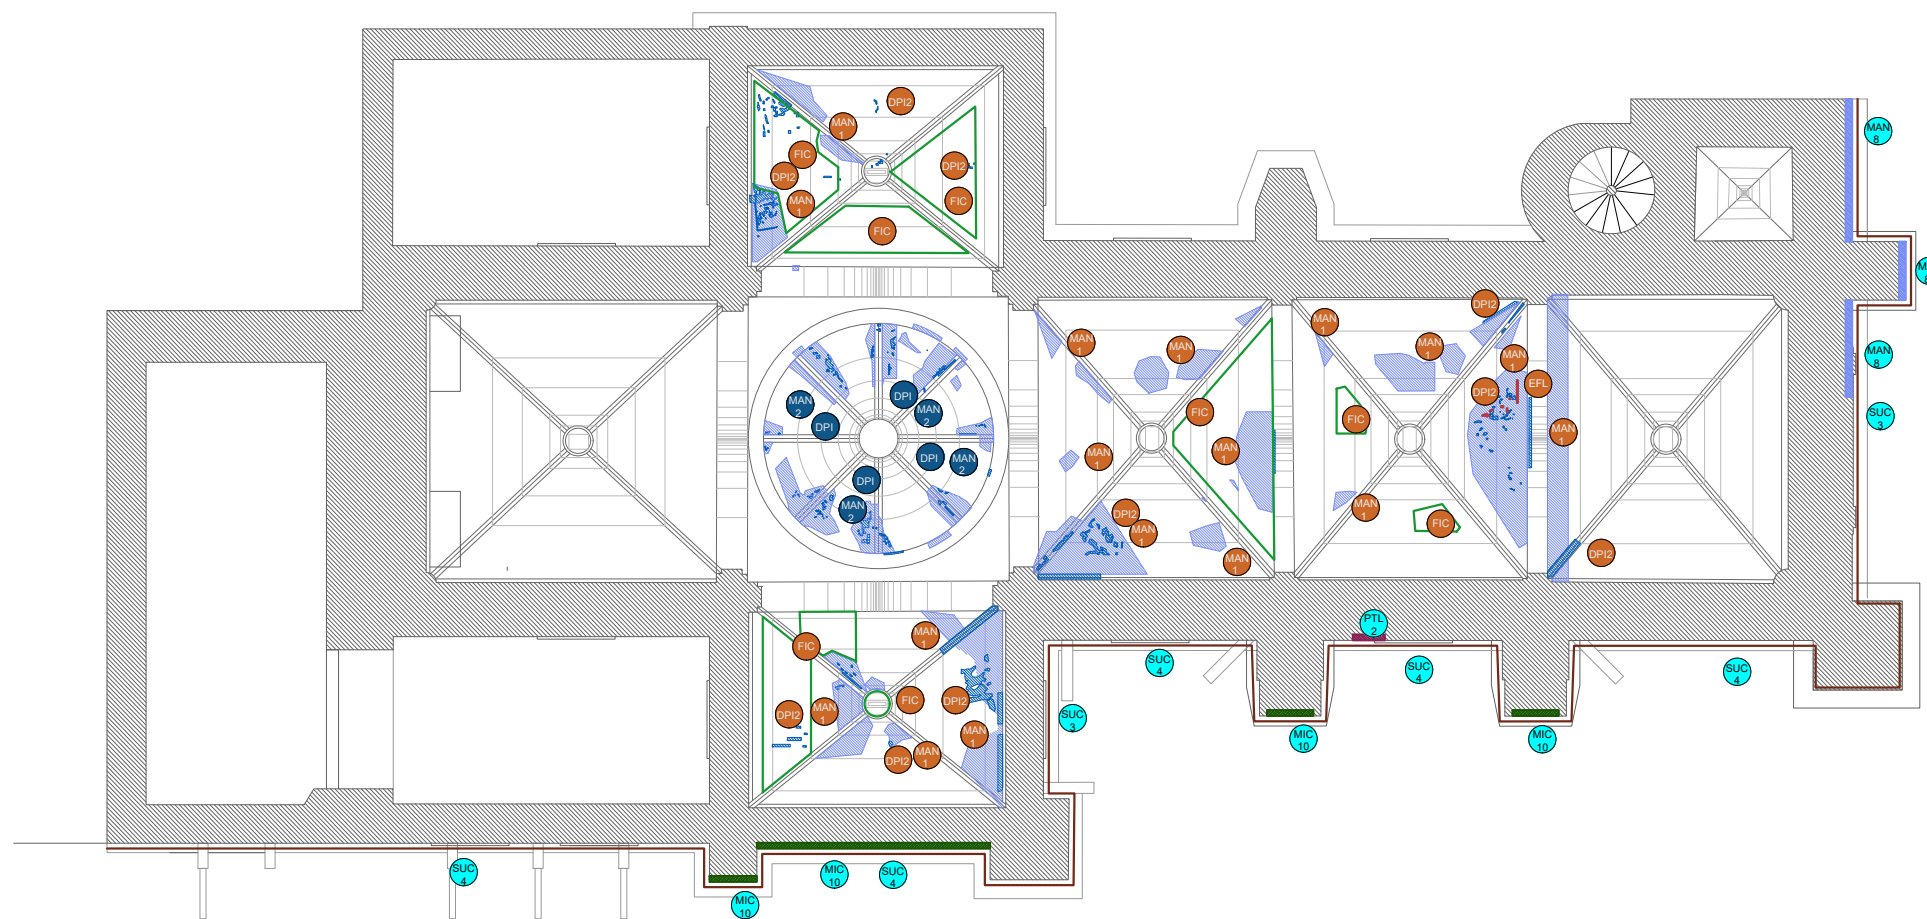
PLANTA DE BÓVEDAS

SIMBOLOGÍA DE DETERIOROS	
	CUI-DPI
DESPRENDIMIENTO DE PINTURA A LA CAL EN INTRADOS DE CÚPULA	
	BOI-DPI
DESPRENDIMIENTO DE PINTURA A LA CAL EN INTRADOS DE BÓVEDAS	
	BOI-MAN
MANCHAS O DECOLORACIONES EN PINTURA A LA CAL, POR PRESENCIA DE HUMEDAD, EN INTRADOS DE BÓVEDA.	
	CUI-MAN
MANCHAS O DECOLORACIONES EN PINTURA A LA CAL, POR PRESENCIA DE HUMEDAD EN INTRADOS DE CÚPULA.	
	MUOE-MAN
MANCHAS O DECOLORACIONES EN LAMINADOS DE TOBA RIOLÍTICA POR PRESENCIA DE HUMEDAD, EN PAÑO EXTERIOR DE MURO ORIENTE, ALTURA 4.0 - 9.4 M SOBRE ATRIO.	
	BOI-FIC
FISURAS EN PINTURA A LA CAL EN INTRADOS DE BÓVEDAS, A UNA ALTURA ENTRE 6.5 - 8.7 M SOBRE NAVE.	
	MUSE-PTL2
PÉRDIDA TOTAL DE LAMINADO DE PIEDRA HASTA UNA ALTURA DE 4 - 9.4 M SOBRE NIVEL DE PISO.	
	MUOE-MIC2
MICROFLORA SOBRE TOBA RIOLÍTICA, EN PAÑO EXTERIOR DE MURO ORIENTE, A UNA ALTURA DE 2 - 9.4 M SOBRE ATRIO.	
	BOI-EFL
EFLORESCENCIAS EN INTRADOS DE BÓVEDAS	
	MUOE-SUC
DEPÓSITO DE SUCIEDAD EN FACHADA ORIENTE

MUSE-SUC
DEPÓSITO DE SUCIEDAD EN FACHADA SUR

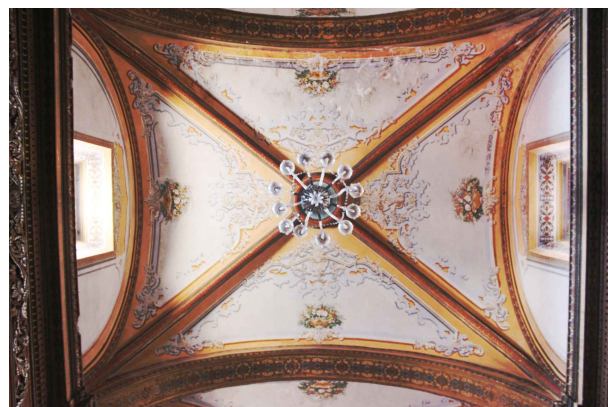
Figura 1. Manchas, fisuras y desprendimientos de pintura a la cal por presencia de humedad en intradós de bóveda de nave (Autor: Luis Gutiérrez, 2021).

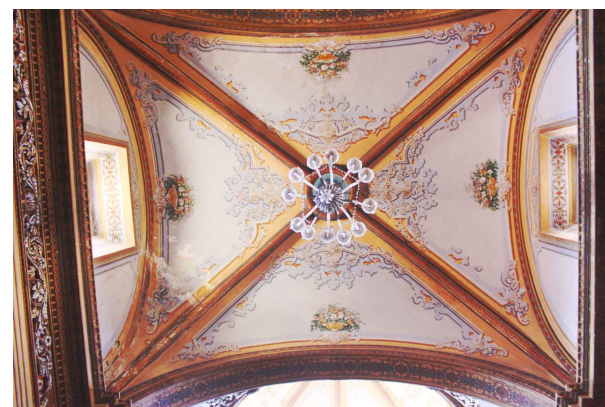
Figura 2. Manchas, fisuras y desprendimientos de pintura a la cal por presencia de humedad en intradós de bóveda de nave (Autor: Luis Gutiérrez, 2021).

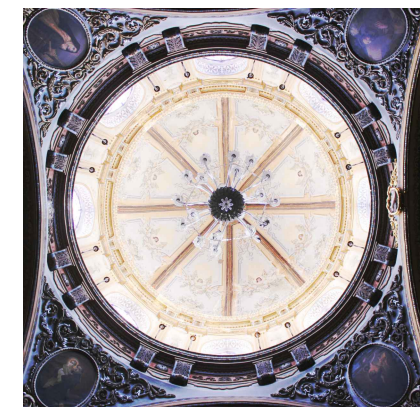
Figura 3. Manchas y desprendimientos de pintura a la cal por presencia de humedad en intradós de cúpula y nervaduras. (Autor: Luis Gutiérrez, 2021).

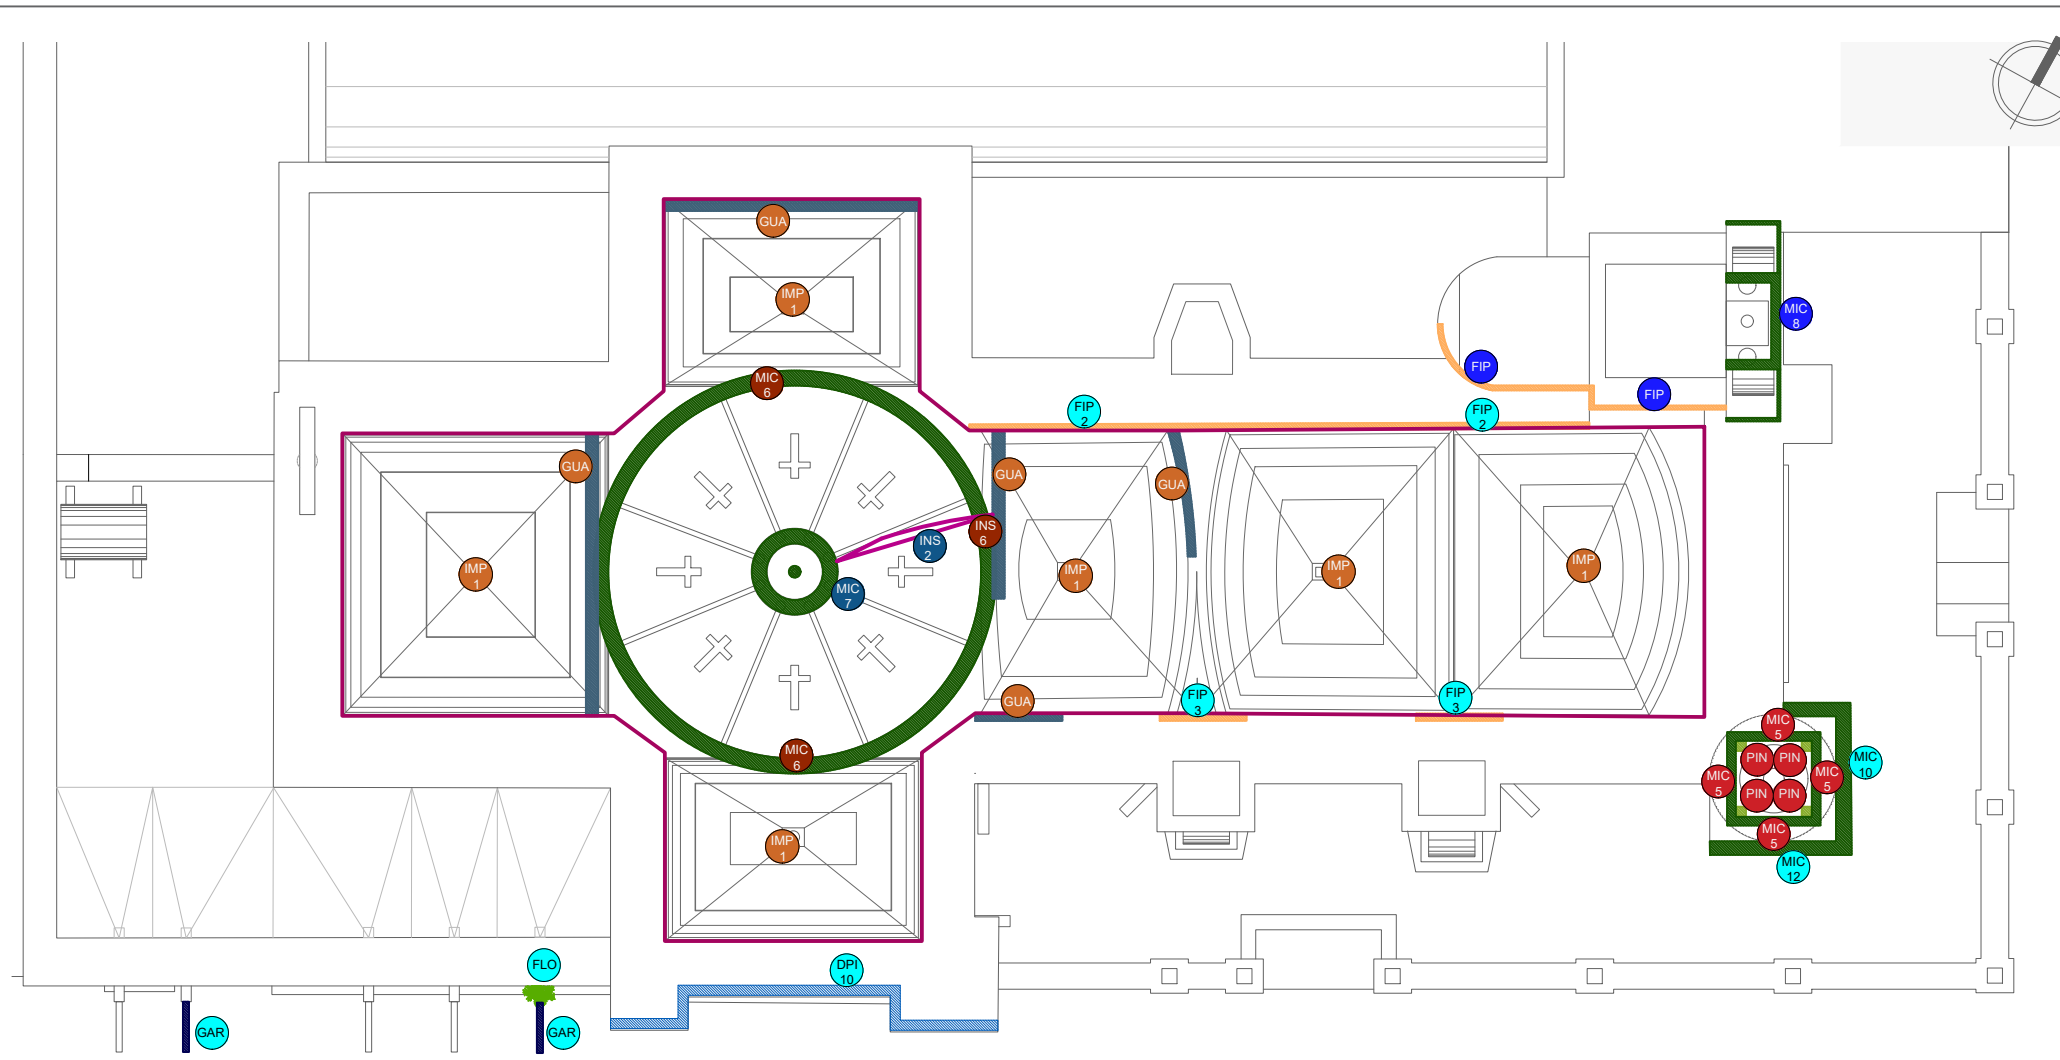
DETERIOROS
PLANTA DE AZOTEAS

SIMBOLOGÍA DE DETERIOROS		
	CUE-PIN	PÉRDIDA PARCIAL DE PINÁCULO DE PIEDRA LABRADA EN CÚPULA, A 11 M SOBRE NIVEL DE CUBIERTA.
	CUE-INS	INSTALACIONES EXPUESTAS EN PAÑO EXTERIOR DE CÚPULA.
	CUE-MIC	MICROFLORA SOBRE CORNISAS DE TOBA RIOLÍTICA, EN PARAMENTO EXTERIOR DE CÚPULA, A 10.3 M SOBRE CUBIERTA.
	BOE-GUA	DEPÓSITO DE GUANO DE PALOMA EN NIVEL DE CUBIERTA, A UNA ALTURA DE 9.40 M SOBRE NIVEL DE ATRIO.
	BOE-IMP	DESPRENDIMIENTOS Y DESGASTE DE IMPERMEABLE VINÍLICO EN EXTRADÓS DE BÓVEDAS.
	ESE-FIP	FISURAS EN PINTURA VINÍLICA, EN ESPADAÑA.
	ESOE-MIC	MICROFLORA SOBRE TOBA RIOLÍTICA, EN ESPADAÑA, A UNA ALTURA MÁXIMA DE 12 A 14.2 M SOBRE ATRIO.
	MUNI-FIP	FISURAS EN PINTURA VINÍLICA, EN PAÑO INTERIOR MURO NORTE, A NIVEL DE CUBIERTA, A 9.4 M SOBRE ATRIO.
	MUSI-FIP	FISURAS EN PINTURA VINÍLICA, EN PAÑO INTERIOR MURO SUR, A NIVEL DE CUBIERTA, A 9.4 M SOBRE ATRIO.

SIMBOLOGÍA DE DETERIOROS		
	MUSE-GAR	PERDIDA DE TUBO METÁLICO DE GÁRGOLA, A UNA ALTURA DE 9 M SOBRE CALLE.
	MUOE-MIC2	MICROFLORA SOBRE TOBA RIOLÍTICA, EN PAÑO EXTERIOR DE MURO ORIENTE, A UNA ALTURA DE 2 - 9.4 M SOBRE ATRIO.
	MUSE-MIC2	MICROFLORA SOBRE TOBA RIOLÍTICA, EN PAÑO EXTERIOR DE MURO ORIENTE, A UNA ALTURA DE 2 - 9.5 M SOBRE CALLE.
	MUSE-FLO	FLORA INVASIVA EN PAÑO EXTERIOR DE MURO SUR, A UNA ALTURA DE 5- 8.8 M SOBRE NIVEL DE CALLE.
	MUSE-DPI	DESPRENDIMIENTO DE PINTURA EN CORNISA DE PAÑO EXTERIOR DE MURO SUR, A 9.4 M SOBRE NIVEL DE ATRIO.
	TAE-MIC	MICROFLORA SOBRE CORNISAS DE TOBA RIOLÍTICA, EN PARAMENTO EXTERIOR DE TAMBOR, A 3.8 M SOBRE CUBIERTA.
	TAE-INS	INSTALACIONES EXPUESTAS EN PAÑO EXTERIOR DE TAMBOR DE CÚPULA.
	CAE-MIC	MICROFLORA SOBRE TOBA RIOLÍTICA, EN CAMPANARIO, A UNA ALTURA 9.4 - 12.6 M SOBRE NIVEL DE ATRIO.

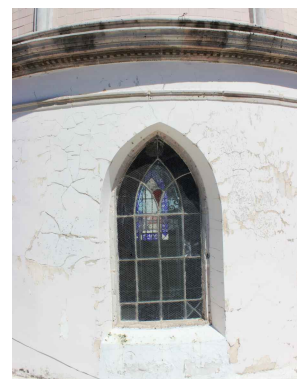
Figura 1. Fisuras y desprendimiento de pintura vinílica en paño exterior de tambor de cúpula (Autor: Luis Gutiérrez, 2021).

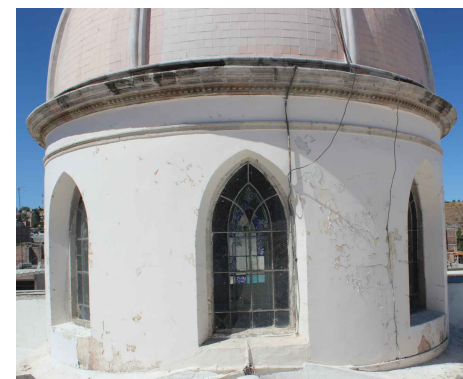
Figura 2. Fisuras y desprendimiento de pintura vinílica e instalaciones expuestas en paño exterior de tambor de cúpula (Autor: Luis Gutiérrez, 2021).

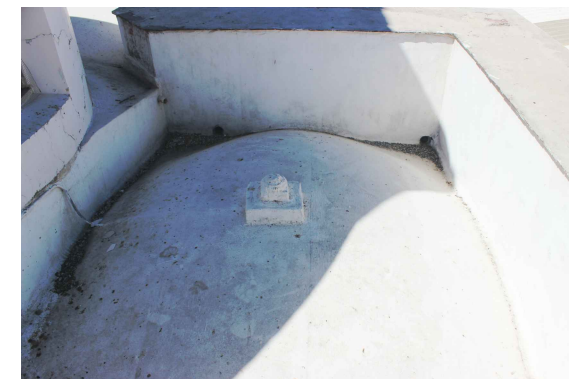
Figura 3. Depósitos de guano de paloma en proximidad de los desagües en extradós de bóvedas (Autor: Luis Gutiérrez, 2021).

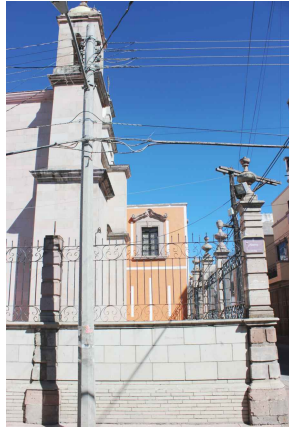
Figura 1. Pérdida de pináculo de piedra sobre pilar. Formación de microflora en cornisas de barda atrial e instalaciones expuestas (Autor: Luis Gutiérrez, 2021).

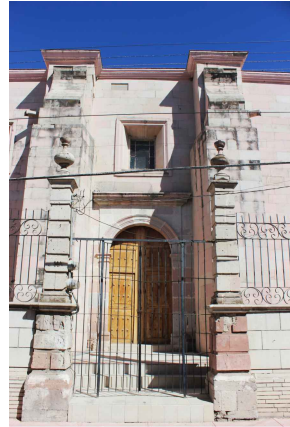
Figura 2. Pérdida de juntas, fisuras en laminados de piedra y formaciones de microflora (Autor: Luis Gutiérrez, 2021).

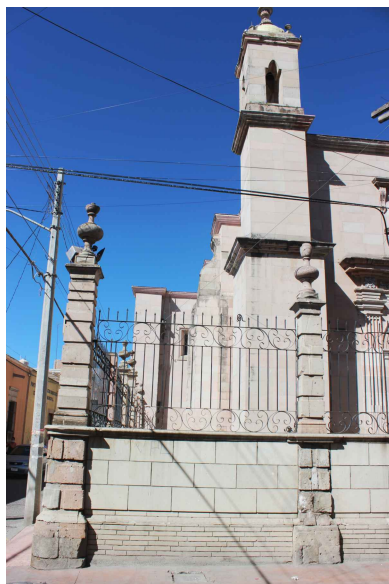
Figura 3. Fisuras en laminados de piedra de pilares y formaciones de microflora en cornisa en barda atrial (Autor: Luis Gutiérrez, 2021).

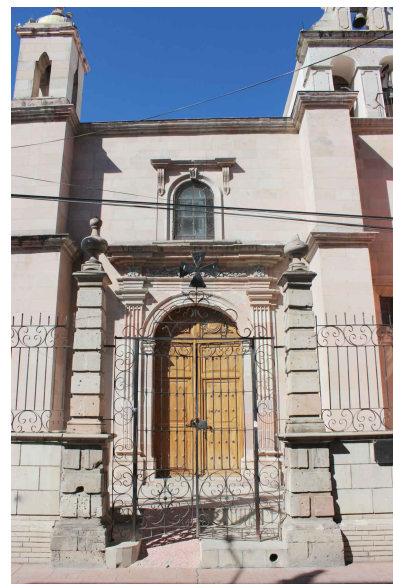
Figura 4. Erosión de aristas en laminados de toba riolítica (cantera rosa) en pilares de barda atrial. Pérdida parcial de pináculo en pilar derecho (Autor: Luis Gutiérrez, 2021).

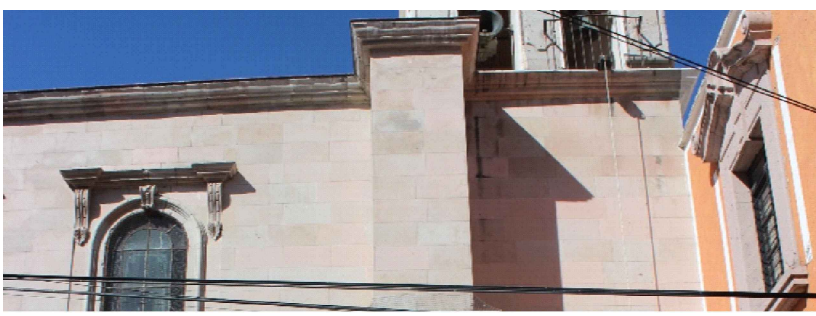
Figura 1. Formaciones de microflora en cornisas y muros. Pérdida de junta desde el riñón de la ventana coral hasta la cornisa. (Autor: Luis Gutiérrez, 2021).

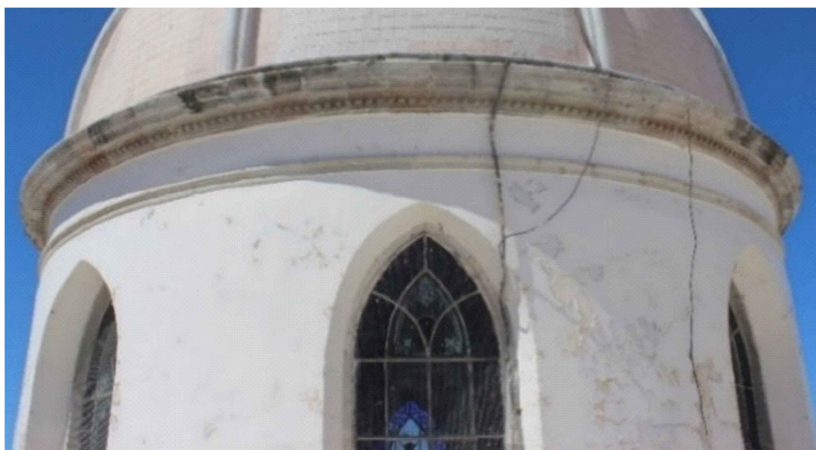
Figura 2. Desprendimientos y fisuras de pintura vinílica en paño exterior de tambor de cúpula. Instalaciones eléctricas expuestas (Autor: Luis Gutiérrez, 2021).

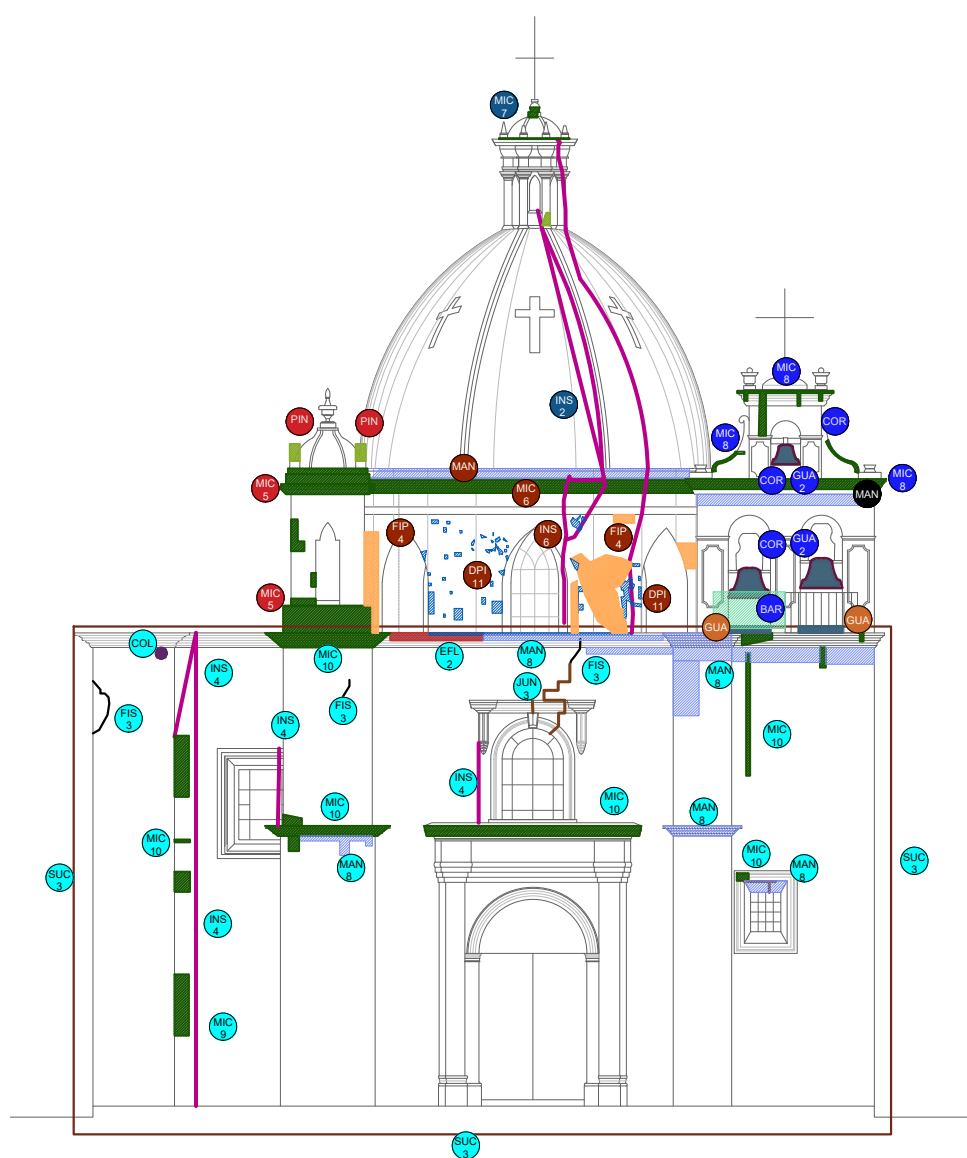
FACHADA ORIENTE ESC 1: 150

SIMBOLOGÍA DE DETERIOROS	
	TAE-DPI DESPRENDIMIENTO DE PINTURA VINÍLICA EN PAÑO EXTERIOR DE TAMBOR DE CÚPULA.
	MUOE-MAN MANCHAS O DECOLORACIONES EN LAMINADOS DE TOBA RIOLÍTICA POR PRESENCIA DE HUMEDAD, EN PAÑO EXTERIOR DE MURO ORIENTE, ALTURA 4.0 - 9.4 M SOBRE ATRIO.
	MUOE-FIS FISURAS EN LAMINADOS DE TOBA RIOLÍTICA EN PAÑO EXTERIOR DE MURO ORIENTE, A UNA ALTURA 7 - 8 M.
	CUE-PIN PÉRDIDA PARCIAL DE PINÁCULO DE PIEDRA LABRADA EN CÚPULA, A 11 M SOBRE NIVEL DE CUBIERTA.
	ESOE-BAR PÉRDIDA DE BARANDAL DE HERRERÍA FUNDIDA EN ESPADAÑA, DE DIMENSIONES 1.4 x 0.80 M.

SIMBOLOGÍA DE DETERIOROS	
	MUOE-JUN PÉRDIDA DE JUNTA DE MORTERO DE CAL-ARENA EN PAÑO EXTERIOR DE MURO ORIENTE, A UNA ALTURA DE 4.2 - 8.8 M SOBRE NIVEL DE ATRIO.
	CAE-MIC MICROFLORA SOBRE TOBA RIOLÍTICA, EN CAMPANARIO, A UNA ALTURA 9.4 - 12.6 M SOBRE NIVEL DE ATRIO.
	TAE-MIC MICROFLORA SOBRE CORNISAS DE TOBA RIOLÍTICA, EN PARAMENTO EXTERIOR DE TAMBOR, A 3.8 M SOBRE CUBIERTA.
	CUE-MIC MICROFLORA SOBRE CORNISAS DE TOBA RIOLÍTICA, EN PARAMENTO EXTERIOR DE CÚPULA, A 10.3 M SOBRE CUBIERTA.
	ESOE-MIC MICROFLORA SOBRE TOBA RIOLÍTICA, EN ESPADAÑA, A UNA ALTURA MÁXIMA DE 12 A 14.2 M SOBRE ATRIO.
	MUOE-MIC MICROFLORA SOBRE TOBA RIOLÍTICA, EN PAÑO EXTERIOR DE MURO ORIENTE, A UNA ALTURA DE 0 - 2 M SOBRE ATRIO.

SIMBOLOGÍA DE DETERIOROS	
	MUOE-MIC2 MICROFLORA SOBRE TOBA RIOLÍTICA, EN PAÑO EXTERIOR DE MURO ORIENTE, A UNA ALTURA DE 2 - 9.4 M SOBRE ATRIO.
	ESOE-COR CORROSIÓN DE CAMPANAS EN ESPADAÑA, A UNA ALTURA ENTRE 10.32 Y 13.26 M SOBRE ATRIO.
	ESOE-GUA DEPÓSITO DE GUANO DE PALOMA EN CAMPANAS DE ESPADAÑA, A UNA ALTURA DE 9.40 M SOBRE NIVEL DE ATRIO.
	TAE-FIP FISURAS EN PINTURA VINÍLICA EN PAÑO EXTERIOR DE TAMBOR DE CÚPULA
	MUOE-EFL EFLORESCENCIAS EN MURO ORIENTE, A UNA ALTURA DE 9.4 M SOBRE EL NIVEL DE ATRIO
	CUE-INS INSTALACIONES EXPUESTAS EN PAÑO EXTERIOR DE CÚPULA.

SIMBOLOGÍA DE DETERIOROS	
	MUOE-INS INSTALACIONES EXPUESTAS EN PAÑO EXTERIOR DE MURO ORIENTE, A UNA ALTURA DE 9.4 M SOBRE NIVEL DE ATRIO.
	TAE-INS INSTALACIONES EXPUESTAS EN PAÑO EXTERIOR DE TAMBOR DE CÚPULA.
	MUOE-SUC DEPÓSITO DE SUCIEDAD EN FACHADA ORIENTE
	MUOE-COL COLONIAS DE FAUNA MENOR A UNA ALTURA ENTRE 8.8 Y 9 M SOBRE ATRIO, EN FACHADA SUR (PANALES DE ABEJAS).
	ESE-MAN MANCHAS O DECOLORACIONES EN LAMINADOS DE TOBA RIOLÍTICA POR PRESENCIA DE HUMEDAD, EN ESPADAÑA.
	TAE-MAN MANCHAS O DECOLORACIONES EN CORNISA DE TOBA RIOLÍTICA POR PRESENCIA DE HUMEDAD, EN PAÑO EXTERIOR DE TAMBOR DE CÚPULA.

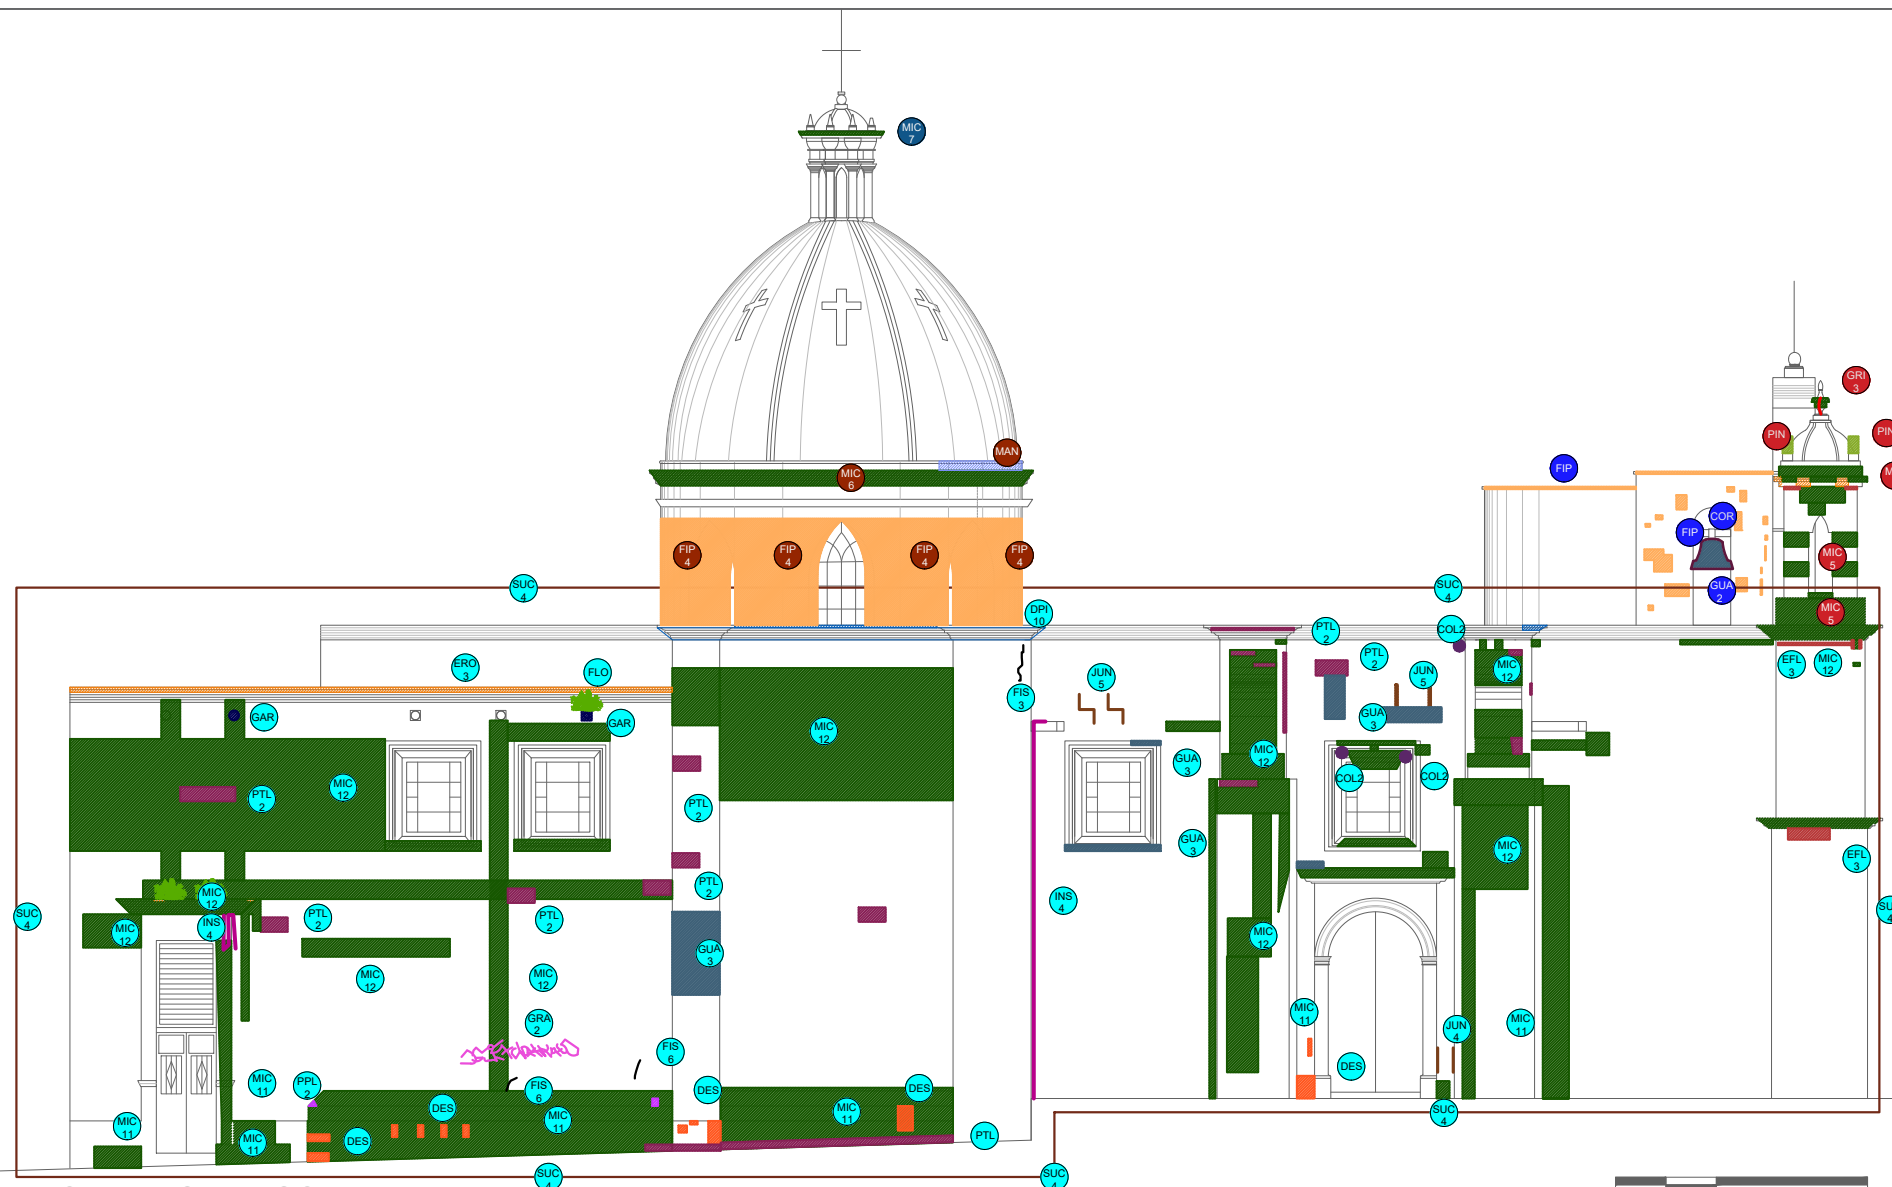
FACHADA SUR ESC 1: 150

SIMBOLOGÍA DE DETERIOROS		
	MUSE-DPI	DESPRENDIMIENTO DE PINTURA EN CORNISA DE PAÑO EXTERIOR DE MURO SUR, A 9.4 M SOBRE NIVEL DE ATRIO.
	MUSE-FIS	FISURAS EN LAMINADOS DE TOBA RIOLÍTICA EN PAÑO EXTERIOR DE MURO SUR, ALTURA MÁXIMA DE 2 M SOBRE ATRIO.
	MUSE-FIS	FISURAS EN LAMINADOS DE TOBA RIOLÍTICA EN PAÑO EXTERIOR DE MURO ORIENTE, A UNA ALTURA 7 - 8 M.
	CAE-GRI	GRIETA EN PINÁCULO DE TOBA RIOLÍTICA EN PARAMENTO SUR DE CAMPANARIO, A 13.64 M SOBRE NIVEL DE ATRIO.
	MUSE-PTL	PÉRDIDA TOTAL DE LAMINADO DE PIEDRA HASTA UNA ALTURA DE 1 M SOBRE NIVEL DE PISO.
	MUSE-PTL2	PÉRDIDA TOTAL DE LAMINADO DE PIEDRA HASTA UNA ALTURA DE 4 - 9.4 M SOBRE NIVEL DE PISO.
	MUSE-PPL	PÉRDIDA PARCIAL DE LAMINADO DE PIEDRA EN PAÑO EXTERIOR DE MURO SUR, A 1.3 M SOBRE NIVEL DE CALLE.

SIMBOLOGÍA DE DETERIOROS		
	MUSE-GAR	PÉRDIDA DE TUBO METÁLICO DE GÁRGOLA, A UNA ALTURA DE 9 M SOBRE CALLE.
	MUSE-JUN	PÉRDIDA DE JUNTA DE MORTERO DE CAL-ARENA EN PAÑO EXTERIOR DE MURO SUR, A UNA ALTURA DE 0 - 1 M SOBRE NIVEL DE ATRIO.
	MUSE-JUN2	PÉRDIDA DE JUNTA DE MORTERO DE CAL-ARENA EN PAÑO EXTERIOR DE MURO ORIENTE, A UNA ALTURA DE 7.4 - 8.2 M SOBRE NIVEL DE ATRIO.
	MUSE-DES	DESCAMACIÓN DE PIEZAS DE TOBA RIOLÍTICA EN FACHADA SUR A UNA ALTURA MÁXIMA DE 1.5 M SOBRE NIVEL DE CALLE.
	MUSE-ERO	EROSIÓN DE ARISTA EN MURO SUR, A UNA ALTURA ENTRE 5 - 9.5 M SOBRE NIVEL DE CALLE.
	CAE-MIC	MICROFLORA SOBRE TOBA RIOLÍTICA, EN CAMPANARIO, A UNA ALTURA 9.4 - 12.6 M SOBRE NIVEL DE ATRIO.
	TAE-MIC	MICROFLORA SOBRE CORNISAS DE TOBA RIOLÍTICA, EN PARAMENTO EXTERIOR DE TAMBOR, A 3.8 M SOBRE CUBIERTA.
	MUSE-MIC	MICROFLORA SOBRE CORNISAS DE TOBA RIOLÍTICA, EN PARAMENTO EXTERIOR DE CÚPULA, A 10.3 M SOBRE CUBIERTA.

SIMBOLOGÍA DE DETERIOROS		
	MUSE-MIC	MICROFLORA SOBRE TOBA RIOLÍTICA, EN PAÑO EXTERIOR DE MURO SUR, A UNA ALTURA DE 0 - 2 M SOBRE CALLE.
	MUSE-MIC2	MICROFLORA SOBRE TOBA RIOLÍTICA, EN PAÑO EXTERIOR DE MURO ORIENTE, A UNA ALTURA DE 2 - 9.5 M SOBRE CALLE.
	ESOE-COR	CORROSIÓN DE CAMPANAS EN ESPADAÑA, A UNA ALTURA ENTRE 10.32 Y 13.26 M SOBRE ATRIO.
	ESOE-GUA	DEPÓSITO DE GUANO DE PALOMA EN CAMPANAS DE ESPADAÑA, A UNA ALTURA DE 9.40 M SOBRE NIVEL DE ATRIO.
	ESE-FIP	FISURAS EN PINTURA VINÍLICA, EN ESPADAÑA
	TAE-FIP	FISURAS EN PINTURA VINÍLICA EN PAÑO EXTERIOR DE TAMBOR DE CÚPULA
	MUSE-EFL	EFLORESCENCIAS EN MURO SUR, A UNA ALTURA DE 5 - 9 M SOBRE EL NIVEL DE ATRIO
	MUSE-INS	INSTALACIONES EXPUESTAS EN PAÑO EXTERIOR DE MURO ORIENTE, A UNA ALTURA DE 9.4 M SOBRE NIVEL DE ATRIO.

SIMBOLOGÍA DE DETERIOROS		
	MUSE-SUC	DEPÓSITO DE SUCIEDAD EN FACHADA SUR
	MUSE-GRA	GRAFITI SOBRE PARAMENTO EXTERIOR DE MURO SUR, A UNA ALTURA DE 2 M SOBRE NIVEL DE CALLE.
	MUSE-FLO	FLORA INVASIVA EN PAÑO EXTERIOR DE MURO SUR, A UNA ALTURA DE 5 - 8.8 M SOBRE NIVEL DE CALLE.
	MUSE-COL	COLONIAS DE FAUNA MENOR A UNA ALTURA ENTRE 6.8 Y 9 M SOBRE ATRIO, EN FACHADA SUR (PANALES DE ABEJAS).
	MUSE-GUA	DEPÓSITO DE GUANO DE PALOMA EN FACHADA SUR, A UNA ALTURA ENTRE 3 Y 8.5 M SOBRE NIVEL DE PISO TERMINADO.
	TAE-MAN	MANCHAS O DECOLORACIONES EN PAÑO EXTERIOR DE TOBA RIOLÍTICA POR PRESENCIA DE HUMEDAD, EN PAÑO EXTERIOR DE TAMBOR DE CÚPULA.
	MUSE-INS	INSTALACIONES EXPUESTAS EN PAÑO EXTERIOR DE MURO ORIENTE, A UNA ALTURA DE 5 M SOBRE NIVEL DE CALLE.
