BENEMÉRITA UNIVERSIDAD AUTÓNOMA DE PUEBLA

TESIS

“TEMPLO DE LA TERCERA ORDEN EN SAN JUAN DE LOS LAGOS.

PROYECTO DE CONSERVACIÓN Y DIFUSIÓN DE SUS VALORES CULTURALES”

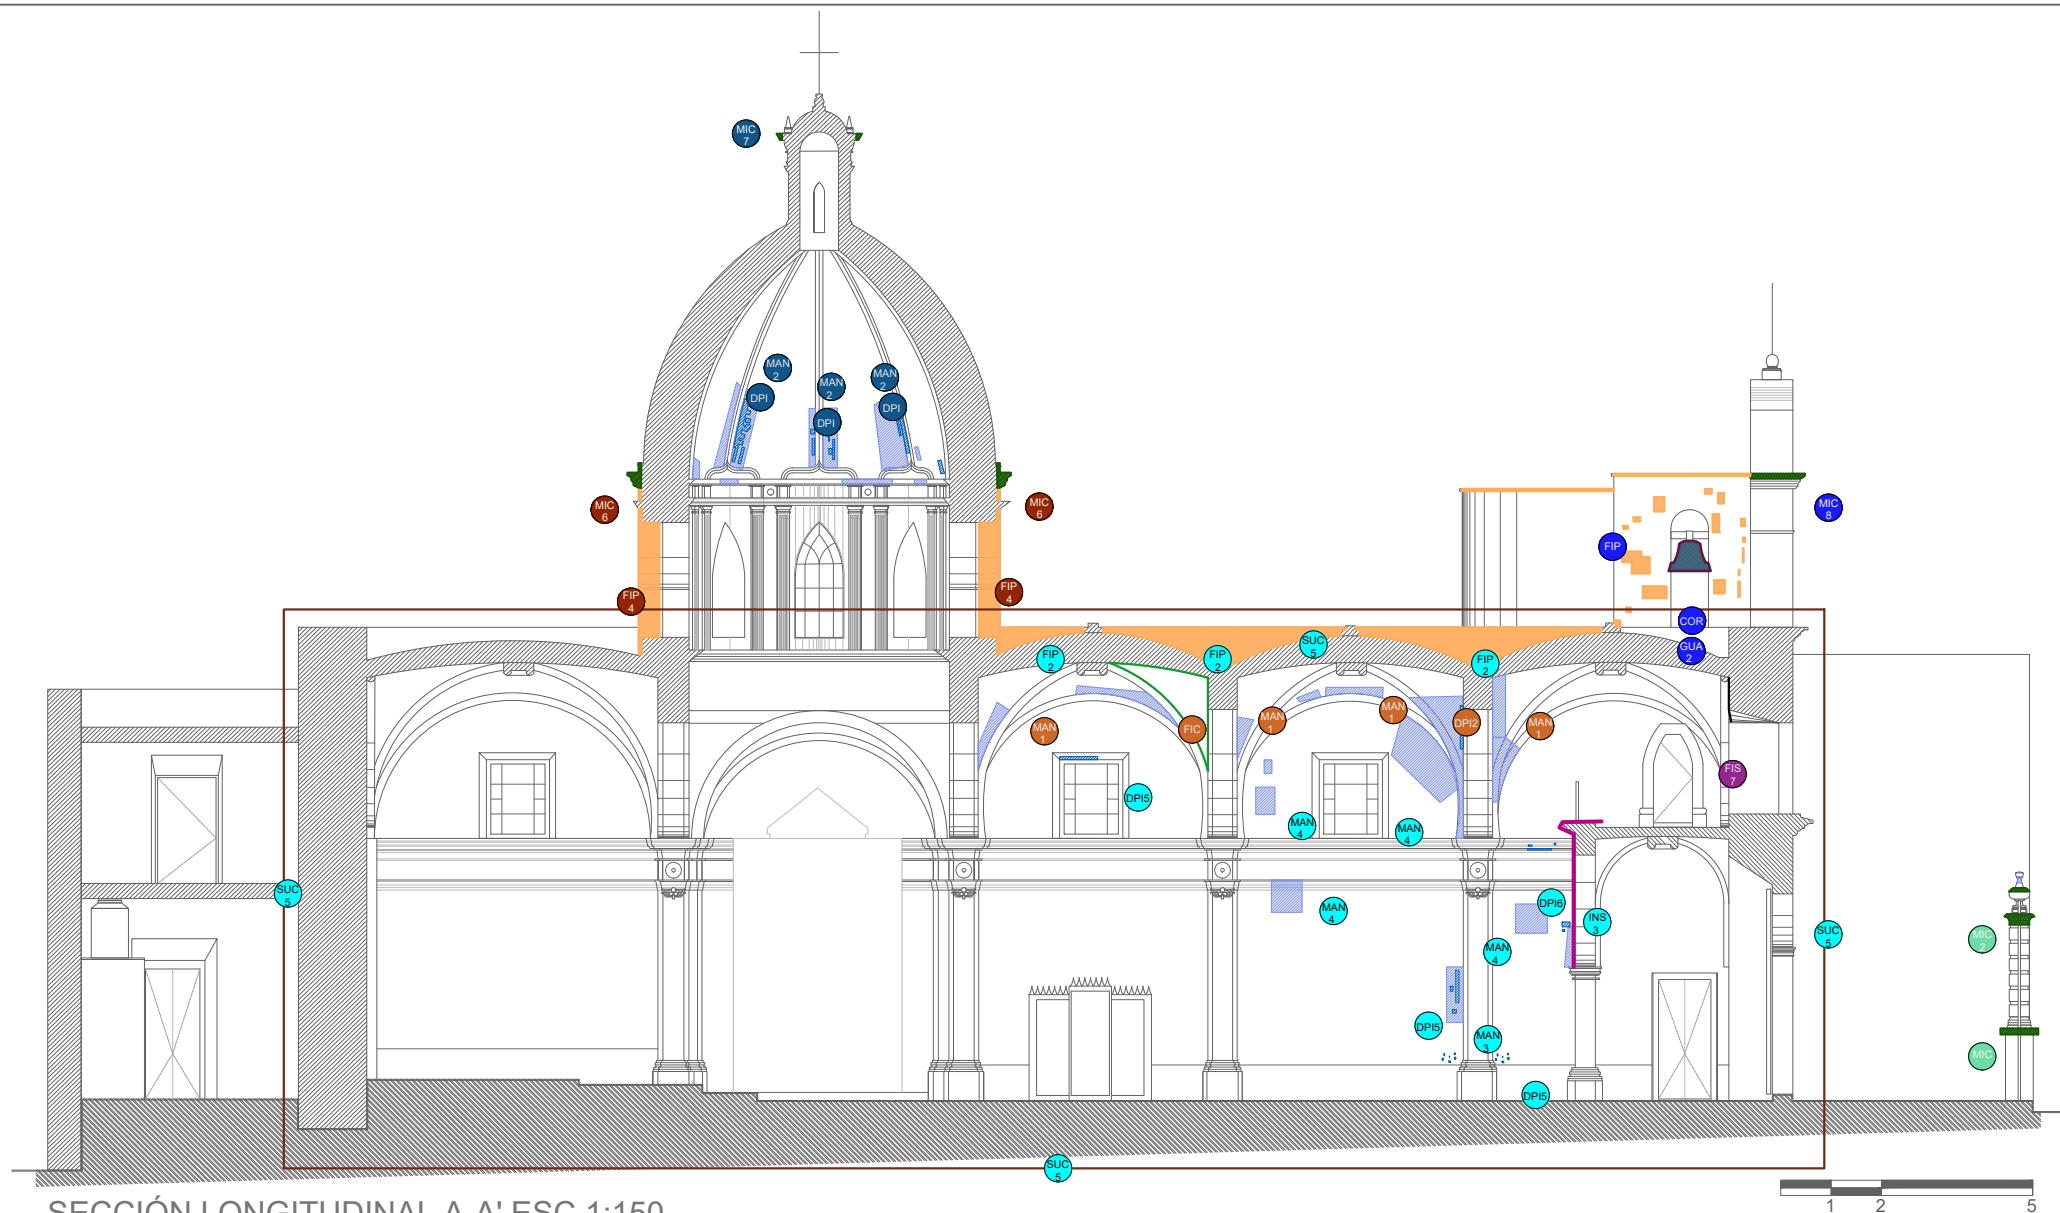
SECCIÓN LONGITUDINAL A-A' ESC 1:150

SIMBOLOGÍA DE DETERIOROS			
MIC	ATOE-MIC	MICROFLORA SOBRE TOBA RIOLÍTICA, EN PARAMENTO SUR DE BANDA ATRIAL, A UNA ALTURA MÁXIMA DE 1.6 M SOBRE CALLE.	
MIC	ATOE-MIC2	MICROFLORA SOBRE TOBA RIOLÍTICA, EN PARAMENTO SUR DE BANDA ATRIAL, A UNA ALTURA 1.6 - 5.2 M SOBRE CALLE.	
DPI2	BOI-DPI	DESPRENDIMIENTO DE PINTURA A LA CAL EN INTRADOS DE BÓVEDAS	
MAN	BOI-MAN	MANCHAS O DECOLORACIONES EN PINTURA A LA CAL, POR PRESENCIA DE HUMEDAD, EN INTRADOS DE BÓVEDA.	
FIC	BOI-FIC	FISURAS EN PINTURA A LA CAL EN INTRADOS DE BÓVEDAS, A UNA ALTURA ENTRE 6.5 - 8.7 M SOBRE NAVE.	
FIS	COOL-FIS	FISURAS EN APLANADO DE CAL-ARENA SOBRE VENTANA CORAL, A UNA ALTURA MÁXIMA DE 3 M SOBRE NIVEL DE CORO.	
DPI	CUI-DPI	DESPRENDIMIENTO DE PINTURA A LA CAL EN INTRADOS DE CÚPULA	
MAN	CUI-MAN	MANCHAS O DECOLORACIONES EN PINTURA A LA CAL, POR PRESENCIA DE HUMEDAD EN INTRADOS DE CÚPULA.

SIMBOLOGÍA DE DETERIOROS			
MIC	CUE-MIC	MICROFLORA SOBRE CORNISAS DE TOBA RIOLÍTICA, EN PARAMENTO EXTERIOR DE CÚPULA, A 10.3 M SOBRE CUBIERTA.	
MIC	ESOE-MIC	MICROFLORA SOBRE TOBA RIOLÍTICA, EN ESPADAÑA, A UNA ALTURA MÁXIMA DE 12 A 14.2 M SOBRE ATRIO.	
COR	ESOE-COR	CORROSIÓN DE CAMPANAS EN ESPADAÑA, A UNA ALTURA ENTRE 10.32 Y 13.26 M SOBRE ATRIO.	
GU	ESOE-GUA	DEPÓSITO DE GUANO DE PALOMA EN CAMPANAS DE ESPADAÑA, A UNA ALTURA DE 9.40 M SOBRE NIVEL DE ATRIO.	
FIP	ESE-FIP	FISURAS EN PINTURA VINÍLICA, EN ESPADAÑA	
DPI5	MUNI-DPI	DESPRENDIMIENTO DE PINTURA A LA CAL EN PAÑO INTERIOR DE MURO NORTE, A UNA ALTURA MÁXIMA DE 2 M SOBRE NAVE.	
DPI6	MUNI-DPI2	DESPRENDIMIENTO DE PINTURA A LA CAL EN PAÑO INTERIOR DE MURO NORTE, A UNA ALTURA DE 2 A 5 M SOBRE NAVE.

SIMBOLOGÍA DE DETERIOROS			
MAN	MUNI-MAN	MANCHAS O DECOLORACIONES EN PINTURA A LA CAL POR PRESENCIA DE HUMEDAD, EN PAÑO INTERIOR DE MURO NORTE, A UNA ALTURA 0-2 M. SOBRE NAVE.	
MAN	MUNI-MAN2	MANCHAS O DECOLORACIONES EN PINTURA A LA CAL POR PRESENCIA DE HUMEDAD, EN PAÑO INTERIOR DE MURO NORTE, A UNA ALTURA 2-8 M. SOBRE NAVE.	
FIP	MUNI-FIP	FISURAS EN PINTURA VINÍLICA, EN PAÑO INTERIOR DE MURO NORTE, A NIVEL DE CUBIERTA, A 9.4 M SOBRE ATRIO.	
INS	MUNI-INS	INSTALACIONES EXPUESTAS EN PAÑO INTERIOR DE MURO NORTE, A UNA ALTURA DE 5.6 M SOBRE NIVEL DE NAVE.	
SUC	MUNI-SUC	DEPÓSITO DE SUCIEDAD EN PAÑO INTERIOR DE MURO NORTE	
MIC	TAE-MIC	MICROFLORA SOBRE CORNISAS DE TOBA RIOLÍTICA, EN PARAMENTO EXTERIOR DE TAMBOR, A 3.8 M SOBRE CUBIERTA.	
FIP	TAE-FIP	FISURAS EN PINTURA VINÍLICA EN PAÑO EXTERIOR DE TAMBOR DE CÚPULA

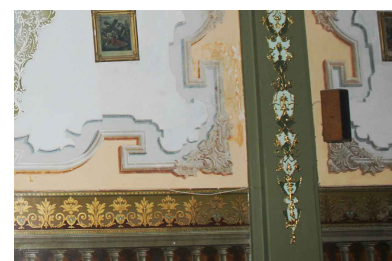
Figura 2. Manchas y desprendimientos de pintura a la cal, por presencia de humedad en muros (Autor: Luis Gutiérrez, 2021).

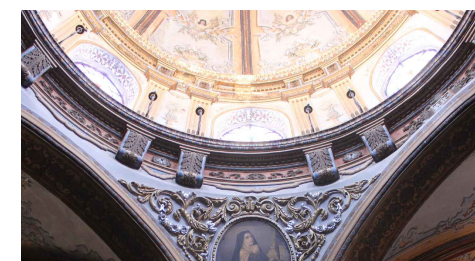
Figura 3. Manchas y desprendimientos de pintura a la cal, por presencia de humedad en intrados de bóveda y cornisa de tambor (Autor: Luis Gutiérrez, 2021).

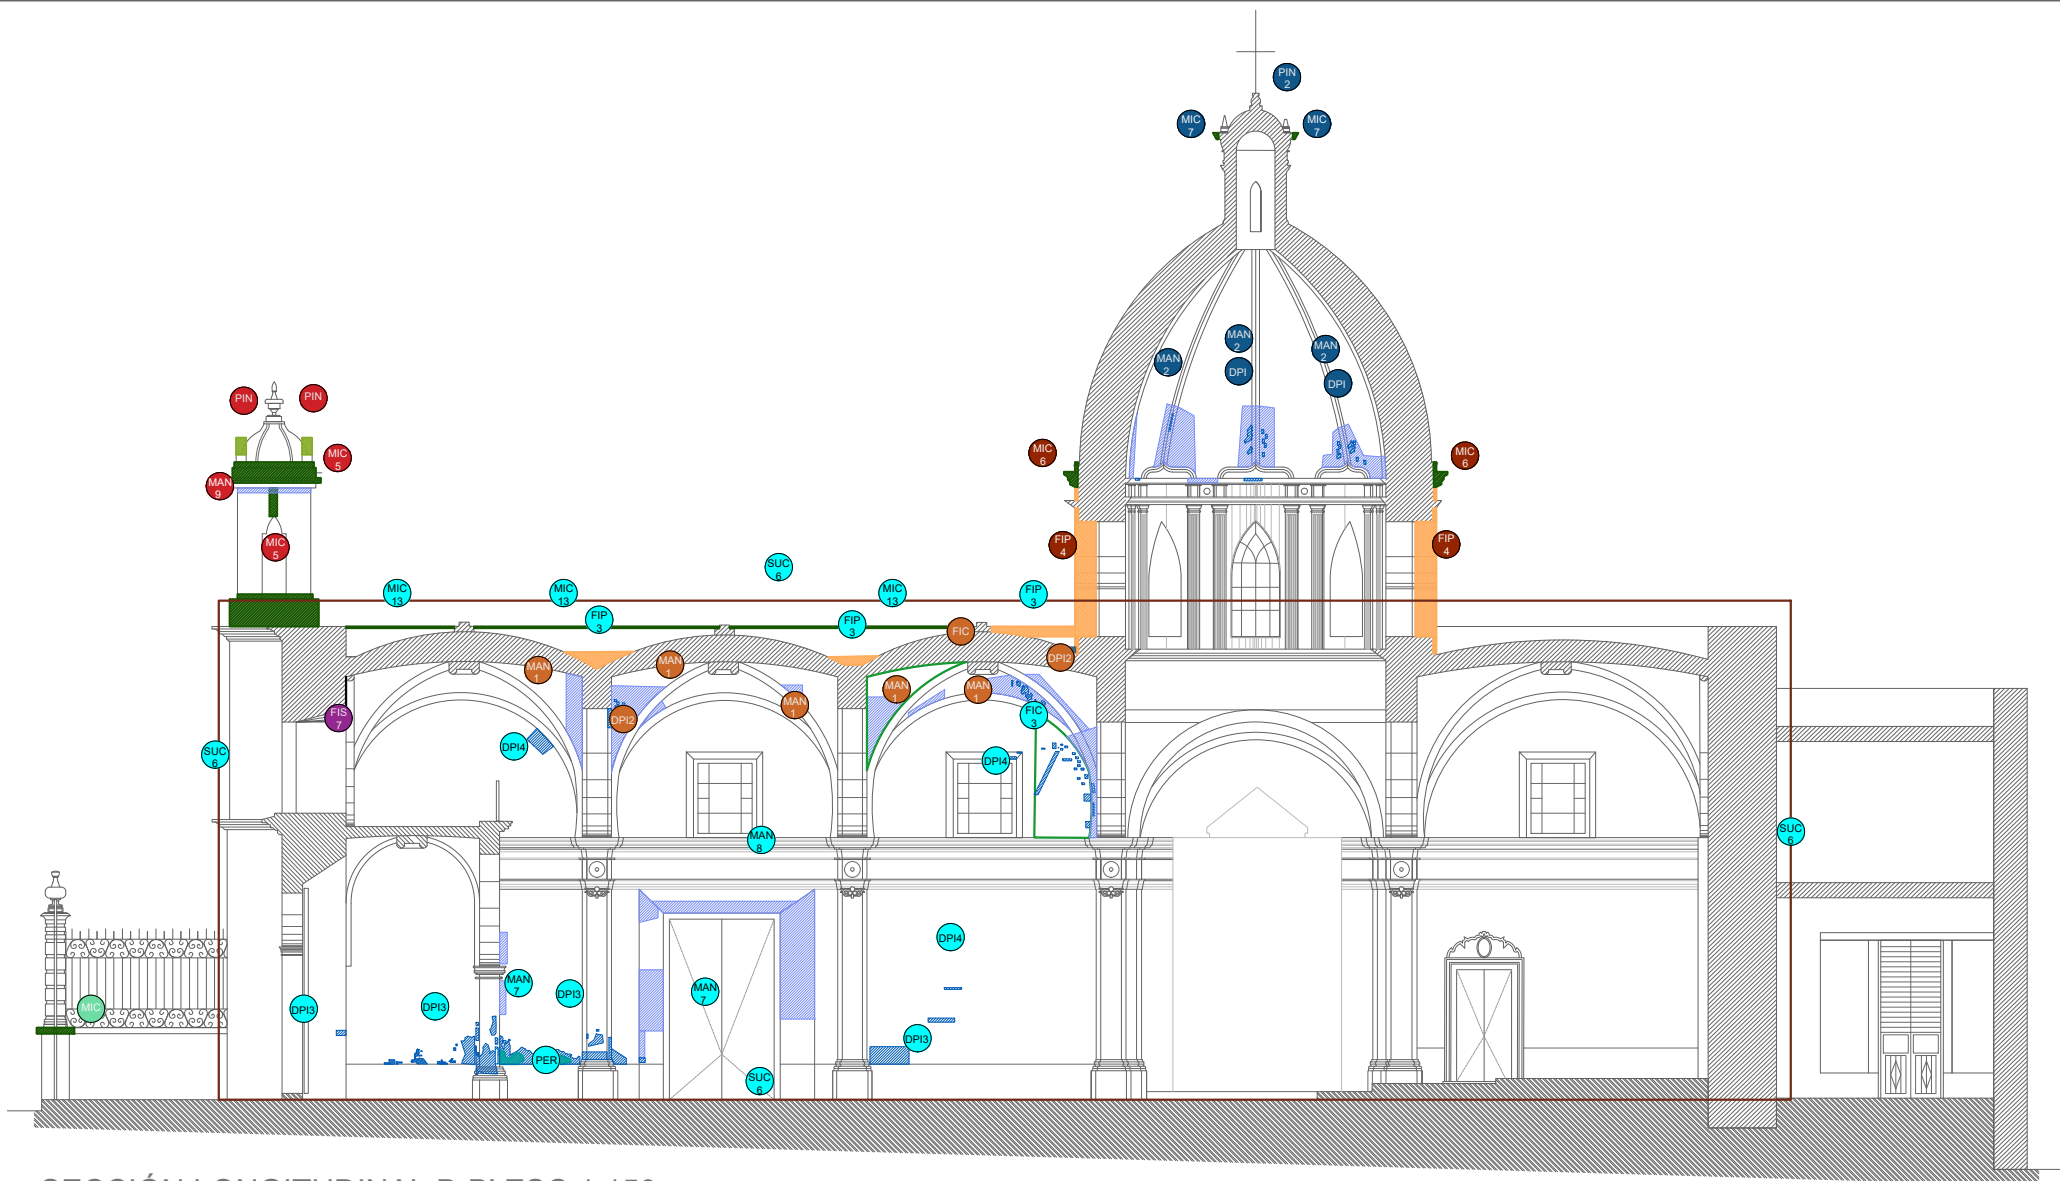
SECCIÓN LONGITUDINAL B-B' ESC 1:150

SIMBOLOGÍA DE DETERIOROS	
	CAE-MIC MICROFLORA SOBRE TOBA RIOLÍTICA, EN PARAMENTO SUR DE BARRA ATRIAL, A UNA ALTURA MÁXIMA DE 1.6 M SOBRE CALLE.
	BOI-FIC FISURAS EN PINTURA A LA CAL EN INTRADÓS DE BÓVEDAS, A UNA ALTURA ENTRE 6.5 - 8.7 M SOBRE NAVE.
	BOI-MAN MANCHAS O DECOLORACIONES EN PINTURA A LA CAL, POR PRESENCIA DE HUMEDAD, EN INTRADÓS DE BÓVEDA.
	BOI-DPI DESPRENDIMIENTO DE PINTURA A LA CAL EN INTRADÓS DE BÓVEDAS
	CAE-MIC MICROFLORA SOBRE TOBA RIOLÍTICA, EN CAMPANARIO, A UNA ALTURA 9.4 - 12.6 M SOBRE NIVEL DE ATRIO.
	CAE-MAN MANCHAS O DECOLORACIONES EN LAMINADOS DE TOBA RIOLÍTICA POR PRESENCIA DE HUMEDAD, EN CAMPANARIO, ALTURA 4.0 - 9.4 M SOBRE ATRIO.
	COO-FIS FISURAS EN APLANADO DE CAL-ARENA SOBRE VENTANA CORAL, A UNA ALTURA MÁXIMA DE 3 M SOBRE NIVEL DE CORO.
	MUSI-DPI DESPRENDIMIENTO DE PINTURA VINÍLICA O A LA CAL EN PAÑO INTERIOR DE MURO SUR, A UNA ALTURA MÁXIMA DE 2 M SOBRE NAVE.

SIMBOLOGÍA DE DETERIOROS	
	MUSI-DPI2 DESPRENDIMIENTO DE PINTURA VINÍLICA O A LA CAL EN PAÑO INTERIOR DE MURO SUR, A UNA ALTURA DE 5 - 8 M SOBRE NAVE.
	MUSI-MAN MANCHAS O DECOLORACIONES EN PINTURA A LA CAL POR PRESENCIA DE HUMEDAD, EN PAÑO INTERIOR DE MURO SUR, ALTURA 0.8 - 3.4 M SOBRE NAVE.
	MUOE-MAN MANCHAS O DECOLORACIONES EN LAMINADOS DE TOBA RIOLÍTICA POR PRESENCIA DE HUMEDAD, EN PAÑO EXTERIOR DE MURO ORIENTE, ALTURA 4.0 - 9.4 M SOBRE ATRIO.
	MUSI-FIC FISURAS EN PINTURA A LA CAL EN PAÑO INTERIOR DE MURO SUR, A UNA ALTURA DE 5.2 - 7.4 M SOBRE NIVEL DE NAVE.
	MUSI-MIC MICROFLORA SOBRE PINTURA VINÍLICA, EN CORONA DEL PAÑO INTERIOR DE MURO SUR.
	MUSI-FIP FISURAS EN PINTURA VINÍLICA, EN PAÑO INTERIOR DE MURO SUR, A NIVEL DE CUBIERTA, A 9.4 M SOBRE ATRIO.
	MUSI-SUC DEPÓSITO DE SUCIEDAD EN PAÑO INTERIOR DE MURO SUR

SIMBOLOGÍA DE DETERIOROS	
	MUSI-PER PÉRDIDA DE APLANADO DE CAL-ARENA EN PAÑO INTERIOR DE MURO SUR, A 1 M SOBRE NIVEL DE NAVE.
	CUE-PIN PÉRDIDA PARCIAL DE PINÁCULO DE PIEDRA LABRADA EN CÚPULA, A 11 M SOBRE NIVEL DE CUBIERTA.
	CUI-MAN MANCHAS O DECOLORACIONES EN PINTURA A LA CAL, POR PRESENCIA DE HUMEDAD EN INTRADÓS DE CÚPULA.
	CUI-DPI DESPRENDIMIENTO DE PINTURA A LA CAL EN INTRADÓS DE CÚPULA
	CUE-MIC MICROFLORA SOBRE CORNISAS DE TOBA RIOLÍTICA, EN PARAMENTO EXTERIOR DE CÚPULA, A 10.3 M SOBRE CUBIERTA.
	TAE-MIC MICROFLORA SOBRE CORNISAS DE TOBA RIOLÍTICA, EN PARAMENTO EXTERIOR DE TAMBOR, A 3.8 M SOBRE CUBIERTA.
	TAE-FIP FISURAS EN PINTURA VINÍLICA EN PAÑO EXTERIOR DE TAMBOR DE CÚPULA

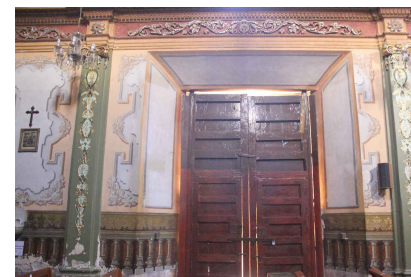
Figura 2. Pérdida de pintura en muros. Manchas en pintura a la cal por presencia de humedad (Autor: Luis Gutiérrez, 2021).

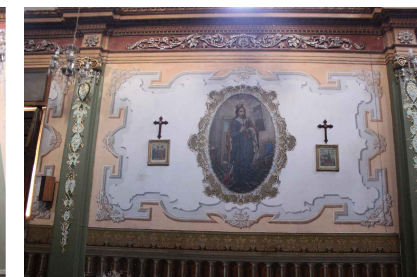
Figura 3. Desprendimientos y manchas en pintura mural por presencia de humedad (Autor: Luis Gutiérrez, 2021).

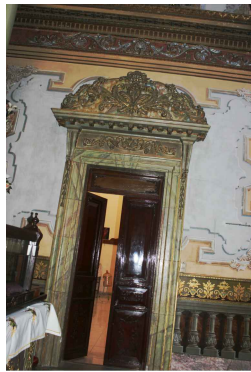
Figura 1. Instalaciones expuestas y manchas en pintura a la cal en muro poniente de transepto sur (Autor: Luis Gutiérrez, 2021).

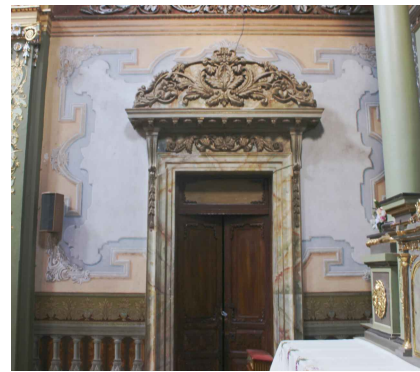
Figura 2. Instalaciones expuestas en muro poniente de transepto (Autor: Luis Gutiérrez, 2021).

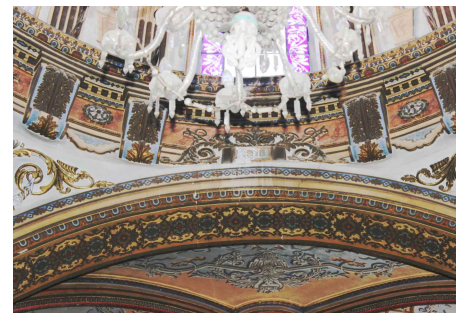
Figura 3. Manchas y desprendimientos de pintura a la cal por presencia de humedad en clave de arco fajón bajo cúpula (Autor: Luis Gutiérrez, 2021).

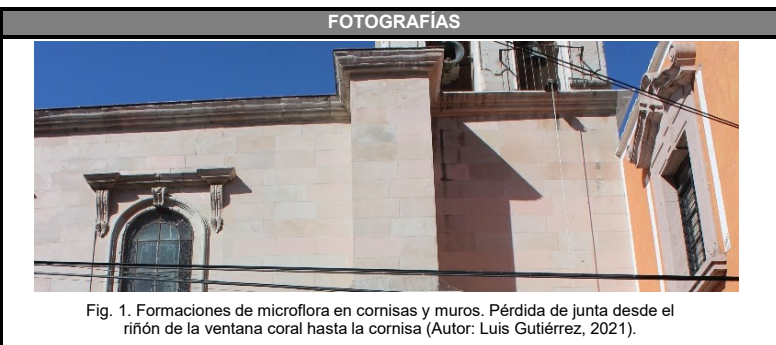
UBICACIÓN		CROQUIS DE UBICACIÓN	
Eje	7		
Entreje	A - D		
Orientación	Oriente		
DIMENSIONES GENERALES		11.57 x 10.62 M

DETERIOROS		DETALLES	
<input checked="" type="checkbox"/>	Colonizaciones de fauna menor (panales de abejas)		
<input checked="" type="checkbox"/>	Corrosión de campanas		
<input type="checkbox"/>	Deformación de herrería		
<input checked="" type="checkbox"/>	Depósito de guano de paloma		
<input type="checkbox"/>	Depósito de suciedad		
<input type="checkbox"/>	Descamación de piedra (toba riolítica)		
<input checked="" type="checkbox"/>	Desprendimiento de pintura		
<input type="checkbox"/>	Eflorescencias en pieza de toba riolítica (cantera rosa)		
<input type="checkbox"/>	Erosión de arista en laminados de toba riolítica (cantera rosa)		
<input type="checkbox"/>	Fisuras en pieza de toba riolítica (cantera rosa)		
<input type="checkbox"/>	Fisuras en pintura a al cal		
<input checked="" type="checkbox"/>	Fisuras en pintura vinílica		
<input type="checkbox"/>	Flora invasiva menor		
<input type="checkbox"/>	Grafiti sobre laminado de piedra

<input type="checkbox"/>	Grieta		
<input checked="" type="checkbox"/>	Instalaciones eléctricas expuestas		
<input checked="" type="checkbox"/>	Manchas o decoloraciones por humedad		
<input checked="" type="checkbox"/>	Microflora		
<input type="checkbox"/>	Pérdida de aplanado		
<input type="checkbox"/>	Pérdida de tubo metálico en gárgola		
<input checked="" type="checkbox"/>	Pérdida parcial de pináculo de piedra (toba riolítica)		
<input checked="" type="checkbox"/>	Pérdida de barandal de herrería fundida		
<input type="checkbox"/>	Pérdida total de pináculo de piedra (toba riolítica)		
<input type="checkbox"/>	Pintura vinílica sobre piedra

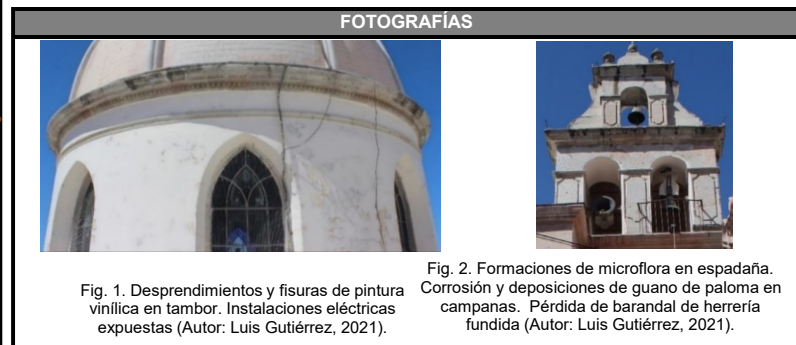
UBICACIÓN		CROQUIS DE UBICACIÓN	
Eje	E		
Entreje	4 a 8		
Orientación	Sur		
DIMENSIONES GENERALES		CROQUIS DE UBICACIÓN	
20.32 x 5.36 M

DETERIOROS		DETALLES	
<input type="checkbox"/>	Colonizaciones de fauna menor (panales de abejas)		
<input type="checkbox"/>	Corrosión de campanas		
<input type="checkbox"/>	Deformación de herrería		
<input type="checkbox"/>	Depósito de guano de paloma		
<input checked="" type="checkbox"/>	Depósito de suciedad		
<input checked="" type="checkbox"/>	Descamación de piedra (toba riolítica)		
<input type="checkbox"/>	Desprendimiento de pintura		
<input type="checkbox"/>	Eflorescencias en pieza de toba riolítica (cantera rosa)		
<input checked="" type="checkbox"/>	Erosión de arista en laminados de toba riolítica (cantera rosa)		
<input checked="" type="checkbox"/>	Fisuras en pieza de toba riolítica (cantera rosa)		
<input type="checkbox"/>	Fisuras en pintura a al cal		
<input type="checkbox"/>	Fisuras en pintura vinílica		
<input type="checkbox"/>	Flora invasiva menor		
<input type="checkbox"/>	Grafiti sobre laminado de piedra

<input checked="" type="checkbox"/>	Grieta		
<input checked="" type="checkbox"/>	Instalaciones eléctricas expuestas		
<input type="checkbox"/>	Manchas o decoloraciones por humedad		
<input checked="" type="checkbox"/>	Microflora		
<input type="checkbox"/>	Pérdida de aplanado		
<input checked="" type="checkbox"/>	Pérdida de junta de mortero		
<input type="checkbox"/>	Pérdida de tubo metálico en gárgola		
<input checked="" type="checkbox"/>	Pérdida parcial de laminado de piedra (toba riolítica)		
<input type="checkbox"/>	Pérdida parcial de pináculo de piedra (toba riolítica)		
<input type="checkbox"/>	Pérdida total de laminado de piedra (toba riolítica)		
<input checked="" type="checkbox"/>	Pérdida total de pináculo de piedra (toba riolítica)		
<input type="checkbox"/>	Pintura vinílica sobre piedra

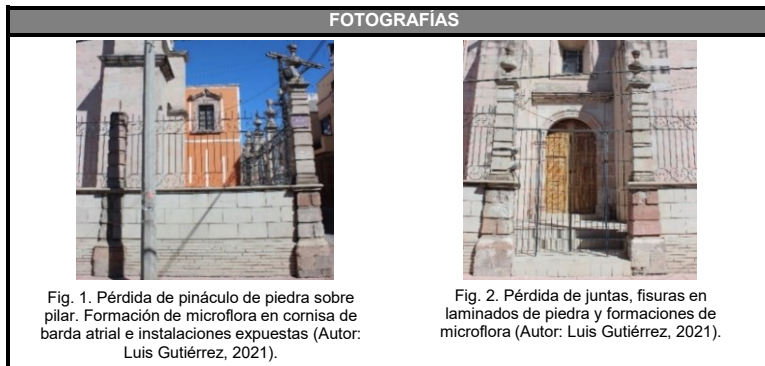
UBICACIÓN		CROQUIS DE UBICACIÓN	
Eje	D		
Entreje	4 a 7		
Orientación	Sur		
DIMENSIONES GENERALES		CROQUIS DE UBICACIÓN	
16.59 X 14.30 M

DETERIOROS		DETALLES	
<input checked="" type="checkbox"/>	Colonizaciones de fauna menor (panales de abejas)		
<input type="checkbox"/>	Corrosión de campanas		
<input type="checkbox"/>	Deformación de herrería		
<input checked="" type="checkbox"/>	Depósito de guano de paloma		
<input type="checkbox"/>	Depósito de suciedad		
<input type="checkbox"/>	Descamación de piedra (toba riolítica)		
<input type="checkbox"/>	Desprendimiento de pintura		
<input type="checkbox"/>	Eflorescencias en pieza de toba riolítica (cantera rosa)		
<input type="checkbox"/>	Erosión de arista en laminados de toba riolítica (cantera rosa)		
<input type="checkbox"/>	Fisuras en pieza de toba riolítica (cantera rosa)		
<input type="checkbox"/>	Fisuras en pintura mural a la cal		
<input type="checkbox"/>	Fisuras en pintura vinílica		
<input type="checkbox"/>	Flora invasiva menor		
<input type="checkbox"/>	Grafiti en laminado de piedra

<input type="checkbox"/>	Grieta		
<input checked="" type="checkbox"/>	Instalaciones eléctricas expuestas		
<input type="checkbox"/>	Manchas o decoloraciones por humedad		
<input checked="" type="checkbox"/>	Microflora		
<input type="checkbox"/>	Pérdida de aplanado		
<input checked="" type="checkbox"/>	Pérdida de junta de mortero		
<input type="checkbox"/>	Pérdida de tubo metálico en gárgola		
<input type="checkbox"/>	Pérdida parcial de pináculo de piedra (toba riolítica)		
<input checked="" type="checkbox"/>	Pérdida total de laminado de piedra (toba riolítica)		
<input type="checkbox"/>	Pérdida total de pináculo de piedra (toba riolítica)		
<input type="checkbox"/>	Pintura vinílica sobre piedra

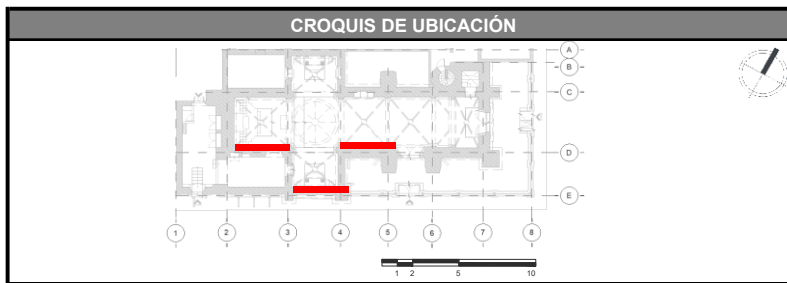
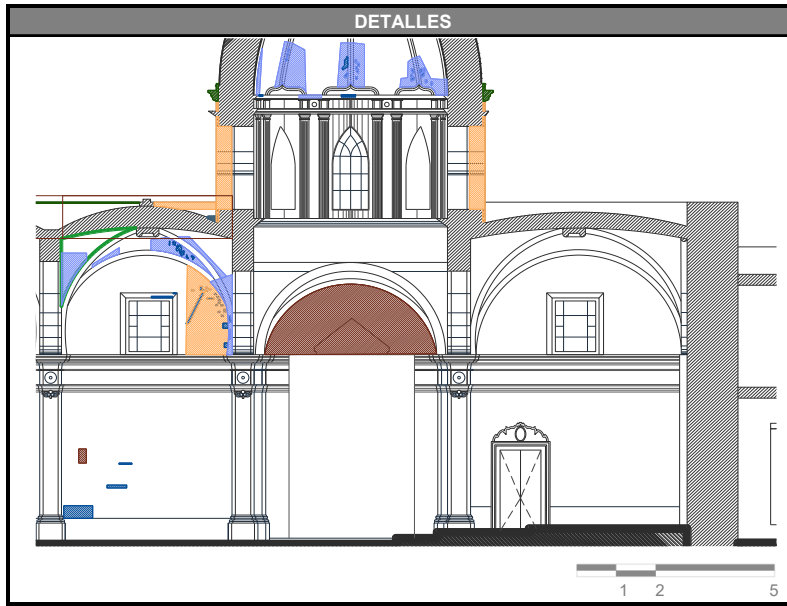
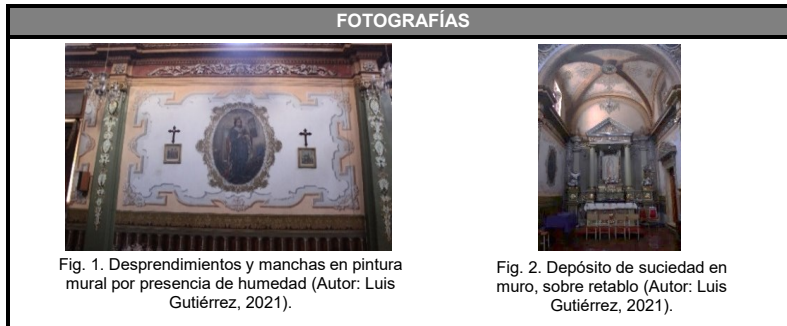
UBICACIÓN	
Eje	D
Entreje	2 a 5
Orientación	Sur
DIMENSIONES GENERALES	
16.69 X 13.81 M	
DETERIOROS	
Colonizaciones de fauna menor (panales de abejas)	
Corrosión de campanas	
Deformación de herrería	
Depósito de guano de paloma	
X Depósito de suciedad	
Descamación de piedra (toba riolítica)	
X Desprendimiento de pintura	
Eflorescencias en pieza de toba riolítica (cantera rosa)	
Erosión de arista en laminados de toba riolítica (cantera rosa)	
Fisuras en pieza de toba riolítica (cantera rosa)	
X Fisuras en pintura mural a la cal	
Fisuras en pintura vinílica	
Flora invasiva menor	
Grafiti en laminado de piedra	
Grieta	
Instalaciones eléctricas expuestas	
X Manchas o decoloraciones por humedad	
X Microflora	
Pérdida de aplanado	
Pérdida de junta de mortero	
Pérdida de tubo metálico en gárgola	
X Pérdida parcial de pináculo de piedra (toba riolítica)	
Pérdida total de laminado de piedra (toba riolítica)	
Pérdida total de pináculo de piedra (toba riolítica)

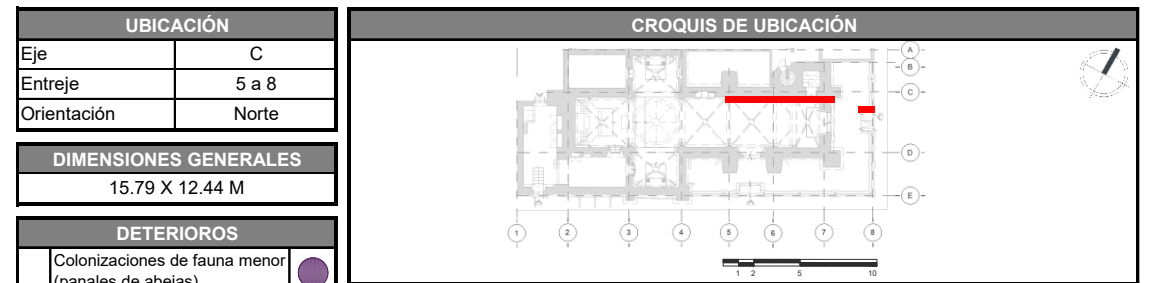
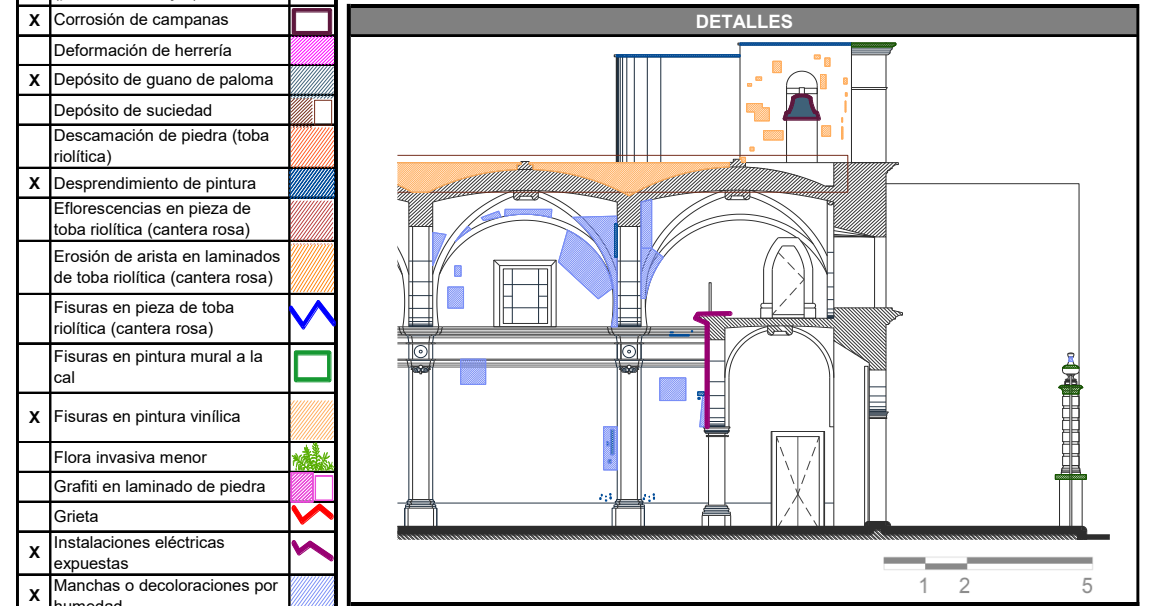
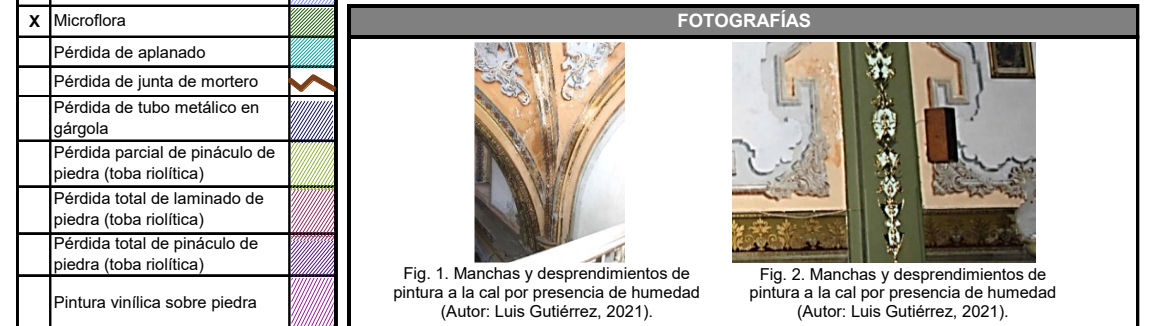
UBICACIÓN	
Eje	C
Entreje	5 a 8
Orientación	Norte
DIMENSIONES GENERALES	
15.79 X 12.44 M	
DETERIOROS	
Colonizaciones de fauna menor (panales de abejas)	
X Corrosión de campanas	
Deformación de herrería	
X Depósito de guano de paloma	
Depósito de suciedad	
Descamación de piedra (toba riolítica)	
X Desprendimiento de pintura	
Eflorescencias en pieza de toba riolítica (cantera rosa)	
Erosión de arista en laminados de toba riolítica (cantera rosa)	
Fisuras en pieza de toba riolítica (cantera rosa)	
Fisuras en pintura mural a la cal	
X Fisuras en pintura vinílica	
Flora invasiva menor	
Grafiti en laminado de piedra	
Grieta	
X Instalaciones eléctricas expuestas	
X Manchas o decoloraciones por humedad	
X Microflora	
Pérdida de aplanado	
Pérdida de junta de mortero	
Pérdida de tubo metálico en gárgola	
Pérdida parcial de pináculo de piedra (toba riolítica)	
Pérdida total de laminado de piedra (toba riolítica)	
Pérdida total de pináculo de piedra (toba riolítica)

Pintura vinílica sobre piedra

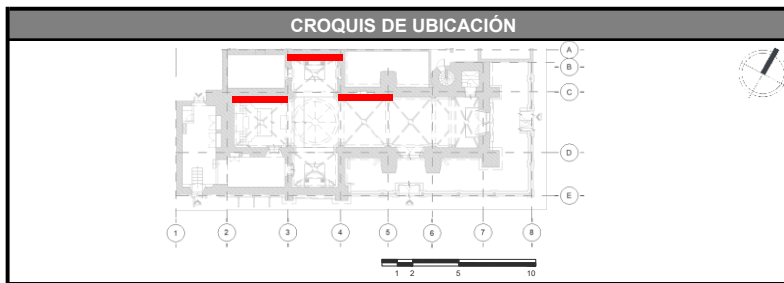
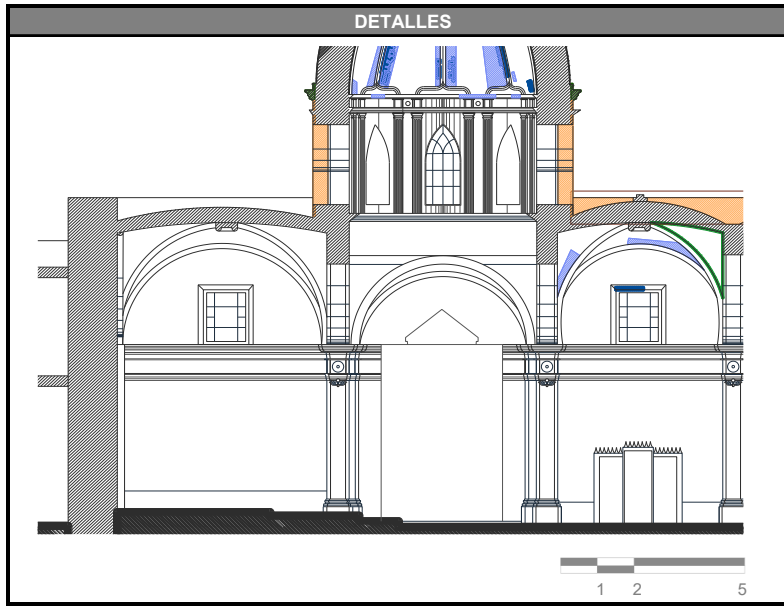
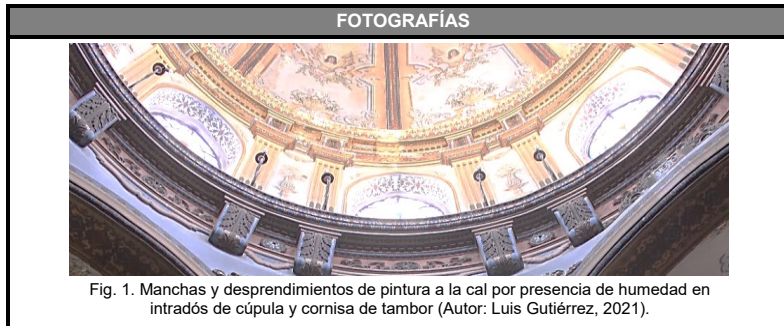
UBICACIÓN	
Eje	C
Entreje	2 a 5
Orientación	Norte
DIMENSIONES GENERALES	
16.69 x 14.26 M	
DETERIOROS	
Colonizaciones de fauna menor (panales de abejas)	
Corrosión de campanas	
Deformación de herrería	
Depósito de guano de paloma	
Depósito de suciedad	
Descamación de piedra (toba riolítica)	
X Desprendimiento de pintura	
Eflorescencias en pieza de toba riolítica (cantera rosa)	
Erosión de arista en laminados de toba riolítica (cantera rosa)	
Fisuras en pieza de toba riolítica (cantera rosa)	
X Fisuras en pintura mural a la cal	
X Fisuras en pintura vinílica	
Flora invasiva menor	
Grafiti en laminado de piedra	
Grieta	
Instalaciones eléctricas expuestas	
X Manchas o decoloraciones por humedad	
X Microflora

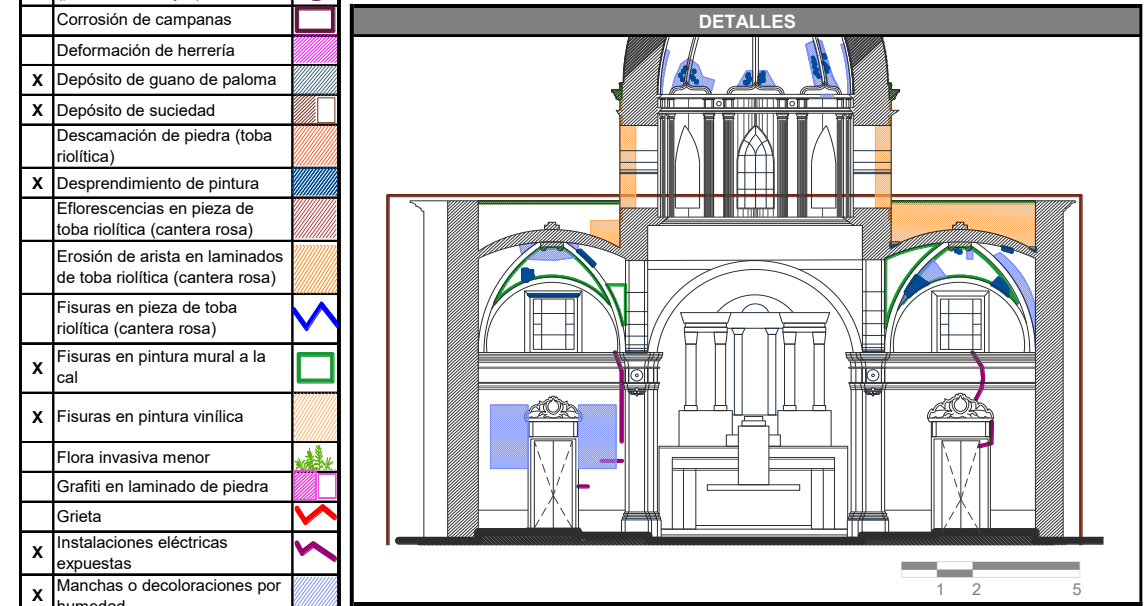
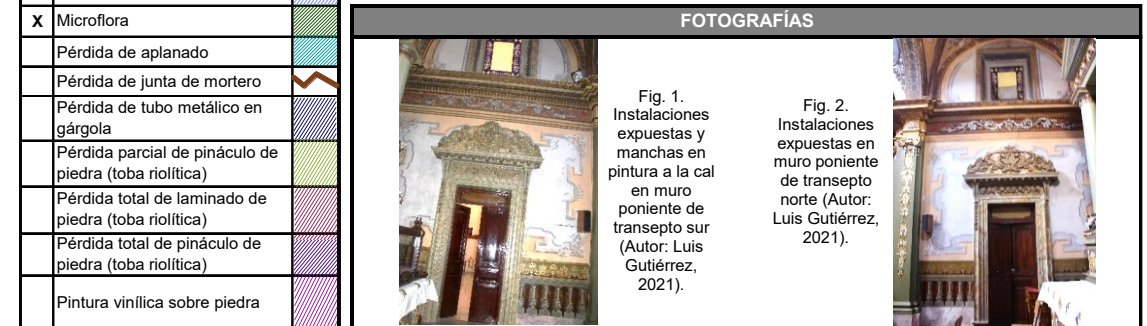
UBICACIÓN	
Eje	3
Entreje	A a E
Orientación	Poniente
DIMENSIONES GENERALES	
16.90 x 13.86 m	
DETERIOROS	
Colonizaciones de fauna menor (panales de abejas)	
Corrosión de campanas	
Deformación de herrería	
X Depósito de guano de paloma	
X Depósito de suciedad	
Descamación de piedra (toba riolítica)	
X Desprendimiento de pintura	
Eflorescencias en pieza de toba riolítica (cantera rosa)	
Erosión de arista en laminados de toba riolítica (cantera rosa)	
Fisuras en pieza de toba riolítica (cantera rosa)	
X Fisuras en pintura mural a la cal	
X Fisuras en pintura vinílica	
Flora invasiva menor	
Grafiti en laminado de piedra	
Grieta	
X Instalaciones eléctricas expuestas	
X Manchas o decoloraciones por humedad	
X Microflora

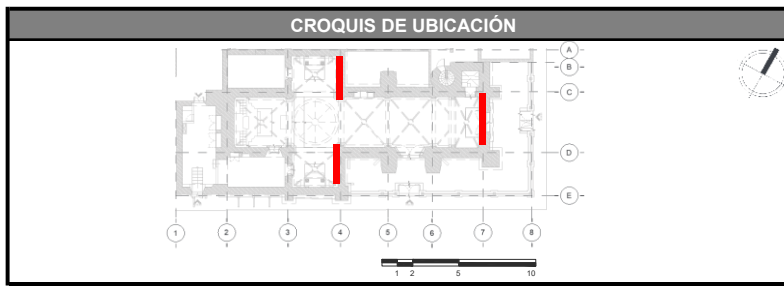
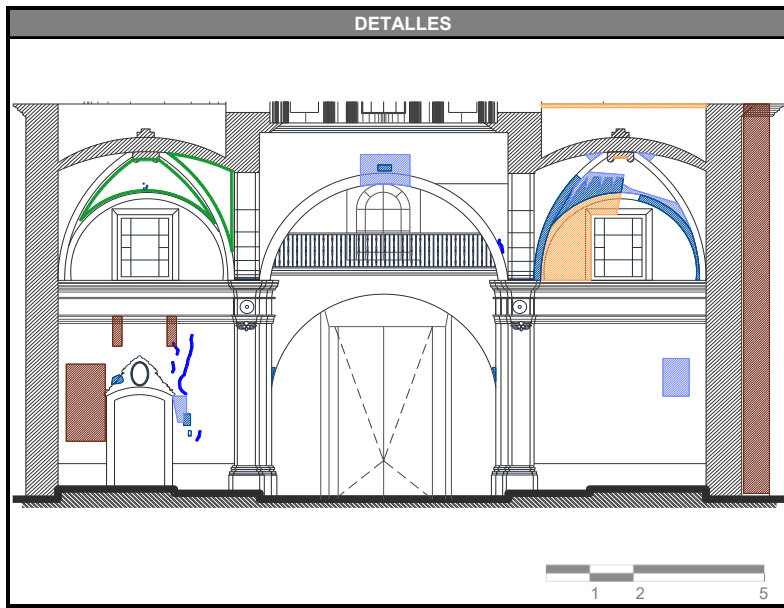
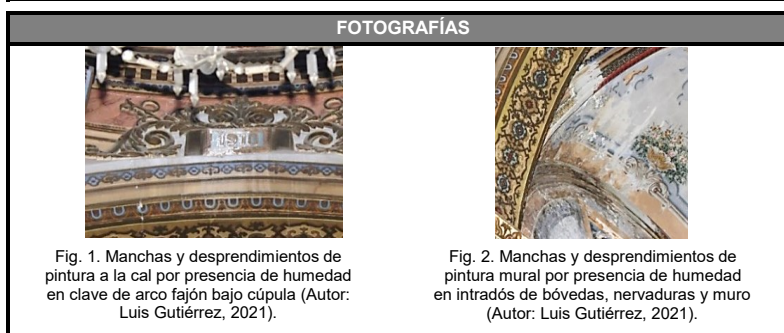
UBICACIÓN		CROQUIS DE UBICACIÓN	
Eje	4		
Entreje	A a E		
Orientación	Oriente		
DIMENSIONES GENERALES		16.89 X 9.39 M	
DETERIOROS

Colonizaciones de fauna menor (panales de abejas)	
Corrosión de campanas	
Deformación de herrería	
Depósito de guano de paloma	
X Depósito de suciedad	
Descamación de piedra (toba riolítica)	
X Desprendimiento de pintura	
Eflorescencias en pieza de toba riolítica (cantera rosa)	
Erosión de arista en laminados de toba riolítica (cantera rosa)	
X Fisuras en pieza de toba riolítica (cantera rosa)	
X Fisuras en pintura mural a la cal	
Fisuras en pintura vinílica	
Flora invasiva menor	
Grafiti en laminado de piedra	
Grieta	
Instalaciones eléctricas expuestas	
X Manchas o decoloraciones por humedad	
X Microflora	
Pérdida de aplanado	
Pérdida de junta de mortero	
Pérdida de tubo metálico en gárgola	
Pérdida parcial de pináculo de piedra (toba riolítica)	
Pérdida total de laminado de piedra (toba riolítica)	
Pérdida total de pináculo de piedra (toba riolítica)	
Pintura vinílica sobre piedra

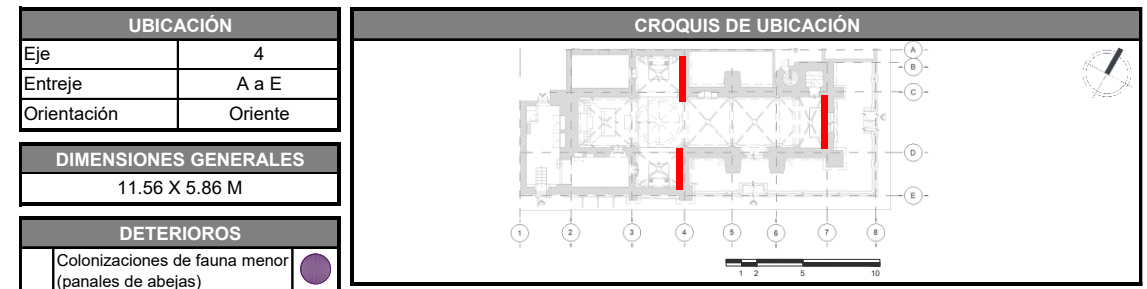
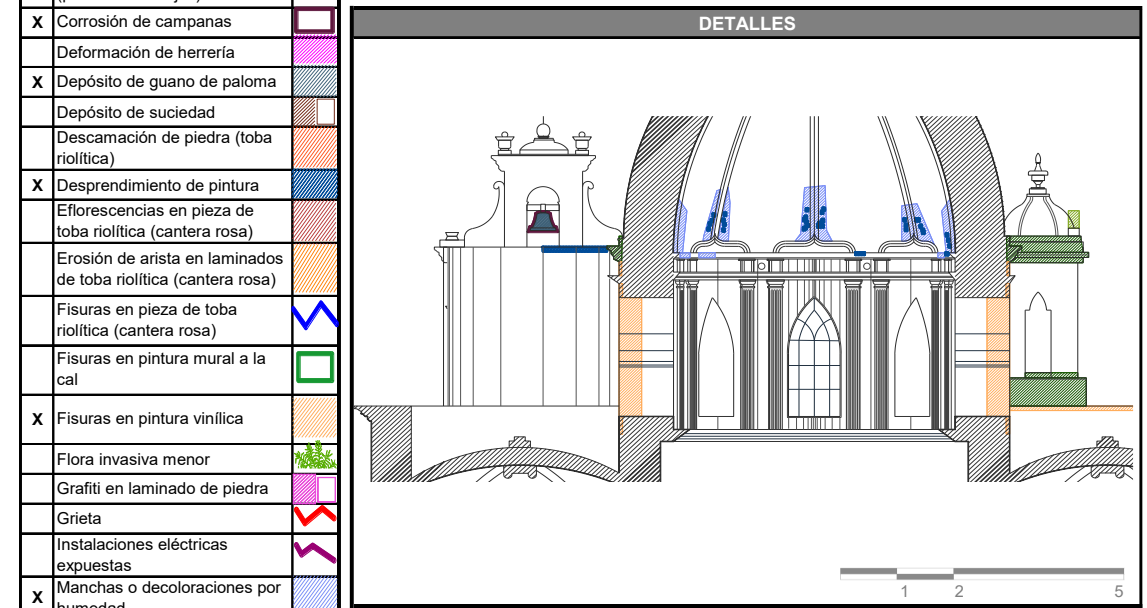
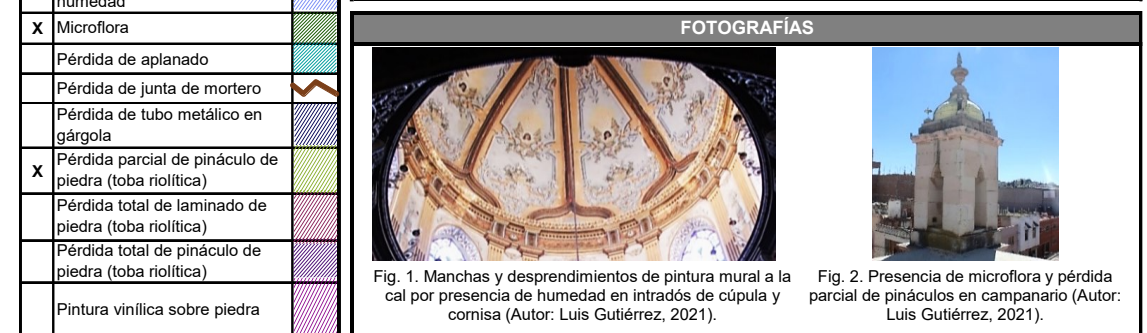
UBICACIÓN		CROQUIS DE UBICACIÓN	
Eje	4		
Entreje	A a E		
Orientación	Oriente		
DIMENSIONES GENERALES		11.56 X 5.86 M	
DETERIOROS

Colonizaciones de fauna menor (panales de abejas)	
X Corrosión de campanas	
Deformación de herrería	
X Depósito de guano de paloma	
Depósito de suciedad	
Descamación de piedra (toba riolítica)	
X Desprendimiento de pintura	
Eflorescencias en pieza de toba riolítica (cantera rosa)	
Erosión de arista en laminados de toba riolítica (cantera rosa)	
Fisuras en pieza de toba riolítica (cantera rosa)	
Fisuras en pintura mural a la cal	
X Fisuras en pintura vinílica	
Flora invasiva menor	
Grafiti en laminado de piedra	
Grieta	
Instalaciones eléctricas expuestas	
X Manchas o decoloraciones por humedad	
X Microflora	
Pérdida de aplanado	
Pérdida de junta de mortero	
Pérdida de tubo metálico en gárgola	
X Pérdida parcial de pináculo de piedra (toba riolítica)	
Pérdida total de laminado de piedra (toba riolítica)	
Pérdida total de pináculo de piedra (toba riolítica)	
Pintura vinílica sobre piedra

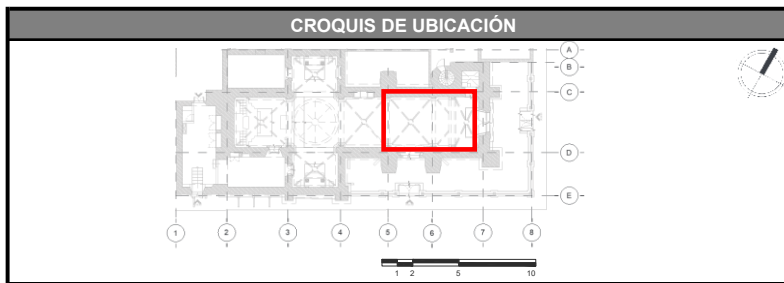
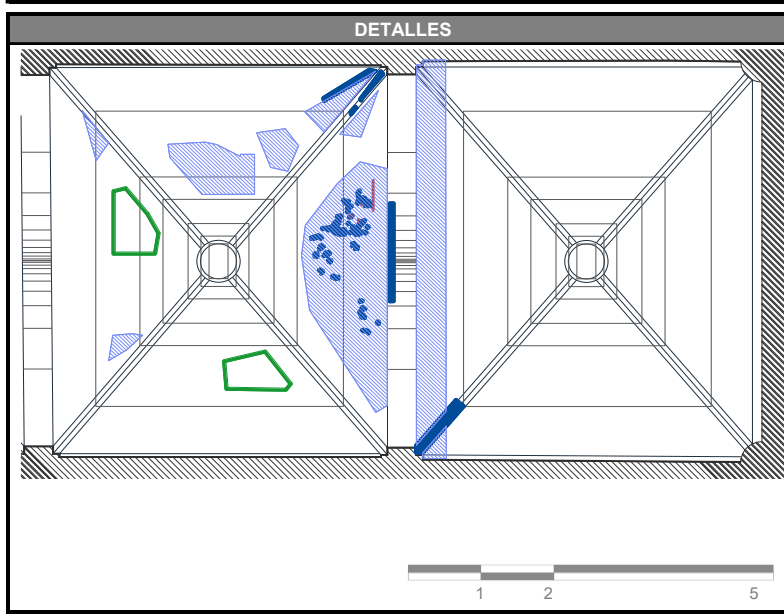
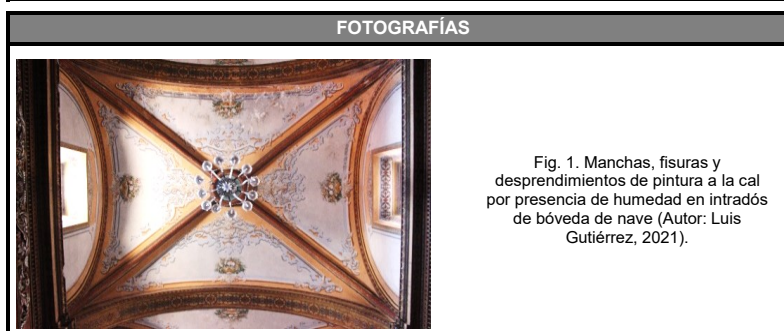
UBICACIÓN	
Eje	5 a 7
Entreje	C - D
Orientación	-
DIMENSIONES GENERALES	
9.82 X 5.7 M	
DETERIOROS	
Colonizaciones de fauna menor (panales de abejas)	
Corrosión de campanas	
Deformación de herrería	
Depósito de guano de paloma	
Depósito de suciedad	
Descamación de piedra (toba riolítica)	
X Desprendimiento de pintura	
X Eflorescencias en pieza de toba riolítica (cantera rosa)	
Erosión de arista en laminados de toba riolítica (cantera rosa)	
Fisuras en pieza de toba riolítica (cantera rosa)	
X Fisuras en pintura mural a la cal	
Fisuras en pintura vinílica	
Flora invasiva menor	
Grafiti en laminado de piedra	
Grieta	
Instalaciones eléctricas expuestas	
X Manchas o decoloraciones por humedad	
Microflora	
Pérdida de aplanado	
Pérdida de junta de mortero	
Pérdida de tubo metálico en gárgola	
Pérdida parcial de pináculo de piedra (toba riolítica)	
Pérdida total de laminado de piedra (toba riolítica)	
Pérdida total de pináculo de piedra (toba riolítica)

Pintura vinílica sobre piedra

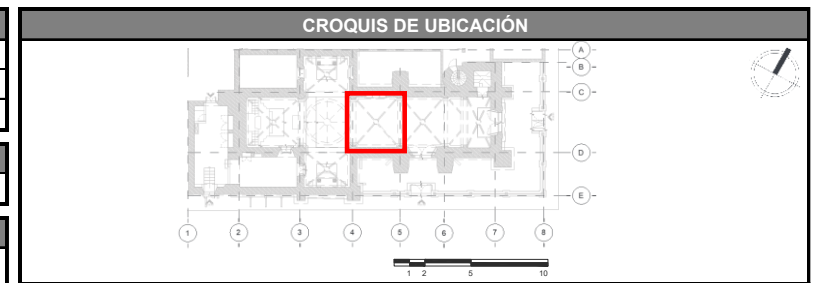
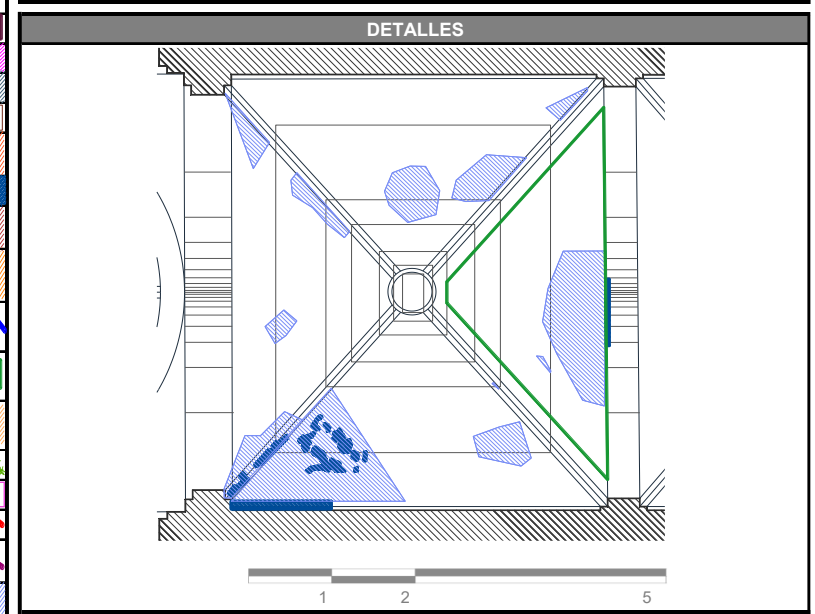
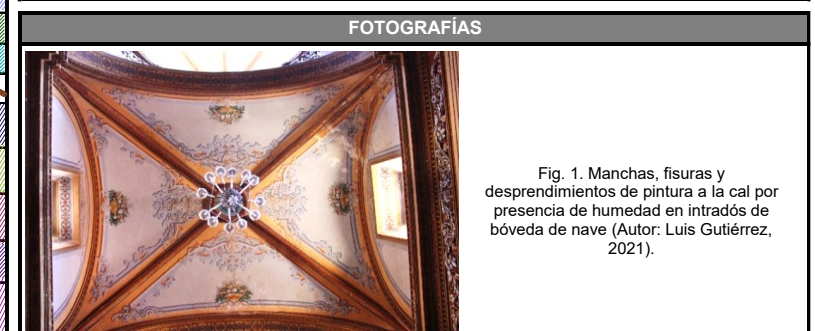
UBICACIÓN	
Eje	4 a 5
Entreje	C - D
Orientación	-
DIMENSIONES GENERALES	
5.42 X 5.60 M	
DETERIOROS	
Colonizaciones de fauna menor (panales de abejas)	
Corrosión de campanas	
Deformación de herrería	
Depósito de guano de paloma	
Depósito de suciedad	
Descamación de piedra (toba riolítica)	
X Desprendimiento de pintura	
X Eflorescencias en pieza de toba riolítica (cantera rosa)	
Erosión de arista en laminados de toba riolítica (cantera rosa)	
Fisuras en pieza de toba riolítica (cantera rosa)	
X Fisuras en pintura mural a la cal	
Fisuras en pintura vinílica	
Flora invasiva menor	
Grafiti en laminado de piedra	
Grieta	
Instalaciones eléctricas expuestas	
X Manchas o decoloraciones por humedad	
Microflora	
Pérdida de aplanado	
Pérdida de junta de mortero	
Pérdida de tubo metálico en gárgola	
Pérdida parcial de pináculo de piedra (toba riolítica)	
Pérdida total de laminado de piedra (toba riolítica)	
Pérdida total de pináculo de piedra (toba riolítica)

Pintura vinílica sobre piedra

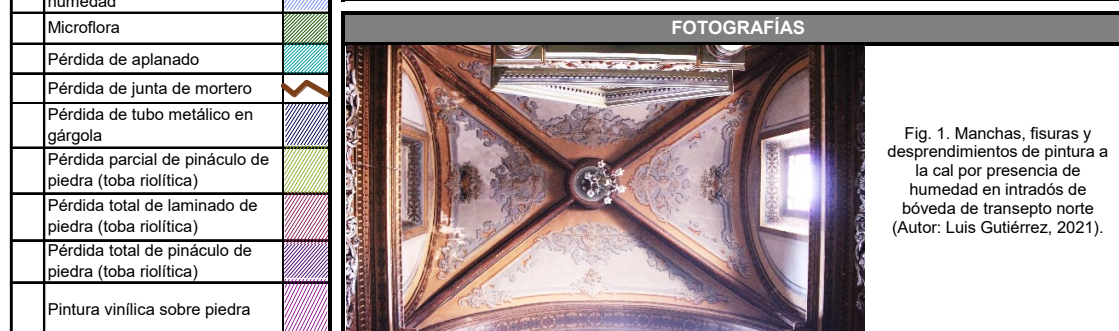
DETERIOROS		DETALLES	
<input type="checkbox"/>	Colonizaciones de fauna menor (panales de abejas)		
<input type="checkbox"/>	Corrosión de campanas		
<input type="checkbox"/>	Deformación de herrería		
<input type="checkbox"/>	Depósito de guano de paloma		
<input type="checkbox"/>	Depósito de suciedad		
<input type="checkbox"/>	Descamación de piedra (toba riolítica)		
<input checked="" type="checkbox"/>	Desprendimiento de pintura		
<input type="checkbox"/>	Eflorescencias en pieza de toba riolítica (cantera rosa)		
<input type="checkbox"/>	Erosión de arista en laminados de toba riolítica (cantera rosa)		
<input type="checkbox"/>	Fisuras en pieza de toba riolítica (cantera rosa)		
<input checked="" type="checkbox"/>	Fisuras en pintura mural a la cal		
<input type="checkbox"/>	Fisuras en pintura vinílica		
<input type="checkbox"/>	Flora invasiva menor		
<input type="checkbox"/>	Grafiti en laminado de piedra

<input type="checkbox"/>	Grieta		
<input type="checkbox"/>	Instalaciones eléctricas expuestas		
<input checked="" type="checkbox"/>	Manchas o decoloraciones por humedad		
<input type="checkbox"/>	Microflora		
<input type="checkbox"/>	Pérdida de aplanado		
<input type="checkbox"/>	Pérdida de junta de mortero		
<input type="checkbox"/>	Pérdida de tubo metálico en gárgola		
<input type="checkbox"/>	Pérdida parcial de pináculo de piedra (toba riolítica)		
<input type="checkbox"/>	Pérdida total de laminado de piedra (toba riolítica)		
<input type="checkbox"/>	Pérdida total de pináculo de piedra (toba riolítica)		
<input type="checkbox"/>	Pintura vinílica sobre piedra

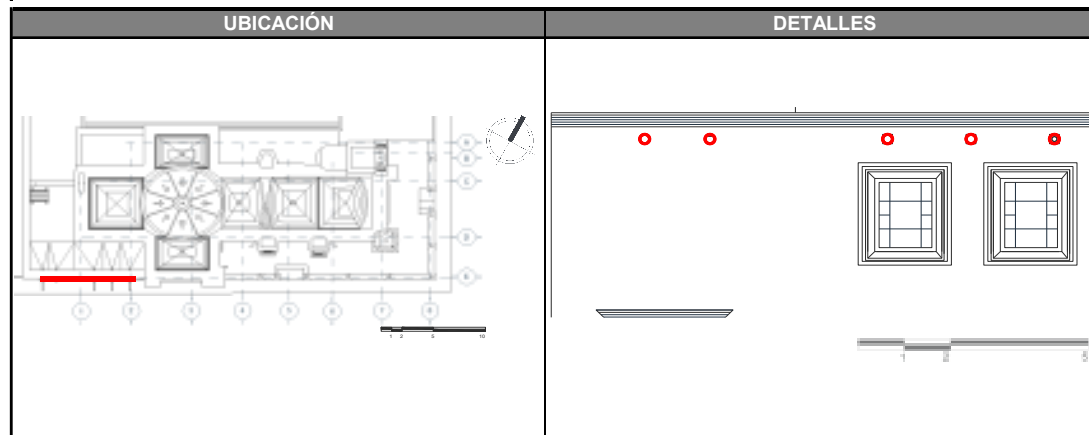
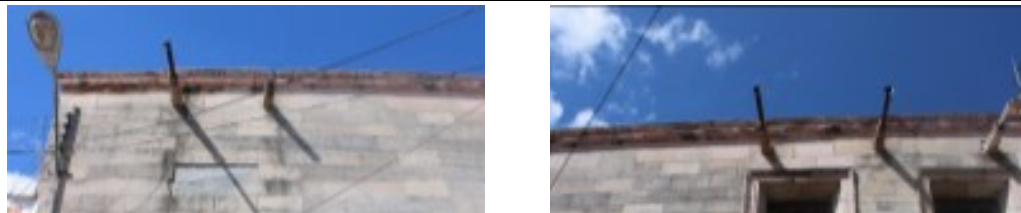
Fig. 1 - 2. Gárgolas con pérdida de emboquillado. Autor: Luis Gutiérrez, 2021.

PROCEDIMIENTO: Proteger áreas aledañas utilizando polietileno de alta densidad de tres usos fijado con cinta Scotch 393 3m de 48mm; limpiar las superficies a intervenir, retirando con espátula materia orgánica y guano de paloma adherido; humedecer superficie de contacto; integrar emboquillado utilizando mortero de cal-arena prop. 1:3; retirar excesos de material y limpiar área.
