BENEMÉRITA UNIVERSIDAD AUTÓNOMA DE PUEBLA

TESIS

“TEMPLO DE LA TERCERA ORDEN EN SAN JUAN DE LOS LAGOS.

PROYECTO DE CONSERVACIÓN Y DIFUSIÓN DE SUS VALORES CULTURALES”

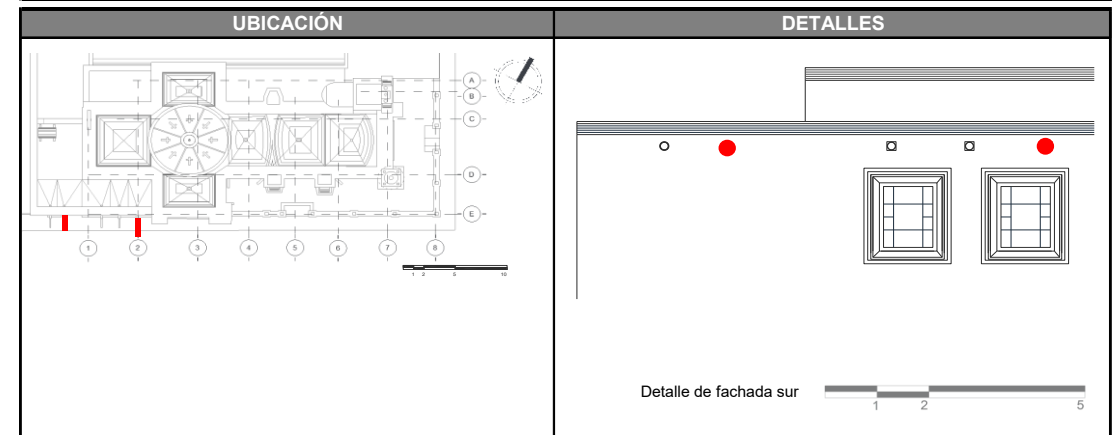
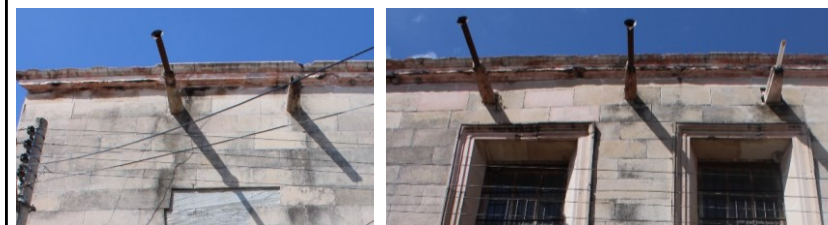
DETERIOROS ASOCIADOS: MUSE-GAR

Fig. 1-2. Pérdida de gárgolas en fachada sur. Autor: Luis Gutiérrez, 2021.

PROCEDIMIENTO: Remover material suelto y polvo de superficie a recibir gárgola; humedecer área utilizando esponja húmeda; integrar mortero de cal-arena proporción 1:3; colocar nueva gárgola, previamente limpiada y humedecida; remover restos de material y limpiar área.

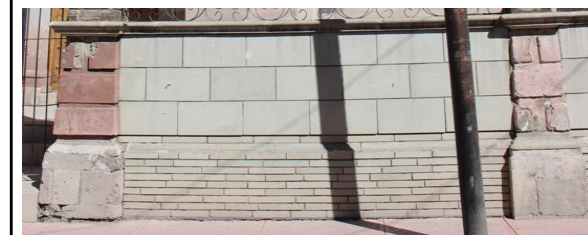
DETERIOROS ASOCIADOS: ATSE-PIT

Fig. 1. Pintura vinílica rosa sobre piedra labrada en paramento sur de barda atrial. Autor: Luis Gutiérrez, 2021.

PROCEDIMIENTO: Colocar protecciones de polietileno de alta densidad para proteger superficies aledañas de las salpicaduras; liberar pintura vinílica utilizando espátula sin dañar el material base; remover polvo y material suelto; humedecer superficie a pintar, utilizando esponja; integrar la pintura a la cal en color blanco previamente batida, aplicada a dos manos utilizando cuña; limpiar área.

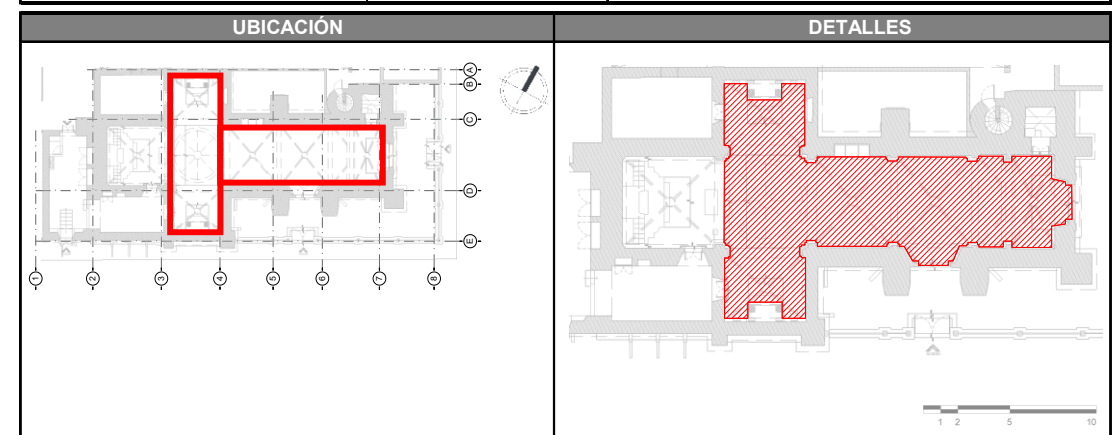
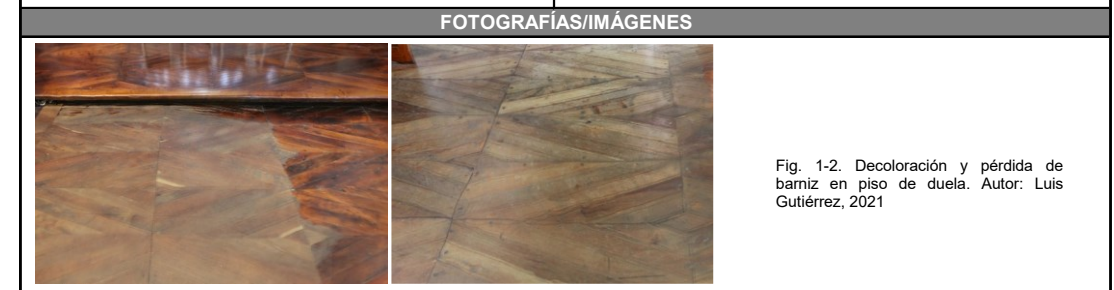
DATOS GENERALES			
ÁREA:	MU	CLAVE	TTO-MU-01
UNIDAD:	M2	CANTIDAD:	164.82
DETERIOROS ASOCIADOS: MU-DUE			
<p>Consolidación de piso de duela de madera en nave y transepto, con de decoloraciones debidas a exposición solar, pérdida de barniz y falta de mantenimiento, mediante tratamiento de barnizado y pulido.</p> <p>Incluye: mano de obra especializada, material, acarreo horizontales, equipo, herramienta, equipo de seguridad, limpieza del área de trabajo y lo requerido para su ejecución.</p> <p>PROCEDIMIENTO: será determinado por especialista en tratamiento de pisos de madera: remover barniz desprendido, trapear con mop humedecido en agua limpia sin jabón; integrar barniz utilizando producto Polyform 3000 y pulir.</p>			
<p>MATERIALES:</p> <p>Polyform 3000 Agua</p>		<p>MANO DE OBRA</p> <p>Cuadrilla Pulidor de madera 1 Ayudante 1</p>	
<p>EQUIPO, MAQUINARIA Y HERRAMIENTA:</p> <p>Esponja Aspersor Cubeta Cuchara y cajón de albañil Casco, chaleco, botas de seguridad, cubrebocas, arnés Pulidora</p>

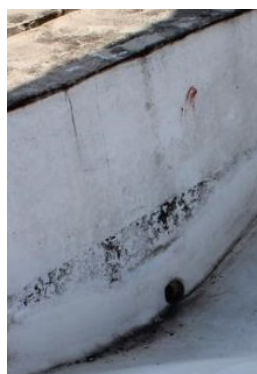
- Barrer cada dos semanas la **espadaña** y cubiertas, retirando polvo, guano de aves, hojas, basura y demás deposiciones, cuidando revisar boquillas **de gárgolas** de desagüe (imagen de boquilla en fotografía izquierda), lo que garantiza la rápida evacuación del agua de lluvia, evitando acumulación de agua en cubiertas, lo cual favorece infiltración de humedad a bóvedas, deteriorando aplanados y pintura. Se deben realizar estas acciones con mayor periodicidad antes y durante la temporada de lluvias, por las razones señaladas.
- Barrer cada dos semanas la escalera de caracol que da acceso al coro, y el coro. Se sugiere trapear el coro con la misma frecuencia, utilizando agua y jabón neutro.

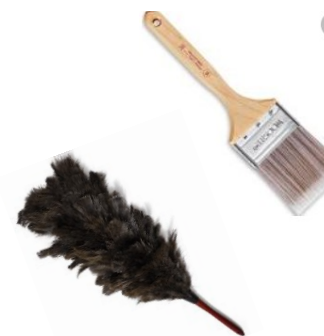
- Revisar el estado de las mallas de los **vanos de espadaña**, corroborando su integridad física y la sujeción al marco **de soleras**. Si se detecta pérdida de adherencia de alguna parte de las mallas, proceder inmediatamente a afianzar a su marco con el fin de evitar el paso de aves, protegiendo de esta forma las campanas.
- Limpiar muros, retablos, marcos, elementos de madera y demás **bienes muebles** del Templo utilizando plumeros o brochas finas de cerda suave, sin tallar los objetos. Efectuar limpieza en seco, prescindiendo totalmente del empleo de agua, detergentes y solventes, puesto que dañan la pintura a la cal y los objetos resguardados en el inmueble.

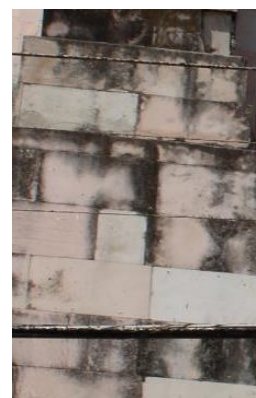
- Revisar el estado de fachadas y barda atrial para detectar surgimiento de **microflora**, la cual se presenta en coloraciones negras o verdes (ver ejemplo en imagen izquierda). Las colonizaciones biológicas se originan por el humedecimiento de materiales expuestos a la intemperie, teniendo como consecuencia el deterioro paulatino de materiales en los que se incrustan. En caso de presentarse, limpiar utilizando solución agua-vinagre blanco, disuelto al 5%, tallando suavemente con esponja hasta remover todo resto. Una vez finalizada la limpieza, enjuagar con agua natural.
