BENEMÉRITA UNIVERSIDAD AUTÓNOMA DE PUEBLA

**REHABILITACIÓN DE PAVIMENTO DE LA
CARRETERA:
PACHUCA–PORTEZUELO–PALMILLAS,
EN EL ESTADO DE HIDALGO.**

TESINA

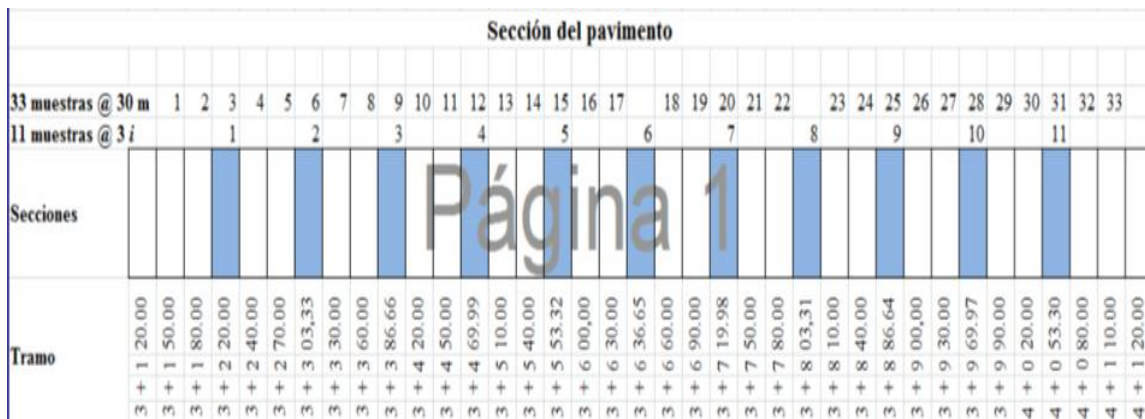
Fig. 5.4 Seccionamiento del pavimento en estudio. (Elaboración propia, 2014).

En figura 5.4 se observan secciones de color azul las cuales serán evaluadas para calcular el PCI.

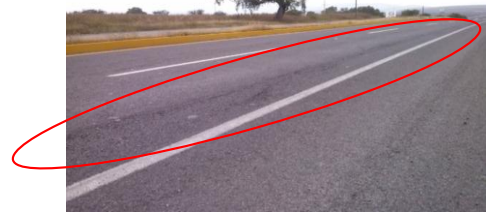
Imagen

Condición del pavimento: Malo

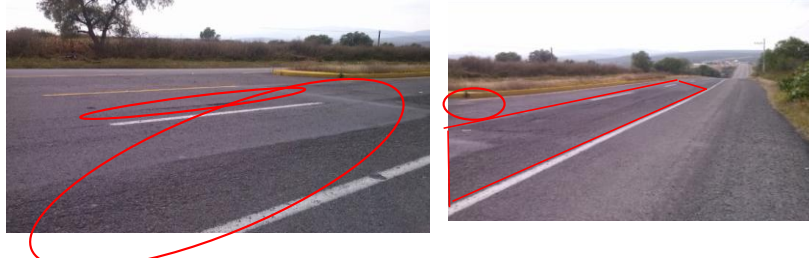
Imagen

Tipos de fallas existentes							Calculo del PCI			
	4 (Hundimiento, (m))	10 (Grieta longitudinal m)	11 (Bache, (m2))	12 (Pulimiento m2)	19 (Desprendimiento, (m2)).		Tipo de falla	Densidad (severidad/Área muestreo (%))	Severidad	Valor de deducción
		3 H	0.5 H				10 (Grieta longitudinal m)	3.65%	H	20
							11 (Bache, (m2))	0.59%	H	18
							12 (Pulimiento m2)	4.56%	PCI	2
							19 (Desprendimiento, (m)	8.21%	H	38
TOTAL	Bajo (L): 0	0	0	0	0	0				
	Medio (M): 0	0	0	10	0	0				
	Alto (H): 15	8	1.3	0	18	0

Condición del pavimento: Muy malo

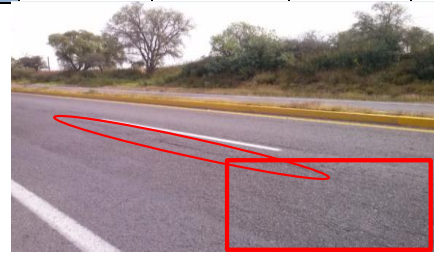
Imagen

Tipos de fallas existentes							Calculo del PCI			
3 (Agrietamiento en bloque m2)		10 (Grieta longitudinal m)					Tipo de falla	Densidad (severidad/Área muestreo (%))	Severidad	Valor de deducción
21	M	5	H				3 (Agrietamiento en bloqu	9.58%	M	30
							10 (Grieta longitudinal m	2.28%	H	18
TOTAL	Bajo (L):	0	0	0	0	0				
	Medio (M):	21	0	0	0	0				
	Alto (H):	0	5	0	0	0

Condición del pavimento: Bueno

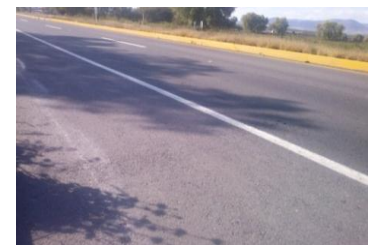
Imagen

Tipos de fallas existentes							Calculo del PCI			
							Tipo de falla	Densidad (severidad/Área muestreo (%))	Severidad	Valor de deducción
							12 (Pulimient o m2)	22.83%	PCI	8
TOTAL	Bajo (L):	30	0	0	0	0				
	Medio (M):	20	0	0	0	0				
	Alto (H):	0	0	0	0	0

Condición del pavimento: Excelente

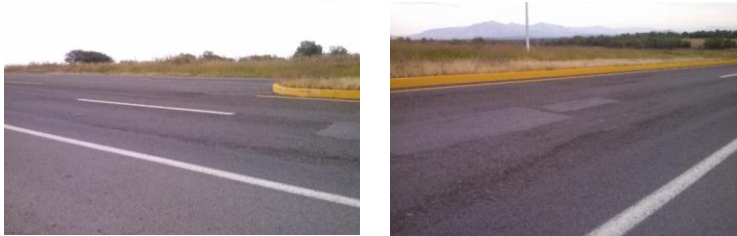
Imagen

Tipos de fallas existentes							Calculo del PCI				
3 (Agrietamiento en bloque m2)	10 (Grieta longitudinal m)		13 (Huecos (m2))				Tipo de falla	Densidad (severidad/Área muestreo (%))	Severidad	Valor de deducción	
	M	H	M	H							
51.1	M	8	H	0.9	H			3 (Agrietamiento en bloqu	23.33%	M	23
109.5	H							3 (Agrietamiento en bloqu	50.00%	H	59
								10 (Grieta longitudinal m	3.65%	H	19
								13 (Huecos (m2))	0.41%	H	39
TOTAL	Bajo (L):	0	0	0	0	0	0				
	Medio (M):	51.1	0	0	0	0	0				
	Alto (H):	109.5	8	0.9	0	0	0

Condición del pavimento: Muy malo

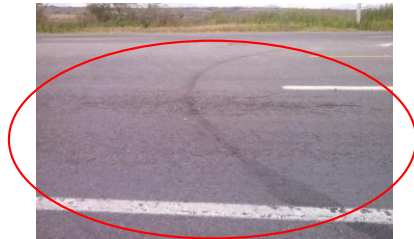
Imagen

Condición del pavimento: Muy bueno

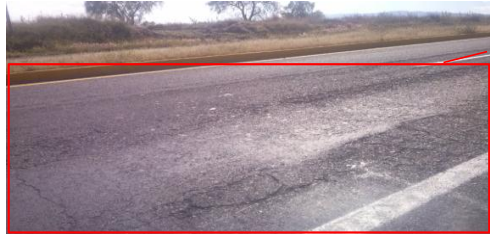
Imagen

Condición del pavimento: Regular

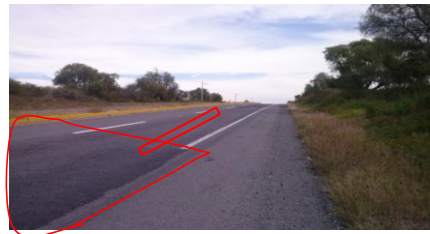
Imagen

Tipos de fallas existentes							Calculo del PCI			
3 (Agrietamiento en bloque m2)	10 (Grieta longitudinal m)						Tipo de falla	Densidad (severidad/Área muestreo (%))	Severidad	Valor de deducción
24.5	H	5	H				3 (Agrietamiento en bloqu	6.39%	M	12
14	M	3	H				3 (Agrietamiento en bloqu	11.18%	H	31
							10 (Grieta longitudinal m	3.65%	H	19
TOTAL	Bajo (L):	0	0	0	0	0				
	Medio (M):	14	0	0	0	0				
	Alto (H):	24.5	8	0	0	0

Condición del pavimento: Bueno

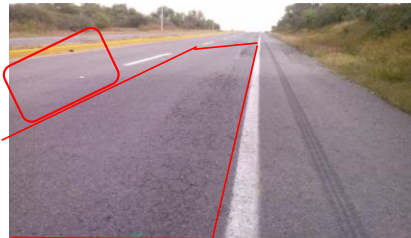
Imagen

Tipos de fallas existentes							Calculo del PCI			
1 Piel de cocodrilo (m2).							Tipo de falla	Densidad (severidad/Área muestreo (%))	Severidad	Valor de deducción
42	H						1 Piel de cocodrilo (m2).	13.69%	M	50
30	M						1 Piel de cocodrilo (m2).	19.17%	H	70
TOTAL	Bajo (L):	0	0	0	0	0				
	Medio (M):	30	0	0	0	0				
	Alto (H):	42	0	0	0	0

Condición del pavimento: Muy malo
