# **BENEMÉRITA UNIVERSIDAD AUTÓNOMA DE PUEBLA**

## **PROYECTO DE INTERVENCIÓN EN LINTERNILLA, PORTONES Y CANCELES DE ACCESO CATEDRAL DE PUEBLA DE LOS ÁNGELES**

**TESIS**

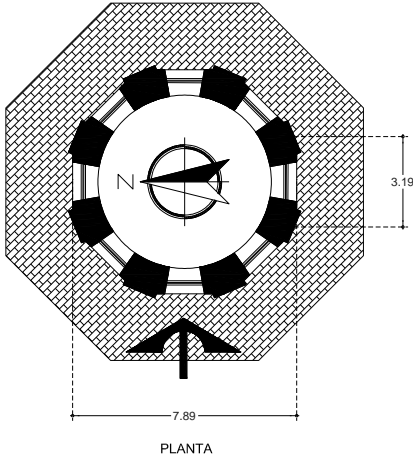
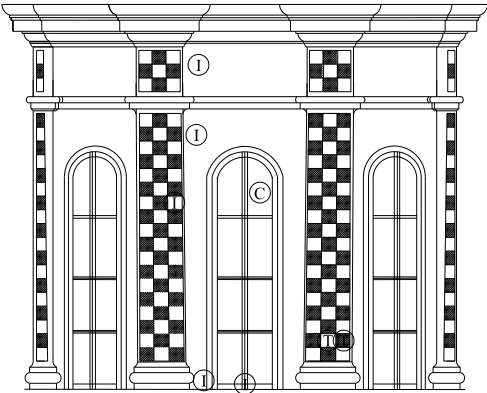
**DETERIOROS VISTA OESTE  
EXTERIOR DE LA LINTERNILLA:**

**DETERIOROS EXTERIORES**

- Ⓣ PIEZAS DE TALAVERA DAÑADAS O FALTANTES.
- Ⓒ VIDRIOS ROTOS.
- Ⓟ PINÁCULOS INCOMPLETOS.
- Ⓜ INSTALACIONES ELECTRICAS INADECUADAS.

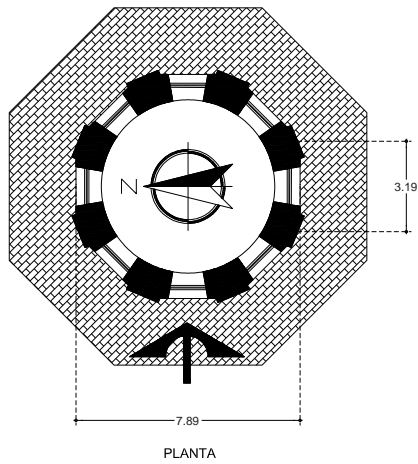
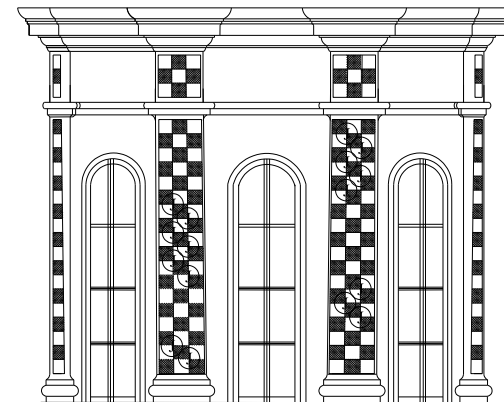
**DETERIOROS VISTA OESTE  
EXTERIOR DE LA LINTERNILLA:**

**DETERIOROS EXTERIORES**

- Ⓝ PÉRDIDA DE JUNTAS.
- ⓔ ESCULTURA DE BULTO DE PIEDRA DE CANTERIA FUERA DE EJE.
- Ⓥ VEGETACIÓN NOCIVA.

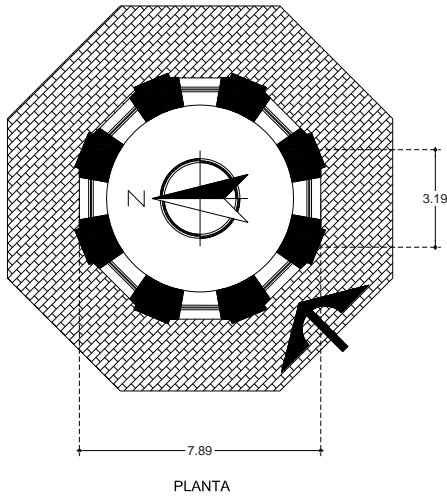
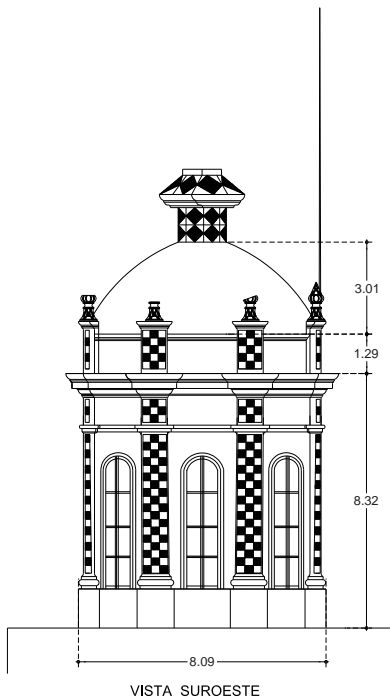
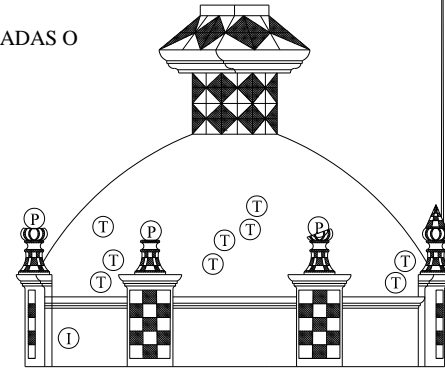
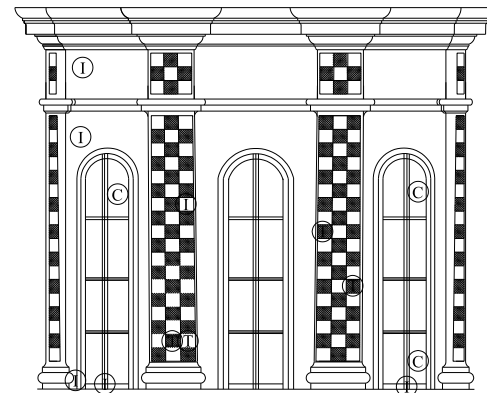
**DETERIOROS VISTA SUROESTE  
EXTERIOR DE LA LINTERNILLA:**

**DETERIOROS EXTERIORES**

- (M) MANCHAS POR ESCURRIMIENTO.
- (I) INSTALACIONES ELECTRICAS INADECUADAS.
- (T) PIEZAS DE TALAVERA DAÑADAS O FALTANTES.
- (C) VIDRIOS ROTOS.
- (P) PINÁCULOS INCOMPLETOS.

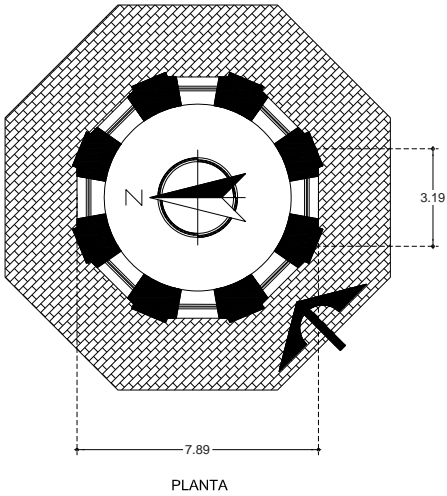
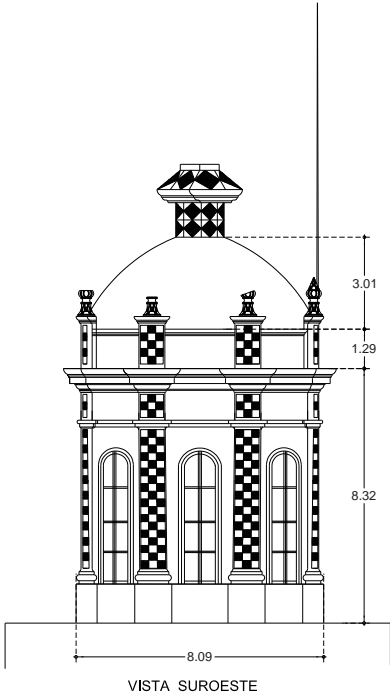
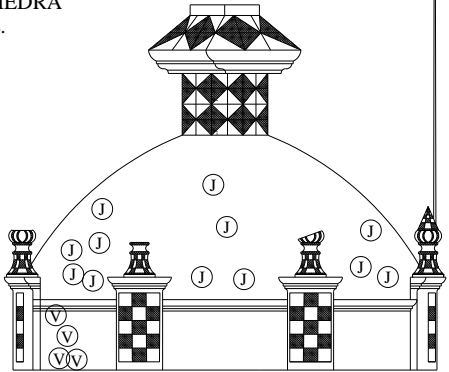
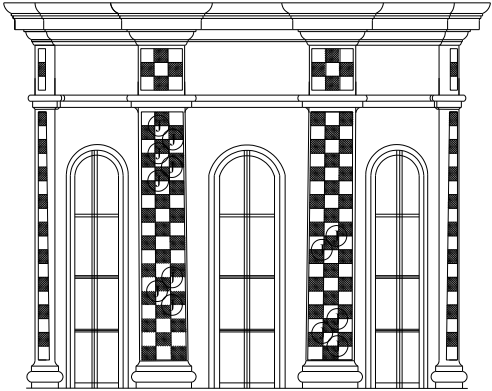
**DETERIOROS VISTA SUROESTE  
EXTERIOR DE LA LINTERNILLA:**

**DETERIOROS EXTERIORES**

- (J) PÉRDIDA DE JUNTAS.
- (E) ESCULTURA DE BULTO DE PIEDRA DE CANTERÍA FUERA DE EJE.
- (V) VEGETACIÓN NOCIVA.

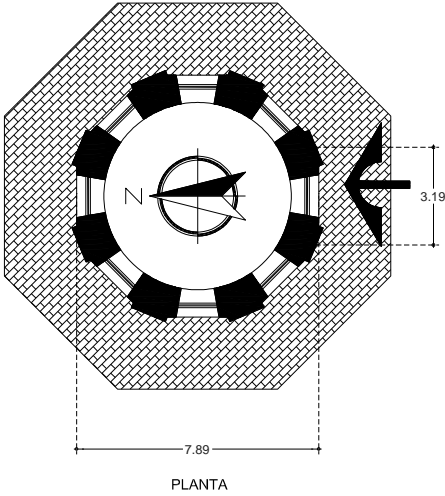
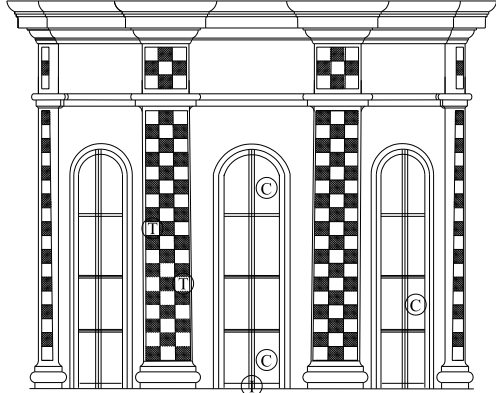
**DETERIOROS VISTA SUR  
EXTERIOR DE LA LINTERNILLA:**

**DETERIOROS EXTERIORES**

- Ⓣ PIEZAS DE TALAVERA DAÑADAS O FALTANTES.
- Ⓒ VIDRIOS ROTOS.
- Ⓟ PINÁCULOS INCOMPLETOS.
- Ⓢ INSTALACIONES ELECTRICAS INADECUADAS.

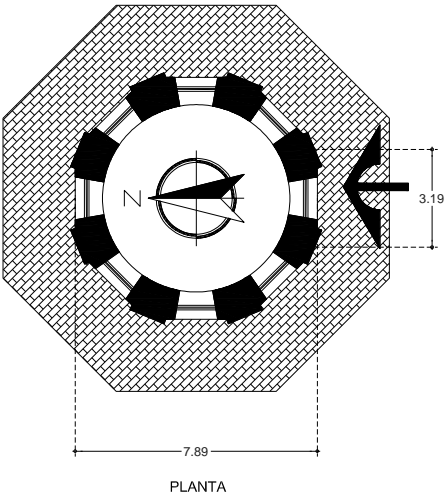
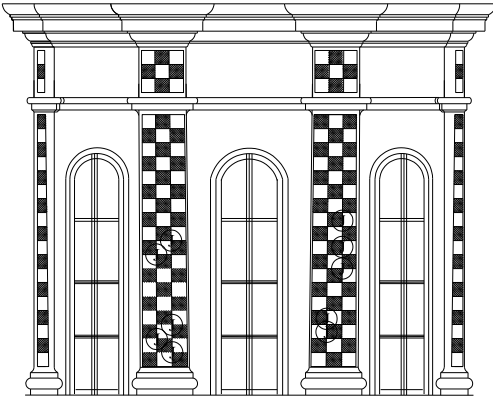
**DETERIOROS VISTA SUR  
EXTERIOR DE LA LINTERNILLA:**

**DETERIOROS EXTERIORES**

- Ⓝ PÉRDIDA DE JUNTAS.
- Ⓞ ESCULTURA DE BULTO DE PIEDRA DE CANTERÍA FUERA DE EJE.
- Ⓟ VEGETACIÓN NOCIVA.

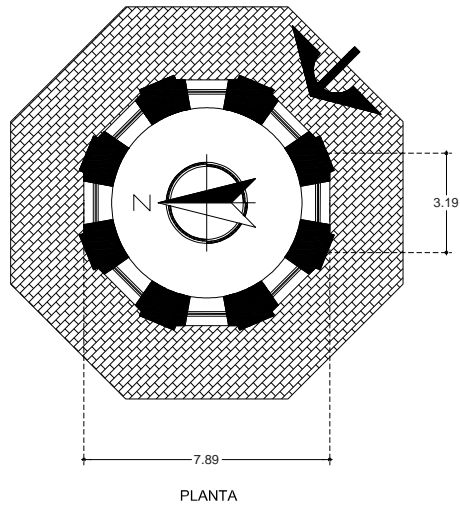
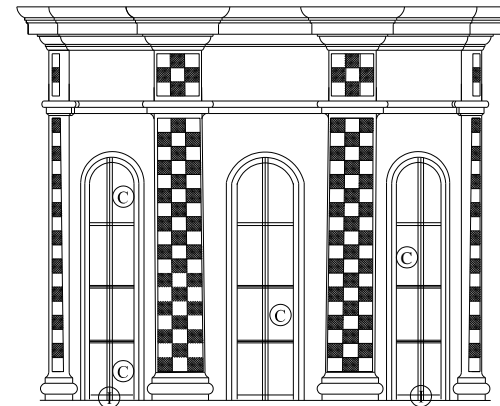
**DETERIOROS VISTA SURESTE  
EXTERIOR DE LA LINTERNILLA:**

**DETERIOROS EXTERIORES**

- Ⓣ PIEZAS DE TALAVERA DAÑADAS O FALTANTES.
- ⓐ VIDRIOS ROTOS.
- Ⓟ PINÁCULOS INCOMPLETOS.
- Ⓡ INSTALACIONES ELECTRICAS INADECUADAS.

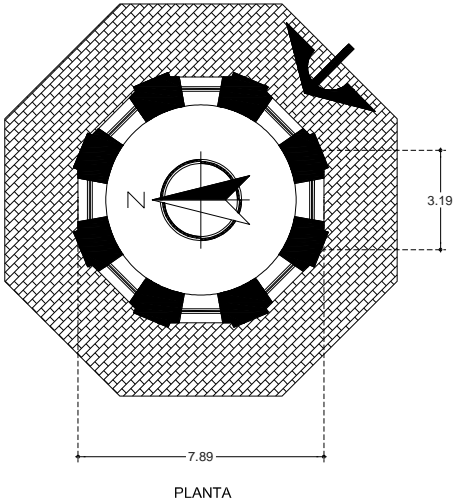
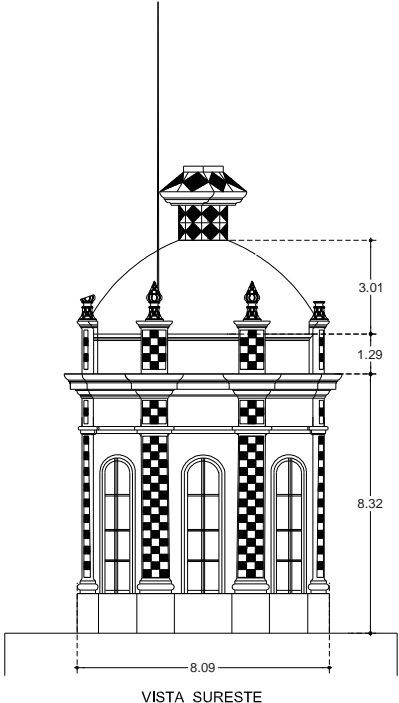
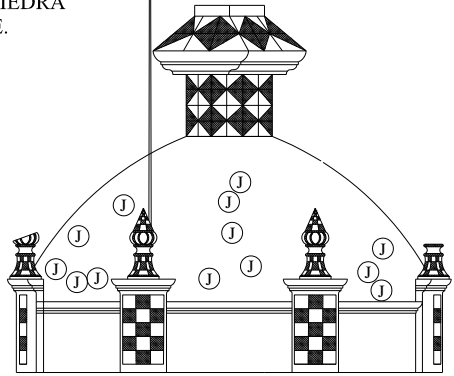
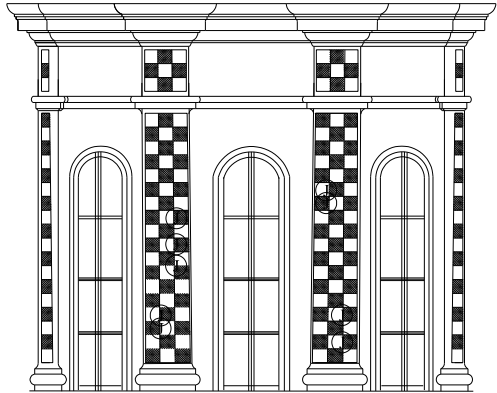
**DETERIOROS VISTA SURESTE  
EXTERIOR DE LA LINTERNILLA:**

- Ⓝ PÉRDIDA DE JUNTAS.
- Ⓞ ESCULTURA DE BULTO DE PIEDRA DE CANTERÍA FUERA DE EJE.
- Ⓟ VEGETACIÓN NOCIVA.

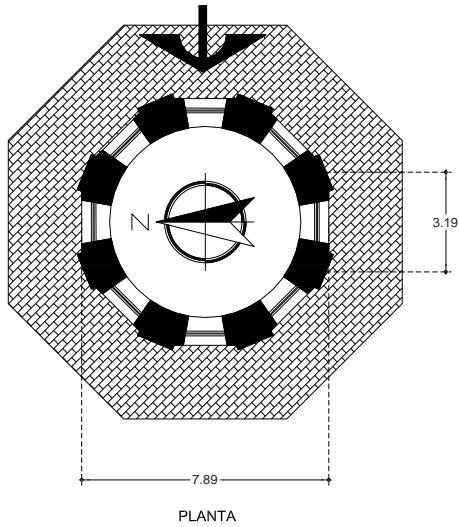
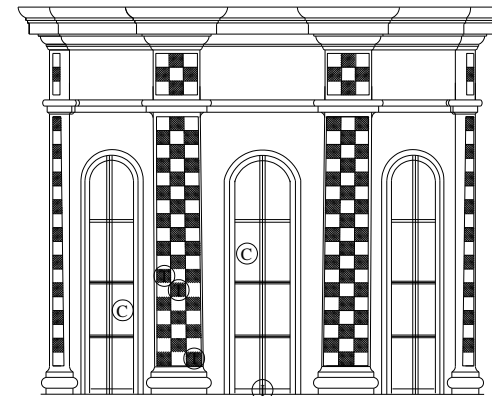
**DETERIOROS VISTA ESTE  
EXTERIOR DE LA LINTERNILLA:**

- Ⓣ PIEZAS DE TALAVERA DAÑADAS O FALTANTES.
- ⓐ VIDRIOS ROTOS.
- Ⓟ PINÁCULOS INCOMPLETOS.
- Ⓛ INSTALACIONES ELECTRICAS INADECUADAS.

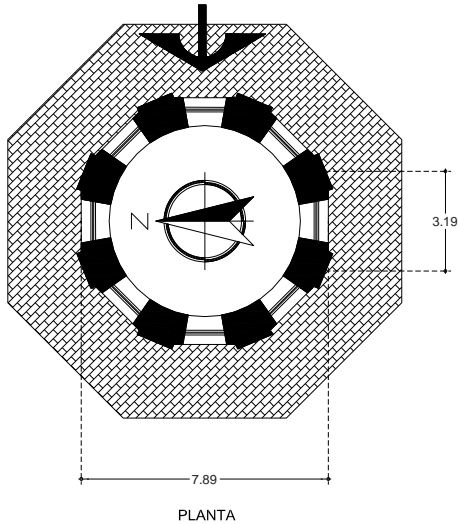
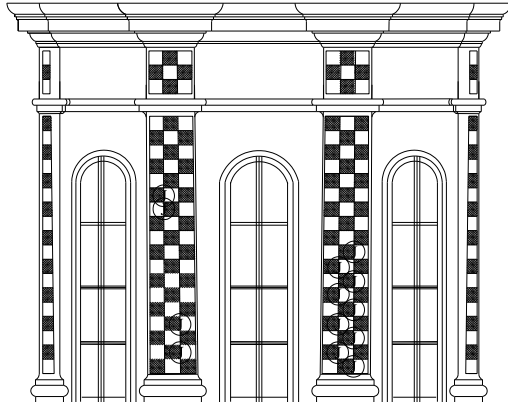
**DETERIOROS VISTA ESTE  
EXTERIOR DE LA LINTERNILLA:**

- Ⓝ PÉRDIDA DE JUNTAS.
- ⓔ ESCULTURA DE BULTO DE PIEDRA DE CANTERIA FUERA DE EJE.
- Ⓥ VEGETACIÓN NOCIVA.

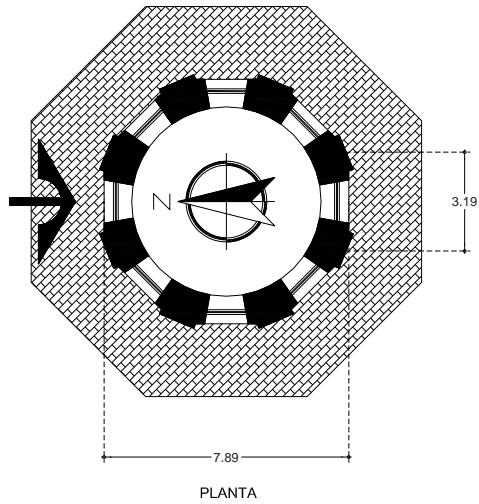
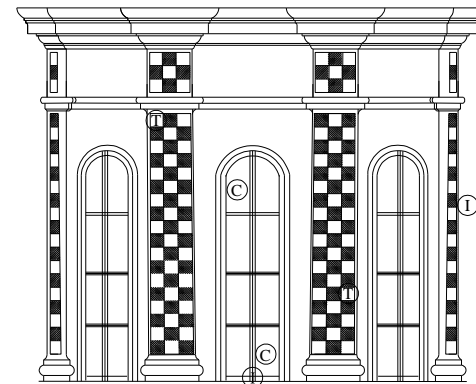
**DETERIOROS VISTA NORTE  
EXTERIOR DE LA LINTERNILLA:**

- Ⓣ PIEZAS DE TALAVERA DAÑADAS O FALTANTES.
- Ⓒ VIDRIOS ROTOS.
- Ⓟ PINÁCULOS INCOMPLETOS.
- Ⓡ INSTALACIONES ELECTRICAS INADECUADAS.

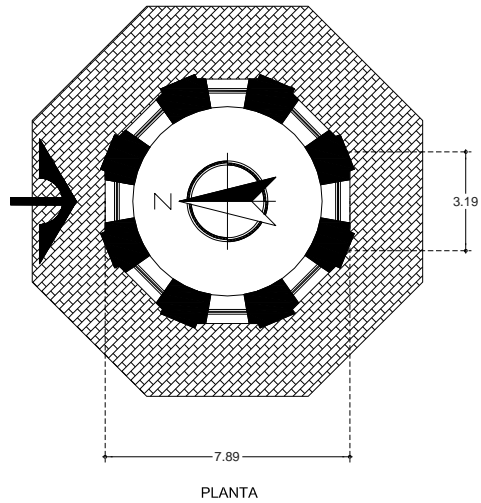
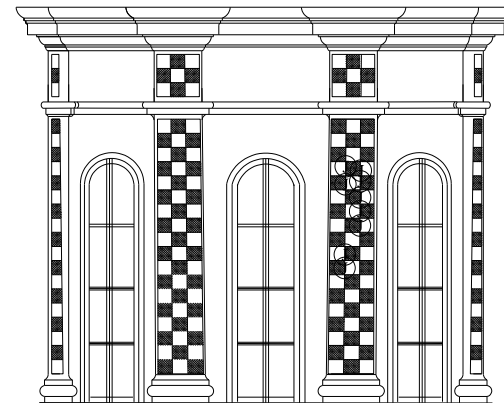
**DETERIOROS VISTA NORTE  
EXTERIOR DE LA LINTERNILLA:**

- Ⓝ PÉRDIDA DE JUNTAS.
- Ⓞ ESCULTURA DE BULTO DE PIEDRA DE CANTERIA FUERA DE EJE.
- Ⓟ VEGETACIÓN NOCIVA.

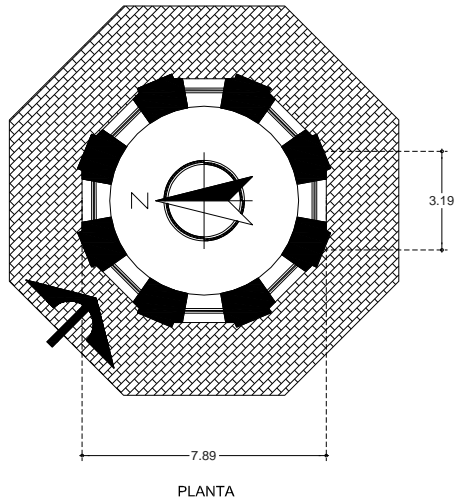
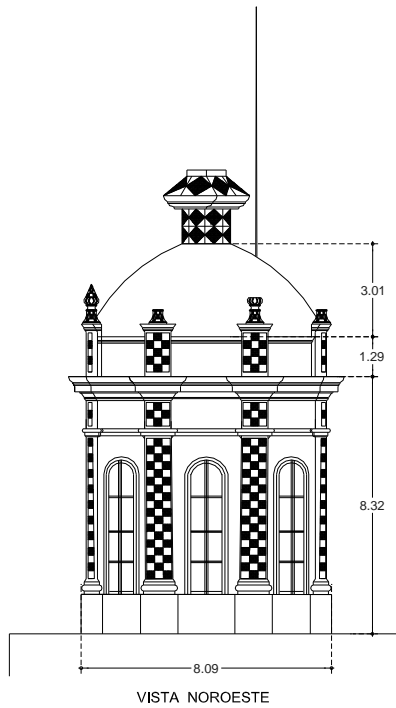
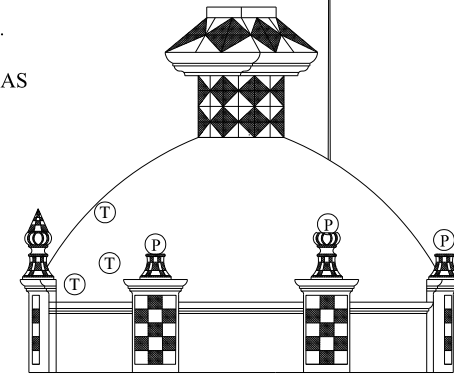
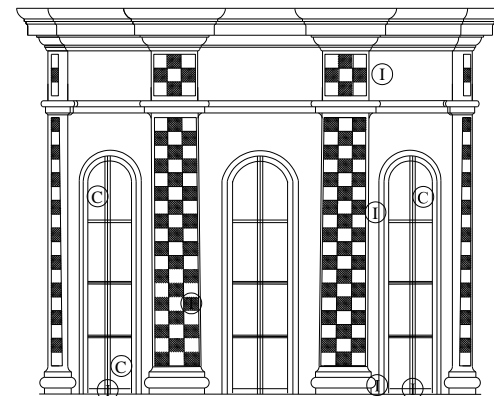
**DETERIOROS VISTA NOROESTE  
EXTERIOR DE LA LINTERNILLA:**

- Ⓣ PIEZAS DE TALAVERA DAÑADAS O FALTANTES.
- Ⓒ VIDRIOS ROTOS.
- Ⓟ PINÁCULOS INCOMPLETOS.
- Ⓡ INSTALACIONES ELECTRICAS INADECUADAS.

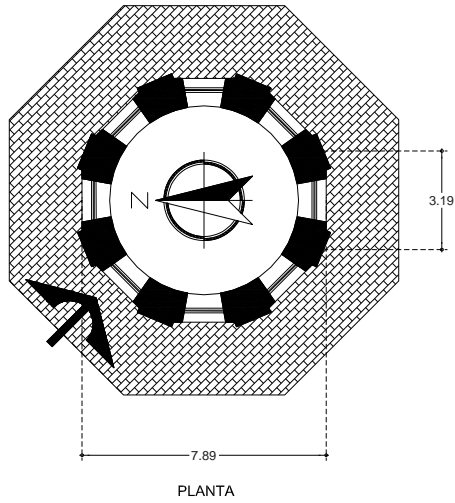
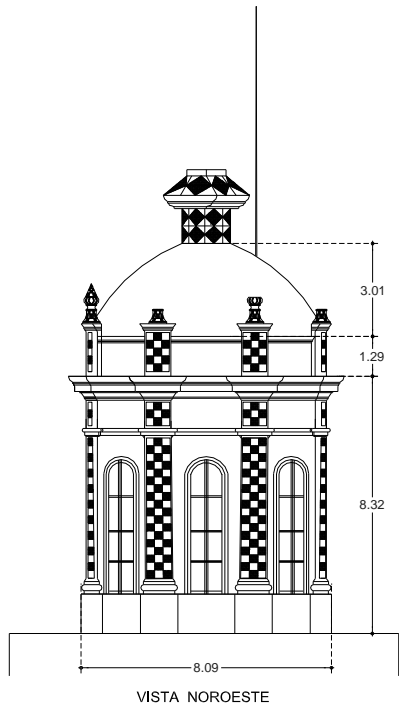
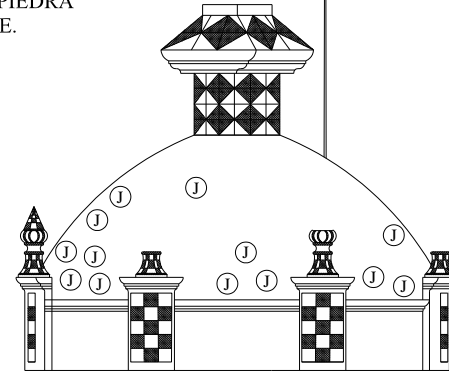
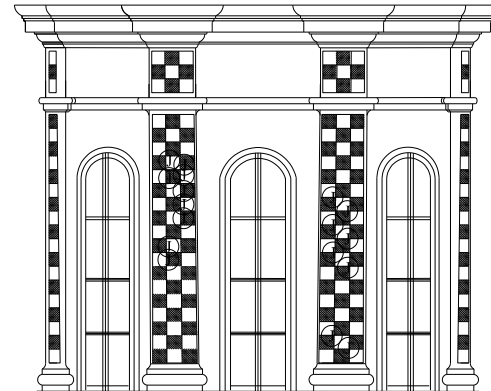
**DETERIOROS VISTA NOROESTE  
EXTERIOR DE LA LINTERNILLA:**

- (J) PÉRDIDA DE JUNTAS.
- (E) ESCULTURA DE BULTO DE PIEDRA DE CANTERÍA FUERA DE EJE.
- (V) VEGETACIÓN NOCIVA.

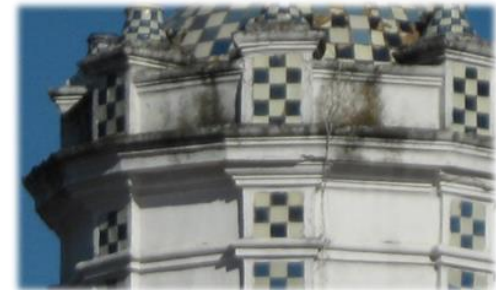
*Imagen 1*

- 1) **(M) MANCHAS EN MOLDURAS Y CORNISAS.** - Las cornisas y molduras presentan escurrimientos por sus pendientes naturales a causa de la lluvia. Esta misma ha arrastrado consigo material residual aparentemente producto de contaminación y ha dejado sedimentos a su paso, provocando marcas oscuras de escurrimientos.

*Imagen 1. Manchas en molduras*

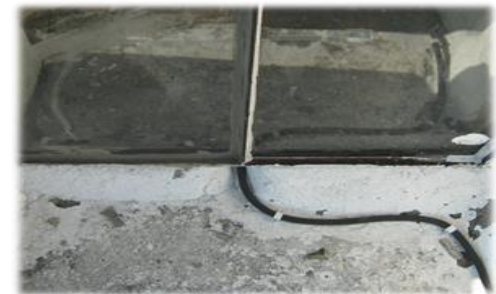
*Imagen 2*

- 2) **(I) INSTALACIONES INADECUADAS.** - Se encontraron restos de instalaciones eléctricas tanto en uso como en desuso, lo que implica cableados, perforaciones y anclajes instalados de forma perjudicial para los elementos arquitectónicos, ya que han estado provocando penetración de humedades y suciedad, así como bloqueos de drenes.

*Imagen 2. Instalaciones inadecuadas*

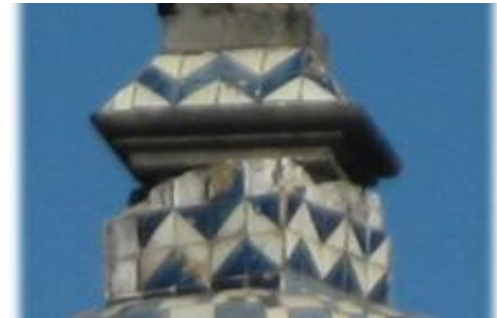
*Imagen 3*

- 3) **(E) ESCULTURA DE CANTERA DESFAZADA.** - La escultura de San José colocada en la cumbre de la cúpula, esta desalineada y fuera de lugar, posiblemente a causa de algún movimiento telúrico.

*Imagen 3. Desfase de escultura*

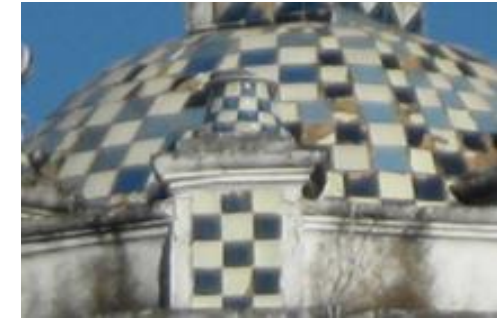
*Imagen 4*

- 4) **(P) REMATES INCOMPLETOS O DAÑADOS.** - La mayoría de los pináculos de talavera perimetrales, se encuentran incompletos, o fracturados, podría ser por el intemperismo y falta de mantenimiento.

*Imagen 4. Remates incompletos*

PROCEDIMIENTO: Una vez determinado el estado del daño de los diferentes pináculos, se procederá a la fabricación del molde en yeso, basándose en el pináculo completo, para hacer la reproducción de la pieza o sección de pieza faltante, e integrarla a la original existente. A esta nueva sección o pieza integrada, se le colocará el recubrimiento con las piezas de talavera similares a la original, a lo cual, siempre deberá ser notoria la diferencia la nueva de la original. Posteriormente se realizará la consolidación en las secciones originales, perforando con broca para cemento 5/32 sobre juntas de

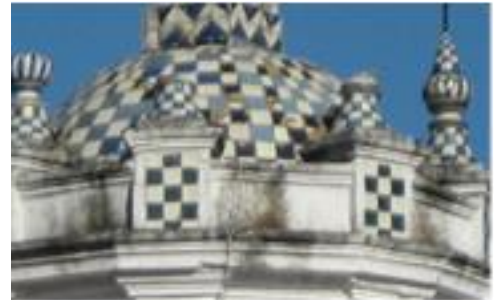
*Imagen 5*

- 5) **(V) VEGETACIÓN NOCIVA.** - Se encontró vegetación nociva en las cornisas, desagües y sobre la cubierta de la cúpula a causa de sedimentos y falta de mantenimiento de las bajadas pluviales.

*Imagen 5. Vegetación nociva*

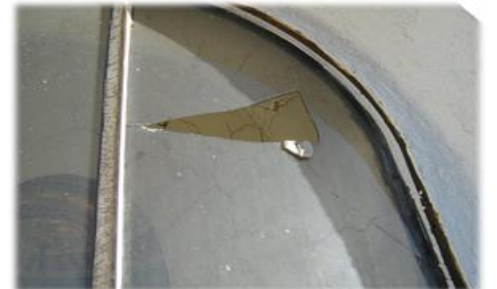
*Imagen 6*

- 6) **(C) VIDRIOS DAÑADOS O FALTANTES.** - En los 8 ventanales se localizaron varias piezas de vidrio quebradas, faltantes, manchadas, debido al intemperismo y falta de mantenimiento.

*Imagen 6. Cristales dañados*

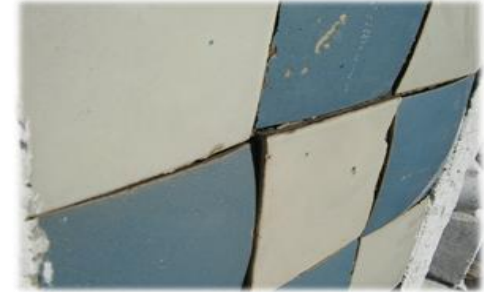
*Imagen 7*

- 7) **(J) PÉRDIDA DE JUNTAS EN PIEZAS DE TALAVERA.** - Debido a la erosión, y falta de mantenimiento, hemos encontramos perdida de juntas en varias secciones de los tapices de talavera en los muros exteriores, lo que ha provocado desprendimientos y perdidas de las piezas de talavera, así como la penetración de humedad al interior.

*Imagen 7. Pérdida de juntas*

**PROCEDIMIENTO:** Una vez determinado el estado del daño se procederá a su consolidación perforando con broca para cemento 5/32 sobre juntas de azulejo procurando no afectar al mismo, sopleteando el polvo. En las perforaciones y por medio de la jeringa, se inyectará el Colmadur líquido, previamente preparado, llenando a saturación. Posteriormente se procederá a la liberación de juntas disgregadas para superposición con la mezcla de cal-arena-cemento en proporción 1:5:2 o lechada de cemento blanco-arena 1:1.

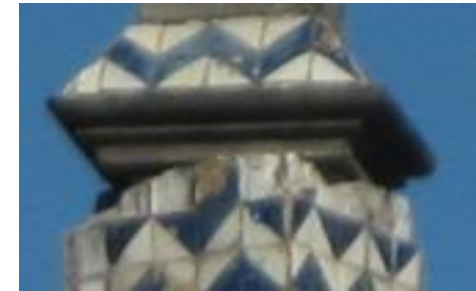
*Imagen 8*

- 8) **(T) DESPRENDIMIENTOS Y PÉRDIDAS DE PIEZAS DE TALAVERA.** - La falta o desgaste de juntas, ha permitido la penetración de humedad y disgregación de material adherente de las piezas de talavera, lo que ha provocado su desprendimiento y pérdida total de varias piezas.

*Imagen 8. Pérdida de piezas de talavera*

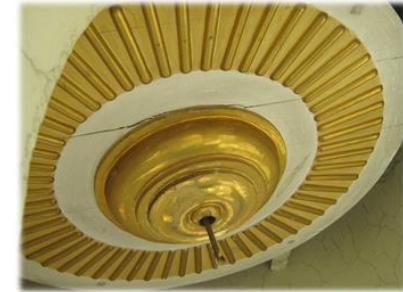
*Imagen 9*

- 9) **(S)** DETERIOROS EN MEDALLÓN DE MADERA O PINJANTE. - Esta pieza, fabricada en madera, es utilizada como ornamentación, y para cubrir las vigas del techo en el interior de la linternilla. Los deterioros que presenta, son marcas de agrietamientos y decoloraciones por falta de mantenimiento preventivo a la madera.

*Imagen 9. Deterioros en madera*

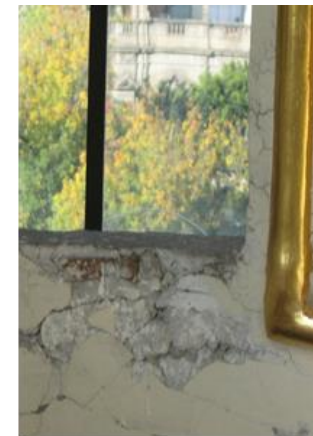
*Imagen 10*

- 10) **(F)** DESPRENDIMIENTOS Y GRIETAS EN RECUBRIMIENTOS. - En gran parte de los recubrimientos interiores, encontramos fisuras, grietas y desprendimientos a causa de filtraciones de humedad, y falta de mantenimiento, que son la principal causa de riesgo ya que los restos de recubrimientos caen al interior del recinto.

*Imagen 10. Deterioros en recubrimientos*

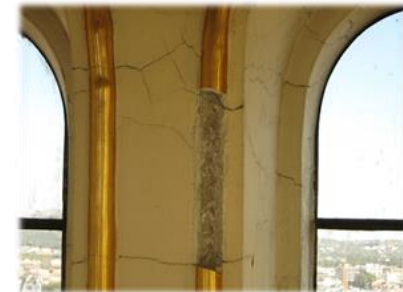
*Imagen 11*

- 11) **(D)** DESPRENDIMIENTO Y PÉRDIDA DE MOLDURAS DECORATIVAS. - Las molduras, al igual que los recubrimientos, presentan fisuras, grietas y desprendimientos a causa de la humedad y falta de mantenimiento.

*Imagen 11. Daños en molduras*

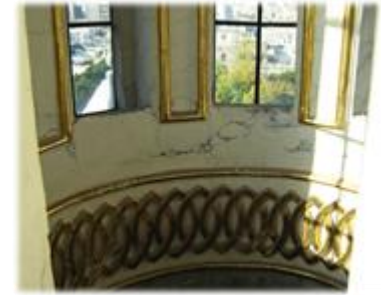
*Imagen 12*

12) (X) DETERIOROS EN PINTURA INTERIOR. - La pintura se encuentra en mal estado, ya que gran parte se ha desprendido de los recubrimientos y presenta decoloraciones y manchas en gran parte de su superficie, debido a escurrimiento, filtraciones y falta de mantenimiento.

*Imagen 12. Daños en pintura*

#### **12-X) INTEGRACIÓN DE PINTURA HIDROFUGANTE:**

Observaciones: Se tendrán que proteger los ventanales, así como el medallón de madera y en especial cuidado, el óculo de la base, por medio de cartón o material semejante, para evitar daños o deterioros a causa de caída de excedentes o residuos al momento de la liberación o de la aplicación de pintura.

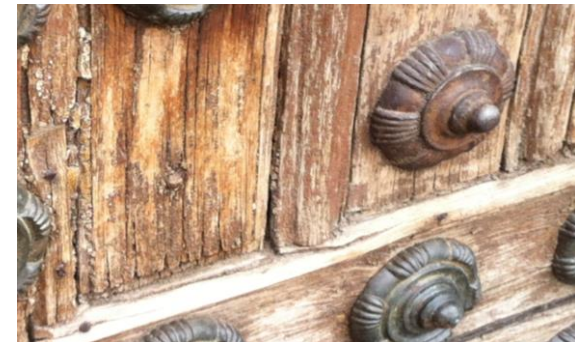
*Imagen 1*

- A) SUCIEDAD ACUMULADA EN HUECOS.** - Las fisuras originadas por desgaste natural en las caras exteriores de la madera, permiten la entrada de polvo, lluvia, insectos y otros materiales al interior de los peinazos de la puerta, y que, con su acumulación, mantienen humedad y van degradando la madera.

*Imagen 1. Capas exteriores de suciedad*

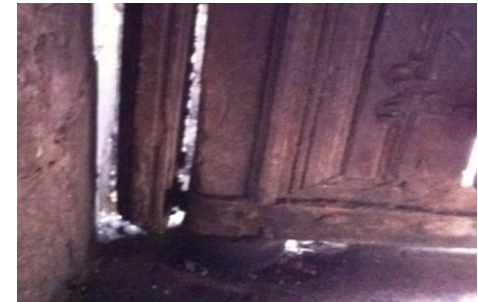
*Imagen 2*

C) **(E)** DEBILIDAD ESTRUCTURAL. - El enorme peso de los portones, y el tiempo que tienen suspendidos en sus bisagras, han mermado la capacidad de sujeción, lo que ha causado que se aflojen las uniones de sus partes, separándose milimétricamente y provocando asentamientos irregulares y desplomes.

*Imagen 2. Separación en base de soporte principal*

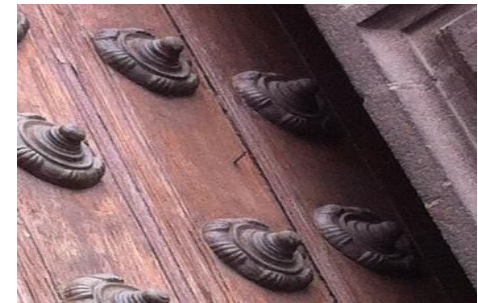
*Imagen 3*

D) **(A)** ADENDAS, PIEZAS DE METAL INCRUSTADAS EN LA SUPERFICIE. - A lo largo de los años, se han añadido a los portones, anuncios, carteles, lonas y todo tipo de anuncios, y han utilizado toda clase de anclas como son grapas, rondanas, clavos de todos tamaños, cintas adhesivas, etc. y muchos de estos objetos extraños aún permanecen incrustados en sus caras exteriores, degradándose y dañando la madera.

*Imagen 3. Clavo incrustado*

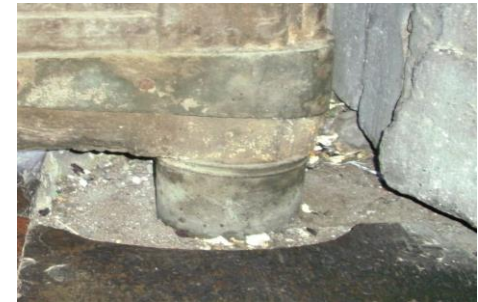
*Imagen 4*

E) **(R)** RESEQUEDAD DEL SOPORTE. - Los pernos en la base de los portones están resecos y en malas condiciones.

*Imagen 4. Perno inferior*

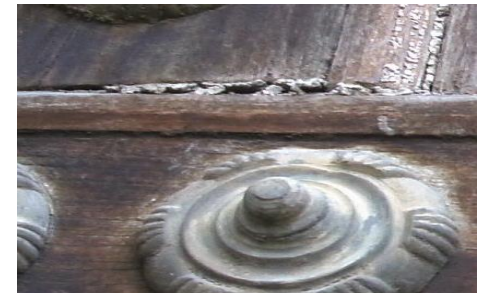
*Imagen 5*

F) **(H)** HONGOS. - En el exterior de los portones, encontramos hongos en las caras exteriores, pero sobre todo en las zonas más expuestas a la lluvia. Las partes bajas de los portones, molduras y esquinas inferiores.

*Imagen 5. Hongos sobre moldura de madera*

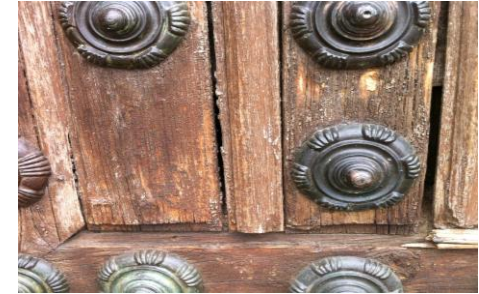
*Imagen 6*

**G) (G) GRIETAS POR MOVIMIENTOS NATURALES E INTEMPERISMO.** - La resequedad y falta de mantenimiento en la madera ha ocasionado la aparición de grietas, separaciones y fisuras paralelas al sentido de los tablones exteriores, lo que acelera el deterioro de los portones ya que permite la entrada de suciedad, humedad y microorganismos a su interior, provocando su degradación.

*Imagen 6. Grietas en molduras de los listones de cubierta*

**PROCEDIMIENTO:** Una vez realizada la desinfección, se llevará acabo la consolidación y tratamiento de las secciones de los portones y cancelos por restaurar, restituyendo los faltantes con injertos según los diseños y vestigios originales, así como remodelos y tratamiento y sellado de grietas y fisuras que pudieran permitir la entrada de humedad al interior del portón.

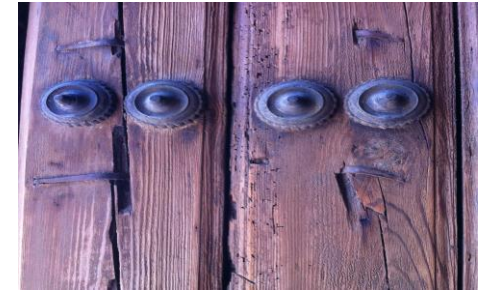
*Imagen 7*

**H) (U) GRIETAS POR ACCIONES DE NECESIDAD ESTRUCTURAL.** - Son las que aparecen al momento, o al paso del tiempo, después de haber sujetado a la madera, elementos de metal por medio de estacas y clavos, y van provocando la aparición de grietas longitudinales en las vigas de apoyo, tablones de recubrimiento, etc.

*Imagen 7. Grieta en trayectoria de remaches estructurales*

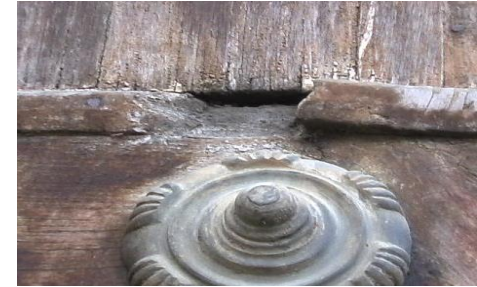
*Imagen 9*

**J) (D) DEFORMACIONES.** - Es cuando algunas piezas de recubrimiento exterior se tuercen o deforman cuyas causas pueden ser producidas por humedad, mal mantenimiento, descuido, factores ambientales y naturales.

*Imagen 9. Moldura de madera, torcida e incompleta*

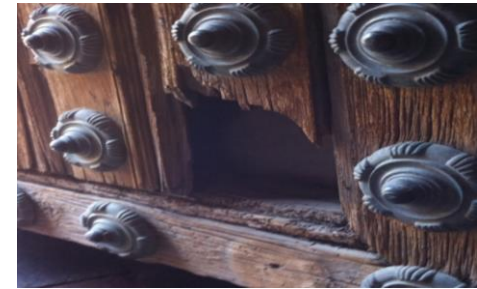
*Imagen 10*

**K) (F) FALTANTES.** - Ya sea por desprendimiento natural o intencionado, hay pérdida de elementos.

*Imagen 10. Base de listón de cubierta, incompleto*

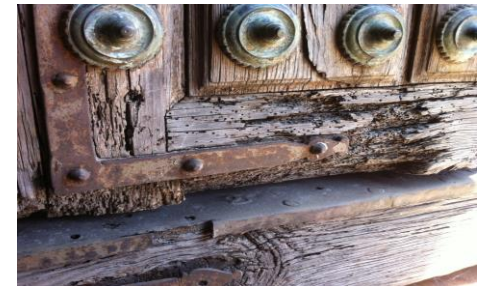
*Imagen 11*

**L) (X) ATAQUE DE INSECTOS XILÓFAGOS.** - Son los insectos que se alimentan de la madera como las termitas. Van consumiendo su interior, cavando túneles y debilitando la estructura de la pieza o elemento infectado. Su aparición es notoria ya que van dejando residuos en el piso tipo aserrín.

*Imagen 11. Base de marco estructural, deteriorado por las termitas*

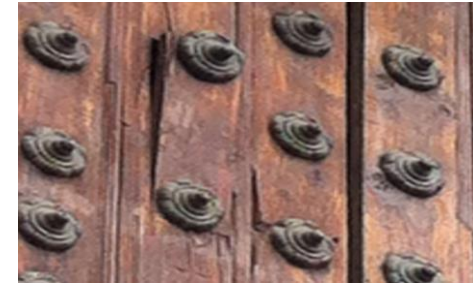
*Imagen 12*

**M) (N) DESPRENDIMIENTO PARCIAL DE ELEMENTOS.** - Es cuando algunas piezas de madera se han desprendido parcialmente por diversos factores, y puede volver a reintegrarse a su lugar de origen.

*Imagen 12. Parcial desprendimiento de listón de cubierta exterior*

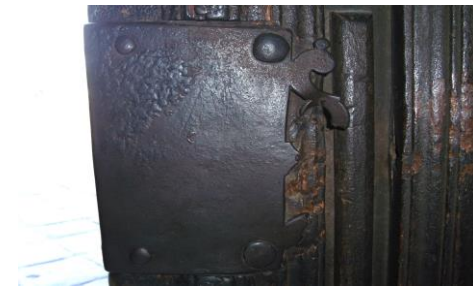
*Imagen 13*

**A) (FH) FALTANTES O INCOMPLETOS.** - Son piezas ornamentales o funcionales que se han perdido parcial o totalmente.

*Imagen 13. Ornamento de contrachapa de acero, incompleto*

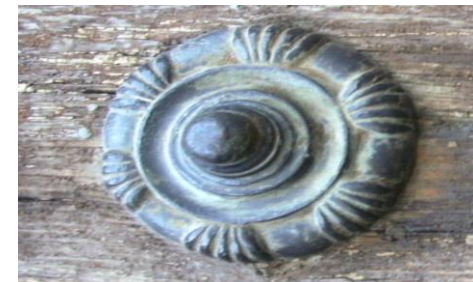
*Imagen 14*

**B) OXIDACIÓN DE ELEMENTOS DE COBRE.** - Se identifica el óxido en los elementos de cobre, ya que se tiñen de un tono azul o verde.

*Imagen 14. Chapetón de bronce*

*Se recomienda realizar el proceso de pasivación de las piezas exteriores de metal una vez intervenidas, para alargar la duración de los trabajos de restauración, ya que, al estar expuestas a la intemperie, su degradación es prematura.*

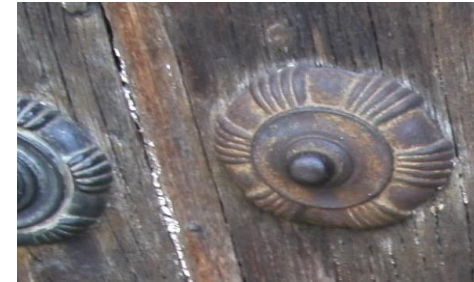
*Imagen 15*

**C)** OXIDACIÓN DE ELEMENTOS DE ACERO. - Se identifica en los elementos de acero, por los tonos color ocre y el desgaste del metal.

*Imagen 15 Chapetón de acero*

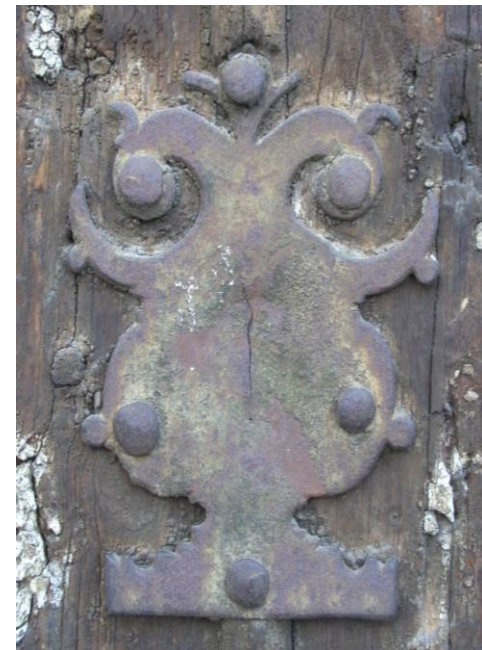
*Imagen 16*

**D)** (IH) GOLPES Y DEFORMACIONES. - Abolladuras y torceduras provocadas por descuidos, mal uso o vandalismo.

*Imagen 16. Ojal de cerradura exterior, deformado intencionalmente*

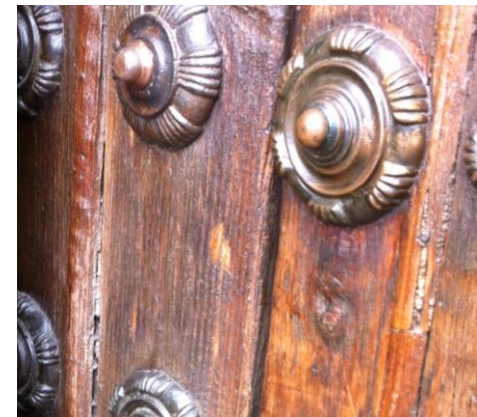
*Imagen 18*

- B)** CAPAS DE PROTECCIÓN. - Capas de barniz aplicadas sobre hongos y polvo.

*Imagen 18. Capas de barniz sobre madera y polvo en cubierta de madera*

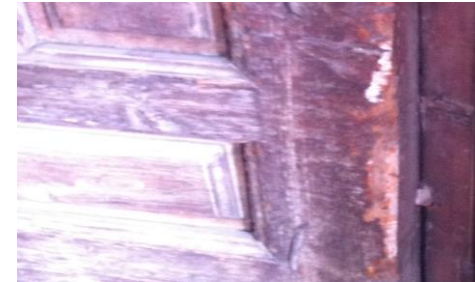
*Imagen 19*

- A) POLVO SUPERFICIAL.** - Es la suciedad acumulada en la parte exterior de la madera como puede ser polvo, tierra y hollín de suciedad urbana.

*Imagen 19. Interior de entablado barroco de cancel*

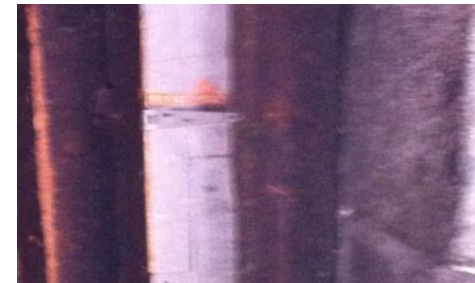
*Imagen 20*

- B) (A) ADENDAS, PIEZAS DE METAL INCRUSTADAS EN LA SUPERFICIE.** - A lo largo de los años, se han añadido a los cancelos, anuncios, carteles, lonas y todo tipo de anuncios, incluso han agregado puertas metálicas en el interior, y han utilizado toda clase de anclas como son grapas, rondanas, clavos de todos tamaños, cintas adhesivas, etc. y muchos de estos objetos extraños aún permanecen incrustados en sus caras exteriores, degradándose y dañando la madera.

*Imagen 20. Lamina de metal clavada al interior del marco de portón*

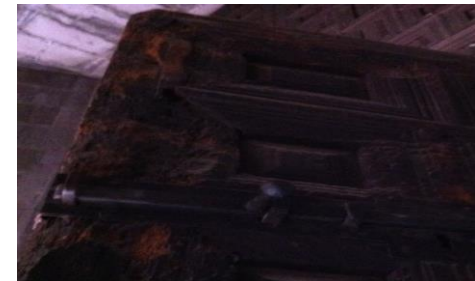
*Imagen 21*

- C) (U) DESGASTE DE ARISTAS.** - Es la pérdida parcial de las formas decorativas de los elementos en madera, principalmente donde su volumen es más delgado y está expuesto al tráfico de personas o de movimientos mecánicos de cerraduras, roces, etc. o completamente infestado de insectos xilófagos.

*Imagen 21. Interior de portón con notable desgaste natural*

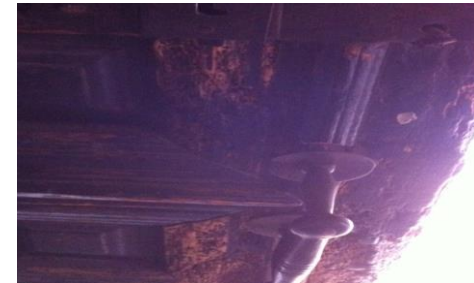
*Imagen 22*

**D)** (X) ATAQUE DE INSECTOS XILÓFAGOS. - Son los insectos que se alimentan de la madera como las termitas. Van consumiendo su interior, cavando túneles y debilitando la estructura de la pieza o elemento infectado. Su aparición es notoria ya que van dejando residuos en el piso tipo aserrín.

*Imagen 22. Interior de portón con notable desgaste por afección de insectos*

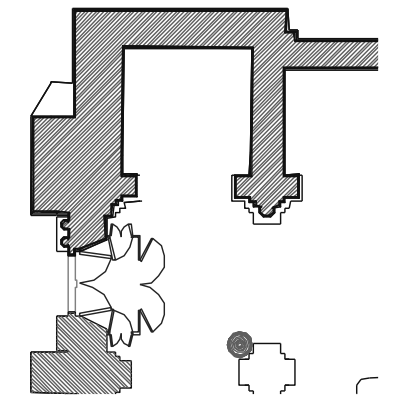
## CANCEL DE LA PORTADA DE SANTA ROSA DE LIMA (EXTERIOR)

- Ⓟ Polvo superficial
- Ⓤ Daño por mal uso
- Ⓣ Faltantes
- ⓧ Ataque de insectos xilófagos

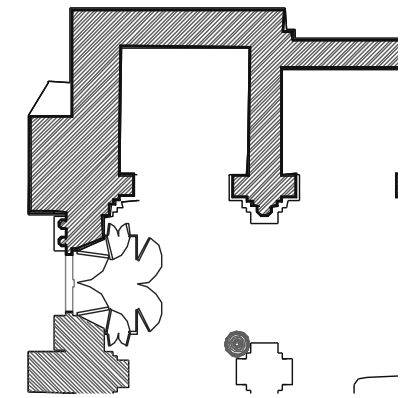
CANCEL DE LA PORTADA DE SANTA ROSA DE LIMA (INTERIOR)

- Ⓟ Polvo superficial
- Ⓢ Daño por mal uso
- Ⓣ Faltantes
- Ⓧ Ataque de insectos xilófagos

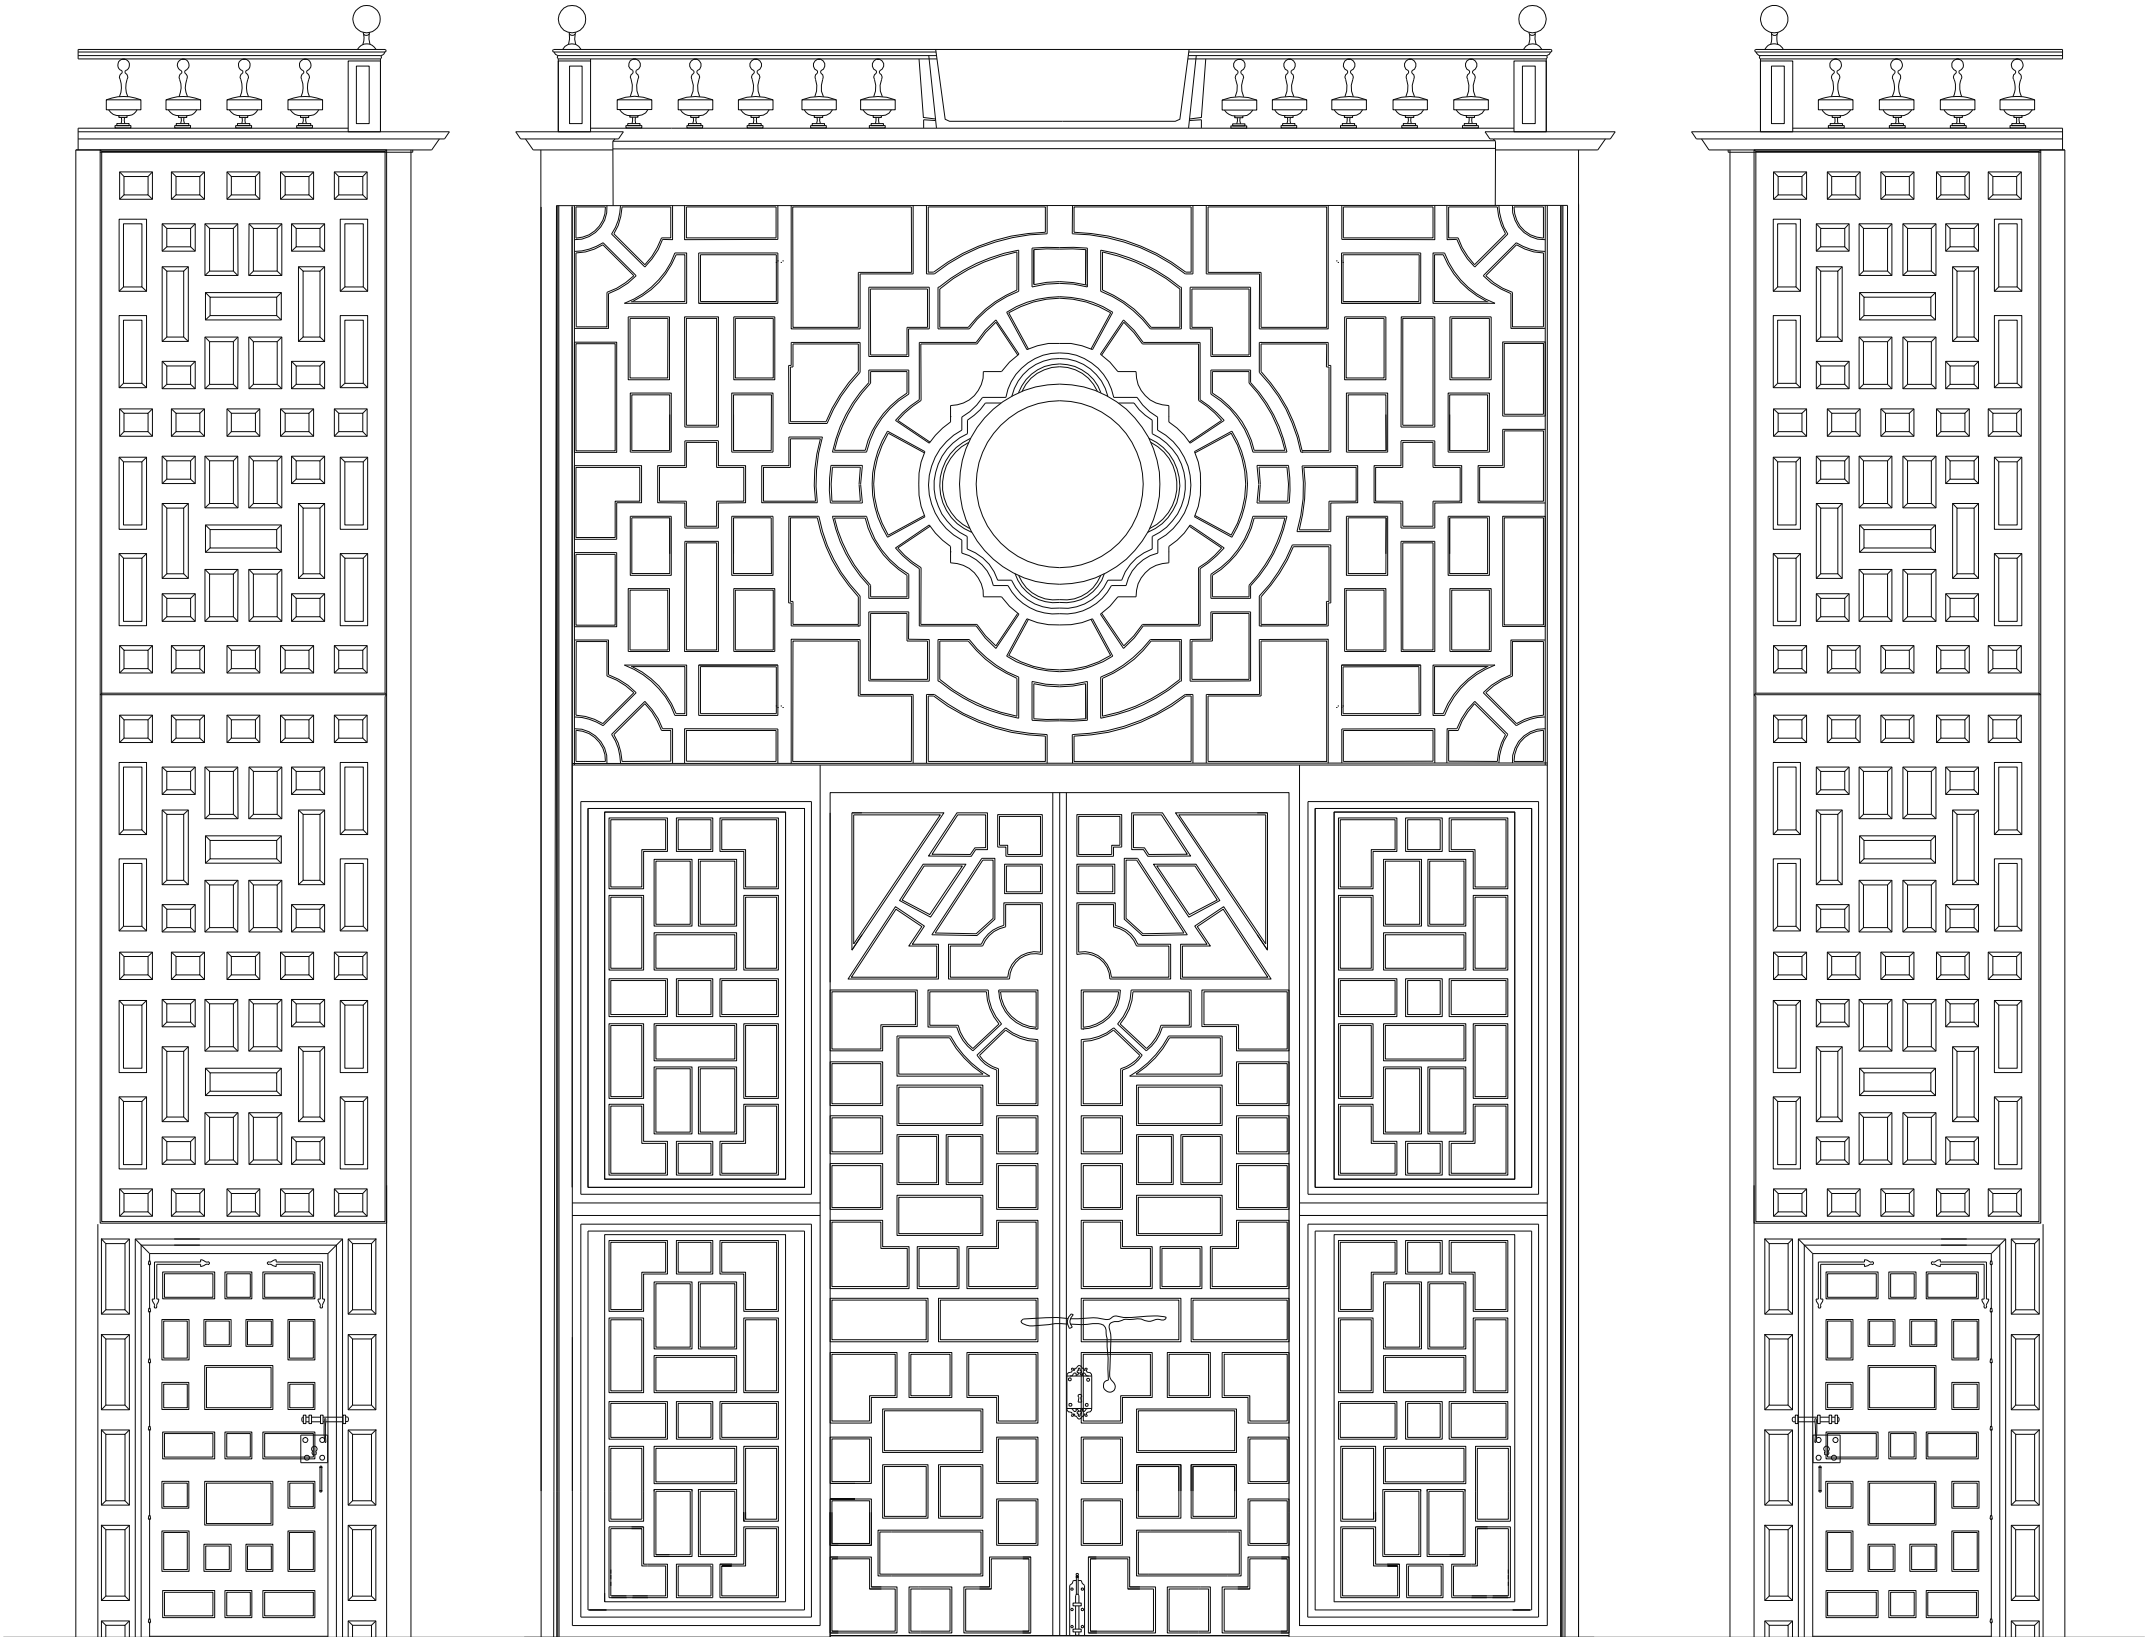
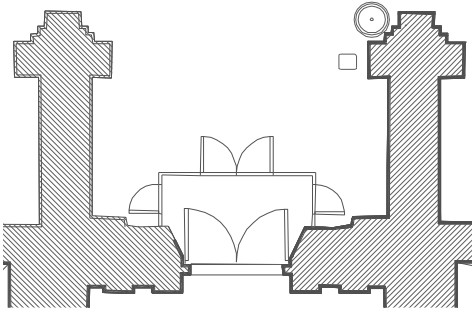
CANCEL DE LA PORTADA DE LA EPÍSTOLA (EXTERIOR)

AREAS GENERALES

- Ⓟ Polvo superficial
- Ⓞ Resequedad en Paramentos
