# **BENEMÉRITA UNIVERSIDAD AUTÓNOMA DE PUEBLA**

## **PROYECTO DE INTERVENCIÓN EN LINTERNILLA, PORTONES Y CANCELES DE ACCESO CATEDRAL DE PUEBLA DE LOS ÁNGELES**

**TESIS**

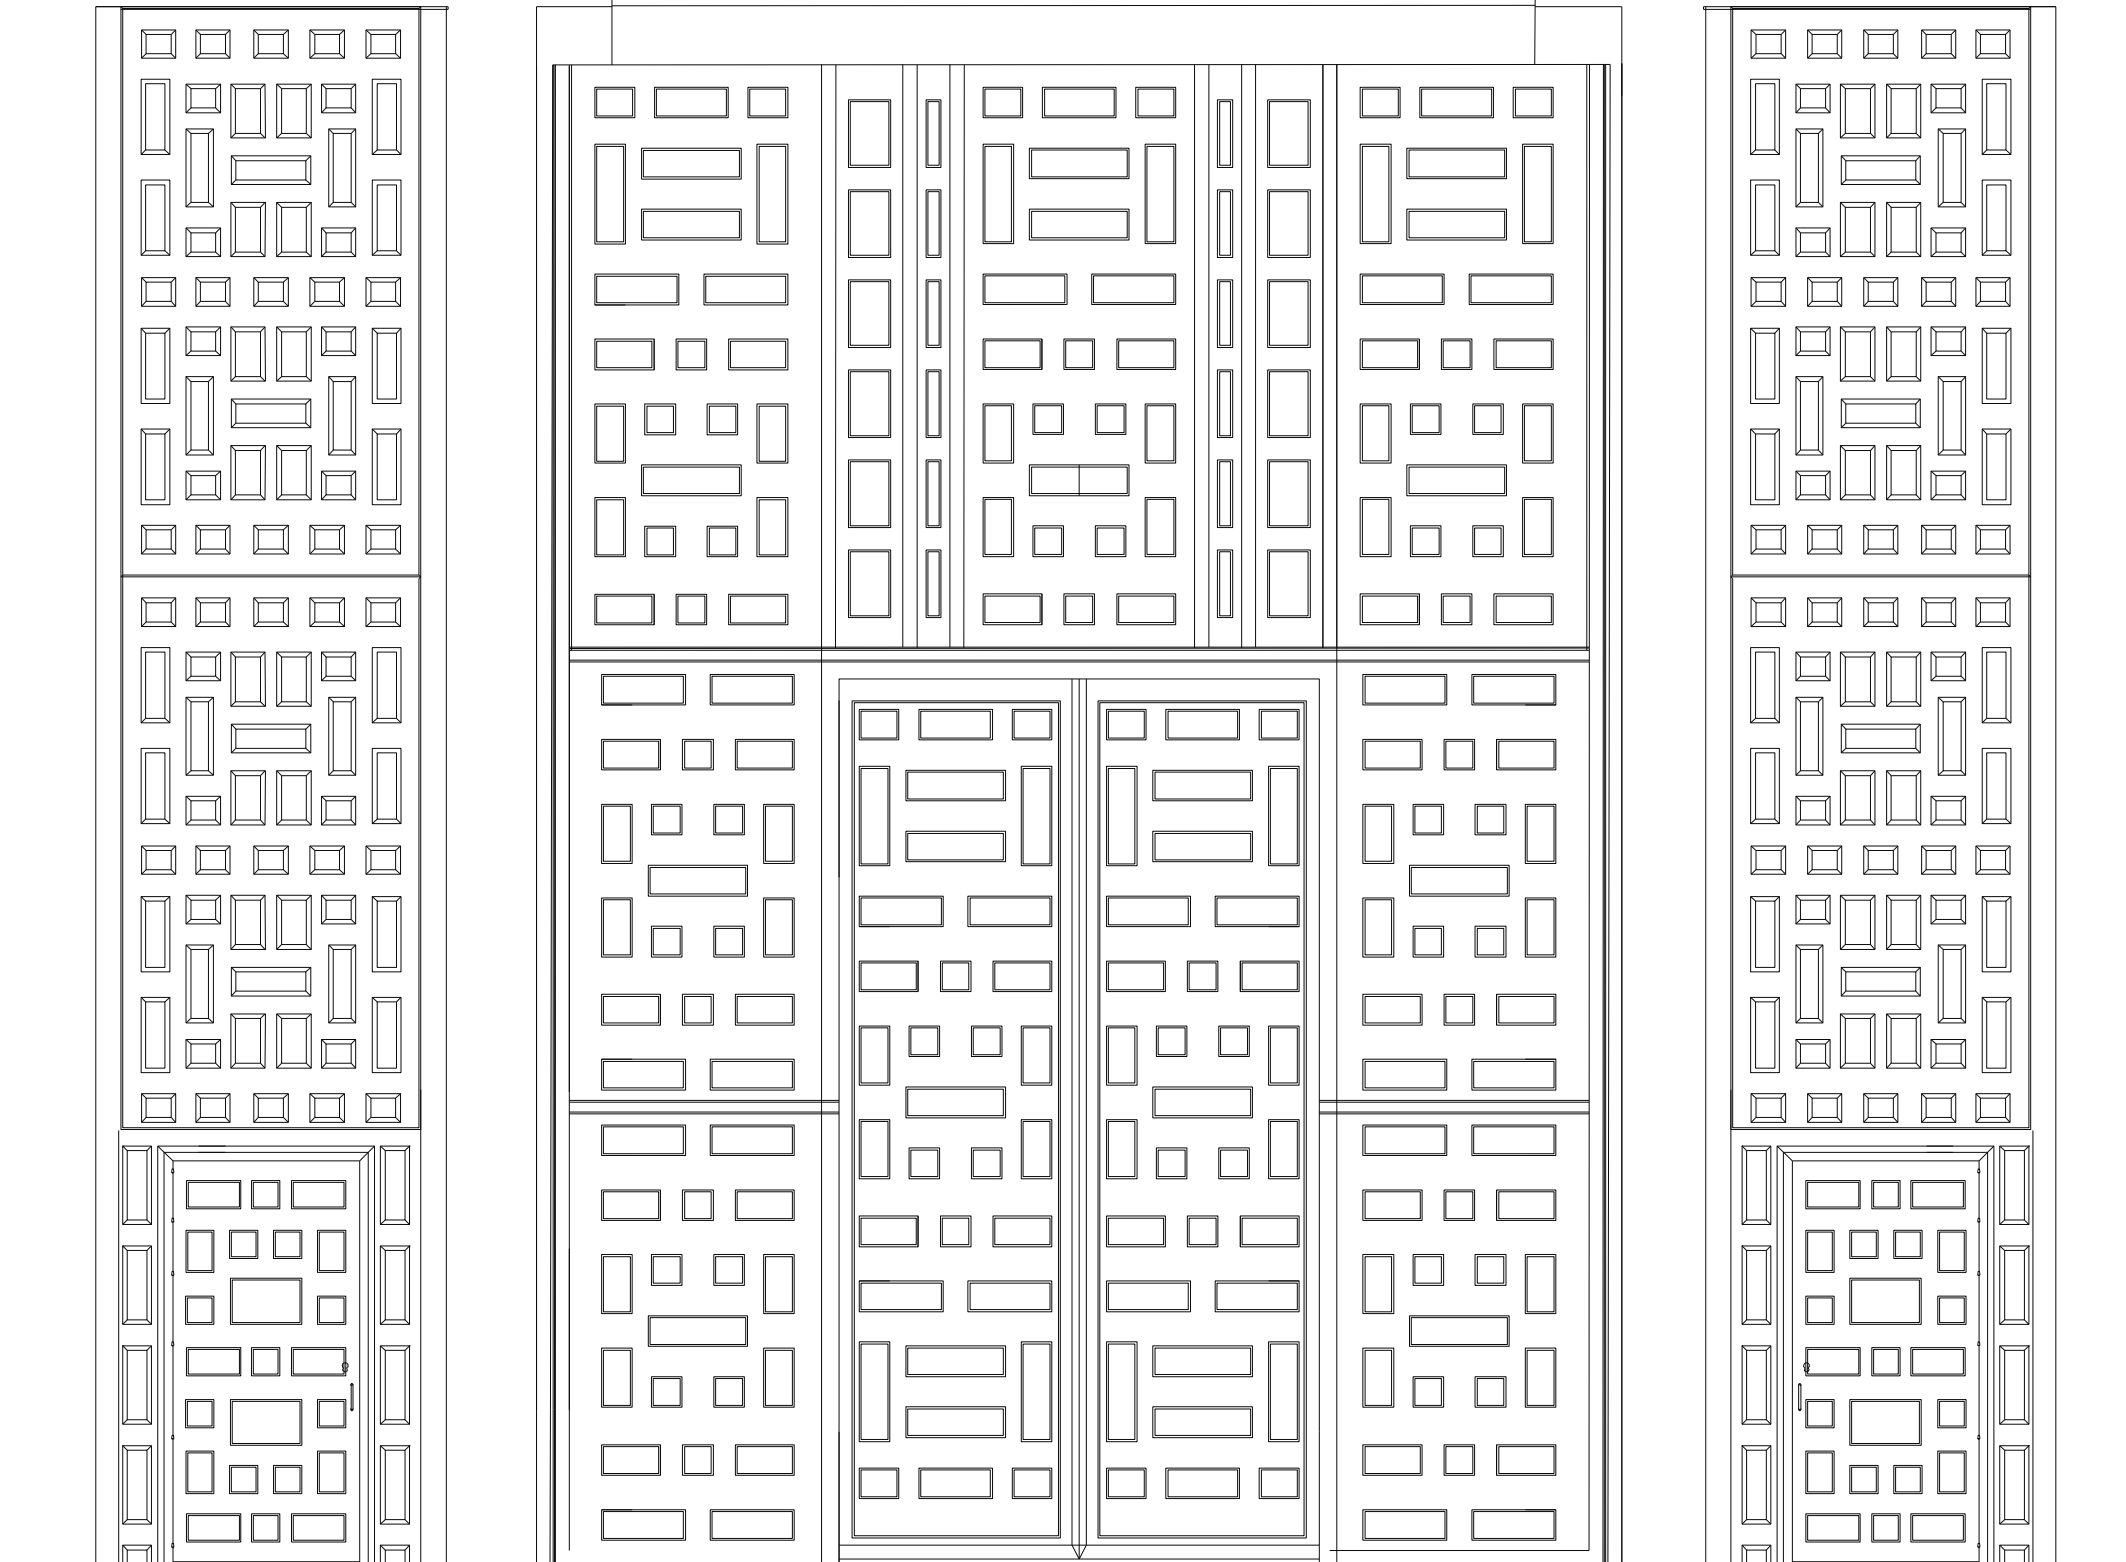
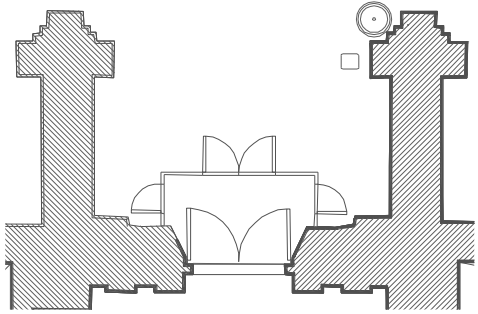
CANCEL DE LA PORTADA DE LA EPÍSTOLA (INTERIOR)

AREAS GENERALES

- Ⓟ Polvo superficial
- Ⓞ Resequeidad en Paramentos

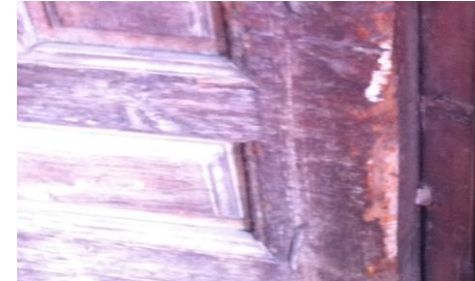
*Imagen 19*

**A) POLVO SUPERFICIAL.** - Es la suciedad acumulada en la parte exterior de la madera como puede ser polvo, tierra y hollín de suciedad urbana.

*Imagen 19. Interior de entablado barroco de cancel*

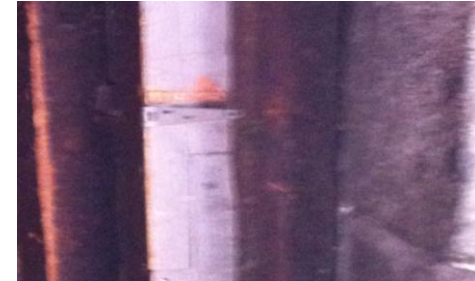
*Imagen 20*

**B) (A) ADENDAS, PIEZAS DE METAL INCRUSTADAS EN LA SUPERFICIE.** - A lo largo de los años, se han añadido a los cancelos, anuncios, carteles, lonas y todo tipo de anuncios, incluso han agregado puertas metálicas en el interior, y han utilizado toda clase de anclas como son grapas, rondanas, clavos de todos tamaños, cintas adhesivas, etc. y muchos de estos objetos extraños aún permanecen incrustados en sus caras exteriores, degradándose y dañando la madera.

*Imagen 20. Lamina de metal clavada al interior del marco de portón*

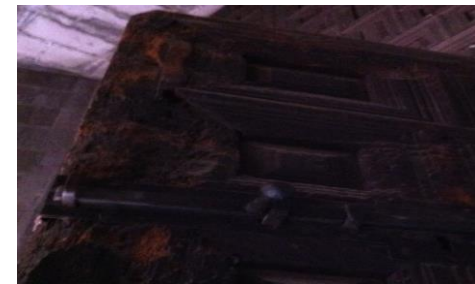
*Imagen 21*

**C) (U) DESGASTE DE ARISTAS.** - Es la pérdida parcial de las formas decorativas de los elementos en madera, principalmente donde su volumen es más delgado y está expuesto al tráfico de personas o de movimientos mecánicos de cerraduras, roces, etc. o completamente infestado de insectos xilófagos.

*Imagen 21. Interior de portón con notable desgaste natural*

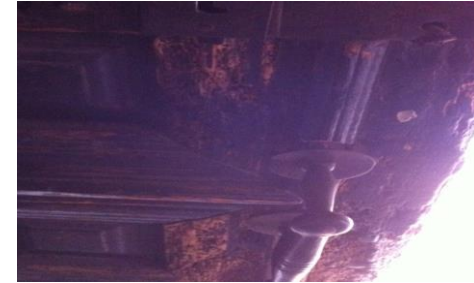
*Imagen 22*

**D) (X) ATAQUE DE INSECTOS XILÓFAGOS.** - Son los insectos que se alimentan de la madera como las termitas. Van consumiendo su interior, cavando túneles y debilitando la estructura de la pieza o elemento infectado. Su aparición es notoria ya que van dejando residuos en el piso tipo aserrín.

*Imagen 22. Interior de portón con notable desgaste por afección de insectos*

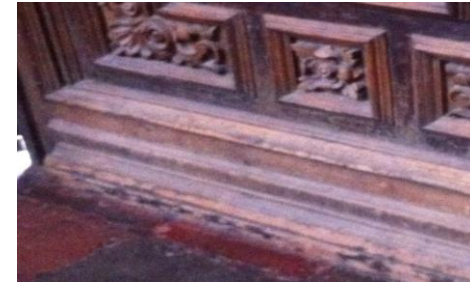
*Imagen 23*

**(GENERAL) RESEQUEDAD DE LA SUPERFICIE.** - Es donde algunas áreas completas, han estado expuestas indirectamente al intemperismo, humedad, polvo y viento. Factores que han provocado resequedad en la superficie externa de la madera, aunado a esto, la falta de limpieza y mantenimiento a lo largo de los siglos.

*Imagen 23. Base de cancel*
