BENEMÉRITA UNIVERSIDAD AUTÓNOMA DE PUEBLA

ANTIGUO CORRAL DE COMEDIAS,
HOY TEATRO “*GREGORIO DE GANTE*” EN TECALI DE HERRERA.
ACCIONES PREVENTIVAS PARA SU CONSERVACIÓN.

TESIS QUE PARA OBTENER EL GRADO DE MAESTRA EN ARQUITECTURA CON ESPECIALIDAD EN CONSERVACIÓN DEL PATRIMONIO
EDIFICADO PRESENTA:

Noviembre 2022

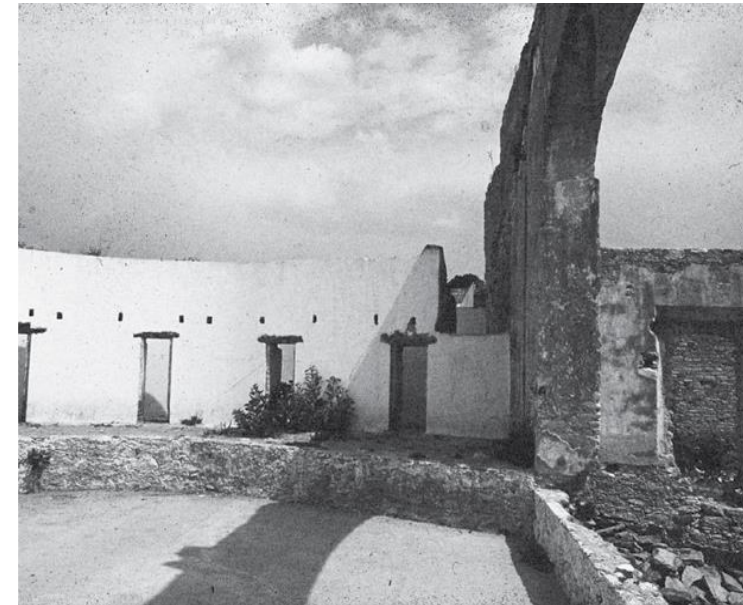
Figura 54: Estado del corral previo a la intervención
Fuente: Terán, J. (2017). *El corral de comedias en Tecali de Herrera*

solo tenía en pie los muros de mampostería, el arco del escenario, bases de las plateas y las escaleras. En el año de 1980 se lleva a cabo el proyecto de intervención a cargo del arquitecto José Antonio Terán Bonilla, el cual en su artículo *El Corral de Comedias de Tecali de Herrera*, describe las acciones llevadas a cabo, destacando la reconstrucción histórico-arquitectónica que realizó (Terán, 2010, pp. 72-74).

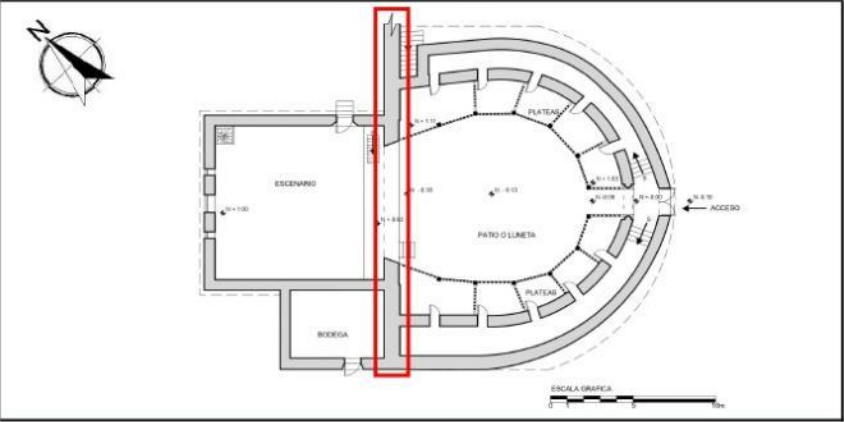
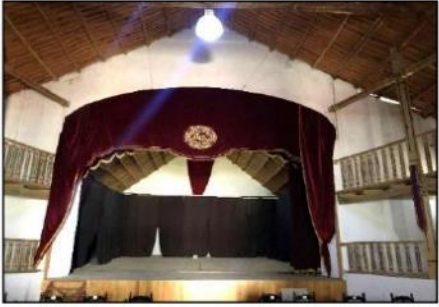
Figura 94: Ficha 3 registro de materiales
Fuente: Puruncajas Stephanie, 2021

OBSERVACIONES							
SE OBSERVAN DOS ETAPAS CONSTRUCTIVAS EN EL INMUEBLE, UNA DE SU ORIGEN Y OTRA DE INTERVENCIÓN.

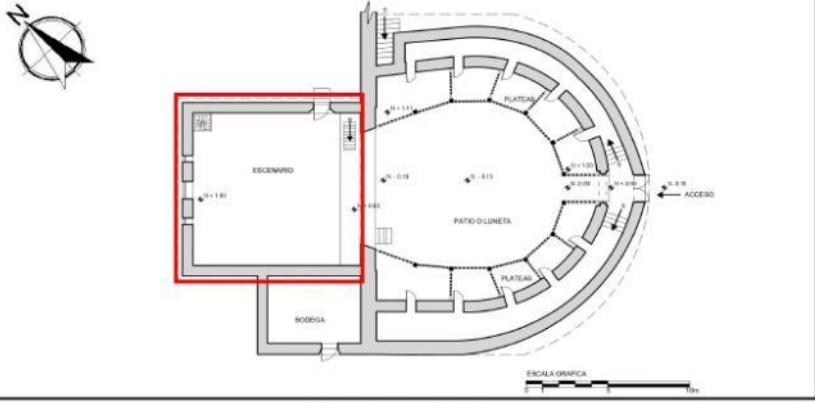
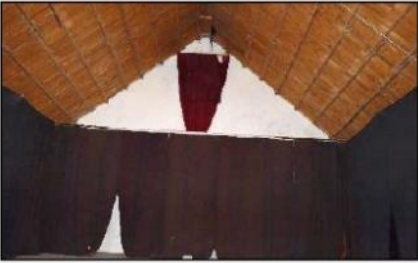
Figura 95: Ficha 4 registro de materiales
Fuente: Puruncajas Stephanie, 2021

OBSERVACIONES							
SE ENCUENTRA UNA PLACA EN EL MURO NOR PONIENTE, PERTENECIENTE AL ESCENARIO, ENTRE LAS VENTANAS DE LOS CAMERINOS.

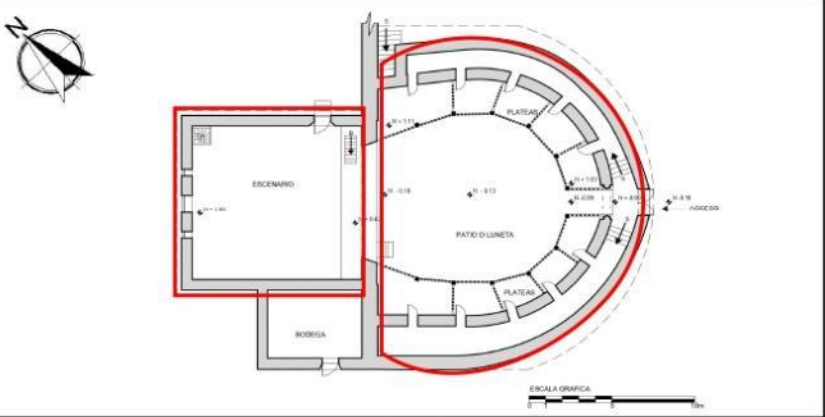
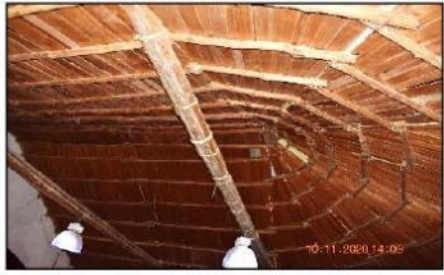
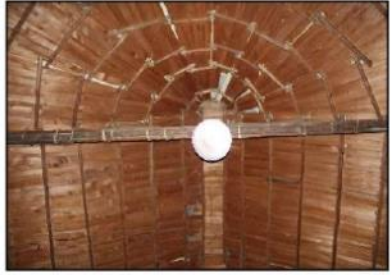
Figura 97: Ficha 6 registro de materiales
Fuente: Puruncajas Stephanie, 2021

OBSERVACIONES			
<p>LA CUBIERTA DE TEJAMANIL SE ENCUENTRA PROTEGIDA CON UNA DOBLE CUBIERTA DE LÁMINA DE ASBESTO COLOR ROJIZO, TANTO EN EL ESCENARIO COMO EN EL PATIO, PLATEAS Y GALERÍAS.</p>

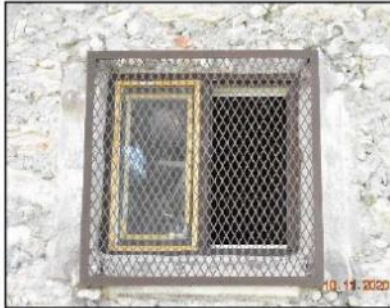
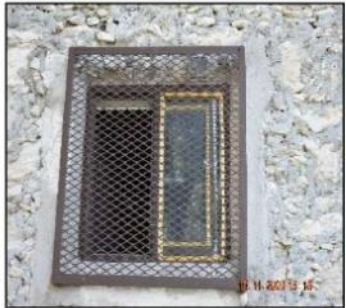
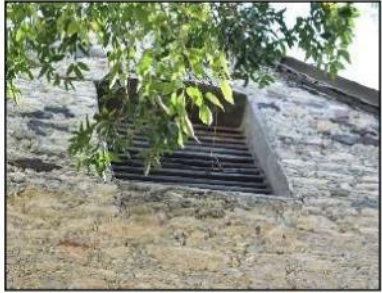
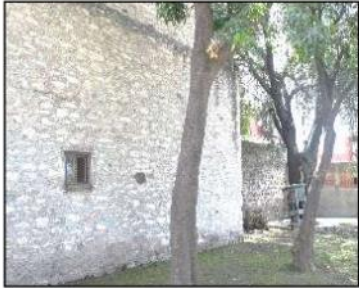
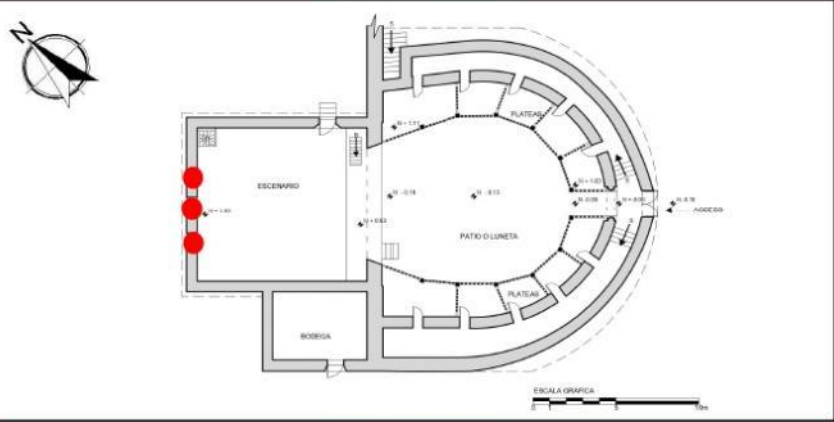
Figura 101: Ficha 10 registro de materiales
 Fuente: Puruncajas Stephanie, 2021

<p style="text-align: center;">VENTANA CAMERINO NOR ORIENTE VENTANA CAMERINO NOR PONIENTE</p> <p style="text-align: center;">VENTANA ALTA MURO POSTERIOR ESCENARIO VISTA EXTERIOR VENTANA CAMERINO</p>	
OBSERVACIONES			
LAS VENTANAS DE LOS CAMERINOS TIENEN UNA PROTECCIÓN COLOCADA EN EL MURO EXTERIOR NOR PONIENTE.

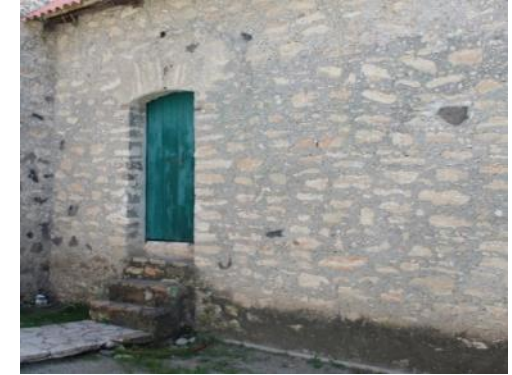
Figura 112: Humedad por capilaridad
Fuente: Puruncajas Stephanie, 2021

En cuanto a los factores naturales, encontramos que las lluvias y el nivel freático, generan manchas por humedad, ya sea por filtración o capilaridad, afectando la parte estética del inmueble y degradando los materiales. Otros

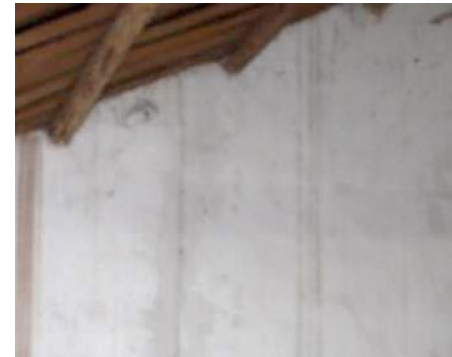
Figura 113: Mancha por escurrimiento en muro
Fuente: Puruncajas Stephanie, 2021

Una vez identificados los agentes que vulneran el monumento histórico y reconocidos los materiales con los que se construyó, se detectan los tipos de daños que evidencia la obra; y se reconoce a la humedad por capilaridad y filtración como el principal agente de deterioro en muros. Tal como se observó en la mampostería del escenario, y el muro de piñón donde los escurrimientos producto de la filtración de agua de lluvia a través de la cubierta, van generando manchas.

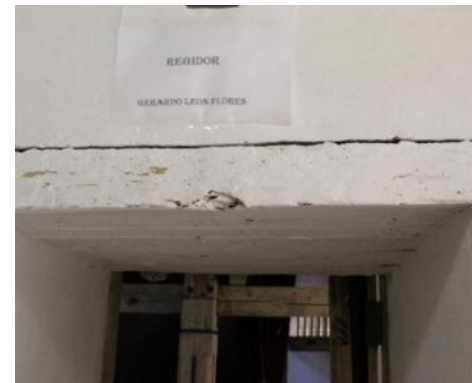
Figura 115: Fisura dintel platea
Fuente: Puruncajas Stephanie, 2021

También la humedad se hace presente en algunas partes de los muros de plateas, donde se observa abombamientos de pintura, desprendimiento de aplanado y pérdida de pintura. También existen fisuras por las cargas puntuales que genera la estructura de la cubierta sobre el muro y dinteles de las puertas de acceso a plateas, marcando la diferencia de materiales. La madera presenta agrietamiento por el fenómeno de dilatación y compresión que caracteriza este material.

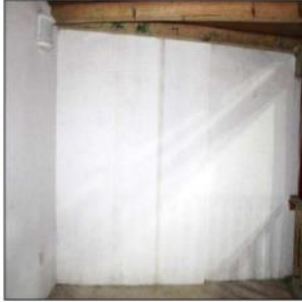
<p>Imagen 2: Mancha por escurrimientos en muro 4 Fuente: Puruncajas Stephanie, 2021</p>	
BARANDAL	B2							
MURO	M3			X		Suciedad y manchas por escurrimientos		
MURO	M4	X				Manchas por escurrimientos		
PISO								
TECHO								
ESPACIO		MEDIDAS GENERALES			OBSERVACIONES			
		LARGO	ANCHO	ALTURA	Planta curva área de 31.31m ² .			
PLATEAS PONIENTE		17.64	3.23	2.27

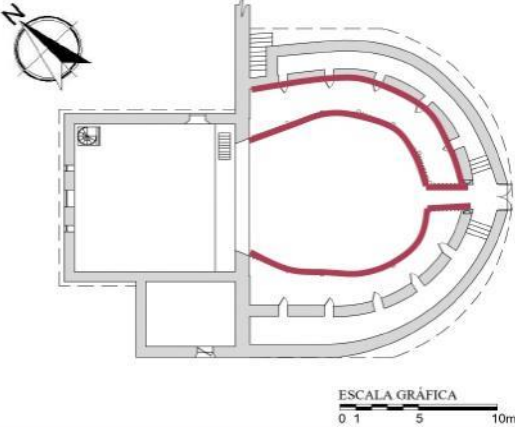
Figura 161: Ficha 2 de intervención
Fuente: Puruncajas Stephanie, 2022

Imagen 2: Muro plateas Fuente: Puruncajas Stephanie, 2021		
Espacios	CR-PL-PT-FS-GL	Deterioro a intervenir	Suciedad			
PROCEDIMIENTO

1. Liberación Liberar suciedad en pintura con trapo seco.						
Herramientas y equipo		Mano de obra				
* trapo		* peón				
2. Integración Integrar pintura a la cal color blanco BB-10 marca Oxical con brocha.						
Herramientas y equipo		Mano de obra		Materiales

* brocha		* peón		* pintura a la cal color blanco BB-10 marca Oxical		
CROQUIS

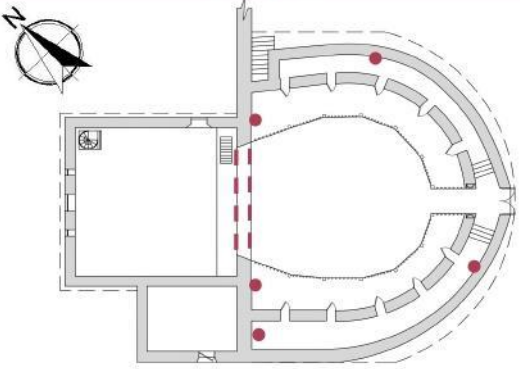
Figura 162: Ficha 3 de intervención
 Fuente: Puruncajas Stephanie, 2022

Imagen 1: Manchas por humedad en muro interior corredor Fuente: Puruncajas Stephanie, 2021		
Clave de Espacios	CR-PL-ES-FS-GL	Deterioro a intervenir	Manchas - Escurecimientos			
PROCEDIMIENTO

1. Liberación Liberar manchas por humedad con papel filtro.						
Herramientas y equipo		Mano de obra		Materiales		
		* peón		* papel filtro		
2. Integración Integrar pintura a la cal color blanco BB-10 marca Oxical con rodillo, en muros interiores. Integrar BEHR protector e impermeabilizante para concreto y mampostería No 980 en piso de foso						
Herramientas y equipo		Mano de obra		Materiales

* rodillo * extensor de 2m		* peón		* BEHR protector e impermeabilizante para concreto y mampostería No 980		
CROQUIS

ESCALA GRÁFICA 0 1 5 10m						
OBSERVACIONES						
Las actividades se realizan con personal especializado. Se debe hacer uso del equipo de protección durante los procedimientos que así lo requieran. Previo a los trabajos en el foso se debe realizar la impermeabilización en cimentación.

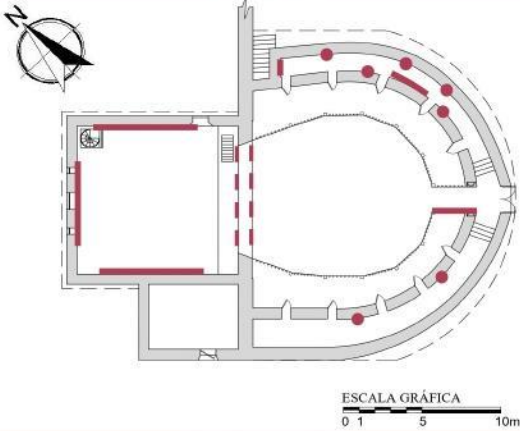
Figura 163: Ficha 4 de intervención
 Fuente: Puruncajas Stephanie, 2022

Imagen 1: Despren. pintura muro corredor Fuente: Puruncajas Stephanie, 2021		
Clave de Espacios	VB-CR-ES-FS-GL	Deterioro a intervenir	Despr. y abomb. de pintura			
PROCEDIMIENTO

1. Liberación Liberar material suelto con espátula y lija de grano medio #100 para remover la pintura.						
Herramientas y equipo * lija de grano medio * espátula		Mano de obra * peón

2. Integración Aplicar pintura a la cal marca Oxical color blanco base BB-10 con rodillo en muros de corredor, plateas, galerías, escenario y foso según se requiera. Y color negro GON-82 marca Oxical en muros del escenario. Dejar secar de 6-10 horas antes de la segunda capa.						
Herramientas y equipo * rodillo		Mano de obra * peón		Materiales * pintura a la cal color blanco base BB-10 y color negro GON-82 marca oxical		
CROQUIS

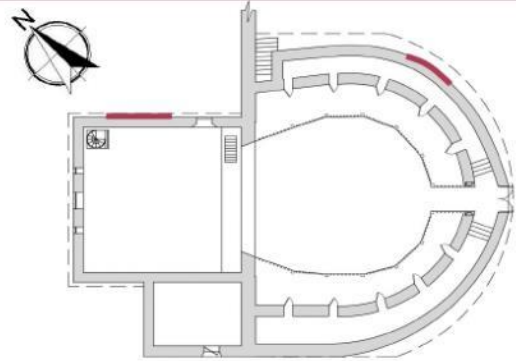
Figura 164: Ficha 5 de intervención
Fuente: Puruncajas Stephanie, 2022

Imagen 1: Mortero de cemento muro ext. corredor Fuente: Puruncajas Stephanie, 2021			
Clave de Espacios	CR-ES	Deterioro a intervenir	Material ajeno a fábrica

* cincel		* peón		* agua			
* maceta							
2. Consolidación							
Consolidar el muro mediante remamposteo con mortero de cal-arena en proporción 1:3 y piedra caliza.							
Herramientas y equipo		Mano de obra		Materiales

* paleta de albañil		* peón		* mortero de cal - arena 1:3			
* balde				* piedra caliza			
CROQUIS

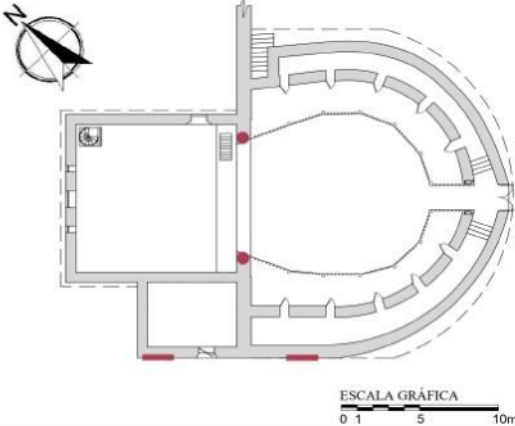
Figura 165: Ficha 6 de intervención
 Fuente: Puruncajas Stephanie, 2022

UBICACIÓN: AV. 25 DE AGOSTO SUR 111 Y AV. RAFAEL CORTÉS	ELABORA: ARQ. STEPHANIE ARACELY PURUNCAJAS MONTEROS	FECHA: 07/02/2022	
FICHA REGISTRO DE INTERVENCIÓN				
DATOS INTERVENCIÓN			REPORTE FOTOGRÁFICO	
Grado de Intervención	Conservación	Elemento a intervenir	Muro	
Clave de Espacios	CR-GL-BD	Deterioro a intervenir	Organismos inferiores	
PROCEDIMIENTO

1. Liberación Retirar vegetación parásita en muro de piñón de manera mecánica con tijeras de jardín. Realizar un corte a 45° en el tallo de la planta e inyectar gasolina dejando actuar por 3 días. Extraer la raíz con pinzas y aplicar herbicida. En microflora en base de muro curvo, aplicar solución agua-vinagre al 5% y limpiar con cepillo de cerdas suaves.				
Herramientas y equipo * Tijeras de jardín * Jeringa con aguja * pinzas * cepillo cerdas suaves * andamios	Mano de obra * oficial	Materiales * gasolina * solución agua-vinagre al 5%

2. Consolidación Consolidar muro por oquedades mediante remamposteo con mortero de cal-arena proporción 1:3 y piedra caliza.				
Herramientas y equipo * paleta de albañil * balde * andamios * balde	Mano de obra * oficial	Materiales * mortero de cal y arena 1:3 * piedra caliza		
			CROQUIS

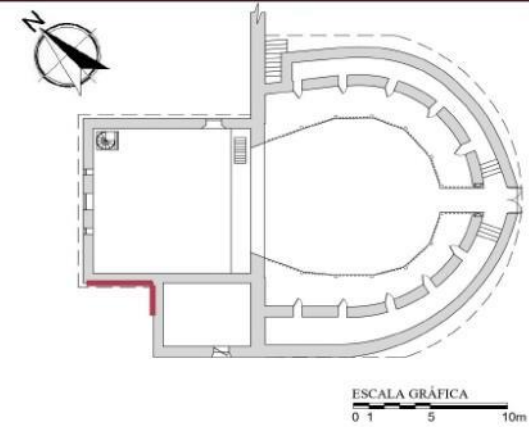
Figura 166: Ficha 8 de intervención
Fuente: Puruncajas Stephanie, 2022

Imagen 2: Vista muro escenario Fuente: Puruncajas Stephanie, 2021		
Clave de Espacios	ES	Deterioro a intervenir	Acumulación de desechos			
PROCEDIMIENTO

1. Liberación Liberar acumulación de desechos sobre muro exterior de escenario lado poniente y muro exterior de bodega lado poniente, de manera mecánica. Acarreo mediante una carretilla al exterior.						
Herramientas y equipo * carretilla		Mano de obra * peón				
CROQUIS

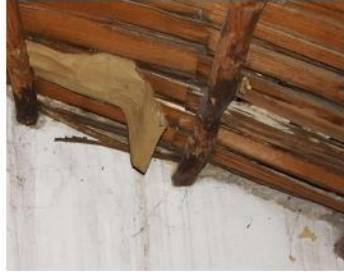
<p>Imagen 1: Pérdida piezas manto cubierta Fuente: Puruncajas Stephanie, 2021</p>

1. Liberación Liberar material suelto de manera mecánica.						
Herramientas y equipo		Mano de obra * ayudante carpintero		Materiales		
2. Consolidación Consolidar morillos mediante inyección en grietas utilizando un consolidante a base de aserrín y cola.						
Herramientas y equipo * jeringa		Mano de obra * ayudante carpintero		Materiales * consolidante a base de aserrín y cola

3. Integración Integrar tejamanil, en el área donde existe pérdida de material de composición e integrar bamiz de protección Polyform Spar Marin con brocha. Utilizar un material de sujeción similar.						
Herramientas y equipo * cutter		Mano de obra * ayudante carpintero		Materiales * tejamanil * coyundas		
CROQUIS

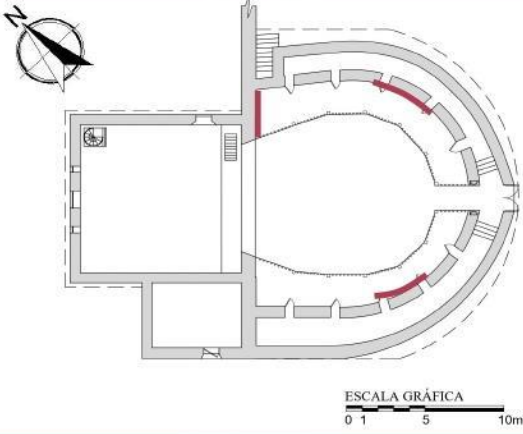
Figura 167: Ficha 9 de intervención
Fuente: Puruncajas Stephanie, 2022

<p>Imagen 2: Pérdida piezas manto cubierta Fuente: Puruncajas Stephanie, 2021</p>		
Clave de Espacios	GL	Deterioro a intervenir	Pérdida material de comp.			
PROCEDIMIENTO

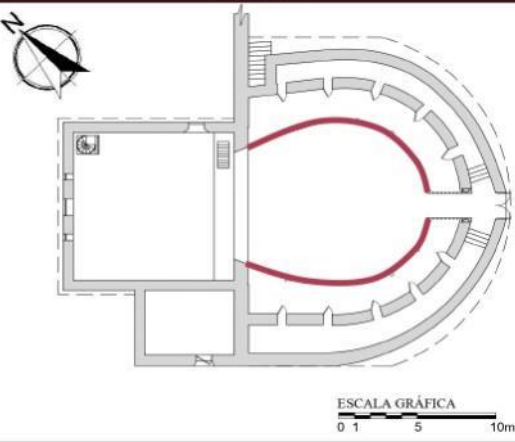
Figura 168: Ficha 10 de intervención
 Fuente: Puruncajas Stephanie, 2022

Imagen 1: Grieta en pilar de madera Fuente: Puruncajas Stephanie, 2021		
Clave de Espacios	PL-GL	Deterioro a intervenir	Grieta			
PROCEDIMIENTO

2. Consolidación Consolidar el elemento mediante la inyección en las grietas utilizando un consolidante a base de aserrín y cola.						
Herramientas y equipo * jeringa		Mano de obra * ayudante carpintero		Materiales * consolidante a base de aserrín y cola

2. Integración Integrar barniz Polyform Spar Marino, en elementos de madera con brocha y en una sola dirección. Dejar secar 4 horas y aplicar la segunda capa.						
Herramientas y equipo * brocha		Mano de obra * ayudante carpintero		Materiales * barniz Polyform Spar Marino		
CROQUIS

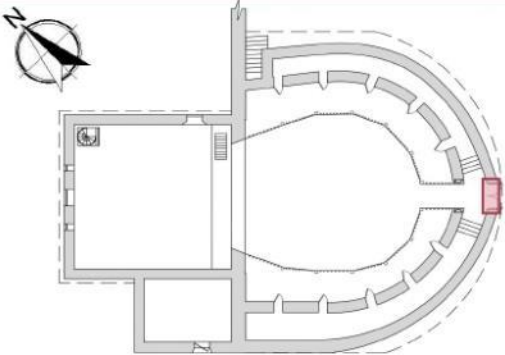
Figura 169: Ficha 11 de intervención
 Fuente: Puruncajas Stephanie, 2022

Imagen 1: Polilla en puerta principal Fuente: Puruncajas Stephanie, 2021
Clave de Espacios	VB	Deterioro a intervenir	Organismos inferiores	
PROCEDIMIENTO

1. Liberación				
Liberar lienzos de madera de manera mecánica.				
Herramientas y equipo	Mano de obra	Materiales		
* formón	* ayudante carpintero			
2. Consolidación				
Consolidar lienzos de madera mediante la inyección en grietas utilizando un consolidante a base de aserrín y cola.				
Herramientas y equipo	Mano de obra	Materiales

* jeringa	* ayudante carpintero	* consolidante a base de aserrín y cola		
3. Integración				
Integrar lienzos de madera. Utilizar para su fijación pernos de madera y adhesivos a base de acetato de polivinilo e integrar barniz Polyform Spar Marino y pintura similar.				
Herramientas y equipo	Mano de obra	Materiales

* espátula * pernos de madera	* ayudante carpintero	* lienzos de madera * adhesivo acetato de polivinilo * barniz Polyform Spar Marino		
CROQUIS

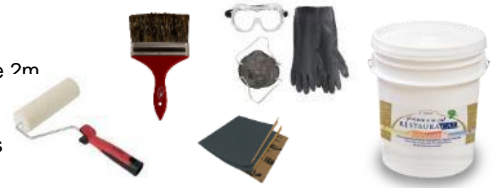
4. Muros		Periodicidad: cada 3 años
Problemática	Envejecimiento del material Desprendimiento de pintura	
Acción	pintar	
Materiales	<ul style="list-style-type: none"> - pintura a la cal color blanco para corredores, plateas, galerías, escenario y foso. Color blanco base BB-10 marca oxical - pintura a la cal color negro para escenario GON-82 marca oxical - lija # 80 - brocha - rodillo - extensor de 2m - andamios - guantes - cubrebocas - gafas

Procedimiento	<ul style="list-style-type: none"> - Limpiar la superficie de polvo - Retirar la pintura desprendida con lija de agua - Aplicar la pintura a la cal, ya que esta permite que el muro libere la humedad. Se requiere dos manos de pintura. - Tiempo de secado entre cada mano de pintura es de 6-10 horas
