BENEMÉRITA UNIVERSIDAD AUTÓNOMA DE PUEBLA

**Facultad de Arquitectura
Licenciatura en Arquitectura**

**Reporte de Daños por Sismo y Propuesta de Aseguramiento.
Caso Templo y Convento de San Pablo de los Frailes, Puebla**

Noviembre/2018

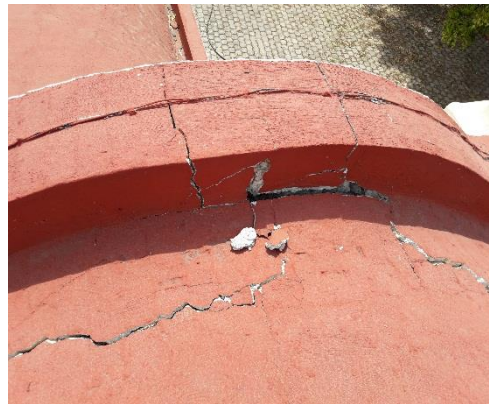
Grietas en bóveda. Ayotliha
Fuente: CA Estudios Arquitectónicos

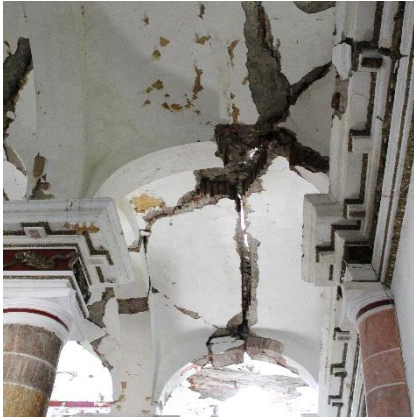
Fractura en bóveda. Tepexco
Fuente: CA Estudios Arquitectónicos

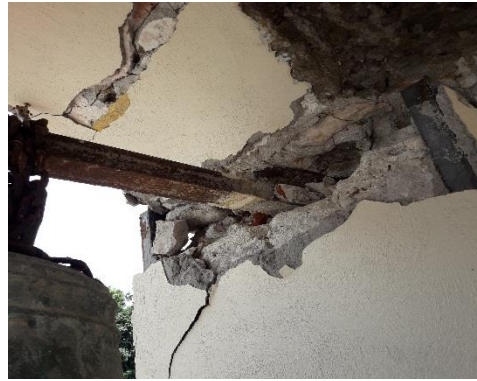
Fractura en Muro. Ayotliha
Fuente: CA. Estudios Arquitectónicos

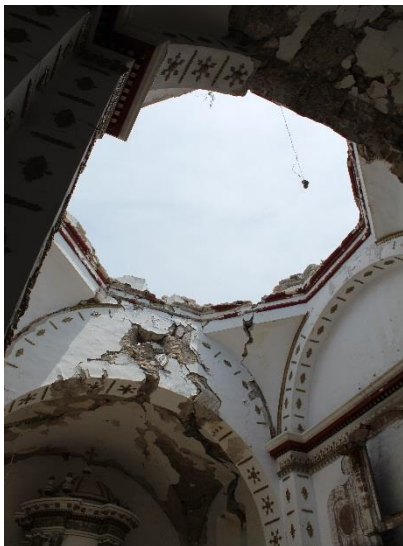
Colapso de cúpulas. Tepexco
Fuente: CA. Estudios Arquitectónicos

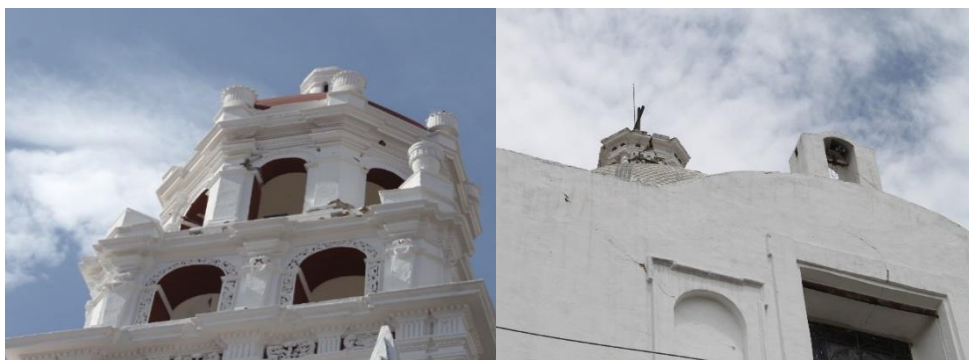
Daños en torre del Templo de La Compañía, en cupulín y muro del Templo de la Soledad
Fuente: CA. Estudios Arquitectónicos/Septiembre 2017
