**CONSOLIDACIÓN Y RE-FUNCIONALIZACIÓN DEL EX CONVENTO DE SAN FRANCISCO TOTIMEHUACÁN CON LA INTEGRACIÓN DE ELEMENTOS PREFABRICADOS.**

**FECHA: 30 DE ENERO DEL 2024**

**TESIS PRESENTADA PARA OBTENER EL GRADO DE LICENCIATURA EN ARQUITECTURA**

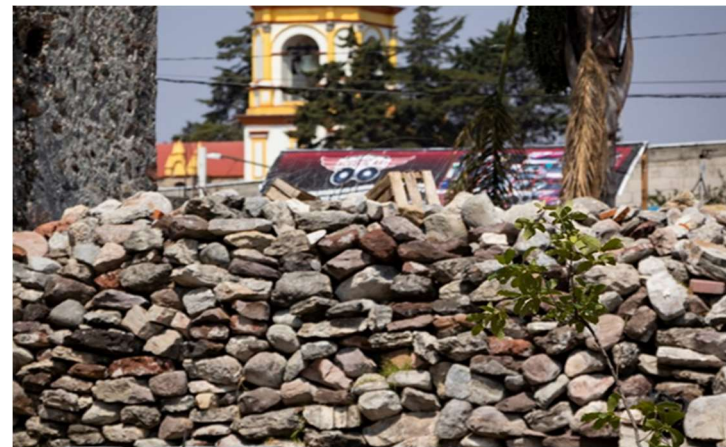
*Imagen 58: Piedra perteneciente al exconvento de San Francisco Totimehuacán. 2023 imagen: Asociación Tepalcayotl*

Ya que nuestro proyecto trata de realizar una intervención mínima al inmueble, se harán intervenciones que tengan que ver con limpieza, liberación y en caso de que sea necesario se harán intervenciones para la estabilidad de la estructura, se realizará una integración de materiales o una anastilosis, ya que se cuenta con material original que anteriormente pertenecía a la estructura, pero debido al deterioro progresivo este colapsó.

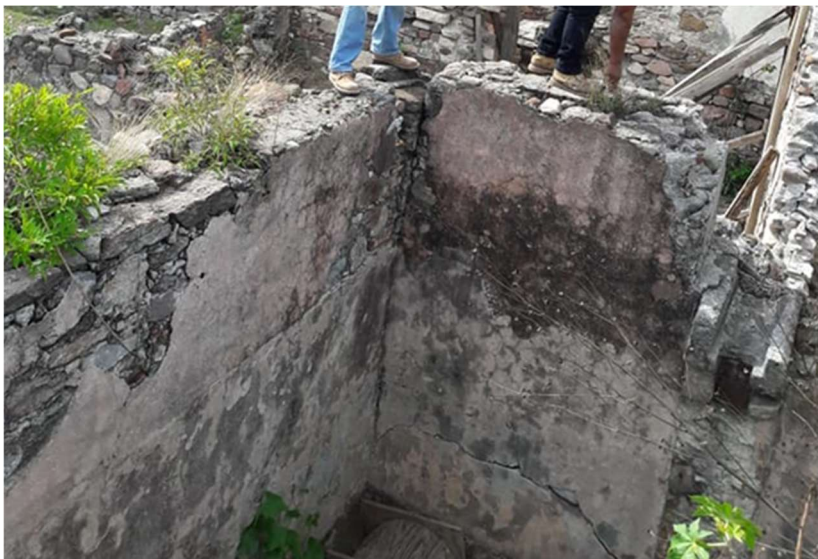
8.-Falta de amarres: Ausencia de traslape en los elementos del muro o sus intersecciones. Estos están presentes en los muros adosados en el sur de la nave del templo.

*Imagen 64: Falta de amarres en el muro norte del exconvento de San Francisco Totimehuacán. 2023 imagen: Asociación Tepalcayotl.*

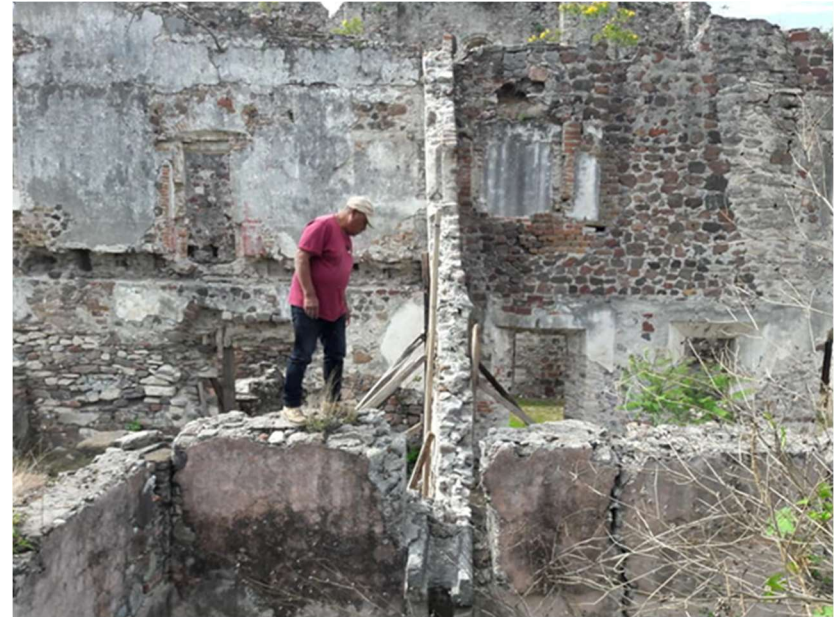
*Imagen 65: Falta de amarres en el muro norte del exconvento de San Francisco Totimehuacán. 2023 imagen: Asociación Tepalcayotl.*

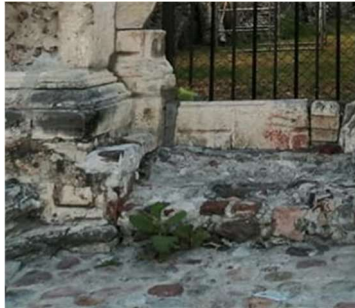
PRESENCIA DE VEGETACIÓN PARÁSITA EN LOS ESCALONES DE LA ENTRADA PRINCIPAL (PIEDRA).

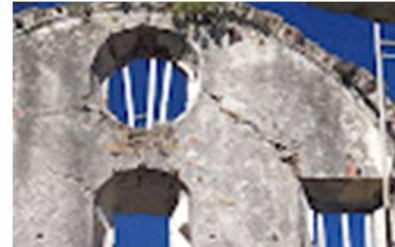
GRIETA PRESENTE DESDE EL MARCO DEL ÓCULO HASTA EL MARCO DEL VANO INFERIOR DERECHO. (PIEDRA).

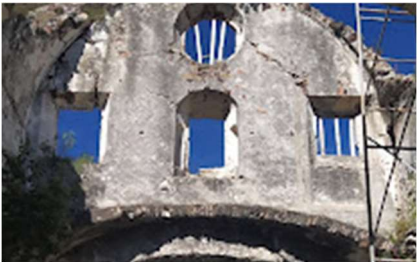
| | <p>PRESENCIA DE EFLORESCENCIA EN BORDES SUPERIORES DE LA CRESTA DE LA PORTADA (PIEDRA).</p> | | <p>FISURAS EN LOS MARCOS DE VANOS INFERIORES.</p> <p>(PREGUNTAR SI ES UNA TRIFORA).</p> |

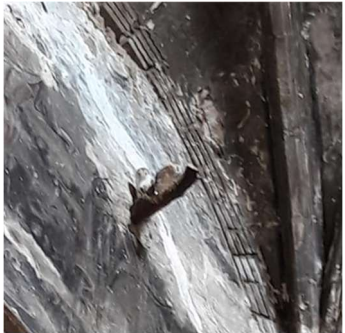
| | <p>PRESENCIA DE HONGO POR HUMEDAD EN TERCELETES DE LA BÓVEDA, EN LOS NERVIOS Y EL TÍMPANO DEBIDO A LA HUMEDAD CAUSADA POR EL AMBIENTE.</p> | | <p>PRESENCIA DE EFLORESCENCIA EN MUROS INTERIORES, TÍMPANO Y TERCELETES (PIEDRA).</p> |

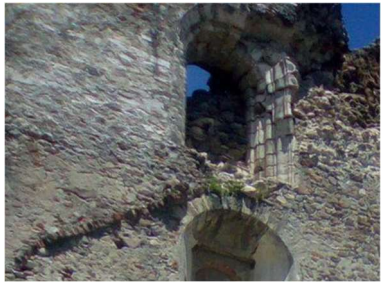
| | <p>PRESENCIA DE VEGETACIÓN PARÁSITA EN BORDES SUPERIORES DEL PARAMENTO EXTERIOR (PIEDRA).</p> <p>Y EN MARCOS DE VANOS Y ARCOS DE LO QUE ANTES ERA EL SOTOCORO (PIEDRA).</p> | | <p>PRESENCIA DE EFLORESCENCIA EN BORDES SUPERIORES DEL PARAMENTO EXTERIOR (PIEDRA).</p> |

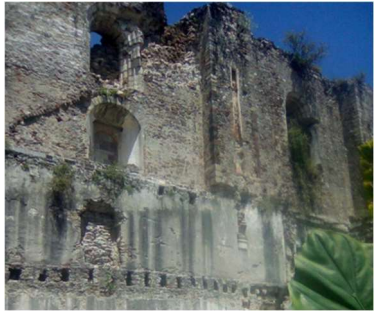
| | <p>PRESENCIA DE HONGO POR HUMEDAD, ESTAS ESTÁN PRESENTES EN VARIAS ZONAS DEL PARAMENTO EXTERIOR DEBIDO A LA HUMEDAD CAUSADA POR EL AMBIENTE (PIEDRA).</p> | | <p>PÉRDIDA Y DESPRENDIMIENTO DE MATERIAL EN VARIAS ZONAS DEL PARAMENTO EXTERIOR (PIEDRA Y APLANADO DE CAL).</p> |

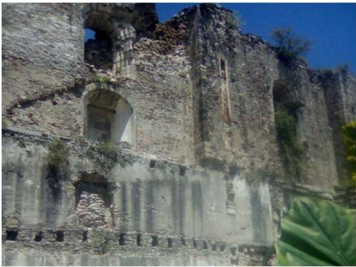
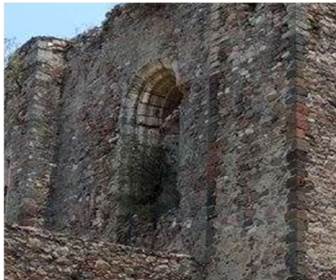
| | <p>PÉRDIDA Y DESPRENDIMIENTO DE MATERIAL EN VARIAS ZONAS DEL PARAMENTO EXTERIOR (PIEDRA Y APLANADO DE CAL).</p> | | <p>GRIETAS EN MARCOS DE VANOS Y ARCOS (PIEDRA).</p> |

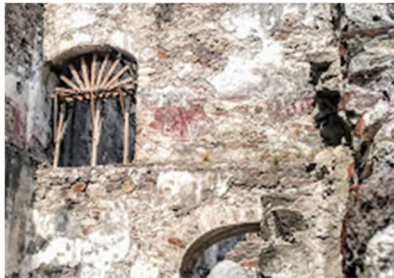
| | <p>PRESENCIA DE VEGETACIÓN PARÁSITA EN BORDES INFERIORES Y SUPERIORES DEL MURO Y EN MASRCOS DE ARCOS (PIEDRA Y LADRILLO).</p> | | <p>PRESENCIA DE EFLORESCENCIA EN DIVERSAS ZONAS DEL MURO (PIEDRA Y LADRILLO).</p> |

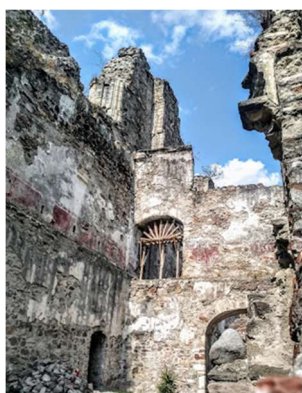
| | <p>PRESENCIA DE HONGOS POR HUMEDAD EN DIVERSAS ZONAS DEL MURO DEBIDO A LA HUMEDAD CAUSADA POR EL AMBIENTE (PIEDRA Y LADRILLO).</p> | | <p>PÉRDIDA Y DESPRENDIMIENTO DE MATERIAL (PIEDRA, LADRILLO Y APLANADO DE CAL).</p> |

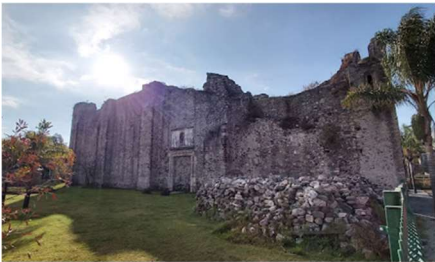
| | <p>PRESENCIA DE<br/>VEGETACIÓN<br/>PARÁSITA EN BORDES<br/>DEL PARAMENTO<br/>(PIEDRA).</p> | | <p>PÉRDIDA Y<br/>DESPRENDIMIENTO DE<br/>MATERIAL EN BORDES<br/>SUPERIORES DEL<br/>PARAMENTO (PIEDRA).</p> |

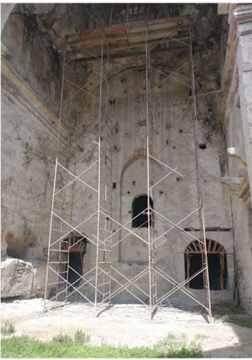
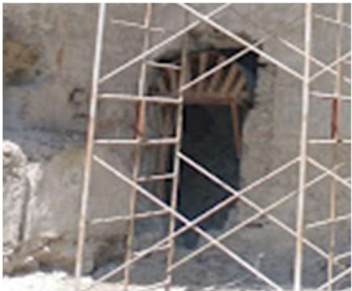
| | <p>PRESENCIA DE HONGO POR HUMEDAD EN LA PARTE SUPERIOR, EN IMPOSTAS, ENJUTAS DEBIDO A LA HUMEDAD CAUSADA POR EL AMBIENTE (PIEDRA).</p> | | <p>FISURAS EN LOS TRES VANOS PRESENTES (PIEDRA).</p> |

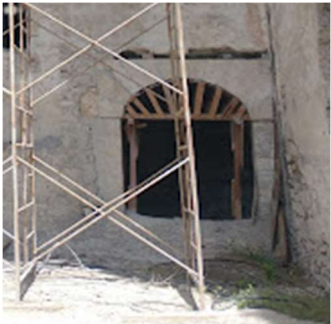
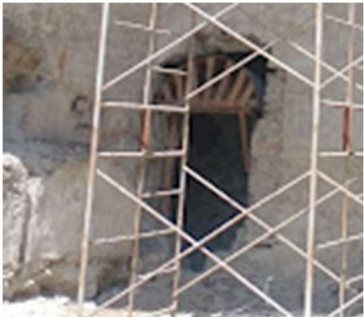
| | <p>GRIETAS EN BORDE SUPERIOR DE LAS ENJUTAS FORMADAS POR EL ARCO REBAJADO DE LA ENTRADA DERECHA (PIEDRA).</p> | | <p>DESPRENDIMIENTO DE MATERIAL EN ARCO DE MEDIO PUNTO DE LA ENTRADA IZQUIERDA (PIEDRA Y APLANADO).</p> |

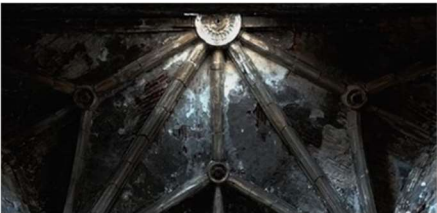
| | <p>PRESENCIA DE HONGO POR HUMEDAD EN LA PLEMENTERÍA, TERCELETES, EN LA CLAVE Y LOS NERVIOS DEBIDO A LA HUMEDAD CAUSADA POR EL AMBIENTE (PIEDRA).</p> | | <p>PÉRDIDA Y DESPRENDIMIENTO DE MATERIAL EN MUROS E IMPOSTAS (APLANADO).</p> |

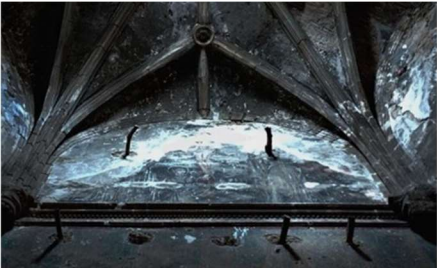
| | <p>PRESENCIA DE EFLORESCENCIA EN PLEMENTERÍA Y TERCELETES (PIEDRA).</p> | | |

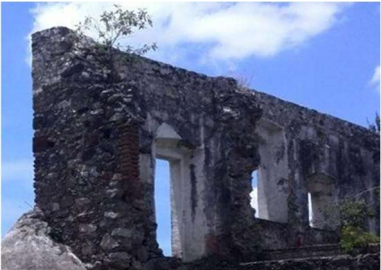
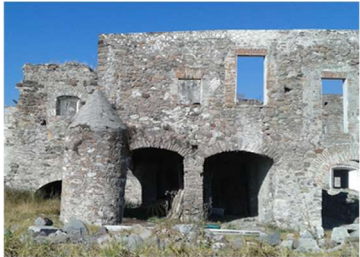
| | <p>PRESENCIA DE VEGETACIÓN PARÁSITA EN BORDES DE LOS MUROS, EN JAMBAS DE LOS VANOS Y EN MARCOS DE LOS ARCOS (PIEDRA Y LADRILLO).</p> | | <p>PÉRDIDA DE MATERIAL EN DIFERENTES ZONAS DE ESTA ÁREA (PIEDRA Y LADRILLO).</p> |

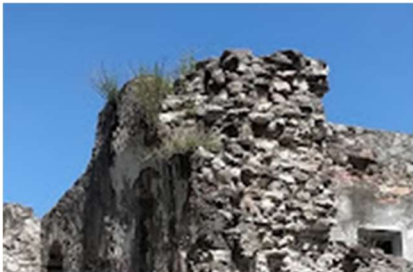
| | <p>PRESENCIA DE VEGETACIÓN PARASITA EN BORDES DE LOS MUROS (LADRILLO Y PIEDRA).</p> | | <p>PÉRDIDA DE MATERIAL EN DIVWERSAS ZONAS DE LOS MUROS DE LA SACRISTIA (LADRILLO Y PIEDRA).</p> |

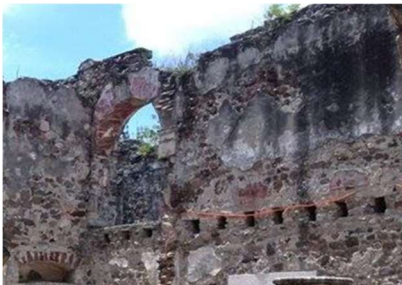
| | <p>PRESENCIA DE HONGO EN VARIAS ZONAS DE LOS MUROS DEBIDO A LA HUMEDAD CAUSADA POR EL AMBIENTE (PIEDRA Y LADRILLO).</p> | | <p>PRESENCIA DE MUSGO, HONGOS Y EFLORESCENCIA EN PISO DEL CLAUSTRO Y LA COCINA DEBIDO A LA HUMEDAD CAUSADA POR EL AMBIENTE (TABIQUE)</p> |

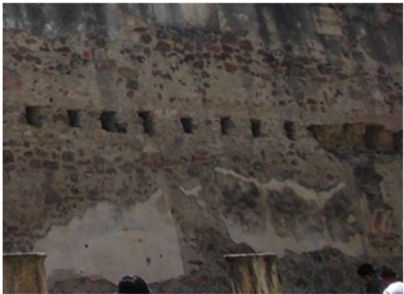
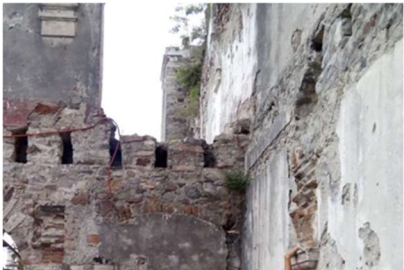
| | <p>PRESENCIA DE EFLORESCENCIA EN VARIAS ZONAS DE LOS MUROS (PIEDRA Y LADRILLO).</p> | | <p>PÉRDIDA DE MATERIAL EN TODOS LOS MUROS DEL CLAUSTRO (PIEDRA Y TABIQUE).</p> |

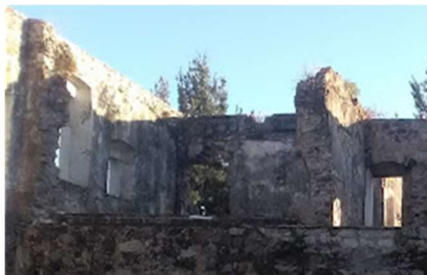
| | PRESENCIA DE EFLORESCENCIA EN VARIAS ZONAS DE LOS MUROS (PIEDRA Y LADRILLO). | | PÉRDIDA Y DESPRENDIMIENTO DE MATERIAL EN VARIAS ZONAS DEL MURO, ESPECIALMENTE EN LOS MARCOS DE LOS VANOS (PIEDRA Y APLANADO). |

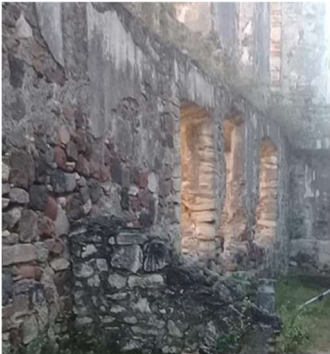
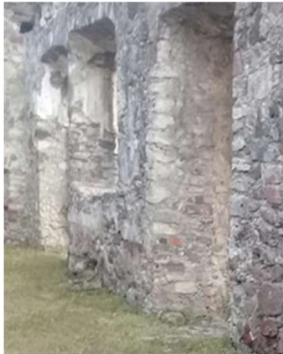
| | <p>PÉRDIDA DE MATERIAL EN DIFERENTES ZONAS DE LOS MUROS, ESPECIALMENTE EN MARCOS DE VANOS Y ARCOS (PIEDRA Y LADRILLO).</p> | | <p>FISURAS EN MARCOS Y JAMBAS DE VANOS DE PUERTAS (PIEDRA Y LADRILLO).</p> |

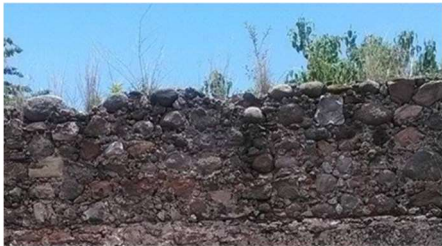
| | <p>PRESENCIA DE VEGETACIÓN PARÁSITA EN BORDES SUPERIORES DE LOS MUROS (LADRILLO Y PIEDRA).</p> | | <p>PRESENCIA DE HONGO EN VARIAS ZONAS DE LOS MUROS INTERIORES Y EXTERIORES DEBIDO A LA HUMEDAD CAUSADA POR EL AMBIENTE (LADRILLO Y PIEDRA).</p> |

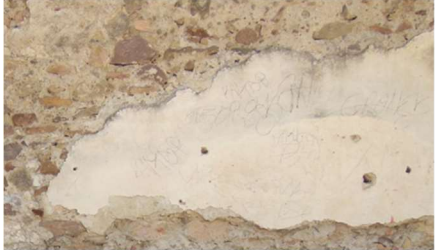
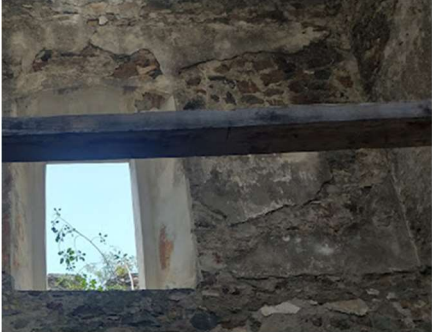
| | <p>PÉRDIDA Y DISGREGACIÓN DE MATERIAL EN VARIAS ZONAS DE LOS MUROS INTERIORES Y EXTERIORES (LADRILLO, PIEDRA Y APLANADO DE CAL).</p> | | <p>PRESENCIA DE FLUORESCENCIA EN VARIAS ZONAS DE LOS MUROS INTERIORES Y EXTERIORES (LADRILLO Y PIEDRA).</p> |
