“Proyecto de restauración para la conservación del patrimonio. Caso templo de Santa Inés del Barrio de Xanenetla.”

TESIS

para obtener el grado de
Maestro en Arquitectura con Especialidad en
Conservación del Patrimonio Edificado

Arq. Gabriela Toledo Góngora

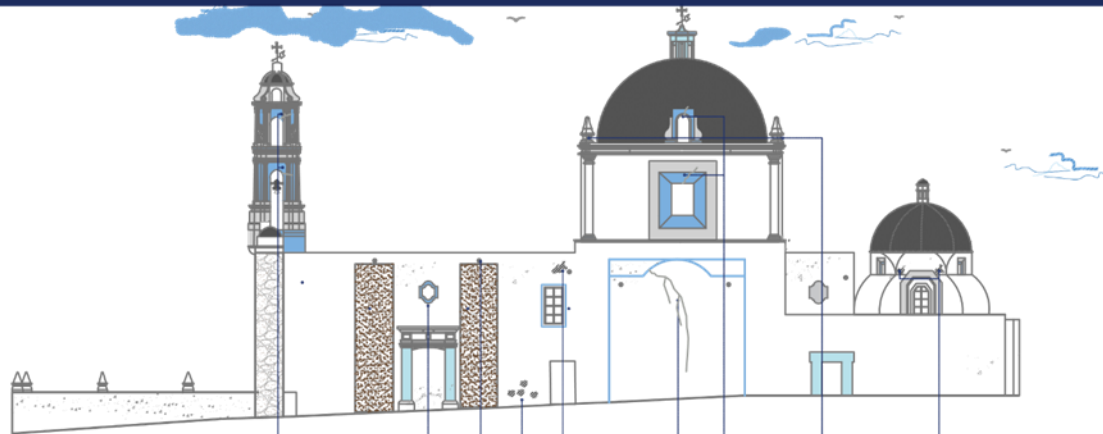
LOGOTIPO Benemérita Universidad Autónoma de Puebla	PROYECTO Proyecto de restauración para la conservación del Patrimonio. Caso templo de Santa Inés del Barrio de Xanenetla.	UBICACIÓN Esquina Del Chirimoyo, Plazuela Santa Inés 3017, Xanenetla, Puebla, Pue.		NORTE 	DIBUJO Gabriela Toledo Góngora	FECHA Feb. 2019
					PLANO Plano de deterioro en muros exteriores (fachada longitudinal)	ESCALA 1:175
					N° LÁMINA DET-02

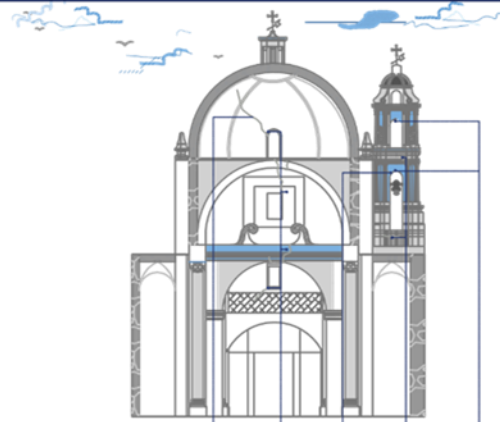
N° LÁMINA
 DET-05

PLANO
 Plano de deterioro en muros (Interior-corte transversal)

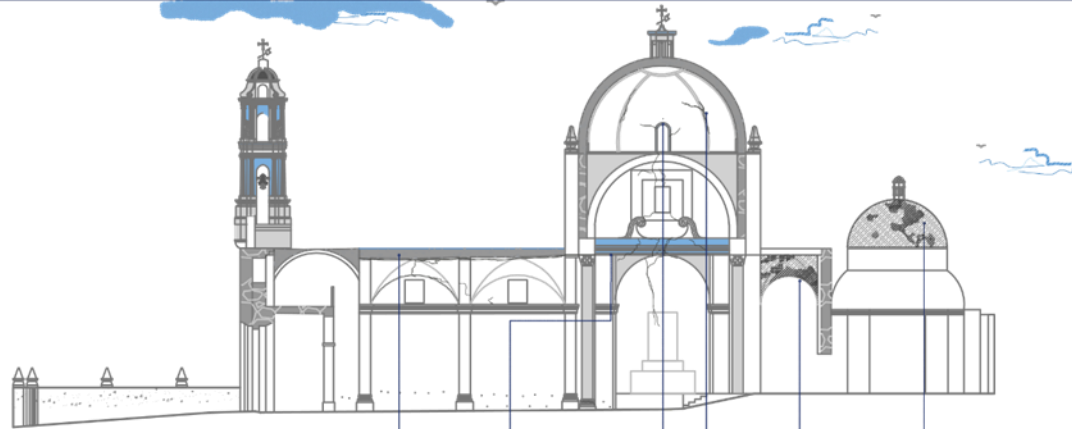
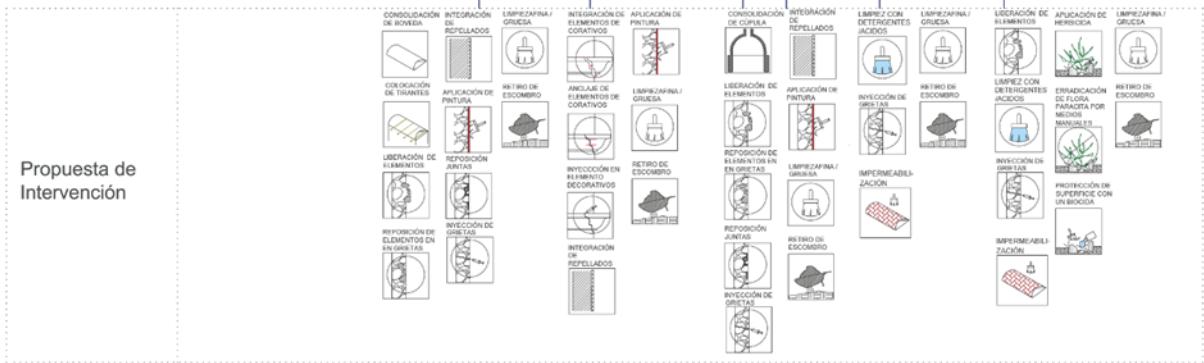
LOGOTIPO   Benemérita Universidad Autónoma de Puebla	PROYECTO Proyecto de restauración para la conservación del Patrimonio. Caso templo de Santa Inés del Barrio de Xanenetla.	UBICACIÓN Esquina Del Chirimoyo, Plazuela Santa Inés 3017, Xanenetla, Puebla, Pue.  	NORTE  	DIBUJO Gabriela Toledo Góngora	FECHA Feb. 2019 ESCALA 1:175 N° LÁMINA INTE-05
PLANO Plano de Propuesta de Intervención en bóvedas, arcos y cúpula

En la bóveda de la nave, se presenta una grieta que va en sentido longitudinal, de acuerdo con el levantamiento se exhibe una abertura ligera en los

apoyos (muros) por lo cual se deberá asegurar mediante unos tirantes que vayan en sentido transversal y que detengan la apertura de los apoyos, posterior a esto se consolidará la grieta mediante la sustitución de material disgregado y rajueleo con mortero a base de cal-arena.
