**BENEMÉRITA UNIVERSIDAD AUTÓNOMA DE PUEBLA**

**PROPUESTA PARA LA NUEVA SEDE DE LA ESCUELA TALLER  
DE CAPACITACIÓN EN RESTAURACIÓN DE PUEBLA**

**TESIS PRESENTADA PARA OBTENER EL TÍTULO DE:  
LICENCIATURA EN ARQUITECTURA**

**OCTUBRE, 2016**

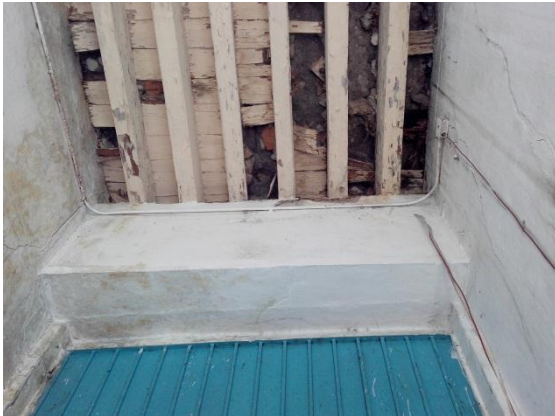
1. El vestíbulo tiene un área de 14.72 m<sup>2</sup>. Aquí se encuentra el centro de carga. (Imagen 12). El sistema constructivo en losa es a base de vigas de madera, tejamanil, terrado, mechinales, recubrimiento de cal-arena y cuadrado de barro (Imagen 11).

**Imagen 11. Sistema Constructivo.**  
**Foto de: Guillermo E. Morales Alva**

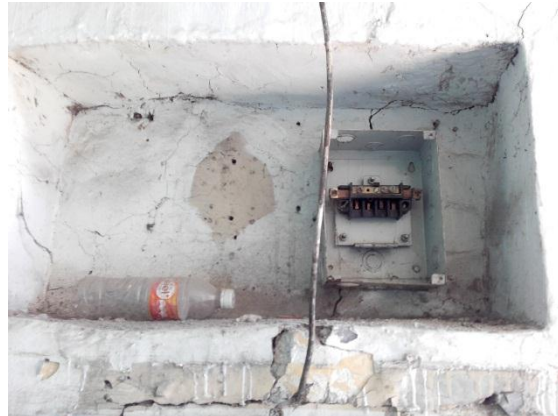
**Imagen 12. Centro de carga**  
**Foto de: Guillermo E. Morales Alva**

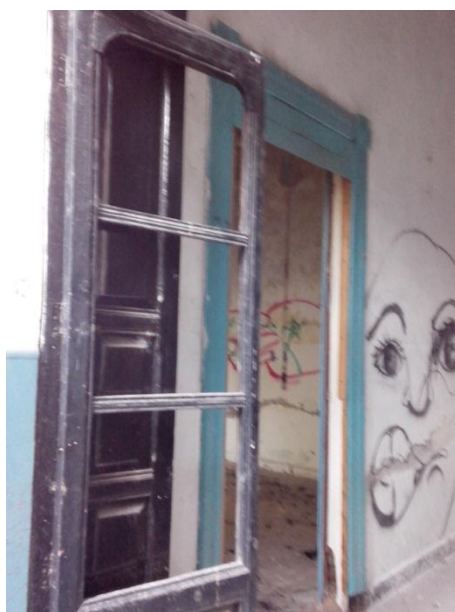
4, 5, 6, 7. Los Muros no tienen grandes daños, sólo presentan grafiti (Imagen 15) y en ciertas partes pérdida de aplanados, así como pintura en mal estado.

**Imagen 15. Vandalismo en muros**  
**Foto de: Ana Laura Toxqui Ortiz. 2014**

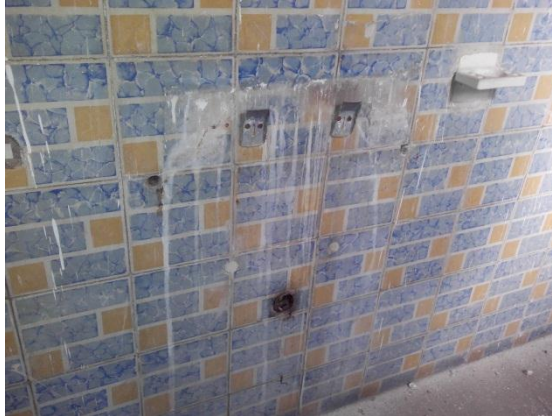
Claramente se puede observar que este espacio era un baño, presenta una tina hecha en obra con acabados en azulejos y salidas de lavabo y W.C. canceladas, (Imagen 16) así como una coladera. Tiene un vitral rectangular de distintos colores.

**Imagen 16. Baño y salidas canceladas**  
**Foto de: Guillermo E. Morales Alva. 2014**

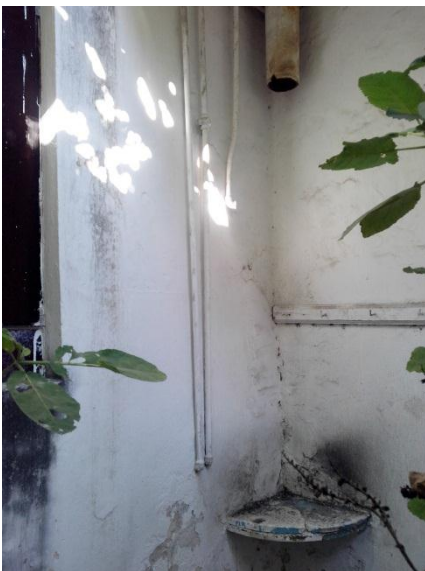
9. Este espacio cumplió la función de patio de servicio. Y se encuentra una instalación para calentador, un lavadero y la salida de un W.C. y aquí se encuentran 2 bajadas pluviales de fierro fundido (FoFo) y PVC dañadas y tapadas causando humedad. (Imagen 17)

**Imagen 17. Salidas canceladas**

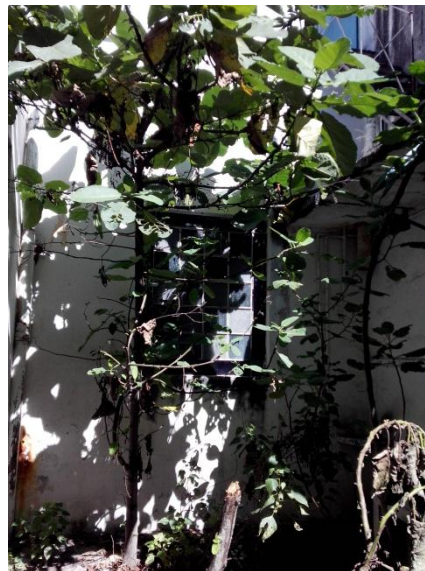
Presenta vegetación que ha crecido tanto, que dificulta el paso. (Imagen 18)

**Imagen 18. Vegetación abundante**

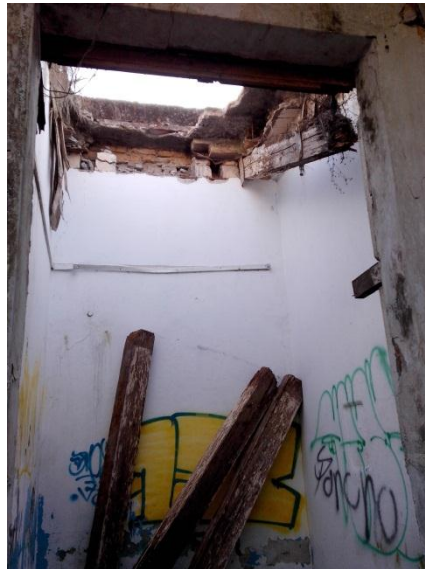
12. Tiene parte de su losa colapsada y muros con pérdida de aplanados. Y por sus pequeñas dimensiones y el escombros de su losa no se puede inferir que función cumplía. (Imagen 19)

**Imagen 19. Losa colapsada y grafiti en muros**  
**Foto de: Guillermo E. Morales Alva. 2014**

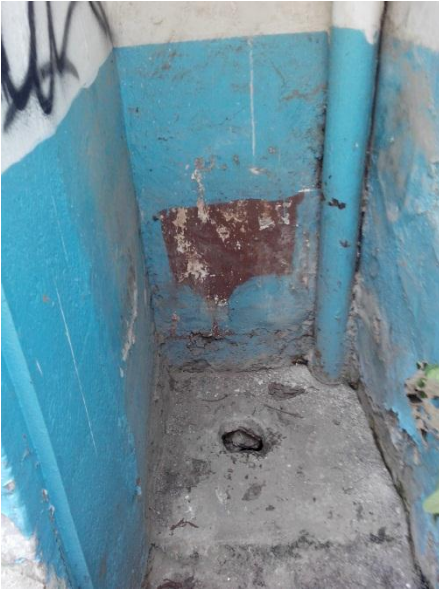
13. En este espacio se ubican salidas de 3 W.C. (Imagen 20), separados por cancelería ya en mal estado (Imagen 21). También se observa un tubo de bajada pluvial.

**Imagen 20. Salida de WC**

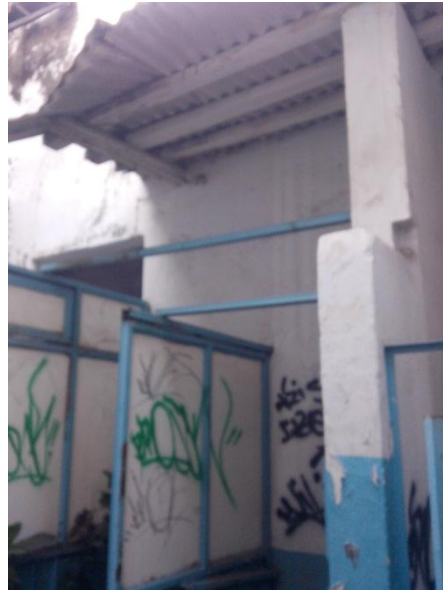
**Imagen 21. Divisiones de WC**

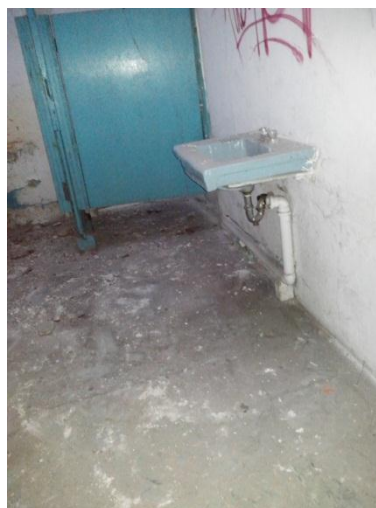
15. Este espacio también cumplía la función de baño, se observa al fondo dos salidas de W.C. bloqueadas separadas por un cancel de madera con puerta y un lavabo de cerámica empotrado en la pared (Imagen 22).

**Imagen 22. Salida de WC**

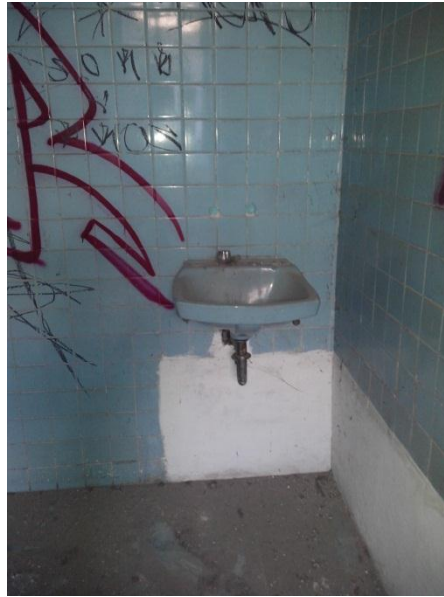
pared y una coladera (Imagen 23). También presenta de un armario con puerta de madera.

**Imagen 23. Lavabo**

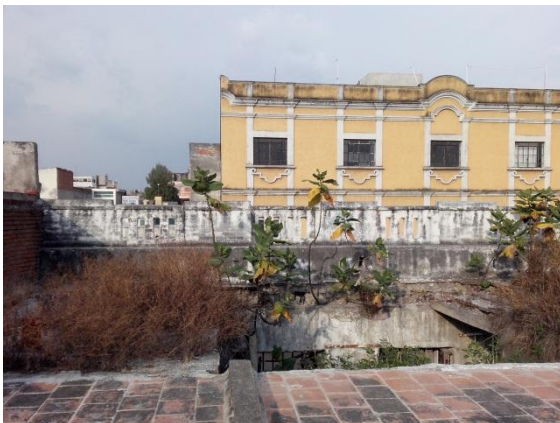
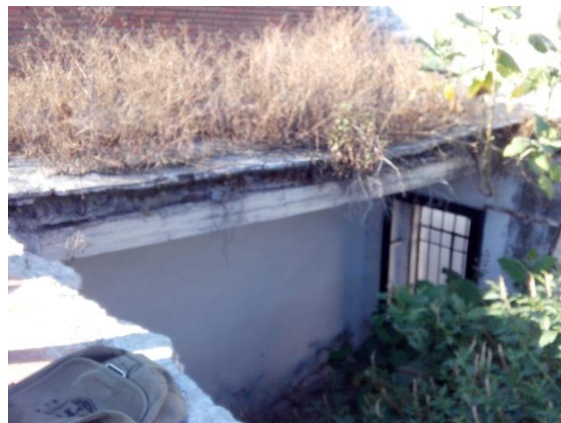
20. Este cuarto presenta una losa colapsada y debido a esto no se pudo observar bien, ya que los escombros no permitieron la entrada.

El sistema constructivo que tenía la losa era a base de vigas de madera, tejamanil, terrado, mechinales, recubrimiento de cal-arena y cuadrado de barro. (Imágenes 24 y 25)

**Imágenes 24 y 25. Losa Colapsada Fotos de: Guillermo E. Morales Alva. 2014**

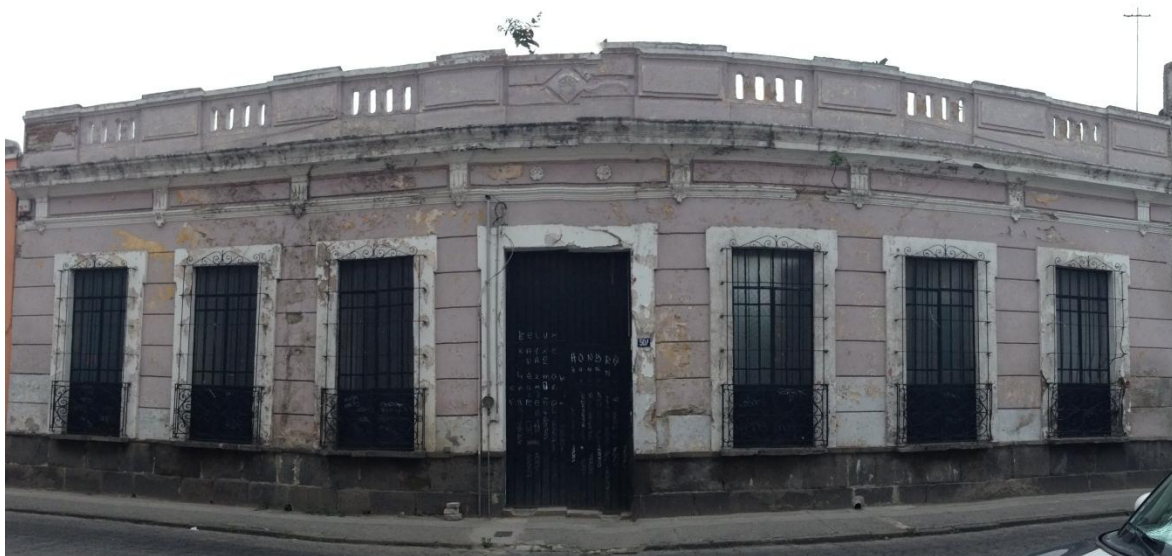
**Imagen 30. Fachada, 9 Poniente No. 507**

En la parte superior de la puerta existe una moldura deteriorada, la cual no se puede percibir la forma que tenía inicialmente ya que ha perdido varias partes por la erosión y el tiempo.

Se observan pérdida de aplanados, existencia de parásitos y algunas grietas que no afectan la estructura y solo es necesario resanar.

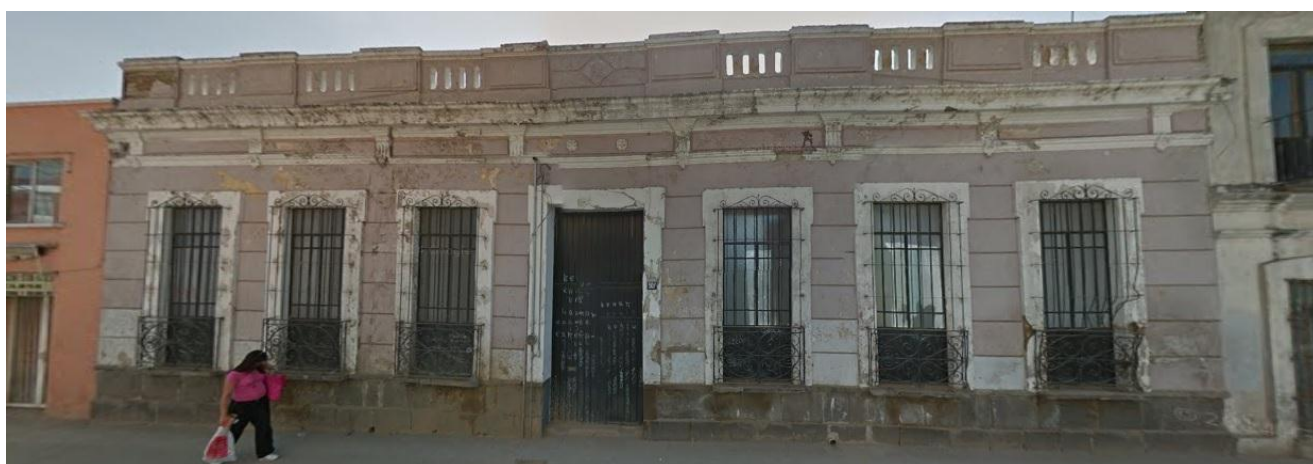
**Imagen 31. Fachada, 9 Poniente No. 507**
