**Nuevos Usos en la Arquitectura Religiosa Franciscana.**  
**Propuesta de Reutilización del Conjunto Conventual de San**  
**Francisco Tepeyanco, Tlaxcala**

Tesis presentada para obtener el grado de Maestro en Arquitectura con  
Especialidad en Conservación del Patrimonio Edificado

**Arq. Miguel Ángel Sánchez Espinosa**  
CVU: 849112 ID: 217470563

**Enero 2020**

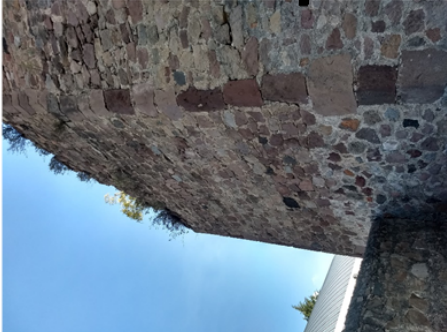
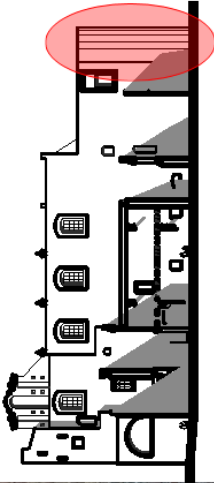
| Datos de identificación | | Tipo de elemento | | Material base | Acabado final |
|---|---|---|---|---|---|
| <div><p>Detalle de fábrica en muro testero zona de ábside original. Templo conventual paramento oriente</p></div> | | | | | |

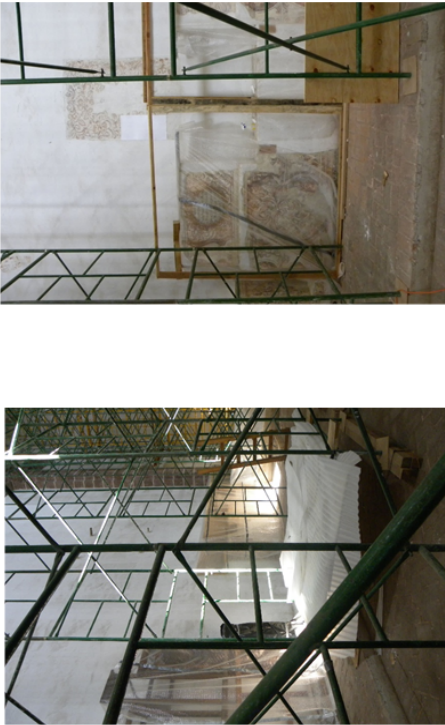
**Detalle de materiales existentes en muros.  
Templo conventual paramento interior norte**

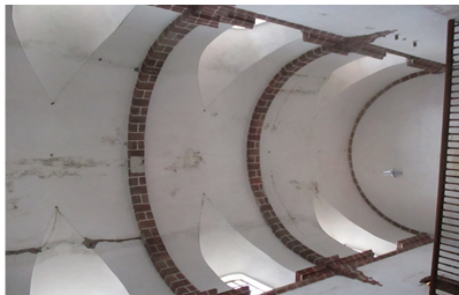
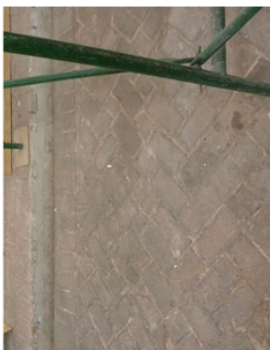
| Datos de identificación | | Tipo de elemento | | Material base | | Acabado final | |
|---|---|---|---|---|---|---|---|
| Referencias gráficas | <br><br><div>Detalle de materiales que configuran el pavimento.<br/>Interior Templo conventual</div> | 20 | Mortero liga base cemento | 20 | Pintura de esmalte | | |

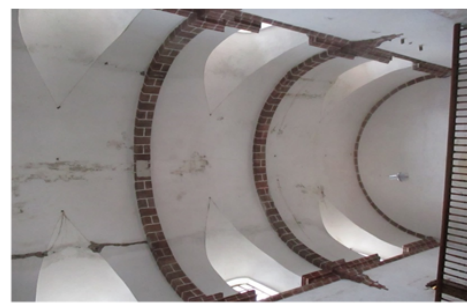
Detalle de materiales que configuran la cubierta y elementos adyacentes Interior Templo conventual

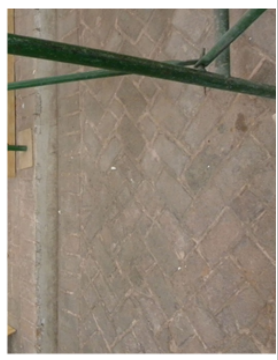
Detalle de materiales que configuran el pavimento. Interior Templo conventual

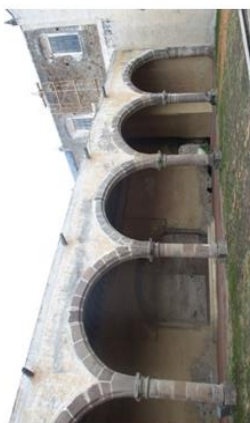
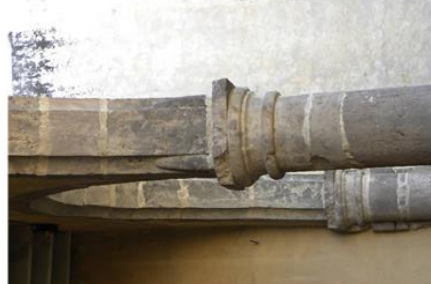
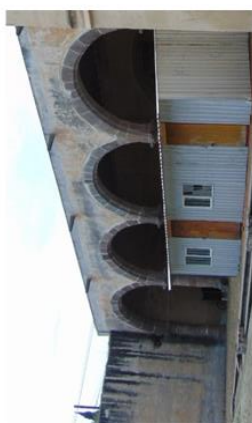
| Referencias gráficas | | <div><div>Detalles de la composición material al exterior. Capilla abierta paramento zona poniente (arcada de acceso).</div></div> |

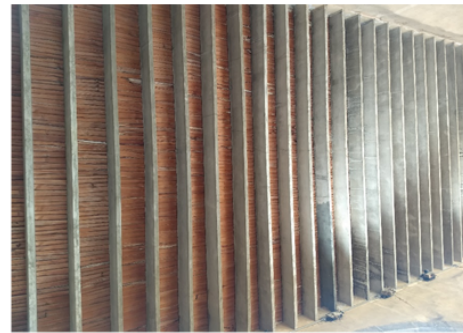
Detalle de configuración material de cubierta actual. Interior capilla abierta.

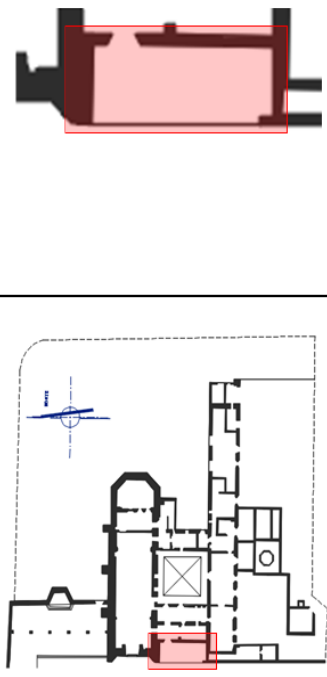
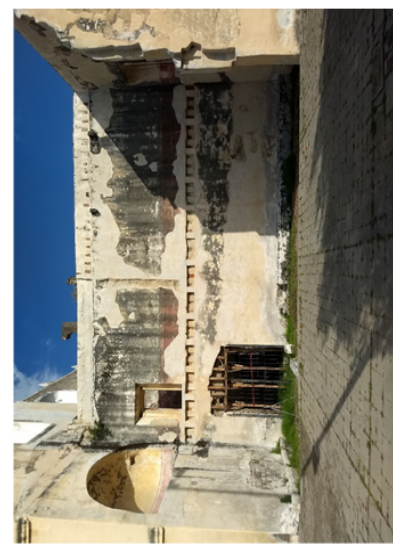
| Paramento oriente presenta vestigios de pintura mural. El espacio no cuenta con arcada ni cubierta, presenta vestigios de mechinales que sugieren la existencia de losa franciscana con viguería. El cerramiento del vano de acceso hacia el convento evidencia desprendimiento de materiales por lo que su fábrica se percibe expuesta. | FAB-CONV-01 |

Detalle general de los paramentos y sus materiales existentes al interior de portal de peregrinos.

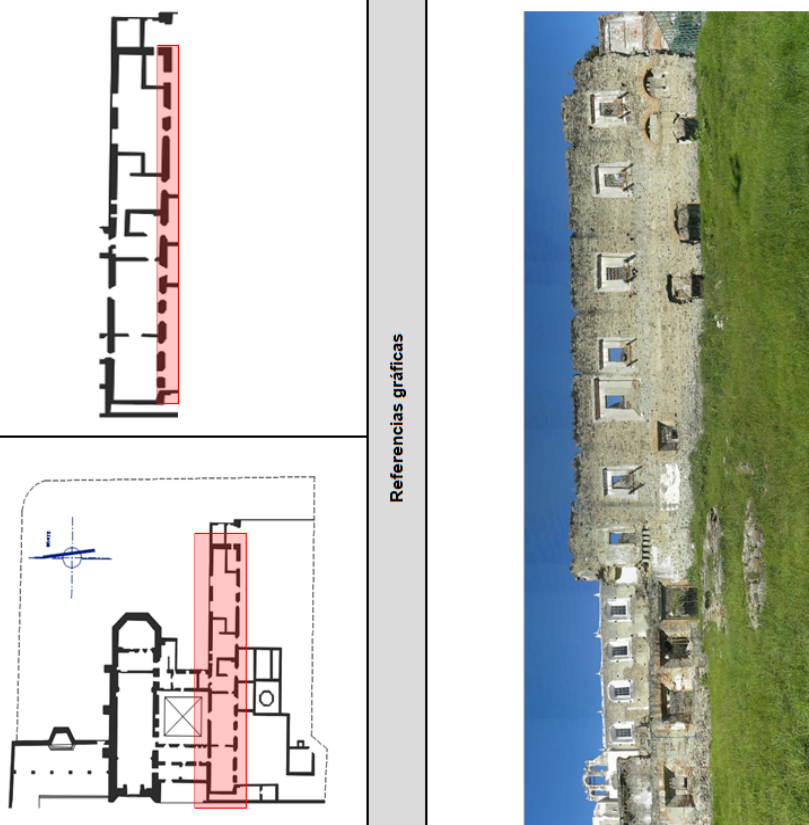
| Referencias gráficas | <p>Detalle de la composición de fábrica. Refectorio - cocina - celdas. Fachada sur</p> | Paramento norte presenta vestigios de aplanados en la zona correspondiente a planta alta. El espacio no cuenta con losas ni cubiertas. El pavimento es inexistente. | FAB-CONV-06 |

Paramento norte presenta vestigios de aplanados en la zona correspondiente a planta alta. El espacio no cuenta con losas ni cubiertas. El pavimento es inexistente.

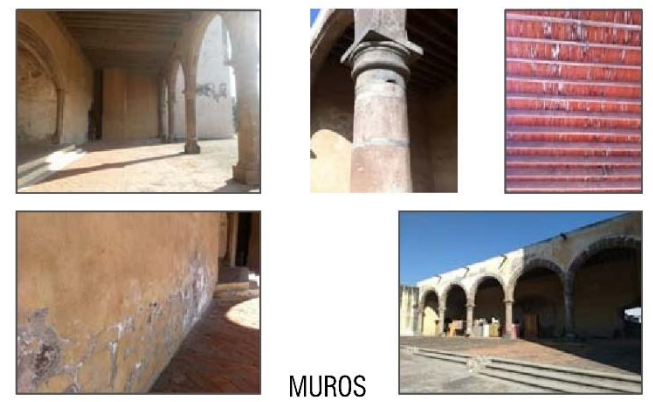
### CAPILLA ABIERTA

Presentan eflorescencias derivadas de la filtración de humedad principalmente por medios capilares, ocasionando también el decohesimiento y pérdida de aplanados en distintas secciones inferiores.

El intemperismo también ha sido factor en la pérdida de coloración de la capa pictórica con o sin representaciones decorativas.

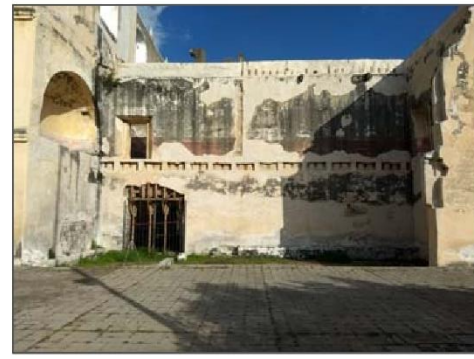
### PORTAL DE PEREGRINOS

Existe acumulación de sales derivado de la absorción de humedad por capilaridad que se ha concentrado al interior de la fábrica de los muros, situación que también ha contribuido al desprendimiento de los aplanados.

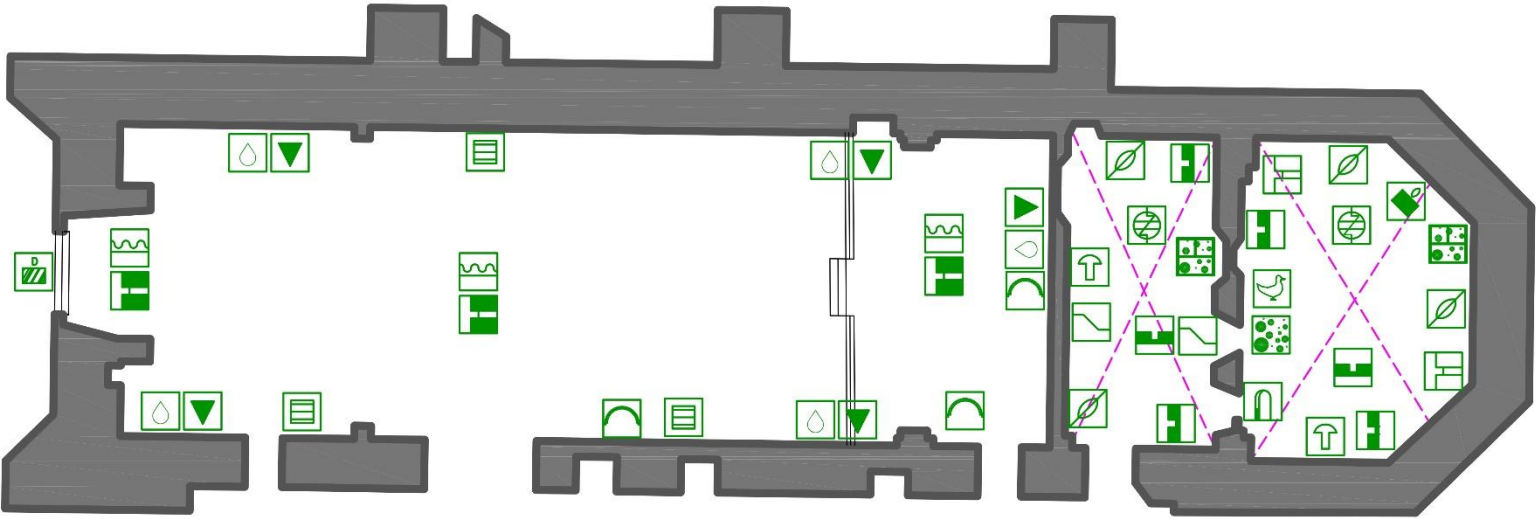
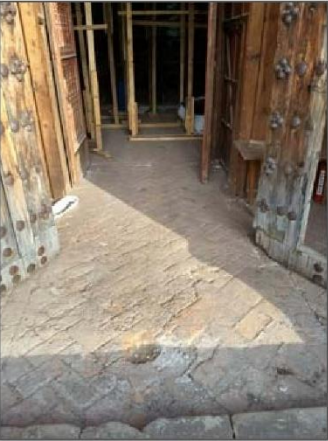
PLANTA ARQUITECTÓNICA  
TEMPLO CONVENTUAL

El pavimento de solera de barro presenta erosión tanto de la superficie de contacto como de las juntas de mortero derivado de condiciones físicas atmosféricas como humedad y viento, así como factores antropogénicos como el tránsito de feligreses y visitantes al interior del templo, y el uso como bodega que se le ha dado a la nave almacenando objetos no correspondientes al uso original o pertenecientes a la parroquia secular.

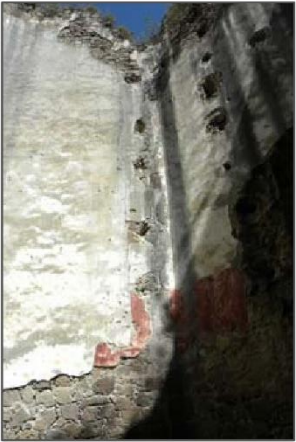
ZONA DE ÁBSIDE ORIGINAL

La zona presenta múltiples deterioros físicos causados por factores abióticos derivados del intemperismo. El espacio se encuentra descubierto por colapso total de sus cubiertas y losas lo que ha permitido la filtración de humedad por capilaridad, escurrimientos y condensación en los muros que desencadenaron desprendimientos de aplanados, erosión y pérdida de materiales pétreos, proliferación de microorganismos y flora parasitaria en diferentes formatos, decoloración de los vestigios de capa pictórica decorativa y suciedad en elementos de piedra. Al no contar con cubierta, el espacio es vulnerable ante la presencia de fauna nociva como palomas y avispas.

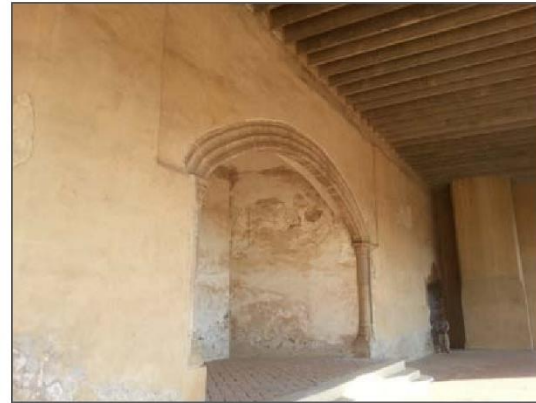
La cubierta actual (al igual que la arcada) es una alteración realizada en 1984 a la configuración original del espacio para proteger el presbiterio. Se observan manchas en tablazón y viguería de concreto por escurrimientos y acumulación de agua ocasionada por el asolvamiento del sistema de desalojo pluvial en cubierta. Se identifica deterioro por agentes bióticos derivado de la presencia de fauna nociva (palomas) y deyecciones.

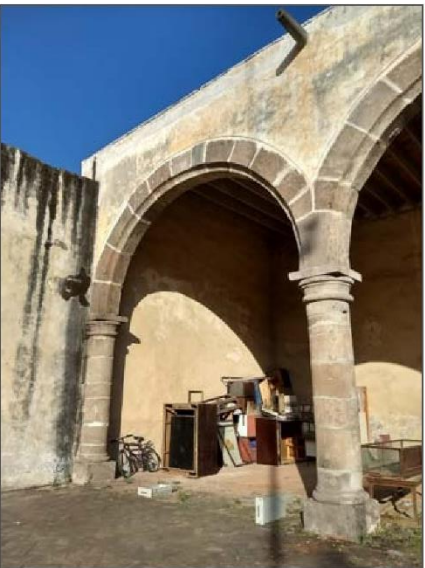
El pavimento de solera de barro al interior de la capilla presenta disgregamiento tanto de la superficie de contacto como de las juntas de mortero derivado de condiciones físicas atmosféricas como humedad y viento, factores abióticos químicos como el contacto con gases contaminantes producidos por los hidrocarburos vehiculares, factores bióticos como la presencia de deyecciones animales cuyos ácidos provocan erosión en los materiales pétreos. Otros factores de desgaste por lo que sufre el pavimento es el tránsito de personas y el uso como bodega que se le ha dado a la capilla almacenando objetos pesados como escritorios, cimbra muerta, estanterías, etc. (factores antropogénico). El pavimento exterior de la capilla presenta las condiciones anteriores de deterioro adicionando la presencia de microorganismos y crecimiento de micro flora a consecuencia de su directa exposición a las condiciones climáticas.

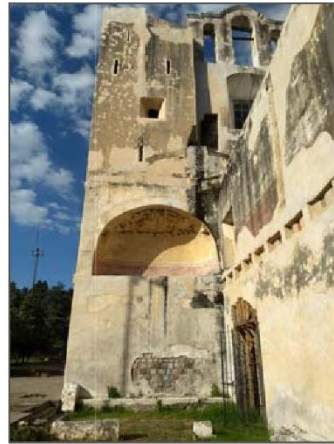
### PORTAL DE PEREGRINOS

Existe presencia de eflorescencias derivadas de la filtración de humedad principalmente por medios capilares, ocasionando también el decohesimiento y pérdida de aplanados en secciones inferiores. La desintegración de aplanados ha desencadenado la exposición parcial de los materiales base de la fábrica que constituye al sistema murario. La capa pictórica ha perdido su coloración a consecuencia de la exposición constante a la luz natural y escurrimientos de agua pluvial. Como resultado de factores físicos abióticos como la humedad y la exposición solar, el crecimiento de microorganismos y flora parasitaria se encuentra presente en las esquinas de los paramentos. Los agentes físicos bióticos también se encuentran presentes mediante la acumulación de nidos de avispas, fauna nociva que daña la integridad de los materiales preexistentes.

La superficie de las soleras de barro y las juntas de unión de mortero cal arena sufren de deterioro físico por erosión de sus componentes materiales, derivado de factores ambientales como la humedad y el viento que han causado su disgregación. Factores antropogénicos como el tránsito peatonal también han contribuido al desgaste mencionado. Existe crecimiento de micro flora parasitaria en juntas de unión.

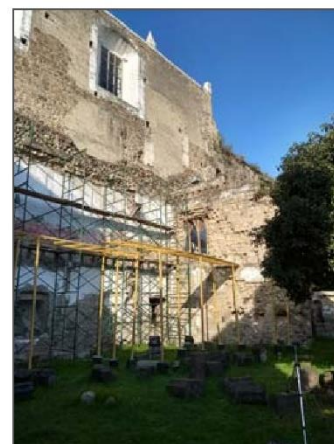
### CLAUSTRO

La estructura en todos los espacios del convento, presenta múltiples deterioros físicos causados por factores abióticos derivados del intemperismo. Ninguno de los espacios cuenta con sistema de losas o cubiertas ya que han colapsado totalmente durante el periodo de abandono, lo que ha permitido la filtración de humedad por capilaridad, escurrimientos y condensación en los muros que permitieron desprendimientos de aplanados, erosión y pérdida de materiales pétreos, proliferación de microorganismos y flora parasitaria en diferentes formatos, decoloración de los vestigios de capa pictórica decorativa en el claustro y suciedad en elementos de piedra.

Al no contar con cubierta, los espacios son vulnerables ante la presencia de fauna nociva como palomas y avispas que afectan la integridad de los materiales mediante sus deyecciones.

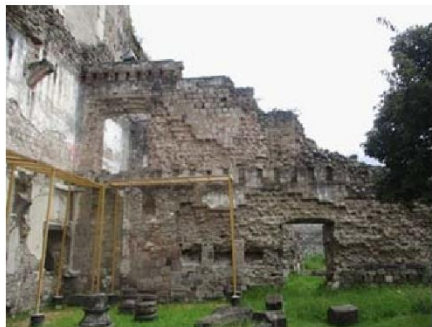
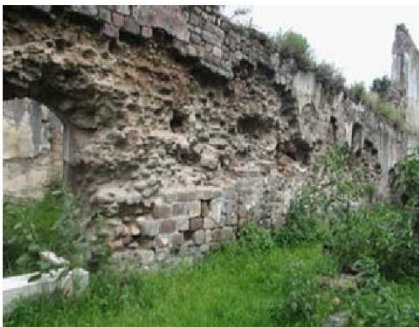
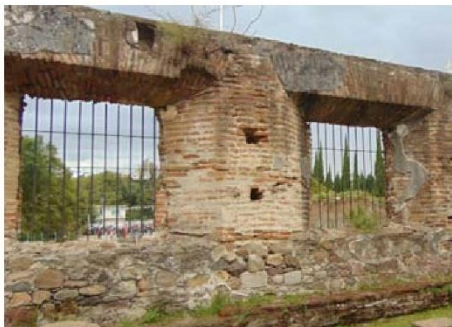
La estructura en todos los espacios del convento, presenta múltiples deterioros físicos causados por factores abióticos derivados del intemperismo. Ninguno de los espacios cuenta con sistema de losas o cubiertas ya que han colapsado totalmente durante el periodo de abandono, lo que ha permitido la filtración de humedad por capilaridad, escurrimientos y condensación en los muros que permitieron desprendimientos de aplanados, erosión y pérdida de materiales pétreos, proliferación de microorganismos y flora parasitaria en diferentes formatos, decoloración de los vestigios de capa pictórica decorativa en el claustro y suciedad en elementos de piedra.
