BENEMÉRITA UNIVERSIDAD AUTÓNOMA DE PUEBLA

Maestría en Arquitectura con especialidad en Conservación del Patrimonio Edificado

DIAGNOSIS DE LAS CRIPTAS DEL EXCONVENTO DE SANTA MÓNICA, PUEBLA PARA SU CONSERVACIÓN

Presenta
Mauricio Castillo López
(Matrícula 221470254 - CVU 1139695)

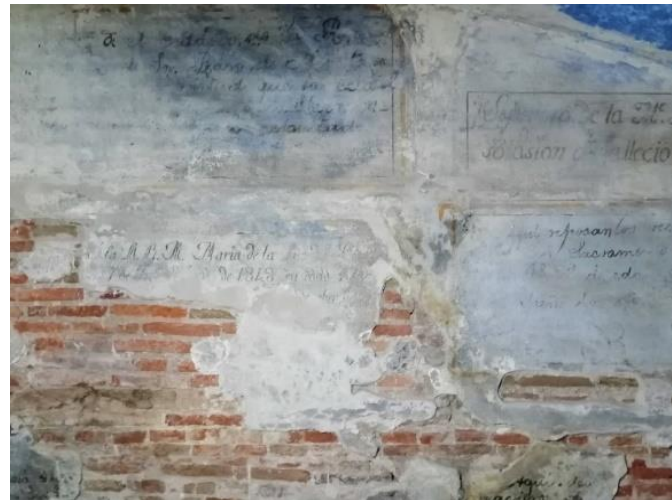
Estado actual de las catacumbas de Santa Mónica, se aprecia la pérdida de aplanados y con ello las inscripciones hechas a mano por las monjas. Fotografía del autor. 2021

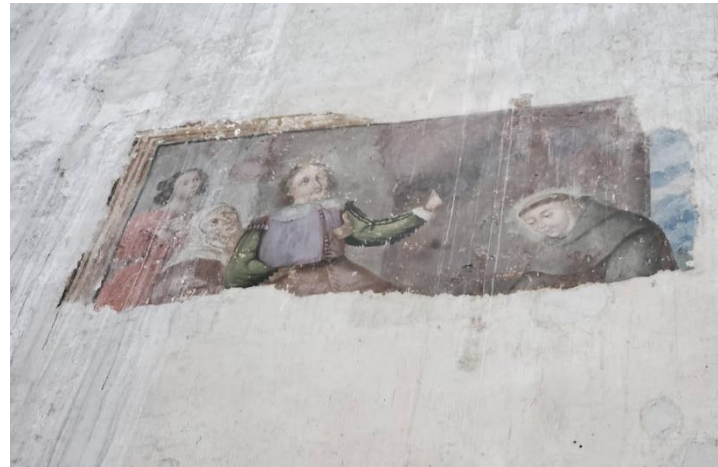
2119 Efectos de la lluvia que pasa por las bóvedas del exconvento de Huejotzingo, Puebla. Fotografía del autor 2023

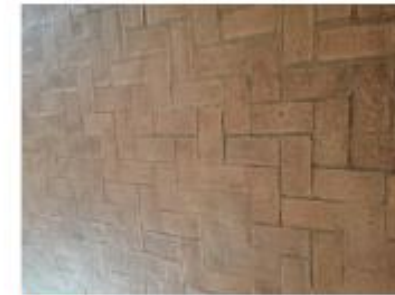
IMC61 PISO DEL INTERIOR DEL CORO BAJO SE PUEDE VER EL ACABADO POLIMÉRICO FOTOGRAFÍA DEL AUTOR AÑO 2022

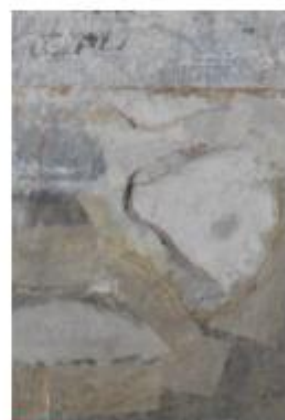
Desgregación y desprendimiento de aplanado en muro

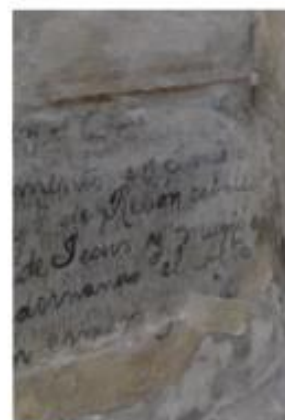
Faltante de pintura a la cal y degradación de pintura al temple

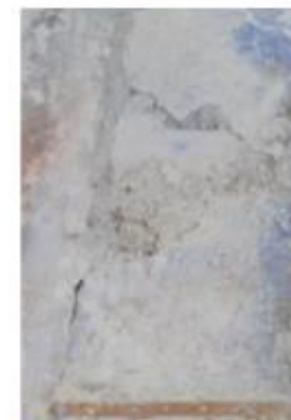
Fisura multi direccional en aplanado de mortero cal-arena

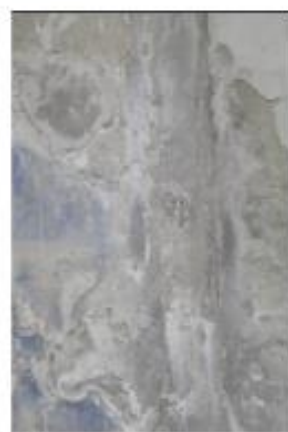
Cristalización de sales en muro

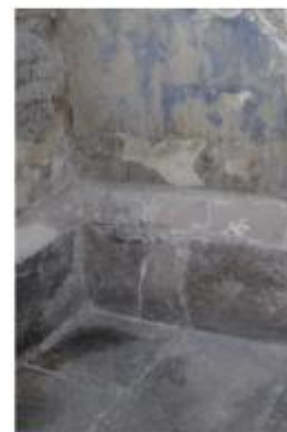
Humedad por capilaridad en el zócalo de piedra

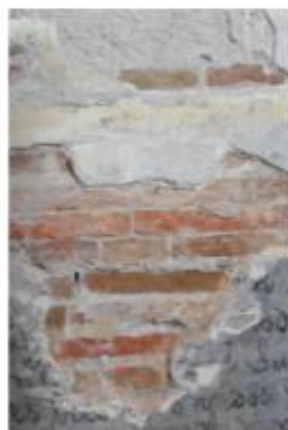
Cristalización de sales en muro

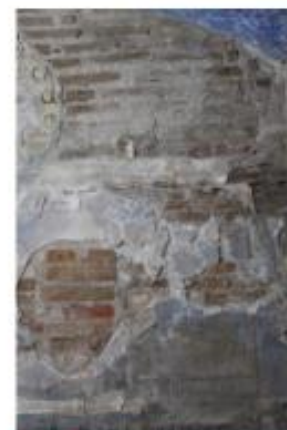
Disgregación y desprendimiento de aplanado en muro

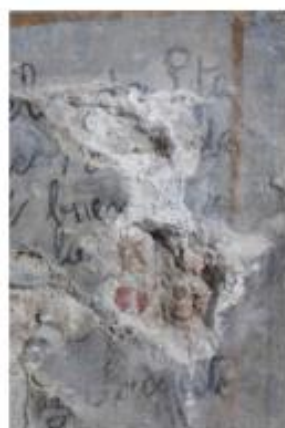
Cristalización de sales en muro

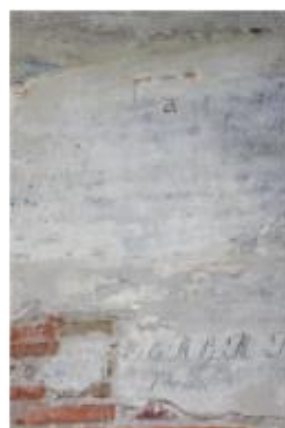
Residuo de pintura a la cal y degradación de pintura al temple

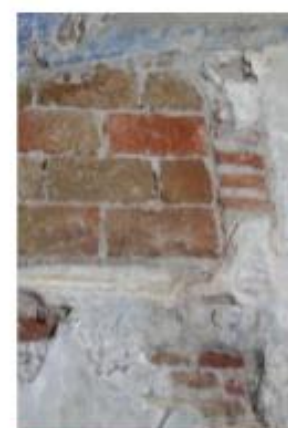
Disgregación y desprendimiento de aplanado en muro

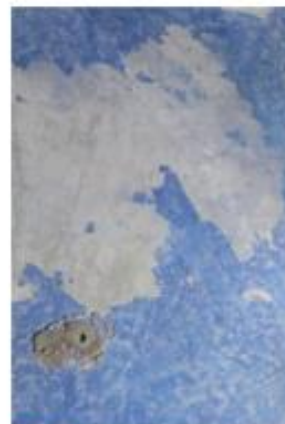
Resquebraje de pintura a la cal y degradación de pintura al temple

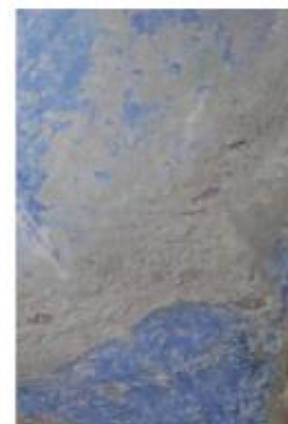
Disgregación y desprendimiento de aplanado en muro

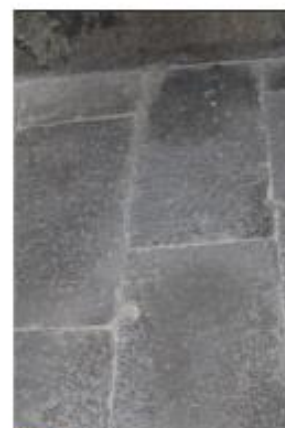
Humedad por capilaridad en el piso de piedra

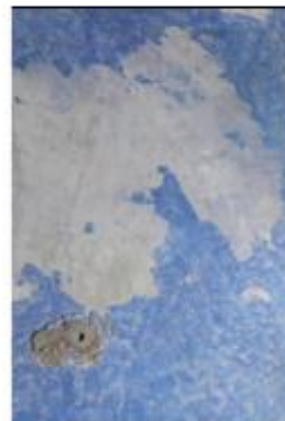
Apertura de vano para incorporar un tubo de PVC de 2"

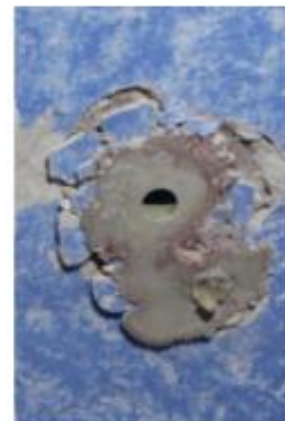
Agregado de mortero cemento arena

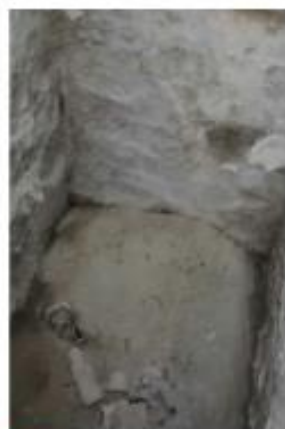
Distancia de escombro sobre el piso detrás de muro capuchino del ladrillo
