**SUPERVISIÓN TÉCNICA DE LOS PROCESOS  
CONSTRUCTIVOS EN OBRA: TEATRO MUNICIPAL  
EN SAN PEDRO CHOLULA, PUEBLA.**

**TESINA**

Para obtener el grado de  
**MAESTRO EN INGENIERÍA**  
**CON OPCIÓN TERMINAL EN CONSTRUCCIÓN**

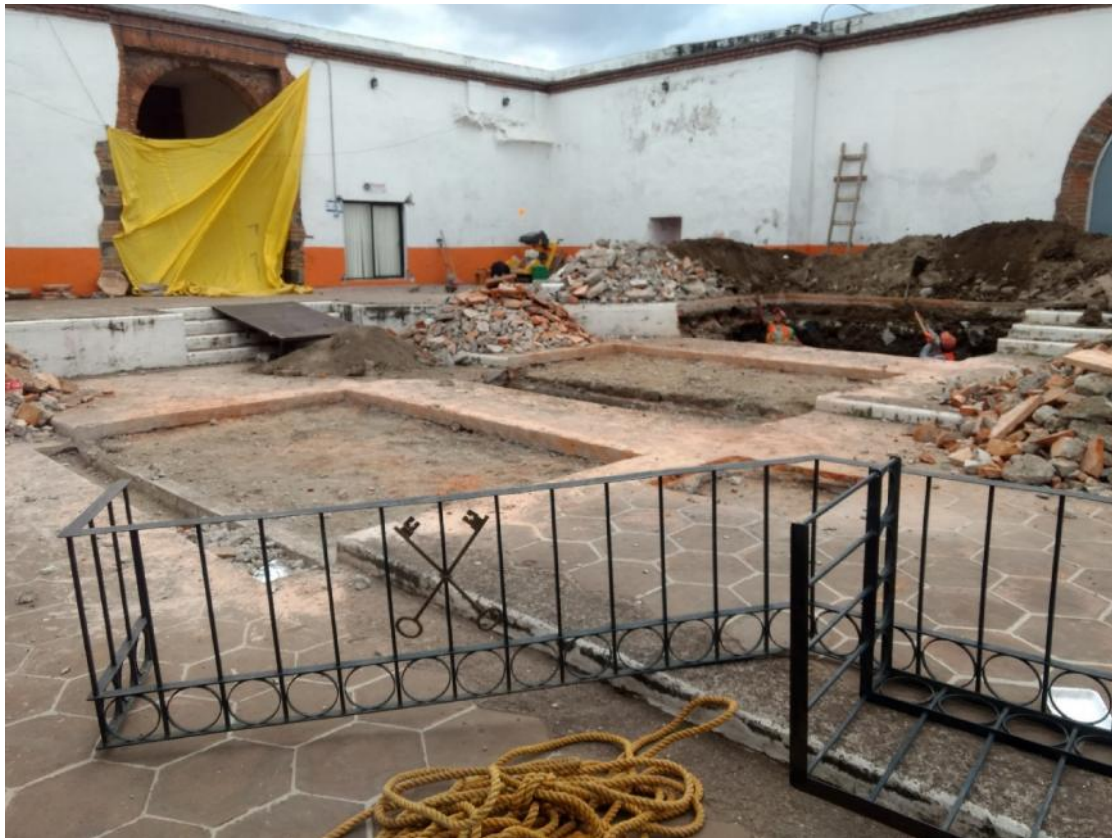
**FIGURA N° 28 Trabajos preliminares. (Fuente: Propia).**

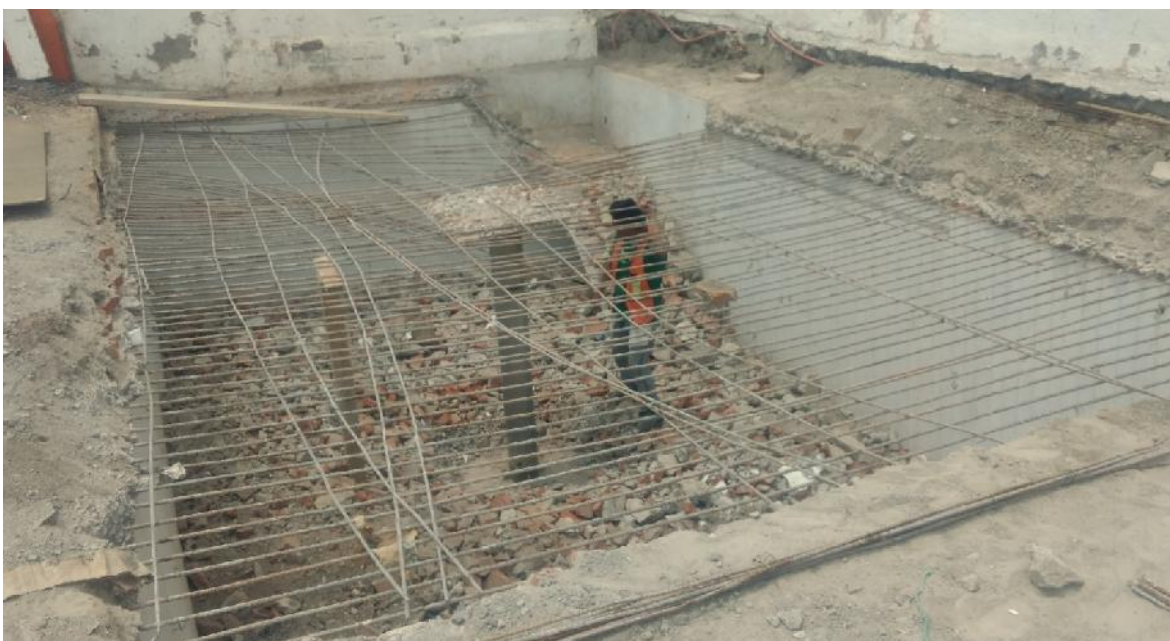
**FIGURA N°29 Demolición de losa en patio principal. (Fuente: Propia).**

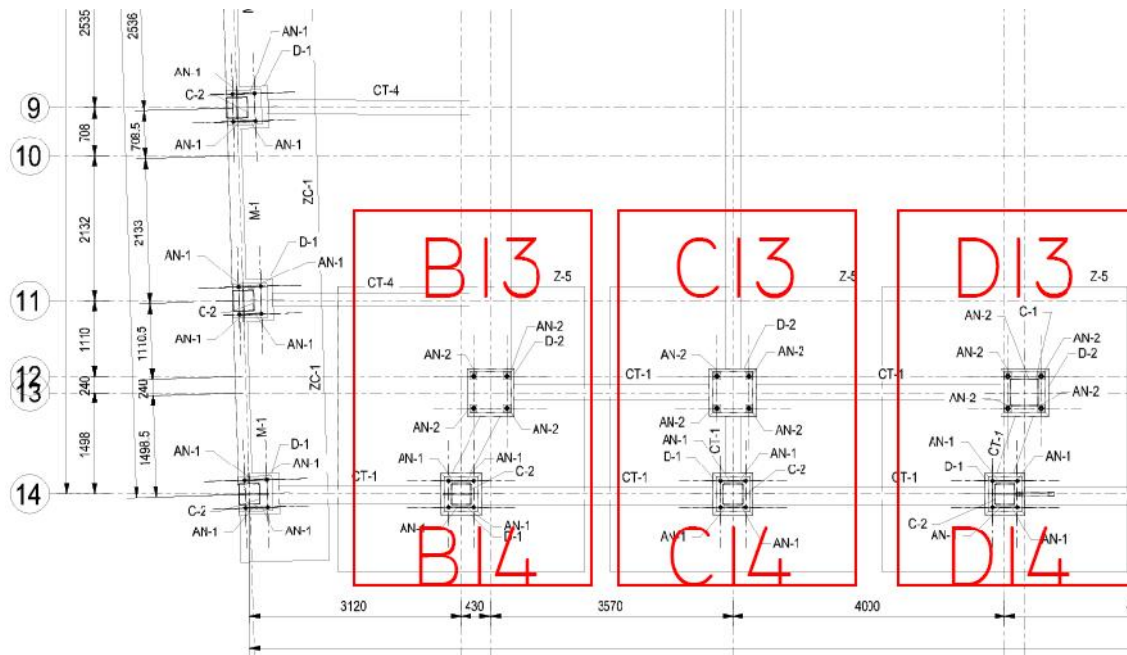
Las excavaciones de las zapatas ilustradas como B13-14, C13-14 Y D13-14 son zapatas aisladas dobles con una profundidad de 1.83 metros (tipo Z5), por lo que fue necesario realizar la excavación hasta encontrar el piso firme y realizar los rellenos en zanja compactado al 85% Proctor con compactador vibratorio, cuidando que las capas de material obedecieran a los 20 cm máximos que marca el concepto; hasta alcanzar la profundidad deseada para la posterior colocación de la plantilla de concreto hecho en obra de  $f'c$  100kg/cm<sup>2</sup> de 6 centímetros.

**FIGURA N°35 Ubicación de zapatas B13-14, C13-14, D13-14. (Fuente: Propia).**

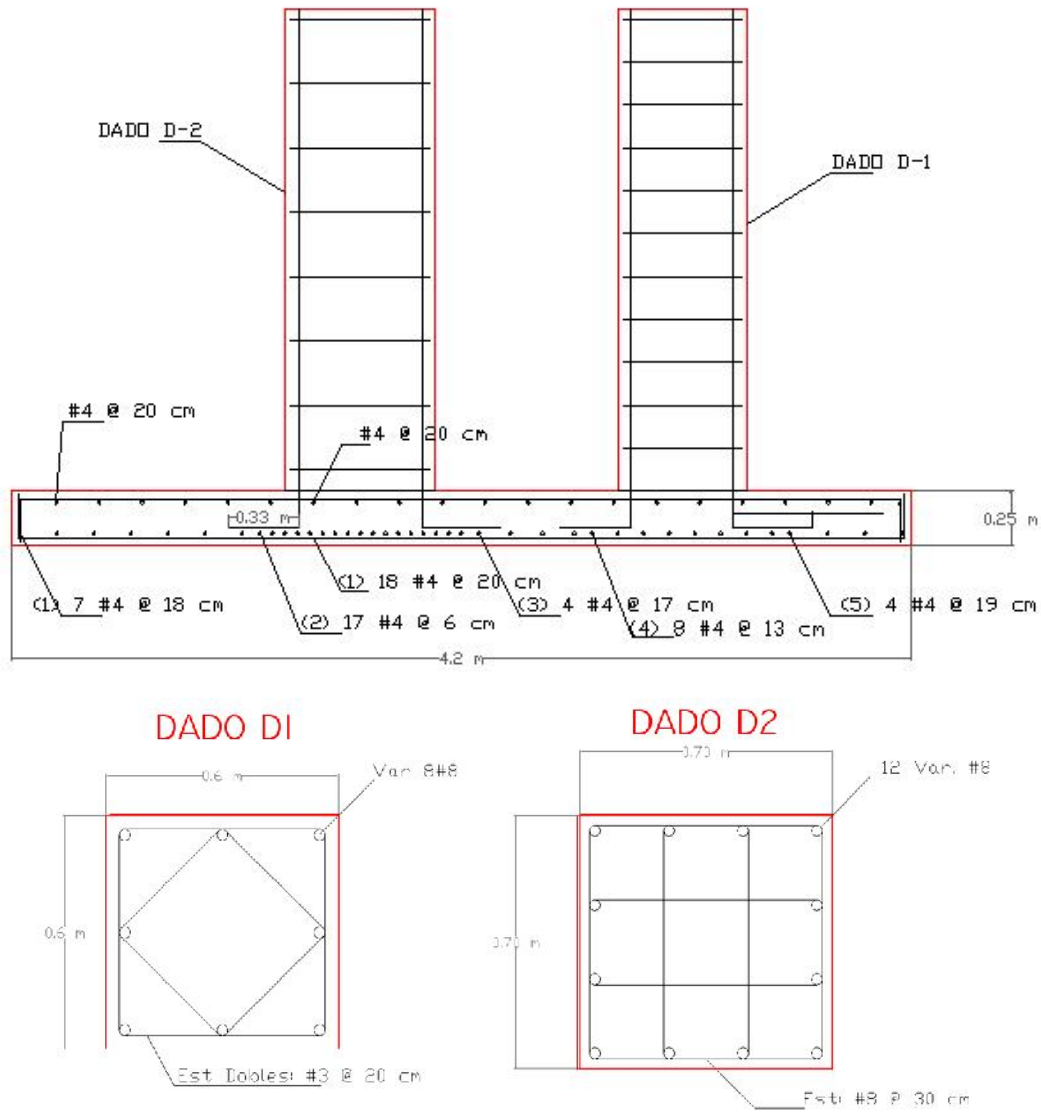
Durante el armado de esta serie de zapatas, se rectificaron los niveles y se revisó que las medidas y diámetros fueran los indicados en el plano estructural proporcionado por el ingeniero estructurista. A continuación, se muestra el detalle de dichos armados:

**FIGURA N°37 Detalles constructivos de zapata Z5 y dados D1 y D2 respectivamente. (Fuente: Propia)**

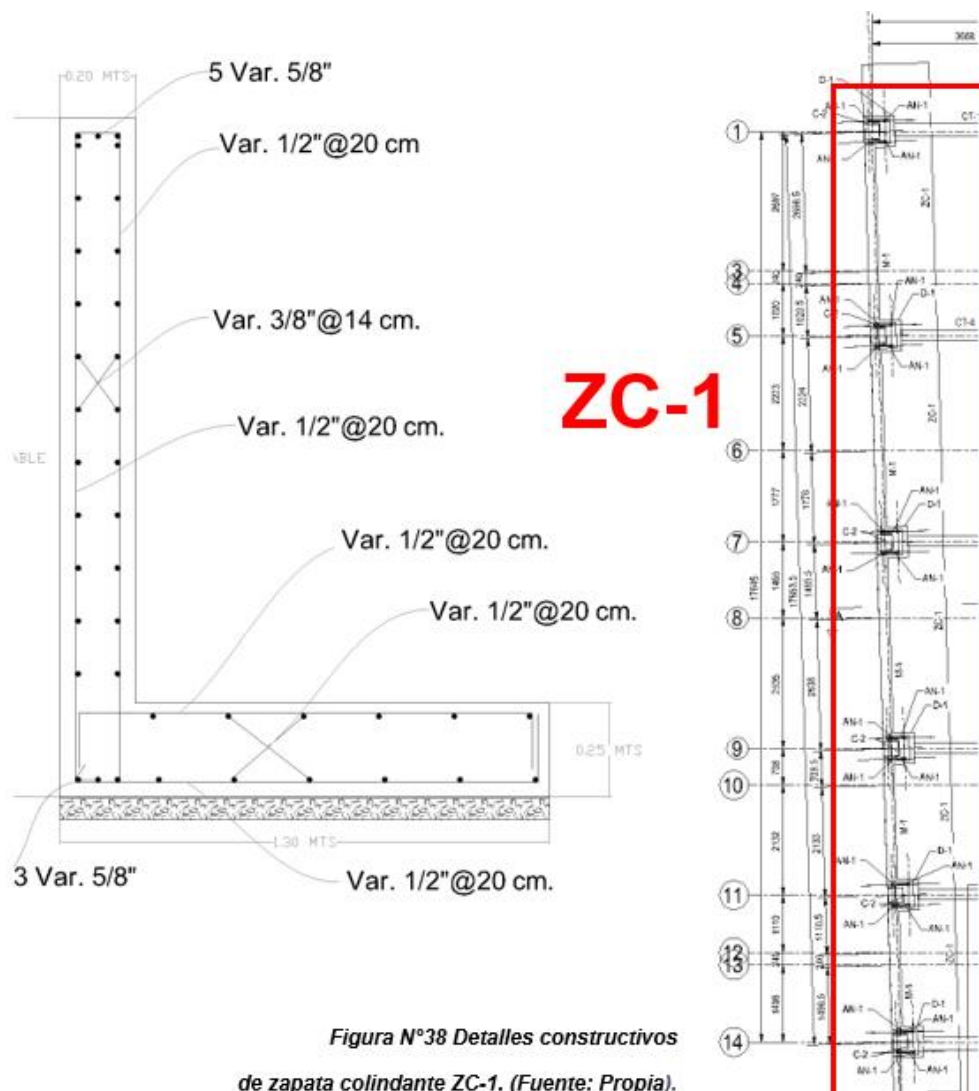
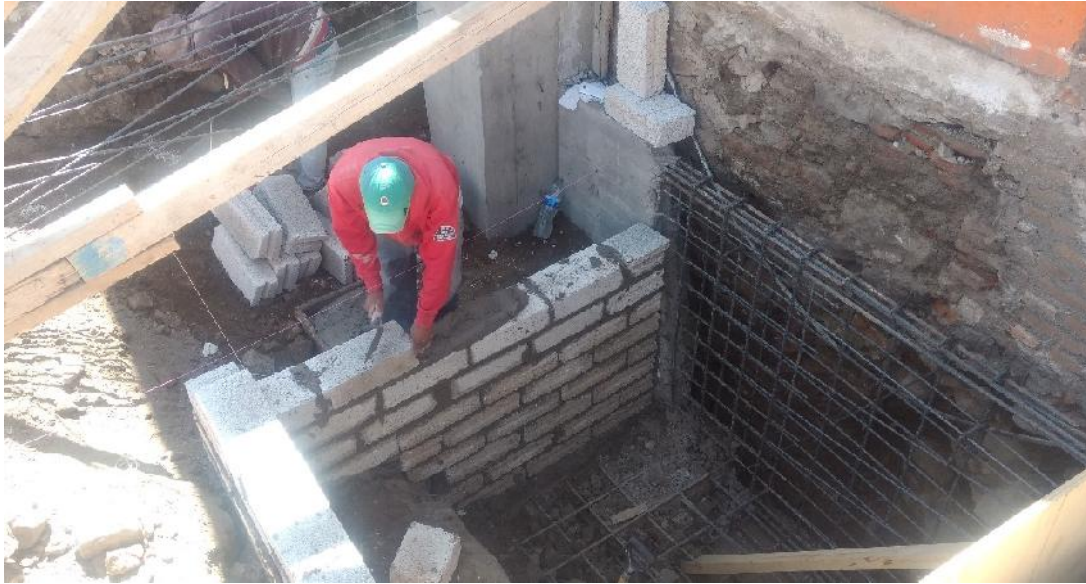
Mientras se realizaban las excavaciones, se pudieron observar leves asentamientos y caídas de tierra debajo de la cimentación del edificio existente, por lo que tras una visita por parte del ingeniero responsable del cálculo estructural y confirmación por personal del INAH, se

realizaron modificaciones que constan del refuerzo de la cimentación mediante un muro de contención colindante que liga a toda la línea de zapatas corridas.

De igual forma, se hizo la recomendación de crear muros de contención a base de block junteado con mortero para evitar la caída de material de relleno de las paredes laterales de la excavación. A continuación, se muestra el detalle de la cimentación modificada en el eje B:

**FIGURA N°39 Muros de contención en zapatas ZC-1. (Fuente: Propia).**
