Benemérita Universidad Autónoma de Puebla.

**Propuesta de intervención de la Verja
Atrial de la Basílica Catedral de
Puebla.**

Tesis que presenta:
Arq. María del Pilar Diego Ortega.

Para obtener el Grado de:
**Maestra en Arquitectura con especialidad en Conservación
del Patrimonio.**

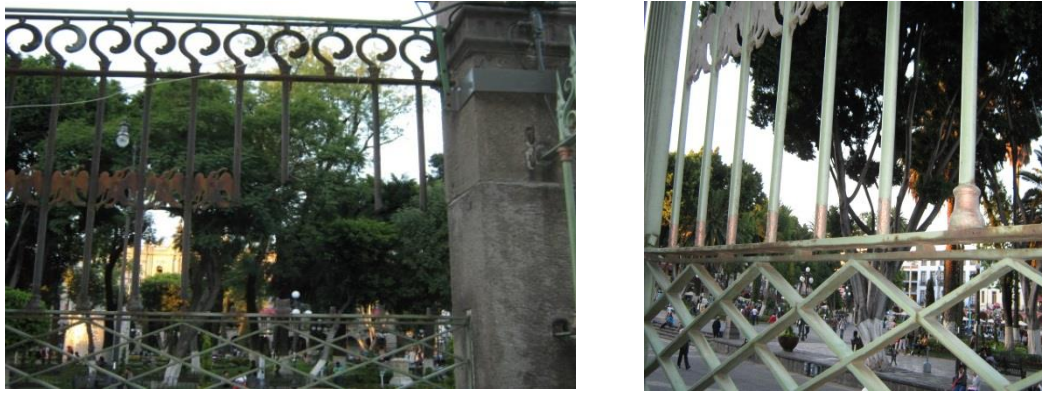
Ilustración 68 Perdida de elementos en tramos (Foto del Autor 2014)

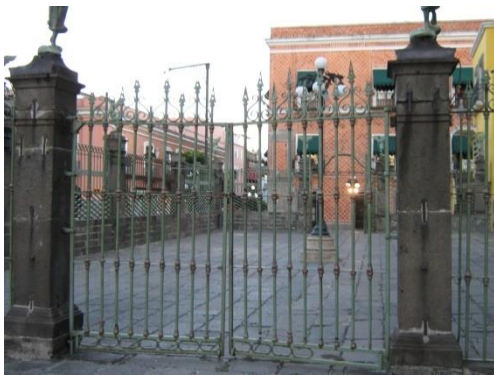
Ilustración 79 Acceso interno al Sagrario, ya no es posible su abatimiento por el vencimiento del elemento (Foto del Autor 2014)

Vencimiento natural por el peso y mal uso: esto ha generado que algunos elementos no sean ocupados como acceso ya que su abatimiento es casi imposible por el peso, el vencimiento y la falta de riel de solera.
