**BENEMÉRITA UNIVERSIDAD AUTÓNOMA DE PUEBLA**

**COMPARACIÓN ENTRE DIFERENTES MÉTODOS DE PRUEBAS DE  
INTEGRIDAD EN PILAS DE CIMENTACIÓN  
EN LA CIUDAD DE MÉXICO.**

**T E S I S**

**MAESTRA EN INGENIERÍA**  
Con opción terminal en Geotecnia

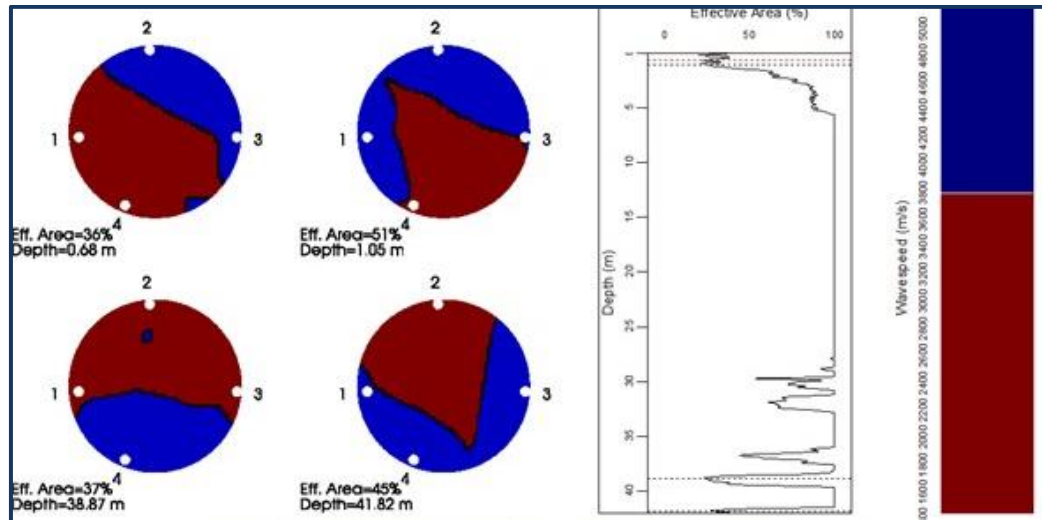
Figura 35. Tomografía ejecutada para una pila con defectos

En la Figura 35 se presentan resultados de una pila ensayada donde se detectaron defectos en distintas profundidades y se realizó el análisis con tomografía para ver la extensión lateral del defecto.

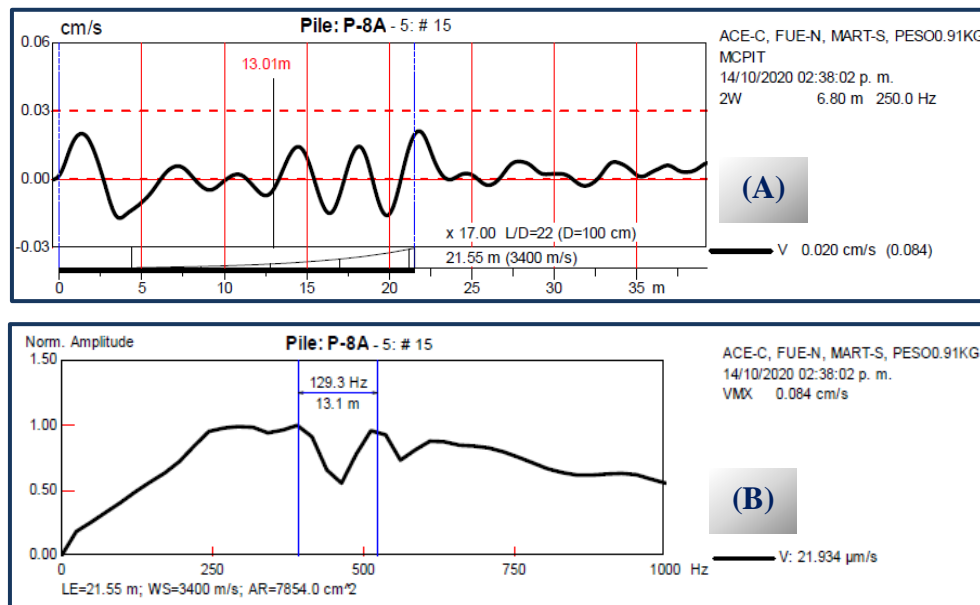
Figura 38. (A) Análisis en el dominio del tiempo (B) Análisis en el dominio de la frecuencia obtenidos para la pila 8A

La pila fue sometida a la prueba PIT, donde se detectó una anomalía a los 13.0 m de profundidad en el análisis del dominio del tiempo. En el análisis en el dominio de la frecuencia para una velocidad de 3,400 m/s y una amplitud de 129.3 Hz se obtuvo una longitud del elemento de 13.1 m. Los registros obtenidos en ambos análisis se presentan en la Figura 38.

El registro obtenido en el análisis en el dominio del tiempo muestra un ensanchamiento cerca de la cabeza de la pila y posteriormente a los 5.0 m se da la recuperación del diámetro nominal. La integridad del elemento sólo se puede visualizar hasta los 13.0 m de profundidad donde se da un pulso positivo de la misma amplitud del pulso inicial.

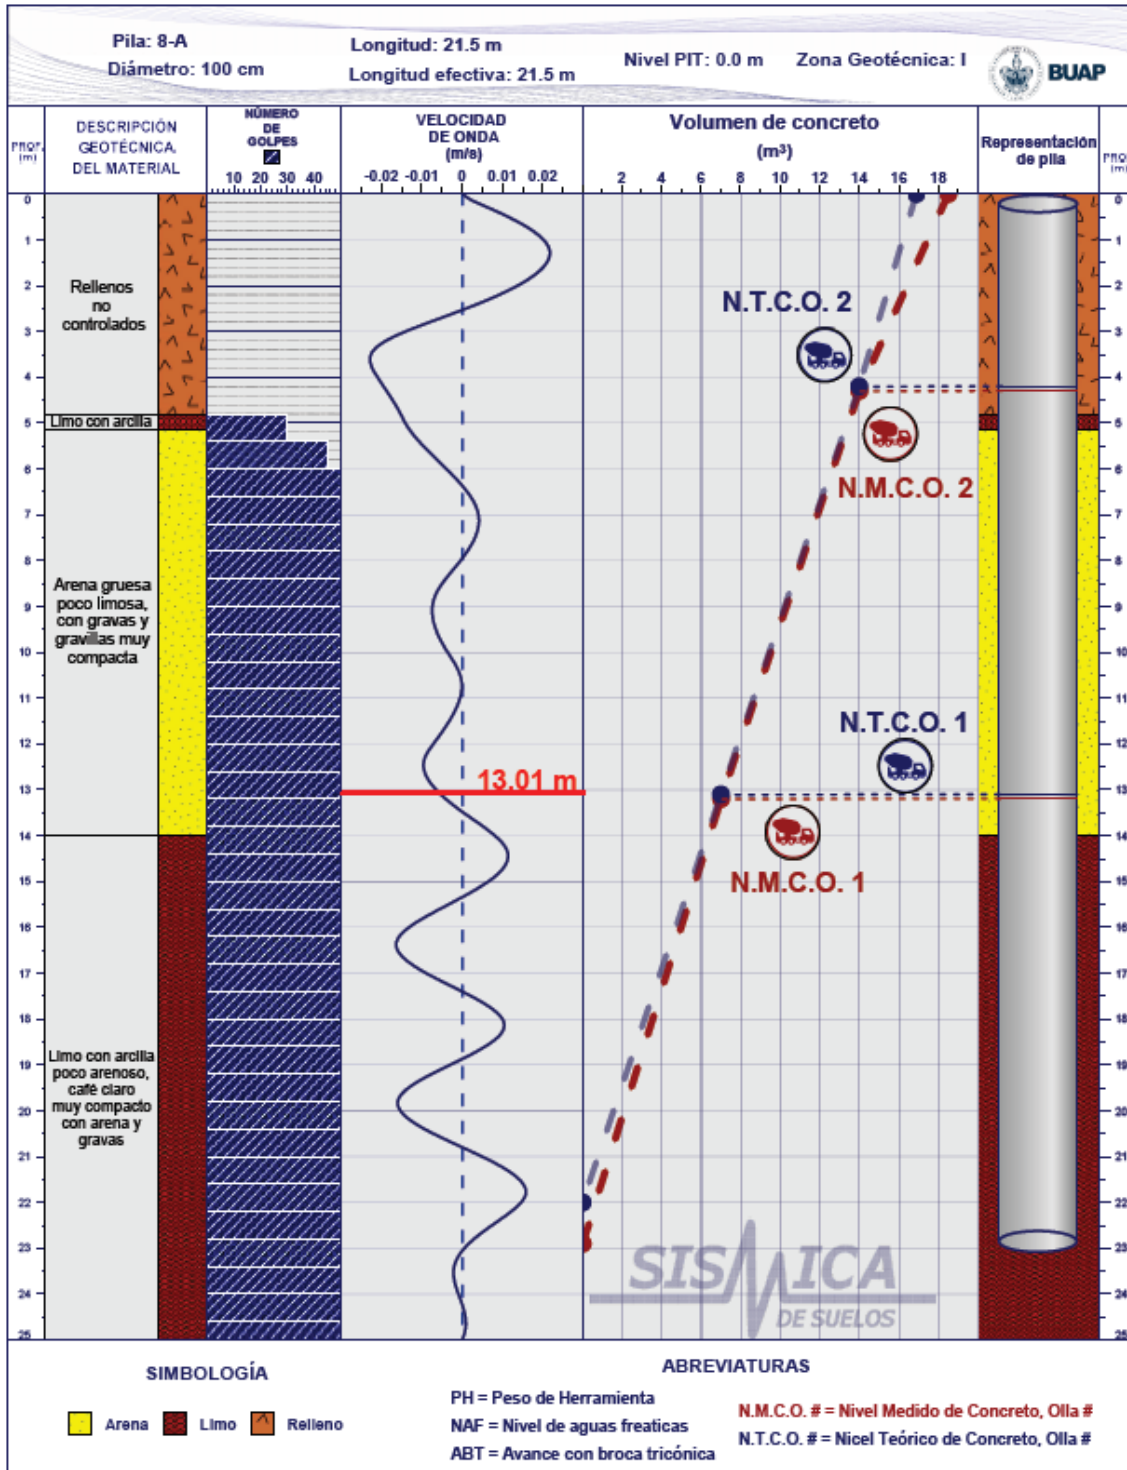
Figura 39. Perfil estratigráfico, análisis en el dominio del tiempo y relación entre el volumen teórico y real de la pila 8-A

La supervisión de la obra indicó varias deficiencias en el proceso constructivo de esta pila. En el reporte emitido señala la introducción del acero con mucha antelación, por lo que no se pudo verificar la profundidad de desplante y no se determinó revenimiento de la última olla de concreto. Adicionalmente, cerca de los 5.0 m hasta los 14.0 m de profundidad el perfil estratigráfico reporta un estrato de arena con grava, lo que facilita la contaminación del concreto por caídos. El poco control de los procesos constructivos y la falta de medidas preventivas como el encamisado para zonas con estratos muy arenosos intervienen en la construcción de elementos de cimentación que no cumplen con los parámetros de diseño. En la Figura 39 se presenta el perfil estratigráfico, el análisis en el dominio de tiempo, el volumen teórico y volumen real de la pila 8-A.

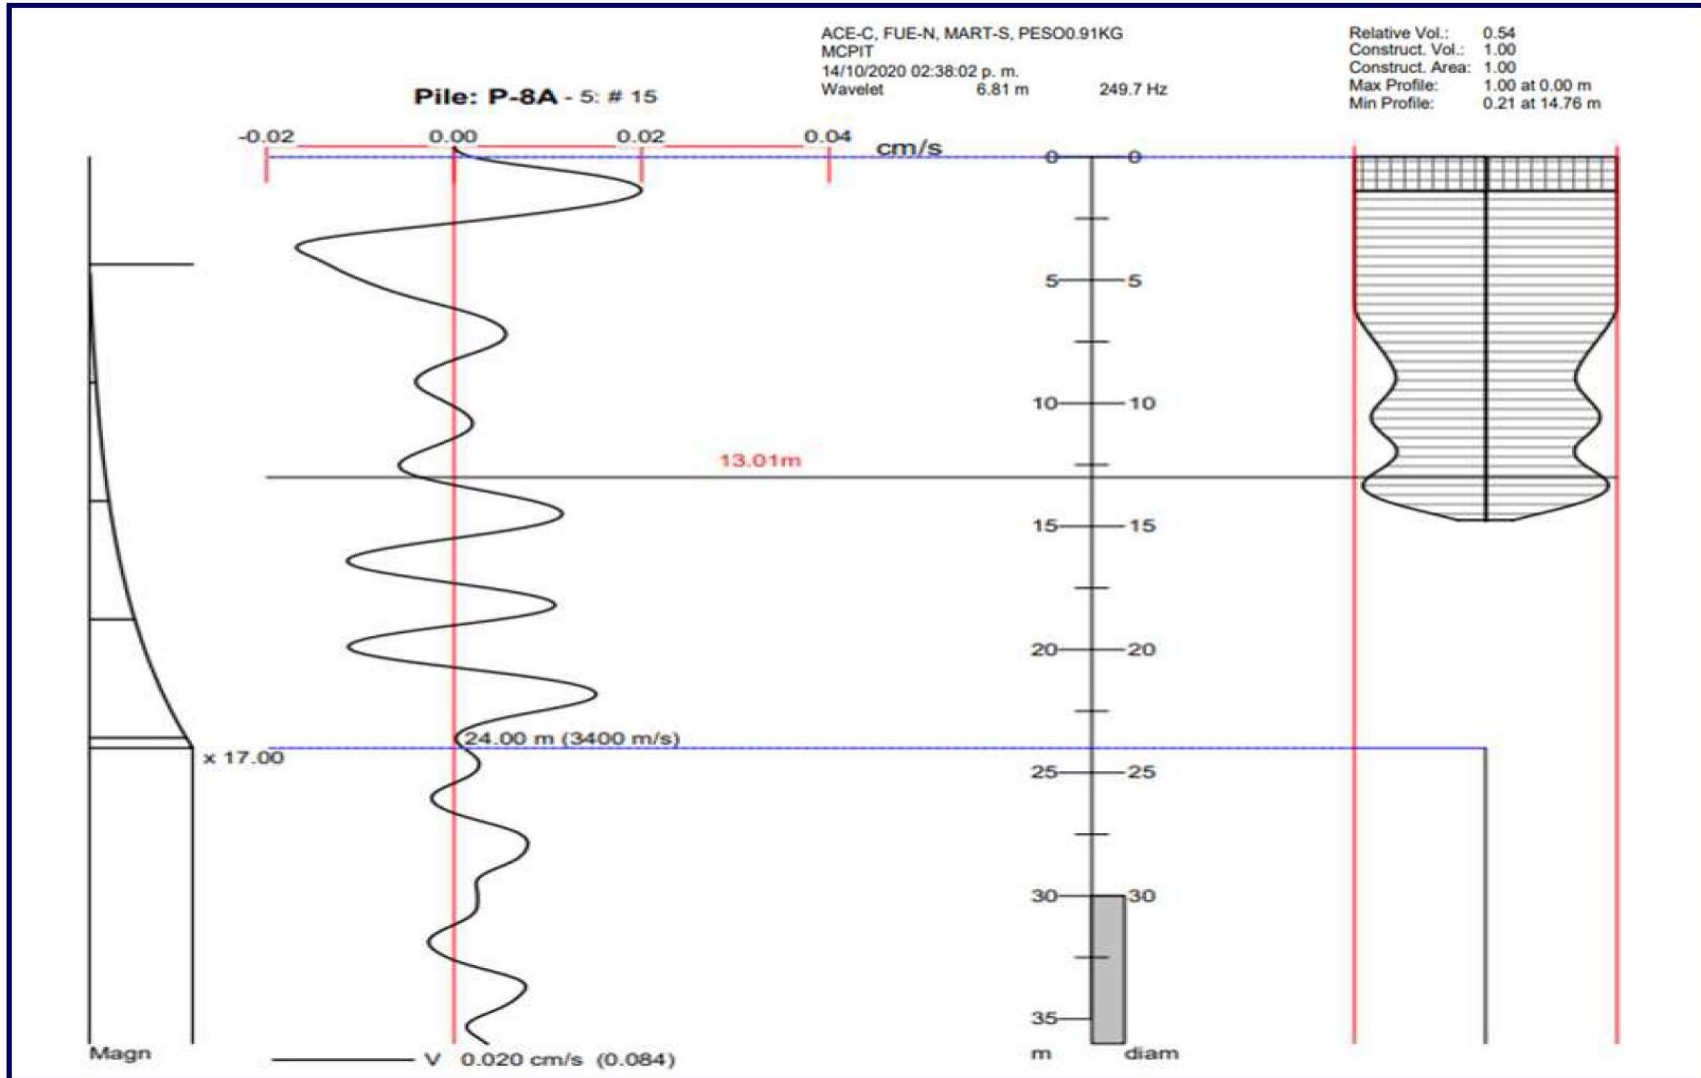
Figura 40. Modelo teórico de la pila 8A

Adicionalmente, en la Figura 40 se presenta un modelo teórico 2D de la pila, partiendo del cambio de impedancia a lo largo de la sección transversal del elemento. Como se puede observar la reflexión positiva que se da a los 13.0 m de profundidad tiene una amplitud importante casi igual al pulso inicial, debido a esto sólo es posible modelar el elemento hasta esa profundidad, posterior a ese defecto es difícil concluir el estado y la integridad del elemento.

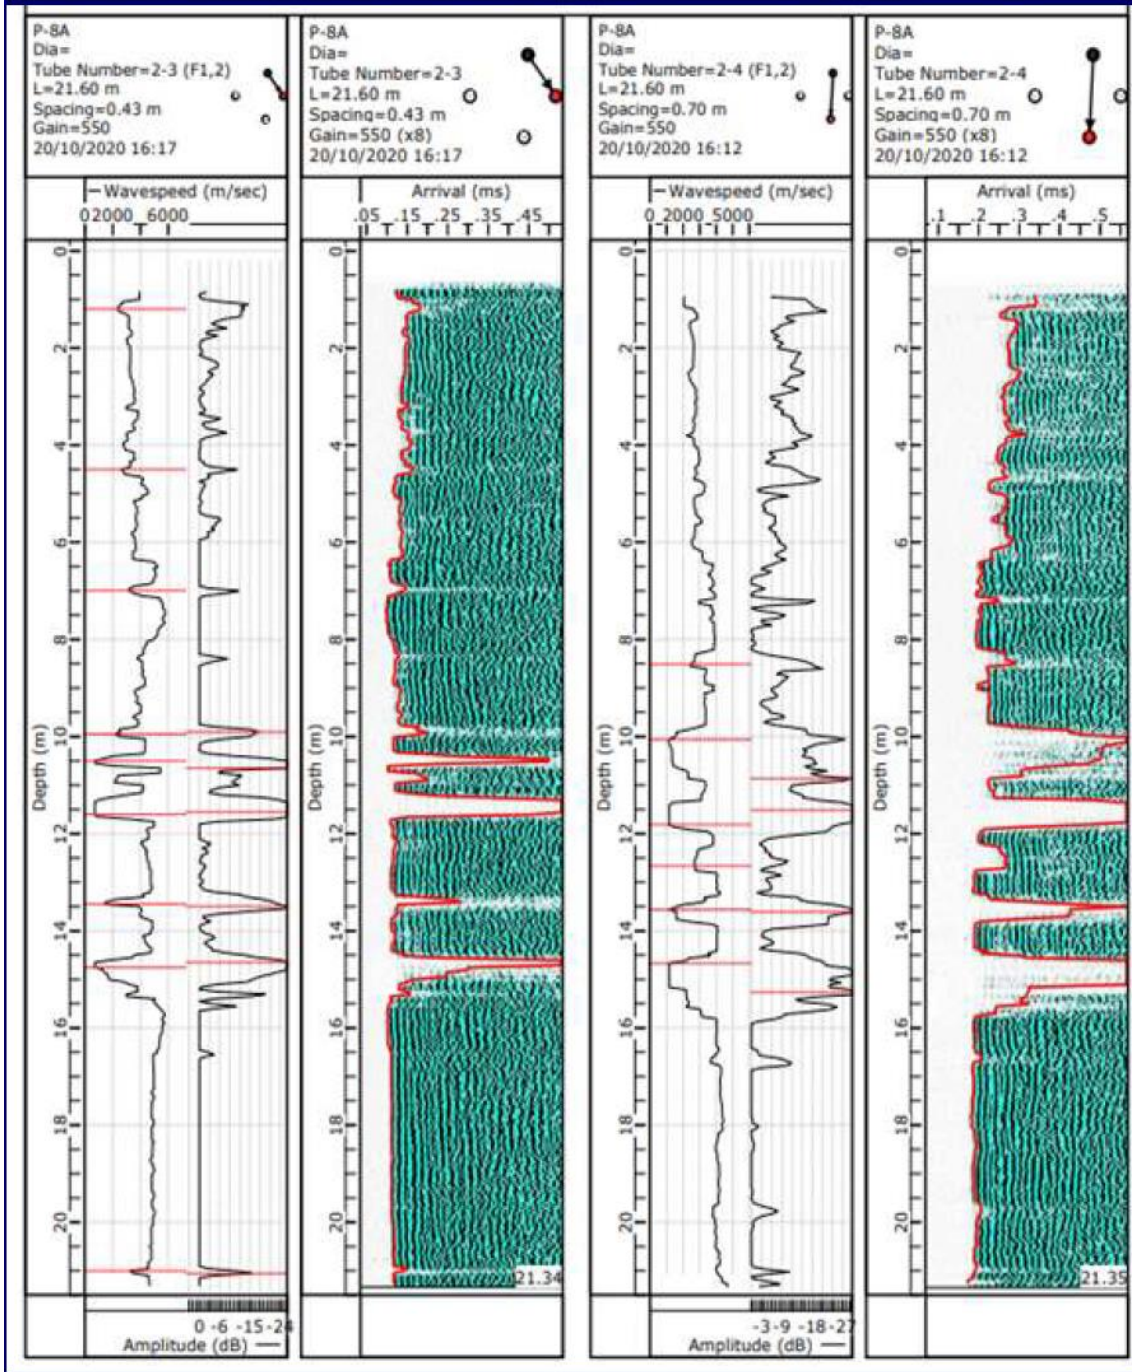
Figura 43. Perfiles 2-3 y 2-4 obtenidos del CSL para la pila 8-A

Los resultados obtenidos de la prueba CSL se presentan en las Figuras 42 a 44, donde se muestran los seis perfiles obtenidos con el perfil de la velocidad de onda, la atenuación en la energía y el diagrama de cascada del pulso ultrasónico.

Perfil	Inicio (m)	Fin (m)	Pico de defecto (m)	Atenuación de la energía (Db)	FAT
4-3	0.96	1.46	1.01	9.0dB	
1-2	1	1.45	1.05	9.1dB	34%
1-3	0.95	2.4	1.05		97%
1-4	0.96	1.11	1.06		85%
2-3	1.05	1.6	1.2		27%
1-4	2.11	2.51	2.36		84%
1-2	2.45	3.05	2.5		47%
1-4	3.21	3.21	3.21		32%
1-4	3.41	3.41	3.41		32%
1-4	3.51	3.96	3.86		60%
2-3	4.35	4.6	4.5		23%
1-2	4.1	4.7	4.5		88%
1-4	4.41	4.66	4.56		>100%
1-3	4.31	4.66	4.61	10.1dB	67%
1-2	5.7	5.95	5.7		27%
4-3	5.71	6.46	6.16		47%
1-4	5.76	6.31	6.16		72%
1-3	5.66	6.46	6.25	9.7dB	49%
2-3	6.9	7.1	7		22%
4-3	6.76	7.06	7.01		37%
1-3	6.86	7.21	7.05	9.7dB	28%
1-4	7.11	7.26	7.16		>100%
1-2	8.25	8.55	8.25		76%
1-3	8.25	8.55	8.4		>100%
2-4	8.26	8.56	8.51		29%
1-4	8.16	10.31	8.51	44.5dB	>100%
4-3	8.46	8.86	8.61		49%
1-2	8.7	10.5	9.9	10.1dB	>100%
2-3	9.8	10.1	9.9	9.0dB	52%
4-3	9.56	10.87	10.06	11.7dB	>100%
2-3	10.35	11	10.65	14.9dB	>100%
1-4	10.51	10.97	10.77	40.8dB	>100%
2-4	9.81	10.86	10.86	10.2dB	>100%

En conclusión, los resultados de la prueba de Cross Hole Ultrasónico en la pila 8-A indican la presencia de múltiples anomalías en diferentes profundidades, lo que puede indicar una falta de continuidad o un problema de calidad en el concreto en esas secciones de la pila. Con lo descrito anteriormente y utilizando los criterios de clasificación de *Pile Dynamics, Inc* el elemento de cimentación se puede clasificar como P/A con defecto. Si se utiliza los criterios propuestos por *Deep Foundations Institute (DFI)* la pila sería clase C una pila con defectos críticos.

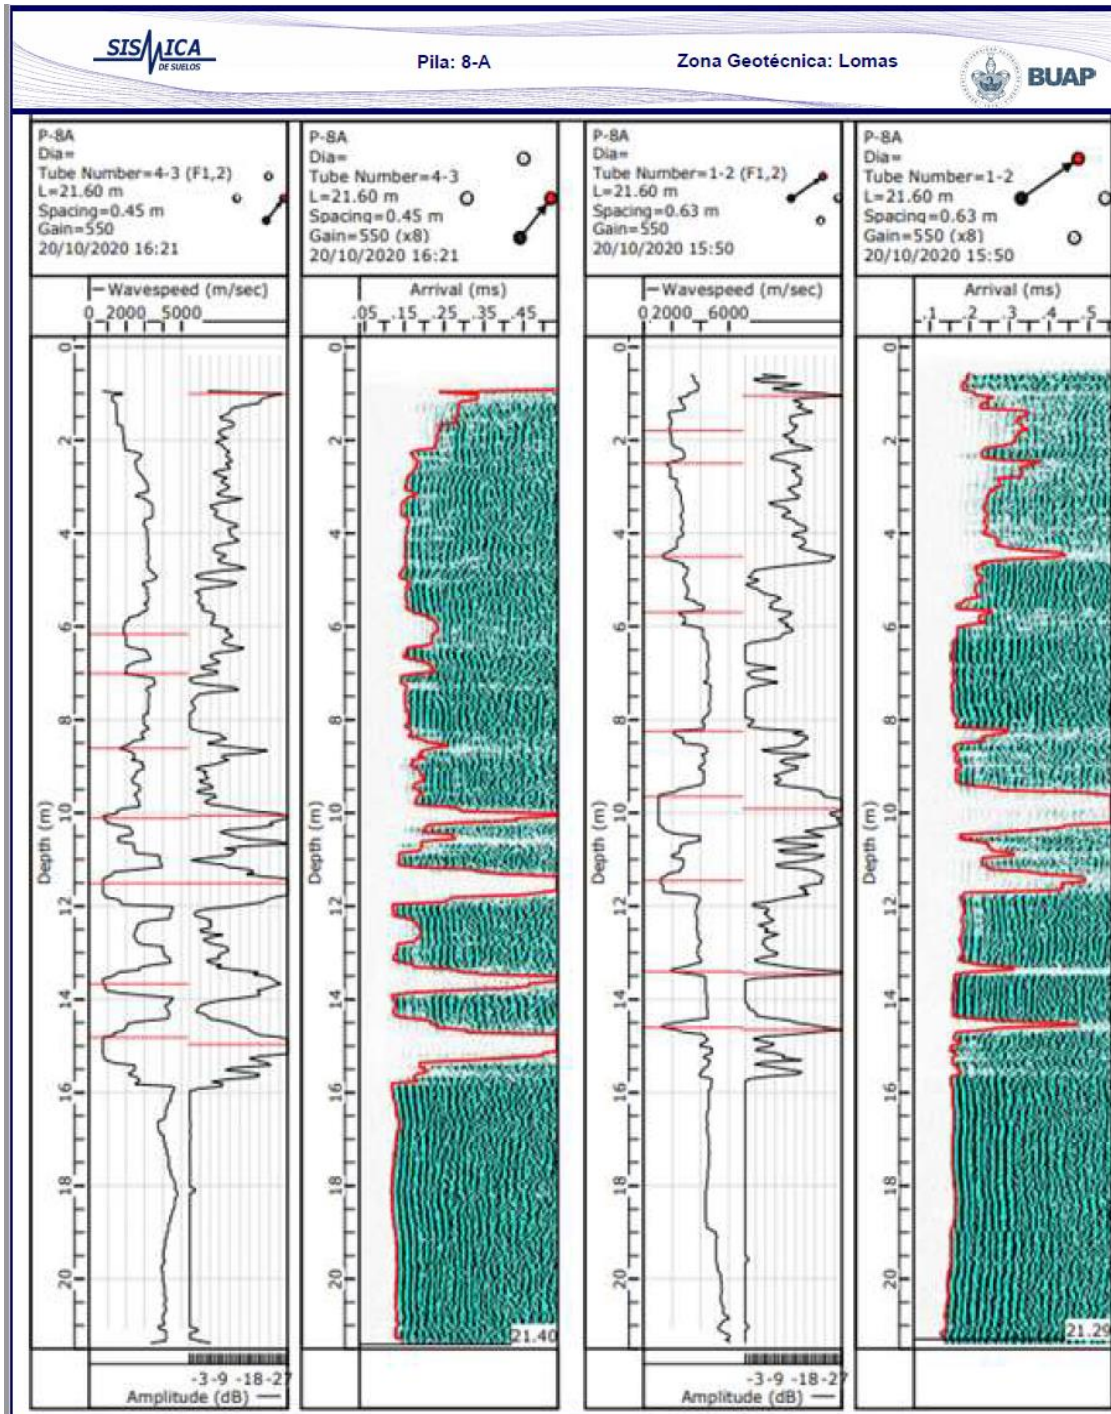
Figura 44. Perfiles 4-3 y 4-4 obtenidos del CSL para la pila 8-A

La Tabla 6 muestra los resultados de las anomalías detectadas, incluyendo el número de perfil, el inicio y fin, el pico de la anomalía, la atenuación de la energía medida en decibeles y el aumento en el FAT.

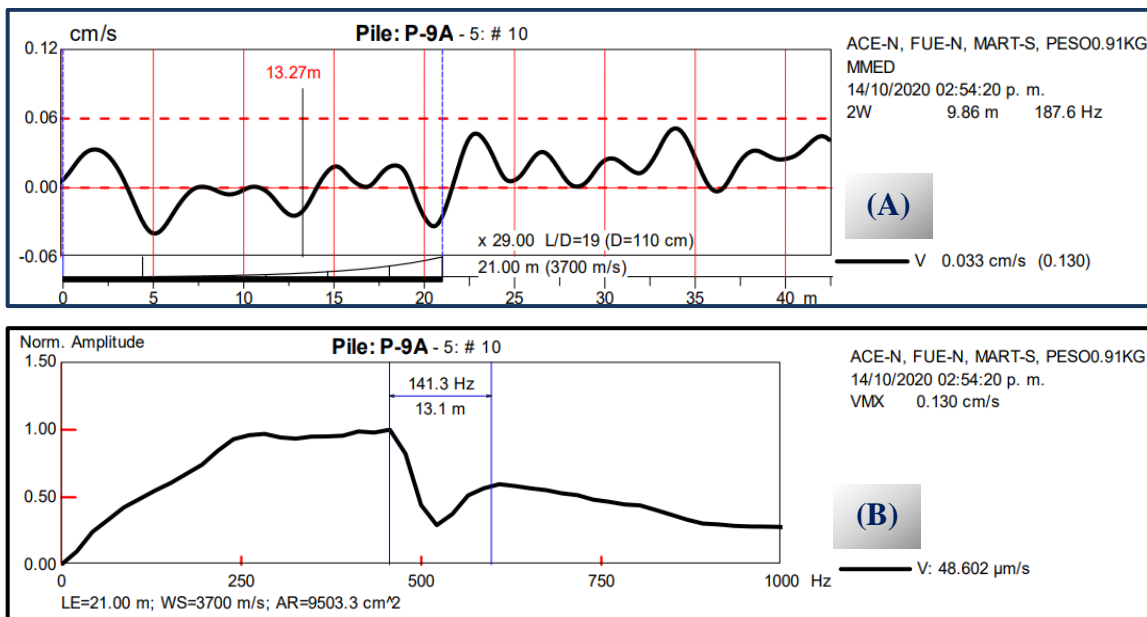
Figura 47. (A) Análisis en el dominio del tiempo (B) Análisis en el dominio de la frecuencia obtenidos para la pila P-9A

Durante el mes de octubre del año 2021 se llevó a cabo la prueba de integridad en la pila. Los resultados de los análisis realizados en el dominio del tiempo indicaron la presencia de una anomalía a los 13.3 m de profundidad asociada una posible reducción del diámetro nominal y una reflexión positiva posterior que sugiere la finalización del elemento de cimentación a los 21.0 m. Además, se realizaron análisis en el dominio de la frecuencia y se encontró que para una velocidad de 3,700 m/s, la amplitud es de 141.3 Hz, lo que se asocia con una longitud del elemento de 13.1 m. Los registros obtenidos del análisis en tiempo y frecuencia se presentan en la Figura 47.

La profundidad de la anomalía detectada en el análisis del tiempo en la pila P-9A coincide con la anomalía detectada en la pila 8-A. El estudio de mecánica de suelos reporta entre los 5.0 m y 14.0 m un estrato de arena con gravas muy compacta; sin embargo, si no

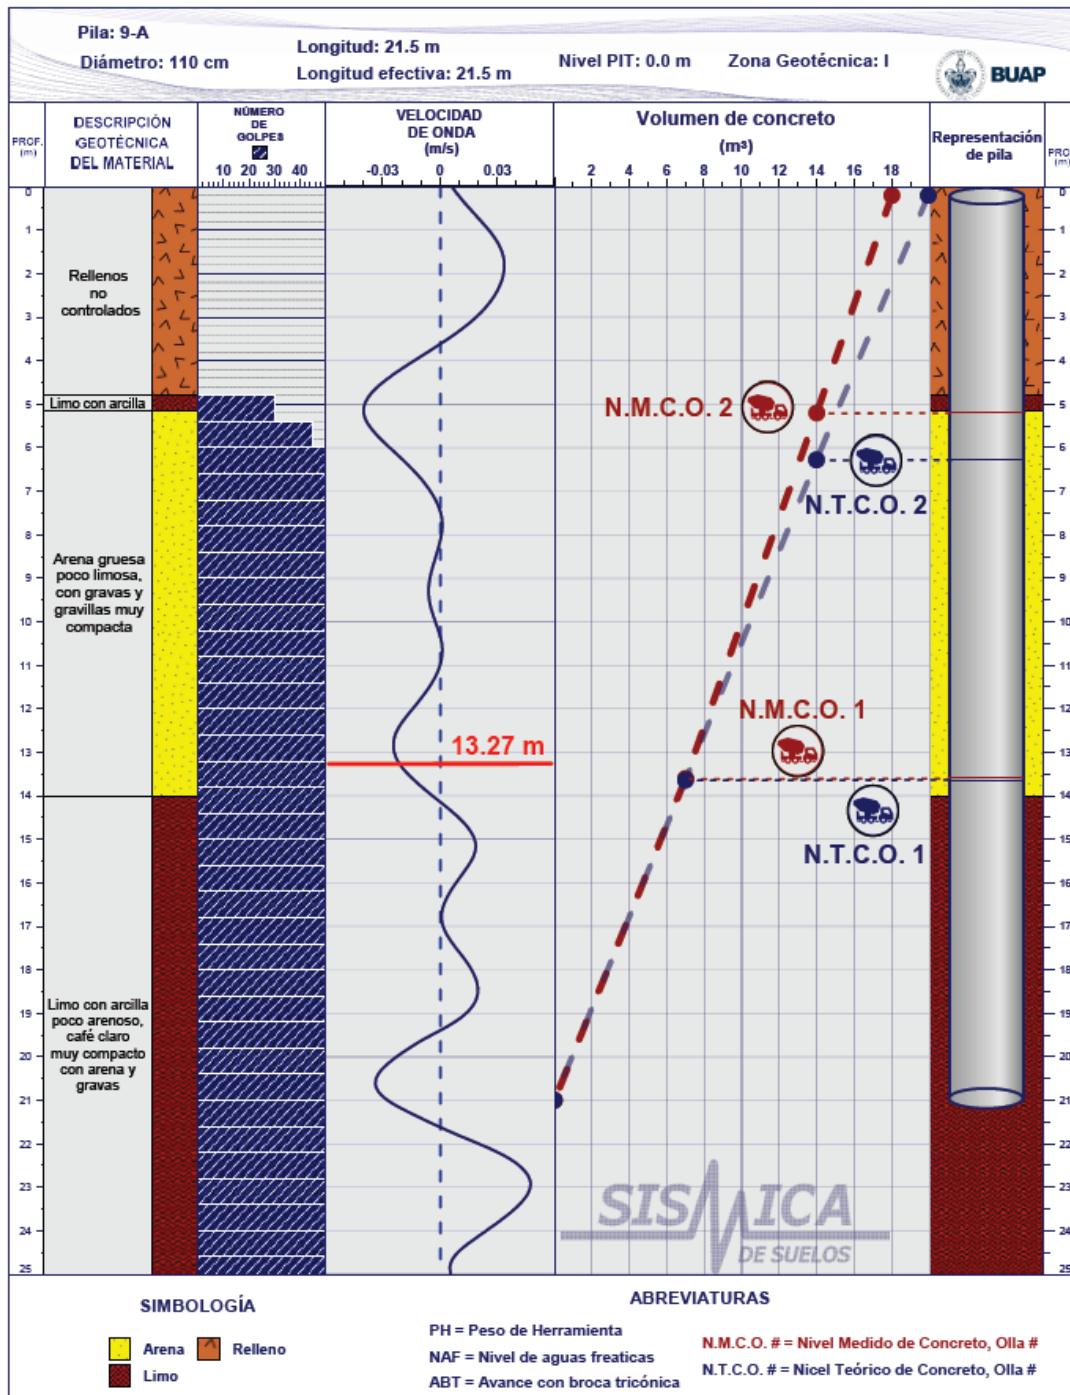
Figura 48. Perfil estratigráfico, análisis en el dominio del tiempo y relación entre el volumen teórico y real de la pila P-9A

se tiene los controles necesarios durante la perforación y la introducción del armado pueden ocurrir caídos que contaminen el concreto y bajen la calidad de este. En la Figura 48 se presenta el perfil estratigráfico, relacionado con el registro en el dominio del tiempo obtenido de la pila y los volúmenes de concreto empleado.

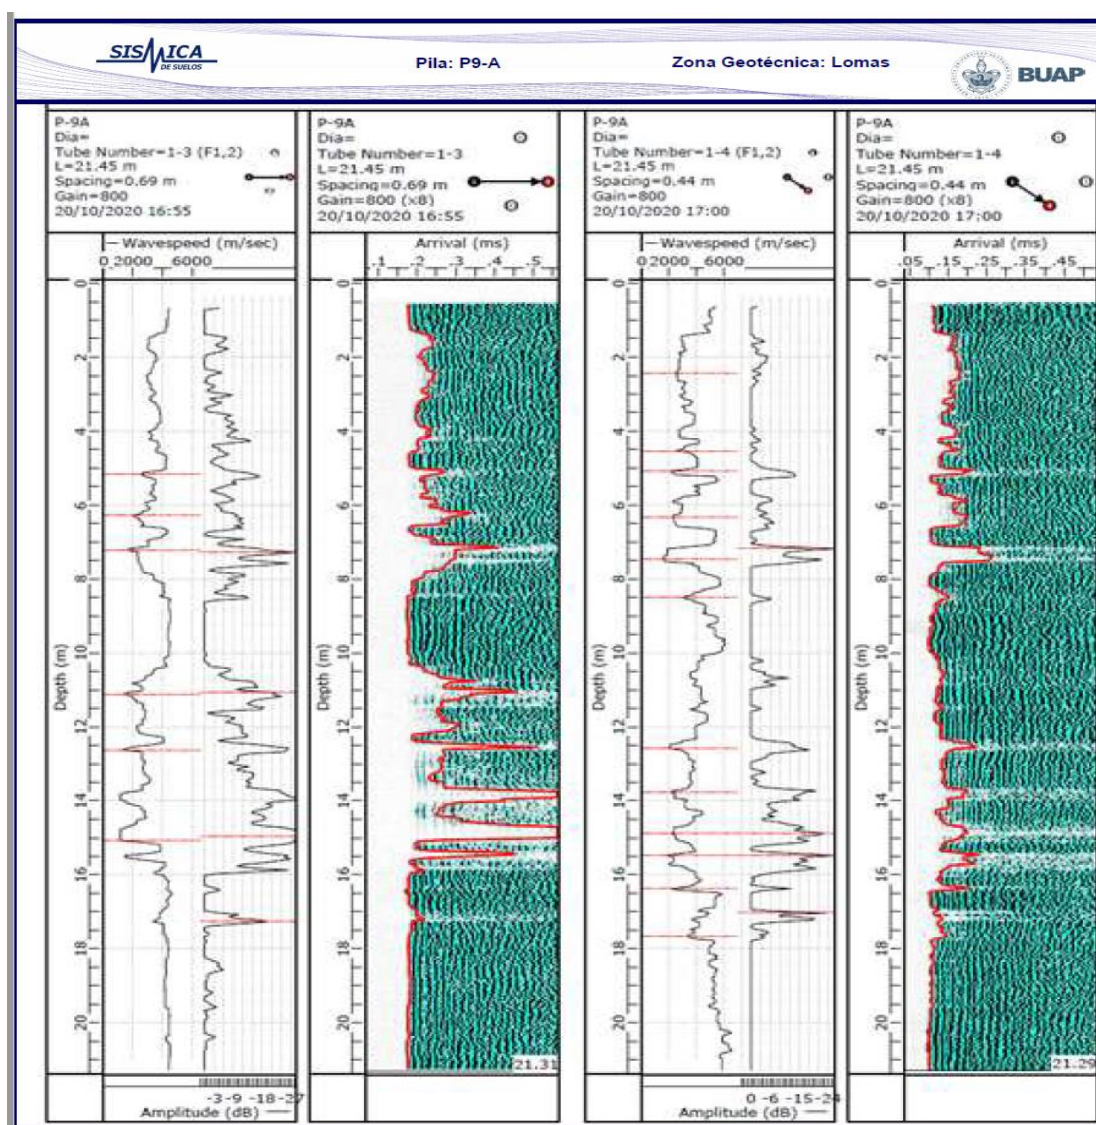
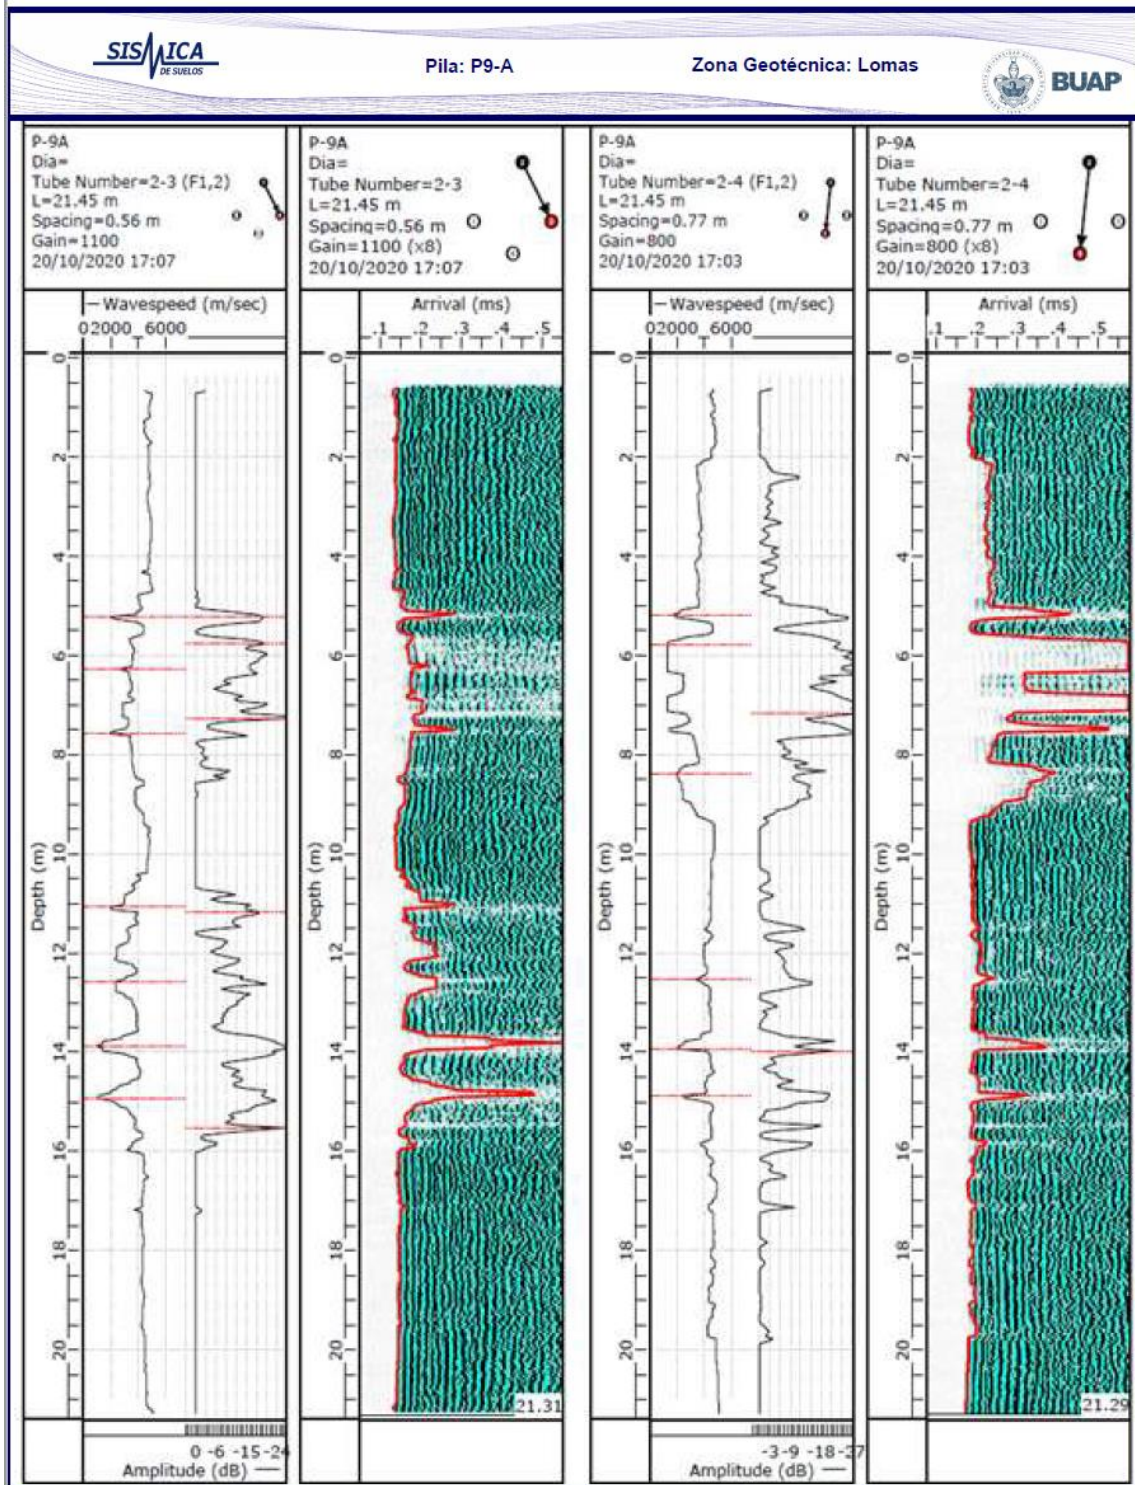
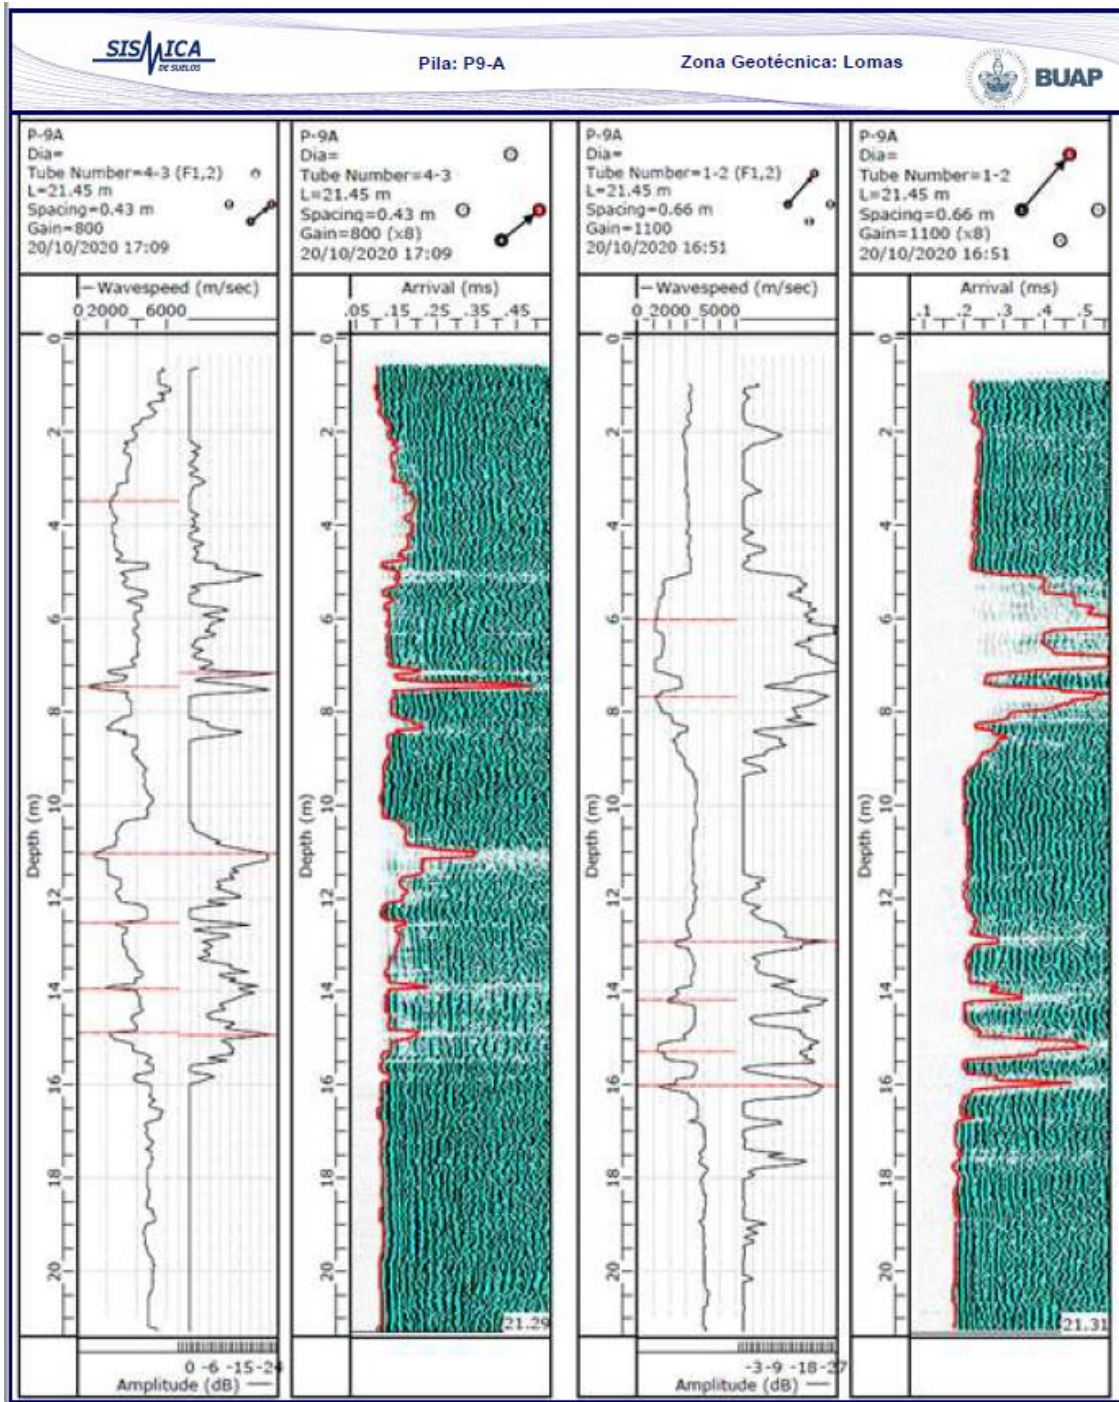
Para verificar las anomalías reportadas de la PIT se ejecutó la prueba de CSL donde se siguió el arreglo y distribución de los tubos establecidos en la norma ASTM para la ejecución de esta. En total se obtuvieron seis perfiles, los cuales fueron denominados como 1-3, 1-4, 2-3, 2-4, 4-3 y 1-2. Cada perfil se obtuvo a través de la medición de la velocidad de propagación de las ondas ultrasónicas entre dos tubos instalados en la pila. Los registros de cascada obtenidos durante la prueba llegaron hasta la profundidad de 21.3 m, permitiendo verificar la integridad de la pila y comparar los resultados con los defectos previamente identificados mediante la prueba PIT. Los perfiles obtenidos se presentan las Figuras 49, 50 y 51.

Para los perfiles 1-3, 2-3 y 4-3 se presenta una falla en el elemento entre los 10.33 y 12.08 m de profundidad. Esta falla se manifiesta mediante una reducción significativa en la energía registrada con valores de atenuación que varían entre 9.5 y 10.6 dB, lo que indica que existe una discontinuidad o pérdida de sección en el elemento de la pila en esa zona. Además, el FAT registrado en esta zona supera el 62%, lo que indica que la velocidad de propagación de la onda se ha visto significativamente afectada por la falla en el elemento.

La última anomalía detectada en la pila, entre los 14.5 y 15.97 m, con atenuación de la energía entre 9.1 y 10.6 dB y FAT mayor al 58%, sugiere una posible falla en el elemento, lo que podría indicar la presencia de una fisura o una sección debilitada en la pila. Es importante considerar que, aunque la atenuación de la energía no es tan significativa como en otras anomalías, el FAT elevado indica que existe una disminución en la velocidad de propagación de la onda en ese punto, lo que podría sugerir un cambio en las propiedades mecánicas del material, como una disminución en la rigidez o una reducción en el diámetro efectivo de la pila.

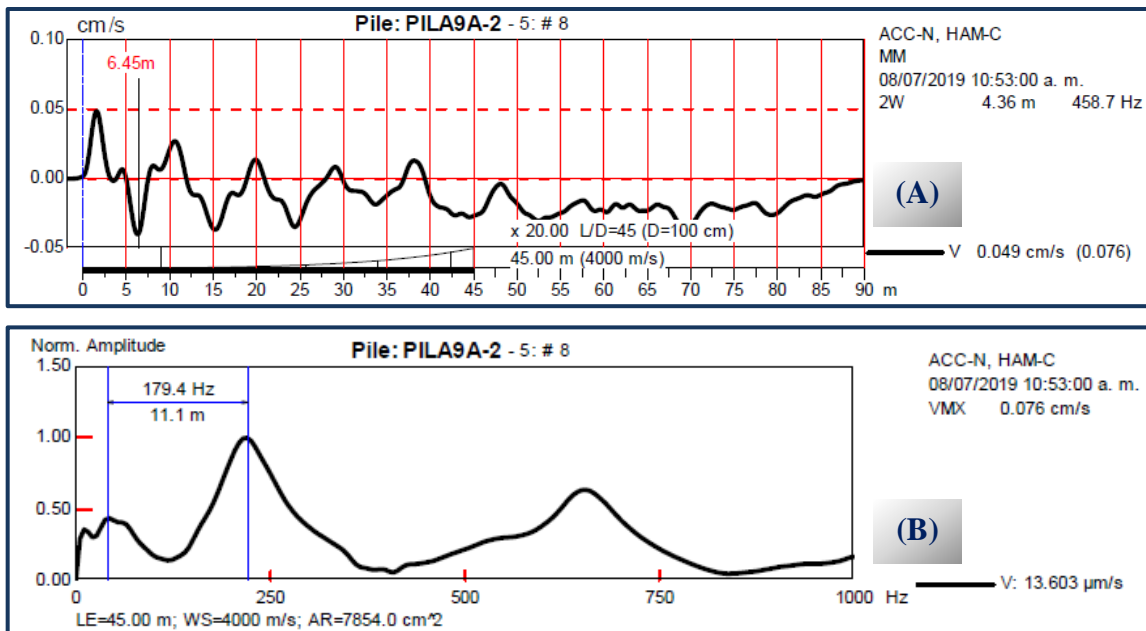
Figura 54. (A) Análisis en el dominio del tiempo (B) Análisis en el dominio de la frecuencia obtenidos para la pila 9-A

Para verificar la continuidad del elemento de cimentación el día 08 de julio de 2019 se ejecutó un PIT. La señal procesada obtenida en el dominio del tiempo (PEM) se muestra en la Figura 54A, donde claramente se puede observar en el registro un pulso positivo cercano a los 6.0 m indicando una posible reducción en el diámetro nominal de la pila o una contaminación del concreto, posterior a ese defecto no es posible identificar el estado de la pila hasta su profundidad final.

El análisis realizado en el dominio de la frecuencia para una velocidad de propagación de onda en el concreto de 4,000 m/s presenta una frecuencia de 179.4 Hz, asociada a una longitud del elemento de 11.1 m como se presenta en la Figura 54B.

De los resultados obtenidos, luego de la evaluación por el ingeniero especialista, el constructor y el estructurista se recomendó la perforación de la pila para la obtención de núcleos, con la finalidad de comprobar la anomalía detectada por PIT y el nivel de afectación del elemento.

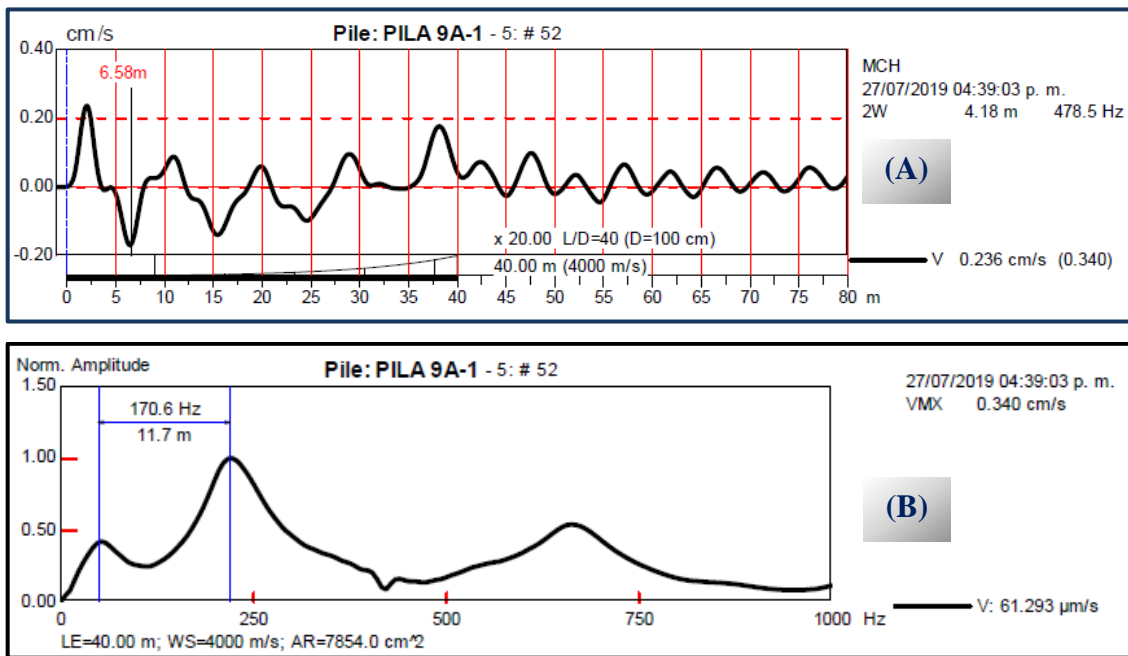
Figura 55. (A) Análisis en el dominio del tiempo (B) Análisis en el dominio de la frecuencia obtenidos para la pila 9-A

En el análisis en el dominio del tiempo se detectó una anomalía cerca de los 6.0 m y se obtuvo una frecuencia 170.6 Hz, asociada a una longitud del elemento de 11.7 m. Ambos registros se presentan en la 55.

Con base en los resultados de ambas pruebas PIT, la pila se clasificó como **PDX** con base en los criterios de clasificación establecidos por Rausche & Goble (1979) y descritos en el capítulo anterior.

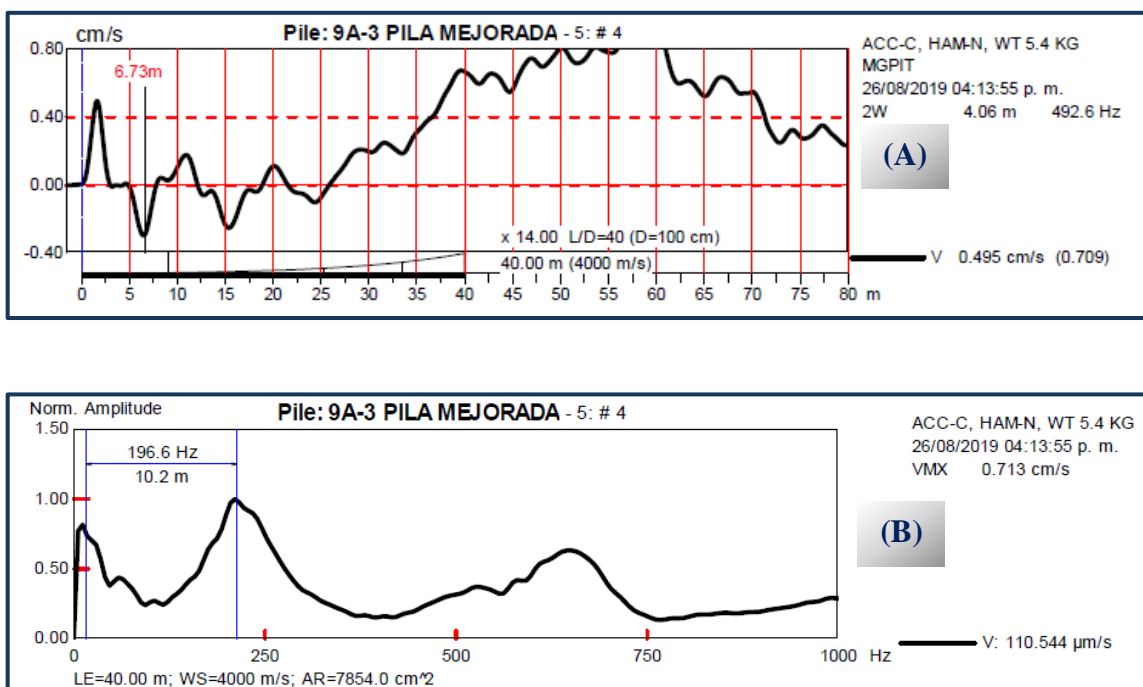
Figura 57. (A) Análisis en el dominio del tiempo (B) Análisis en el dominio de la frecuencia obtenidos para la pila 9-A después de inyectada

Los análisis realizados siguen evidenciando un cambio de impedancia a los 6.73 m, dando una reflexión positiva que indica una anomalía de magnitud importante en el elemento, la reflexión por punta no se identifica. En el dominio de la frecuencia para un valor de 196.6 Hz y una velocidad de onda en el concreto de 4,000 m/s se tiene una longitud del elemento de 10.2 m.

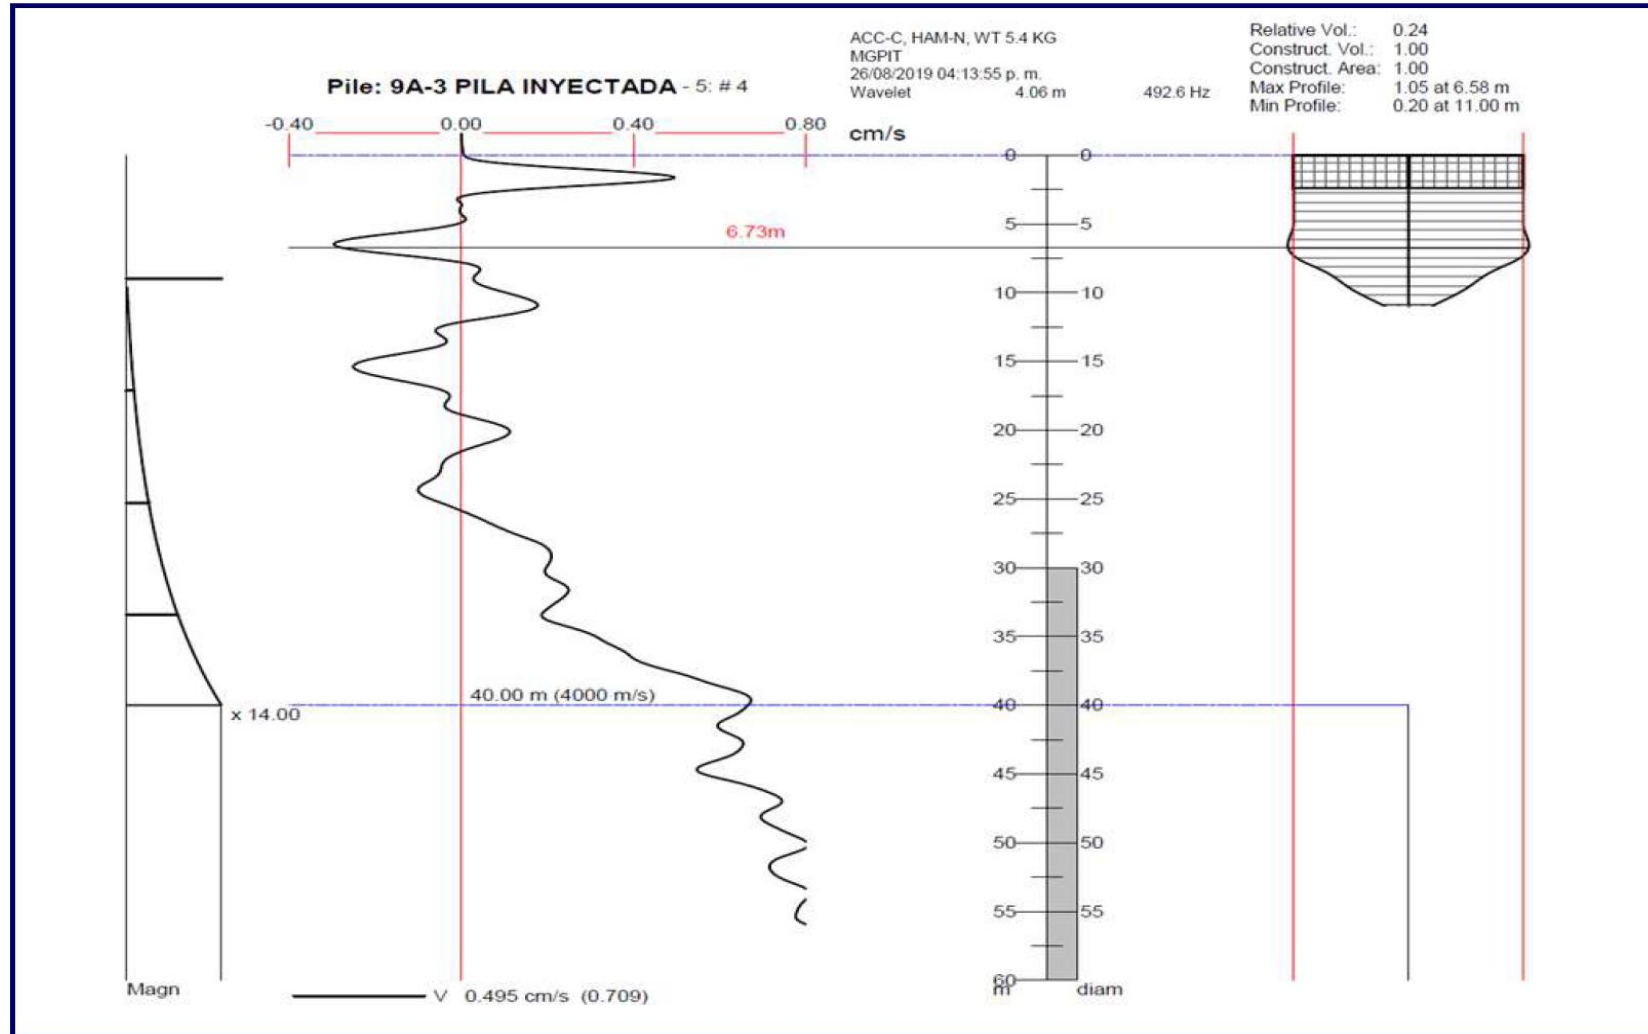
Figura 58. Modelo de impedancia de la pila 9-A

Utilizando el programa PitW de *Pile Dynamisc* se generó un modelo de impedancia teórico de la pila 9-A, donde se puede visualizar el registro en el dominio del tiempo y la geometría del elemento hasta la profundidad donde se detectó la anomalía, como se presenta en la Figura 58.

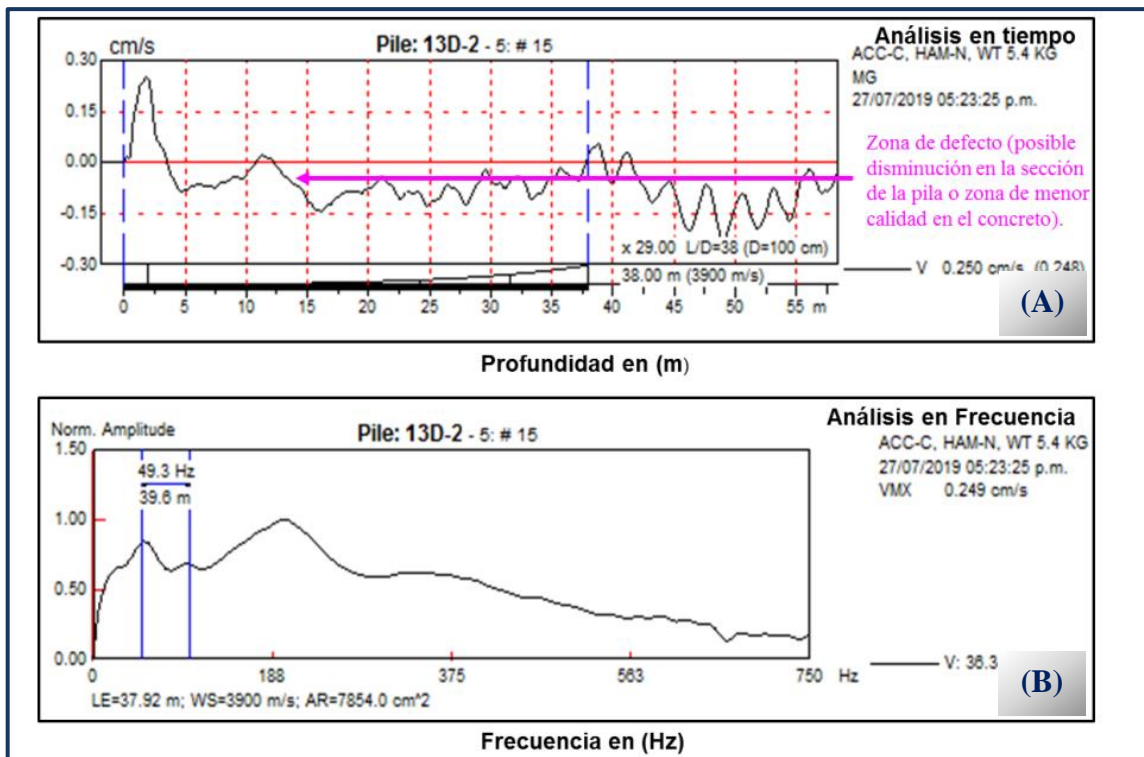
Figura 59. Análisis en el dominio en tiempo y en frecuencia para la pila 13-D realizado en el 2019

El día 27 de julio de 2019, casi dos meses después de colada la pila se ejecutó la Prueba de Integridad, el resultado obtenido en el análisis de tiempo y frecuencia del 2019 se presenta en la Figura 59.

Debido a la posible anomalía detectada la pila fue clasificada como cuestionable y se recomendó repetir la prueba obteniéndose los mismos resultados. Por ello lo que se procedió a la perforación de la pila para extraer núcleos y confirmar el tamaño de la anomalía.
