**BENEMÉRITA UNIVERSIDAD AUTÓNOMA DE PUEBLA**

**COMPARACIÓN ENTRE DIFERENTES MÉTODOS DE PRUEBAS DE  
INTEGRIDAD EN PILAS DE CIMENTACIÓN  
EN LA CIUDAD DE MÉXICO.**

**T E S I S**

**MAESTRA EN INGENIERÍA**  
Con opción terminal en Geotecnia

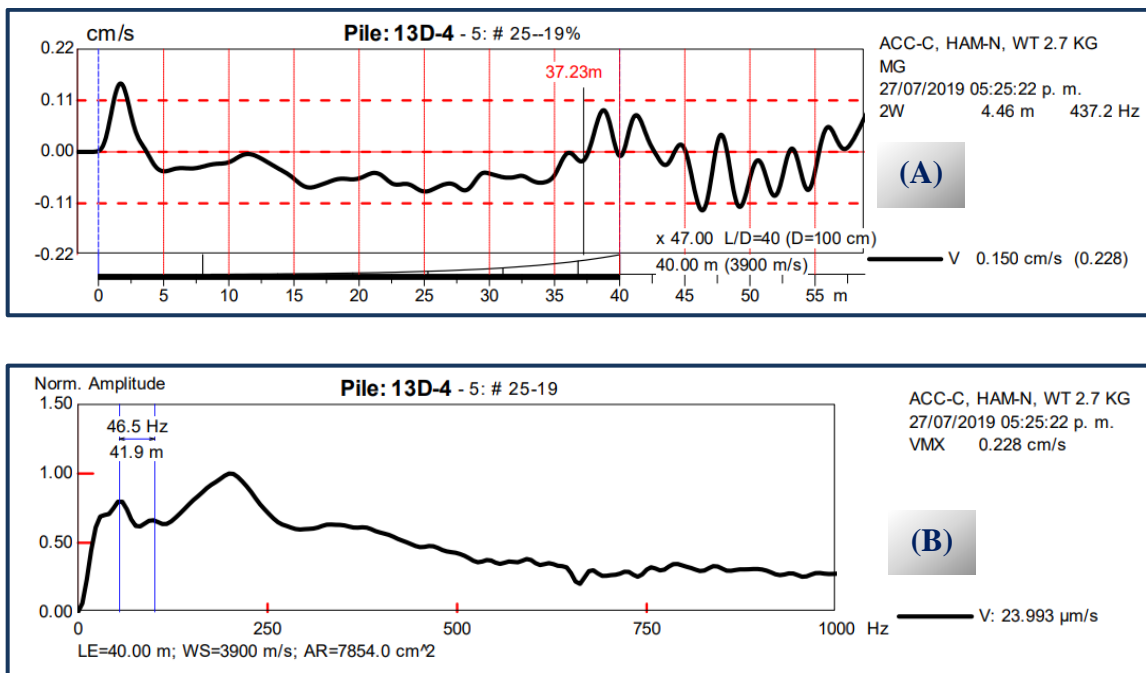
Figura 60. Análisis en el dominio en tiempo y en frecuencia para la pila 13-D realizado en el 2023

En la Figura 60 para la pila 13 -D en el análisis en el dominio del tiempo se reporta una anomalía o reflexión positiva a los 10.0 m asociada a una posible contaminación del concreto. Se destaca que esta posible anomalía o cambio de impedancia no fue detectada en el dominio de la frecuencia, obteniéndose una longitud del elemento de 39.6 m.

El primer punto destacado en la comparativa entre los dos procesamientos es el filtrado de la señal. El registro en el dominio del tiempo obtenido en 2019 muestra frecuencias muy altas, lo que dificulta la visualización clara de la señal. En relación a la

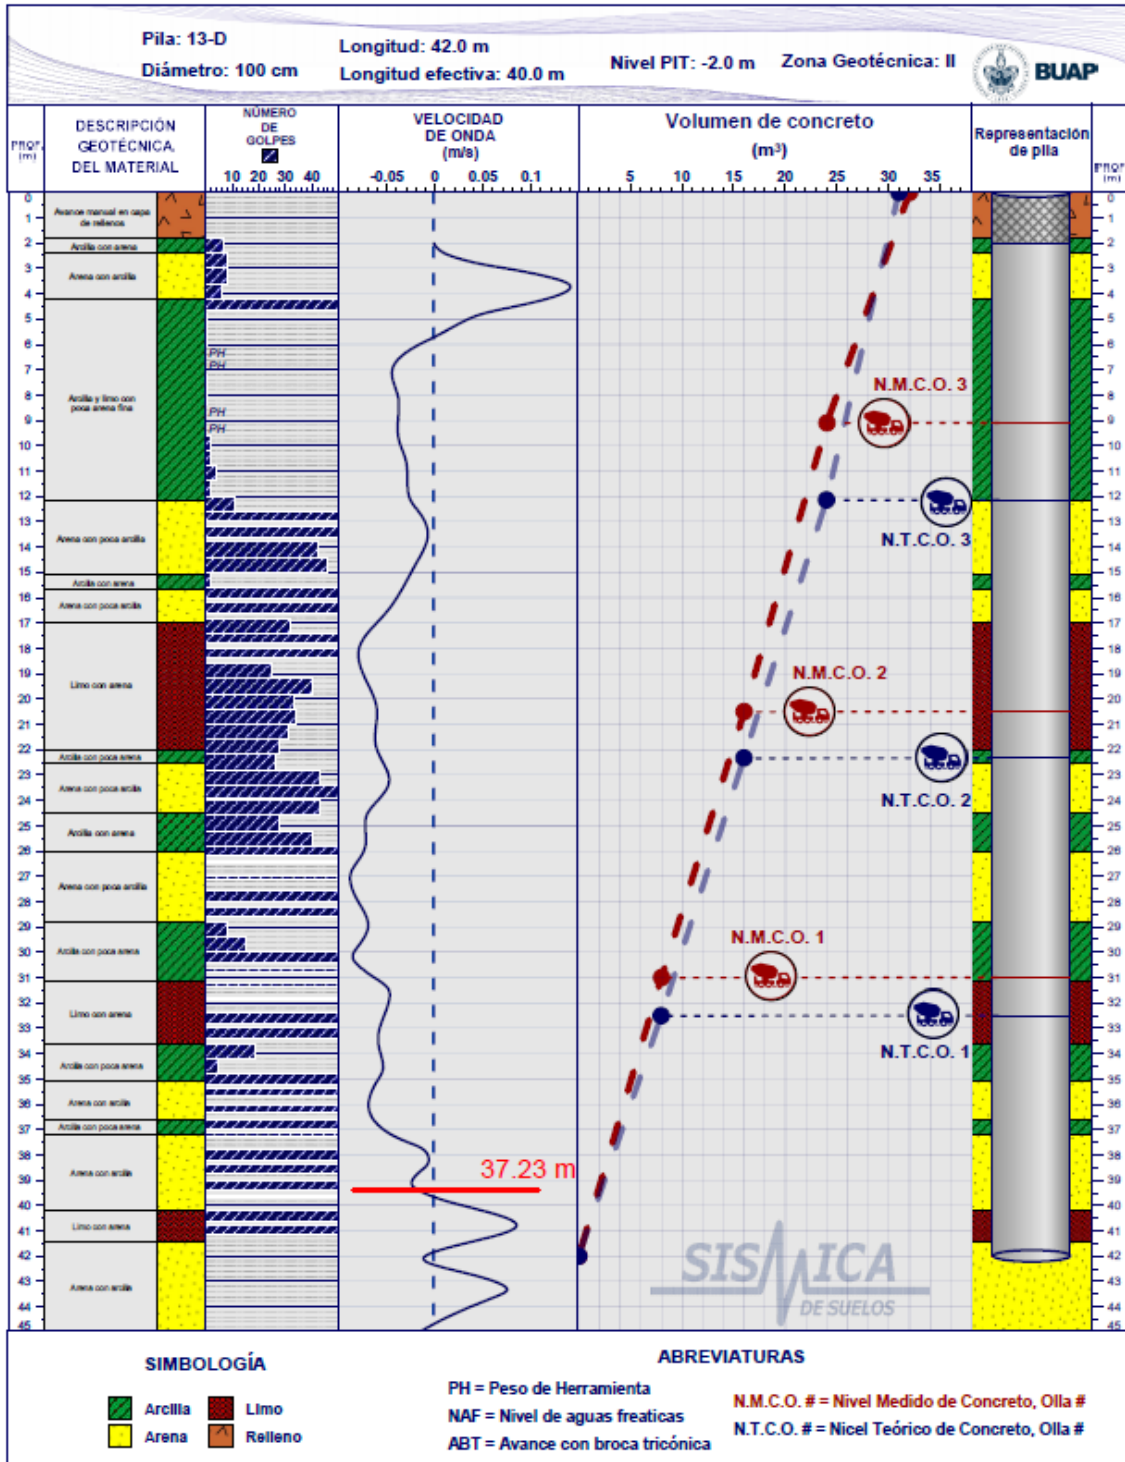
Figura 61. Perfil estratigráfico y registro en el análisis del dominio del tiempo de la pila 13-D

El informe de mecánica de suelos describe una estratigrafía dominada por arcillas de color gris que varían en consistencia de blanda a muy compacta a medida que se profundiza en el suelo. Sin embargo, es importante destacar que se encuentran intercalados algunos lentes de arenas entre las capas de arcilla (Figura 61).

En el caso específico de la pila 13-D, se informa un cambio de impedancia alrededor de los 37.0 metros de profundidad. Según el perfil estratigráfico de la zona, en esa área se identifica una capa de arcilla con un alto contenido de arena, seguida por un lente de arena, por lo que es muy probable que el cambio de impedancia detectado a esta profundidad este asociado a la contaminación del concreto.

El ingeniero especialista puede considerar una longitud del elemento efectiva de 37.0 m y evaluar su capacidad de carga para determinar la aceptación o rechazo de este elemento.

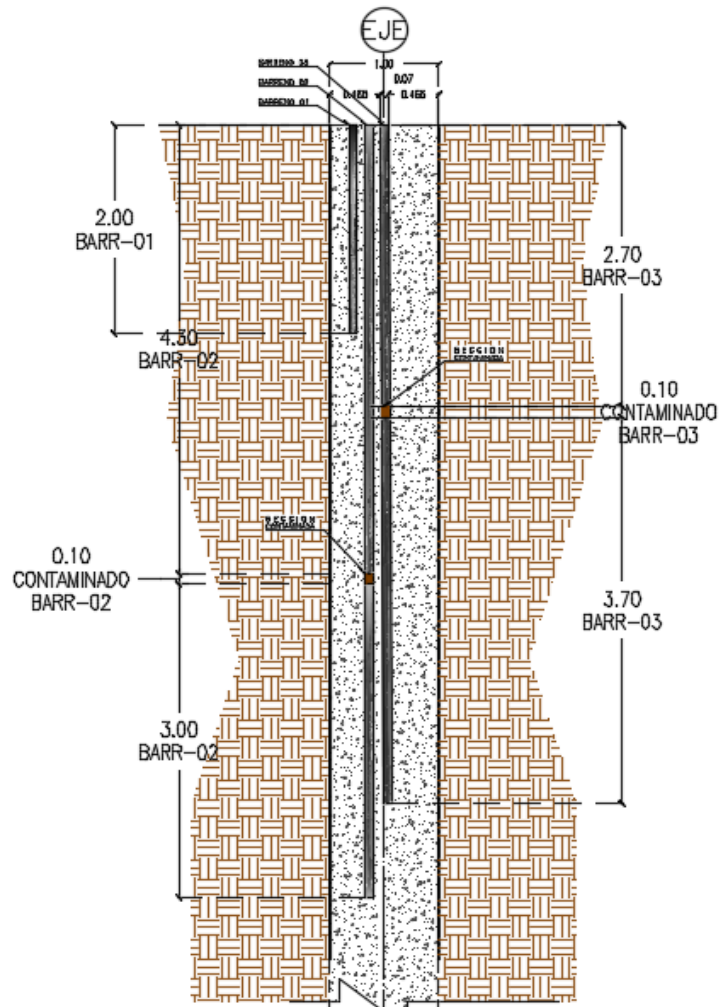
Figura 62. Esquema de la pila donde se puede observar las tres barrenaciones

El 9 de septiembre de 2019, con el objetivo de verificar las anomalías detectadas en la pila 13-D se inició con los trabajos de barrenación con Barril NQ que permitiera la recuperación de núcleo. Los trabajos de barrenación se suspendieron al encontrarse con el

acero de refuerzo, debido aparentemente a la desviación de la perforación, lo que implicó la perforación de tres barrenos, como se muestra en el esquema de la Figura 62, la profundidad máxima de perforación fue hasta los 7.4 m y el objetivo era perforar hasta los 12.0 m para comprobar la anomalía detectada cerca a los 10.0 m de profundidad.

De los núcleos obtenidos se detectó pequeñas zonas de concreto contaminado cerca de la cabeza de pila. La anomalía detectada por PIT no pudo ser corroborada debido a que la profundidad máxima de exploración alcanzada en la perforación fue de 7.4 m. En la Figura 63 se muestra algunas imágenes de los núcleos recuperados.

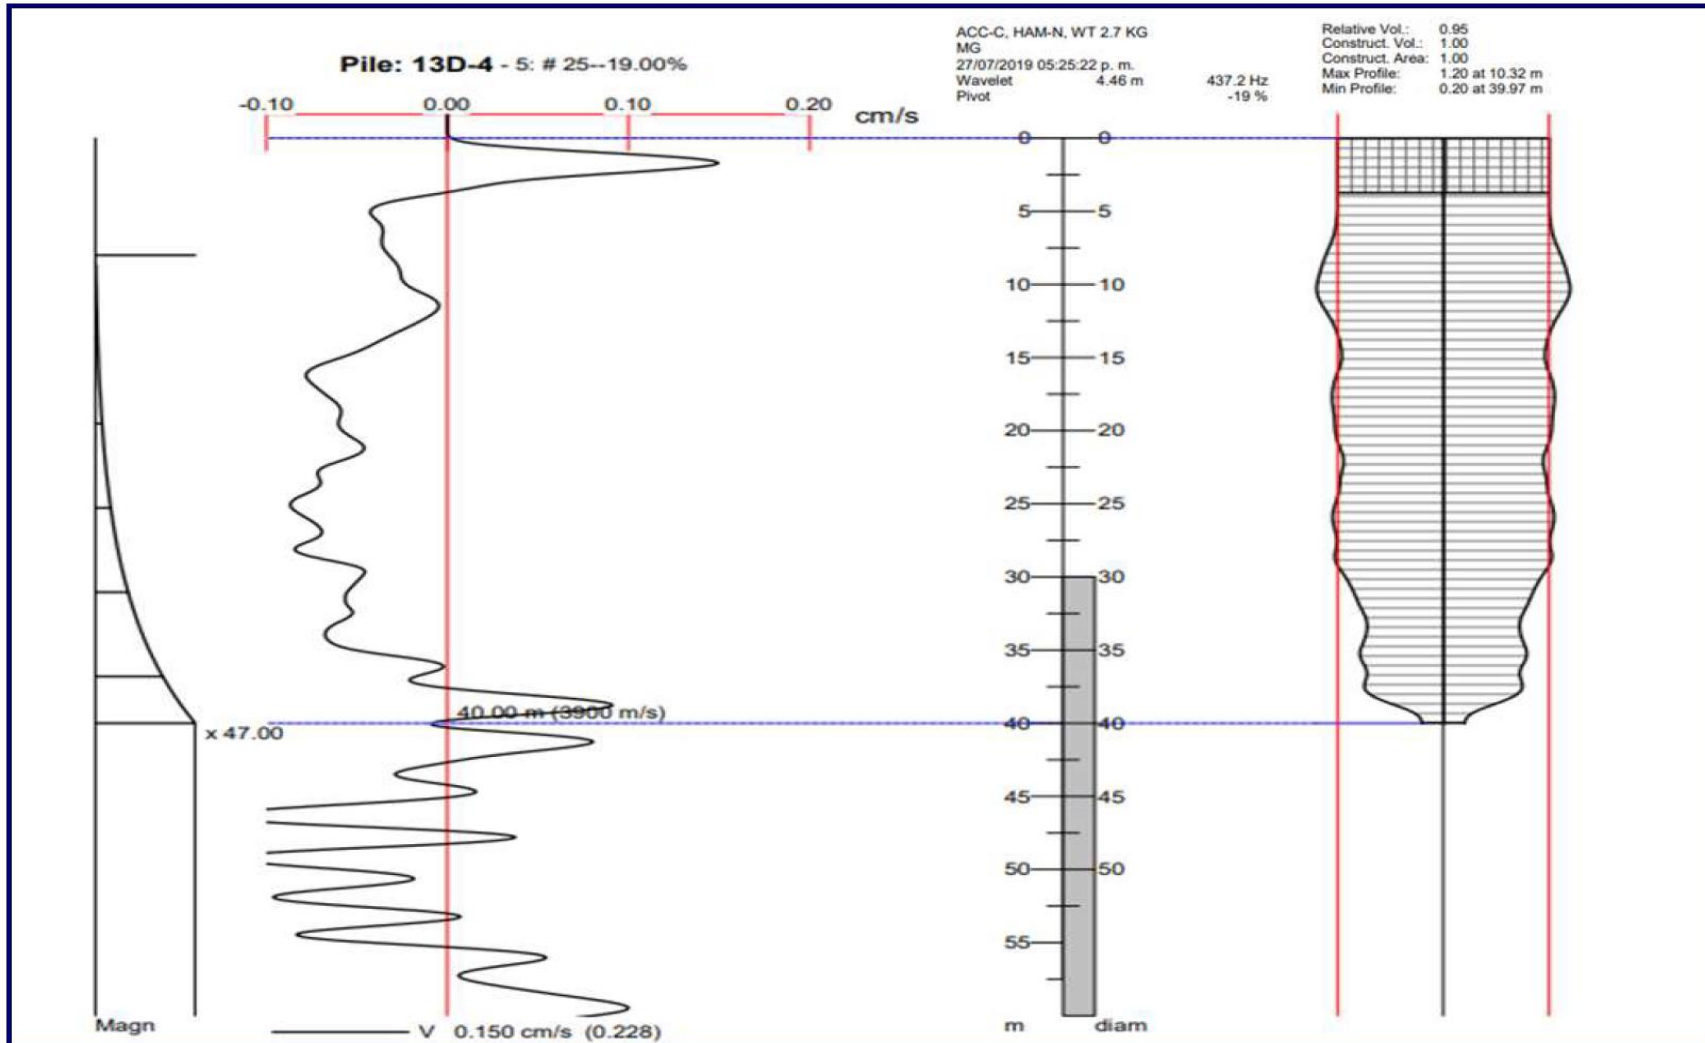
Figura 64. Modelo de impedancia de la pila 13-D

En la Figura 64 se presenta un modelo de impedancia teórico de la pila utilizando el programa PitW de *Pile Dynamisc*.

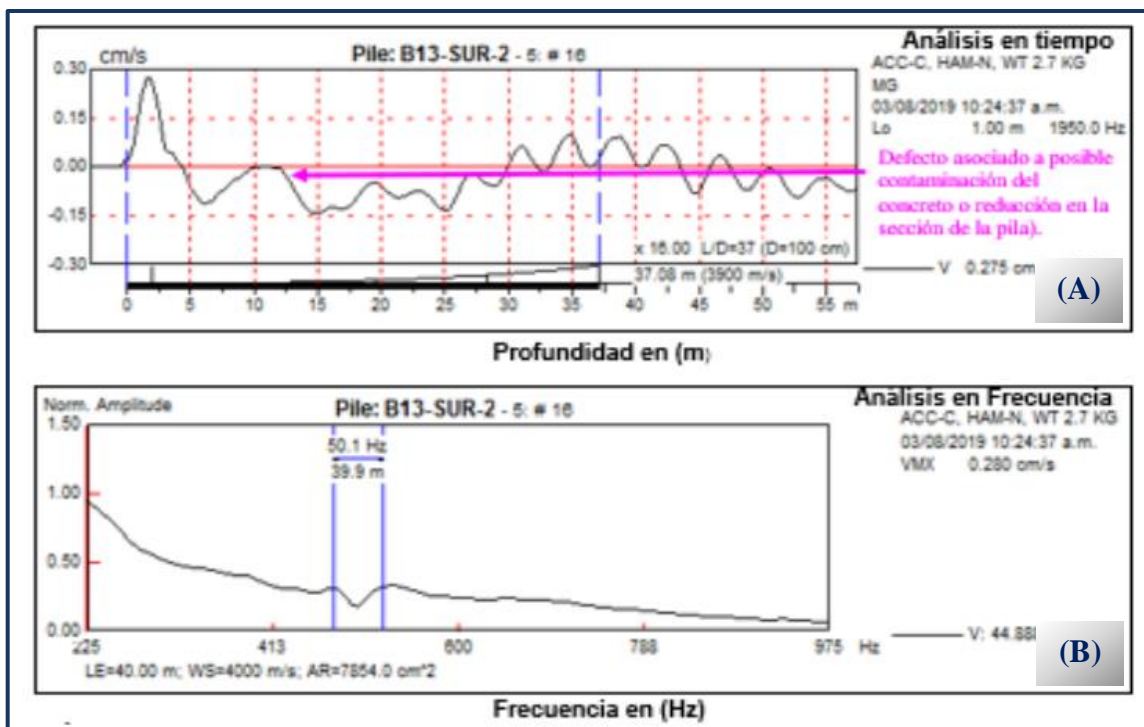
Figura 65. Análisis en el dominio en tiempo y en frecuencia para la pila 13-B Sur realizado en el 2019

Para verificar la integridad del elemento de cimentación el día 03 de agosto de 2019 se ejecutó la prueba de integridad de baja deformación. El registro obtenido en el dominio del tiempo analizado en ese momento reporta una posible anomalía por contaminación de la pila a los 10.80 m, aproximadamente, por lo que esta pila fue clasificada como Cuestionable. Se destaca que el reporte emitido para esta pila indica una longitud efectiva del elemento de 37.8 m. En la Figura 65 se presentan los registros obtenidos en el dominio en tiempo y en frecuencia.

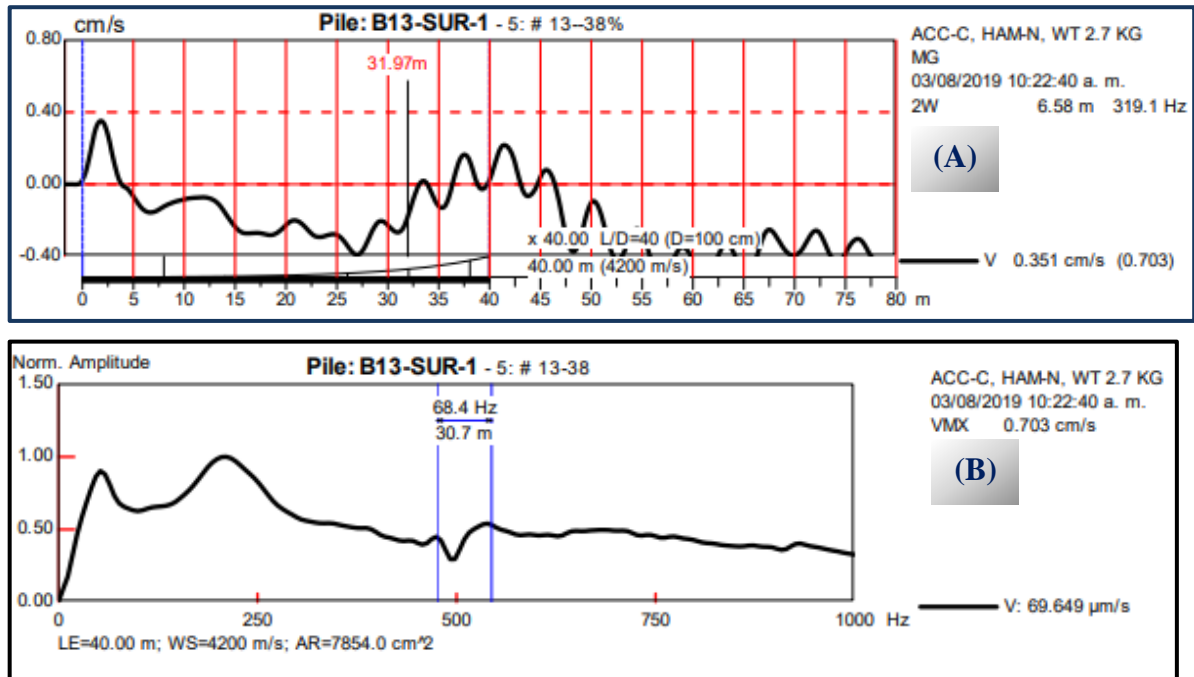
Figura 66. Análisis en el dominio en tiempo y en frecuencia para la pila 13-B Sur realizado en el 2023

Con el objetivo de verificar los análisis realizados en el 2019, se reinterpretó los datos obtenidos en campo. De los registros obtenidos en el dominio del tiempo se observa que la pila presenta un pulso positivo que indica la presencia de una anomalía as los 31.9 m asociada a una posible disminución de la sección o contaminación del concreto, la integridad de la pila no es clara posterior a esta anomalía.

En el dominio de la frecuencia para una velocidad del concreto de 4,200 m/s se observa una amplitud de 64.4 Hz asociado a una longitud de 30.7 m. Ambas longitudes obtenidas de los dos análisis indica una longitud promedio del elemento de 31.3 m, en la Figura 66 se presenta los registros para ambos análisis.

Como se puede observar los registros procesados y filtrados en el 2019 y 2023 tienen un comportamiento similar pero la interpretación de la señal es distinta. La anomalía reportada a los 10.8 m en el registro de 2019, posiblemente se debe a un ensanchamiento del elemento cerca de la cabeza y, posteriormente, el pulso positivo observado es indicativo de la recuperación del diámetro nominal de la pila.

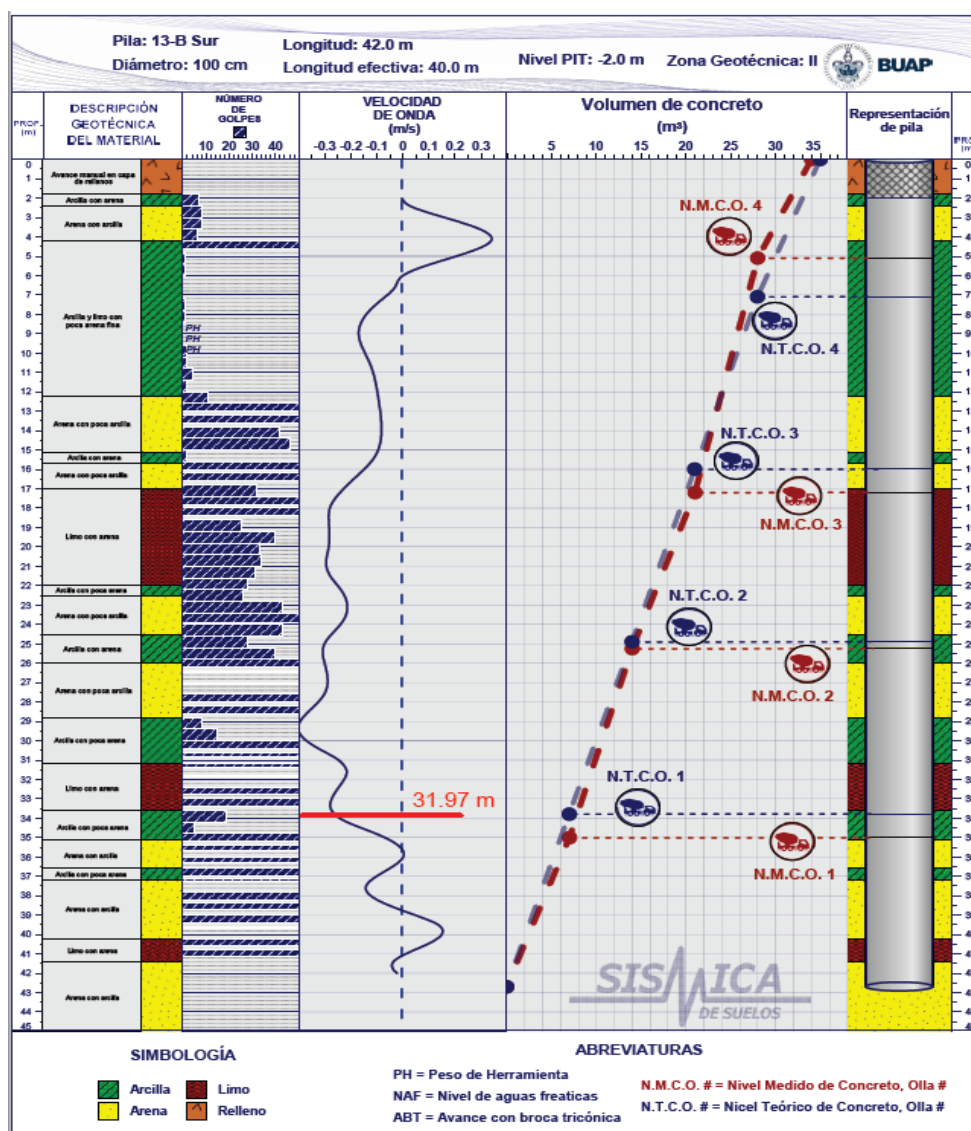
Figura 67. Perfil estratigráfico y registro en el análisis del dominio del tiempo de la pila 13-B Sur

Adicionalmente, en ambos registros se observa cerca de la punta de pila un pulso positivo asociado posiblemente a una reducción en la sección de la pila o cambio en las propiedades del concreto. Es importante destacar que el registro en el análisis del tiempo muestra un crecimiento de la curva del lado negativo, posterior a los 22.0 m esto se debe a la resistencia del suelo. El estudio de mecánica de suelos realizado reporta a esa profundidad suelos muy competentes. Aunque en el procesamiento de la señal se aplican filtros para eliminar el efecto de la fricción del suelo, en algunas ocasiones este efecto es difícil de filtrar lo que impide la visualización de la punta del elemento por la atenuación de la energía. En la Figura 67 se presenta la correlación de la estratigrafía con el registro obtenido del análisis en el dominio del tiempo.

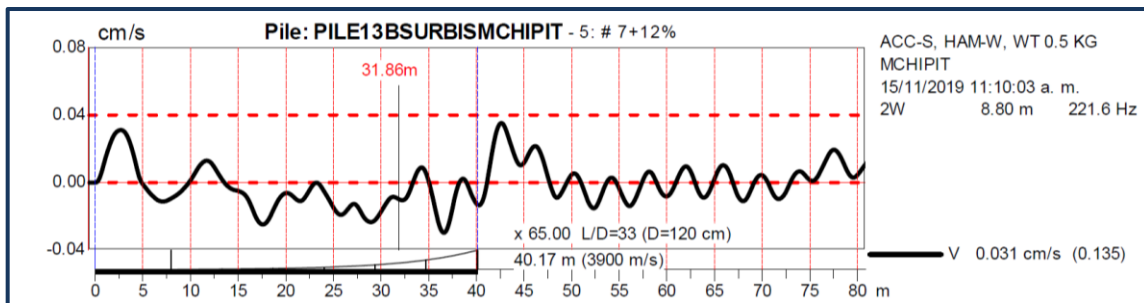
Figura 69. Análisis en el dominio en tiempo para la pila 13B Sur después de mejorada la pila

Aproximadamente dos meses después de la inyección de la pila se procedió a la ejecución de la prueba de integridad obteniéndose resultados similares de los registros analizados antes de la inyección. Es importante destacar que la pila fue inyectada antes de los 14.0 m, por lo que la posible reducción en la punta del elemento no fue atendida. En la Figura 69 se presenta el análisis en el dominio del tiempo posterior a la inyección de la pila.

Del análisis realizado se ve nuevamente una anomalía de pulso negativo asociada al ensanchamiento del elemento cerca de la cabeza y posteriormente un pulso positivo asociado a la recuperación del diámetro nominal y otro pulso positivo a los 31.86 m asociado a una reducción o contaminación del concreto. Por todo lo expuesto esta pila es clasificada como **PDx**. En la Figura 70 se presenta un modelo de impedancia donde se muestra la geometría del elemento.

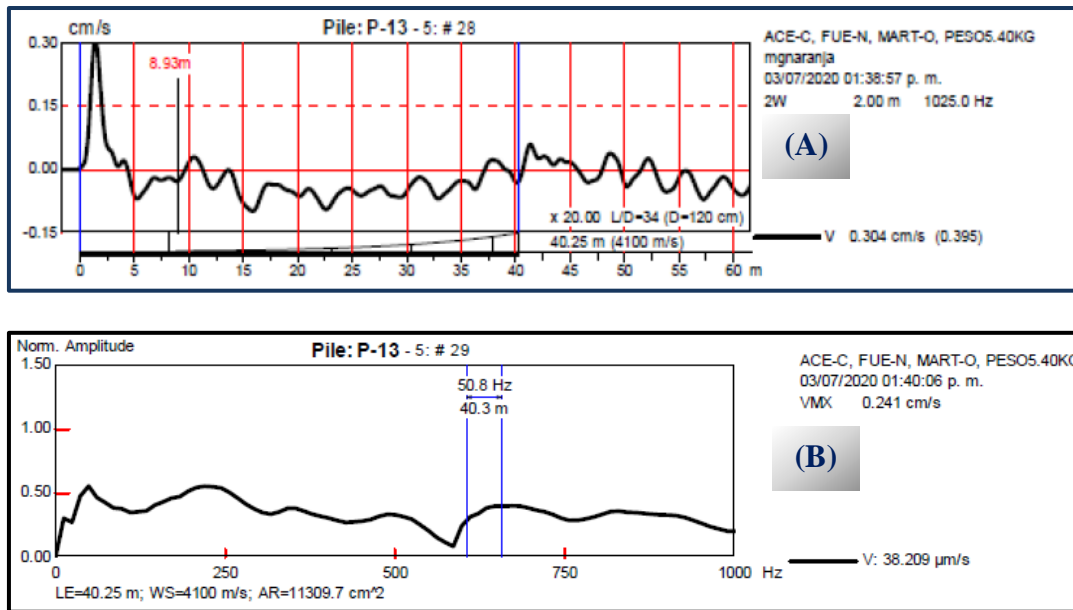
Figura 71. Análisis en el dominio en tiempo y en frecuencia para la pila P-13

El 03 de julio de 2020 se ejecuta el ensayo PIT en este elemento detectándose una anomalía a los 8.9 m de profundidad asociada a posible contaminación del concreto. Los análisis obtenidos para dominio del tiempo (A) y frecuencia (B) se presentan en la Figura 71.

El análisis en el dominio de la frecuencia muestra que para una velocidad de 4,100 m/s se tiene una amplitud de 50.8 Hz, asociada a una longitud del elemento de 40.3 m. Adicionalmente para verificar la integridad de la pila en los primeros metros se ejecutó la prueba Fuerza-Velocidad, obteniéndose que ambos registros presentan la misma aceleración por lo que el elemento se encuentra en buen estado los primeros 4.0 m aproximadamente como se puede observar en la Figura 72.

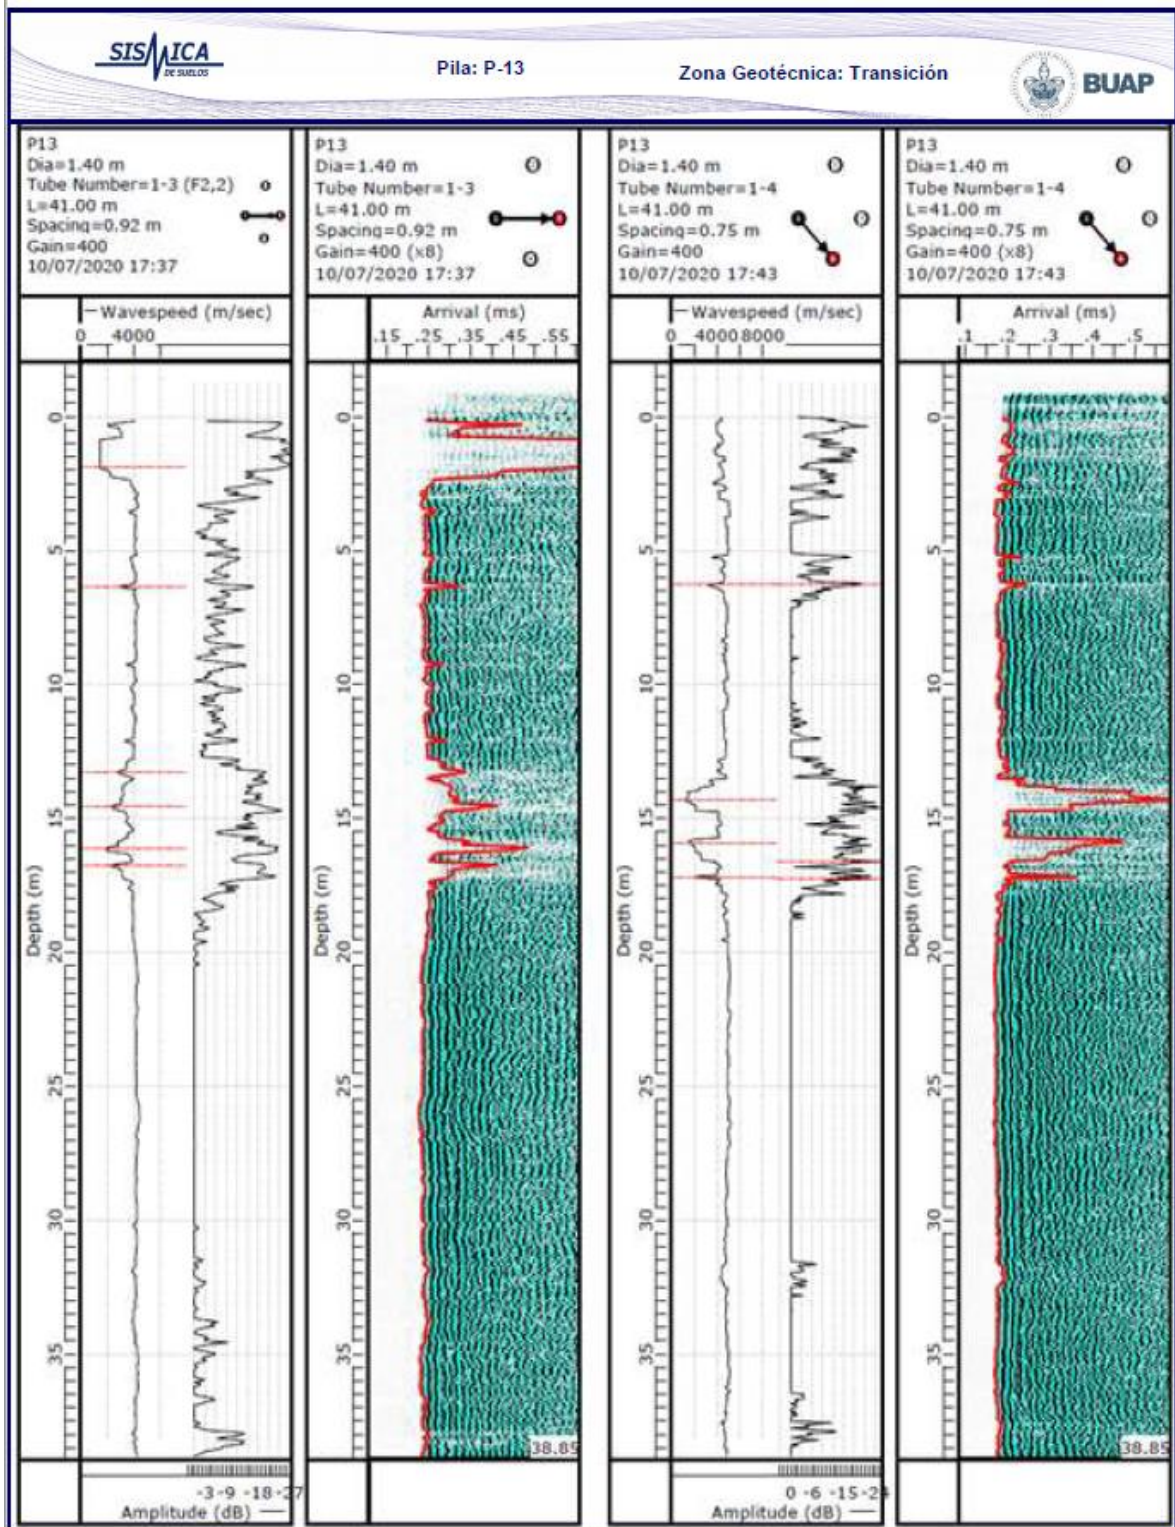
Figura 73. Perfiles 1-3 y 1-4 obtenidos de la prueba de CSL para la pila P-13

Los resultados obtenidos de la prueba CSL se presentan en las Figuras 73 a 75, donde se muestran los perfiles de velocidad de onda, la energía y el diagrama de cascada de pulso ultrasónico.

La interpretación de los registros obtenidos de la prueba de Cross Hole Ultrasónico ha revelado la presencia de dos zonas con fallas y defectos muy marcados. La primera de estas zonas se extiende desde los 4.46 m hasta aproximadamente los 8.62 m de profundidad, y se puede observar claramente en los perfiles 2-3, 2-4 y 1-2 (Figura 76). En esta zona, se han detectado valores de reducción de energía entre 9 a 12 dB, lo que sugiere la presencia de materiales menos densos o de discontinuidades estructurales importantes. Además, se ha observado un aumento en el FAT mayor al 21% en la mayoría de los casos, lo que indica que la zona puede ser más susceptible a fallas.

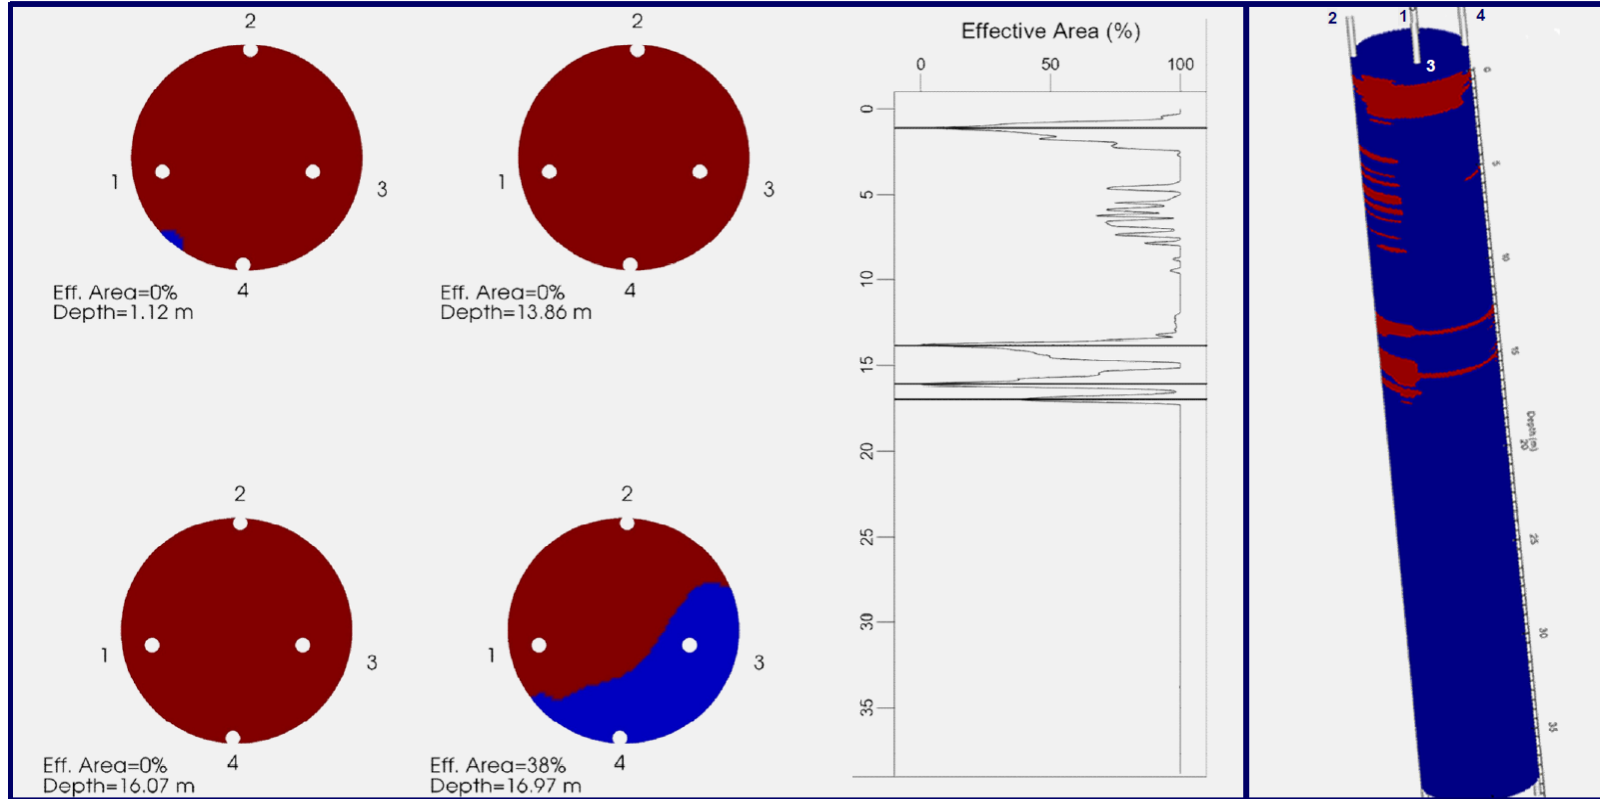
**Modelo de pila 3D con anomalías**

La interpretación de la tomografía obtenida a partir de la prueba de Cross Hole Ultrasónico para la pila P-13 revela la presencia de cuatro secciones en las que se detectaron defectos en el elemento de cimentación. En la primera sección, ubicada a 1.12 m de profundidad, se observó una velocidad por debajo de los 3700 m/s y un área efectiva de 0 %, lo que podría indicar la presencia de un defecto a esa profundidad. Sin embargo, debido al tiempo de colado de la pila, también es posible que este defecto sea el resultado de la pérdida de contacto entre el tubo y el concreto.

Posteriormente, se detectó un daño que afecta prácticamente toda la sección de la pila a una profundidad de 13.86 m, y nuevamente a los 16.0 m de profundidad se tiene el mismo comportamiento con un área efectiva del 0%. En la sección ubicada a 16.97 m de profundidad, se encontró una afectación del 71% del área de la pila. Por debajo de esta profundidad, la tomografía no mostró ningún defecto. En la Figura 77 se presenta gráficamente los resultados obtenidos de la tomografía, en ella se pueden visualizar las secciones analizadas y el modelo 3D para la pila.

Se destaca que la presencia de estos defectos puede indicar la necesidad de realizar una evaluación adicional de la integridad de la pila y tomar medidas para corregir cualquier problema antes de continuar con la construcción. Por este motivo se ejecutó una prueba adicional para complementar los resultados obtenidos de las pruebas de integridad de baja deformación y Cross Hole Ultrasónico. Otro de los métodos que contribuye a evaluar la calidad del concreto es el ensayo de *Down Hole (DH)* que también es una prueba de baja deformación que convencionalmente se realiza en depósitos de suelos. Con el DH se obtiene la propagación de las ondas P y S.

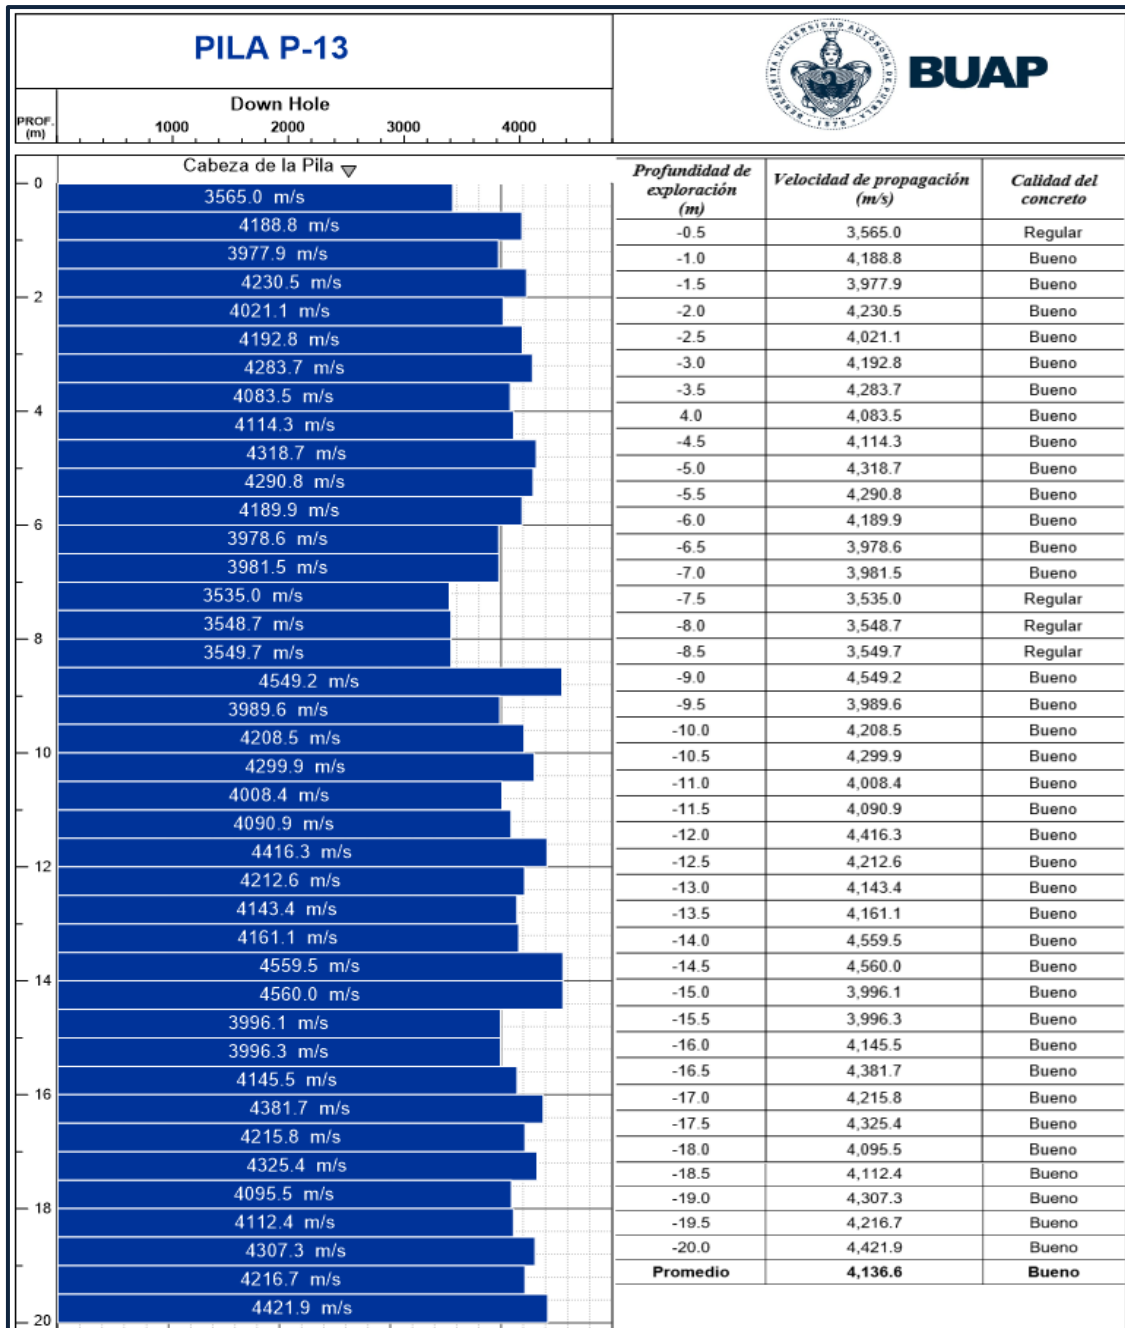
Figura 78. Velocidades de onda obtenida del Down Hole P-13

Los resultados obtenidos del DH se presenta en la Figura 78, donde se puede visualizar la profundidad de exploración, la velocidad calculada y la calidad asociada que presenta el concreto.

La velocidad promedio obtenida es de 4,136.6 m/s, lo que corresponde a un concreto de calidad buena. Sin embargo, entre los 7.5 m y hasta los 8.5 m de profundidad, la velocidad disminuye a 3,554.0 m/s en promedio, calificando al concreto en esta zona como de calidad regular (Figura 78). Se destaca que esta disminución de velocidad coincide con la anomalía detectada en los ensayes PIT y CSL ejecutados.

Adicionalmente también se observa una reducción en la velocidad de propagación de onda P en la pila P-13 entre los 15.0 y 15.5 m de profundidad, como fue también identificado con los ensayes PIT y CSL. Sin embargo, las velocidades reducidas se aproximan a los 4,000.0 m/s, asociándose con un concreto de buena calidad según Whiterhurst, 1967 que establece la calidad del concreto según la velocidad de onda P. Por

tanto, esta anomalía se considera sin riesgo para el correcto trabajo estructural y geotécnico del elemento.

Con los resultados obtenidos de las pruebas de PIT, CSL y DH la pila fue rechazada y se recomendó la perforación de la pila para la extracción de núcleos y posterior ensayo para determinar la resistencia a la compresión ( $f'c$ ).

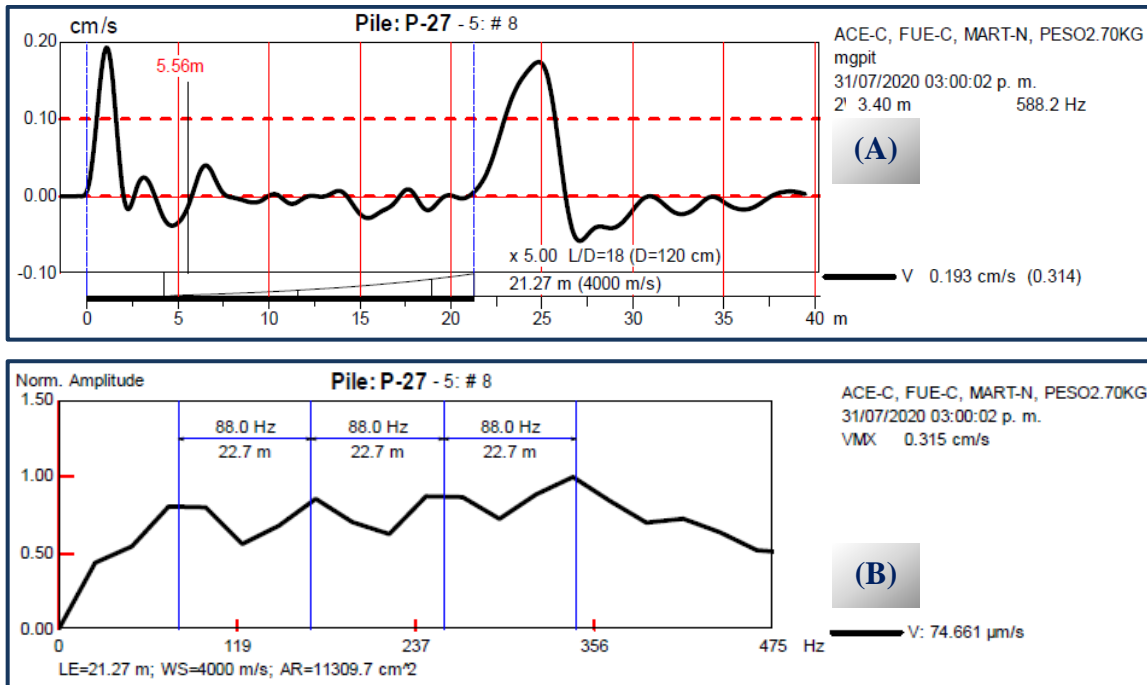
Figura 80. Análisis en el dominio en tiempo (A) y en frecuencia (B) para la pila P-27

El análisis realizado en el dominio del tiempo reveló resultados significativos para la pila. A una longitud de 21.24 m, se observó una clara reflexión por punta, indicando la continuidad del elemento hasta la profundidad de proyecto. Además, a una profundidad de 5.56 m, se identificó una reflexión positiva, sugiriendo la posible contaminación del concreto en esa zona específica. Por otro lado, al examinar el dominio de la frecuencia, se encontró una amplitud de 22.7 Hz y una velocidad de 4,000.0 m/s, lo que sugiere una longitud estimada de 22.7 m.

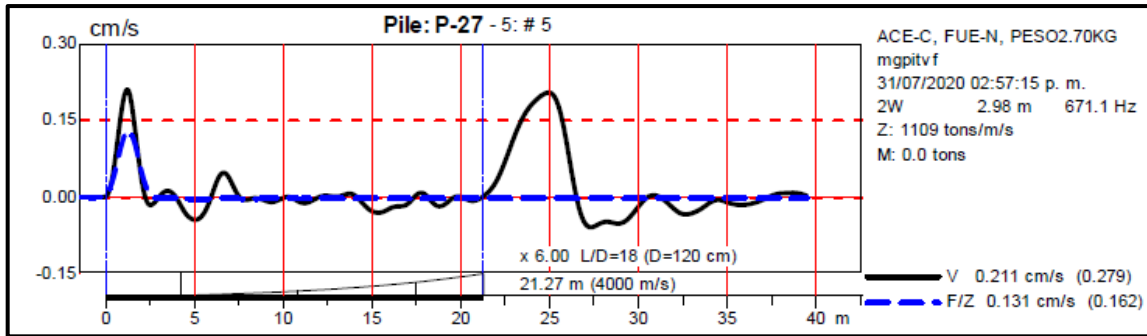
Figura 81. Registro de Fuerza-Velocidad para la pila P-27

Adicionalmente, para evaluar los primeros metros del elemento se ejecutó el ensaye de velocidad-fuerza. El registro obtenido se presenta en la Figura 81, donde se puede observar que el registro de fuerza está por debajo del registro velocidad indicando problemas en la cabeza de la pila.

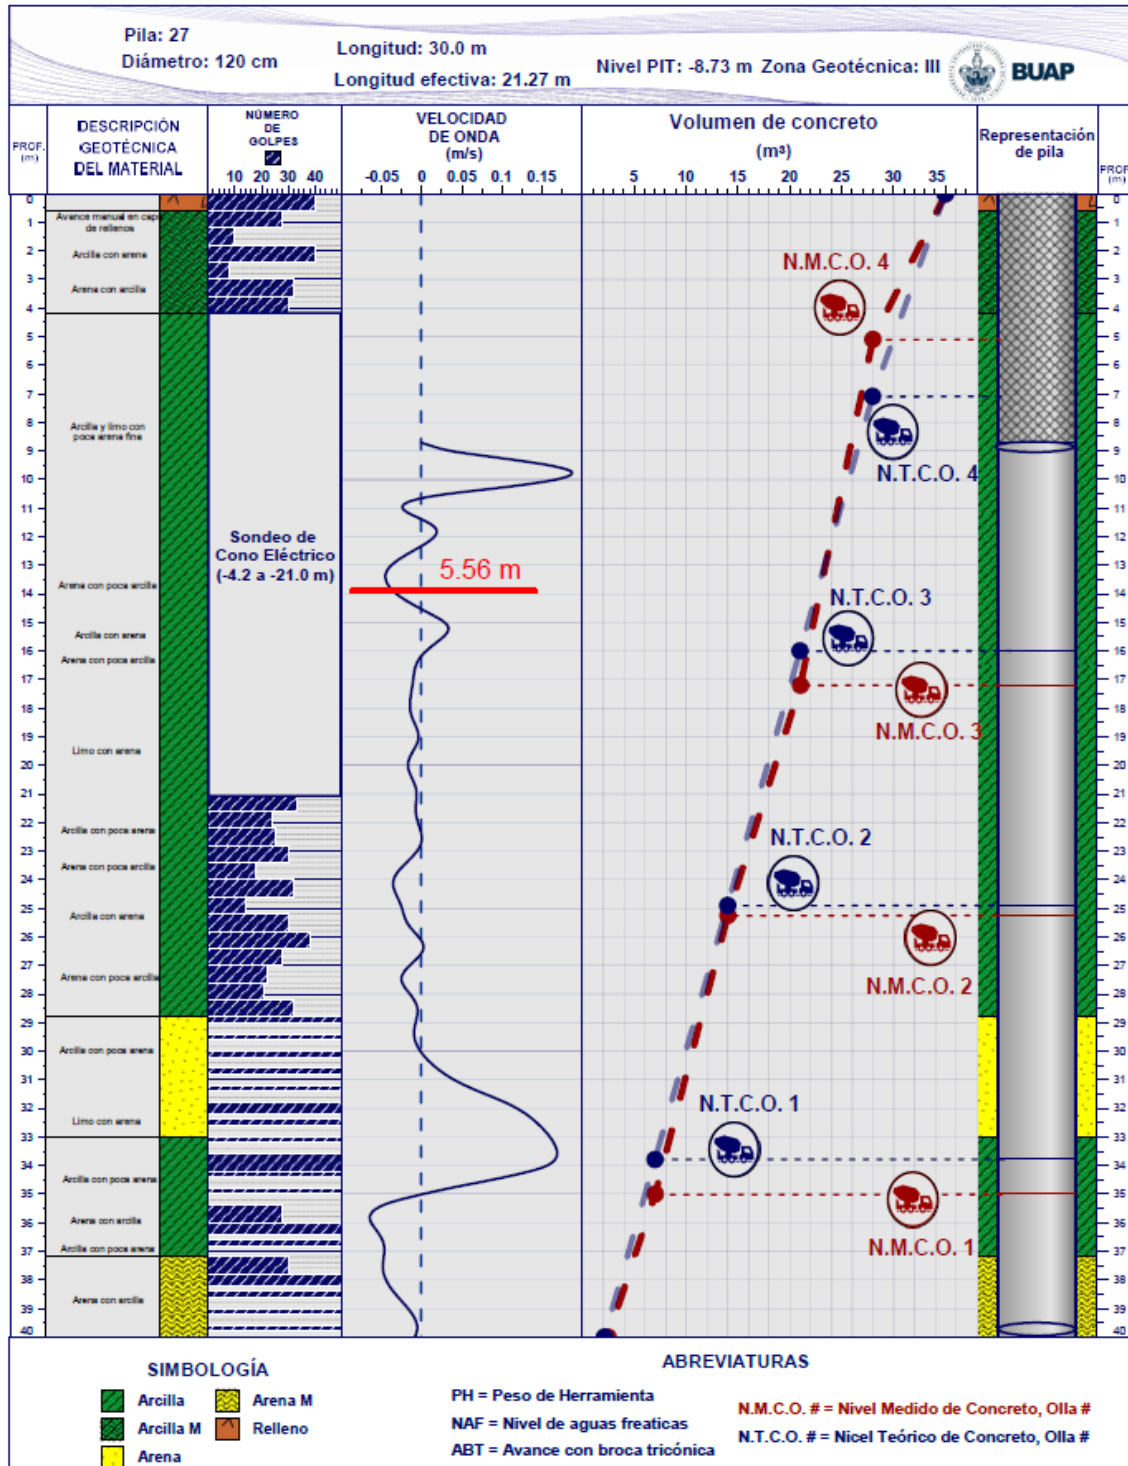
Figura 82. Perfil estratigráfico y registro en el análisis del dominio del tiempo de la pila P-27

El análisis de la integridad de la pila se realizó considerando diversas variables, como las pruebas de integridad utilizando el Método de Eco de Pulso en el análisis de tiempo, la estratigrafía del sitio y los registros de los procesos de colado del elemento. Una anomalía destacada se encuentra a una profundidad de 5.56 m, la cual fue correlacionada con la estratigrafía previamente mencionada. Según esta estratigrafía, se esperaba encontrar una capa de arcilla con alto contenido de arena seguida por un lente de arena en esa misma profundidad. Esta anomalía se relaciona con una reflexión positiva, que sugiere la presencia de contaminación en el concreto. Además, se tomaron en cuenta los volúmenes de concreto real y colado, donde se observa una diferencia entre ambos, con un volumen colado superior al teórico. Por todo esto la pila se clasifica según Rausche, (1992) como **PFx**.

El comportamiento más representativo en el dominio del tiempo, la estratigrafía del lugar y el volumen de concreto de la pila P-27 se presenta en la Figura 82.

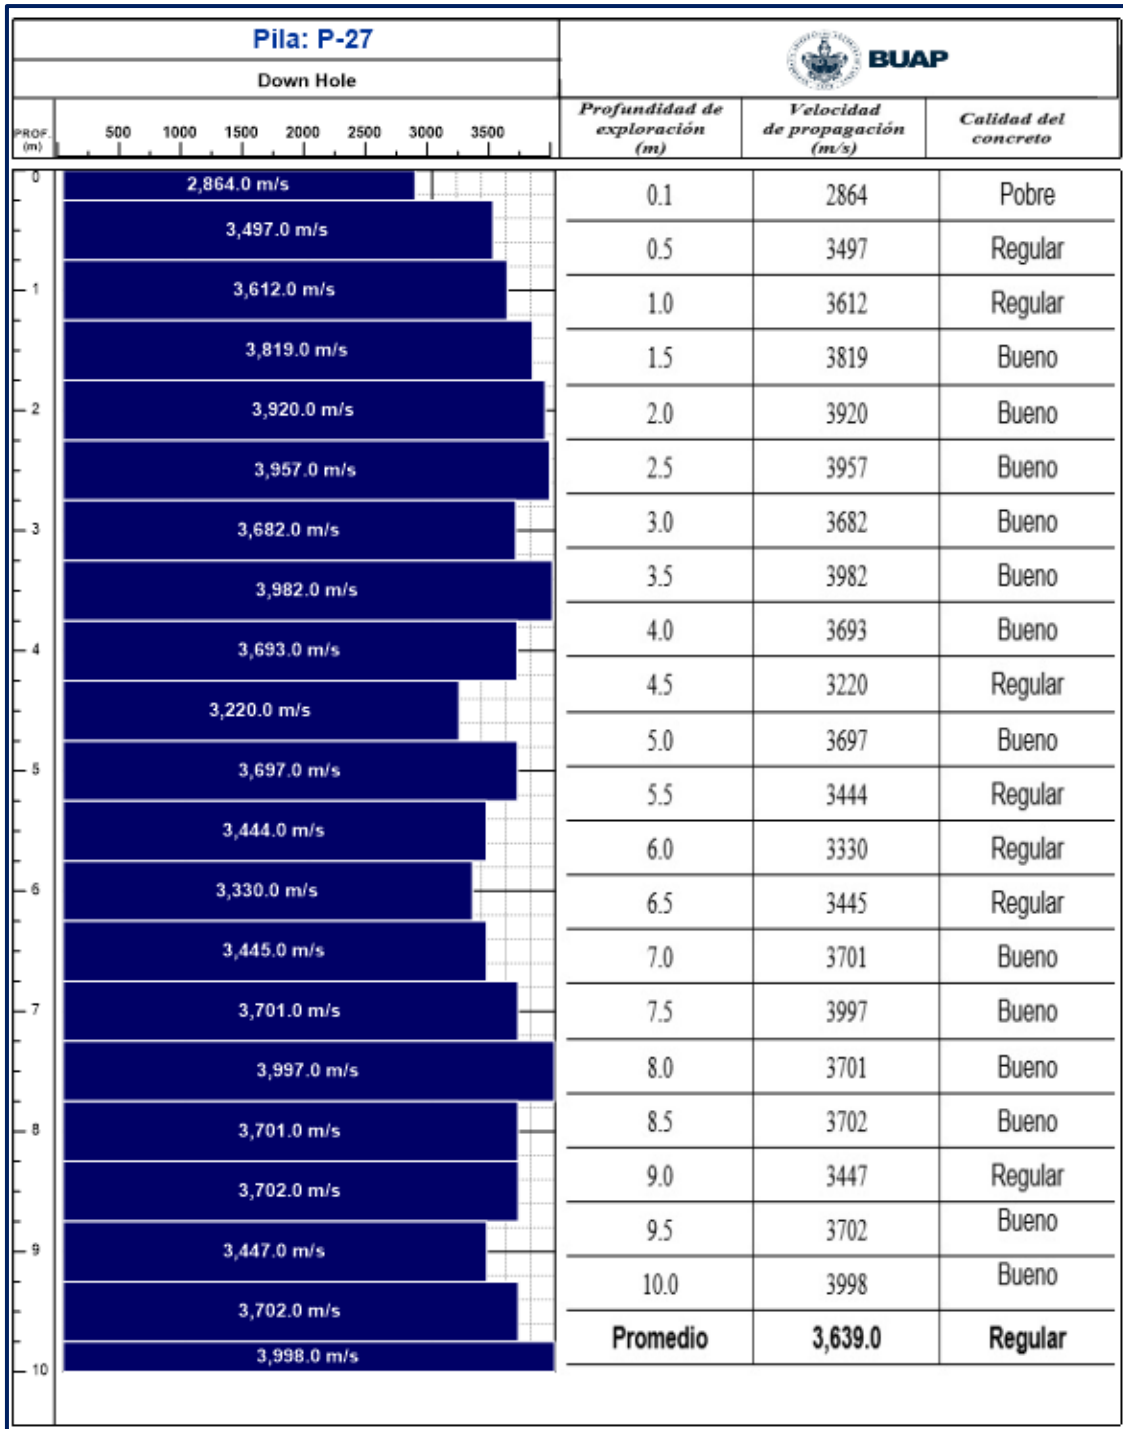
Figura 83. Resultados del ensaye PIT y Down Hole en la pila P-27

Los resultados obtenidos del ensayo de Down Hole se presenta en la Figura 83 donde se detallan la profundidad de exploración, la velocidad calculada y la calidad del concreto asociado, así como una comparativa entre los resultados obtenidos del ensayo PIT y el DH. Es importante destacar que en esta figura se ha tomado como nivel cero el correspondiente a la cabeza de la pila durante el ensayo.

- Entre las profundidades de 5.5 m y 6.5 m, la velocidad promedio disminuye a 3,406 m/s, lo cual califica al concreto en esta zona como de calidad regular (Figura 83). Esta disminución de velocidad coincide con la anomalía detectada en el ensayo PIT.

- A una profundidad de 4.5 m se identificó una velocidad de propagación de onda de 3,220 m/s, asociada a un concreto de calidad regular. Además, se observó la mayor reducción en la velocidad de propagación de onda en la cabeza del elemento, con 2,864 m/s, lo que corresponde a un concreto de calidad deficiente.

- Con base en los resultados obtenidos de los ensayos realizados en la pila P-27 mediante las pruebas PIT y DH, se constata consistentemente la presencia de una deficiencia en la calidad del concreto del elemento. Por lo tanto, se considera que la pila P-27 ha sido Rechazada.

- Se recomendó presentar los resultados obtenidos a los departamentos de Estructuras y Mecánica de Suelos para evaluar si, a pesar de las deficiencias encontradas en el concreto de la pila P-27, es capaz de desempeñar adecuadamente su función estructural y geotécnica para la cual fue diseñada en el proyecto de cimentación de la estructura.
