**BENEMÉRITA UNIVERSIDAD AUTÓNOMA DE PUEBLA**

**COMPARACIÓN ENTRE DIFERENTES MÉTODOS DE PRUEBAS DE  
INTEGRIDAD EN PILAS DE CIMENTACIÓN  
EN LA CIUDAD DE MÉXICO.**

**T E S I S**

**MAESTRA EN INGENIERÍA**  
Con opción terminal en Geotecnia

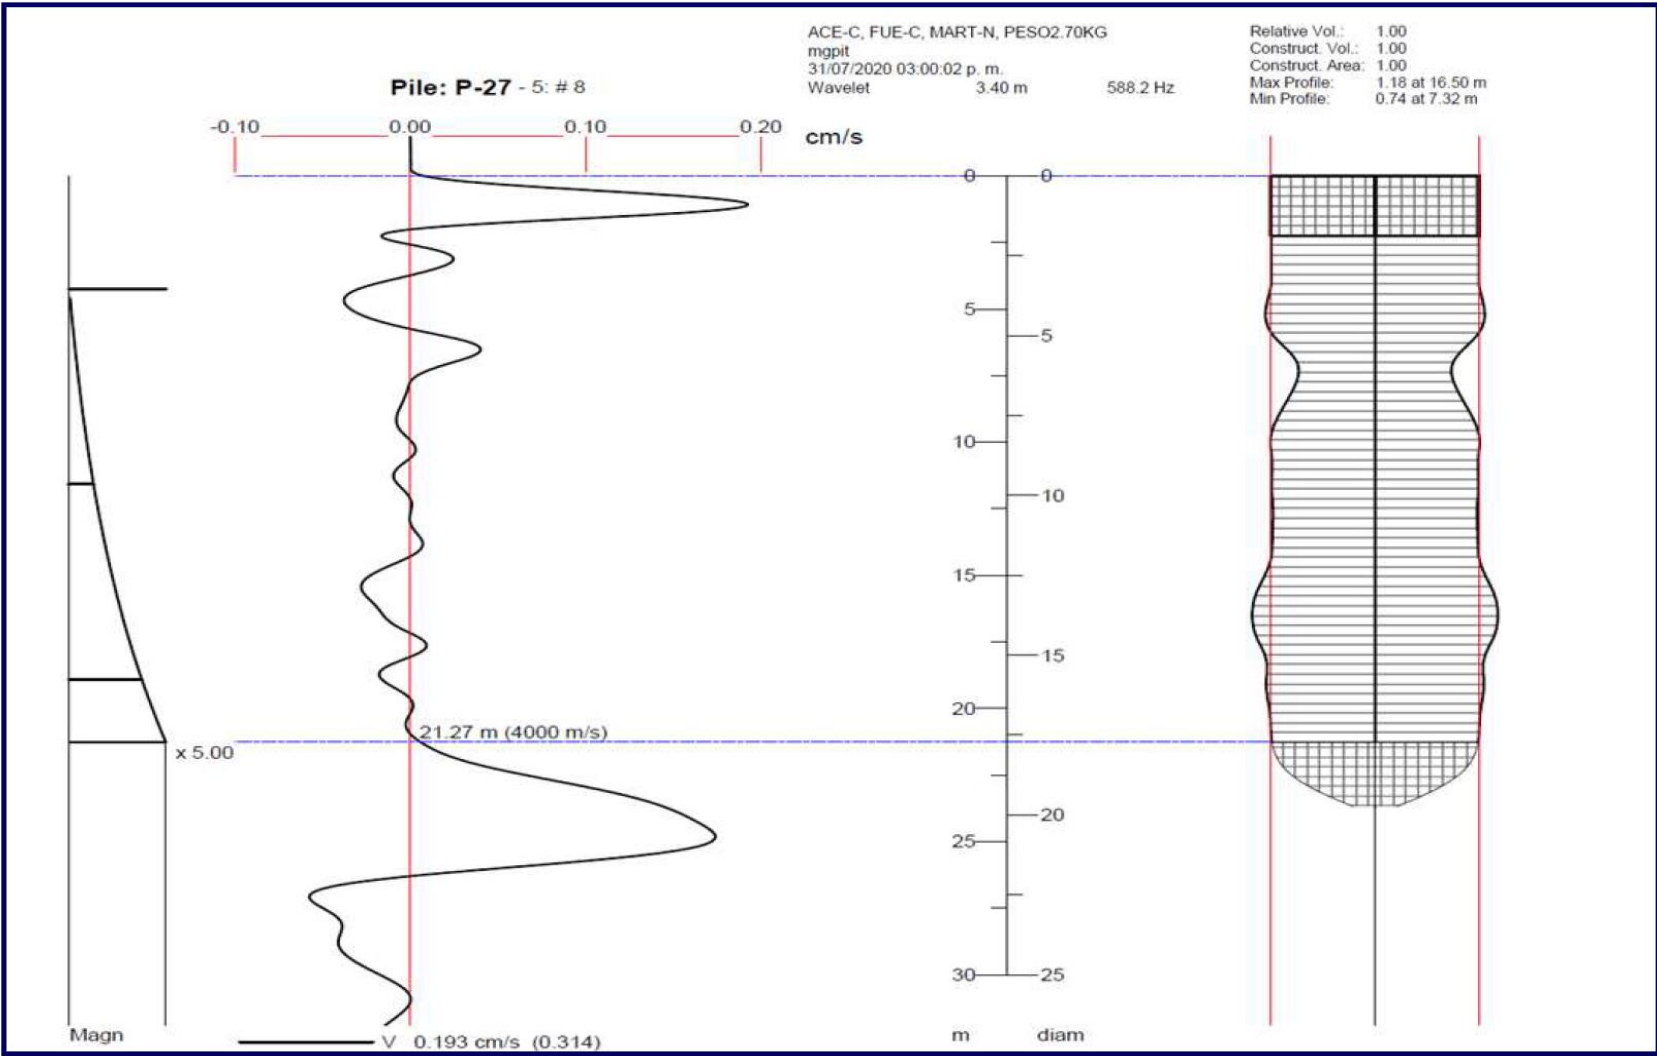
Figura 84. Modelo de impedancia de la pila P-27

El registro obtenido en tiempo de la pila P-27 permite construir el modelo de impedancia, el cual revela información valiosa sobre la variación de la onda a lo largo de la profundidad de la pila como se muestra en la Figura 84. En este modelo, se observa una reducción significativa en la sección transversal alrededor de los 5.56 m. Esta reducción en la sección transversal se puede interpretar como la presencia de contaminación en el medio, posiblemente debido a la calidad deficiente del concreto. El análisis detallado de esta anomalía en el modelo de impedancia proporciona una idea gráfica de la geometría del elemento.

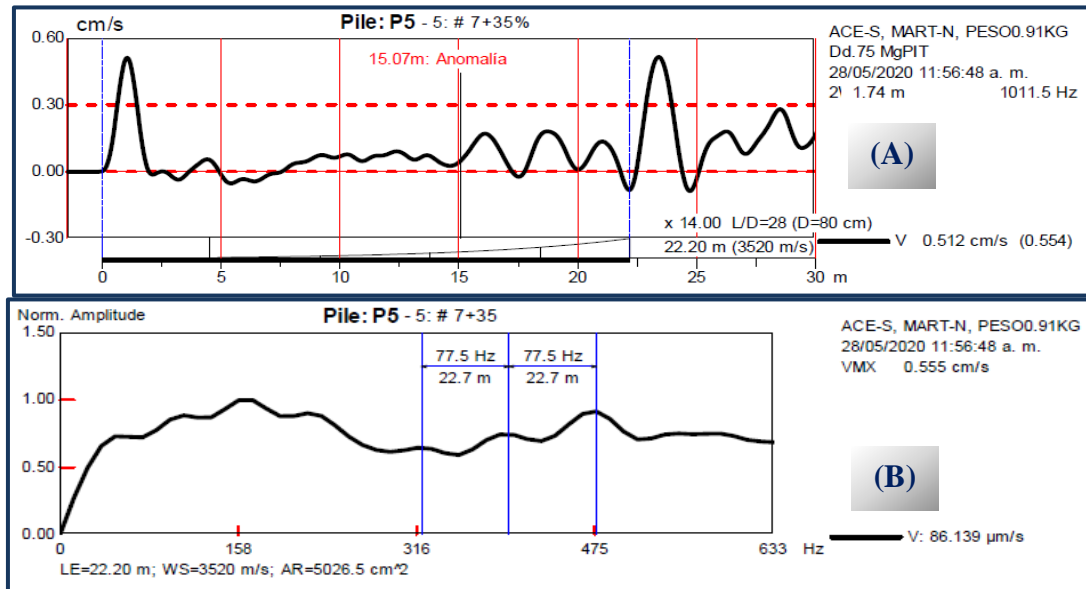
Figura 85. Análisis en el dominio en tiempo (A) y en frecuencia (B) para la pila P-5

Al analizar el registro obtenido en el dominio de tiempo (Figura 85A), se observa una reflexión clara por punta, lo que indica una buena transferencia de energía en la parte inferior de la pila. Sin embargo, a partir de los 15.07 m, se detecta una reflexión positiva. Esta anomalía sugiere una posible contaminación en esa zona.

Con base en estos parámetros y la interpretación de los resultados, se clasifica a la pila P-5 como cuestionable debido a que presentar deficiencias en su integridad estructural. Se destaca que el registro obtenido en el análisis en el dominio de la frecuencia (Figura 85B) muestra que para una velocidad de 3,520.0 m/s si tiene una amplitud en la frecuencia de 77.5 m. asociada a una longitud de 22.7 m, reportando la longitud efectiva del diseño de la pila.

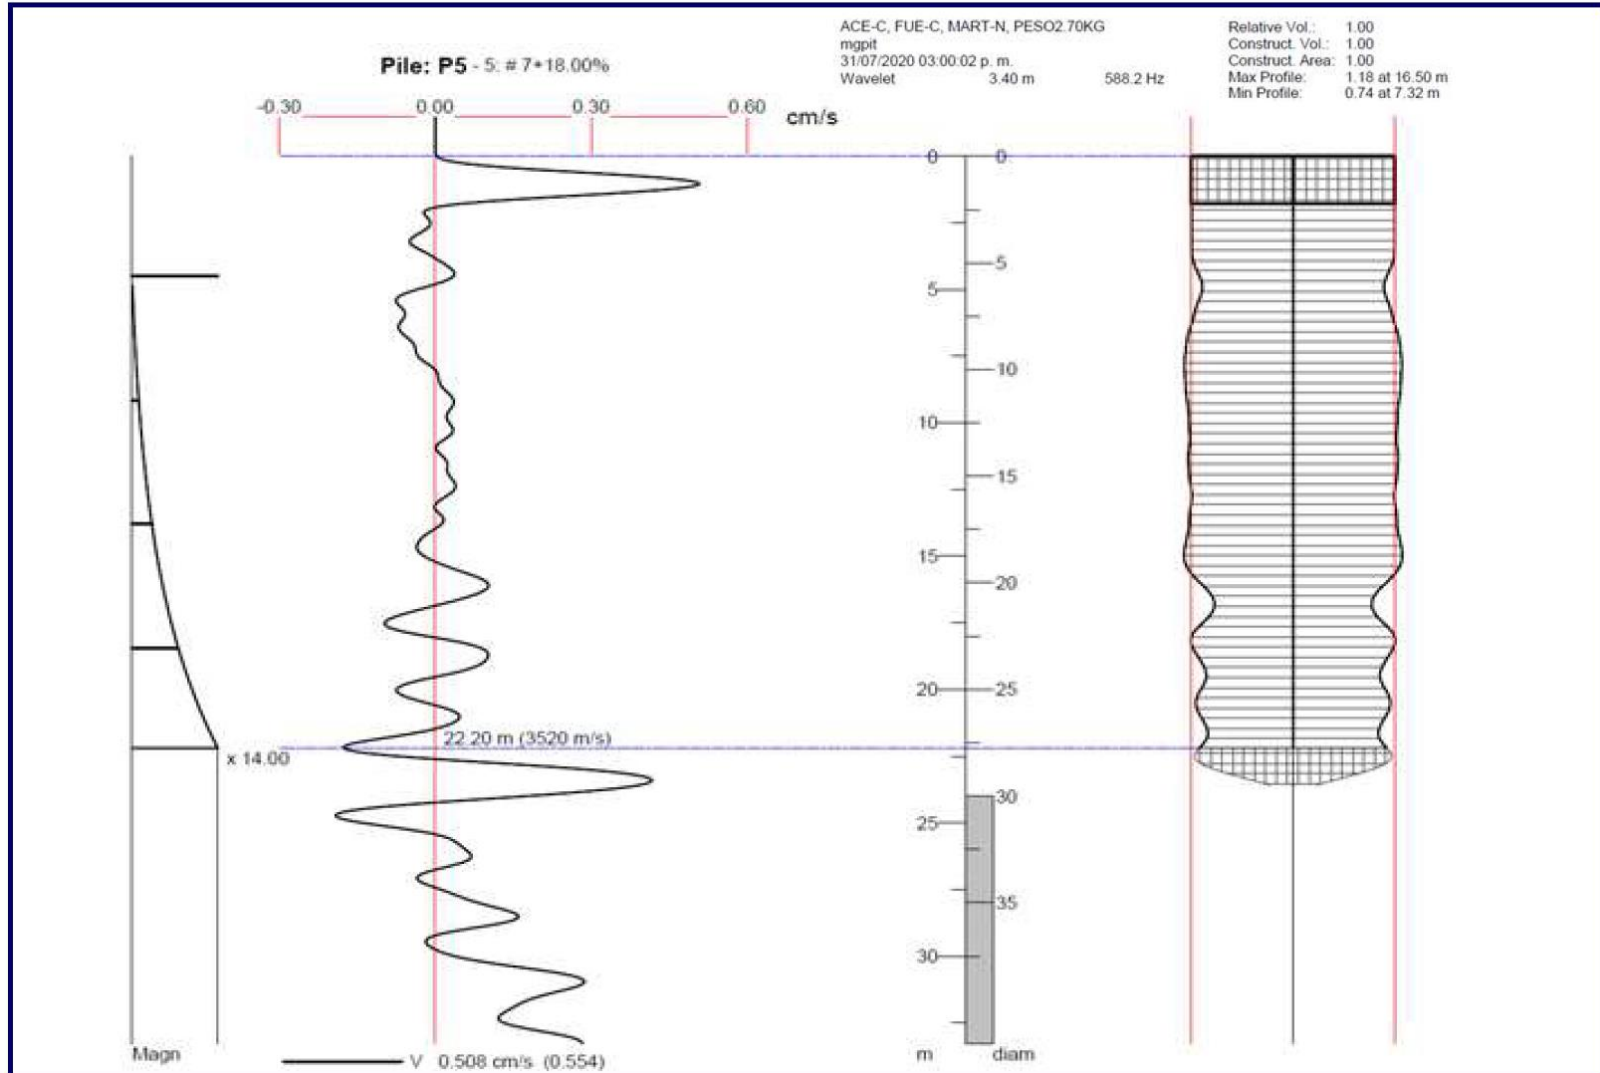
Figura 86. Modelo de impedancia de la pila P-5

Para interpretar de manera teórica la anomalía detectada cerca de la punta de la pila se realizó en análisis de impedancia. En este análisis se puede visualizar el cambio de geometría después de los 15.07 m. Como se mencionó la velocidad obtenida es de 3,520.0 m/s que indica un concreto de calidad regular. Este modelo se representa en la Figura 86.

Después de una evaluación exhaustiva de los especialistas de mecánica de suelos y estructuras se concluye que la pila P-5 puede trabajar para la carga que fue diseñada por lo que el elemento fue Aceptado.

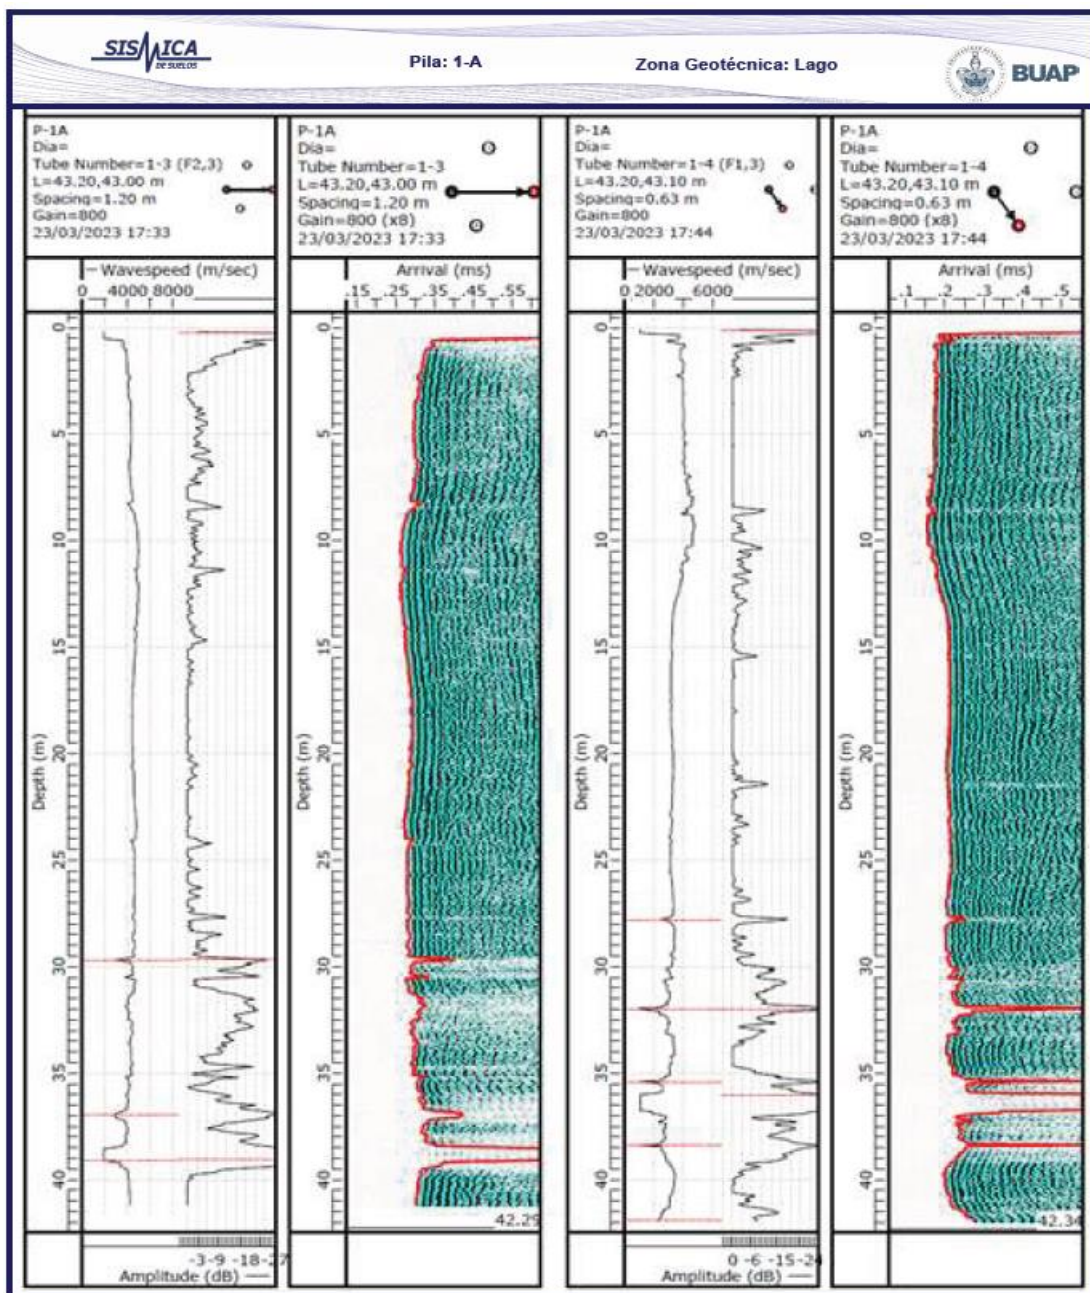
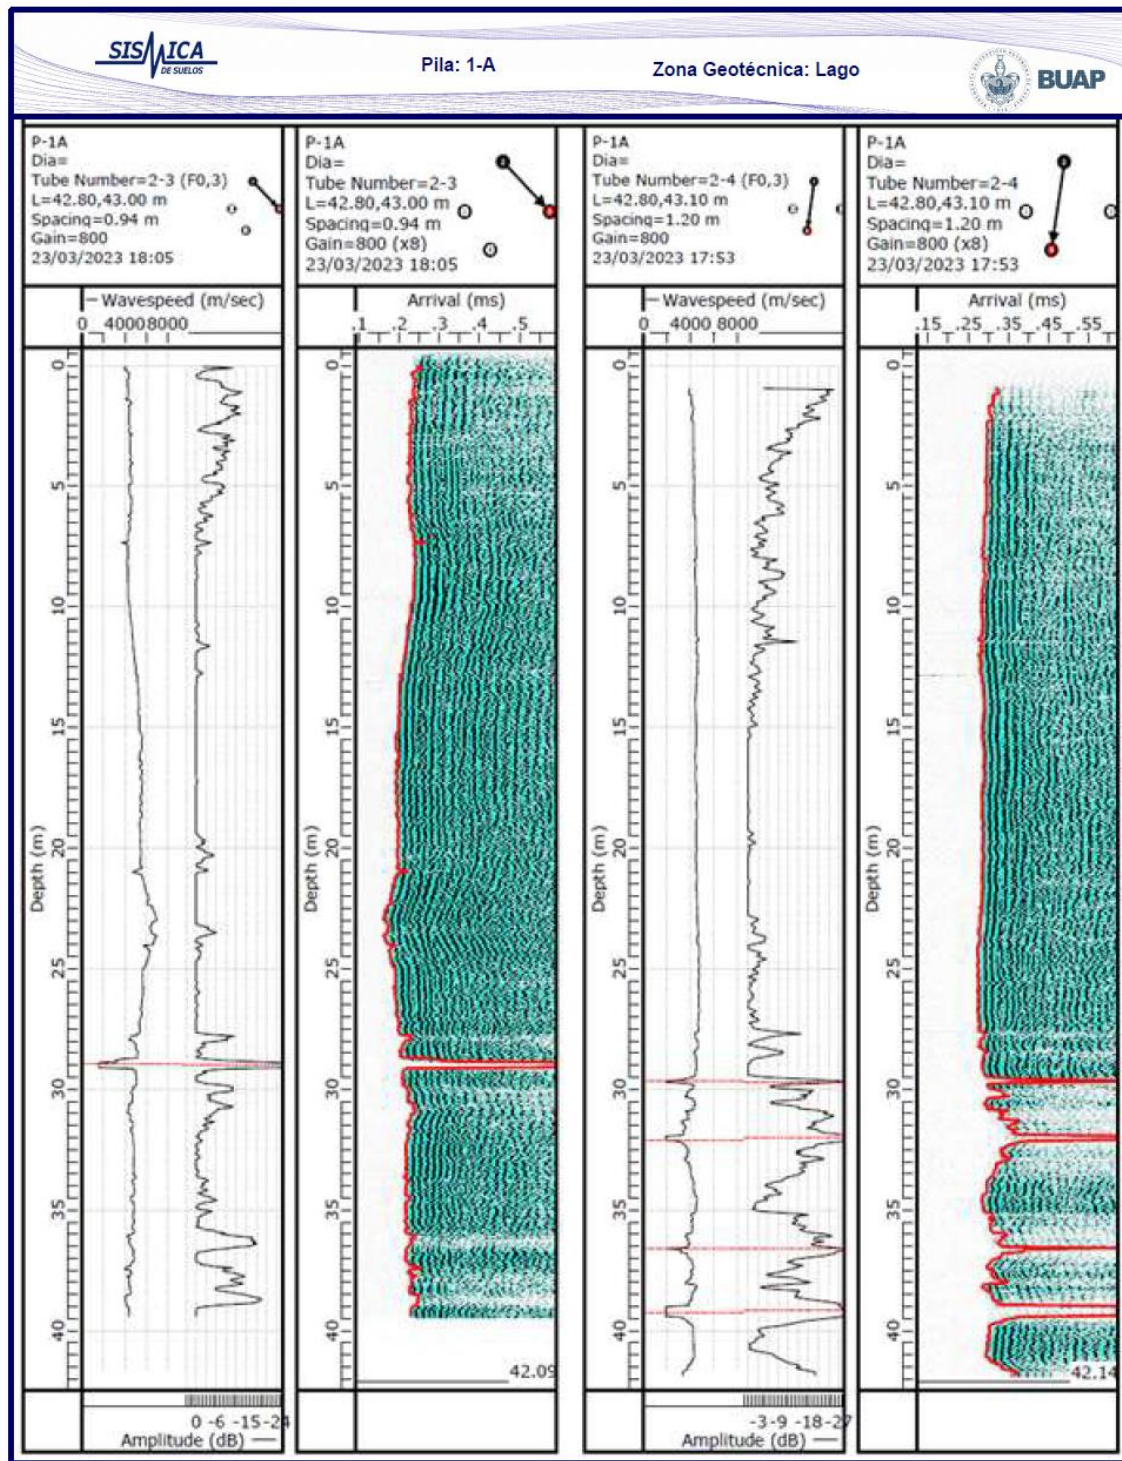
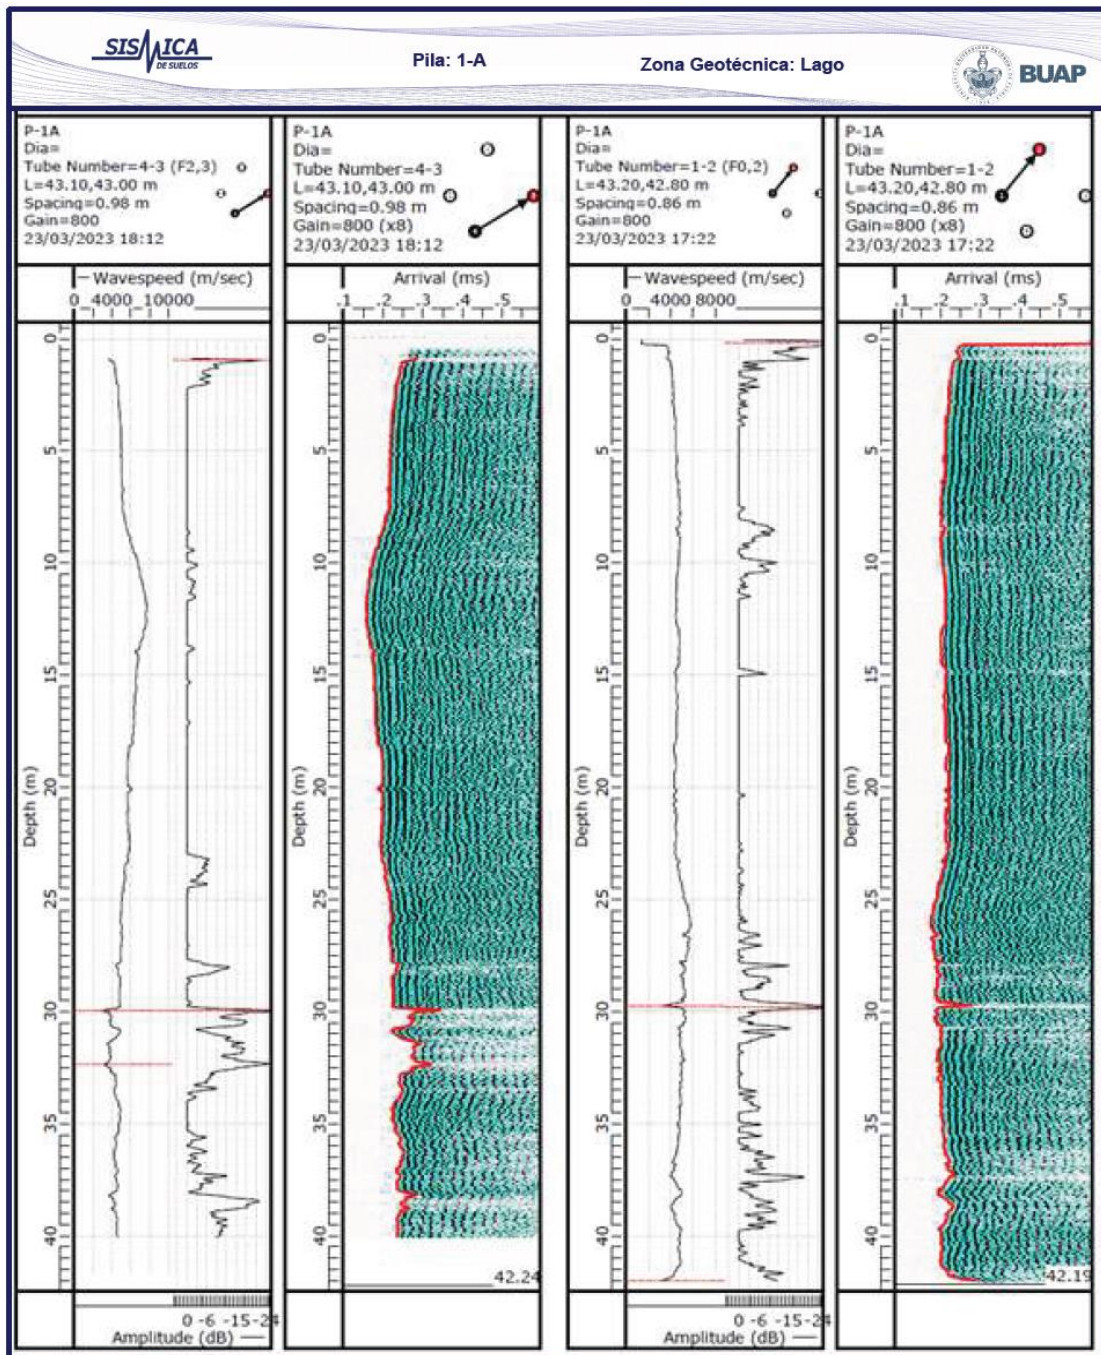
Los resultados obtenidos de la prueba CSL en la pila 1-A se presentan en las Figuras 88 a 90. En ellas se indican para cada sección ejecutada, los perfiles de la velocidad de onda, la energía y el diagrama de cascada del pulso ultrasónico.

Durante el análisis mediante el CSL en la pila 1-A, se identificaron importantes anomalías, principalmente por debajo de los 29.0 m de profundidad. En los seis perfiles analizados, se observaron dos zonas de particular importancia. La primera zona abarca desde los 29.0 m hasta los 33.6 m, presentando una atenuación de la energía registrada que varía entre 9.2 y 10.1 decibeles (dB), junto con un retraso en el tiempo de llegada

Según los criterios establecidos por la Guía de Clasificación de *Pile Dynamics*, la pila 1-A se clasificaría como "P/A". Esta clasificación se basa en las anomalías detectadas en el análisis CSL, indicando irregularidades en la calidad y la integridad del concreto en profundidades específica. Para los criterios establecidos por el *Deep Foundations Institute* (DFI) en 2019, la pila 1-A se clasificaría como "Clase C ". Esto se debe a las anomalías identificadas en el análisis CSL, que indican una pila con defectos críticos. Ambas clasificaciones indican la presencia de problemas en la pila que requieren una atención y evaluación detalladas.

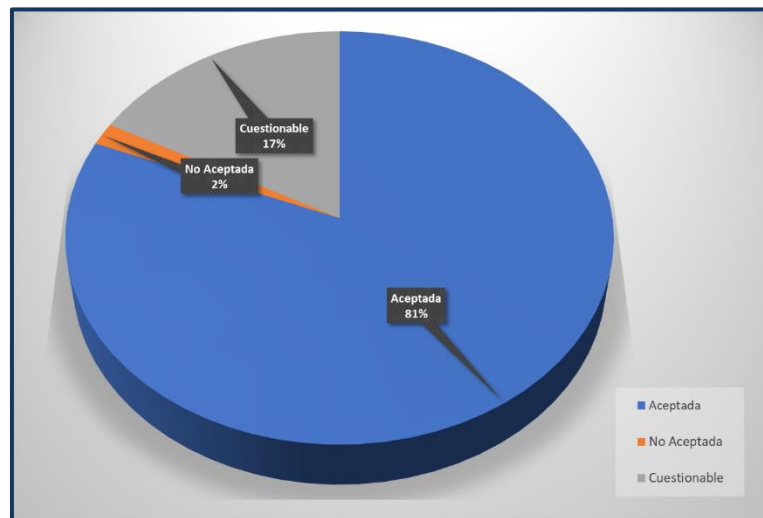
Figura 93. Estado de las pilas ensayadas en las tres zonas geotécnicas del Valle de México.

La Figura 93 muestra el estado de las pilas analizadas, revelando que el 81,0% de las pilas ensayadas en las tres zonas geotécnicas fueron consideradas como Aceptadas. Un 17,0% de las pilas presentaron ciertas anomalías significativas detectadas durante la evaluación de integridad, lo que las clasificó como Cuestionables. Solamente un 2,0 % de las pilas fueron Rechazadas después de un minucioso análisis realizado por el departamento de proyectos y expertos en estructuras y geotecnia.

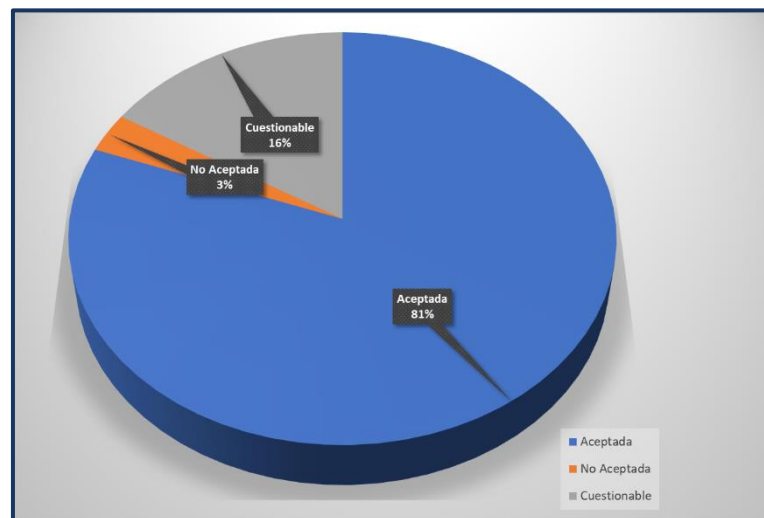
Figura 95. Estado de las pilas ensayadas en la zona geotécnica de Transición

Para la Zona de Transición donde se tiene el mayor número de pruebas ejecutada e interpretadas se obtuvo que de las 290 pilas ensayadas, 234 pilas fueron Aceptadas, 47 fueron Cuestionadas y solo nueve fueron Rechazadas, como se presenta en la Figura 94.

25 de las pilas fueron ensayadas con CSL y perforadas para obtener núcleos y verificar su estado. Adicionalmente, algunos de los elementos se ensayaron con Down Hole. Se destaca que la Zona II presenta una secuencia estratigráfica con intercalación de varios lentes de limos y arenas. Varias de las pilas ensayadas presentaron anomalías asociadas a posible contaminación del concreto cercano a los 10.0 m de profundidad, donde el perfil estratigráfico de la zona reportaba un lente de arenas.

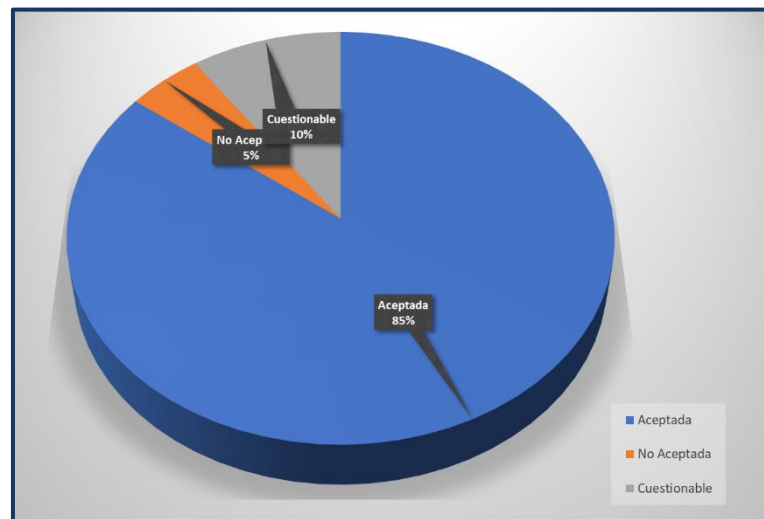
En la zona de Lago, se realizaron pruebas de integridad en 41 pilas. De estas, el 85% (equivalente a 35 pilas) fueron Aprobadas después de los ensayos. Se encontraron cuatro pilas que presentaron anomalías intermedias, pero se pudo detectar la reflexión por punta en ellas por lo que fueron pilas Cuestionables. Sin embargo, dos pilas fueron Rechazadas debido a la presencia de anomalías importantes donde no se pudo visualizar la reflexión por punta de la pila. En la Figura 96 se presenta el gráfico con el estado de las pilas en la zona de Lago. En tres de las pilas cuestionables se ejecutaron pruebas de integridad adicionales del tipo DH para verificar las anomalías detectadas por PIT. Solo uno de los elementos fue ensayado con CSL, debido a que era el único que contaba con las instalaciones de los tubos para la ejecución de la prueba.

Figura 96. Estado de las pilas ensayadas en la zona Geotécnica de Lago
