RESCATE DEL PATRIMONIO HACENDARIO,
RESTAURACIÓN DE LA CASA GRANDE EN LA EX HACIENDA
SAN JUAN COLÓN.

MAESTRÍA EN ARQUITECTURA CON ESPECIALIDAD EN CONSERVACIÓN DEL PATRIMONIO EDIFICADO.

TESIS QUE PARA OBTENER EL GRADO DE MAESTRO
EN CONSERVACIÓN DEL PATRIMONIO EDIFICADO

PUEBLA, PUE. MAYO DE 2022.

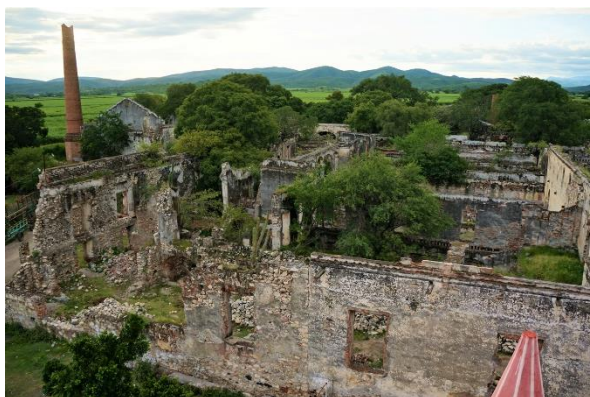
[Fig. 2.44] Estado actual de la casa del hacendado en el ingenio San Juan Colón. Fuente: Morán. 2020.

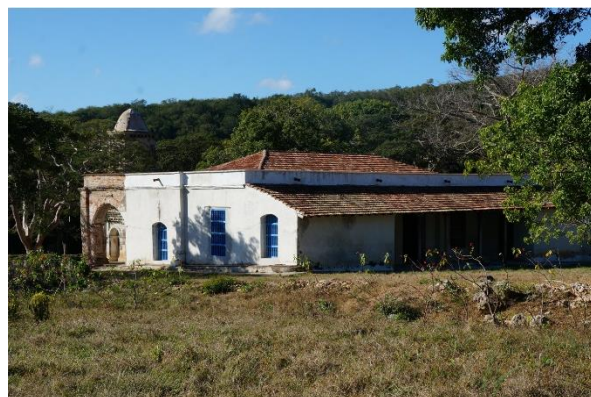
[Fig. 2.45] Estado actual de la casa de vivienda en el ingenio San Isidro de los Destiladeros. Fuente: Morán. 2020.

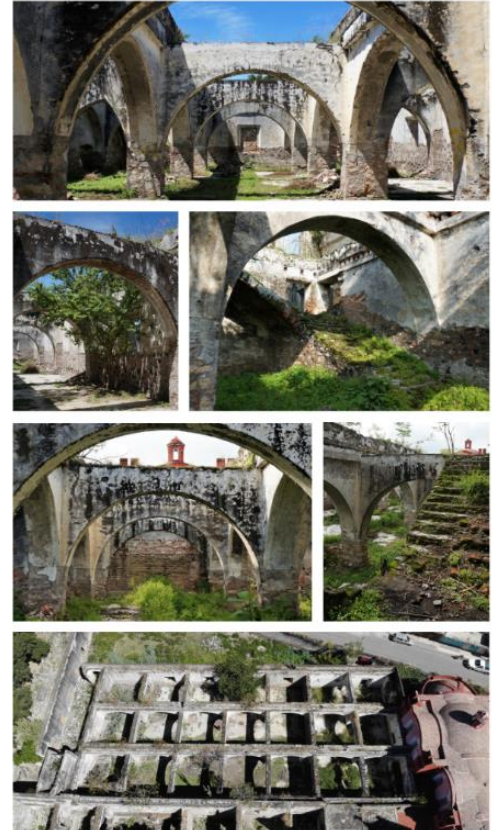
4 Denominación de la edificación: **Almacén longitudinal.** Fotografía actual:

Deterioro / Alteraciones:
 Pérdida total de cubierta y entrepiso suroriental de viguería de madera con terrado y cuadrado de barro. Disgregación de morteros de junta en muros. Materiales de fábrica expuestos. Presencia de humedad en pisos.

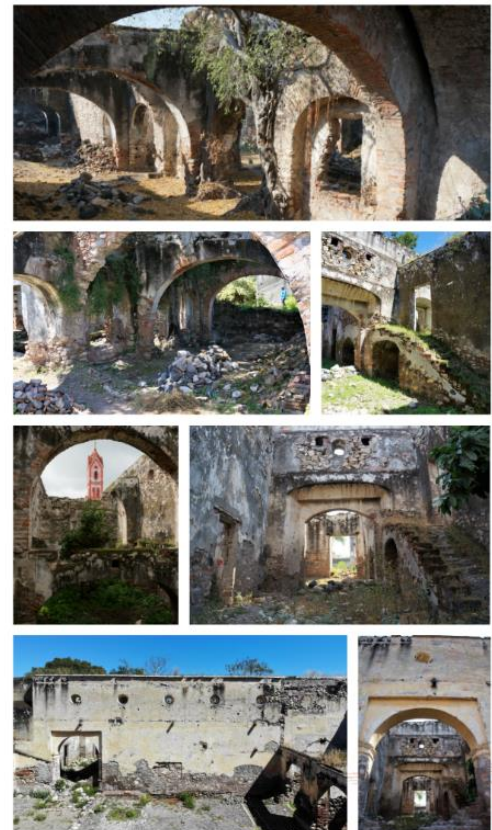
5	Denominación de la edificación: Nave con cisternas.	Fotografía actual:
Descripción general: Edificación de apoyo a la actividad industrial; de una sola planta y de forma rectangular; al centro existe una arquería con 4 arcos diferentes en longitud y forma. A nivel subterráneo, existen cinco cisternas cilíndricas, construidas con ladrillo de barro rojo cocido. Su ubicación es perpendicular a la crujía principal de la casa grande (2), con la cual colinda al poniente, al sur colinda con el patio interior de la casa grande y al nororiente con el almacén longitudinal (4).		
Época: s. XVIII- XIX	Función original: Indeterminado	Función actual: Sin uso.
Superficie: 322.98 m ²	Catálogo INAH: Sin catalogar	Estado actual: Ruina.
Materiales de fábrica: Cimentación: Piedra Muros: Ladrillo, piedra bola, caliza, volcánica Entrepisos: No aplica Cubierta: Sin determinar Recubrimientos: Cal, arena Pavimentos: Barro, tierra Ornamentación: Ladrillo, cal, arena	Edo. conservación: Sin determinar Malo. No aplica. Colapsado. Pésimo. No aplica. Pésimo.

Deterioro / Alteraciones: Pérdida total de cubierta. Disgregación de morteros de junta en muros. Materiales de fábrica expuestos. Acumulación de humedad en pisos. Crecimiento de vegetación arborea en pavimentos interiores próximos a la arquería central.		
Observaciones: No ha sido determinado el uso al que estuvo vinculada esta edificación, pero dada su proximidad a la zona industrial y a la existencia de las cisternas, se infiere función en apoyo al proceso azucarero o para una actividad afuera. Se recomienda realizar excavaciones y/o calas arqueológicas para registro y recuperación de vestigios que determinen su uso.		
		Ubicación dentro del conjunto:
		Planta Arquitectónica:
		Elaboró: Arq. Fco. Omar Morán Nava. Noviembre 2019

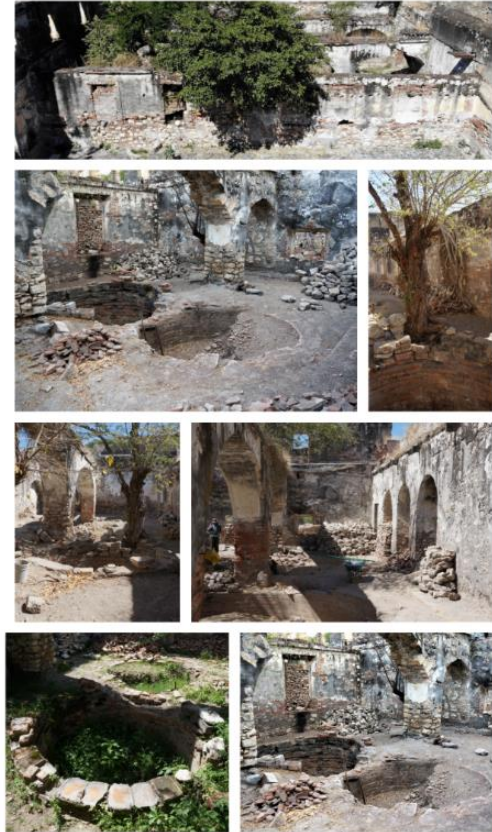
6	Denominación de la edificación: Almacén contiguo a la casa grande.	Fotografía actual:
Descripción general: Edificación de apoyo a la actividad industrial, de una sola planta con forma rectangular alargada. Se ubica entre la casa grande (2) (colindancia sur) y la capilla primigenia (19) (colindancia norte). Al oriente colinda con el almacén longitudinal (4) y al poniente con el patio de batey y la nave industrial (11), hacia donde se orienta su única fachada visible con dos vanos (puerta y ventana), sin ornamentación, misma que se alinea con la casa grande; el interior se delimita por arquerías laterales de ladrillo y mampostería.		
Época: s. XVIII- XIX	Función original: Almacén	Función actual: Sin uso.
Superficie: 360.98 m ²	Catálogo INAH: I-0012102906 Bodega (01/11/1999)	Estado actual: Ruina.
Materiales de fábrica: Cimentación: Piedra Muros: Ladrillo, piedra bola, caliza, volcánica Entrepisos: No aplica Cubierta: Viguería de madera, terrado, barro Recubrimientos: Cal, arena Pavimentos: Tierra Ornamentación: No aplica	Edo. conservación: Sin determinar. Pésimo. No aplica. Colapsado. Pésimo. Pésimo. No aplica.

Deterioro / Alteraciones: Pérdida total de cubierta. Colapso de arquería central sobre la que apoyaba cubierta de viguería de madera, terrado y barro. Disgregación de morteros de junta en muros y arquerías laterales (longitudinales), mismas que presentan colapsos parciales y pérdida de verticalidad por empujes laterales causados por crecimiento de raíces de vegetación arborea.		
Observaciones: Se determinó su denominación como almacén, debido a su ubicación próxima a la nave industrial, pero pudo haber estado vinculado con el proceso azucarero. Se trata de una edificación con correspondencia a las últimas etapas constructivas.		
		Ubicación dentro del conjunto:
		Planta Arquitectónica:
		Elaboró: Arq. Fco. Omar Morán Nava. Noviembre 2019

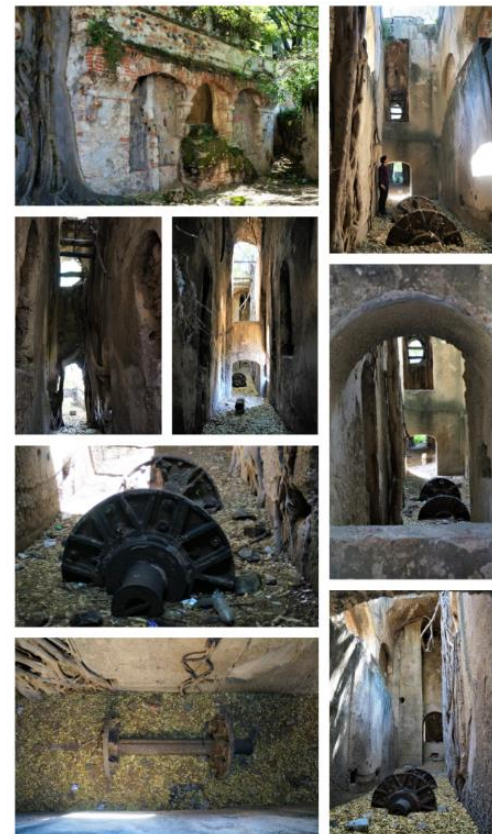
11	Denominación de la edificación: Nave industrial.	Fotografía actual:
Descripción general: Principal edificación industrial del conjunto; se trata de una nave rectangular, subdividida en cuatro sectores o procesos distintos que corresponden a etapas constructivas diferentes, de las cuales sólo queda en pie el sector norte ("A" / molino) y una porción del sur (sector D); la sección intermedia fue demolida para abrir el actual camino que cruza el casco. Se ubica en el límite poniente del conjunto, paralelo a las edificaciones: 19, 6 y 2; colindante al norte con el cubo de la rueda hidráulica (10) y al sur con la torre estufa (13).		 <small>Fotografía posterior a 1981. Colección Raúl León Soriano.</small>
Época: s. XVIII-XX	Función original: Nave Industrial.	Función actual: Sin uso.
Superficie 1.991,45 m ²	Catálogo INAH: Sin catalogar	Estado actual: Ruina. Parcialmente destruida.
Materiales de fábrica: Cimentación: Piedra Muros: Ladrillo, piedra bola, caliza, volcánica Entrepisos: No aplica Cubierta: Estructura metálica, lámina Recubrimientos: Cal, arena Pavimentos: Tierra Ornamentación: Ladrillo, cantería, cal, pintura mural.		Edo. conservación: Sin determinar. Pésimo. No aplica. Colapsado. Pésimo. Pésimo. Pésimo.

Deterioro / Alteraciones: Demolición parcial en posición perpendicular (zona central que abarca los sectores B y D); pérdida total de cubiertas y pavimentos. Disgregación de morteros de junta, materiales de fábrica expuestos. Acumulación de humedad en pisos. Crecimiento de vegetación arbórea y arbustiva en pavimentos interiores.		Ubicación dentro del conjunto: Planta Arquitectónica: <small>PLANTA UNICA</small> Elaboró: Arq. Fco. Omar Morán Nava. Noviembre 2019
Observaciones: Se recomienda excavación y calas arqueológicas para determinar la existencia de estructuras subterráneas.

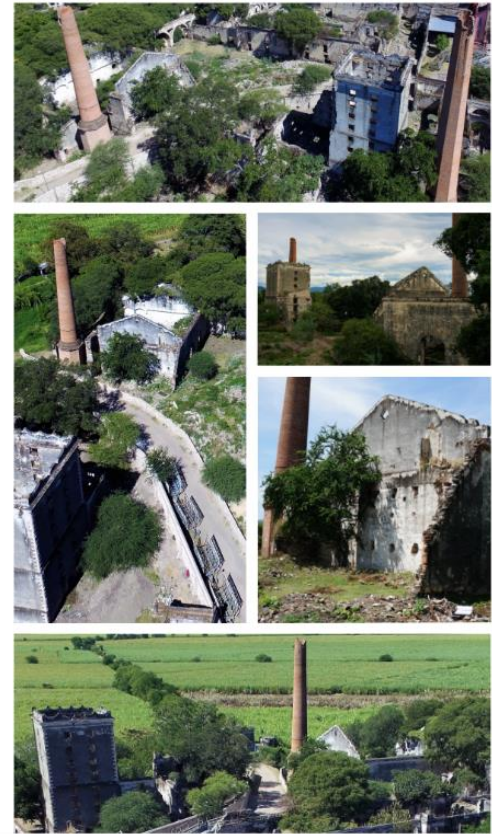
11A	Denominación de la edificación: Molino. Sector "A" de la nave industrial.	Fotografía actual:
Descripción general: Primera sección (A) de la nave industrial de planta rectangular, se ubica en el extremo poniente del conjunto; colinda al norte con el cubo de la rueda hidráulica (10) y con el acueducto (17); al poniente con la capilla primigenia (19), el almacén contiguo a la casa grande (6) y la casa grande (2); al sur con el chacucio circular (12) y con el sendero interior. Sus muros transversales rematan en forma triangular para recibir la cubierta a dos aguas que apoyaba sobre los muros longitudinales de menor altura.		 <small>Fotografía Vidal, A. 2016</small>
Época: s. XVIII-XX	Función original: Molino.	Función actual: Sin uso.
Superficie 569,19 m ²	Catálogo INAH: 210850140007 Molino	Estado actual: Ruina.
Materiales de fábrica: Cimentación: Piedra Muros: Ladrillo, piedra bola, caliza, volcánica Entrepisos: No aplica Cubierta: Estructura metálica, lámina Recubrimientos: Cal, arena Pavimentos: Tierra Ornamentación: Ladrillo, cantería, cal, pintura mural.		Edo. conservación: Sin determinar. Pésimo. No aplica. Colapsado. Pésimo. Pésimo. Pésimo.

Deterioro / Alteraciones: Pérdida total de cubierta y pavimentos. Disgregación de morteros de junta en estructura muraria. Materiales de fábrica expuestos. Crecimiento de vegetación arbórea y arbustiva en pavimentos interiores.		Ubicación dentro del conjunto: Planta Arquitectónica: <small>PLANTA UNICA</small> Elaboró: Arq. Fco. Omar Morán Nava. Noviembre 2019
Observaciones: En el interior quedan vestigios de instalaciones semienterradas, elaboradas con mampostería mixta. En su fachada nororiental, existen dos grandes vanos en forma de arco rebajado, a través de los cuales se recibían los cargamentos de caña de azúcar para extraer su jugo.

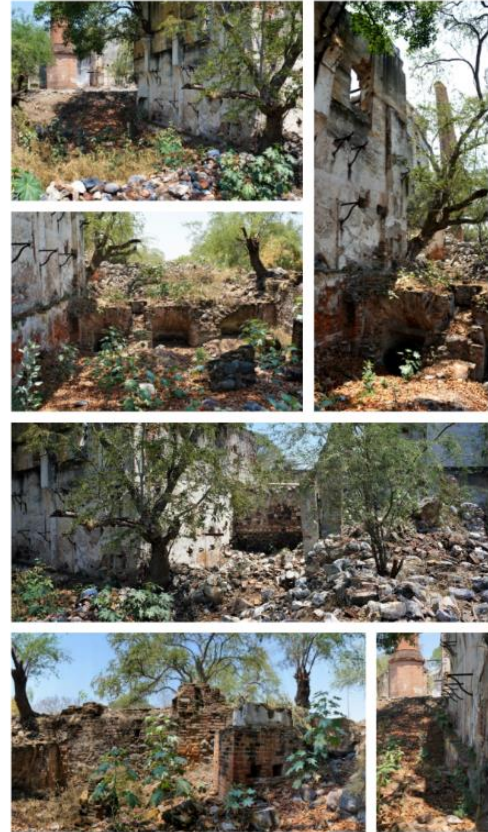
11B	Denominación de la edificación:	Fotografía actual:
	Casa de calderas. Sector "B" de la nave industrial.

s. XIX	Indeterminado	Sin uso.
Superficie	Catálogo INAH:	Estado actual:
516.70 m ²	Sin catalogar	Inexistente / destruido.
Materiales de fábrica:	Edo. conservación:	
Cimentación: Piedra	Sin determinar.	
Muros: Ladrillo, piedra bola, caliza, volcánica	Pésimo.	
Entrepisos: No aplica	No aplica.	
Cubierta: Estructura metálica, lámina	Colapsado.	
Recubrimientos: Cal, arena	Pésimo.	
Pavimentos: Barrro, tierra	Pésimo.	
Ornamentación: Ladrillo, cantería, cal, pintura mural.	Pésimo.	
Deterioro / Alteraciones:		
Pérdida casi total de estructura muraria. Pérdida total de cubierta y pavimentos. Azolve y enterramiento parcial de instalaciones subterráneas (túneles) que comunicaban sendos chacuacos anexos a los extremos de esta nave y que convergían en su interior. Permanece en pie, el muro colindante con el sector "C" de la nave, en el cual se observan ménsulas metálicas para soporte de equipo o maquinaria.		
Observaciones:

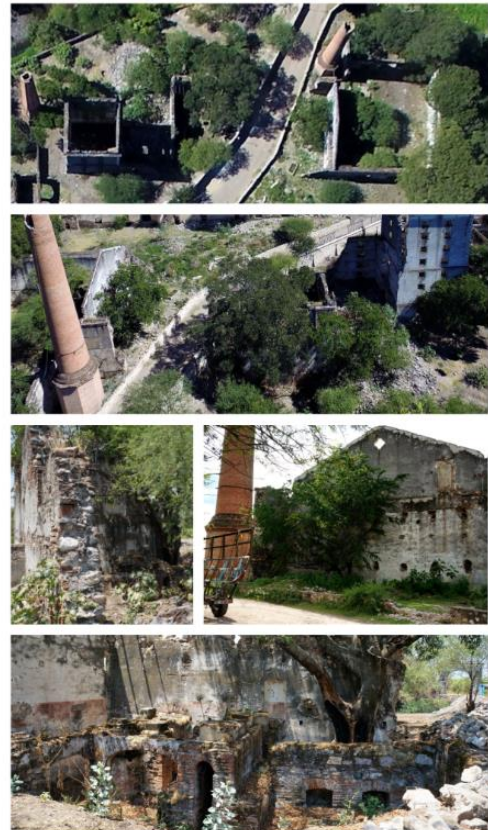
11C	Denominación de la edificación:	Fotografía actual:
	Fábrica de azúcar. Sector "C" de la nave industrial.

s. XIX	Fábrica de azúcar.	Sendero (derecho de vía)
Superficie	Catálogo INAH:	Estado actual:
680.23 m ²	Sin catalogar	Ruina parcialmente destruida
Materiales de fábrica:	Edo. conservación:	
Cimentación: Piedra	Sin determinar.	
Muros: Ladrillo, piedra bola, caliza, volcánica	Pésimo.	
Entrepisos: No aplica	No aplica.	
Cubierta: Estructura metálica, lámina	Colapsado.	
Recubrimientos: Cal, arena	Pésimo.	
Pavimentos: Barrro, tierra	Pésimo.	
Ornamentación: Ladrillo, cantería, cal, pintura mural.	Pésimo.	
Deterioro / Alteraciones:		
Demolición casi total de la estructura muraria. Pérdida total de cubierta y pavimentos, enterramiento y demolición parcial de instalaciones subterráneas por recientes obras de urbanización.		
Observaciones:		
En la evidencia fotográfica histórica se testimonia la existencia de instalaciones subterráneas y concentración de maquinaria y equipo en este sector de la nave. Se recomienda realizar calas y/o excavaciones arqueológicas para la recuperación de vestigios y determinar el daño causado por demoliciones. Se desconoce la temporalidad y autoría de su demolición parcial.

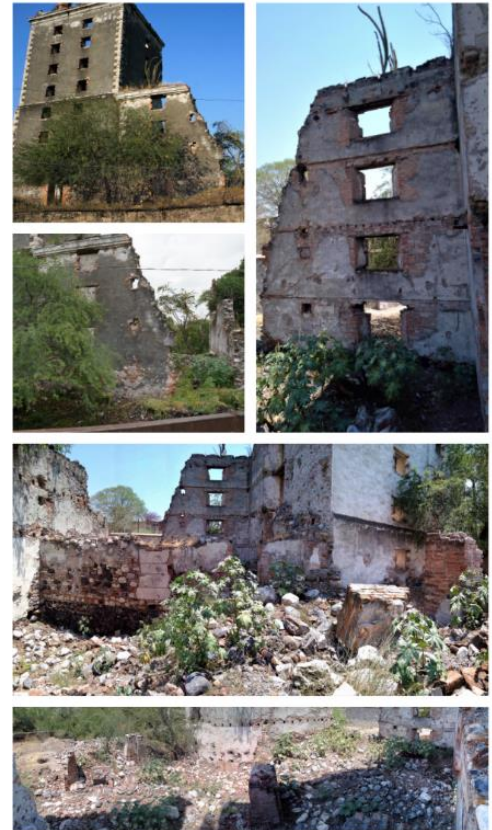
11D Denominación de la edificación: Estufa de 4 niveles. Sector "D" de la nave industrial. **Fotografía actual:**

Deterioro / Alteraciones:
 Pérdida total de cubierta y pavimentos. Colapso parcial de estructura muraria. Acumulación de escombros en áreas interiores, impide determinar la existencia de vestigios materiales y el estado de conservación de los pavimentos.

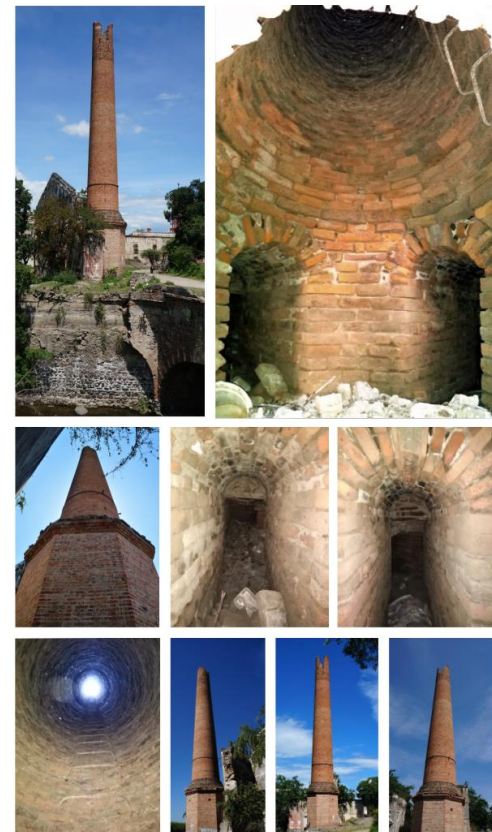
12 Denominación de la edificación: Chacuaco circular (intermedio). **Fotografía actual:**

Deterioro / Alteraciones:
 Colapso parcial en el remate superior, con pérdida irregular de volumetría y fracturas descendentes en vertical y diagonal, causadas por movimientos sísmicos; posee un cinturón de hierro en el primer tercio inferior del tiro de la chimenea, instalado como refuerzo estructural durante alguna intervención (probablemente a principios del siglo XX). Azolve y enterramiento de conexión subterránea (túnel), semienterramiento de la estructura por aumento de nivel en el terreno. Acumulación de guano en el fondo de terracería.

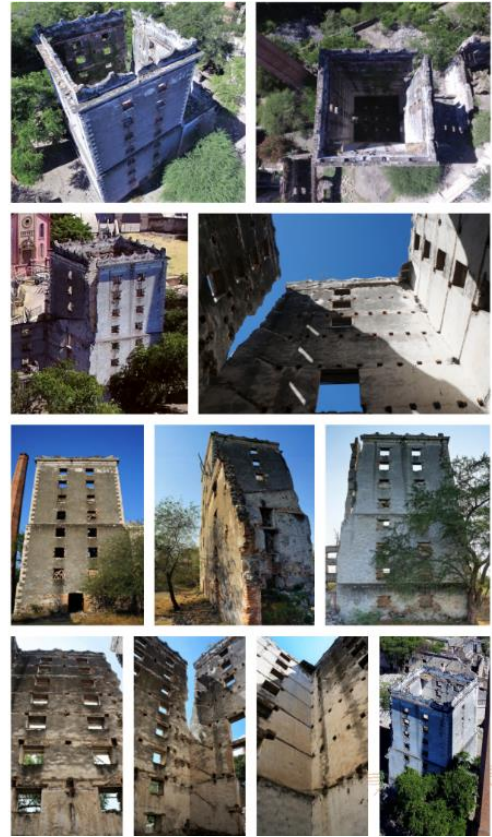
13 Denominación de la edificación: Torre estufa de 8 niveles. Fotografía actual:

Deterioro / Alteraciones:
 Pérdida de volumetría en su esquina poniente (donde se encontraba la escalera), por colapso parcial de remate y arista desde el nivel 5. Fracturas descendentes en vertical en las otras tres esquinas. Pérdida de toda la estructura interior. Pérdida de cubierta (lámina de zinc) y entrepisos de estructura metálica. Pérdida parcial e irregular de aplados por corrosión hidráulica en áreas próximas al suelo. Presencia de vegetación parásita en remates superiores de muros; oxidación de vigas metálicas en cerramientos de vanos.

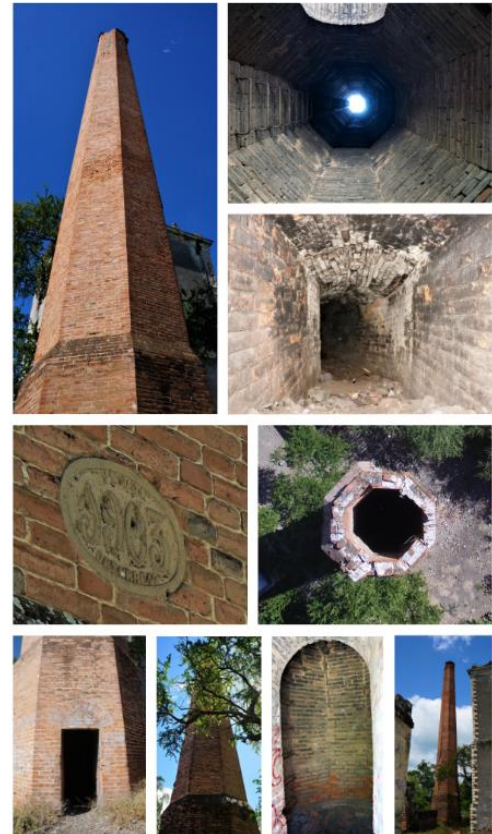
14 Denominación de la edificación: Chacuaco octagonal (mayor). Fotografía actual:

Deterioro / Alteraciones:
 Pérdida parcial e irregular de volumetría y material de composición por colapsos del remate superior en su lado sur, con presencia de fracturas descendentes en diagonal causadas por movimientos sísmicos. Presenta franjas con disgregación del material (ladrillo) en zona central del tiro. Se colocó un tapial parcial de ladrillo en el acceso sur a manera de cerramiento, dejando el acceso con forma rectangular. Fractura vertical en el primer tercio del tiro con desprendimiento de material (ladrillo) en su fachada nororiental.

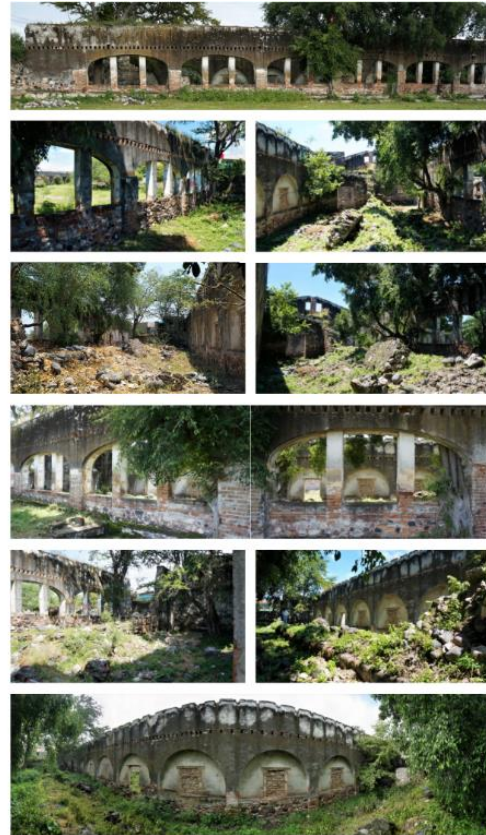
15 Denominación de la edificación: Caballeriza. Fotografía actual:

Deterioro / Alteraciones:
 Pérdida total de cubierta. Colapso casi total de muro central de piedra. Presencia de vegetación arbórea y arbustiva en áreas interiores y perimetrales, así como en remate de muros. Pérdida parcial e irregular de aplanados. Disgregación de morteros de junta por corrosión hidráulica en tramos cercanos al suelo. Presencia de tapiques para cerrar la arquería de la fachada sur en dos etapas constructivas. Concentración de humedad en pisos, con acumulación de escombros producto de los colapsos.

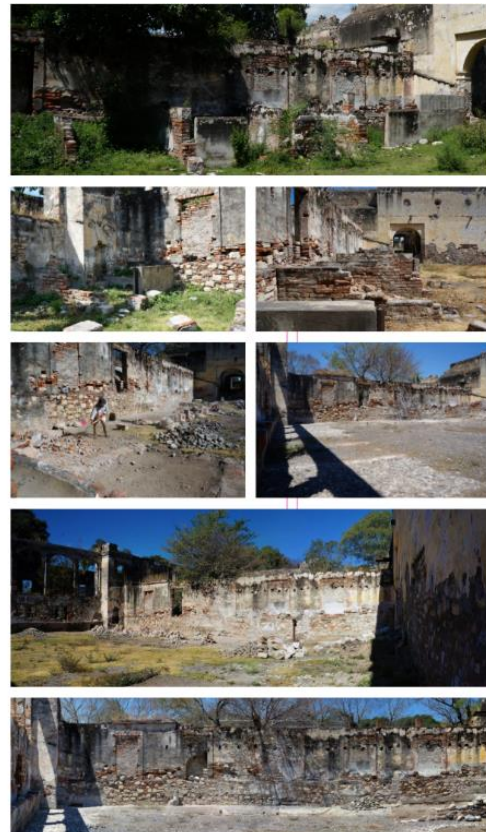
16 Denominación de la edificación: Corrales. Fotografía actual:

Deterioro / Alteraciones:
 Demolición total de los muretes que delimitaban las áreas de los corrales, los cuales ya presentaban colapsos parciales, pérdida irregular de aplanados, disgregación de morteros de junta y del propio ladrillo, presencia de vegetación arbustiva y acumulación de escombros producto de los colapsos.

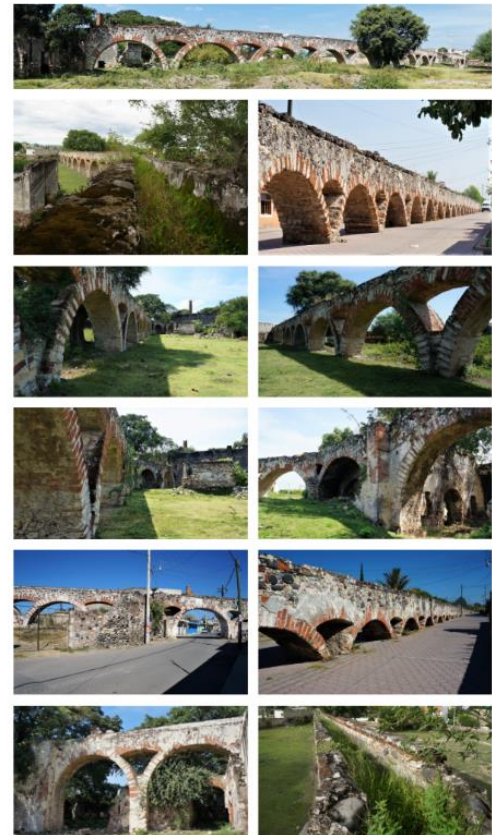
17 Denominación de la edificación: **Acueducto.** Fotografía actual:

Deterioro / Alteraciones:
 Colapso de espadaña que existió sobre el arco de mayor altura, en el tramo terminal del acueducto, próximo al cubo hidráulico. Pérdida parcial e irregular de pretilas y remates, así como de aplados, tanto en fachadas, como en el canal superior, en el cual se detecta la presencia de vegetación arbustiva y musgo sobre toda su longitud; aparición de manchas por escurecimiento de aguas pluviales en fachadas. Presencia de vegetación arbórea parásita en dos puntos del tramo interior. Demolición parcial de la estructura en tramo de arranque a nivel del suelo por apertura de calle.

Observaciones:
 Su punto de inicio esa nivel de piso en su tramo exterior, a 300m de la barda perimetral y su término es dentro del cubo de la rueda hidráulica (10), en la cual vertía sus aguas para accionar el molino. Se detecta la existencia de múltiples graffiti en tramos puntuales de la estructura, principalmente en tramo exterior.

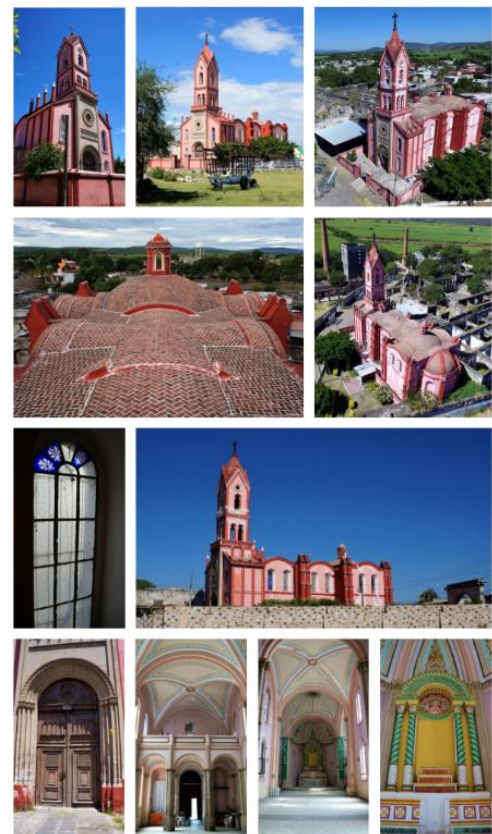
18 Denominación de la edificación: **Capilla de San Juan Bautista.** Fotografía actual:

Deterioro / Alteraciones:
 Degrallamiento de la torre. Desprendimiento de acabados y elementos ornamentales interiores y exteriores, agrietamiento de arcos y bóvedas. Presencia de humedad en puntos específicos de la bóveda en el transepto.

Observaciones:
 Los daños son producto del sismo del 19 de septiembre de 2017. Se intervino en septiembre de 2019. Es la única edificación del conjunto que continúa en ejercicio de su función original. Se encuentra separada de la ex hacienda, al ser ahora propiedad federal bajo resguardo de la sociedad civil y atendida por el clero secular. El propietario concedió el uso de las edificaciones contiguas a la fachada norponiente de la capilla para usos múltiples y catequesis, incluido el último sector del asoleadero (3), así como el patio anexo al suroriente.

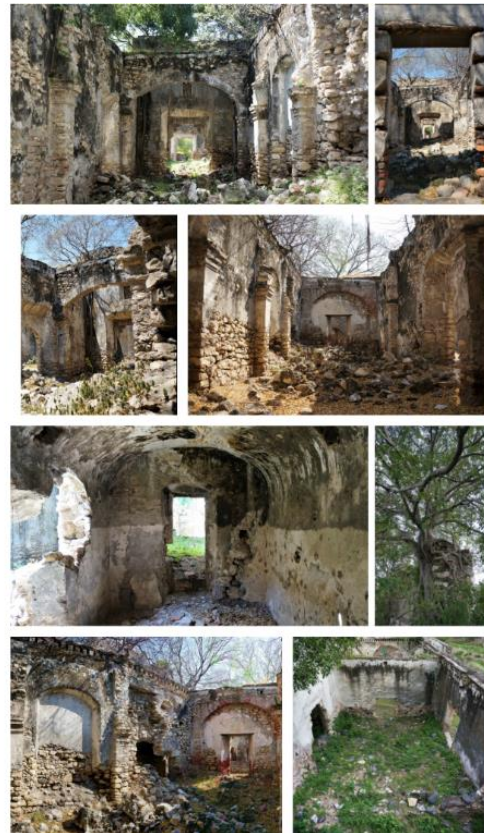
19 Denominación de la edificación: Capilla primigenia. Fotografía actual:

Deterioro / Alteraciones:
 Pérdida total de cubierta. Presencia de vegetación arbórea en ambos extremos de la fachada principal (surponiente), con penetración de raíces al interior del muro. Colapso de dos arcos fajones, con desprendimiento de pilastras adosadas que los soportaban. Pérdida irregular de aplanados con aparición de manchas y costras por escurrimientos de agua pluvial, disgregación de morteros de junta con pérdida parcial de volúmenes de material de composición en cara interior de muro suroriente.

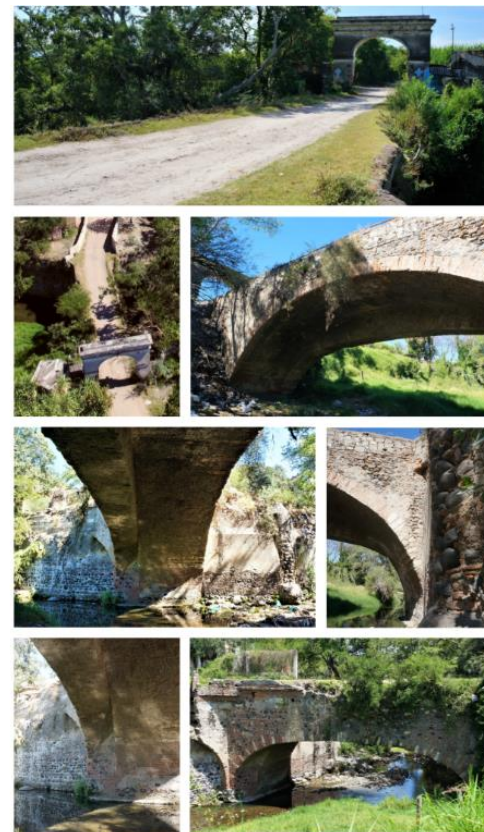
20 Denominación de la edificación: Puente acceso poniente. Fotografía actual:

Deterioro / Alteraciones:
 Colapso parcial de premi en fachada norte, con cruzación de vegetación arbustiva. Pérdida de aplanados. Manchas y costras por escurrimientos de aguas pluviales. Desgaste de anistas en el intrados de sendos arcos. Disgregación de morteros de junta en áreas puntuales de fachadas.

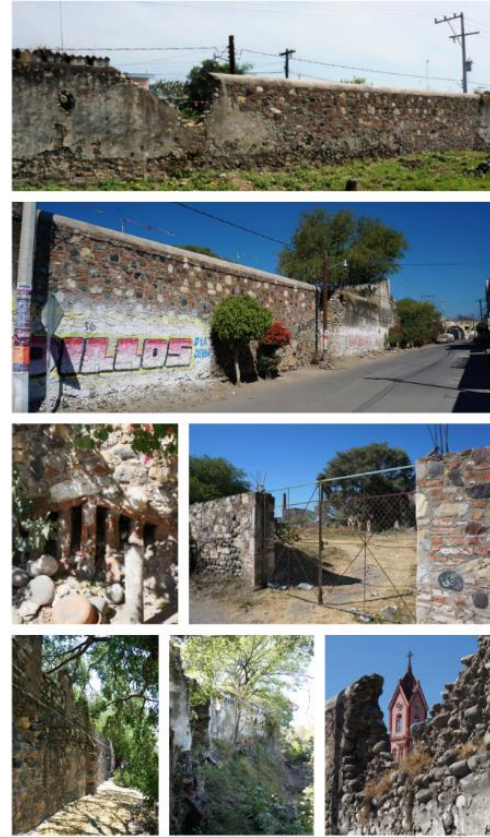
21 Denominación de la edificación: **Barda perimetral.** Fotografía actual:

Deterioro / Alteraciones:
 Rótulo de anuncios en cara exterior. Demolición de tramos puntuales por apertura o ampliación de accesos como el tramo intermedio entre los arcos en el acceso oriente. En tramos colindantes con las riberas del río Ahuehuevo, se asienta sobre gruesos muros de contención. Presencia de vegetación en tramos laterales y remates. Se detectan tramos reconstruidos como en el acceso secundario en el límite norte próximo al acueducto. Pérdida irregular de aplados. Disgregación de morteros de junta en tramos puntuales, aparición de manchas y costras en aplados existentes por escurrimientos pluviales.

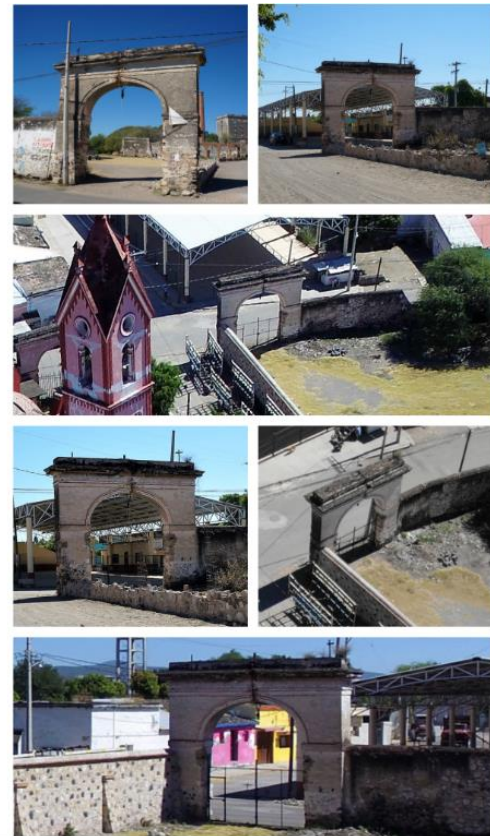
21A Denominación de la edificación: **Arco de acceso oriente (A).** Fotografía actual:

Deterioro / Alteraciones:
 Pérdida irregular de aplados, aparición de manchas y costras en aplados por escurrimientos pluviales y erosión hidráulica en áreas próximas al suelo. Alteración por colocación de una polea en la clave del arco con una cuerda metálica, la cual provocó daño en aplados y ornamentos. Presencia de vegetación arbustiva en remates.

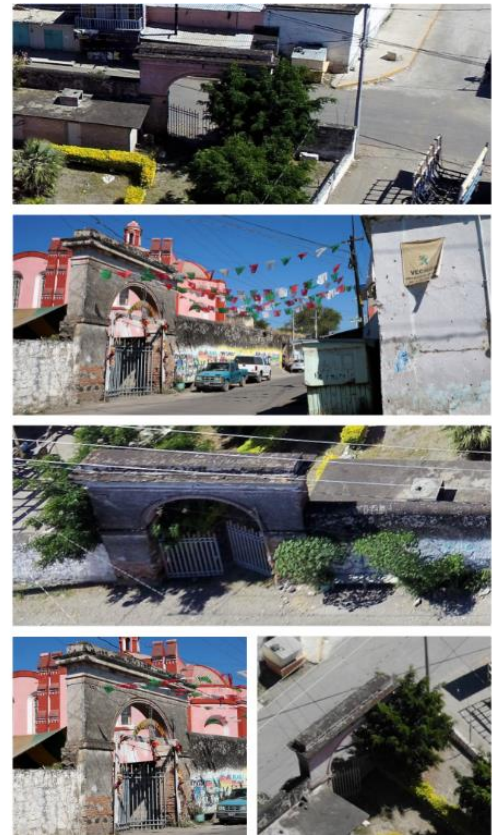
21B Denominación de la edificación: Arco de acceso oriente (B). Fotografía actual:

Deterioro / Alteraciones:
 Pérdida irregular de aplanados, aparición de manchas y costras en aplanados por escurrimientos pluviales y erosión hidráulica en áreas próximas al suelo. Se detecta la existencia de una acometida eléctrica y medidor fijados sobre el macizo derecho.

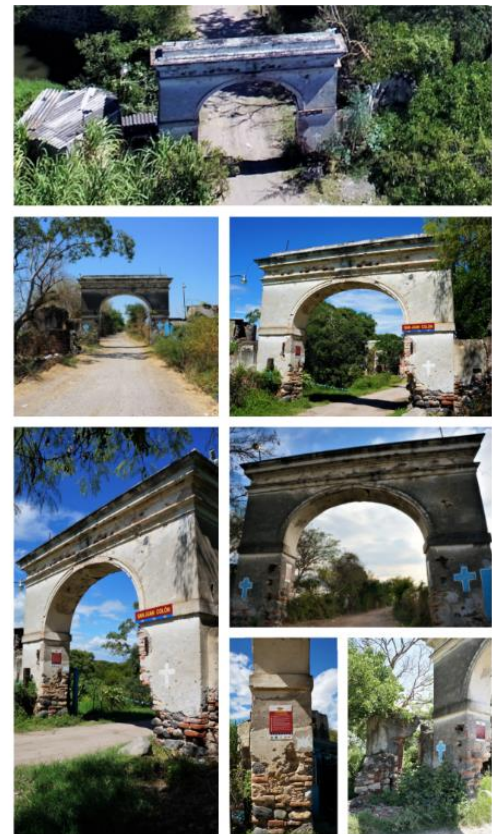
21C Denominación de la edificación: Arco de acceso poniente (C). Fotografía actual:

Deterioro / Alteraciones:
 Pérdida irregular de aplanados y emboquillados, aparición de manchas y costras en aplanados por escurrimientos pluviales y erosión hidráulica en áreas próximas al suelo, que ha provocado disgregación de morteros de junta y pérdida parcial de volúmenes de material de composición mixto.

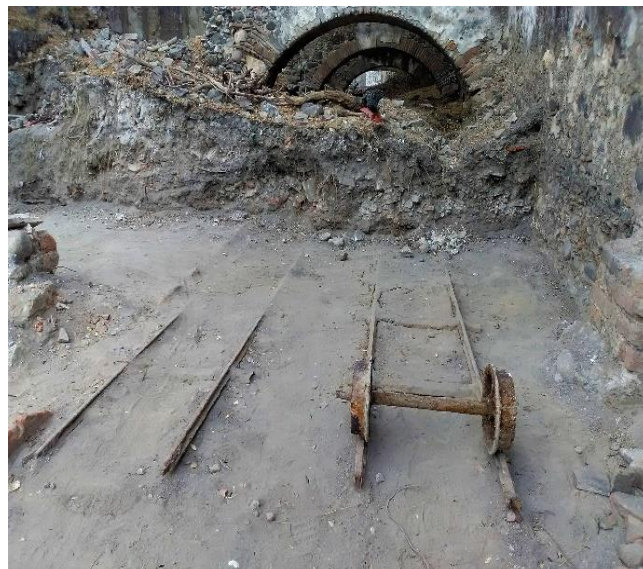
[Fig. 3.4] Rieles metálicos con eje en el interior de la casa grande.
Fotografía: José Navarrete. Disponible en:
<https://www.facebook.com/photo/?fbid=1097012143812633&set=pcb.100005115720084>

Durante los trabajos de limpieza y rescate por parte de los actuales propietarios de la ex hacienda, se pudo constatar que existieron derivaciones perpendiculares de aquellas vías, que cruzaban la casa grande hasta su colindancia trasera (posiblemente hacia el asoleadero). No se pudo confirmar hasta donde llegaban, ya que al estar los rieles en pésimo estado de conservación, fueron retirados del sitio, sin contar con el registro que toda evidencia como esta debe tener, por lo que se ha perdido esta evidencia arqueológica industrial [Fig. 3.4].

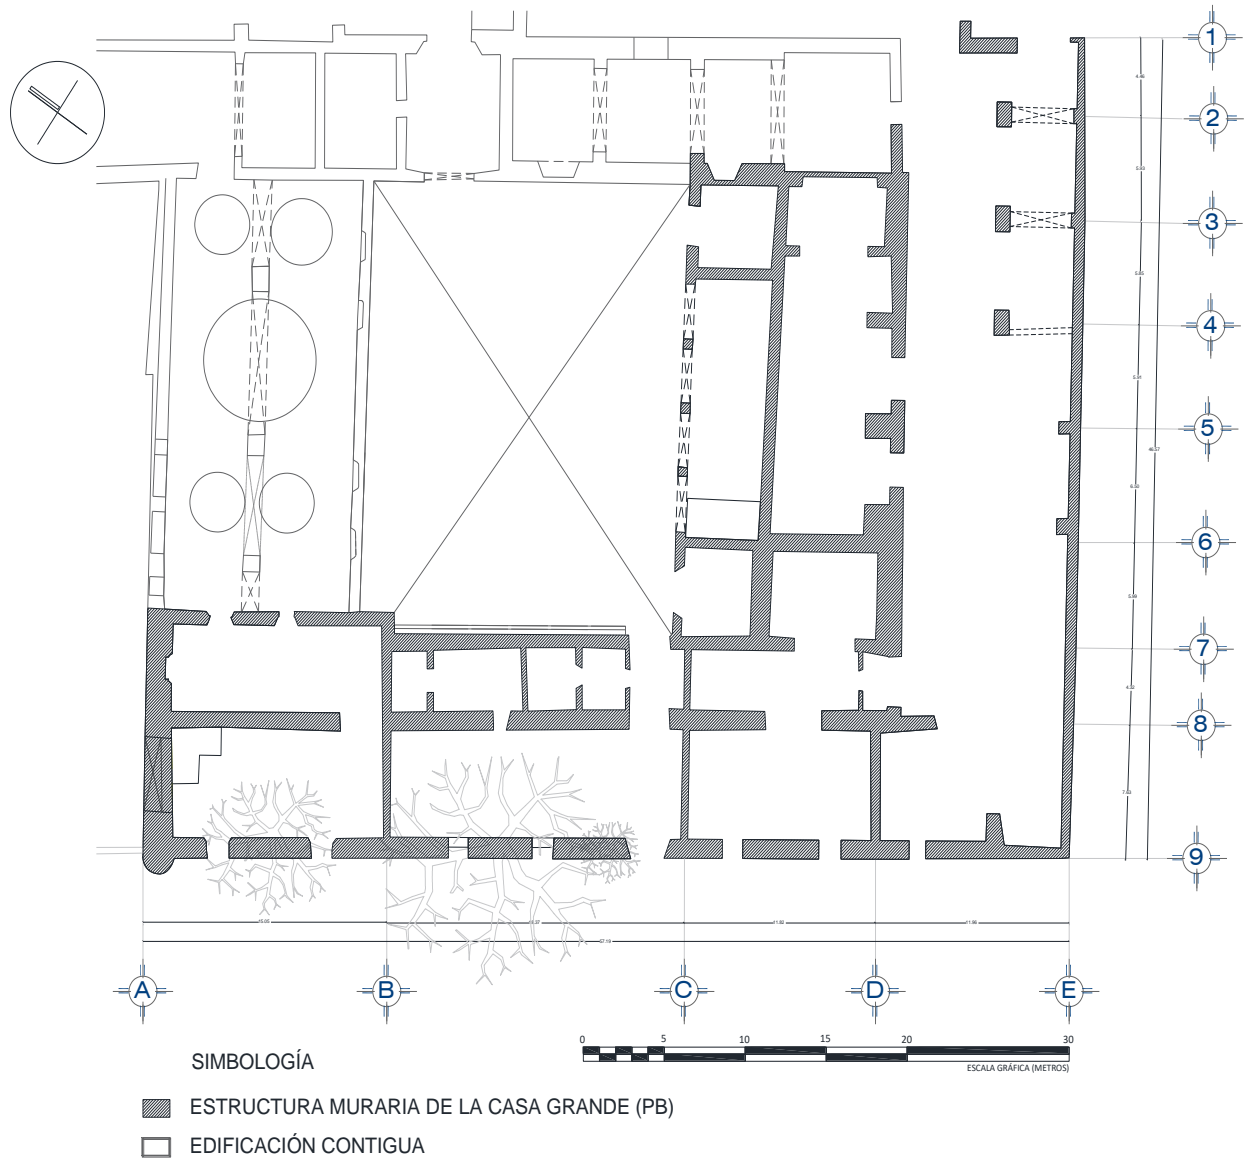
[Fig. 3.5] Planta Baja de la casa grande en el ingenio San Juan Colón. Fuente: Morán. 2020.

Solo es posible acceder y recorrer los espacios dispuestos en la planta baja de la casa grande [Fig. 3.5], la distribución de la planta alta ya no existe; entrepisos y cubiertas colapsaron, sin embargo, se pudo registrar los amarres de los muros perpendiculares a manera de evidencia, y algunos otros muros que dan forma a la fachada a pesar de que hay pérdida de material de composición de algunos muros.

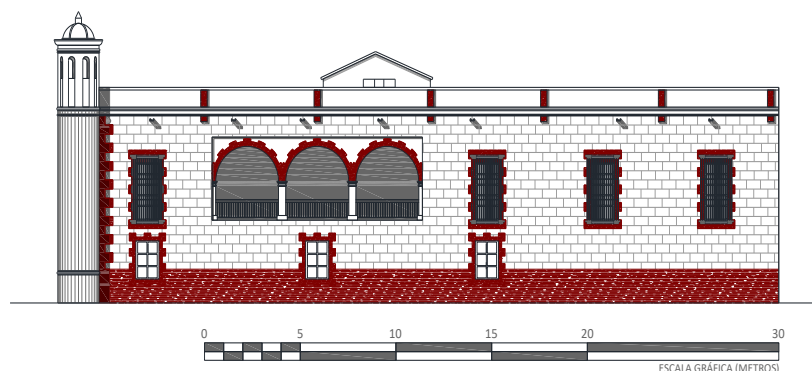
La fachada secundaria (sur) [Fig. 3.9], hoy casi destruida, perdió por completo sus características arquitectónicas originales, sin embargo, por algunos elementos, se puede asumir cuál era su forma. Se desconoce el momento en que colapso la esquina sur, pero se infiere que a partir de ese momento queda en pie sólo un tercio de la fachada original. La evidencia fotográfica anexa [Fig. 3.10] apunta a la repetición de elementos ornamentales de la fachada poniente, con variación en la posición de vanos de ventanas y puertas. En el nivel superior, destaca la arquería del corredor alto, cubierta parcialmente por vegetación arbórea. Del torreón sur, sólo queda su base a nivel de piso.

[Fig. 3.9] Reconstrucción hipotética de la fachada secundaria (sur) de la casa grande en el año 1881. Fuente: Morán, F. 2021.

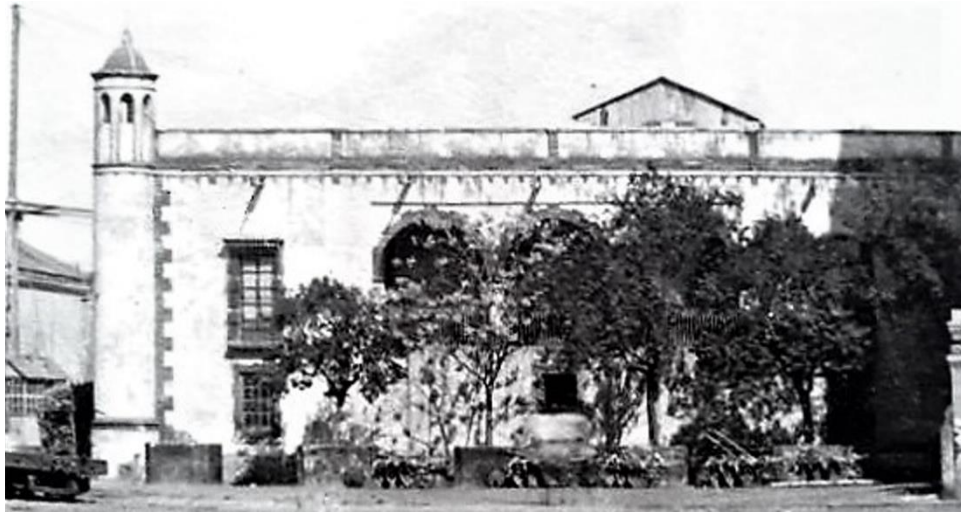
[Fig. 3.10] Acercamiento a la fotografía histórica No. 3 (posterior a 1881). Se aprecia el estado original de la fachada secundaria (sur) de la casa grande.
Fuente: colección Raúl León Soriano.

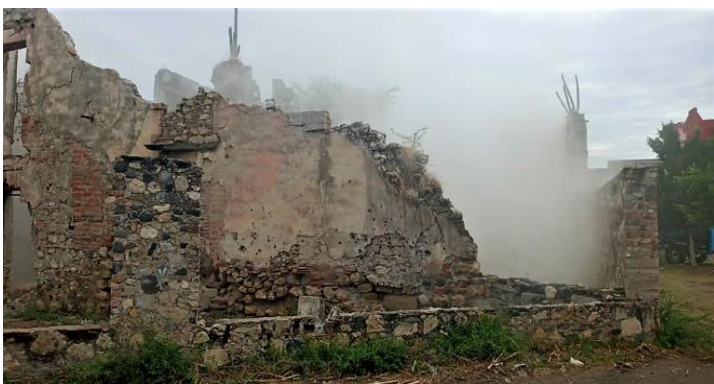
[Fig. 3.13] Esquina sur de la casa grande durante el sismo del 23/06/2020.

Movimientos sísmicos como el ocurrido el 23 de junio de 2020 a las 10:29:02 horas, con una intensidad de 7.4 Mw provocó el colapso de una porción de los paramentos de la fachada principal en su extremo sur, el mismo que ostenta el mayor daño por pérdida de estructura muraria de la fachada, y que luego de este nuevo evento perdiera otra importante porción en ambos niveles y dejara los tramos inmediatos con desplomes y fracturas notablemente expuestos [Fig. 3.13].

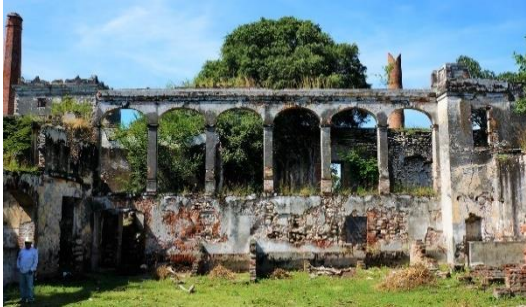
<p>Fachada interior (norte).</p>	Conservación.	Todo proceso de cuidado aún la ruina, permite mantener el proceso cultural del sitio.
Elementos con problemas de conservación.		Consolidación.	Protección de la fábrica, respetando su capacidad de delación.

Las obras de consolidación de elementos en ruina, como la fachada interior norte, constituyen una técnica de preservación de elementos puntuales que, dadas sus características singulares, merece la pena dejar expuestos en su estado actual de deterioro (valor testimonial), pero devolviéndole a las fábricas su capacidad de trabajo y autosustentabilidad, de manera que se garantice su permanencia en condiciones apropiadas.

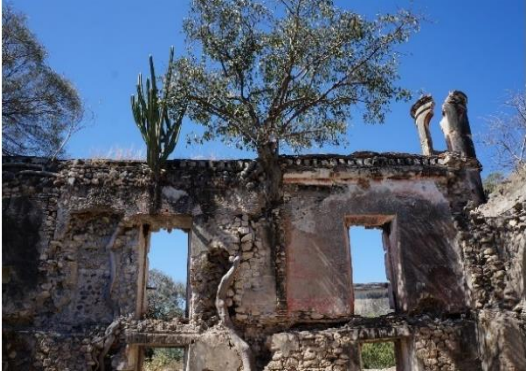
<p>Paramento interior de la fachada principal (poniente)</p>	<p>Restauración.</p>	<p>Devolver a la fábrica sus condiciones técnico-constructivas.</p>
<p>Elementos nuevos.</p>

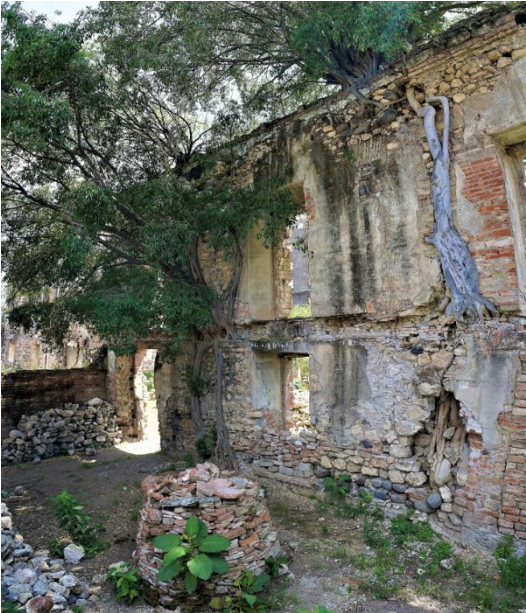
<p>Interior de la crujía A.</p>	<p>Nueva arquitectura.</p>	<p>Integrar elementos faltantes, respetando las evidencias materiales de los elementos arquitectónicos originales, sin crear falsos históricos.</p> <p>Se debe realizar sin que demerite los elementos originales presentes.</p>
