Propuesta de soluciones sistematizadas  
para aumentar producción y obtener calidad en la fabricación  
de hilos open end en maquina Autocoro Schlafhorst  
288.

GUSTAVO MARTÍNEZ AMADOR

PRESENTA:  
TESIS PRESENTADA PARA OBTENER EL TITULO DE  
LICENCIATURA EN INGENIERIA TEXTIL

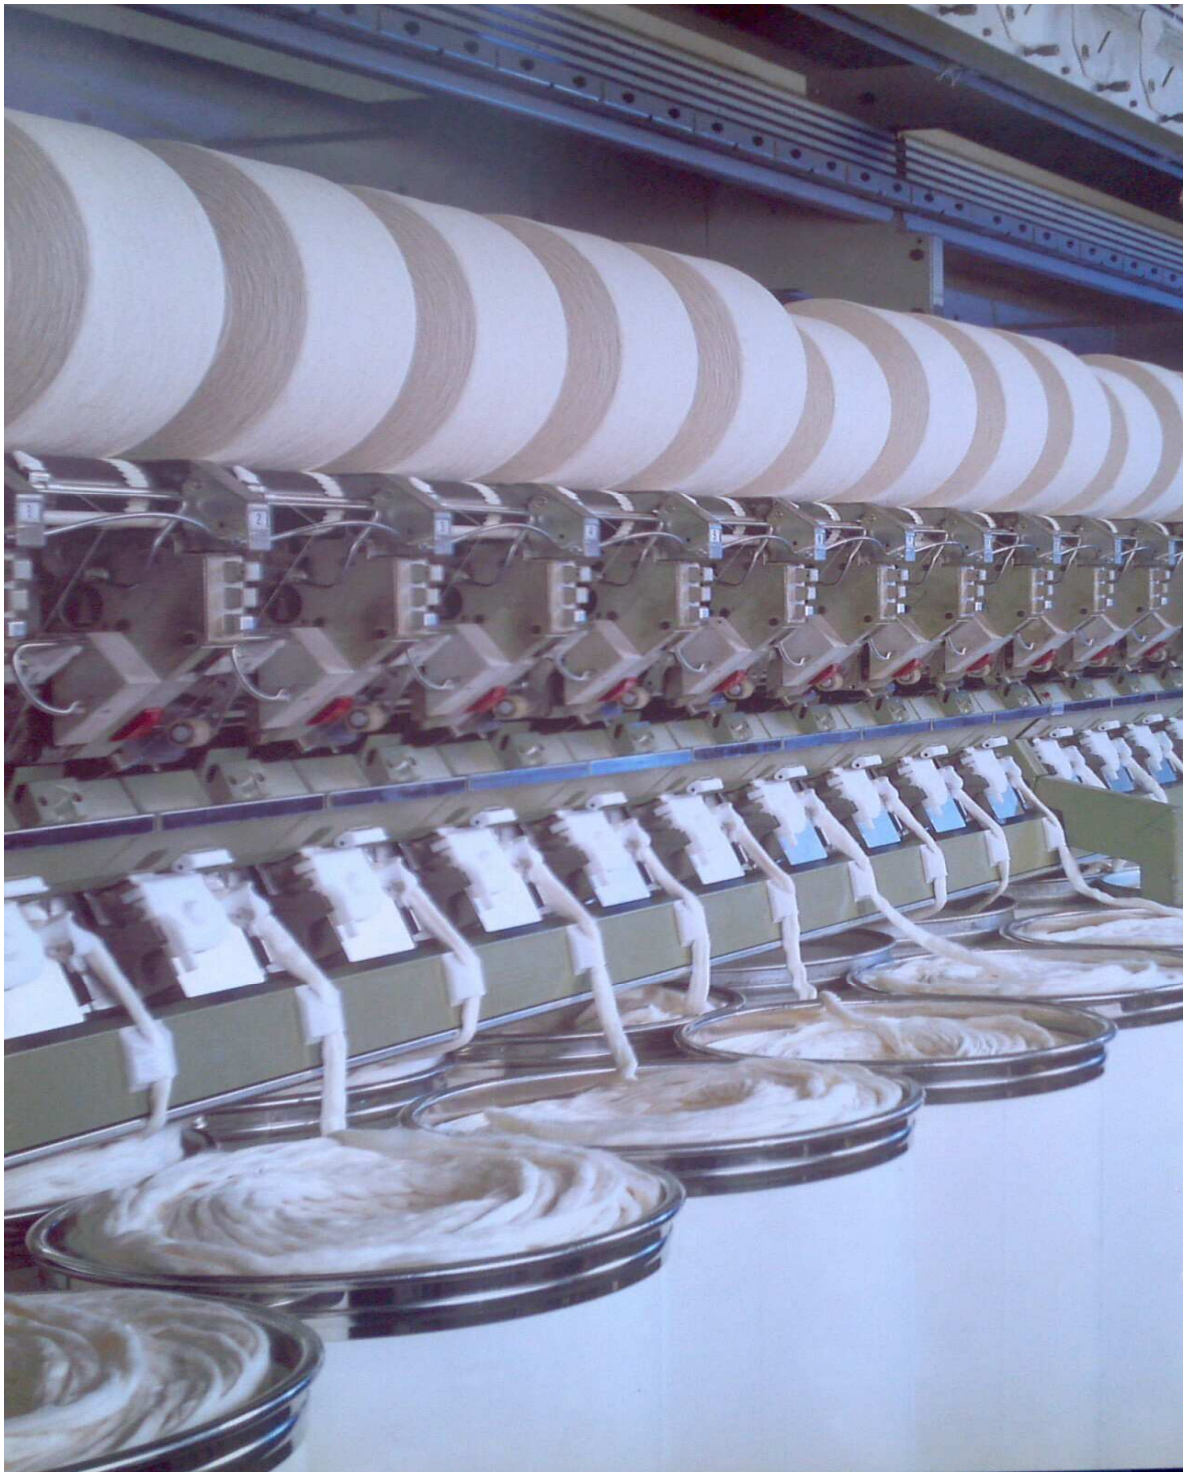
## PROBLEMA PRINCIPAL.

Hilo producido en máquina Autocoro 288 presenta partes gruesas

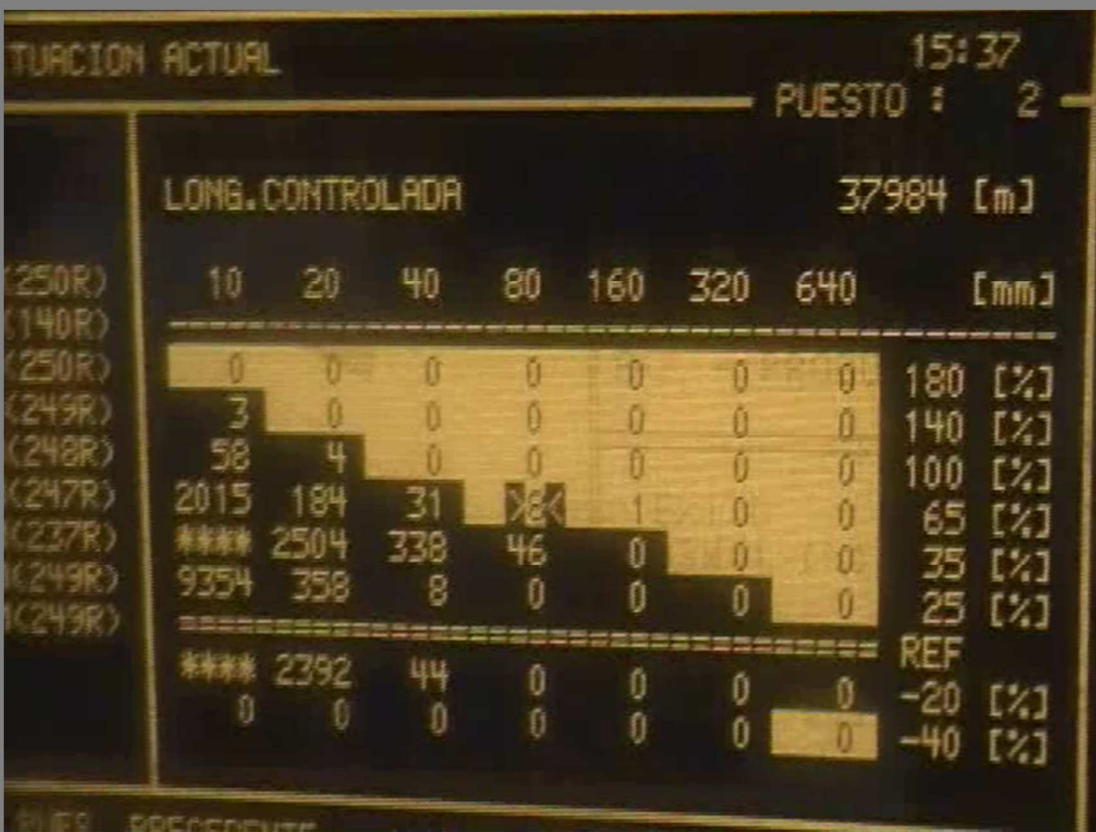
Foto (2)

Se generaron 8 paros por calidad en prueba realizada durante 11502 metros

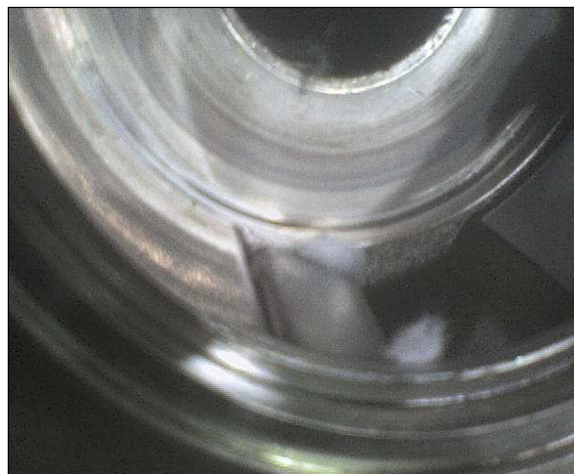
Lado izquierdo spoiler piratas  
schlafhorst

Comparación de acumulación de fibra entre spoilers durante 1 hora de trabajo.

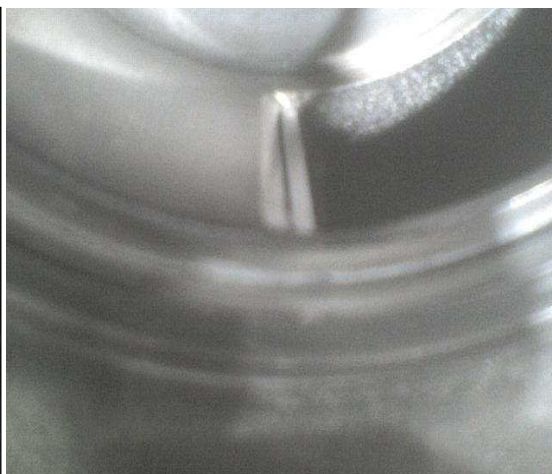
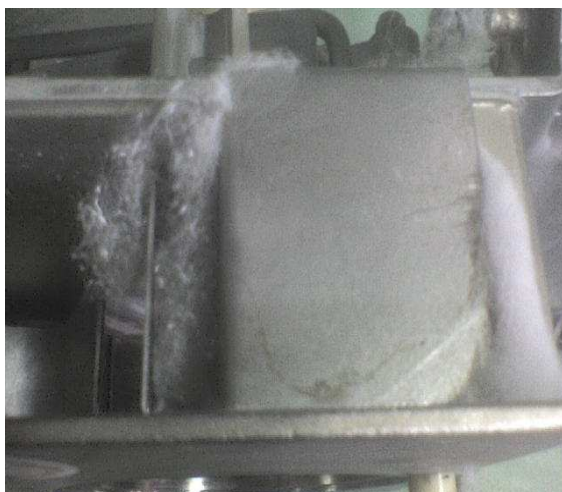
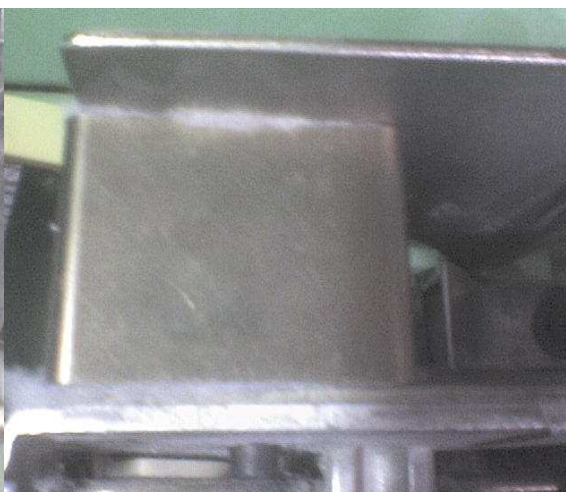
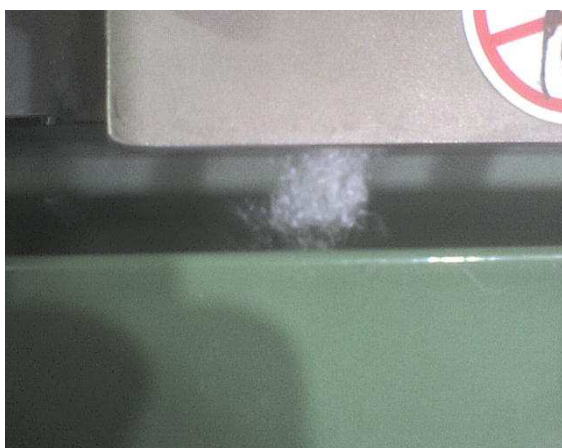
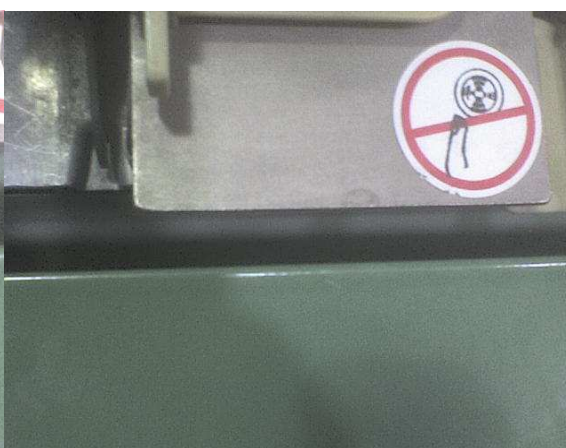
Lado derecho spoiler

Nota: en algunas posiciones si spoiler había acumulación de material en la parte inferior del huso.

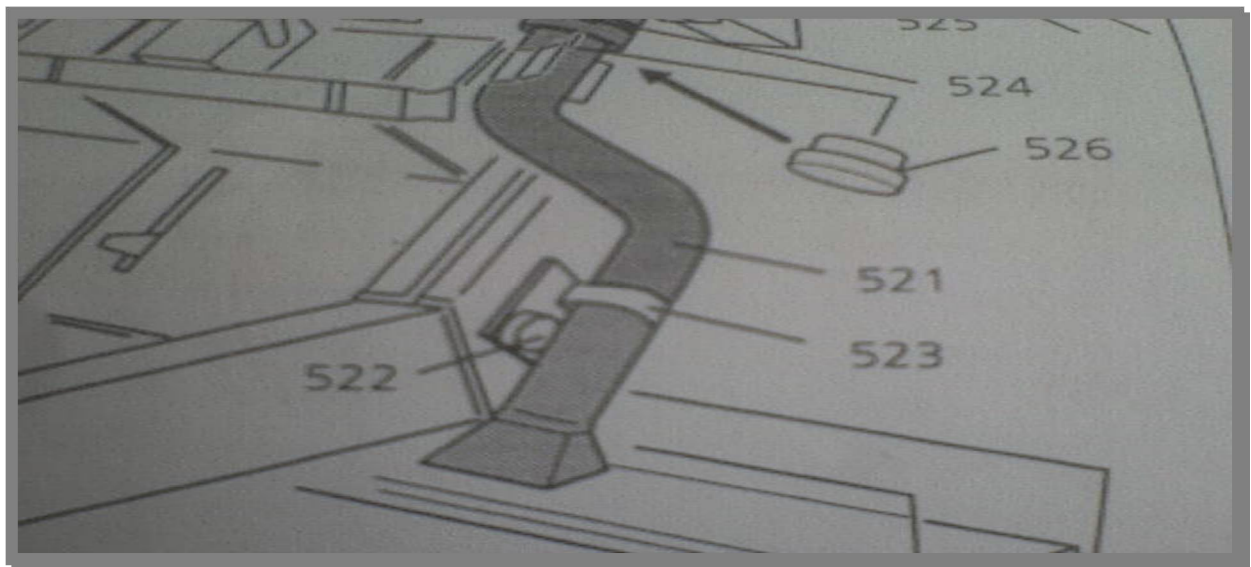
Tapas de aspiración por secciones

Para eliminar este problema fue necesario instalar un sistema de aspiración por secciones que aspiraría toda la contaminación generada en todo lo largo de la máquina y que es transportada a lo largo del canal de suciedad hasta ser almacenada en la cámara de suciedad.

Se implementó el sistema de aspiración por secciones en la máquina
