“ATENCIÓN INTEGRAL A LA INFRAESTRUCTURA ACERO-CONCRETO DE UN COMPLEJO INDUSTRIAL”

TESINA

PROYECTO “TLX WHITE INSPECTION AREA FLOOR REPAIR AND REPLACEMENT” REPORTE DE CALA 1

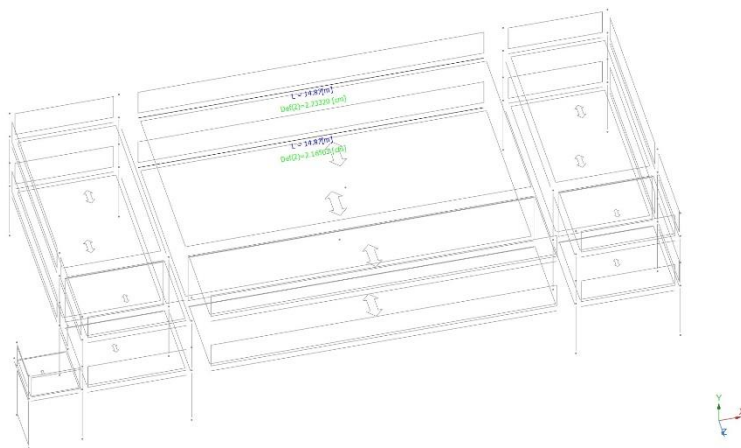
Ilustración 38.- Desplazamientos Horizontales Actuantes en Edificio Administrativo

Revisión de Desplazamiento Vertical Máximo	
2.23	cm
Desplazamiento Permisible NTC-2017

Longitud=	14.87	m
L/240=	6.20	cm
Revisión de Desplazamiento Horizontal Máximo		
1.25	cm	
Desplazamiento Permisible NTC-2017		
Altura=	5.00	m
h/500=	0.51	cm

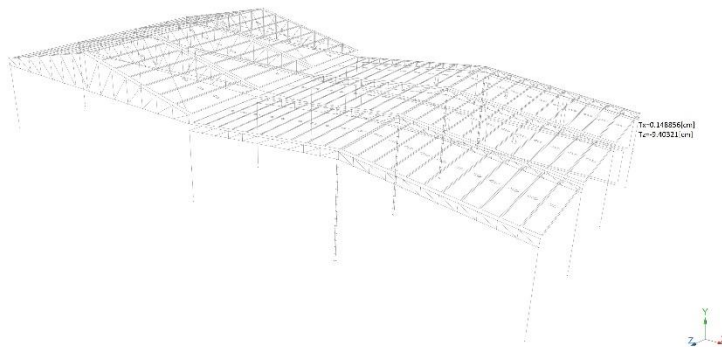
Ilustración 39.- Desplazamientos Verticales Actuantes en Estructura Nave Estacionamiento

Revisión de Desplazamiento Vertical Máximo		
0.68	cm	
Desplazamiento Permisible NTC-2017		
Longitud=	18.66	m
L/240=	7.78	cm
Revisión de Desplazamiento Horizontal Máximo		
42.30	cm	
Desplazamiento Permisible NTC-2017		
Altura=	18.66	m
h/500=	7.78	cm

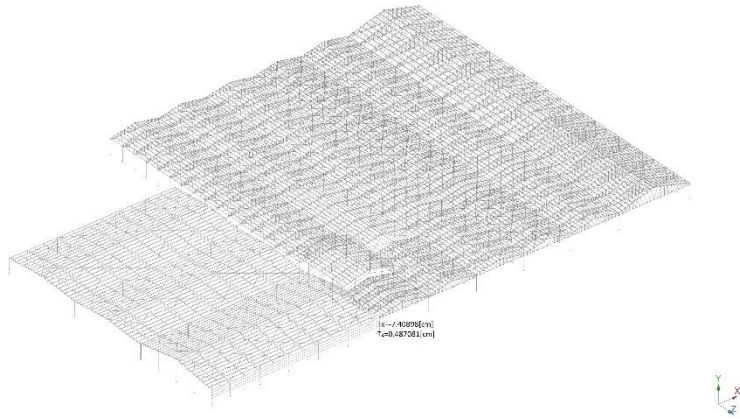
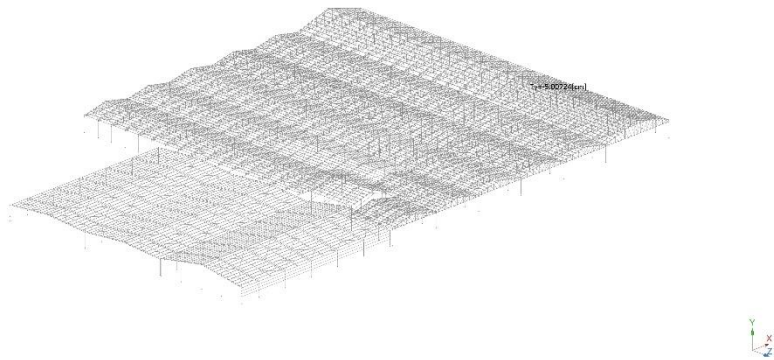
Ilustración 41.- Desplazamientos Verticales Actuantes en Estructura Nave 1

Revisión de Desplazamiento Vertical Máximo		
5.00	cm	
Desplazamiento Permisible NTC-2017		
Longitud=	29.25	m
L/240=	12.19	cm

Revisión de Desplazamiento Horizontal Máximo		
21.34	cm	
Desplazamiento Permisible NTC-2017		
Altura=	5.50	m
h/500=	1.10	cm

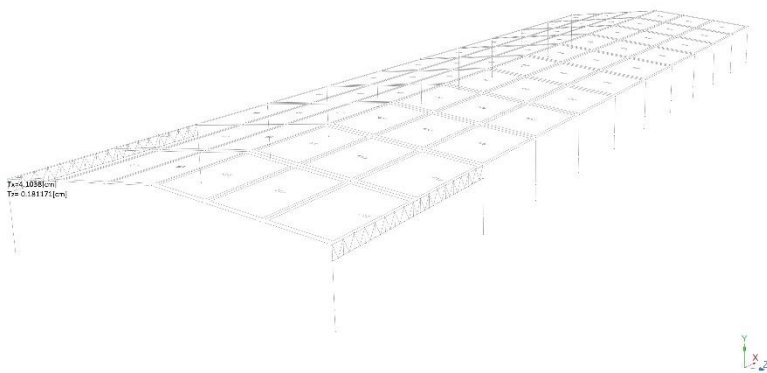
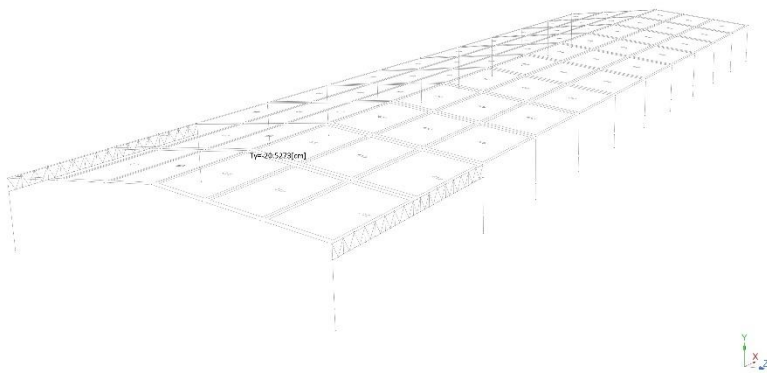
Ilustración 43.- Desplazamientos Verticales Actuantes en Estructura Nave 2

Revisión de Desplazamiento Vertical Máximo		
20.50	cm	
Desplazamiento Permisible NTC-2017		
Longitud=	31.56	m
L/240=	13.15	cm
Revisión de Desplazamiento Horizontal Máximo		
11.80	cm	
Desplazamiento Permisible NTC-2017		
Altura=	6.00	m
h/500=	1.20	cm
