**ANÁLISIS PARA LA REDUCCIÓN DE RIESGO
EN EL PATRIMONIO RELIGIOSO EDIFICADO EN HUAQUECHULA, PUEBLA.**

TESIS
QUE PARA OBTENER EL TÍTULO DE
MAESTRO EN ARQUITECTURA CON ESPECIALIDAD EN CONSERVACIÓN DEL PATRIMONIO EDIFICADO

PRESENTA:
SAMUEL LÓPEZ FLORES
MATRÍCULA: 222470295 CVU:1198293

Diciembre 2024

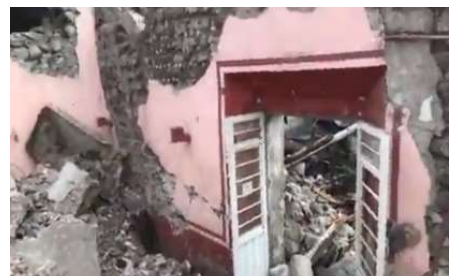
Ilustración 2: Daños en una casa de Huaquechula, Puebla Fuente: Noticias Telemundo <https://www.facebook.com/watch/?v=10155>

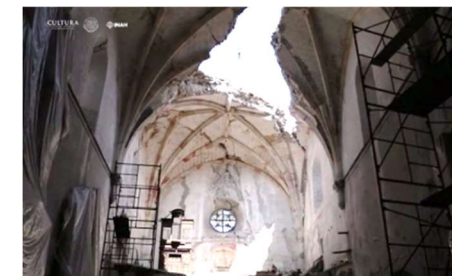
El convento y el templo franciscano del siglo XVI tuvieron colapsos en su espadaña y campanario cuyos escombros afectaron sus bóvedas de terceletes y el coro, se generaron grietas en muros y fracturas en bóvedas, la Parroquia construcción del siglo

Ilustración 3: Colapsos en el convento de San Martín Caballero de Huaquechula, Fuente: <https://www.youtube.com/watch?v=3D0liF2G048>

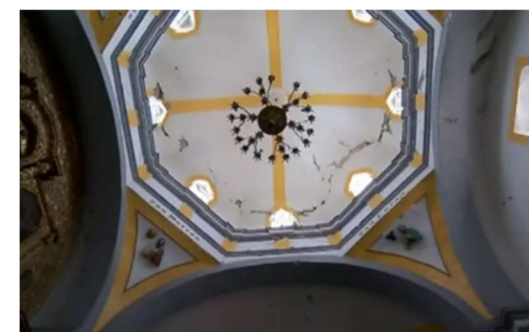
XVII evidenciaba fisuras y grietas en muros y cúpula, además de desprendimiento de aplanados.

Ilustración 4: Deterioros en cúpula de la Parroquia de San Martín Obispo, Fuente: <https://www.youtube.com/watch?v=u29IXJz58p4>

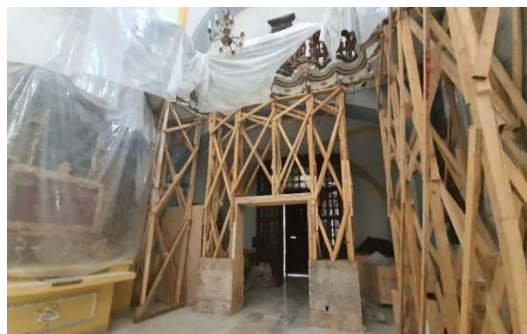
entregado a la autoridad religiosa¹ que tutela la Parroquia, sin embargo, los trabajos no se terminaron, pues bienes muebles como retablos y el coro no han sido atendidos y la recomendación del Centro INAH Puebla, fue utilizar el recinto religioso, pero no abrir la puerta principal, acceder por la puerta lateral y garantizar la permanencia del apuntalamiento del coro, que resulta un riesgo para los usuarios.

Ilustración 5: Apuntalamiento del coro Autor: Alejandro Daniel Sánchez López

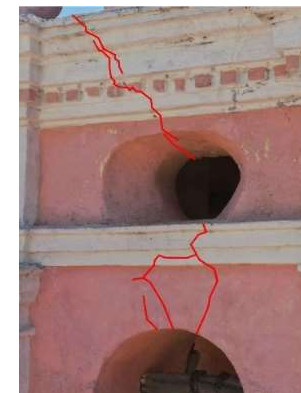
Ilustración 7: Grietas en el campanario, lado norte. Autor Arq. Samuel López Flores

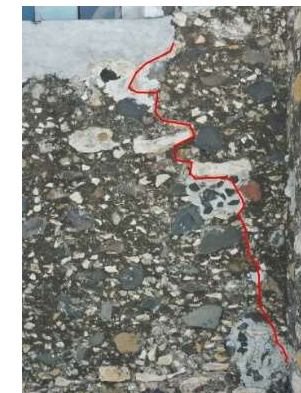
Ilustración 8: Grietas en el tramo 6 muro norte. Autor: Arq. Samuel López Flores

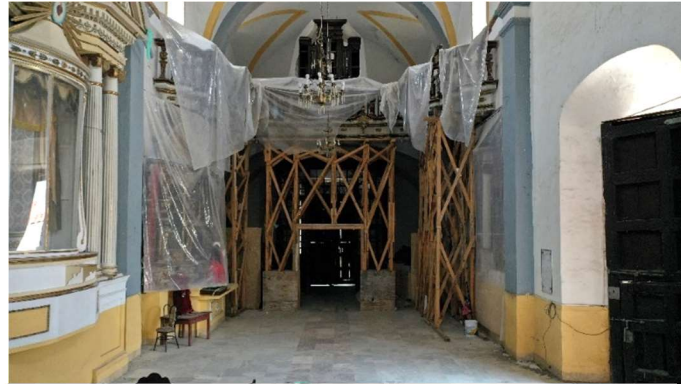
Ilustración 32: Colocación de apuntalamientos en le sotocoro de la parroquia de San Martín Obispo desde septiembre del 2017 y en 2024 aún permanece. Autor: Arq. Samuel López Flores

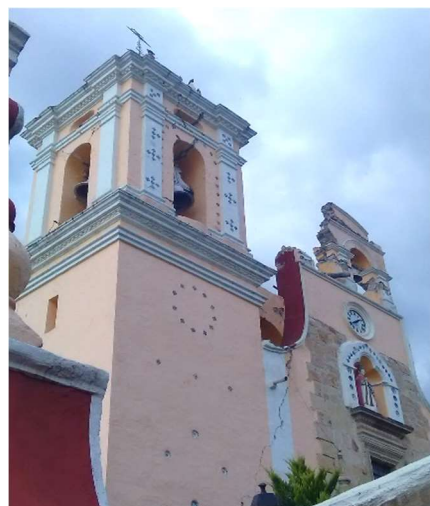
El 19 de septiembre del 2017 esta vulnerabilidad se hizo evidente por el sismo de 7.1 en la escala de Richter que ocurrió, su duración fue de más de 90 segundos, he hizo colapsar la espadaña y el peso del cuarto de máquinas generó fracturas, grietas y fisuras en la bóveda de lunetos del coro, los muros también evidenciaban daños y ambos elementos son estructurales. Se retiro el cuarto de máquinas que era de mampostería, así como el reloj y su maquinaria que representaba una carga adicional, con ello, el templo volvía a su composición original.

En 2020 a través del Programa Federal de atención a templos dañados por el sismo del 2017, se realizan trabajos de restauración con la autorización y supervisión del Centro INAH Puebla, se reconstruye la espadaña y se atienden fisuras y grietas. Sin evidencia documental o gráfica de los trabajos, pero analizando los resultados en la obra, parece que algunas de las acciones se hicieron de manera superficial, lo que mantiene la vulnerabilidad del templo.

Ilustración 41: Colapso de espadaña en el sismo del 19 de septiembre de 2017. Autor: Isaacvp Fuente: https://es.wikipedia.org/wiki/Archivo:Templo_y_Antiguo_Convento_de_San_Mart%C3%A9n_Obispo,_Huaquechula,_Puebla.jpg

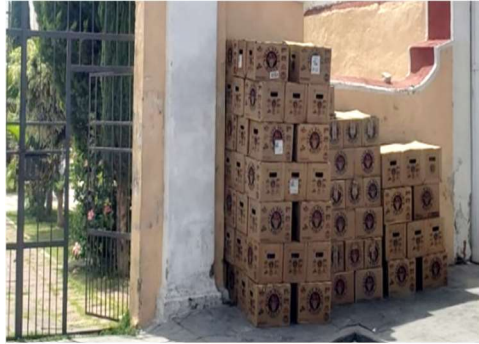
Esta disposición sobre la actividad comercial alejada de los templos tenía sentido, para no afectar las funciones religiosas dentro y fuera del templo o en el atrio. En el presente, a largo de la avenida Reforma y calle Morelos con comercio de diversos tipos, viene afectando la funcionalidad del templo, ya que recargan las mercancías sobre la barda atrial, lo que causa desgaste a los materiales y genera contaminación visual. Otra situación que se observa es la colocación de mantas por parte de los locatarios del mercado, y utilizan los pináculos de la barda atrial para sujetarlos, ocasionando daño paulatino que puede ocasionar colapso de estos elementos arquitectónicos.

Ilustración 45: Mercancías recargadas en la barda atrial. Autor: SLF

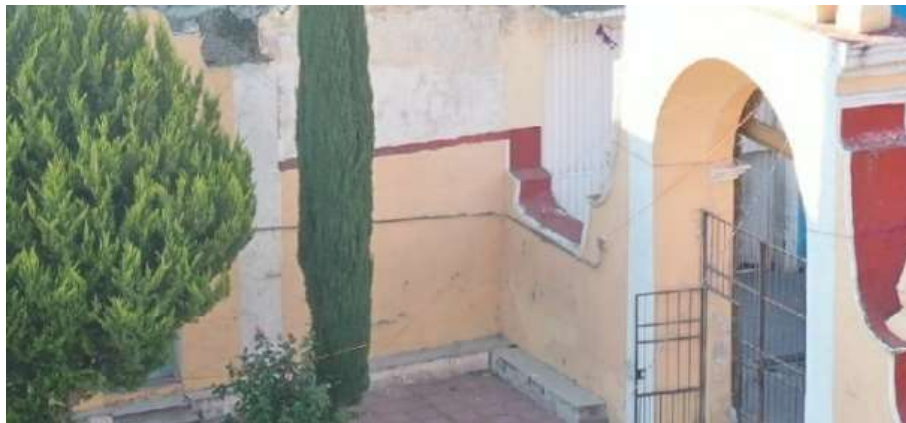
Ilustración 47: Construcción de muro y cubierta sobre la barda atrial. Autor: SLF

desplanta un muro sobre la barda atrial para colocar una cubierta, sin respetar la propiedad religiosa y la integridad del muro.

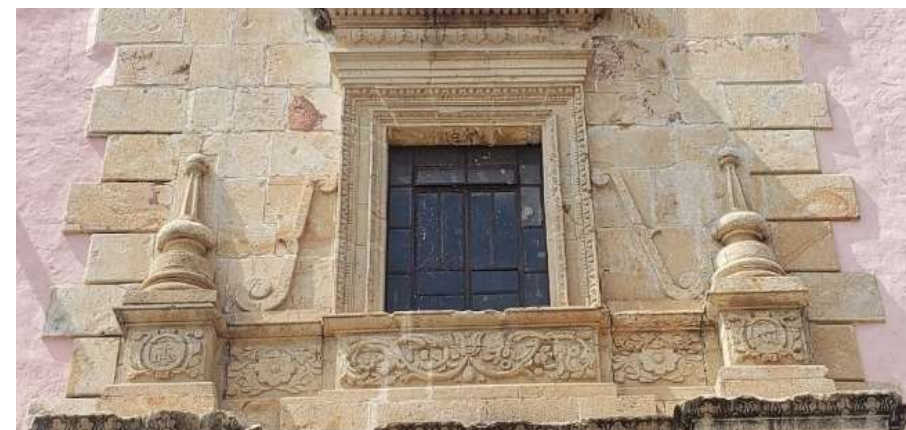
Ilustración 58: Ventana coral. Autor: SLF

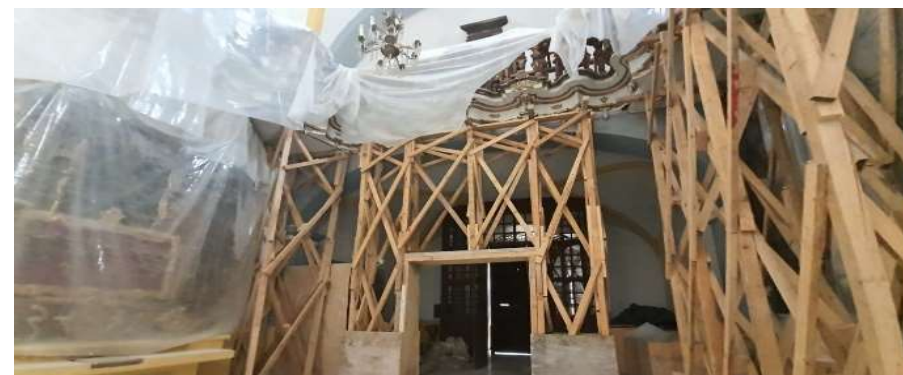
El coro es otro espacio que está ricamente decorado, destacando su balaustrada de estilo barroco que le hace singular. Este elemento resultó dañado en el sismo del 19 de septiembre de 2017 y se encuentra aún apuntalado y cubierto para su protección.

Ilustración 68: Balaustrada del coro apuntalada. Autor: SLF

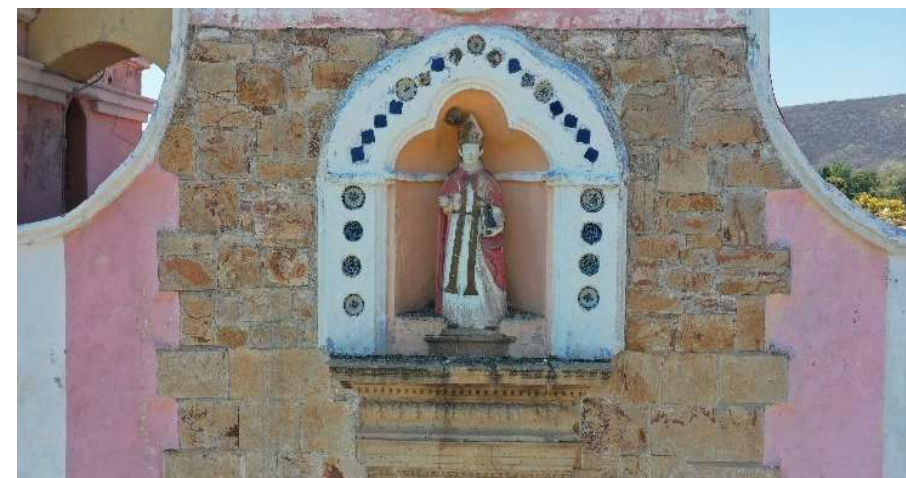
Un trabajo adicional de cantera que se observa, está en el frontispicio de estilo barroco sobrio y plateresco que se hizo a partir de sillares de piedra amarilla que fueron adosados al grueso muro de mampostería mixta de la fachada, estos sillares en los cuerpos uno y dos se trabajan con bloques de tamaños más uniformes que en el tercer cuerpo cuya manufactura se ve más irregular a partir de bloques de tamaños más

Ilustración 73: Manufactura de piedra de cantera diferentes en la fachada principal. Fuente: Autor: SLF

variables, las vetas son diferentes a los de la parte inferior y hay ausencia de labrado de piedra. La unión de los bloques de piedra es a base de mortero cal-arena.

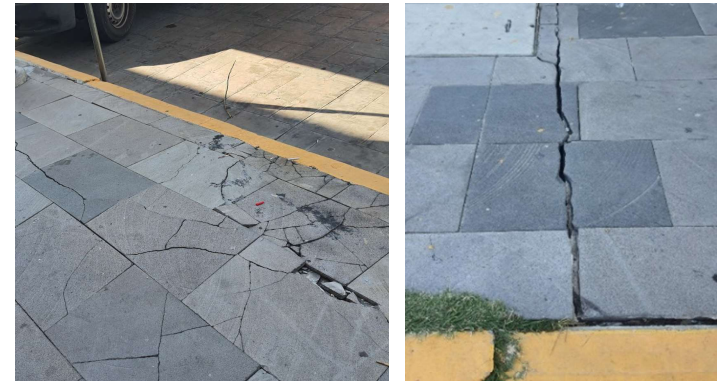
Hay indicios que sugieren que la falla Atila podría encontrarse activa y en visita técnica realizada el día 13 de septiembre de 2023 se observaron fracturas y grietas en banquetas, guarniciones y calles en distintos puntos de la zona centro de la cabecera municipal.

Ilustración 91: Grietas en banquetas y guarniciones en la plaza principal de Huaquechula. Fuente: Arq. Alejandro Daniel Sánchez López

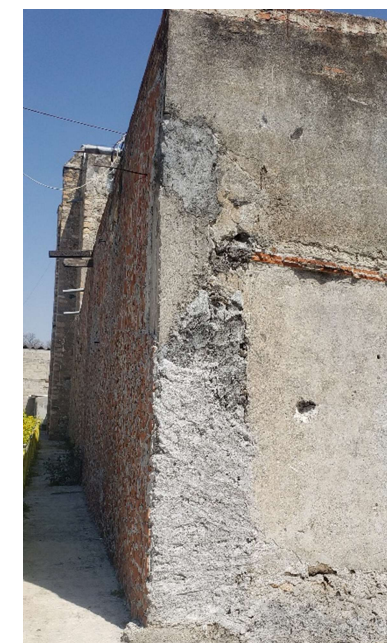
Las conexiones de mala calidad se observan en la sacristía y bodega, donde se presentan grietas que evidencian la mala conexión entre los muros de adobe y que trataron de subsanar con un castillo de concreto armado, material incompatible que causa mayores daños en muros de adobe.

Ilustración 100: Castillo de concreto en conexión de muros de adobe en sacristía y bodega. Autor: SLF

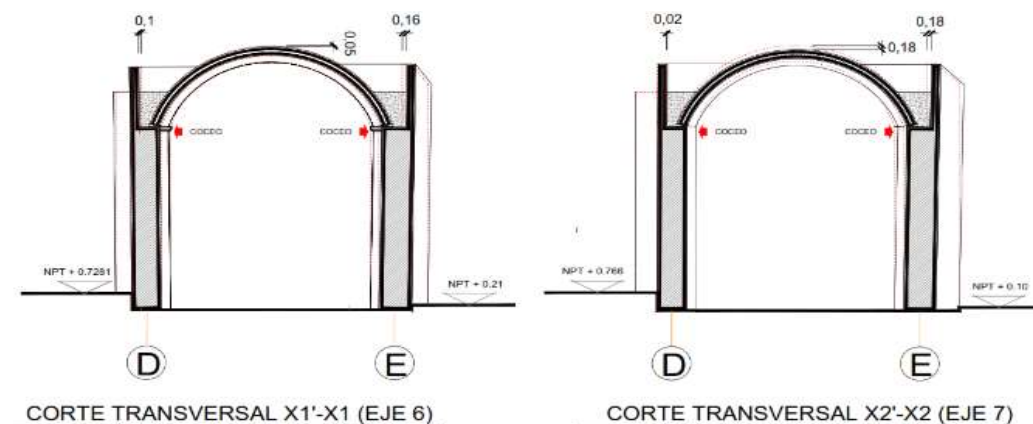
En el análisis de materiales se especificó que la cubierta es de mampostería, y debido a sus dimensiones y peso propio genera esfuerzos de coceo importantes, estos esfuerzos fueron contrarrestados con la construcción de contrafuertes colocados en la línea de impostas de los arcos fajones. Sin embargo, la deformación de los arcos fajones y el desplome de los muros derivado del sismo de 2017, y que se observa a simple vista en los ejes 6 y 7, hace suponer que la cimentación de este elemento estructural no fue suficiente, lo que representa un factor de vulnerabilidad a considerar.

Ilustración 2: Deformaciones en arcos, bóveda y desplomes en muros en los ejes 6 y 7 de la nave principal. Autor: SLF

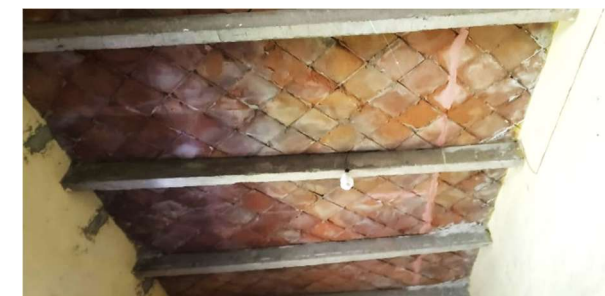
Ilustración 104: Losa catalana con vigas de concreto armado, se observan los huecos cegados de las vigas de madera del sistema original. Autor: SLF

arena y los elementos portantes fueron vigas de madera. La madera con el tiempo y la falta de mantenimiento presentó avanzado grado de pudrición y se sustituyeron por vigas de concreto armado con sección insuficiente para contrarrestar los esfuerzos a compresión de la losa, haciendo que alcanzaran su deflexión máxima, por lo que se observa deformación.

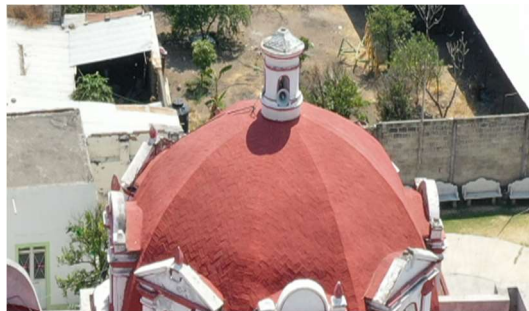
- Linternilla sobre la cúpula (sufrió fracturas en el sismo de 2017).
- Pináculos a nivel del cupulín en la torre campanario. Hay evidencia físicos de la existencia de otros pináculos que ya no están en la composición.

Ilustración 105: linternilla sobre cúpula en 2023.
Autor: SLF

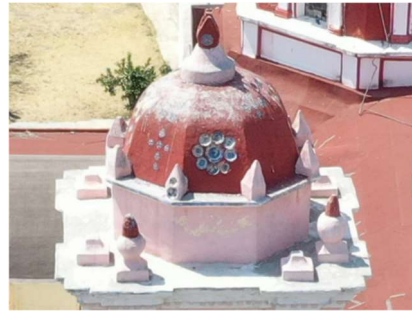
Ilustración 106: pináculos a nivel del cupulín y testimonios de los pináculos faltantes. Autor: Arq. Samuel López Flores

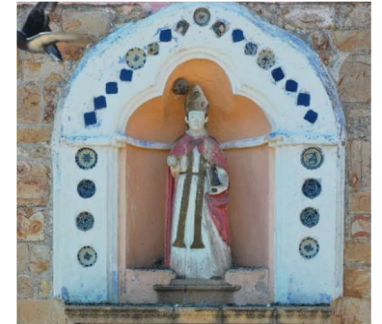
- Imagen de bulto de San Martín Obispo en la fachada principal. Se fijó con mortero a la hornacina y evidencia problemas en la junta fría, situación que debe ser considerada y poner atención en su evolución.
- Espadaña. Este elemento se incorporó al imafronte, es un elemento rectangular con dos vanos formados por arcos de medio punto con un remate semicircular. Se construye de mampostería con un espesor de 064 m. y una altura de 3.85 mts., se

Ilustración 107: Hornacina con la imagen de bulto de San Martín Obispo. Autor: SLF

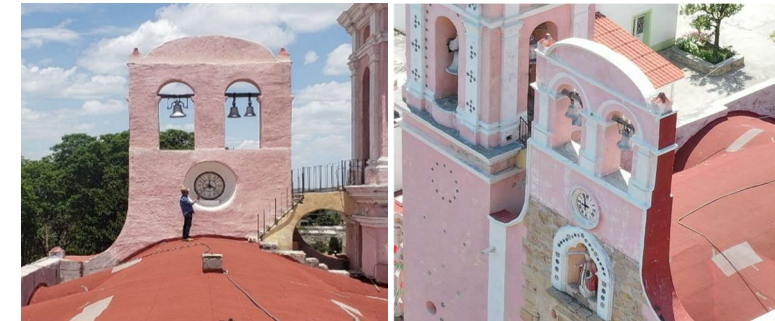
Ilustración 108: Espadaña. Autor: SLF

desconoce el tipo de anclaje que tiene (daños en 2017)

En la sexta etapa constructiva que corresponde al siglo pasado se integró la espadaña y se desconoce si el anclaje fue hecho de forma que garantice su comportamiento monolítico entre materiales primigenios y los nuevos. Suponiendo que el anclaje se realizó de forma correcta, era necesario conocer el motivo de su colapso en el sismo de 2017 y conocer cómo se realizó su reconstrucción en 2020. La negativa de acceso a la información por parte del Centro INAH Puebla genera un vacío de información sobre el procedimiento constructivo.

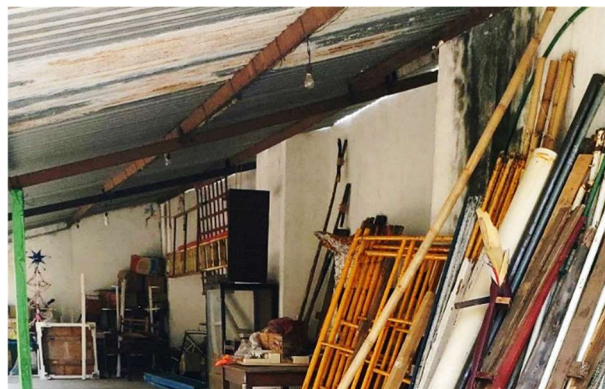
En esta misma etapa se integró una cubierta a base de perfiles de acero y láminas de zinc en el muro norte del templo, para su colocación fue necesario hacer perforaciones en el paramento exterior del muro de mampostería, lo que debilita el elemento. Tal como se mencionó en los factores de vulnerabilidad intrínsecos, el debilitarlo podría evolucionar en el colapso del paramento exterior.

Ilustración 110: Cubierta de perfiles de acero y lamina de zinc adosada al muro norte del templo parroquial. Autor: SLF

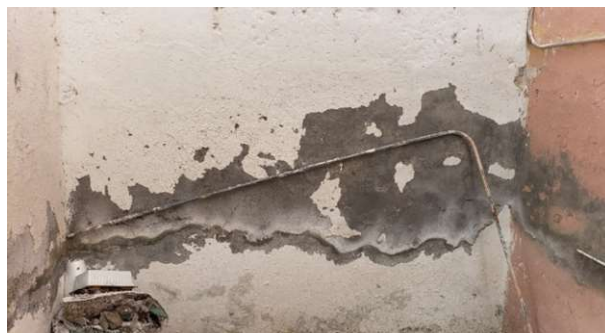
Ilustración 111: integración de aplanados cemento-arena en el muro sur del templo parroquial. Autor: SLF

La baja porosidad de este tipo de mortero no permite la transpiración de los muros cuando se humedecen, generando eflorescencia y disgregación de morteros y materiales de composición, poniendo en riesgo el paramento y el inmueble religioso.

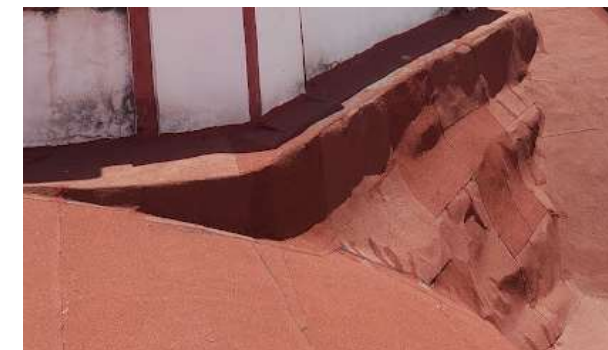
Ilustración 1123: Deterioro y mala colocación de impermeabilizante prefabricado en el extradós de la bóveda. Autor: SLF

Otro material incompatible utilizado en el templo es el impermeabilizante prefabricado, el cual se colocó en la cubierta de la nave, en la losa del sagrario y de la sacristía. El término de su vida útil en combinación con una termofusión deficiente generó áreas donde se observa desprendimiento del impermeabilizante, lo que ocasiona humedad por filtración en el intradós de la bóveda de lunetos. Este problema fue atendido parcialmente en 2012 y en el 2023 aún siguen estando presente. Una situación similar pasa en la sacristía, donde las filtraciones de agua de lluvia vienen afectando los materiales.

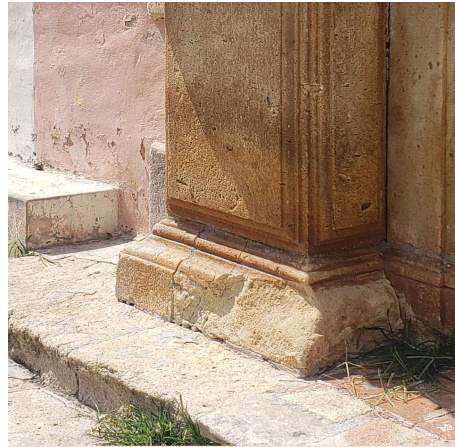
Eventos sociorganizativos. La celebración de fiestas religiosas concentra un gran número de personas alrededor del templo, ya que es el eje vital en estas celebraciones. El flujo constante de personas generado el desgaste progresivo de elementos ornamentales en la fachada principalmente, y si bien no son graves con el tiempo pueden evolucionar en la pérdida total de los mismos.

Ilustración 115: Desgaste de pilastras de cantera amarilla en la fachada oriente. Autor: SLF

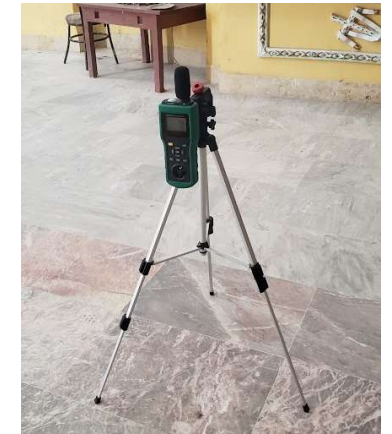
Esta información se pudo comprobar con la toma de datos con multímetro digital en los meses de mayo a julio de 2023; el día 5 de mayo se registró una humedad relativa del 45.30% al interior de la sacristía que coincide con la información de weather atlas tomando en cuenta que se trata de un periodo a finales del mes de abril y principios de mayo. Esto contribuye a la vulnerabilidad del

Ilustración 117: medición de humedad relativa al interior de la parroquia. Autor: SLF

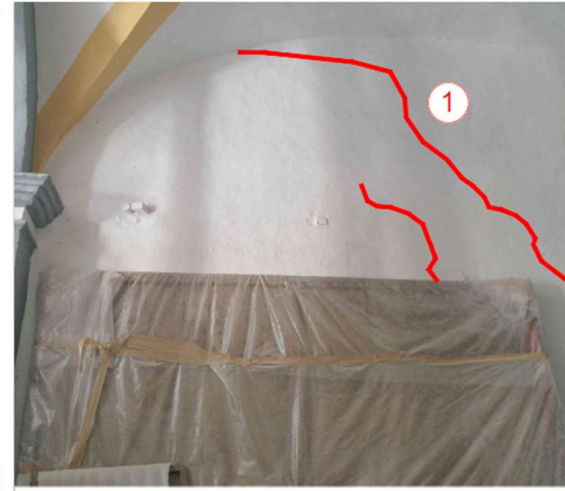
Imagen 1: La colocación del apuntalamiento en el arco del coro genera pérdida de aplanados.

Deterioro 4:	Tipo:	Agente:	Amenaza:
Perdida de aplanados por apuntalamiento en el arco portante de la bóveda del coro.	Físico <input checked="" type="checkbox"/> Químico <input type="checkbox"/>	Químico <input type="checkbox"/> Físico <input type="checkbox"/> Biológico <input type="checkbox"/> Humano <input checked="" type="checkbox"/>	Geologica <input type="checkbox"/> Hidrologica <input type="checkbox"/> Meteorologica <input type="checkbox"/> Deriv. Act. Hum. <input type="checkbox"/>

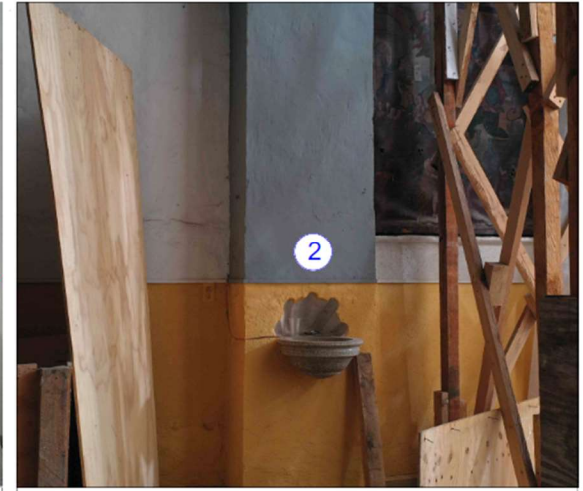
Imagen 2: Las pilas de agua bendita reducen la sección portante de las pilastras en el primer tramo.

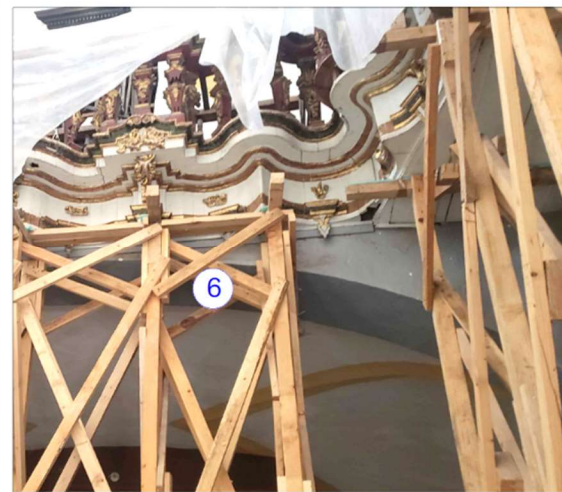
Imagen 9: Apuntalamiento de balaustrada en el tramo 1.

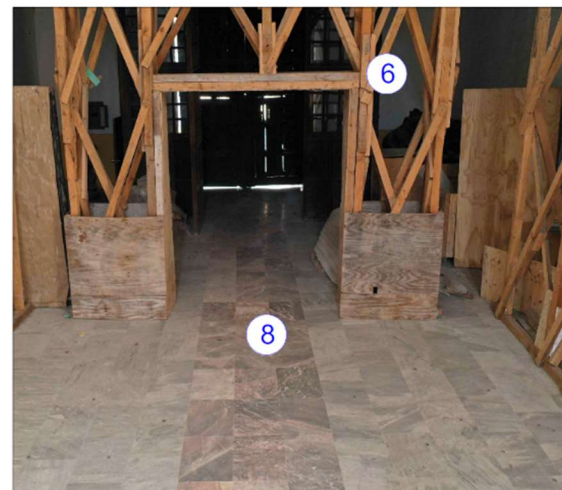
Imagen 11: Sustitución de pisos originales por piso de marmol.

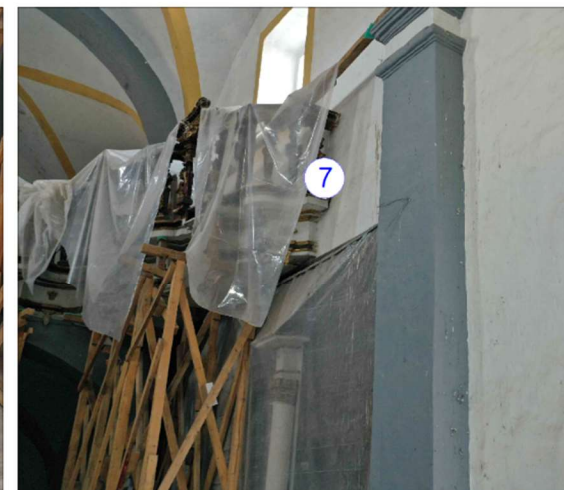
Imagen 12: Manchas causadas por heces de palomas.

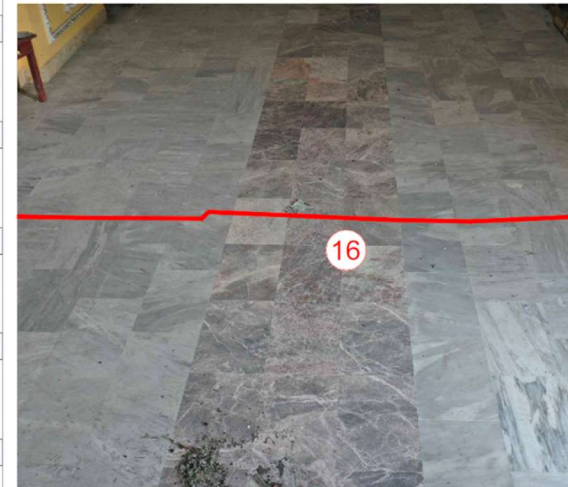
Deterioro 16:	Tipo:	Agente:	Amenaza:
Grietas en piso de marmol entre las pilastras del tramo 1 y 2	Físico <input type="checkbox"/> Químico <input type="checkbox"/>	Químico <input type="checkbox"/> Físico <input type="checkbox"/> Biológico <input type="checkbox"/> Humano <input type="checkbox"/>	Geológica <input type="checkbox"/> Hidrológica <input type="checkbox"/> Meteorológica <input type="checkbox"/> Deriv. Act. Hum. <input type="checkbox"/>

Imagen 15: Grieta en piso del tramo 3.

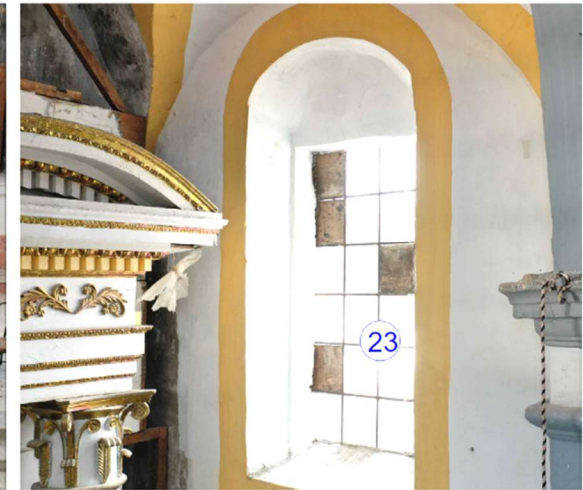
Imagen 26: Sustitución de cristales por tableros de madera.

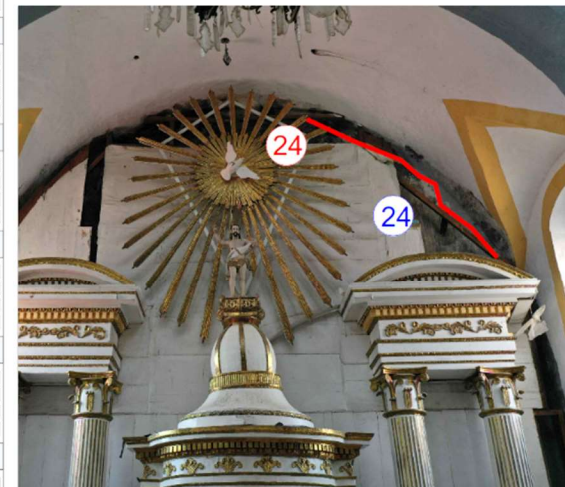
Ilustración 27: Aplanados con mortero cemento-arena y grietas en muro testero.

Observaciones:
Existen grietas en las uniones de muros norte y sur con el muro testero, así como grietas en las uniones de muro y boveda de lunetos.

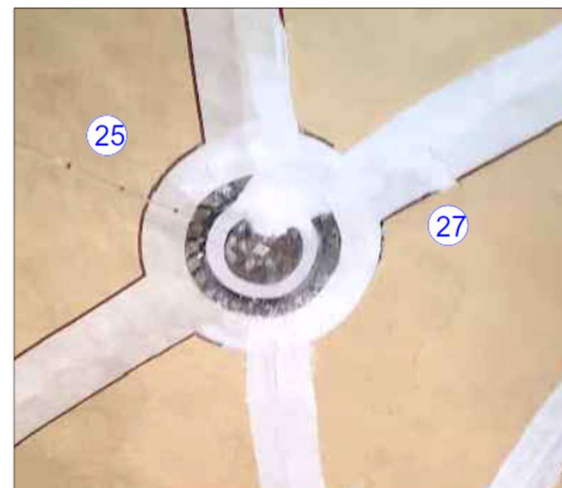
Imagen 29: alteración los patrones geometricos y color de pintura en cubierta de baptisterio

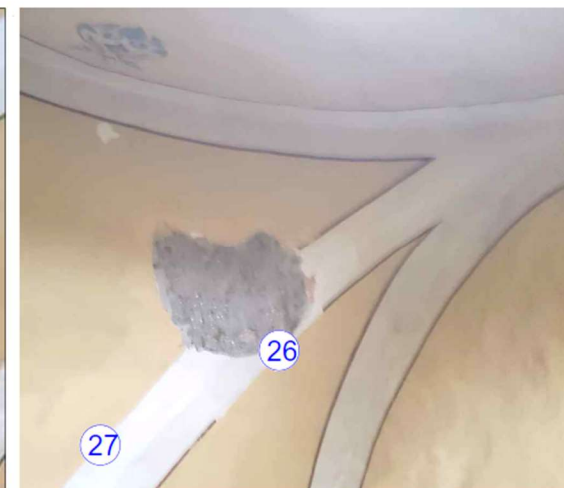
Imagen 30: faltante de aplanado en cubierta de baptisterio y alteración de color de pintura.

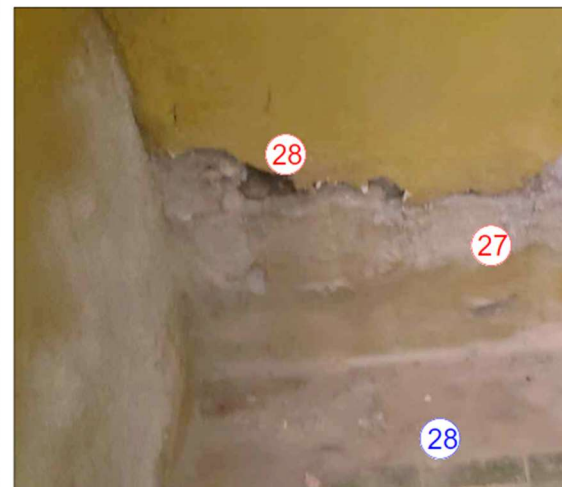
Deterioro 28	Tipo:	Agente:	Amenaza:
Disgregación de aplanados en la parte baja de los muros norte, sur oriente y poniente del baptisterio.	Físico <input type="checkbox"/> Químico <input checked="" type="checkbox"/>	Químico <input type="checkbox"/> Físico <input checked="" type="checkbox"/> Biológico <input type="checkbox"/> Humano <input type="checkbox"/>	Geológica <input type="checkbox"/> Hidrológica <input type="checkbox"/> Meteorológica <input type="checkbox"/> Deriv. Act. Hum. <input type="checkbox"/>

Imagen 31: Disgregación de aplanados, eflorescencia y cambio de piso original.

Observaciones:
los deterioros mas graves son la eflorescencia y la disgregación de aplanados en la parte baja de los muros a causa de humedad y eflorescencia.

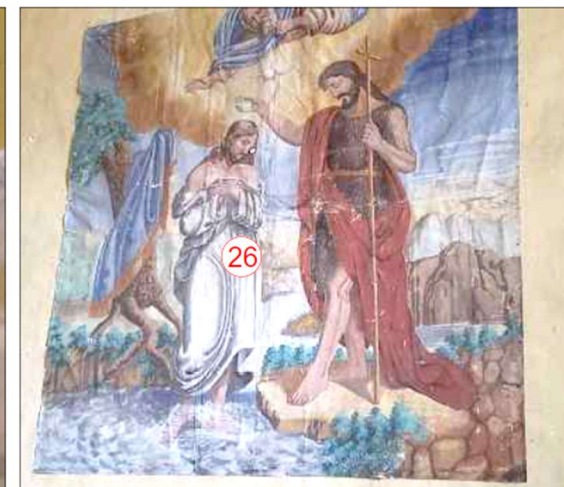
Deterioro 26	Tipo:	Agente:	Amenaza:
Deterioro de pintura al oleo adosada al muro norte del baptisterio.	Físico <input type="checkbox"/> Químico <input type="checkbox"/>	Químico <input type="checkbox"/> Físico <input type="checkbox"/> Biológico <input type="checkbox"/> Humano <input type="checkbox"/>	Geológica <input type="checkbox"/> Hidrológica <input type="checkbox"/> Meteorológica <input type="checkbox"/> Deriv. Act. Hum. <input type="checkbox"/>

Imagen 32: deterioro de pintura al oleo en el muro norte del baptisterio.

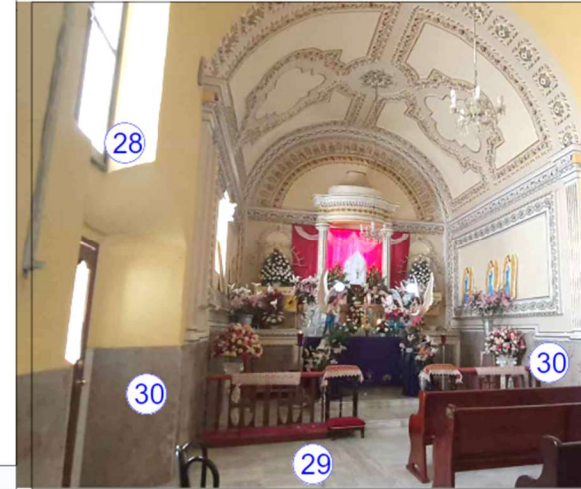
Imagen 33: cambio de pisos y colocación de lambrines con marmol.

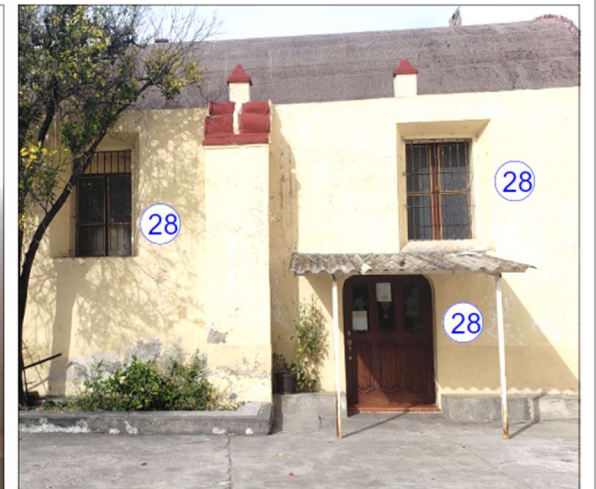
Imagen 36: apertura de vanos de puertas y ventanas vistas por el exterior en muro oriente.

Observaciones: *La alteración que puede generar mayor vulnerabilidad en el sagrario es la apertura de vanos en muros.*

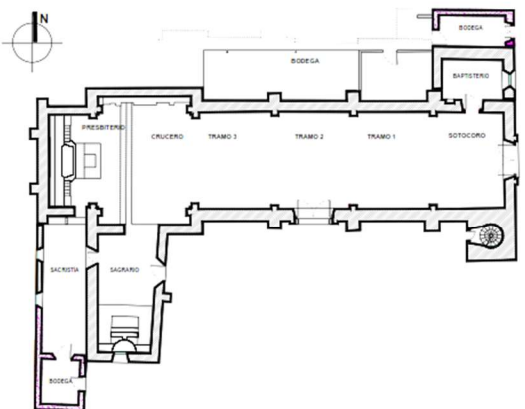
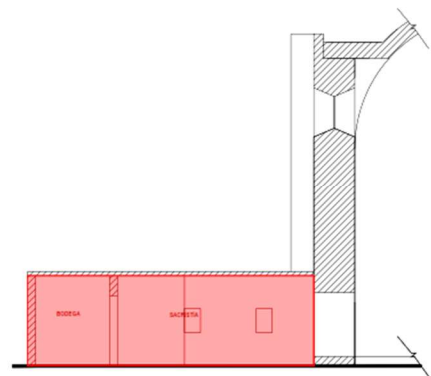
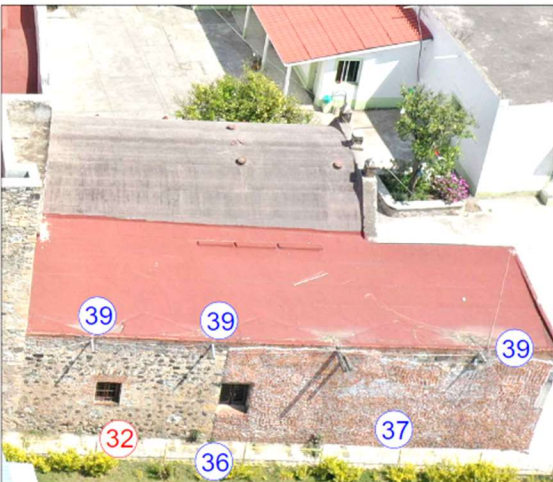
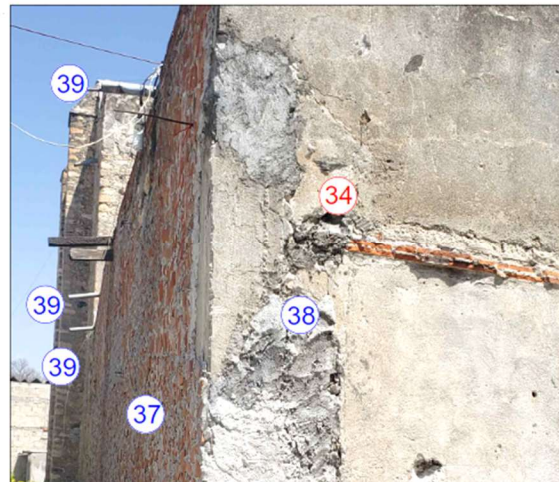
Alteración 36	Tipo:	Agente de deterioro:	Amenaza:
Cambio de materiales y tecnicas constructivas; los muros de la primera etapa de la sacristía fueron hechos de mampostería, mientras que la segunda etapa de la sacristía y bodega fueron construidas con adobe.	Físico <input checked="" type="checkbox"/> Químico <input type="checkbox"/>	Químico <input type="checkbox"/> Físico <input type="checkbox"/> Biológico <input type="checkbox"/> Humano <input checked="" type="checkbox"/>	Geologica <input type="checkbox"/> Hidrologica <input type="checkbox"/> Meteorologica <input type="checkbox"/> Deriv. Act. Hum. <input type="checkbox"/>
Alteración 37	Tipo:	Agente de deterioro:	Amenaza:
Colocación de fragmentos de teja de barro asentado con mortero sobre muro poniente de adobe en la segunda etapa constructiva de la sacristía y bodega.	Físico <input checked="" type="checkbox"/> Químico <input type="checkbox"/>	Químico <input type="checkbox"/> Físico <input type="checkbox"/> Biológico <input type="checkbox"/> Humano <input checked="" type="checkbox"/>	Geologica <input type="checkbox"/> Hidrologica <input type="checkbox"/> Meteorologica <input type="checkbox"/> Deriv. Act. Hum. <input type="checkbox"/>

Alteración 38	Tipo:	Agente de deterioro:	Amenaza:
Integración de castillo de concreto en la conexión de muros sur y poniente de la bodega.	Físico <input checked="" type="checkbox"/> Químico <input type="checkbox"/>	Químico <input type="checkbox"/> Físico <input type="checkbox"/> Biológico <input type="checkbox"/> Humano <input checked="" type="checkbox"/>	Geologica <input type="checkbox"/> Hidrologica <input type="checkbox"/> Meteorologica <input type="checkbox"/> Deriv. Act. Hum. <input type="checkbox"/>
Alteración 39	Tipo:	Agente de deterioro:	Amenaza:
Sustitución de gargolas de piedra por tubos de fierro galvanizado como bajantes pluviales.	Físico <input checked="" type="checkbox"/> Químico <input type="checkbox"/>	Químico <input type="checkbox"/> Físico <input type="checkbox"/> Biológico <input type="checkbox"/> Humano <input checked="" type="checkbox"/>	Geologica <input type="checkbox"/> Hidrologica <input type="checkbox"/> Meteorologica <input type="checkbox"/> Deriv. Act. Hum. <input type="checkbox"/>

Deterioro 32	Tipo:	Agente de deterioro:	Amenaza:
Disgregación de juntas del paramento externo del muro de mampostería.	Físico <input checked="" type="checkbox"/> Químico <input type="checkbox"/>	Químico <input type="checkbox"/> Físico <input checked="" type="checkbox"/> Biológico <input type="checkbox"/> Humano <input type="checkbox"/>	Geologica <input type="checkbox"/> Hidrologica <input type="checkbox"/> Meteorologica <input type="checkbox"/> Deriv. Act. Hum. <input type="checkbox"/>
Deterioro 33	Tipo:	Agente de deterioro:	Amenaza:
Grieta en interior en la conexión de los muros sur y poniente de la bodega.	Físico <input checked="" type="checkbox"/> Químico <input type="checkbox"/>	Químico <input type="checkbox"/> Físico <input type="checkbox"/> Biológico <input type="checkbox"/> Humano <input type="checkbox"/>	Geologica <input type="checkbox"/> Hidrologica <input type="checkbox"/> Meteorologica <input type="checkbox"/> Deriv. Act. Hum. <input checked="" type="checkbox"/>

Deterioro 34	Tipo:	Agente de deterioro:	Amenaza:
Grieta en exterior en la conexión de los muros sur y poniente de la bodega.	Físico <input checked="" type="checkbox"/> Químico <input type="checkbox"/>	Químico <input type="checkbox"/> Físico <input type="checkbox"/> Biológico <input type="checkbox"/> Humano <input type="checkbox"/>	Geologica <input type="checkbox"/> Hidrologica <input type="checkbox"/> Meteorologica <input type="checkbox"/> Deriv. Act. Hum. <input checked="" type="checkbox"/>

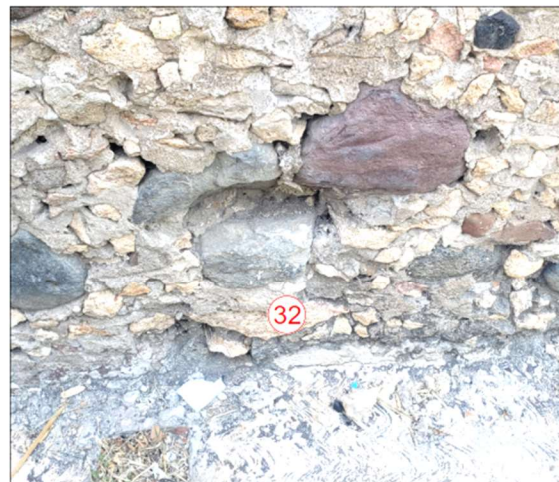
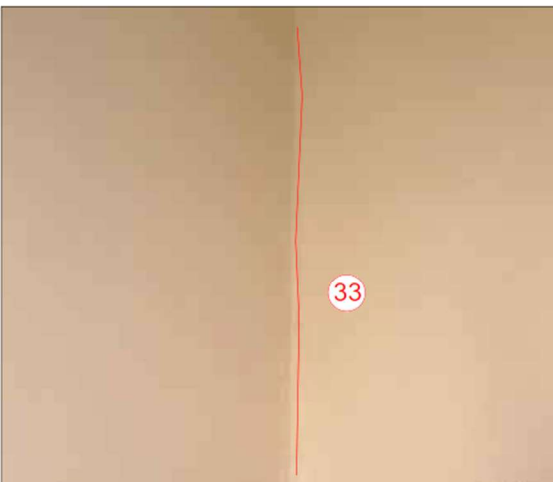
<p>Observaciones: Las grietas en interiores y exteriores en la conexión de los muros poniente y sur de la bodega, evidencian una mala conexión en la esquina, a esto se agrega la inclusión de un castillo de concreto en esta conexión.</p>

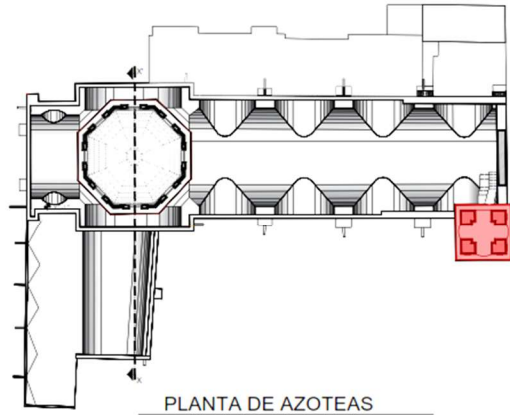
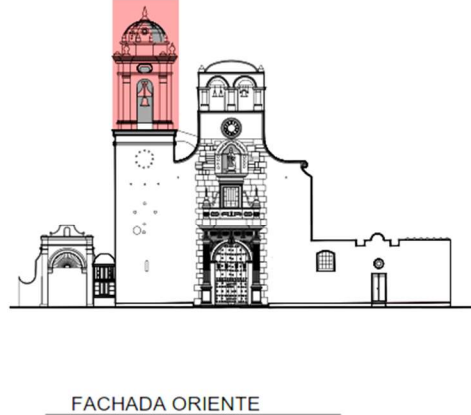
Imagen 45: colocación de barandales en escalera, disgregación de aplanados y grietas en campanario en el lado norte.

Alteración	Tipo:	Agente de deterioro:	Amenaza:
Alteración 40 Colocación de barandales de acero en las escaleras de la boveda hacia el campanario.	Físico <input checked="" type="checkbox"/> Químico <input type="checkbox"/>	Químico <input type="checkbox"/> Físico <input type="checkbox"/> Biológico <input type="checkbox"/> Humano <input checked="" type="checkbox"/>	Geologica <input type="checkbox"/> Hidrologica <input type="checkbox"/> Meteorologica <input type="checkbox"/> Deriv. Act. Hum. <input type="checkbox"/>
Alteración 41 Pinaculos faltantes	Físico <input checked="" type="checkbox"/> Químico <input type="checkbox"/>	Químico <input type="checkbox"/> Físico <input type="checkbox"/> Biológico <input type="checkbox"/> Humano <input type="checkbox"/>	Geologica <input checked="" type="checkbox"/> Hidrologica <input type="checkbox"/> Meteorologica <input type="checkbox"/> Deriv. Act. Hum. <input type="checkbox"/>

Deterioro 36 Deterioro de impermeabilizante en cupulín.	Físico <input checked="" type="checkbox"/> Químico <input type="checkbox"/>	Químico <input type="checkbox"/> Físico <input type="checkbox"/> Biológico <input type="checkbox"/> Humano <input type="checkbox"/>	Geologica <input type="checkbox"/> Hidrologica <input type="checkbox"/> Meteorologica <input type="checkbox"/> Deriv. Act. Hum. <input type="checkbox"/>
Deterioro 37 Grietas en arcos de medio punto de campanas.	Físico <input checked="" type="checkbox"/> Químico <input type="checkbox"/>	Químico <input type="checkbox"/> Físico <input type="checkbox"/> Biológico <input type="checkbox"/> Humano <input type="checkbox"/>	Geologica <input checked="" type="checkbox"/> Hidrologica <input type="checkbox"/> Meteorologica <input type="checkbox"/> Deriv. Act. Hum. <input type="checkbox"/>

Observaciones:
Las grietas que existen se extienden desde el exterior al interior indicando una falla estructural que resurge a pesar de la intervención de 2020.

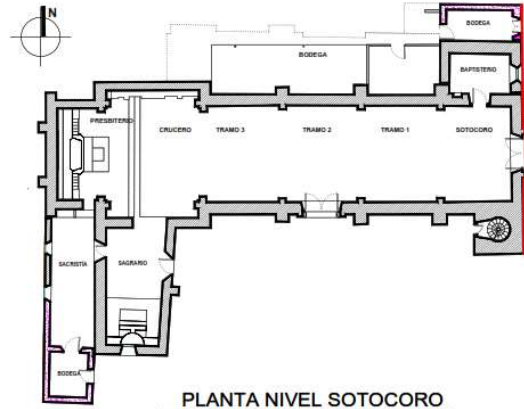
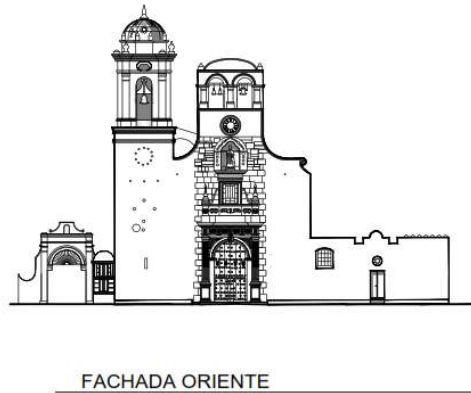
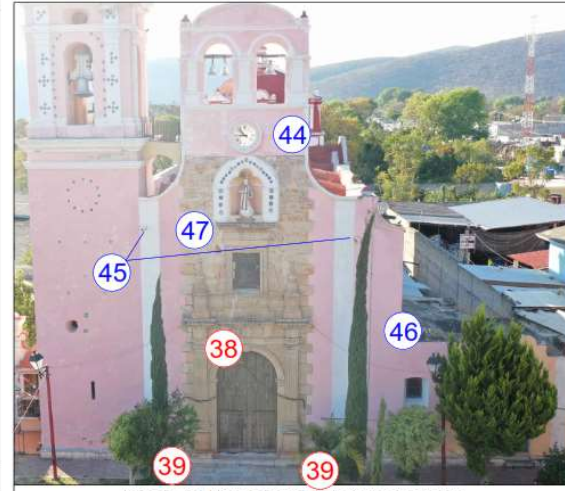
Imagen 49: Vista general de la fachada oriente.

Alteración	Tipo:	Agente:	Amenaza:
Alteración 44 Colocación del reloj publico municipal en el imafrente de la fachada oriente.	Físico <input checked="" type="checkbox"/> Químico <input type="checkbox"/>	Químico <input type="checkbox"/> Físico <input type="checkbox"/> Biologico <input type="checkbox"/> Humano <input checked="" type="checkbox"/>	Geologica <input type="checkbox"/> Hidrologica <input type="checkbox"/> Meteorologica <input type="checkbox"/> Deriv. Act. Hum. <input type="checkbox"/>
Alteración 45 Reemplazo de gargolas de piedra para bajada pluvial por tubos galvanizados.	Físico <input checked="" type="checkbox"/> Químico <input type="checkbox"/>	Químico <input type="checkbox"/> Físico <input type="checkbox"/> Biologico <input type="checkbox"/> Humano <input checked="" type="checkbox"/>	Geologica <input type="checkbox"/> Hidrologica <input type="checkbox"/> Meteorologica <input type="checkbox"/> Deriv. Act. Hum. <input type="checkbox"/>

Alteración 46 Colocación de tubos galvanizados para canalización de instalación eléctrica.	Físico <input checked="" type="checkbox"/> Químico <input type="checkbox"/>	Químico <input type="checkbox"/> Físico <input type="checkbox"/> Biologico <input type="checkbox"/> Humano <input checked="" type="checkbox"/>	Geologica <input type="checkbox"/> Hidrologica <input type="checkbox"/> Meteorologica <input type="checkbox"/> Deriv. Act. Hum. <input type="checkbox"/>
Deterioro 38 Fragmentación de cimacio del entablamento y otros componentes de la portada orientede cantera amarilla por colapso de espadaña.	Físico <input checked="" type="checkbox"/> Químico <input type="checkbox"/>	Químico <input type="checkbox"/> Físico <input checked="" type="checkbox"/> Biologico <input type="checkbox"/> Humano <input type="checkbox"/>	Geologica <input type="checkbox"/> Hidrologica <input type="checkbox"/> Meteorologica <input type="checkbox"/> Deriv. Act. Hum. <input type="checkbox"/>

Deterioro 41 Grietas en el arco de acceso en la fachada oriente.	Físico <input checked="" type="checkbox"/> Químico <input type="checkbox"/>	Químico <input type="checkbox"/> Físico <input type="checkbox"/> Biologico <input type="checkbox"/> Humano <input type="checkbox"/>	Geologica <input checked="" type="checkbox"/> Hidrologica <input type="checkbox"/> Meteorologica <input type="checkbox"/> Deriv. Act. Hum. <input type="checkbox"/>

Observaciones:
El colapso de la espadaña en 2017 causo fragmentación de elementos en la fachada de cantera amarilla, mientras que en el arco de acceso surgieron grietas.

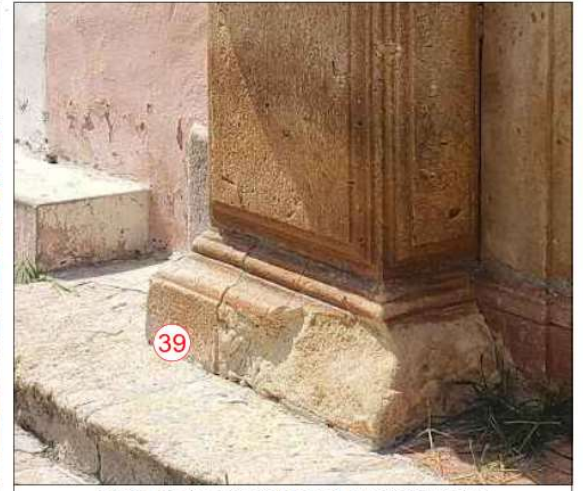
Imagen 50: desgaste de basas de la portada principal.

Deterioro 39 Desgaste de basas de la portada y sardinel de acceso por circulación de personas hacia el interior.	Físico <input checked="" type="checkbox"/> Químico <input type="checkbox"/>	Químico <input type="checkbox"/> Físico <input type="checkbox"/> Biologico <input type="checkbox"/> Humano <input type="checkbox"/>	Geologica <input checked="" type="checkbox"/> Hidrologica <input type="checkbox"/> Meteorologica <input type="checkbox"/> Deriv. Act. Hum. <input type="checkbox"/>
Deterioro 40 Disgregación de aplanados en la parte baja de la fachada oriente.	Físico <input checked="" type="checkbox"/> Químico <input type="checkbox"/>	Químico <input type="checkbox"/> Físico <input type="checkbox"/> Biologico <input type="checkbox"/> Humano <input type="checkbox"/>	Geologica <input type="checkbox"/> Hidrologica <input type="checkbox"/> Meteorologica <input type="checkbox"/> Deriv. Act. Hum. <input type="checkbox"/>

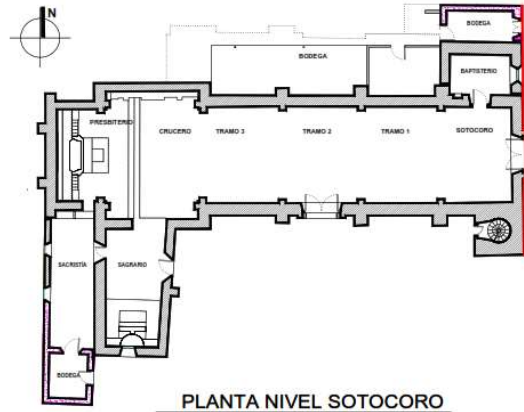
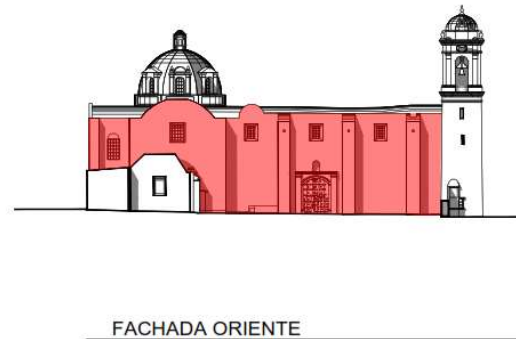
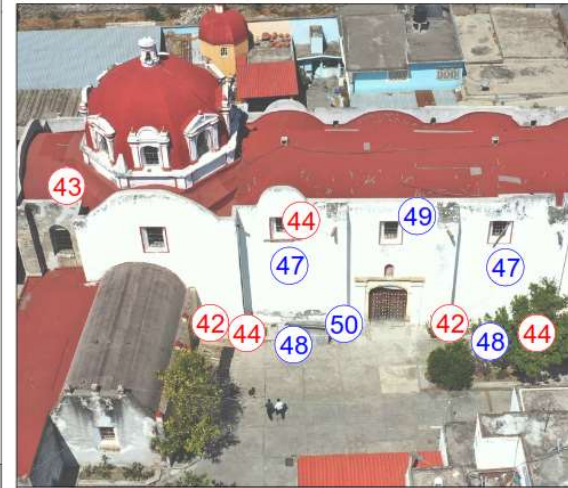
Imagen 53: Vista general de el muro sur del templo

Alteración	Tipo:	Agente:	Amenaza:
Alteración 47 Colocación de polines en ventanas para sostener retablos al interior.	Físico <input checked="" type="checkbox"/> Químico <input type="checkbox"/>	Químico <input type="checkbox"/> Físico <input type="checkbox"/> Biológico <input type="checkbox"/> Humano <input checked="" type="checkbox"/>	Geologica <input type="checkbox"/> Hidrologica <input type="checkbox"/> Meteorologica <input type="checkbox"/> Deriv. Act. Hum. <input type="checkbox"/>
Alteración 48 Aplanados con mortero cemento-arena	Físico <input checked="" type="checkbox"/> Químico <input type="checkbox"/>	Químico <input type="checkbox"/> Físico <input type="checkbox"/> Biológico <input type="checkbox"/> Humano <input checked="" type="checkbox"/>	Geologica <input type="checkbox"/> Hidrologica <input type="checkbox"/> Meteorologica <input type="checkbox"/> Deriv. Act. Hum. <input type="checkbox"/>

Deterioro 43 Grietas en muro sur cercanas a la ventana y al muro testero	Físico <input type="checkbox"/> Químico <input type="checkbox"/>	Químico <input type="checkbox"/> Físico <input type="checkbox"/> Biológico <input type="checkbox"/> Humano <input type="checkbox"/>	Geologica <input type="checkbox"/> Hidrologica <input type="checkbox"/> Meteorologica <input type="checkbox"/> Deriv. Act. Hum. <input type="checkbox"/>
Deterioro 44 Disgregación de aplanados.	Físico <input type="checkbox"/> Químico <input type="checkbox"/>	Químico <input type="checkbox"/> Físico <input type="checkbox"/> Biológico <input type="checkbox"/> Humano <input type="checkbox"/>	Geologica <input type="checkbox"/> Hidrologica <input type="checkbox"/> Meteorologica <input type="checkbox"/> Deriv. Act. Hum. <input type="checkbox"/>

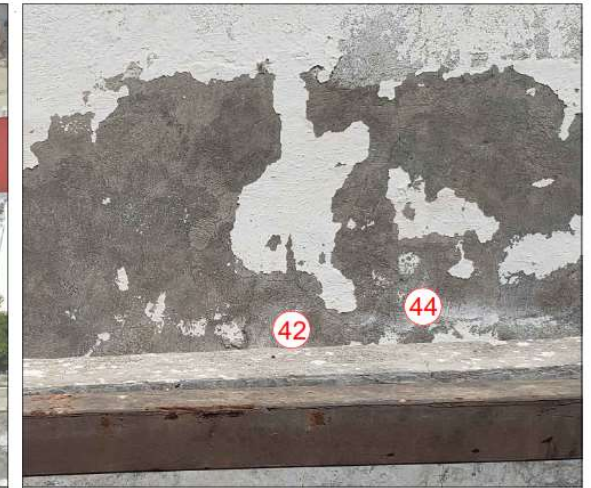
Imagen 54: Aplanados de mortero cemento-arena, disgregación y eflorescencia en la spartes bajas de los muros.

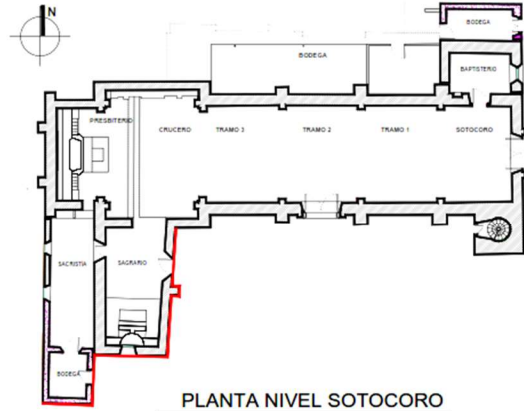
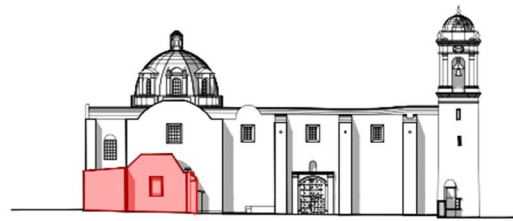
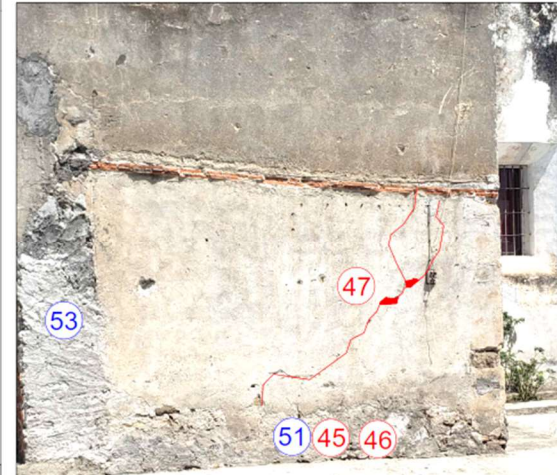
Imagen 57: grietas y disgregacion en la zona baja de los muros.

Alteración 53 Colocación de castillo de concreto armado en union de muros ortogonales	Físico <input type="checkbox"/> Químico <input type="checkbox"/>	Químico <input type="checkbox"/> Físico <input type="checkbox"/> Biológico <input type="checkbox"/> Humano <input type="checkbox"/>	Geologica <input type="checkbox"/> Hidrologica <input type="checkbox"/> Meteorologica <input type="checkbox"/> Deriv. Act. Hum. <input type="checkbox"/>
Deterioro 45 Eflorescencias en partes bajas de los muros	Físico <input type="checkbox"/> Químico <input type="checkbox"/>	Químico <input type="checkbox"/> Físico <input type="checkbox"/> Biológico <input type="checkbox"/> Humano <input type="checkbox"/>	Geologica <input type="checkbox"/> Hidrologica <input type="checkbox"/> Meteorologica <input type="checkbox"/> Deriv. Act. Hum. <input type="checkbox"/>
Deterioro 46 Disgregación de aplanados en zonas bajas de muros	Físico <input type="checkbox"/> Químico <input type="checkbox"/>	Químico <input type="checkbox"/> Físico <input type="checkbox"/> Biológico <input type="checkbox"/> Humano <input type="checkbox"/>	Geologica <input type="checkbox"/> Hidrologica <input type="checkbox"/> Meteorologica <input type="checkbox"/> Deriv. Act. Hum. <input type="checkbox"/>

Deterioro 47 Grietas en muro sur de la bodega.	Físico <input type="checkbox"/> Químico <input type="checkbox"/>	Químico <input type="checkbox"/> Físico <input type="checkbox"/> Biológico <input type="checkbox"/> Humano <input type="checkbox"/>	Geologica <input type="checkbox"/> Hidrologica <input type="checkbox"/> Meteorologica <input type="checkbox"/> Deriv. Act. Hum. <input type="checkbox"/>

Observaciones: *El deterioro mayor se da en la conexión de los muros poniente y sur del sagrario en la bodega.*
