**ANÁLISIS PARA LA REDUCCIÓN DE RIESGO
EN EL PATRIMONIO RELIGIOSO EDIFICADO EN HUAQUECHULA, PUEBLA.**

TESIS
QUE PARA OBTENER EL TÍTULO DE
MAESTRO EN ARQUITECTURA CON ESPECIALIDAD EN CONSERVACIÓN DEL PATRIMONIO EDIFICADO

PRESENTA:
SAMUEL LÓPEZ FLORES
MATRÍCULA: 222470295 CVU:1198293

Diciembre 2024

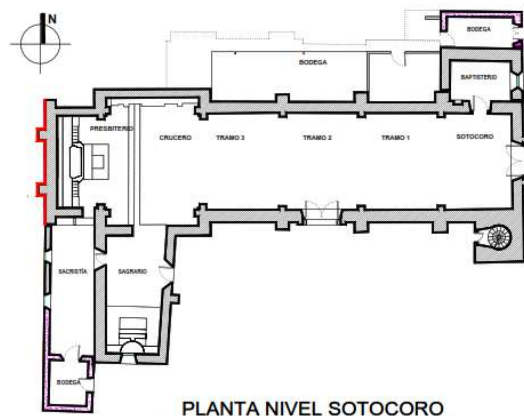
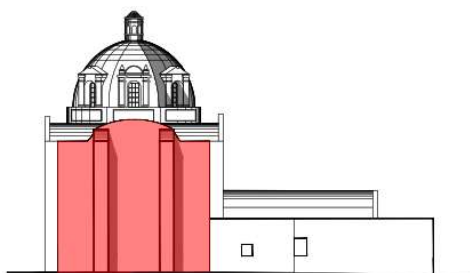
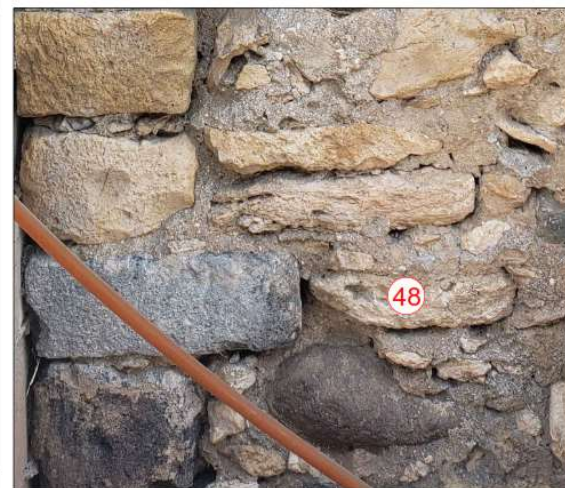
Imagen 62: disgregación de juntas de mampostería en el muro testero.

Alteración 57 Manchas negras en zona superior de muros	Físico <input checked="" type="checkbox"/> Químico <input type="checkbox"/>	Químico <input type="checkbox"/> Físico <input checked="" type="checkbox"/> Biológico <input type="checkbox"/> Humano <input type="checkbox"/>	Geologica <input type="checkbox"/> Hidrologica <input type="checkbox"/> Meteorologica <input type="checkbox"/> Deriv. Act. Hum. <input type="checkbox"/>
Deterioro 48 Disgregación de juntas de mampostería en partes bajas de muros.	Físico <input checked="" type="checkbox"/> Químico <input type="checkbox"/>	Químico <input type="checkbox"/> Físico <input checked="" type="checkbox"/> Biológico <input type="checkbox"/> Humano <input type="checkbox"/>	Geologica <input type="checkbox"/> Hidrologica <input type="checkbox"/> Meteorologica <input type="checkbox"/> Deriv. Act. Hum. <input type="checkbox"/>
Deterioro 49 Grietas en el muro testero	Físico <input checked="" type="checkbox"/> Químico <input type="checkbox"/>	Químico <input type="checkbox"/> Físico <input checked="" type="checkbox"/> Biológico <input type="checkbox"/> Humano <input type="checkbox"/>	Geologica <input checked="" type="checkbox"/> Hidrologica <input type="checkbox"/> Meteorologica <input type="checkbox"/> Deriv. Act. Hum. <input type="checkbox"/>

Observaciones:
Los deterioros que podrían evolucionar en un problema estructural son las disgregaciones de las juntas de mampostería en la zona baja del muro testero, causando un colapso del paramento exterior de mampostería.

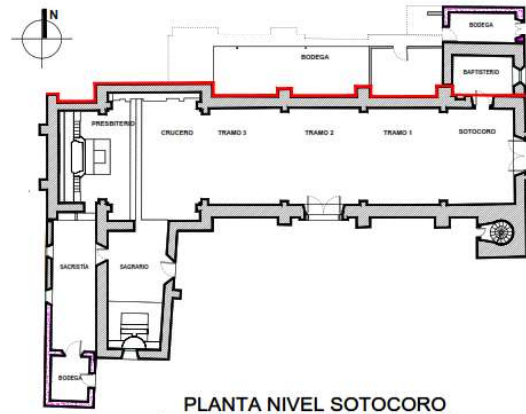
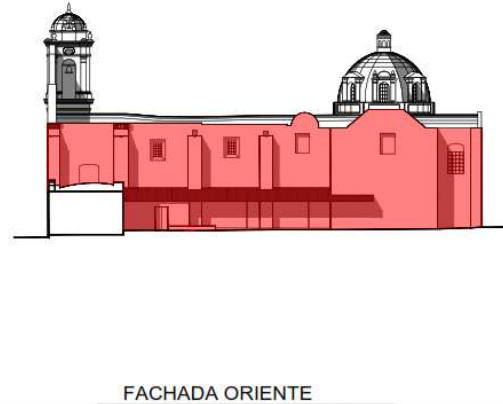
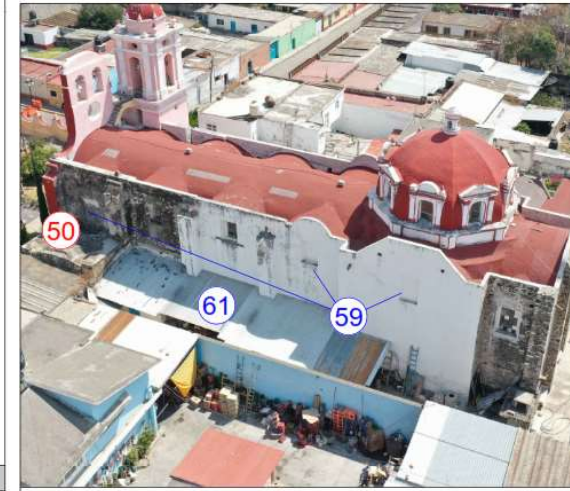
Imagen 65: vista general del muro norte del templo.

Alteración 61 Construcción de cubierta adosada al muro norte de la nave principal	Físico <input checked="" type="checkbox"/> Químico <input type="checkbox"/>	Químico <input type="checkbox"/> Físico <input type="checkbox"/> Biológico <input type="checkbox"/> Humano <input checked="" type="checkbox"/>	Geologica <input type="checkbox"/> Hidrologica <input type="checkbox"/> Meteorologica <input type="checkbox"/> Deriv. Act. Hum. <input type="checkbox"/>
Deterioro 50 Disgregación de aplanados	Físico <input checked="" type="checkbox"/> Químico <input type="checkbox"/>	Químico <input type="checkbox"/> Físico <input checked="" type="checkbox"/> Biológico <input type="checkbox"/> Humano <input type="checkbox"/>	Geologica <input type="checkbox"/> Hidrologica <input type="checkbox"/> Meteorologica <input type="checkbox"/> Deriv. Act. Hum. <input type="checkbox"/>
Deterioro 51 Grietas en aplanados de contrafuertes hechas por vegetación parasita.	Físico <input checked="" type="checkbox"/> Químico <input type="checkbox"/>	Químico <input type="checkbox"/> Físico <input type="checkbox"/> Biológico <input checked="" type="checkbox"/> Humano <input type="checkbox"/>	Geologica <input type="checkbox"/> Hidrologica <input type="checkbox"/> Meteorologica <input type="checkbox"/> Deriv. Act. Hum. <input type="checkbox"/>

Deterioro 52 Grietas en muro sur del presbiterio.	Físico <input checked="" type="checkbox"/> Químico <input type="checkbox"/>	Químico <input type="checkbox"/> Físico <input type="checkbox"/> Biológico <input type="checkbox"/> Humano <input type="checkbox"/>	Geologica <input checked="" type="checkbox"/> Hidrologica <input type="checkbox"/> Meteorologica <input type="checkbox"/> Deriv. Act. Hum. <input type="checkbox"/>

Observaciones:
una de las alteraciones que pueden evolucionar en un daño estructural es la cubierta adosada al muro norte, al perforar los elementos de piedra de mampostería, este se debilita, además que agrega una carga extra al paramento externo.

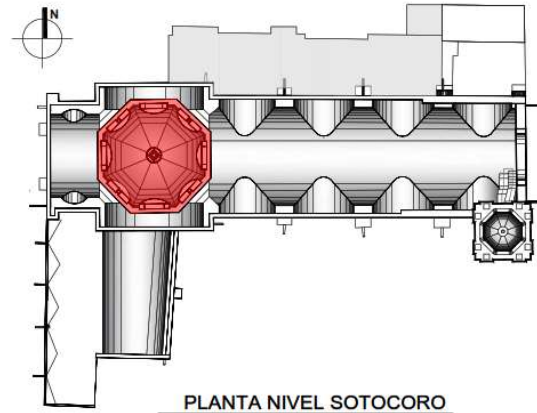
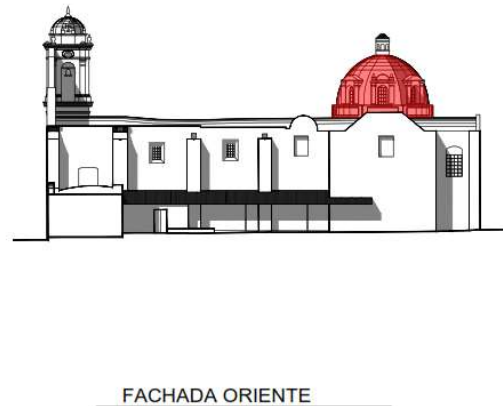
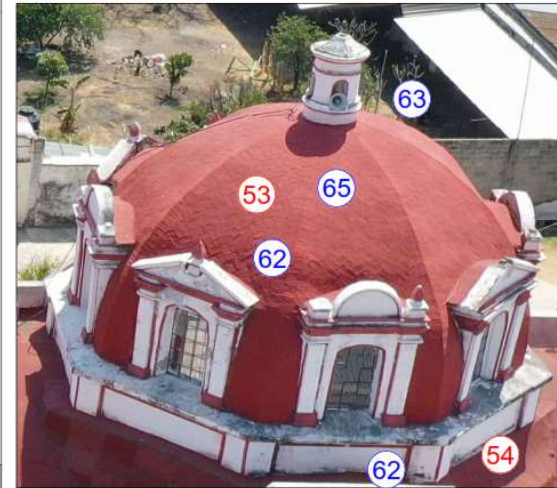
Alteración	Tipo:	Agente:	Amenaza:
Alteración 62 Manchas negras en tambor y frontones de la cupula	Físico <input checked="" type="checkbox"/> Químico <input type="checkbox"/>	Químico <input type="checkbox"/> Físico <input checked="" type="checkbox"/> Biológico <input type="checkbox"/> Humano <input type="checkbox"/>	Geologica <input type="checkbox"/> Hidrologica <input type="checkbox"/> Meteorologica <input type="checkbox"/> Deriv. Act. Hum. <input type="checkbox"/>
Alteración 63 Colocación de bocinas en linternilla	Físico <input checked="" type="checkbox"/> Químico <input type="checkbox"/>	Químico <input type="checkbox"/> Físico <input type="checkbox"/> Biológico <input type="checkbox"/> Humano <input checked="" type="checkbox"/>	Geologica <input type="checkbox"/> Hidrologica <input type="checkbox"/> Meteorologica <input type="checkbox"/> Deriv. Act. Hum. <input type="checkbox"/>
Alteración 64 Vidrios faltantes en ventanas de lucarnas	Físico <input checked="" type="checkbox"/> Químico <input type="checkbox"/>	Químico <input type="checkbox"/> Físico <input type="checkbox"/> Biológico <input type="checkbox"/> Humano <input checked="" type="checkbox"/>	Geologica <input type="checkbox"/> Hidrologica <input type="checkbox"/> Meteorologica <input type="checkbox"/> Deriv. Act. Hum. <input type="checkbox"/>

Alteración 65 Colocación de impermeabilizante acrílico en enladrillado de la cupula	Físico <input checked="" type="checkbox"/> Químico <input type="checkbox"/>	Químico <input type="checkbox"/> Físico <input type="checkbox"/> Biológico <input type="checkbox"/> Humano <input checked="" type="checkbox"/>	Geologica <input type="checkbox"/> Hidrologica <input type="checkbox"/> Meteorologica <input type="checkbox"/> Deriv. Act. Hum. <input type="checkbox"/>
Deterioro 53 Disgregación de impermeabilizante acrílico en enladrillado de la cupula	Físico <input checked="" type="checkbox"/> Químico <input type="checkbox"/>	Químico <input type="checkbox"/> Físico <input checked="" type="checkbox"/> Biológico <input type="checkbox"/> Humano <input type="checkbox"/>	Geologica <input type="checkbox"/> Hidrologica <input type="checkbox"/> Meteorologica <input type="checkbox"/> Deriv. Act. Hum. <input type="checkbox"/>

Deterioro 54 Disgregación de aplanados	Físico <input checked="" type="checkbox"/> Químico <input type="checkbox"/>	Químico <input type="checkbox"/> Físico <input checked="" type="checkbox"/> Biológico <input type="checkbox"/> Humano <input type="checkbox"/>	Geologica <input type="checkbox"/> Hidrologica <input type="checkbox"/> Meteorologica <input type="checkbox"/> Deriv. Act. Hum. <input type="checkbox"/>
Deterioro 55 Grietas en extradós de cupula	Físico <input checked="" type="checkbox"/> Químico <input type="checkbox"/>	Químico <input type="checkbox"/> Físico <input type="checkbox"/> Biológico <input type="checkbox"/> Humano <input type="checkbox"/>	Geologica <input checked="" type="checkbox"/> Hidrologica <input type="checkbox"/> Meteorologica <input type="checkbox"/> Deriv. Act. Hum. <input type="checkbox"/>

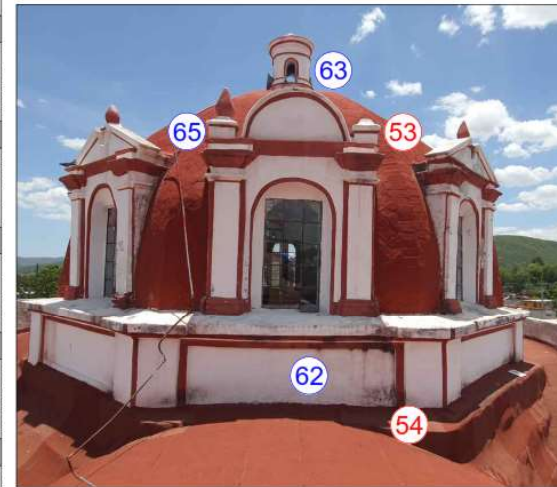
Observaciones:
La cúpula tiene un estado de conservación bueno, sin embargo hay que monitorear que las grietas no crezcan en dimensiones.

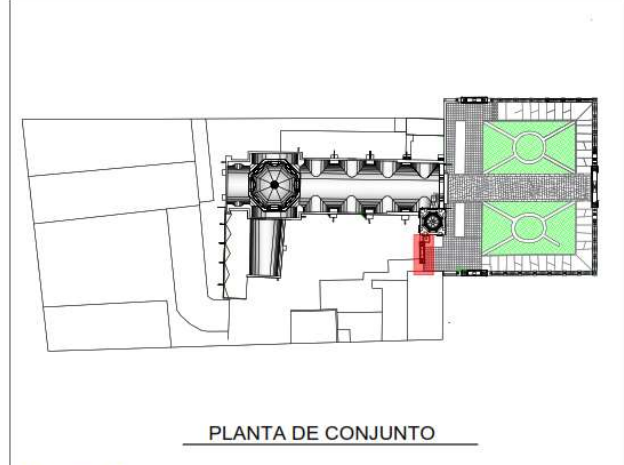
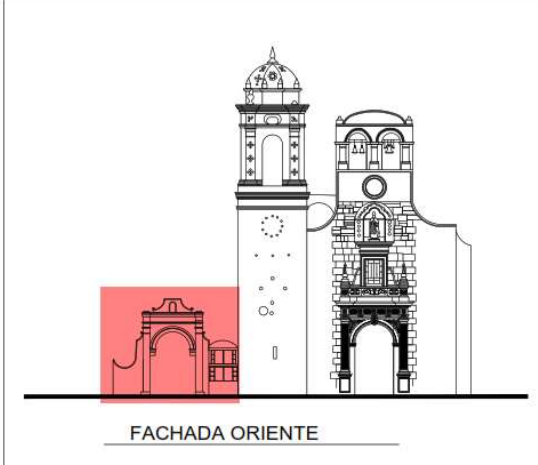
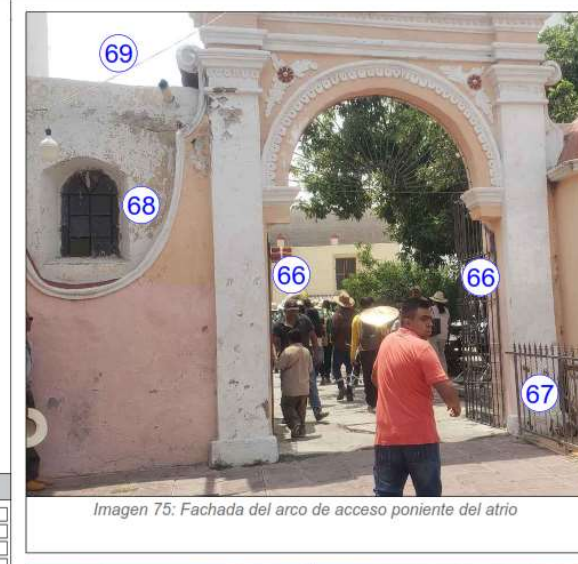
Imagen 75: Fachada del arco de acceso poniente del atrio

Alteración	Tipo:	Agente:	Amenaza:
Alteración 66 Mutilación de pilastras bajo arco de acceso	Físico <input checked="" type="checkbox"/> Químico <input type="checkbox"/>	Químico <input type="checkbox"/> Físico <input type="checkbox"/> Biológico <input type="checkbox"/> Humano <input checked="" type="checkbox"/>	Geologica <input type="checkbox"/> Hidrologica <input type="checkbox"/> Meteorologica <input type="checkbox"/> Deriv. Act. Hum. <input type="checkbox"/>
Alteración 67 Colocación de barandal de herrería	Físico <input checked="" type="checkbox"/> Químico <input type="checkbox"/>	Químico <input type="checkbox"/> Físico <input type="checkbox"/> Biológico <input type="checkbox"/> Humano <input checked="" type="checkbox"/>	Geologica <input type="checkbox"/> Hidrologica <input type="checkbox"/> Meteorologica <input type="checkbox"/> Deriv. Act. Hum. <input type="checkbox"/>
Alteración 68 Construcción de muros sobre contraarcos de la barda atrial	Físico <input checked="" type="checkbox"/> Químico <input type="checkbox"/>	Químico <input type="checkbox"/> Físico <input type="checkbox"/> Biológico <input type="checkbox"/> Humano <input checked="" type="checkbox"/>	Geologica <input type="checkbox"/> Hidrologica <input type="checkbox"/> Meteorologica <input type="checkbox"/> Deriv. Act. Hum. <input type="checkbox"/>

Deterioro 57 Eflorescencia en partes bajas de muros	Físico <input type="checkbox"/> Químico <input checked="" type="checkbox"/>	Químico <input type="checkbox"/> Físico <input checked="" type="checkbox"/> Biológico <input type="checkbox"/> Humano <input type="checkbox"/>	Geologica <input type="checkbox"/> Hidrologica <input type="checkbox"/> Meteorologica <input type="checkbox"/> Deriv. Act. Hum. <input type="checkbox"/>

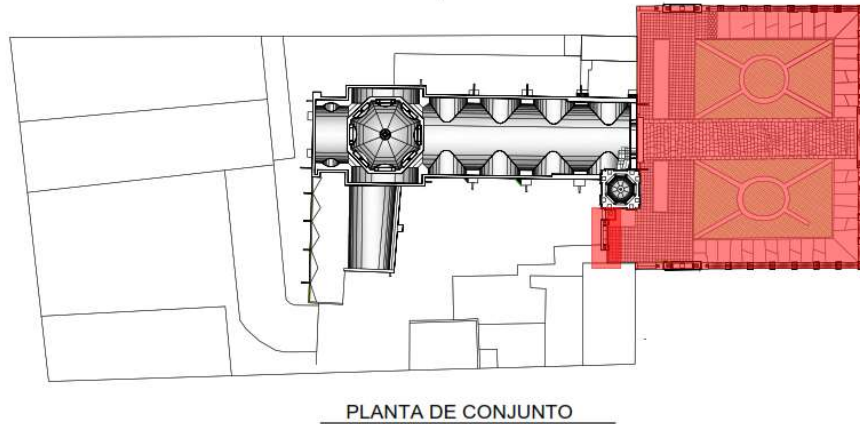
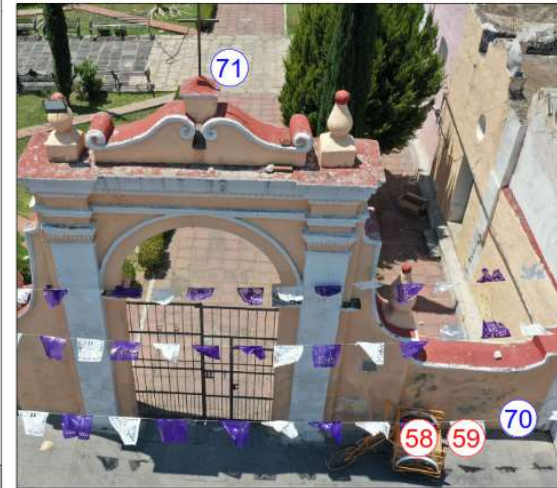
Imagen 78: Acceso norte exterior

Alteración	Tipo:	Agente:	Amenaza:
Alteración 70 Aplanados con mortero cemento-arena	Físico <input checked="" type="checkbox"/> Químico <input type="checkbox"/>	Químico <input type="checkbox"/> Físico <input type="checkbox"/> Biológico <input type="checkbox"/> Humano <input checked="" type="checkbox"/>	Geologica <input type="checkbox"/> Hidrologica <input type="checkbox"/> Meteorologica <input type="checkbox"/> Deriv. Act. Hum. <input type="checkbox"/>
Alteración 71 Construcción de pisos de concreto y adoquín	Físico <input checked="" type="checkbox"/> Químico <input type="checkbox"/>	Químico <input type="checkbox"/> Físico <input type="checkbox"/> Biológico <input type="checkbox"/> Humano <input checked="" type="checkbox"/>	Geologica <input type="checkbox"/> Hidrologica <input type="checkbox"/> Meteorologica <input type="checkbox"/> Deriv. Act. Hum. <input type="checkbox"/>
Alteración 72 Instalación eléctrica en barda atrial	Físico <input type="checkbox"/> Químico <input type="checkbox"/>	Químico <input type="checkbox"/> Físico <input type="checkbox"/> Biológico <input type="checkbox"/> Humano <input type="checkbox"/>	Geologica <input type="checkbox"/> Hidrologica <input type="checkbox"/> Meteorologica <input type="checkbox"/> Deriv. Act. Hum. <input type="checkbox"/>

Deterioro 58 Eflorescencia en partes bajas de muros	Físico <input type="checkbox"/> Químico <input checked="" type="checkbox"/>	Químico <input checked="" type="checkbox"/> Físico <input type="checkbox"/> Biológico <input type="checkbox"/> Humano <input type="checkbox"/>	Geologica <input type="checkbox"/> Hidrologica <input type="checkbox"/> Meteorologica <input type="checkbox"/> Deriv. Act. Hum. <input type="checkbox"/>
Deterioro 59 Disgregación de aplanados	Físico <input type="checkbox"/> Químico <input checked="" type="checkbox"/>	Químico <input type="checkbox"/> Físico <input checked="" type="checkbox"/> Biológico <input type="checkbox"/> Humano <input type="checkbox"/>	Geologica <input type="checkbox"/> Hidrologica <input type="checkbox"/> Meteorologica <input type="checkbox"/> Deriv. Act. Hum. <input type="checkbox"/>
Deterioro 60 Grietas en barda atrial	Físico <input checked="" type="checkbox"/> Químico <input type="checkbox"/>	Químico <input type="checkbox"/> Físico <input type="checkbox"/> Biológico <input type="checkbox"/> Humano <input type="checkbox"/>	Geologica <input checked="" type="checkbox"/> Hidrologica <input type="checkbox"/> Meteorologica <input type="checkbox"/> Deriv. Act. Hum. <input type="checkbox"/>

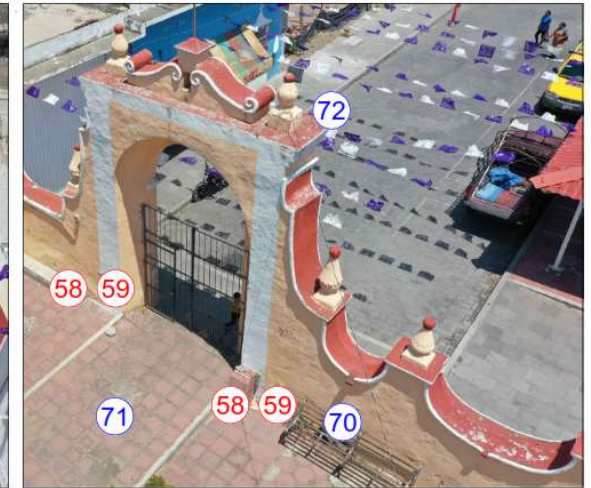
Imagen 79: Acceso norte interior

Deterioro 61 Colapso de pinaculo	Físico <input checked="" type="checkbox"/> Químico <input type="checkbox"/>	Químico <input type="checkbox"/> Físico <input type="checkbox"/> Biológico <input type="checkbox"/> Humano <input type="checkbox"/>	Geologica <input checked="" type="checkbox"/> Hidrologica <input type="checkbox"/> Meteorologica <input type="checkbox"/> Deriv. Act. Hum. <input type="checkbox"/>

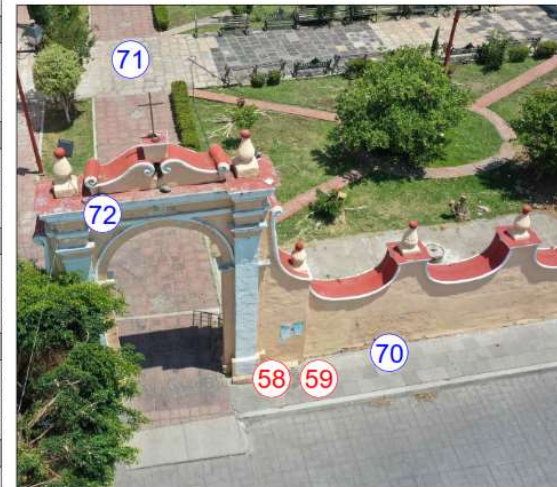
Imagen 80: Acceso sur exterior

Observaciones:
los deterioros mas graves se concentran en las partes altas de los arcos triunfales que tienen grietas, además de la disgregación en diferentes puntos de la barda atrial.

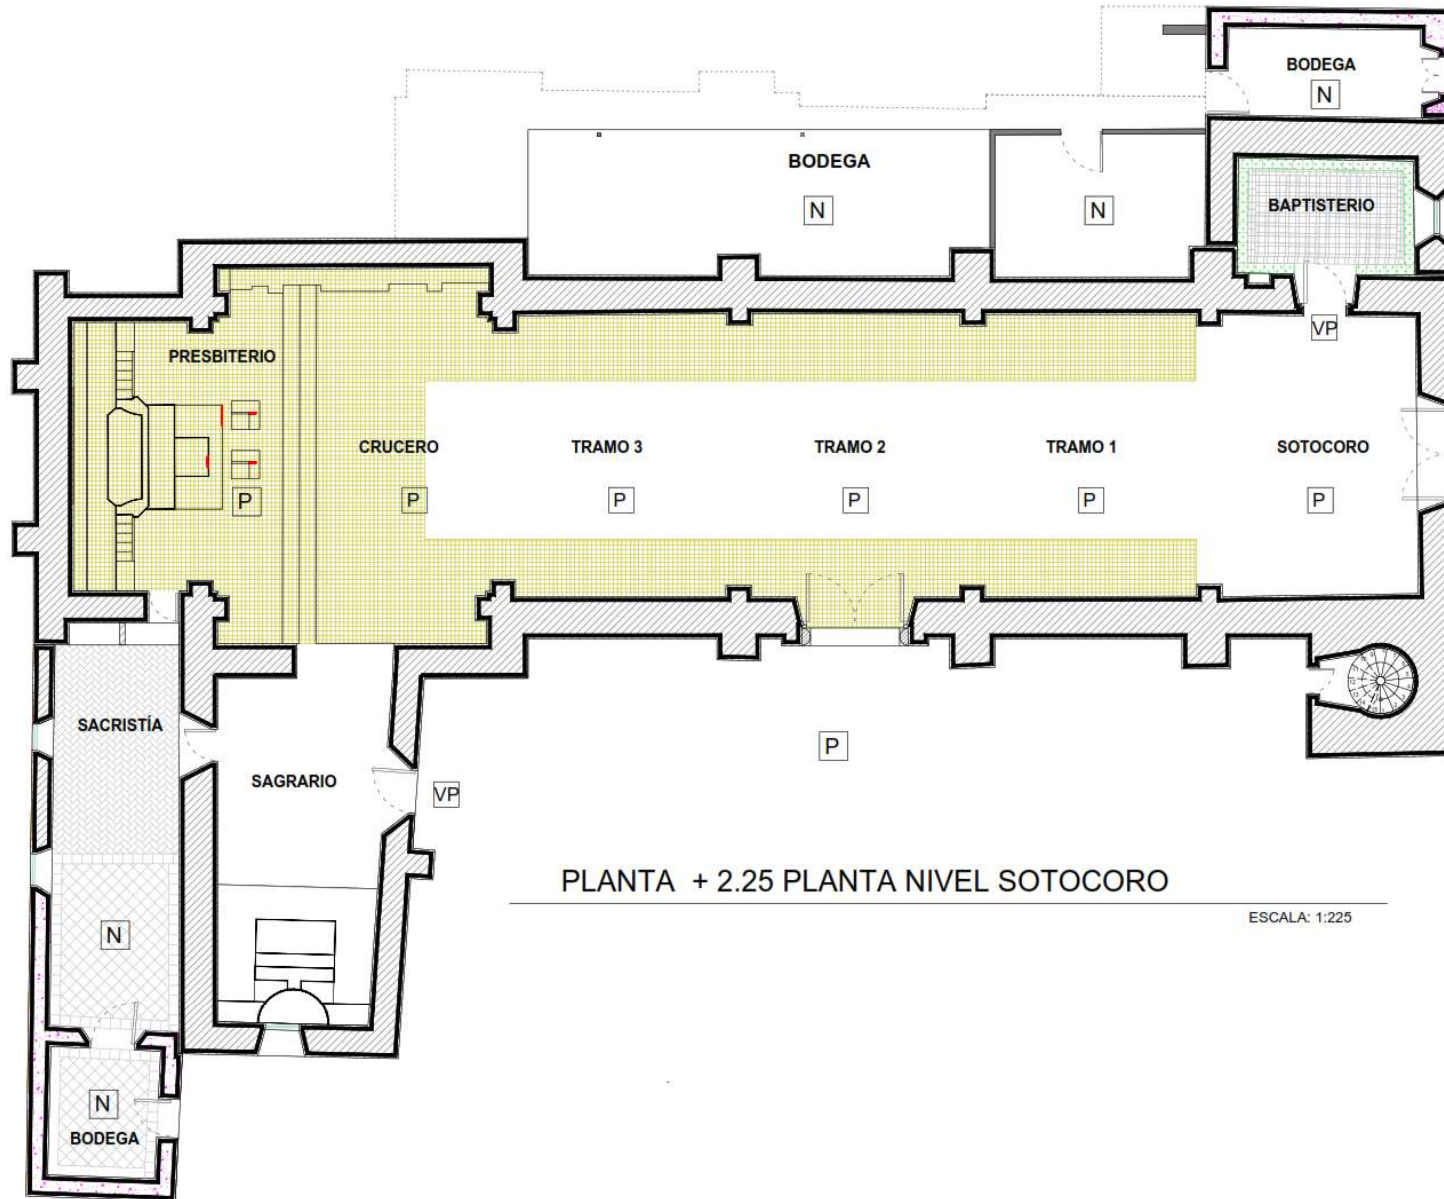
PLANTA + 2.25 PLANTA NIVEL SOTOCORO

También en el intradós de la losa catalana se observa una fractura en toda su longitud causada por la sustitución de vigas de madera por vigas de concreto armado con dimensiones insuficientes para sostener su peso; a esta situación hay que agregar la falta de cadenas de cerramiento en los muros construidos con diferentes materiales y que permite distribuir las cargas. Estos deterioros están registrados en el plano de deterioro DT-002.

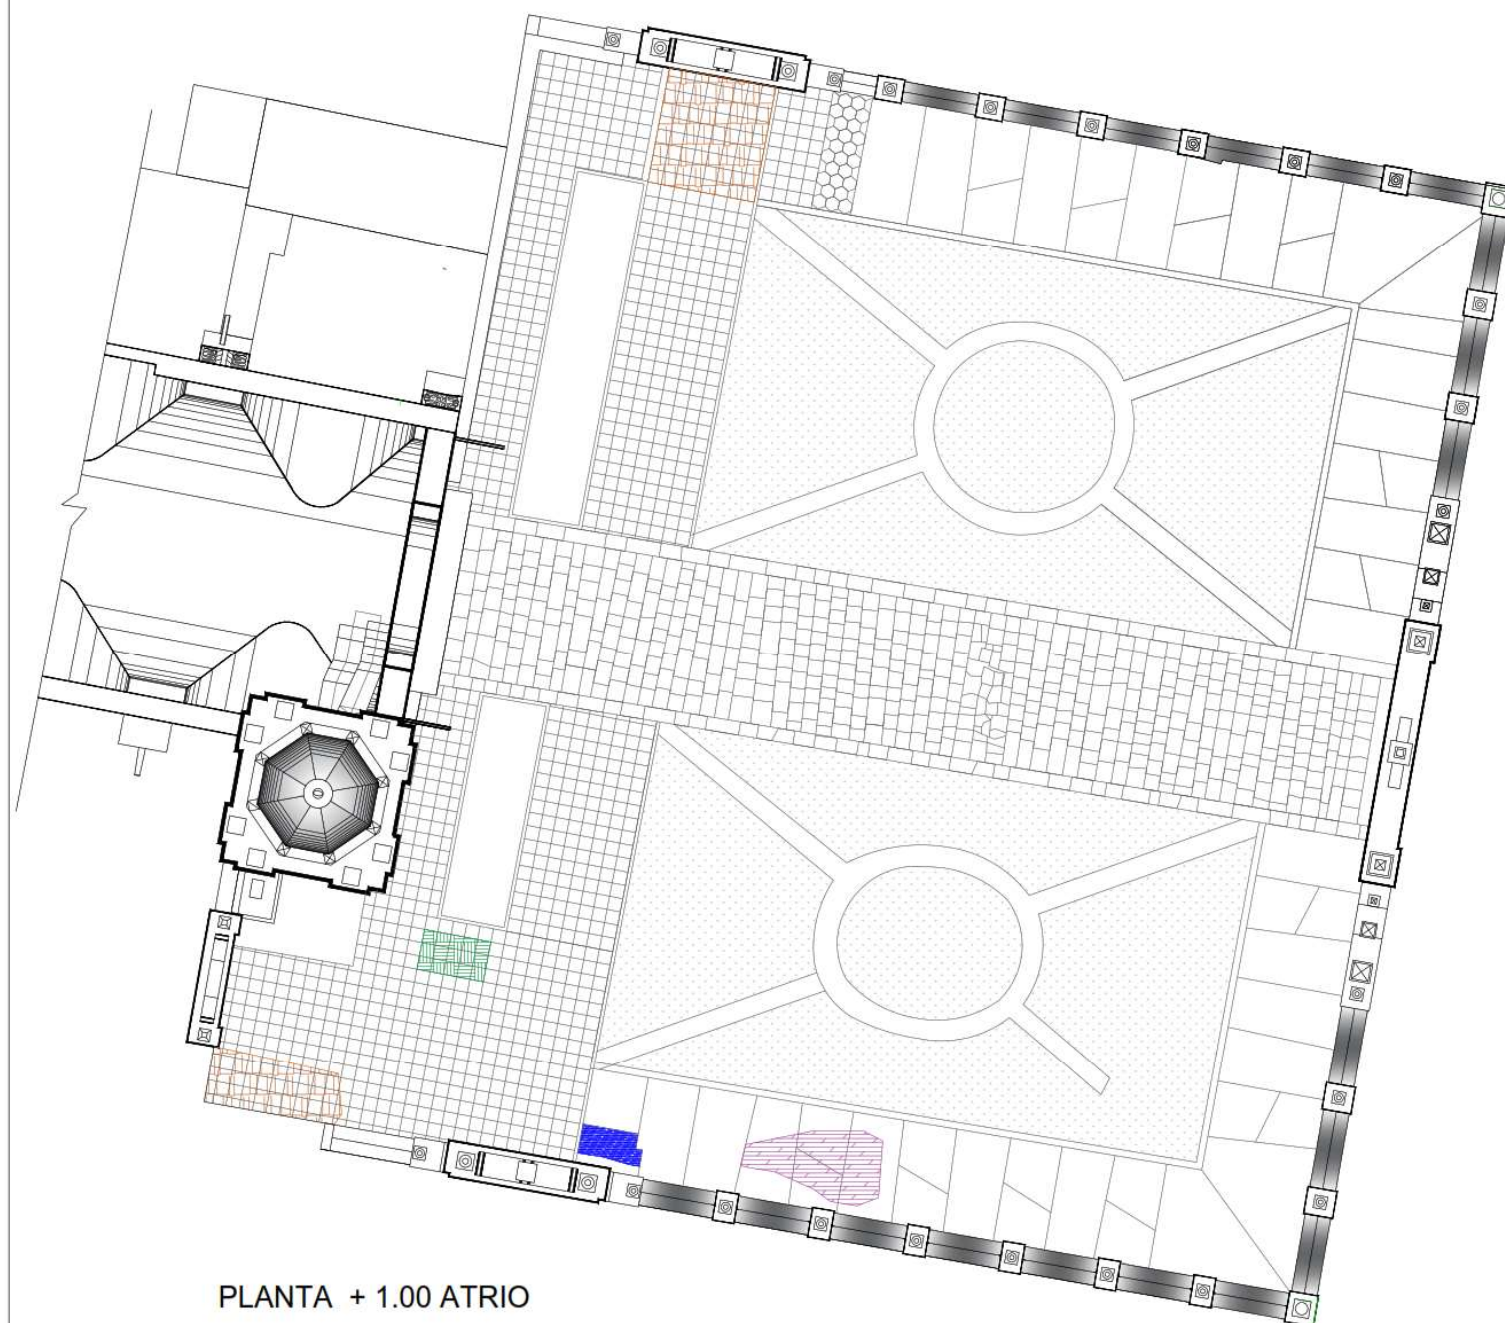
PLANTA + 1.00 ATRIO

TIPO DE AGENTE	AGENTE	ALTERACIONES
HUMANO	ETAPA CONSTRUCT.	VANO TAPIADO
HUMANO	ETAPA CONSTRUCT.	SUSTITUCIÓN DE VIGAS ORIGINALES
HUMANO	ETAPA CONSTRUCT.	HUECOS EN BOVEDA
HUMANO	ETAPA CONSTRUCT.	ANEXOS POSTERIORES
HUMANO	ETAPA CONSTRUCT.	ELEMENTO AGREGADO POSTERIOR
HUMANO	ETAPA CONSTRUCT.	PISO POSTERIOR
HUMANO	ETAPA CONSTRUCT.	LAMBRÍN DE MARMOL
HUMANO	ETAPA CONSTRUCT.	APERTURA DE VANO PARA VENTANAS
HUMANO	ETAPA CONSTRUCT.	APERTURA DE VANO PARA PUERTA
HUMANO	ETAPA CONSTRUCT.	ANCLAJES A MURO
HUMANO	MAT. INCOMPATIBLE	LOSA DE CONCRETO ARMADO
HUMANO	MALA INTERVENCIÓN	ELEMENTO DEMOLIDO
HUMANO	MAT. INCOMPATIBLE	APLANADOS CEMENTO-ARENA
HUMANO	MAT. INCOMPATIBLE	CASTILLOS DE CONCRETO ARMADO
FÍSICO	LLUVIA	MANCHAS EN MUROS
HUMANO	MAT. INCOMPATIBLE	EXCESO DE CAPAS DE PINTURA
BIOLÓGICO	AVES	MANCHAS EN PISOS
HUMANO	MALA INTERVENCIÓN	COLOCACIÓN IMPERMEABILIZANTE PREFABRICADO
HUMANO	MALA INTERVENCIÓN	IMPERMEABILIZANTE ACRILICO

HUMANO	MALA INTERVENCIÓN	PARCHES DE IMPERMEABILIZANTE PREFABRICADO
HUMANO	MALA INTERVENCIÓN	APLANADO TEJA ASENTADO CON MORTERO CAL-AR.
FÍSICO	INT. INCOMPLETAS	FALTANTE DE APLANADO
FÍSICO	FRICCIÓN	DESPRENDIMIENTO DE PINTURA
HUMANO	MALA COLOCACIÓN	FALTANTE DE LAMBRÍN DE MARMOL
HUMANO	INT. INCOMPLETAS	FALTANTE DE IMPERMEABILIZANTE
HUMANO	INT. INCOMPLETAS	FALTANTE DE PINTURA
FÍSICO	SISMO	VIDRIO ROTO
HUMANO	TRAFICO VEHICULAR	HUNDIMIENTO DE ADOQUÍN
HUMANO	DEMOLICIONES	FALTANTE DE PISO DE CONCRETO
HUMANO	MALA INTERVENCIÓN	MANCHAS DE CEMENTO SOBRE ADOQUÍN
HUMANO	MALA INTERVENCIÓN	MANCHAS DE CEMENTO SOBRE PISO DE CONCRETO

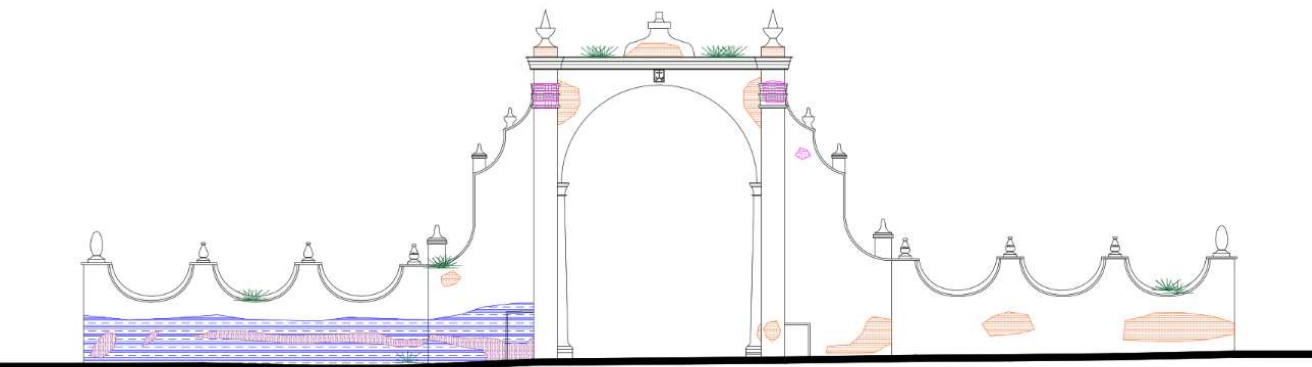
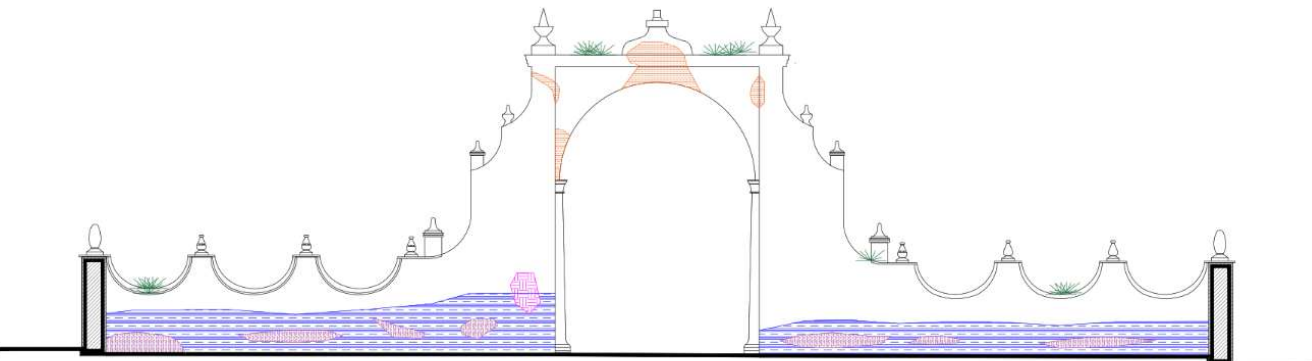
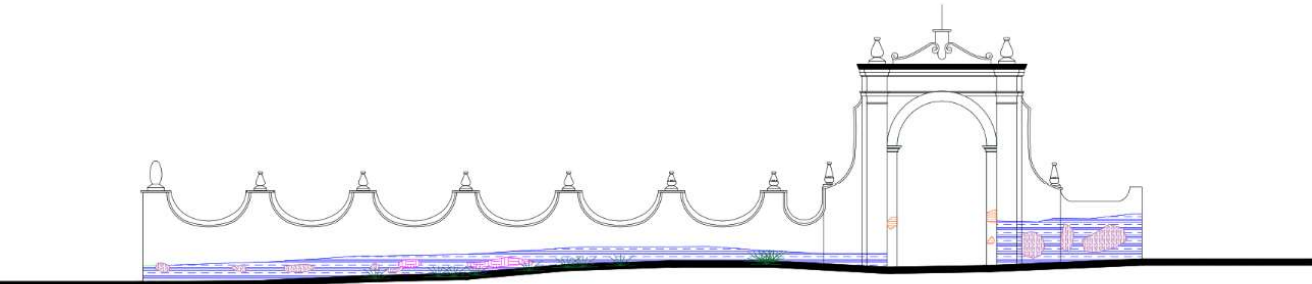
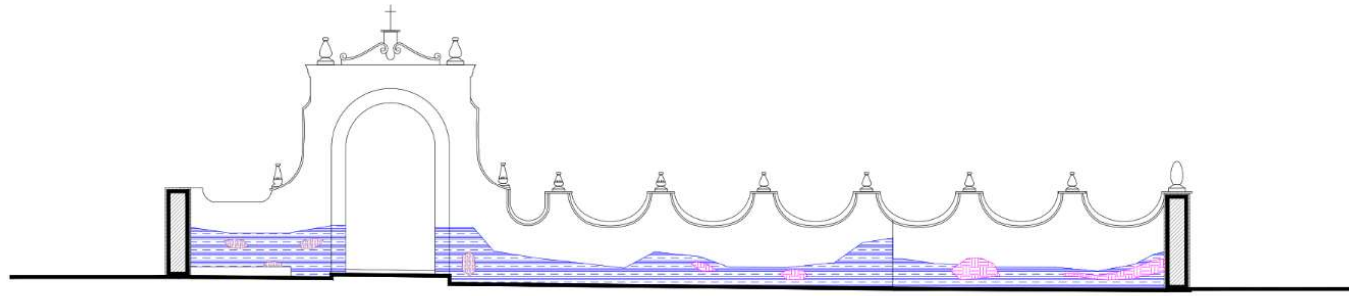
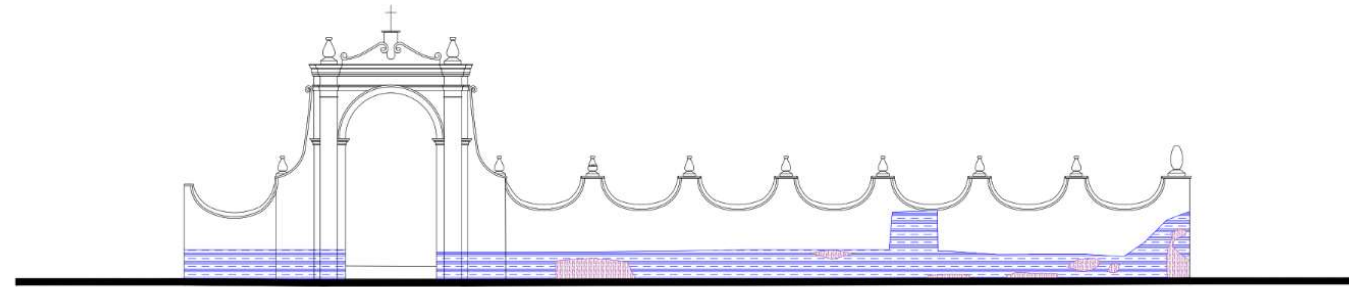
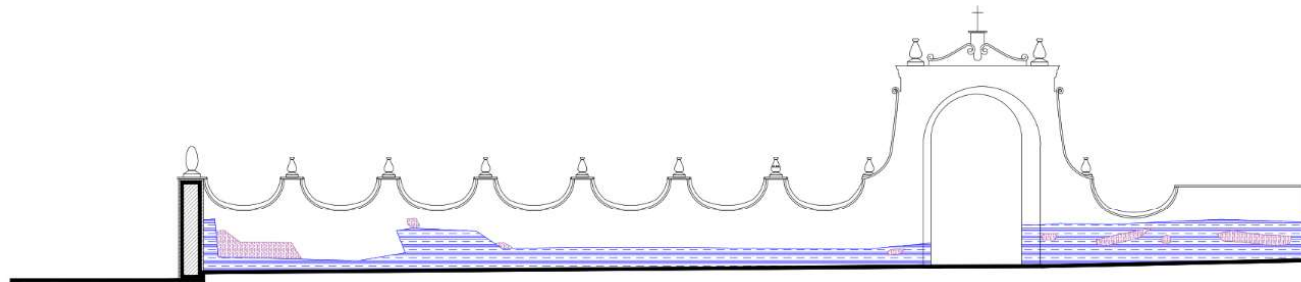
TIPO:
PLANOS DE DETERIOROS
ZONA:
ATRIO
PLANO:
FACHADAS

TIPO DE AGENTE	AGENTE	DETERIOROS
HUMANO	TRAFICO	FRAGMENTACIÓN Y PERDIDA DE PISO DE MARMOL
FISICO	SISMO	PERDIDA DE IMAGEN DE BULTO
FISICO	INCIDENCIA SOLAR	DISGREGACIÓN DE IMPERMEABILIZANTE
FISICO	HUMEDAD RELATIVA	VEGETACIÓN PARASITA
FISICO	HUMEDAD RELATIVA	DISGREGACIÓN PISOS DE LADRILLO
FISICO	SISMO	PERDIDA DE FRAGMENTOS DE CANTERÍA
FISICO	HUMEDAD RELATIVA	DISGREGACIÓN DE JUNTAS DE MAMPOSTERÍA
FISICO	HUMEDAD RELATIVA	DISGREGACIÓN DE APLANADOS DE CAL
FISICO	HUMEDAD RELATIVA	DISGREGACIÓN DE APLANADOS DE CEM-AR
QUÍMICO	SALITRE	DISGREGACIÓN DE LADRILLOS EN LOSA
HUMANO	TRAFICO	DESGASTE DE PISO DE TABIQUE
QUÍMICO	SALITRE	DESPRENDIMIENTO DE APLANADO

TIPO DE AGENTE	AGENTE	ALTERACIONES
HUMANO	ETAPA CONSTRUCT.	VANO TAPIADO
HUMANO	ETAPA CONSTRUCT.	SUSTITUCIÓN DE VIGAS ORIGINALES
HUMANO	ETAPA CONSTRUCT.	HUECOS EN BOVEDA
HUMANO	ETAPA CONSTRUCT.	ANEXOS POSTERIORES
HUMANO	ETAPA CONSTRUCT.	ELEMENTO AGREGADO POSTERIOR
HUMANO	ETAPA CONSTRUCT.	PISO POSTERIOR
HUMANO	ETAPA CONSTRUCT.	LAMBRÍN DE MARMOL
HUMANO	ETAPA CONSTRUCT.	APERTURA DE VANO PARA VENTANAS
HUMANO	ETAPA CONSTRUCT.	APERTURA DE VANO PARA PUERTA
HUMANO	ETAPA CONSTRUCT.	ANCLAJES A MURO
HUMANO	MAT. INCOMPATIBLE	LOSA DE CONCRETO ARMADO
HUMANO	MALA INTERVENCIÓN	ELEMENTO DEMOLIDO
HUMANO	MAT. INCOMPATIBLE	APLANADOS CEMENTO-ARCILLA
HUMANO	MAT. INCOMPATIBLE	CASTILLOS DE CONCRETO ARMADO
FISICO	LLUVIA	MANCHAS EN MUROS
HUMANO	MAT. INCOMPATIBLE	EXCESO DE CAPAS DE PINTURA
BIOLOGICO	AVES	MANCHAS EN PISOS
HUMANO	MALA INTERVENCIÓN	COLOCACIÓN IMPERMEABILIZANTE PREFABRICADO
HUMANO	MALA INTERVENCIÓN	IMPERMEABILIZANTE ACRILICO

HUMANO	MALA INTERVENCIÓN	PARCHES DE IMPERMEABILIZANTE PREFABRICADO
HUMANO	MALA INTERVENCIÓN	APLANADO TEJA ASENTADO CON MORTERO CAL-AR.
FISICO	INT. INCOMPLETAS	FALTANTE DE APLANADO
FISICO	FRICCIÓN	DESPRENDIMIENTO DE PINTURA
HUMANO	MALA COLOCACIÓN	FALTANTE DE LAMBRÍN DE MARMOL
HUMANO	INT. INCOMPLETAS	FALTANTE DE IMPERMEABILIZANTE
HUMANO	INT. INCOMPLETAS	FALTANTE DE PINTURA
FISICO	SISMO	VIDRIO ROTO
HUMANO	TRAFICO VEHICULAR	HUNDIMIENTO DE ADOQUÍN
HUMANO	DEMOLICIONES	FALTANTE DE PISO DE CONCRETO
HUMANO	MALA INTERVENCIÓN	MANCHAS DE CEMENTO SOBRE ADOQUÍN
HUMANO	MALA INTERVENCIÓN	MANCHAS DE CEMENTO SOBRE PISO DE CONCRETO

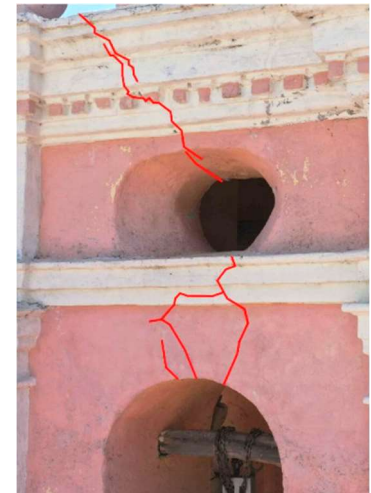
En el campanario se detectaron fisuras externas en los mismos lugares donde hubo fracturas en el sismo del 2017. Al interior del campanario también se identificaron fisuras en los sitios donde ya se había intervenido. Otros daños se detectaron en el intradós de la bóveda de la nave a todo lo largo, se trata de fisuras multidireccionales en los mismos sitios donde hubo grietas y fracturas producto del sismo del 2017 (la información se consigna en el plano GR-003).

Ilustración 123: Surgimiento de daños en campanario en 2022. Autor: SLF

En la parte superior de los muros norte y sur del presbiterio hay grietas, cuya forma y patrón indican la activación de un mecanismo de colapso conocido como volteo

del ábside favorecido por los vanos de ventanas existentes en la parte superior, el resurgimiento de grietas indica que la intervención de 2020 se realizó de manera superficial, sin atender el problema de raíz para evitar la activación de dicho mecanismo.

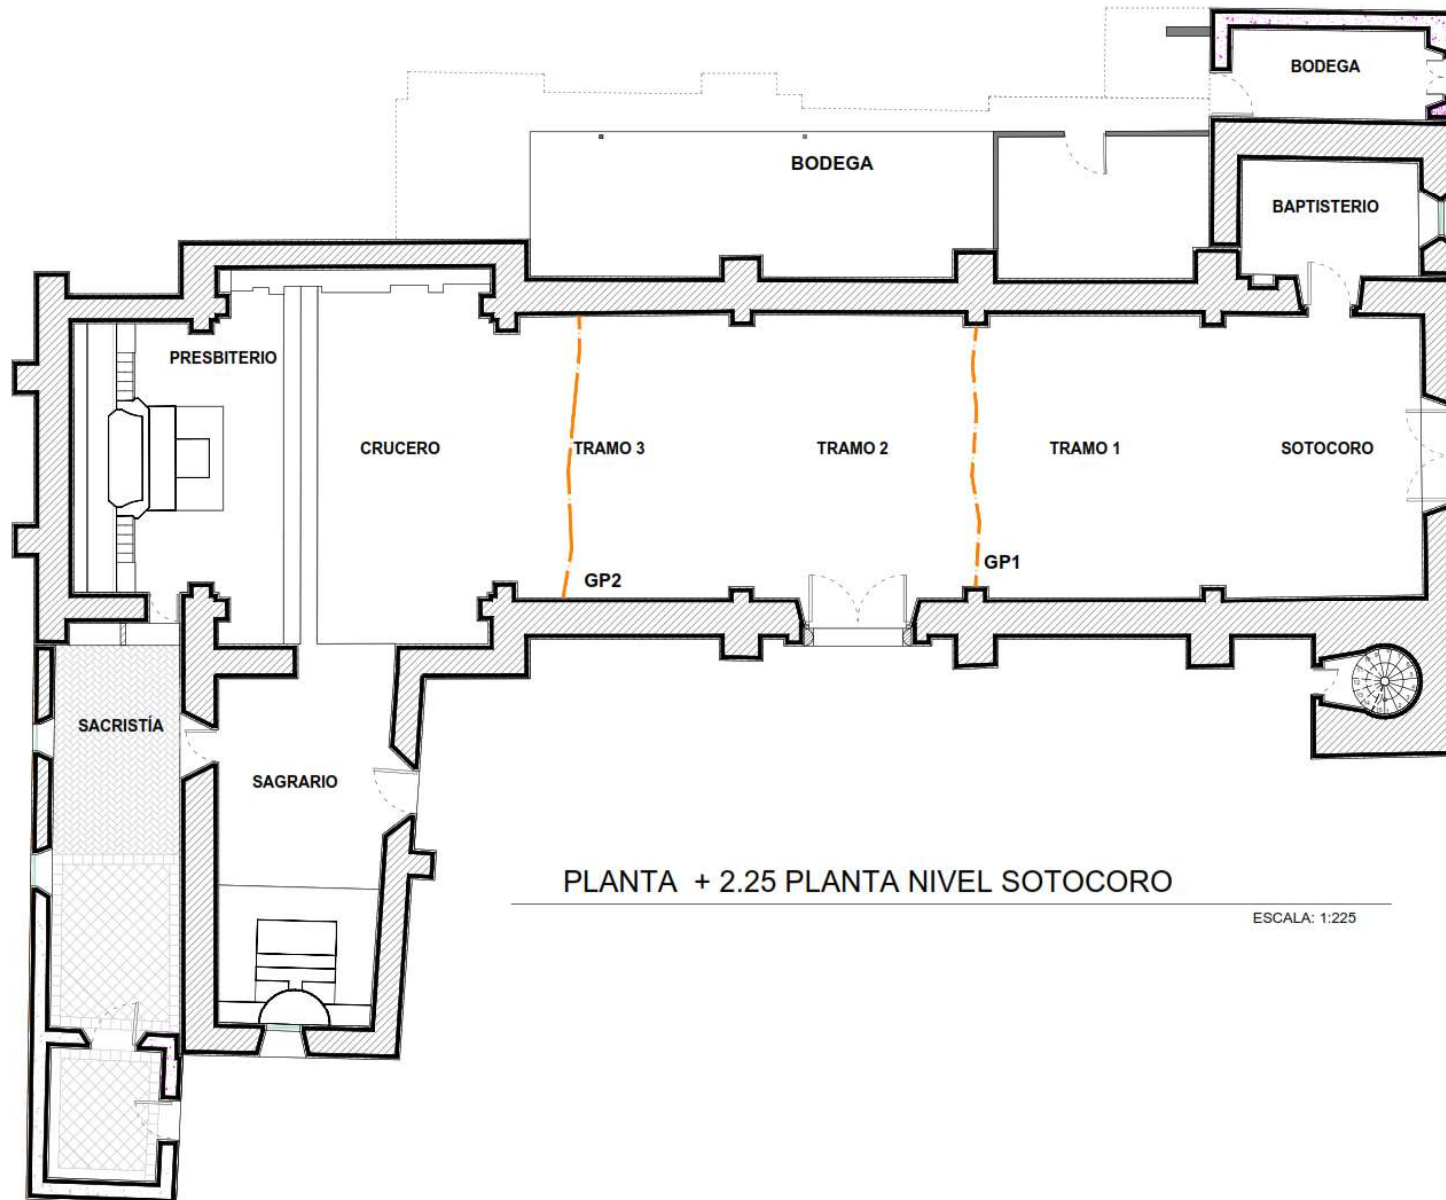
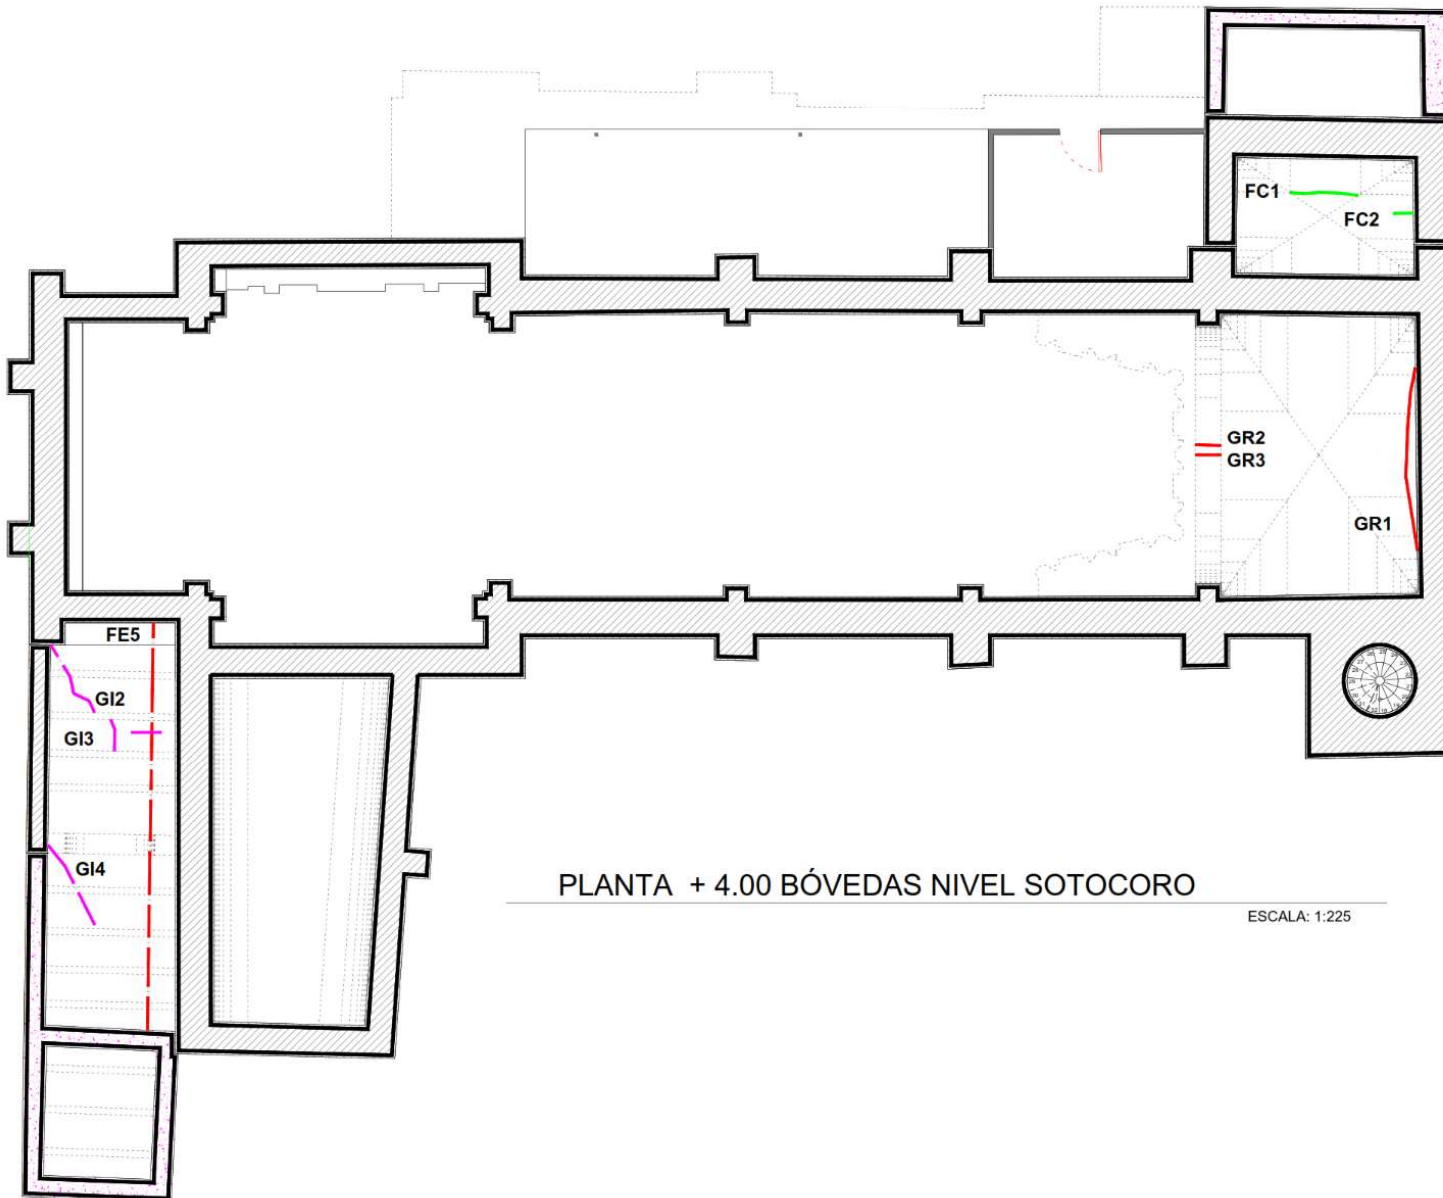
- 1) Grieta GD7 localizada abajo de la ventana del presbiterio (ver plano GR-006)
- 2) Grieta GI4 en el muro testero (er plano GR-007)
- 3) Grieta GA7 localizada en la ventana coral (ver plano GR-004)
- 4) Grietas GP1 y GP2 localizada en los pisos del tramo 1 y tramo 3 (ver plano GR-001)

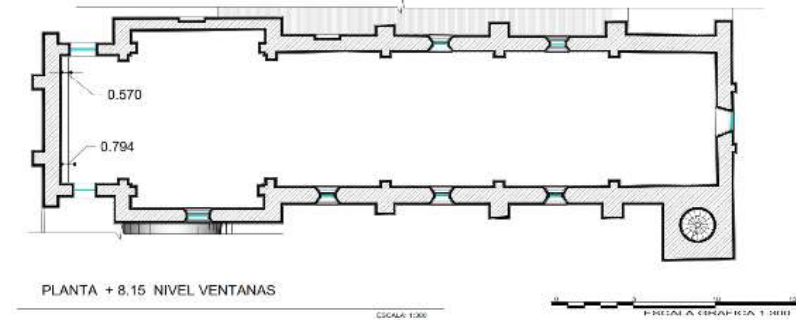
Considerando la relación más desfavorable, la clasificación sería de clase A, sin embargo, existen ventanas en el muro testero con distancia al vértice menor que 1 metro y esto lo hace vulnerable e incapaz de crear un vínculo eficiente entre los muros de contraventeo y el testero, por lo que se elige una **clase D**.

Ilustración 137: ventanas a corta distancia del muro testero Autor: SLF

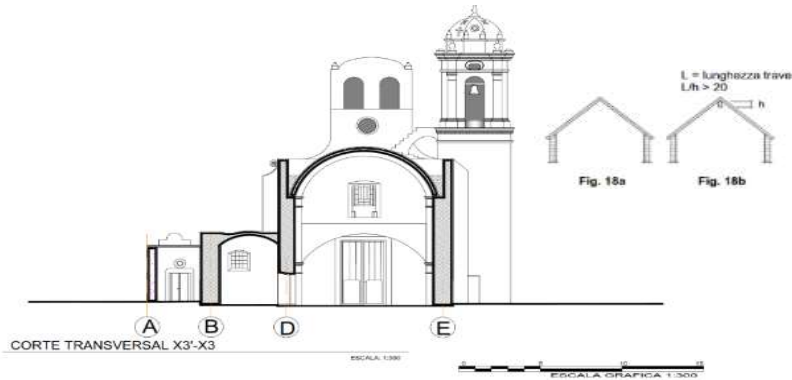
La fábrica de la bóveda de lunetos con mampostería representa una carga permanente muy notable que ha causado que ha causado desplomes en muros sur y norte, siendo el muro sur el más afectado, esto indica una cubierta de clase D: “Edifici con copertura spingente privi

Ilustración 138: Corte transversal donde se muestra la ausencia de cerramientos y tensores en la línea de impostas de la bóveda de lunetos y arcos. Autor: SLF

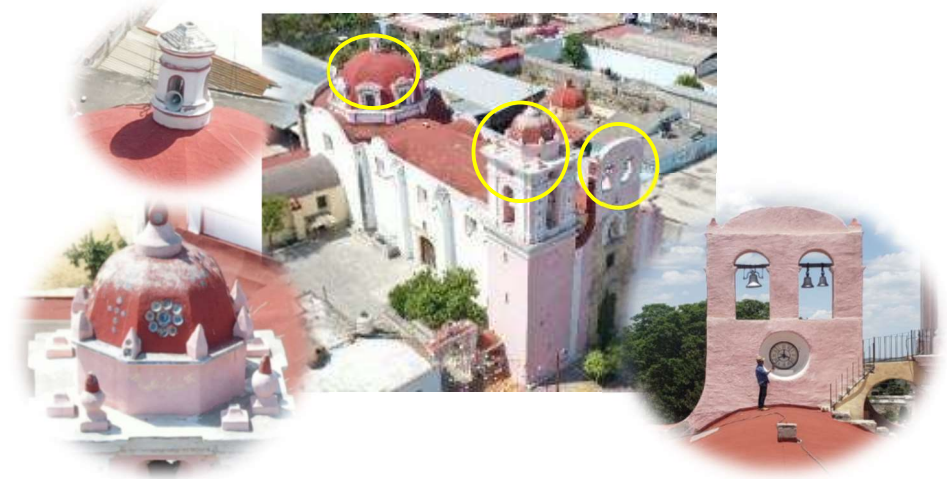
Estos elementos indican la pertenencia a **clase D**: “*Edifici che presentano: comignoli o altre appendici in copertura mal vincolate alla struttura, parapetti di cattiva esecuzione, gronde pericolanti e mal vincolate o altri elementi di peso significativo che possono crollare in caso di terremoto.*” [Edificios que presentan: chimeneas u otros agregados en la cubierta mal vinculado a la estructura, barandales de baja calidad de ejecución, canalones pluviales y mal

Ilustración 139: elementos no estructurales en la parroquia de San Martín Obispo. Autor: Samuel López Flores

Otra recomendación es para el parámetro 10 que corresponde a elementos no estructurales que es la espadaña que, como se mencionó anteriormente tiene una esbeltez y una altura importante. Para poder mejorar su vulnerabilidad se recomienda el análisis de elemento finito que permita establecer mejoras el comportamiento de este elemento.

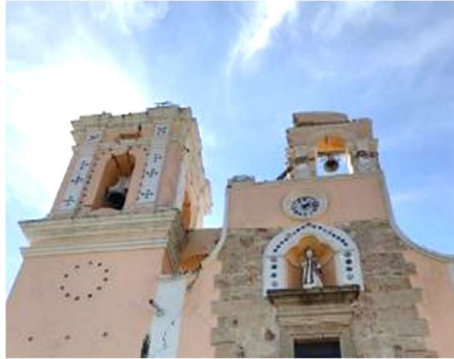
El elemento que causa mayor vulnerabilidad en el templo es la espadaña, su colapso en el sismo del 19 de septiembre de 2017 hizo que fuera reconstruida, pero al retirar el cuarto de máquinas del reloj que se agregó posteriormente, quedó sin el soporte que este elemento constructivo aportaba. Un dato adicional relacionado con su ubicación en la fachada principal es que da hacia el atrio, lugar de mayor factor de exposición donde las celebraciones más importantes se llevan a cabo y donde hay mayor concentración de personas en fechas determinadas.

Ilustración 140: Colapso de espadaña en 2017.
Autor: Lic. Silverio Reyes Sarmiento

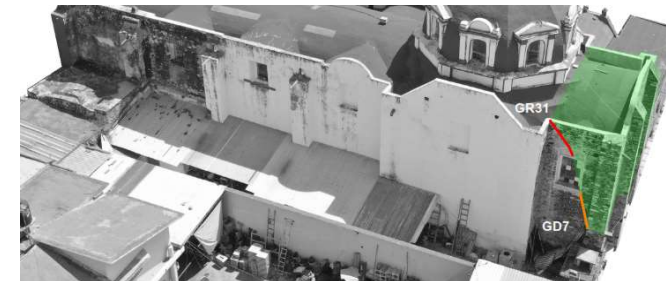
Ilustración 149: mecanismo de volteo en el ábside. Autor: SLF

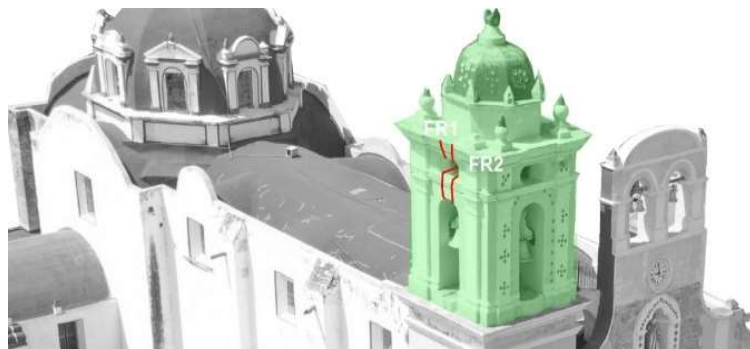
Ilustración 152: activación del mecanismo M28. Autor: SLF

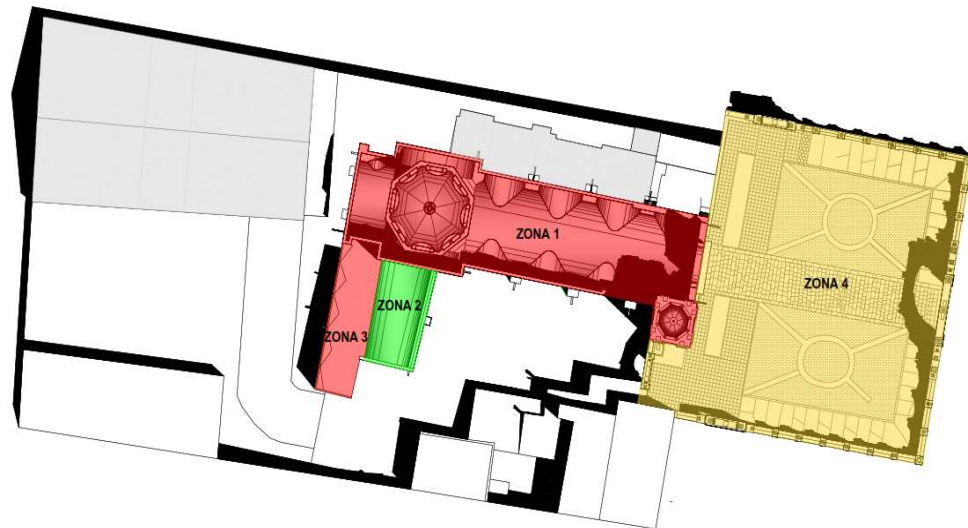
Ilustración 156: Nivel de riesgo por zonas del Templo de San Martín Obispo. Autor: SLF

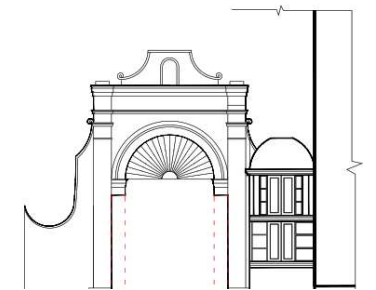
Ilustración 157: pilastras mutiladas del arco poniente del atrio, en línea punteada se representa las pilastras faltantes. Autor: SLF

Se recomienda la restitución de pilastras mutiladas del acceso del atrio al patio sur de la parroquia, ya que el arco de medio punto quedó sin elementos que transmitan su carga hacia el suelo, pudiendo evolucionar en un colapso de este acceso donde hay importante flujo de personas.
