**ADECUACION DE LA EX HACIENDA
DE MICHAC PARA UN HOTEL
EN EL MUNICIPIO DE CHIGNAHUAPAN,
PUEBLA**

**Tesis presentada como requisito para obtener el Título de
Licenciatura en Arquitectura**

MARZO - 2015

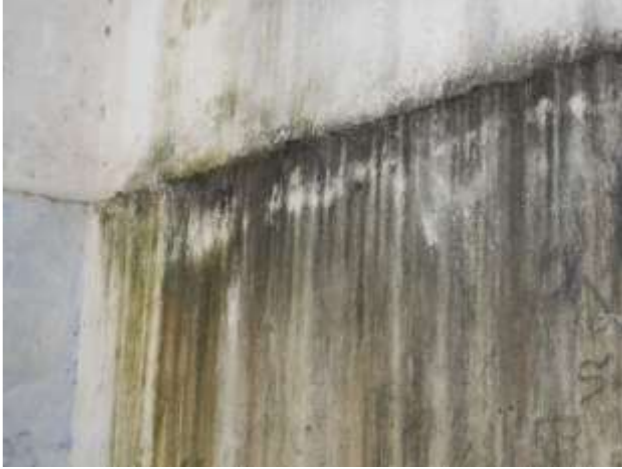
CONACULTA – INAH FICHA DE IDENTIFICACIONES DE BIENES CULTURALES MUEBLES E INMUEBLES	FOLIO: 004 NO. DE CATALOGO DE INMUEBLES: NÚMERO DE REGISTRO: NUMERO DERIVADO: OTROS NUMEROS:
ENTIDAD FEDERATIVA: PUEBLA MUNICIPIO: CHIGNAHUAPAN LOCALIDAD: MICHAC REGION GEOGRAFICA: SIERRA NORTE

DIRECCION	
CALLE: MIGUEL ALEMAN NUMERO: S/N COLONIA O BARRIO:	
DIOCESIS: PARROQUIA: CUSTODIO ECLESIASTICO: CUSTODIO CIVIL:	
TEMA: HACIENDA TIPO DE OBJETO: MURO DE CARGA NOMBRE DE LA PIEZA: MURO AUTOR: TECNICA DE MANUFACTURA: MATERIA PRIMA: TABIQUE ROJO Y PIEDRA EPOCA: PERIODO: FECHA:	
DIMENCIONES	NUMERO DE ROLLO: DIGITAL
ANCHO: 0.95m ESPESOR: DIAMETRO:	LARGO : 44.10m ALTO: 9.00m
CLAVE	LEVANTO: FECHA: FEBRERO 2014 OBSERVACIONES:
DESCRIPCION DEL ESTADO DE CONSERVACION	CROQUIS DE UBICACIÓN
EL MURO PRESENTA HUMEDAD Y ENSUCIAMIENTO EN COLOR NEGRO DEL 80% POR LLUVIA ESCURRID

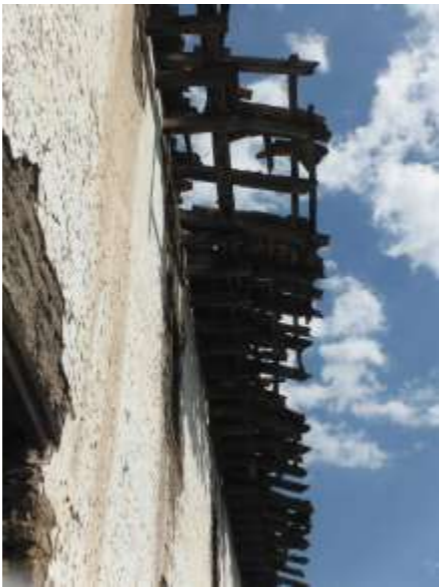
CONACULTA – INAH FICHA DE IDENTIFICACIONES DE BIENES CULTURALES MUEBLES E INMUEBLES		FOLIO: 021 NO. DE CATALOGO DE INMUEBLES: NÚMERO DE REGISTRO: NUMERO DERIVADO: OTROS NUMEROS:	
ENTIDAD FEDERATIVA: PUEBLA MINUCIPIO: CHIGNAHUAPAN LOCALIDAD: MICHAC REGION GEOGRAFICA: SIERRA NORTE

DIRECCION			
CALLE: MIGUEL ALEMAN NUMERO: S/N COLONIA O BARRIO:			
DIOCESIS: PARROQUIA: CUSTODIO ECLESIASTICO: CUSTODIO CIVIL:			
TEMA: HOTEL TIPO DE OBJETO: MURO DE CARGA NOMBRE DE LA PIEZA: MURO AUTOR: TECNICA DE MANUFACTURA: MATERIA PRIMA: ADOBE EPOCA: PERIODO: FECHA:			
DIMENCIONES		NUMERO DE ROLLO: DIGITAL	
ANCHO: 0.95m LARGO : 30.00m ESPESOR: ALTO: 9.00m DIAMETRO:		LEVANTO: FECHA: FEBRERO 2014 OBSERVACIONES:	
CLAVE			
DESCRIPCION DEL ESTADO DE CONSERVACION		CROQUIS DE UBICACIÓN	
EN LA TECHUMBRE DE LA FACHADA LATERAL IZQUIERDA SE PRESETNTA LA PERDIDA DE LA TECHUMBRE EN UN 60% A BASE DE ENTARIMADO DE MADERA Y TEJA DE BARRO.

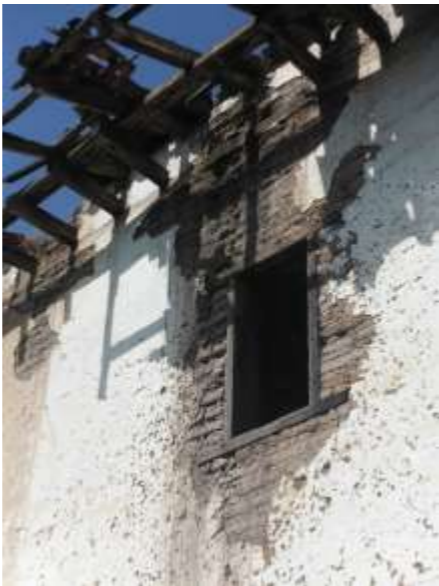
CONACULTA – INAH FICHA DE IDENTIFICACIONES DE BIENES CULTURALES MUEBLES E INMUEBLES		FOLIO: 025 NO. DE CATALOGO DE INMUEBLES: NÚMERO DE REGISTRO: NUMERO DERIVADO: OTROS NUMEROS:
ENTIDAD FEDERATIVA: PUEBLA MINUCIPIO: CHIGNAHUAPAN LOCALIDAD: MICHAC REGION GEOGRAFICA: SIERRA NORTE

DIRECCION CALLE: MIGUEL ALEMAN NUMERO: S/N COLONIA O BARRIO:		
DIOCESIS: PARROQUIA: CUSTODIO ECLESIASTICO: CUSTODIO CIVIL:		
TEMA: HOTEL TIPO DE OBJETO: MURO DE CARGA NOMBRE DE LA PIEZA: MURO AUTOR: TECNICA DE MANUFACTURA: MATERIA PRIMA: ADOBE EPOCA: PERIODO: FECHA:		
DIMENCIONES ANCHO: 0.95m ESPESOR: DIAMETRO:	LARGO : 30.00m ALTO: 9.00m	NUMERO DE ROLLO: DIGITAL
CLAVE		LEVANTO: FECHA: FEBRERO 2014 OBSERVACIONES:
DESCRIPCION DEL ESTADO DE CONSERVACION	CROQUIS DE UBICACIÓN	
LA VENTANA EN LA FACHADA LATERAL DERECHA PRESENTA UNA PERDIDA DEL APLANADO Y PINTURA ALREDEDOR DE ESTA DEJANDO VISIBLE A LA INTEMPERIE EL MATERIAL PORTANTE DEL MURO

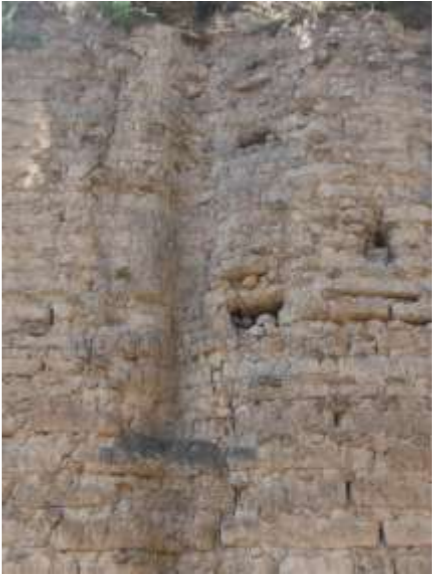
CONACULTA – INAH FICHA DE IDENTIFICACIONES DE BIENES CULTURALES MUEBLES E INMUEBLES	FOLIO: 032 NO. DE CATALOGO DE INMUEBLES: NÚMERO DE REGISTRO: NUMERO DERIVADO: OTROS NUMEROS:
ENTIDAD FEDERATIVA: PUEBLA MUNICIPIO: CHIGNAHUAPAN LOCALIDAD: MICHAC REGION GEOGRAFICA: SIERRA NORTE

DIRECCION	
CALLE: MIGUEL ALEMAN NUMERO: S/N COLONIA O BARRIO:	
DIOCESIS: PARROQUIA: CUSTODIO ECLESIASTICO: CUSTODIO CIVIL:	
TEMA: HOTEL TIPO DE OBJETO: MURO DE CARGA NOMBRE DE LA PIEZA: MURO AUTOR: TECNICA DE MANUFACTURA: MATERIA PRIMA: ADOBE EPOCA: PERIODO: FECHA:	
DIMENCIONES	NUMERO DE ROLLO: DIGITAL
ANCHO: 0.95m ESPESOR: DIAMETRO:	LARGO : 30.00m ALTO: 9.00m
CLAVE	LEVANTO: FECHA: FEBRERO 2014 OBSERVACIONES:
DESCRIPCION DEL ESTADO DE CONSERVACION	CROQUIS DE UBICACIÓN
EL MURO POSTERIOR DERECHO DE LA HACIENDA A BASE DE ADOBRE Y LADRILLO DE ARGAMAZA PRESENTA UNA SOCABACION A LO LARGO DE TODO EL MURO CON UNA PROFUNDIDAD DE 15CM DEBIDO A LAS LLUVIAS Y LA PERDIDA DE LA TECHUMBRE.

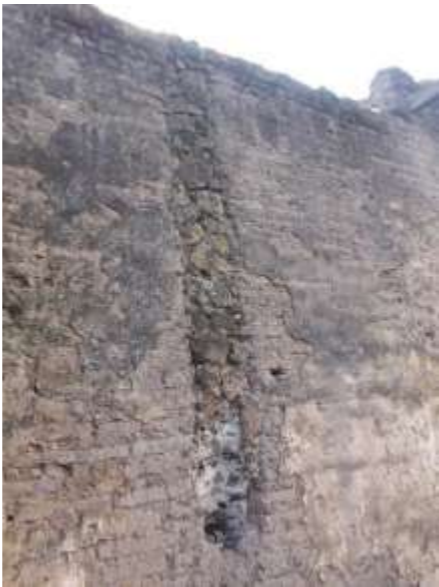
CONACULTA – INAH FICHA DE IDENTIFICACIONES DE BIENES CULTURALES MUEBLES E INMUEBLES	FOLIO: 039 NO. DE CATALOGO DE INMUEBLES: NÚMERO DE REGISTRO: NUMERO DERIVADO: OTROS NUMEROS:
ENTIDAD FEDERATIVA: PUEBLA MUNICIPIO: CHIGNAHUAPAN LOCALIDAD: MICHAC REGION GEOGRAFICA: SIERRA NORTE

DIRECCION	
CALLE: MIGUEL ALEMAN NUMERO: S/N COLONIA O BARRIO:	
DIOCESIS: PARROQUIA: CUSTODIO ECLESIASTICO: CUSTODIO CIVIL:	
TEMA: HOTEL TIPO DE OBJETO: MURO DE CARGA NOMBRE DE LA PIEZA: MURO AUTOR: TECNICA DE MANUFACTURA: MATERIA PRIMA: ADOBE EPOCA: PERIODO: FECHA:	
DIMENCIONES	NUMERO DE ROLLO: DIGITAL
ANCHO: 0.95m ESPESOR: DIAMETRO:	LARGO : 30.00m ALTO: 9.00m
CLAVE	LEVANTO: FECHA: FEBRERO 2014 OBSERVACIONES:
DESCRIPCION DEL ESTADO DE CONSERVACION	CROQUIS DE UBICACIÓN
EN EL MURO SE PRESENTA UNA RESTAURACION DEL MISMO DESPUES DE SU CONSTRUCCION YA QUE LOS MATERIALES Y EL TIPO DE PROCESO CONSTRUCTIVO SON DIFERENTE, EN EL CUAL SE EMPLEARON PIEDRAS Y LADRILLOS DE LA REGION, UNIDO CON MORTERO A BASE DE CAL

POSIBLES CAUSAS	
PRINCIPALMENTE EL ABANDONO, FALTA DE MANTENIMIENTO, LA EROSION Y ENVEJECIMIENTO DE LOS MATERIALES A TRABES DEL TIEMPO, DAÑOS POR EL SOL, LLUVIA Y EFECTO DEL VIENTO, ASI COMO LA MISMA FRAGILIDAD DE LOS MATERIALES.	
UBICACIÓN AL INTERIOR DEL INMUEBLE	
EJE: 1 – 8 TRAMO: A – H
