**BENEMÉRITA UNIVERSIDAD AUTÓNOMA DE PUEBLA**

**CAPILLA DE SAN MIGUEL EN ATLIXCO, PUEBLA:  
“UNA INTERVENCIÓN A DEBATE”**

**Tesis presentada para obtener el grado de Maestra en Arquitectura con  
Especialidad en Conservación del Patrimonio Edificado**

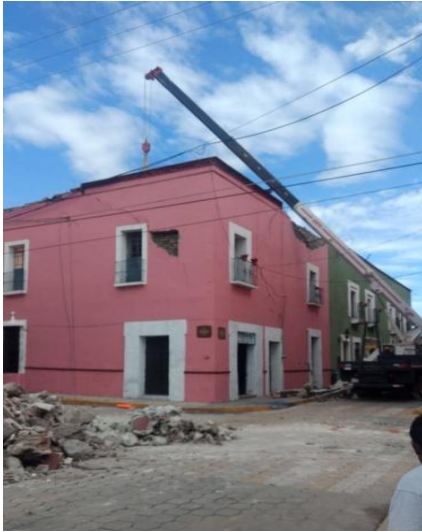
Imagen 8. Inmueble ubicado en 6 Poniente esquina Av. Libertad a punto de ser demolido. Fuente: Graciela Walls. Septiembre 2017

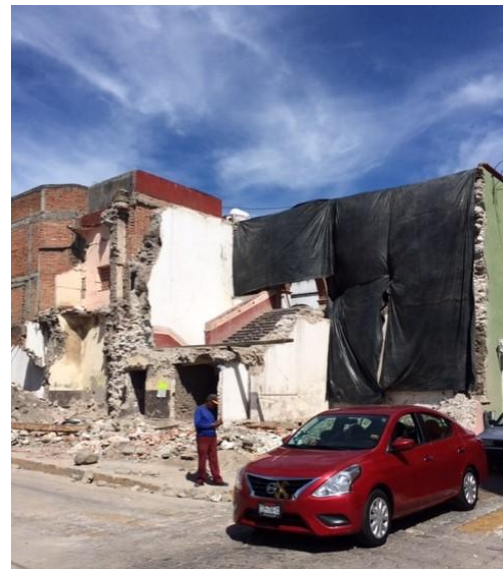
Imagen 9. El mismo inmueble de la imagen 8 ya demolido. Fuente: Graciela Walls. Septiembre 2017.

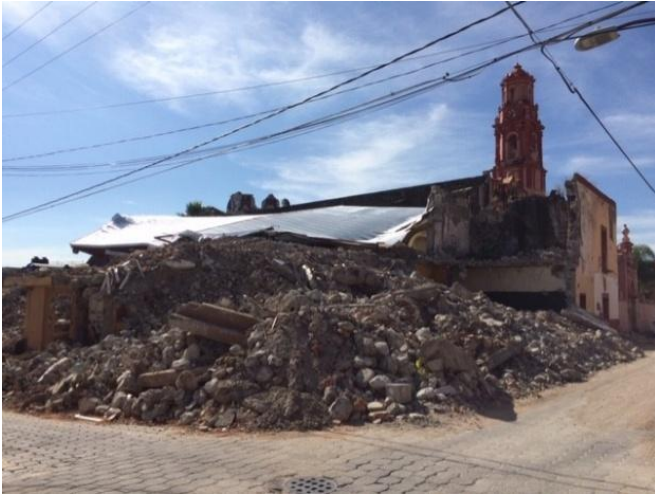
Imagen 10. Inmueble que se ubicaba en la calle 3 Sur esquina 6 Poniente, abarcaba casi media cuadra. Fuente: Graciela Walls. Septiembre 2017.

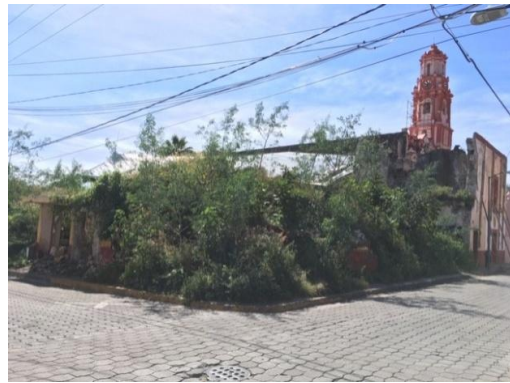
Imagen 11. La misma imagen dos años después del sismo. Fuente: Graciela Walls. Septiembre 2019.

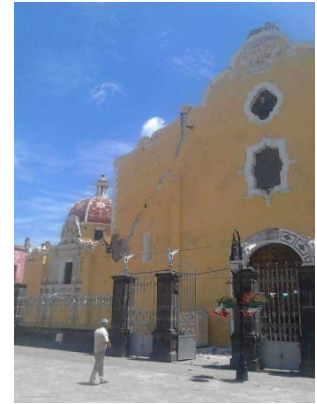
La Parroquia de La Natividad, localizada en el primer cuadro de la Ciudad de Atlixco en Plaza de Armas S/N, con folio 3HZM00000032 del Decreto de Zona de Monumentos Históricos para la Ciudad de Atlixco, y clave de ficha I-21-00111 de acuerdo con el Catálogo Nacional de Monumentos Históricos Inmuebles y que data del siglo XVI, sigue sin estar abierta al público en su totalidad. (Ver imagen 12)

Imagen 12. Parroquia de La Natividad, Atlixco, Puebla. Fuente: Anónima. 21 de septiembre de 2017.

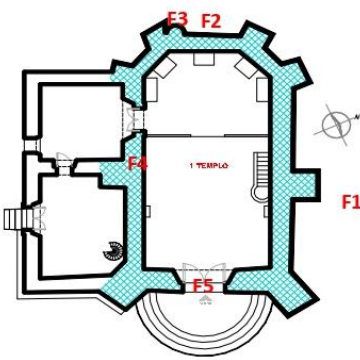
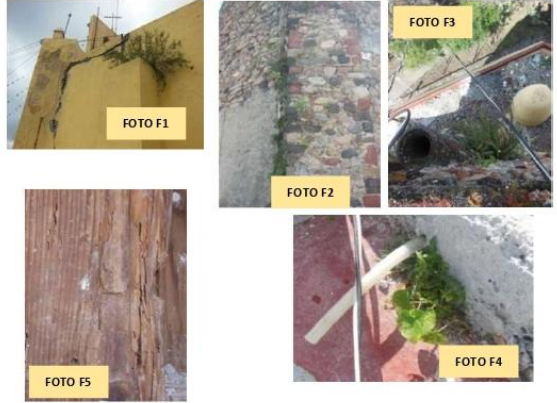
Imagen 86. Ficha de deterioro de la nave. Hoja 1 de 3.  
 Autor: Graciela Walls. Diciembre de 2018.

10. REGISTRO DE DETERIORO			
NOMBRE DEL ESPACIO REGISTRADO: TEMPLO			
DETERIORO BIÓTICO			
		VEGETACIÓN PARÁSITA MICRO MEDIA MACRO	FAUNA NOCIVA INSECTOS ANIMALES
UBICACIÓN			AGENTE CAUSANTE DEL DETERIORO
			PROPUESTA DE INTERVENCIÓN
		ALGAS HONGOS MUSGO LIQUENES BACTERIAS TALLO HERRÁCEO TALLO FIBROSO DE PLATA TERMITAS ESCARABAJOS CARCOMAS POLILLAS HORMIGAS AVISPAS MURCIÉLAGOS ROEDORES AVES	
Cimentación			
Muros			Humedad
Cubiertas			Temperatura-agua
Entrepisos			
Arcos			
Columnas			
Pilastras			
Pisos			
Escaleras			
Cornisas			
Herreía			
Carpintería			Insectos
Vidriería			
Elementos ornamentales			
Instalaciones			
CROQUIS		FOTOGRAFÍAS

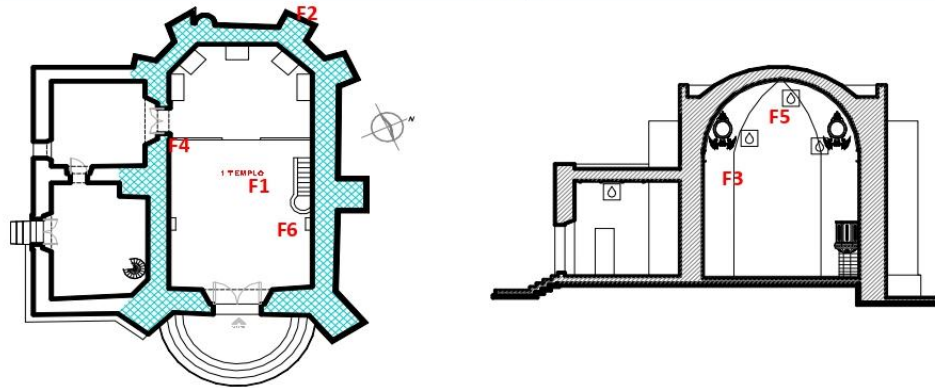
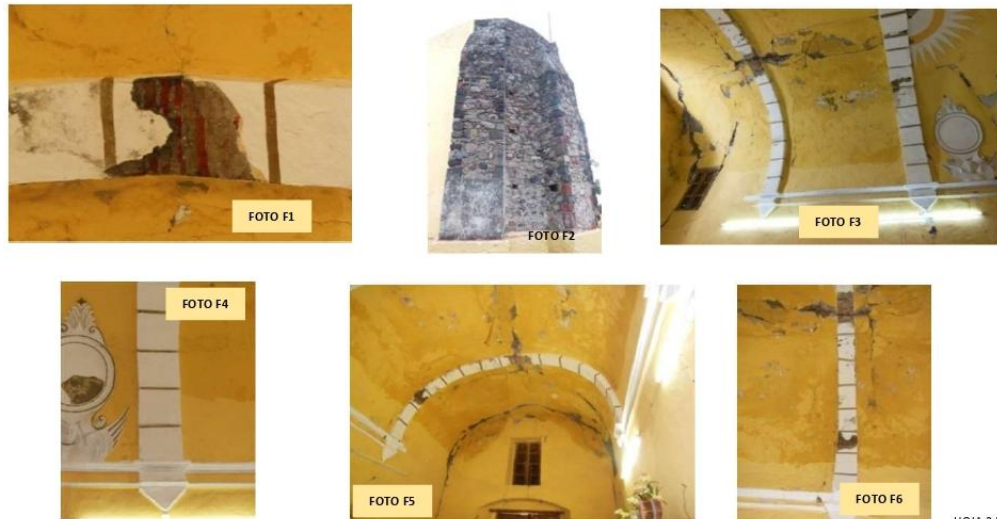
Imagen 87. Ficha de deterioro delanave. Hoja 2 de 3.  
 Autor: Graciela Walls. Diciembre de 2018.

UBICACIÓN	DETERIORO ABIÓTICO											AGENTE CAUSANTE DEL DETERIORO	PROPUESTA DE INTERVENCIÓN									
	FACTORES FÍSICOS				FACTORES QUÍMICOS				ANTROPOGÉNICOS													
	HUMEDADES		OTROS		LESIONES QUÍMICAS				HOMBRE													
CAPILARIDAD	FILTRACIÓN	CONDENSACIÓN	ACCIDENTAL	ACUMULACIÓN	DESSECACIÓN	EROSIÓN FÍSICA	INCENDIOS	QUEMADURAS	EFLORESCENCIAS	OXIDACIÓN	CORROSIÓN	PUDRICIÓN	HINCHAMIENTO	PULVERIZACIÓN	CONTAMINANTES ATMOSFÉRICOS	ROBO	GUERRAS	VANDALISMO	ABANDONO			
Cimentación																					Lluvia	
Muros																					Lluvia	
Cubiertas																					Lluvia	
Entrepisos																						
Arcos																					Lluvia	
Columnas																						
Pilastras																						
Pisos																						
Escaleras																						
Cornisas																						
Herrería																						
Carpintería																						
Vidriería																						
Elementos ornamentales

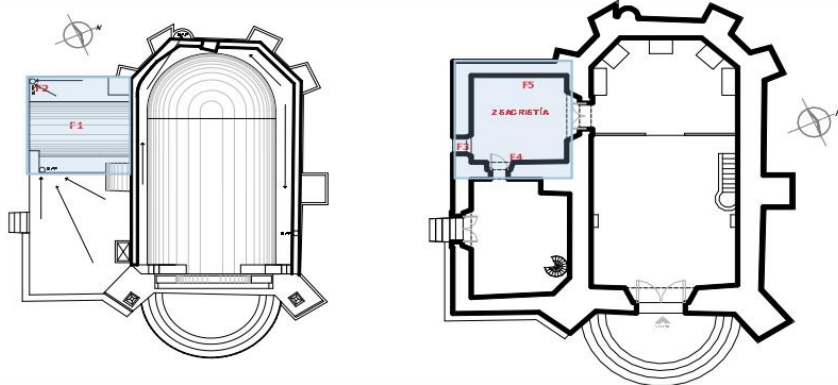
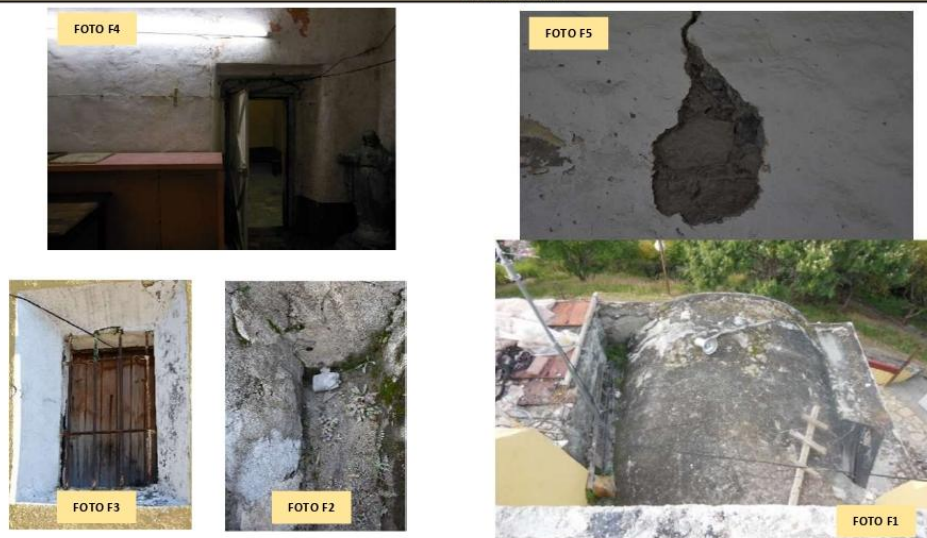
Imagen 90. Ficha de deterioro de la sacristía. Hoja 2 de 3.  
 Autor: Graciela Walls. Diciembre de 2018.

UBICACIÓN	DETERIORO ABIÓTICO													AGENTE CAUSANTE DEL DETERIORO	PROPUESTA DE INTERVENCIÓN							
	FACTORES FÍSICOS				FACTORES QUÍMICOS				ANTROPOGÉNICOS													
	HUMEDADES		OTROS		LESIONES QUÍMICAS				HOMBRE													
	CAPILARIDAD	FILTRACIÓN	CONDENSACIÓN	ACCIDENTAL	ACUMULACIÓN DE SUCIEDAD	EROSIÓN FÍSICA	INCENDIOS	QUEMADURAS	ELORESCENCIAS	OXIDACIÓN	CORROSIÓN	PUDRICIÓN	HINCHAMIENTO	PULVERIZACIÓN	CONTAMINANTES ATMOSFÉRICOS	ROBO	GUERRAS	VANDALISMO	ABANDONO			
Cimentación																						
Muros	■																				Lluvia/Temperatura	
Cubiertas		■			■																Lluvia/temperatura	
Entrepisos																						
Arcos																						
Columnas																						
Pilastras																						
Pisos																						
Escaleras																						
Cornisas																						
Herretería										■											Lluvia	
Carpintería																						
Vidriería

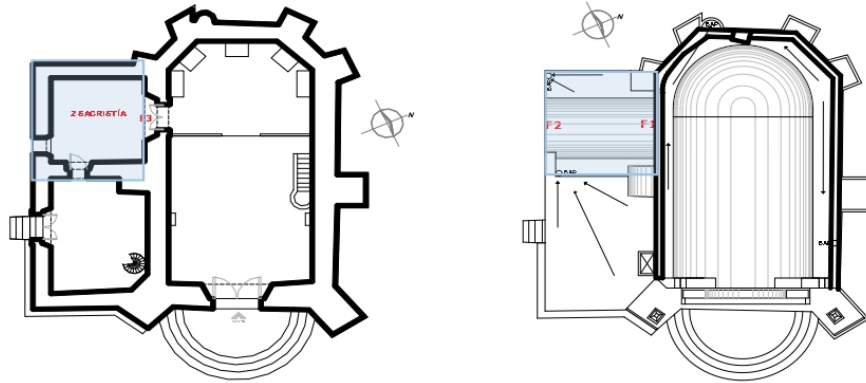
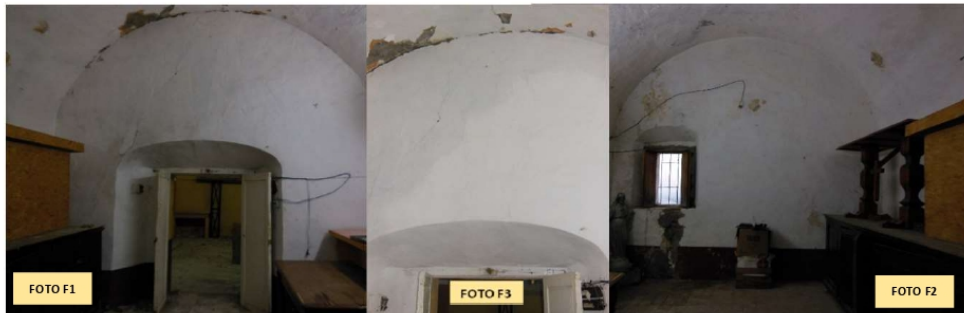
Imagen 91. Ficha de deterioro de la sacristía. Hoja 3 de 3.  
 Autor: Graciela Walls. Diciembre de 2018

UBICACIÓN	DETERIORO ABIÓTICO											AGENTE CAUSANTE DEL DETERIORO	PROPUESTA DE INTERVENCIÓN			
	LESIONES MECÁNICAS															
	FSURAS	GRIETAS	FRACTURAS	DEGRADACION DE MATERIAL	DESPLOME	COLAPSO	EROSIÓN	DISGREGAMIENTO	DESPRENDIMIENTO O MALEBAL	HUNDIMIENTOS	ALABEOS			EXPANSIVIDAD TERREÑO	DEFORMACIONES	OCUIDADES
Cimentación															Sismos	
Muros	■														Lluvia	
Cubiertas																
Entrepisos																
Arcos																
Columnas																
Pilastras																
Pisos																
Escaleras																
Cornisas																
Herrería																
Carpintería																
Vidriería																
Elementos ornamentales																
Instalaciones

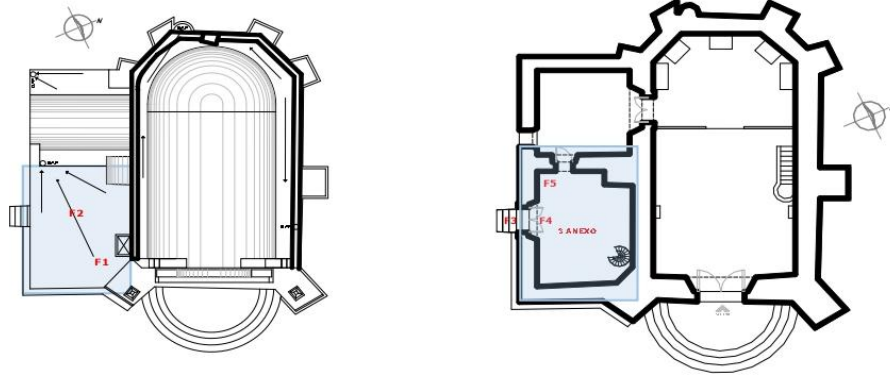
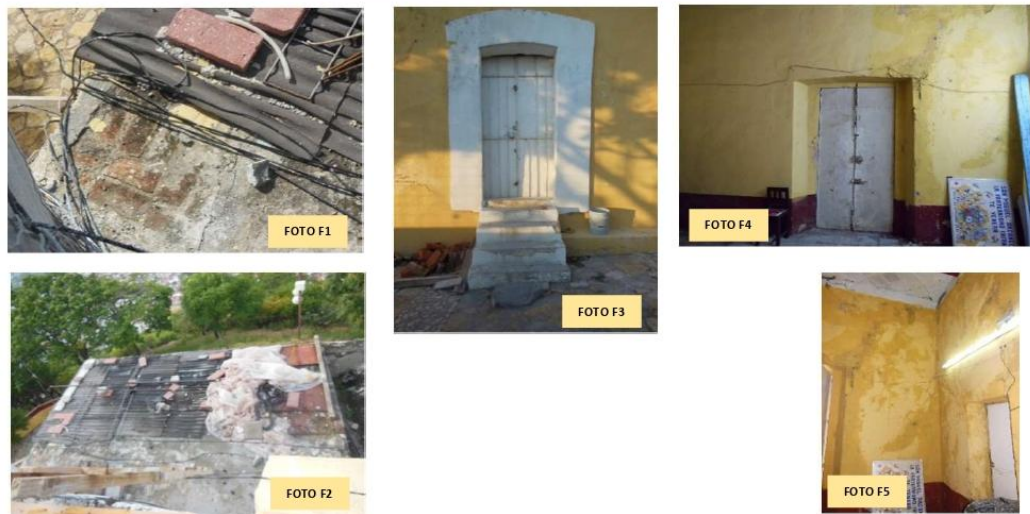
Imagen 92. Ficha de deterioro del anexo. Hoja 1 de 2.  
 Autor: Graciela Walls. Diciembre de 2018.

PROYECTO: "CAPILLA DE SAN MIGUEL ARCÁNGEL EN ATLIXCO PUEBLA: UNA INTERVENCIÓN A DEBATE"																			
UBICACIÓN	DETERIORO ABIÓTICO														AGENTE CAUSANTE DEL DETERIORO	PROPUESTA DE INTERVENCIÓN			
	FACTORES FÍSICOS							FACTORES QUÍMICOS					ANTROPOGÉNICOS						
	HUMEDADES			OTROS				LESIONES QUÍMICAS					HOMBRE						
	CAPILARIDAD	FILTRACIÓN	CONDENSACIÓN	ACCIDENTAL	ACUMULACION DE SUCIEDAD	EROSIÓN FÍSICA	INCENDIOS	QUEMADURAS	ELORESCENCIAS	OXIDACIÓN	CORROSIÓN	PUDRICIÓN	HINCHAMIENTO	PULVERIZACIÓN	CONTAMINANTES ATMOSFÉRICOS	ROBO	GUERRAS	VANDALISMO	ABANDONO
Cimentación																			
Muros		■			■														
Cubiertas		■																	
Entrepisos																			
Arcos																			
Columnas																			
Pilastras																			
Pisos																			
Escaleras																			
Cornisas																			
Herrería										■									
Carpintería																			
Vidriería

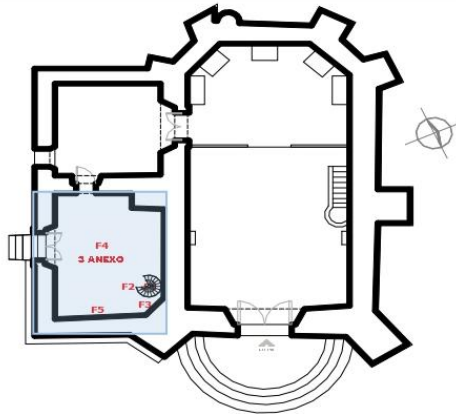
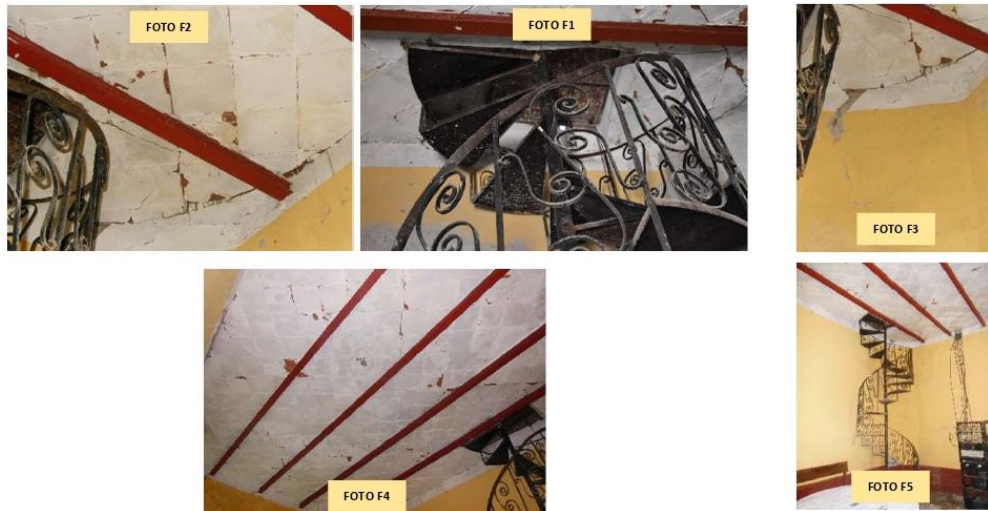
Imagen 93. Ficha de deterioro del anexo. Hoja 2 de 2.  
 Autor: Graciela Walls. Diciembre de 2018.

UBICACIÓN	DETERIORO ABIÓTICO											AGENTE CAUSANTE DEL DETERIORO	PROPUESTA DE INTERVENCIÓN		
	LESIONES MECÁNICAS														
	FSURAS	GRIETAS	FRACATURAS	DEGRADACION DE MATERIAL	DESPLOME	COLAPSO	EROSIÓN	DISGREGAMIENTO O DESPRENDIMIENTO	HUNDIMIENTOS	ALABEOS	EXPANSIVIDAD TERRESTRE	DEFORMACIONES	OCUREDADES		
Cimentación														Sismos	
Muros														Sismos	
Cubiertas															
Entrepisos															
Arcos															
Columnas															
Pilastras															
Pisos															
Escaleras															
Cornisas															
Herrería															
Carpintería															
Vidriería															
Elementos ornamentales															
Instalaciones

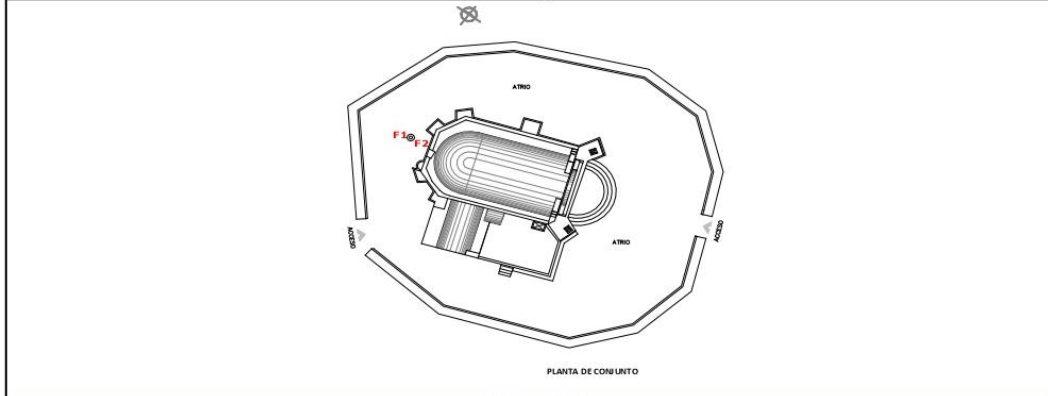
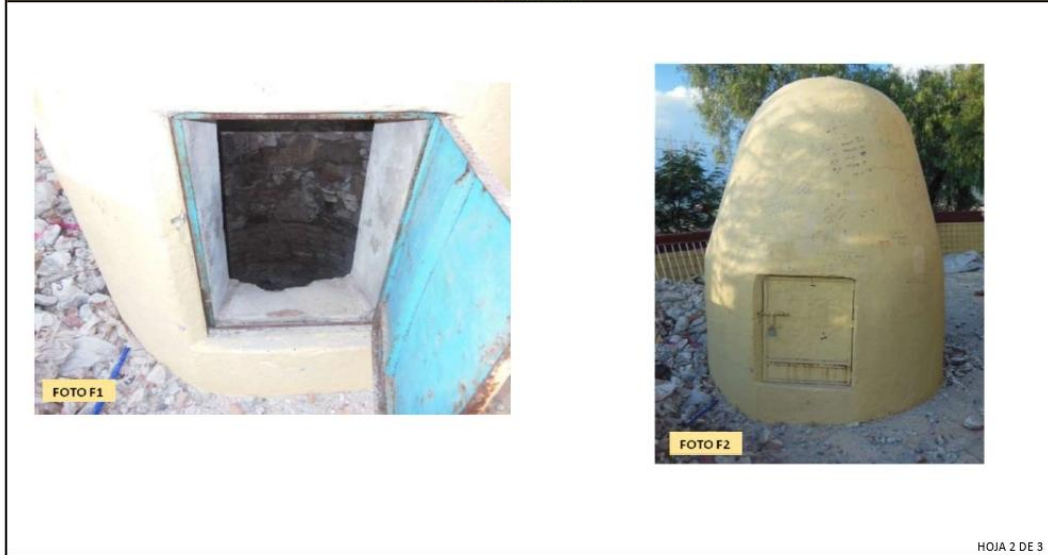
Imagen 94. Ficha de deterioro del atrio. Hoja 1 de 2.  
 Autor: Graciela Walls. Diciembre de 2018.

UBICACIÓN	DETERIORO ABIÓTICO														AGENTE CAUSANTE DEL DETERIORO	PROPUESTA DE INTERVENCIÓN			
	FACTORES FÍSICOS							FACTORES QUÍMICOS									ANTROPOGÉNICOS		
	HUMEDADES				OTROS			LESIONES QUÍMICAS									HOMBRE		
CAPILARIDAD	FILTRACIÓN	CONDENSACIÓN	ACCIDENTAL	ACUMULACIÓN DE SUCIEDAD	EROSIÓN FÍSICA	INCENDIOS	QUEMADURAS	EFLORESCENCIAS	OXIDACIÓN	CORROSIÓN	PUDRICIÓN	HINCHAMIENTO	PULVERIZACIÓN	CONTAMINANTES ATMOSFÉRICOS	ROBO	GUERRAS	VAIDALISMO	ABANDONO	
Cimentación																			
Muros																			
Cubiertas																			Hombre
Entrepisos																			
Arcos																			
Columnas																			
Pilastras																			
Pisos																			
Escaleras																			
Cornisas																			
Herrería																			Lluvia
Carpintería																			
Vidriería																			
Elementos ornamentales																			
Instalaciones

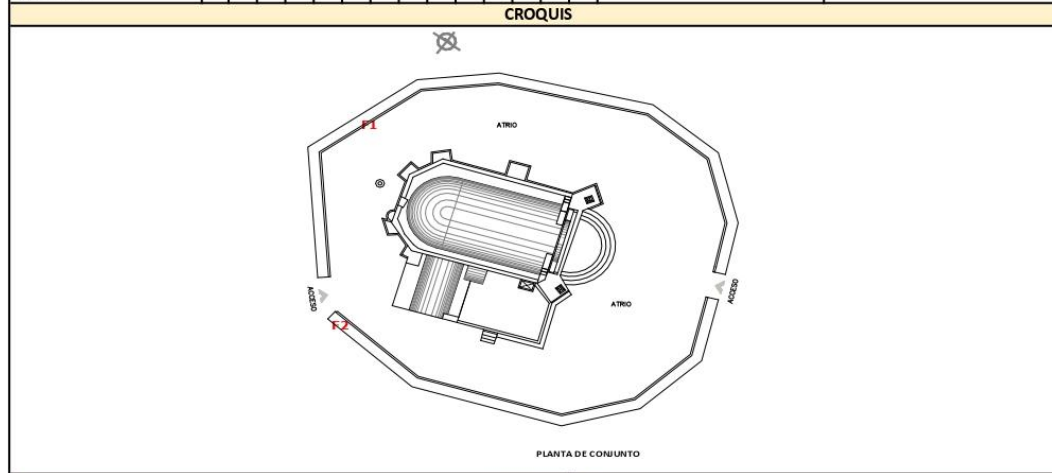
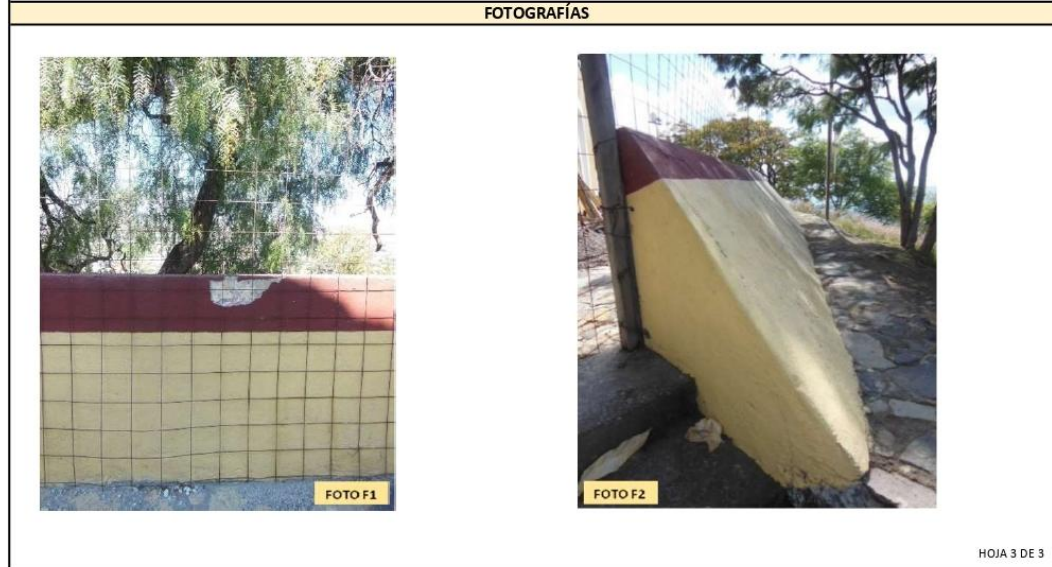
Imagen 95. Ficha de deterioro del atrio. Hoja 2 de 2.  
 Autor: Graciela Walls. Diciembre de 2018.

UBICACIÓN	DETERIORO ABIÓTICO											AGENTE CAUSANTE DEL DETERIORO	PROPUESTA DE INTERVENCIÓN					
	LESIONES MECÁNICAS																	
	FSURAS	GRIETAS	FRAC TURA S	DEGRADACION DE MATERIAL	DESPLOME	COLAPSO S	EROSIÓN	DISGREGAMIENTO	DESPRENDIMIENTO O MATERIAL	HUNDIMIENTOS	ALABEOS			TEMPERATURA	TERREMOTO	DEFORMACIONES	OCURRIDAS	
Cimentación																	Sismo	
Muros	■																	
Cubiertas																		
Entrepisos																		
Arcos																		
Columnas																		
Pilastras																		
Pisos																		
Escaleras																		
Cornisas																		
Herrería																		
Carpintería																		
Vidriería																		
Elementos ornamentales																		
Instalaciones

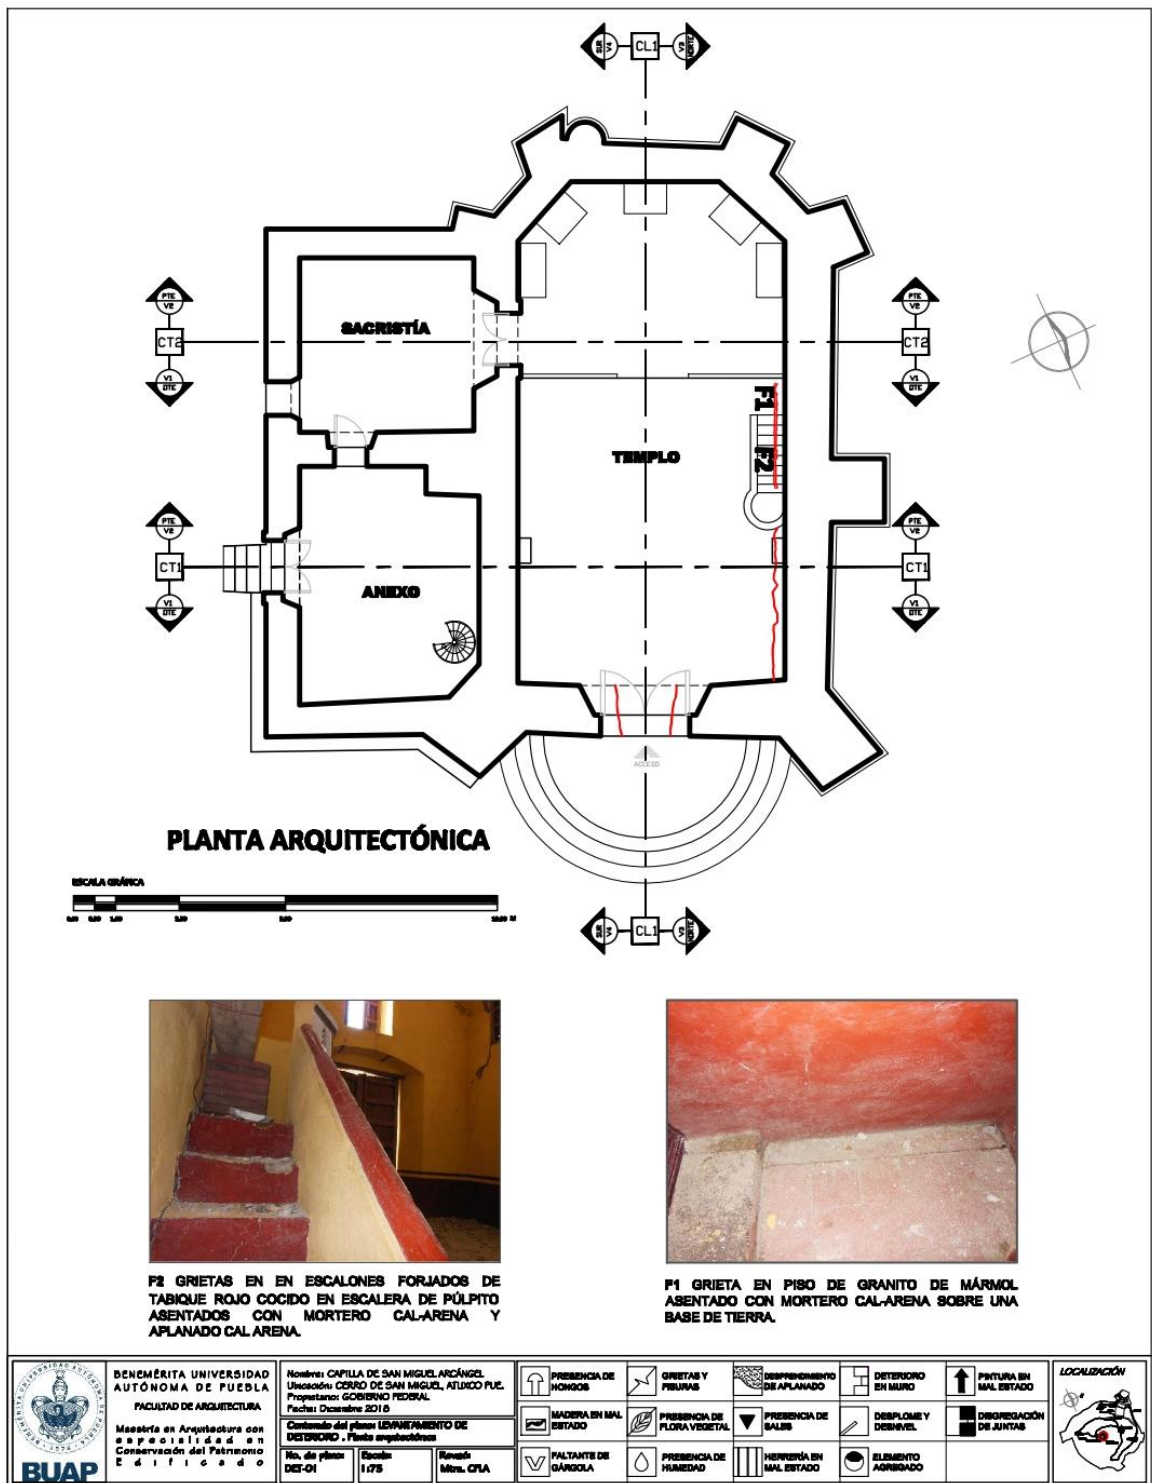
Imagen 96. Levantamiento de deterioro. Planta Arquitectónica.  
 Autor: Graciela Walls. Diciembre de 2018.

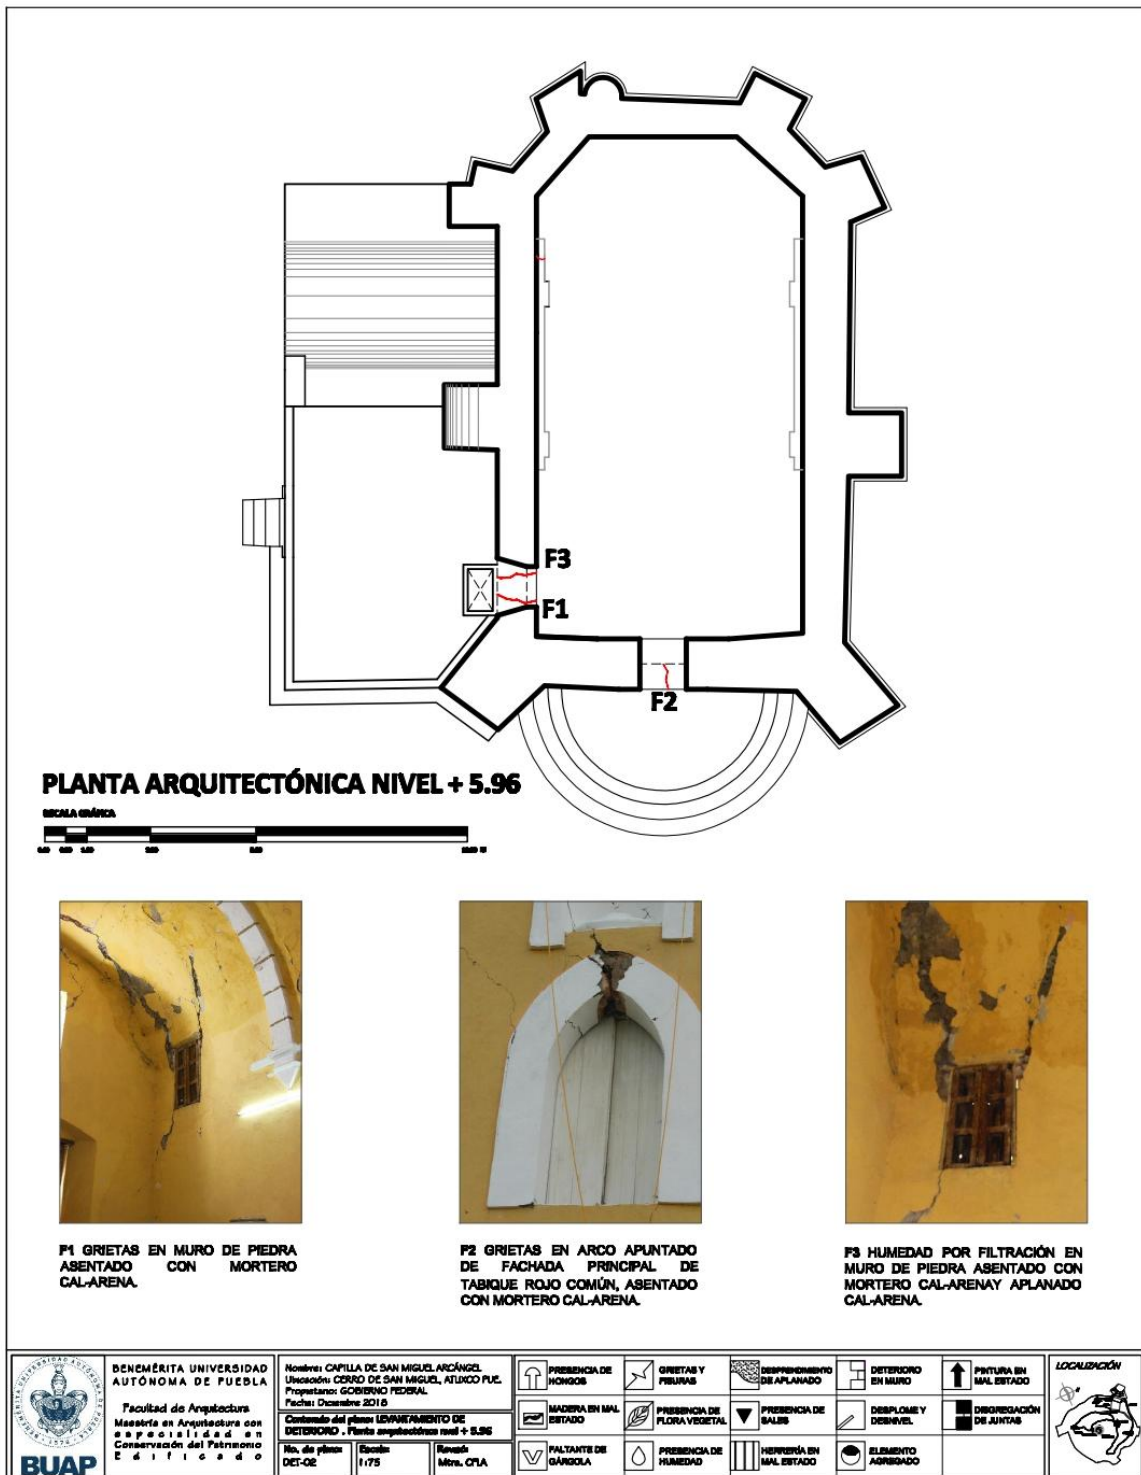
Imagen 97. Levantamiento de deterioro. Planta Arquitectónica nivel + 5.96.  
 Autor: Graciela Walls. Diciembre de 2018.

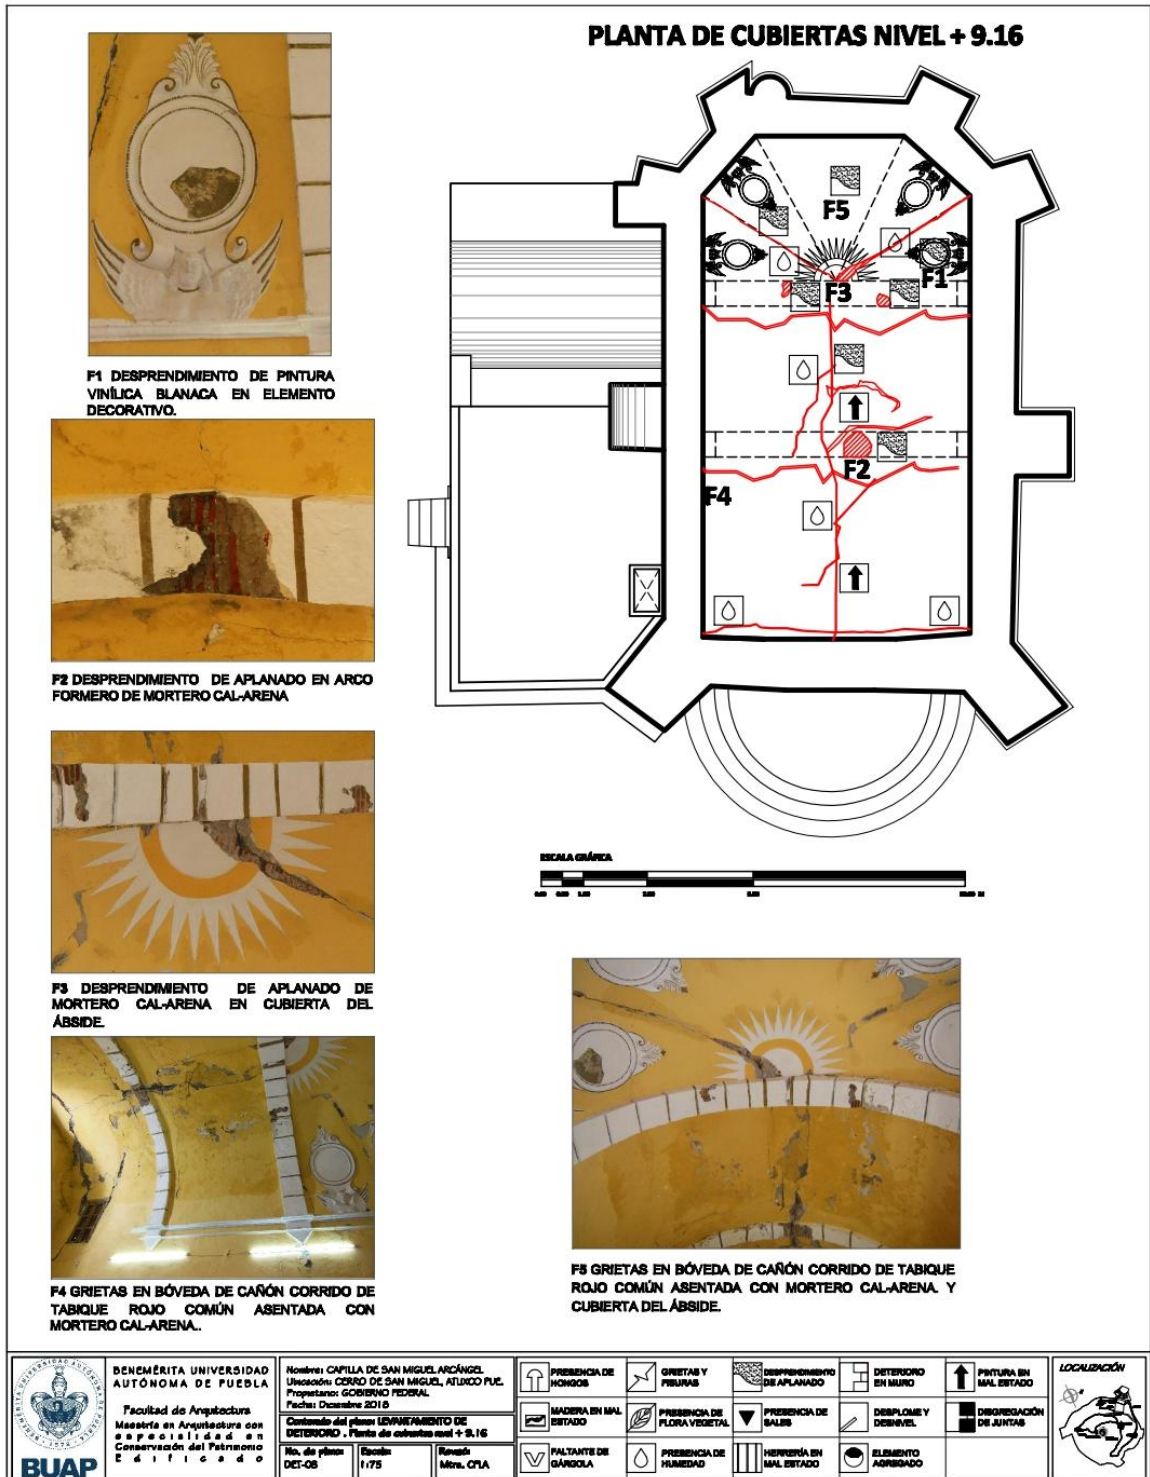
Imagen 98. Levantamiento de deterioro. Planta de cubiertas nivel +9.16.  
 Autor: Graciela Walls. Diciembre de 2018.

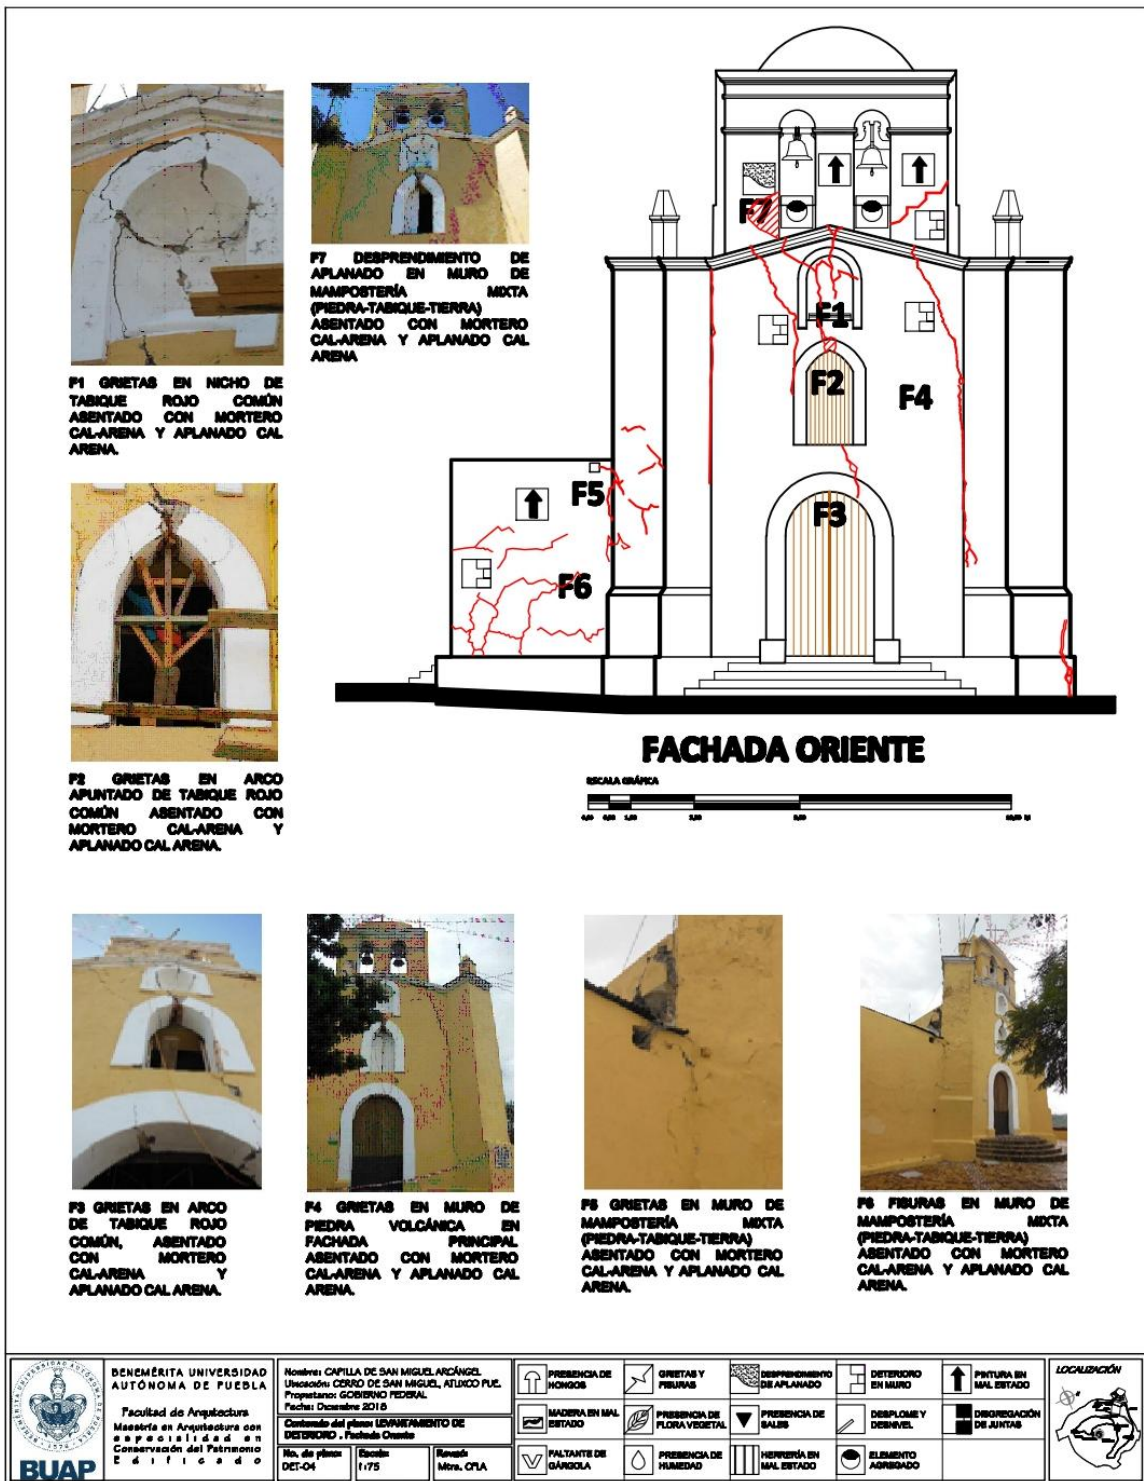
Imagen 99. Levantamiento de deterioro. Fachada Oriente.  
 Autor: Graciela Walls. Diciembre de 2018.

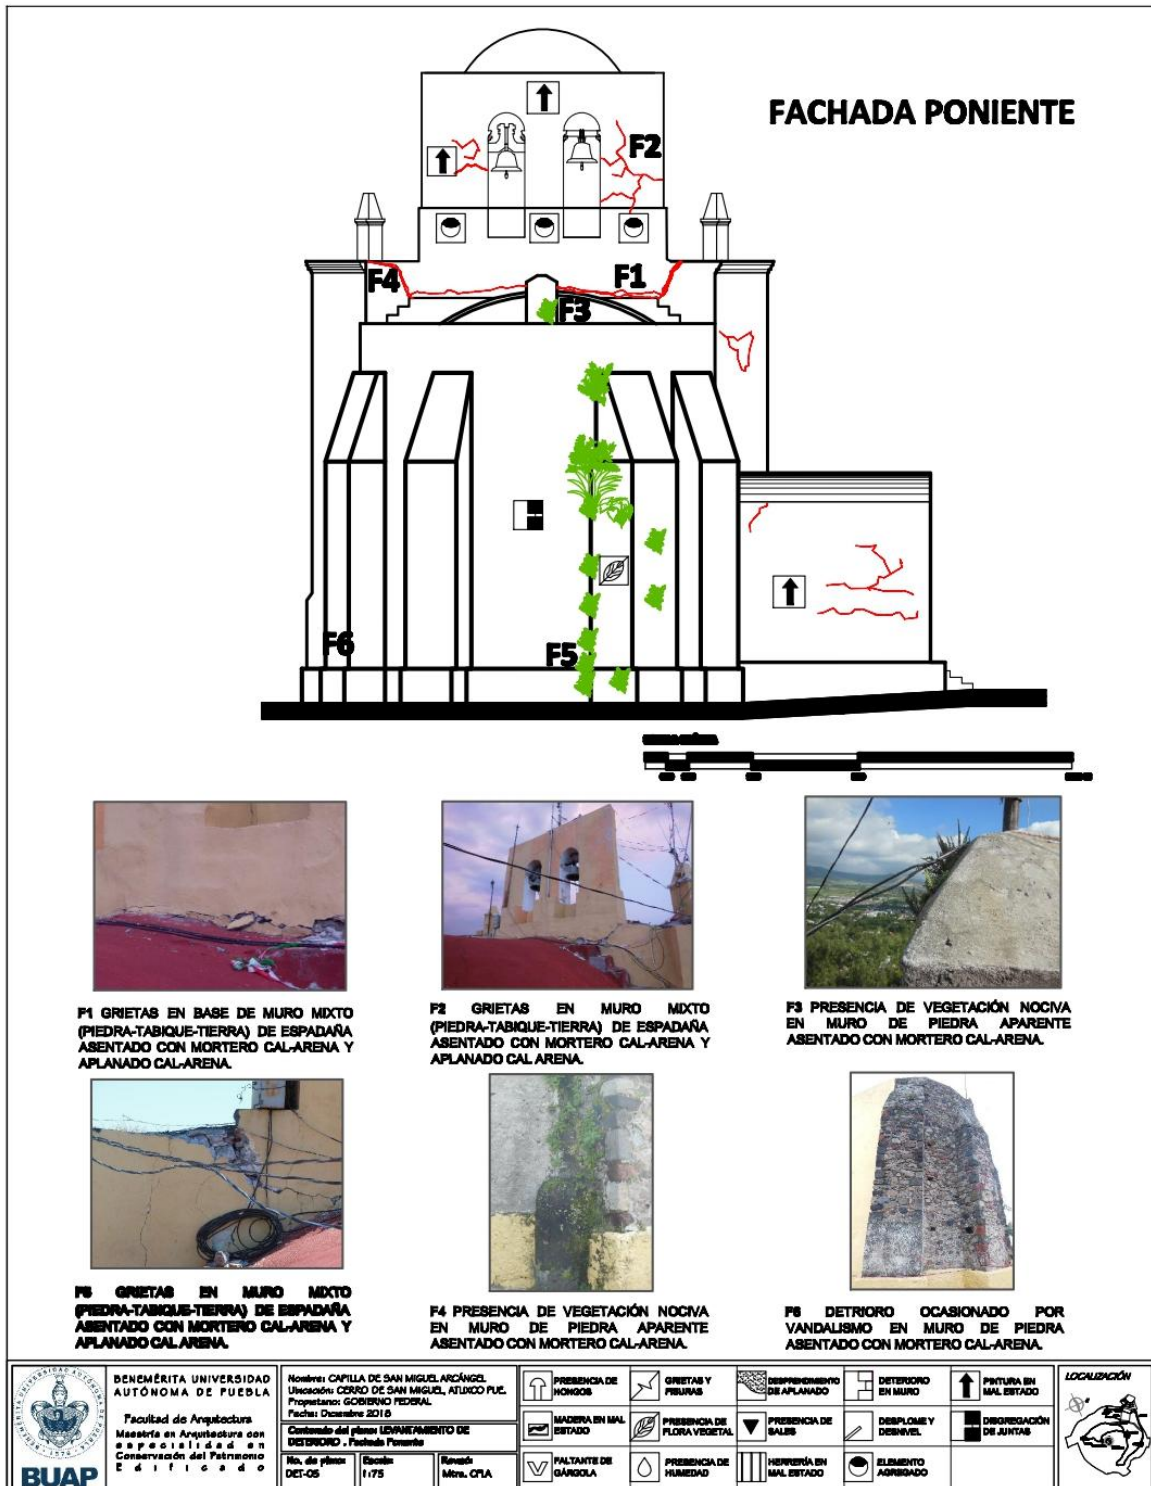
Imagen 100. Levantamiento de deterioro. Fachada Poniente.  
 Autor: Graciela Walls. Diciembre de 2018.

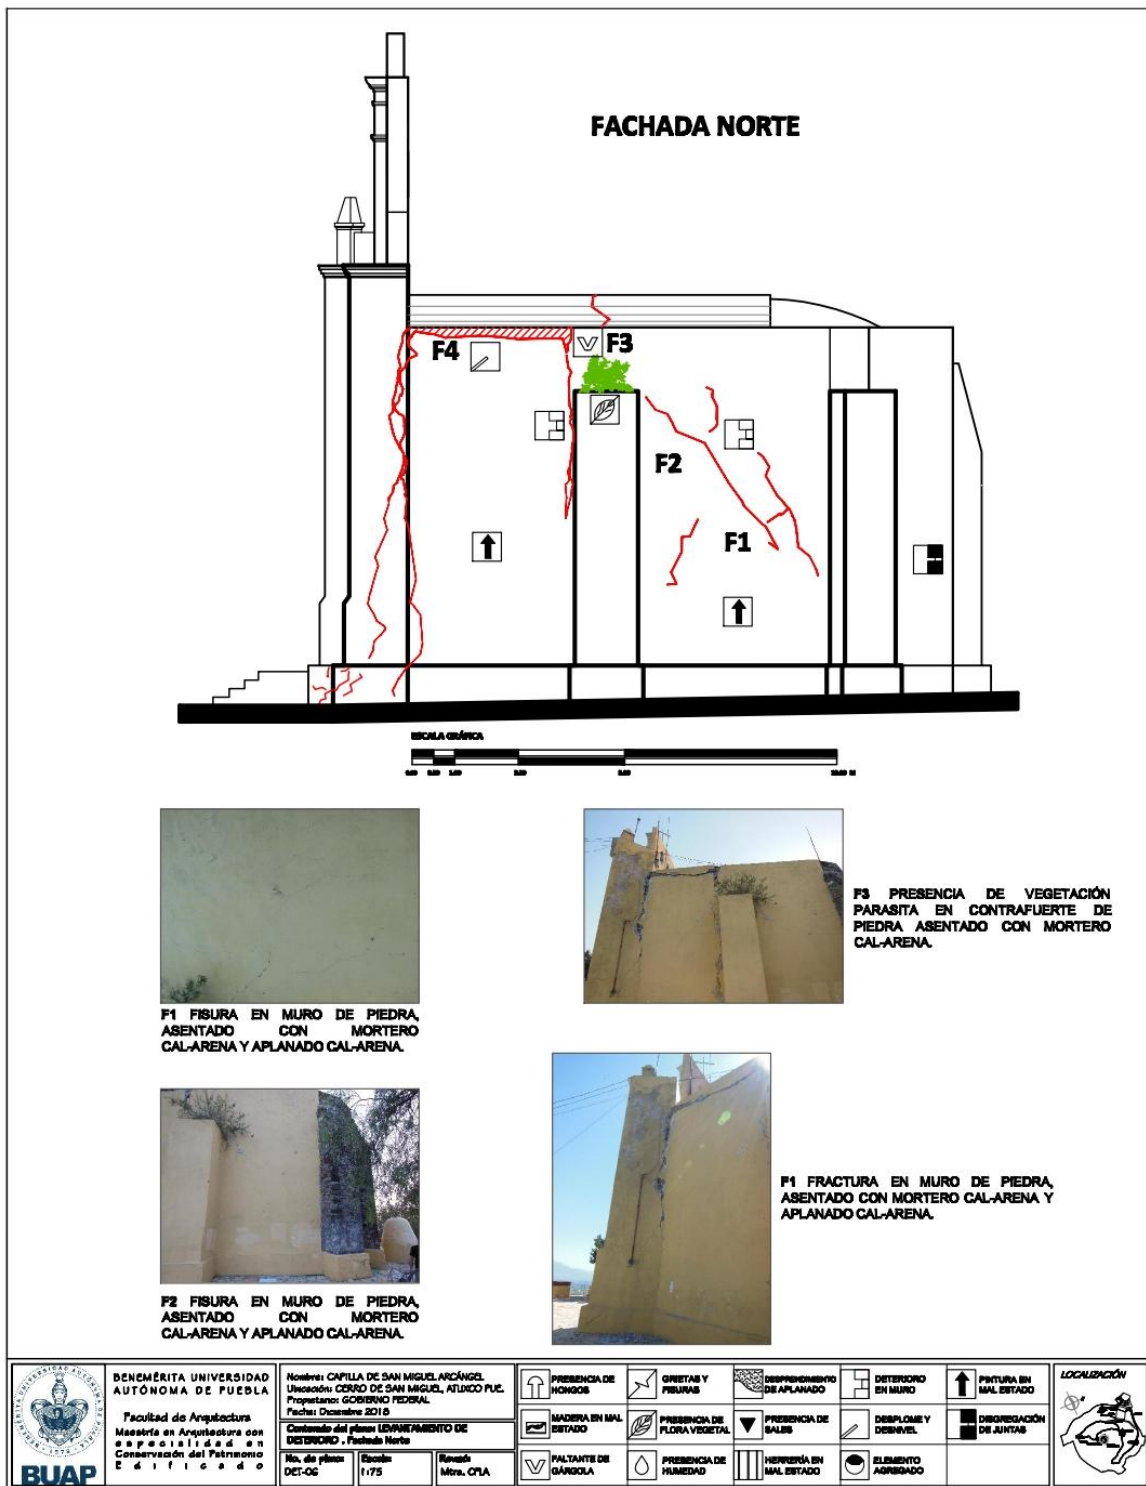
Imagen 101. Levantamiento de deterioro. Fachada Norte.  
 Autor: Graciela Walls. Diciembre de 2018.

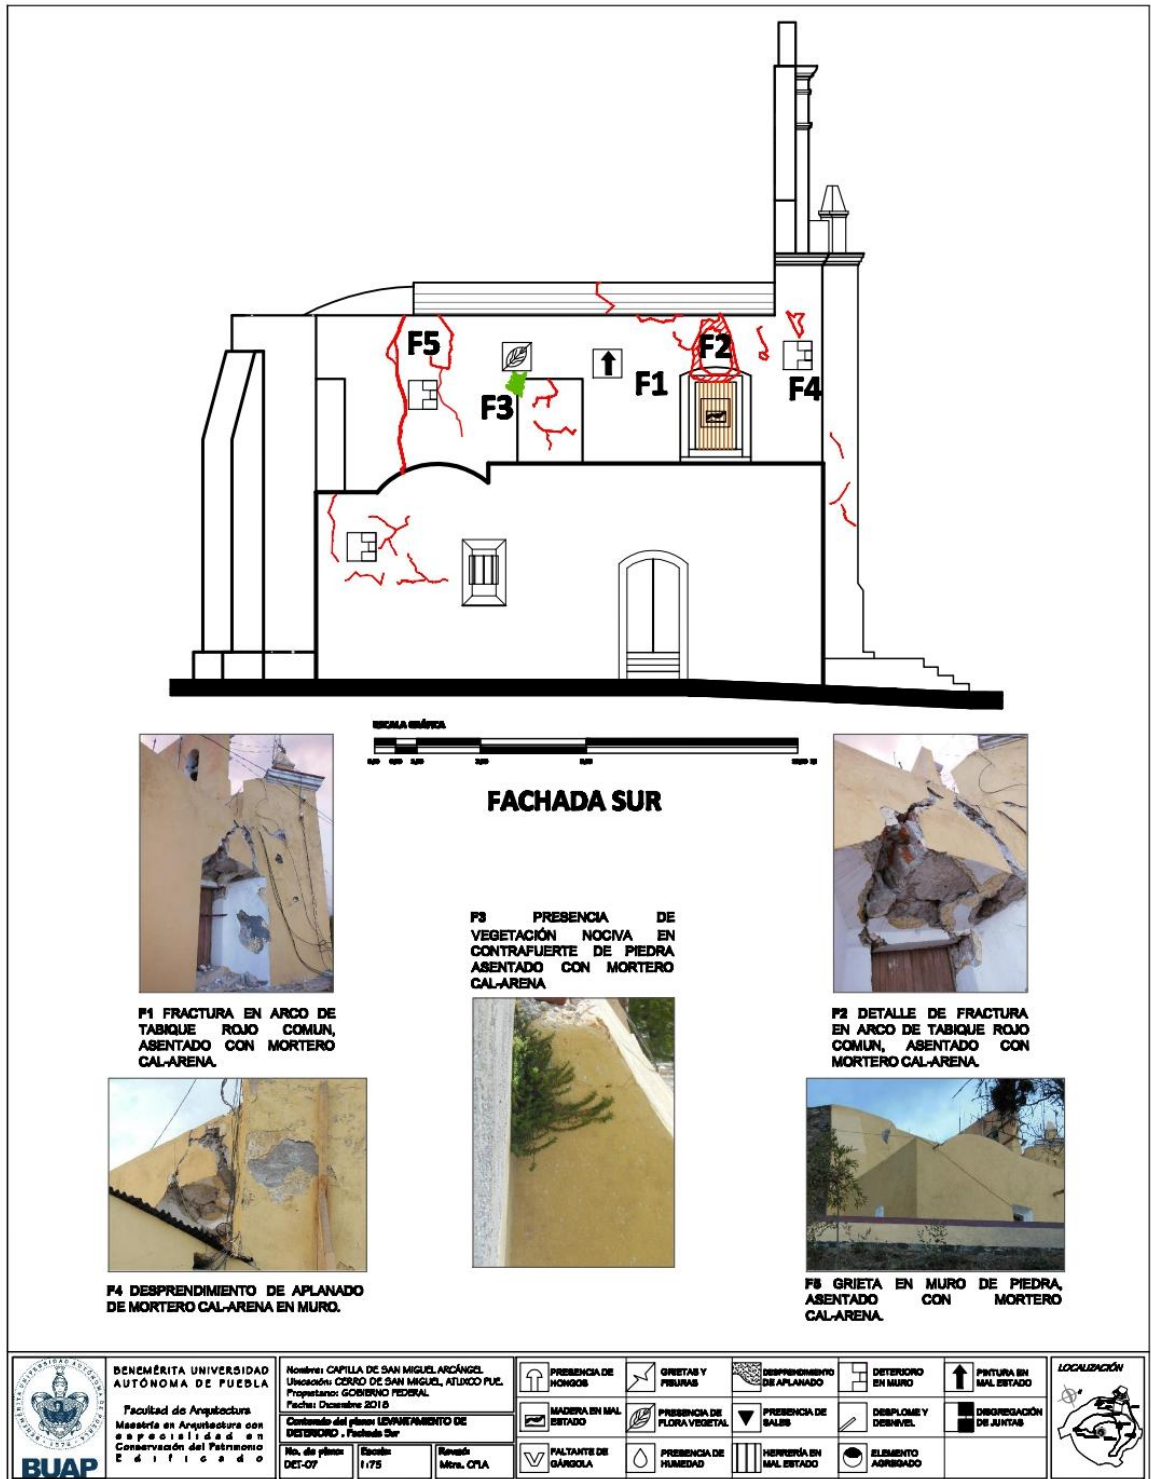
Imagen 102. Levantamiento de deterioro. Fachada Sur.  
 Autor: Graciela Walls. Diciembre de 2018.

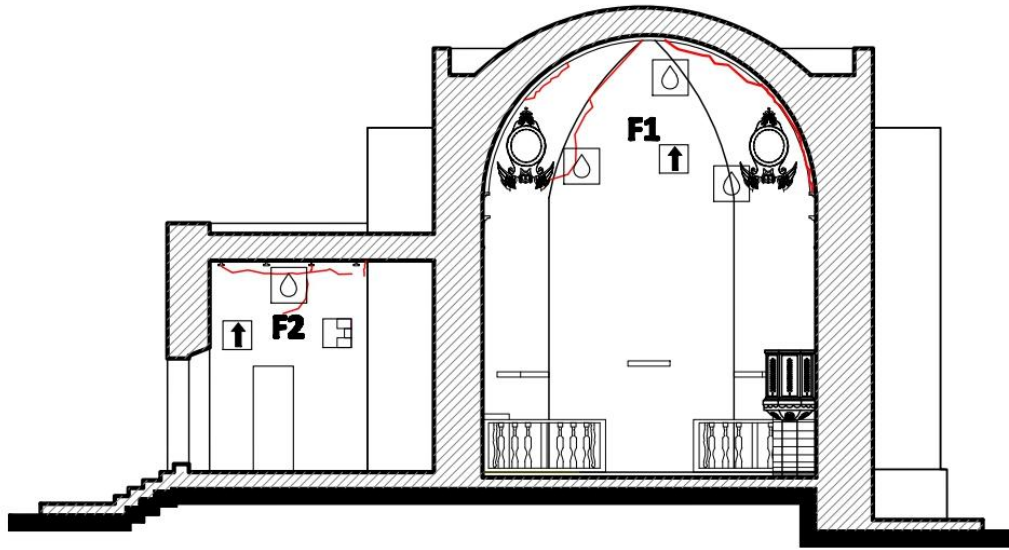
**CORTE TRANSVERSAL PONIENTE CT1 VISTA 2**

**F1 GRIETAS EN MURO DE PIEDRA ASENTADO CON MORTERO CAL-ARENA Y APLANADO CAL ARENA.**

**F2 GRIETAS EN CUBIERTA CATALANA PLANA SOBRE VIGAS DE ACERO CON TABIQUE ROJO COMÚN ASENTADO CON MORTERO CAL-ARENA.**

Imagen 103. Levantamiento de deterioro. Corte transversal poniente CT1 Vista 2.  
 Autor: Graciela Walls. Diciembre de 2018.
