**BENEMÉRITA UNIVERSIDAD AUTÓNOMA DE PUEBLA**

**CAPILLA DE SAN MIGUEL EN ATLIXCO, PUEBLA:  
“UNA INTERVENCIÓN A DEBATE”**

**Tesis presentada para obtener el grado de Maestra en Arquitectura con  
Especialidad en Conservación del Patrimonio Edificado**

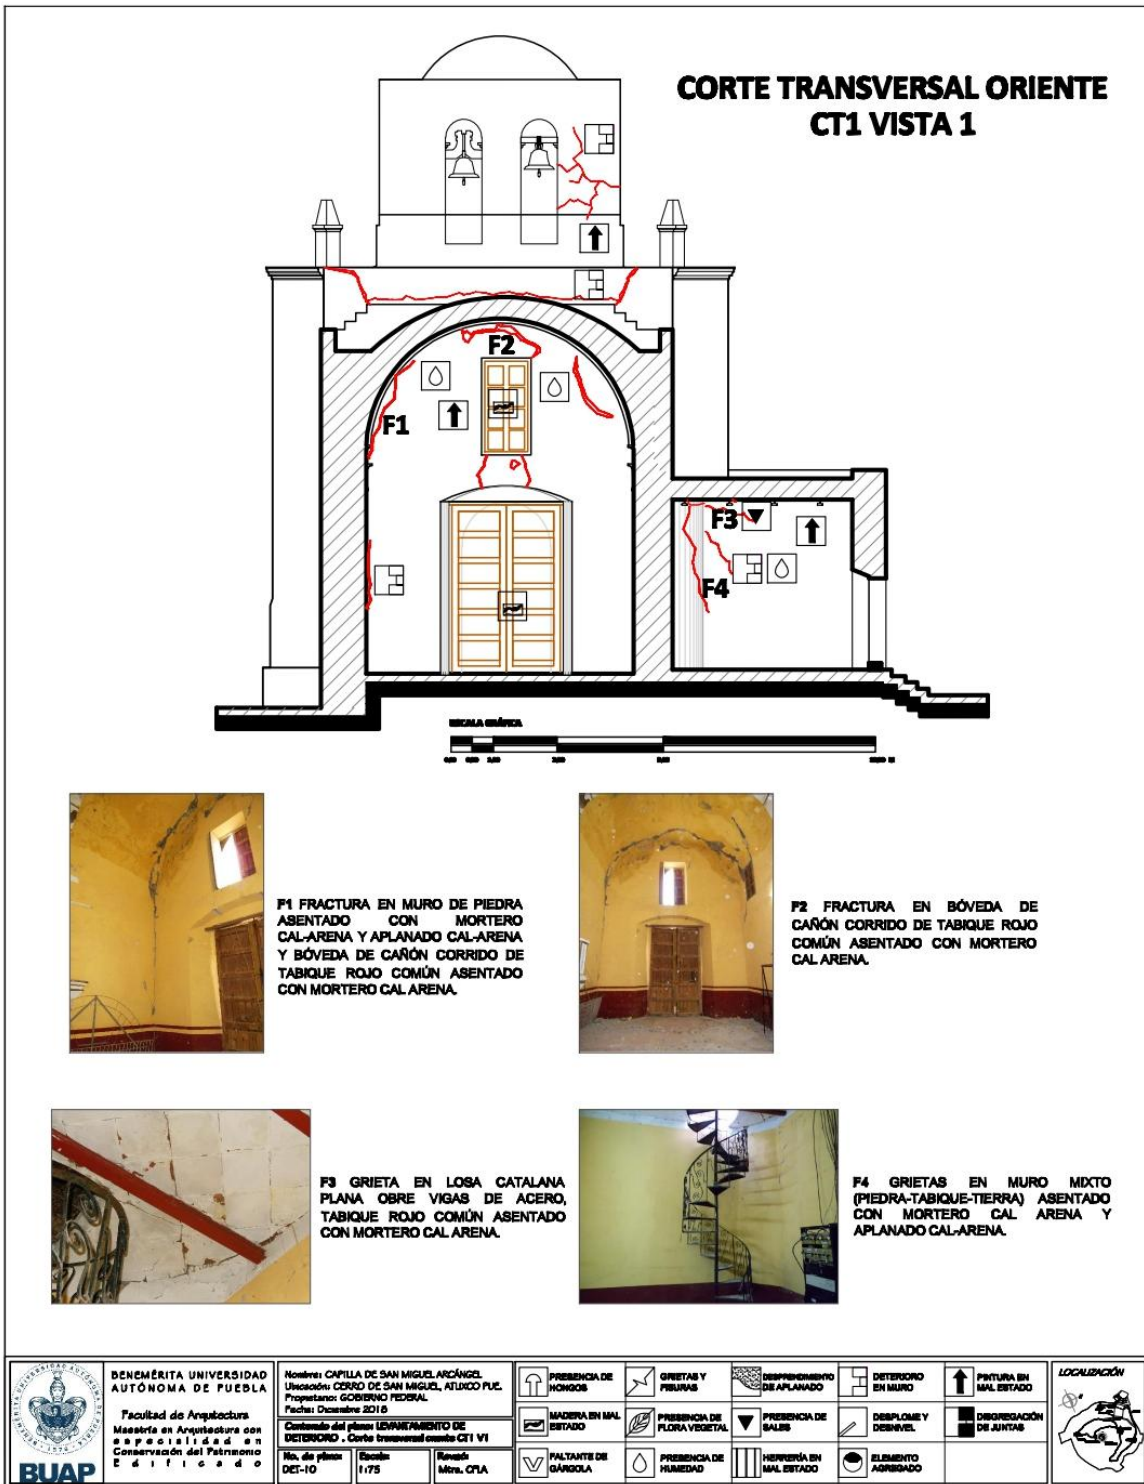
Imagen 105. Levantamiento de deterioro. Corte transversal oriente CT 1 Vista 1.  
 Autor: Graciela Walls. Diciembre de 2018.

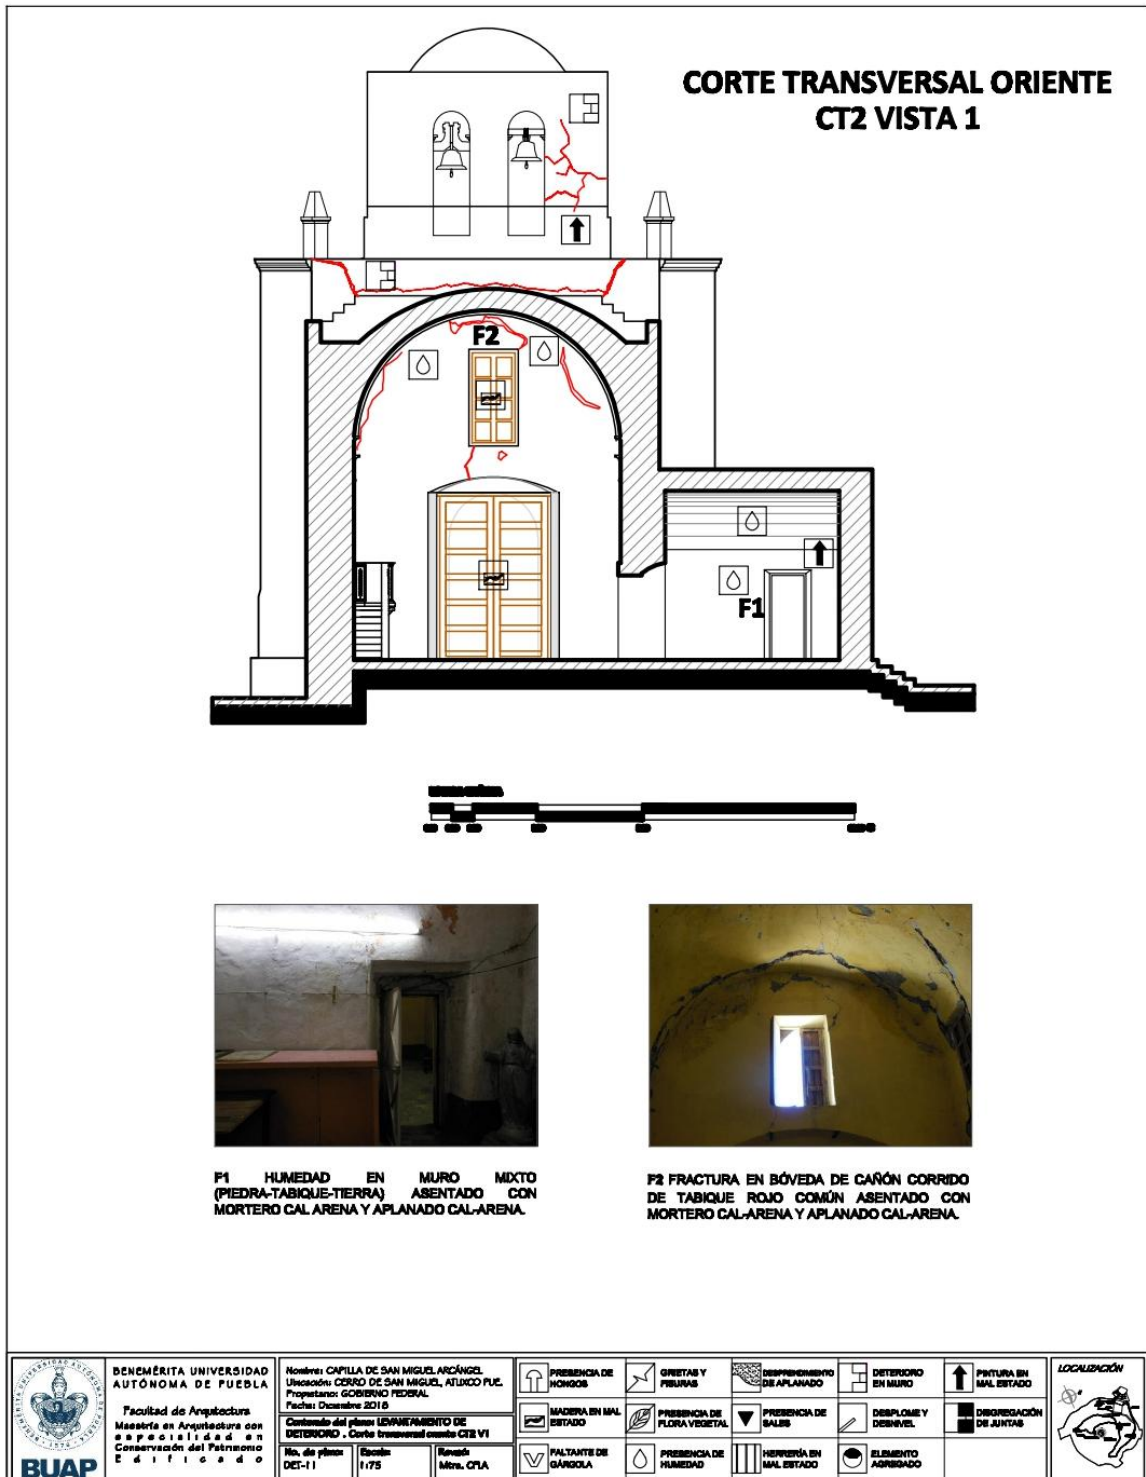
Imagen 106. Levantamiento de deterioro. Corte transversal oriente CT2 Vista 1.  
 Autor: Graciela Walls. Diciembre de 2018.

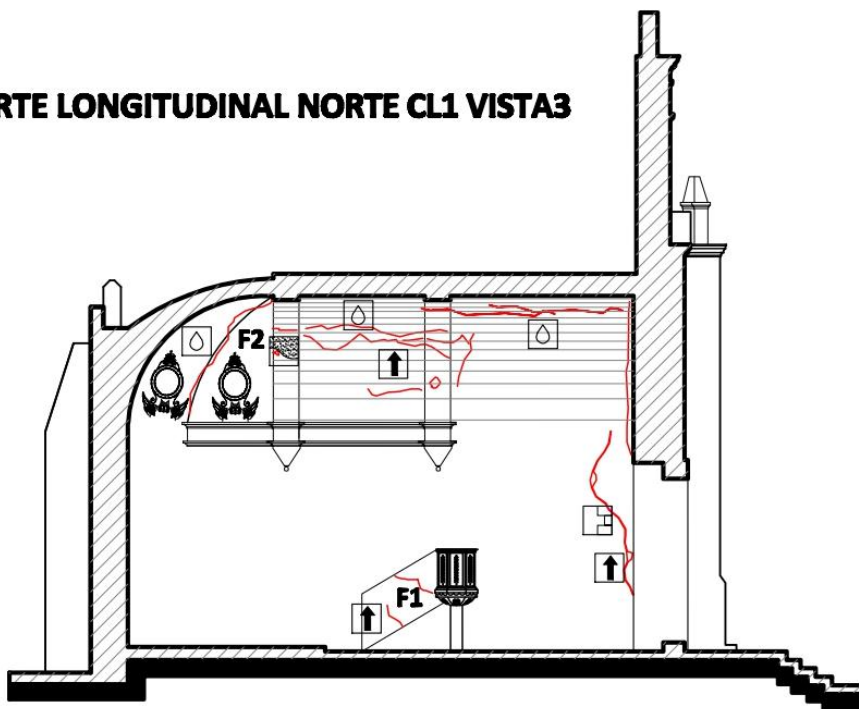
**CORTE LONGITUDINAL NORTE CL1 VISTA3**

**F1 GRIETA EN BARANDAL DE ESCALERA EN PÚLPITO DE TABIQUE ROJO COMÚN, ASENTADO CON MORTERO CAL-ARENA Y APLANADO CAL-ARENA.**

**F2 GRIETA EN BÓVEDA DE PIEDRA ASENTADA CON MORTERO CAL-ARENA Y APLANADO CAL-ARENA.**

Imagen 77. Levantamiento de deterioro. Corte longitudinal norte CL1 Vista 3.  
 Autor: Graciela Walls. Diciembre de 2018.

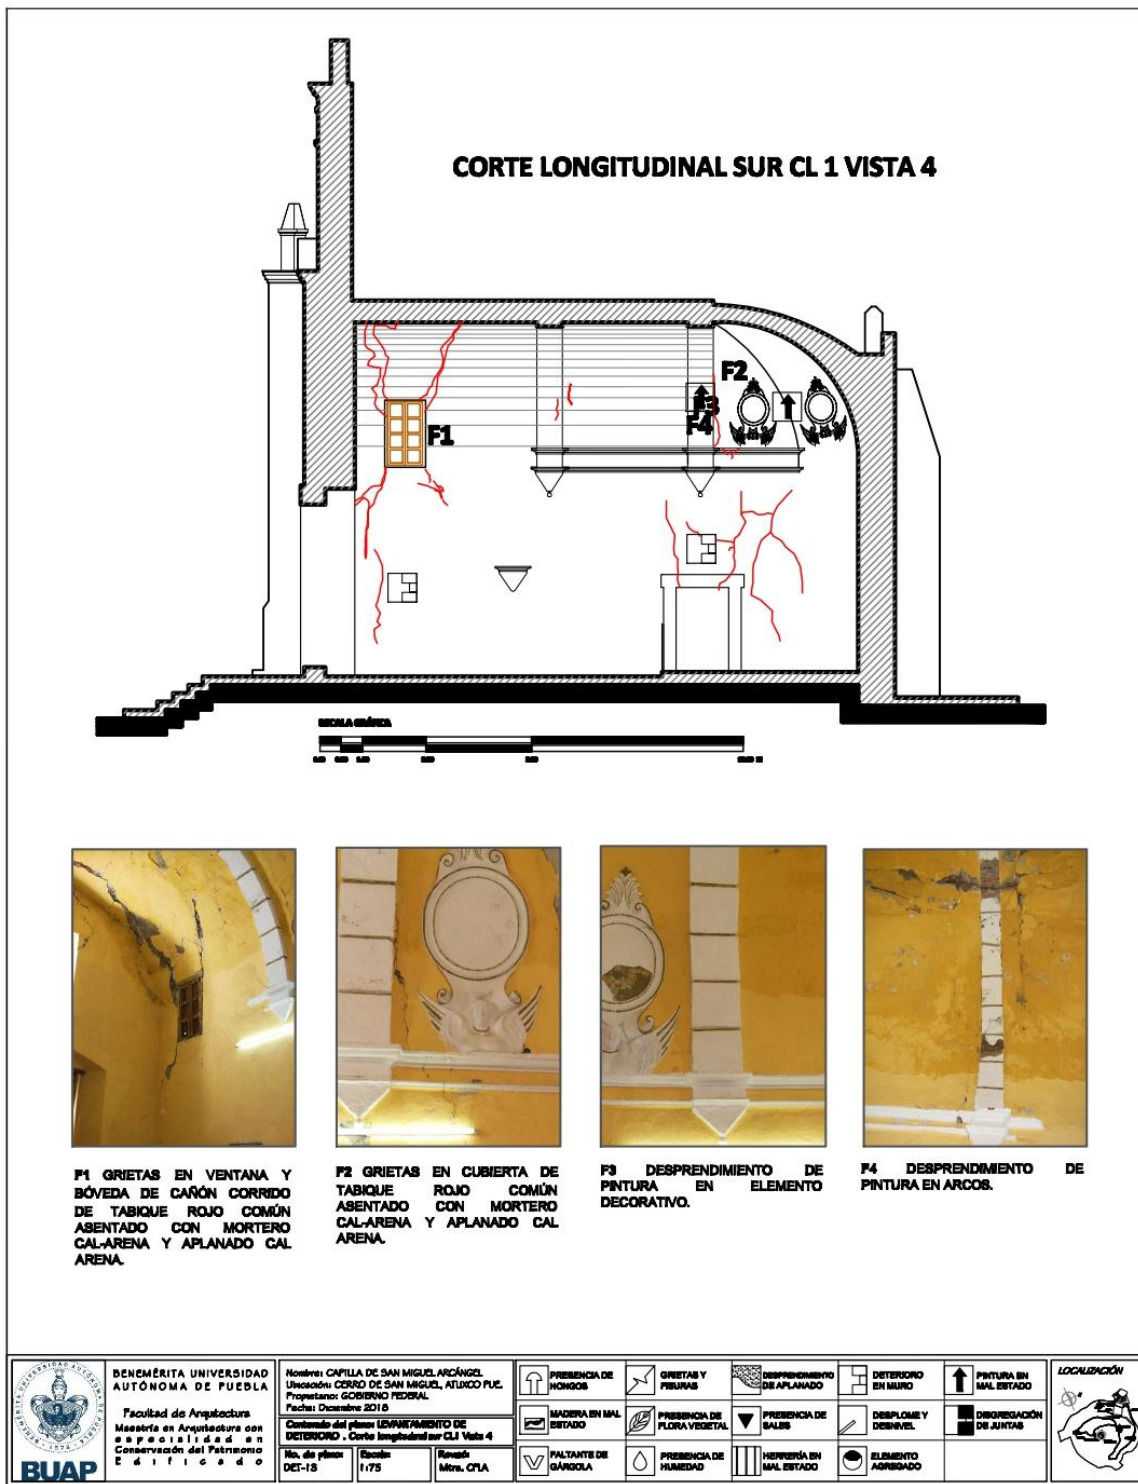
Imagen 108. Levantamiento de deterioro. Corte longitudinal sur. CL1 Vista 4.  
 Autor: Graciela Walls. Diciembre de 2018.

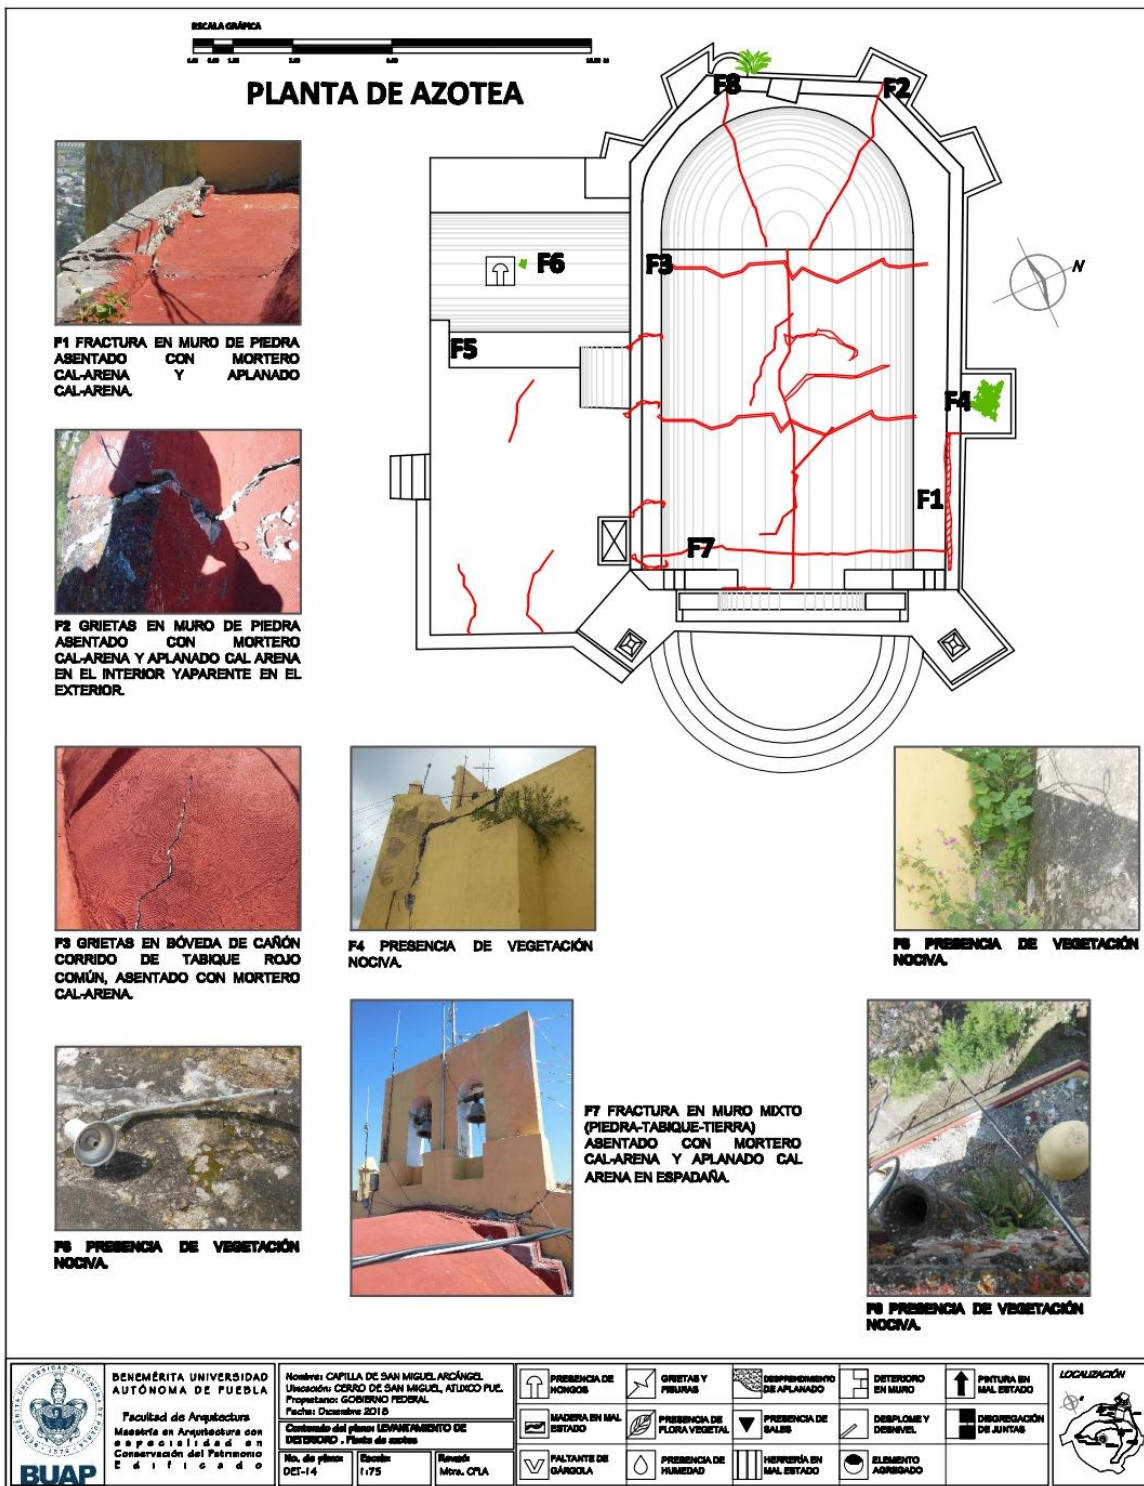
Imagen 109. Levantamiento de deterioro. Planta de azotea.  
 Autor: Graciela Walls. Diciembre de 2018.

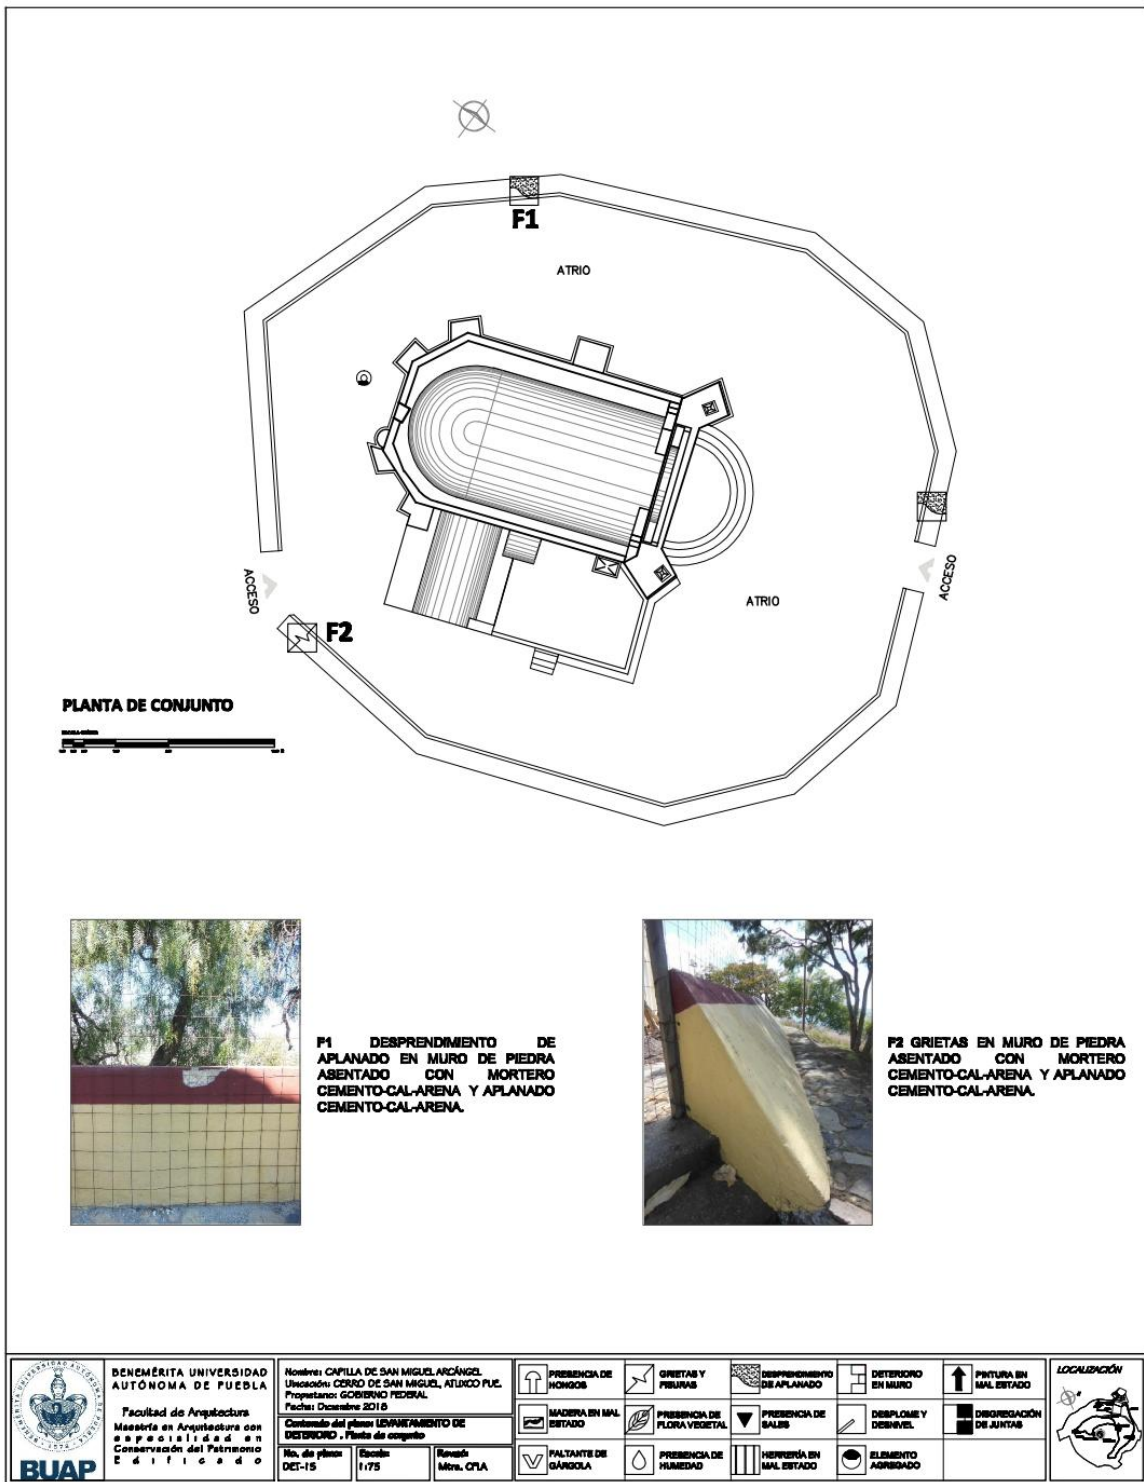
Imagen 110. Levantamiento de deterioro. Planta de conjunto.  
 Autor: Graciela Walls. Diciembre de 2018.

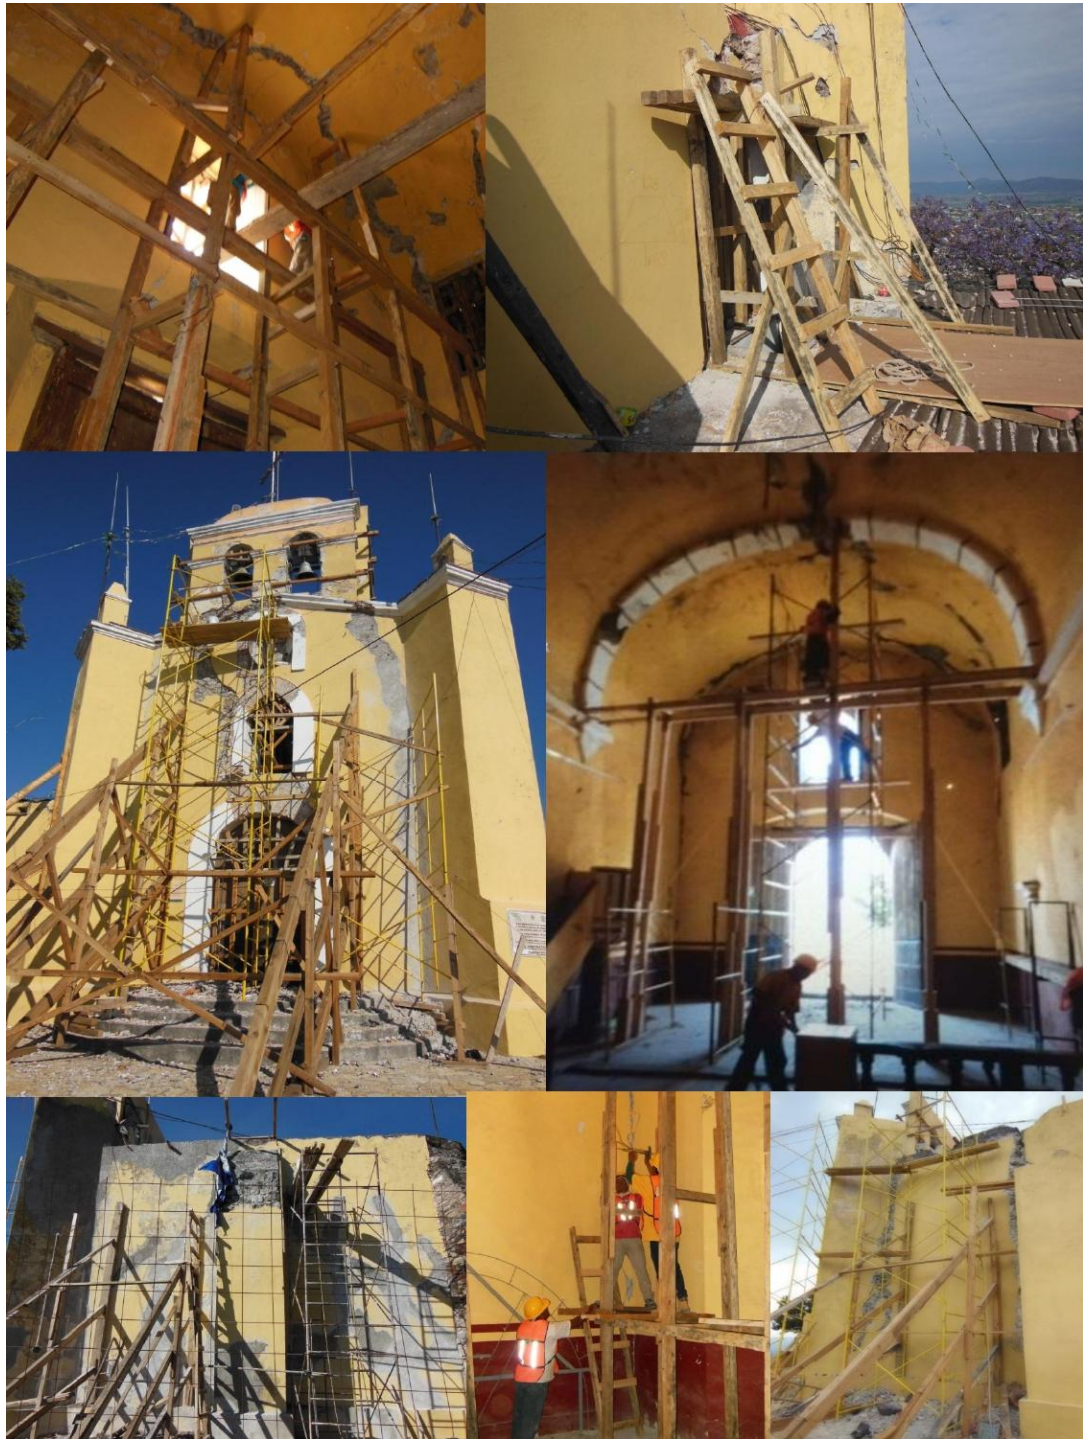
4.1.3 Proyecto de Intervención que conlleva la Ejecución de la Obra		
No	Actividades realizadas	Inconsistencias u omisiones
1	<p>Dos cuadrillas (oficial carpintero y ayudante), inician trabajos de apuntalamiento preventivo en la nave de la capilla de San Miguel el 9 de noviembre de 2017 (Ver imagen 118).</p> <p>La Empresa<sup>56</sup> que realiza los trabajos, solo cuenta con solicitud de permiso ingresada al Centro INAH<sup>57</sup>, sin fecha bajo el expediente 936/2017 para apuntalamiento, consolidación y reestructuración, con croquis de apuntalamientos.</p> <p>La empresa suspende los trabajos y la capilla permanece cerrada por cuatro meses, sin ninguna explicación.</p>	<ul style="list-style-type: none"> <li>➤ La planimetría del inmueble nunca se realizó.</li> <li>➤ La investigación histórica de la Capilla que permite información relevante sobre etapas constructivas, y debe ser parte del expediente que ingresa al INAH, para el permiso, nunca se llevó a cabo.</li> <li>➤ Los trabajos inician sin el permiso oficial del Centro INAH Puebla, lo que contraviene el artículo 6 de la Ley Federal sobre Monumentos y Zonas Arqueológicas, Artísticas e Históricas.</li> <li>➤ Los trabajos inician sin permiso de obra del Ayuntamiento como lo establece el artículo 60 del Reglamento Urbano Ambiental del Municipio de Atlixco.</li> <li>➤ No se conoce quién es el perito en restauración, con cédula profesional a cargo de la obra.</li> <li>➤ Nunca estuvo en la obra el Proyecto de restauración, ni se abrió la bitácora de obra.</li> <li>➤ No hubo un método de trabajo que garantice la seguridad del personal en obra, y el propio inmueble.</li> <li>➤ Hubo cambio de personal de supervisión (residente), y personal manual (albañiles), que genera problemas constructivos y avance de obra. La ubicación de la Capilla y la dificultad para el acarreo de los materiales a hombro, dificulta los trabajos. (ver imagen 119)</li> </ul>

Imagen 118. Trabajos de apuntalamiento en la Capilla de San Miguel. Fuente: Graciela Walls. 9 de noviembre de 2017.

<p><b>OPINIÓN TÉCNICA</b></p> <ul style="list-style-type: none"> <li>• La intervención debió contar con los permisos correspondientes por parte del Centro INAH Puebla para los trabajos de apuntalamiento, y el Ayuntamiento del Municipio de Atlixco.</li> <li>• Es necesario que en todo trabajo de apuntalamiento se cuente con personal capacitado (restaurador de bienes inmuebles e ingeniero con experiencia en estructuras históricas).</li> <li>• Suspender los trabajos en las condiciones medioambientales en las que se encuentra la Capilla, acrecienta los daños, por exposición de los materiales de fábrica sin ser tratados.</li> </ul>

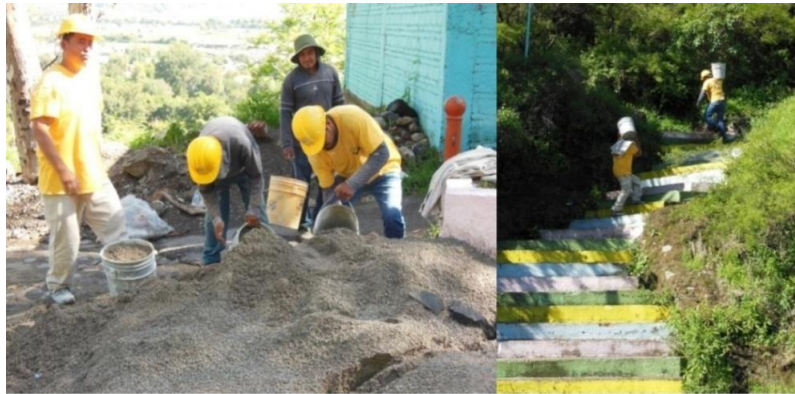
Imagen 119. Acarreo de materiales a hombro para los trabajos de restauración en la capilla de San Miguel. Fuente: Graciela Walls. Junio 2018

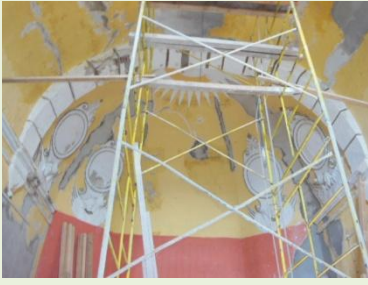
<p>25 septiembre 2018</p>	<p>Suspensión de los trabajos de consolidación de bóveda por falta de material, reanudándose hasta el 1 de octubre de 2018, dejando expuesta la bóveda a los efectos de los factores ambientales.</p>

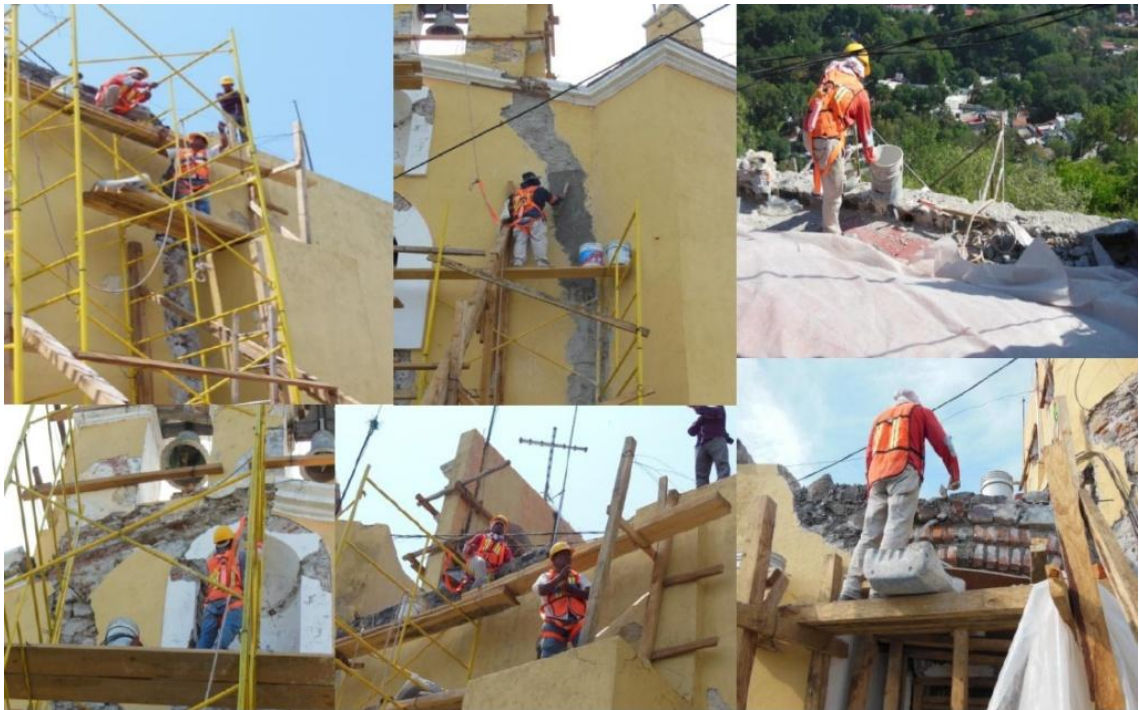
Imagen 120. Collage de trabajos de intervención efectuados en la capilla de San Miguel. Abril-junio 2018. Fuente: Arq. Graciela Walls

En febrero de 2019 se concluyen los trabajos de intervención en la Capilla de San Miguel (ver imagen 120), con las siguientes observaciones:

ACCIONES	COMENTARIOS
<b>Liberación</b>	<p>Esta actividad no siguió un orden para ser ejecutada. Iniciaron trabajos de liberación de aplanados cal-arena en la fachada norte. Se trabaja en la fachada principal, sin haber concluido las primeras acciones, y sin hacer la consolidación que requería el muro, para asegurar su estabilidad, y evitar someter a la erosión por viento de los materiales de fábrica.</p> <p>En el caso de la flora parasitaria, se erradicado, sin el procedimiento correcto (aplicación de fungicida que evita su reaparición). Hoy nuevamente se observa presencia de flora parásita en las juntas del muro testero de la nave (fachada poniente), la cual está expuesta a la erosión por viento, al no tener aplanado.</p>
<b>Consolidación</b>	<p>Tampoco siguieron un orden para su ejecución, en algunos casos el procedimiento de inyección, rajueleo y retiro de material pétreo, no realizó correctamente y la estabilidad de los elementos, no se puede garantizar. Algunas mangueras quedaron pendientes de inyectar.</p> <p>Con respecto a la bóveda en el extradós se retiro el impermeabilizante que era acrílico con tela de refuerzo, posteriormente el cuadrado colocado en petatillo y se procedió a la liberación del aplanado de la bóveda. Esta acción evidenció las fallas que presentó la intervención de 1999, las grietas se presentaron en el arranque, la parte media y al final del cañón. En la parte central del cañón se descubrió una trabe de concreto armado, que al momento del movimiento sísmico empujó el muro norte de la nave provocando la fractura del mismo a la altura del pretil, ubicación en donde descansa la trabe, sin que tenga un elemento vertical, que transmita las cargas hacia el piso. (ver imagen 121)</p>

<b>Integración</b>	<p>La integración de aplanados se realizó con mortero cemento-cal-arena, sin respetar la fábrica original y las disposiciones del INAH, que establece que debe ser mortero de cal-arena en proporción 1:2 o 1:3 según sea el caso.</p> <p>Se realizó impermeabilización en azoteas a base de membrana impermeable prefabricada de asfalto, distinto al tradicional de alumbre-jabón. No se contó con la autorización del la Sección de Monumentos Históricos que es lo que aplica en estos casos cuando se decide volver a integrar ese tipo de impermeabilización.</p> <p>Aplicación de pintura vinílica en muros y bóveda, contrario a lo que autoriza el INAH, que es pintura a base de cal. Además de que no se respeto el tiempo de secado de los aplanados, lo que provocó nuevas humedades, principalmente en el anexo.</p>

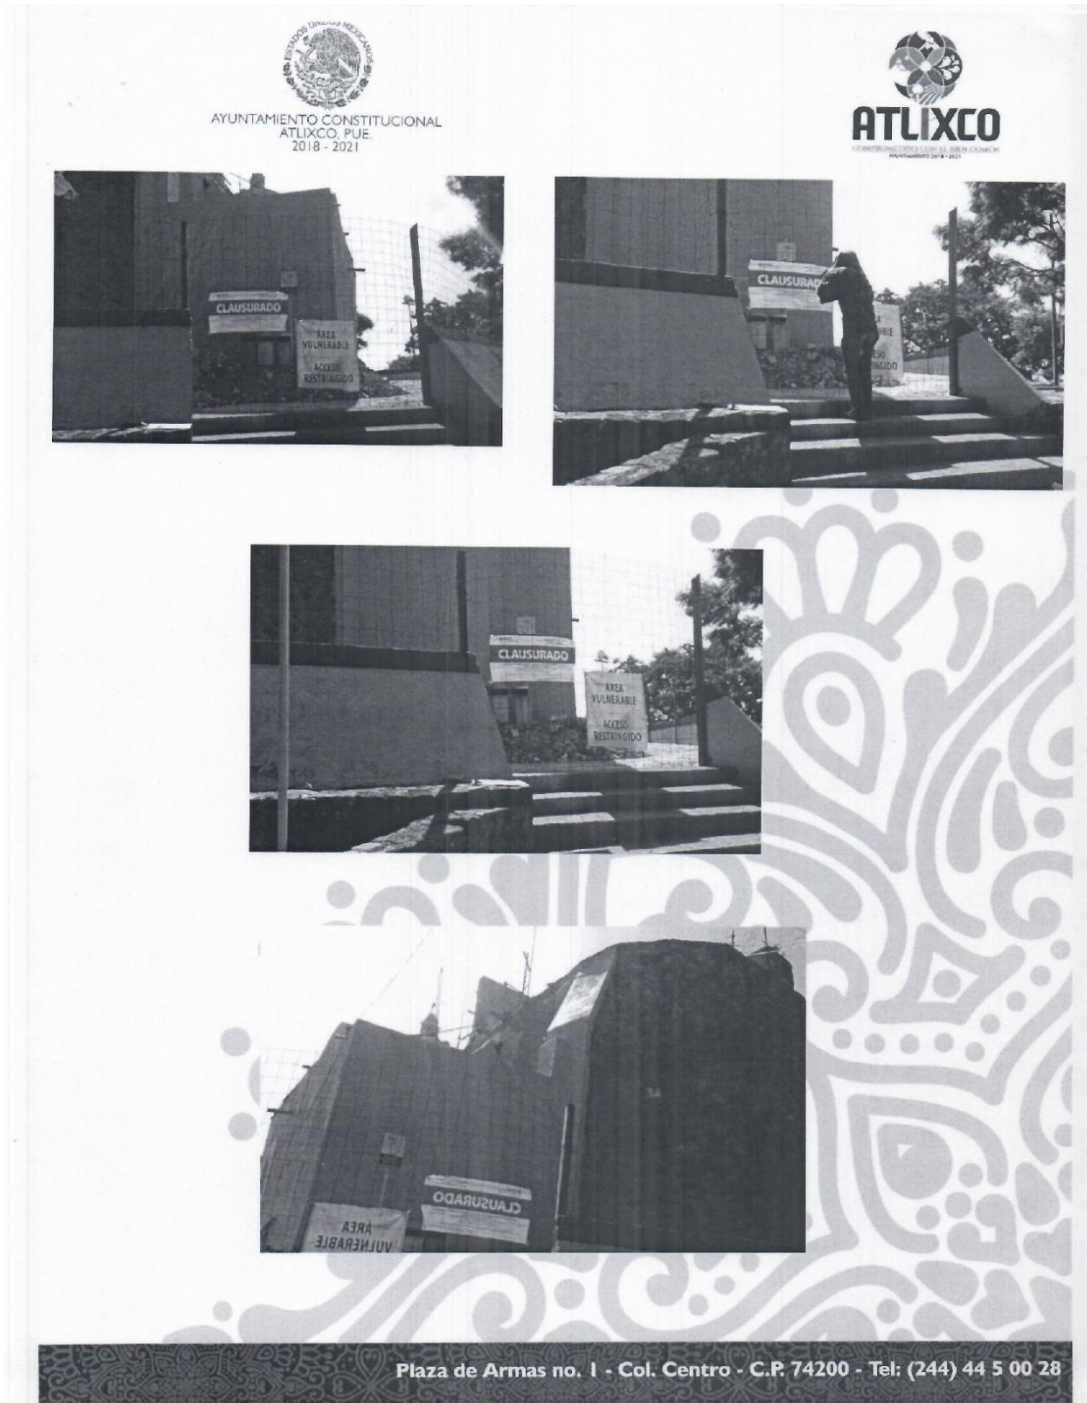
Anexo 7.3 Hoja 3 Imágenes de las acciones de clausura de los trabajos de restauración de la Capilla de San Miguel 3 de julio de 2018.
