**LOS MONUMENTOS EN PELIGRO POR FALTA DE PROTOCOLOS DE
ACTUACIÓN EN CASO DE SINIESTRO**

Objeto de Estudio: Templo de Nuestra Señora del Carmen, Puebla

Tesis presentada para obtener el grado de: Maestría en Arquitectura con
Especialidad en Conservación del Patrimonio Edificado

Enero 2020

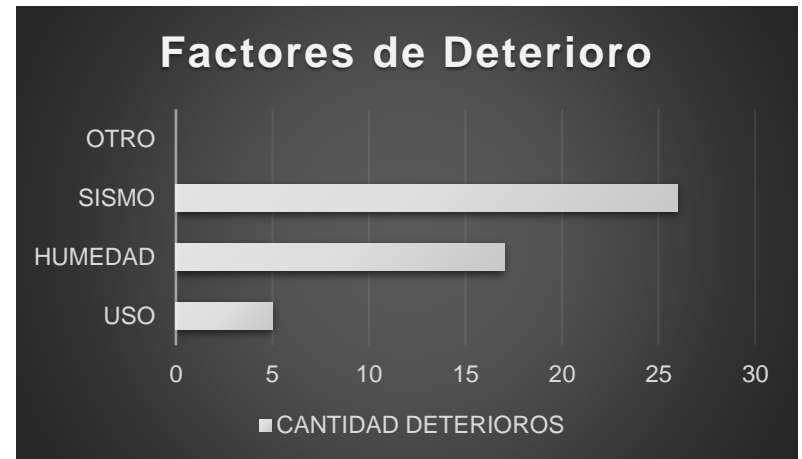
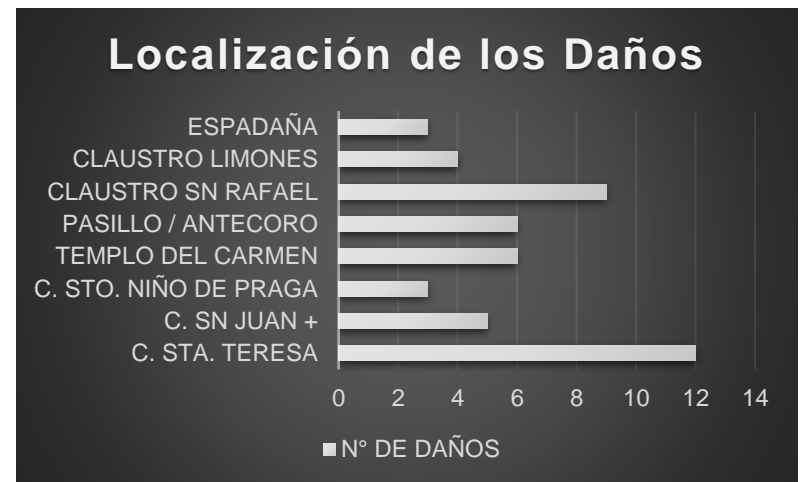
De la recopilación ordenada de los daños y patologías presentes en el monumento, se determina que de los 48 conceptos de deterioro que se detectaron, la mayoría de las afectaciones fueron provocadas por el sismo, que en comparación con otros monumentos históricos se concluye que el diseño, la fábrica y el material demuestran la buena calidad y pericia en la ejecución. Aunque los daños no presentan un riesgo latente, salvo el capulín de la capilla de Santa Teresa, deben ser atendidos con los mayores estándares éticos para prevenir afectaciones mayores que requieran acciones complejas que impacten directamente sobre el costo económico de la obra.

Se concluye también, que los espacios más afectados fueron la Capilla de Santa Teresa, el Templo del Carmen, el Pasillo antecoro y el Claustro de San Rafael, todos ellos localizados en gran medida en la parte poniente del predio y con poca incidencia solar.

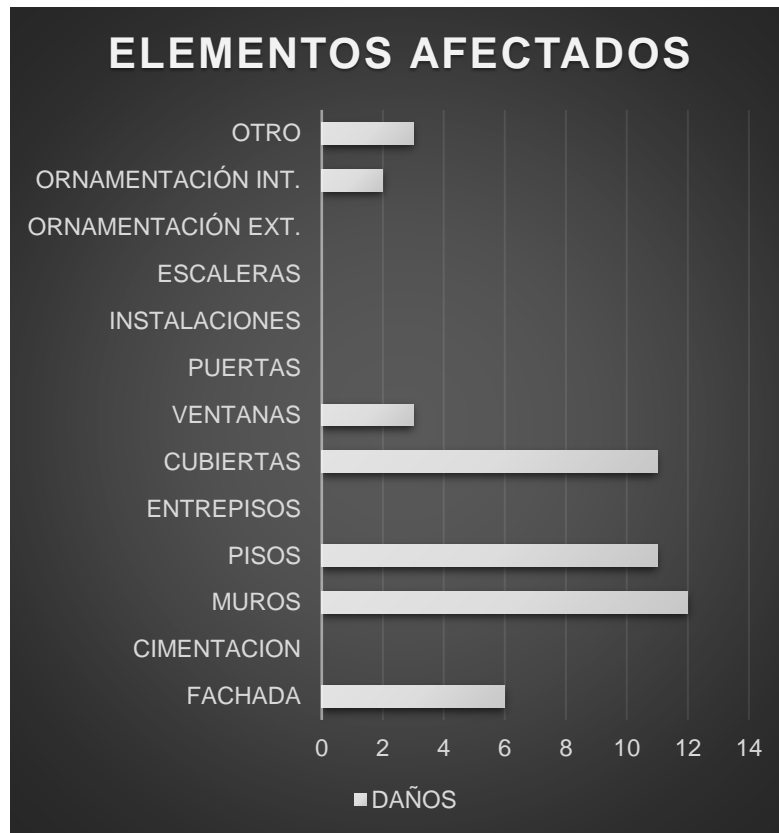
Por último, se grafican los elementos arquitectónicos que demuestran más afectaciones, encontrando que fueron los muros, cubiertas y pisos los elementos que tuvieron más dañados, sin embargo, esto puede tener relación con las dimensiones de la superficie.

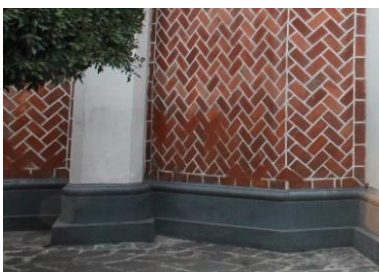
LÍQUENES EN TABIQUE DE BARRO COLOCADO EN PETATILLO EN FACHADA DE CAPILLA DE SANTA TERESA, ORIENTACIÓN NORTE	
CROQUIS / FOTOGRAFÍA: ST-001

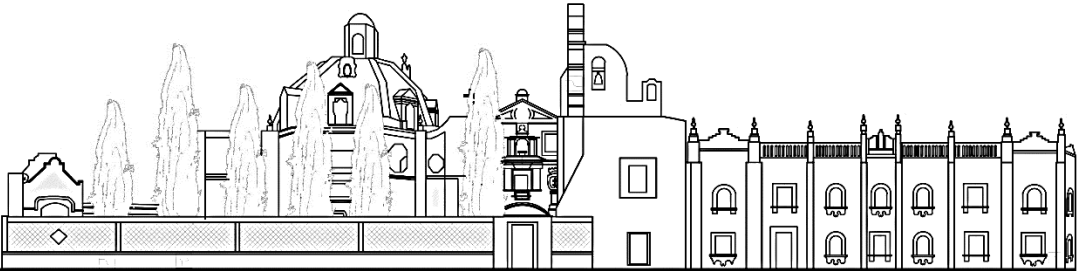
**FACHADA PONIENTE TEMPLO DEL CARMEN
ESC.1:300**

Los daños presentes en las fachadas y la barda atrial están relacionados con exposición a agentes como el tráfico vehicular y peatonal, así como la constante presencia de humedad.

Entre los daños presentes se encuentran muestras de disgregación de tabique de barro rojo recocido, colocado como acabado en forma de petatillo y el desgaste de la talavera, además de la pérdida de aplanado que evidencia la intervención sobre las piedras originales que seguramente fueron dañadas durante las transformaciones del siglo XIX y comienzos del XX. Se encontraron faltantes de piedra que fueron sustituidos por mortero de cemento martelinado y pintado, posteriormente la fachada y la barda atrial fueron pintadas con material vinílico que en la actualidad se desprende en hojuelas donde la humedad se hace presente mayormente.

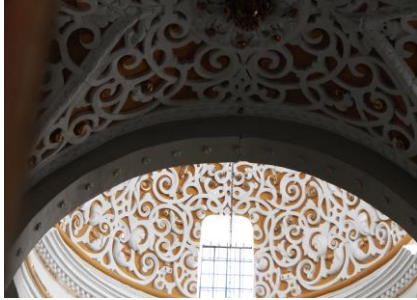
<p style="text-align: center;">FISURA EN LA CLAVE DEL ARCO DE MEDIO PUNTO</p>

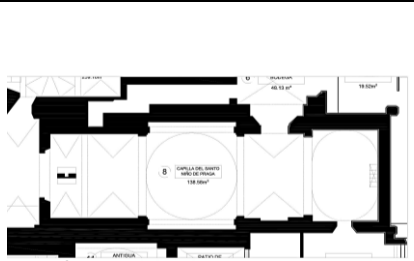
<p>Planta</p>

<p>GRIETA ESTRECHA EN ARCOS FORMEROS</p> <p>Alzado/Fotografía</p>

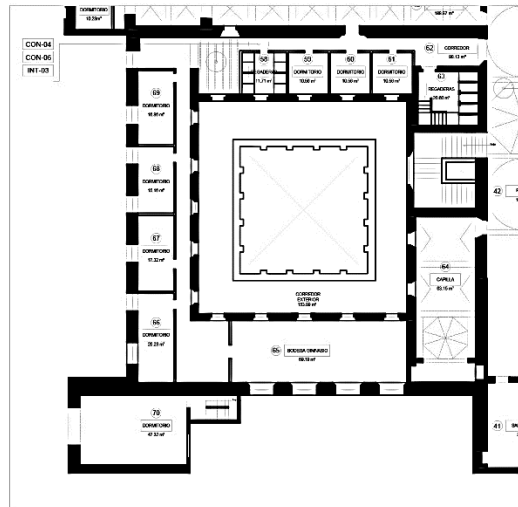
CLAUSTRO PATÍO DE LOS LIMONES
TEMPLO DEL CARMEN
ESC. 1:200
NIVEL DE CORTE 1.10 M

DISGREGACIÓN DE PINTURA Y ACABADO DE TABIQUE DE BARRO ROJO RECOCIDO EN CORREDORES DEL CLAUSTRO DE LOS LIMONES
