Maestría en Arquitectura con especialidad en Conservación del Patrimonio Edificado

“CATÁLOGO DE ZONA DE MONUMENTOS, ATLIXCO, PUEBLA, SECTOR 1.

UN ENFOQUE CONTEMPORÁNEO DE CATALOGACIÓN

DEL PATRIMONIO CULTURAL”

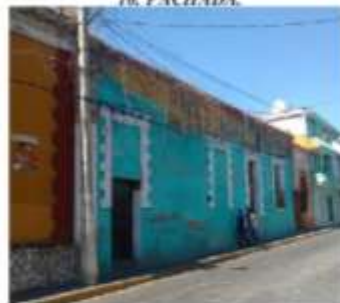
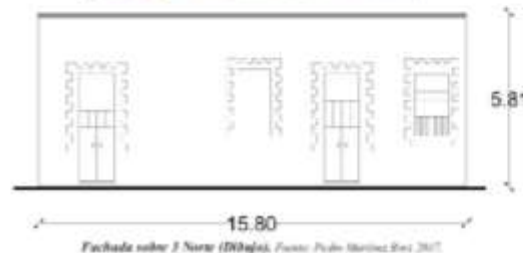
10. FACHADA.

El inmueble es de un solo nivel y tiene acabado en aplanado y pintura verde con los detalles en blanco. La fachada esta sobre la calle 3 Norte, cuenta con cuatro vanos, el primero y tercero tienen una proporción 4:1 y son de acceso, el primero esta tapiado en la mitad superior; el segundo vano se encuentra tapiado; el cuarto vano es de ventilación e iluminación y su proporción vertical es de 2:1 y tiene un antepecho de herrería. Cada uno de los vanos tiene un enmarcamiento denticulado que sobresale del paramentolos cuales comienzan a la misma altura. A cada lado de la fachada se encuentra una pilastras adosada con capitel dórico. La fachada tiene como remate una cornisa. El inmueble se aprecia en abandono y presenta desprendimiento de acabado además de flora nociva.

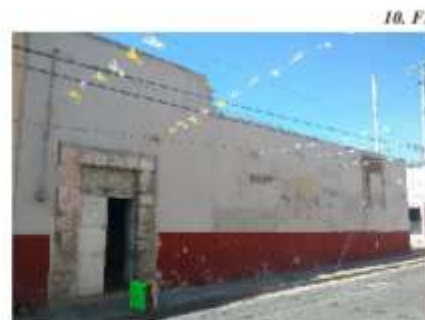
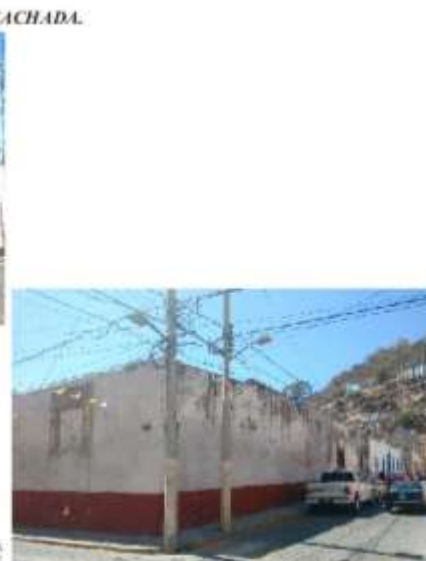
Al inicio de las visitas de campo este inmueble, aunque habitado se encontraba en malas condiciones de mantenimiento, tras el sismo del 19 de Septiembre de 2017, tuvo afectaciones severas precisamente por esa falta de mantenimiento. A los pocos días de ocurrido el sismo fue demolido. El inmueble se encuentra en esquina, tenía dos fachadas y es era de un solo nivel, su acabado fue de aplanado con pintura color beige y vino. La fachada principal se encontraba ubicada sobre la calle 3 Norte, contaba con un rodapié solo diferenciado con pintura color vino y el resto de la fachada en color beige; al lado izquierdo, se encontraba el acceso principal formado por un enmarcamiento de sillares de cantería aparentes y un portón de herrería de dos hojas; al lado derecho de la fachada se distinguía un vano tapiado y se alcanza a apreciar el enmarcamiento de mampostería de tabique sin aplanado; la fachada remataba con un pretil sencillo rematado con hilera de tabiques. La fachada ubicada sobre la calle 6 Poniente compartía las características de la fachada principal, en ella se ubicaba una ventana la cual tenía un enmarcamiento y estaba cubierto por un capelo.
