Benemérita Universidad Autónoma de Puebla

Tesis

“Proyecto de nuevo uso cultural y puesta en valor de Casa Palestina, patrimonio edificado en Huaquechula, Puebla”

Zaida Ramírez Delfín

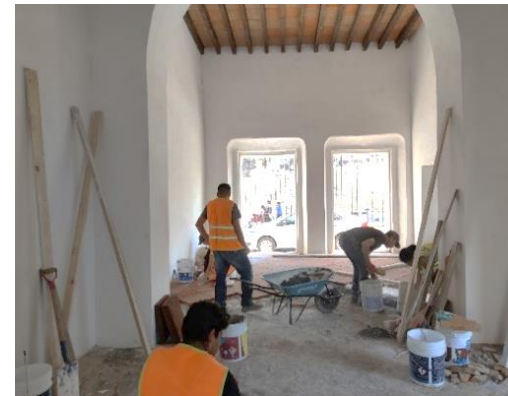
Un aspecto más del apartado es la información que el caso de estudio aporta a través de su materialidad, que es donde quedan plasmadas formas de vida, características funcionales, constructivas y estilísticas de la época de construcción, asociados al contexto natural y urbano dónde se localiza Casa Palestina. A pesar de que no se tuvo el apoyo de la dependencia federal a cargo del bien inmueble, el trabajo terminal aporta a la comunidad del lugar y a las autoridades municipales planimetría actualizada y un planteamiento hipotético de las etapas constructivas considerando los sistemas constructivos y los materiales de fábrica registrados a través del levantamiento respectivo. De este modo se reconoce a esta unidad arquitectónica singular como producto de su época y ejemplo del desarrollo económico y comercial de Huaquechula.

Si bien la temporalidad de Casa Palestina corresponde al siglo XVIII, es necesario reconocer que la región donde se ubica es un asentamiento que se remonta al siglo XII derivado de la necesidad de los diferentes grupos étnicos de tener un sitio donde establecerse después de las disputas con señoríos como Huexotzinco y Calpan. El sitio para ello era cercano a Atlixco conocido como *Huehuehuaquechula* o *Huaquechula la vieja*, en alusión al primer asentamiento y antigua capital de Quauhquechollan, que fue destruida por gente de Calpan y Huexotzinco, obligando a los huaquechultecas a ubicarse en un sitio fortificado al sur (Paredes, 1991, p. 10). Entre 1483 y 1484 se dio el último desplazamiento hacia esa parte del territorio.

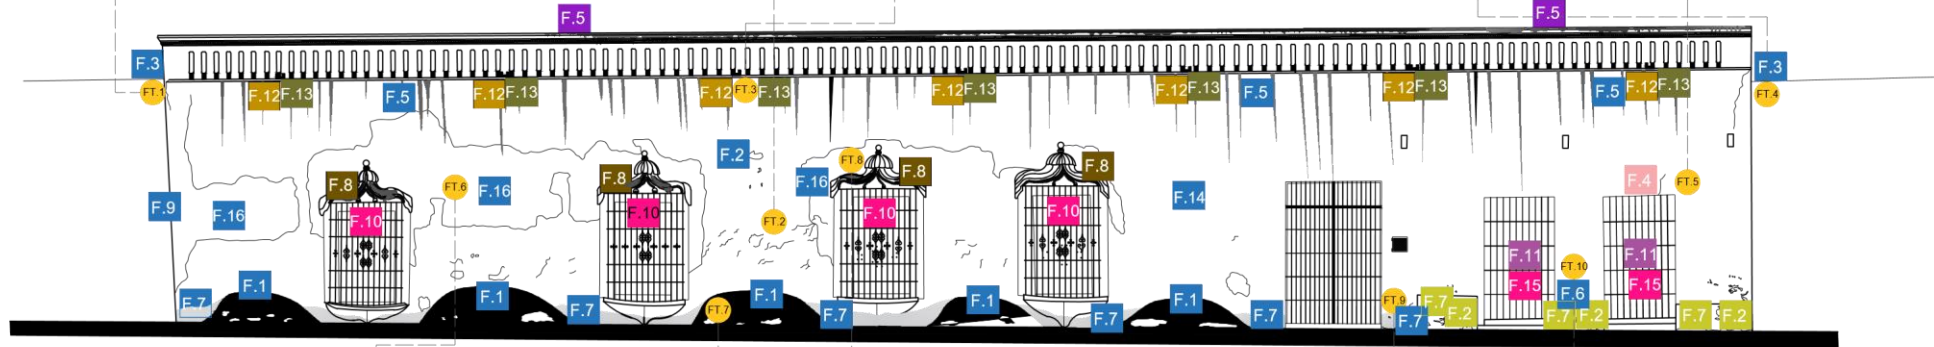
FT. 5 FISURA VERTICAL ASCENDENTE POR ACTIVIDAD SISMICA EN PARTE INFERIOR DE PARAMENTO

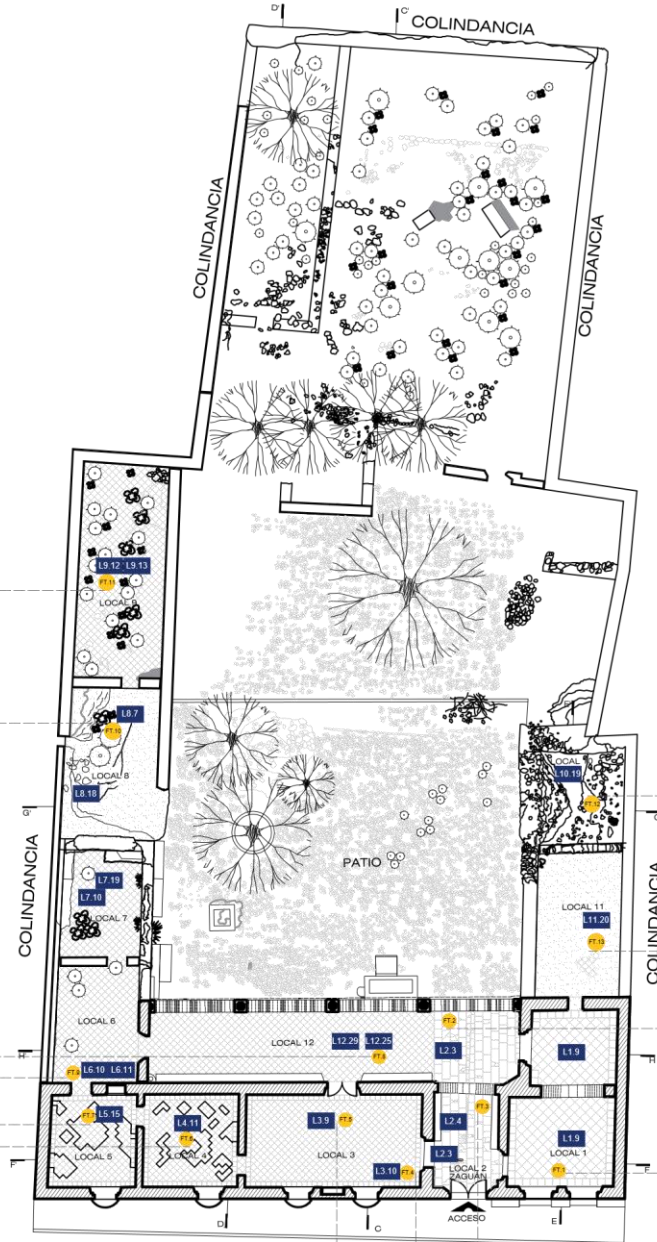
FT.6 SUSTITUCIÓN DE PIEZAS ROTAS DE BARRO COCIDO EN PISO DE LOCAL 4

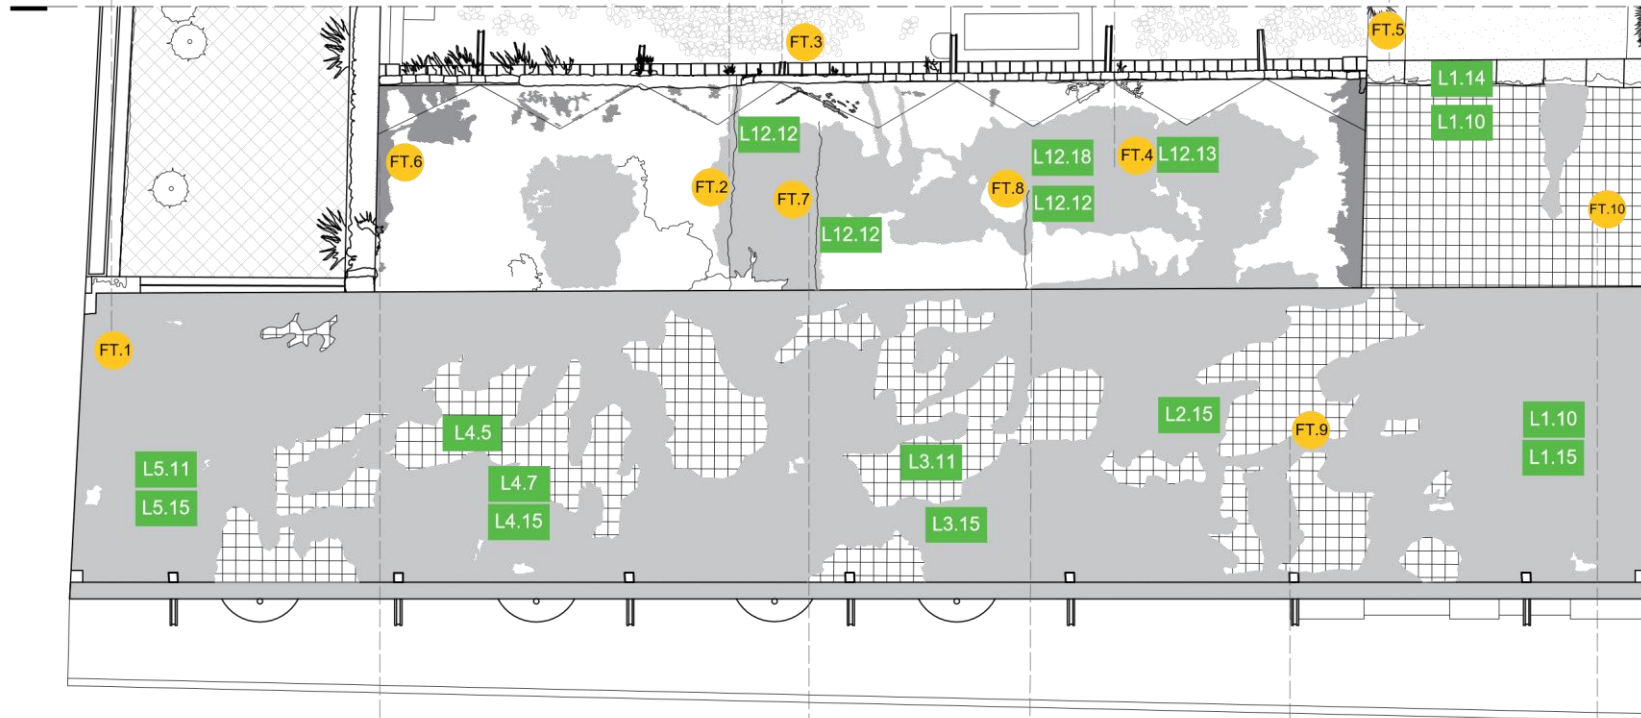
FT.5 INTEGRACIÓN DE IMPERMEABILIZANTE DE CARPETA ASFÁLTICA EN SECCIÓN DE CUBIERTA DE LOCAL 1

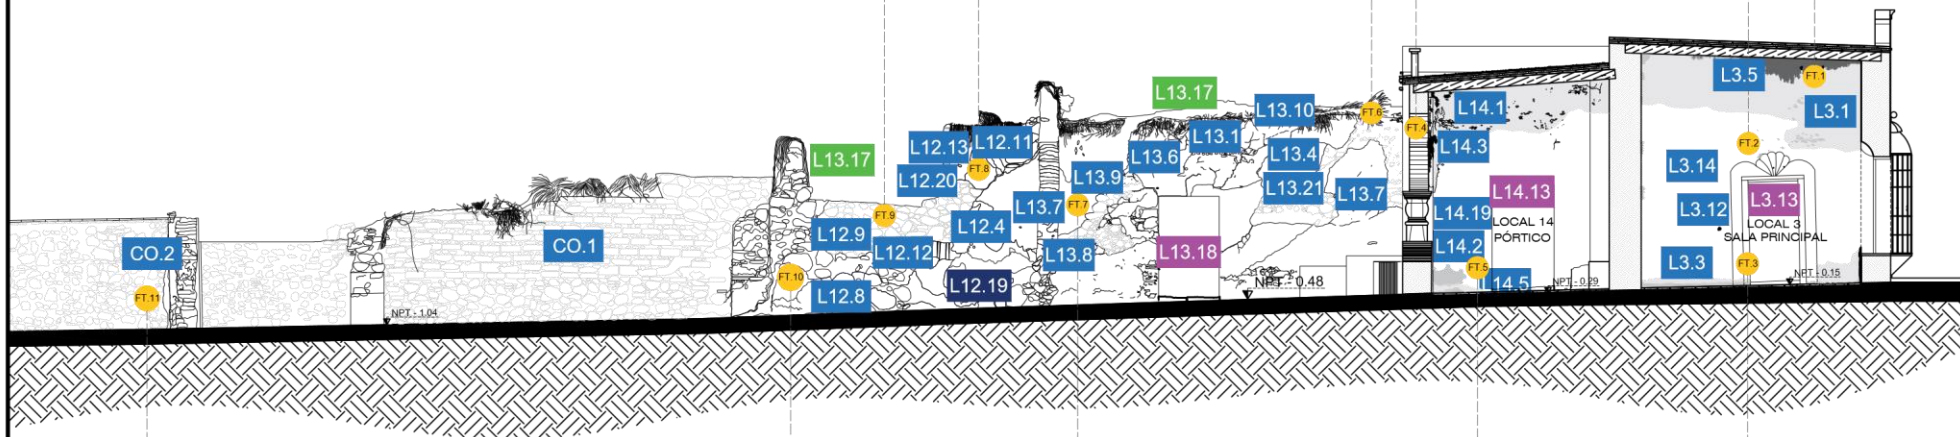
FT.1 MANCHAS DE GUANO POR FAUNA NOCIVA EN ENRASE DE MURO

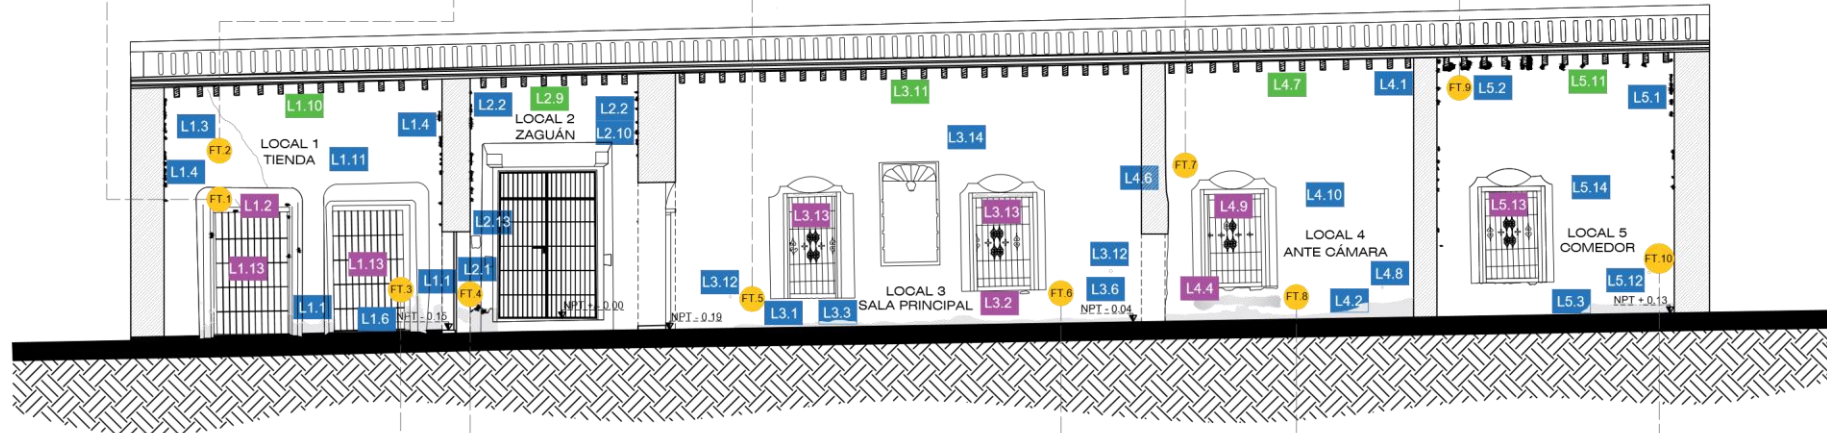
FT.9 MANCHAS DE SUCIEDAD POR FALTA DE MANTENIMIENTO EN ENRASE DE MURO Y DE MADERA EN VIGAS DE LOCAL 5

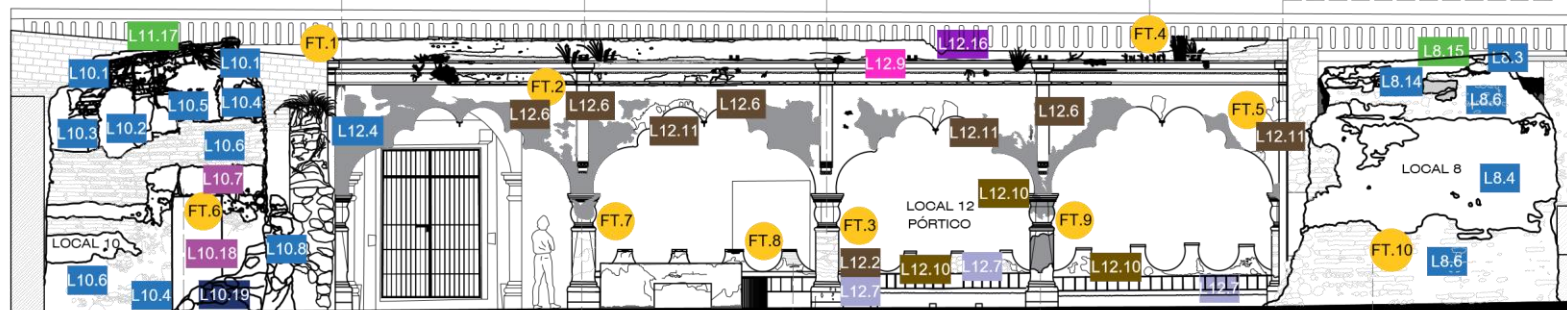
FT.5 DESPRENDIMIENTO DE APLANADOS EN ARCADEA Y PILASTRA DE PÓRTICO POR INTEMPERISMO

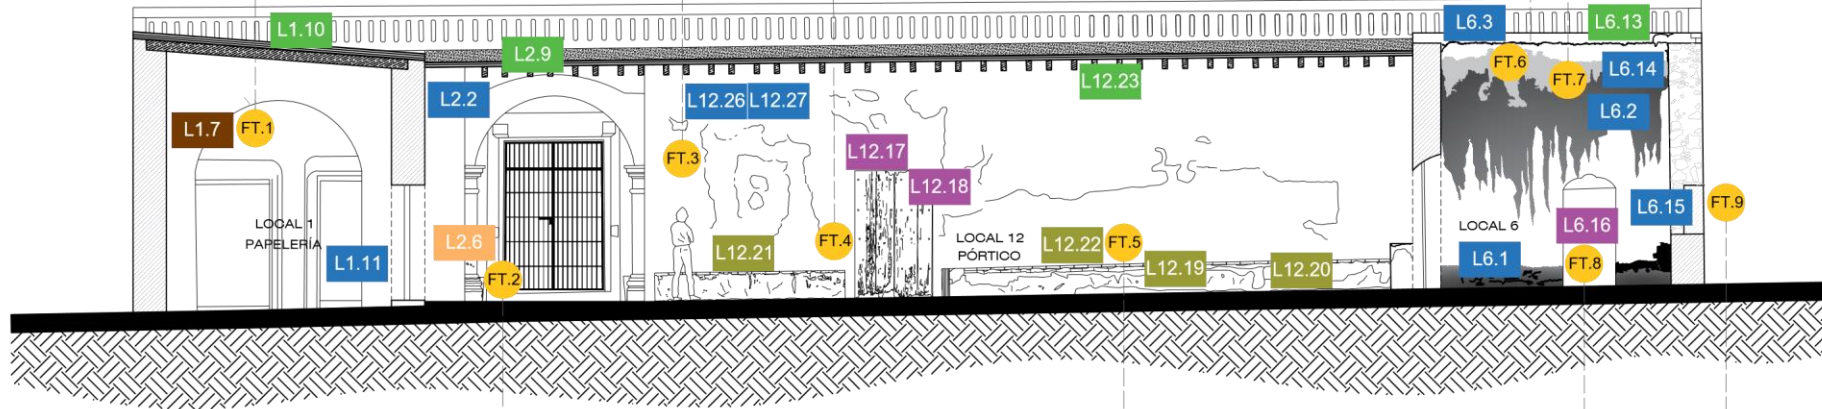
FT.7 MANCHAS POR SUCIEDAD Y ESCURRIMIENTO DE AGUA PLUVIAL EN PARTE SUPERIOR Y MEDIA DE MURO EN LOCAL 6

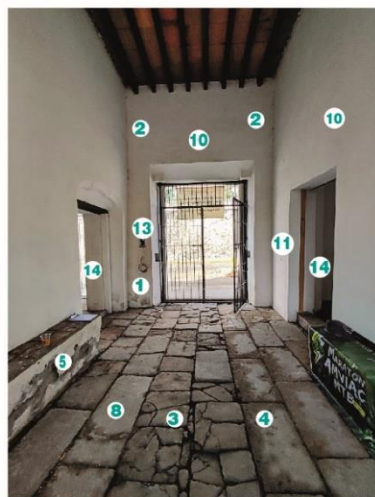
Fotografía 1. Zaguán (local 2) de Casa Palestina, vista del muro del eje 1 entre ejes D-E (sección 1).

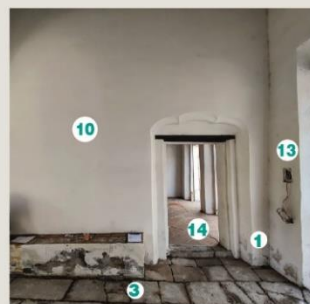
Fotografía 2. Muro (sección 2) alterado con aplanados y pintura recientes. Otras alteraciones son el ranurado para instalación eléctrica y la colocación de tablero eléctrico.

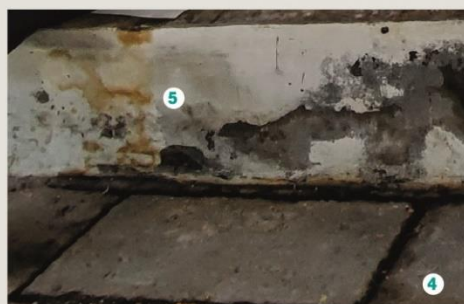
Fotografía 3. Poyo en sección 2 presenta manchas y eflorescencia por humedad por capilaridad, así como pérdida de aplanado y pintura.

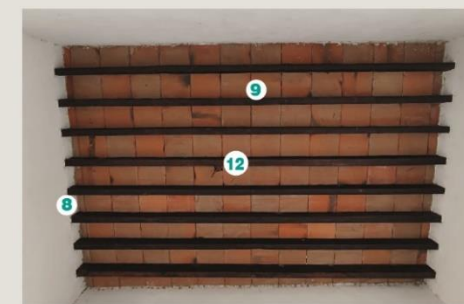
Fotografía 6. Integración de losa catalana y salida eléctrica para iluminación.

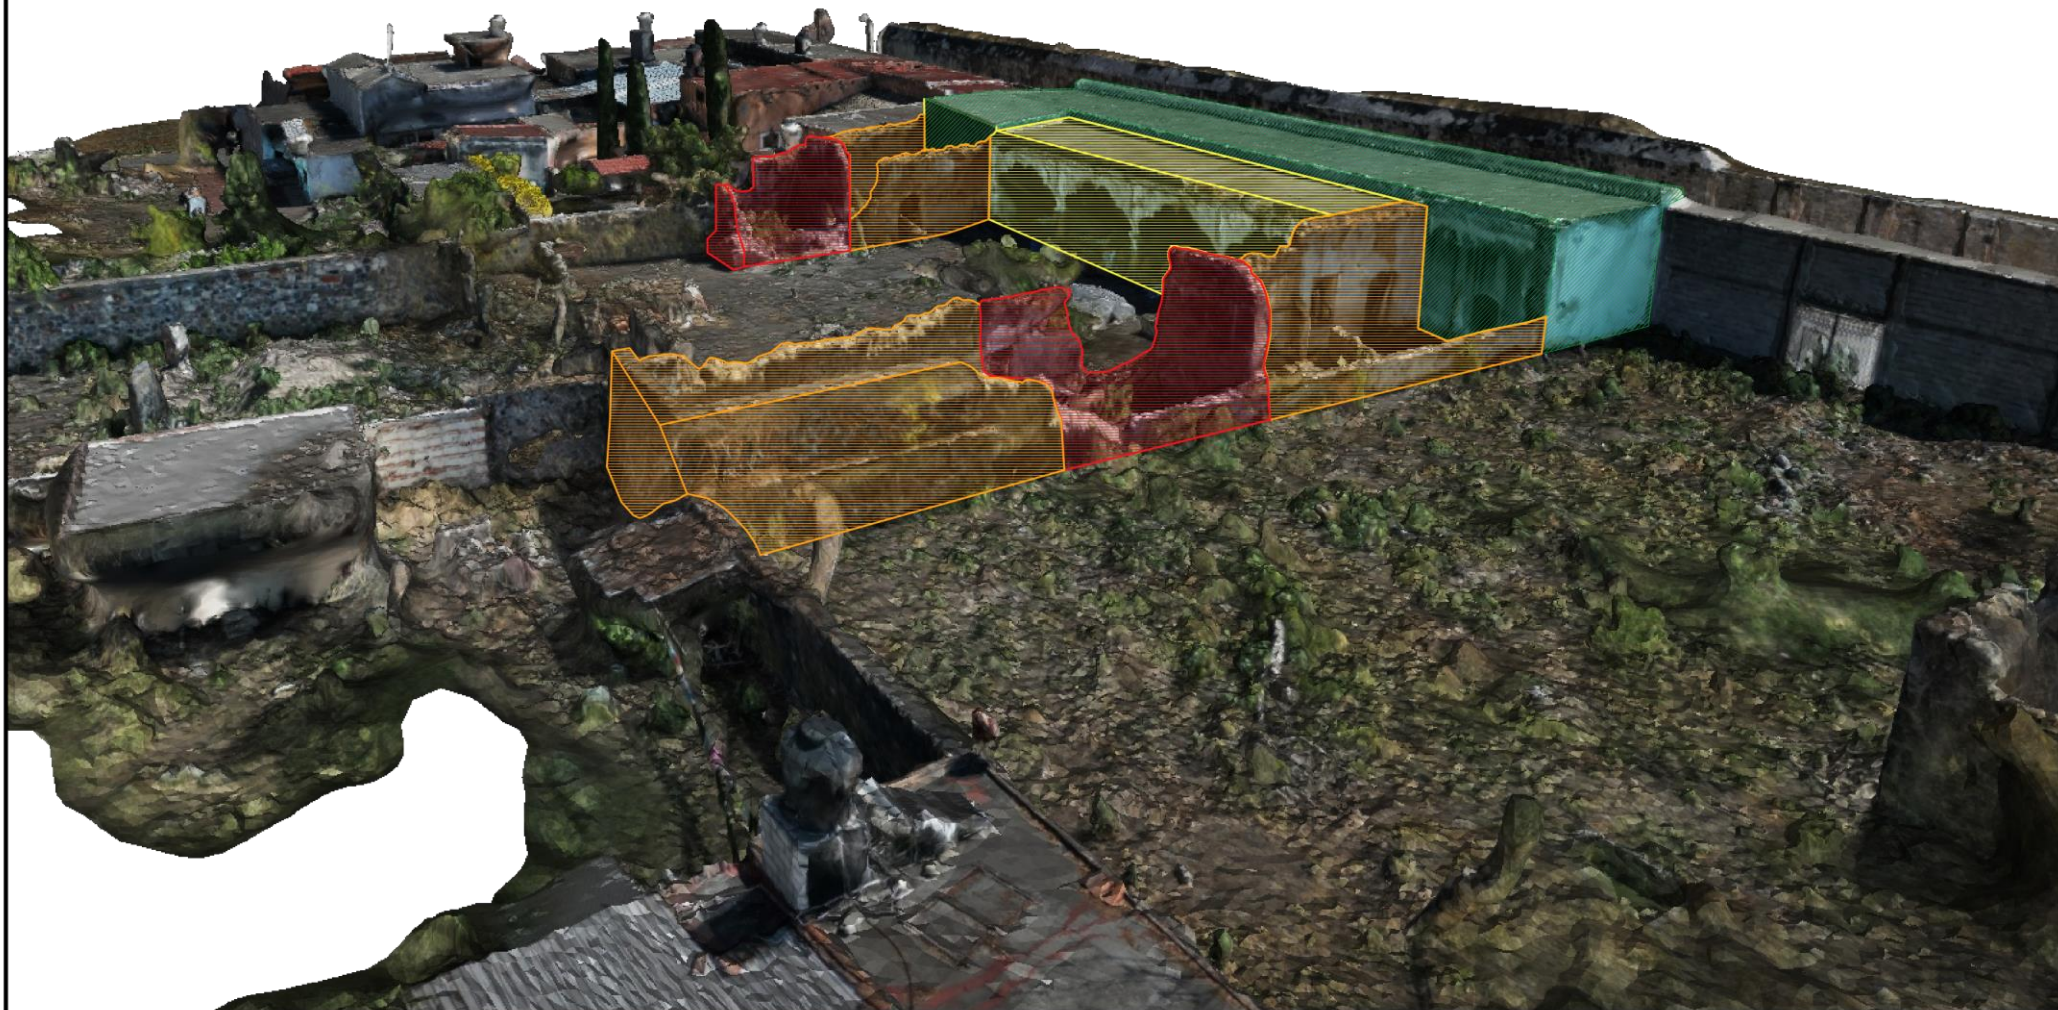
Figura 59

De manera gráfica y ocupando los colores antes mencionados, en la *Figura 59* se ilustra el nivel de vulnerabilidad por zonas de Casa Palestina, situación que se debe tener en cuenta ya que se encuentran en riesgo de pérdida esas parte del inmueble, si no son atendidas.

Niveles de vulnerabilidad por zonas de Casa Palestina

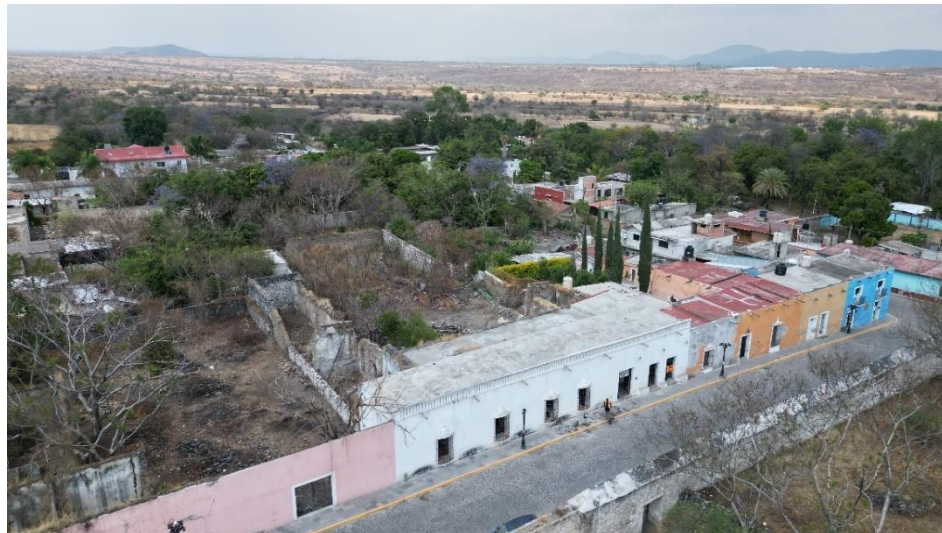
Figura 60

Casa Palestina, inmueble vulnerado que requiere intervención integral para su conservación en Huaquechula, Puebla

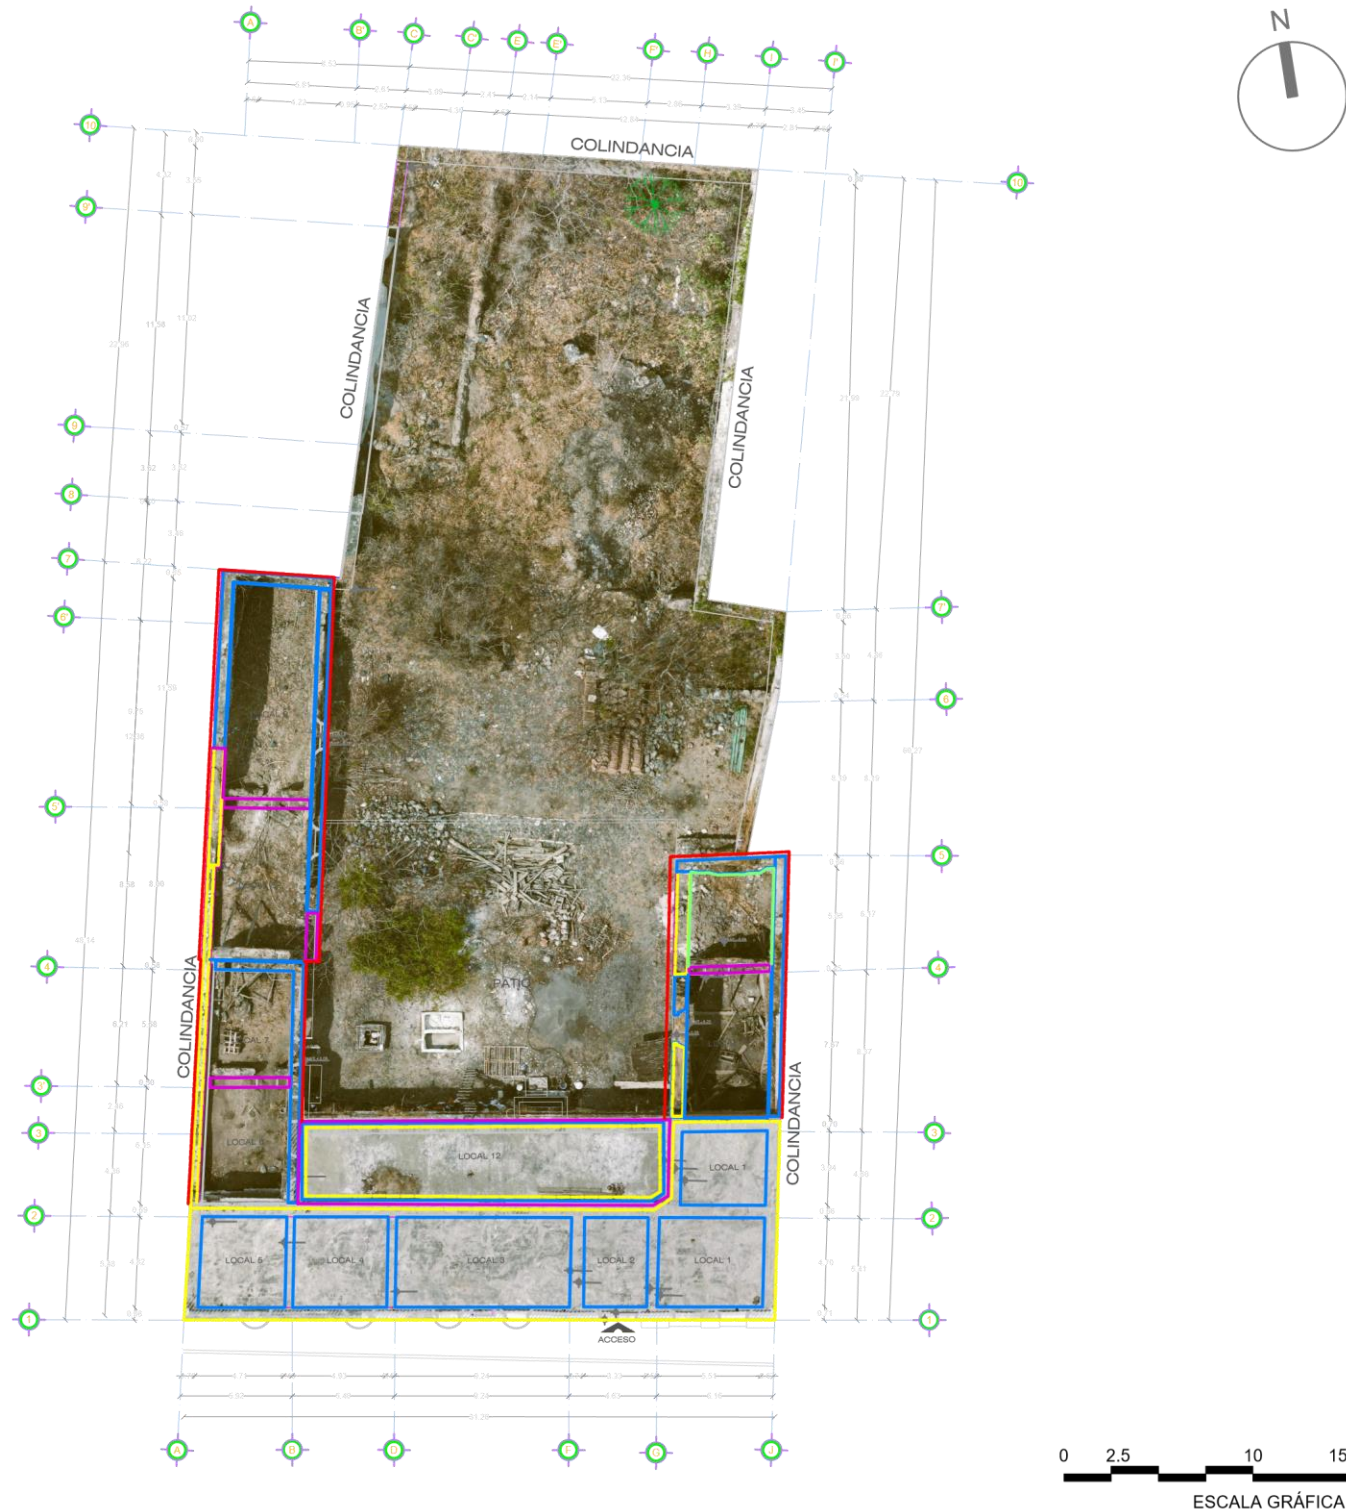
Figura 61

Plano de tipos de intervención en Casa Palestina

Es imprescindible reconstruir las cubiertas en las crujías oriente y poniente donde a través del sello de época refleje el lenguaje contemporáneo de la arquitectura, como lo menciona la *Carta de Cracovia* (2000). También hay muros mixtos de adobe y mampostería de piedra en la crujía oriente (local 11), donde el grado de deterioro obliga a reconstruir el muro con material compatible para lograr que se distinga de la parte original, este es el caso de los muros de mampostería mixtos de la crujía oriente (eje G entre ejes 3 - 4 y eje J entre ejes 3 – 5).

En la crujía oriente se propone consolidar la mayoría de los elementos portantes y la reestructuración con sistema de columnas y vigas de madera, además de la reconstrucción del muro poniente colapsado (eje I entre ejes 4-5) y el muro divisorio (eje 4 entre ejes I-J) que presenta grietas por cortante y desplome.

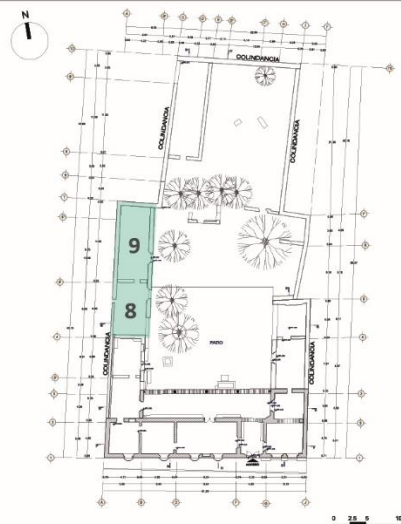
<p>Imagen 1. Vista general hacia el norte de locales 8 y 9.</p>	Liberación	Eje A entre 4-5'	L8.LB.01	Liberación por medios manuales de muro medianero de mampostería de piedra y mortero de cemento de 40 cm de espesor hasta una altura de 1.96 m.	9.60	m2	-	-Marro -Martillo -Utensilios de limpieza	-2 peones
		Eje A entre 4-5'	L8.LB.02	Liberación por medios manuales de sección de muro medianero de adobe de 66 cm de espesor hasta una altura de 4.50 m.	24.75	m2	-	-Marro -Martillo -Utensilios de limpieza	-2 peones
		Eje 5' entre A-B'	L8.LB.03 L9.LB.03	Liberación por medios manuales de restos de muros divisorios de adobe y piedra de 58 cm de espesor hasta una altura de 1.70 m	4.47	m2	-	-Marro -Martillo -Utensilios de limpieza	-1 peón
		Eje B' entre 4-7	L8.LB.04 L9.LB.04	Liberación de material suelto en juntas de mampostería de cerramiento de vanos con cepillo o escobeta de raíz.	11.49	m	-	-Cepillo / escobeta de raíz	-1 ayudante

Eje 4 entre A-B', eje 5' entre A-B', eje A entre 4-5', eje B' entre 4-5'	L8.LB.05	Limpieza general de material de colapso y retiro de basura en área de piso. Incluye acarreo de material fuera de la obra.	38.97	m2	-	-Pala -Carretilla -Utensilios de limpieza	-1 peón -2 ayudantes
		Eje 4 entre A-B', eje 7 entre A-B', eje A entre 4-7, eje B' entre 4-7	L8.LB.06 L9.LB.06	Liberación de vegetación parásita en piso de barro cocido por medios manuales, siguiendo movimientos circulares precautorios para retirar la vegetación completa de raíz. Limpiar la superficie con cepillo suave y recogedor.	2.00	lotes	-	-Guantes -Cepillo suave -Recogedor	-1 ayudante
		Eje B' entre 4-7	L8.LB.07 L9.LB.07	Liberación de aplanados en mal estado en muro y cerramientos por medios manuales sin dañar material de soporte hasta una altura de 4.50 m.	29.38	m2	-	-Cinzel -Marro pequeño -Cuchara -Andamio	-1 oficial -1 ayudante

Eje 4 entre A-B', eje 7 entre A-B', eje A entre 4-7, eje B' entre 4-7	L8.LB.08 L9.LB.08	Limpieza de piso de barro cocido con limpiador de pisos diluido en agua en proporción 1:5 utilizando una franela para frotar la superficie y un jalador de goma para retirar el exceso de líquido.	90.27	m2	-Limpiador de pisos -Agua	-Franela -Jalador	-2 ayudantes
		Eje B' entre 4-7	L8.LB.09 L9.LB.09	Liberación de vegetación parásita en muro de adobe por medios manuales, utilizando espátula para retirar la vegetación con movimientos suaves, posteriormente uniformizar la superficie con mortero de tierra, paja y agua.	1.00	lote	-Tierra -Paja -Agua	-Espátula -Lija -Llana -Regla	-1 oficial

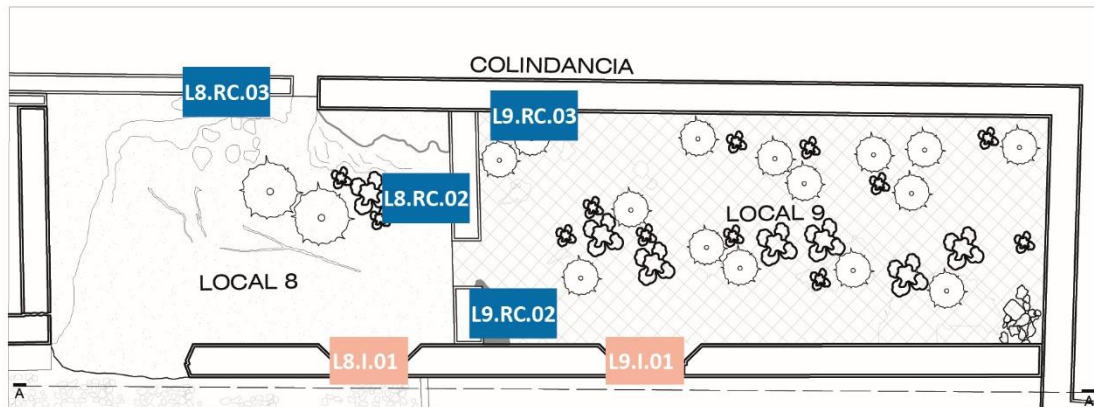
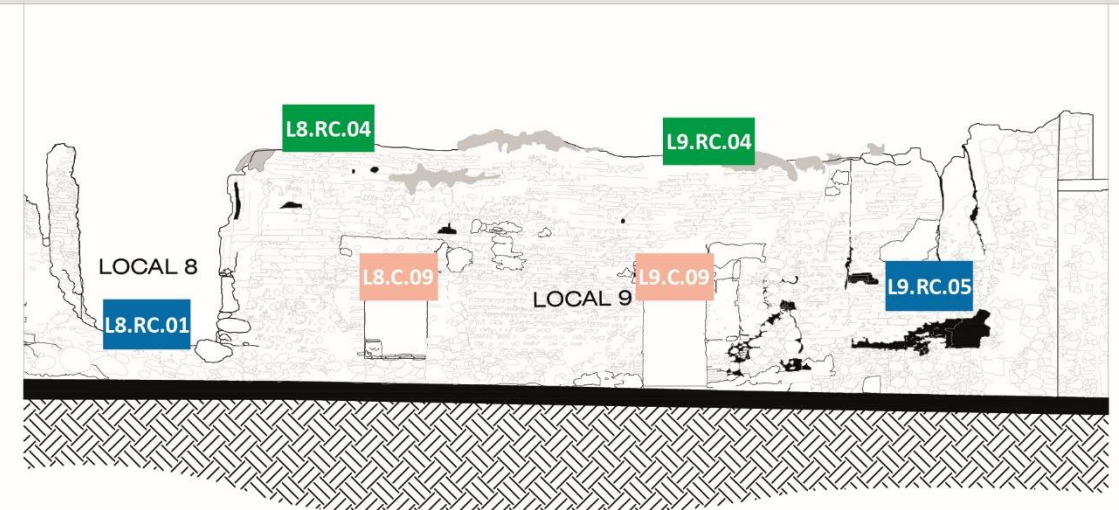
INTERVENCIÓN EN LOCALES 8 Y 9
 ESC. 1:150

Imagen 1.
 Muro medianero en local 9.

Consolidación	Eje B' entre 4-7	L8.C.09 L9.C.09	Restitución de dinteles de madera en vanos apoyados 30 cm sobre cada lado del muro.	2.00	piezas	-Dintel de madera	-	-1 oficial
	Reconstrucción	Eje 4 entre 4-5'	L8.RC.01	Reconstrucción de sección de muro de adobe de 60 cm de espesor reforzado con geomalla por ambos lados y repello de mortero de tierra.	14.91	m2	-Tierra -Agua -Paja -Geomalla	-Cuchara -Pala -Moldes -Llana -Carretilla-Mazo de goma-Cordel-Plomada	-1 oficial -2 peones -1 ayudante
		Eje 5' entre A-B'	L8.RC.02 L9.RC.02	Reconstrucción de muros de adobe de 60 cm de espesor con colocación de viga collar, refuerzo de geomalla por ambos lados y repello de mortero de tierra.	18.70	m2	-Tierra -Agua -Paja -Geomalla -Madera -Clavos	-Cuchara -Pala -Moldes -Llana -Carretilla-Mazo de goma-Cordel-Plomada	-1 oficial -2 peones -1 ayudante

Eje A entre 4-7	L8.RC.03 L9.RC.03	Reconstrucción de muro medianero de adobe de 60 cm de espesor con refuerzo de geomalla y repello de mortero de tierra.	56.19	m2	-Tierra -Agua -Paja -Geomalla	-Cuchara -Pala -Moldes -Llana -Carretilla-Mazo de goma-Cordel-Plomada	-1 oficial -2 peones -1 ayudante
		Eje 4 entre A-B', eje 7 entre A-B', eje A entre 4-7, eje B' entre 4-7	L8.RC.04 L9.RC.04	Reconstrucción de cubierta de losa catalana con vigas y listones de madera de pino, cuadrados de barro cocido y aislante de tierra y paja.	119.95	m2	-Vigas de madera -Listones de madera -Madera -Tierra -Cuadrados de barro cocido	-Cordel-Nivel -Cuchara -Pala -Mazo de goma -Andamios	-2 oficiales -2 peones -2 ayudantes
		Eje B' entre 5'-7	L9.RC.05	Reconstrucción de muro de adobe de 66 cm de espesor con colocación de viga collar, refuerzo de geomalla por ambos lados y repello de mortero de tierra.	20.73	m2	-Tierra -Agua -Paja -Geomalla -Madera -Clavos	-Cuchara -Pala -Moldes -Llana -Carretilla-Mazo de goma-Cordel-Plomada -Andamio	-1 oficial -2 peones

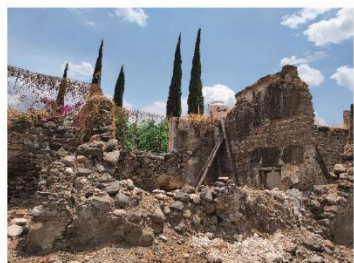
Imagen 1.
 Vista general del local 10.

Plano de ubicación	Tipo de intervención	Ejes	Clave	Acción sugerida	Cantidad	Unidad	Materiales	Herramientas	Mano de obra
	Liberación	Eje I entre 4-5, eje J entre 4-5, eje 4 entre I-J, eje 5 entre I-J	L10.LB.01	Limpieza general de material de colapso y retiro de basura en área de piso. Incluye acarreo de material fuera de la obra.	55.65	m2	-	-Pala -Carretilla -Utensilios de limpieza	-1 peón -2 ayudantes
		Eje 4 entre I-J	L10.LB.02	Liberación de muro divisorio de adobe de 45 cm de espesor hasta una altura de 5m.	21.78	m2	-	-Marro -Martillo -Utensilios de limpieza -Andamios	-2 peones -2 ayudantes
		Eje I entre 3-4, eje 3 entre I-J, eje J entre 3-5, eje 5 entre I-J	L10.LB.03 L11.LB.03	Liberación de material suelto en juntas de mampostería de piedra en muros con cepillo o escobeta de raíz.	21.78	m2	-	-Cepillo / escobeta de raíz	-1 ayudante
		Eje I entre 3-4	L11.LB.04	Liberación por medios manuales de sección superior de muro de adobe de 75 cm de espesor a una altura de 4.00 m.	10.42	m2	-	-Marro -Martillo -Utensilios de limpieza -Andamios	-2 peones -2 ayudantes

Eje J entre 4-5	L10.LB.05	Liberación de materiales incompatibles de muro de mampostería de piedra	0.13	m2	-	-Marro -Martillo -Utensilios de limpieza -Andamios	-1 ayudante general
		Eje I entre 3-4, eje J entre 3-5, eje 5 entre I-J	L10.LB.06 L11.LB.06	Liberación de aplanados en mal estado en muro y cerramientos por medios manuales sin dañar material de soporte hasta una altura de 4.50 m.	4.00	m2	-	-Cinzel -Marro pequeño -Cuchara -Andamio	-1 oficial -1 ayudante
		eje B' entre 4-7	L10.LB.07 L11.LB.07	Liberación de vegetación parásita en piso de barro cocido por medios manuales, siguiendo movimientos circulares precautorios para retirar la vegetación completa de raíz. Limpiar la superficie con cepillo suave y recogedor.	1.00	lote	-	-Guantes -Cepillo suave -Recogedor	-1 oficial
		Eje I entre 3-5, eje J entre 3-5, eje 3 entre I-J, eje 5 entre I-J	L10.LB.08 L11.LB.08	Limpieza de piso de barro cocido con limpiador de pisos diluido en agua en proporción 1:5 utilizando una franela para frotar la superficie y un jalador de goma para retirar el exceso de líquido.	55.65	m2	-Limpiador de pisos -Agua	-Franela -Jalador	-2 ayudantes

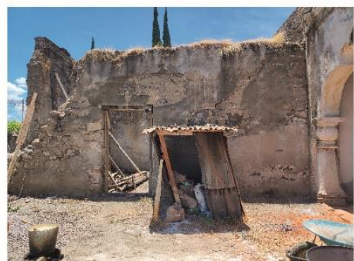
Imagen 1.
 Vista general del local 11.

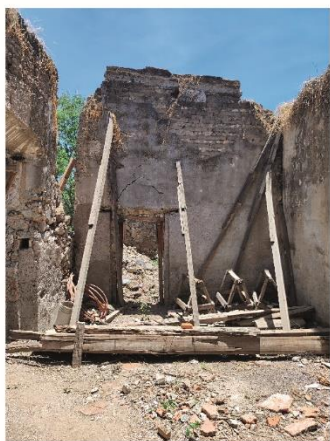
Imagen 1.
 Vista interior de local 11.

Eje J entre 4-5	L10.C.04	Inyección de grieta descendente en muro medianero hasta una altura de 3.60 m. Se retira el material suelto, se lava con agua limpia y se inyecta lechada de cal-arena 1:1 con poliducto flexible de 1/2" iniciando por la parte más baja.	0.07	m3	-Lechada cal-arena 1:1 -Agua -Poliducto 1/2"	-Cuchara -Andamios -Bote con aspas	-1 oficial -1 ayudante general
		Eje 3 entre I-J	L11.C.05	Consolidación de muro con sustitución de rejilla por rejilla de ventilación en parte inferior de muro que permita expulsar la humedad del muro antes de ascender.	3.68	m	-Rejilla -Tornillos	-Cinzel -Marro pequeño -Cuchara -Desarmador	-1 oficial -1 ayudante
		Eje I entre 3-4,	L11.C.06	Inyección de grieta vertical en centro de capialzado con resina tixotrópica con jeringa de veterinario de 20	.009	m3	-Resina tixotrópica	-Jeringa de veterinario de 20 ml	-1 oficial -1 ayudante general
		Eje I entre 3-4,	L11.C.07	Inyección de grietas multidireccionales en cerramiento de vano con lechada de cal-arena 1:3.	.03	m3	-Lechada cal-arena 1:3	-Jeringa de veterinario de 20 ml	-1 oficial -1 ayudante general

Eje I entre 3-5, eje J entre 3-4,	L10.C.08 L11.C.08	Restitución de aplanados en muros y cerramientos con mortero a base de cal-arena.	198.61	m2	-Cal -Arena -Agua	-Cuchara -Llana -Plomada	-1 oficial -1 ayudante general

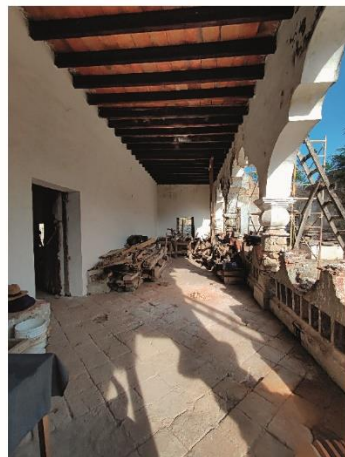
Imagen 1.

Vista general del local 12.

Eje I entre 3-4,	L12.LB.08	Liberación de vegetación parásita en molduras por medios manuales, recortando el tallo con bisturí a 45° lo más cercano a la raíz, limpiar en seco con e inyectar la raíz con herbicida sistémico usando jeringa de 20 ml.	19.02	m	-Herbicida sistémico	-Guantes -Cepillo suave -Recogedor -Bisturí -Jeringa de 20 ml	-1 oficial -1 ayudante
	Consolidación	Eje I entre 3-4	L12.C.01	Consolidación de muro con sustitución de aplanado por rejilla de ventilación en parte inferior de muro que permita expulsar la humedad del muro antes de ascender.	4.15	m	-Rejilla -Tornillos	-Guantes -Cinzel-Mazo -Taladro o desarmador -Cordel -Brocha 1"	-1 oficial -1 ayudante
