PROPUESTA DE INTERVENCIÓN Y MANTENIMIENTO EN LA PARROQUIA SAN FRANCISCO DE ASIS, CHIETLA, PUEBLA

AGOSTO DE 2022

TESIS PARA OBTENER EL GRADO DE LICENCIATURA EN ARQUITECTURA

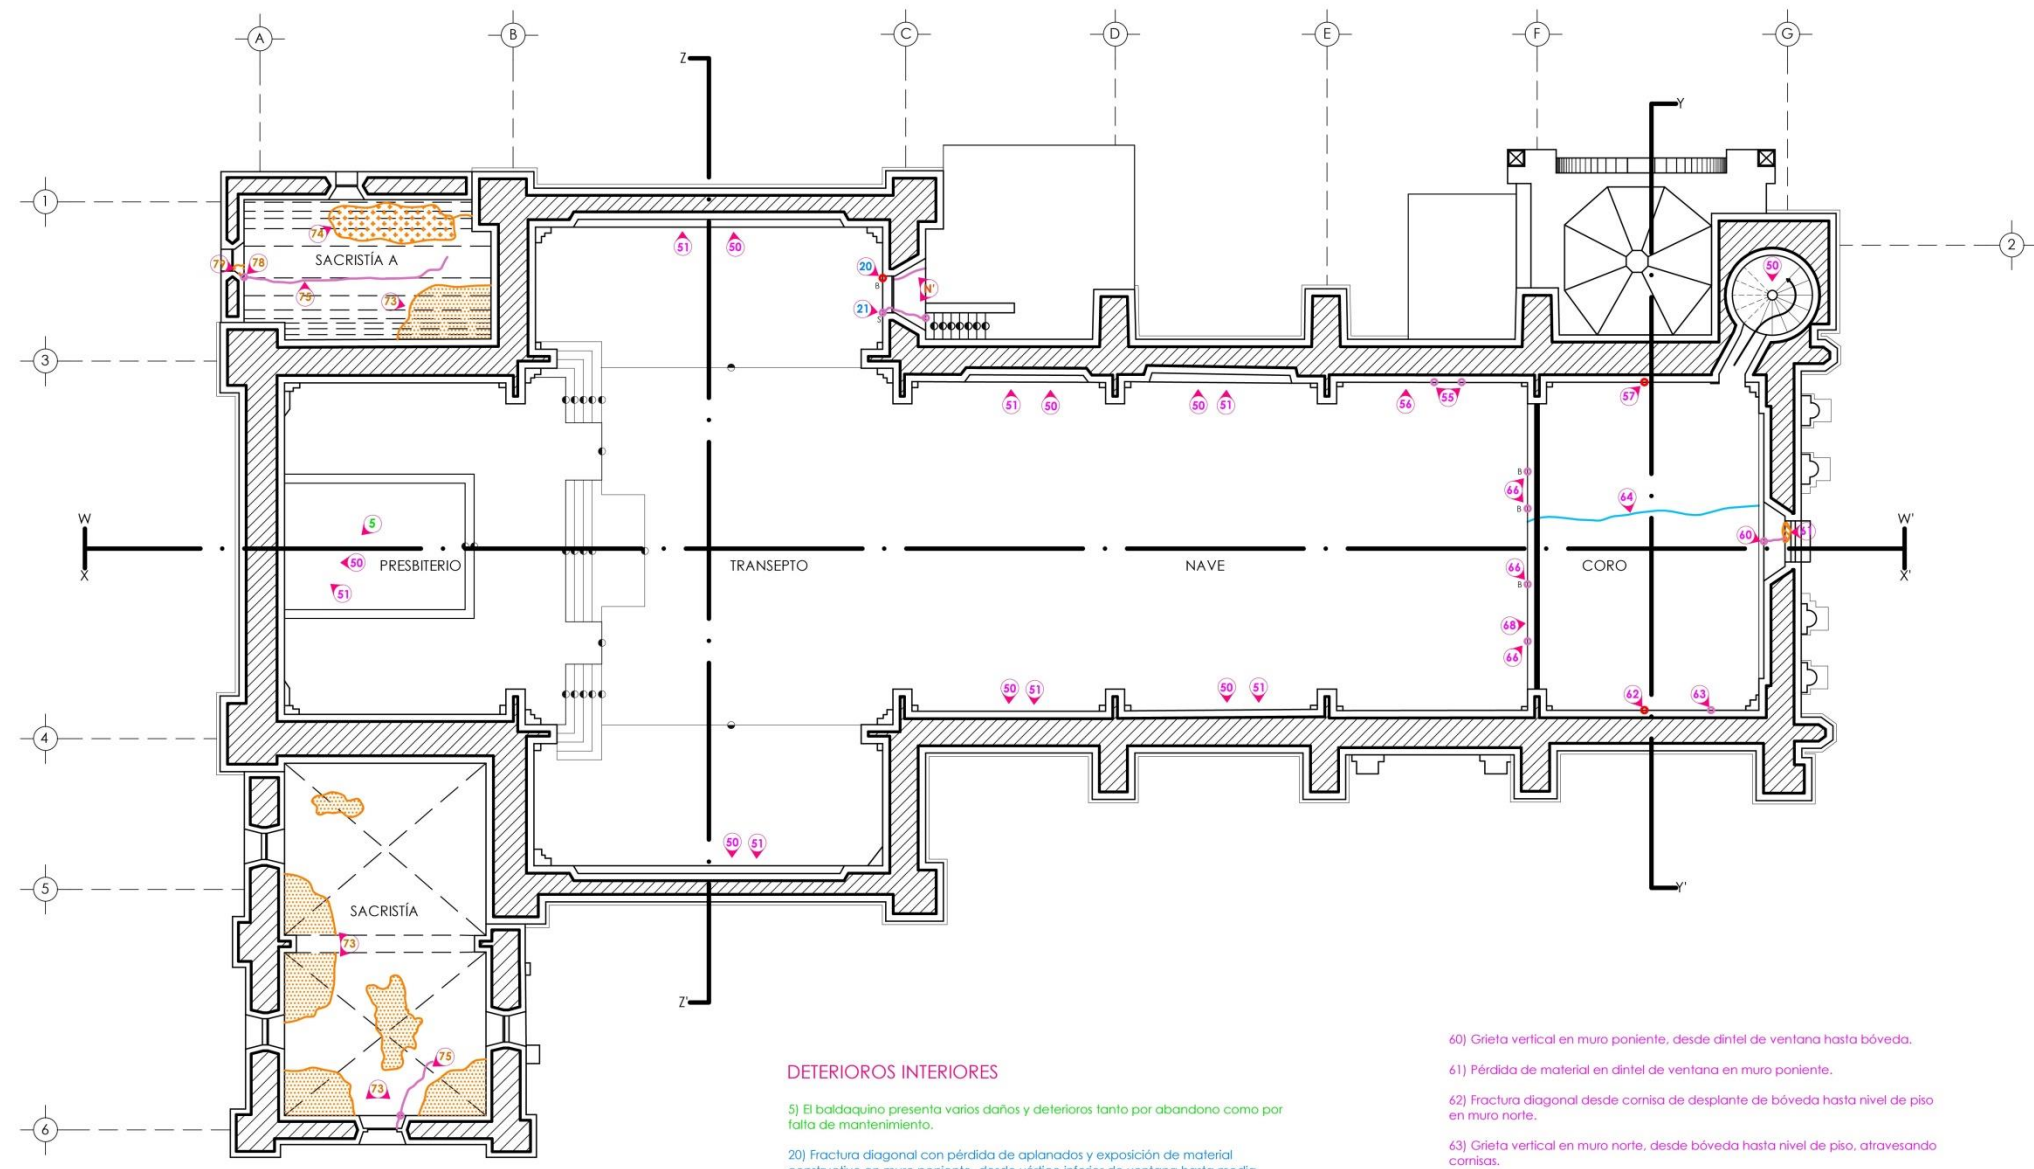
DETERIOROS INTERIORES

- 5) El baldaquino presenta varios daños y deterioros tanto por abandono como por falta de mantenimiento.
- 20) Fractura diagonal con pérdida de aplanados y exposición de material constructivo en muro poniente, desde vértice inferior de ventana hasta media altura de muro.

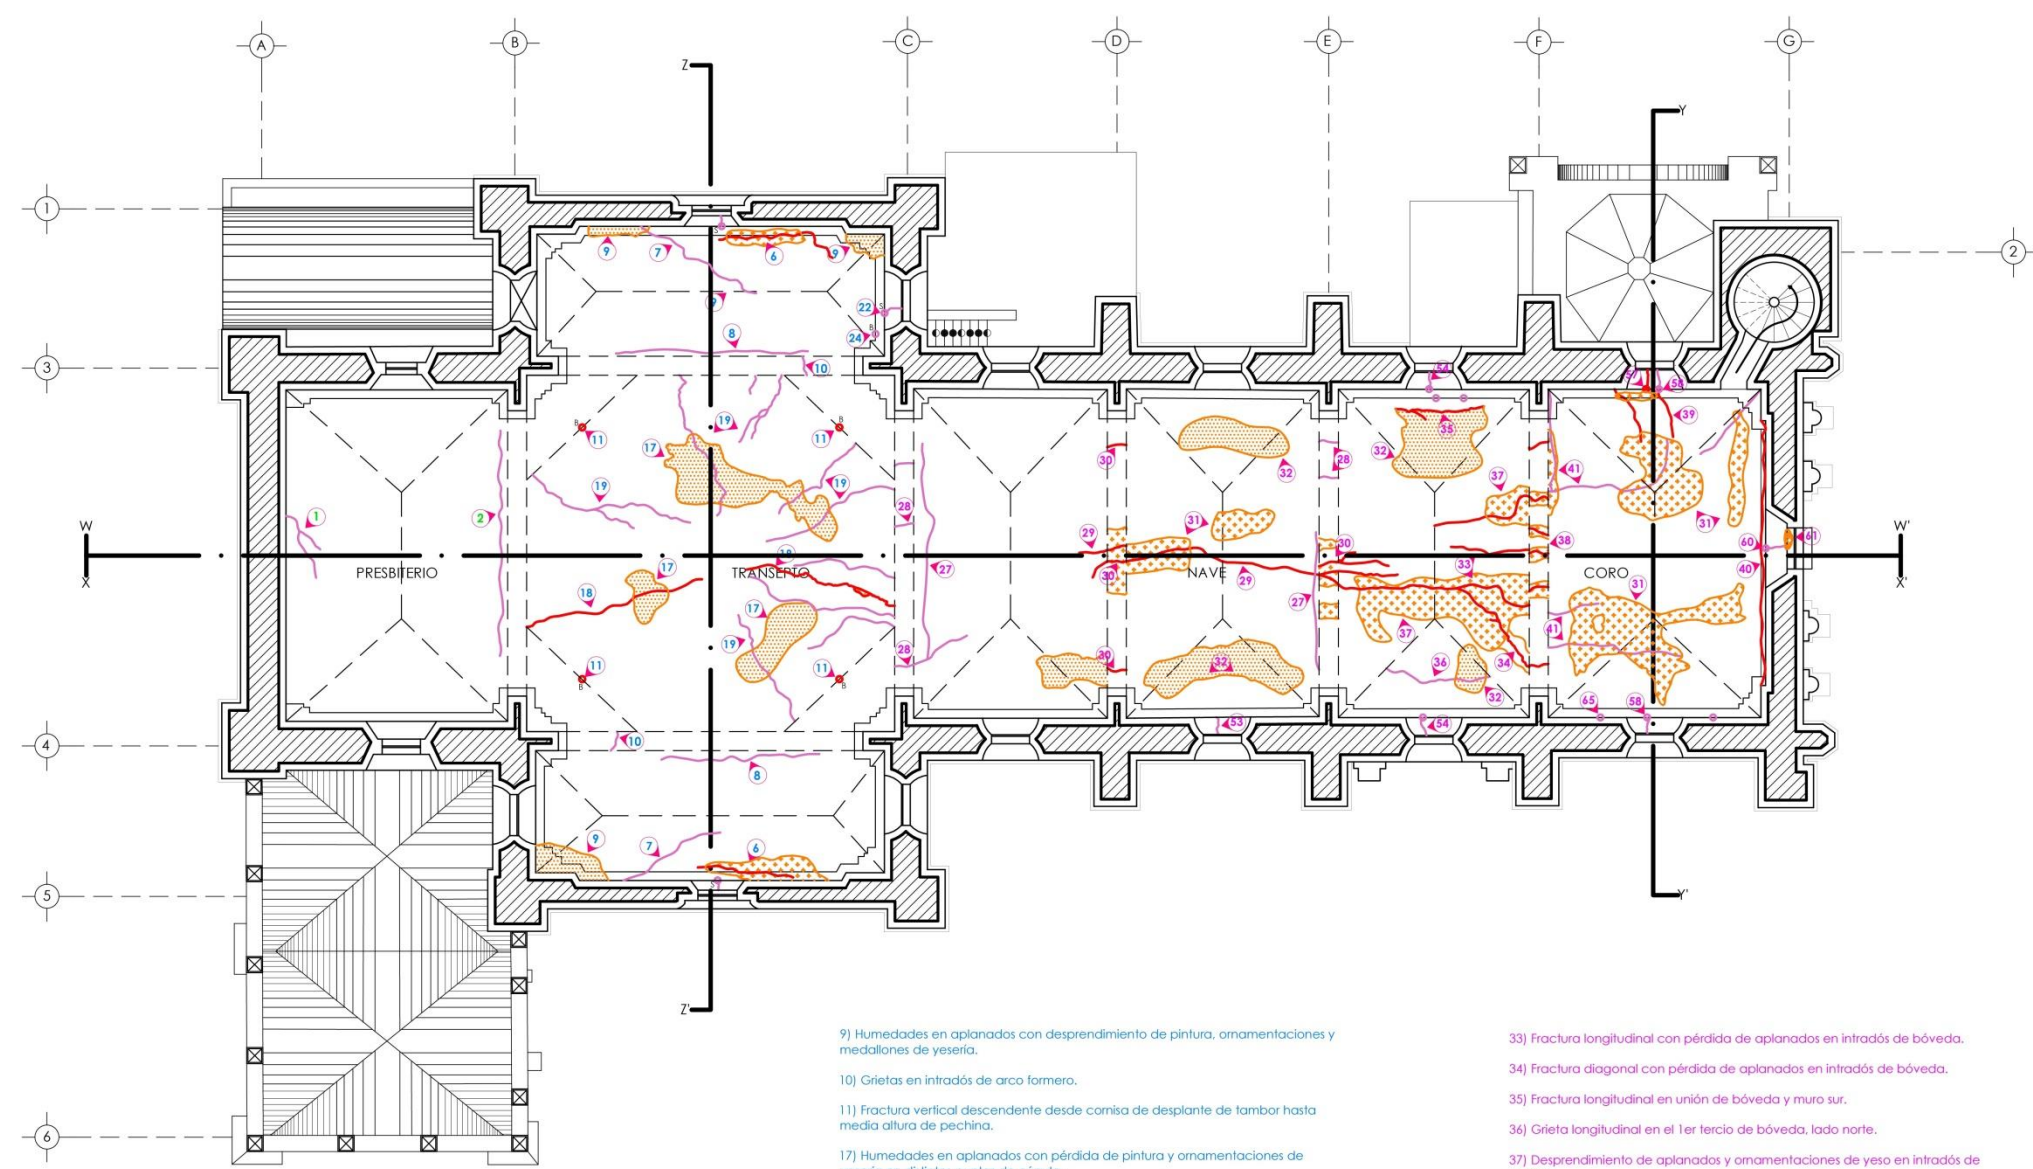
DETERIORS INTERIORES

- 1) Grieta bidireccional en centro de bóveda de presbiterio desde unión con muro festero.
- 2) Grieta transversal en bóveda de presbiterio paralela a arco de desplante de cúpula.
- 6) Fractura longitudinal con pérdida de aplanados y exposición de material constructivo en unión de muro y bóveda de transepto.
- 7) Grieta diagonal con pérdida de aplanados en bóveda de transepto sur y norte, desde unión de muro hasta centro de la misma.
- 8) Grieta longitudinal en bóveda de transepto paralela a arco formero.

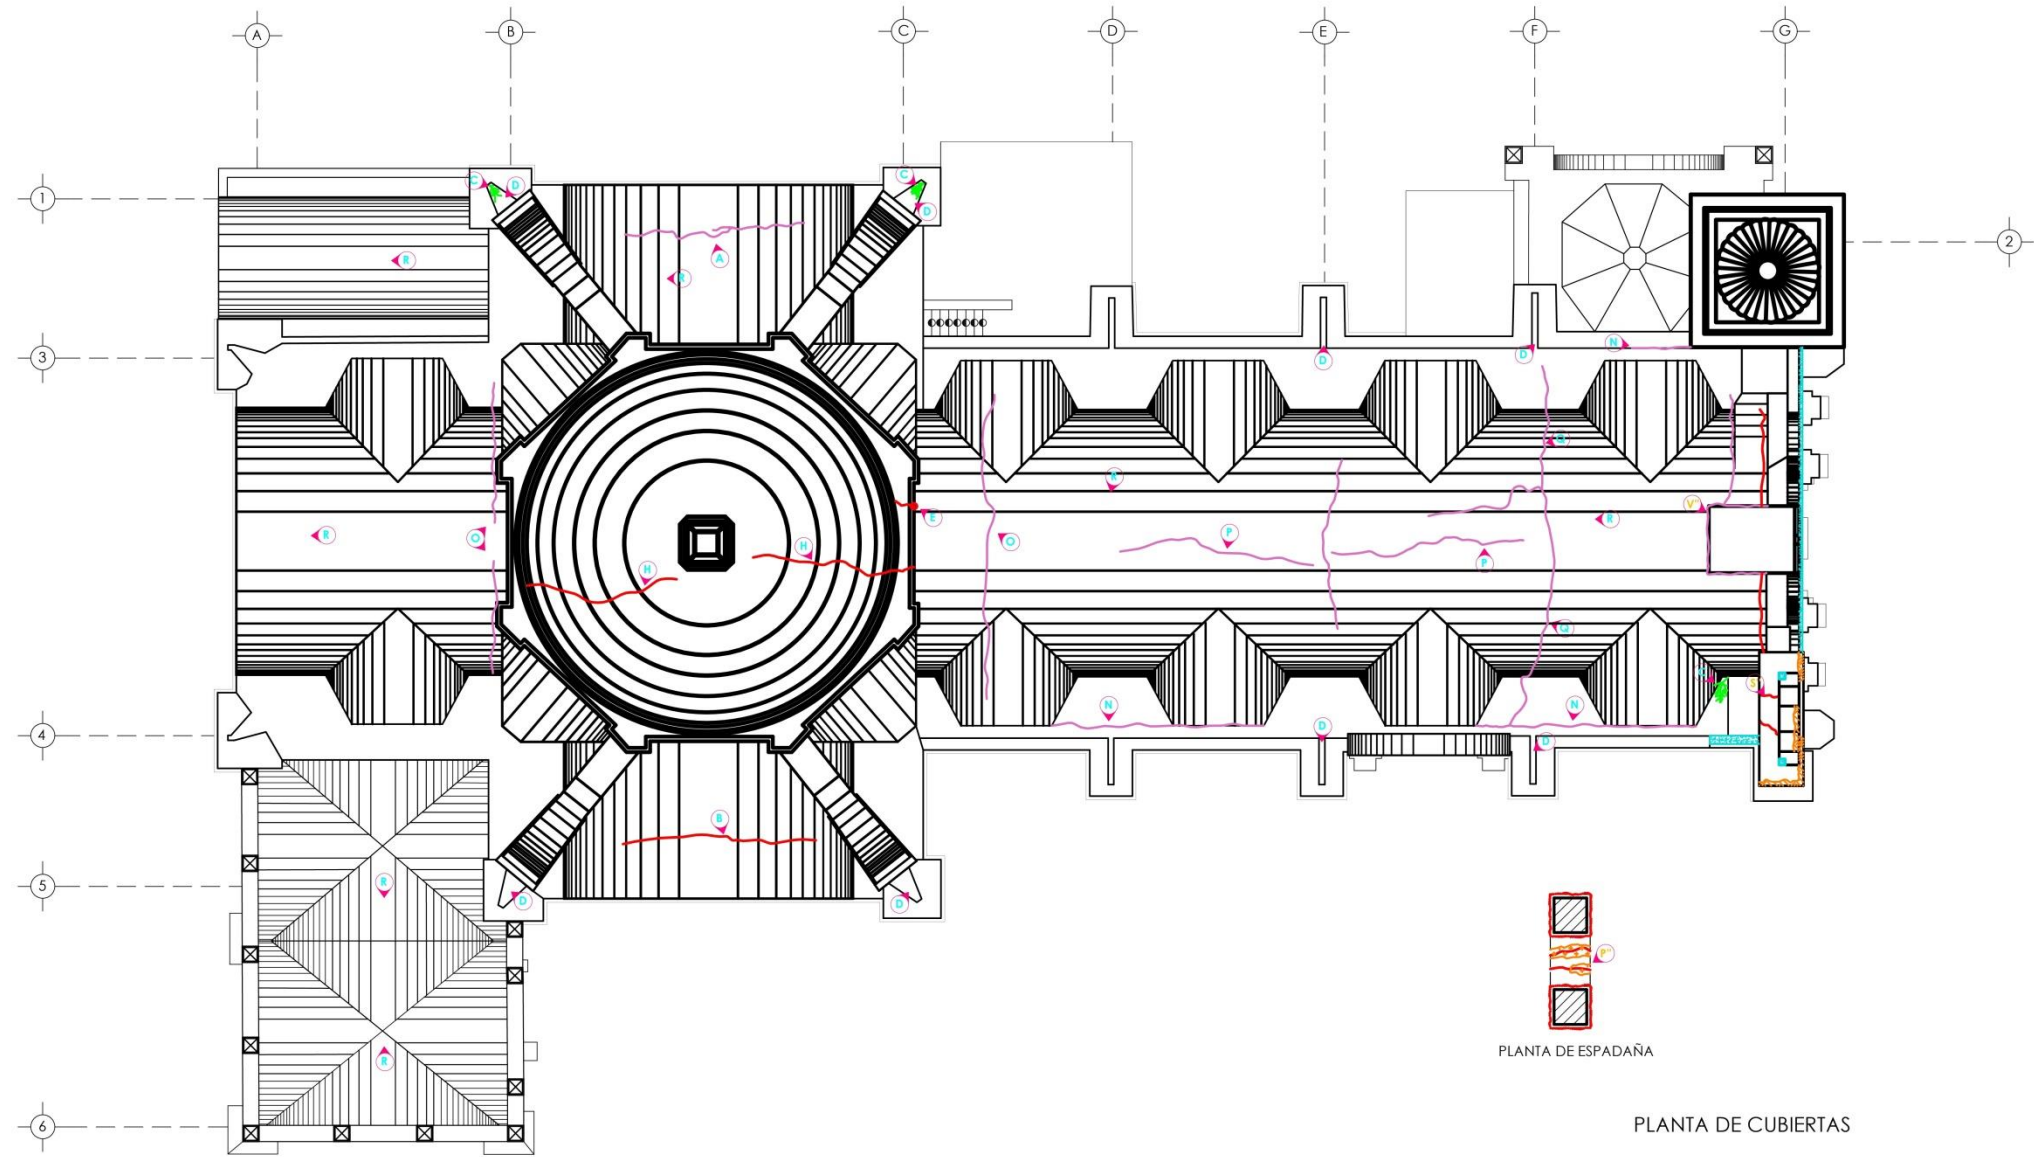
DETERIOROS EXTERIORES

- A) Grieta longitudinal en centro de bóveda de transepto sur.
- B) Fractura longitudinal en centro de bóveda de transepto norte.
- C) Enraicé de vegetación menor en extradós de cubierta.
- D) Obstrucción de bajadas pluviales por acumulación de basura, escombros y excretas de aves.
- E) Fractura diagonal en muro poniente de tambor, desde derrame superior de ventana hasta cornisa de remate de tambor.
- H) Fractura longitudinal con desprendimiento de aplanado e impermeabilizante en casco esférico, desde cornisa de remate de tambor hasta el centro de cúpula.
- N) Grieta longitudinal en borde sur y norte de bóveda por refuerzo horizontal de concreto.

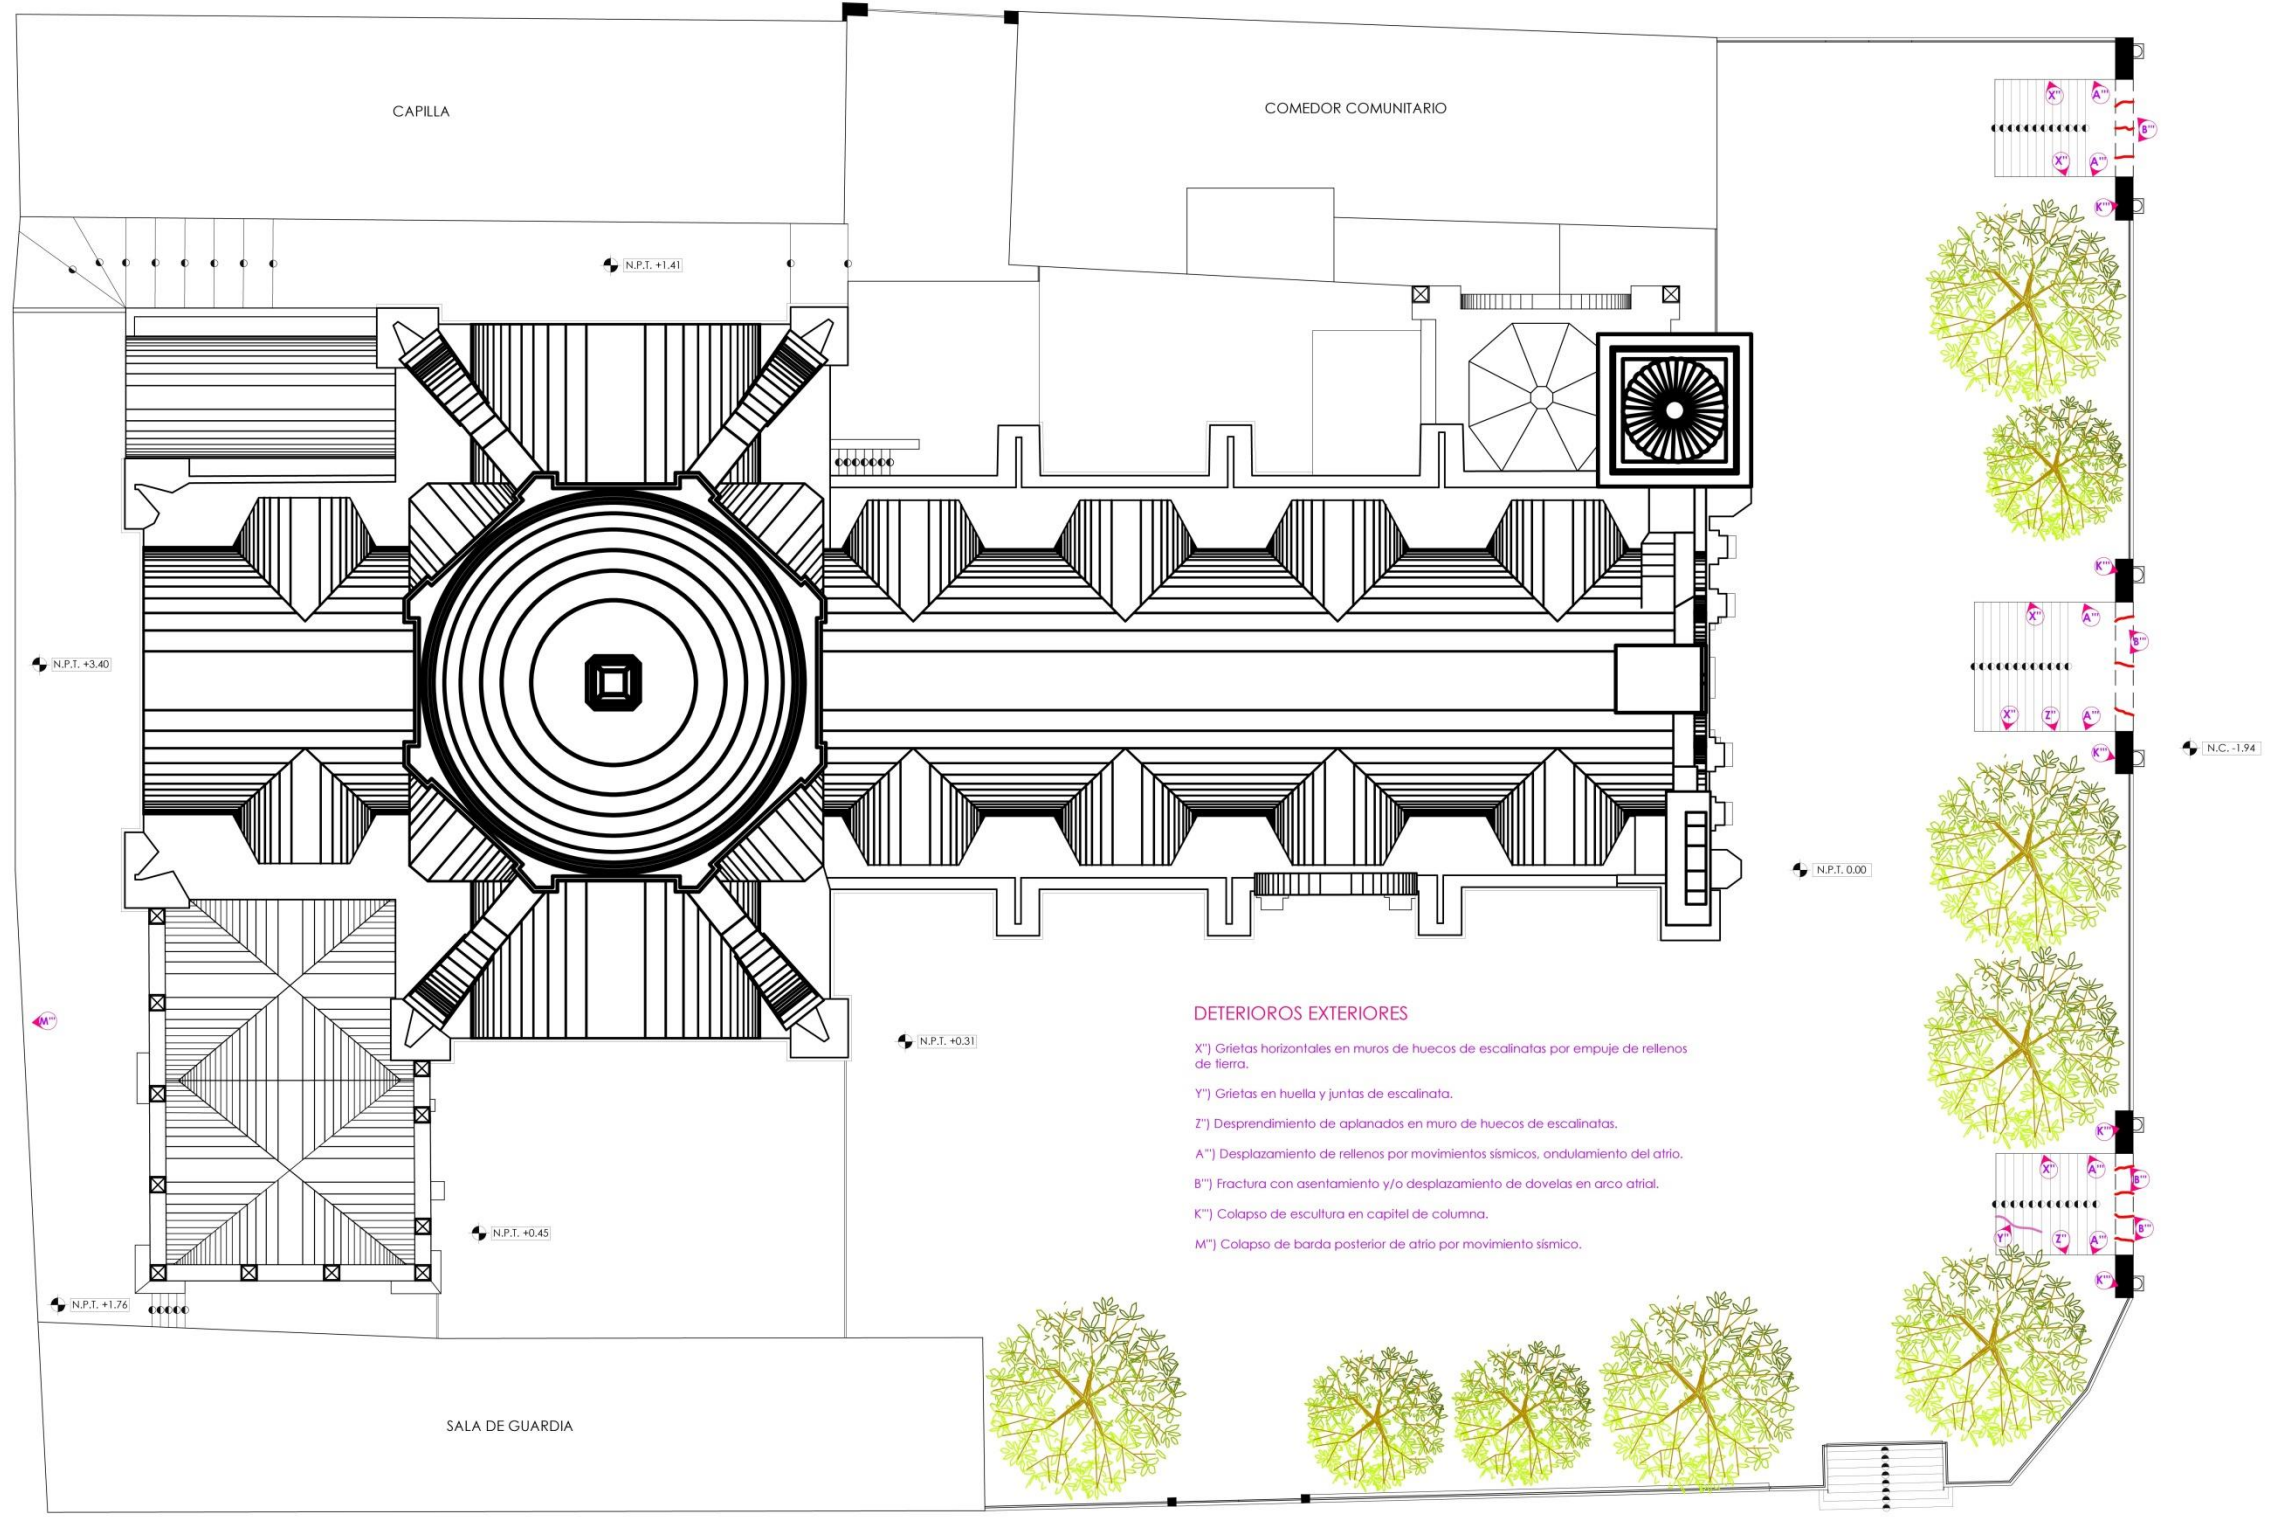
DETERIOROS EXTERIORES

X") Grietas horizontales en muros de huecos de escalinatas por empuje de rellenos de tierra.

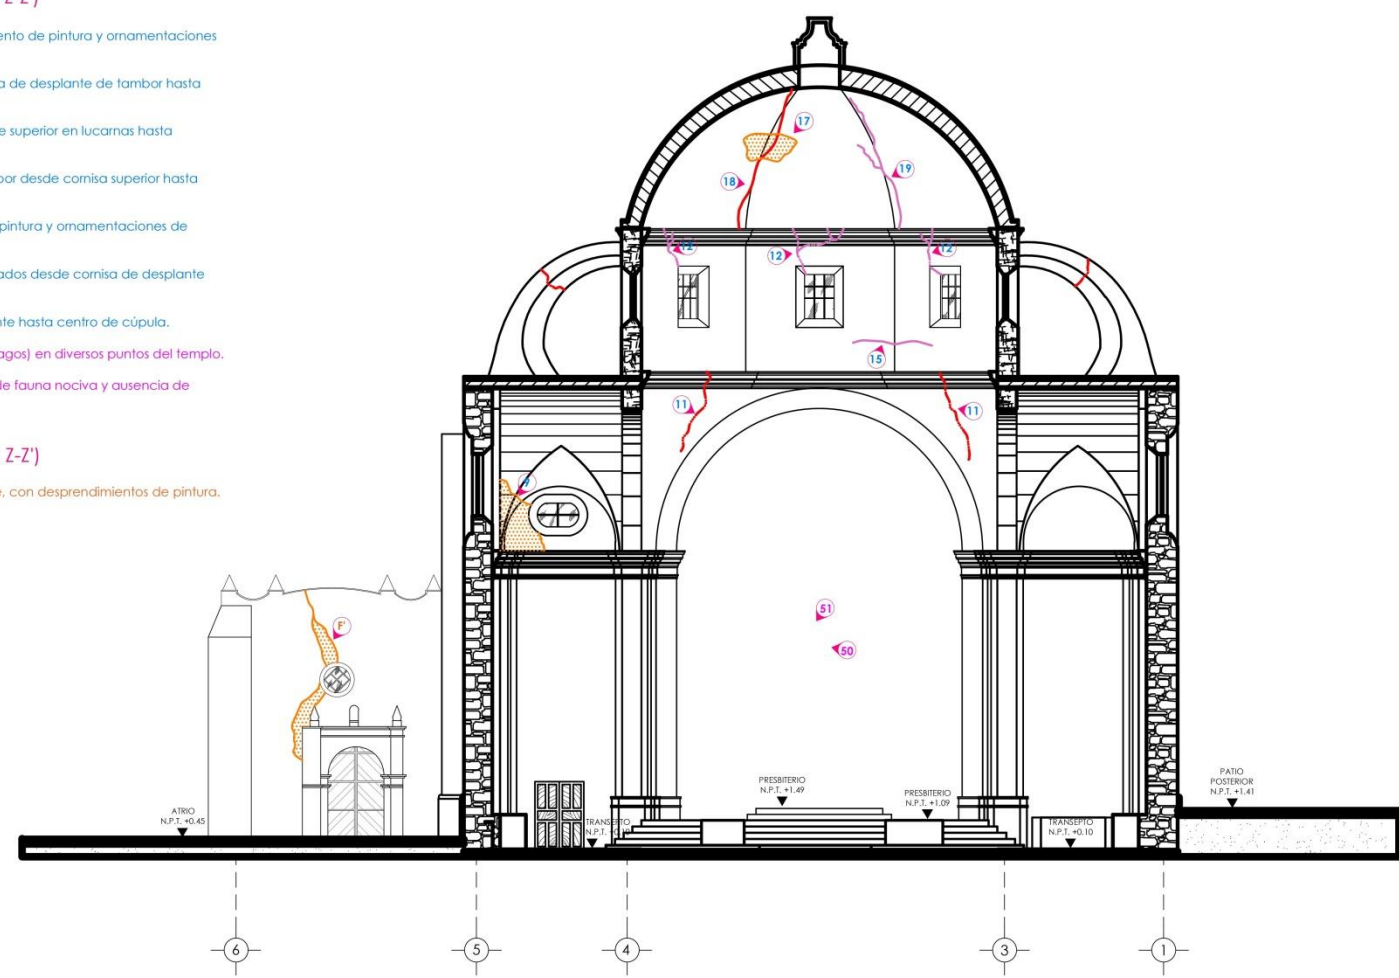
CORTE Z-Z'

DETERIOROS EXTERIORES (CORTE Z-Z')

- F) Humedades en aplanados de muro poniente, con desprendimientos de pintura.

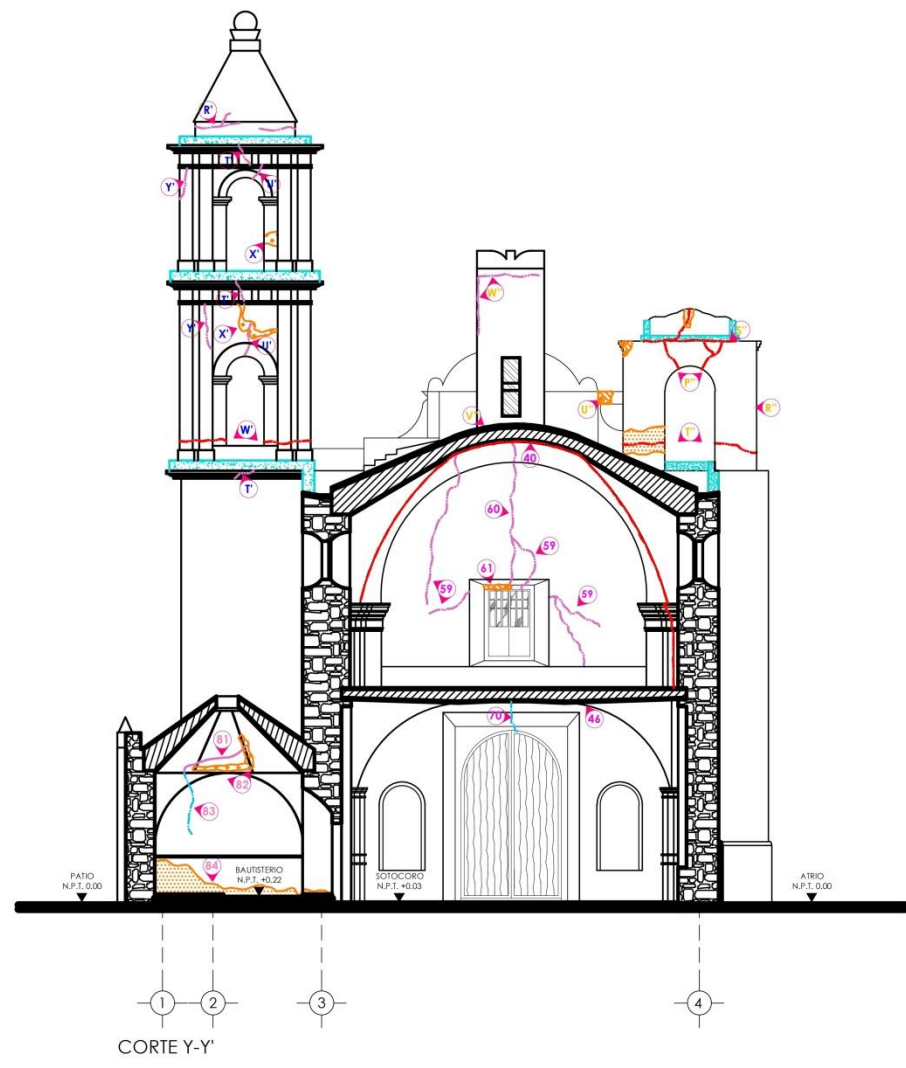
CORTE Y-Y'

DETERIOROS EXTERIORES (CORTE Y-Y')

- T) Fracturas horizontales en piedras de espadaña a nivel de desplante.
- U) Separación de cadena de amare entre espadaña y muro de remate a base de tabicón de barro.

- V) Grieta de separación con desprendimiento de chollán y pérdida de material en unión de caseta de reloj y bóveda.
- W) Grietas horizontales y verticales en aplanados de muros de caseta.

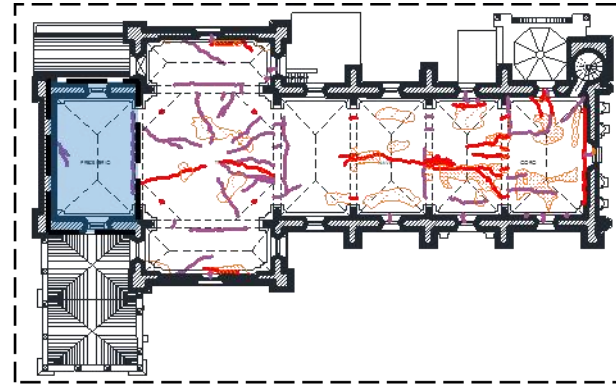
Zona: **PRESBITERIO**

- 1) Grieta bidireccional en centro de bóveda de presbiterio desde unión con muro testero.
- 3) Desprendimiento de aplanados en muro norte de presbiterio.

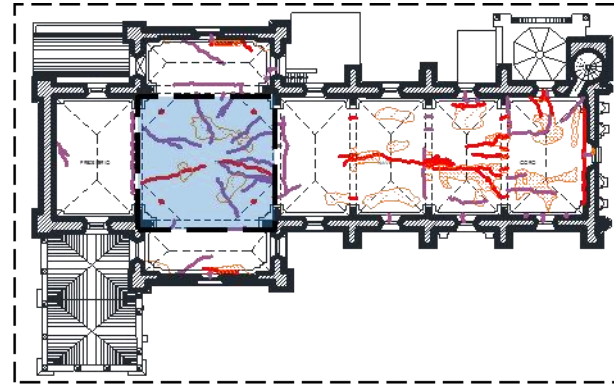
Vista poniente en interior cúpula

- 11) Fractura vertical descendente desde cornisa de desplante de tambor hasta media altura de pechina.
- 15) Grietas multidireccionales en muros de tambor desde cornisa superior hasta media altura del muro.
- 17) Humedades en aplanados con pérdida de pintura y ornamentaciones de yesería en distintos puntos de cúpula.
- 18) Fractura longitudinal con pérdida de aplanados desde cornisa de desplante hasta centro de cúpula.
- 19) Grietas verticales desde cornisas de desplante hasta centro de cúpula.

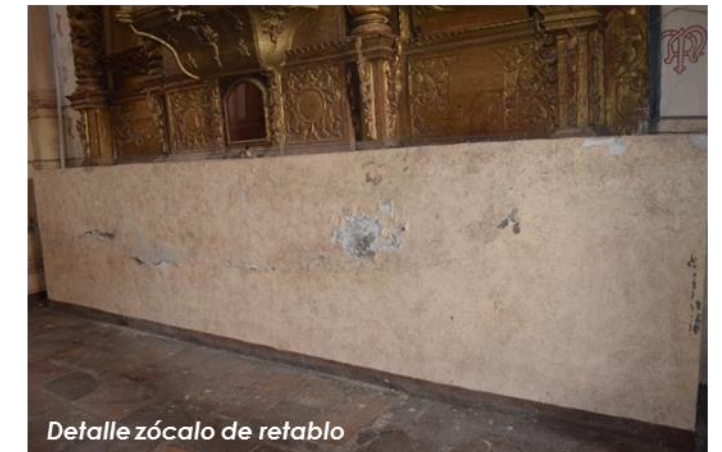
Detalle zócalo de retablo

- 33) Fractura longitudinal con pérdida de aplanados en intradós de bóveda.
- 35) Fractura longitudinal en unión de bóveda y muro sur.
- 37) Desprendimiento de aplanados y ornamentaciones de yeso en intradós de bóveda.
- 52) Grietas y oquedades de aplanados en zócalos de desplante de retablos.
- 55) Grietas en muro sur, desde cornisa de desplante de bóveda hasta 3er tercio de la altura del muro.
- 56) Daños y suciedad en pintura de caballete por invasión de fauna nociva y ausencia de protección de la misma.

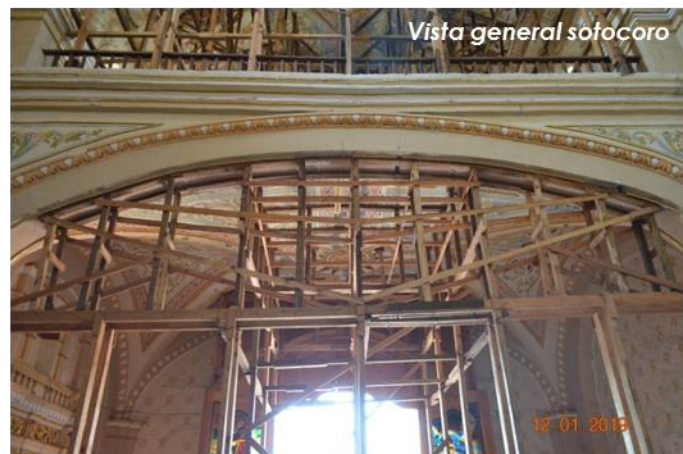
Vista general sotocoro

- 42) Desprendimiento de aplanados, ornamentaciones y medallones de yesería en bóveda de sotocoro.
- 44) Grieta longitudinal en luneto norte de bóveda, paralela a muro.
- 46) Pandeo de bóveda.
- 47) Grietas con pérdida de juntas en clave y contraclave de arco escarzano.
- 66) Grietas verticales en distintos puntos de enjutas de arco escarzano.
- 67) Grietas en intradós de arco escarzano.
- 69) Fractura vertical en portada de acceso de bautisterio, desde clave de arco hasta bóveda.
- 71) Grieta vertical en vértice de nicho de muro norte, desde bóveda hasta 1er tercio de altura.

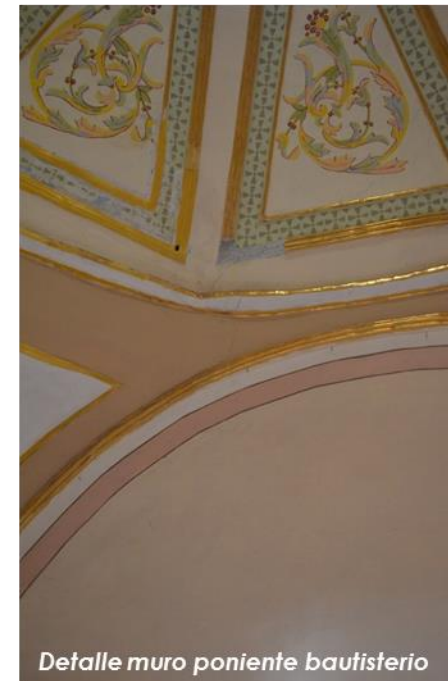
Detalle muro poniente bautisterio

- 80) Fractura vertical desde clave de arco de acceso, atraviesa todo el derrame y continua en el interior de cúpula.
- 81) Grieta diagonal en casco esférico de cúpula.
- 82) Desprendimiento parcial de molduras decorativas de yesería.
- 83) Fisura vertical en muro poniente desde bóveda hasta media altura de muro.
- 84) Humedades en aplanados de muros con desprendimientos de pintura.

SB-004	Consolidación de fractura de hasta de 8.00 cm de ancho y 25.00 cm de espesor en intradós de bóveda y derrame de acceso de bautisterio, hasta 6.00 mts de altura.	M
	SB-005	Aplicación de sellador para humedades en intradós de bóveda de sacristía y bautisterio, hasta 7.00 mts de altura.	M2
	SB-006	Integración de aplanados de 3.00 cm de espesor en intradós de bóveda de sacristía y bautisterio, hasta 7.00 mts de altura.	M2
	SB-007	Aplicación de pintura de cal apagada en intradós de bóveda de sacristía y bautisterio, hasta 7.00 mts de altura.	M2
MUROS	SB-008	Liberación de molduras de hasta 10.00 cm de ancho y 5.00 cm de espesor en intradós de muros de bautisterio, hasta 4.00 mts de altura.	M
	SB-009	Liberación de aplanados en intradós de muros de sacristía y bautisterio, hasta 7.00 mts de altura, recortando con equipo mecánico hasta 30.00 cm a cada lado de trayectoria de grieta.	M2
	SB-010	Inyección de grietas de 3.00 cm de ancho y 15.00 cm de espesor en intradós de muros de sacristía, hasta 7.00 mts de altura.	M

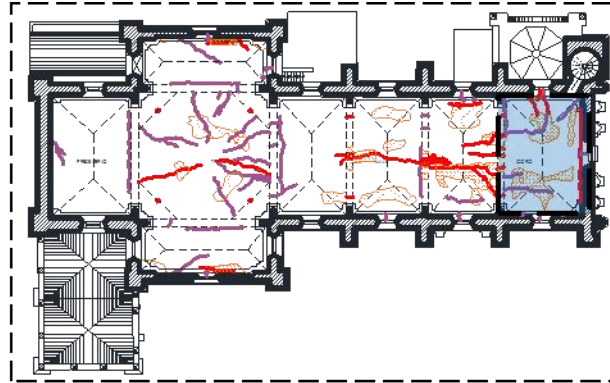
Vista bóveda coro

- 39) Fracturas transversales con desprendimiento de material en lunetos de bóveda.
- 40) Fractura en vértice de unión muro poniente-bóveda.
- 41) Grietas multidireccionales en bóveda de coro.

I-058	Estabilización de bóveda de coro en vértice de unión con muro fachada, cociendo y amarrando fractura de hasta 10.00 cm de ancho y 30.00 cm de espesor, hasta 8.00 mts de altura desde nivel de piso de coro a 7.00 mts de altura.	M
	I-059	Aplicación de sellador para humedades sobre núcleo constructivo en intradós de bóveda y arco de coro, hasta 8.00 mts de altura desde nivel de piso de coro a 7.00 mts de altura.	M2
	I-060	Integración de aplanado de 3.00 cm de espesor en intradós de bóveda de sotocoro, coro y arcos, hasta 8.00 mts de altura.	M2
	I-061	Integración de cuadrado de barro recocido 30x30 cms y junteo en piso de coro, hasta 7.00 mts de altura.	M2
	I-062	Aplicación de pintura de cal en intradós de bóveda de sotocoro, coro y arcos, hasta 8.00 mts de altura.	M2
	I-063	Liberación de aplanados en muros de sotocoro y coro, hasta 8.00 mts de altura, recortando con equipo mecánico hasta 30.00 cm a cada lado de la trayectoria de la grieta.	M2

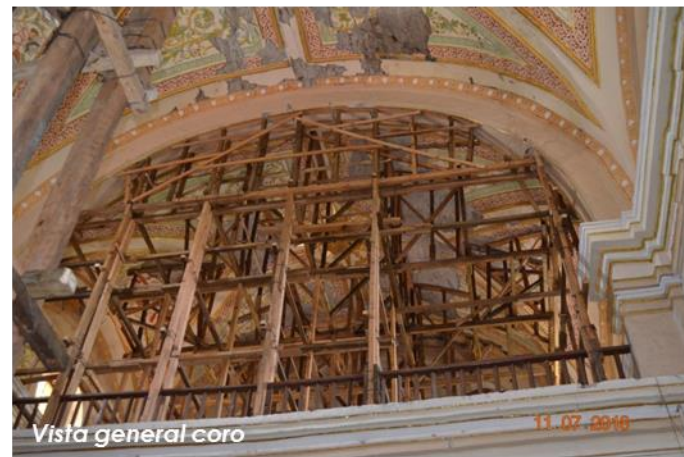
Vista general coro

- 59) Grietas multidireccionales en distintos puntos del muro poniente.
- 60) Grieta vertical en muro poniente, desde dintel de ventana hasta bóveda.
- 61) Perdida de material en dintel de ventana en muro poniente.
- 62) Fractura diagonal desde cornisa de desplante de bóveda hasta nivel de piso en muro norte.
- 65) Grieta diagonal en muro norte, desde bóveda hasta cornisa de desplante.

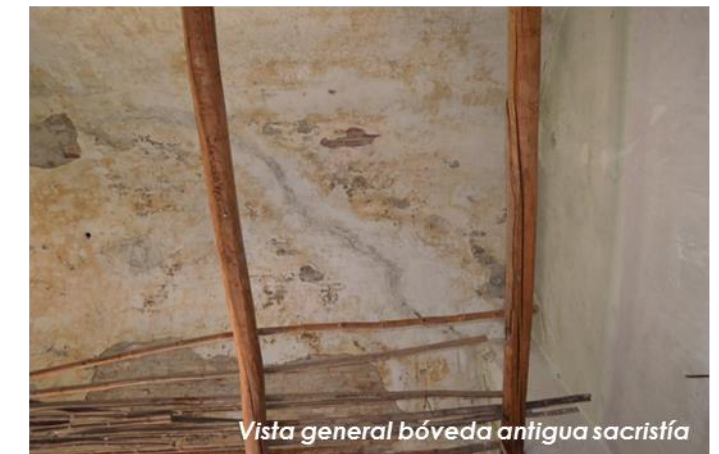
Vista general bóveda antigua sacristía

- 73) Humedades en aplanados y desprendimiento de pintura.
- 74) Desprendimiento de aplanados en intradós de bóveda.
- 75) Grieta en intradós de bóveda de sacristía.

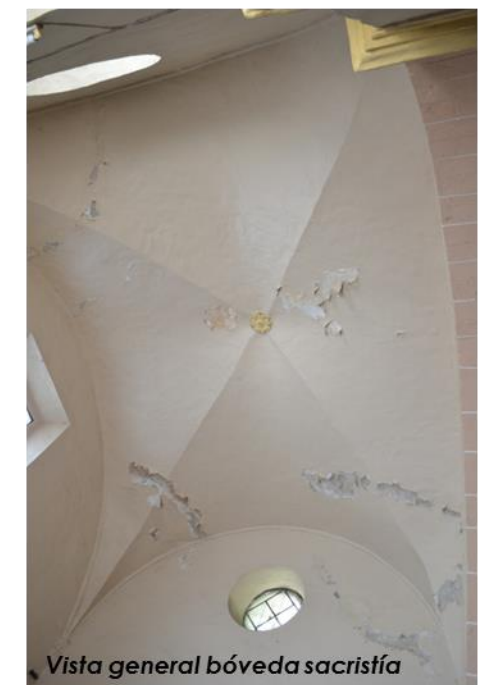
Vista general bóveda sacristía

- 76) Desprendimiento de aplanados en distintos puntos del muro.
- 77) Grietas multidireccionales en muro oriente y sur.
- 78) Grieta vertical desde intradós de ventana hasta bóveda.
- 79) Desprendimiento de aplanados y juntas en vértice superior de ventana.

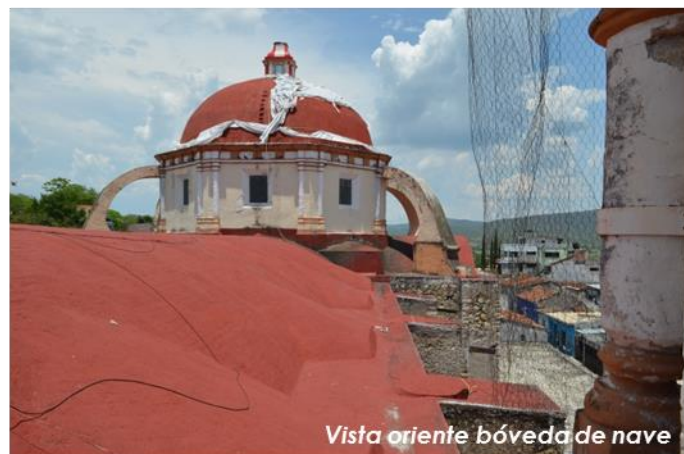
Vista oriente bóveda de nave

- B)** Fractura longitudinal en centro de bóveda de transepto norte.
- C)** Enraicé de vegetación menor en extradós de cubierta.
- D)** Obstrucción de bajadas pluviales por acumulación de basura, escombros y excretas de aves.
- N)** Grieta longitudinal en borde sur y norte de bóveda por refuerzo horizontal de concreto.
- P)** Grietas longitudinales en distintos puntos del centro de la bóveda.
- Q)** Grieta transversal en 2do tramo de bóveda.
- R)** Desprendimientos de impermeabilizante acrílico en distintos puntos de la bóveda.

3B.	PRESBITERIO, NAVE Y TRANSEPTO	
	E-012	Recorte y liberación de enladrillado y entortado en recorrido de grietas y fracturas en extradós de bóveda, hasta 16.00 mts de altura, sin recuperación de material.	M2
	E-013	Inyección de grietas de 3.00 cm de ancho y 15.00 cm de espesor en extradós de bóveda, hasta 16.00 mts de altura.	M
	E-014	Consolidación de fractura de 8.00 cm de ancho y 25.00 cm de espesor en extradós de bóveda, hasta 16.00 mts de altura.	M
	E-015	Estabilización, cocido y sellado de fractura en extradós de bóveda, hasta 16.00 mts de altura.	M3
	E-016	Integración de entortado de hasta 10.00 cm de espesor en extradós de bóveda, hasta 16.00 mts de altura.	M2
	E-017	Integración de enladrillado en extradós de bóveda, hasta 16.00 mts de altura.	M2
	3C.	CÚPULA	
	E-018	Liberación de recubrimiento cerámico en extradós de linternilla de cúpula, hasta 12.00 mts de altura, desde nivel de bóveda a 16.00 mts de altura.	M2

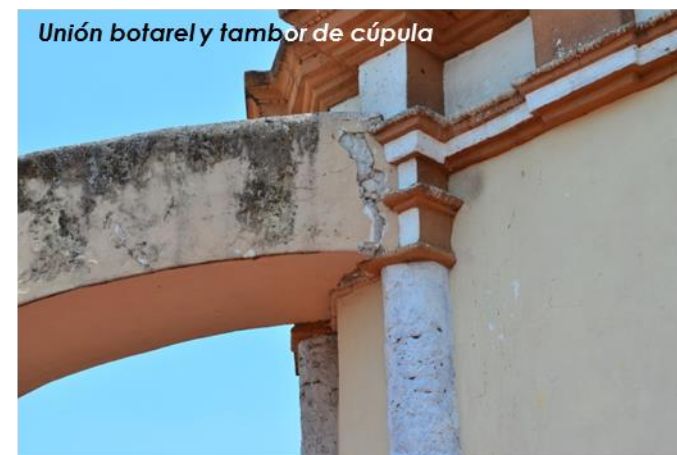
Unión botarel y tambor de cúpula

- E)** Fractura diagonal en muro poniente de tambor, desde derrame superior de ventana hasta cornisa de remate de tambor.
- G)** Grieta vertical en muro desde derrame superior de ventana hasta cornisa de remate de tambor.
- H)** Fractura longitudinal con desprendimiento de aplanado e impermeabilizante en casco esférico, desde cornisa de remate de tambor hasta el centro de cúpula.
- K)** Degollamiento en punto central de arco botarel de soporte de tambor de cúpula.
- M)** Grieta perimetral de separación con pérdida de material en unión de botarel y muro de tambor.

Inyección y consolidación de grietas de separación y grietas de degollamiento en elementos de soporte de cúpula, liberando la trayectoria y retirando las piezas rotas y/o sueltas para posteriormente reemplazarlas con nuevas de mayor o igual dimensión; utilizando para su asentamiento y junteo, mortero a base de cal-arena. En los punto de unión de botarel y muro tambor, las piezas quedarán ancladas en ambos puntos, de modo que no trabajen como elementos aislados. **(PROCEDIMIENTO 61, 104 Y 105)**

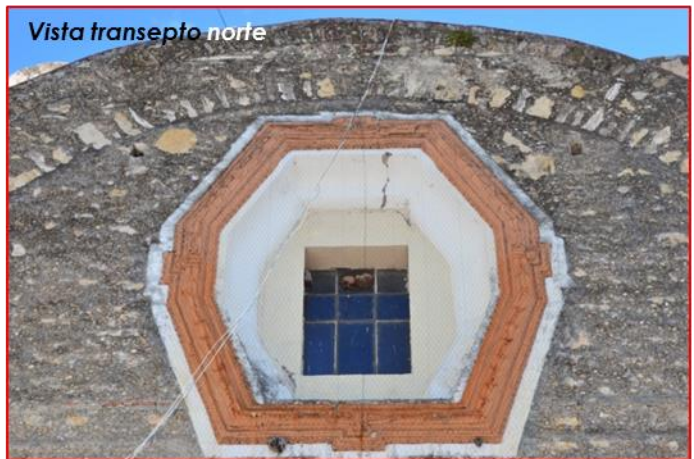
Vista transepto norte

- S) Grietas multidireccionales en muro norte.
- T) Enraíce de vegetación menor en muros de mampostería.
- V) Grieta diagonal descendente en muro norte, desde intradós de óculo hasta media altura de muro.

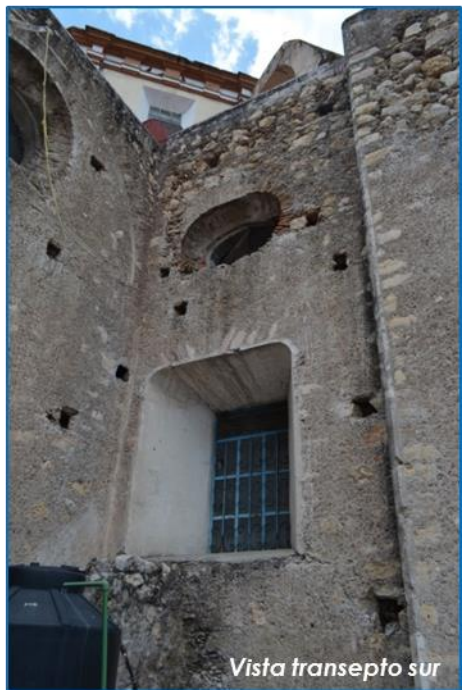
Vista transepto sur

- A') Grieta con pérdida de aplanados desde intradós de ventana norte de transepto hasta bóveda.
- B') Adosamiento de panales de avispas en distintos puntos del muros exteriores.
- E') Grieta diagonal y pérdida de juntas en muro oriente, desde coronamiento de muro hasta media altura.
- I') Grieta vertical en muro oriente, evidenciando recorrido del desplante de bóveda.
- N') Grietas en intradós de derrame de ventana en muro poniente de transepto sur.

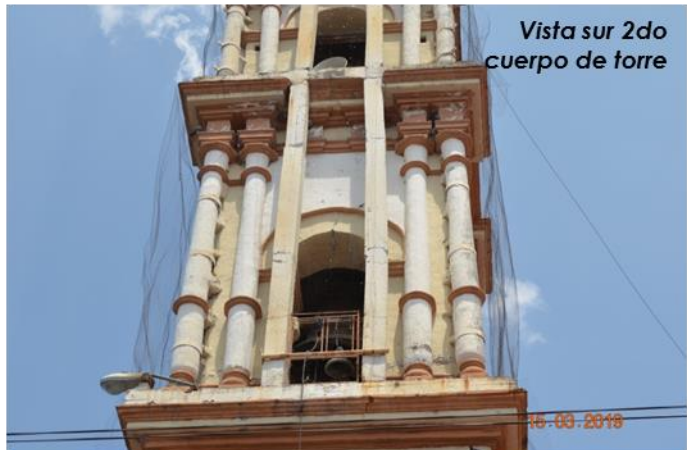
Vista sur 2do cuerpo de torre

- 85) Grietas con pérdida de juntas y aplanados en intradós de arco del 3er cuerpo (vista norte y sur).
- 87) Fractura con pérdida de aplanados y juntas en intradós de arcos norte y sur de 2do cuerpo de torre.

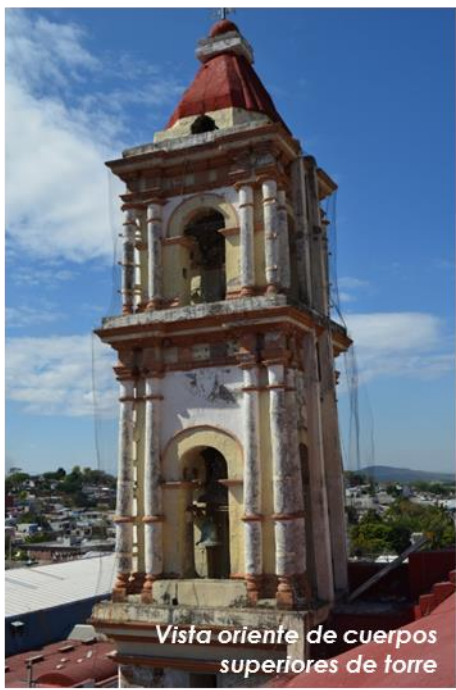
Vista oriente de cuerpos superiores de torre

- U') Grietas multidireccionales en muros, desde arcos hasta cornisas; en 2do y 3er cuerpo de torre.
- V') Desprendimiento de anclajes de columnas decorativas adosadas a muros en 2do y 3er cuerpo de torre.
- W') Fractura horizontal a nivel de desplante del 2do cuerpo de torre campanario.
- X') Desprendimiento de aplanados en muros.
- Y') Grietas en fuste de columnas.
- Z') Agrietamiento de refuerzos verticales de concreto en vista sur.

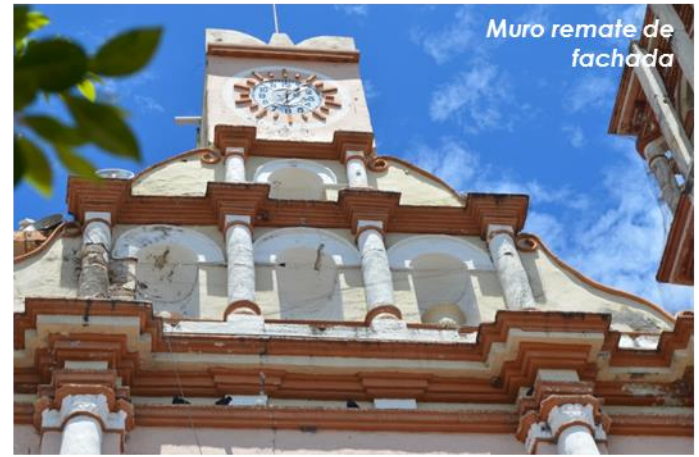
Muro remate de fachada

B'') Grietas horizontales en muro de remate, desde pilastra decorativa hasta intradós de nichos.
C'') Grietas verticales en intradós de nichos de muro de remate hasta cornisa.

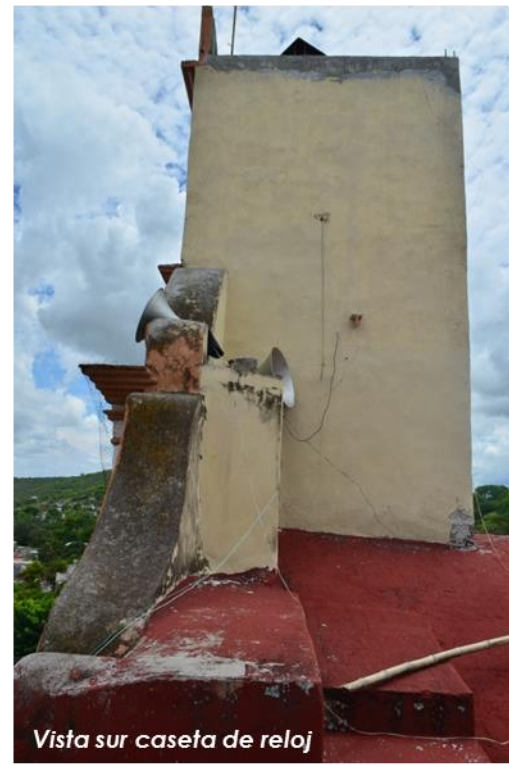
Vista sur caseta de reloj

U'') Separación de cadena de amarre entre espadaña y muro de remate a base de fabricón de barro.
V'') Grieta de separación con desprendimiento de chaflán y pérdida de material en unión de caseta de reloj y bóveda.
W'') Grietas horizontales y verticales en aplanados de muros de caseta.

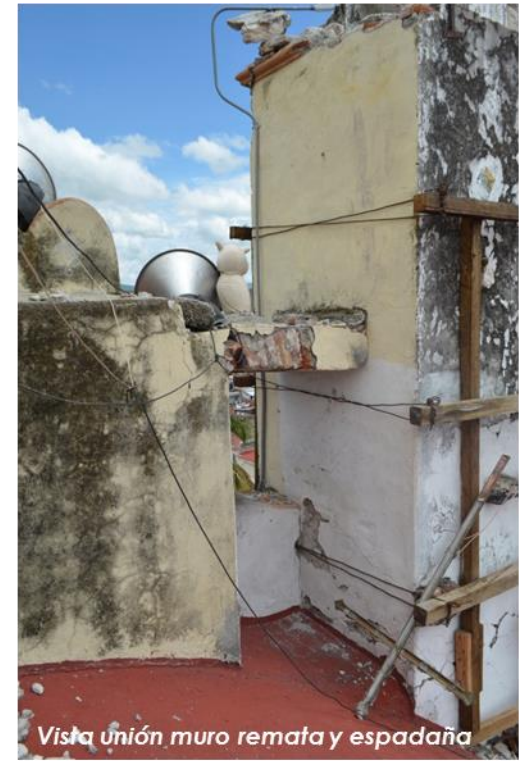
Vista unión muro remata y espadaña

H'') Fractura vertical en segundo cuadro de fachada, desde cornisa de remate hasta dintel de ventana.
I'') Pérdida de material constructivo en dintel de ventana.
P'') Fractura con pérdida de material en clave y contraclave de arco de espadaña.
S'') Fractura en remate de espadaña.
T'') Fracturas horizontales en piernas de espadaña a nivel de desplante.

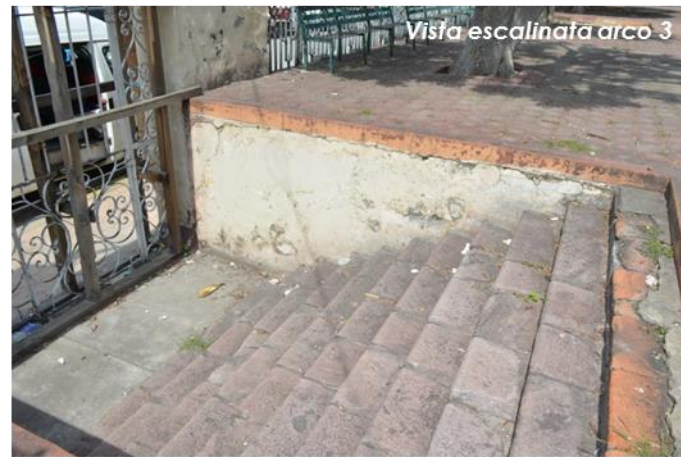
Vista escalinata arco 3

X''') Grietas horizontales en muros de huecos de escalinatas por empuje de rellenos de tierra.

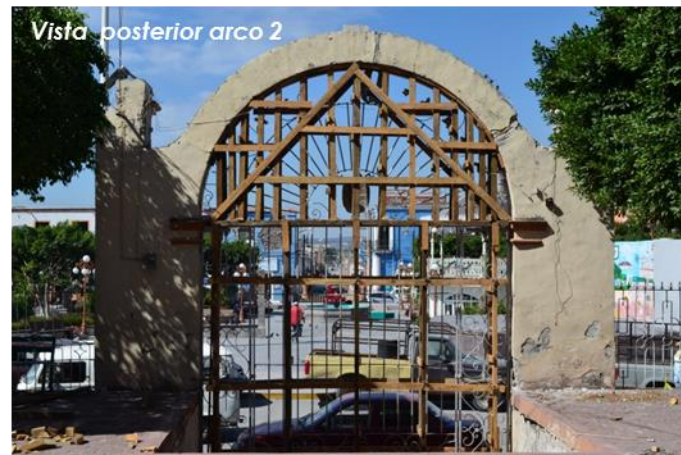
Vista posterior arco 2

B''') Fractura con asentamiento y/o desplazamiento de dovelas en arco atrial.

E''') Grietas multidireccionales en muros de arco atrial.

G''') Fracturas con pérdida de juntas en intradós y extradós de arco atrial.
