PROPUESTA DE INTERVENCIÓN Y MANTENIMIENTO EN LA PARROQUIA SAN FRANCISCO DE ASIS, CHIETLA, PUEBLA

AGOSTO DE 2022

TESIS PARA OBTENER EL GRADO DE LICENCIATURA EN ARQUITECTURA

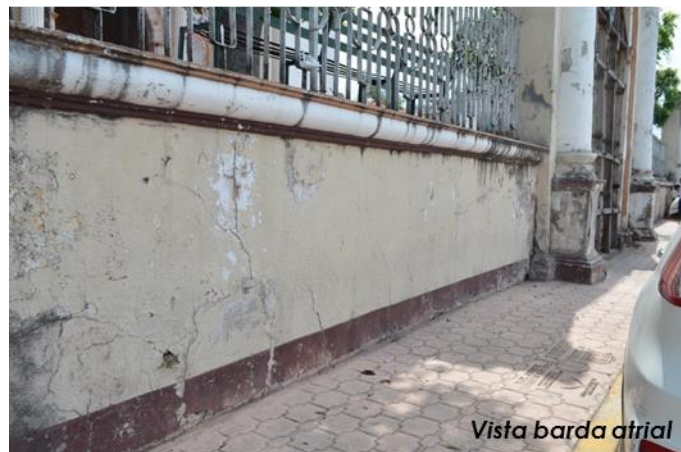
Vista barda atrial

L''') Grietas multidireccionales en aplanados de barda atrial.

P-016	Reintegración de esculturas de hierro en remate de columnas, hasta 6.00 mts de altura.	PZA
6C. BARDA		
P-017	Liberación de aplanados en mal estado en extradós de barda, hasta 2.00 mts de altura	M2
P-018	Inyección de grietas de 3.00 cm de ancho y 15.00 cm de espesor en extradós de barda, hasta 2.00 mts de altura.	M
P-019	Integración de malla de gallinero en muros de barda, hasta 2.00 mts de altura.	M2
P-020	Integración de aplanado de 3.00 cm de espesor en extradós de barda, hasta 2.00 mts de altura.	M2
P-021	Aplicación de pintura de cal en extradós de barda, hasta 2.00 mts de altura.	M2
P-022	Estabilización de barda posterior de atrio, hasta 3.00 mts de altura, retirando material suelto y/o en mal estado para posteriormente integrar muro de contención a base de piedra asentado y juntado con mortero terciado.	M2
TOTAL PORTADA Y ESCALINATA

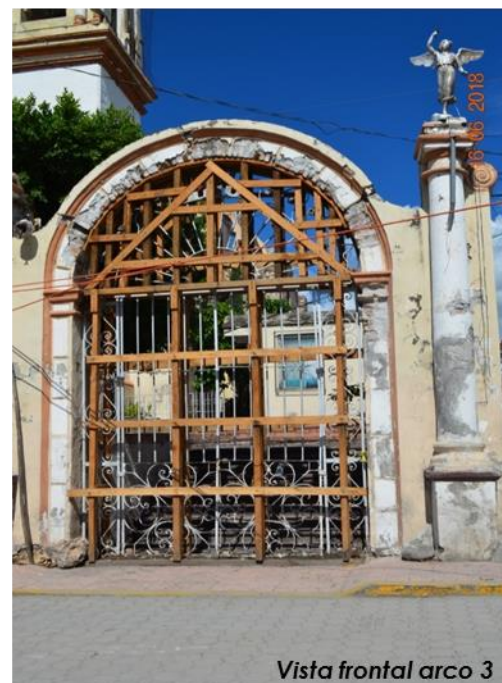
Vista frontal arco 3

B''') Fractura con asentamiento y/o desplazamiento de dovelas en arco atrial.

E''') Grietas multidireccionales en muros de arco atrial.

G''') Fracturas con pérdida de juntas en intradós y extradós de arco atrial.

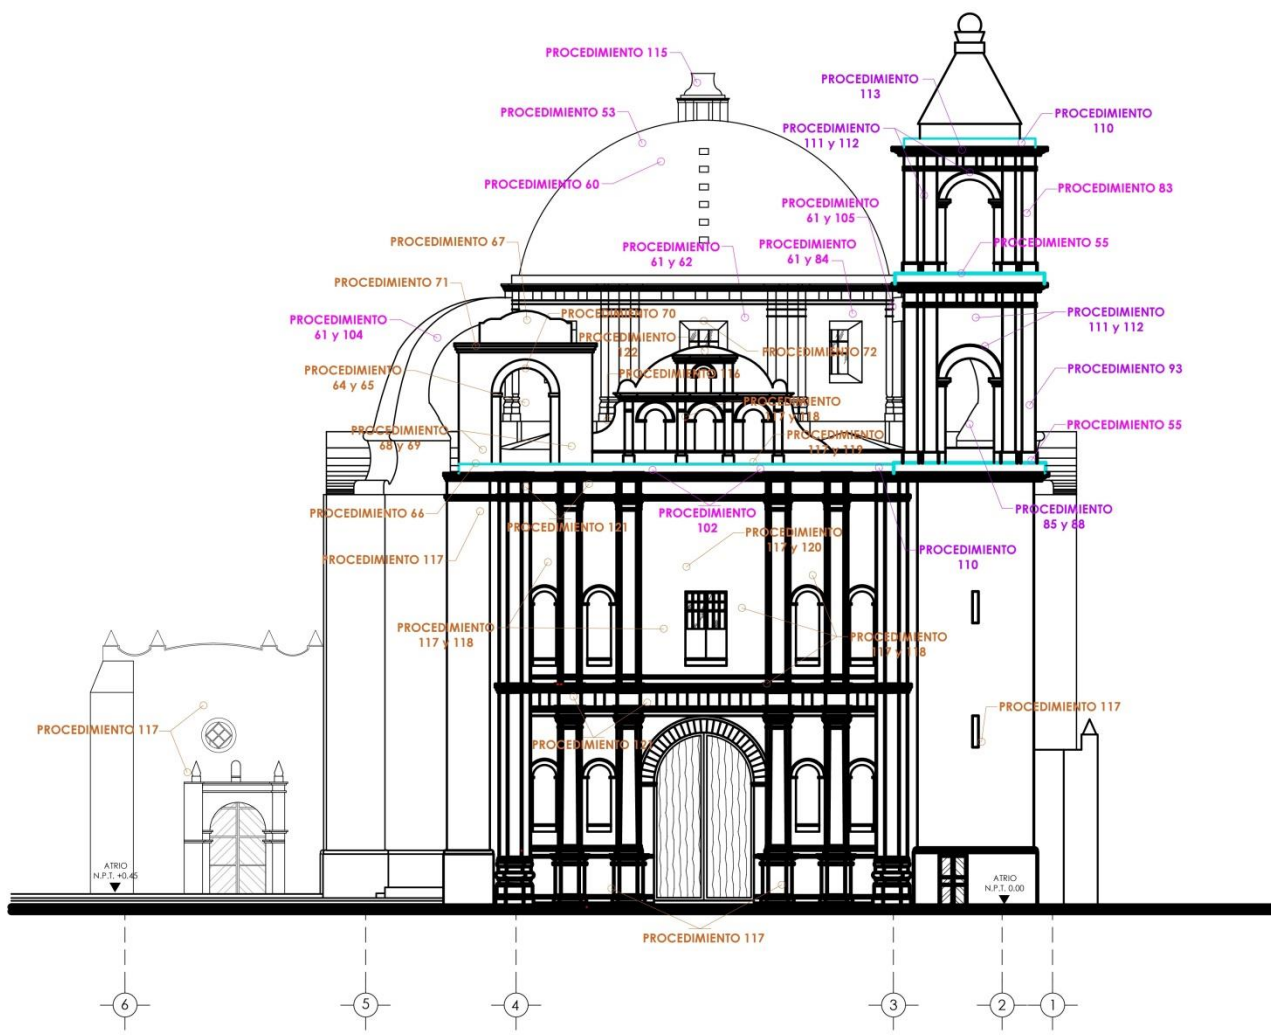
E-022 Consolidación de fractura de 8.00 cm de ancho y 25.00 cm de espesor en extradós de cúpula hasta 10.00 mts de altura desde nivel de bóveda a 16.00 mts de altura.

E-025 Consolidación de fractura de 8.00 cm de ancho y 25.00 cm de espesor en extradós de muro tambor, hasta 5.00 mts de altura, desde nivel de bóveda, hasta 16.00 mts de altura.

F-019 Inyección de grietas de 3.00 cm de ancho y 15.00 cm de espesor en extradós de muro fachada, hasta 19.00 mts de altura.

F-020 Consolidación de fractura de 8.00 cm de ancho y 25.00 cm de espesor por degollamiento en desplante de remate de fachada principal, hasta 15.00 mts de altura.

F-021 Consolidación de fractura de 8.00 cm de ancho y 25.00 cm de espesor en extradós de muro fachada, hasta 15.00 mts de altura.

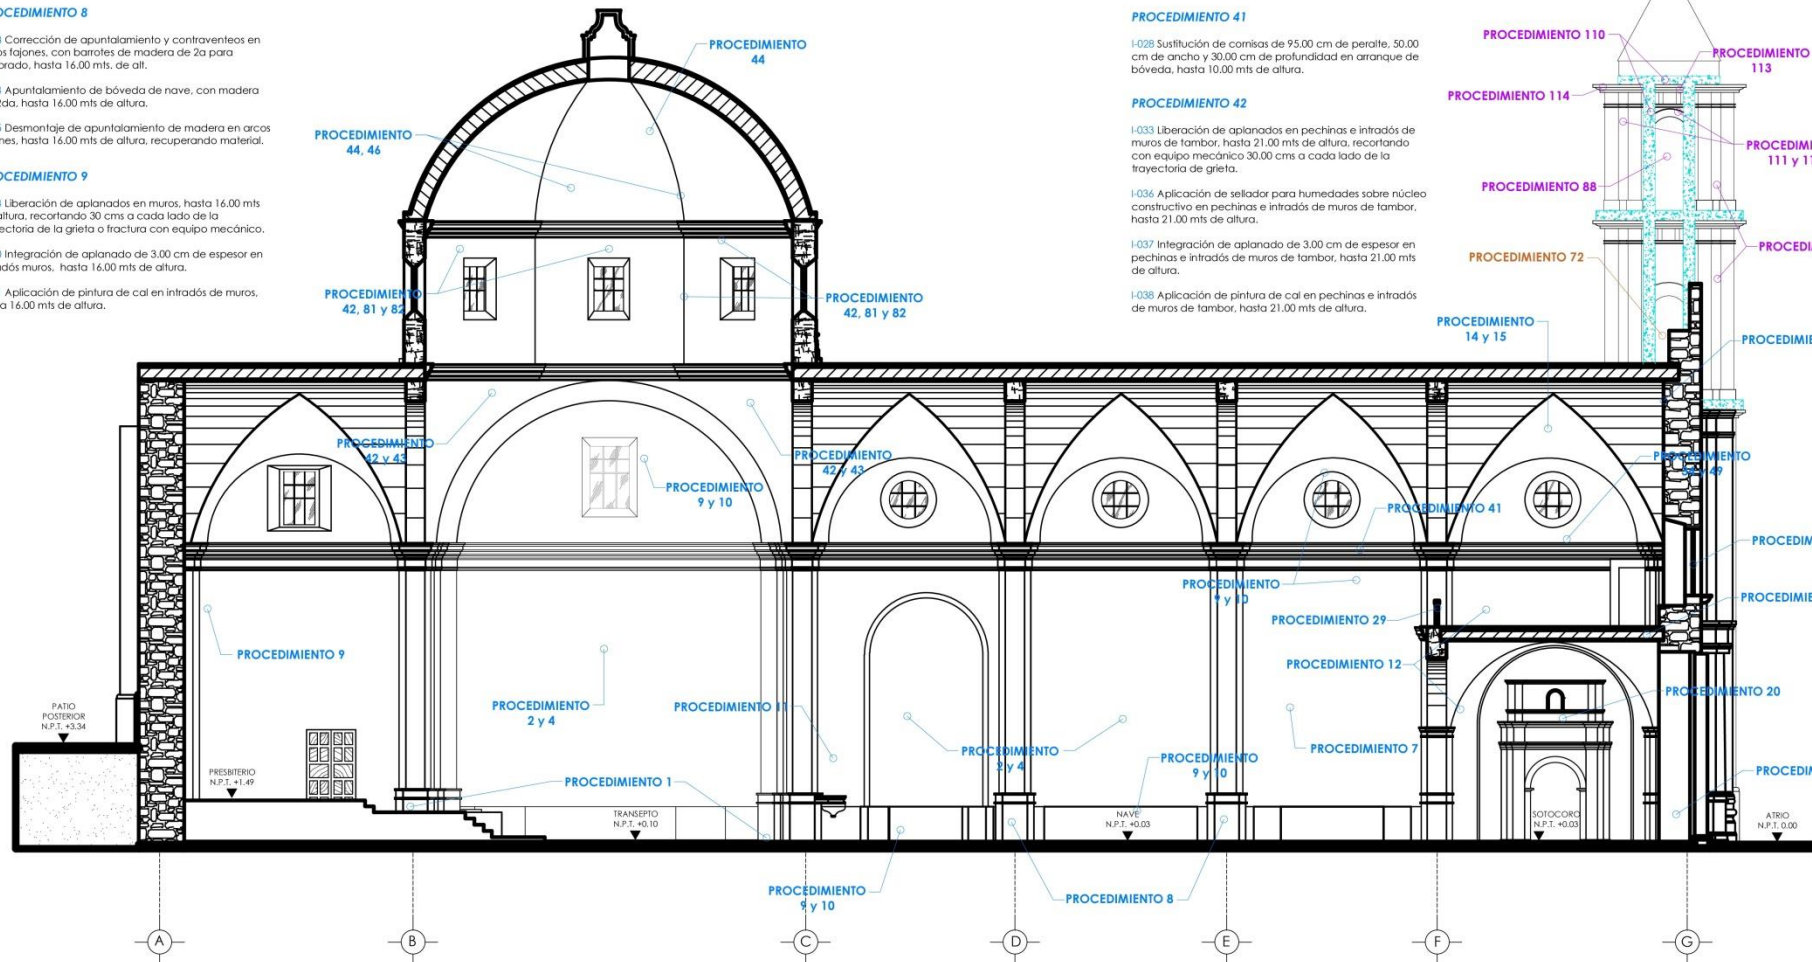
ALUMNA:	MIRIAM ESPINOSA BRAVO
DIRECTORA:	MTRA. ALEJANDRA GARCÍA SÁNCHEZ
ASESORES:	MTRO. AARÓN MORALES TAPIA MTRA. MARTHA E. PABLO DÍAZ
ASESORA EXTERNA:	MTRA. EN ARQ. ELIZABETH RAMÍREZ RAMÍREZ
PLANO:	INTERVENCIÓN
TIPO:	INT-14
FECHA:	MAYO 2022
ESCALA:	1:250
COFAS:	METROS

I-056 Estabilización de bóveda de coro en vértice de unión con muro fachada, cocinando y amarrando fractura de hasta 10.00 cm de ancho y 30.00 cm de espesor, hasta 8.00 mts de altura desde nivel de piso de coro a 7.00 mts de altura.

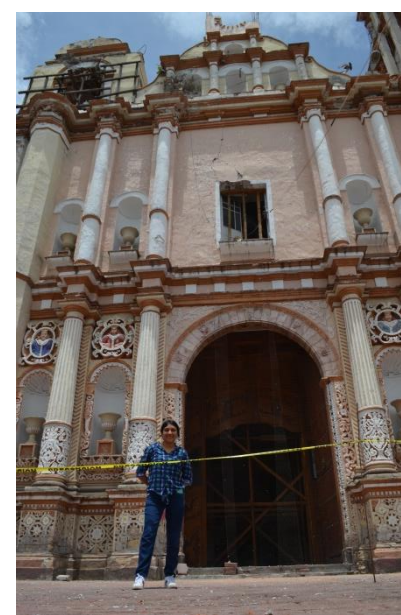
Prueba de ello, es la obra que a la par del desarrollo de esta investigación, está siendo efectuada sobre el templo, la cual comprende los trabajos de estabilización y mantenimiento aquí planteados, para la espadaña, caseta de reloj y extradós de cubiertas. (VER FOTOGRAFÍA 11)

Fotografía 11. Obra en proceso sobre fachada principal.
