Tesis para obtener la Licenciatura en Arquitectura:
**PROYECTO DE ADECUACION PARA TALLERES DE INICIACION
ARTISTICA DEL INMUEBLE UBICADO EN LA 2 NORTE NO. 606 DEL
CENTRO HISTÓRICO DE PUEBLA**

FEBRERO 2014

**Benemérita Universidad
Autónoma de Puebla**

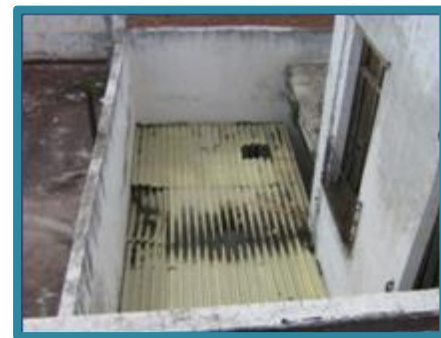
La ventilación con la que cuenta el inmueble ha sido insuficiente desde su construcción, actualmente esta en peores condiciones porque las entradas principales de ventilación con las que cuenta es por medio de los dos patios existentes y estos están cubiertos por lámina de fibra de vidrio lo que provoca un efecto invernadero concentrando el calor e impidiendo su correcta ventilación, como se muestra en la siguiente plano.

FOTO NO. 14: VISTA DE LA CUBIERTA DEL PATIO SERVICIO BLAS, MORA, ORTIZ JULIO 2009

De acuerdo con las reglas de diseño la ventilación óptima sería la quinta parte del área a ventilar, es por ello que en nuestro proyecto de adecuación se van a retirar las cubiertas de fibra de vidrio, el patio de servicio va a quedar descubierto y en el patio principal se va a colocar una cubierta que permita la renovación del aire.

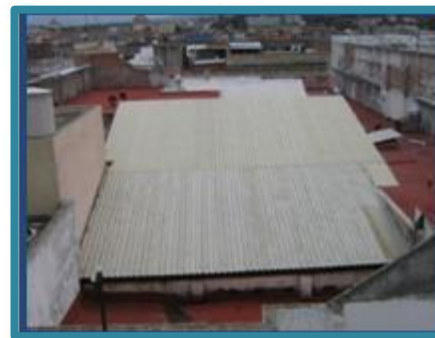
FOTO NO. 15: VISTA DE LA CUBIERTA DEL PATIO PRINCIPAL BLAS, MORA, ORTIZ JULIO 2009
