BENEMÉRITA UNIVERSIDAD AUTÓNOMA DE PUEBLA
FACULTAD DE ARQUITECTURA

MAESTRÍA EN ARQUITECTURA CON ESPECIALIDAD EN CONSERVACIÓN DEL PATRIMONIO EDIFICADO

**LA RESTAURACIÓN DEL TEMPLO DE SAN CRISTÓBAL TEPONTLA TRAS EL SISMO DE 2017.
PECADOS DE OBRA, PECADOS DE OMISIÓN Y UN NUEVO PROYECTO DE INTERVENCIÓN.**

Mayo 2024

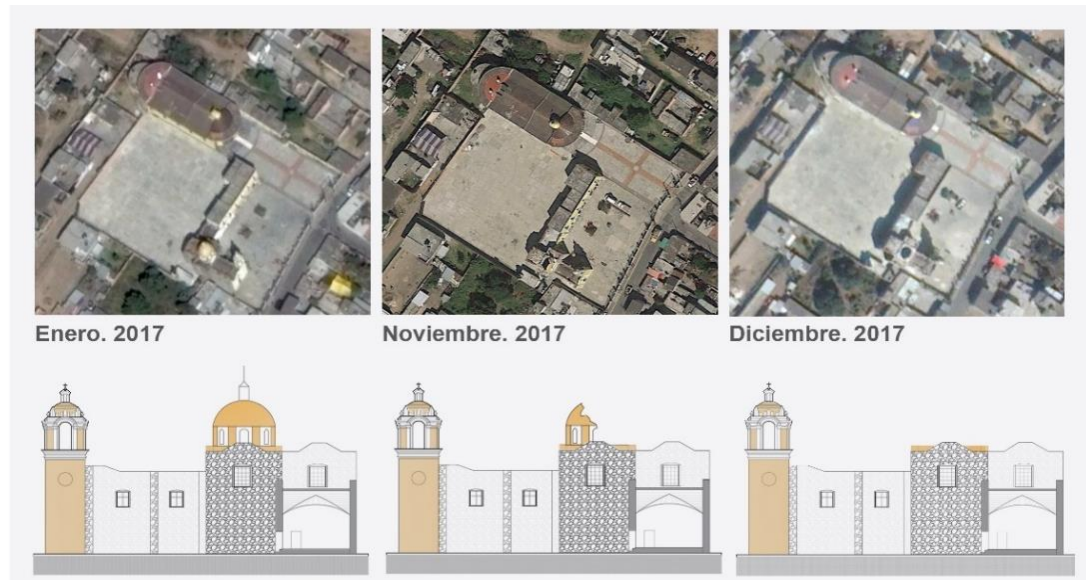
Imagen 4. Imágenes satelitales del templo en el que se observa el espacio de la cúpula antes del sismo, a dos meses del sismo y a tres meses del desastre. Elaboración propia. 2023.

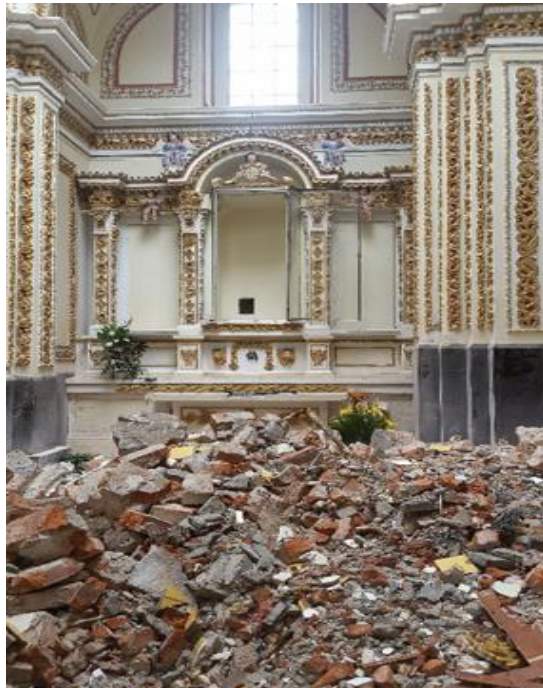
Imagen 5.. Fotografía de transepto sur templo de San Cristóbal Tepontla. Fuente: Omar Kuzu. 2017

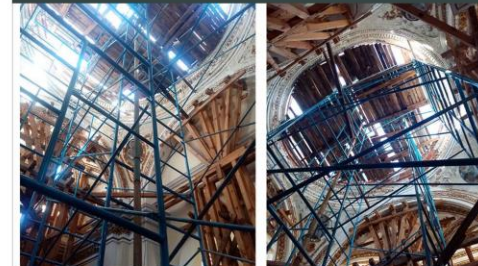
Imagen 1. Faltante de cúpula en crucero.

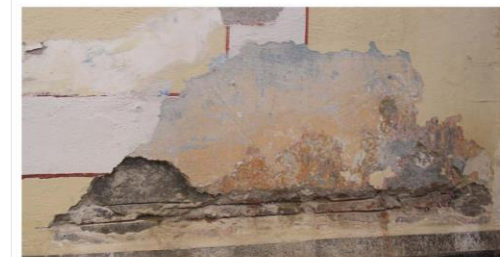
Imagen 5. Detalle de desprendimiento de aplanado que deja al descubierto el muro de mampostería.

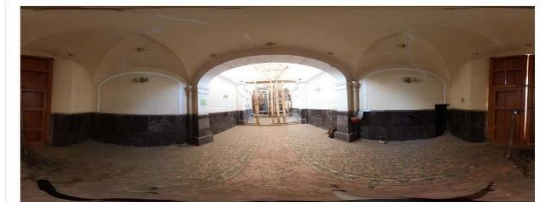
Imagen 2. Detalle de bóveda de lunetos en sección del sotocoro.

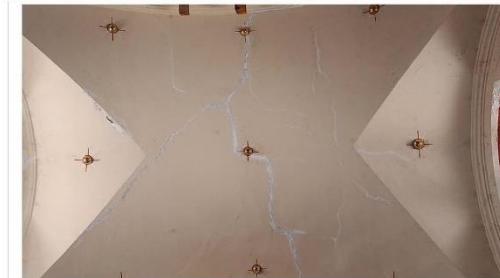
Imagen 1. Bóveda de lunetos en donde se aprecian los resanes realizados en las fisuras.

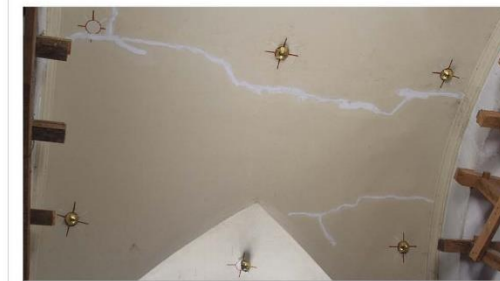
Imagen 4. Fotografía de bóveda de lunetos donde se notan los resanes.

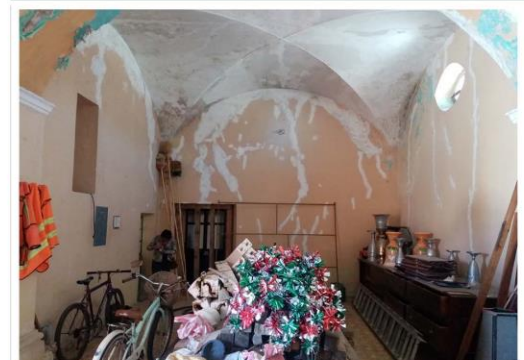
Imagen 1. Muro sur de sacristía que tiene puerta comunicando al ábside, se pueden ver resanes en todo el muro.

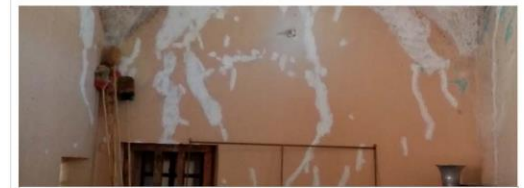
Imagen 5. Resanes en muro de sacristía.

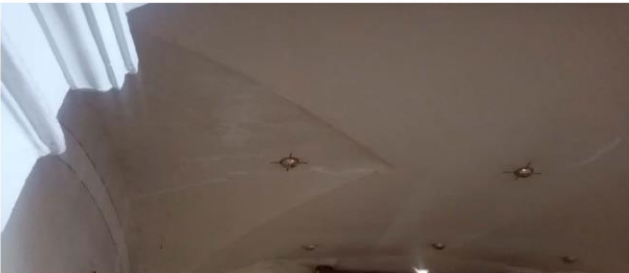
Imagen 3. Detalle de humedad en sección de bóveda de sotocoro.

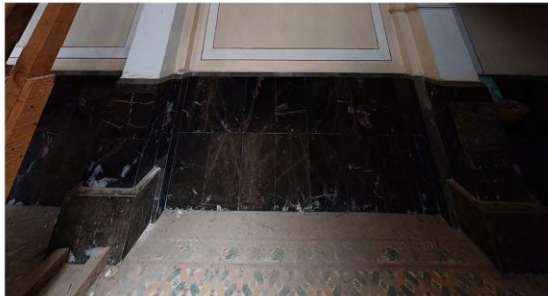
Imagen 2. Primer tramo de la nave, piso cubierto por polvo y suciedad.

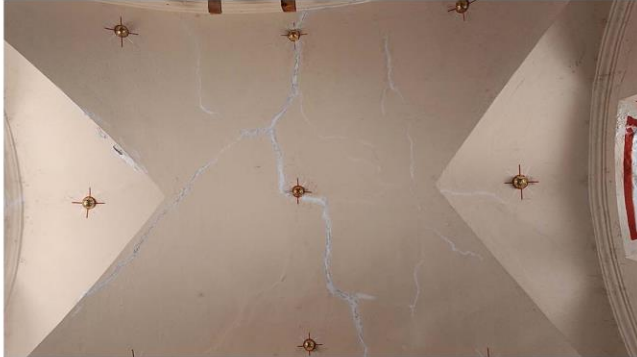
Imagen 1. Bóveda de crucería con suciedad y policromía en pintura en el primer tramo de la nave.

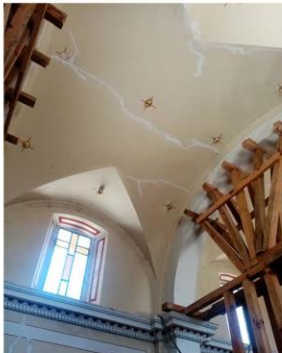
Imagen 2. Segundo tramo de la nave desprendimiento de decoración.

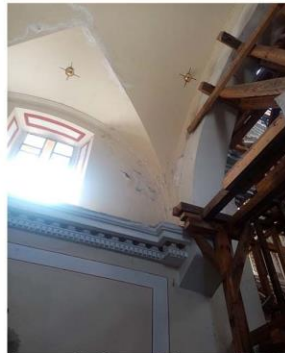
Imagen 3. Segundo tramo de la nave con suciedad en la bóveda de lunetos.

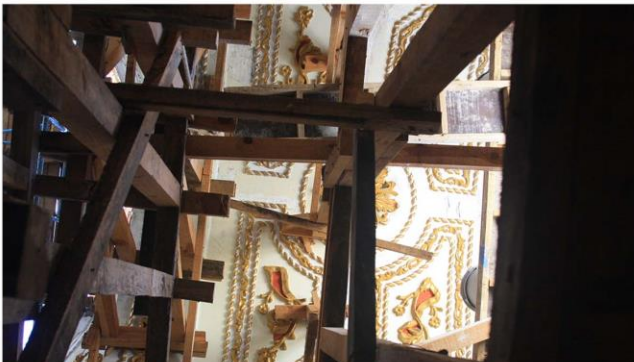
Imagen 2. Bóveda de lunetos con pérdida de piezas ornamentales de dorado y yesería.

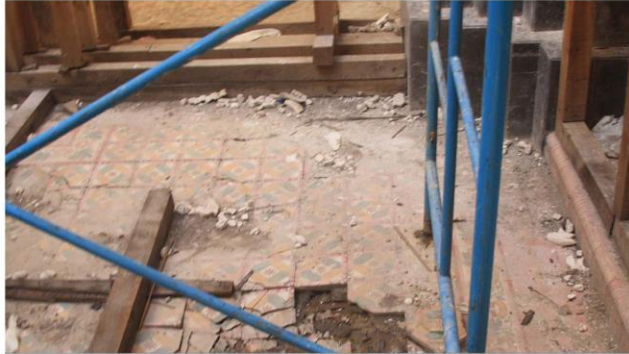
Imagen 1. Detalle de piso en zona de crucero, hundimiento a causa de colapso de cúpula en sismo de 2017.

- D 1** Mugre y suciedad a causa de ingreso de factores externos en vano de cúpula.
- D 2** Ruptura de piso de pasta y mármol en nivel superior.
- D 3** Hundimiento de piso de pasta.

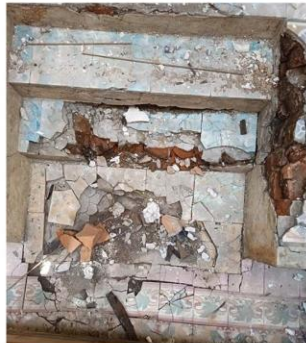
Imagen 2. Detalle de escalones a ábside rotos.

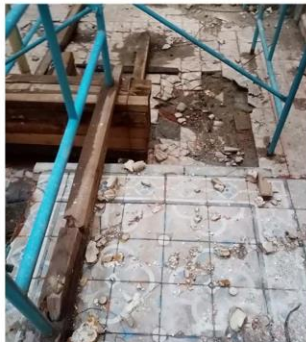
Imagen 4. Detalle de piso de pasta formato 20x20 roto.

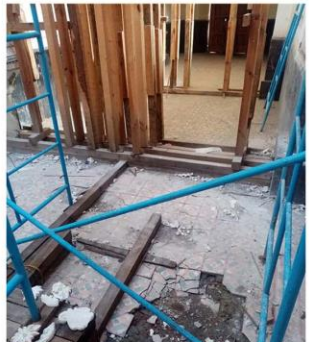
Imagen 5. Detalle de zona de piso roto en crucero.

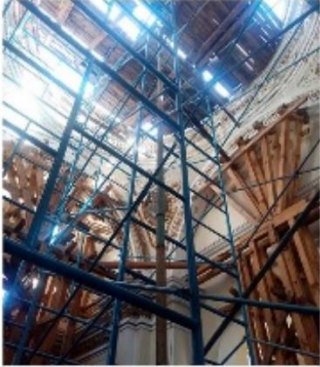
Imagen 1. Faltante de cúpula en crucero.

- D1** Faltante de elemento por colapso de cúpula.
- D2** Desprendimiento de yesería, dorado y pintura en pechinas.

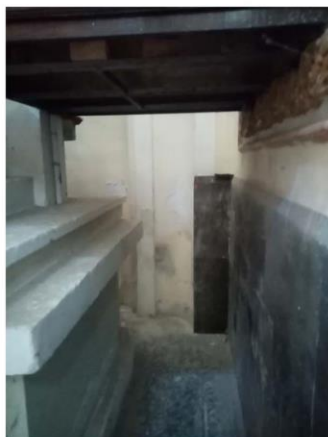
Imagen 2. Detalle de parte trcera de ábside con piso con polvo.

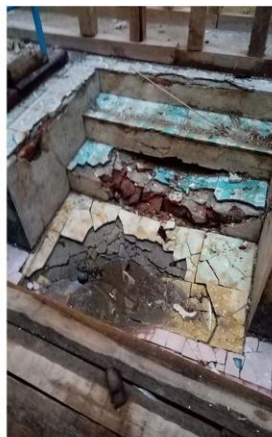
Imagen 3. Detalle de ruptura y hundimiento de escalones.

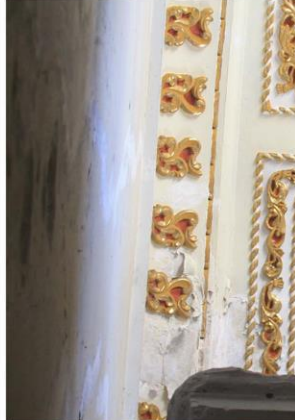
Imagen 2. Humedad en esquina oeste de bóveda.

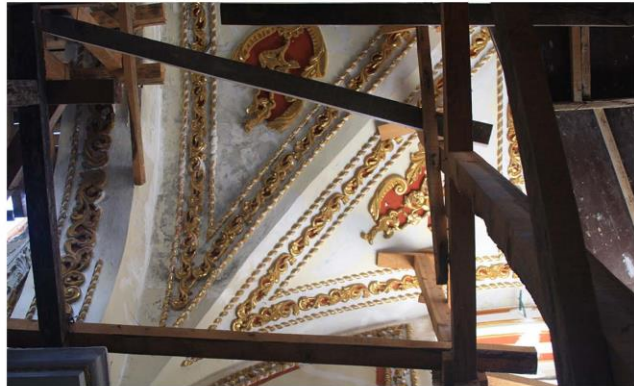
Imagen 4. Humedad por filtración es esquina este izquierda de la bóveda de crucería del ábside.

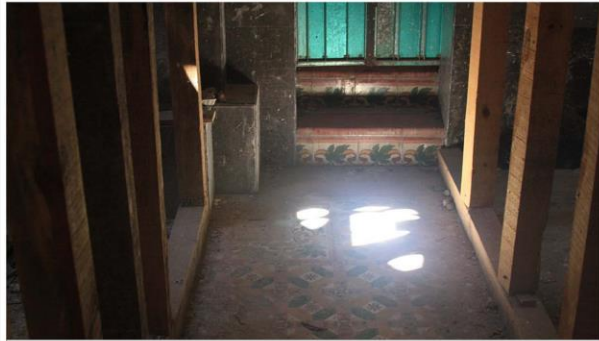
Imagen 1. Suciedad y mugre en piso del transepto norte.

D10 Mugre, suciedad y basura en el piso del transepto norte.

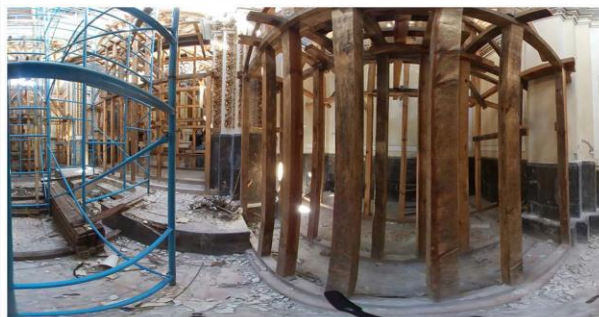
Imagen 3. Suciedad, mugre, basura y escombros en piso de transepto norte.

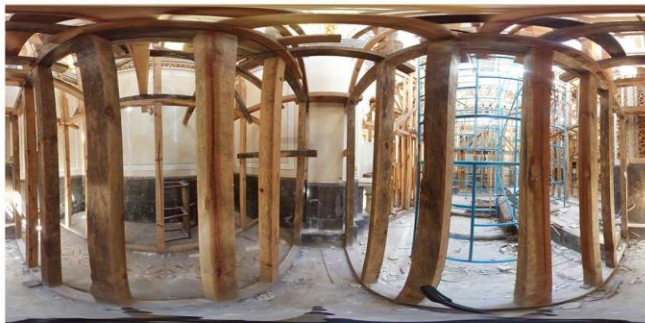
Imagen 2. Suciedad, mure, basura y escombros en piso de transepto norte.

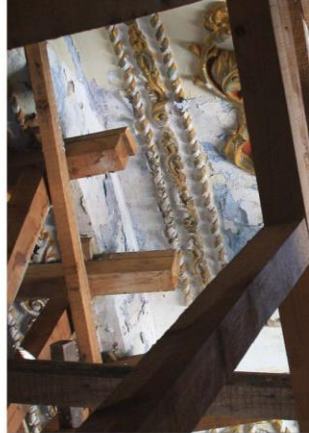
Imagen 2. Humedades en arco y bóveda de lunetos.

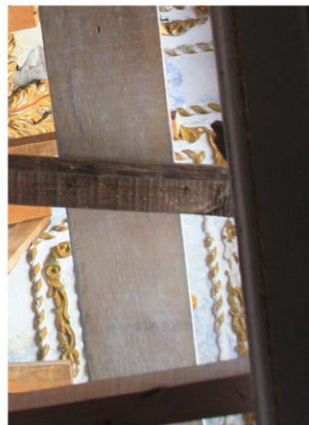
Imagen 3. Pérdida de yesería y dorado por humedades.

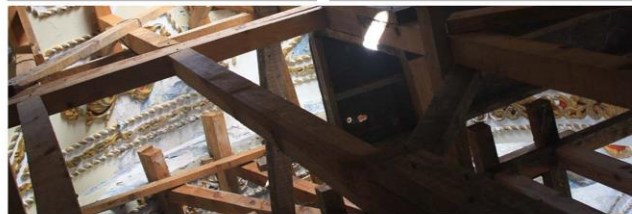
Imagen 5. Desprendimiento de yesería y dorado causado por humedades en la bóveda de lunetos.

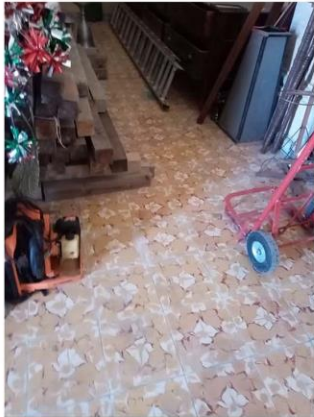
Imagen 1. Detalle de piso cen sacristía usada como bodega.

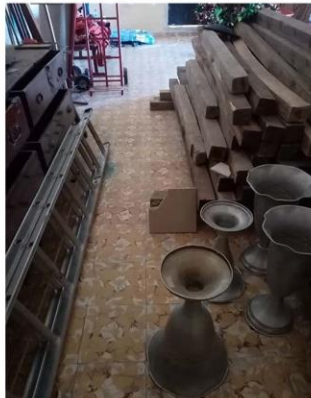
Imagen 4. Detalle de piso.

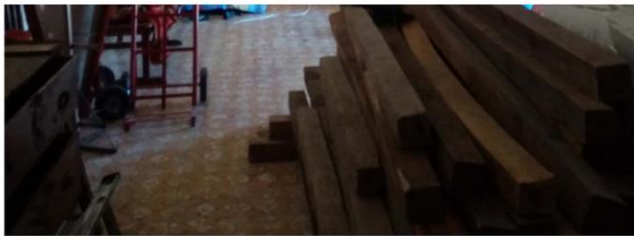
Imagen 5. Piso de sacristía que sirve para resguardar cimbra de la obra.

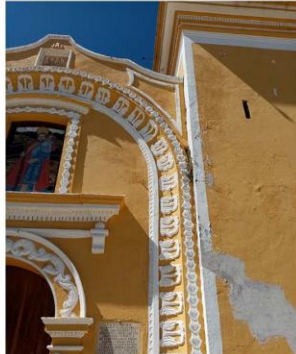
Imagen 2. Detalle de vegetación en la junta constructiva.

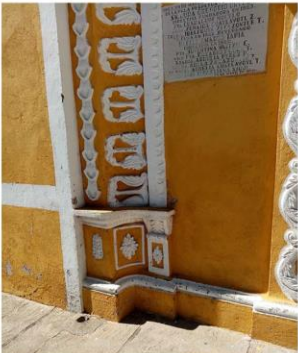
Imagen 3. Detalle de desprendimiento de pintura.

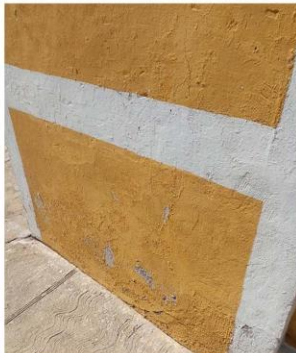
Imagen 4. Detalle de desprendimiento de pintura.

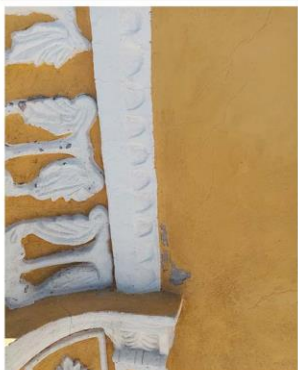
Imagen 5. Detalle de desprendimiento de pintura.

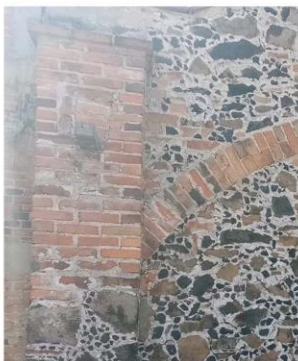
Imagen 3. Degradación de ladrillo en pilastra.

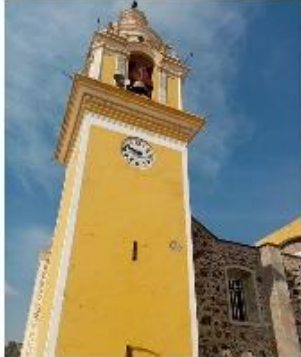
Imagen 1. Desprendimiento de pintura y de aplanado en torre

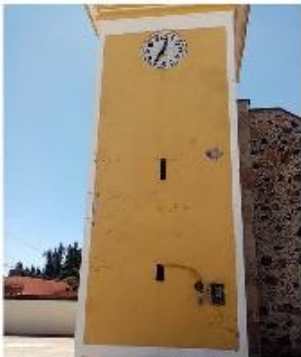
Imagen 3. Desprendimiento y craquelado de pintura

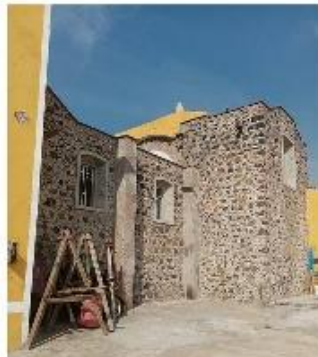
Imagen 6. Detalle de fachada lateral

- D1** Desprendimiento de aplanado en costado norte de torre campanario.
- D2** Desprendimiento de pintura en costado norte de torre campanario.
- D3** Mancha por humedad.

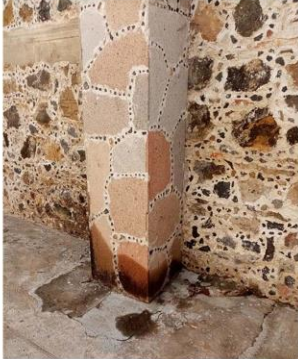
Imagen 1. Humedad por capilaridad en pilastra.

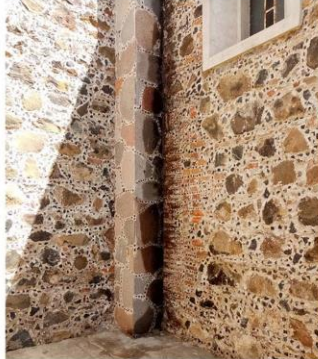
Imagen 2. Humedad en pilastra y unión del muro.

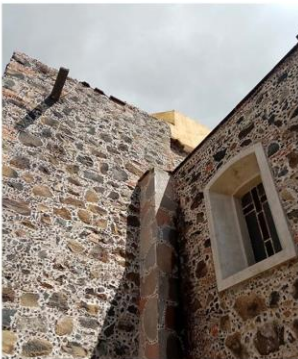
Imagen 3. Humedad en pilastra sobre vano tapiado.

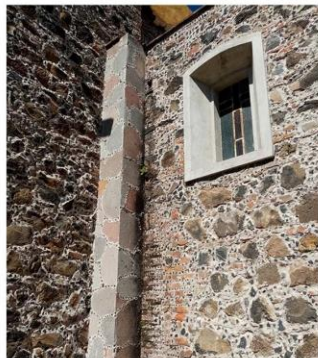
Imagen 6. Detalle de helecho en unión entre muro y pilastra.

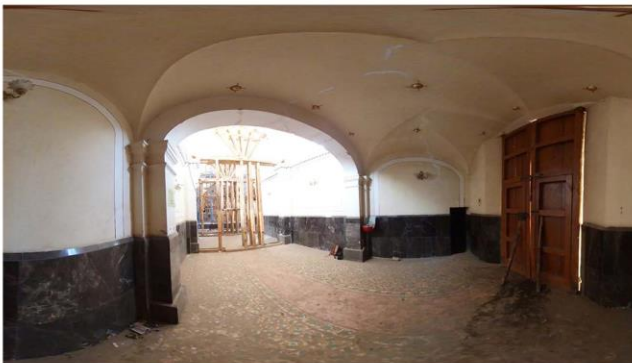
Imagen 3. Esférica de sotocoro en donde se aprecia la suciedad en el muro este en la cara interior.

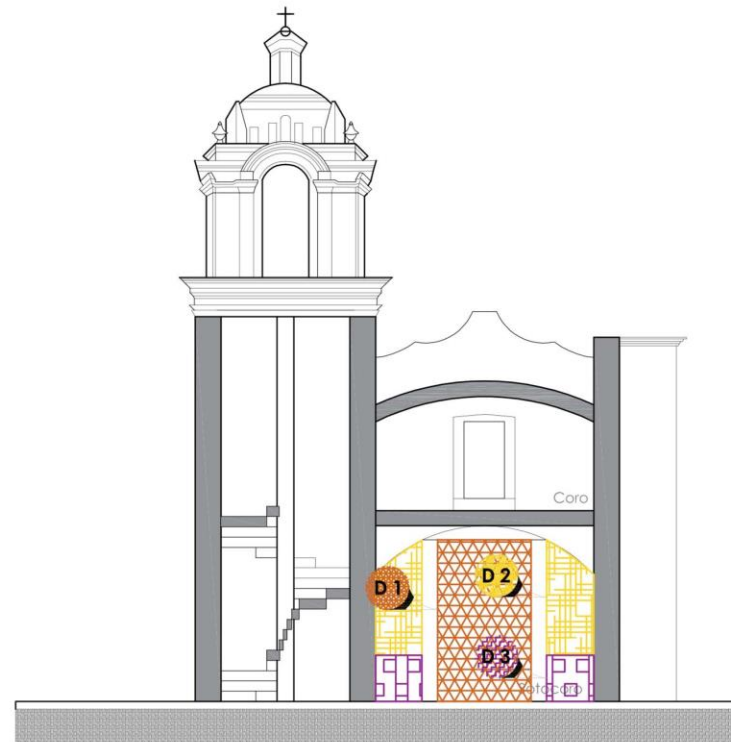
SOTOCORO MURO ESTE

- D1** Desprendimiento de bariz de puerta principal en sotocoro en cara interior.
- D2** Suciedad de pintura en muros de sotocoro.
- D3** Suciedad en lambrín en muro este del sotocoro cara interior.

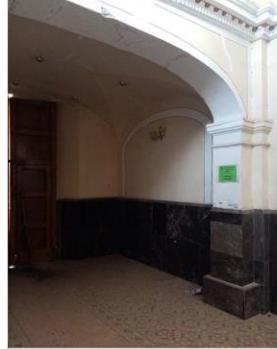
Imagen 2. Muro sur de sotocoro con suciedad en pintura

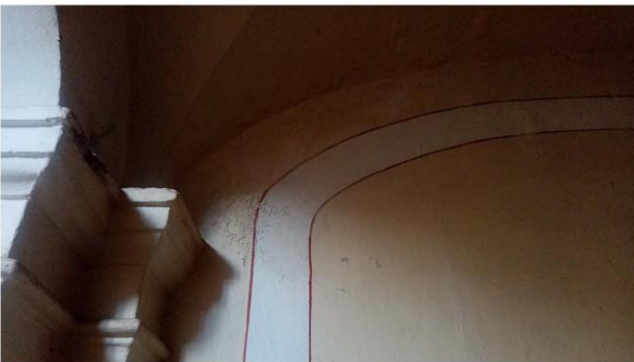
Imagen 3. Detalle de humedad sobre capital de pilastra del lado izquierdo de muro norte de sotocoro.

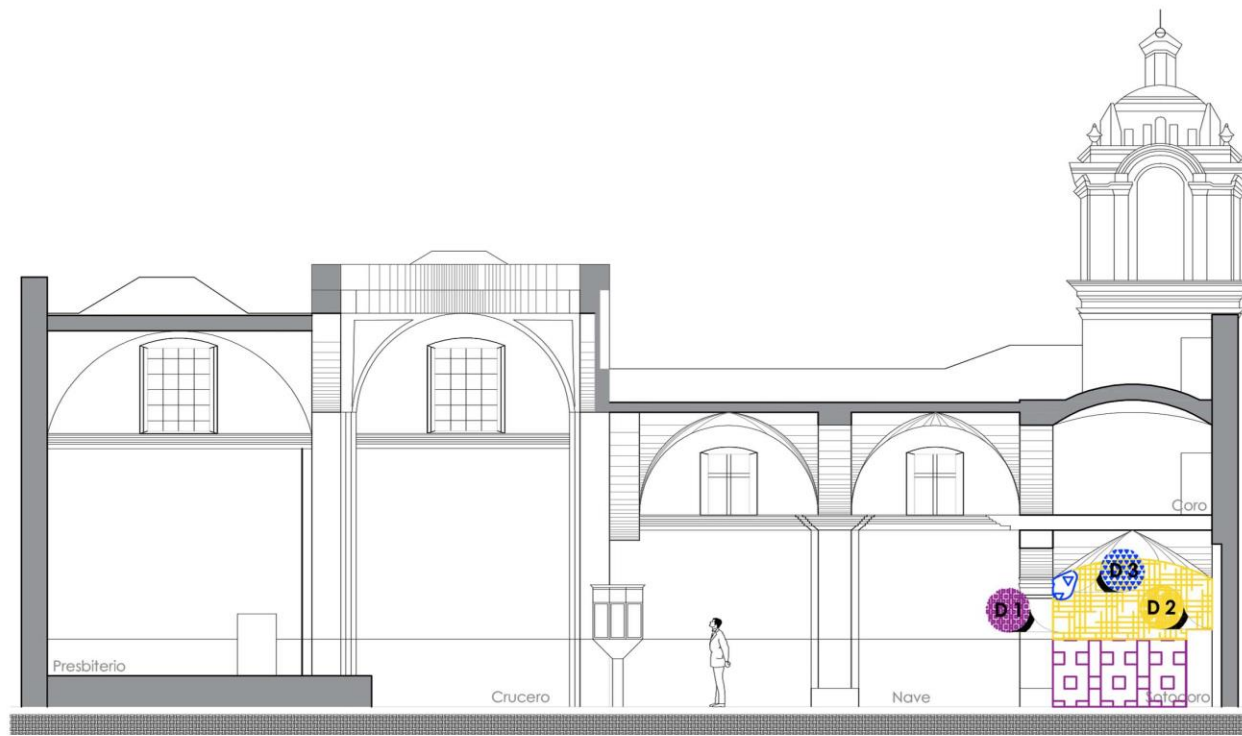
MURO NORTE SOTOCORO

D3. Disgregación de material

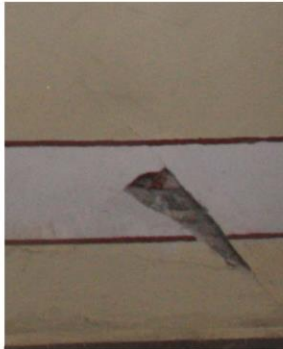
Imagen 2. Detalle de desprendimiento de aplanado.

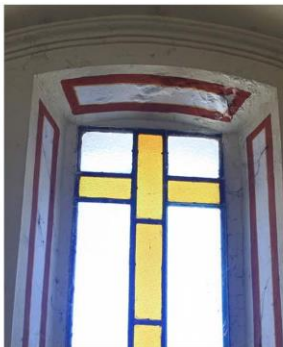
Imagen 4. Detalle de humedad en derrame de ventana.

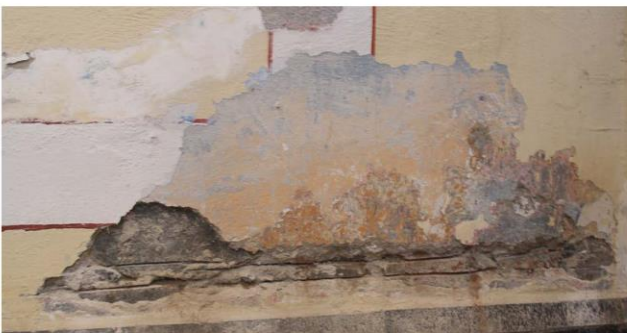
Imagen 5. Detalle de desprendimiento de aplanado que deja al descubierto el muro de mampostería.

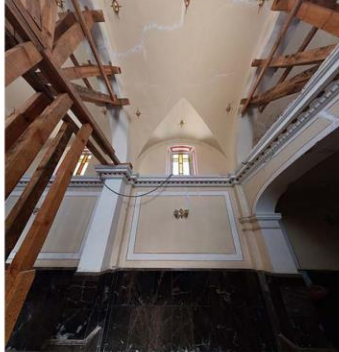
Imagen 1. Primer tramo de nave en muro norte.

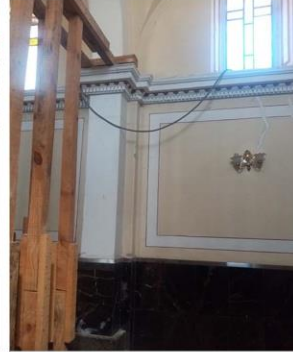
Imagen 2. Detalle de suciedad en pintura.

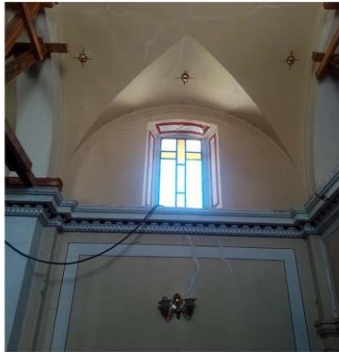
Imagen 3. Fotografía de segundo tramo de nave en muro norte.

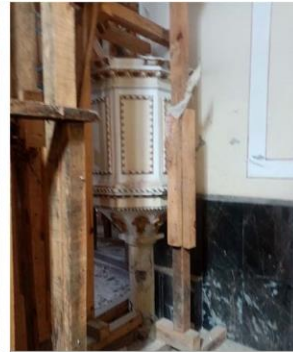
Imagen 4. Detalle de ruptura de elemento.

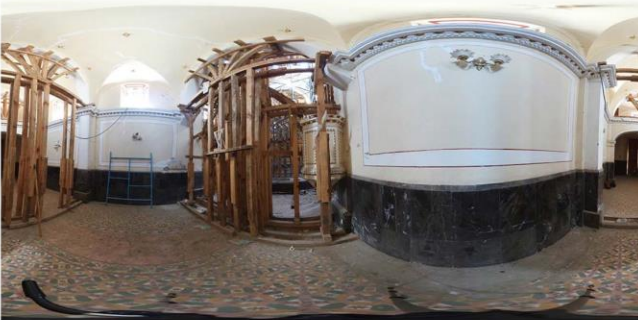
Imagen 5. Esférica de segundo tramo de nave.

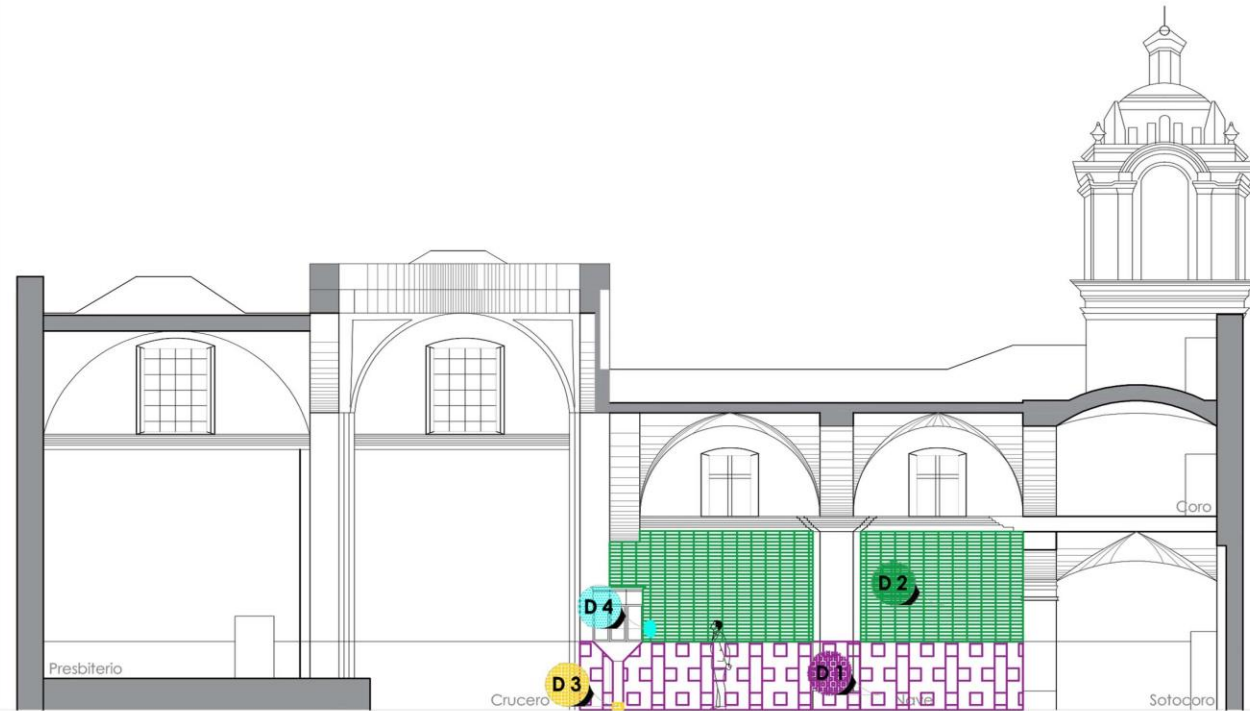
NAVE
PRIMER Y SEGUNDO TRAMO

- D1** Suciedad y mugre en lambrín de mármol negro Santo Tomás.
- D2** Suciedad en pintura
- D3** Ruptura en la base del púlpito.
- D4** Desprendimiento de pintura en segundo tramo de la nave.

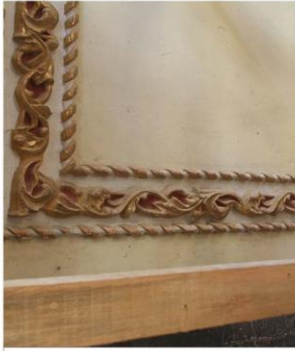
Imagen 1. Detalle de deterioro de pintura en muro este.

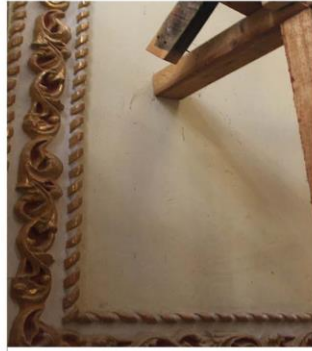
Imagen 2. Detalle de cimbra recargada en muro de transepto.

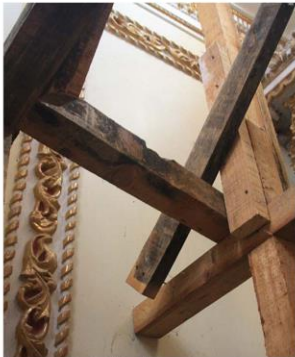
Imagen 3. Polín de madera recargado en muro este de transepto sur.

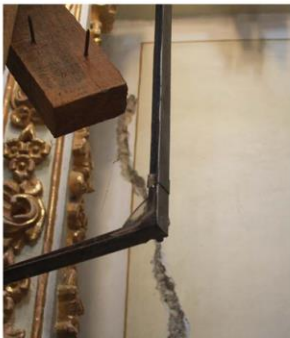
Imagen 2. Grieta en trancpto sur.

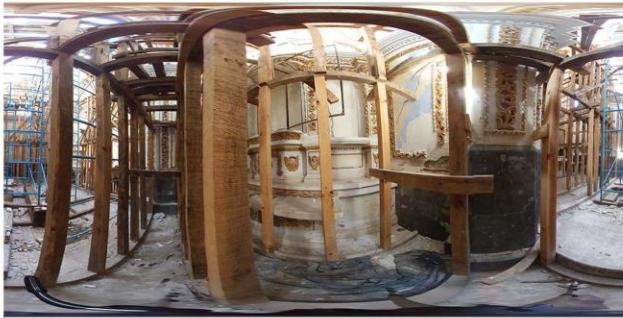
Imagen 1. Esférica de trancpto sur en donde de aprecia la fisura en el muro oeste.

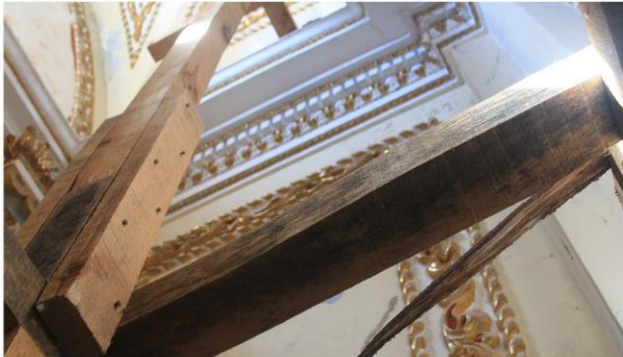
Imagen 2. Detalle de muro de trancpto sur cara interna oeste en donde se aprecia el da;o a la pintura y fisura en muro.

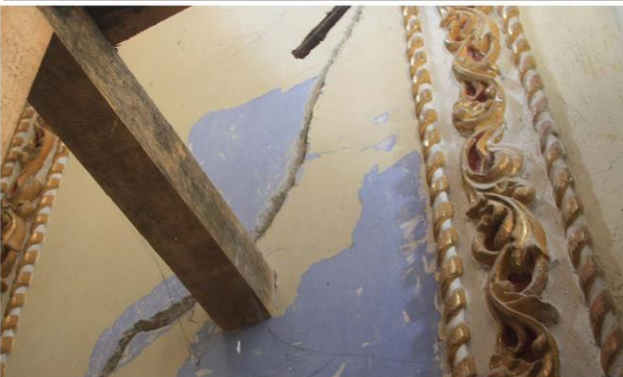
Imagen 4. Fisura y desprendimiento de pintura en cara interior oeste de trancpto sur.

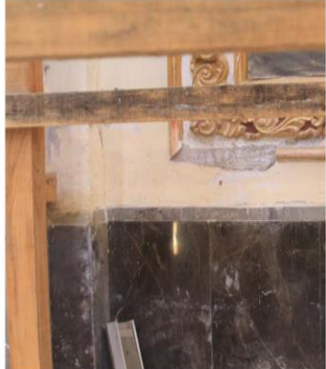
Imagen 1. Detalle de faltante de marco de yesería y dorado.

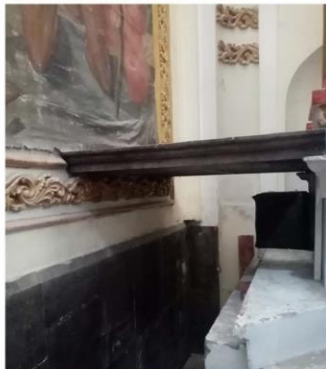
Imagen 3. Detalle de deterioros en pintura y yesería.

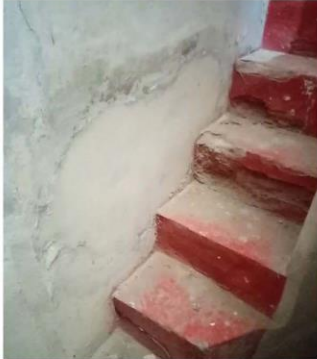
Imagen 1. Humedad por capilaridad en parte inferior del muro.

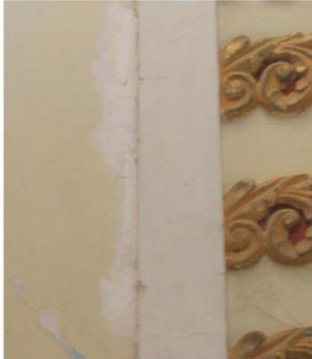
Imagen 2. Detalle desprendimiento de pintura.

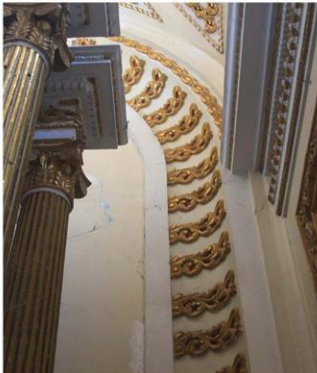
Imagen 3. Detalle de deterioro y desprendimiento de pintura.

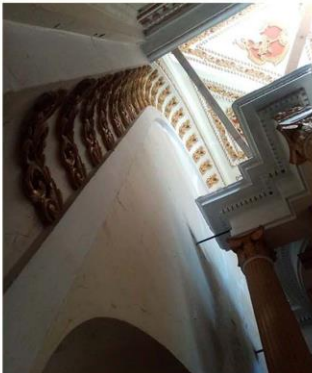
Imagen 4. Deterioro y suciedad de pintura en muro del ábside.

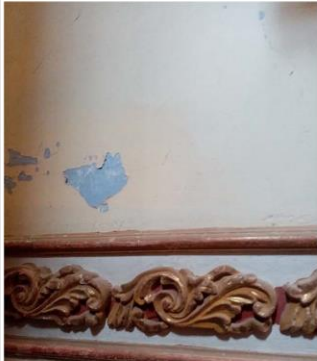
Imagen 1. Desprendimiento de pintura,

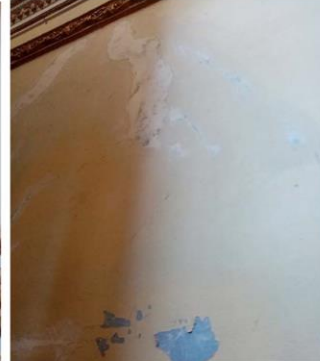
Imagen 2. Detalle desprendimiento de pintura.

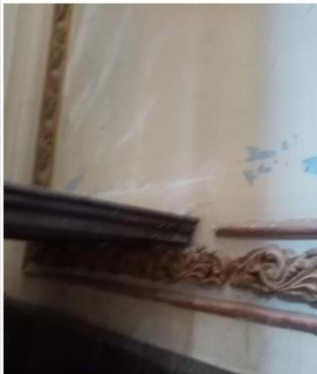
Imagen 3. Detalle de deterioro en yesería y dorado.

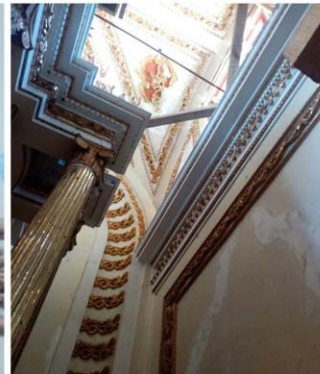
Imagen 4. Deterioro y desprendimiento de pintura.

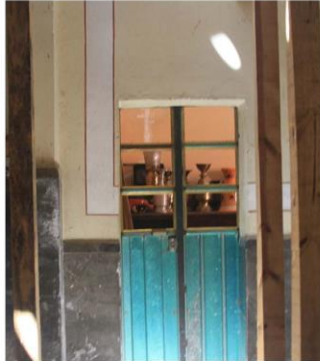
Imagen 1. Desprendimiento de pintura,

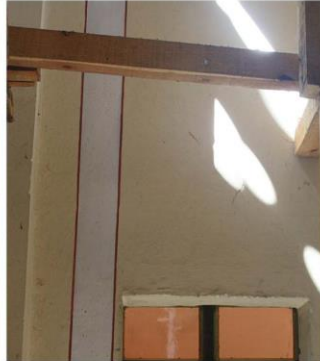
Imagen 2. Detalle desprendimiento de pintura.

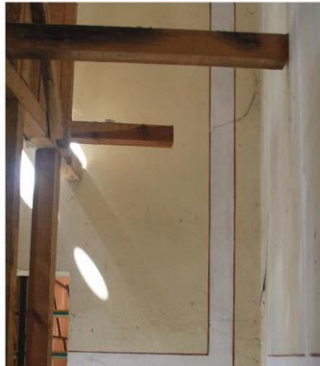
Imagen 3. Detalle de deterioro en yesería y dorado.

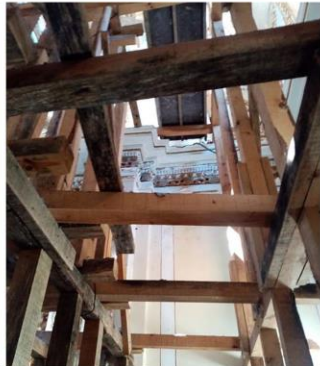
Imagen 4. Deterioro y desprendimiento de pintura.

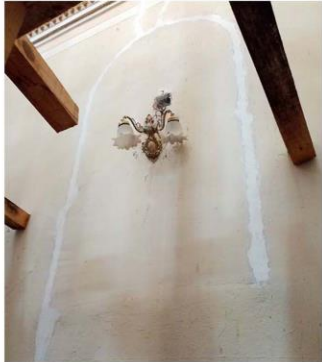
Imagen 1. Detalle de muro salpicado por mezcla.

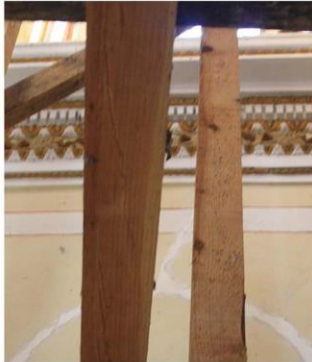
Imagen 2. Deterioros en pintura por mezcla.

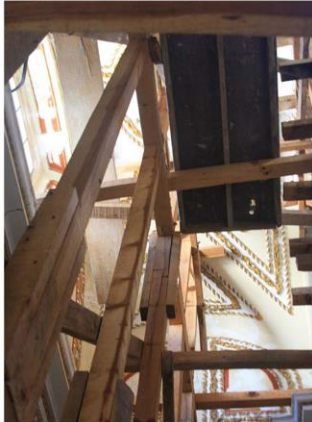
Imagen 1. Desprendimiento de yesería y dorado.

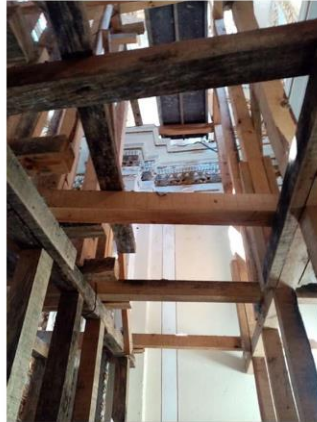
Imagen 2. Suciedad en pintura del muro.

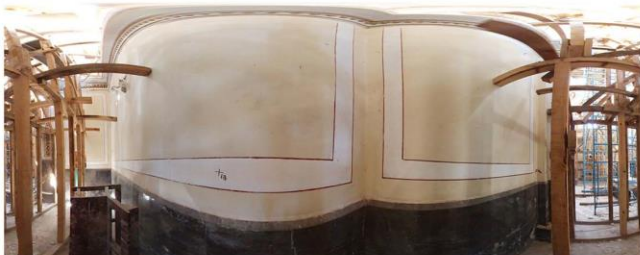
Imagen 3. Suciedad y mugre en lambrín de mármol Santo Tomás así como suciedad presente en el muro este del transepto.

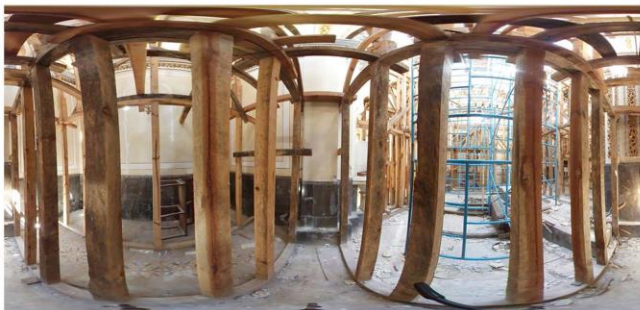
Imagen 4. Suciedad general en el transepto norte en donde se presentan rayones en pintura de muros.

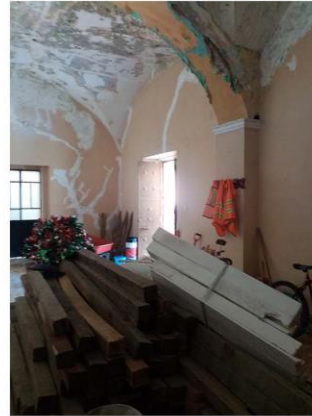
Imagen 2. Desprendimiento de aplanado en intradós de arco.

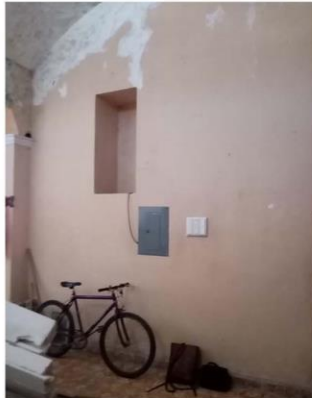
Imagen 3. Humedad por filtración en muro de sacristía.

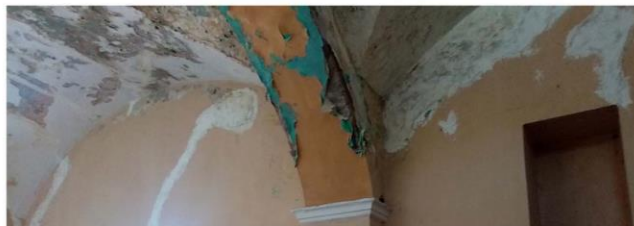
Imagen 5. Desprendimiento de aplanados en intradós del muro del arco que sostiene bóvedas de sacristía.

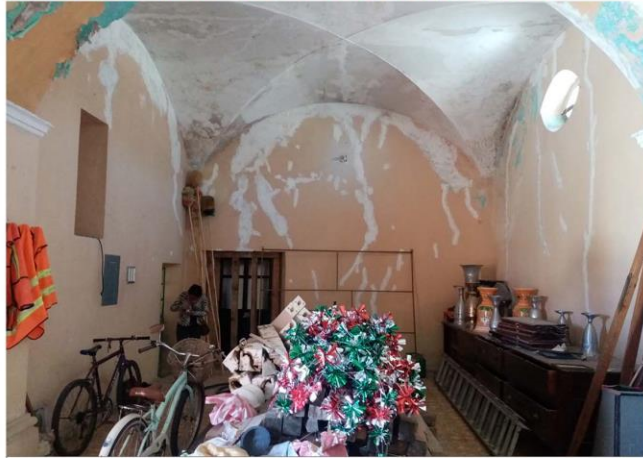
Imagen 1. Muro sur de sacristía que tiene puerta comunicando al ábside, se pueden ver ligeras humedades en las esquinas superiores del muro.

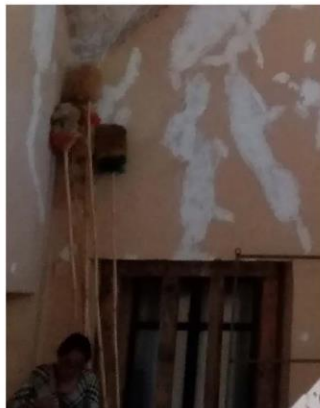
Imagen 3. Humedad por filtración en muro de sacristía.

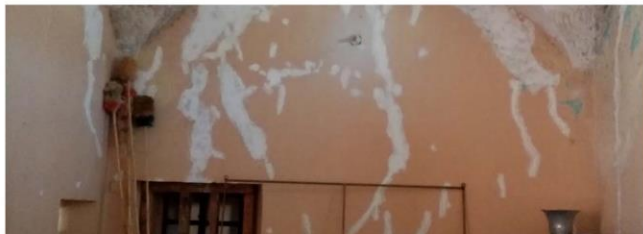
Imagen 5. Humedades por filtración en esquinas de muro sur de sacristía.

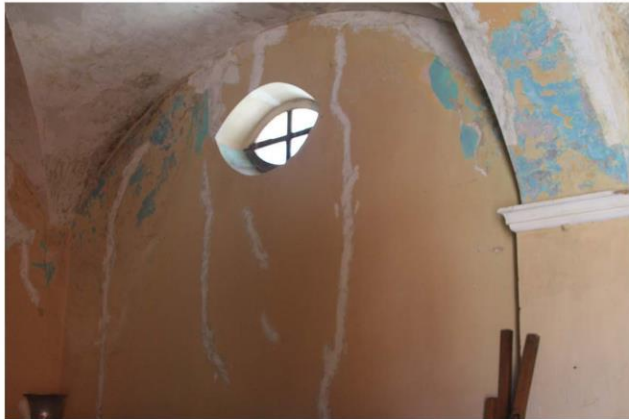
Imagen 1. Muro soeste de sacristía con humedades en unión de bóveda de crucería con muro.

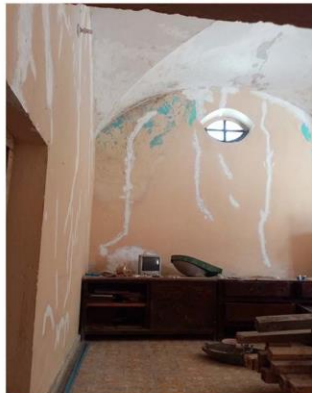
Imagen 2. Humedad por filtración en muro de sacristía.

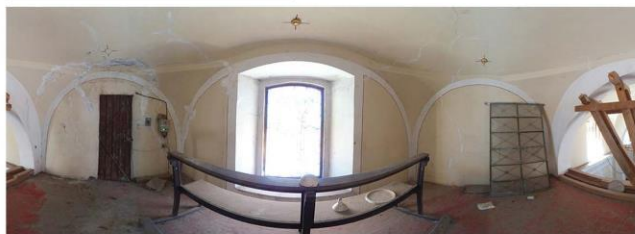
Imagen 3. Desprendimiento de pintura por humedades.

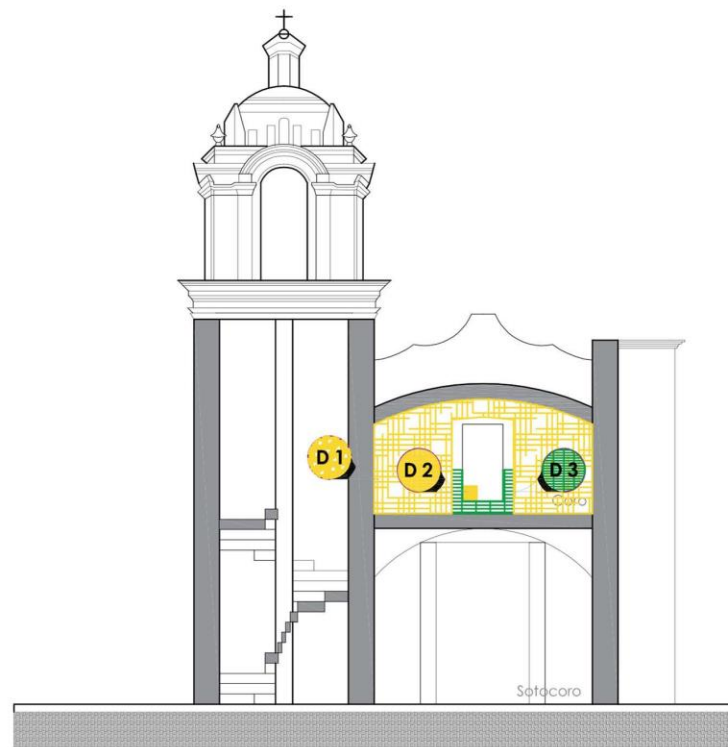
CORO MURO ESTE

- D1** Disgregación de material
- D2** Faltante de pieza de vidrio en vitral con la imagen de la advocación del templo San Cristóbal.
- D3** Suciedad en pintura en el derrame del marco del vitral en sección inferior.

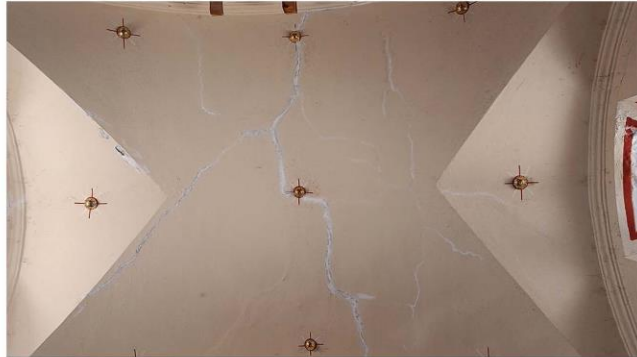
Imagen 1. Bóveda de lunetos en donde se aprecian los resanes realizados en las fisuras.

- D1** Resane con mortero cal arena en fisuras y grietas en bóveda de lunetos en el primer tramo de la nave.
- D2** Resane con mortero cal arena en fisuras y grietas en bóveda de lunetos en el primer tramo de la nave.

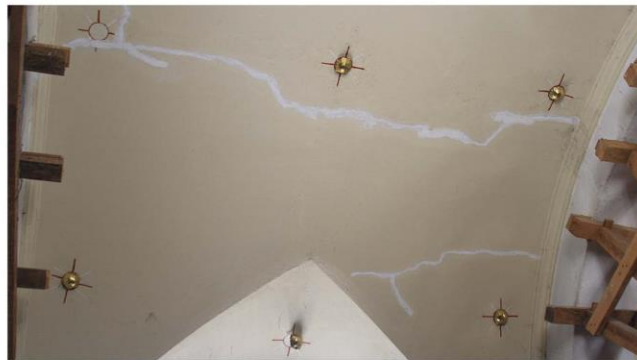
Imagen 4. Fotografía de bóveda de lunetos donde se notan los resanes.

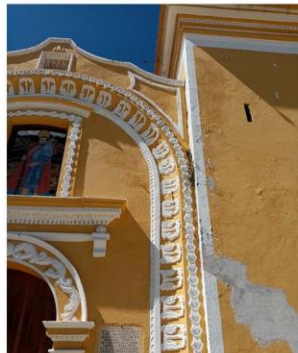
Imagen 2. Detalle de intervención de grieta.

- D 1** Resane en grieta de torre campanario realizado con mortero cemento arena.
- D 2** Ganchos metálicos en lado izquierdo de la fachada en sección superior.
- D 3** Perfiles metálicos en cupulín de torre campanario.

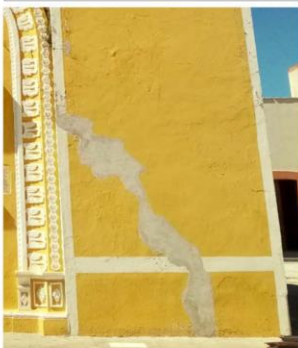
Imagen 3. Detalle de intervención con mortero cemento-arena.

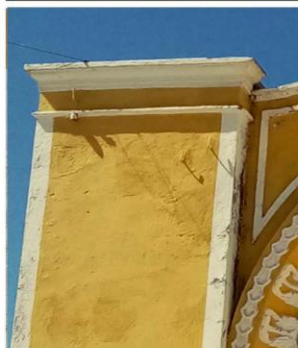
Imagen 4. Ganchos metálicos en fachada.

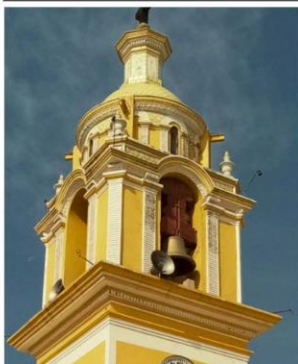
Imagen 5. Perfiles metálicos en cupulín de torre campanario.

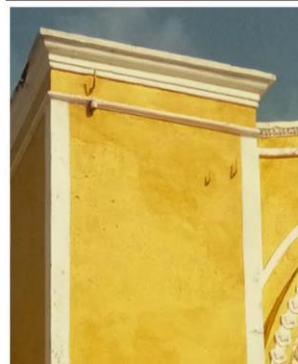
Imagen 6. Detalle de ganchos metálicos en fachada.

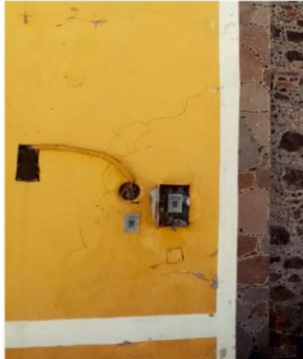
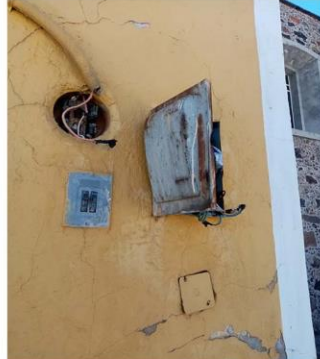
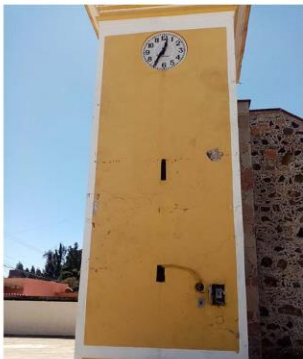
Imagen 1. Instalación eléctrica a un costado de torre campanario.

- D1** Intervención en muro norte transepto norte con concreto y grapas metálicas.
- D2** Instalación eléctrica en muro lateral norte de torre campanario con manguera.

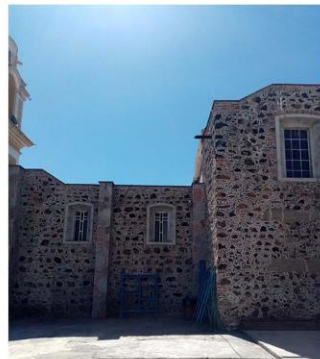
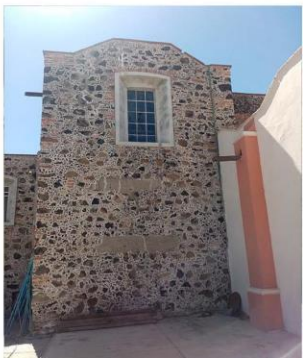
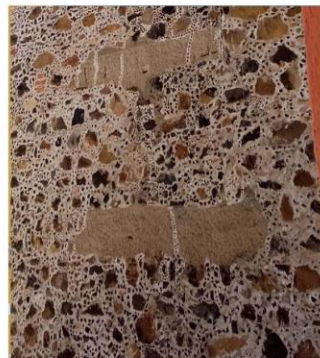
Imagen 5. Intervención con concreto en muro de transepto norte.

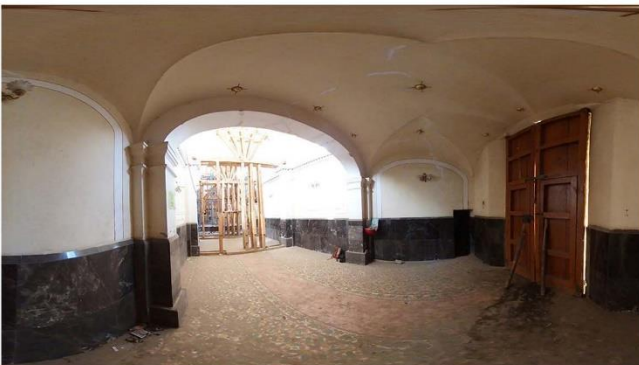
Imagen 3. Esférica de sotocoro en donde se aprecia la suciedad en el muro este en la cara interior.

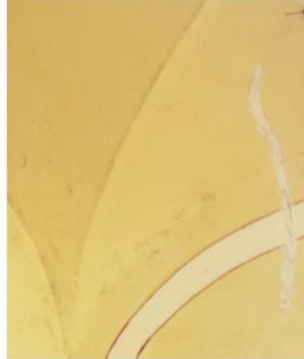
Imagen 2. Resane de fisura en muro de sotocoro.

- D1** Resane de grietas en muro sur de sotocoro con mortero cal-arena sin pintar.

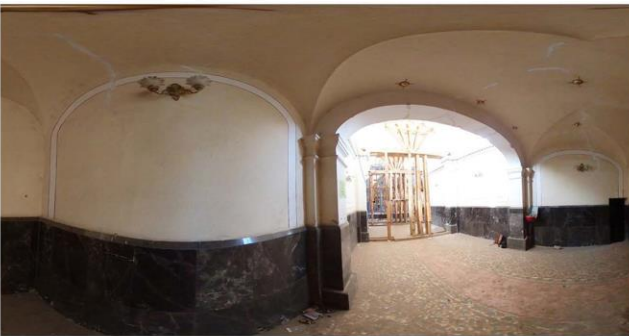
Imagen 3. Esférica de sotocoro en donde se aprecia la suciedad en el muro sur en la cara interior.

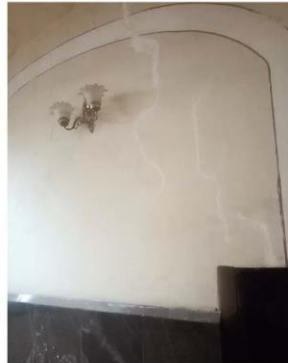
Imagen 2. Detalle de resane en muro norte.

Resane de fisuras con mortero cal-arena en muro norte de sotocoro que no han sido pintadas.

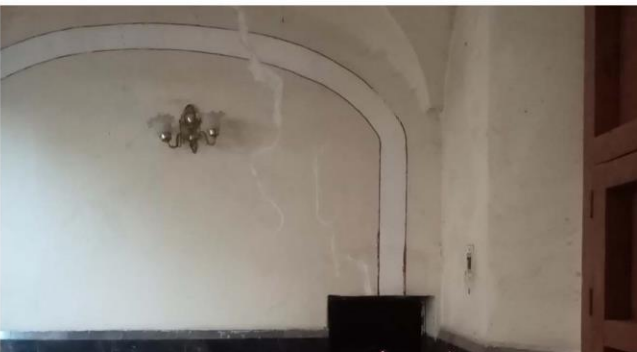
Imagen 3. Detalle de resane con mortero cal arena en muro norte del sotocoro.

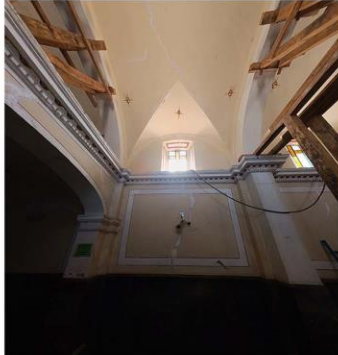
Imagen 1. Primer tramo de nave se observa detalle de desprendimiento.

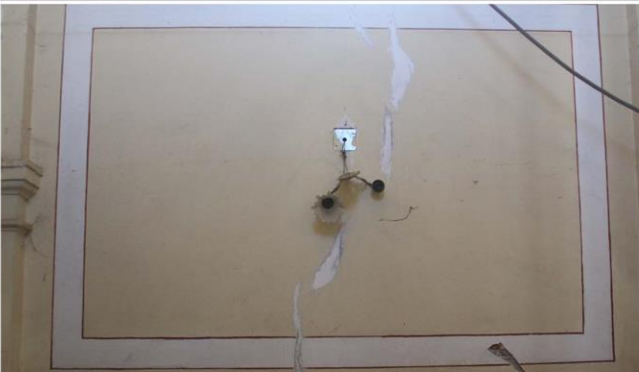
Imagen 4. Detalle de resane en primer tramo de la nave en el muro sur.

Resane de grietas y fisuras con mortero cal-arena que no han sido pintadas.

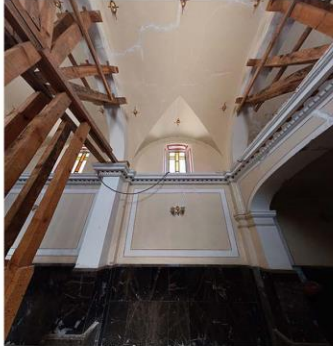
Imagen 1. Primer tramo de nave en muro norte.

- D1** Resane de fisuras y grietas con mortero cal-arena en primer tramo de la nave muro norte.
- D2** Resane de fisuras y grietas con mortero cal-arena en segundo tramo de la nave muro norte.

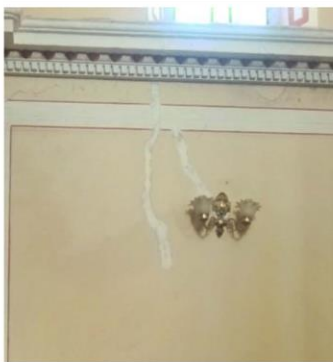
Imagen 3. Fotografía de segundo tramo de nave en muro norte.

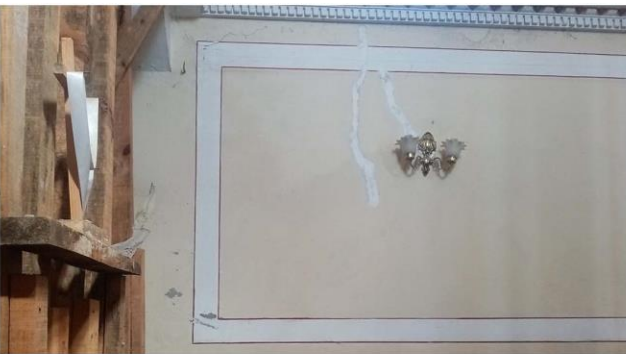
Imagen 5. Detalle de resane en segundo tramo de la nave muro norte.

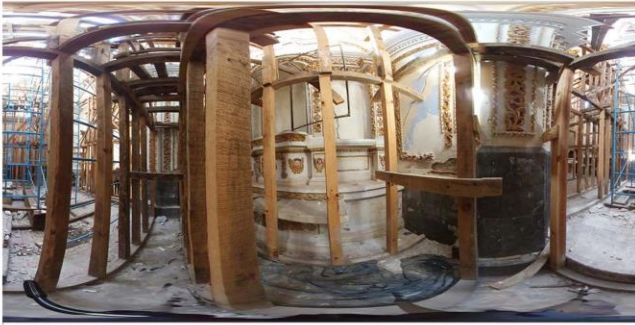
Imagen 1. Esférica de transepto sur en donde se aprecia la fisura en el muro oeste.
