BENEMÉRITA UNIVERSIDAD AUTÓNOMA DE PUEBLA
FACULTAD DE ARQUITECTURA

MAESTRÍA EN ARQUITECTURA CON ESPECIALIDAD EN CONSERVACIÓN DEL PATRIMONIO EDIFICADO

**LA RESTAURACIÓN DEL TEMPLO DE SAN CRISTÓBAL TEPONTLA TRAS EL SISMO DE 2017.
PECADOS DE OBRA, PECADOS DE OMISIÓN Y UN NUEVO PROYECTO DE INTERVENCIÓN.**

Mayo 2024

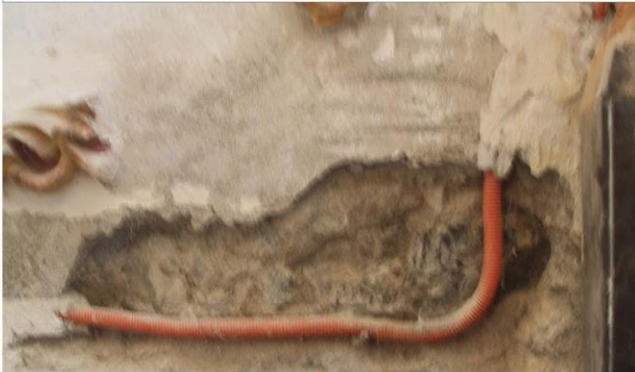
Imagen 2. Detalle de muro de transepto sur cara interna oeste en donde se aprecia la ranura en el muro para meter poliflex para instalación eléctrica.

- D1** Ranura en muro para colocar poliflex de sistema eléctrico.

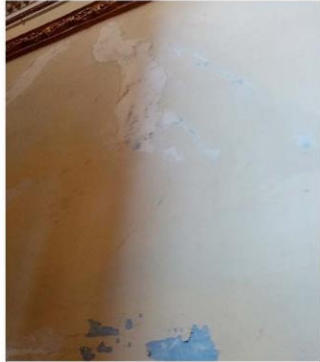
Imagen 1. Resane den muro norte de ábside.

Resane de cal-arena en grietas y muros en ábside muro norte.

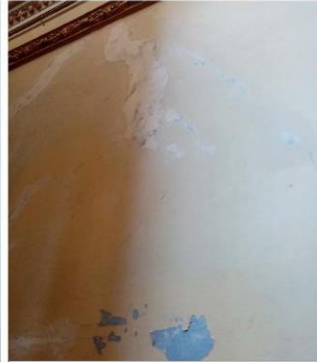
Imagen 2. Resane en muro norte de ábside.

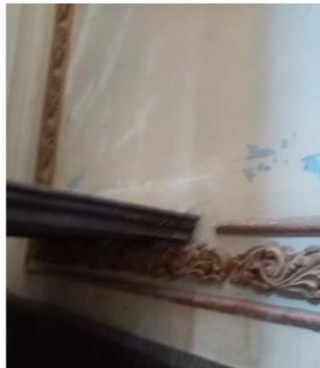
Imagen 3. Detalle de resane de muro.

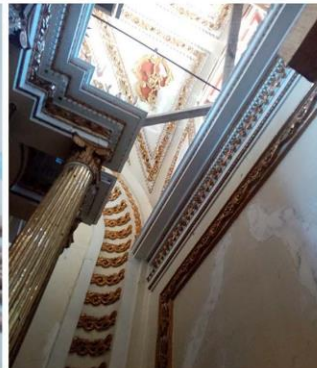
Imagen 4. Resane de muro.

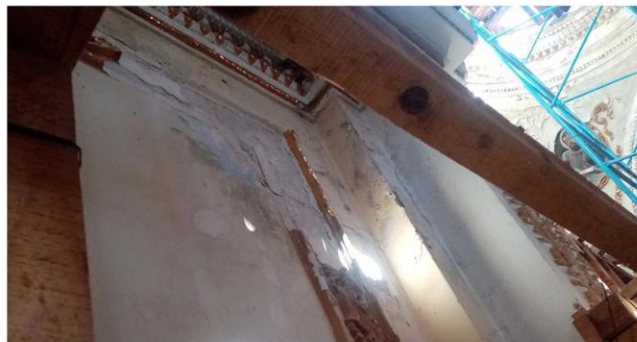
Imagen 5. Resanes en muro con mortero cal-arena.

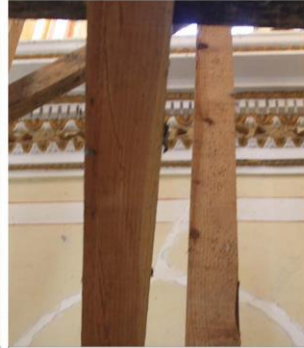
Imagen 2. Resane en muro de transepto norte.

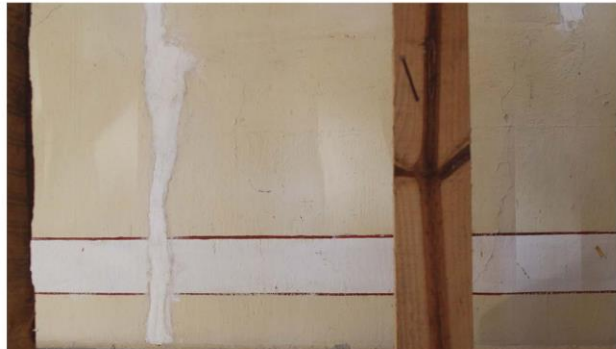
Imagen 3. Resane en muro de transepto norte con mortero cal-arena

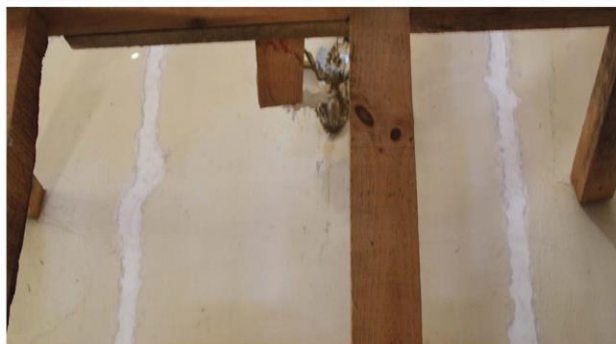
Imagen 4. Resane en muro de transepto norte.

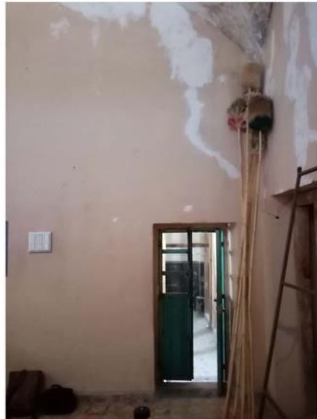
Imagen 1. Resane con mortero cal-arena en muro de sacristía.

D1 Resane en muro este de la sacristía con mortero cal-arena.

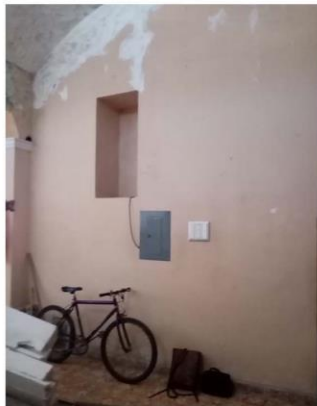
Imagen 3. Resane de mortero cal arena en muro de sacristía.

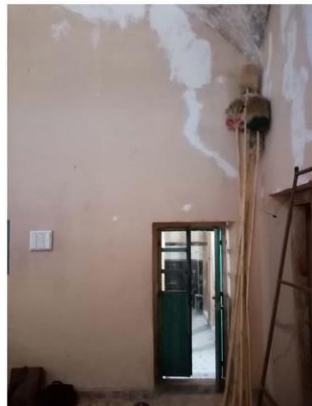
Imagen 4. Muro este de sacristía.

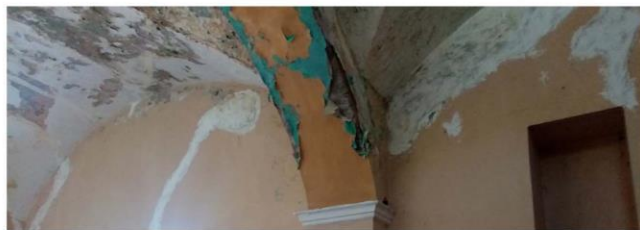
Imagen 5. Resane de mortero cal arena en muro de sacristía.

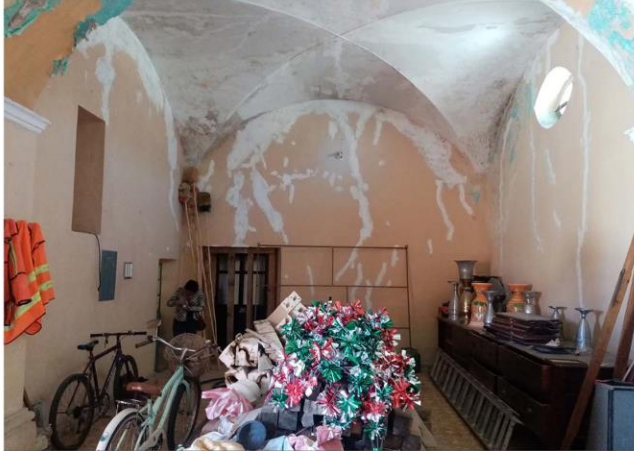
Imagen 1. Muro sur de sacristía que tiene puerta comunicando al ábside, se pueden ver resanes en todo el muro.

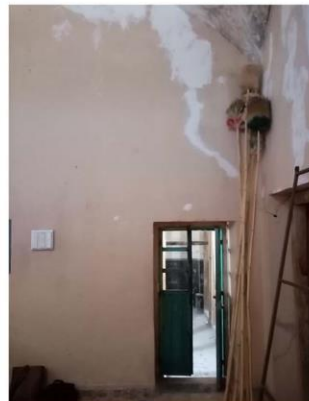
Imagen 4. Muro este de sacristía.

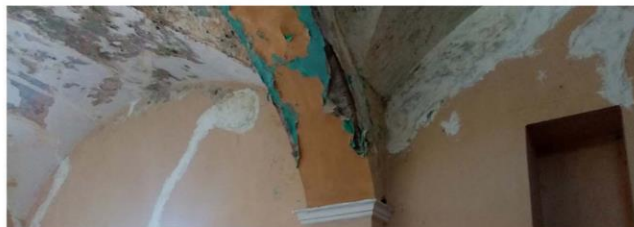
Imagen 5. Resane de mortero cal arena en muro de sacristía.

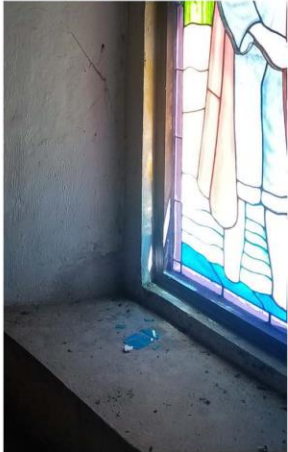
Imagen 1. Detalle resanes en muro este coro.

D1 Resanes con mortero cal-arena en muro este del coro.

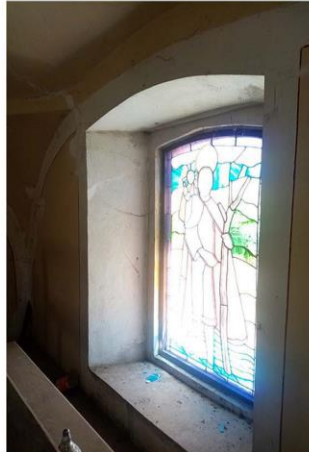
Imagen 2. Detalle resanes en muro este coro.

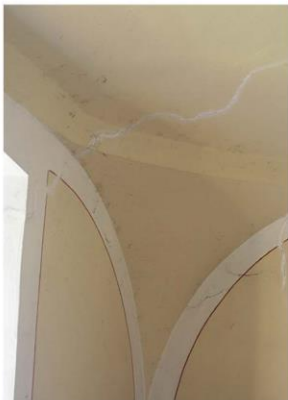
Imagen 3. Resane de fisura en muro este de coro.

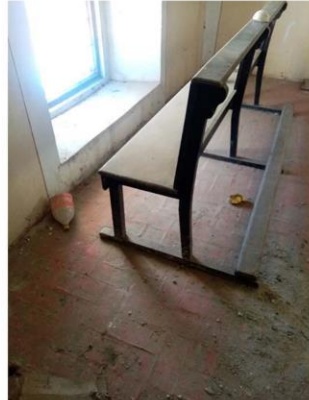
Imagen 4. Resane de fisura en muro este de coro.

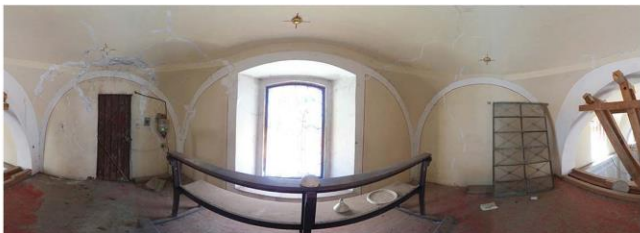
Imagen 5. Resane de fisura con mortero cal arena.

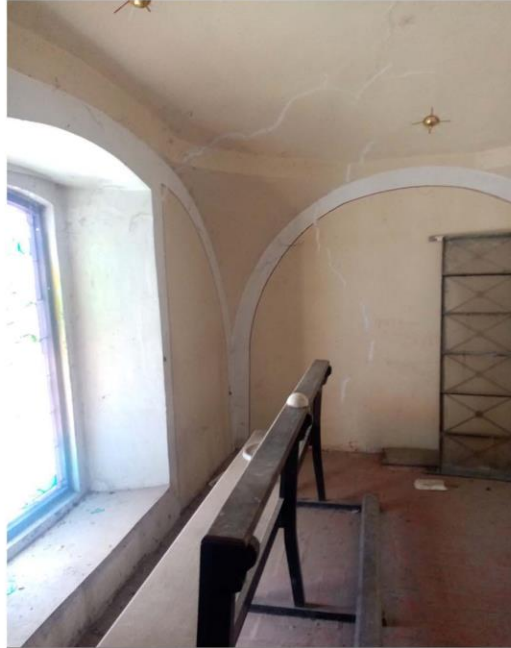
Imagen 1. Detalle de resane en muro sur de coro.

- D1** Resane de grietas y fisuras en muro sur del coro con mortero cal-arena.

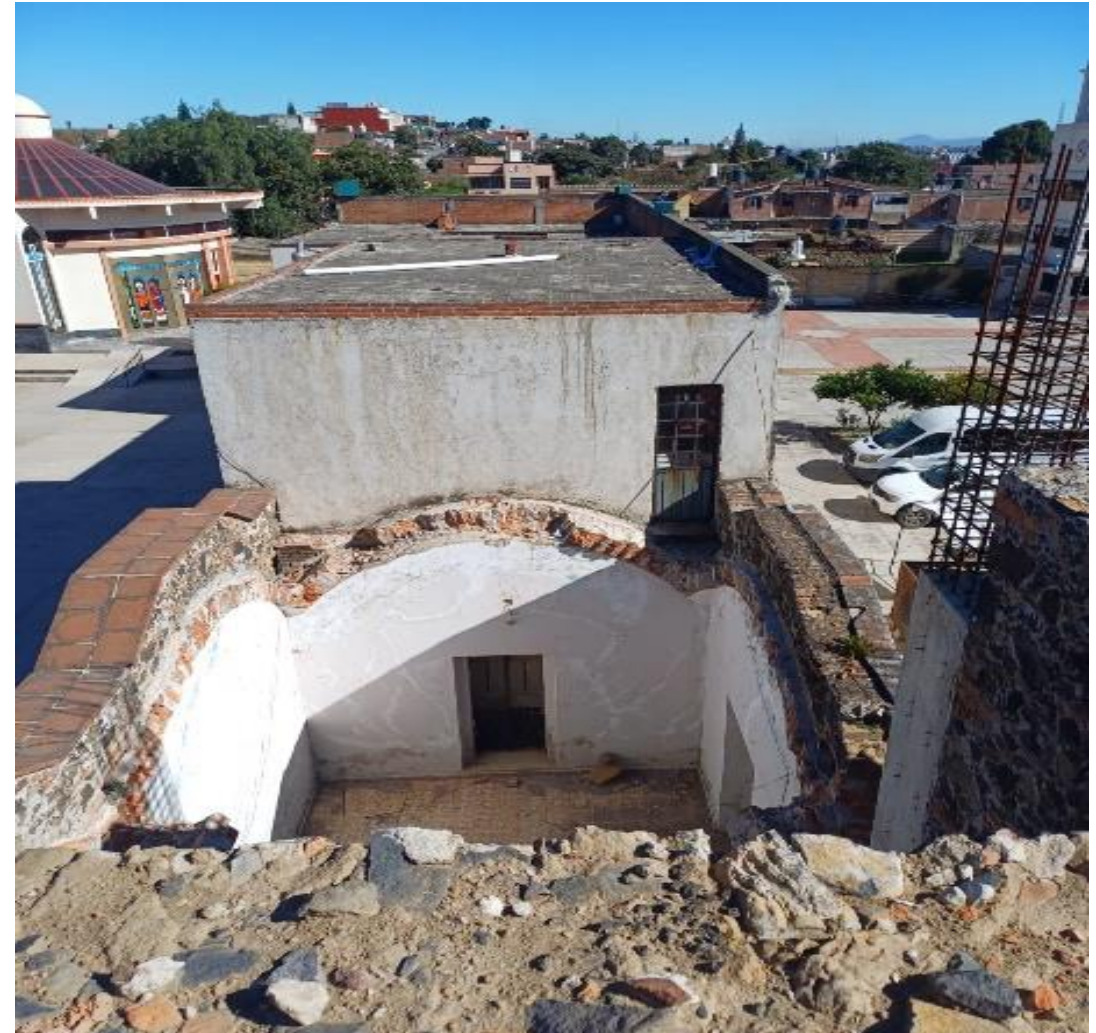
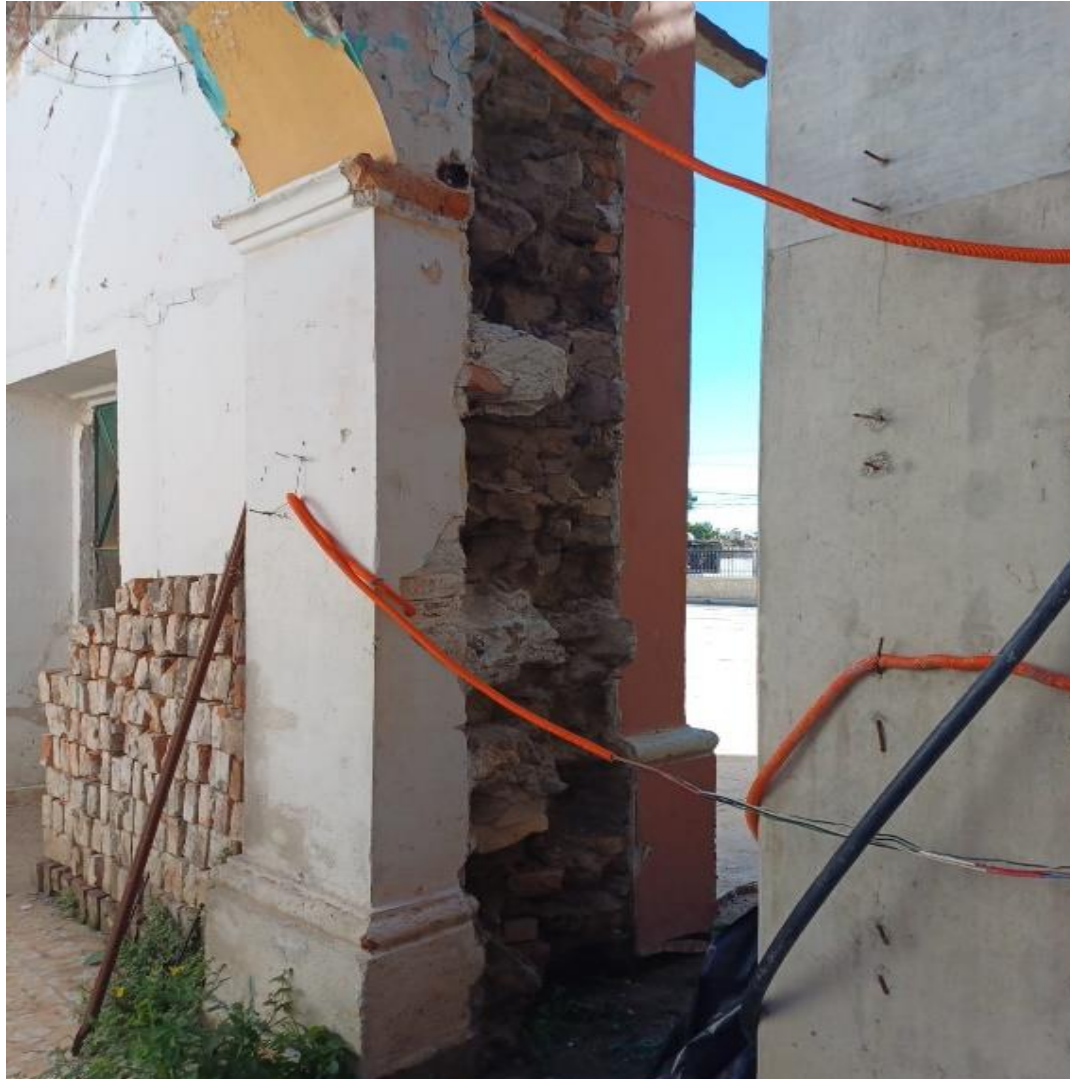
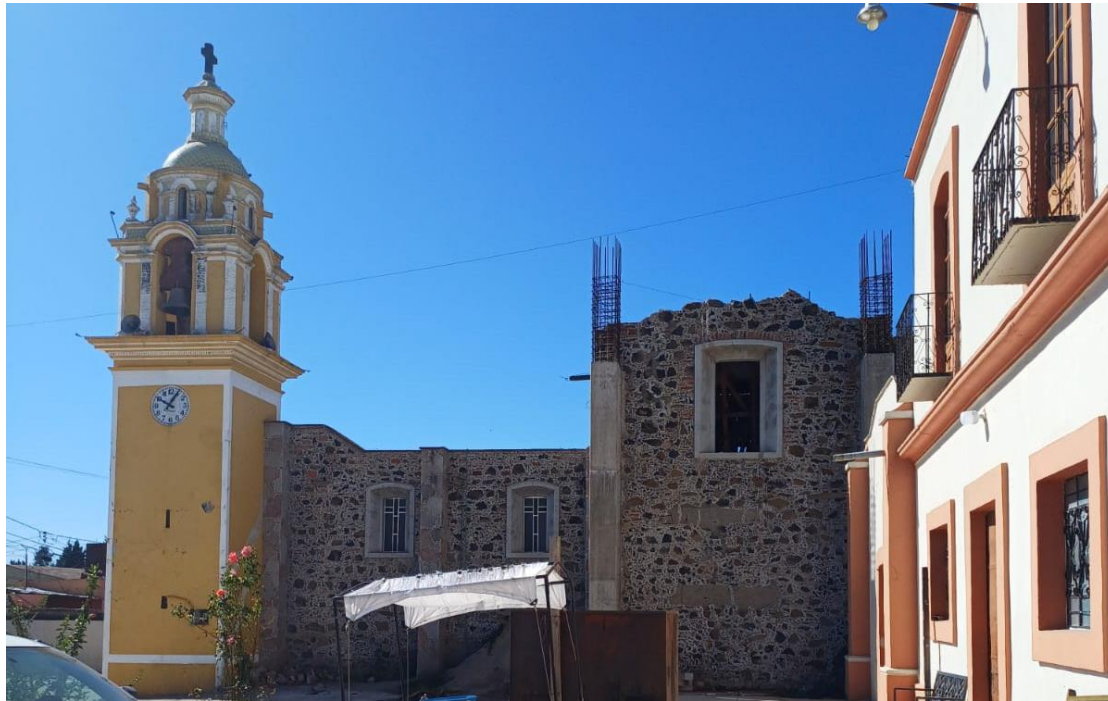
*Imagen 75. Templo de San Cristóbal tras demolición
Fuente: María Catalina Montiel Romero (2023)*

Imagen 76. Templo de San Cristóbal tras demolición
Fuente: María Catalina Montiel Romero (2023)

Estas acciones y conflictos sociales afectaron la atención a los deterioros del Templo, y la estructura y los materiales de fábrica se encuentran en un deplorable estado de conservación hoy en día. Cabe señalar que las afectaciones ocasionadas por el sismo del 19S 2017 (fisuras, grietas, desprendimiento de aplanados), fueron considerados en primera instancia como daños moderados, y el único elemento arquitectónico que sufrió un daño grave fue la cúpula, la cual colapso parcialmente y al momento de la caída hundió el piso del crucero.

*Imagen 77. Templo de San Cristóbal tras demolición
Fuente: María Catalina Montiel Romero (2023)*
