Benemérita Universidad Autónoma de Puebla
Facultad de Arquitectura
Colegio de Arquitectura

Tesis

Que para Obtener el Título de Arquitecto

Mejoramiento Urbano-Arquitectónico del Barrio de San Antonio de la Ciudad de Puebla

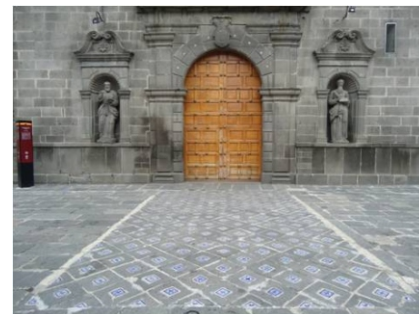
Ilus. 5 Piso del Atrio del Conjunto Conventual del Barrio de Santiago

El mejoramiento del barrio de Santiago consistió en integrar el entorno con el conjunto conventual de manera que existiera una conjugación total de todo el barrio, la limpieza del conjunto, así como los acabados en los pisos, el reordenamiento del parque y el mejoramiento de las vialidades revitalizaron esta imagen tan importante para la conservación de los barrios de la Ciudad de Puebla

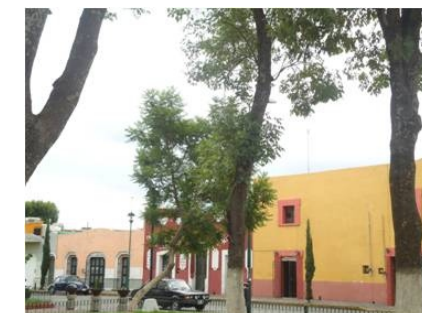
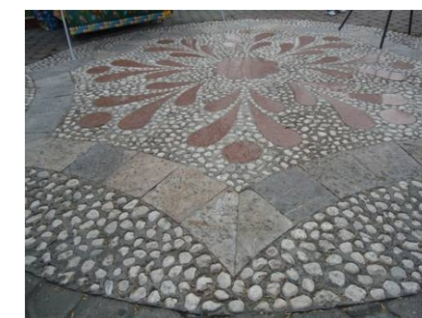
Ilus. 8 Elementos Visuales en Pisos

En la arquitectura de paisaje que fue manejada en la restauración del barrio, en especial el parque se busco integrar las formas de las áreas de éste con el movimiento de los senderos; la premisa de conservar el parque de barrio como un elemento de recreación, esparcimiento y encuentros culturales y sociales vuelve la atención al conjunto de Santiago.

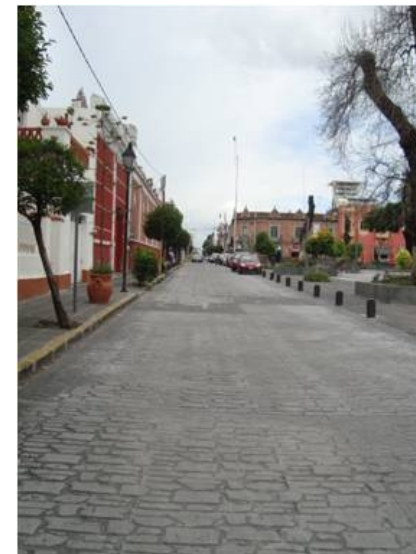
Ilus. 14 Pavimentación con concreto hidráulico

El tratamiento de pisos de las vialidades se hizo con concreto hidráulico estampado, esto contribuyó en el aspecto estético a futuro, ya que el uso de materiales de primera calidad y materiales de larga vida que aseguran el buen estado de las vialidades por un tiempo prolongado, en las aceras se hizo un tratamiento de los pisos para que respondieran a los materiales de las vialidades; debido a que esta zona es de alto tráfico vehicular y peatonal fue necesario crear espacios para estacionamiento.

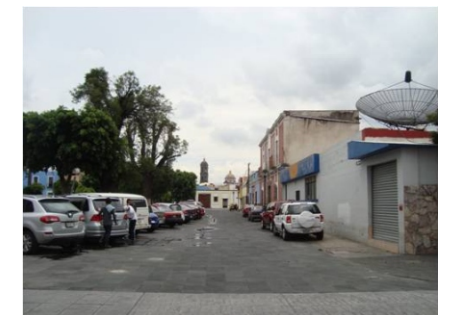
Ilus. 18 Cajones de Estacionamiento

La diferenciación de estas zonas se dio con el cambio de texturas en los pisos.

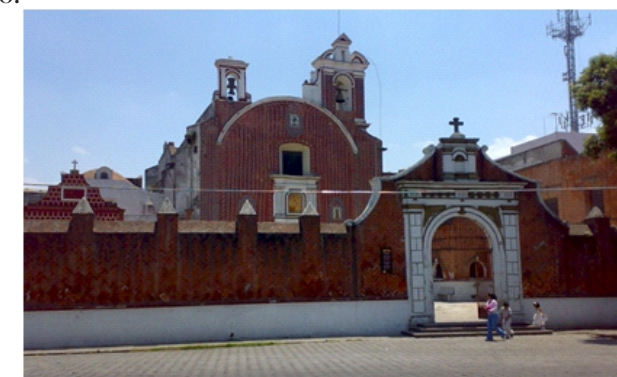
Ilus. 21 Acceso del Templo de San Antonio

El templo se destaca por su barda con merlones y almenas con petatillo, su acceso es una portada con arco de medio punto, rematada con un frontón con nicho, una cruz de piedra en lo alto y una reja de fierro. El acceso conformado a los lados por jambas almohadilladas y las enjutas ornamentadas con flores de acanto.

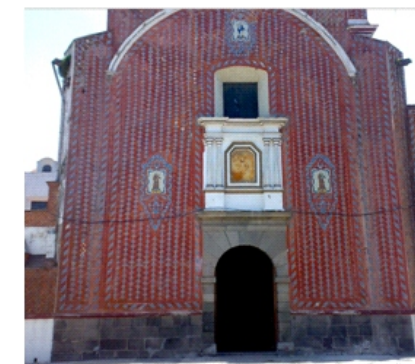
Ilus. 22 Fachada del Templo de San Antonio

La fachada del templo se caracteriza por su recubrimiento de ladrillo, azulejo y talavera a manera de petatillo igual que todo el conjunto. En el centro en la parte superior de la portada se encuentra la imagen de Santa Bárbara, Patrona original del templo y en la parte lateral la imagen de San Antonio de Padua.

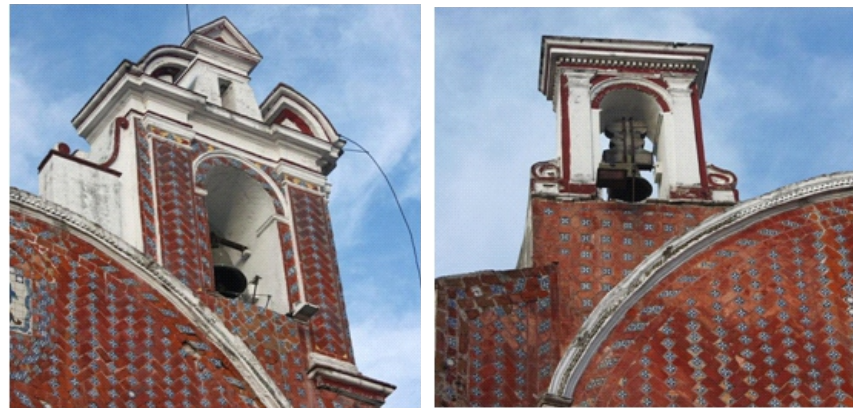
Ilus. 24 Espadañas del Templo de San Antonio

El templo de San Antonio se caracteriza por sus dos espadañas, la primera rematada con un frontón curvo roto con dos muros en ángulo que alberga dos campanas y la otra espadaña con una sola campana.

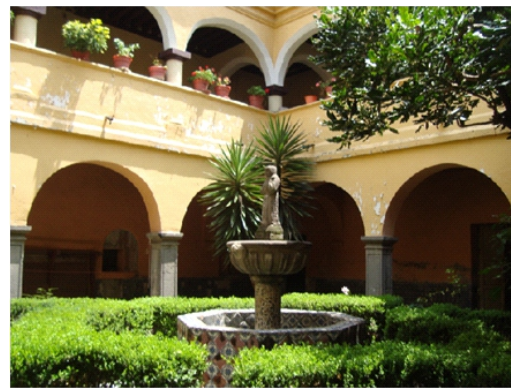
Ilus. 25 Claustro del Templo

El Claustro presenta un área ajardinada en la cual se conservan los pisos de ladrillo y algunas plantas, así como una fuente de piedra en la parte central.

El piso del claustro en la parte baja se encuentra en muy mal estado, está fracturado con las aberturas de la instalación hidráulica que abasteció a la fuente, en los muros se encontraron desprendimiento de los aplanados y de pintura, en la parte inferior de los muros se encuentran recubiertos de talavera la que fue recubiertas en algunas áreas con mortero y pintura, también se han perdido elementos de talavera, las cubiertas también se están un estado aceptable ya que se les dio mantenimiento por parte de la casa hogar de las monjas.

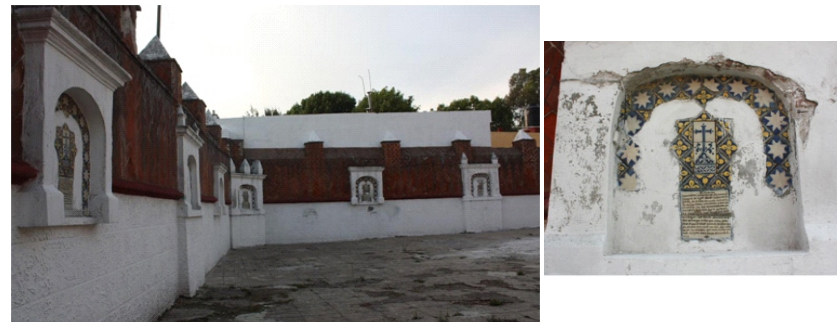
Ilus. 26 Atrio del Templo de San Antonio

“En el atrio del templo de San Antonio se destacan las estaciones del Vía Crucis, conformado por dieciséis nichos que contienen tableros de azulejo, las catorce estaciones y dos nichos uno de apertura y otro de finalización del recorrido, en la parte central una cruz de talavera y en la base un elemento protuberante simulando un monte con una flor de lis”.²⁴

Los daños detectados en el atrio son los daños en las estaciones que se encuentran alrededor de la barda atrial, la pérdida de las piezas que hacen cada estación, el deterioro en el petatillo que recubre la barda atrial, y el piso que se encuentra fracturado y que no es el ideal para la buena imagen del templo.

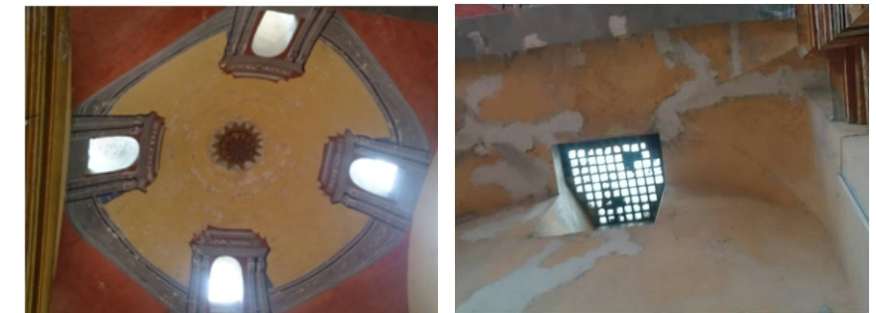
Ilus. 34 Vista interior de deterioros en cúpulas

En los muros que elevan la cúpula se encontró humedad y desprendimiento de aplanados; la incorrecta canalización para la evacuación de las aguas pluviales se da de manera inadecuada lo que provoca la humedad en las inferiores del templo.

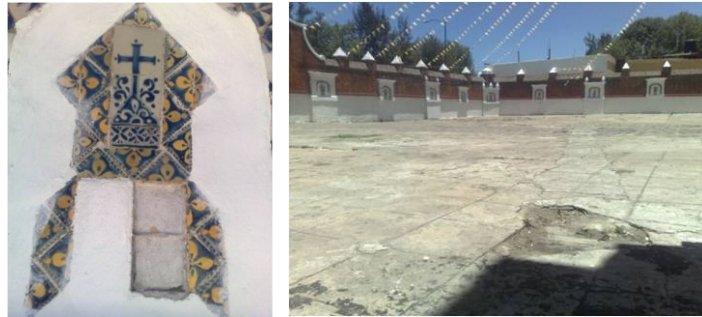
Ilus. 36 Vista de las estaciones desde el atrio

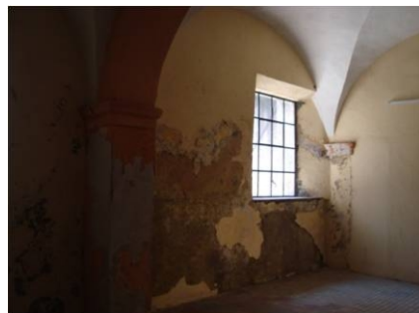
Ilus. 37 Salón del Claustro

En los salones se encontraron los mismos defectos pero con una gran filtración en las cubiertas y en las puertas. En uno de estos salones se encontraron pinturas posiblemente de la época de residencia de los frailes franciscanos, lo que agregaría mayor valor histórico a estos salones. La cocina se encuentra en las mismas condiciones.

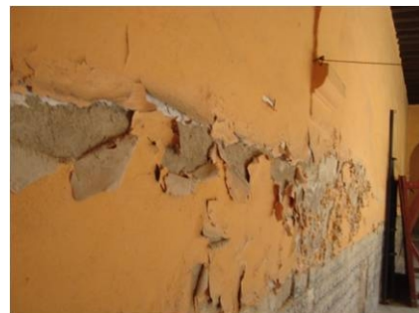
Ilus. 38 Pasillo del Claustro

En esta zona fue donde se encontró un mayor deterioro de los elementos, en el claustro se encontró con el desprendimiento en grandes cantidades de los aplanados y de piezas de talavera.

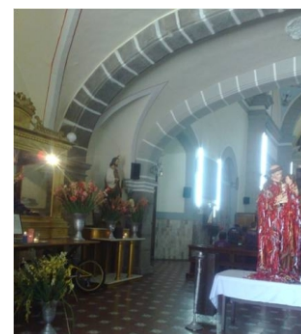
Ilus. 40 Sotacoro

Sotacoro (coro, primer tramo). Daños menores en cuanto a recubrimientos de muros, lo más notable fue la filtración de humedad en unos de los muros.

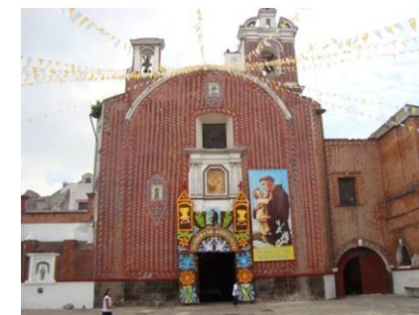
Ilus. 41 Fachada del Templo de San Antonio

La nave principal esta constituida por cuatro tramos con un ábside en forma cuadrangular, la fachada esta conformada por dos cuerpos en los cuales se

pueden observar las figuras de Santa Bárbara al centro debido a que el templo originalmente fue dedicado a esta santa, y a los costados a San Francisco, por la orden mendicante franciscana y la imagen de San Antonio de Padua, la fachada esta recubierta con una aparejo en espina de pez de ladrillo y talavera, el templo se encuentra rematado por dos espadañas colocadas en los costados del templo.

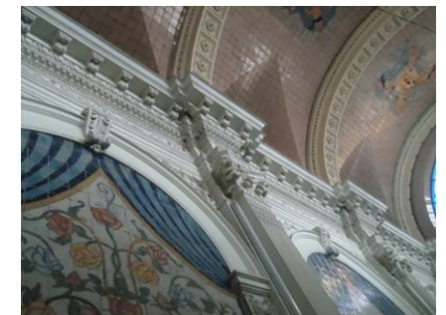
Ilus. 42 Costado izquierdo del sagrario

Sagrario. El sagrario se encuentra recubierto por mosaicos de talavera que se encuentran en un buen estado, también existen elementos clásicos como las pilastras y las molduras o cornisas. Las afectaciones se encuentran en las partes inferiores de los muros y en las bases de las pilastras.

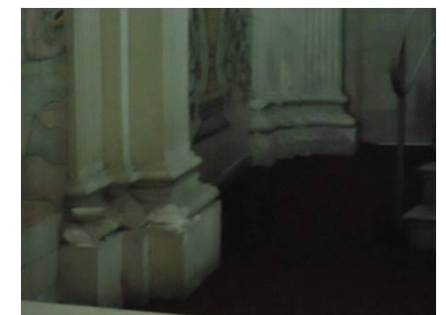
Ilus. 44 Basamento de las pilastras

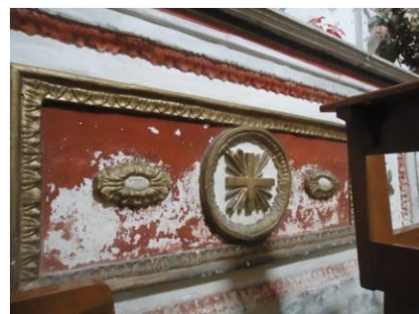
Ilus. 48 Desprendimiento de pintura

Capilla de Sta. Bárbara. En esta capilla se encontraron grandes afectaciones como la filtración de humedad como ya se ha mencionado anteriormente, en la cúpula existen filtraciones de humedad, también el desprendimiento de las pinturas, en los muros se encuentran elementos como las hornacinas, están resguardan imágenes de santos que en general se encuentran en buen estado, los elementos inferiores de los muros se es donde existen también más afectaciones como la pérdida de molduras y pintura.

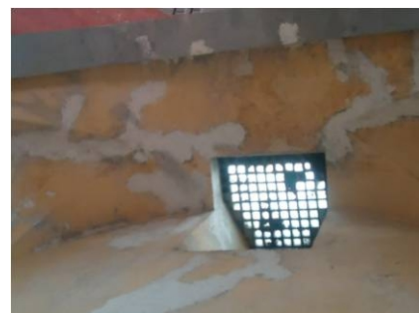
Ilus. 45 Deterioros en acabados

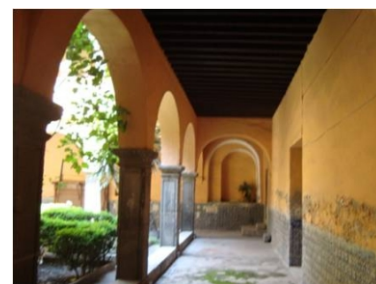
Ilus. 50 Deterioros en pasillos del claustro

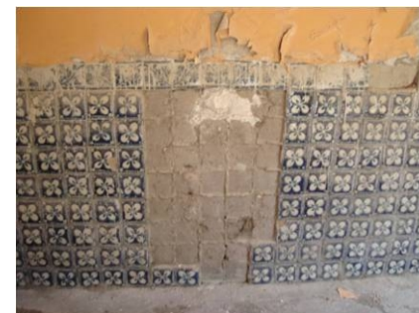
Ilus. 52 Pérdida de talavera en los muros

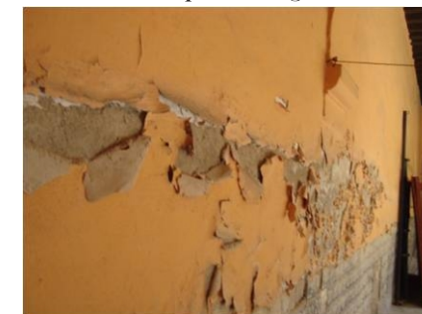
Comedor. La cocina sufre los mismos deterioros que el claustro, fractura en las bóvedas, filtración de humedad, pérdida de aplanados y pintura, actualmente este espacio funge como bodega.

Ilus. 53 Pérdida de los aplanados y pintura

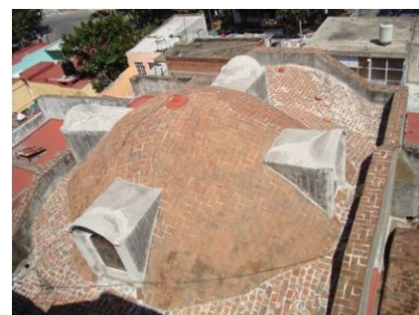
Ilus. 60 Cubiertas de la capilla de Sta. Bárbara

La estructura elemental de los espacios arquitectónicos como el templo, el claustro y sus salones, comedor y cocina del conjunto conventual los deterioros están en las cubiertas que se han fracturado, en los elementos de empuje y que dan forma a estos elementos los problemas están en la pérdida de material que los componen y crecimiento de vegetación, este es un fenómeno grave ya que las raíces de la vegetación con el paso del tiempo reblandece el material que lo compone.

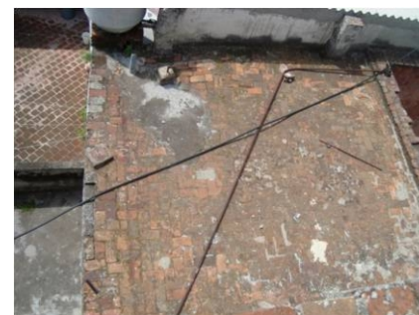
Ilus. 61 Cubierta de la zona de lavandería y cocina

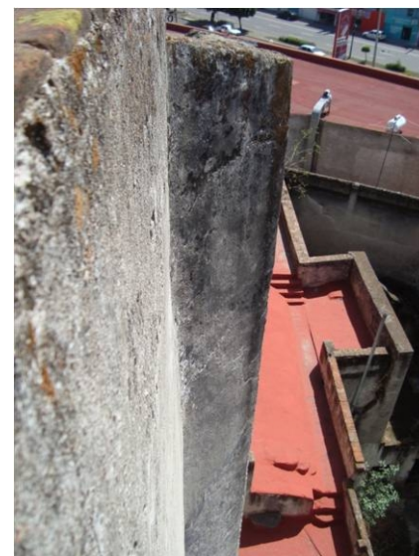
Ilus. 62 Crecimiento de vegetación en los elementos

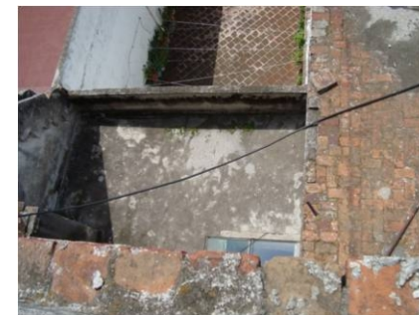
Ilus. 63 Cubierta de la zona de y cocina

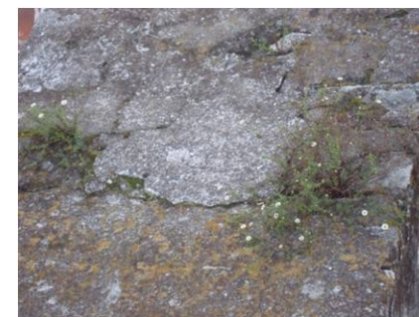
Ilus. 64 Crecimiento de vegetación en los elementos

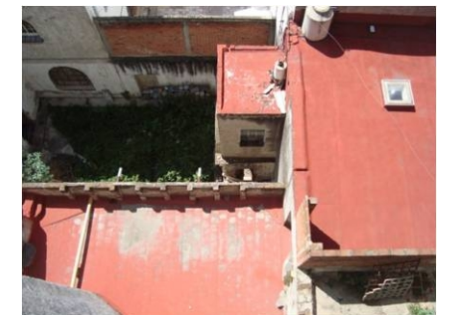
Ilus. 66 Cubiertas laterales al templo

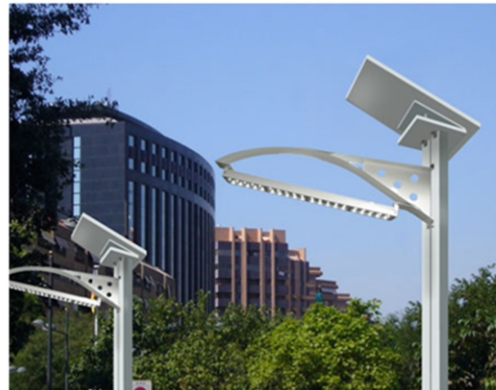
Características

- Instalación fácil, rápida y económica. Se atornilla sobre una base.
- LEDs de última generación de luz blanca y alta eficiencia, 100 lm/W
- Sistema inteligente para la optimización de energía y desempeño
- Panel solar ajustable con ángulos de 0° a 360° horizontal y 0° a 30° vertical para su orientación perpendicular al sol

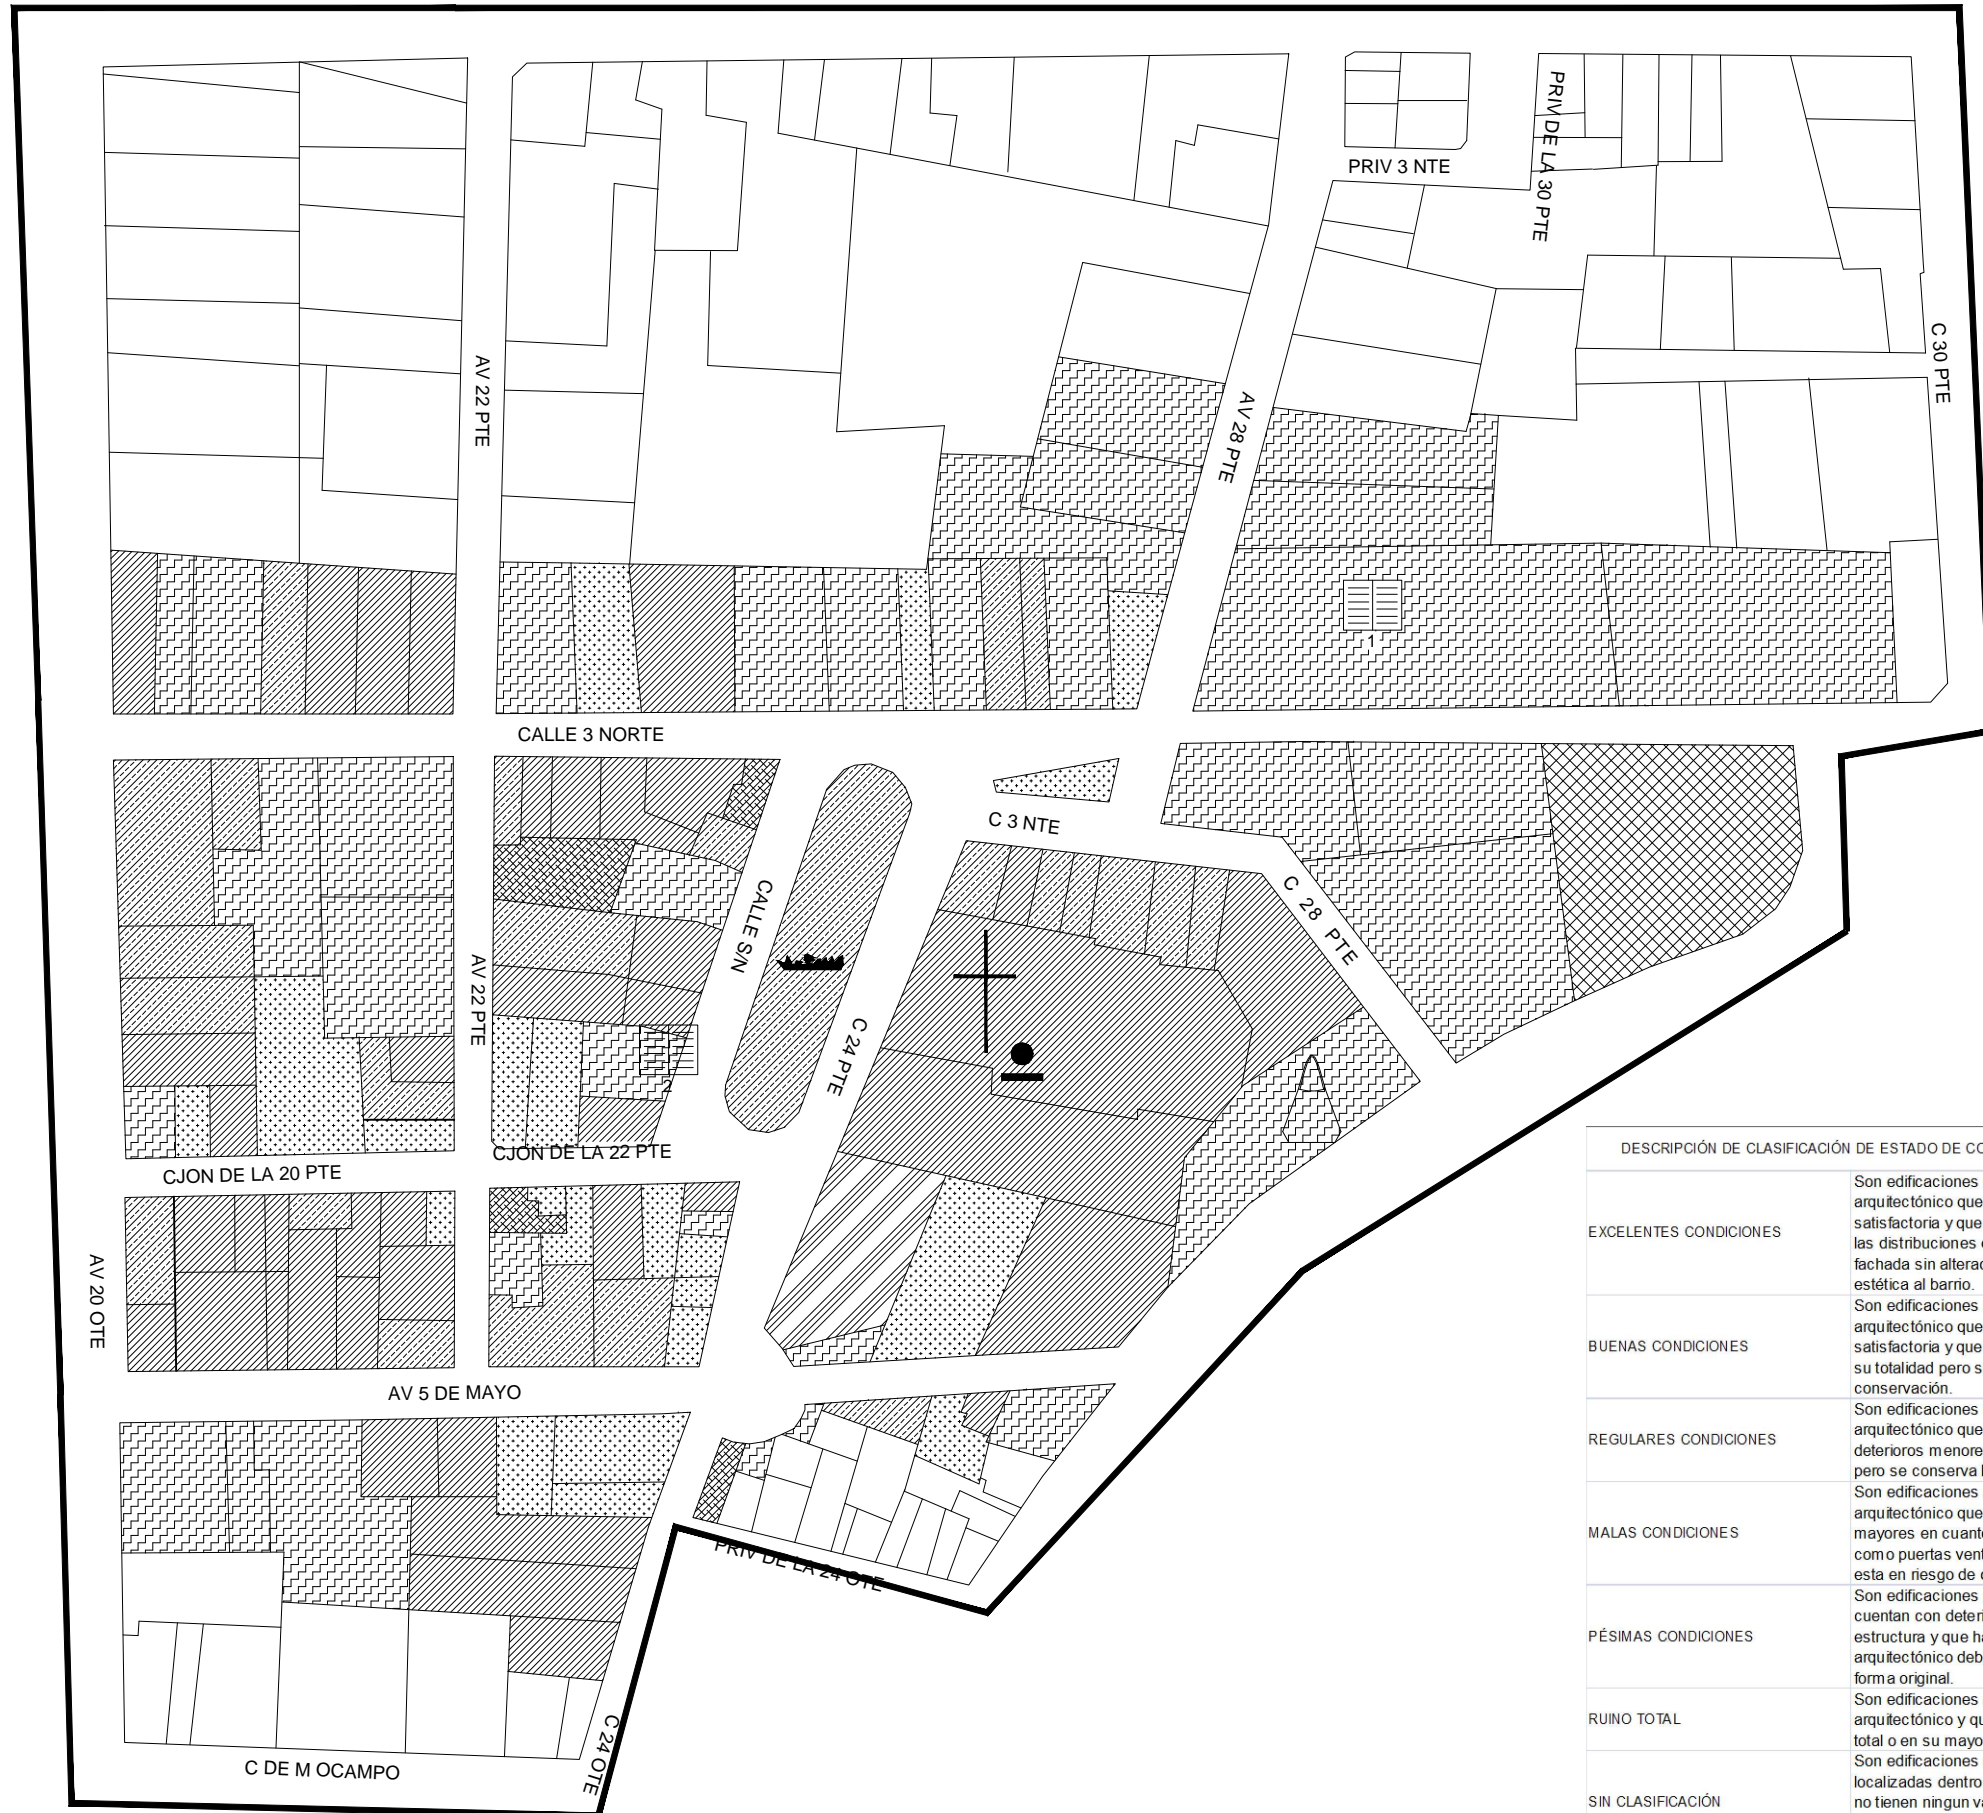
- EXCELENTES CONDICIONES
- BUENAS CONDICIONES
- REGULARES CONDICIONES
- MALAS CONDICIONES
- PÉSIMAS CONDICIONES
- RUINO TOTAL
- SIN CLASIFICACIÓN
- FUERA DEL RANGO DE ESTUDIO

DESCRIPCIÓN DE CLASIFICACIÓN DE ESTADO DE CONSERVACIÓN POR LOTES	
EXCELENTES CONDICIONES	Son edificaciones con valor histórico y arquitectónico que aún se conservan de manera satisfactoria y que tienen un uso; se conservan las distribuciones de los espacios, mantienen la fachada sin alteraciones y proporcionan calidad estética al barrio.
BUENAS CONDICIONES	Son edificaciones con valor histórico y arquitectónico que aún se conservan de manera satisfactoria y que han sido intervenidos no en su totalidad pero se ha asegurado su conservación.
REGULARES CONDICIONES	Son edificaciones con valor histórico y arquitectónico que muestran en sus fachadas deterioros menores y alteraciones espaciales pero se conserva la forma en su mayoría.
MALAS CONDICIONES	Son edificaciones con valor histórico y arquitectónico que cuentan con deterioros mayores en cuanto a los aplanados y elementos como puertas ventanas pero su estructura no está en riesgo de colapso.

PÉSIMAS CONDICIONES	Son edificaciones con valor histórico que cuentan con deterioros mayores en cuanto a su estructura y que han perdido su valor arquitectónico debido a la modificación de su forma original.
RUINO TOTAL	Son edificaciones que han perdido su valor arquitectónico y que han colapsado de manera total o en su mayoría.
SIN CLASIFICACIÓN	Son edificaciones que se encuentran localizadas dentro del rango de estudio pero que no tienen ningún valor histórico ni arquitectónico debido a que su construcción no corresponde a la de la conformación del barrio.
FUERA DEL RANGO DE ESTUDIO	Son edificaciones que por su localización están fuera del rango de intervención.

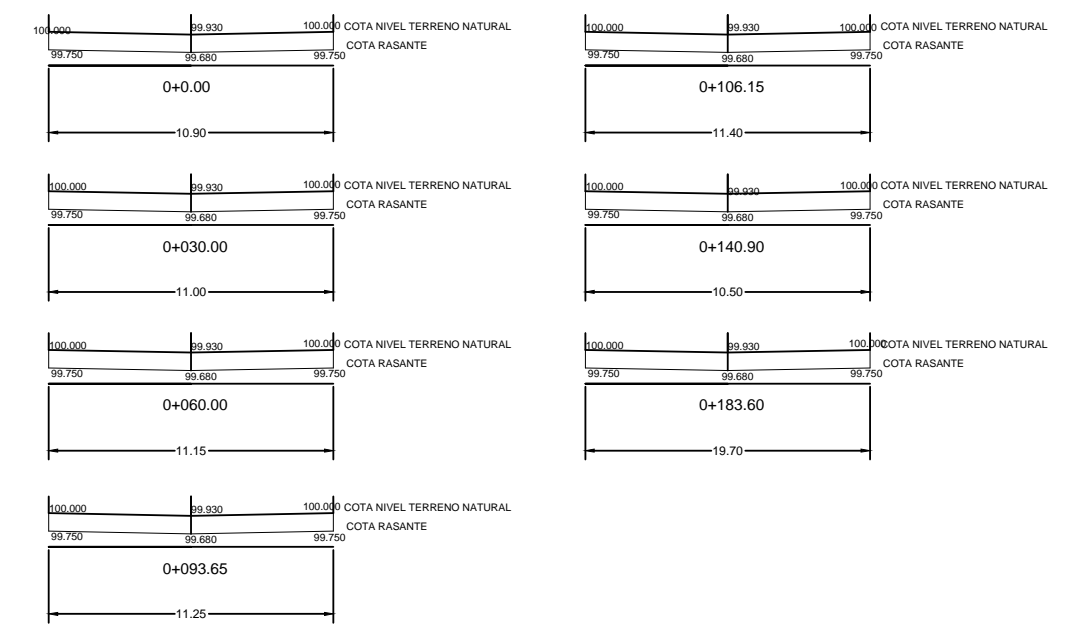
NOTA:
 PARA LA PAVIMENTACIÓN CON CONCRETO HIDRÁULICO DE ALTA RESISTENCIA TIPO RÍGIDO (COREMUN PUEBLA 2009) SE UTILIZARÁN MODULOS IGUALES A LA MITAD DEL ANCHO DEL SEGMENTO DE LA CALLE A PAVIMENTAR. A LO LARGO DE LA ACERA SE COLOCARÁN BOLARDOS DE ACUERDO A LA ESPECIFICACIÓN A CADA 2.50m NO INTERFERINADO CON ENTRADAS PRINCIPALES.
